ABRI POUR VEHICULES DE L'AEROPORT D'AUPALUK:

FONDATION REFROIDIE PAR UNE THERMOPOMPE

par L.E. Goodrich et W. G. Cooke

Rapport final

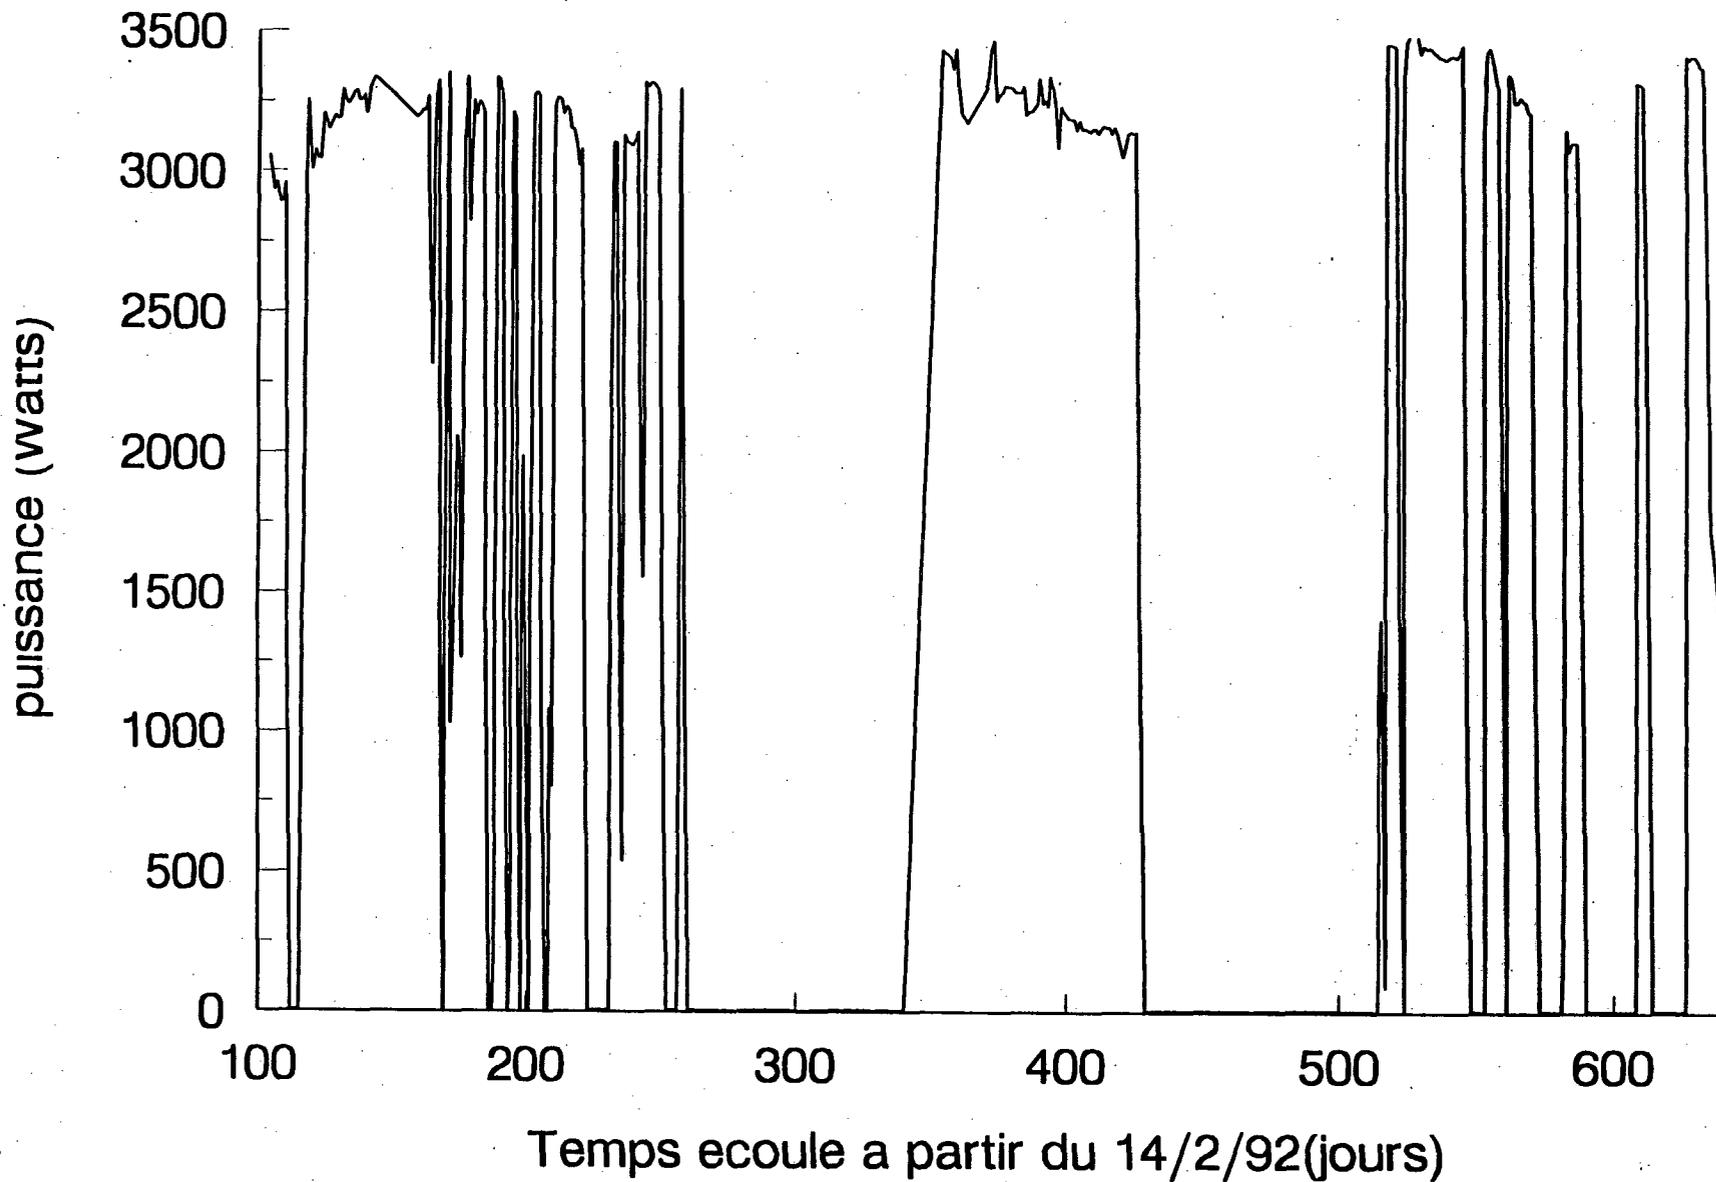
**FIGURE 31: Aeroport d'Aupaluk - Abri pour vehicules
Consommation Electrique**

La consommation électrique de la thermopompe (comprenant la pompe à circulation) et le flux de chaleur extraite du sol sont données dans les figures 31 et 36 respectivement. On distingue clairement, à la figure 31, les périodes où la thermopompe a été fermée et celles où elle a fonctionné de manière cyclique. Entre les jours 350 et 430 la machine était ouverte continuellement (sous contrôle manuel). La consommation typique se situe un peu en-dessous de 3400 Watts, étant plus faible quand la température du fluide caloporteur est basse, comme on le voit en confrontant la figure 31 avec la figure 24. De même, on voit, à la figure 36, que le léger écart qui existait au début entre le flux de chaleur extraite des deux boucles a diminué, suite aux ajustements des débits dans chaque boucle. En se référant aux figures 36 et 24, (ce dernier montre les températures du fluide), on constate aussi que le flux de chaleur extraite a

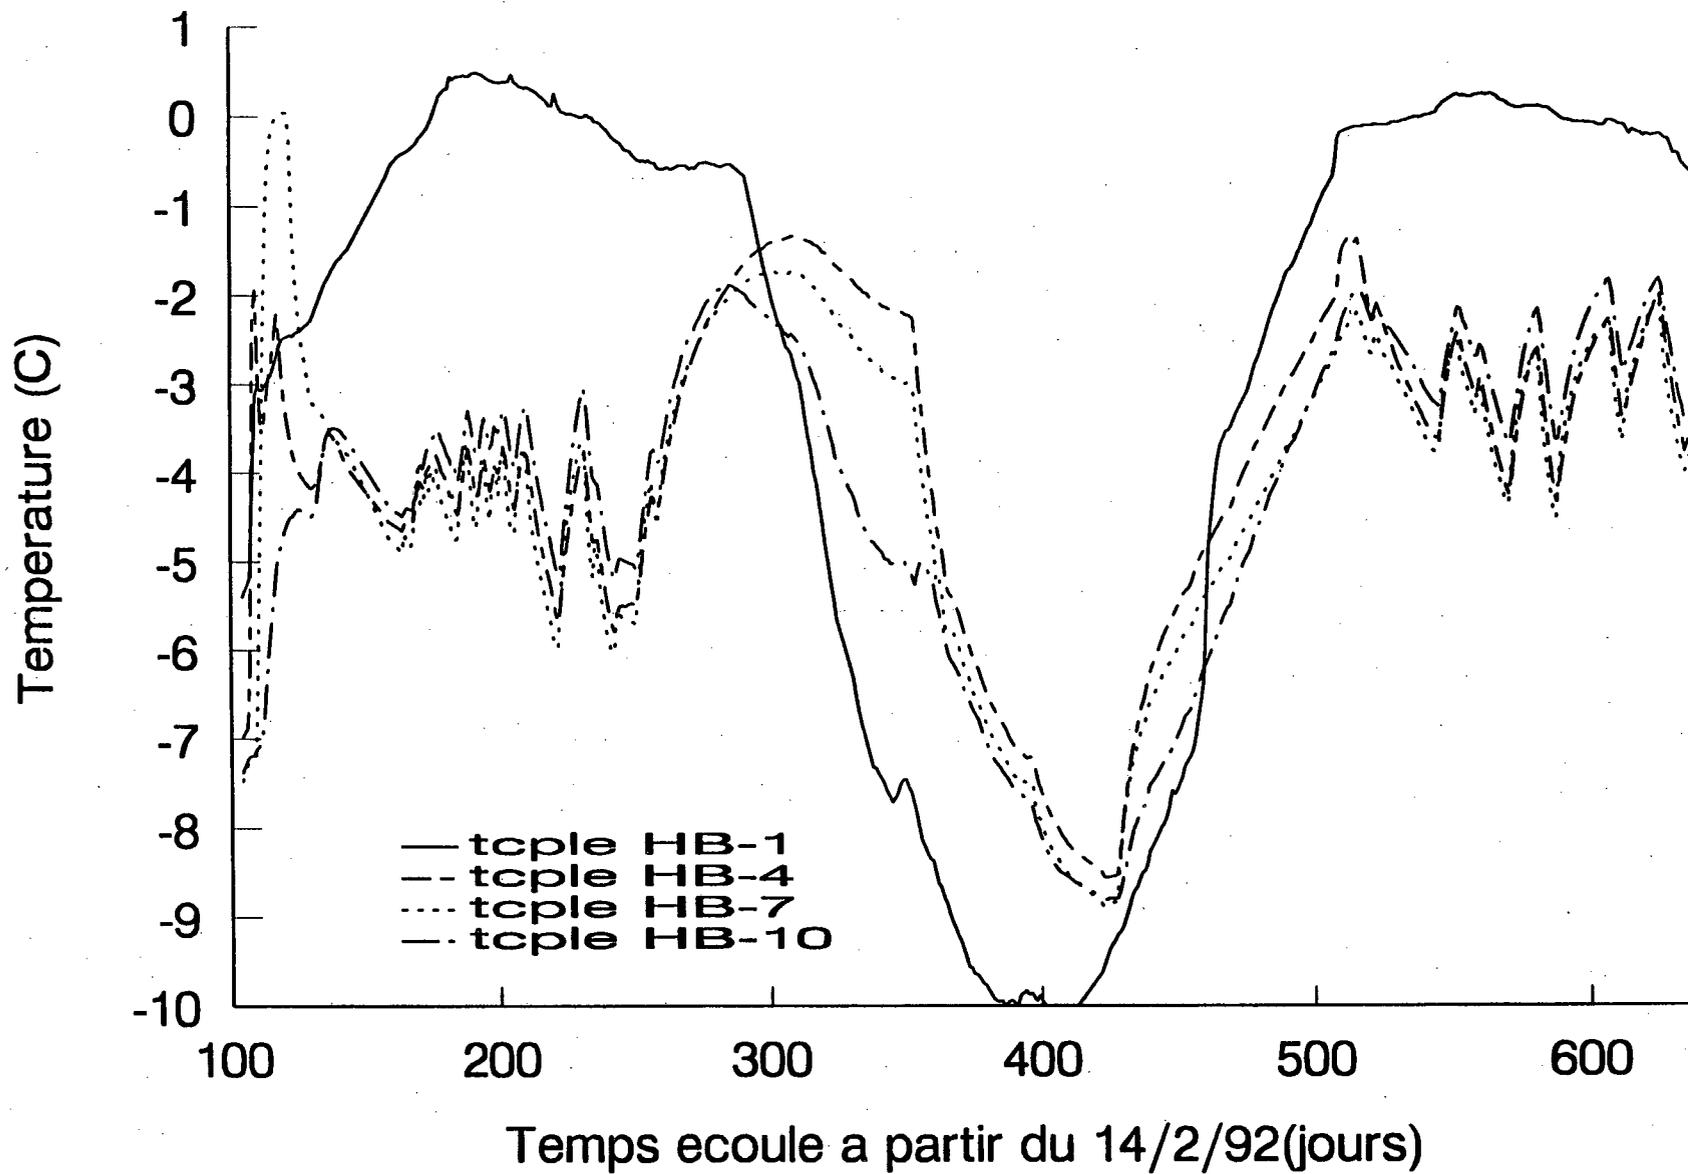
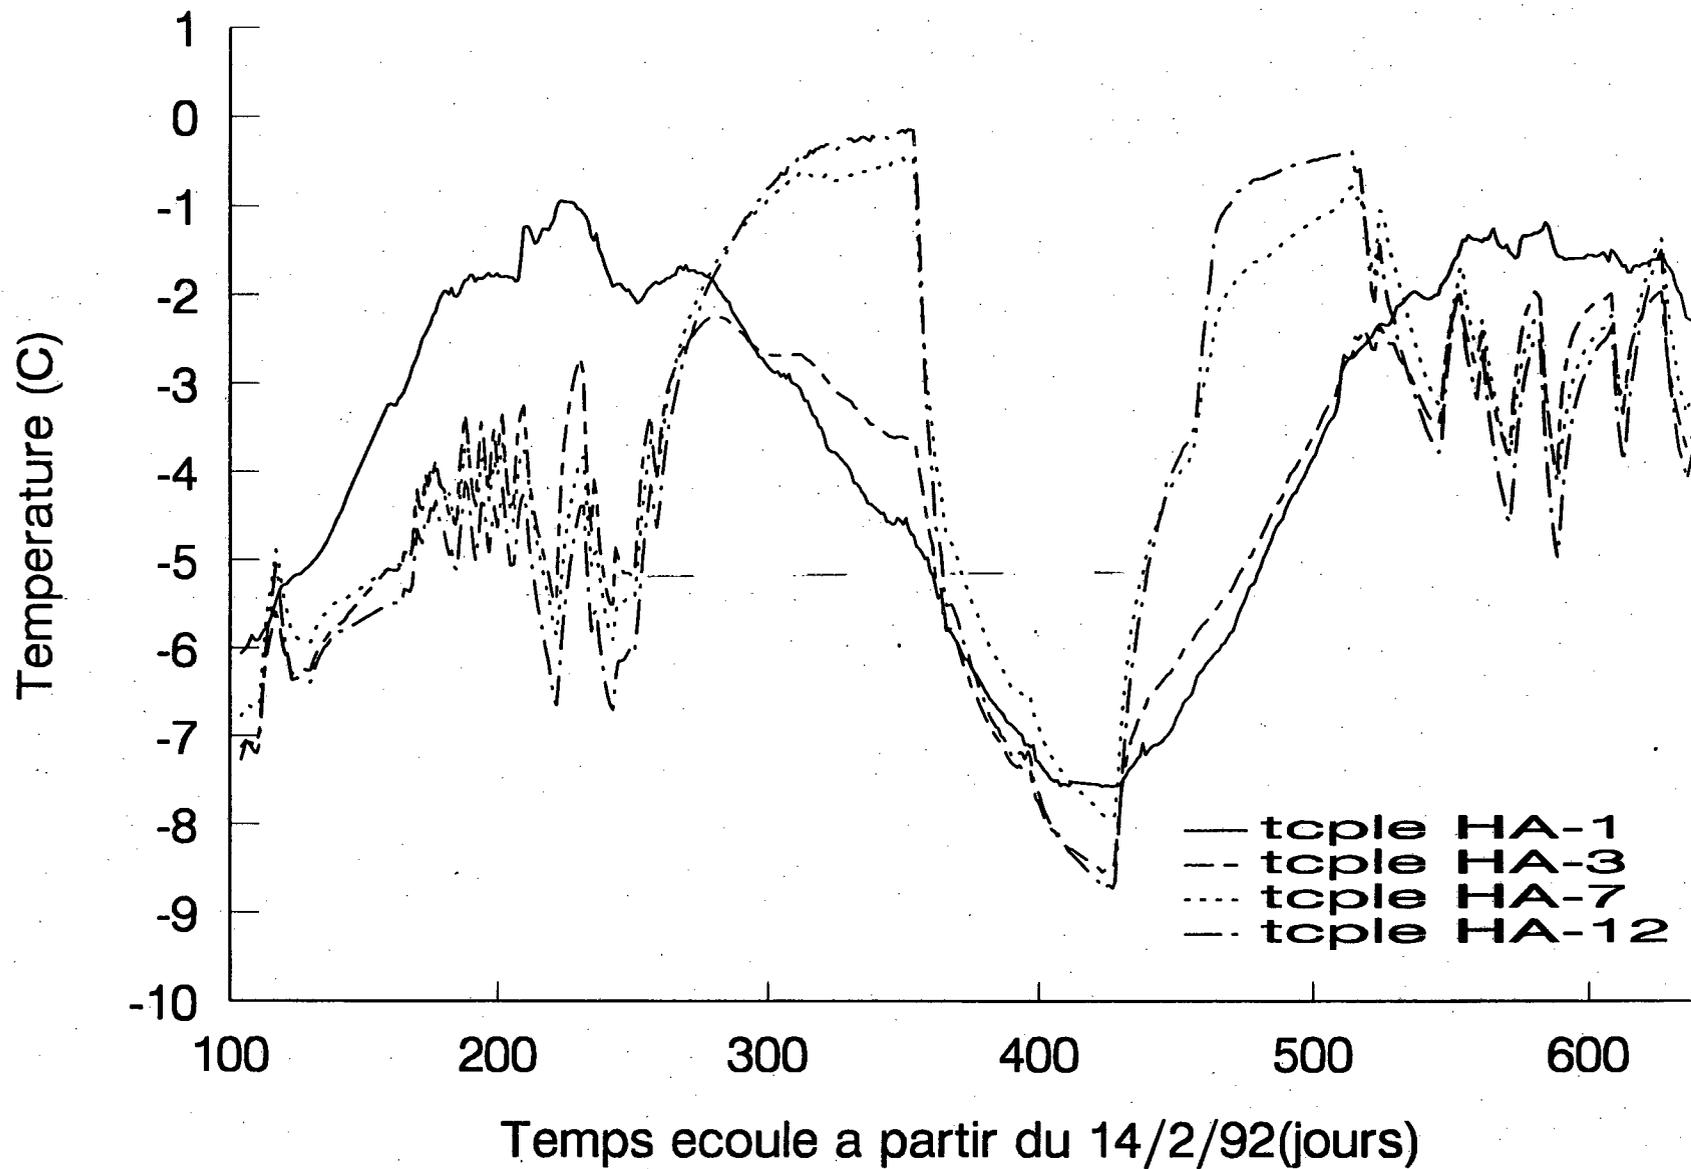
FIGURE 32: Aeroport d'Aupaluk - Abri pour vehicules
Temperatures: profil horizontal - sud

FIGURE 33: Aeroport d'Aupaluk - Abri pour vehicules
 Temperatures: profil horizontal - nord

Les figures 32 et 33 donnent un échantillon représentatif des températures mesurées dans le sol au niveau du serpentín de refroidissement et à des positions à mi-distance entre les tuyaux successifs (voir figure 6 pour la localisation). A l'exception des points HB-1, figure 32, et HA-1, figure 33, qui sont, bien sûr, assez fortement influencés par les apports de chaleur venant de l'environnement, les points de mesure se suivent de très près lorsque la thermopompe est en marche. Ceci illustre bien un des avantages du système de refroidissement mécanique, à savoir, l'uniformité de refroidissement qu'il fournit. Partout immédiatement sous l'isolant, au milieu du bâtiment (HA-12 et HB-4) comme aux bords de la fondation (HA-3 et HB-10), les températures sont uniformes à moins d'un demi-degré près.

Lorsque la thermopompe se ferme pour des périodes étendues, on voit une tendance claire vers un réchauffement du centre par rapport aux bords, en été comme en hiver. Ceci est plus particulièrement le cas pour le câble HA, figure 33, et reflète le chauffage localisé produit par une fournaise suspendue. Le refroidissement rapide des points HB-10 et HA-3 (figures 32 et 33), qui sont les points situés le plus proche du bord du bâtiment, est en corrélation avec la forte baisse de température de l'air extérieur autour du jour 310. Ceci indique que, près des bords, les transferts de chaleur latéraux dans le sol immédiatement sous la couche isolante sont relativement importants. Au printemps, on voit que, du côté nord-est, la température au bord, point HA-3, monte passablement plus lentement que les points à l'intérieur. Mais, du côté sud la vitesse de réchauffement est semblable pour les trois points. Les différences entre les deux côtés du bâtiment peuvent être reliées aux conditions au sol, ou bien refléter des différences dans l'apport de chaleur émanant de l'édifice en comparaison avec l'extérieur. Dans les deux cas, ceci ne pose pas de problème en ce qui concerne la sécurité contre le dégel, les paramètres de conception ayant été choisis en fonction des conditions à l'intérieur, pendant que, pour un niveau donné, les températures restent toujours plus froides aux bords. Par contre, un tel comportement rend plus subtil le choix de la température de contrôle du thermostat électronique qui commande la thermopompe. On rappelle aussi que, avant le début du deuxième été le thermostat a été réglé dans le but d'améliorer la performance énergétique de la thermopompe, étant donné que les valeurs de -4°C obtenues le premier été étaient plus froides que nécessaires. C'est pour cette raison que les températures au niveau du serpentín oscillent autour de -3°C après le jour 510.

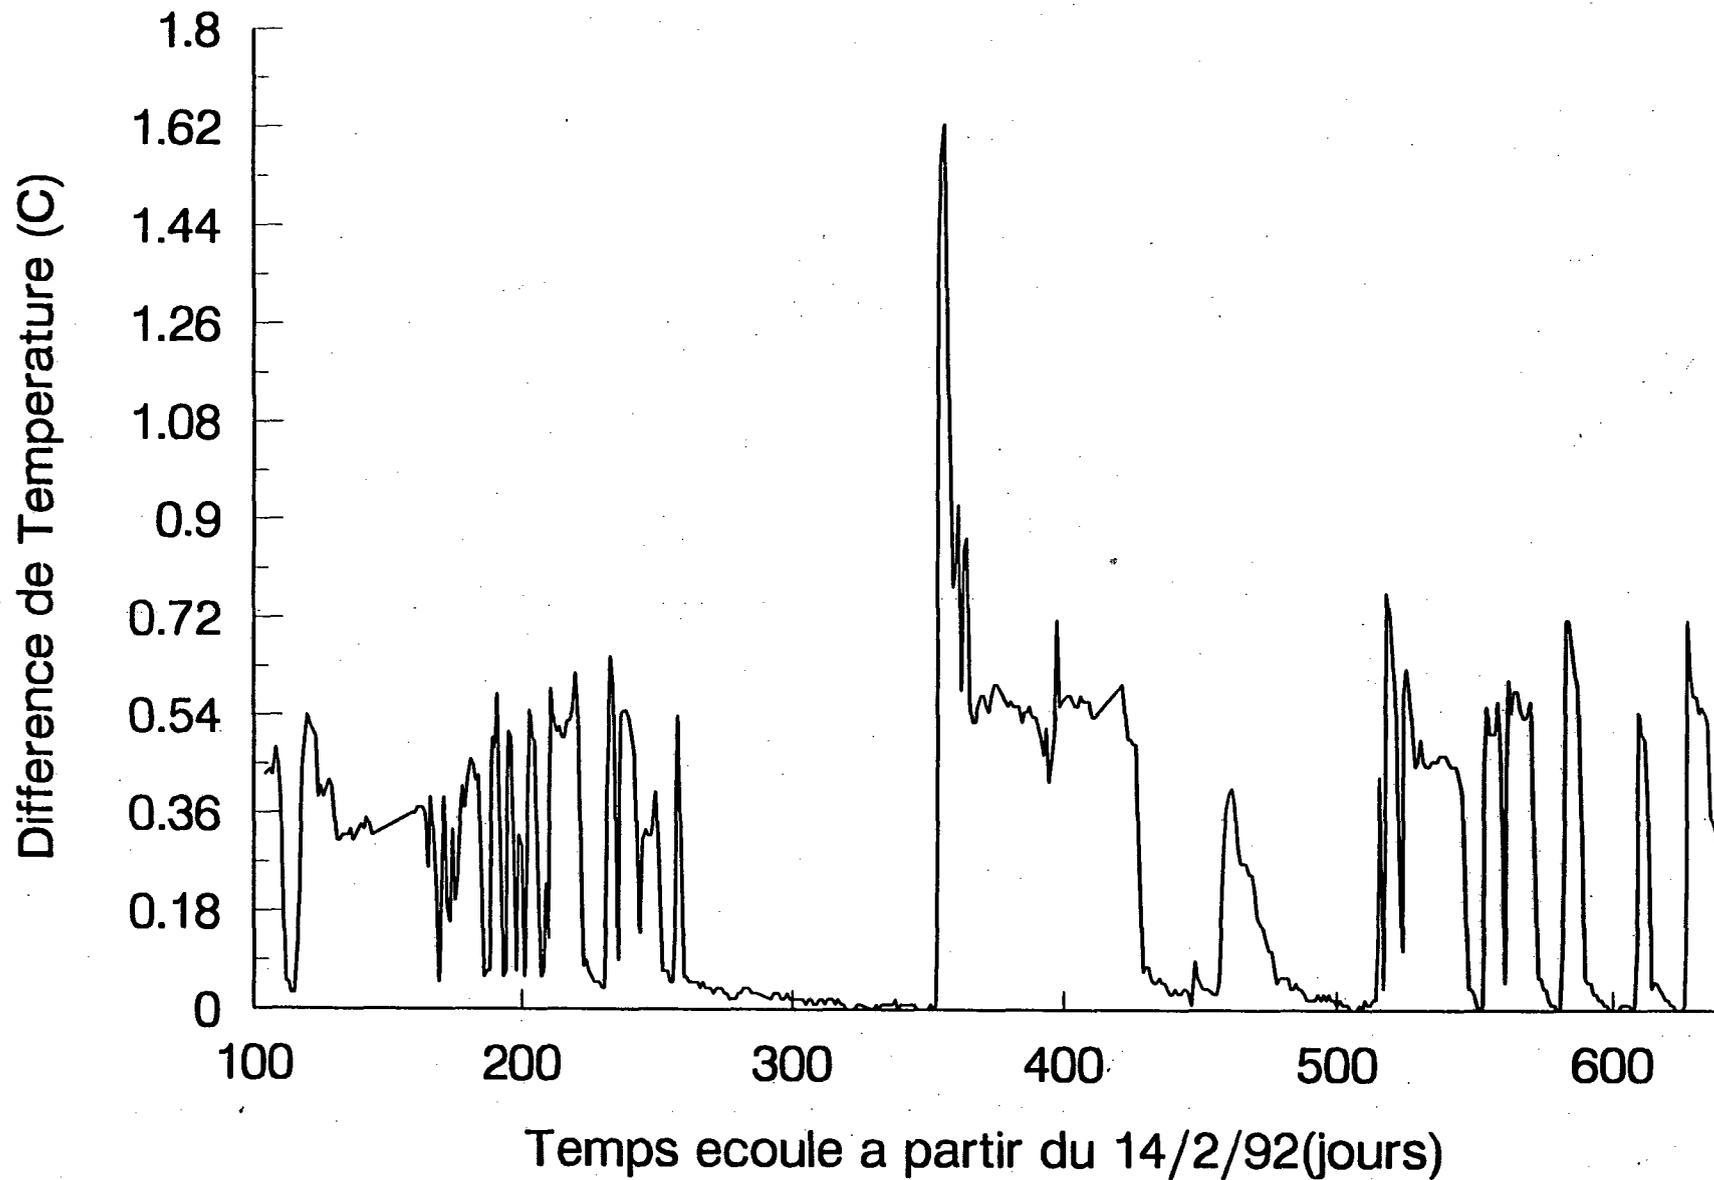
FIGURE 34: Aeroport d'Aupaluk - Abri pour vehicules
Difference de temperature sol-tuyau

Un des paramètres du design est l'espacement horizontal entre des tuyaux individuels du serpentin de refroidissement. La figure 34 indique des différences typiques de températures mesurées entre la surface extérieure du tuyaux et le sol entre deux tuyaux successifs à l'élévation de ceux-ci. On voit que, dès que le régime se stabilise, ce qui prend 1-5 jours, dépendant de la durée de la période de fermeture qui précède, cette différence est de seulement 0.55°C , (voir jours 370 à 420 où la thermopompe était en marche continue), et que, même si la machine fonctionne de façon périodique, (voir jours 510 à 640), les écarts ne dépassent pas 0.6°C . En fait, un écart de l'ordre de 1°C semblerait facilement admissible sans danger de dégel localisé.

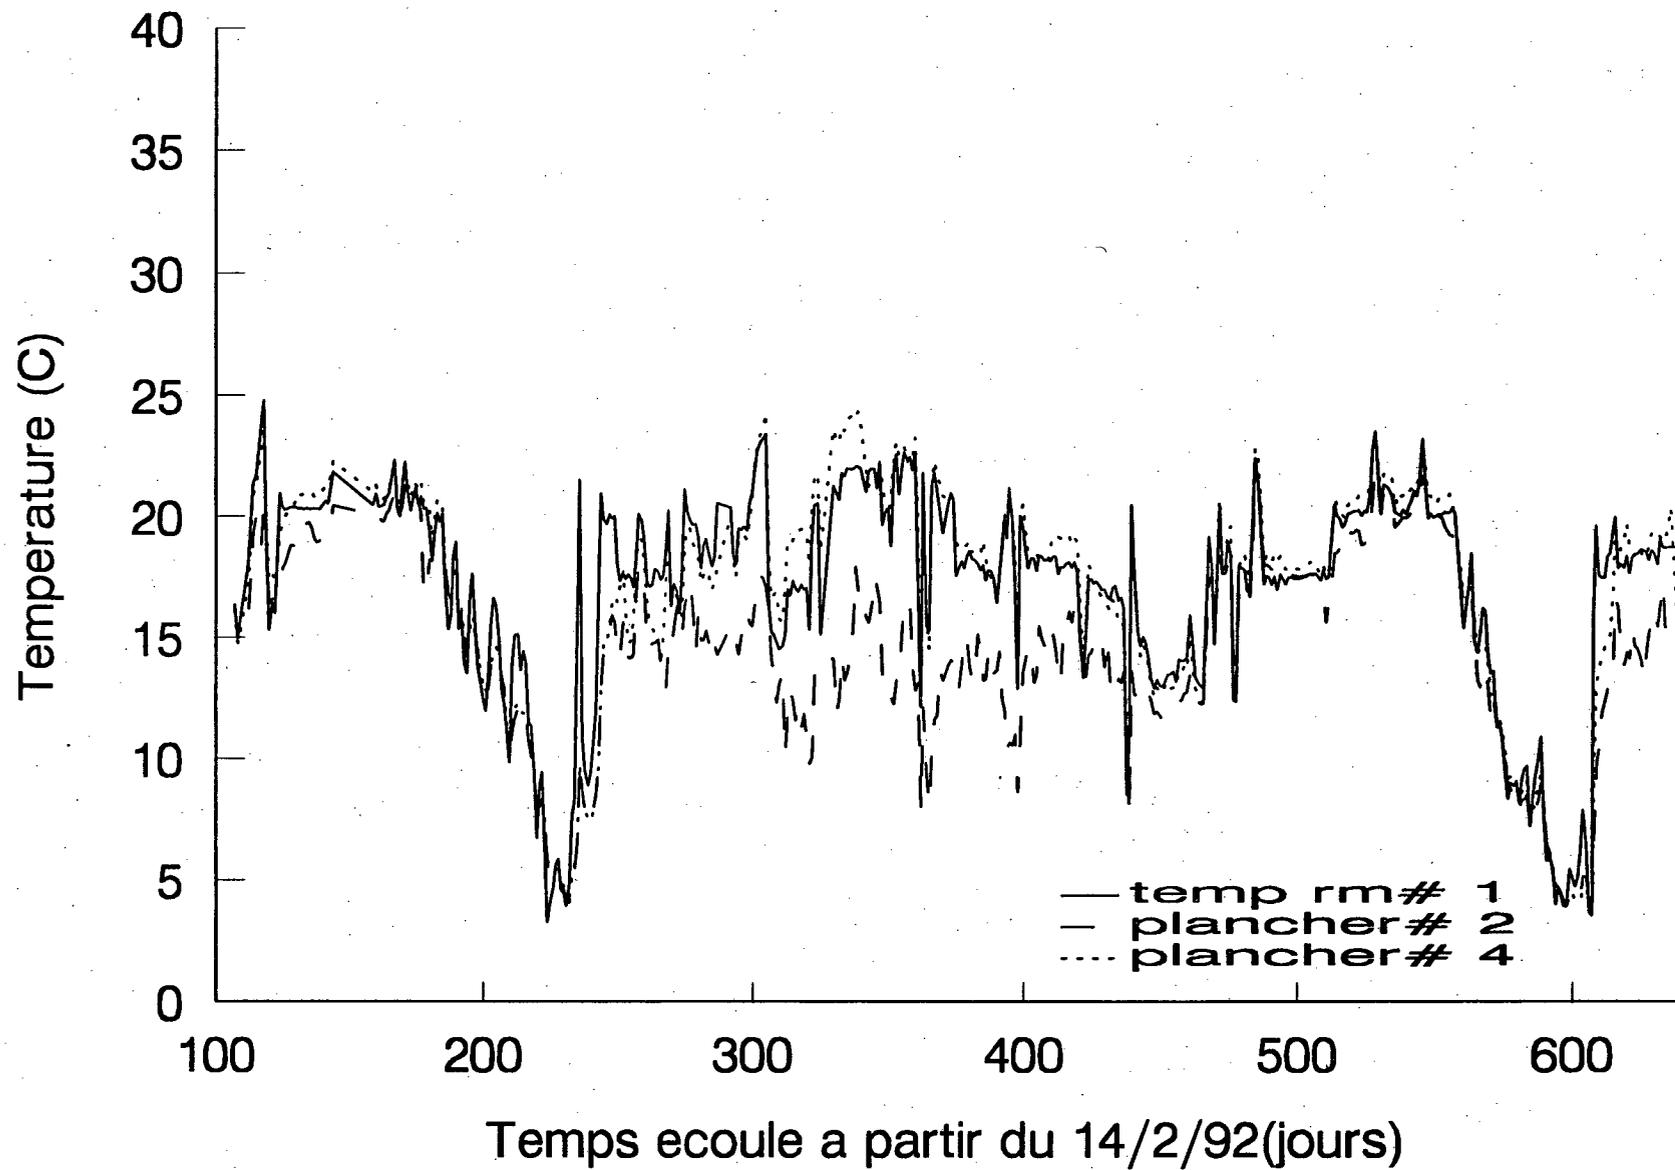
FIGURE 35: Aeroport d'Aupaluk - Abri pour vehicules
Temperature du plancher et de l'air ambiant

La figure 35 donne les différences de température entre la surface du plancher, (point #2 et #4, voir figure 15 pour localisation), et l'air intérieur. Il est étonnant de voir à quel point la courbe #4 de température du plancher suit celle de l'air, et parfois même la dépasse. Ceci est certainement dû aux fournaies suspendues qui, localement, dirigent un jet d'air chaud sur le plancher. La courbe #2, qui est plus représentatif de la température du plancher aux autres endroits mesurés, indique que celle-ci serait généralement au moins 2-3 degrés plus basse que celle de l'air. Mais on voit que, de toute façon, pour ce qui est des valeurs moyennes à long terme, ni la température de l'air intérieur, ni celle du plancher même n'excède 20°C , (étant plus proche de 15°C pour les points #1, #2, et #3), tandis que la valeur prise dans les calculs de conception était de 22°C . A signaler est la forte baisse de température entre les jours 190 et 230 (été 92), et encore entre le jour 550 et 610 (automne 93), périodes durant lesquelles les températures moyennes quotidiennes ont atteint 5°C ou même plus froides. Il semblerait prudent de s'assurer que de telles périodes ne se prolongent pas trop à l'avenir.

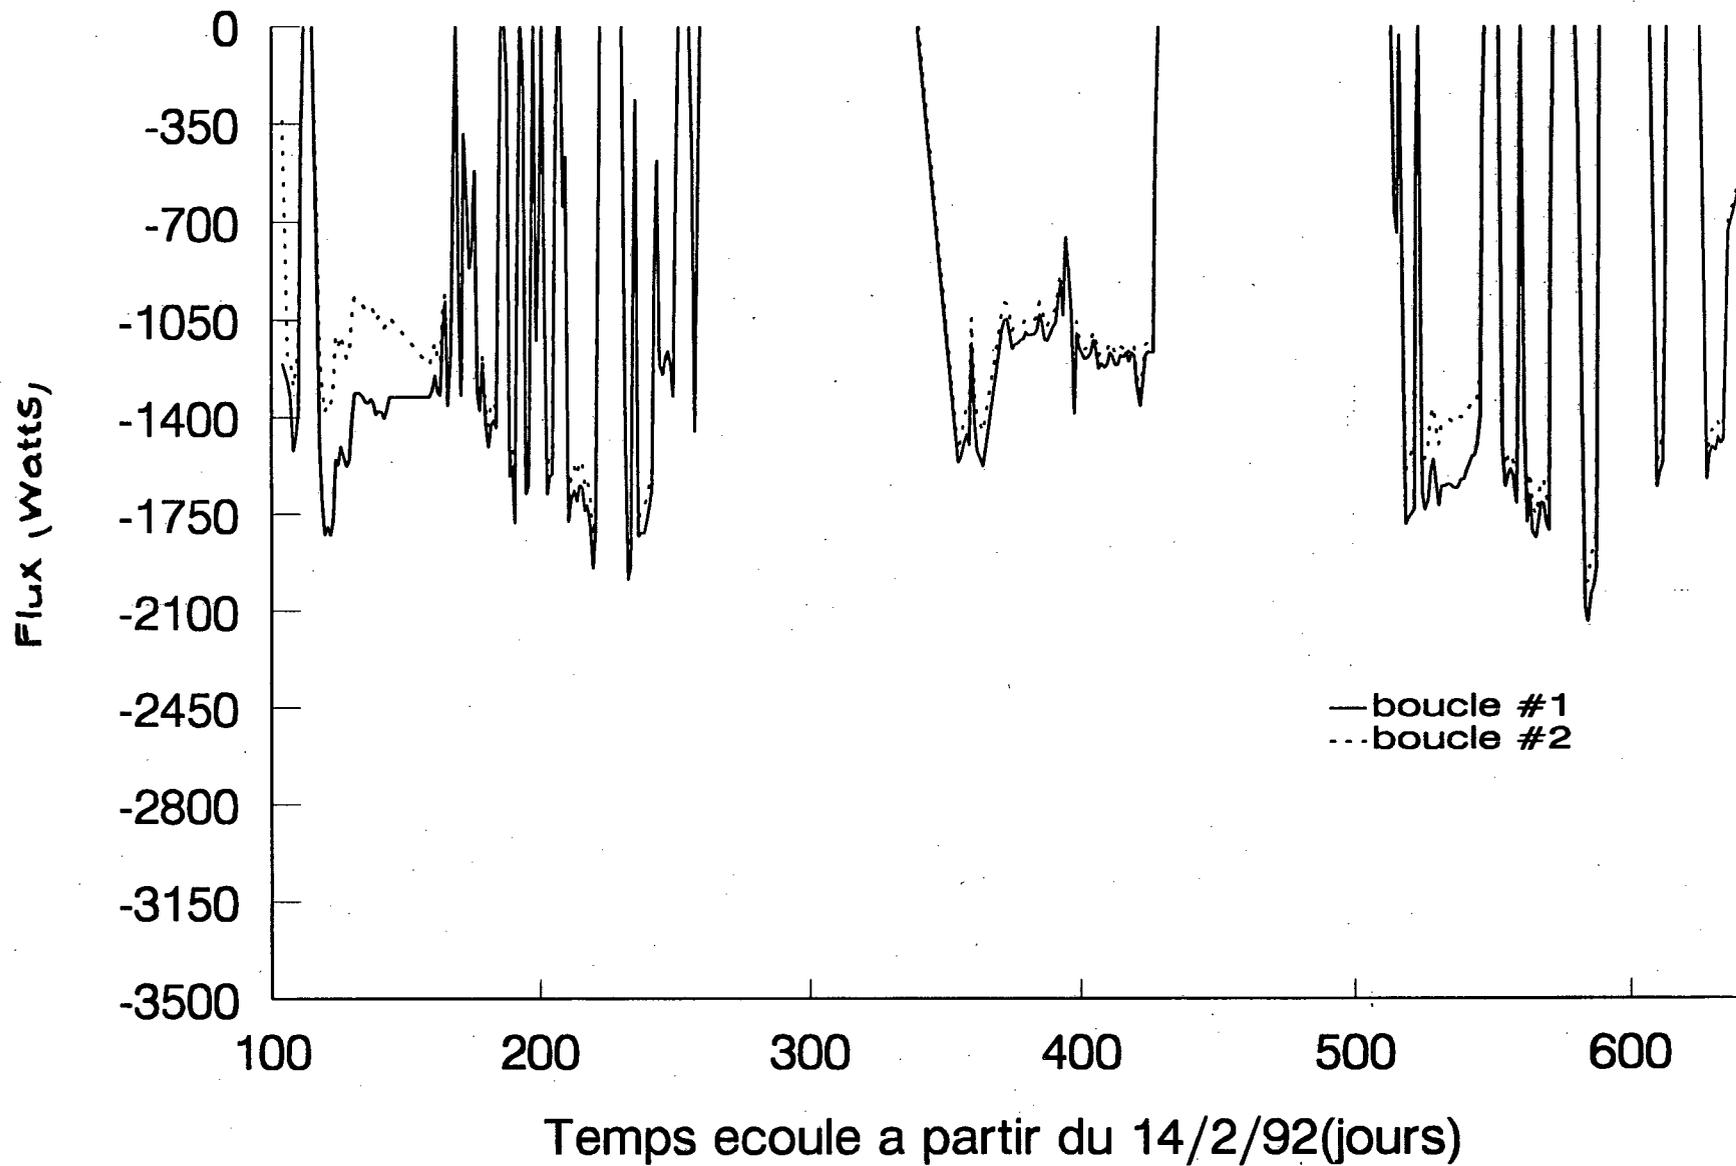
FIGURE 36: Aéroport d'Aupaluk - Abri pour véhicules
Flux de chaleur extraite du sol

augmenté également, après le réglage du thermostat (voir période après jour 500) et se situe dorénavant autour de 1600 W dans chaque boucle.

Il avait été mentionné dans le rapport d'étape que durant la période de refroidissement continu, entre le jour 370 et le jour 440, le flux de chaleur extraite du sol avait diminué à 1100Watts. Cela correspond à un coefficient de performance de seulement 1.66. Mais durant cette même période, la température du fluide avait baissé à presque -10°C . Il est clair que l'efficacité de la thermopompe tombe rapidement à ces basses températures mais même après avoir monté la température minimale du fluide, après le jour 510, le coefficient de performance reste proche de 2.0 et ces chiffres sont inférieurs à ce qui était prévu.
