Étude d'impact sur l'environnement

Stabilisation des berges en bordure de routes à l'Isle-aux-Coudres

Résumé

Ministère des Transports et municipalité de
l'Isle-aux-Coudres

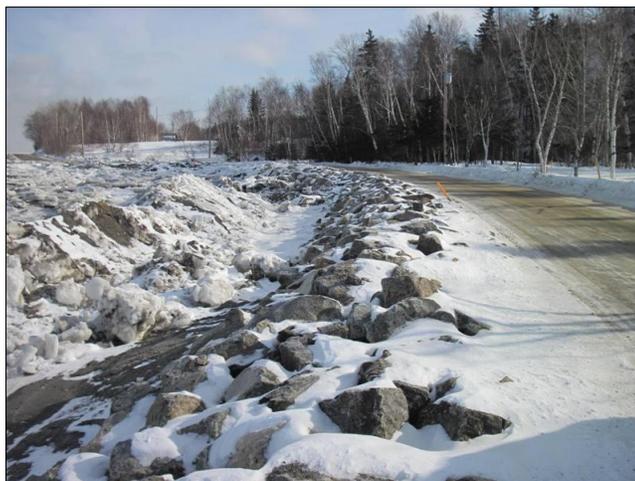
Photo 1.1 Travaux d'enrochement réalisés d'urgence en décembre 2009, secteur du chemin de la Bourroche

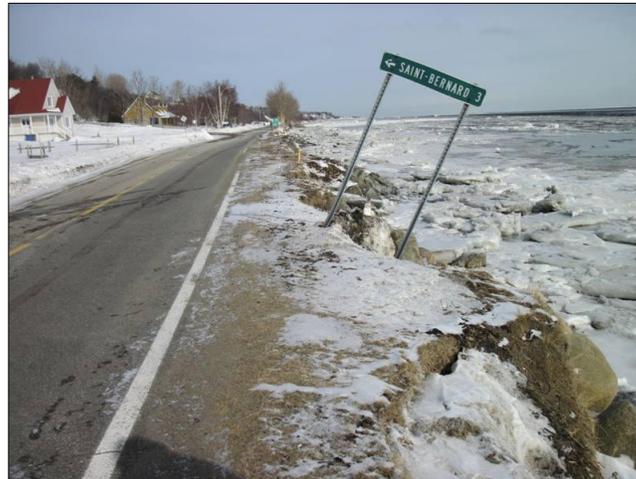
Photo 2.1 Dommages causés à la côte et aux ouvrages de protection lors des tempêtes de l'hiver 2009-2010, secteur du chemin des Coudriers

Les processus naturels actifs dans le secteur du chemin des Coudriers sont l'affouillement (érosion accrue de pied de talus), la submersion et l'abrasion mécanique par les glaces. La côte est en érosion active lors des tempêtes et des grandes marées d'automne et d'hiver.

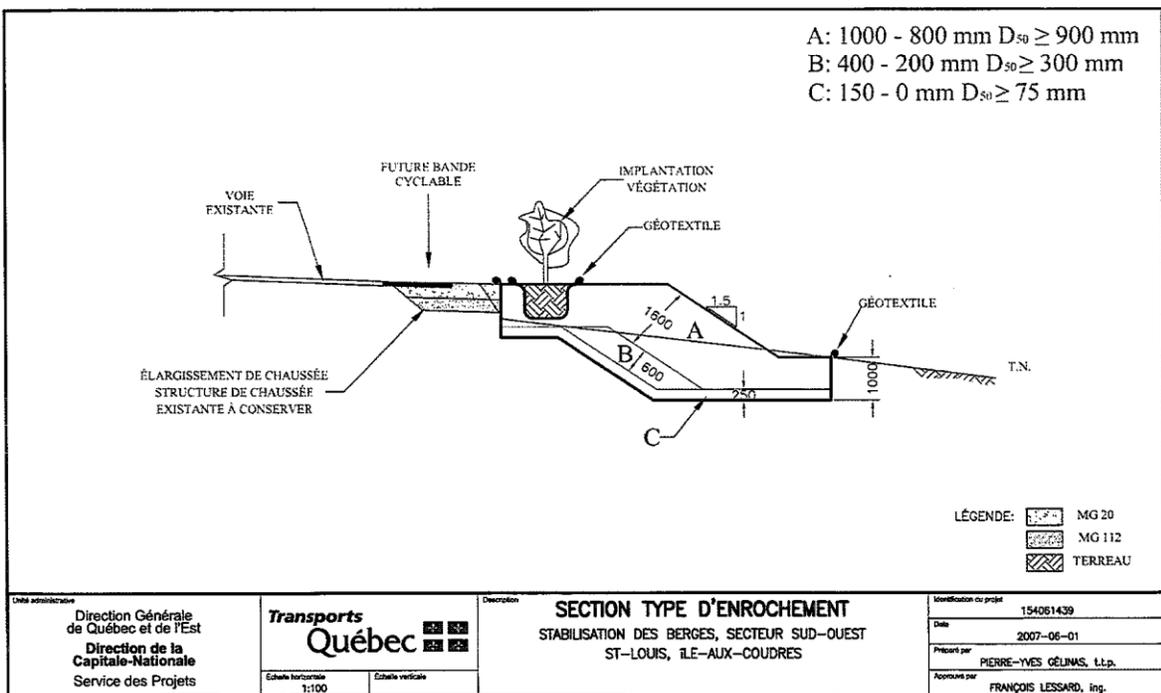
Figure 3.1 Coupe-type

Toutes les pierres sont déposées et placées individuellement dans le talus de manière à obtenir un enchevêtrement maximal les unes avec les autres en toute direction et suivant la pente indiquée sur la coupe-type. Les travaux seront effectués à l'aide d'une pelle hydraulique à partir de la route existante et éventuellement à partir du nouvel enrochement. Le volume requis de pierres a été estimé à 24 000 m³.

Pour le chemin des Coudriers, le type d'ouvrage proposé est l'enrochement, tel qu'illustré sur la figure 3.1.

La figure 3.1 présente la coupe-type de l'aménagement envisagé.

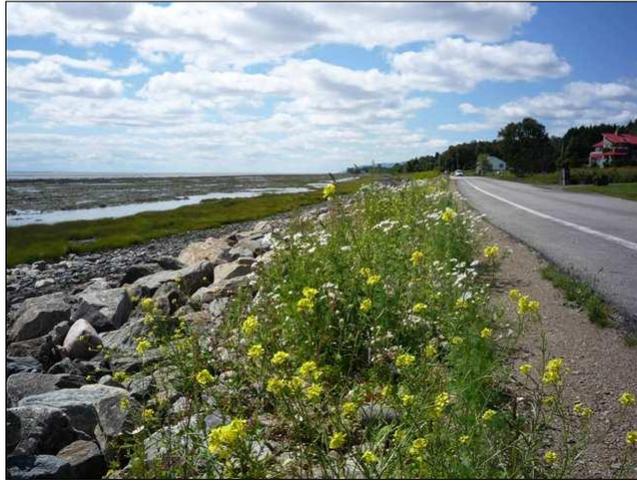
Photo 3.1 Secteurs 3 et 4 – Chemin des Coudriers. Enrochements réalisés en 2007 par le MTQ et plantation dans le haut de l'ouvrage

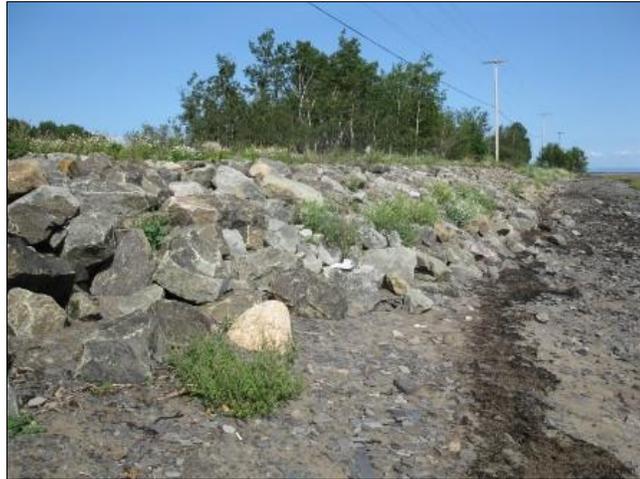
Photo 3.2 Type d'empierrement réalisé par le MTQ au cours des dernières années, secteur du chemin des Coudriers

La photo 3.2 illustre un exemple d'empierrement réalisé par le MTQ.
