Développement d'outils de gestion du risque de mouvements de terrain dans le secteur Gascons de la société du Chemin de fer de la Gaspésie (Projet Gascons) : Rapport final

(Rapport 10)

Rapport LERN-GASCONS-13-01

Août 2013

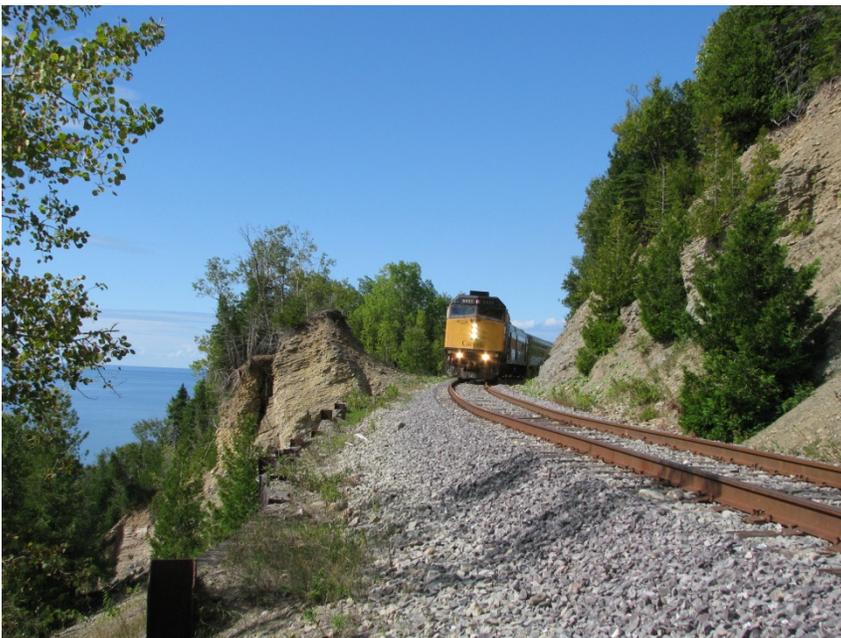
Vue vers l'ouest du Petit Massif et du train lors de son passage dans le secteur d'étude

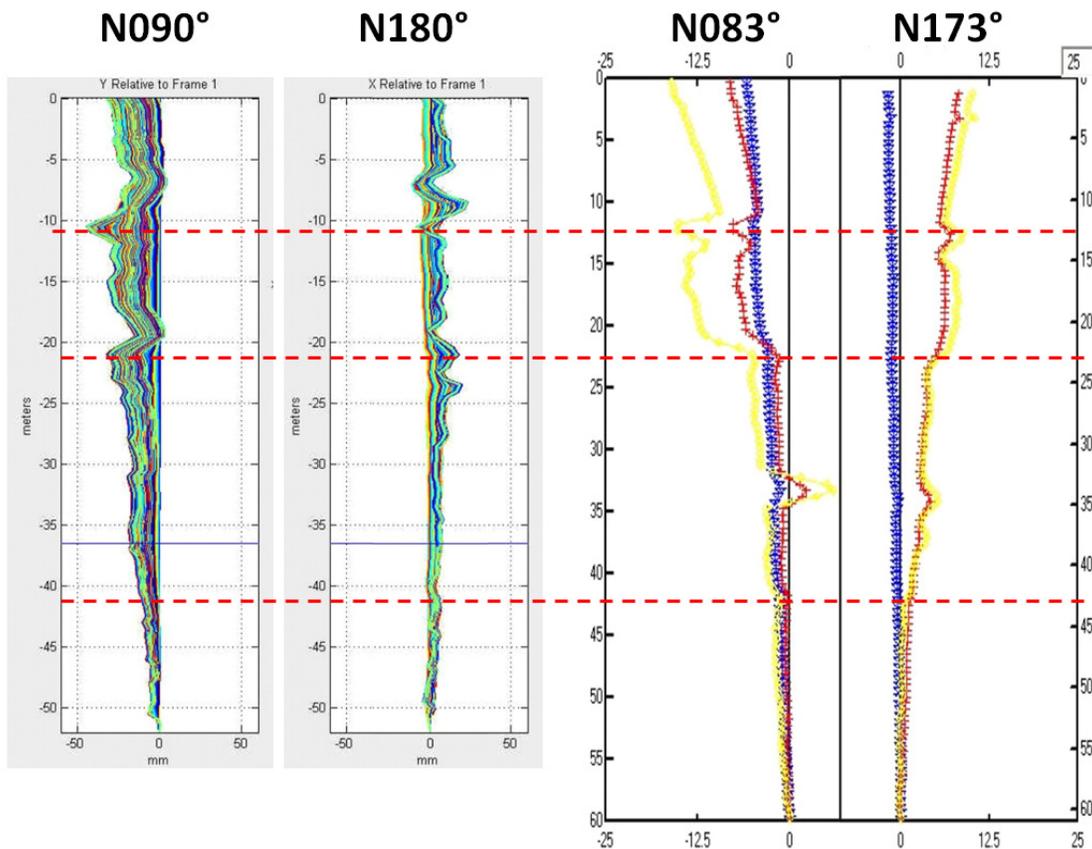
Figure 4.7 Profils de déplacement obtenus du SAA2 pour la période de janvier 2010 jusqu'à octobre 2011. Une surface de rupture située à 22 m de profondeur est bien définie.

La même logique que pour les fissuromètres a été appliquée aux SAA verticaux. Pour le SAA2, les valeurs étaient de 0.14 et 0.2 mm/d et pour le SAA3 de 0.07 et 0.1 mm/d pour les seuils jaune et orange respectivement. Il faut par contre noter que le SAA2 a cessé de fonctionner donc ne peut plus être utilisé pour le système d'alerte. Pour les SAA horizontaux, seuls des seuils de déplacement sont déterminés. Le seuil peut être atteint par n'importe lequel des segments. L'alerte jaune serait lancée pour une différence de 10 mm alors que l'alerte orange pour une différence de 30 mm.

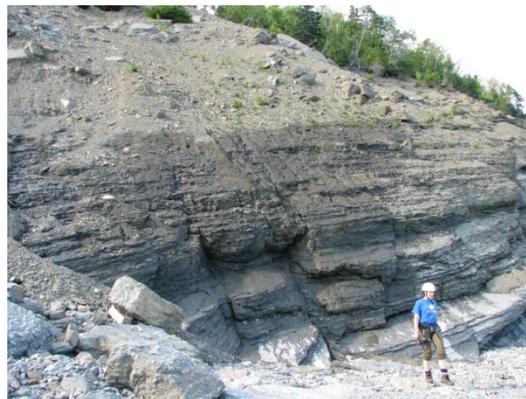
Figure 4.15: Haut : Carte de localisation des fissures et des sources d'eau. La position initiale du site de forage 1 est indiquée dans l'encadré. Bas : Photographie prise en juillet 2010 montrant la zone humide en bas de la falaise qui est indiquée par deux X reliés par une ligne noire dans la figure du haut.

Par contre, de la plage, quelques zones d'écoulement sont visibles dans le secteur du glissement. Une source d'eau située près de la plage a été observée à quelques reprises et est située à la figure 4.15. De plus, vis-à-vis de la jonction entre les murs de soutènement en caisson de bois et berlinois se situe une zone de 10 m de large qui apparaît humide à chaque visite. Cette zone avait préalablement été identifiée et décrite par Locat et Couture (1995a). À l'est de cette dernière, quelques écoulements de dimensions moins importantes ont aussi été notés.

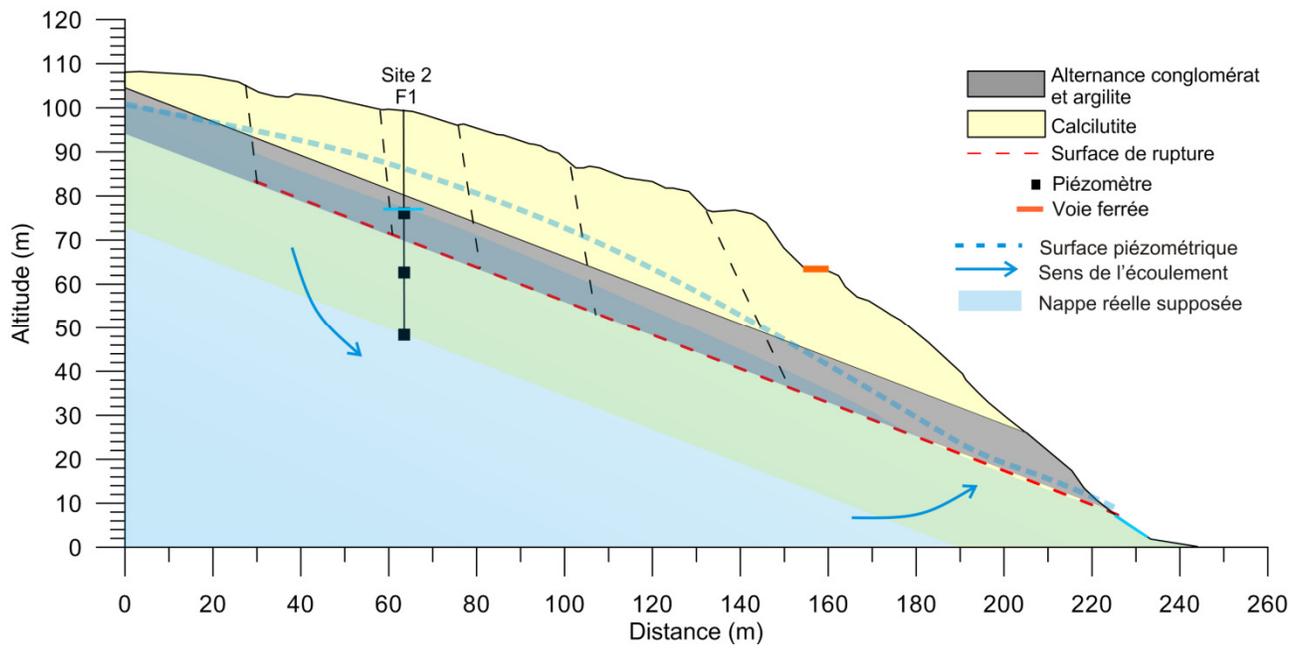
Figure 4.16: Modèle hydrogéologique schématisé.

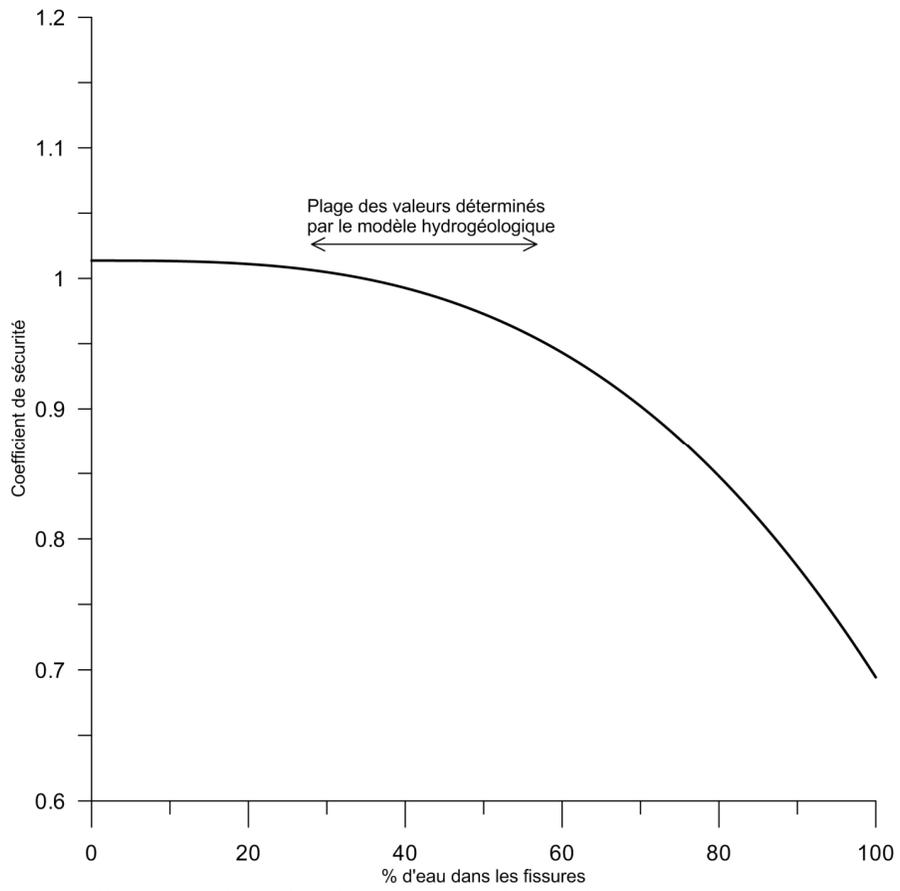
Figure 4.18 Variations du coefficient de sécurité en fonction du % d'eau présent dans la fissure de tension et sur les plans de glissement.

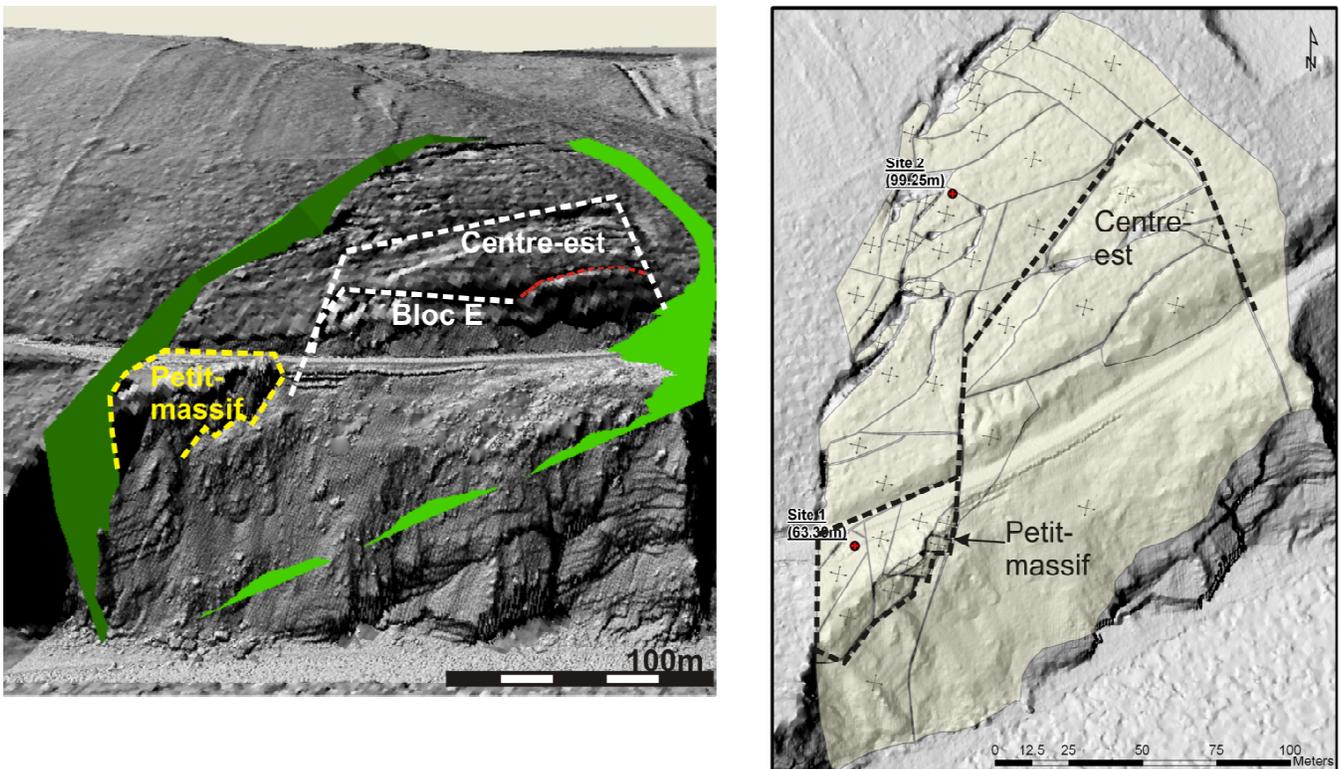
Figure 6.4 Localisation des secteurs pouvant glisser. La fissure O-W est indiquée en rouge.

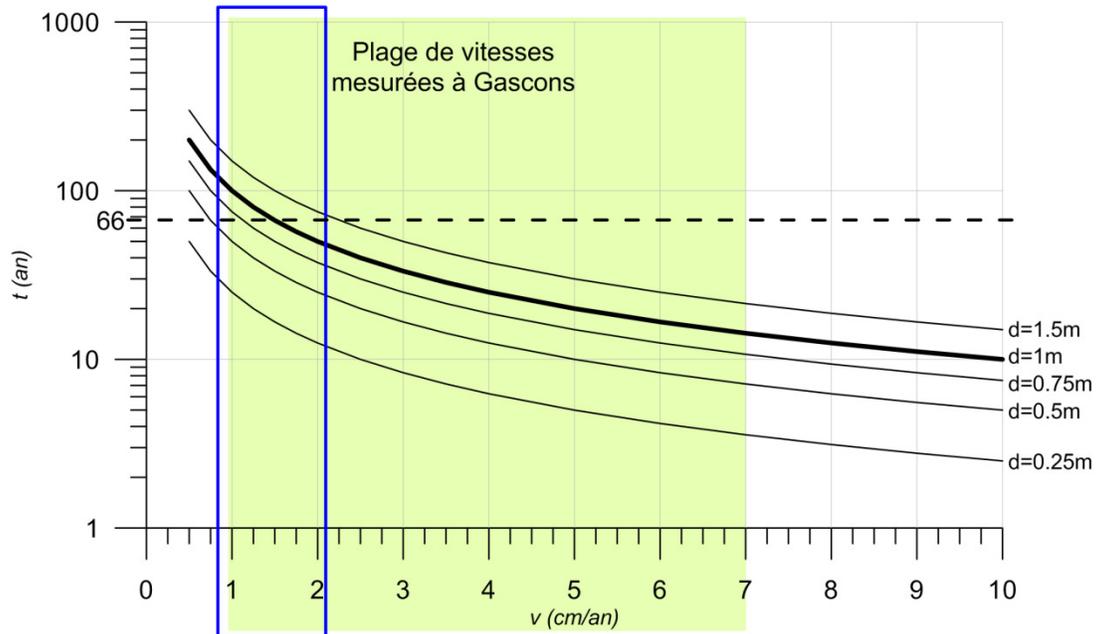
Figure 6.5 Temps requis pour atteindre des déplacements cumulés de 0.25 à 1m en fonction de la vitesse.

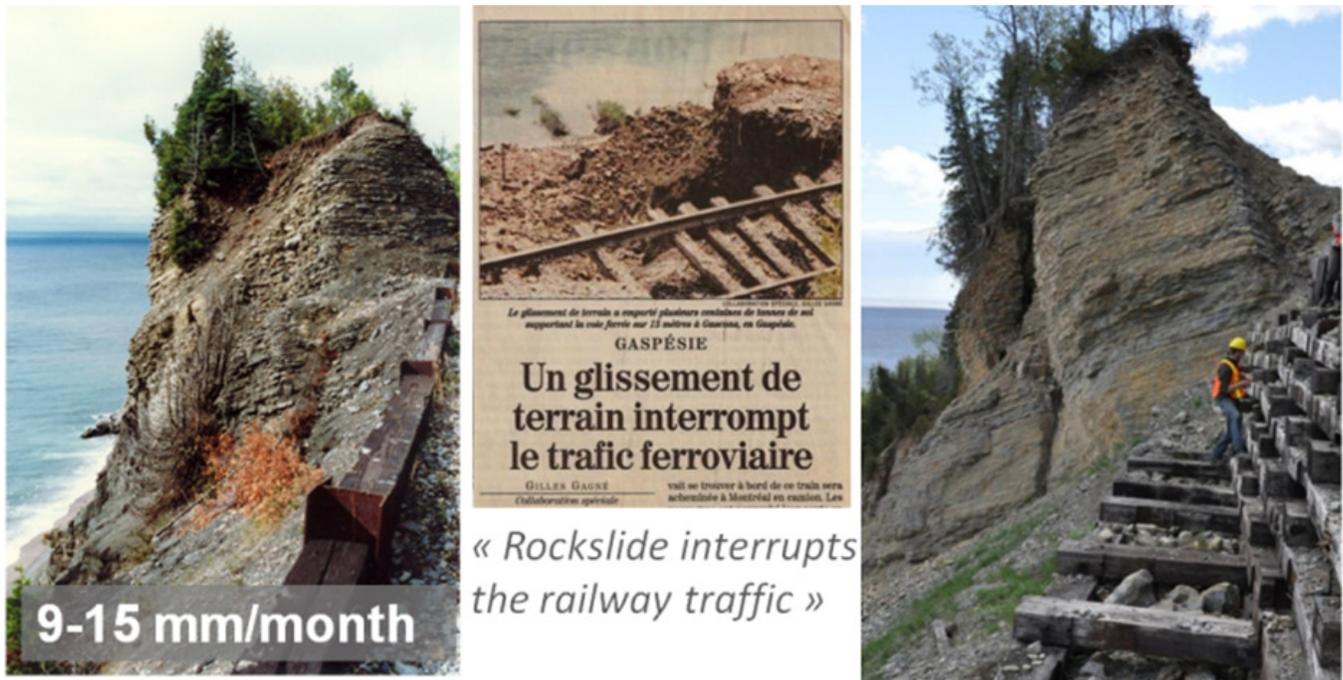
Figure 6.6 Rupture du Petit-massif en juillet 1998. Image de gauche : avant la rupture, Centre : lors de la rupture, Droite : situation actuelle (2009).

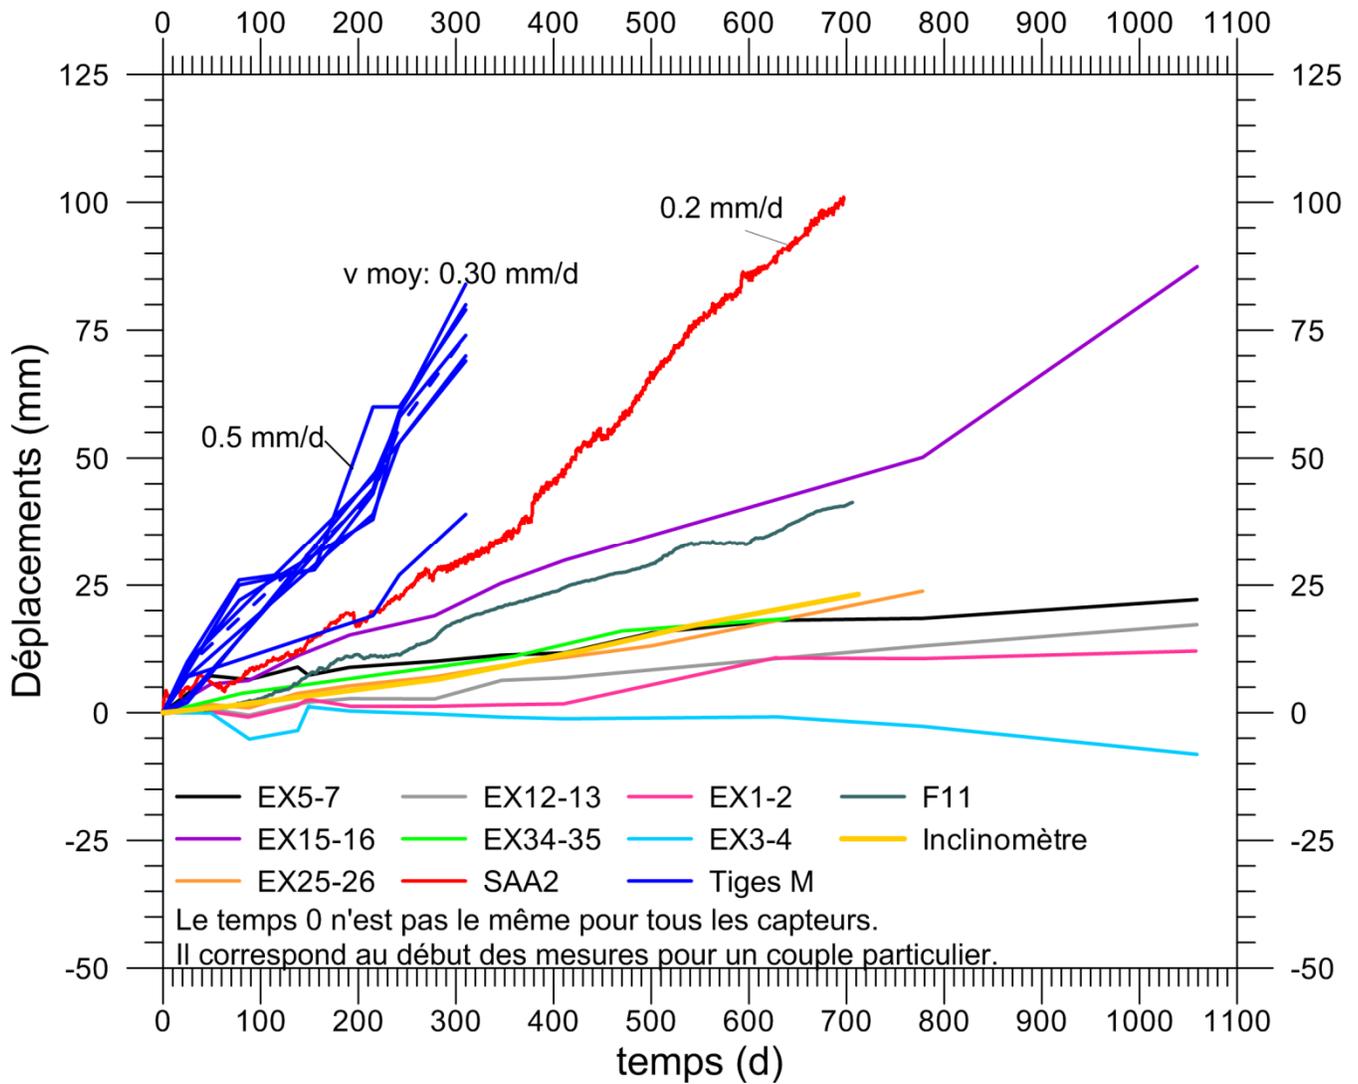
Figure 6.7 Mesures de déplacements du glissement de Gascons. Les courbes bleues sont les mesures effectuées en 1993-94, alors que les autres sont réalisées entre 2009 et 2012. L'axe du temps est présenté en jours et toutes les premières lectures sont rapportées au temps 0.

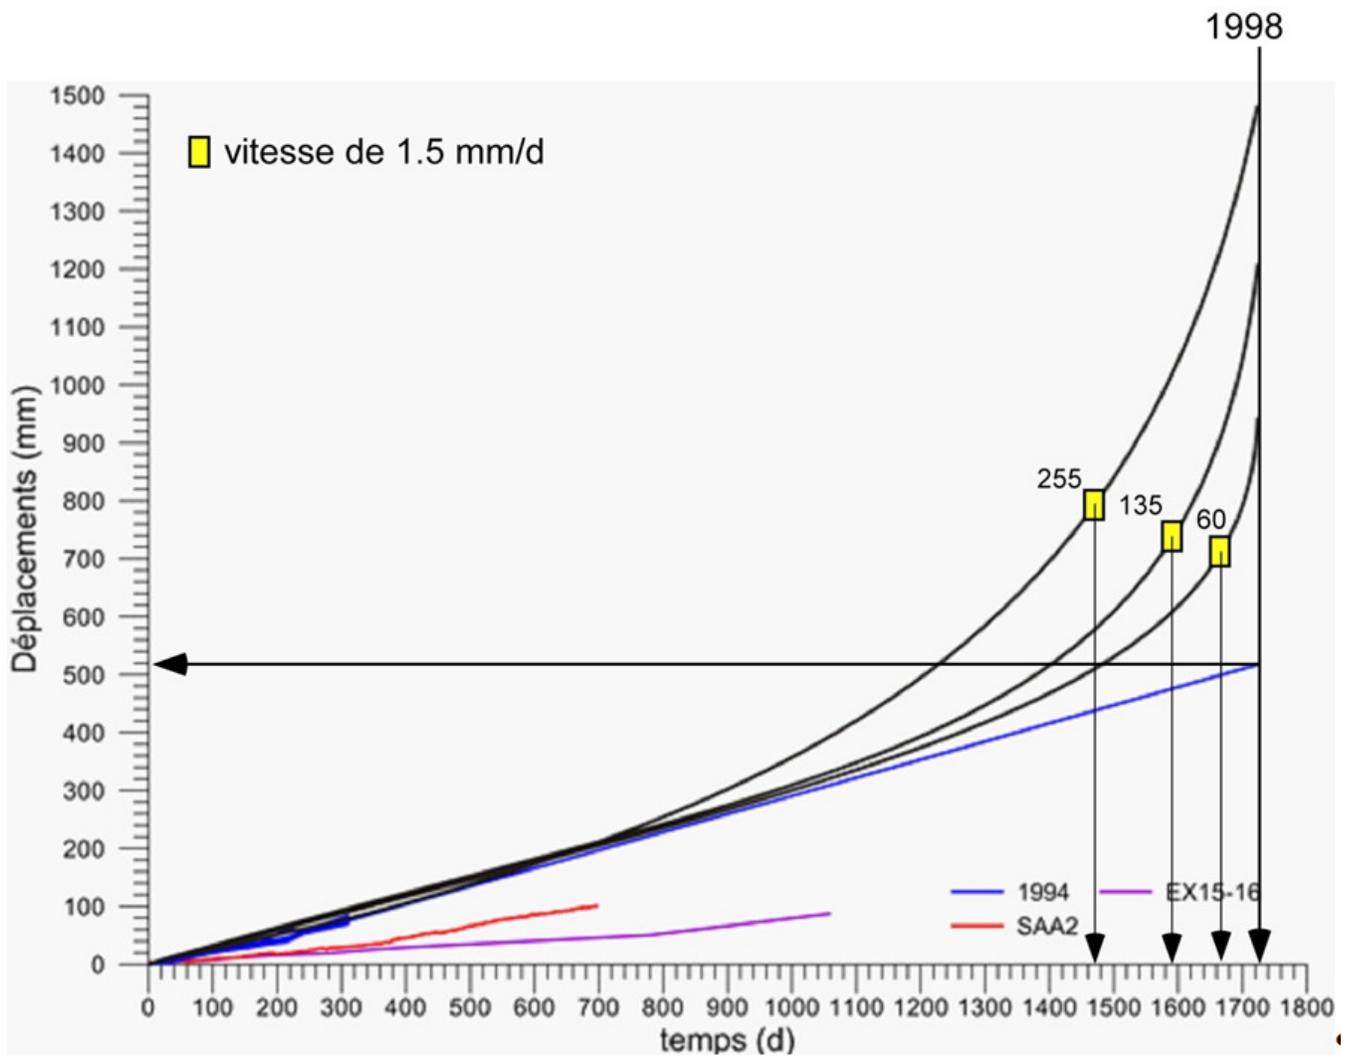
Figure 6.8 Hypothèses d'évolution (courbes en noir et en bleu) des déplacements menant à la rupture partielle du Petit-massif en 1998. La rupture s'est produite 1725 jours après la première lecture réalisée en novembre 1993.

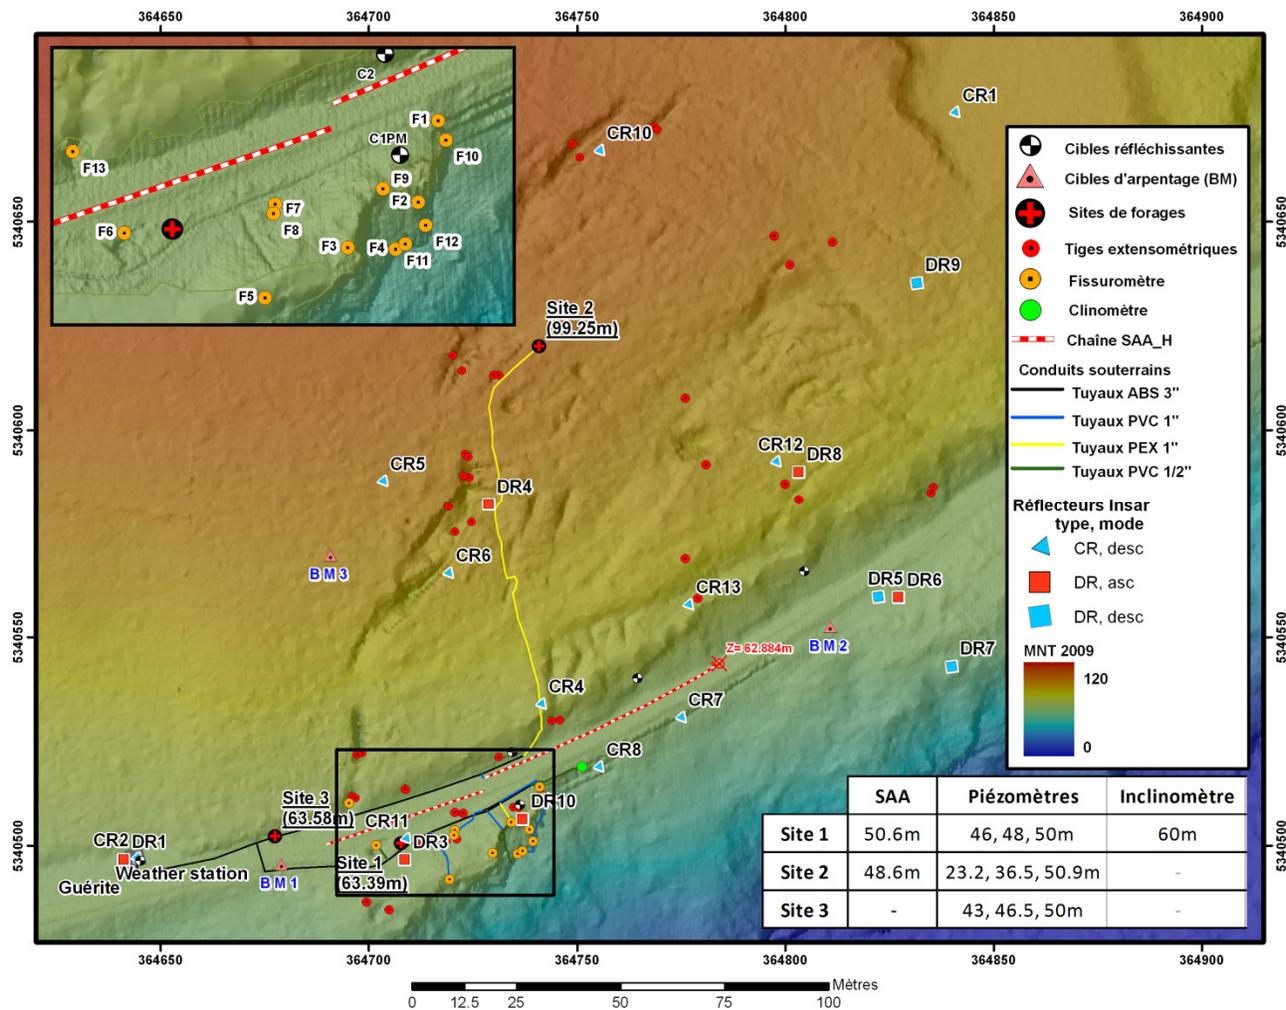
Figure 6.9 Schéma de l'emplacement de l'instrumentation au site de Gascons. L'encadré est un agrandissement du secteur du Petit-massif.

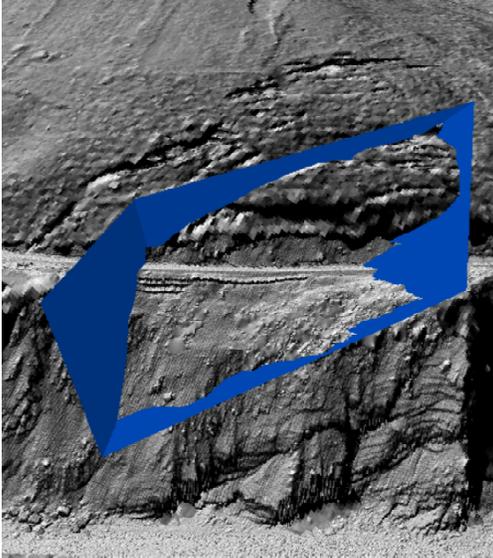
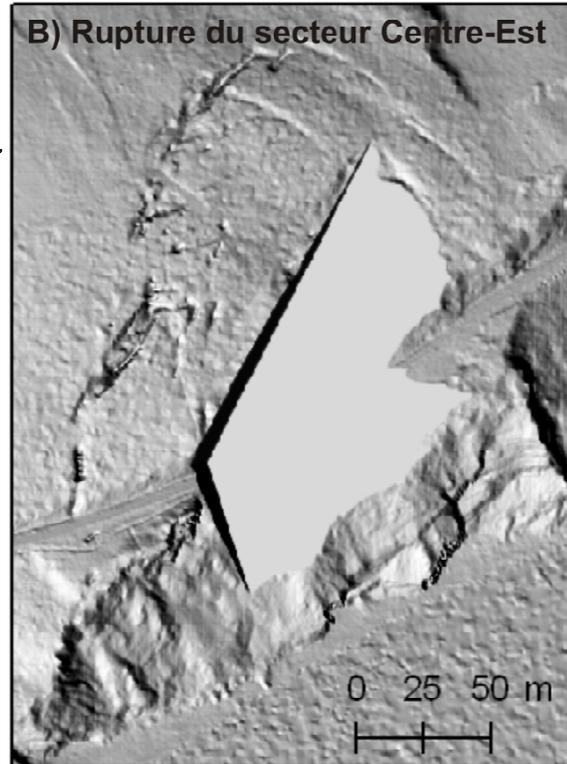
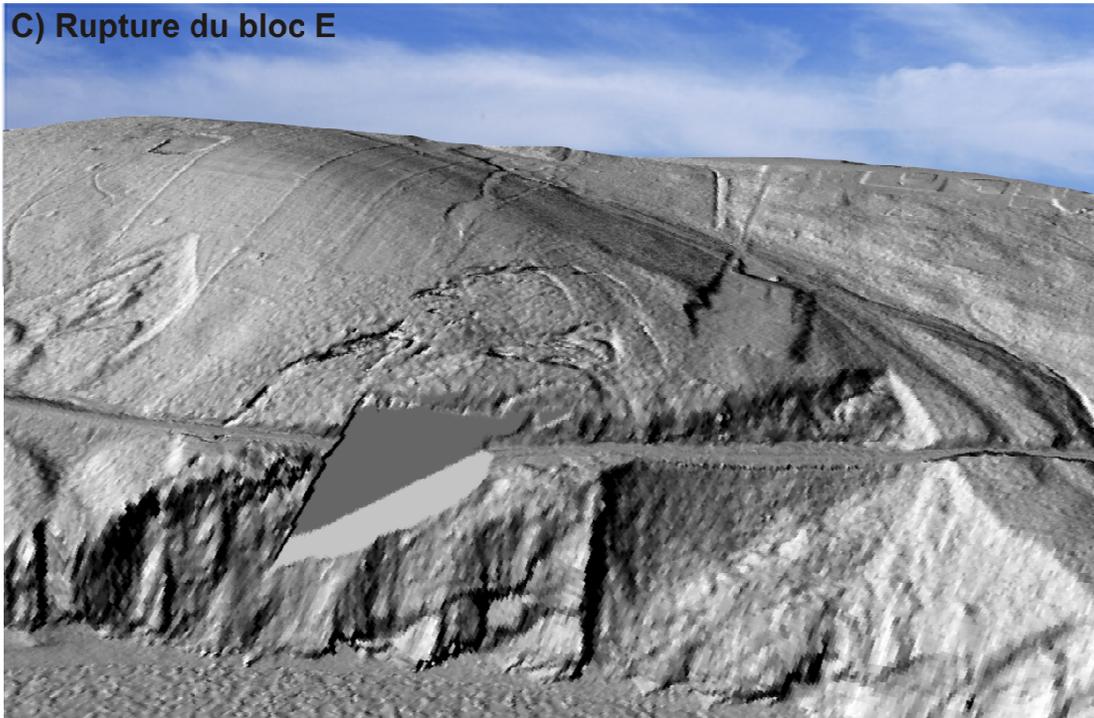
Figure 6.10 (a) Modèle numérique de terrain et surface de rupture (en bleu) du secteur Centre-Est vue oblique. (b) La masse du secteur Centre-est a été soustraite du modèle numérique de terrain, vue en plan. (c) La masse du bloc E a été soustraite du modèle numérique.

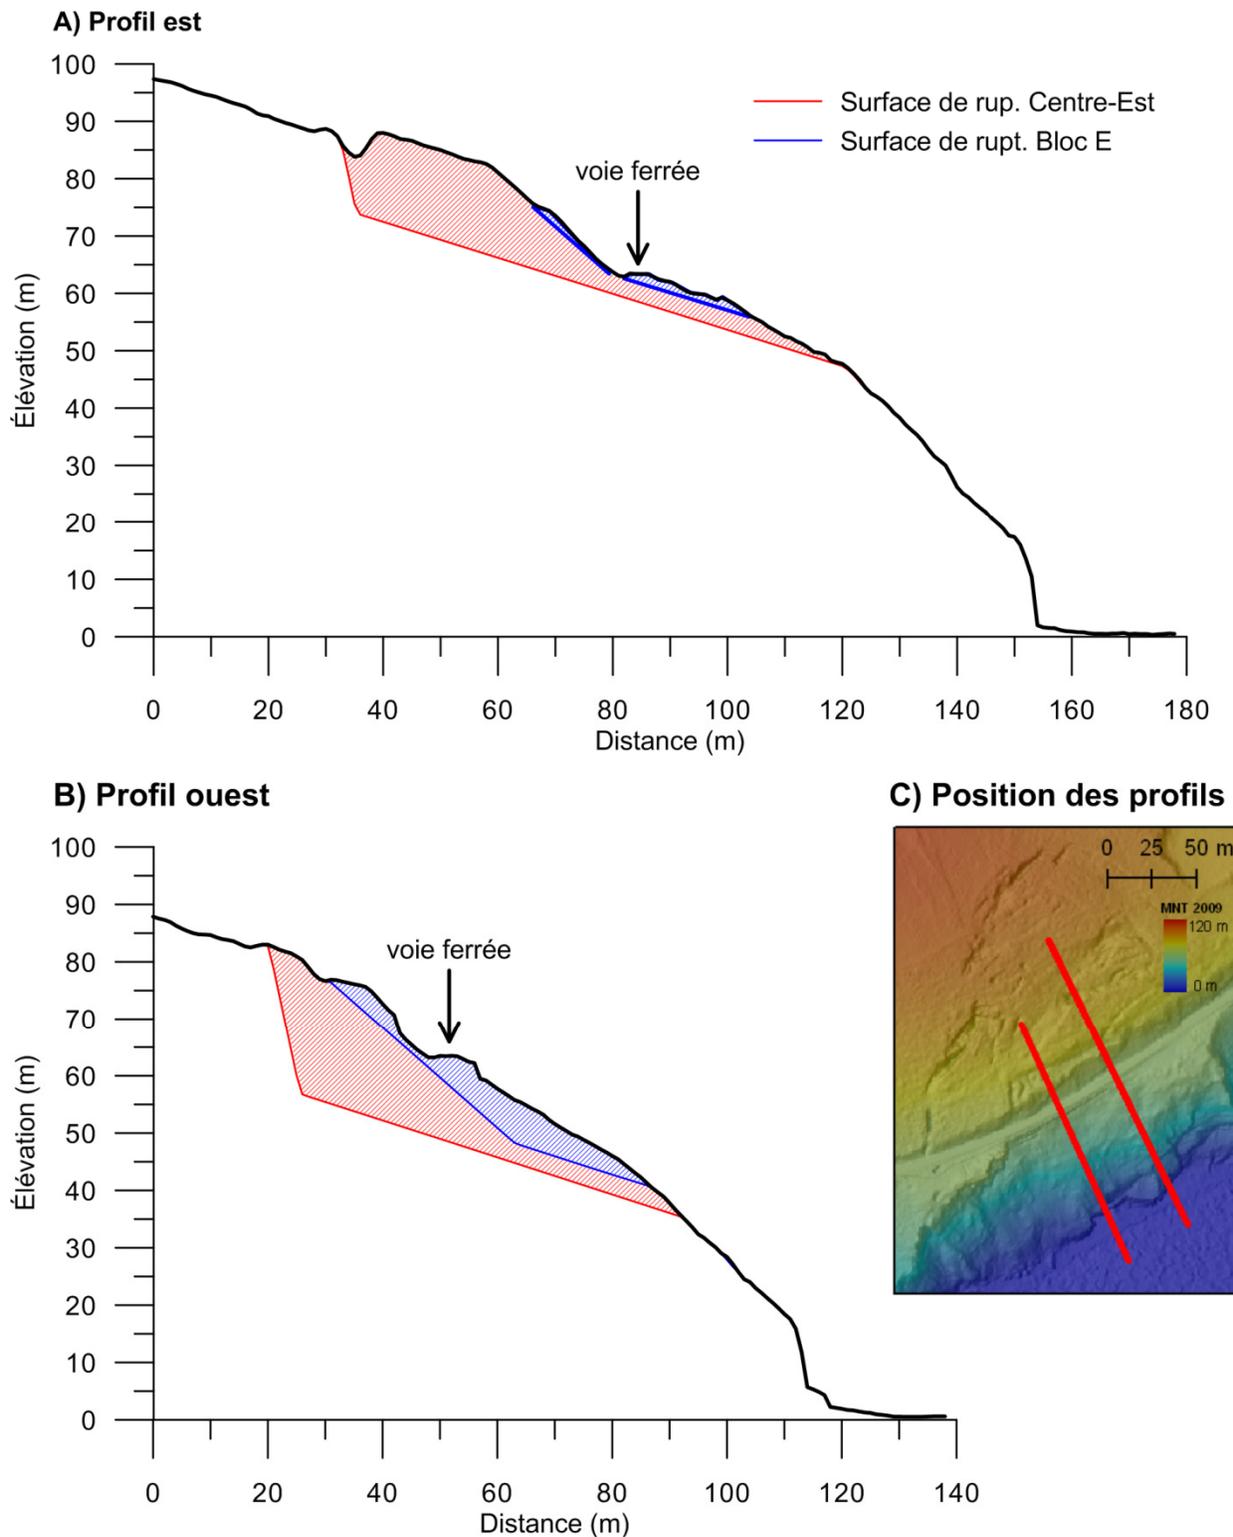
Figure 6.11 (a) et (b) : coupes présentant les surfaces de ruptures associées au secteur Centre-est et au bloc E (profils des parties est et ouest) ; (c) positions des profils est et ouest.

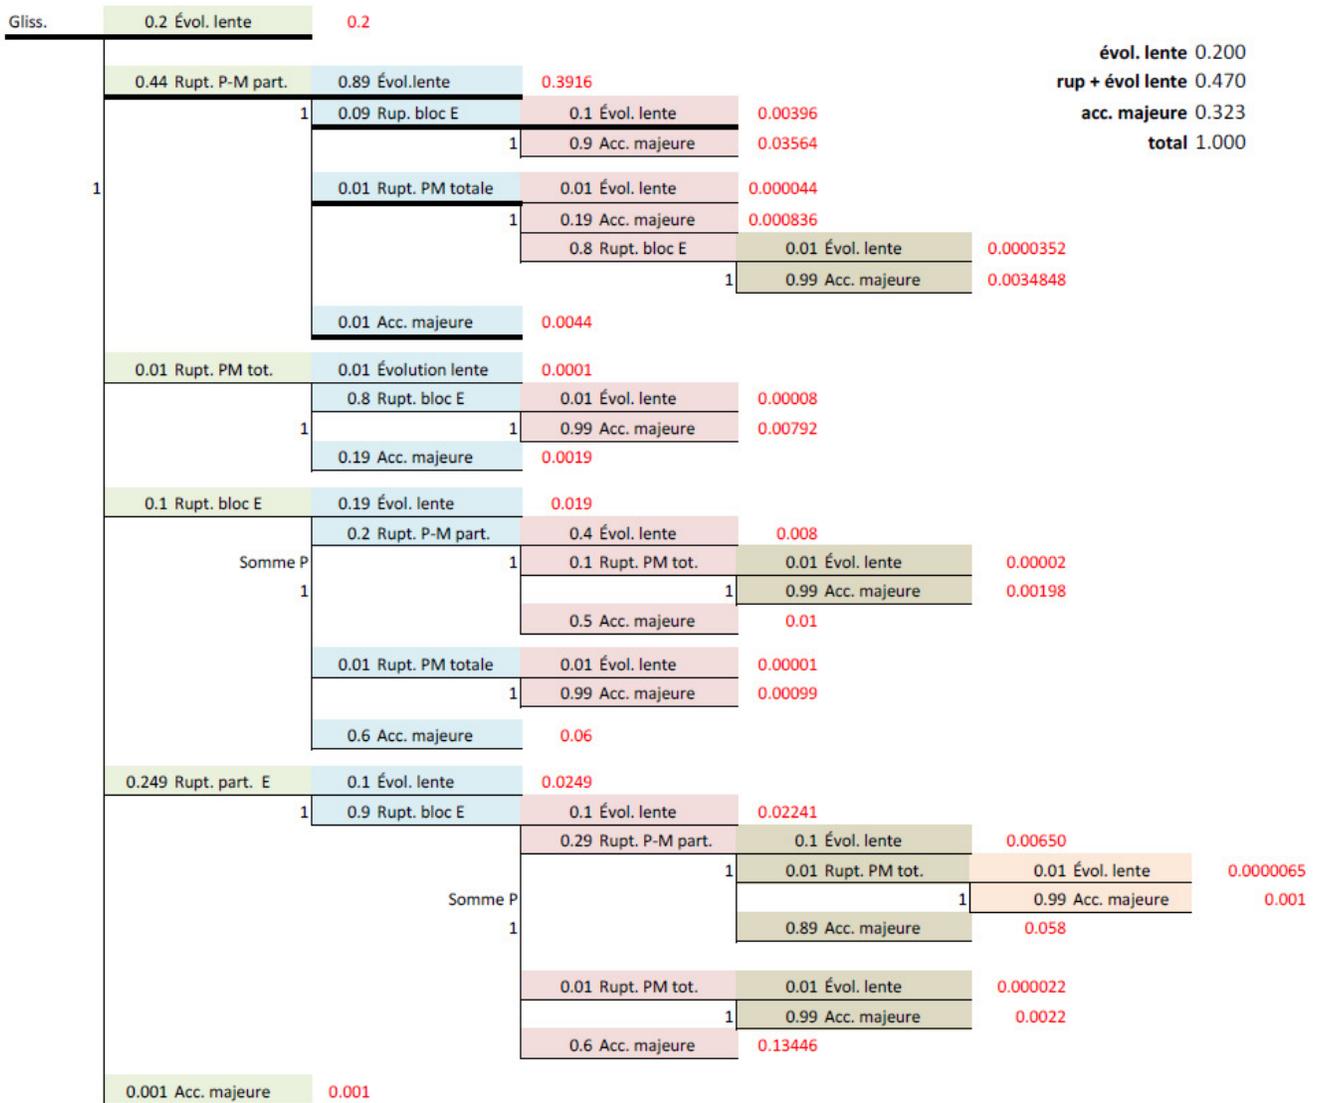
Figure 6.12 Arbre événementiel présentant divers scénarios d'évolution du glissement de Gascons. Les termes sont expliqués dans le texte. En noir, les chiffres sont les probabilités relatives associées à chacun des embranchements, alors qu'en rouge se sont le résultat de la multiplication des probabilités de chacune des branches.

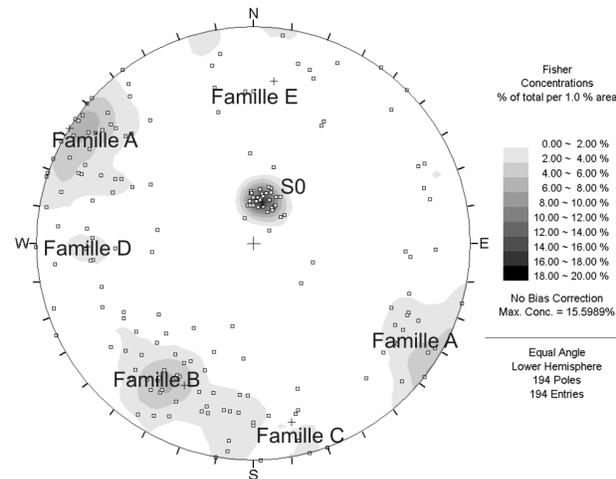
Figure 3. Stéréogramme des pôles des familles de discontinuités (hémisphère sud)

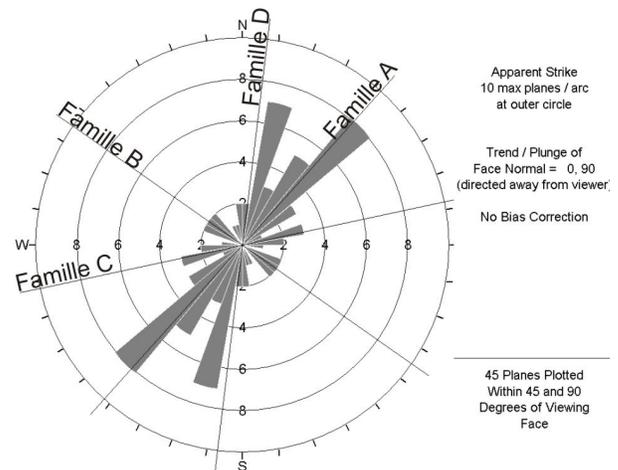
Figure 4. Rosette présentant l'orientation des linéaments et les familles auxquelles ils sont associés.

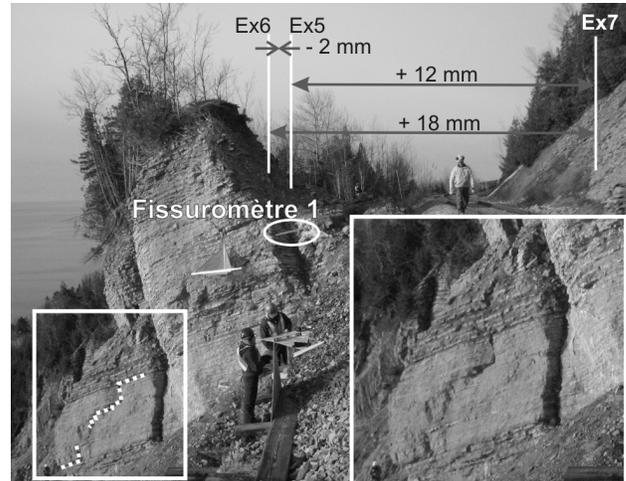
Figure 6. Formes en échelons (traits pointillés). Le fissuromètre 1 se referme depuis son installation. Les flèches indiquent les déplacements mesurés sur les tiges extensométriques, EX5, 6 et 7 (vue vers l'ouest).

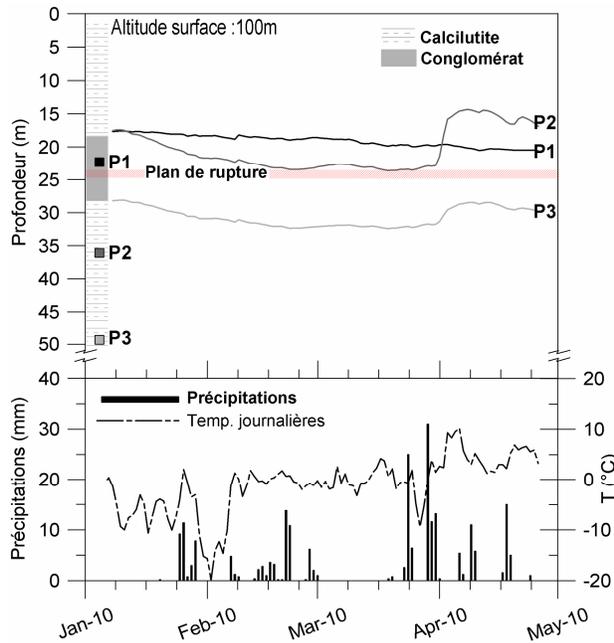
Figure 7. Niveaux piézométriques des piézomètres 1, 2 et 3 du site de forages 2 et précipitations (cumulées sur 24 heures) et températures (moyenne 24 heures). La position de la surface de rupture est déduite des résultats du chapelet SAA dans un forage voisin.

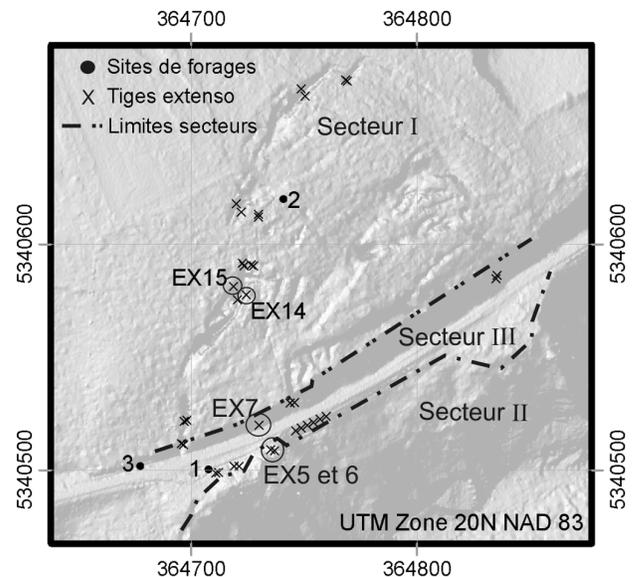
Figure 8. Réseau extensométrique, positionnement des sites de forages et délimitation des secteurs décrits à la section 4.1.

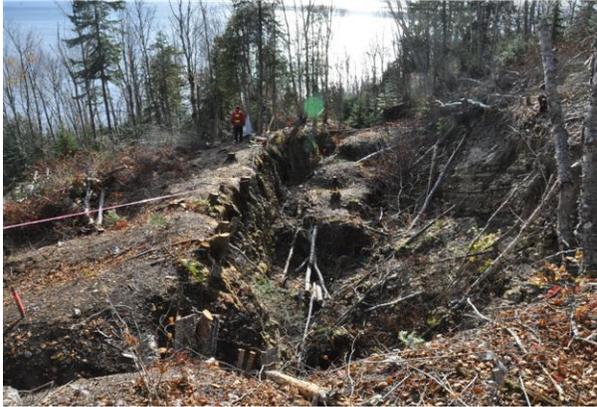
Figure 3. Photo illustrating a large open fissure in the forested sector (Sector II in Figure 2) above the railway corridor.

As introduced in Section 2.2, the forested sector is characterized by the presence numerous large, open fissures mainly oriented NNE-SSW and ESE-WNW coinciding with the main discontinuity sets found in the underlying bedrock. Fissure openings vary from tens of centimetres to tens of meters (Figure 3), indicating significant slope movement and instability processes at the site. These processes generate high levels of maintenance along this stretch of the railway line as some fissures extend beneath the railway. Movement mechanisms are not fully known but they potentially involve sliding along a deep seated plan of weakness, as well as toppling in the rock cliff (Sector I). The paper by Cloutier et al. in these conference proceedings gives an insight on the possible instability mechanisms.

Some of these fissures were monitored in the 1990's and are now part of a new monitoring program using traditional geotechnical instrumentation. Most instrumented fissures have shown displacement of few millimeters to centimeters since fall 2009 (Lord et al. 2010 in these proceedings).

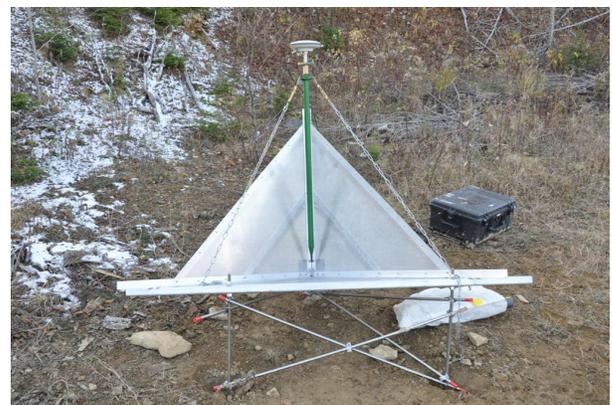
Figure 4. Photo of a corner reflector (CR1) installed at the Gascons site. A D-GPS antenna is temporarily

installed on the corner reflector to measure its exact location.

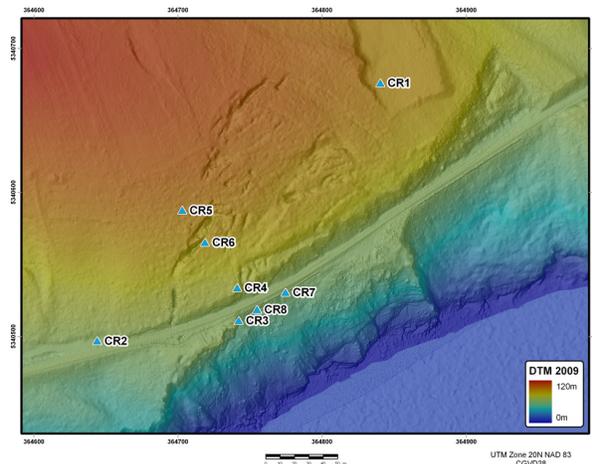
Figure 5. Map showing location of the eight corner reflectors installed at the Gascons site. DEM results from lidar survey performed in late fall 2009 (source: LIDAR survey, U. Laval).

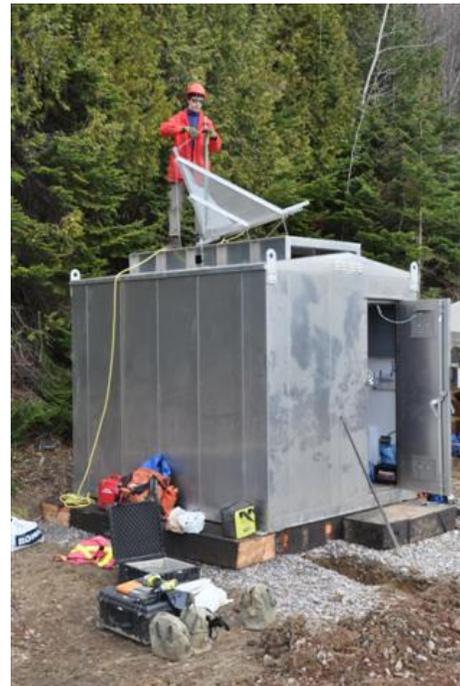
Figure 6. Photo of corner reflector CR2 installed on the roof of a utility bunker at the Gascons site.

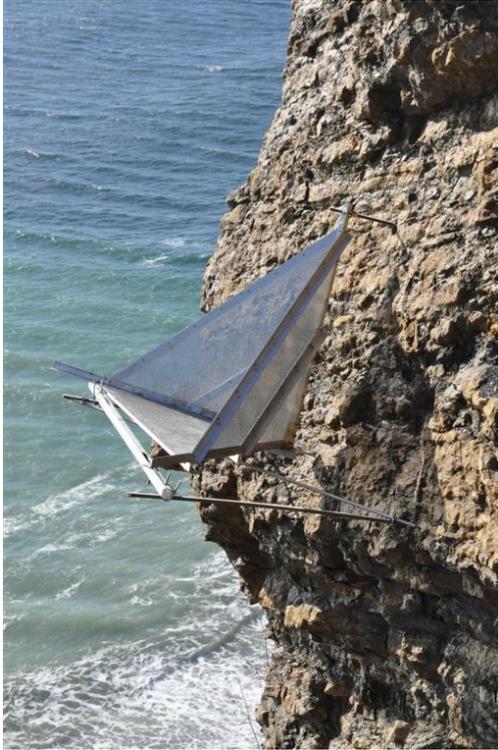
Figure 7. Corner reflector CR3 anchored on a southeast facing rock face of the Petit-massif at the Gascons site.

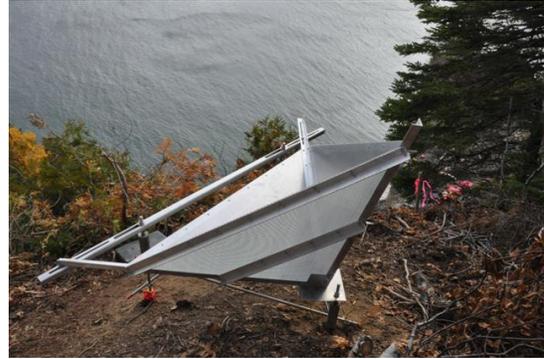
Figure 8. Photo of CR4 located on top of the railway cut.

Six other corner reflectors (CR3 to CR8) were installed within the limits of the area affected by slope deformation. These corner reflectors are meant to measure slope displacements in the three sectors (see §2.2) of the site. Four of them (CR3 to CR6) are aligned along a north-south axis, which is believed to be more or less parallel to the main direction of slope movement; whereas three corner reflectors (CR3, CR7, and CR8) are aligned east-west in a direction perpendicular to the slope movement.

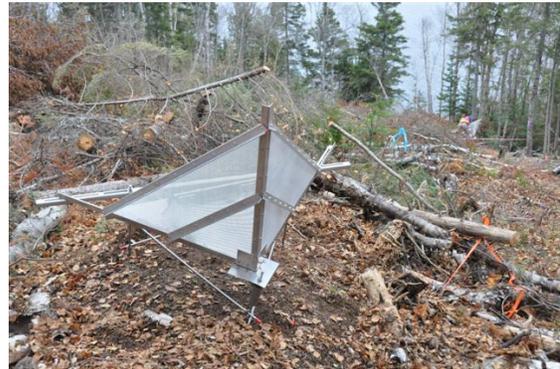
Figure 9. Photo of corner reflector CR5 located on the north side of fissure No.G.

Two corner reflectors (CR5 and CR6, Figures 9 and 10 respectively) were installed on both sides of a large open fissure (identified as Fissure No. G in Lord et al. 2010 in these conference proceedings) that extends over 55 m from the railway track to the northern tip of the unstable area (Figure 5). It defines the north and northwestern limits of the unstable area. This fissure is about 9 m wide at its maximum and exhibits a graben-like shape with collapsed rock blocks.

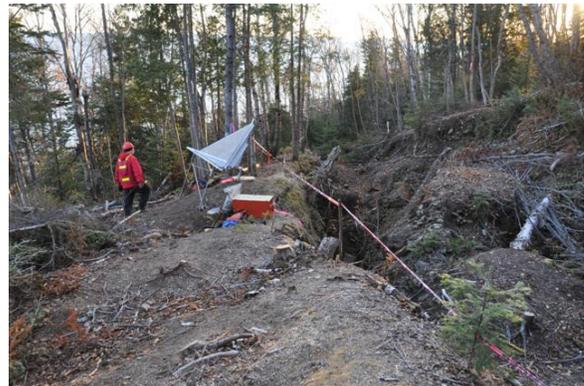
Figure 10. Photo of CR6 located on the downslope side of fissure No. G.

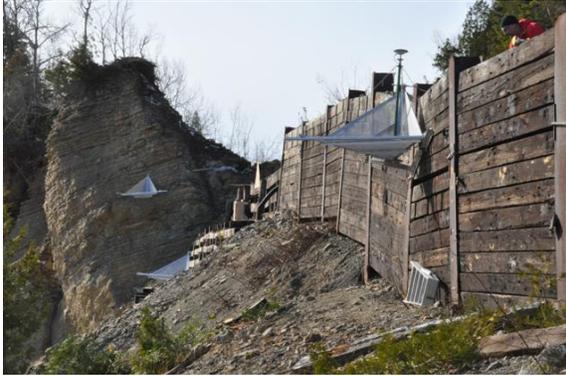
Figure 11. Photo illustrating corner reflector CR7 (foreground) with a D-GPS unit mounted on it. Corner reflector CR8 installed on the retaining wall (left-hand side of the photo) and CR3 anchored on a southeast face of the Petit-massif (background).

Corner reflector CR3 belongs to both alignments and is installed on the southeast facing rock face of the Petit-massif (Figure 7). This is considered the most unstable block among the entire unstable zone.

Finally, two other corner reflectors (CR7 and CR8) were anchored on two sections of the retaining wall extending 15 m and 35 m east of the Petit-massif. CR7 was installed on one of the vertical iron H-beams at the eastern end of the retaining wall (Figure 11). This section of the retaining wall shows indication of past displacement as shown in Figure 11.

CR8 was anchored to the wooden structure of the western section of the retaining wall (Figure 11). This section of the retaining wall was re-built after the July 23rd, 1998, failure of the rock slope. Protective structures at CR7 and CR8 prevent potential damage caused by plowed snow or falling and bouncing rocks.

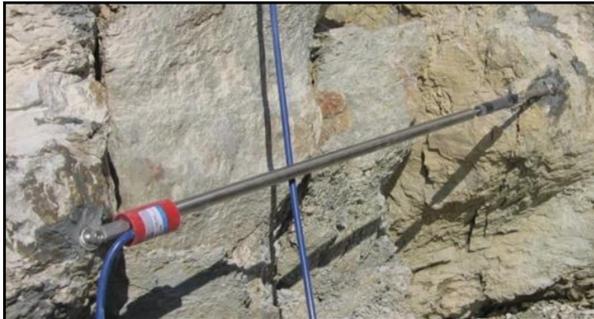
Figure 3. Crack meter (shown before installation was completed).

One of the six vibrating-wire crack meters is shown in Figure 3.

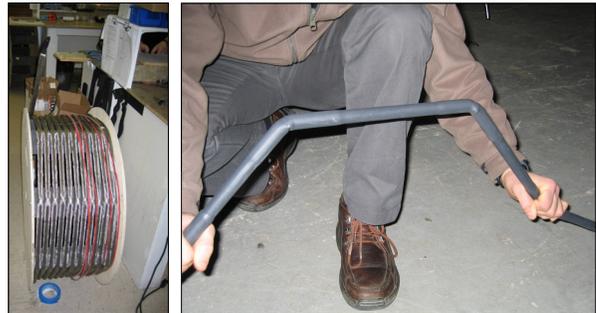
Figure 4. Left: SAA on reel. Right: SAA rigid segments connected by joints that resist twist. Segments hold MEMS accelerometers, microprocessors, and electronics.

Each SAA has rigid segments 50 cm long (See Figure 4), each containing three orthogonal MEMS accelerometers. 30 cm segments are also available. In-array microprocessors at 8-segment intervals, with associated analog-to-digital converters, digital temperature sensors, and multiplexing circuitry provide

for digital transmission of 24, 16-bit tilts and one 12-bit temperature from each group of 8 segments.

Special joints between the segments minimize torsion and allow for up to 90 degrees of bend from segment to segment. The non-torsion joints make possible a calculation of 3D rotation at each joint, using just two Tilts. The rotations are used to calculate a 3D polyline representing the shape of the array (if none of the segments is closer than 30 degrees to horizontal). In the near-horizontal case, different mathematics are used in the calculation algorithm, yielding a 2D polyline. All calculations, including compensation for temperature, sensor offsets, and sensor gains, are done automatically in software, using factory calibration files.

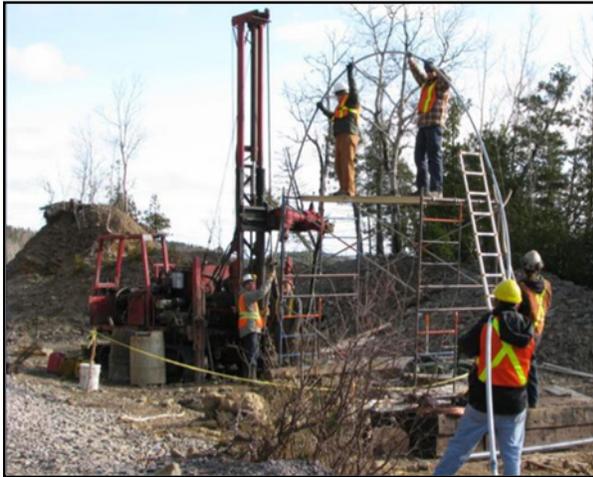
Figure 5. Vertical installation of SAA already inside PVC conduit.

In this installation, 3 m sections of conduit were glued and taped over the arrays and then the conduit with array inside was either fed into a borehole and grouted in (Figure 5), or buried in a trench (Figure 6).

The principle is the same for SAAs or for conventional in-place inclinometers: the conduit or casing is grouted in so that it will bend in response to soil movement. The rigid segments tilt in response to bends. The conduit is approximately 20 times less stiff than 80 mm inclinometer casing. The SAA requires no grooves to maintain torsional alignment.
