Développement d'outils de gestion du risque de mouvements de terrain dans le secteur Gascons de la société du Chemin de fer de la Gaspésie (Projet Gascons) : Rapport final

(Rapport 10)

Rapport LERN-GASCONS-13-01

Août 2013

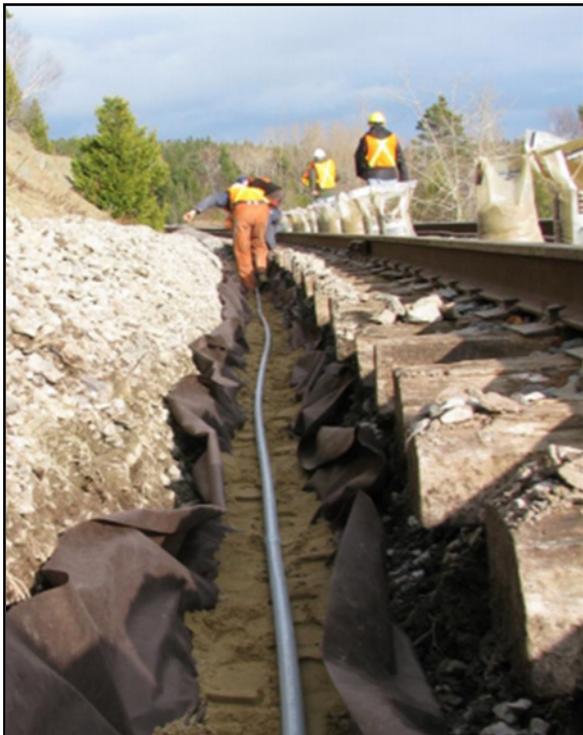
Figure 6. Horizontal installation of MEMS array inside PVC conduit in a trench in the rail bed.

In this installation, 3 m sections of conduit were glued and taped over the arrays and then the conduit with array inside was either fed into a borehole and grouted in (Figure 5), or buried in a trench (Figure 6).

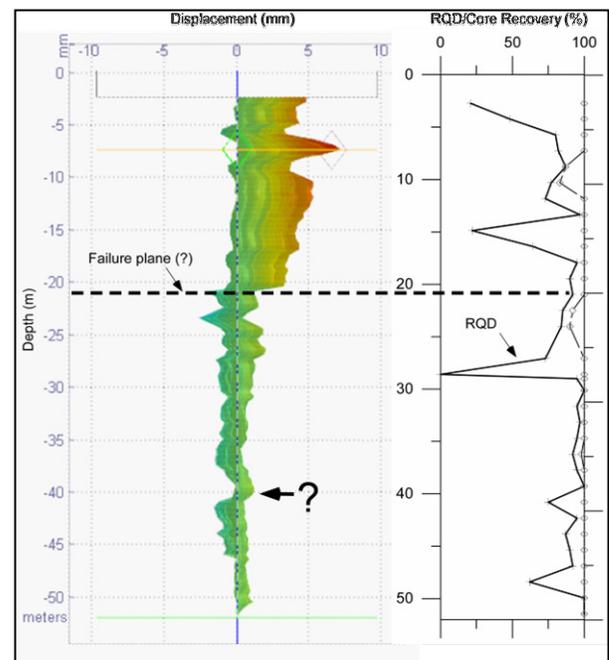
Figure 8. SAA displacements, RQD and Core Recovery profiles at SAA3 (south of tracks). The lower “?” indicates a possible incipient failure surface.

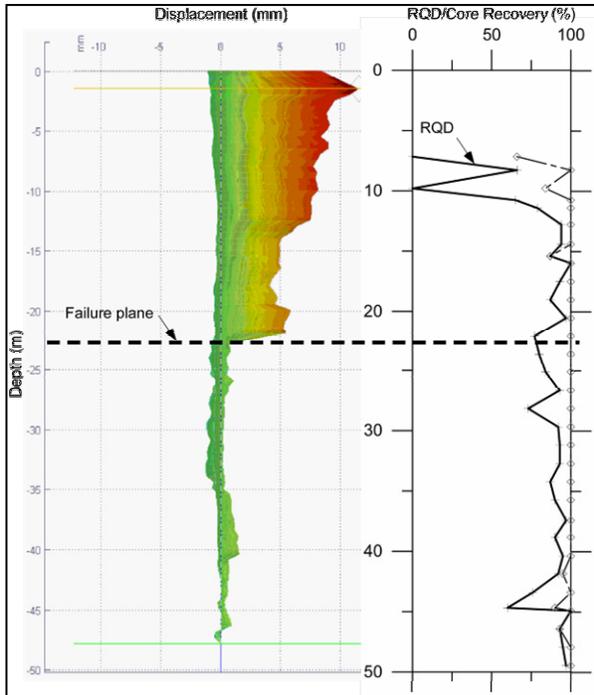
Figure 9. SAA displacements, RQD and Core Recovery profiles at SAA2 (north and above tracks).

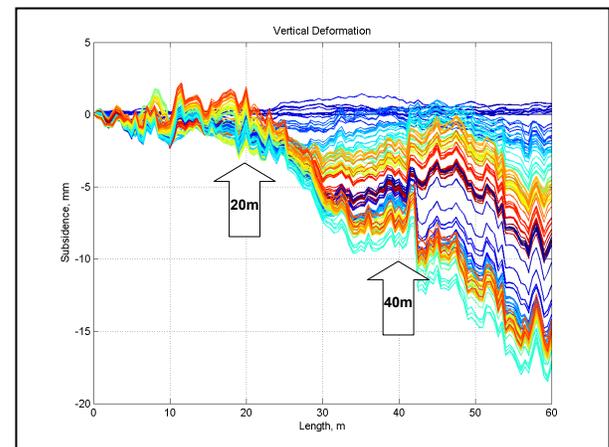
Figure 11. Settlement profile from horizontal SAA1. “20m” and “40m” are distances along the SAA, referred to in the text.

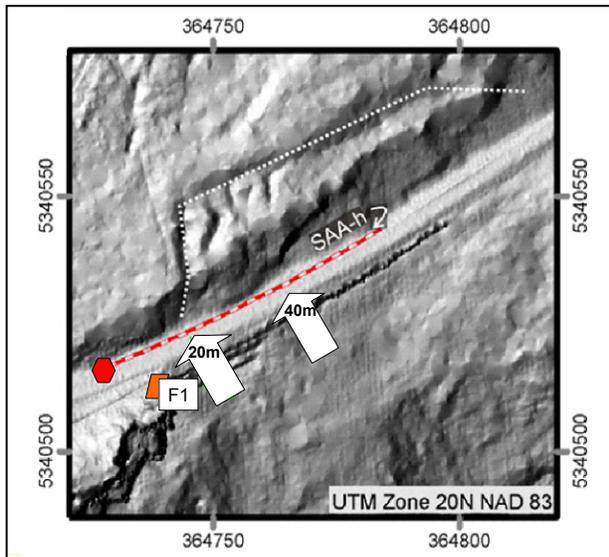
Figure 12. Horizontal SAA (dashed line) and crack meter F1, showing distances also indicated in Figure 11. The west reference end of the SAA is marked. The dotted line emphasizes a large block.

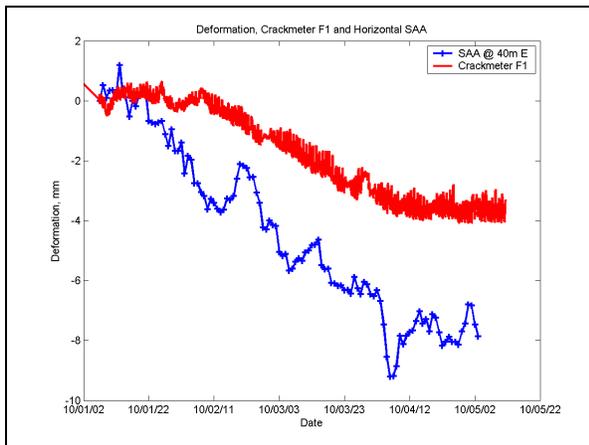
Figure 13. Deformations from crack meter F1 and horizontal SAA.

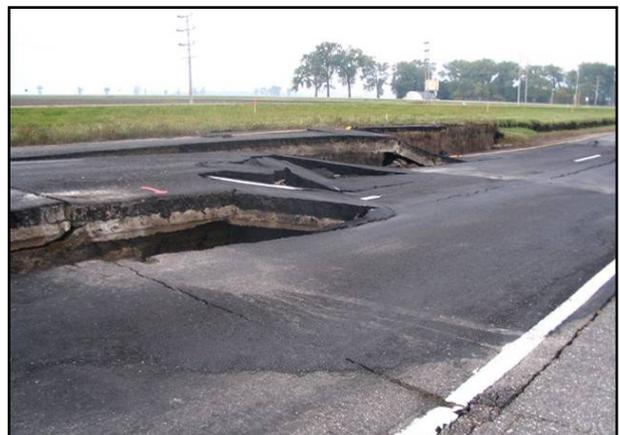
Figure 16. Minnesota site after a major slide.

In this case the sharply increasing shear rate was picked up by two nearby SAAs down-slope from the roadway at least 10 days before the event. Highway traffic was diverted before the collapse, based largely on the data from the SAAs. It is noteworthy that almost

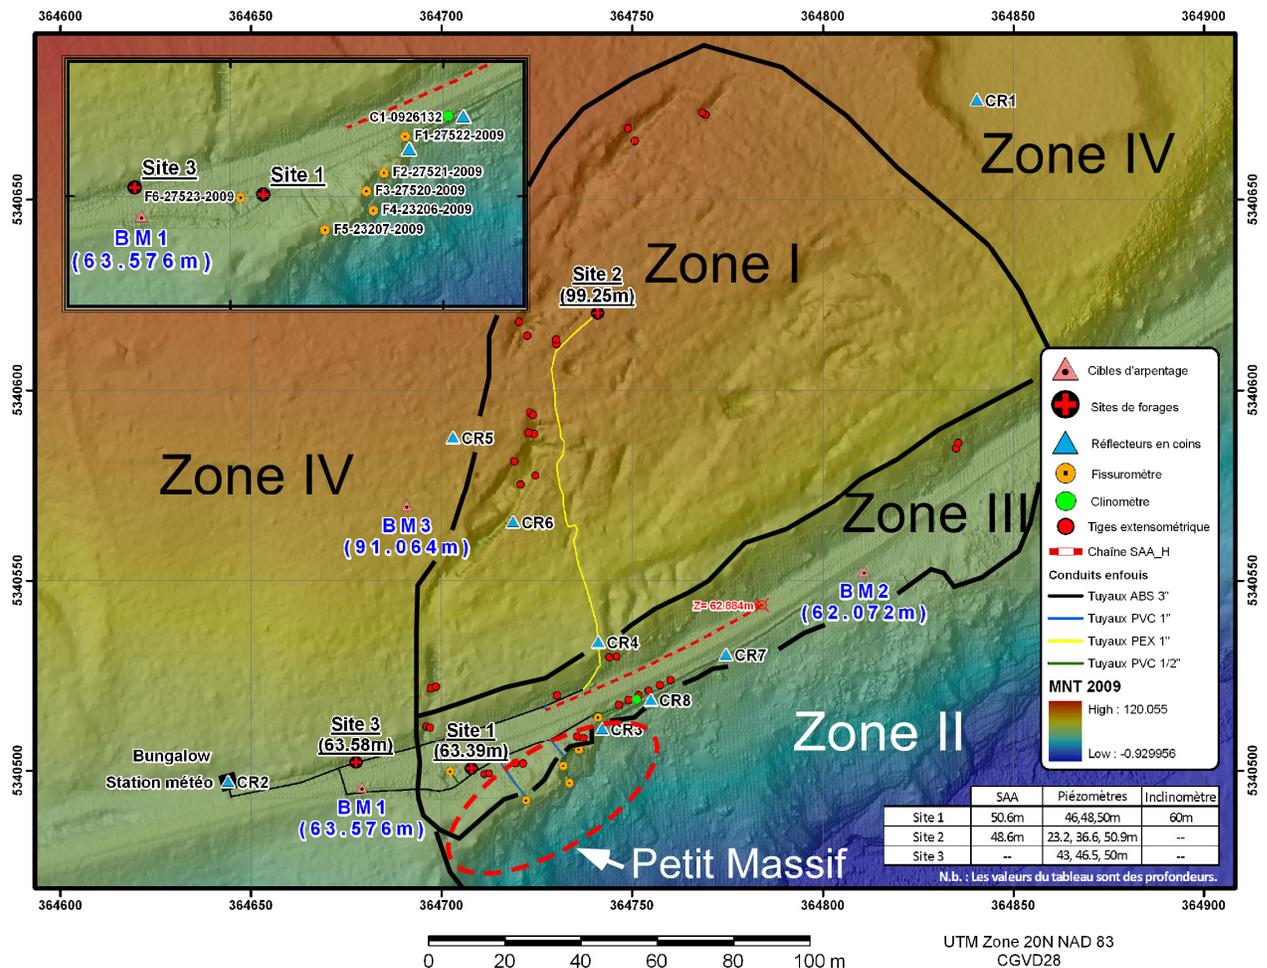
Figure 3. Instrumentation deployed for the Gascons site in the various zones. The insert shows the location of instruments near the cliff and the dashed red ellipse indicates the Petit-Massif area. The terrain model presented here is a combination of both terrestrial and aerial LiDAR surveys in 2009.

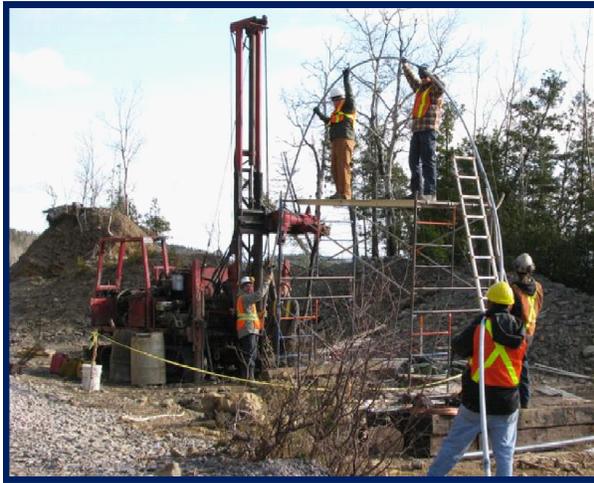
Figure 4. Emplacement of a 52m long vertical string of SAA sensors at site 1 in zone III (note the required curvature radius needed for inserting the string).

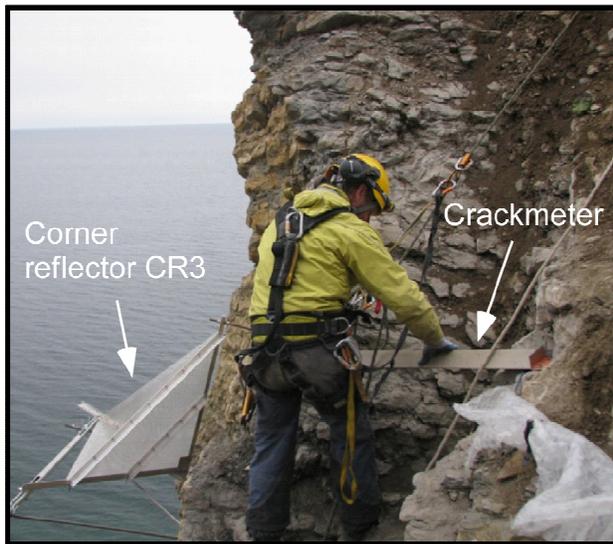
Figure 5. Installation of a protective cover on a crackmeter in Zone II (Petit-Massif).

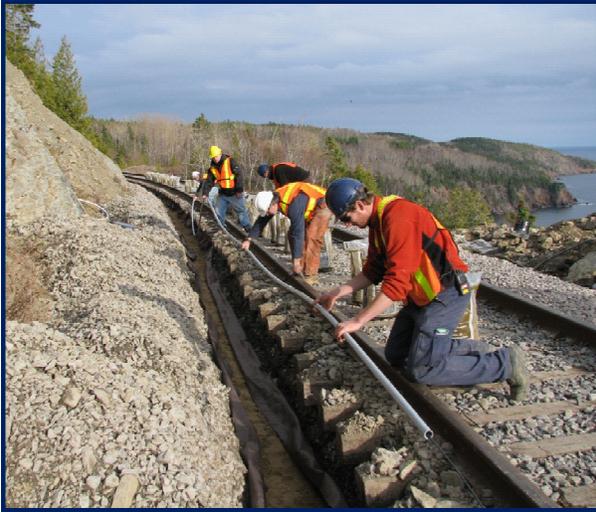
Figure 6. Installation of the 60m horizontal SAA string along the railroad track in zone III.

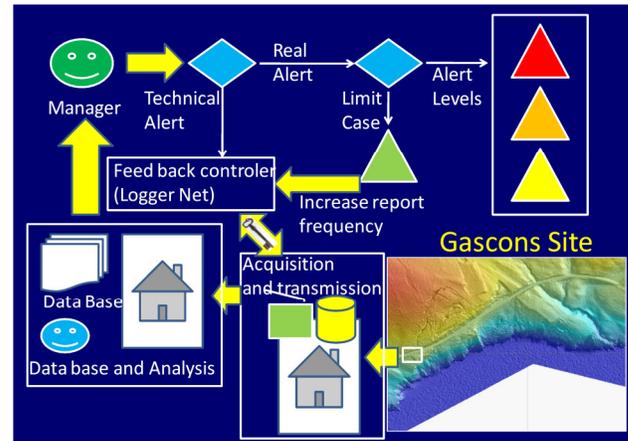
Figure 9. Proposed flow chart of data and alert process. Triangles indicate alarm level from none (green) to high (red).

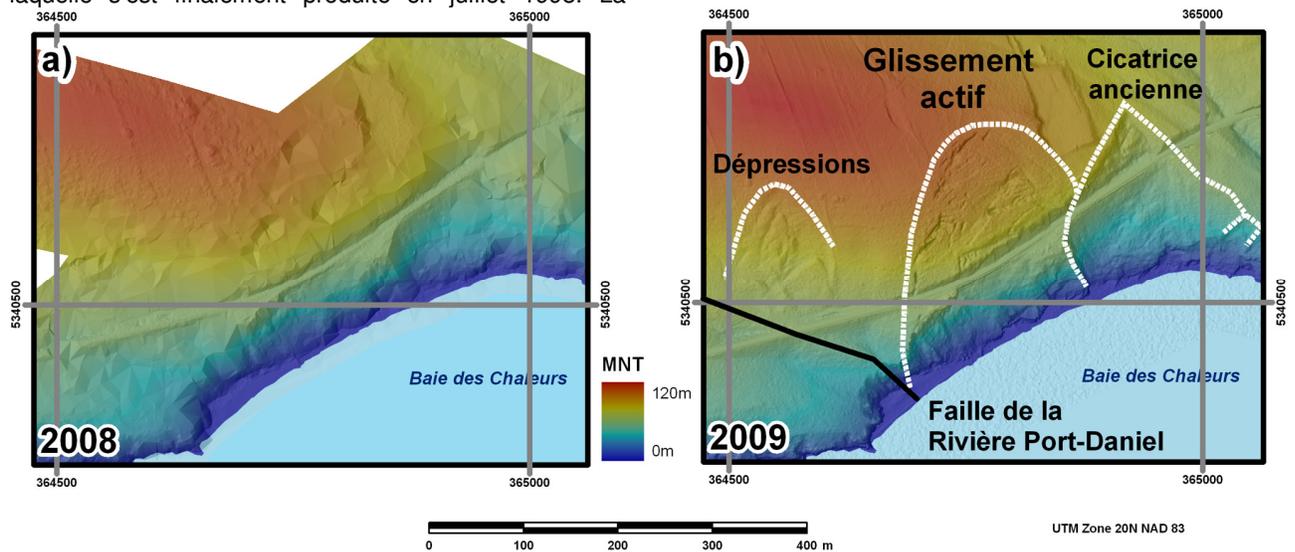
Figure 2. Différence entre les levés LiDAR aéroportés 2008 et 2009. a) MNT 2008. b) MNT 2009.

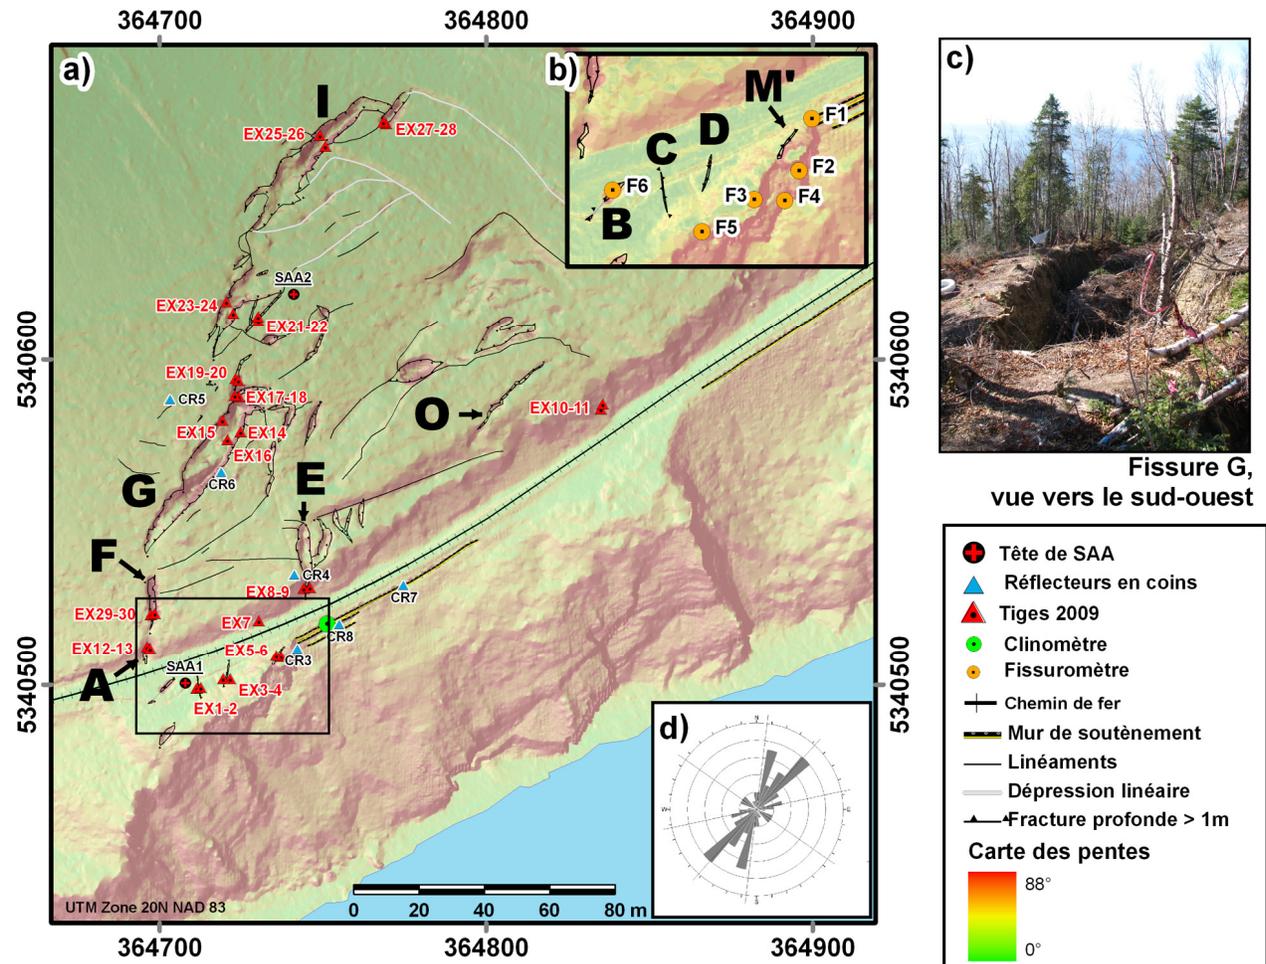
Figure 4. a) Cartographie des fractures et positionnement des appareils. Les lettres représentent le nom des principales fractures (tiré de Locat & Couture, 1995). L'arrière plan de la figure est une superposition du MNT 2009 et de sa carte des pentes. b) Agrandissement du secteur remblai (III). c) Photographie de la fissure G, la fissure fait environ 10 m en largeur. d) Rosette des éléments structuraux.

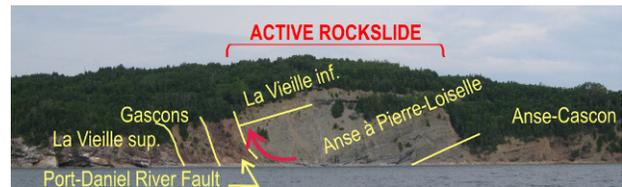
Figure 2. Geological formations are identified on a photograph taken from the Chaleurs Bay. The red arrow is showing the curving of the bedding (the width of the photograph shows about 400m of the coastline).

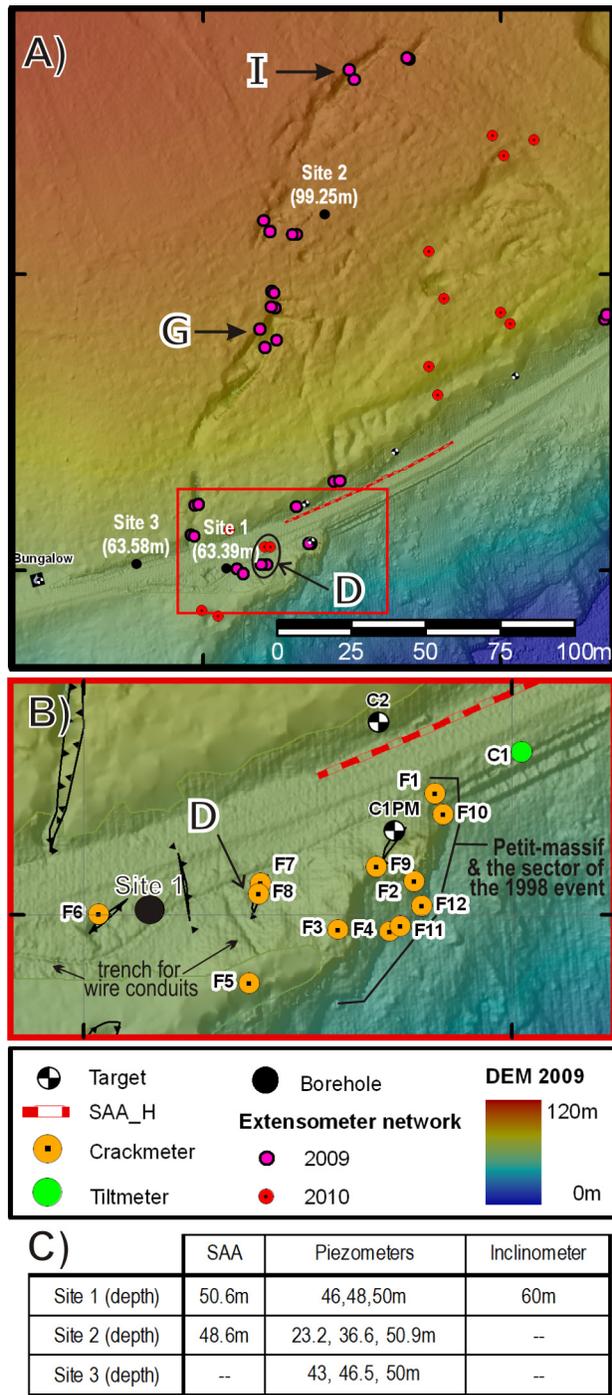
Figure 3. A) Location of in-situ instruments with borehole sites 1, 2 and, 3. B) Railway vicinity and Petit-massif area. C) Instruments in boreholes.

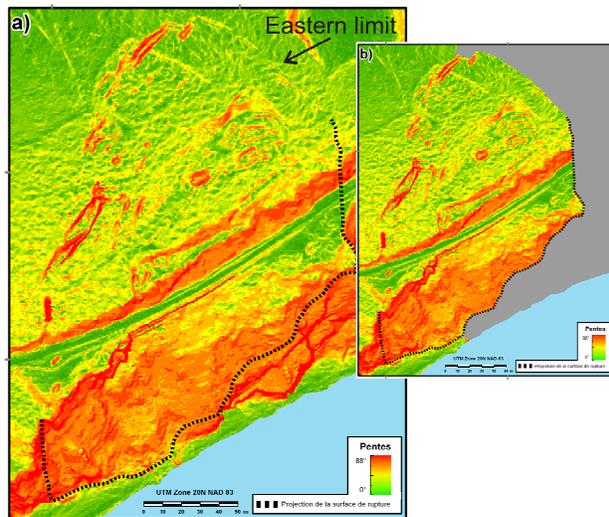
Figure 4. A) Delimitation of the unstable area in black determined by the grey plane in B) In grey, plane with direction and dip direction of bedding fitted to the eastern limit of the rockslide.

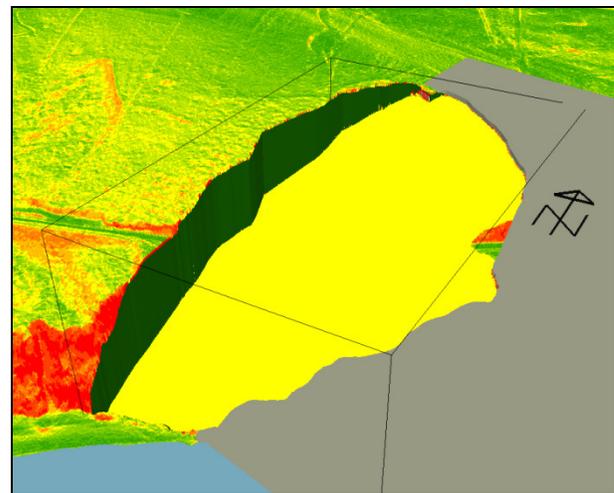
Figure 5. Morphology of the rockslide sector, if the unstable mass determined by the plane fitting technique is removed.

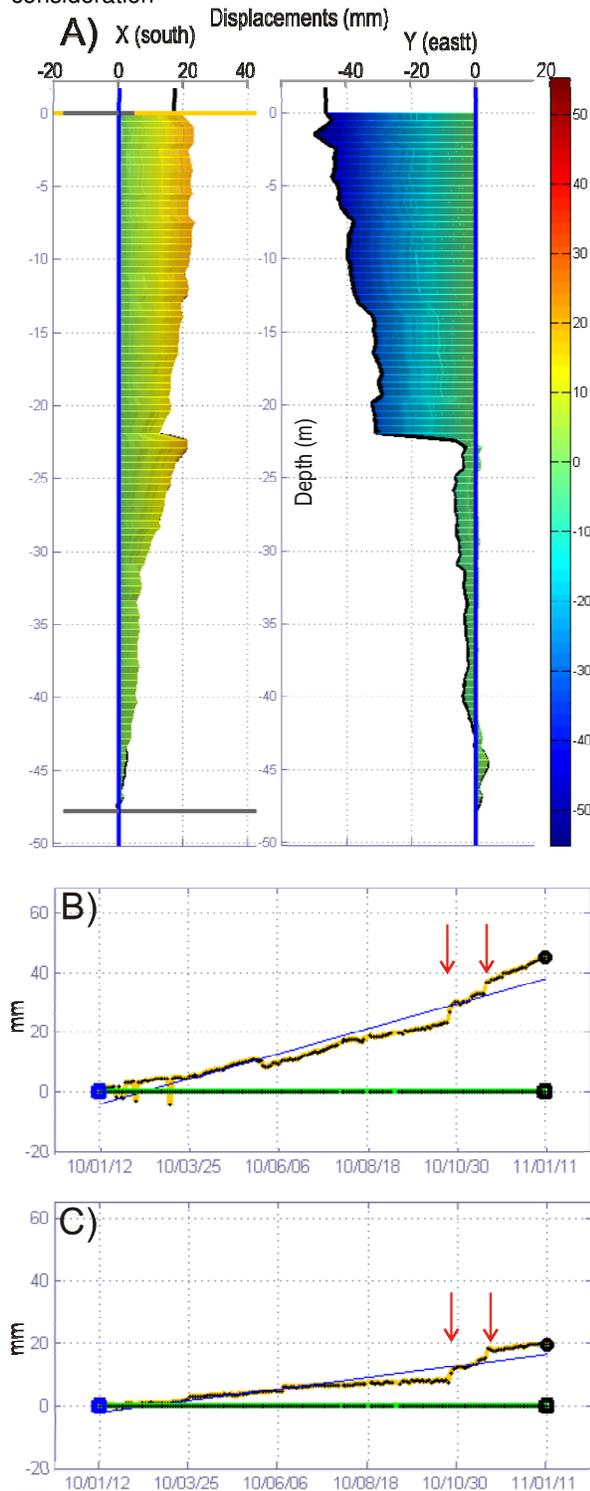
Figure 6. A) Displacement vs depth profile for SAA at site 2 in the X(south) and Y(east) direction. B) Displacement vs time at a depth of 10m. C) Displacement vs time at a depth of 25m.

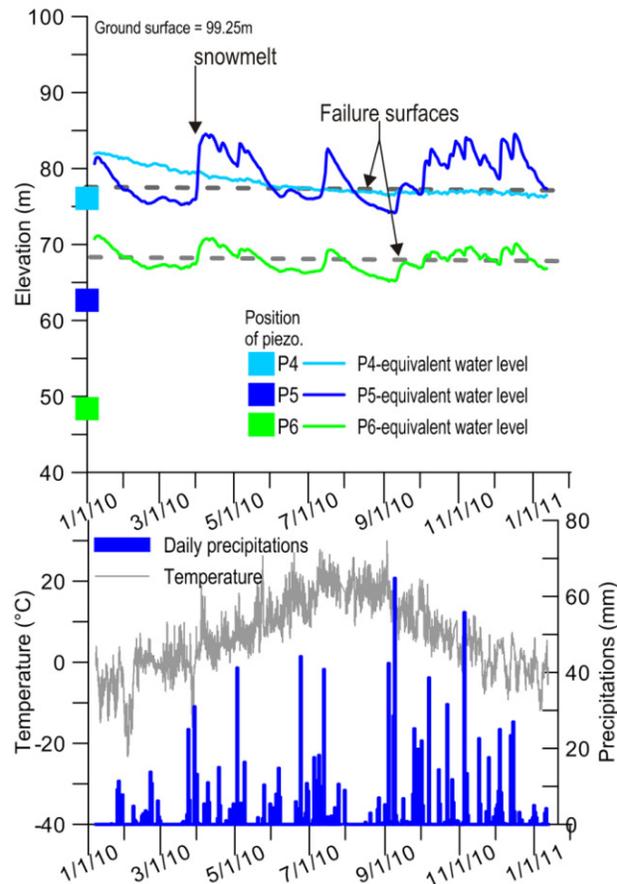
Figure 7. Pore water pressures measured at site 2 by piezometers P4, P5, and, P6 and temperature and daily precipitations observed for the same period.

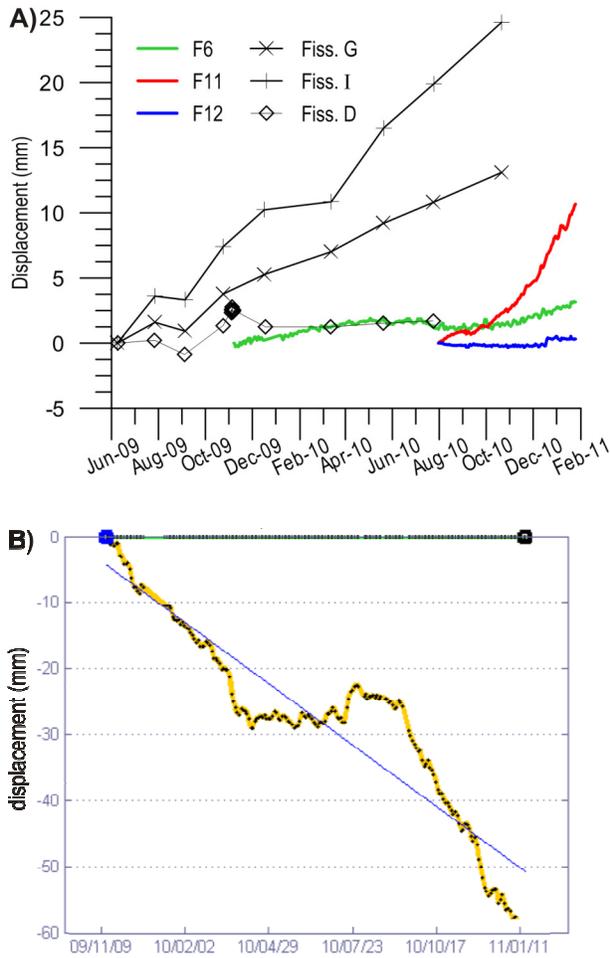
Figure 8. A) Displacement of extensometer in fissures G, I, and D, as well as crackmeters F6, F11 and F12. B) Vertical displacement of the horizontal SAA buried in the ballast.

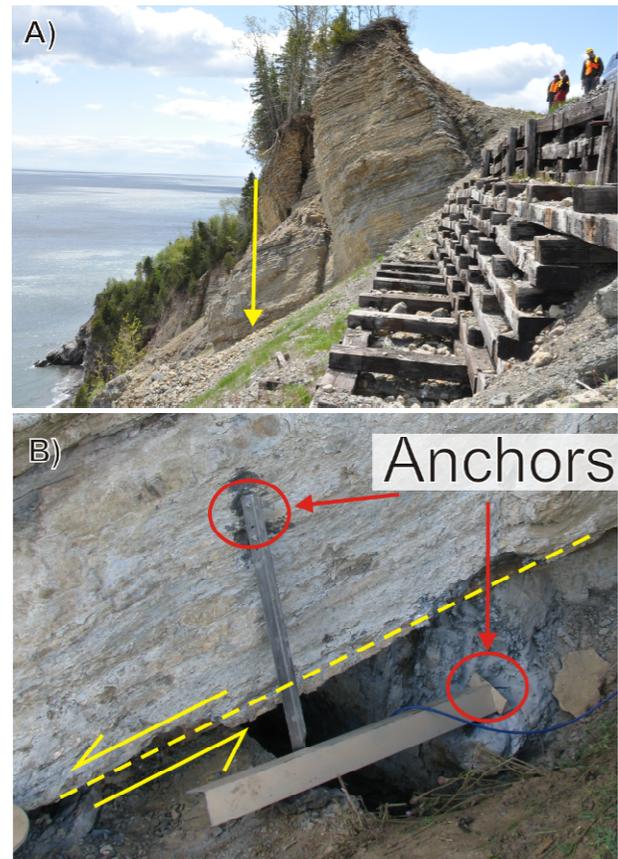
Figure 9. A) Position of the crackmeter F12 and looking west at the Petit-massif B) F12 is installed to monitor a translational movement of the upper block relative to the lower block. F11 is measuring the opening of the crack below F12.

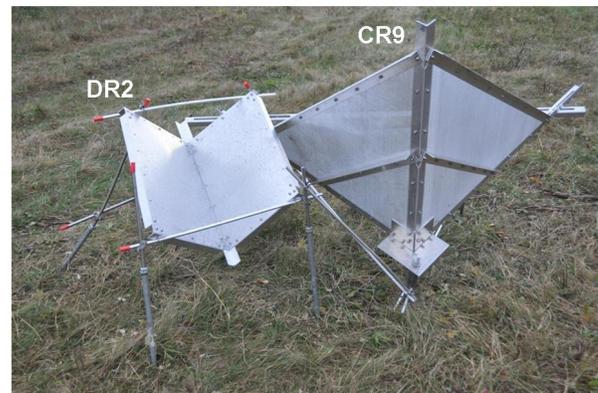
Figure 3. Dihedral (DR2) and trihedral (CR9) reflectors deployed in 2010.

looking view of the SAR satellite in descending mode (Figures 2, 3 and 4). In addition, ten (10) custom-made dihedral reflectors were installed, three (3) being deployed with their symmetrical axis pointing toward the looking view of the SAR satellite in descending mode (DR5, DR7, and DR9), and seven (7) in satellite ascending mode (DR1, DR2, DR3, DR4, DR6, and DR8; Figures 2, 3 and 5).

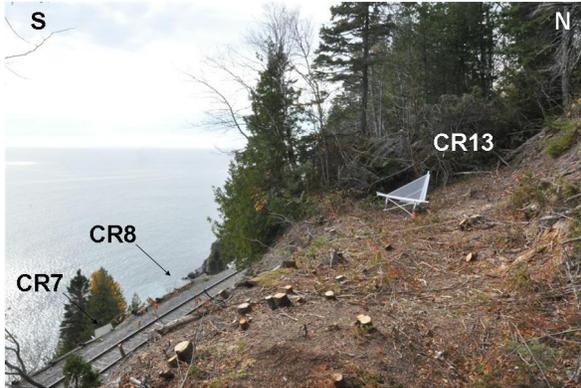
Figure 4. Trihedral or corner reflector (CR13) installed in zone I upslope of the railway.

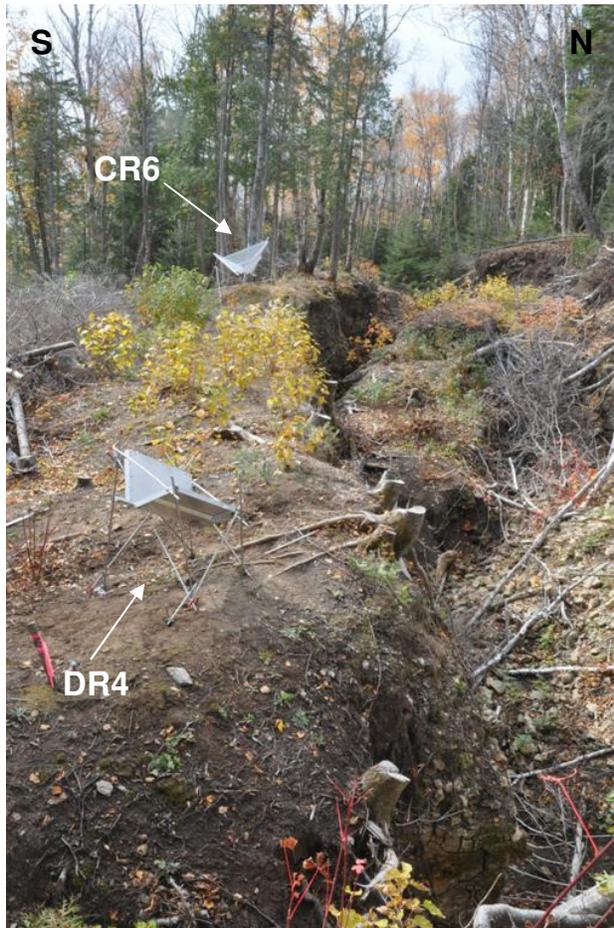
Figure 5. Dihedral (DR4) and trihedral (CR6) reflectors installed downslope of horst-and-graben like fissures in zone I.

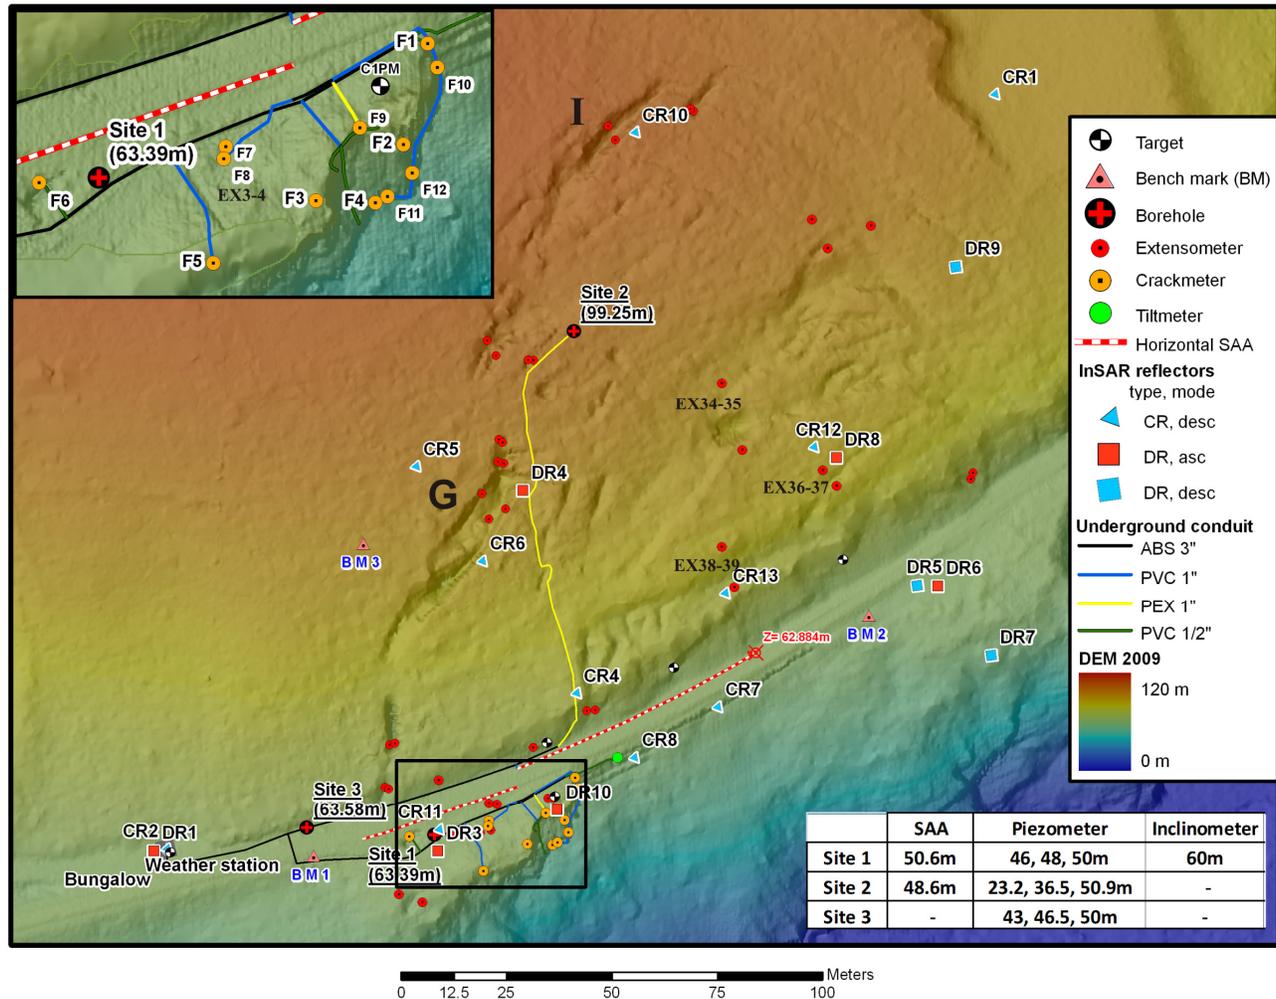
Figure 2. Instrumentation map of the Gascons monitoring system. The position of the data logger is marked on the map as bungalow.

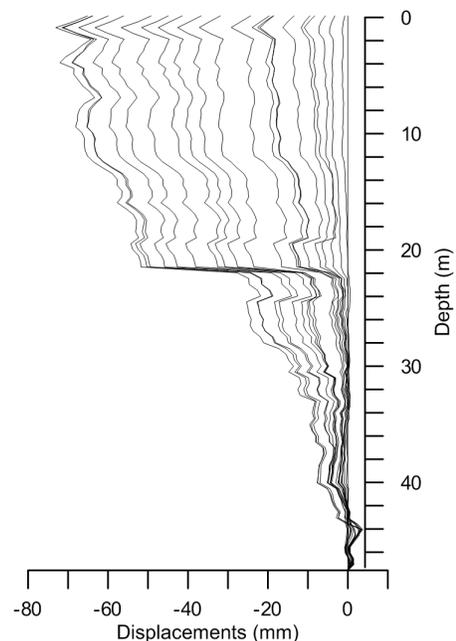
Figure 5. Monthly displacement profiles of SAA at borehole site 2, from January 2010 to September 2011.

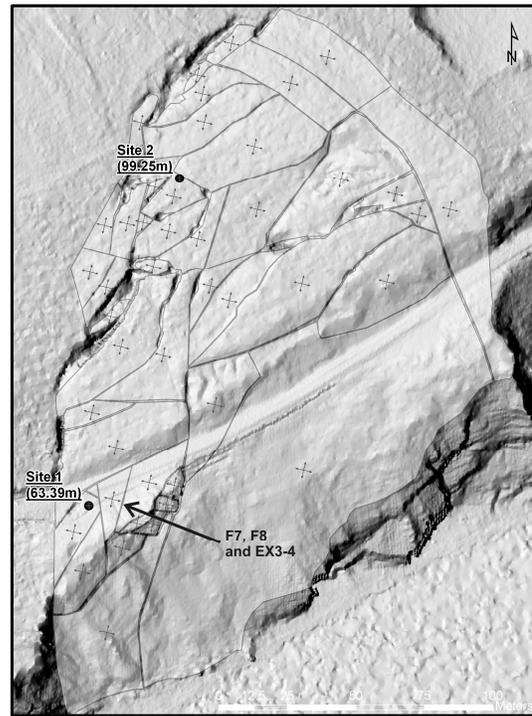
Figure 6. First block model of the Gascons rockslide. The axes are oriented with the bedding structure. The fissure measured by F7, F8 and EX3-4 is pointed.

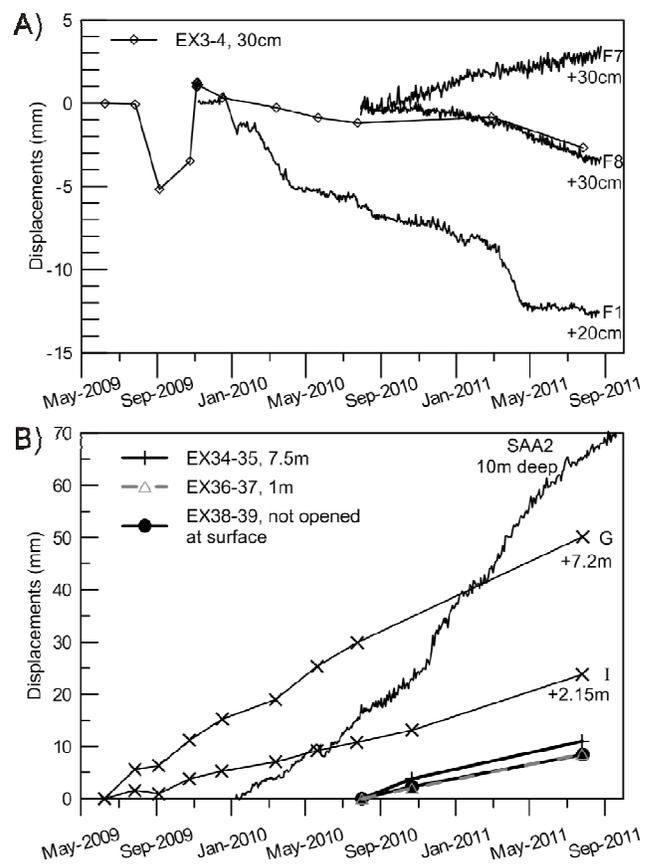
Figure 7a, b Displacement vs time curves of certain crackmeters, extensometer pairs, and SAA at borehole site 2.

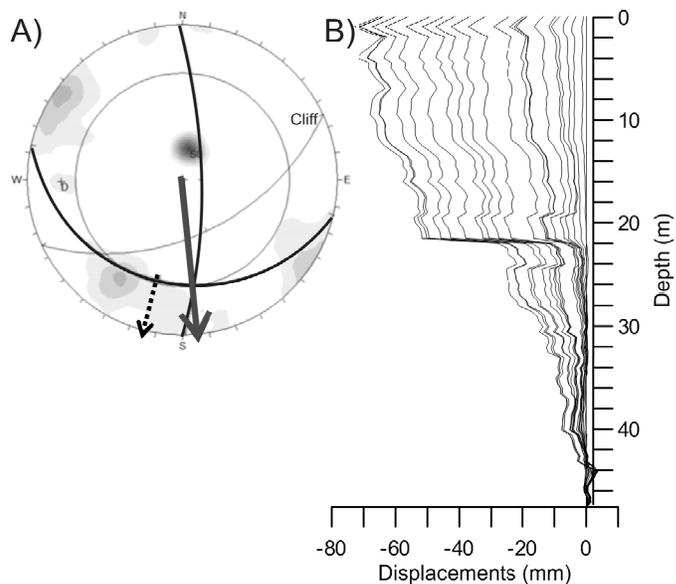
Figure 3. a) The grand circles of the bedding (S0) and the discontinuity set (D) defining the wedge are in a bold on the stereonet (lower hemisphere). The longer arrow is the wedge's direction of movement; the other arrow is planar sliding direction. b) Monthly displacement profiles of SAA at borehole site 2, from January 2010 to September 2011.

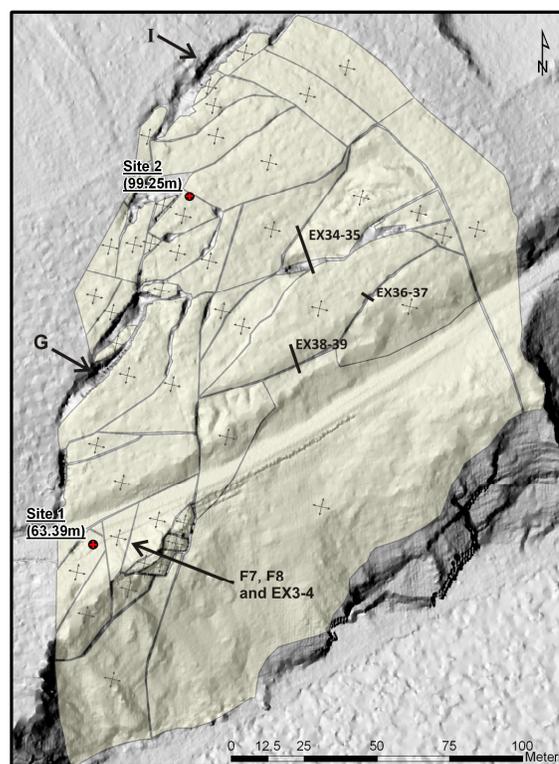
Figure 4. First block model of the Gascons rockslide. The axes in the blocks center are oriented with the bedding structure. The fissure measured by F7, F8, and EX3-4 is pointed as well as fissures G and I.

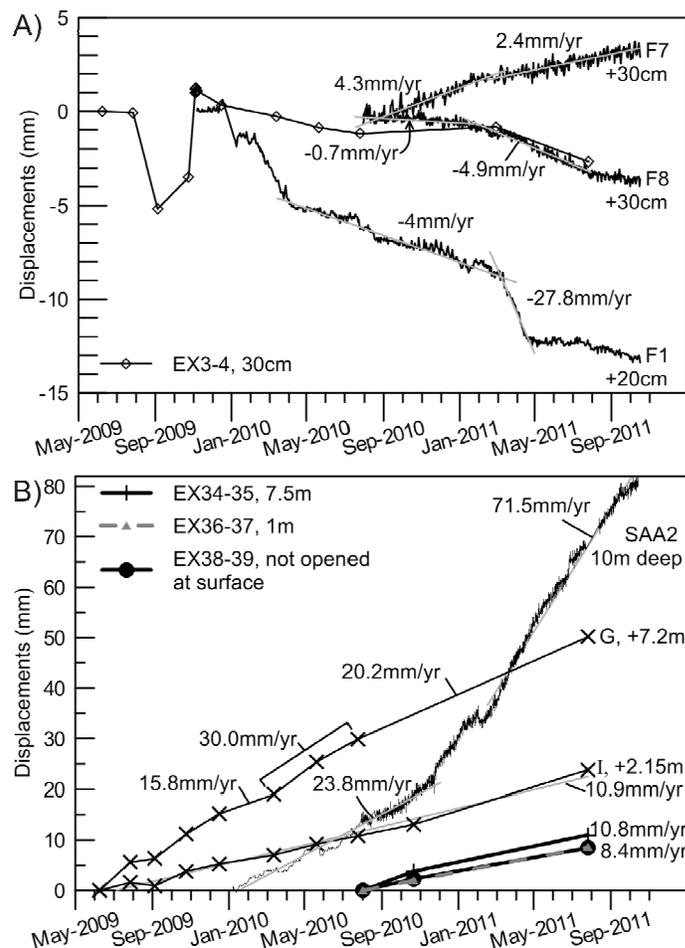
Figure 5. Displacement vs time curves of certain crackmeters, extensometer pairs, and SAA at borehole site 2. a) South of the rails b) North of the rails.

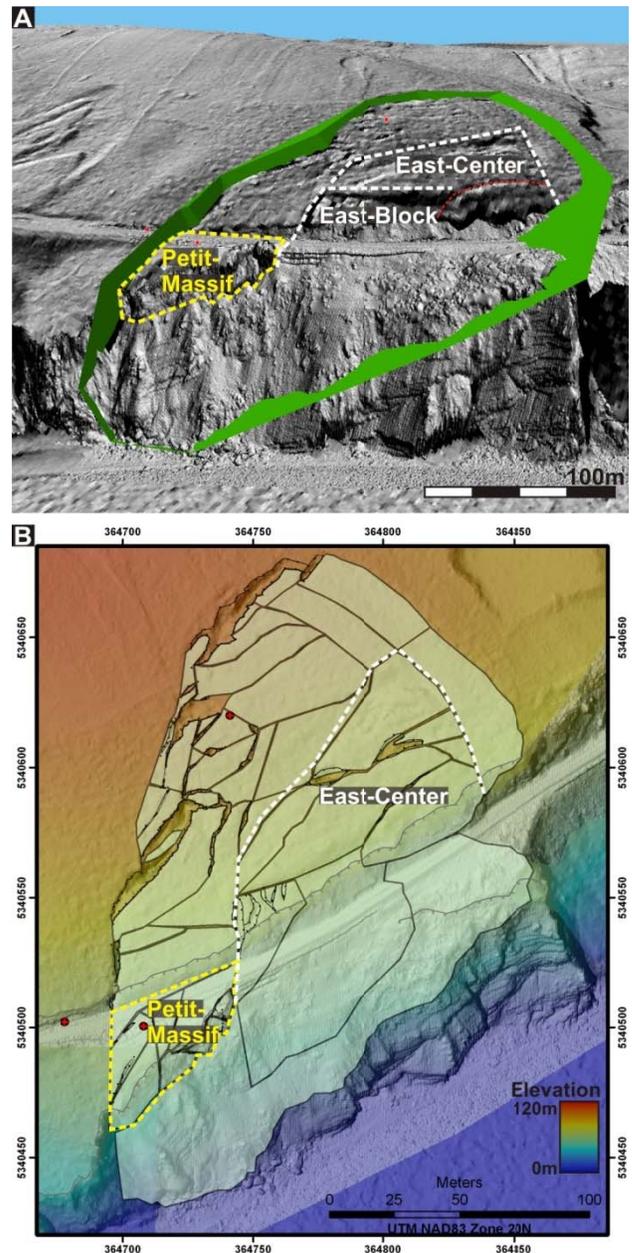
Figure 2. Petit-massif, East-Centre, and East-Block sectors. A) Oblique view of the DEM showing in green the failure surface of the rockslide. B) The rockslide is separated in different blocks.

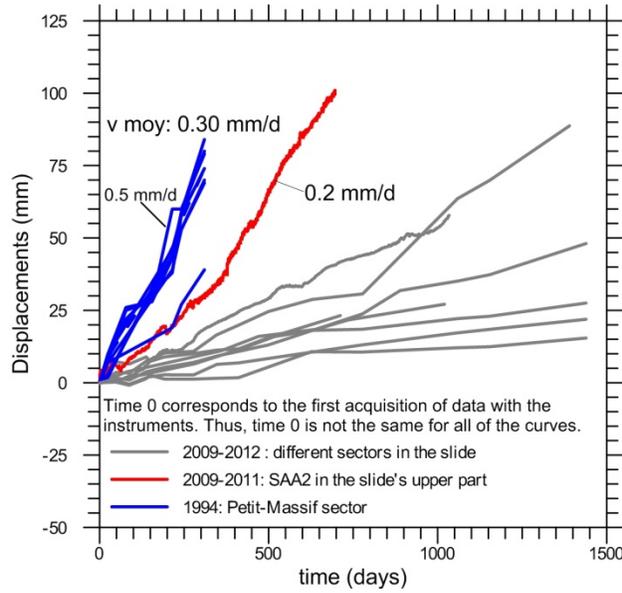
Figure 3. Displacement measurements: Blue curves are readings taken in 1993-1994 and the other ones between 2009 and 2012. All reading sequences are starting at a time value of 0.

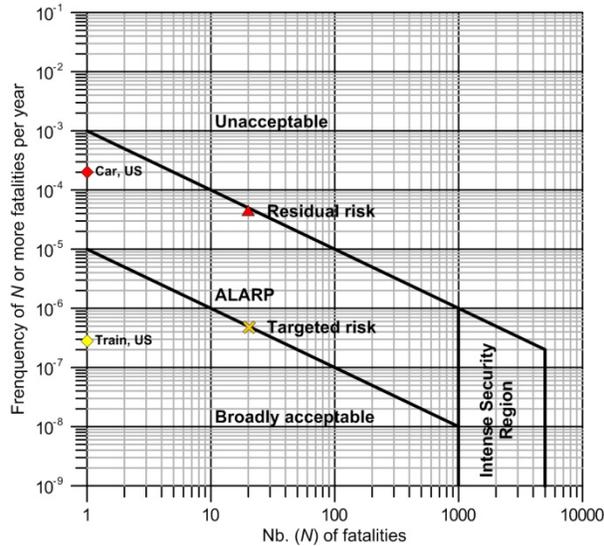
Figure 5. The residual and targeted annual risk values calculated for a train circulating in Gascons rockslide with the methodology presented in this paper on a F-N diagram (based on the Hong Kong Geotechnical office, 1998).

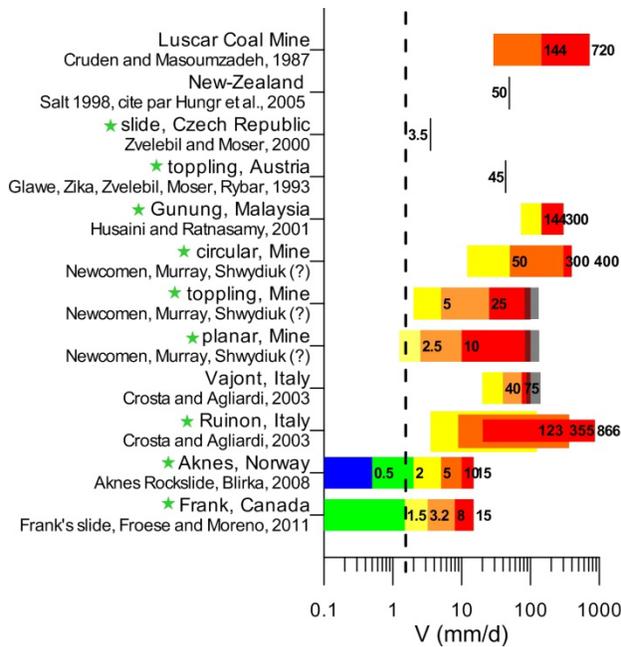
Figure 6. Different values of velocity criteria threshold for warning system found in literature. Colors have been adapted for this figure (some authors did not associated values with colors).

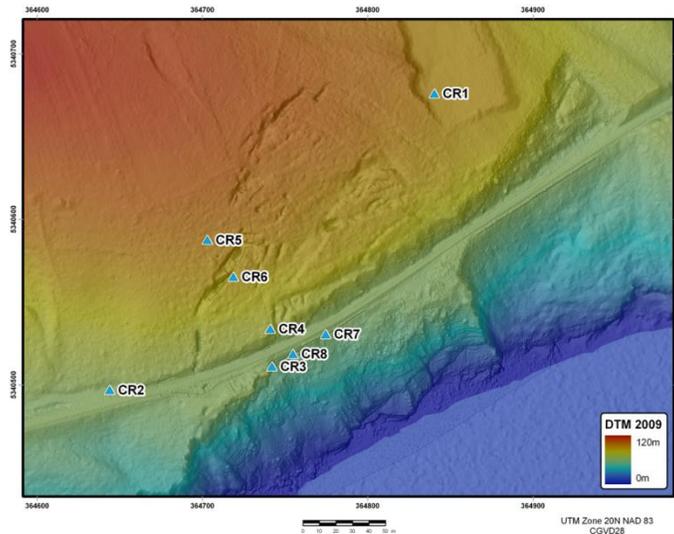
Figure 2 Disposition de la première série de coins réflecteurs.

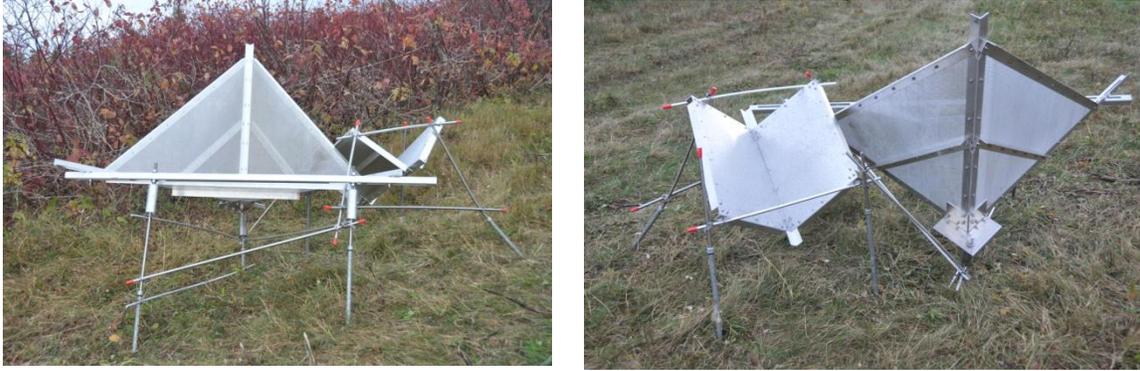
Figure 3 Exemple de couple de réflecteurs disposés selon la configuration Ascendant-Descendant.

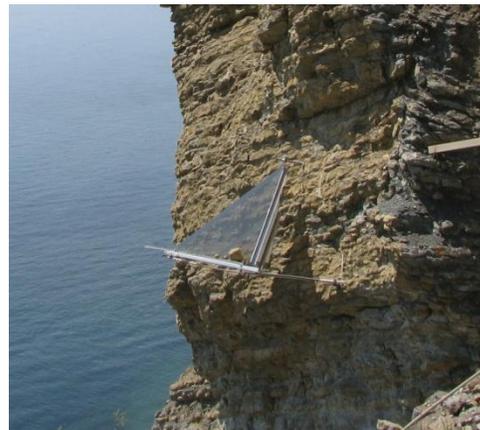
a)

1) Suite à l'accumulation de petits cailloux et des chutes de pierre de taille importante sur le réflecteur CR3 en falaise (figure 5a), il devenait primordiale de protéger ce réflecteur. Nous avons fait confectionner et installer une toile protectrice sur ce réflecteur (figure 5b). La toile fut confectionnée par la compagnie Air, Terre et Mer de Saint-Basile le Grand. L'installation professionnelle a été confiée à la compagnie B-Ver qui est spécialisée dans les travaux en appuis sur corde et de sécurisation en paroi rocheuse.

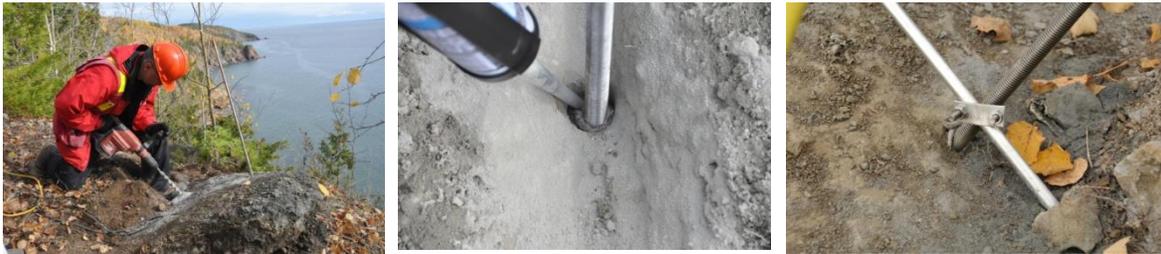
Figure 6 Installation du système d'ancrage dans le roc.

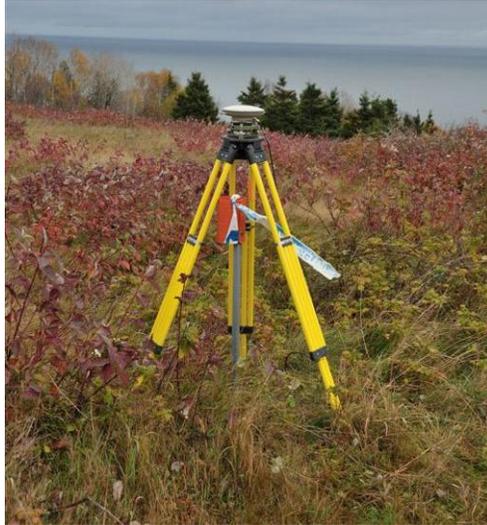
a)

Lors de nos sorties terrain automnales, des relevés GPS différentiels ont été pris sur l'ensemble des réflecteurs (à l'exception du réflecteur CR3 sur la paroi rocheuse qui fut échantillonné en 2009 uniquement lors de son installation). En complément avec les instruments installés de l'Université Laval, ces relevés servent de vérités terrain pour des fins de comparaison avec les résultats interférométriques. Chacun des relevés ont été effectués sur une période de plus de quatre heures, afin de réduire convenablement l'incertitude due aux effets atmosphériques et compenser pour les gaps de couverture causés par la topographie et la présence d'arbres avoisinants. Notre base de données contient maintenant des relevés GPS pour les années 2009, 2010 et 2011. La précision 3D est de l'ordre du cm, ce qui est de qualité inférieure à la précision PT-InSAR, mais cela nous donne une base de comparaison qualitative. La figure 8a) montre l'antenne GPS disposée au-dessus d'une borne géodésique servant de référence relative alors que la figure 8b) présente l'installation de l'antenne sur un trièdre.

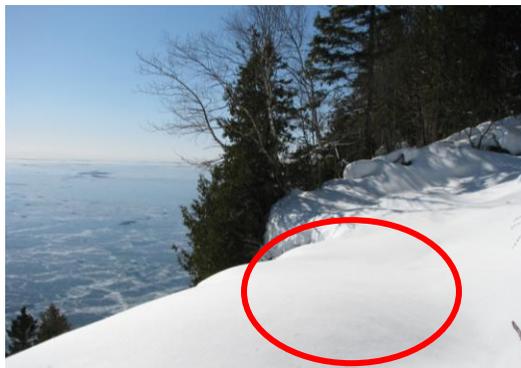
Figure 11 Exemple de trièdre ensouveli par la neige.

La première étape de l'analyse consiste à s'assurer que nos réflecteurs ne sont pas affectés par des éléments interférant avec le signal radar (ex. : figure 11 neige et cailloux) qui modifieraient la position du centre de diffusion des réflecteurs. L'estimation de l'énergie rétrodiffusée intégrée (figure 12a) sur une surface permet d'observer la stabilité radiométrique des réflecteurs et d'identifier les acquisitions RSO où les réflecteurs présentent un comportement anormal.
