**SURVEILLANCE ARCHÉOLOGIQUE
AUTOROUTE VILLE-MARIE**

**RAPPORT
LAV-611**

*Soumis au
Ministère des Transports du Québec*

Juin 1987

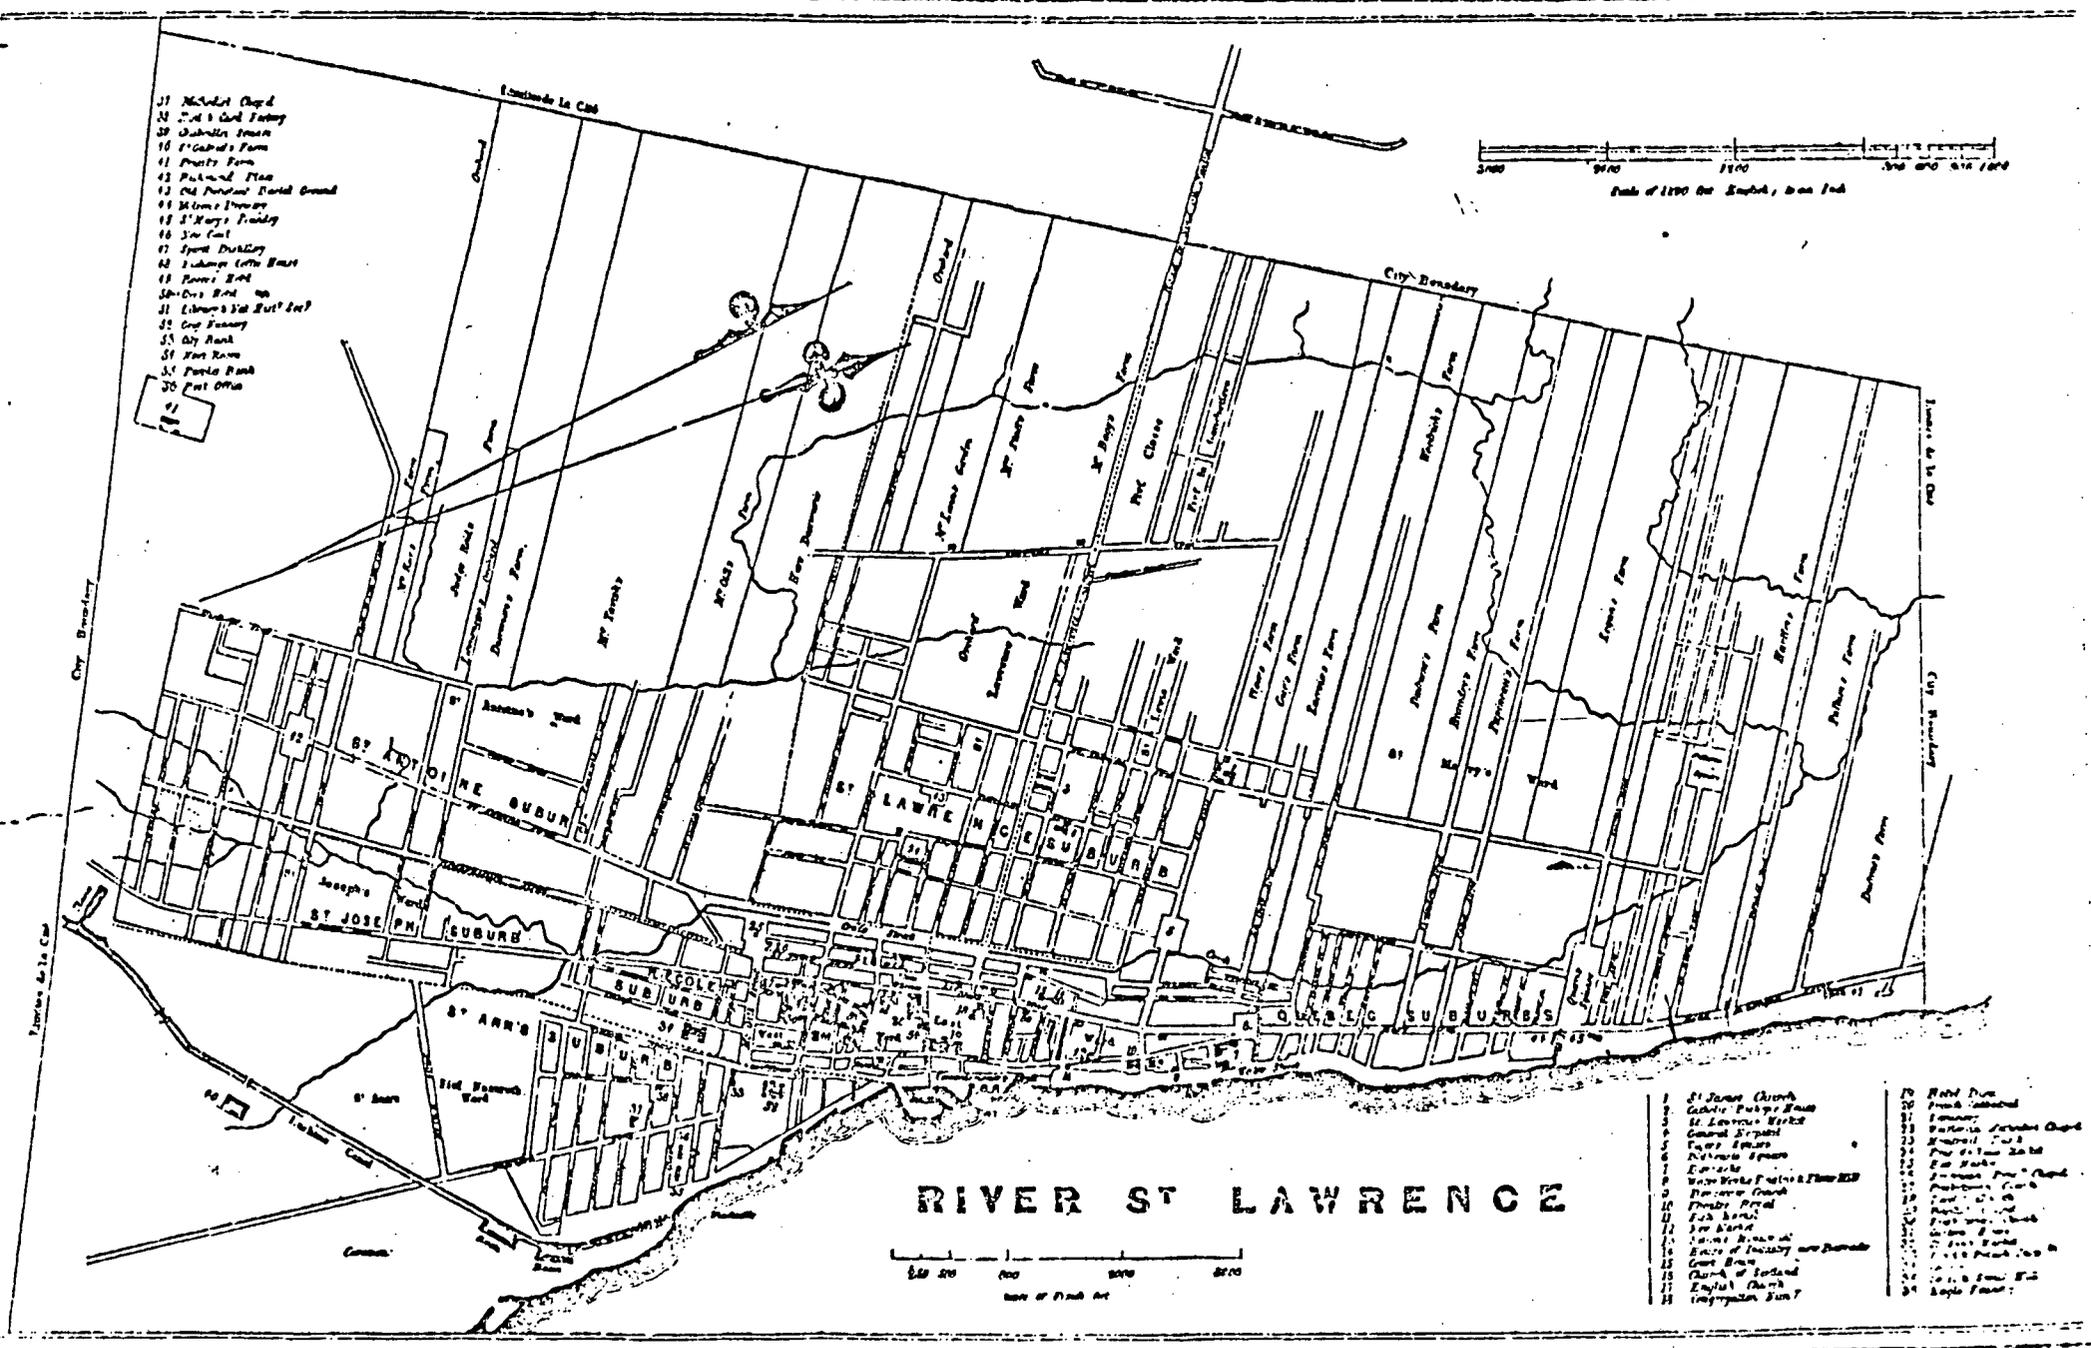
Figure 1: Carte de Grey (1839)

Le plan de W. Grey (1839) localise d'ailleurs les bâtiments de la "Molson Brewery" et de la "St Mary's Foundry" au sud de la rue Notre-Dame (St Mary), un peu à l'ouest de l'aire d'étude. La "St Mary's Foundry" qui appartenait aux Molson était localisée (plan de Cane, 1846) sur l'emplacement de l'actuelle usine Uniroyal, juste à l'extrémité de la rue Gain (Cartier); un moulin à scie s'intercalait entre la fonderie et les bâtiments de la brasserie (construits un peu avant 1790), vis-à-vis la rue Papineau. Sur l'emplacement de l'aire d'étude (BjFj-27), Cane localise un bâtiment qu'il identifie par le terme "Brewery". Tout au cours du XIXe siècle, la fonction industrielle ou de transformation s'est amplifiée.

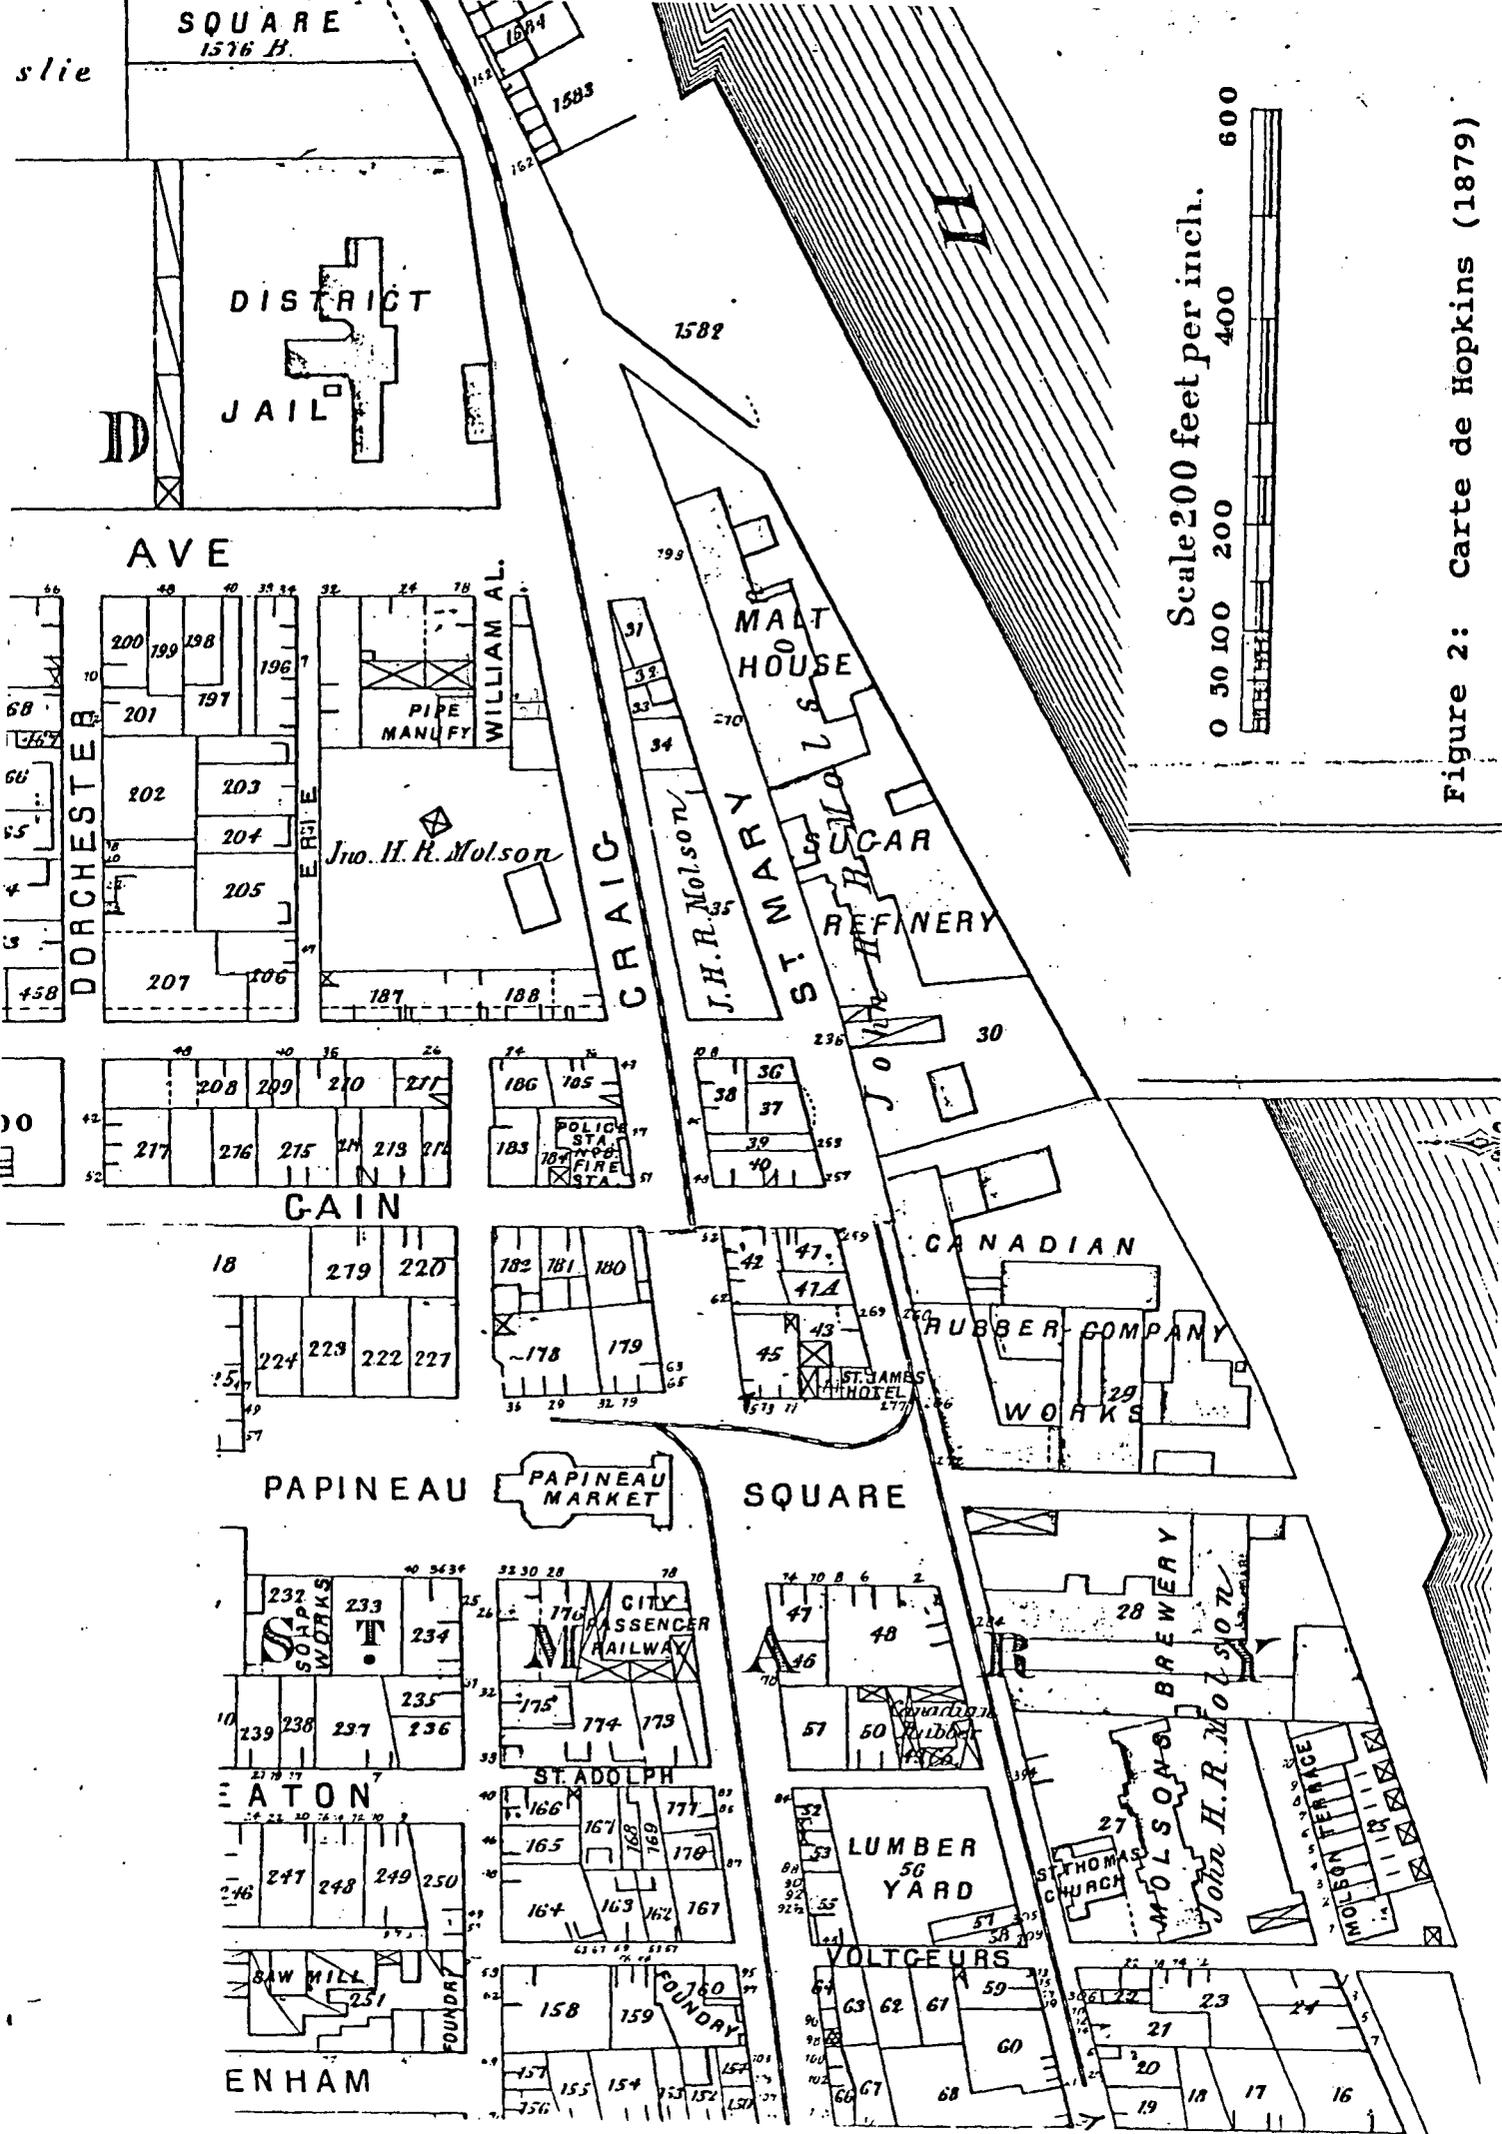
Figure 2: Carte de Hopkins (1879)

Au coin de l'avenue de Lorimier (Colborne) et de la rue Saint-Antoine (Craig), le plan de Hopkins (1879) localise un bâtiment identifié "Pipe Manufy"; le plan de Goad (1890) identifie le même bâtiment au nom de "Robt. Bannerman". Dans les deux cas, le bâtiment est séparé de la rue Saint-Antoine (Craig) par un alignement de bâtiments et une ruelle. La mise en relation des plans anciens avec les cartes actuelles et les plans de construction suggère que l'élargissement de la rue Saint-Antoine s'est fait en empiétant sur l'alignement de bâtiments et peut-être sur la ruelle; il est peu probable que cet élargissement ait atteint la fabrique de pipes.

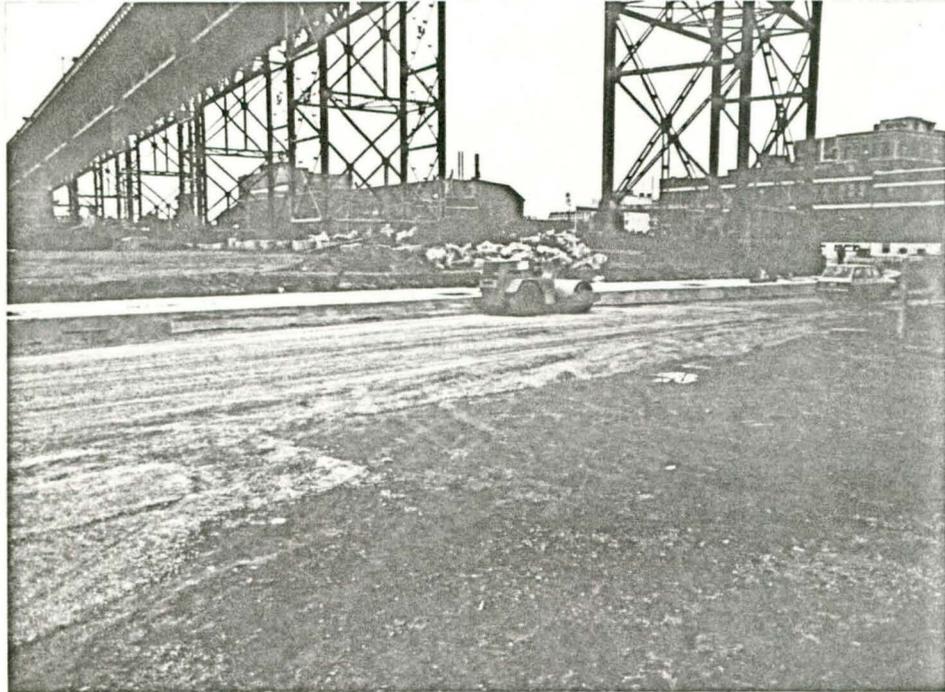
Photo 1:

Vue générale vers le nord du site BjFj-26 (Bannerman). Le dépôt de pipes en terre se localise tout près du pilier sud-est du pont Jacques-Cartier; deux jalons rouges délimitent les opérations 4D et 4E. L'espace au sud-est du pont est actuellement occupé par un stationnement appartenant à la compagnie Molson. La construction de l'autoroute Ville-Marie et particulièrement le trottoir ont perturbé et détruit une tranche qui pourrait atteindre cinq mètres de largeur (au maximum) sur le rebord du site. Notons que cette tranche avait pu déjà être partiellement perturbée ou détruite par des travaux d'aménagement de la rue Sainte-Antoine (photo LAV-611-2.14).

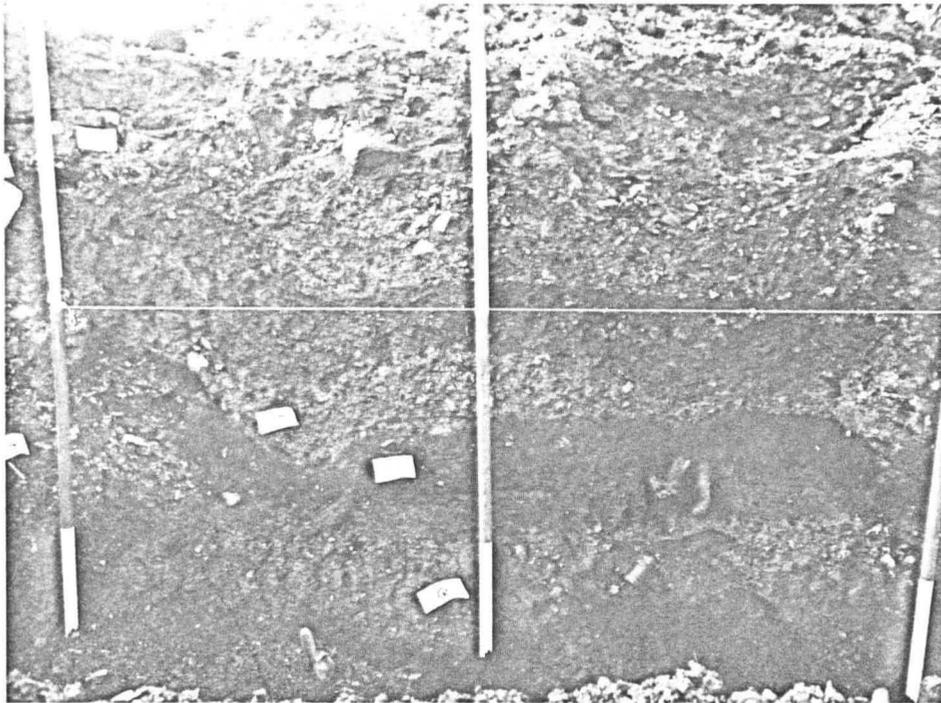
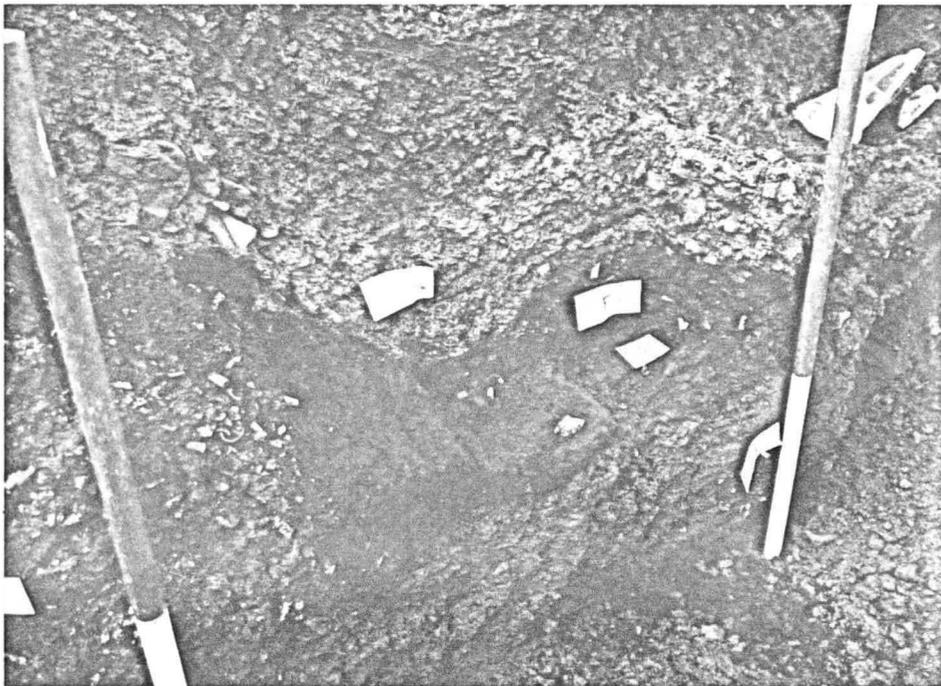
Photos 2 et 3:

Ces deux photos illustrent le contexte stratigraphique des opérations 4D et 4E. La photo du bas montre bien les restes de pièces de bois (op. 4D) localisées en position d'interface entre le sol en place (c) et la couche F. À noter que la couche G (concentration de pipes) à gauche semble s'appuyer contre la première pièce de bois (photos LAV-611-2.10 et 2.9).

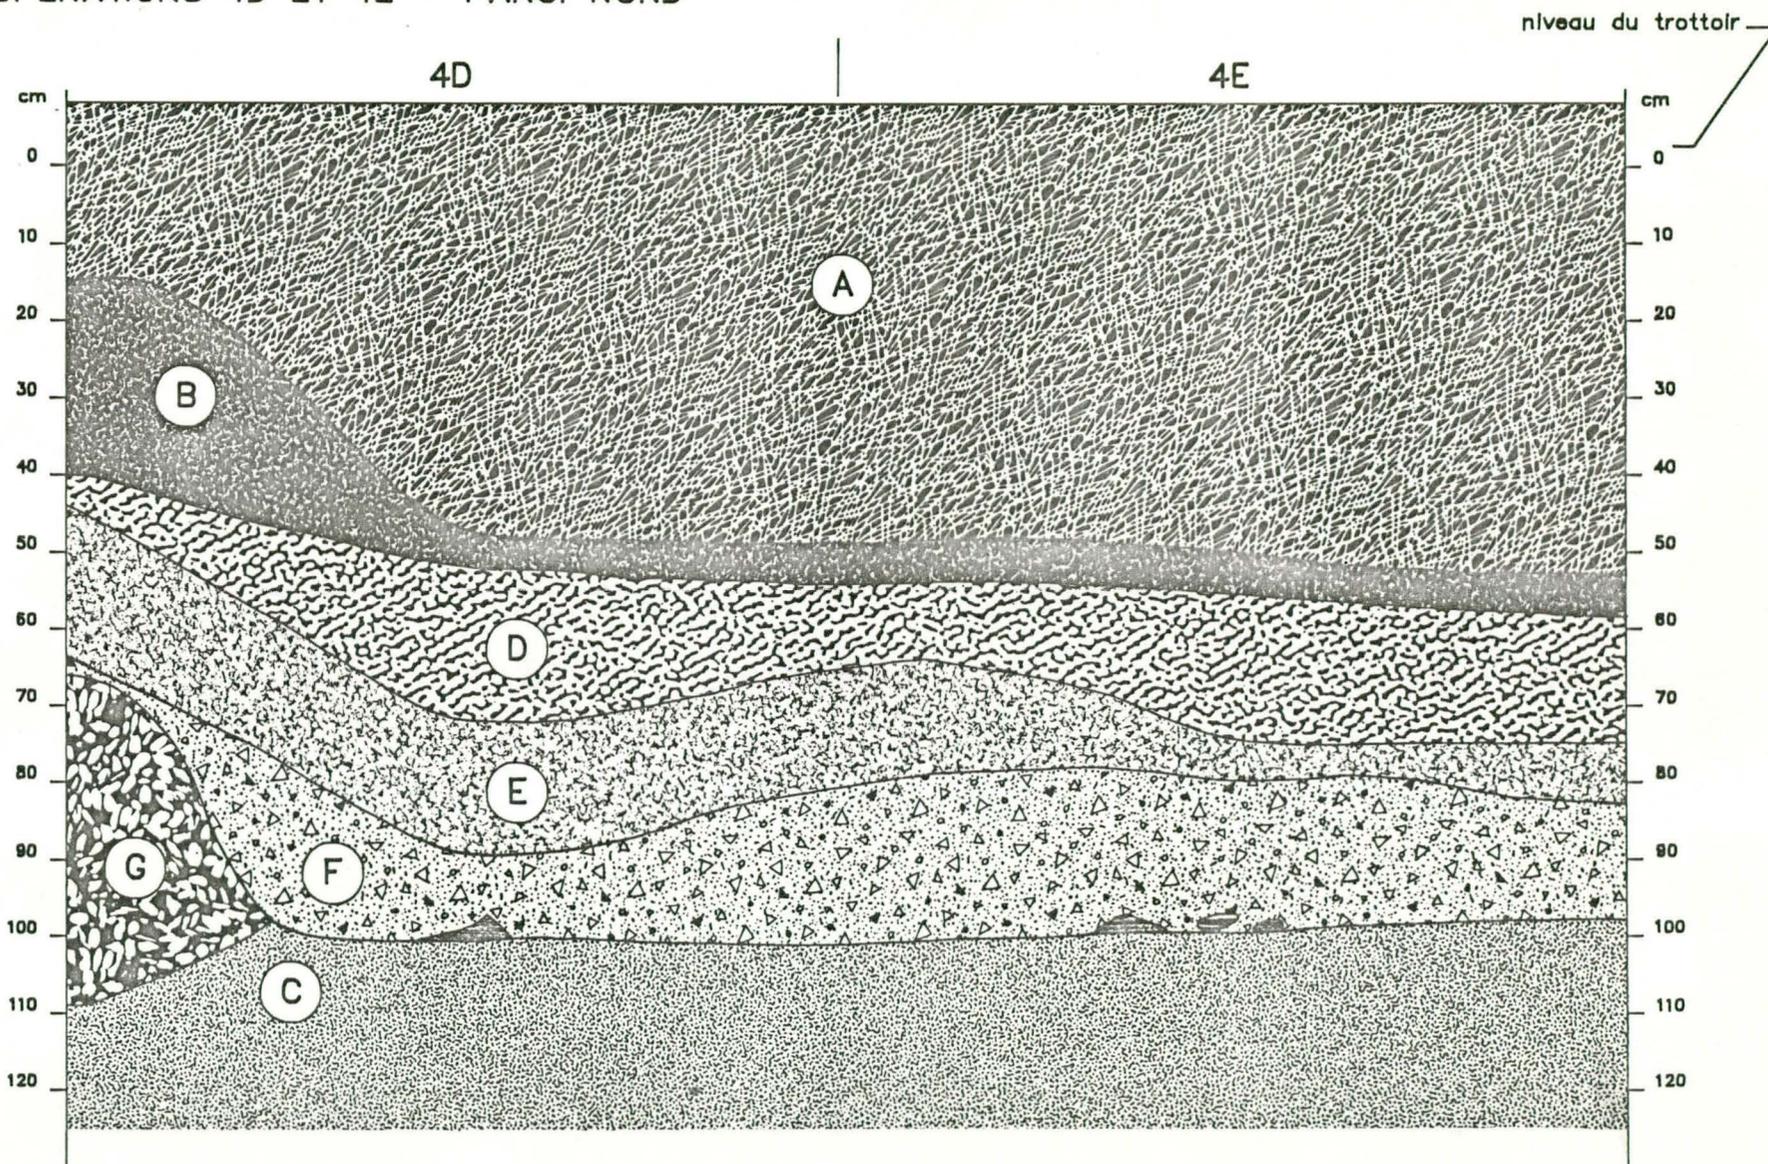
Figure 2

STRATIGRAPHIE

OPÉRATIONS 4D ET 4E - PAROI NORD

De bas en haut le profil stratigraphique contient la succession de couches suivantes:

- COUCHE C: cette couche correspond au sol en place non affecté par l'intervention humaine; il s'agit d'un sol argilo-limoneux contenant un peu de gravier et de couleur brun pâle avec des marbrures brun jaunâtre. Notons tout de suite que les couches A, E et G ont elles aussi une matrice argileuse.

- SURFACE DE LA COUCHE C: la couche C dont la surface est nette, compacte et régulière est immédiatement recouverte de pièces de bois appartenant à la base de la couche F et de la couche G.

- COUCHE G: cette couche recouvre la couche C à la limite sud-ouest du sondage 4D et elle est surmontée par la couche F; la matrice est constituée d'un sol argileux compact de couleur gris clair avec des taches gris rosâtre. Les fragments de pipe y sont présents en quantité très abondante, à tel point qu'à première vue, on a l'impression d'être en présence d'une couche constituée presque uniquement de fragments de pipes (plus de 700). La couche contient aussi en quantité peu abondante, du fer (clou), du verre (vitre, bouteille), de la céramique (grès gris, terre cuite fine blanche), de l'os, de la brique, de l'antracite, des résidus de combustion et quelques fragments de contenant d'enfournement.

- COUCHE F: cette couche dont la matrice est sablo-organique a un contenu artefactuel semblable à celui de la couche G, sauf que les fragments de pipe y sont relativement moins abondants. A l'exception des fragments de pipes qui sont encore les artefacts les plus nombreux, la couche contient plusieurs objets reliés à la construction: clous (tranchés), verre à vitre, fragments de briques, fragments de bois et sections de pièces de bois; la couche contient aussi plusieurs os d'animaux, des vertèbres de poisson, des fragments de cuir, du verre de contenants et quelques fragments de contenants en terre cuite fine blanche. Enfin, la couche contient des fragments de contenants d'enfournement et quelques petites masses d'argile blanche.

- COUCHE E: il s'agit d'une couche argilo-limoneuse qui ne contient qu'une vingtaine d'artefacts, ce qui est très peu par rapport aux autres couches.

- COUCHE D: cette couche est uniquement constituée de résidus de combustion de l'antracite.

- COUCHE B: cette couche a une matrice identique à celle de la couche D, mais elle est plus noire; quelques artefacts sont aussi présents dans la partie supérieure de la couche.

- COUCHE A: cette couche à matrice argileuse est constituée d'une succession de lentilles de couleur variable qui s'imbriquent les unes au dessus des autres. Elle comprend une grande variété d'artefacts dont principalement des fragments de pipes et plusieurs fragments provenant de contenants d'enfournement. Les autres objets sont du fer (clous), du verre (vitre, contenant), de la céramique (terre cuite fine), de la brique, de l'antracite, du goudron et enfin de l'os et des fragments de tissus. Le contenu de cette couche rappelle celui de la couche F, sauf que dans ce dernier cas, la matrice est sablo-organique.

encore en place est constituée par l'interface F/C. Des restes de pièces de bois sont en effet encore présents juste à la surface de la couche C. Nous pensons que ces pièces pourraient provenir d'un plancher qui s'est affaissé; à l'exception de quelques clous (tranchés), aucun artefact n'était relié à cette interface.

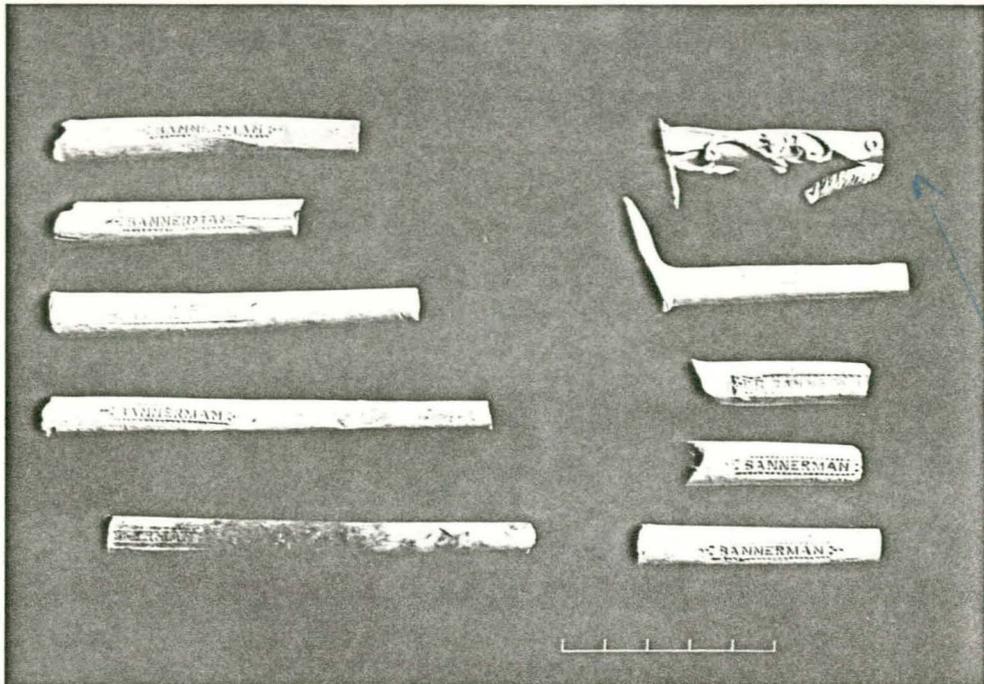
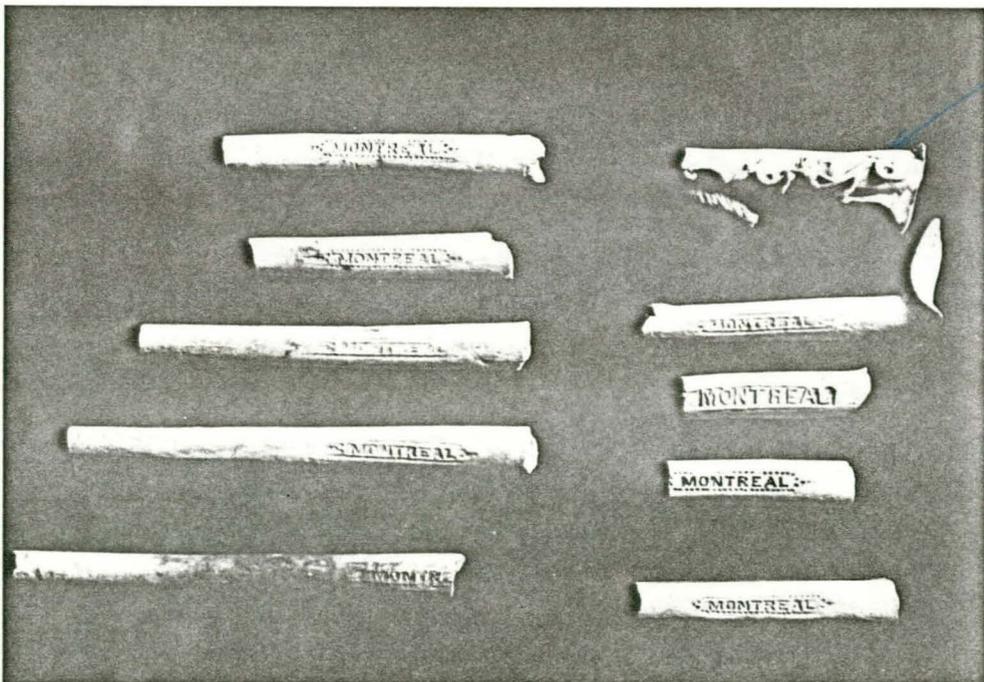
Photos 5a et 5b:

Identification du fabricant et du lieu de fabrication sur les tuyaux de pipes. La photo du haut montre l'inscription BANNERMAN et R. BANNERMAN sur le côté du tuyau; la photo du bas montre l'inscription MONTRÉAL sur le côté droit du tuyau (photos LAV-611-5.11 et 5.10).

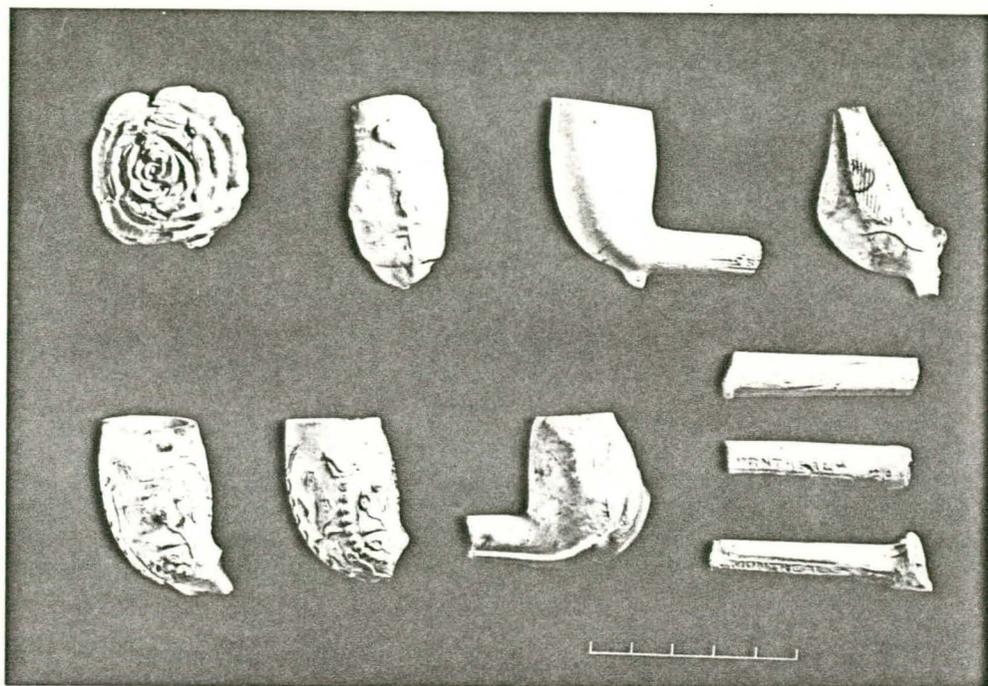
Photos 6:

Ces fragments de pipe proviennent de la couche G (lot 4C1). Dans l'ordre: motif de rose sur la paroi avant du fourneau, le hussard, pipe TD sans décor, la harpe (emblème de l'Irlande), volute avec lignes de grain et motif végétal; la dernière pipe (rangée du bas) est un modèle en terre inspiré de la pipe de Bruyère. Sur les tuyaux on peut voir l'inscription BANNERMAN et MONTRÉAL. Le tuyau du centre porte un numéro de série (20); cette façon d'identifier les pipes s'est développée durant la seconde moitié du XIX^e siècle (photos LAV-611-5.5 et 5.6).

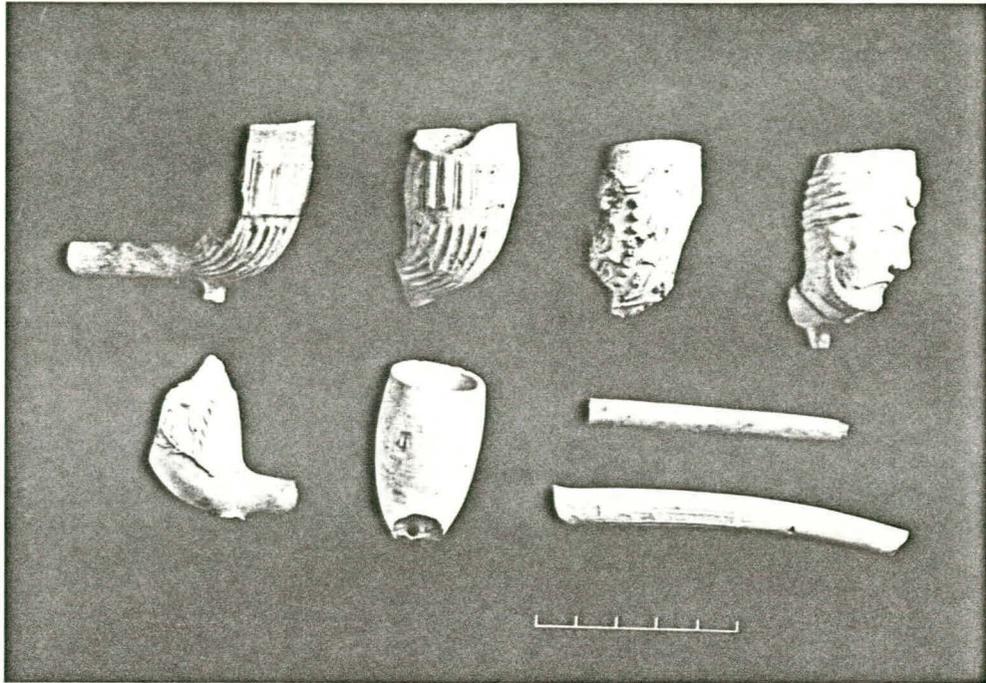
Photos 7:

Contenu de la couche G (lot 4D11). Les deux pipes de la rangée du haut, à gauche, illustrent le motif de cannelures et de flûtes. La pipe de droite (rangée du bas) montre l'inscription TD sur la paroi arrière d'un fourneau sans décor (photo LAV-611-5.8).

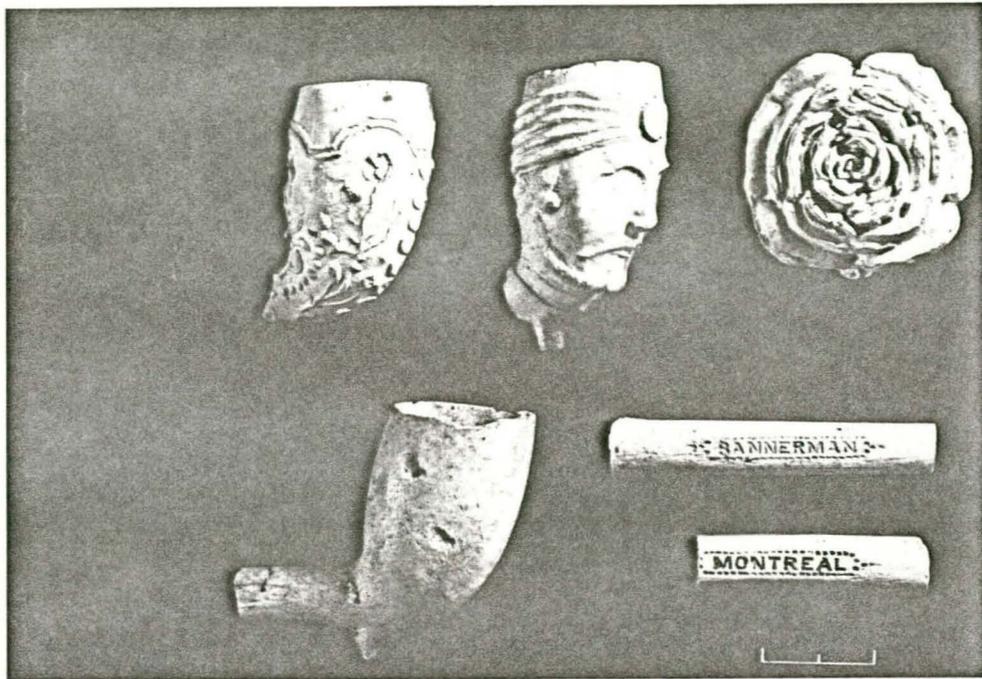
Photo 8:

Gros plan montrant les formes des fourneaux et leur décor, de même que le mode d'identification sur le tuyau. Provenance de gauche à droite et de haut en bas: 4Z1 (provenance générale), 4D11 (couche G), 4C1 (couche G), 4Z1 (tuyaux). (photo LAV-611-5.12).

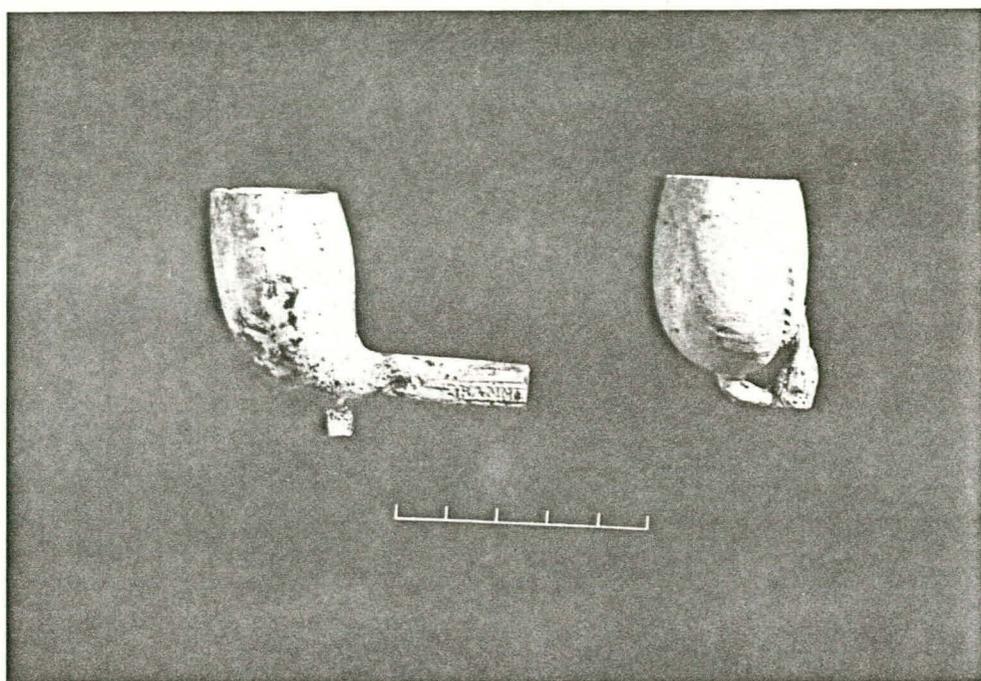
Photo 9:

Ces pipes proviennent de la couche F (lot 4E9). À gauche, il s'agit d'une pipe de type TD représentative de l'ensemble de la collection: forme cylindrique globulaire du fourneau, fourneau de 35 mm de haut, angle fourneau\tuyau d'environ 100° , talon à base plane, inscription BANNERMAN et MONTRÉAL sur le tuyau et ouverture du fourneau parallèle au tuyau. La pipe de gauche est une exception: fourneau globulaire avec feuille stylisée sur la paroi arrière, angle fourneau\tuyau de 90° ; peut-être s'agit-il d'une forme inspirée des pipes de bruyère (photo LAV-611-5.7).

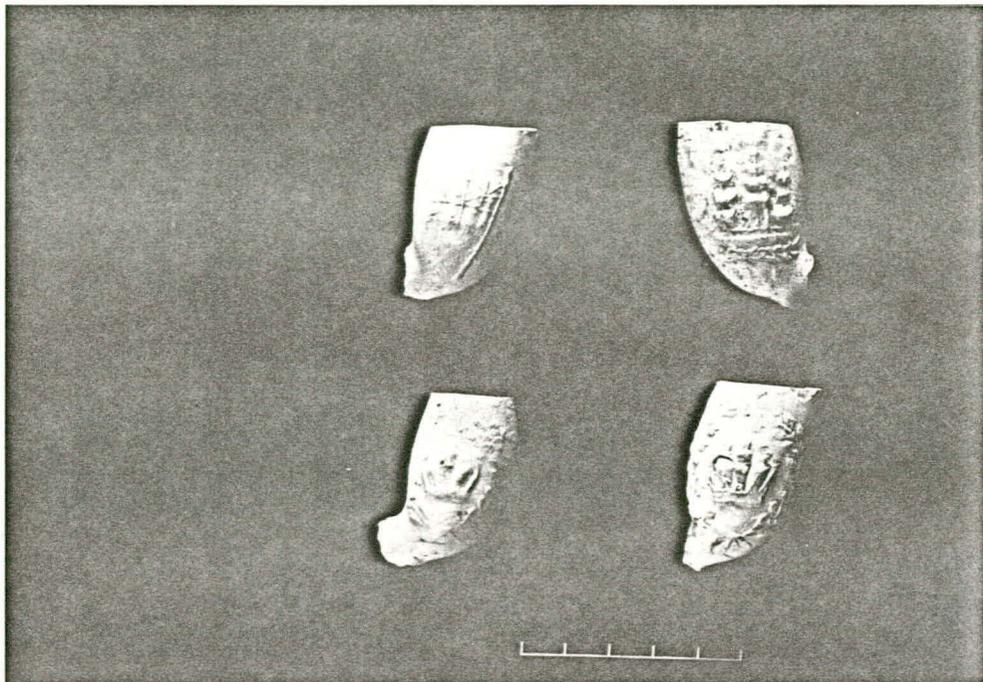
Photo 10:

Ces pipes (lot 4Z1) illustrent des modèles commémoratifs. En haut sur la même pipe: drapeau britannique à droite du fourneau et navire à voiles à gauche; en bas, deux variantes de la couronne royale encadrée dans un motif végétal (photo LAV-611-5.4).

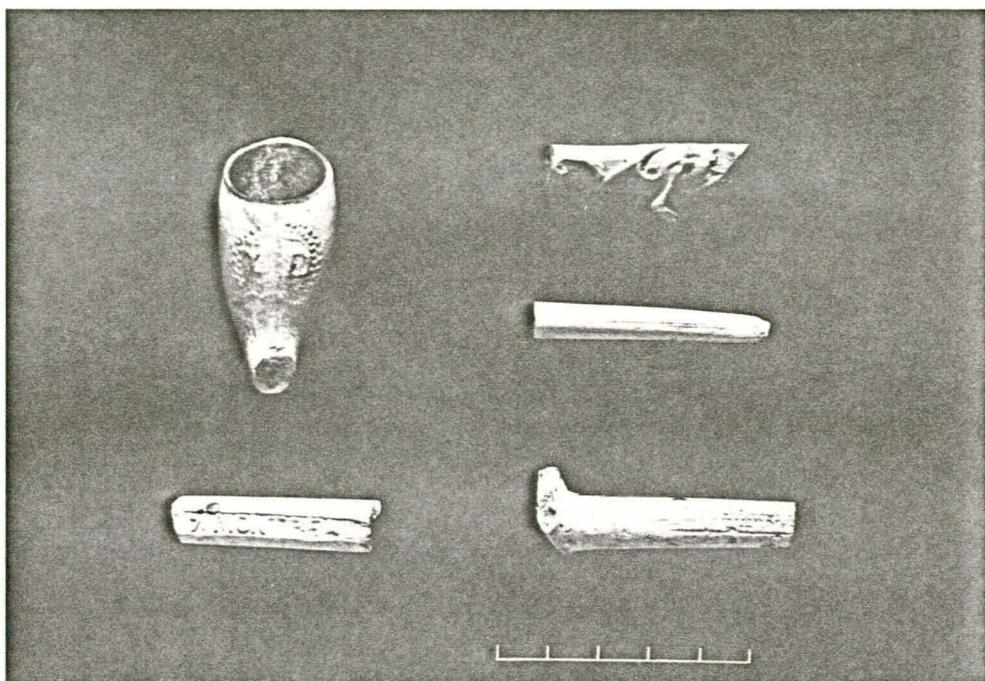
Photo 11:

Objets provenant de la couche A (lot 4D2). Le fourneau représenté est exceptionnel dans la collection: traces de combustion interne montrant que la pipe a été utilisée, inscription TD en relief dans une couronne de points, fourneau de 30mm de haut, angle fourneau\tuyau très ouvert. Le tuyau du bas, à gauche, montre l'inscription MONTRÉAL en relief sur fond plat, avec le #7. En haut, tuyau en terre cuite fine rouge avec motif en relief. Au centre, un embout de tuyau. En bas, inscription BANNERMAN en creux et encadrée d'un motif de points (photo LAV-611-5.9).

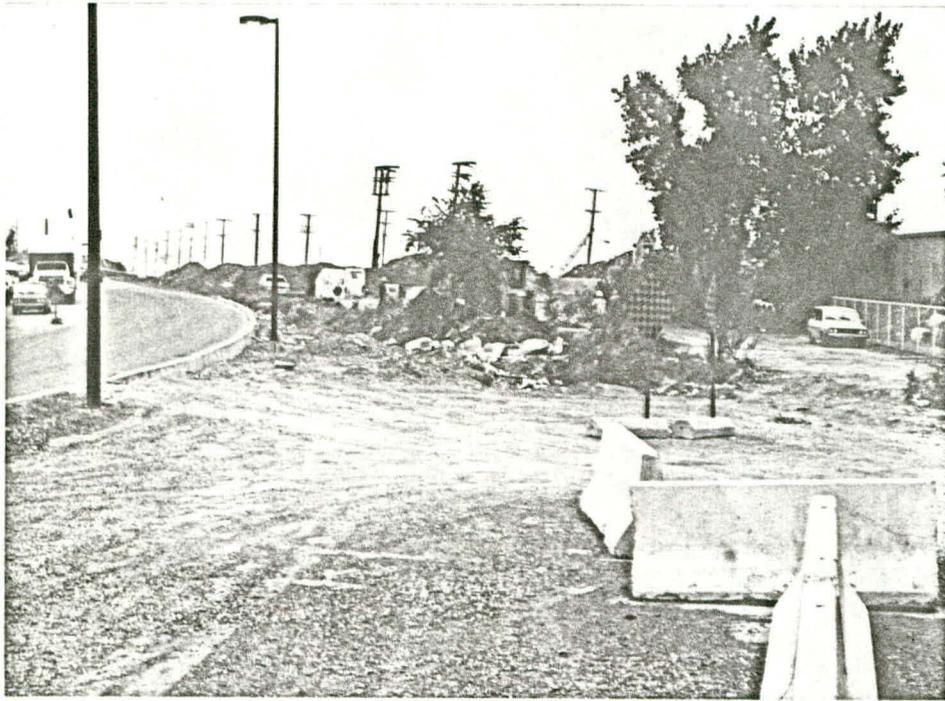
Photo 12:

Le site BfJ-27 au tout début de nos travaux de sondage à l'excavatrice. La surface du sol était recouverte d'un pavage d'asphalte dans la section sud et de sol sablo-graveleux dans la section nord, au-delà du mur 9. Le petit bosquet d'arbustes longeait la rue Notre-Dame avant la construction de l'autoroute Ville-Marie (photo LAV-611-1.4).

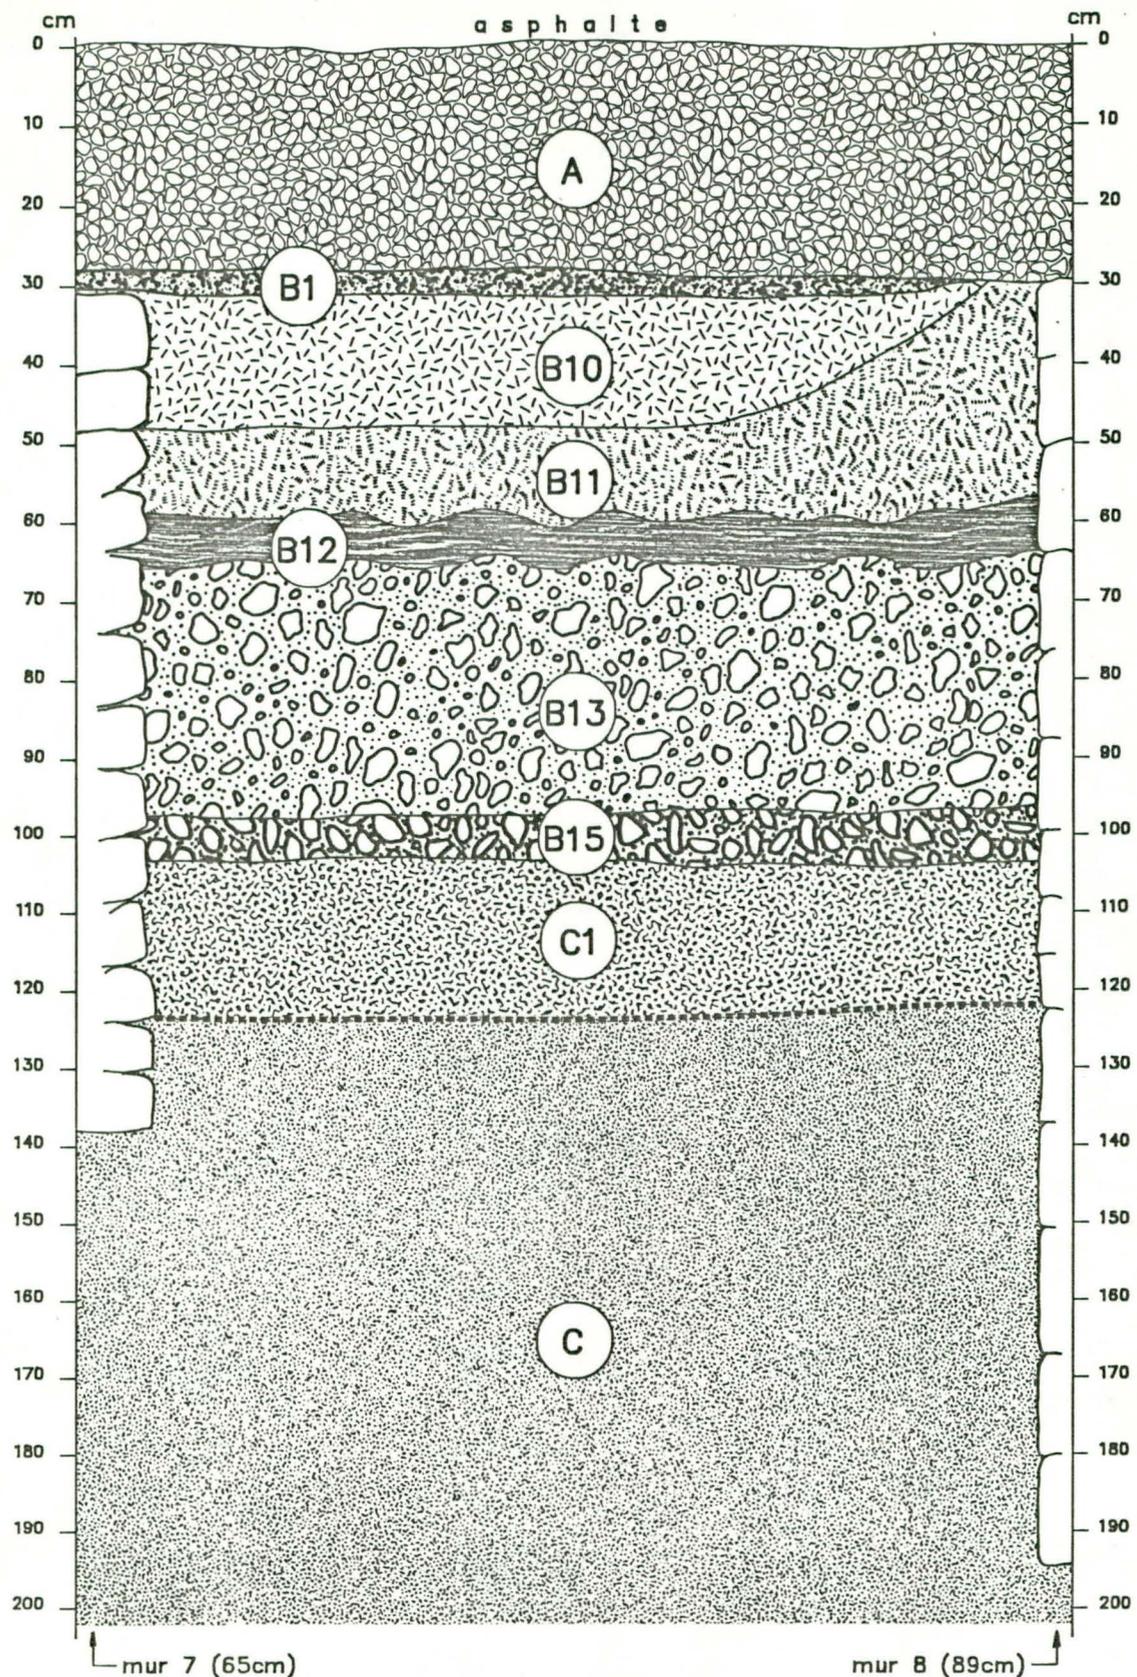
STRATIGRAPHIE

OPÉRATION 1 - PAROI OUEST

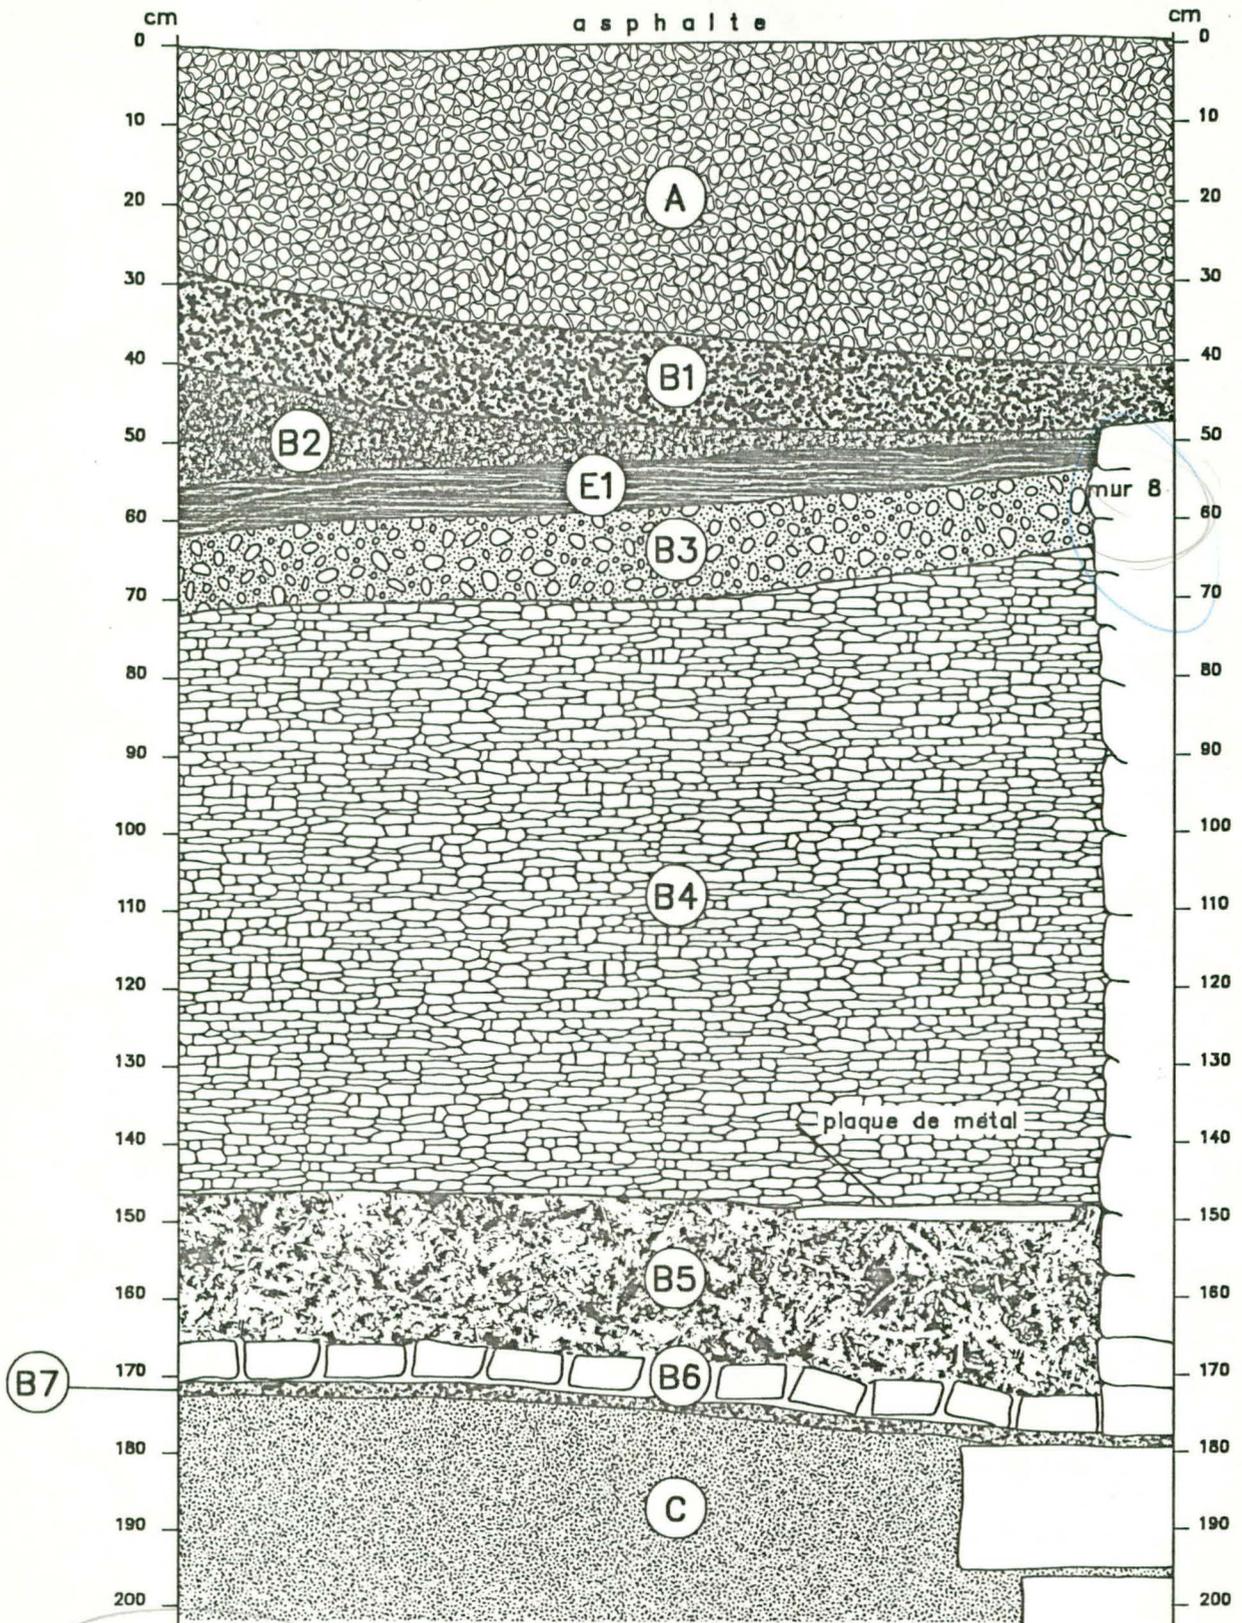
STRATIGRAPHIE

OPÉRATION 1D - PAROI EST
