**SURVEILLANCE ARCHÉOLOGIQUE
AUTOROUTE VILLE-MARIE**

**RAPPORT
LAV-611**

*Soumis au
Ministère des Transports du Québec*

Juin 1987

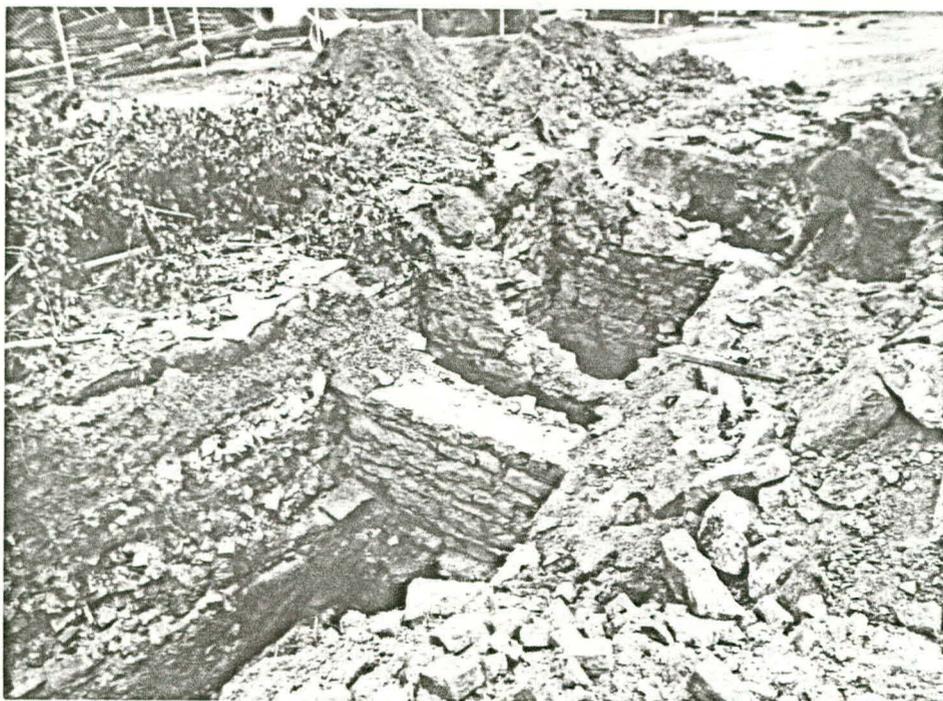
Photo 13:

Les structures mises au jour dans l'opération 1. Elles ont été dégagées au moyen d'une excavatrice qui était entièrement sous le contrôle des archéologues. Le mur (#8) de l'avant-plan délimite un contexte archéologique (op. 1D) qui pourrait être relié à une fonderie ou, à tout le moins, à une boutique de forge. Les autres murs qui se chaînent avec celui-ci semblent appartenir à des sections d'un même bâtiment. En dehors de la fonction travail sur le métal que le contexte archéologique confirme pour l'op. 1D, nous n'avons pas d'indices permettant d'identifier la fonction des autres sections de cette structure. La présence de quelques artefacts reliés à des fonctions domestiques semble provenir d'une occupation qui pourrait être antérieure à la construction des murs. Enfin, tous les murs de cette opération ont leurs assises dans un sol en place argilo-limoneux. (photo LAV-611-2.8).

Dans l'opération 1, les murs 7 et 8 circonscrivent un bâtiment que nous avons déjà interprété comme un atelier de forge et plus probablement une fonderie. Nous avons vu dans le dossier historique qu'une fonderie (St. Mary's Foundry) appartenant à des Molson avait existé au nord-est des bâtiments de la "Molson Brewery". Nous établissons donc un lien entre le bâtiment observé dans l'aire d'étude et cette fonderie, en soulignant qu'il ne s'agit pas du bâtiment principal, mais d'un bâtiment annexe où pouvait être localisé un four.

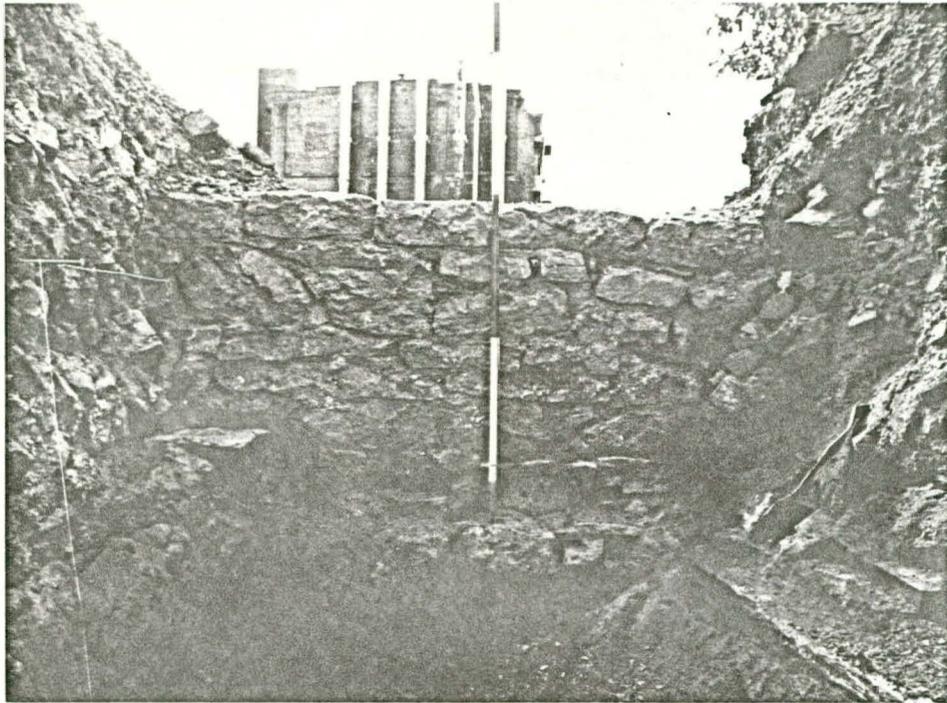
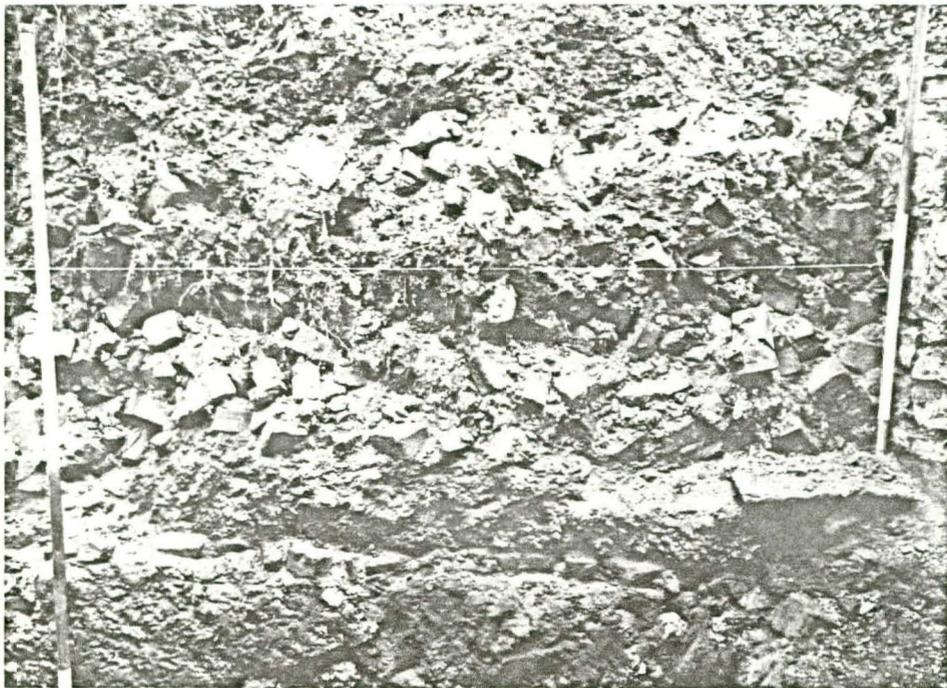
Photos 14 et 15:

Le mur 8 et le contexte stratigraphique de l'op. 1D. La photo du haut montre le mur en maçonnerie et sa base plus large où s'appuie la pointe du jalon. La photo du bas montre le profil stratigraphique: la base du jalon (à droite) s'appuie sur une plaque de métal faisant partie d'une couche (B-5) de résidus (masses de métal et d'antracite) provenant du four d'une fonderie ou d'un feu de forge. Cette couche s'appuie sur un plancher de briques (couche B-6) (photos LAV-611-1.18 et 1.5).

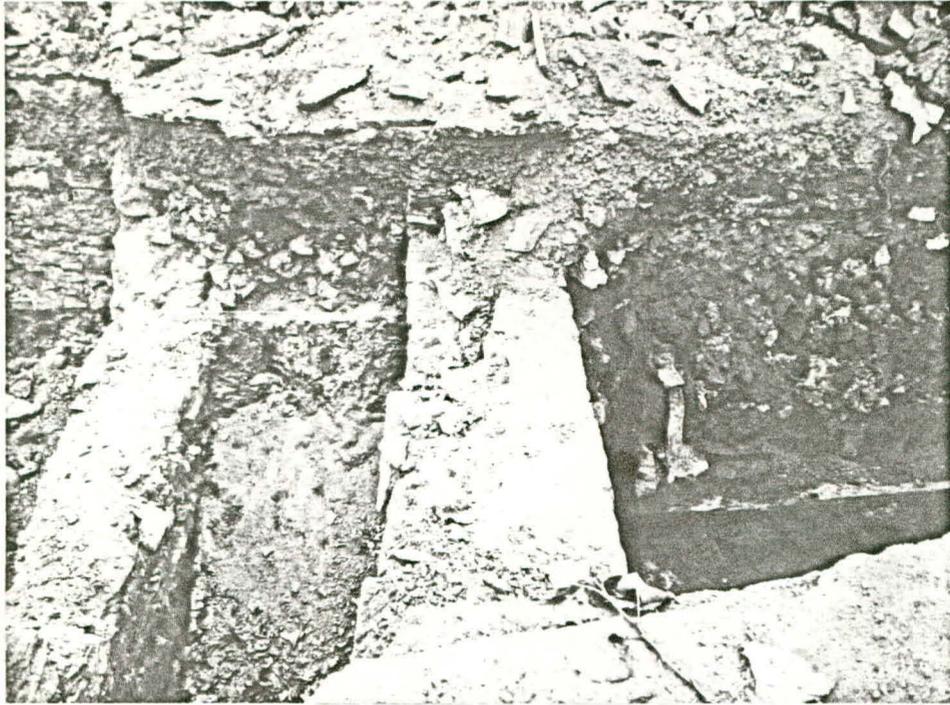
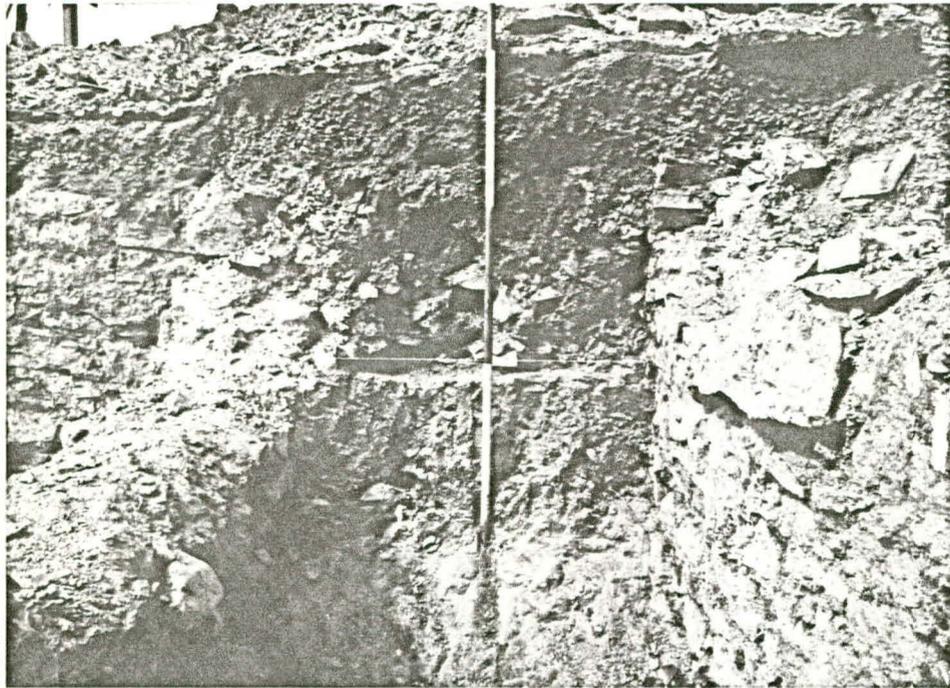
Photos 16 et 17:

Contexte archéologique observé dans l'aire des murs 7 et 8. Le contexte présent à droite du mur 8 contraste avec celui observé entre les murs 7 et 8. Dans ce dernier contexte la surface du sol en place (corde horizontale) observé semble correspondre à la surface du sol avant l'installation des structures. Ce niveau contenait, en position d'interface entre le sol en place (couche C) et les couches de démolition, une couche de fragments rocheux produits par le dressage des pierres lors de la construction des murs (photos LAV-611-2.7 et 1.20).

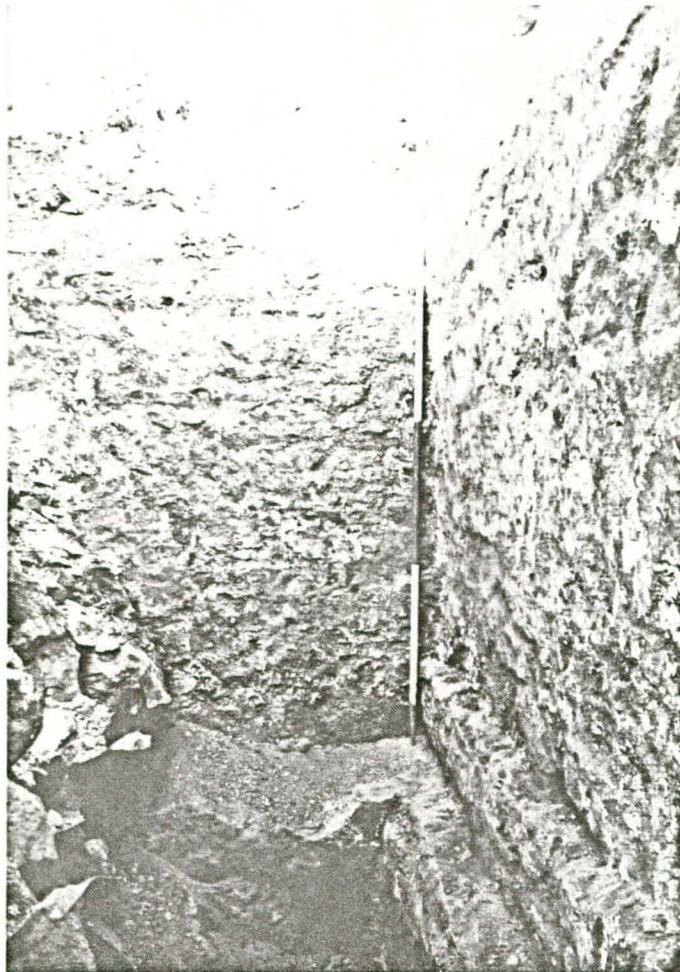
Photo 18:

Coin d'un mur en maçonnerie dégagé dans l'opération 4. Ces murs reposent sur un appui plus large et ils sont recouverts d'une couche de crépis rendant leur surface lisse. Ces murs font vraisemblablement partie des bâtiments identifiés "Malt House" sur la carte de Hopkins (1879) (photo LAV-611-1.10).

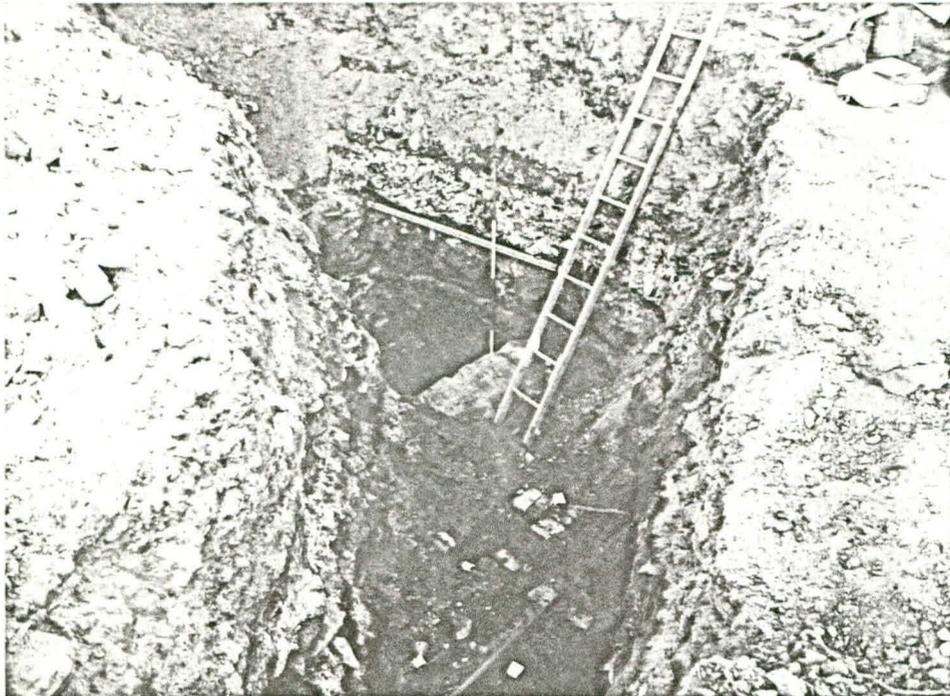
Photo 19:

La tranchée de l'opération 5 a permis le dégagement de trois (3) structures (murs ou appuis) en maçonnerie, d'un plancher de briques et probablement de la base d'une cheminée. Le plancher de briques est recouvert de couches contenant des matériaux produits par la démolition des bâtiments. Entre les couches s'intercallent deux niveaux contenant des restes de bois; ces niveaux pourraient correspondre à des phases d'utilisation de l'espace à des fins que nous ne pouvons identifier avec précision. Il pourrait s'agir d'une utilisation suite à une démolition (réaménagement) de la section arrière du "Malt House" entre 1879 et 1890, comme nous pouvons l'observer en comparant les plans de Hopkins et de Goad (photo LAV-611-1.11).

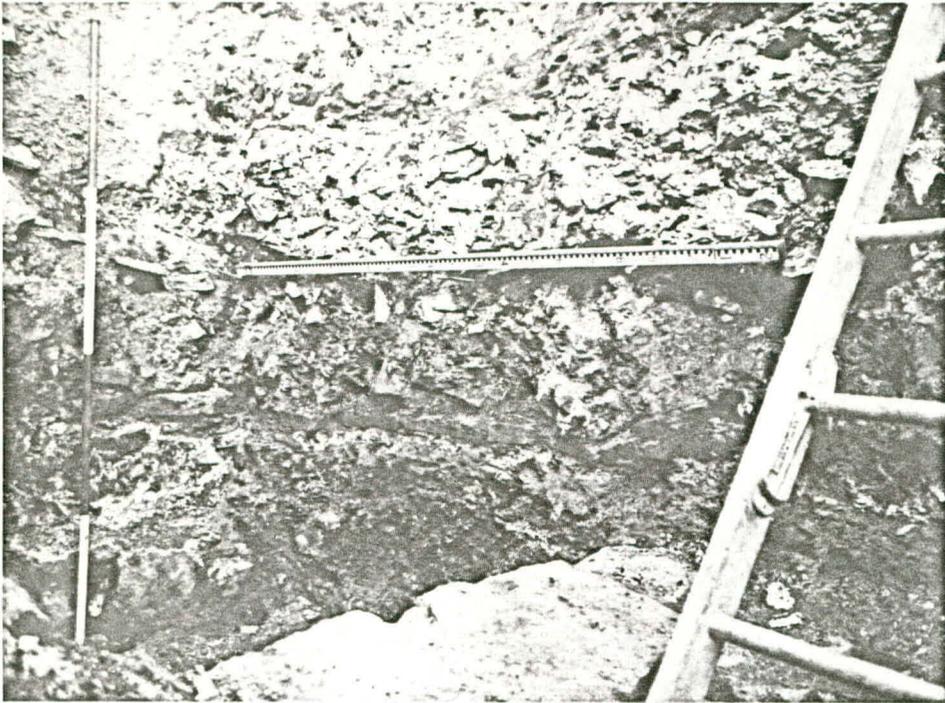
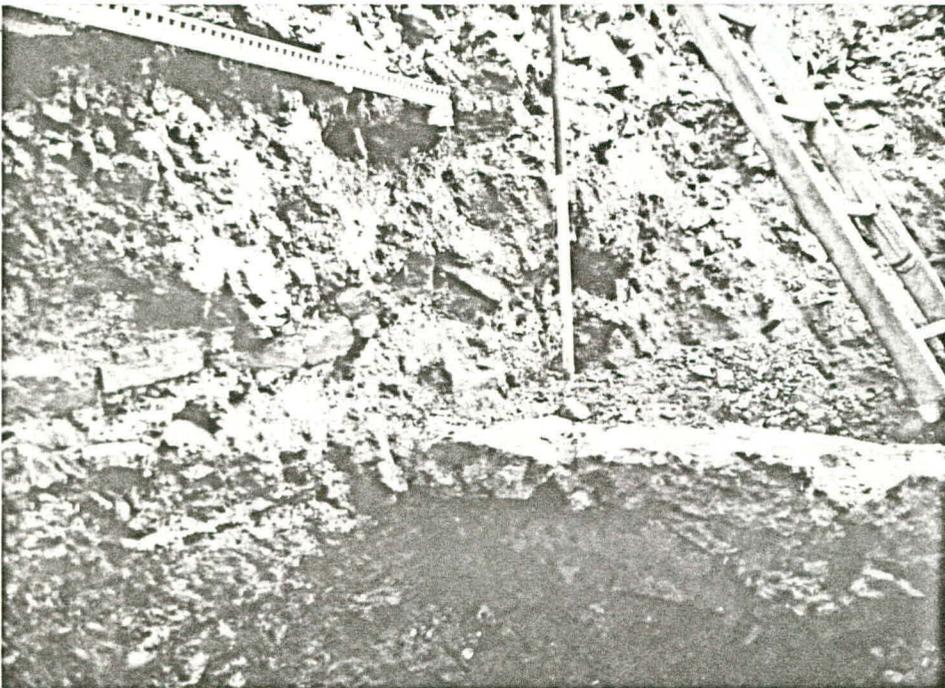
Photos 20 et 21:

Ces photos illustrent le contexte archéologique et montrent la position du plancher de briques (photos LAV-611-1.14 et 1.15).

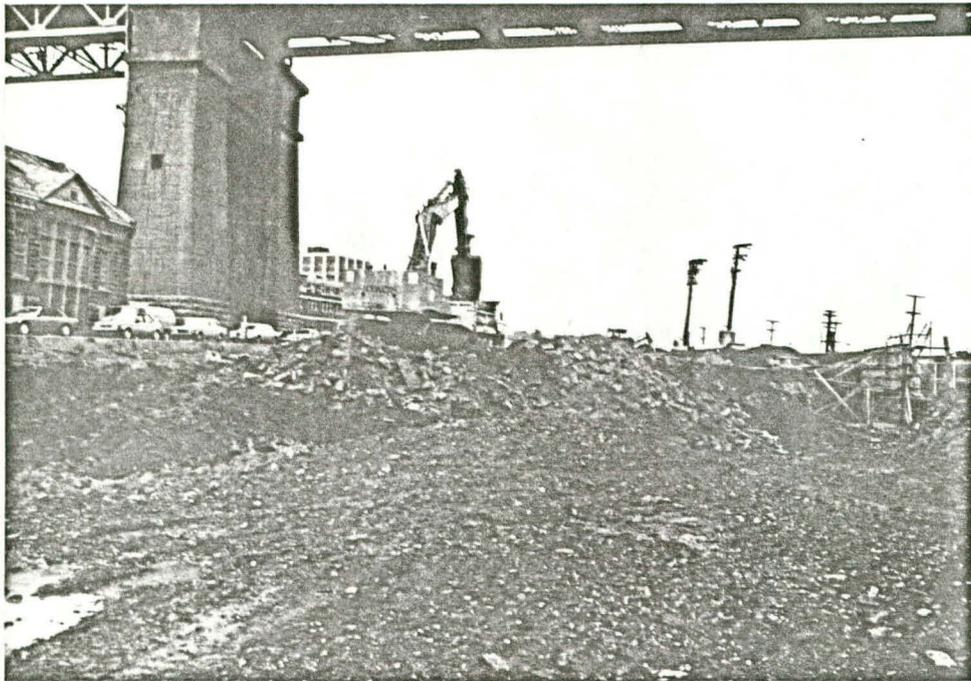
Photo 22:

L'aire du site BjFj-27 vers la fin des travaux d'excavation pour l'installation des tuyaux de drainage et la préparation de l'assise de la route. Les tranchées pour installer les tuyaux et le mur de soutènement ont totalement détruit tout le contexte archéologique. Ailleurs, l'excavation a fait disparaître une bonne partie du contexte; des bases de mur et des éléments structuraux ont cependant été soustraits à la destruction à cause de leur grande profondeur (photo LAV-611-3.2).

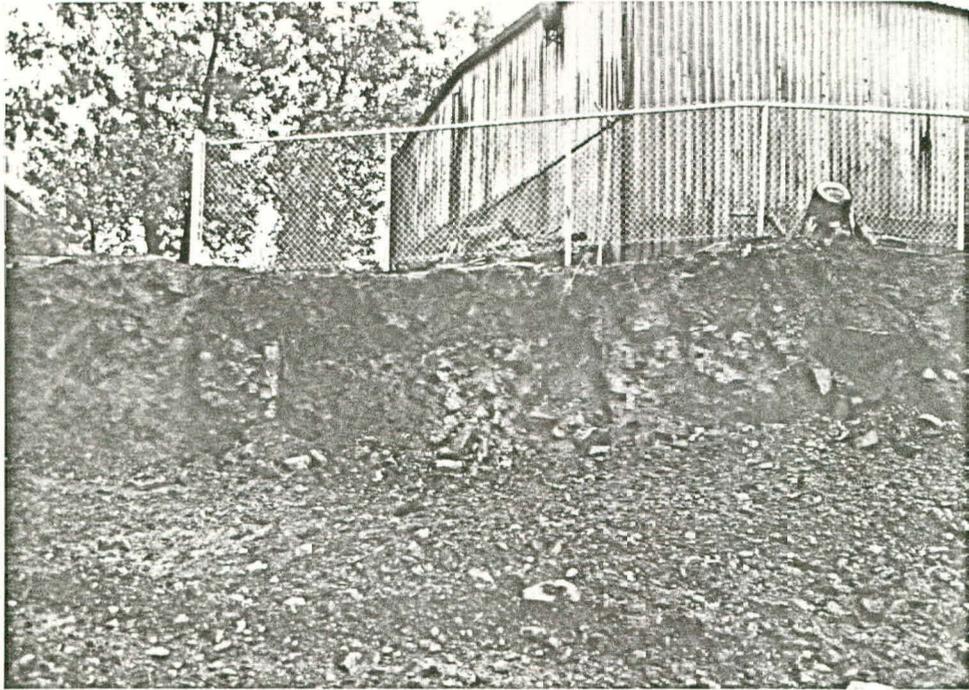
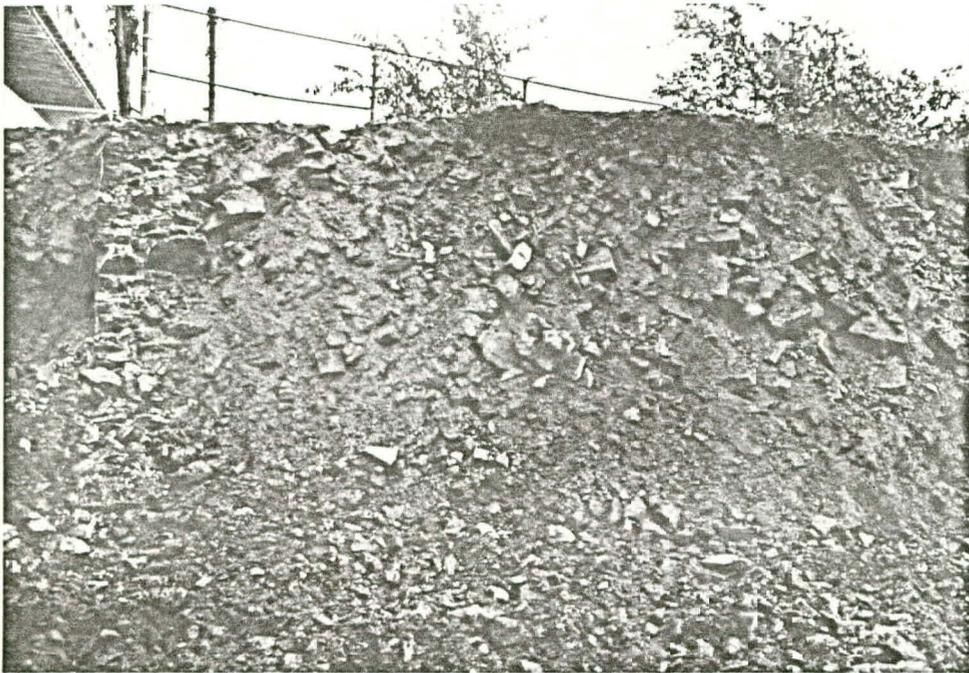
Photo 23 et 24:

Rebord sud-est de la tranchée à la fin des travaux d'excavation. La photo du haut montre un ensemble de murs (31-32-33) dans le prolongement du mur 9. La photo du bas montre une tranche du mur 23 et les matériaux de démolition (blocs, briques, mortier, etc) qui l'enveloppent (photos LAV-611-3.10 et 3.13).

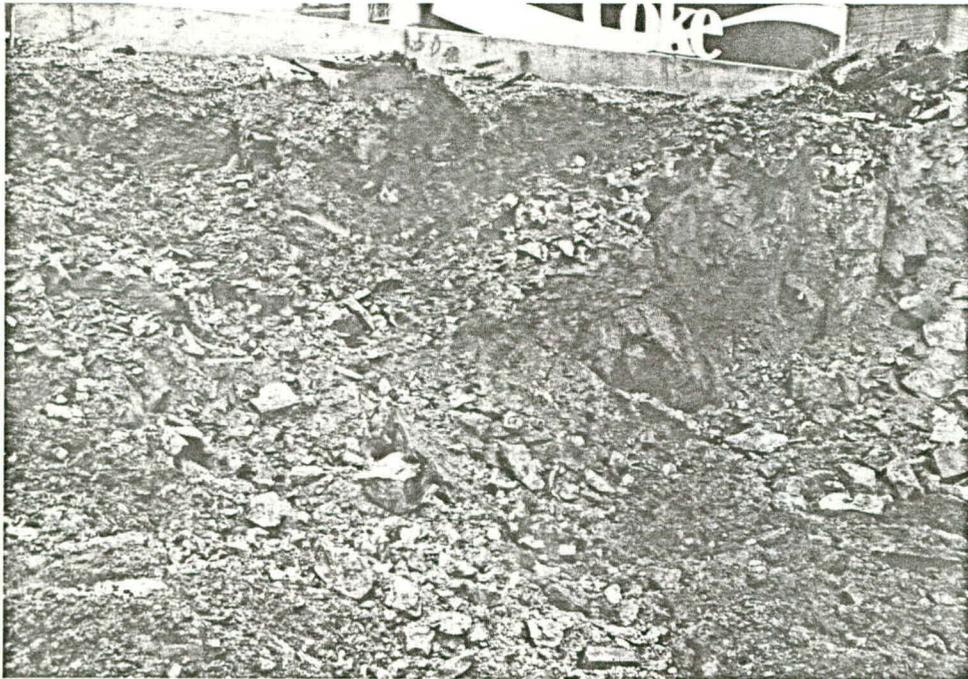
Photo 25:

Le mur 10A est recouvert de crépis comme les murs 10 et 11. Vers la droite, s'appuyant sur des pierres de coin taillées, on observe un appareillage de briques (rouges) qui semble "colmater" une ouverture dans le mur. Cette ouverture aurait pu servir d'accès au rez-de-chaussé du "Malt-House" (photo LAV-611-3.17).

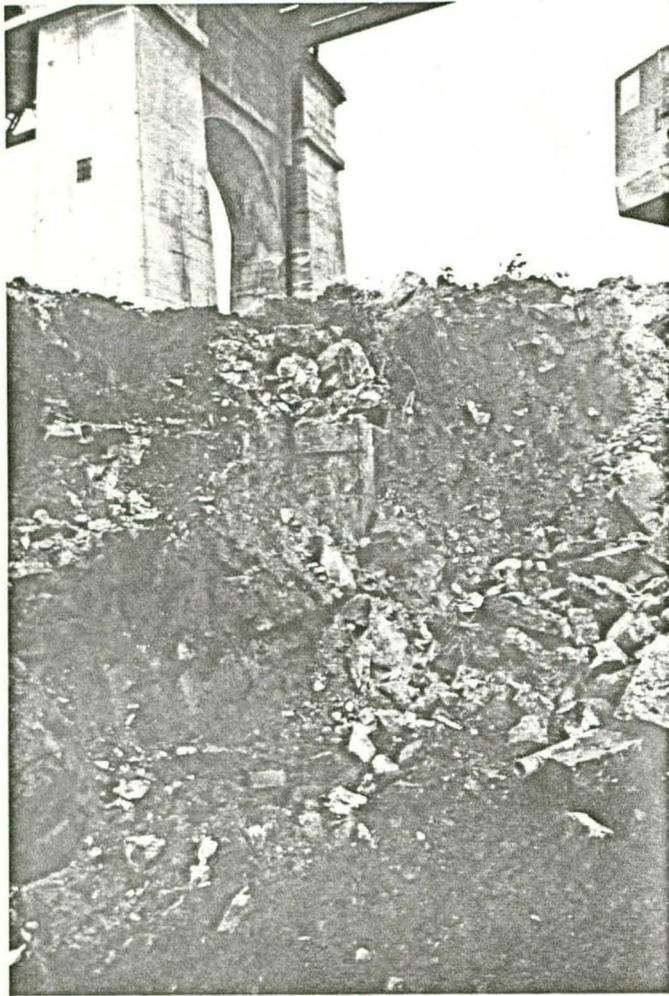
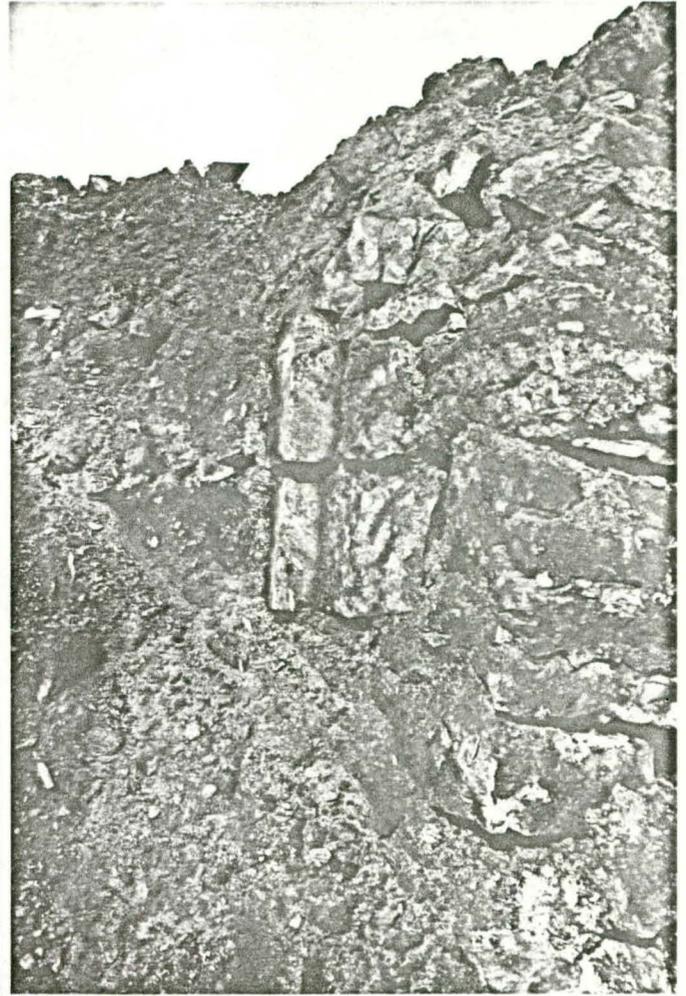
Photos 26 et 27:

Ces deux photos illustrent des appareillages de pierres reliés vraisemblablement à des ouvertures (portes) permettant d'accéder au rez-de-chaussé du "Malt House". La photo de gauche montre une ouverture dans le mur 24 et celle de droite, dans le mur 16 (photos LAV-611-3.23 et 3.22).
