**Vulnérabilité des infrastructures routières de l'Est du  
Québec à l'érosion et à la submersion côtière dans un  
contexte de changements climatiques :**

**Volume 3**

**Développement d'une approche et d'un indice pour quantifier la  
vulnérabilité des infrastructures routières à l'érosion et à la  
submersion côtière dans un contexte de changements climatiques  
sur 9 sites témoins**

**Projet X008.1**

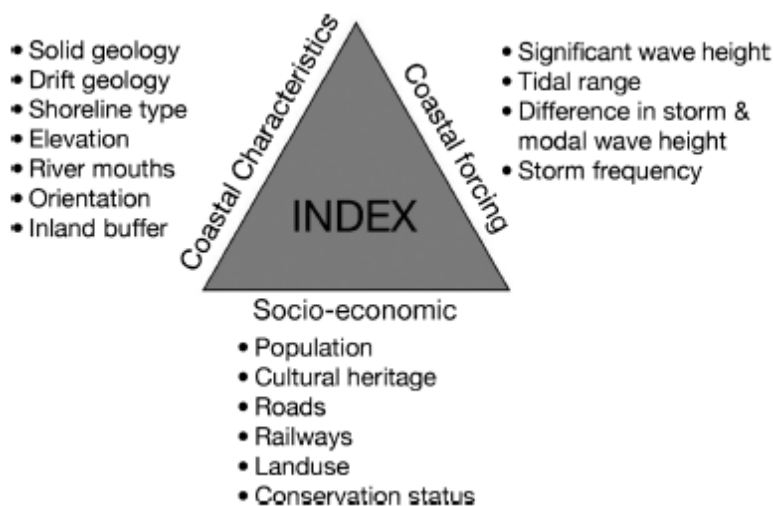
Figure 11. Classification des variables des 3 différents sous-indices de vulnérabilité (McLaughlin et Cooper, 2010)

Dans l'étude de McLaughlin et Cooper (2010) sur le développement d'un indice de vulnérabilité multi-échelle pour l'érosion côtière, la vulnérabilité est fonction de caractéristiques côtières (soit la résilience et la susceptibilité), des forçages côtiers et des facteurs socio-économiques. C'est en se basant sur ces trois éléments que l'indice de vulnérabilité à l'érosion côtière qu'ils ont développé intègre trois sous-indices à savoir les caractéristiques physiques de la côte, les forçages hydrodynamiques côtiers et les caractéristiques socio-économiques (figure 11) (McLaughlin et Cooper, 2010). Selon McLaughlin et Cooper (2010), il n'y a pas d'indice de vulnérabilité qui peut convenir à toutes les échelles spatiales c'est pourquoi leur indice a été développé pour 3 échelles différentes avec différents indicateurs pour un même sous-indice selon l'échelle considérée. Les différents paramètres sont comptabilisés de 1 à 5 pour créer chaque sous-indice (exemple des paramètres pour l'échelle locale au tableau 4). Les 3 sous indices sont ensuite intégrés dans un indice global (équation 7).

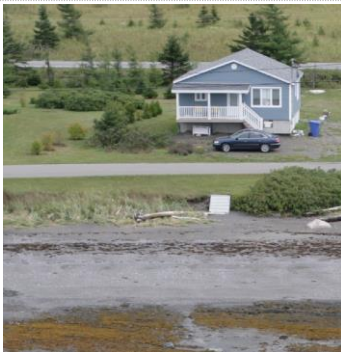
| Type de côte* | Exemple photographique | Définition |
|---|---|---|
| <b>Terrasse de plage</b> | | Accumulation de sable et/ou de gravier littoral formée d'un replat généralement végétalisé qui est très rarement submergé par les marées. Le replat est parfois bordé sur sa partie inférieure par un talus d'érosion (microfalaise) de moins de 2 m de hauteur et sa surface est parfois affectée par l'activité éolienne. La terrasse de plage peut être suivie à l'arrière-plage ou l'arrière-côte d'une falaise morte ou d'un terrain plat. |

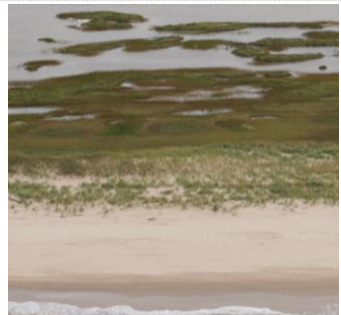
| Type de côte* | Exemple photographique | Définition |
|---|---|---|
| <b>Tombolo et cordon littoral</b> | | Accumulation basse de sable et/ou de gravier qui relie la côte à un îlot souvent rocheux ou deux îlots rocheux entre eux. Ce type de côte est souvent bordé d'une lagune. Le cordon littoral peut ne pas être attaché à la côte et est souvent parallèle à celle-ci. |

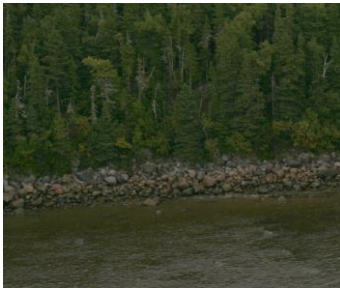
| Type de côte* | Exemple photographique | Définition |
|---|---|---|
| <b>Côte morainique</b> | | Une côte morainique est une côte qui a été formée par le passage de l'inlandsis Laurentidien ou d'une calotte glaciaire qui a érodé le socle rocheux et laissé un dépôt glaciaire lors de sa fonte. Ces dépôts peuvent être glaciaires ou fluvioglaciaires. Les dépôts de blocs et de galets sont maintenant soumis à l'action des vagues qui a souvent lessivé les sédiments plus fins. |

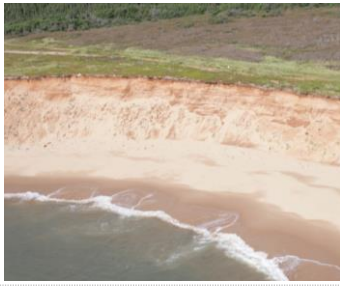
| Type de côte* | Exemple photographique | Définition |
|---|---|---|
| <b>Falaise meuble</b> | | Escarpement de dépôts non consolidés (argiles, limons, sables, graviers, galets, blocs). Les escarpements de moins de 5 m de hauteur sont classifiés comme basse falaise meuble. |

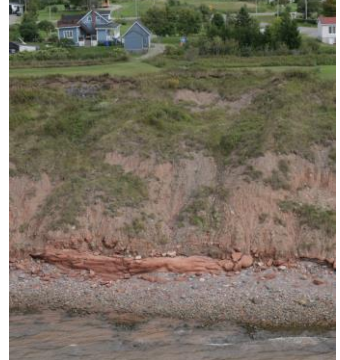
| Type de côte* | Exemple photographique | Définition |
|---|---|---|
| <b>Falaise meuble à base rocheuse</b> | | Escarpement de dépôts non consolidés (argiles, limons, sables, graviers, galets, blocs) dont la base est constituée de roche consolidée. Les escarpements de moins de 5 mètres sont classifiés comme des basses falaises meubles à base rocheuse. |

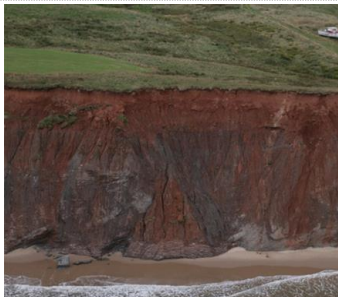
| Type de côte* | Exemple photographique | Définition |
|---|---|---|
| <b>Falaise rocheuse à sommet meuble</b> | | Escarpement rocheux surmonté d'un dépôt meuble sur moins de la moitié de la hauteur, mais qui influence le mode de recul de la falaise. Les escarpements de moins de 5 m de hauteur sont parfois classifiés comme basses falaises rocheuses à sommet meuble. |

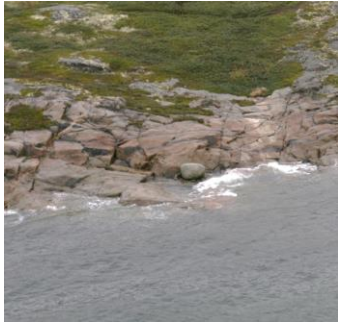
| Type de côte* | Exemple photographique | Définition |
|---|---|---|
| <b>Côte rocheuse sans falaise</b> | | Côte rocheuse sans falaise, à pente douce possédant parfois des écueils rocheux. Elle peut être constituée de roche sédimentaire résistante (Bas-Saint-Laurent et Gaspésie), métamorphique ou ignée (Côte-Nord) et être stable à moyen terme (roches sédimentaires résistantes) ou à long terme (roches ignées). |

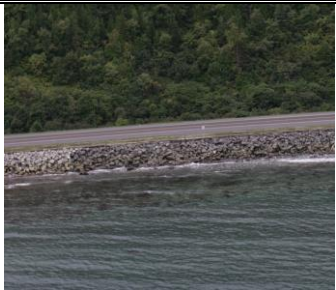
| Type de côte* | Exemple photographique | Définition |
|---|---|---|
| <b>Remblai</b> | | Lorsqu'un remblai important a été effectué en direction de la mer et que le type de côte original n'est plus discernable. Ces côtes sont toujours artificialisées pour maintenir le remblai en place. |

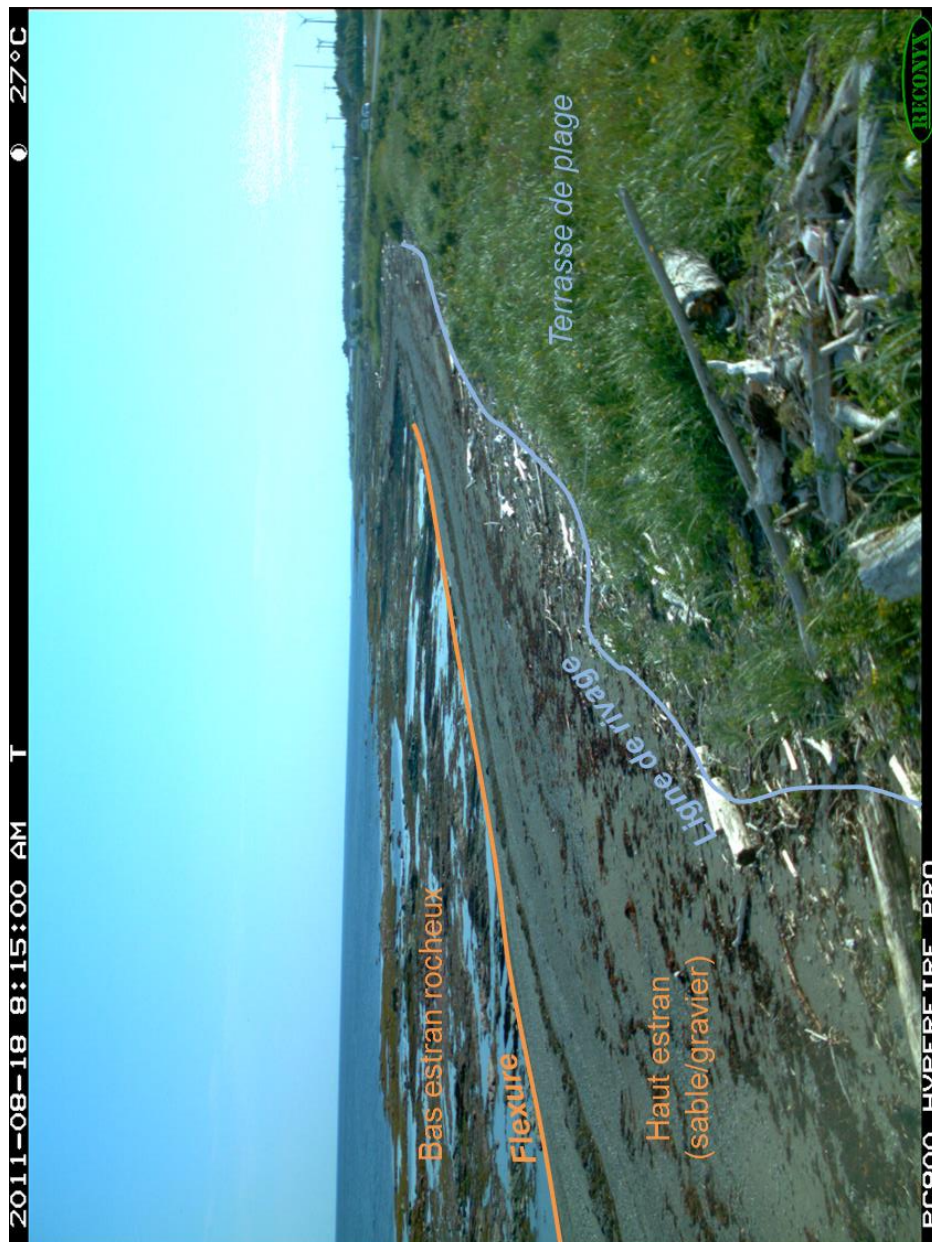
Figure 17. Limites géomorphologiques observées en côte basse (exemple de Saint-Ulric)

Les images ont permis de délimiter les unités naturelles de la plage et de suivre qualitativement leur évolution (figure 17, figure 18 et figure 19). Ces caméras ont ainsi servi à la compréhension des processus d'érosion ainsi que de la dynamique glacielle et des vagues, mais pourront aussi servir ultérieurement pour l'analyse et la mise en œuvre de solutions d'adaptation.

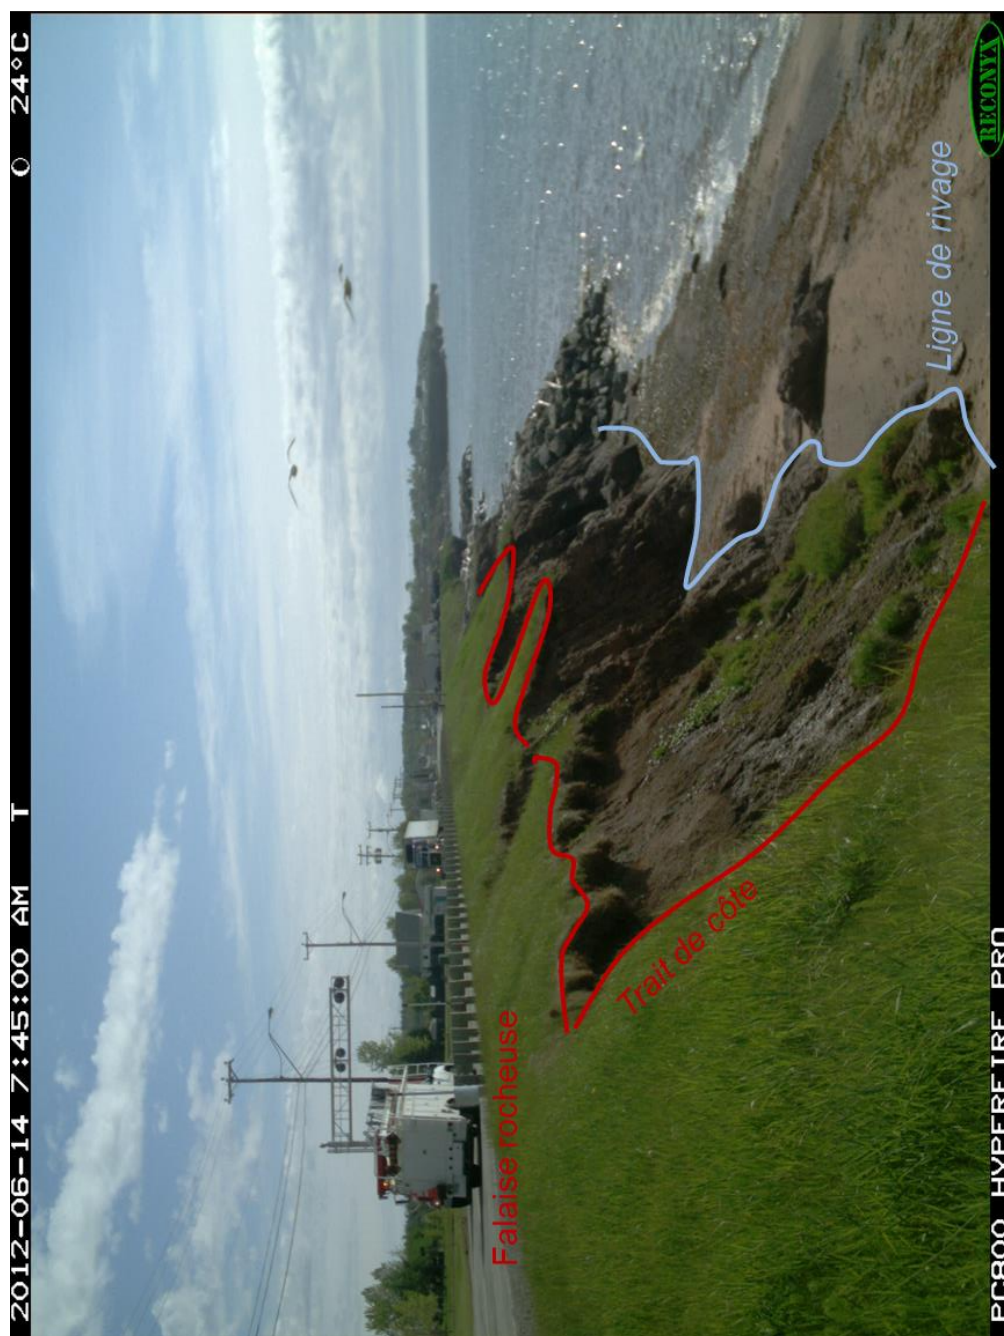
Figure 18. Limites géomorphologiques observées en côte à falaise (exemple de Chandler)

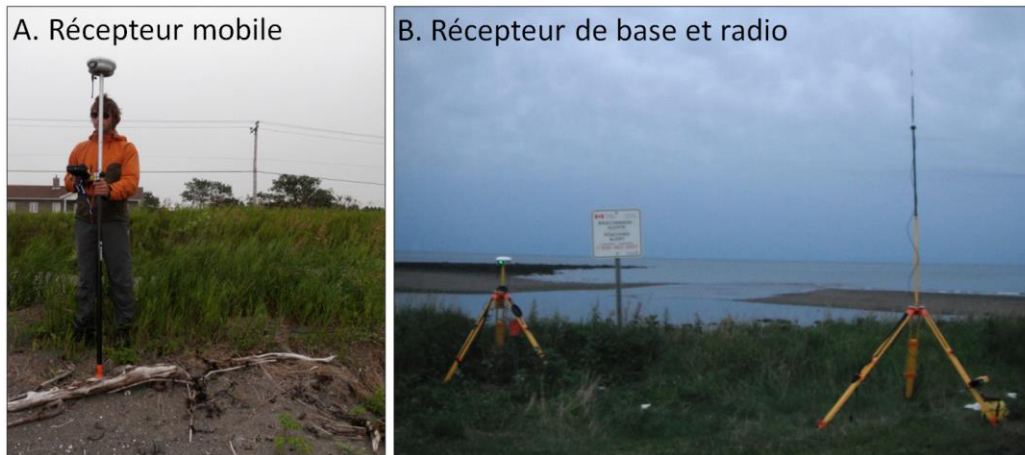
**Figure 23. Récepteur Trimble R8**

**(A. récepteur mobile; B. récepteur de base et radio UHF)**

Le GPS-différentiel utilisé est le récepteur Trimble R8 GNSS Modèle 3 incluant un émetteur/récepteur radio UHF interne de 430-450 MHz (figure 23 A et B). Le modèle de radio est le Trimble HPB 430-450 MHz qui est utilisé en mode répéitrice (figure 23 B). Le récepteur permet la poursuite des constellations GPS L2C et L5, GLONASS L1 et L2 ainsi que GALILEO (satellites expérimentaux GIOVE-A et GIOVE-B) autant pour le récepteur de base que pour le mobile. Pour des raisons techniques, deux carnets d'acquisition différents ont été utilisés, le TSC2 et le TSC3. Lors des relevés, le GPS-différentiel est utilisé en deux modes distincts, RTK et enregistrement. Le mode RTK est utilisé pour les points de contrôle et permet la correction en temps réel. Le temps d'acquisition de chaque point est de 5 secondes. Les fichiers sont ensuite téléchargés directement en fichier de forme (*shapefiles*) compatible au logiciel ArcGIS. Le mode enregistrement est utilisé pour créer le fichier d'observation de la base du SMLT. Le fichier sortant est de type T02 et est transformé en format RINEX pour être utilisé dans le logiciel de post-traitement POSPAC MMS 5.4.

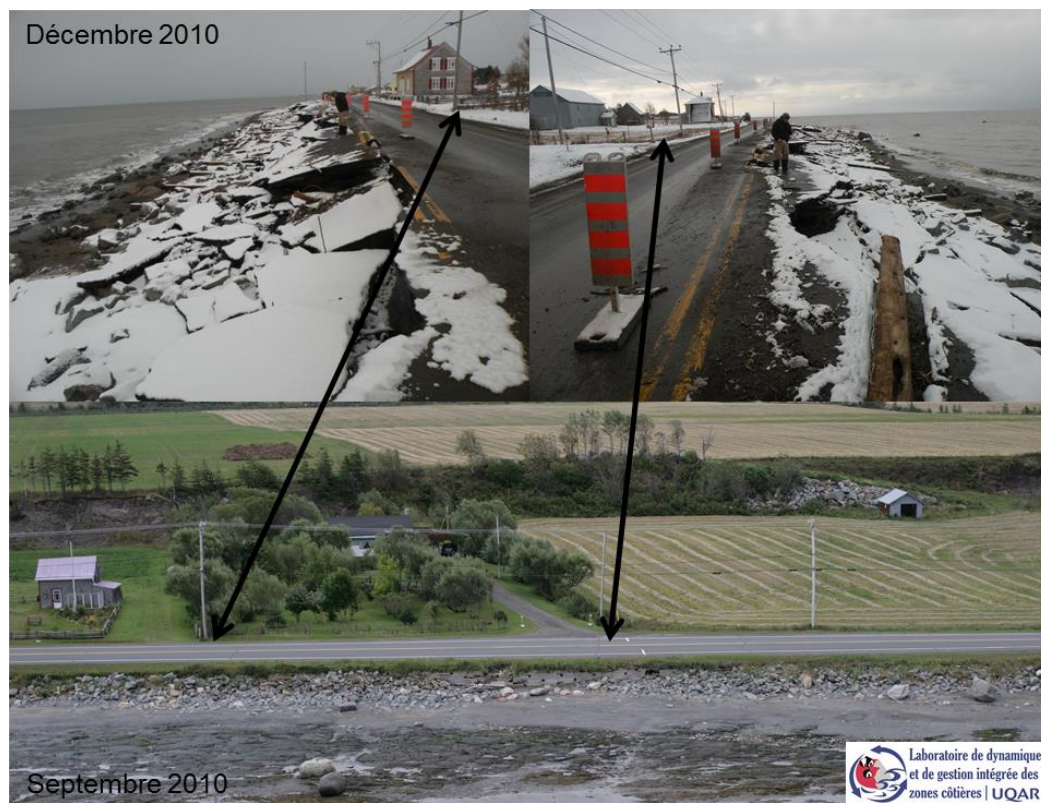
**Figure 30. Haut : route 132 à Sainte-Flavie après la tempête du 6 décembre 2010.  
Bas : Route 132 en septembre 2010 avec la présence d'un enrochement et d'un  
muret de bois (© LDGIZC-UQAR)**

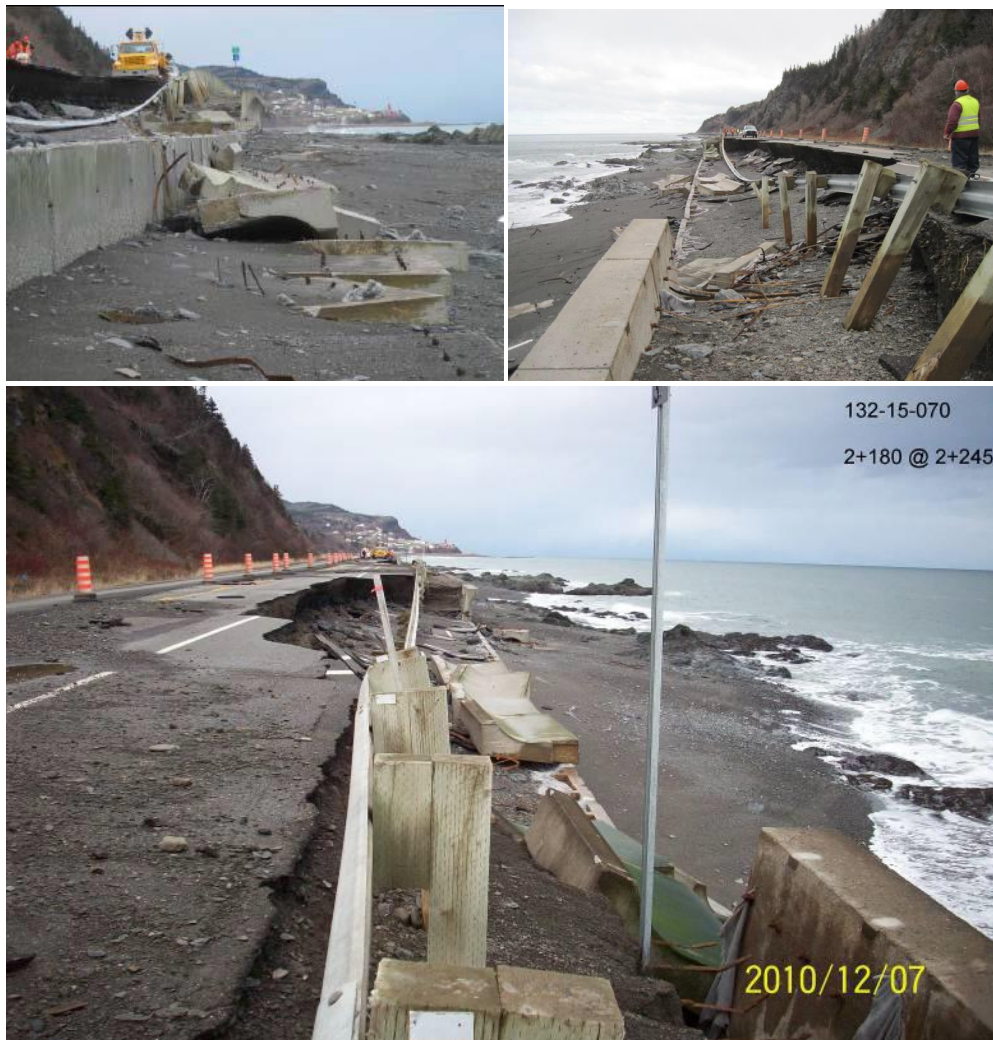
**Figure 31. Murets de béton de protection de la route 132 partiellement détruits à la suite de la tempête du 6 décembre 2010 en Haute-Gaspésie (© MTQ)**

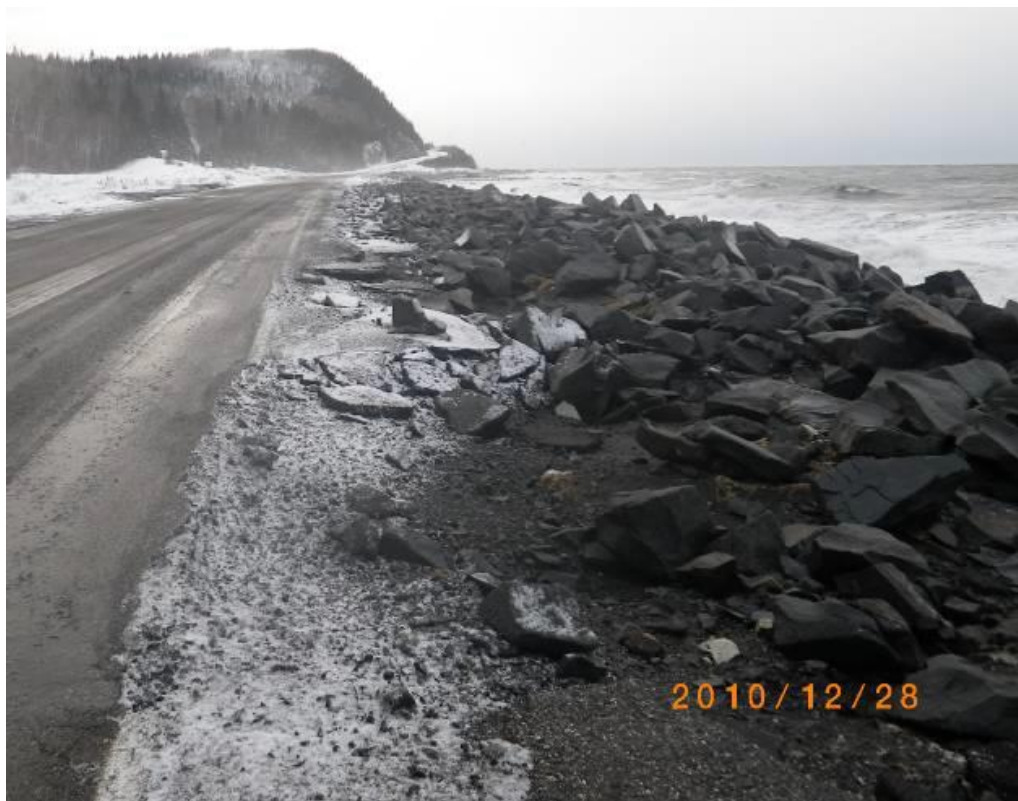
Figure 32. Entre Marsoui et Rivière-à-Claude à la suite de la tempête du 6 décembre 2010, érosion de l'accotement en arrière d'un enrochement (© MTQ)

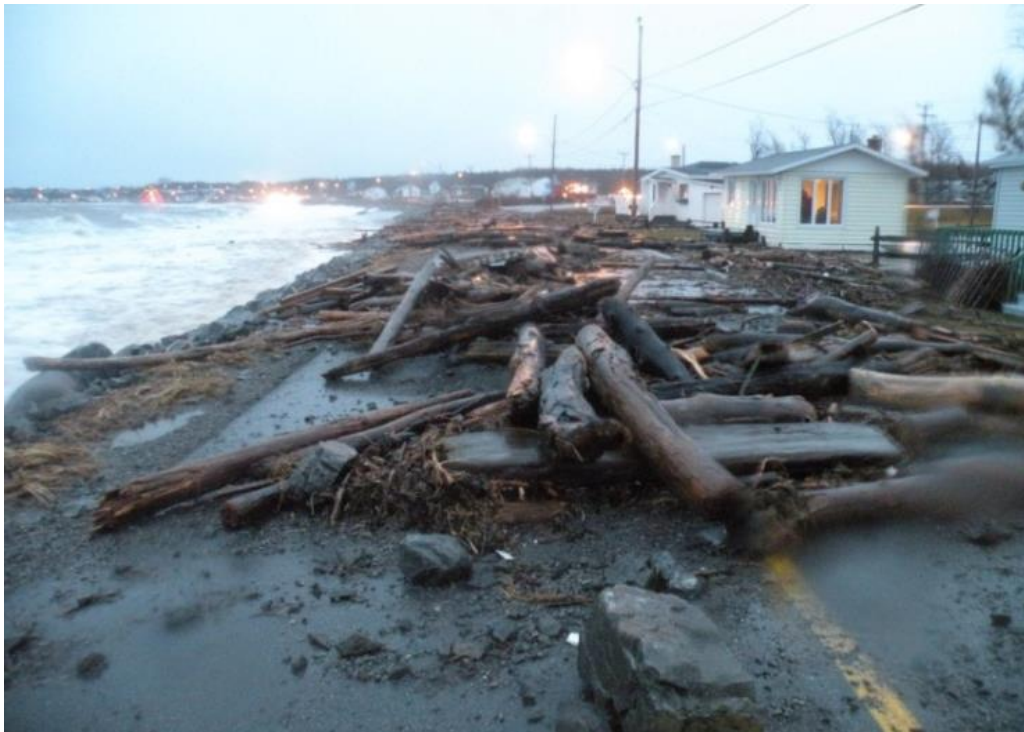
Figure 34. Débris de bois et blocs d'enrochement sur une route suite à la tempête du 6 décembre 2010 à Rimouski (© LDGIZC-UQAR)

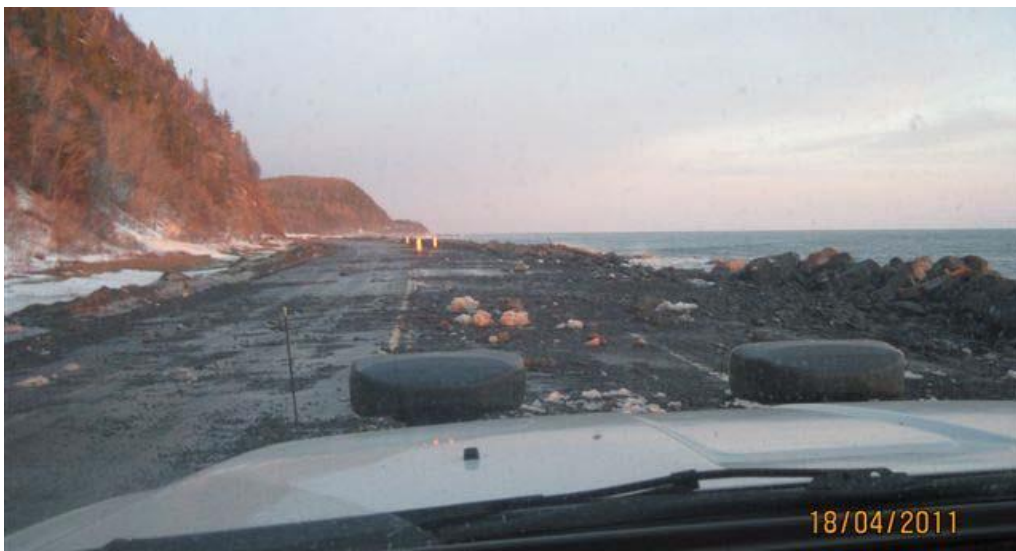
Figure 35. Projection de roches sur la chaussée de la 132 entre Marsoui et Rivière-à-Claude (© MTQ)

Pour ce qui a trait à la submersion, c'est le déferlement violent qui est pris en compte quant à la sécurité des usagers. Ce déferlement peut de plus être associé à la présence de débris importants voire de blocs d'enrochements mal dimensionnés comme on a pu le voir sur une route municipale de Rimouski à la suite de la tempête du 6 décembre 2010 (figure 34) ou sur la route 132 dans le nord de la Gaspésie (figure 35). La proximité à la côte de l'infrastructure routière est nécessaire à un déferlement violent sur celle-ci. De plus, le fait que la côte soit artificialisée augmente le déferlement (par réduction de la plage, abaissement de celle-ci et amplification de la hauteur des vagues de par la présence de la structure). Les vagues déferlant sur les véhicules constituent également un danger (figure 36). Les scores de ce paramètre sont présentés au tableau 27. Le déferlement n'affecte la route que si elle se situe à une faible distance de la côte et qu'aucun élément ne vient y faire obstacle (p. ex. maisons) c'est pourquoi ces critères sont utilisés pour déterminer le score de sécurité des usagers liés à la submersion (tableau 27). L'artificialité amplifiant le déferlement violent, ce critère est également inclus dans la décision.

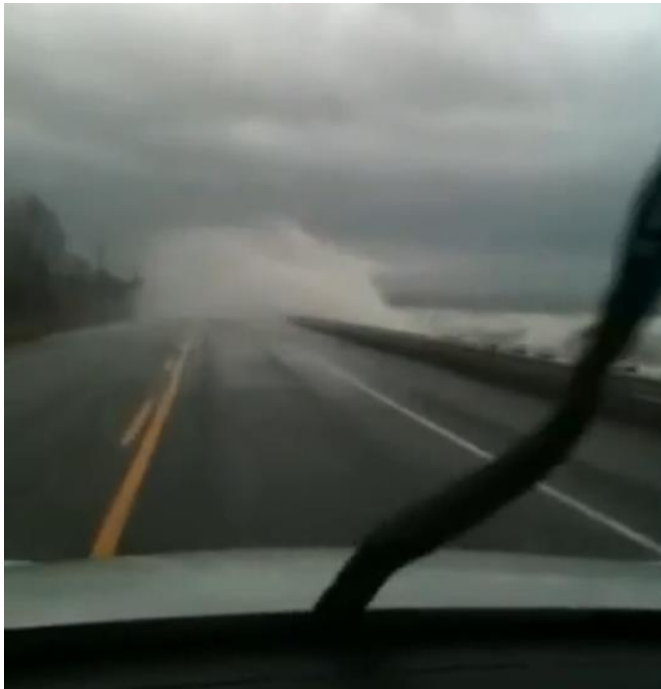
Figure 36. Vagues déferlant par-dessus le mur de protection de la route 132 à Maria durant la tempête du 6 décembre 2010 (© Stéphane Montmagny)

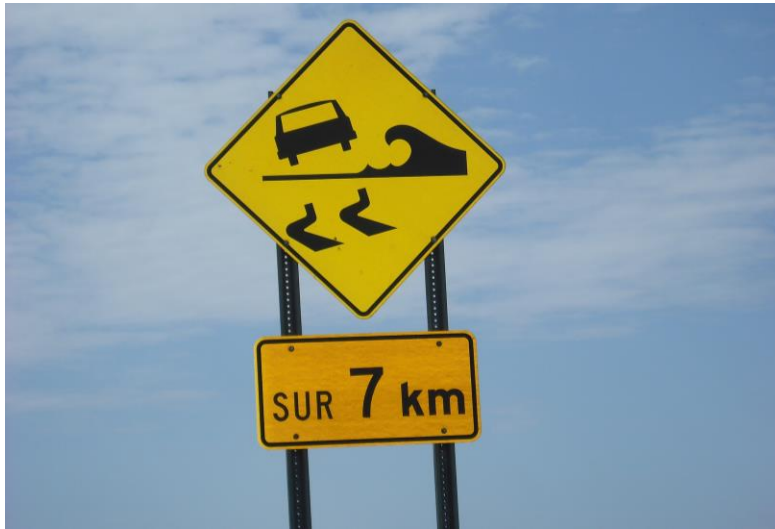
**Figure 46. Panneau routier avertissant l'aléa de submersion/déferlement de vagues au niveau de la route 132 entre Marsoui et Rivière-à-Claude.**

La construction de la route sur la haute plage qui était présente au début du 20<sup>ème</sup> siècle et l'abandon du chemin qui passait en arrière-pays, au sommet des plateaux ont engendré ce secteur de route côtière exposé aux aléas côtiers (figure 46) et de versant. En effet, en 1861, lorsque le chemin maritime avait été tracé, l'arpenteur et ingénieur en chef avait mentionné qu'« aucun tracé routier ne pourrait être praticable le long de la mer », car « il est très dangereux de circuler à leur base [des falaises] » (Pelletier, 2012). La route sur la plage présente à l'époque était tout de même empruntée, selon les marées, mais elle passait à la fois sur des débris de versants et sur des petits secteurs de haut de plage (Pelletier, 2012). À l'époque, c'est seulement à l'est de Rivière-à-Claude (et jusqu'à l'Anse Pleureuse) que la route est considérée comme obligée de passer par la côte à cause du relief de l'arrière-pays qui devient trop accidenté (Pelletier, 2012). Ainsi, entre Marsoui et Ruisseau-à-Rebours, c'est la route Philibert Henley qui se trouvait en arrière-côte qui était utilisée. À Marsoui, un morceau existe encore aujourd'hui, mais il ne débouche plus à Rivière-à-Claude. « En 1930, on inaugurerait cette route 132 sous l'appellation de boulevard Perron, en l'honneur du ministre du même nom. Un chemin tortueux et à peine carrossable qui permettait néanmoins d'effectuer le tour de la Gaspésie en voiture. En saison, il va s'en dire, car à bien des endroits il a fallu attendre 1947 avant qu'elle soit déneigée en hiver. » (Pelletier, 2012). Par la suite, c'est entre 1963 et 1977 que la route a été élargie et installée sur l'important remblai que l'on connaît aujourd'hui (Pelletier, 2012).

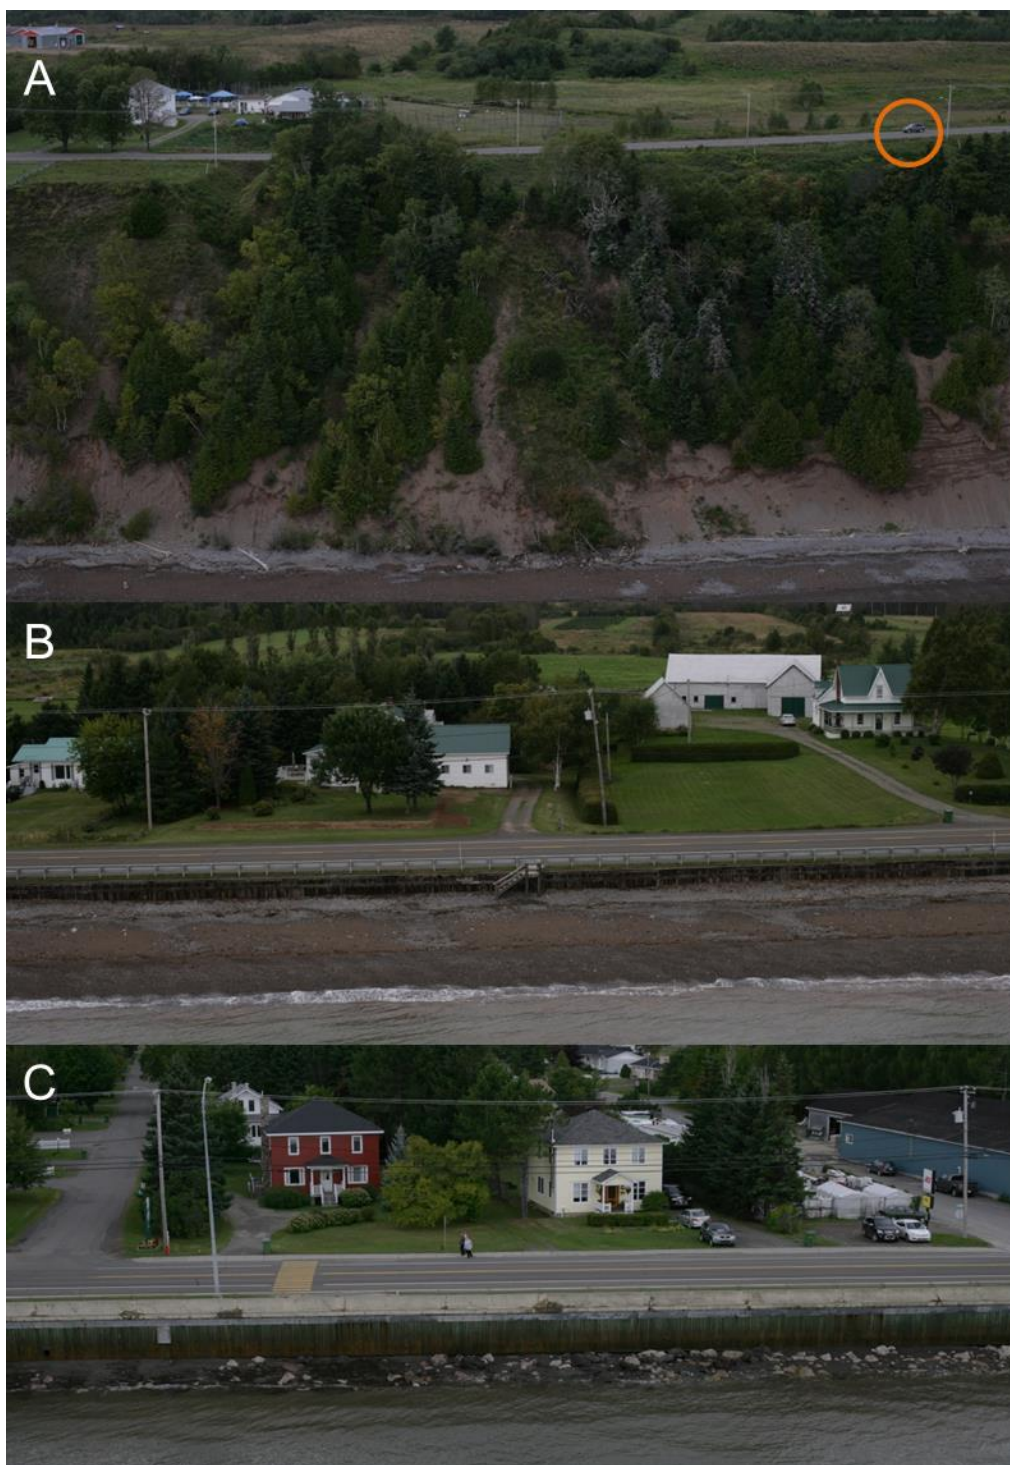
Figure 53. Photos du site de Carleton et Maria. A – secteur de falaises meubles, B et C – secteurs de terrasse de plage avec mur de protection (© LDGIZC – UQAR, septembre 2010)

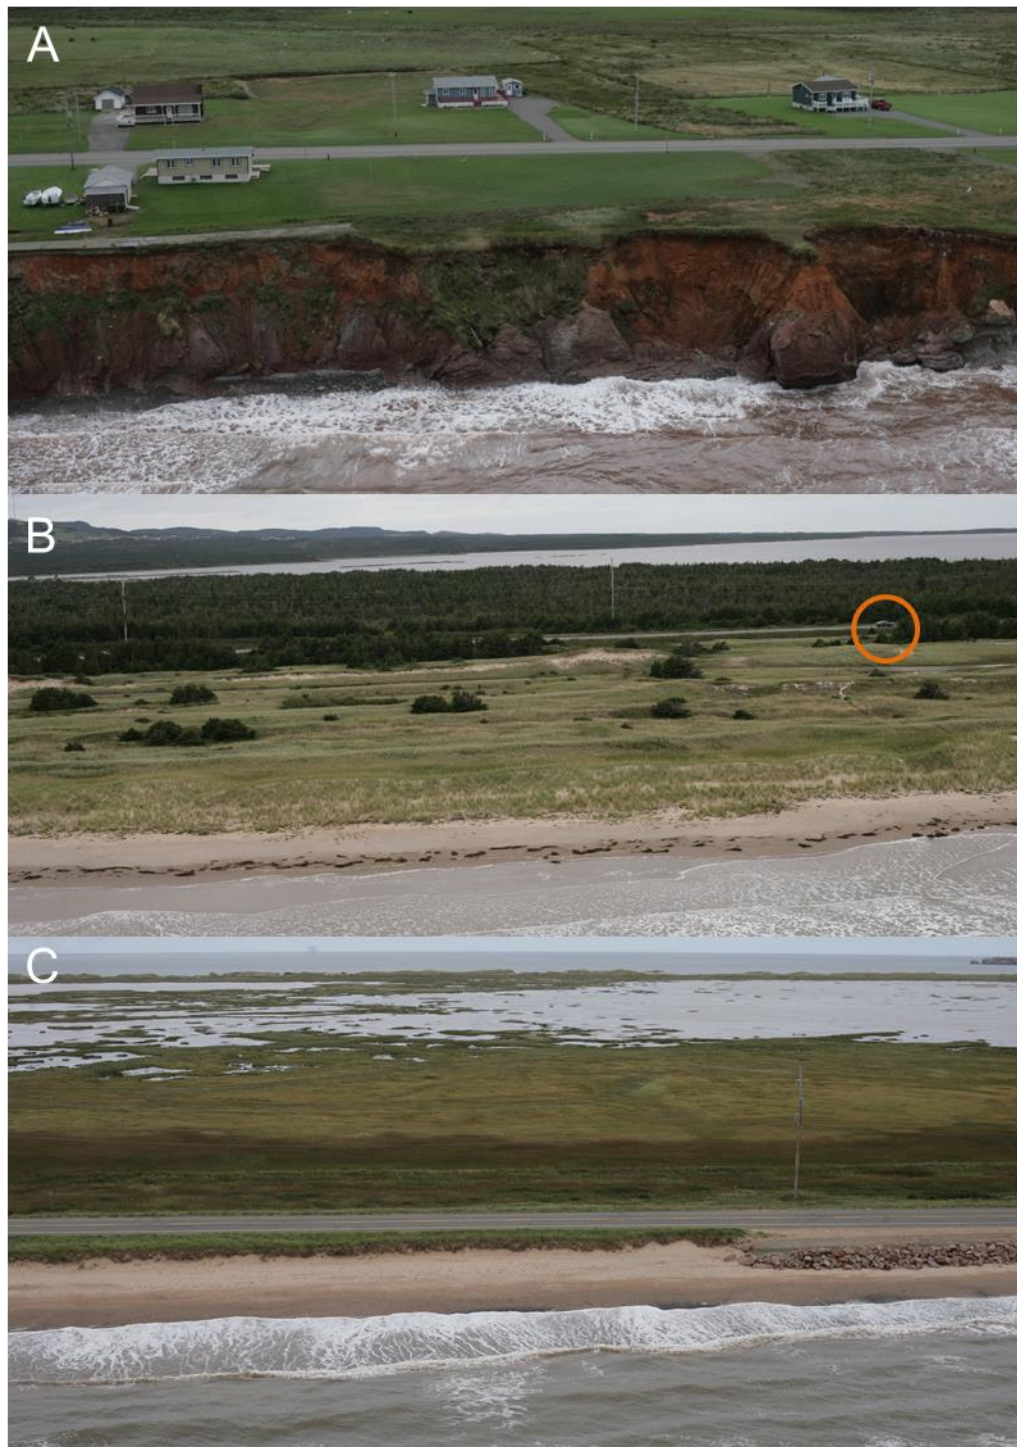
Figure 57. Photos du site de la baie de Plaisance. A – sur l'île du Havre-Aubert falaises rocheuses, B- tombolo entre Havre-Aubert et Cap-aux-Meules C- tombolo en érosion (© LDGIZC-UQAR, septembre 2010)

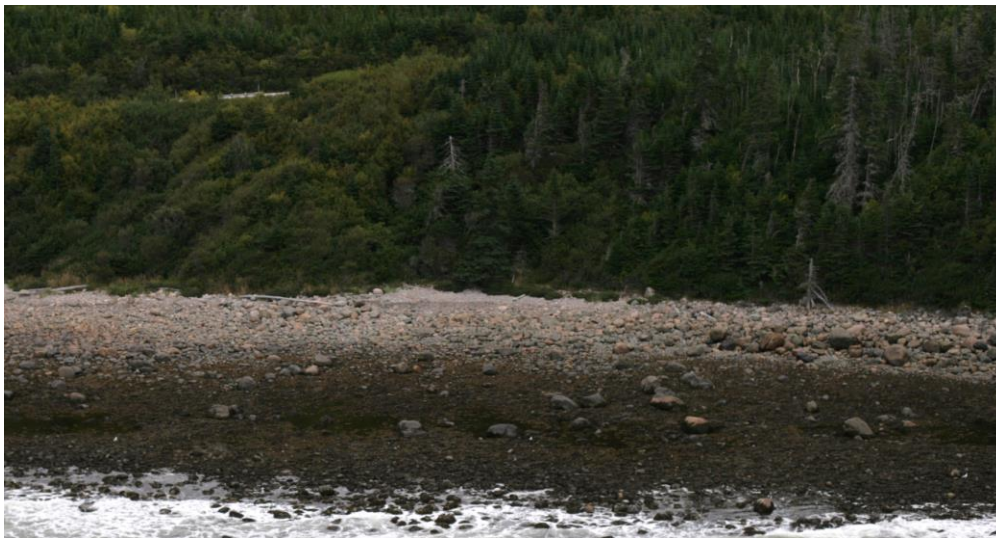
**Figure 80. Plage de blocs à l'est du site de rivière au Bouleau (© LDGIZC-UQAR)**

La largeur moyenne des plages est de 33,9 m. L'IBSP moyen des plages de ce site témoin est de 54,0 et varie entre 7,7 et 108,2 avec un écart type de 24,1. Les volumes de plages pour chaque section de côte de 100 m ont un volume moyen de 2880,4 m<sup>3</sup> et varient entre 294,8 et 8314,7 m<sup>3</sup>. Les plages sont plus étroites dans l'embouchure de la rivière au Bouleau et vers l'est, elles deviennent des plages de blocs qui correspondent à un till délavé, soit des dépôts glaciaires incluant des blocs grossiers (figure 80).

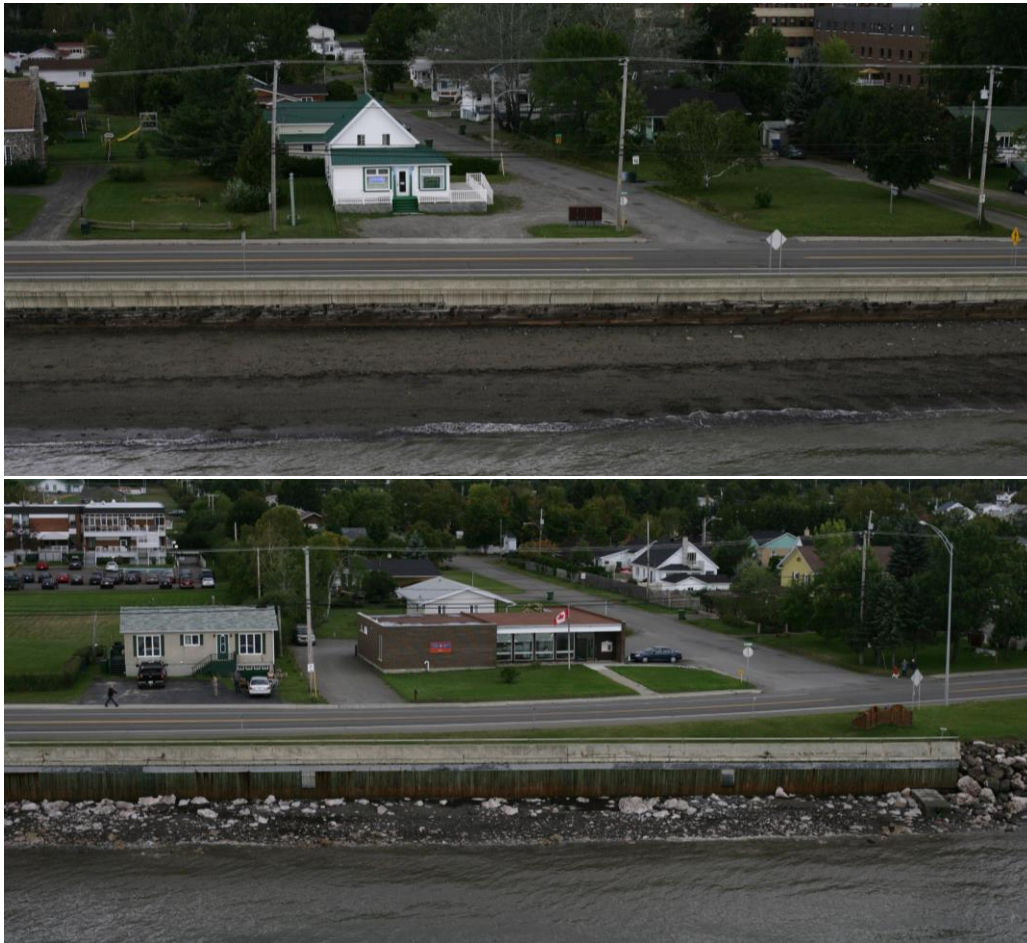
**Figure 92. Segments avec une vulnérabilité critique actuellement - segments MAR078 et 079 (haut) et segment MAR087 (bas) (© LDGIZC – UQAR, septembre 2010)**

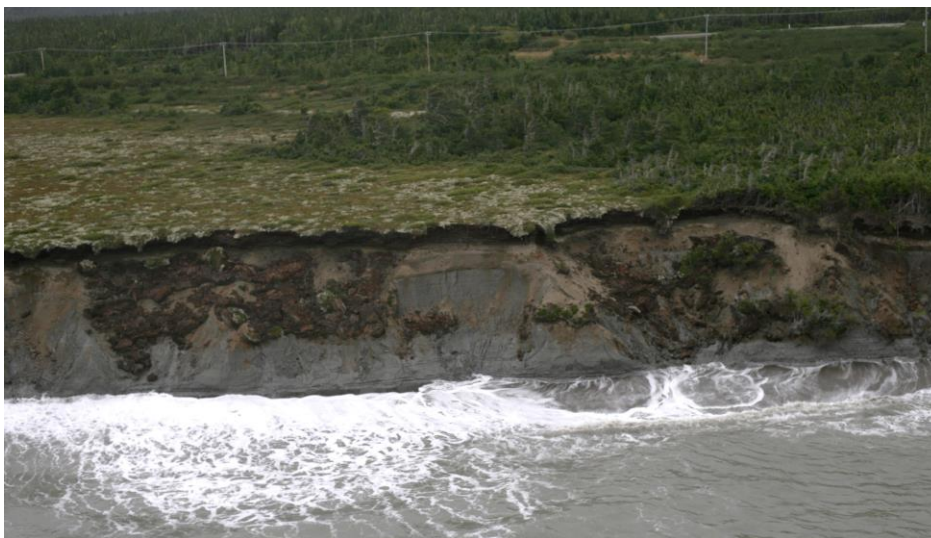
**Figure 93. Segments avec une vulnérabilité critique d'ici 2060 - segments RSJ091 et 092 (© LDGIZC – UQAR, septembre 2010)**

peut le voir à la figure 93 la côte est constituée de falaises meubles vives en érosion rapide et ayant déjà perdu plus de 100 m en moins de 60 ans (figure 94). La vulnérabilité de ces segments est augmentée par l'absence de voie de contournement utilisable en cas d'interruption de service sur la 138, par le danger pour les automobilistes que représente un glissement de la route, la difficulté de réparation qui en résulterait et par l'accès aux services de pompiers et d'hôpital qui s'en trouverait fortement rallongé. Ceci malgré le faible débit journalier moyen qui aurait plutôt tendance à limiter la vulnérabilité.

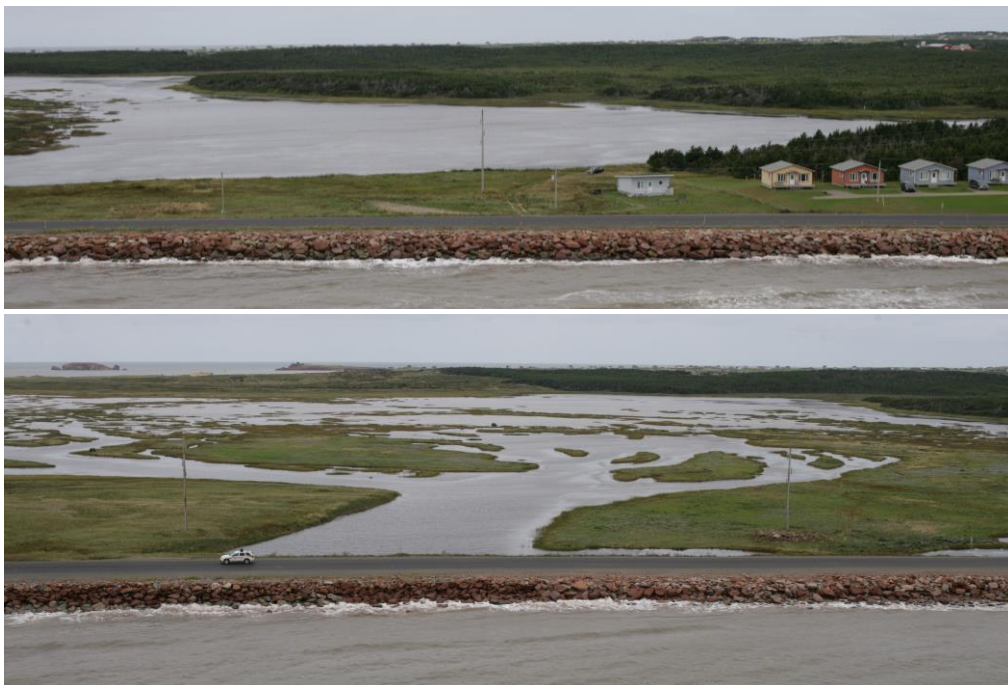
**Figure 95. Segments avec une vulnérabilité critique d'ici 2060 - segments BDP005 à 013 (© LDGIZC – UQAR, septembre 2010)**

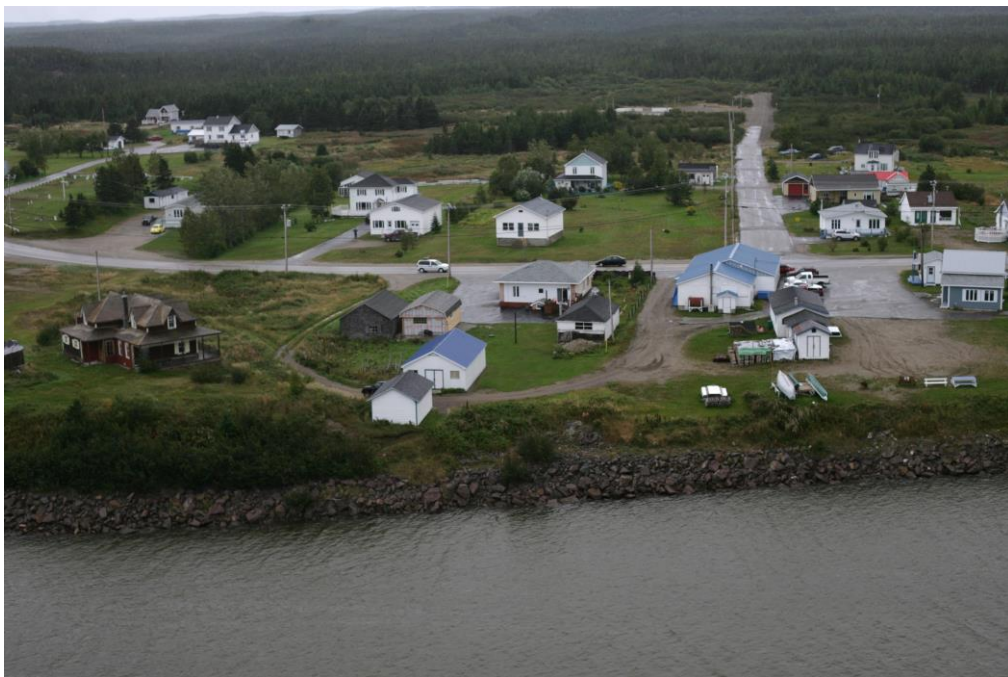
**Figure 96. Segments avec une vulnérabilité critique d'ici 2100 – segment RSJ105**  
(© LDGIZC – UQAR, septembre 2010)

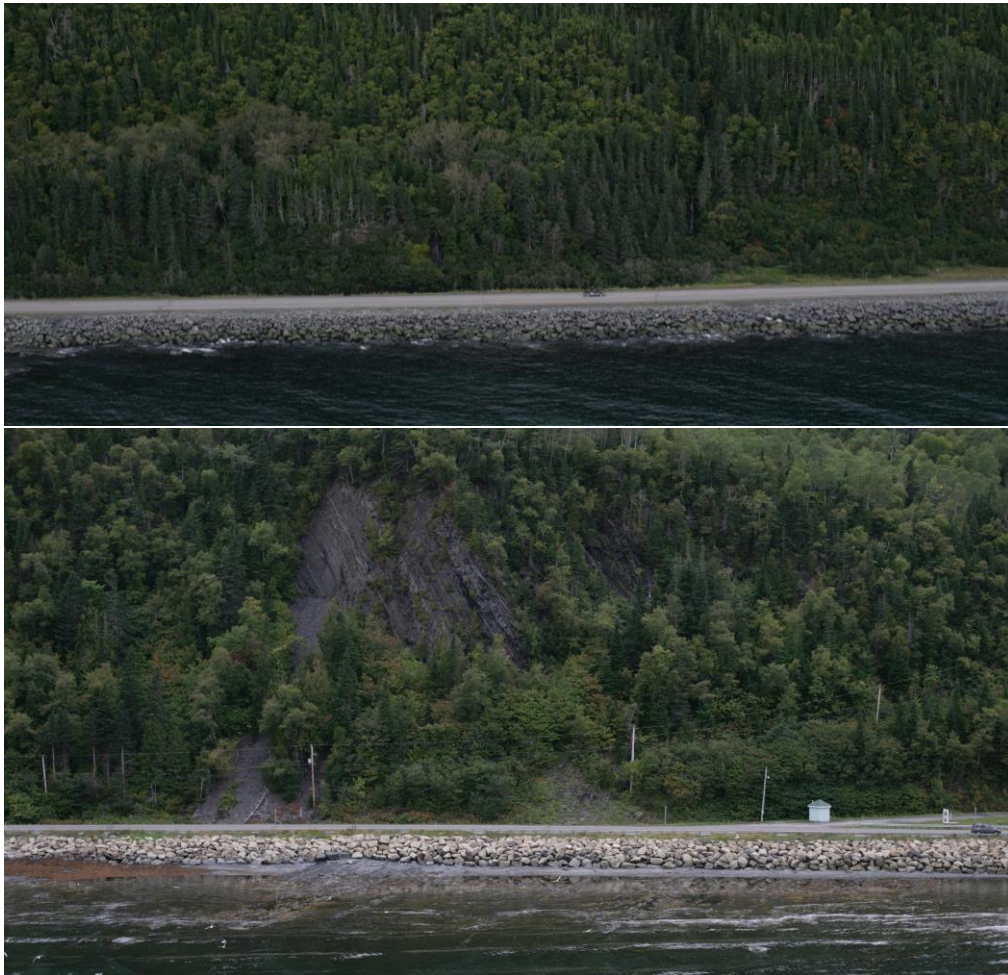
**Figure 98. Segments avec une vulnérabilité à la submersion critique actuellement – segments RAC040 et 041 (haut) et RAC114 à 118 (bas) (© LDGIZC – UQAR, septembre 2010)**

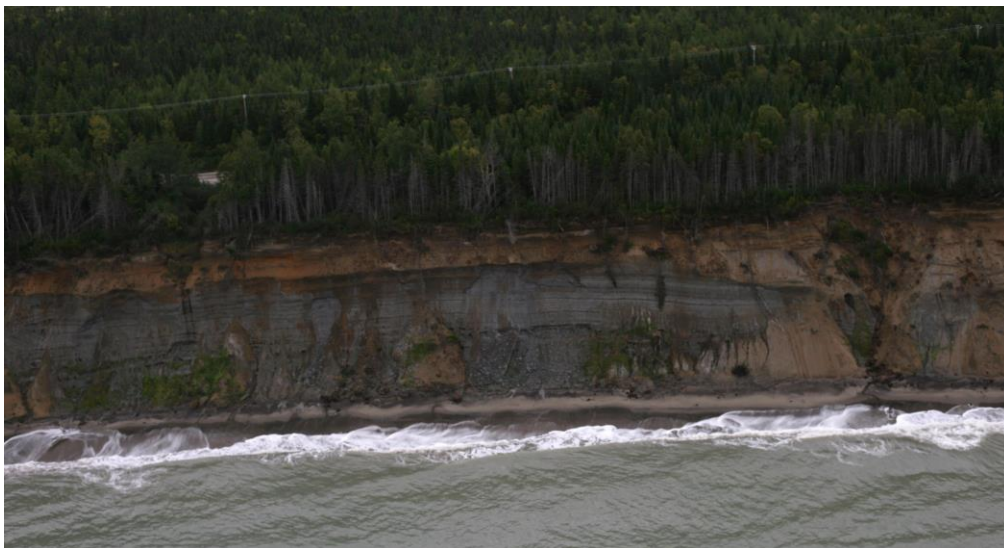
**Figure 100. Segment avec une vulnérabilité à l'érosion critique d'ici 2060 – segment RSJ020 (© LDGIZC – UQAR, septembre 2010)**

En 2020, 5 segments de route, situés dans 4 sites témoins différents (soit Chandler, Maria-Carleton, la baie de Plaisance et Rivière-Pentecôte) présentent des niveaux de vulnérabilité à l'érosion critique. Cela est dû soit à une érosion possible par un seul événement d'érosion (MAR031, BDP001, BDP003 et PEN048), soit par une érosion possible d'ici 2020 (CHA015). En 2060, 6 segments de plus présentent une vulnérabilité critique à l'érosion. Ces segments supplémentaires se situent sur le site de Maria (MAR-29) et à Rivière-Saint-Jean (RSJ020, 087, 088, 091 et 092) (figure 100).

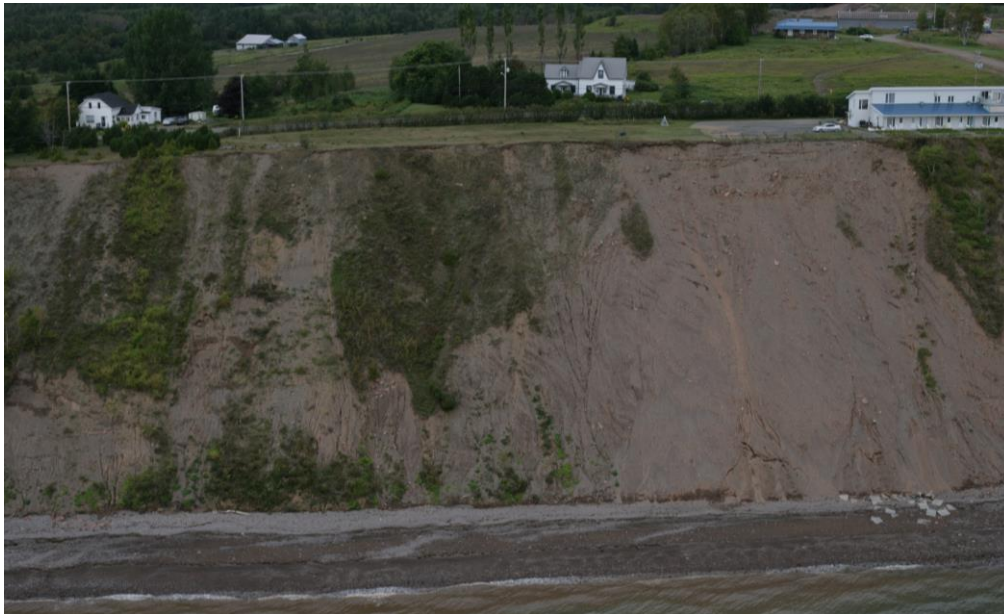
Figure 101. Segment avec une vulnérabilité à l'érosion critique à d'ici 2100 – segments MAR001 à 003 (© LDGIZC – UQAR, septembre 2010)

En 2100, 27 segments présentent une vulnérabilité critique à l'érosion côtière, soit 16 de plus qu'en 2060. Tous sont situés dans les mêmes sites témoins dans lesquels on retrouvait déjà des sites critiques en 2060. Se sont ainsi ajoutés CHA014 (Chandler), MAR001 à 003 (Maria-Carleton) (figure 101), RSJ015, 019 et 021, RSJ083 à 086, RSJ089, 090, 093 et 094 ainsi que RSJ105 (Rivière-Saint-Jean et Longue-Pointe-de-Mingan).

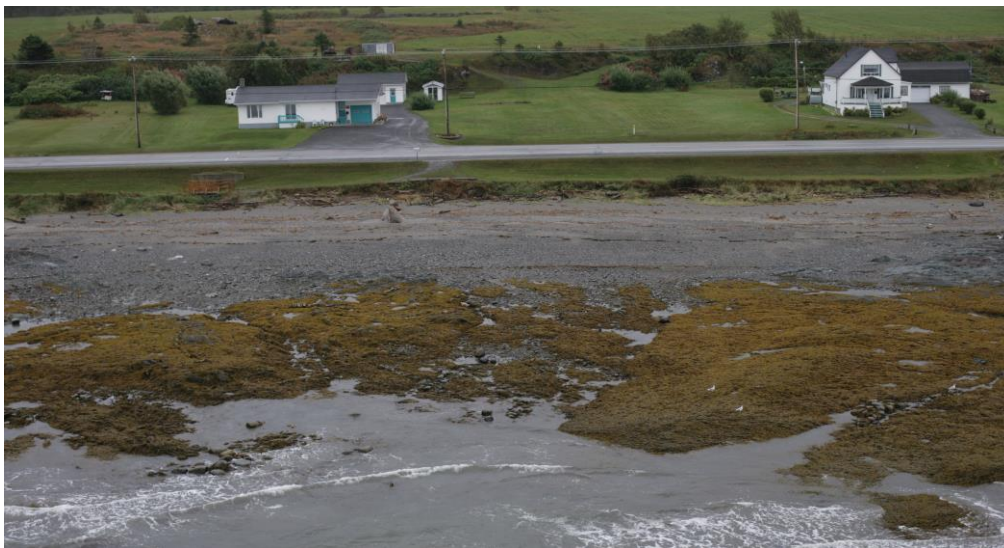
**Figure 102. Segment BDS011, vulnérabilité élevée en 2100 (mais faible en 2020 et 2060) (© LDGIZC – UQAR)**

Les secteurs avec la vulnérabilité la plus importante pour ce site (soit de niveau élevé en 2100) sont les segments BDS011 et BDS087 à 089 (figure 103 et figure 102). Sur le premier segment (figure 102), la vulnérabilité découle de l'érosion seulement en 2020 et en 2060, l'IVRAC à ces périodes est alors

faible. Cependant, en 2100, ce segment est également soumis à l'aléa de submersion et son IVRAC devient élevé. Sur la portion de côte présentée à la figure 103, la côte est artificialisée par un enrochement du MTQ. Aucun aléa n'est prévu affecter la côte en 2020 ou 2060, mais en 2100, une submersion par franchissement de l'ouvrage ainsi qu'un possible danger lié au déferlement seront présents. Ce site connaîtra alors un IVRAC élevé et une vulnérabilité à la submersion critique. L'érosion est considérée comme limitée par les ouvrages de protection, donc la route ne devrait pas être exposée à cet aléa. Ce degré d'exposition et donc ce niveau de vulnérabilité ne resteront valides que si l'entretien et la mise à jour des enrochements sont correctement effectués sur le long terme.
