**Vulnérabilité des infrastructures routières de l'Est du  
Québec à l'érosion et à la submersion côtière dans un  
contexte de changements climatiques :**

**Volume 3**

**Développement d'une approche et d'un indice pour quantifier la  
vulnérabilité des infrastructures routières à l'érosion et à la  
submersion côtière dans un contexte de changements climatiques  
sur 9 sites témoins**

**Projet X008.1**

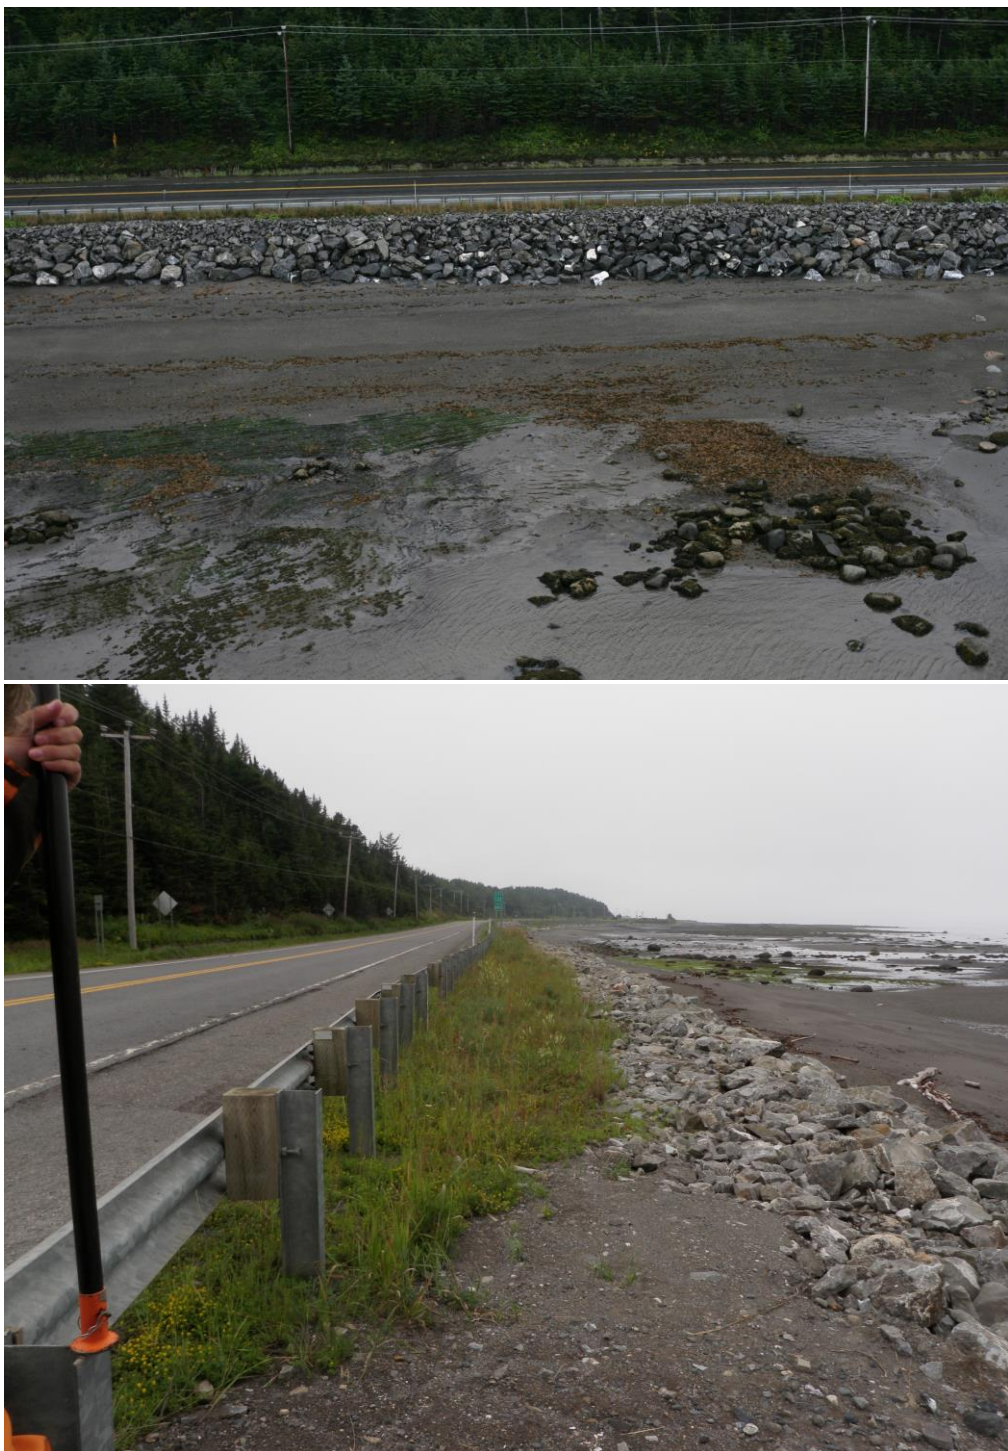
Figure 103. Segments BDS087 à 089, vulnérabilité élevée en 2100 (mais nulle en 2020 et 2060) (© LDGIZC – UQAR)

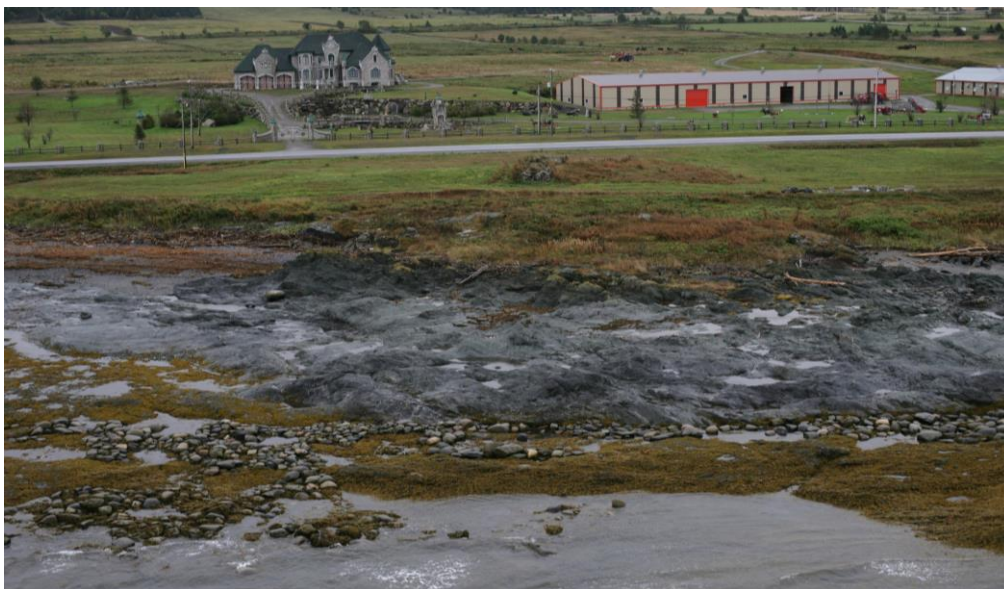
**Figure 104. Segments BDS132 à 134, vulnérabilité nulle (2020, 2060 et 2100) (© LDGIZC – UQAR, septembre 2010)**

Les secteurs les moins affectés par les aléas côtiers pour le site de Baie-des-Sables à Saint-Ulric sont ceux pour lesquels le taux d'érosion est moins important car la distance entre la route et la côte est relativement faible partout. Sur la figure 104, la vulnérabilité de la route est nulle jusqu'en 2100. On voit bien un cran/récif rocheux sur l'estran. Les taux de migrations prévus sont soit une très faible érosion, soit de l'accumulation ce qui explique pourquoi ils ne seront pas exposés à l'érosion. Cependant, il est important de noter que ces segments sont situés entre des segments qui sont eux vulnérables (faiblement ou moyennement), ainsi ils pourraient se retrouver isolés du reste du réseau. On retrouve d'autres secteurs non vulnérables notamment en arrière des écueils rocheux (faible érosion ou érosion nulle) ou lorsque d'autres éléments (des habitations par exemple) se situent entre la route et la côte. Ceci protège la route, car elle n'est plus le premier élément exposé; dans ces secteurs la route est également plus loin de la côte.

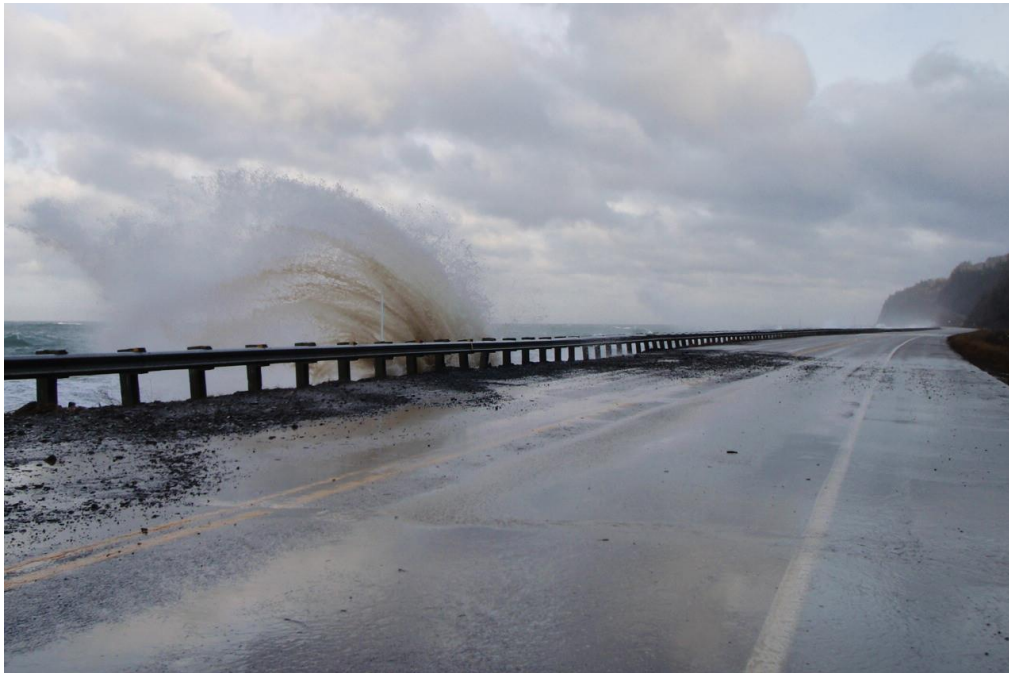
**Figure 106. Vagues déferlant par-dessus le mur de protection de la route 132 sur la rive nord de la Gaspésie durant la tempête du 6 décembre 2010 (© LDGIZC-UQAR)**

Pour l'IVRAC 2020, il apparaît que, tandis que les segments de faible vulnérabilité sont liés à l'érosion, ceux de vulnérabilité plus importante sont principalement dus à la submersion (à 78 %) (tableau 39 et figure 108). La submersion s'explique par le franchissement de l'ouvrage de protection et s'accompagne d'un danger lié aux vagues et aux projections de débris (voir photo à la figure 106). La situation reste très similaire pour les horizons 2060 et 2100.

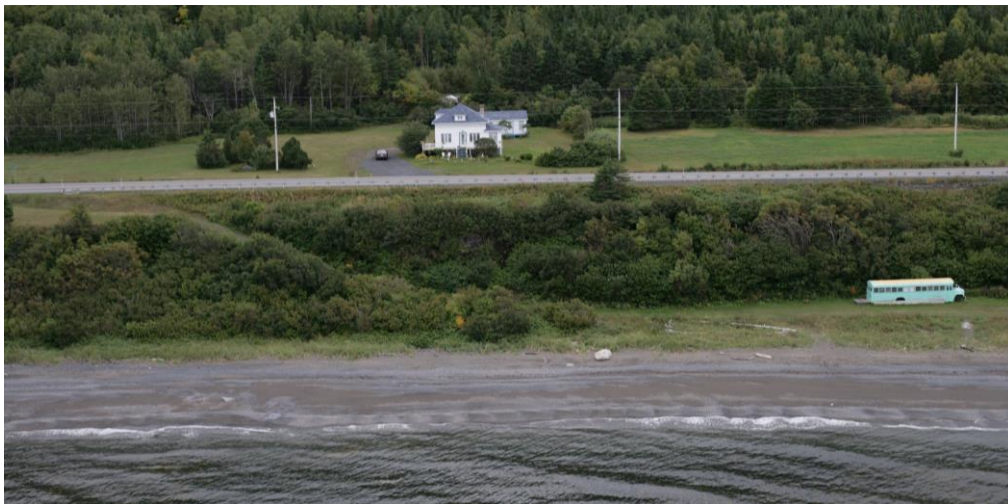
**Figure 107. Secteur non vulnérable RAC095 à 097**

Les secteurs les moins affectés du site de Rivière-à-Claude sont les secteurs dans lesquels la route est plus éloignée de la côte soit dans le village de Rivière-à-Claude et de Ruisseau à Rebours (figure 107). La vulnérabilité à l'érosion est seulement faible à moyenne pour ce site témoin (figure 108) malgré la grande proximité des routes à la côte et de nombreux segments ne

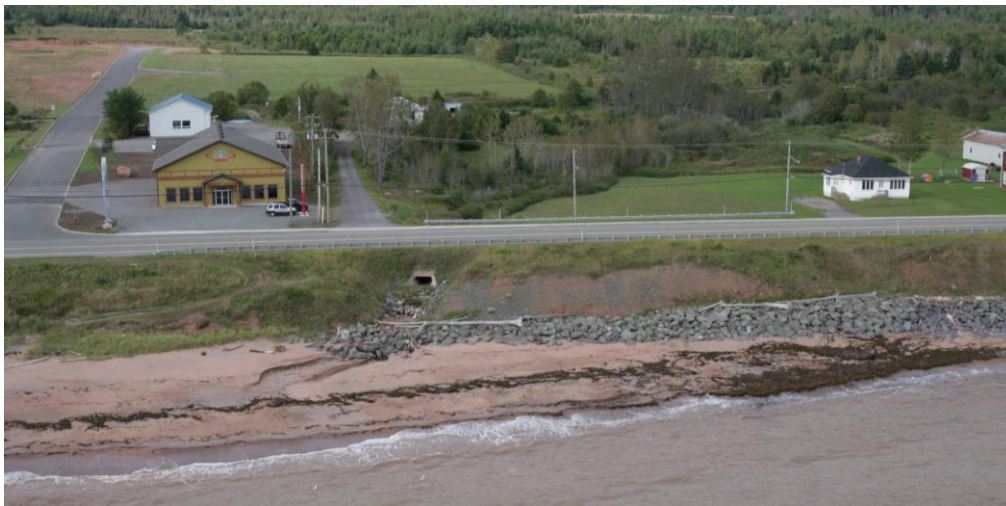
**Figure 109. Segment CHA022 (© LDGIZC – UQAR)**

Les secteurs avec la vulnérabilité la plus importante pour ce site sont situés au sommet de falaises (falaises rocheuses, meubles à base rocheuse ou rocheuses à sommet meuble). La partie rocheuse est constituée de grès qui peuvent être sujets à la météorisation, s'altérer et devenir friables. Pour le segment CHA022, dont la distance minimale avec le sommet du talus n'est que de 3,3 m (figure 109), la vulnérabilité à l'érosion est élevée et l'indice global est moyen. Ce segment présente un enrochement partiel à la base du talus dans sa moitié est, mais la falaise est tout de même active. De plus, un ponceau est également présent au niveau d'une indentation de la côte due à un petit cours d'eau et met la route à grande proximité du talus si celui-ci venait à être affecté par un recul. Une petite terrasse de plage est présente dans la partie ouest, mais elle n'est pas assez large pour présenter une protection contre la réactivation du talus en cas d'événement important.

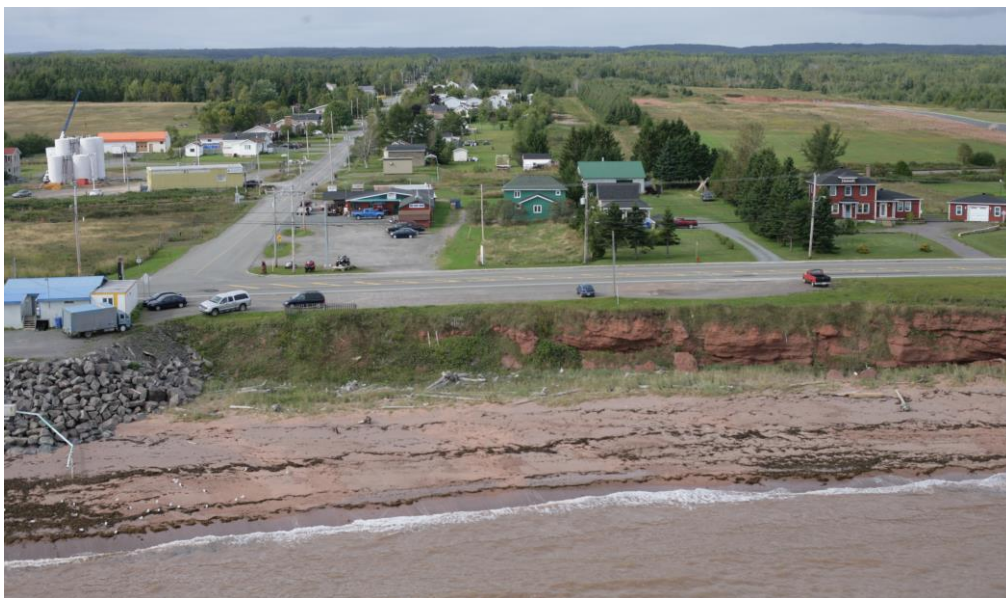
**Figure 110. Segment CHA020 (© LDGIZC – UQAR)**

Le segment CHA020 est également exposé à l'érosion et présente une vulnérabilité élevée à l'érosion d'ici 2100 (exposition probable en 2090) et un indice global moyen. Une étroite terrasse de plage est présente au pied du talus, mais sa largeur varie.

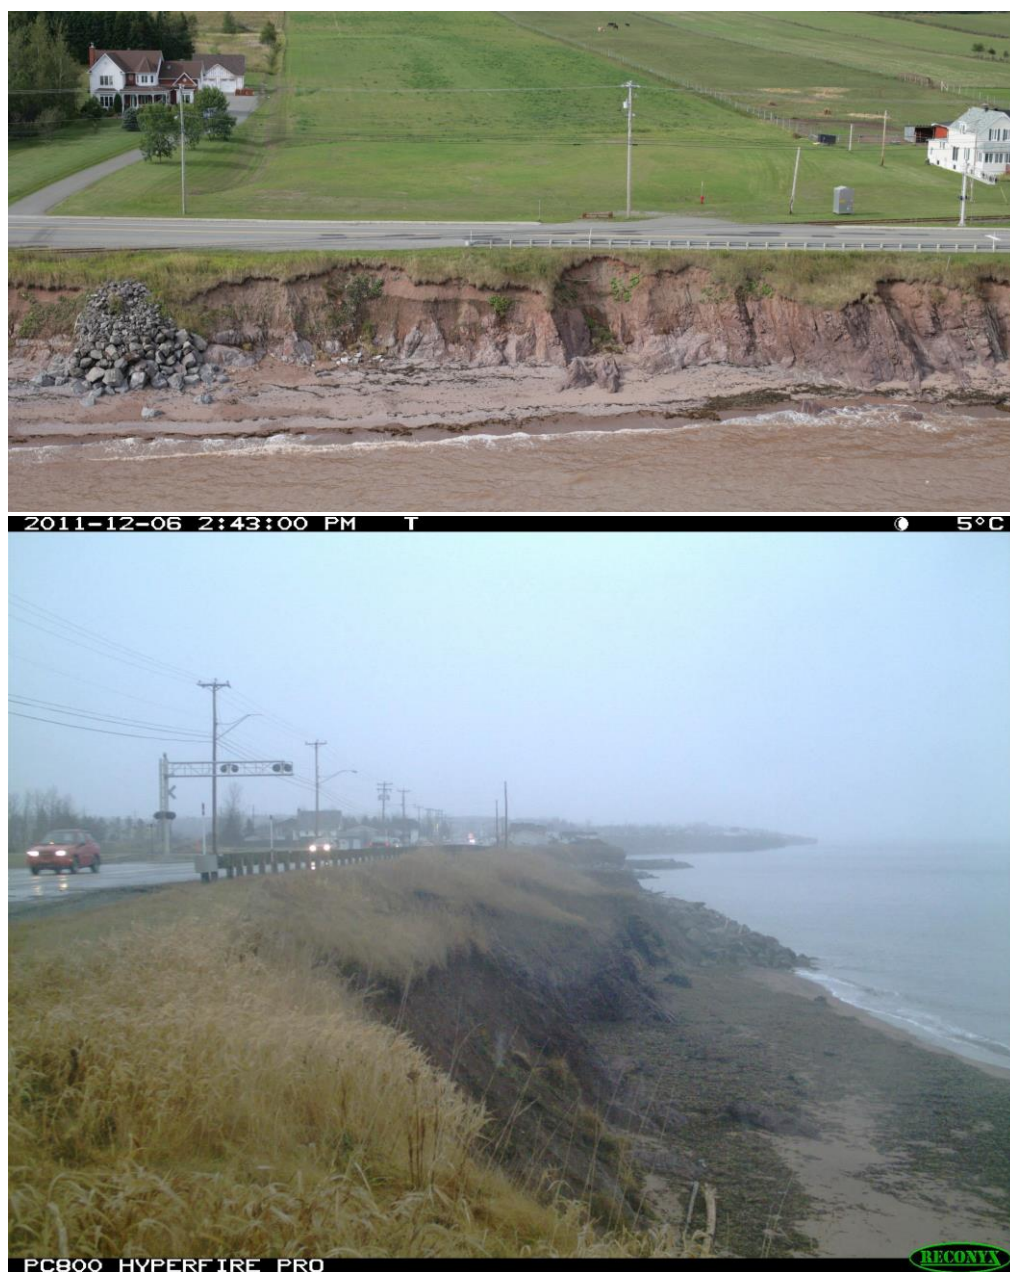
Figure 111. Segments CHA-14 et 015 (© LDGIZC – UQAR)

Les segments CHA014 et 015 sont également très vulnérables, la falaise y est en érosion et, même si les taux de migration annuels sont relativement faibles (-0,13 et -0,29 m/an), la distance entre la route et la côte est limitée (6,1 à 10,4 m).

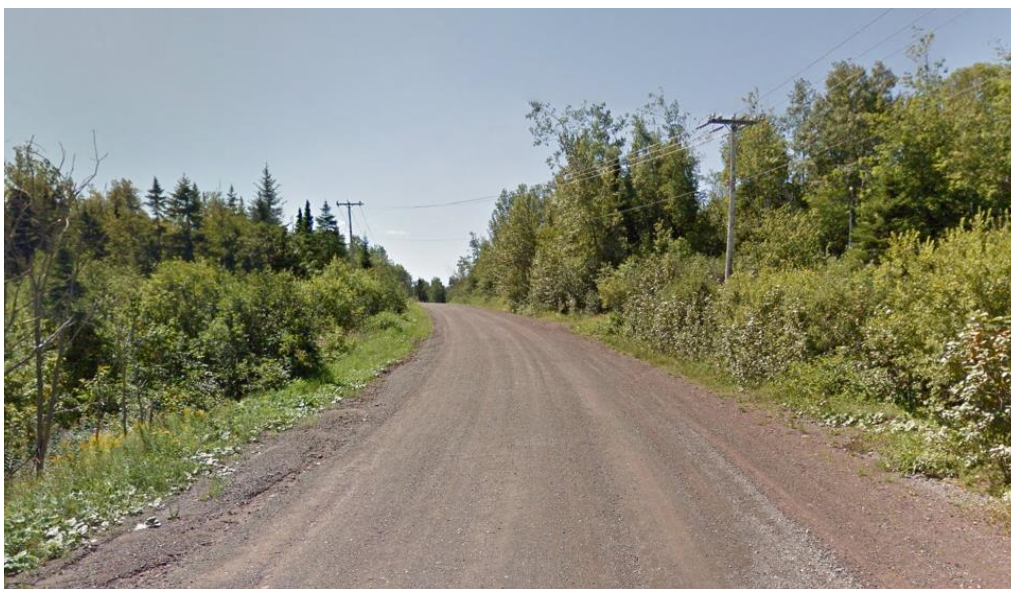
**Figure 112. Chemin de la Débouche – photo de Google Street View**

Ce qui augmente le niveau de vulnérabilité est l'absence de voie de contournement dans le secteur le plus exposé, même si seulement une courte distance est manquante. Le chemin Saint-François se termine et devient le « chemin de la Débouche », mais celui-ci est un chemin non asphalté non considéré pour les voies de contournement (figure 112), tout comme la route de Pellegrin à laquelle il se connecte pour rejoindre la ville de Chandler. L'autre élément qui augmente la vulnérabilité est le DJMA élevé dans ce secteur, la route 132 est très fréquentée avec un débit moyen annuel de 9100 véhicules/jour (le plus élevé de tous nos sites témoins).

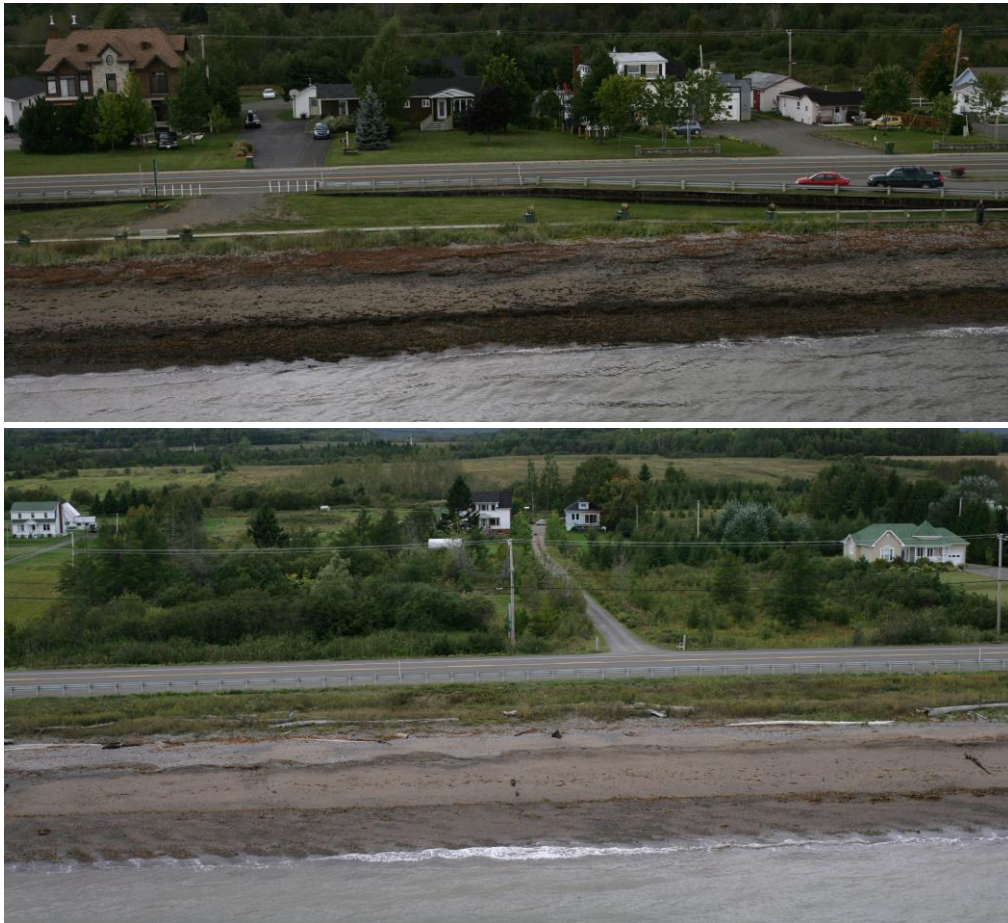
**Figure 114. Segments moins vulnérables dus à la présence d'une terrasse de plage en avant du mur (© LDGIZC –UQAR)**

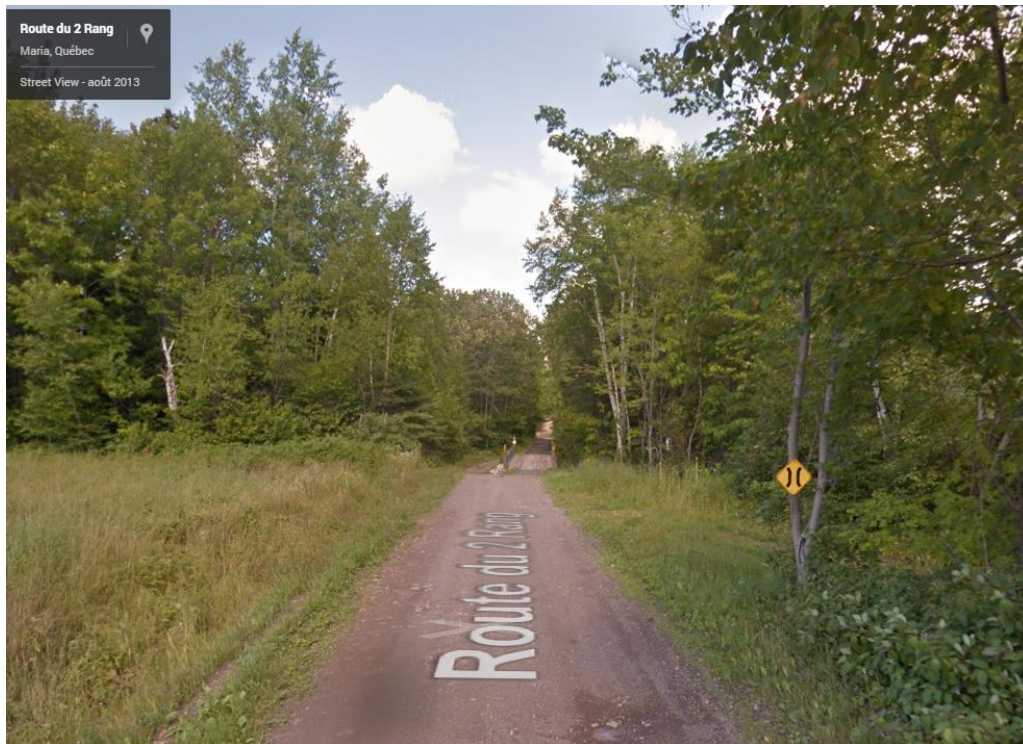
**Figure 115. Route du 2<sup>ème</sup> rang à Maria – photo de Google Street View**

Ce qui limite la vulnérabilité de la route 132 pour ce site témoin est la présence de voies de contournement sur la presque totalité du site témoin. En effet, excepté pour 8 segments qui seront affectés seulement par la submersion (pas actuellement, mais d'ici 2060 et d'ici 2100), les 94 autres segments ont des voies de contournement disponibles entre 0,9 et 11,6 km. Pour les segments qui n'en ont pas, il s'agira seulement d'une submersion par la nappe d'eau étant donné la distance avec la côte qui est importante. La route du 2<sup>ème</sup> rang (figure 115) pourrait être aménagée pour être utilisable par tous et en tout temps, ou bien la rue municipale des Étourneaux pourrait être reliée avec celles des Becs Scies puis des Hérons afin d'offrir une autre alternative au passage par la route 132. Cela augmenterait la robustesse du réseau routier comme cela est le cas pour le reste du site témoin.

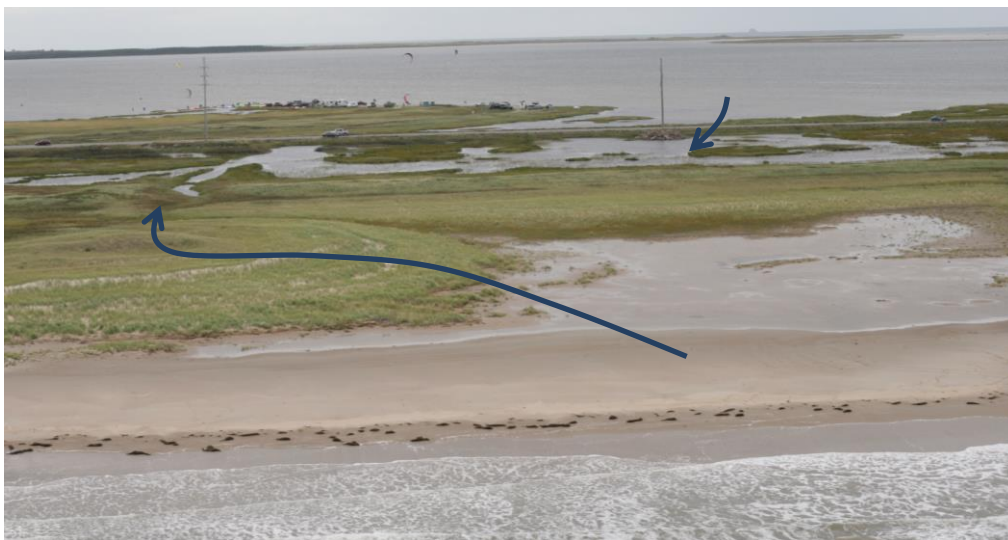
En l'absence de brèches dans le cordon dunaire des tombolos, la submersion ne viendrait affecter la route que par la lagune (figure 117 et figure 118). Ainsi,

**Figure 117. Submersion par la lagune et par une brèche dans les dunes – distance importante, pas de déferlement**

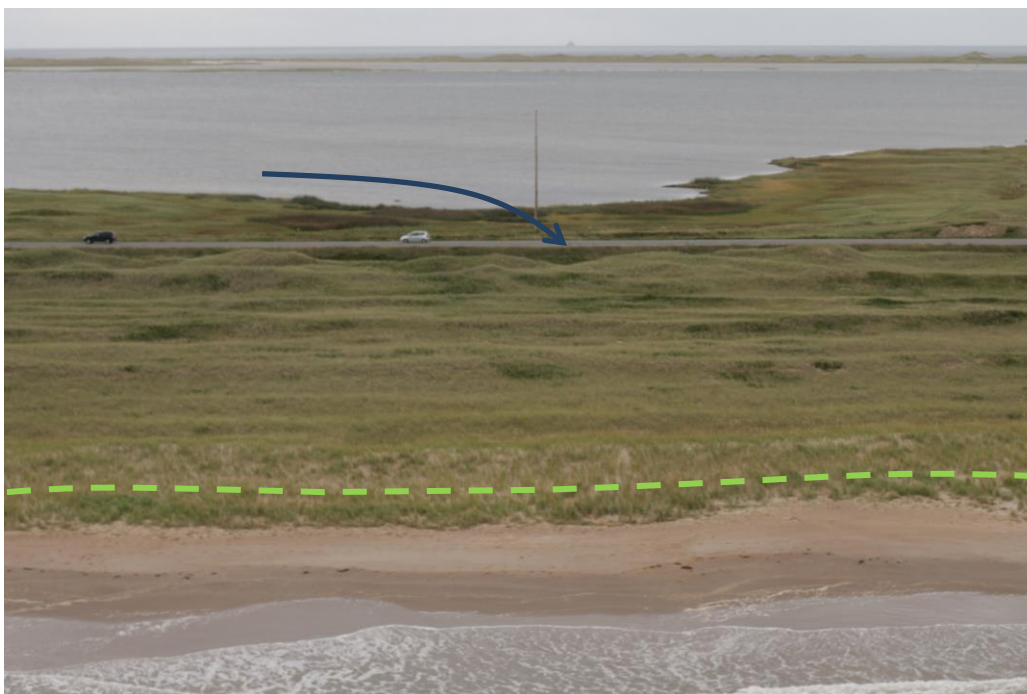
**Figure 118. Submersion par la lagune – dunes du côté de la baie empêchant la submersion**

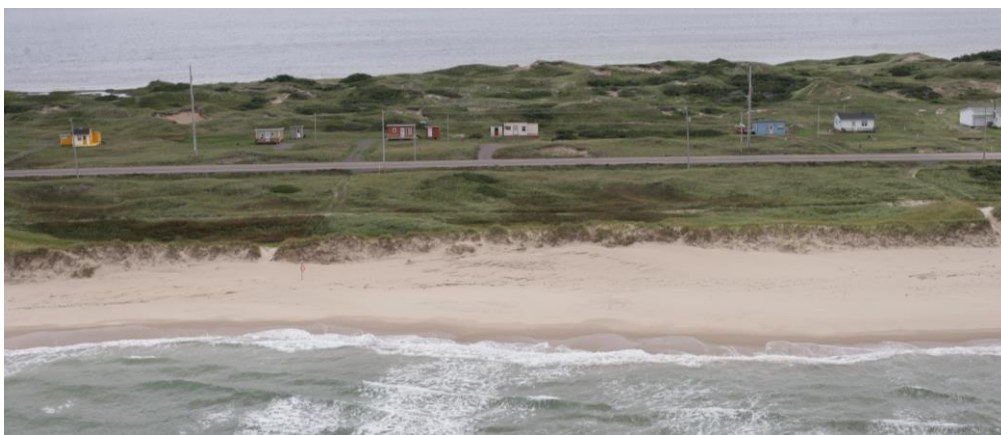
**Figure 121. Vulnérabilité élevée PTL123 et-124 (IVRAC 2100) (© LDGIZC- UQAR, septembre 2010)**

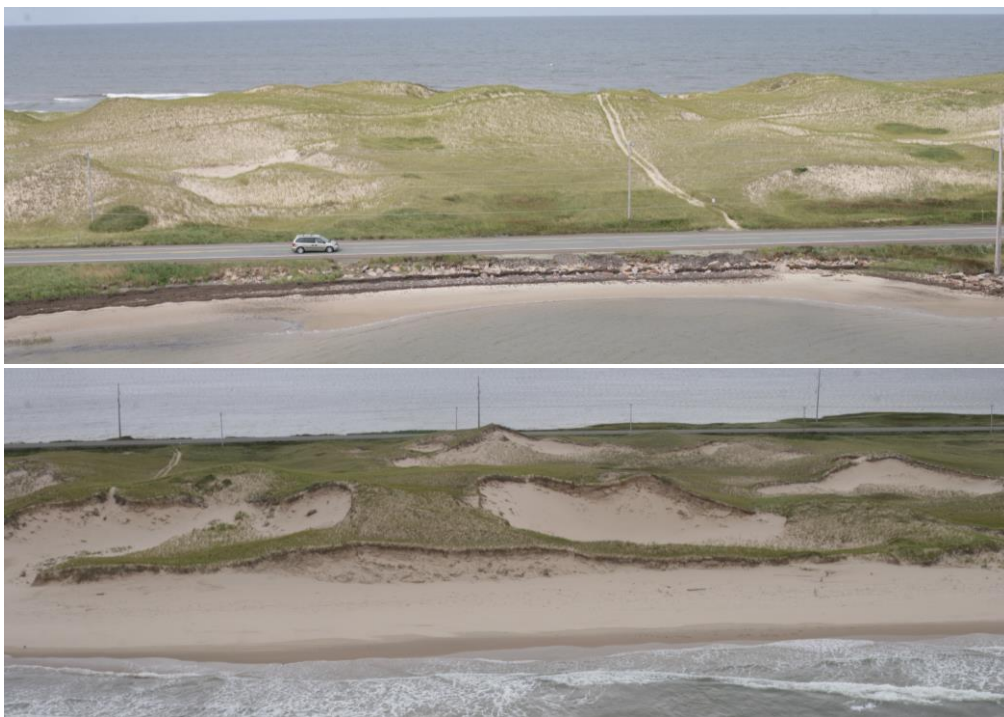
**Figure 123. Exposition à la submersion à moyen terme et érosion à long terme (© LDGIZC- UQAR, septembre 2010)**

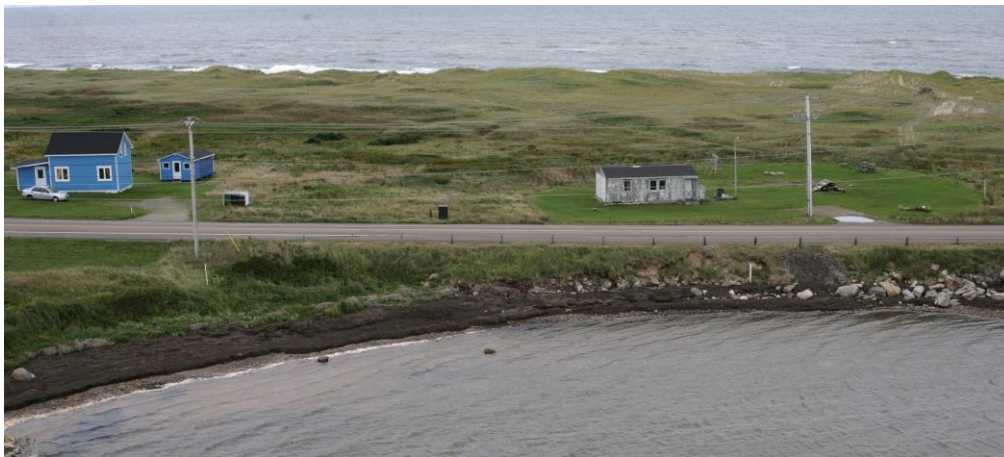
**Figure 124. Érosion via l'intérieur de la lagune (PTL072 et 073) (© LDGIZC-UQAR, septembre 2010)**

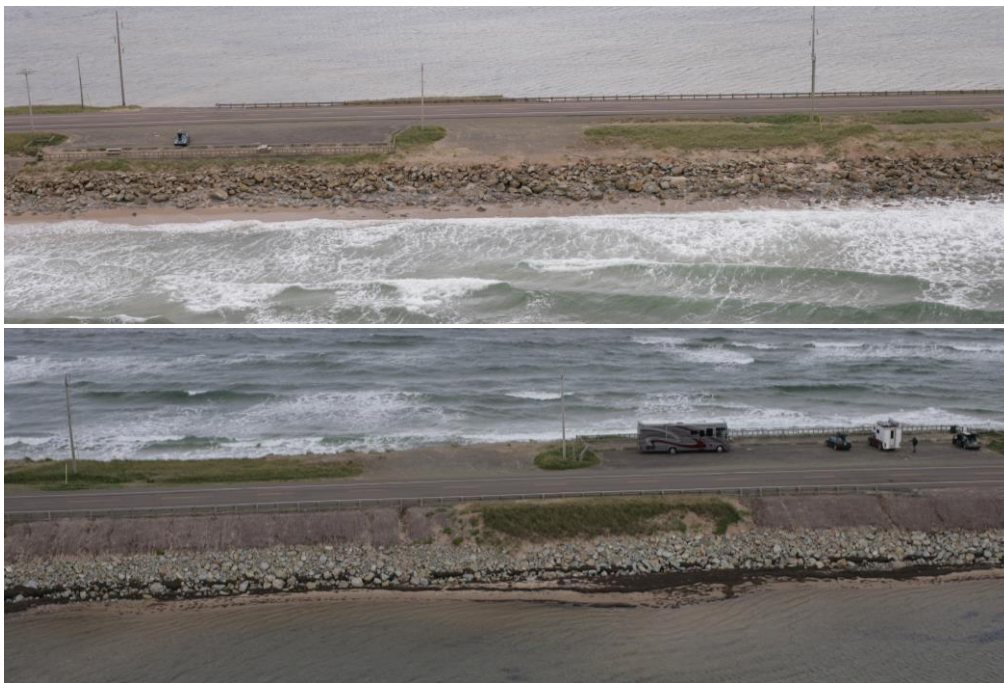
**Figure 125. Sites protégés – si non entretenus deviendraient des sites très vulnérables - haut : vue vers l'intérieur – bas : vue vers l'extérieur (© LDGIZC-UQAR, septembre 2010)**

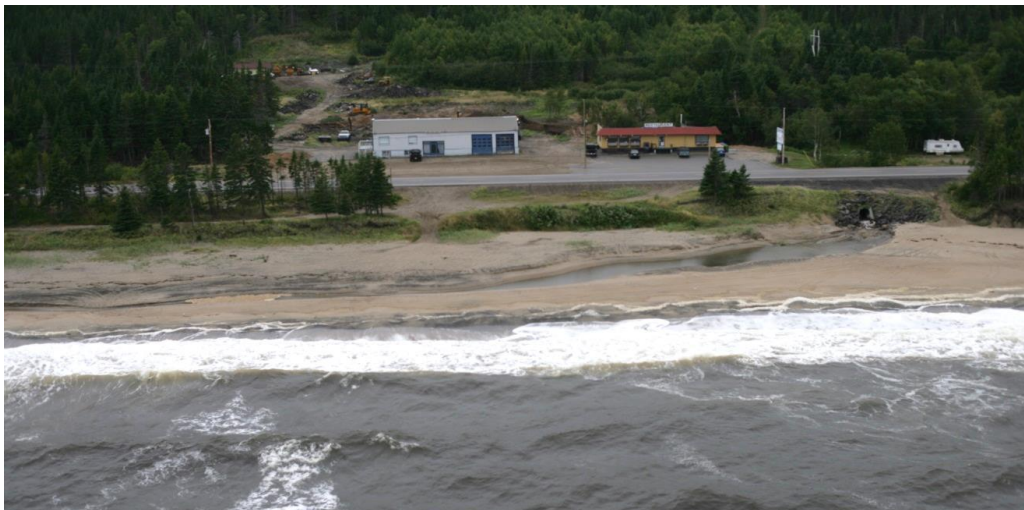
**Figure 128. Segment PEN048, vulnérabilité élevée dès 2020 (© LDGIZC – UQAR, septembre 2010)**

Sur la figure 128, le segment PEN048 est illustré, il s'agit du segment le plus vulnérable pour ce site (niveau élevé). La raison de la vulnérabilité est l'érosion seulement. La vulnérabilité est élevée dès 2020 et sera constante jusqu'en 2100 (IVRAC de 25,98). D'autres segments ont des IVRAC de niveau moyen soit 38 segments d'ici 2100 (tableau 54). Il s'agit pour la plupart d'entre eux d'environnements de même type que PEN048 soit des embouchures de cours d'eau (figure 129), sinon ce sont des secteurs avec une érosion importante et

Sur le site de Pentecôte, 6 segments (PEN048, 049, 066, 067, 074 et 079) sont exposés à l'érosion de manière imminente (voir base de données). Hormis PEN048 qui est de vulnérabilité élevée, les autres segments sont légèrement moins vulnérables (avec un niveau de vulnérabilité moyen) du fait des autres paramètres considérés dans le calcul de la vulnérabilité. Par exemple, pour PEN048 d'autres réseaux essentiels sont présents au même endroit que la route (téléphone, électricité), et la population locale desservie est plus importante (un resto/motel) alors qu'ailleurs il y en a moins.

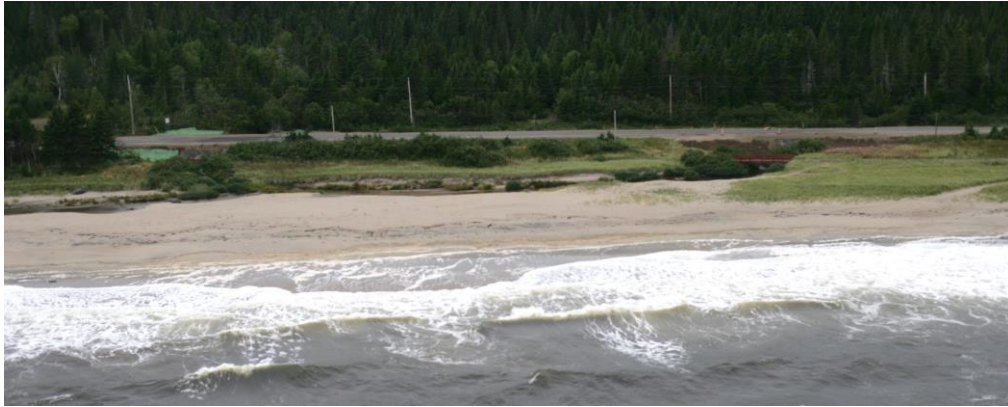
**Figure 129. PEN024 et 025 – exemple d’embouchure de cours d’eau – route vulnérable à moyen terme (IVRAC 2060) (© LDGIZC – UQAR, septembre 2010)**

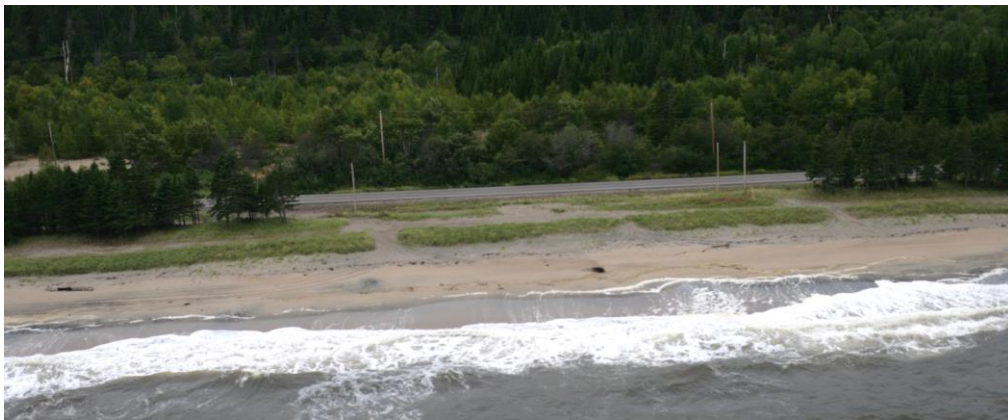
des distances avec la côte modérées (figure 130). Ces segments ne sont pas contigus et plusieurs segments non vulnérables peuvent être situés entre un ou des segments qui le sont. Ainsi, toute action devrait prendre en compte le réseau complet et non segment par segment selon la vulnérabilité très locale. Tout le site témoin n°7 entre les segments PEN022 et PEN096 devrait être adapté d'ici 2100, même si sur les 75 segments concernés, 24 segments sont non vulnérables (mais situés entre des segments qui le sont). Cela correspond presque parfaitement au secteur déjà suivi par le MTQ avec ses sites PEN-27 et PEN-26 (équivalent à 74 de nos segments soit 7,4 km de PEN023 à PEN096).

**Figure 130. PEN061 et 062, vulnérabilité moyenne (IVRAC 2060 et 2100) – pas de cours d’eau (© LDGIZC – UQAR, septembre 2010)**

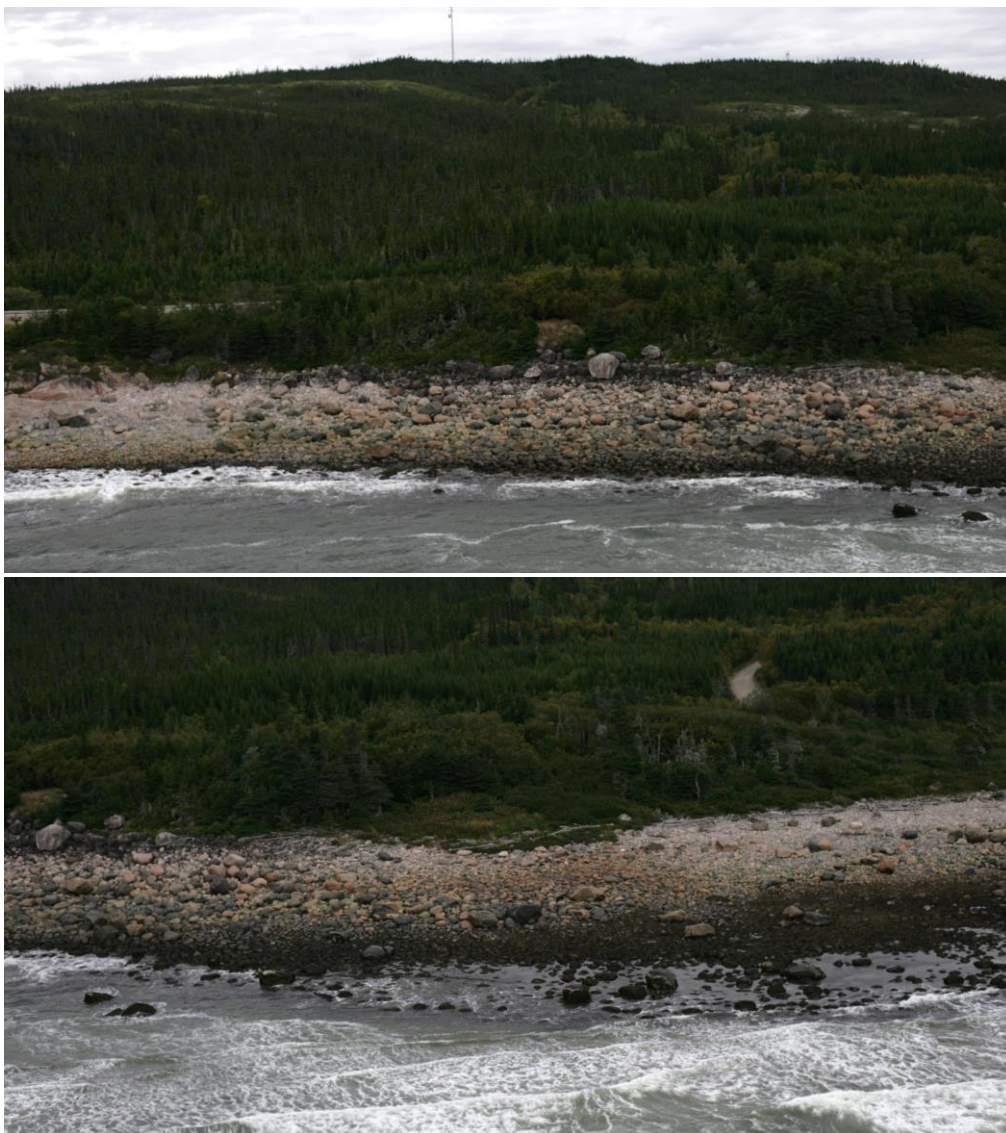
**Figure 132. BOU001 et 002, vulnérables respectivement d'ici 2060 et 2100  
(© LDGIZC – UQAR, septembre 2010)**

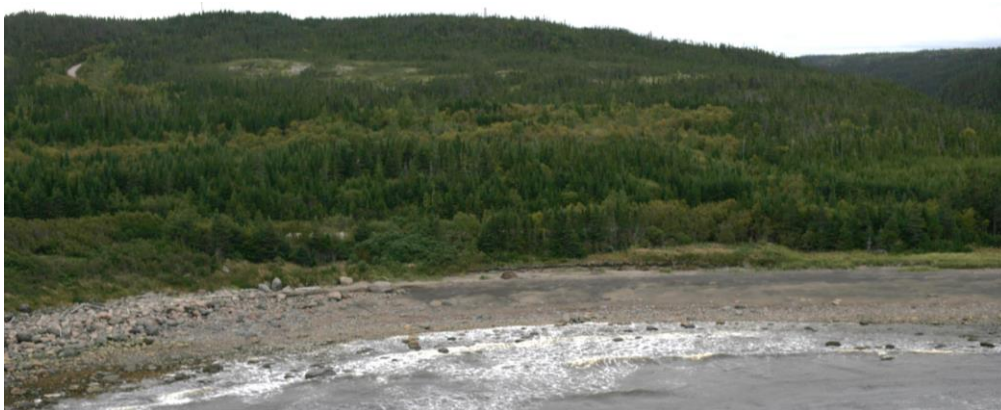
Figure 133. BOU003 et 004 (© LDGIZC – UQAR, septembre 2010)

Il est à noter que les segments BOU003 et 004 (figure 133) qui sont à 23 m de la côte sont situés au niveau d'une côte en accumulation sur la période de référence récente (1997-2005), mais que depuis lors, une forte érosion surtout lors de la tempête de décembre 2010 a été mesurée (jusqu'à -7,3 m). Une étude sur le plus long terme serait nécessaire pour vérifier si une modification de la tendance à la stabilité est en cours ou s'il s'agit d'un événement isolé et que le système va se rééquilibrer par la suite. Si un taux de -0,19 m/an se maintenait dans ce secteur, la route serait exposée d'ici 2060 à 2070.

Ce qui augmente le niveau de vulnérabilité est l'importance des taux d'érosion au niveau des segments BOU001 et 002 (-0,42 m/an et -0,70 m/an). C'est cette érosion importante qui viendra exposer les routes à l'érosion entre 2020 et 2030 et entre 2060 et 2100. De plus, aucune voie de détour n'est présente dans ce secteur. Ces segments ne desservent aucune population localement (secteur non bâti) et n'abritent pas de réseau connexe ce qui limite la vulnérabilité de la route 138. De plus, le fait que la côte ne soit en érosion que sur une petite portion de côte seulement sur la période la plus récente 1997-2005 limite aussi le niveau de vulnérabilité.

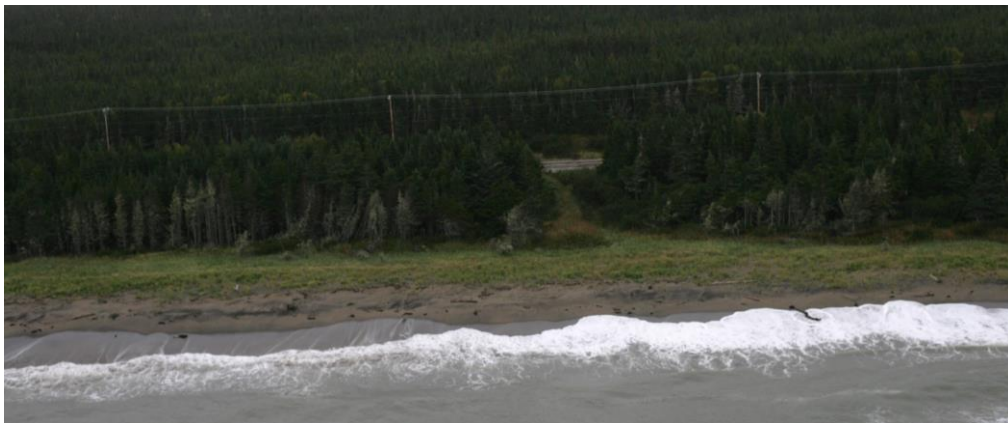
**Figure 135. RSJ197 à 203, IVRAC élevé (© LDGIZC – UQAR, septembre 2010)**

Les secteurs les moins affectés sont ceux dans les basses falaises meubles et les terrasses de plage situées à Longue-Pointe-de-Mingan. Les dynamiques sont relativement constantes le long de la côte, ce qui fait la différence est la distance à laquelle la route est construite par rapport à la côte. Dans la municipalité de Rivière-Saint-Jean (figure 138, partie ouest du site), ce qui limite l'intensité de l'IVRAC est le fait qu'un seul aléa soit présent (seulement l'érosion). À Longue-Pointe-de-Mingan (figure 137, partie est du site), plusieurs secteurs sont soit affectés par l'un ou par l'autre des aléas. Seule une petite partie, située dans la partie est du site, est vulnérable aux deux aléas (figure 136), cela correspond également à des niveaux de vulnérabilité plus importants (niveau élevé).

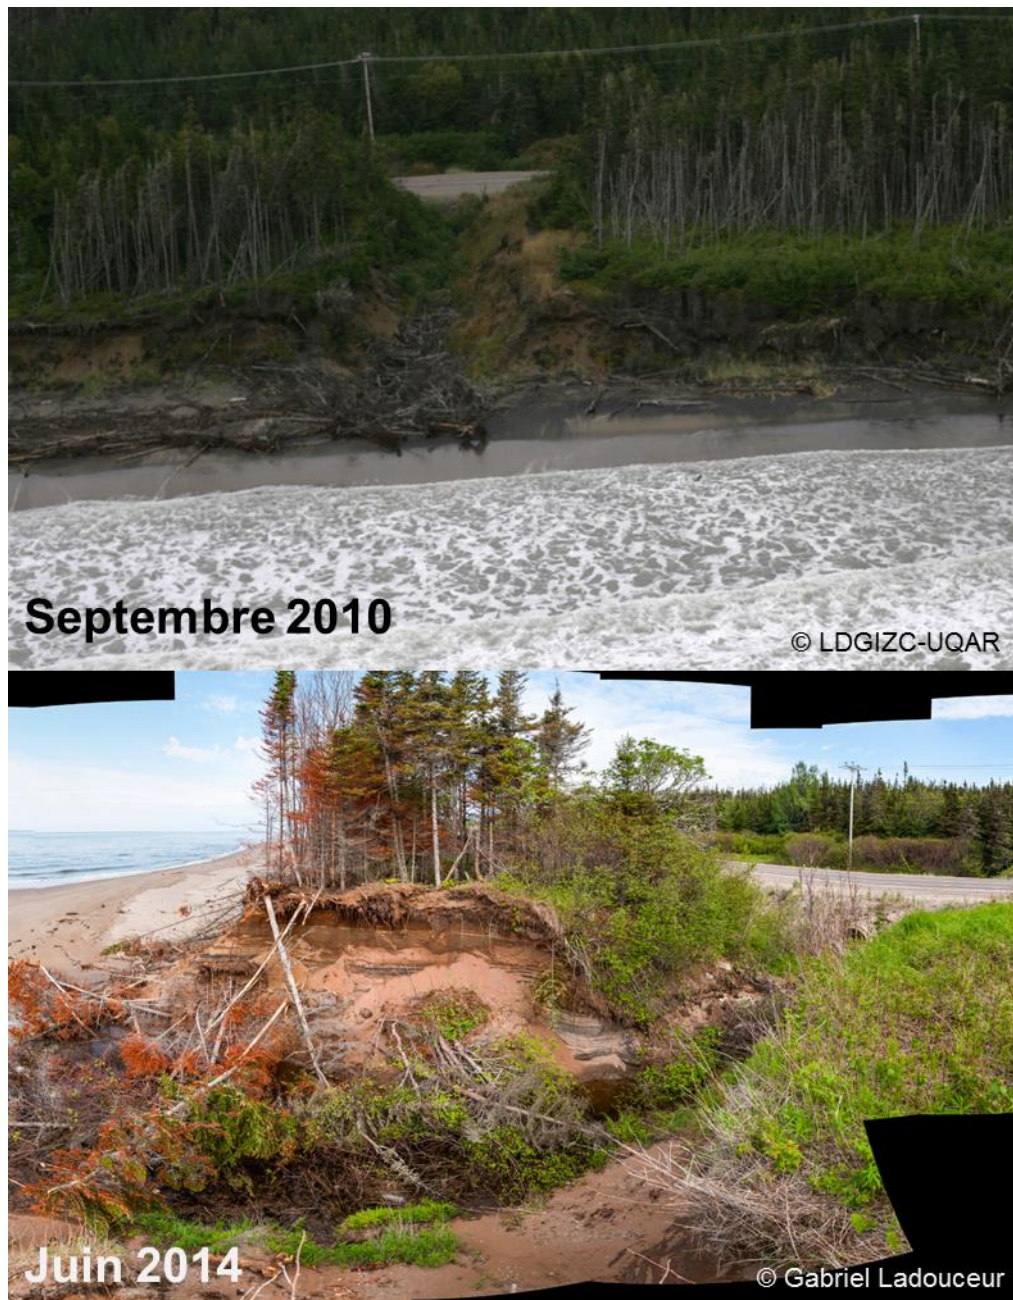
Figure 139. Reprise rapide de l'érosion (RSJ160 et 161)
