**DÉVELOPPEMENT D'UNE MÉTHODE  
HYDROGÉOMORPHOLOGIQUE POUR MIEUX  
CONSIDÉRER LES DYNAMIQUES  
HYDROSÉDIMENTAIRES AUX DROITS DES TRAVERSES  
DE COURS D'EAU DU BAS-SAINT-LAURENT ET DE LA  
GASPÉSIE DANS LE CONTEXTE DE CHANGEMENTS  
CLIMATIQUES ET ENVIRONNEMENTAUX**

PROJET R-724.1

RAPPORT FINAL

Réalisé pour le compte du Ministère du Transport du Québec  
Direction Bas-Saint-Laurent – Gaspésie – Îles-de-la-Madeleine

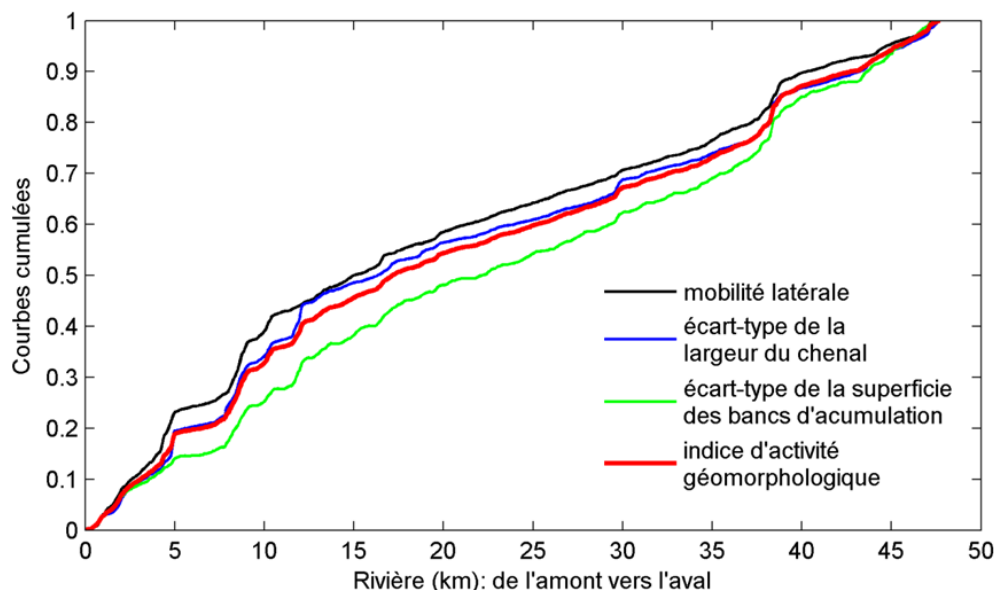
**Figure 10. Exemple d'un indice d'activité géomorphologique sur la rivière Matane.**

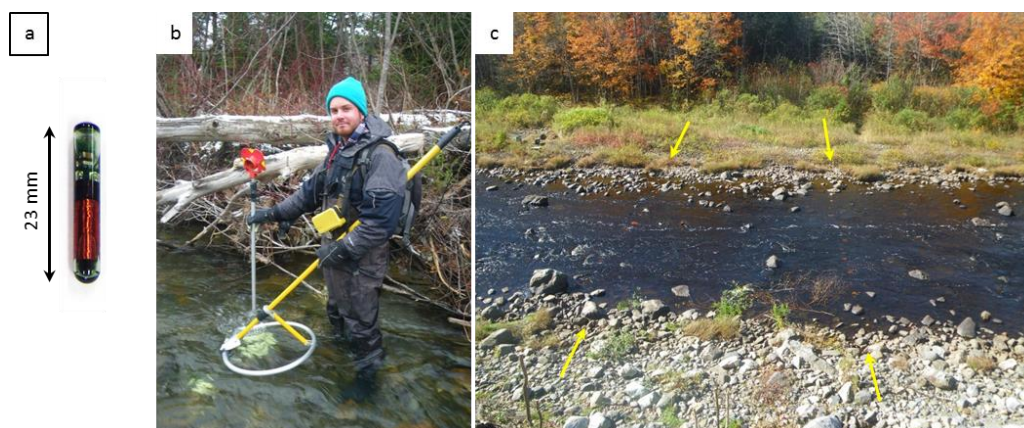
**Figure 18. Systèmes pour le suivi de la mobilité de la couche active du lit.**  
a – Aperçu d'un transpondeur passif; b – système pour la détection (antenne) et le positionnement (station totale) des particules de graviers implémentées de transpondeurs passifs et; c – positionnement des particules par sections transversales de part en part du cours d'eau.

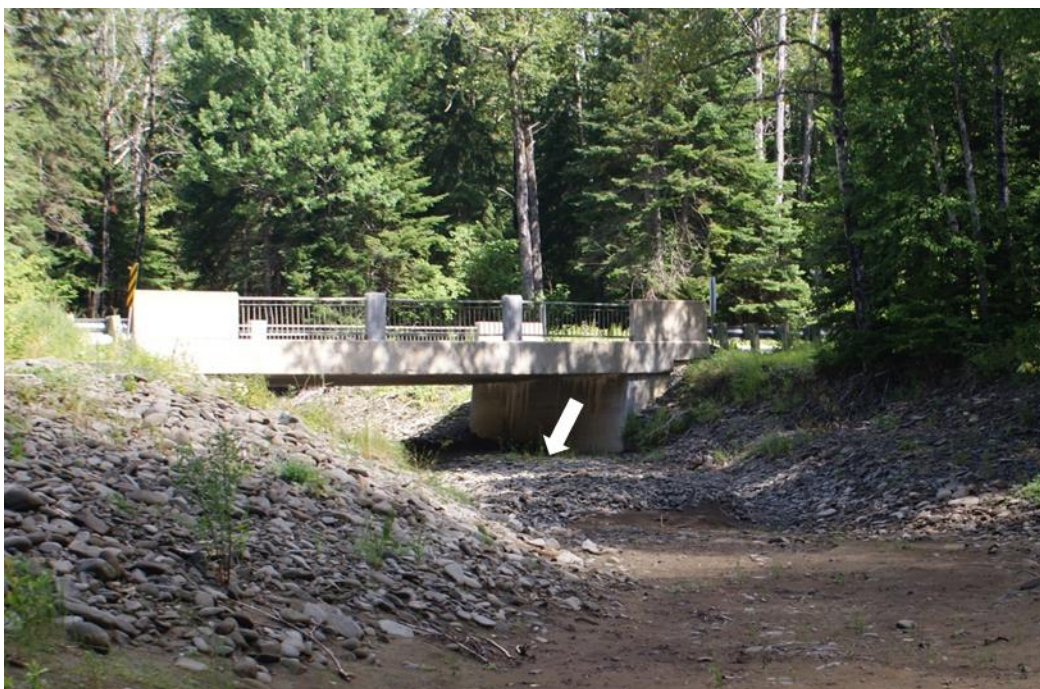
**Figure 24. Accumulation de sédiments dans le secteur de la traverse P-02804. (Ruisseau d'Argent, été 2013)**

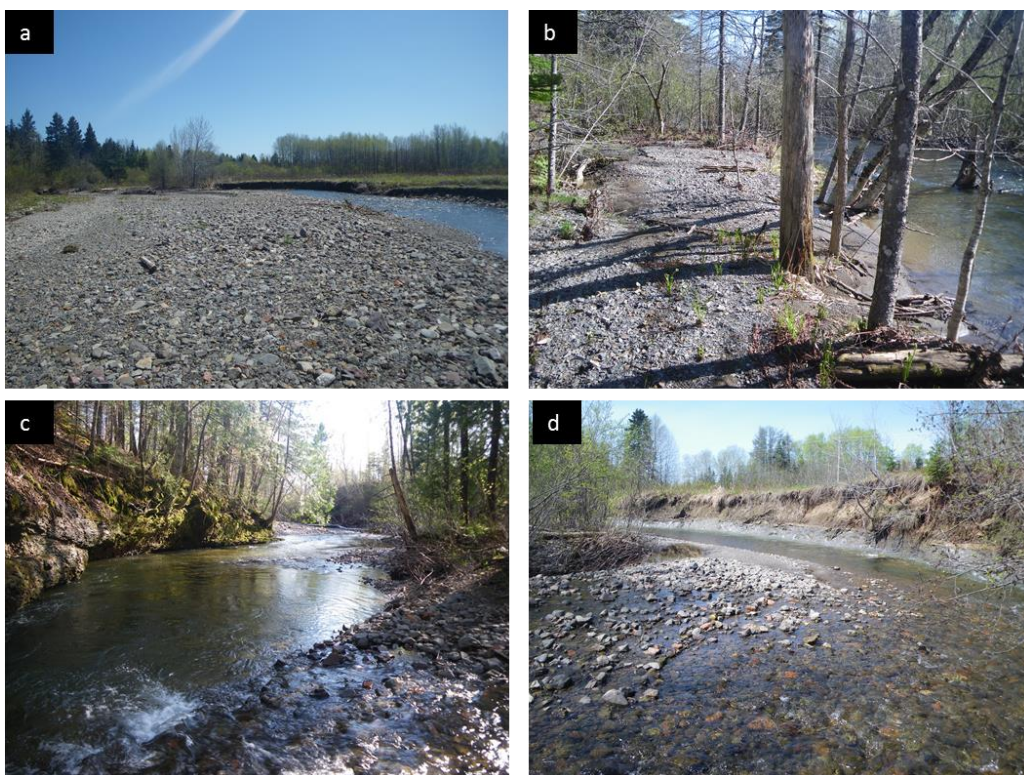
**Figure 28. Styles fluviaux sur le Ruisseau Kilmore.**  
a – Style fluvial divagant; b – style fluvial à anabranches; c – style fluvial linéaire  
et; d – style fluvial à méandres.

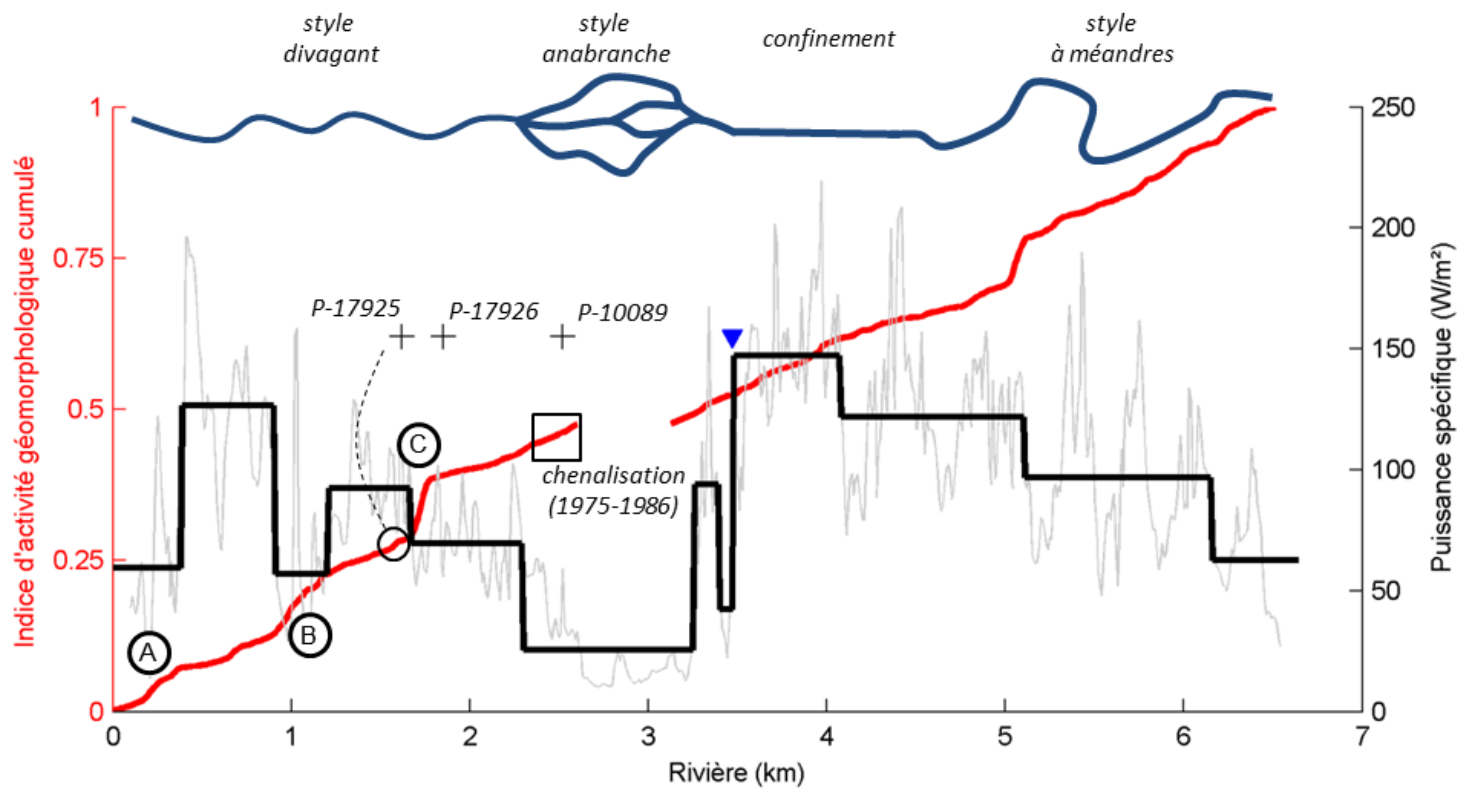
Figure 32. Organisation spatiale de la dynamique sédimentaire dans la vallée fluviale du Ruisseau Kilmore. Gris : valeurs mesurées à des intervalles de 10 m; noir : valeur moyenne par segments homogènes définis par l'algorithme de Gill (1970); ▼ : indique la présence d'un tributaire.

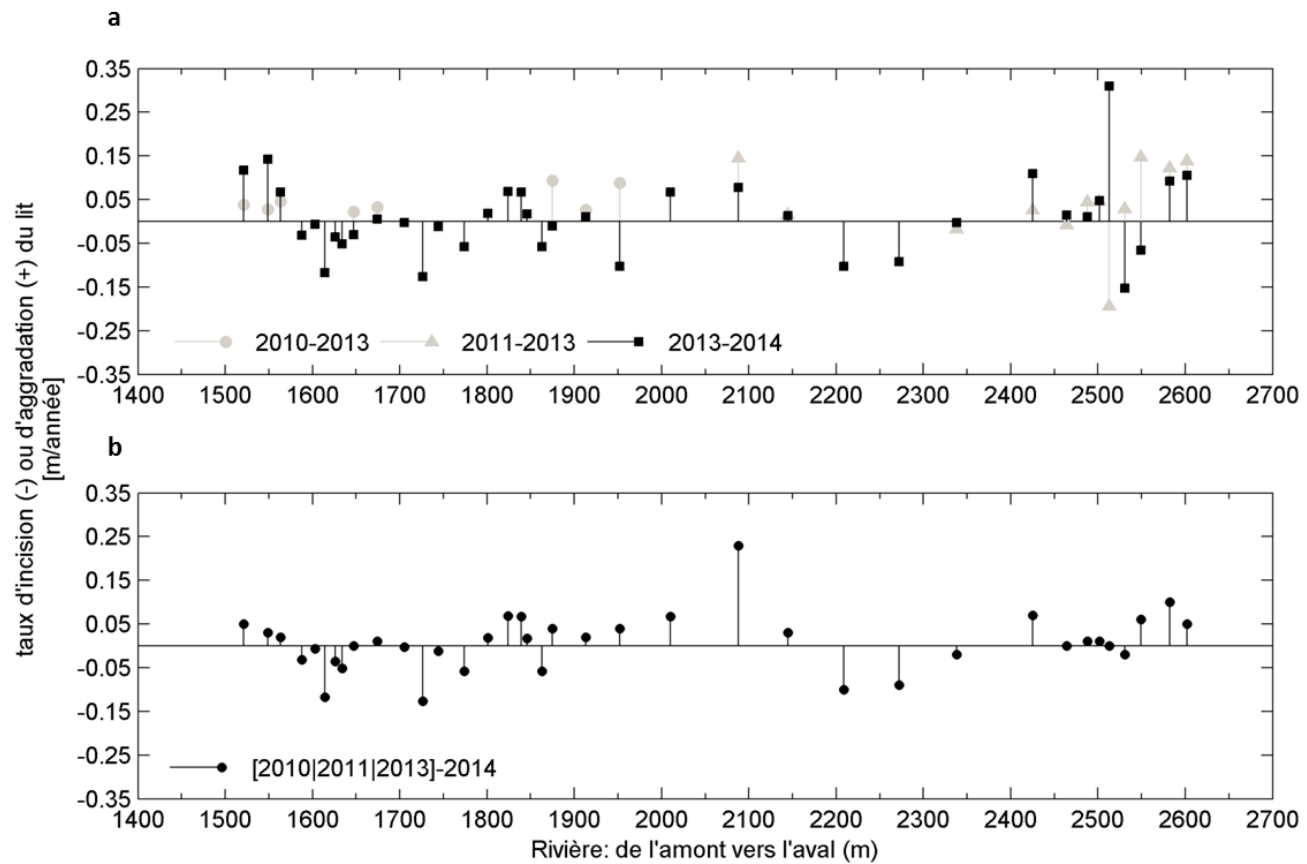
**Figure 39. Taux annuels d'incision ou d'aggradation du lit (m/année) selon la période des relevés topographiques. a – De 2010 ou 2011 à 2013 et de 2013 à 2014; b – recalcul des taux d'incision ou d'aggradation par sections transversales en fonction de la période de temps la plus longue de 2010 à 2014.**

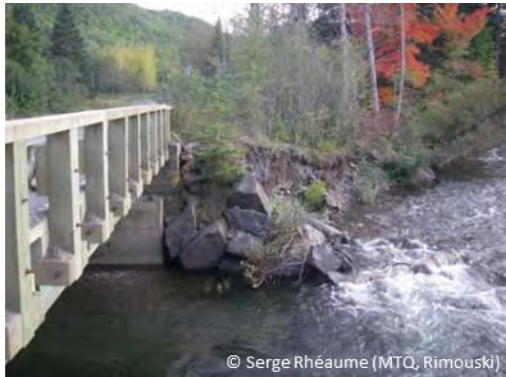
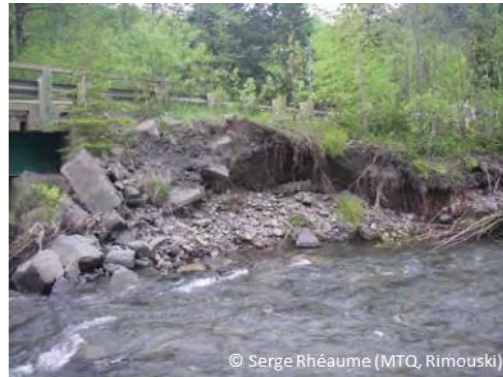
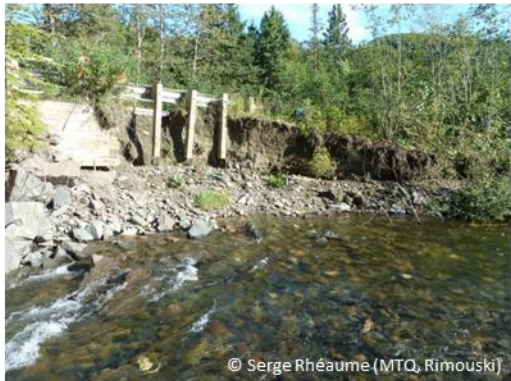
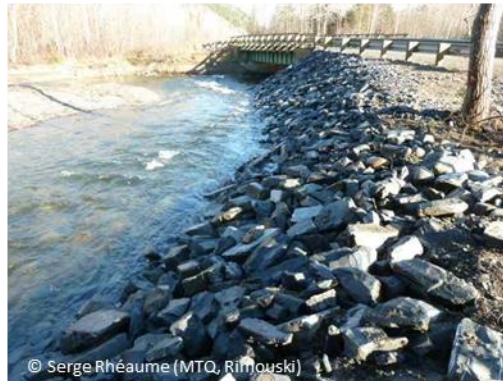
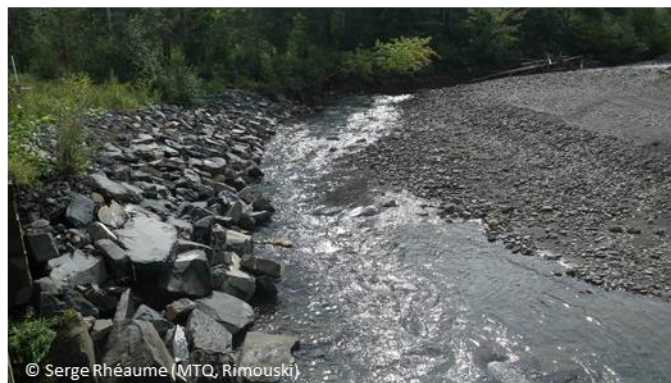
18 septembre 2008

11 juin 2009

31 août 2011

16 novembre 2011 (après enrochements)

28 août 2014 (après la tempête post-tropicale Arthur)

**Figure 55. Progression de l'érosion et enrochement de la berge droite de l'approche menant à la traverse P-10065 de 2008 à 2014.**

La traverse P-10065 se situe sur la route Notre-Dame Ouest à 3.4 km du village de Marsoui (figure 54). De 2007 à 2011, un suivi de l'état de la traverse P-10065 a montré une érosion progressive de la berge droite du cours d'eau (figure 55). Cette érosion a atteint le remblai du mur d'aile de la traverse, a déchaussé les glissières de sécurité et menacé l'intégrité de la route de gravier (accotement). En 2011, des travaux de remblaiement protégés par un enrochement de la berge ont permis de contraindre l'érosion latérale du cours d'eau.

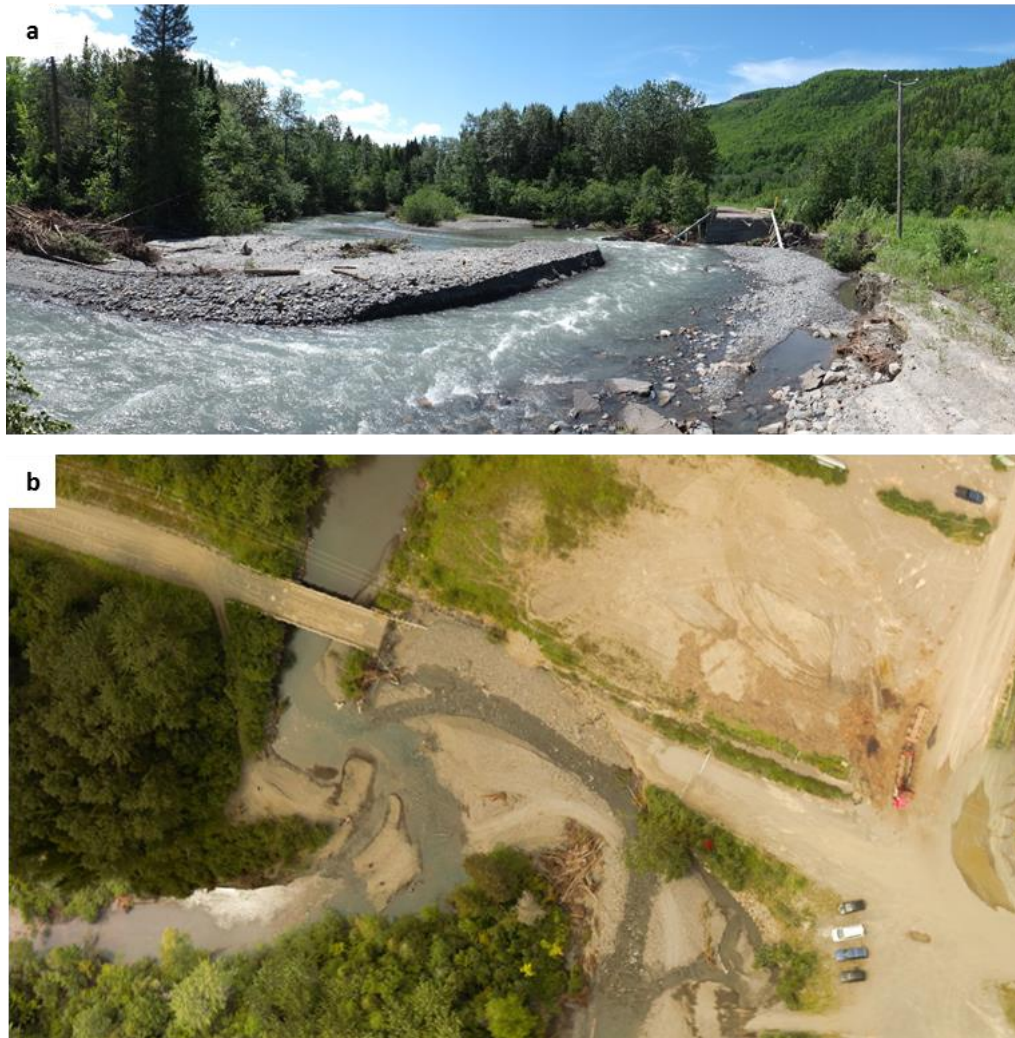
**Figure 61. Érosion de la route Notre-Dame-Ouest à la confluence entre la rivière Marsoui (branche Ouest) et Petite Marsoui (branche Est) par la crue Arthur. a – Vue à partir de la route et b – à partir d’une caméra aéroportée.**

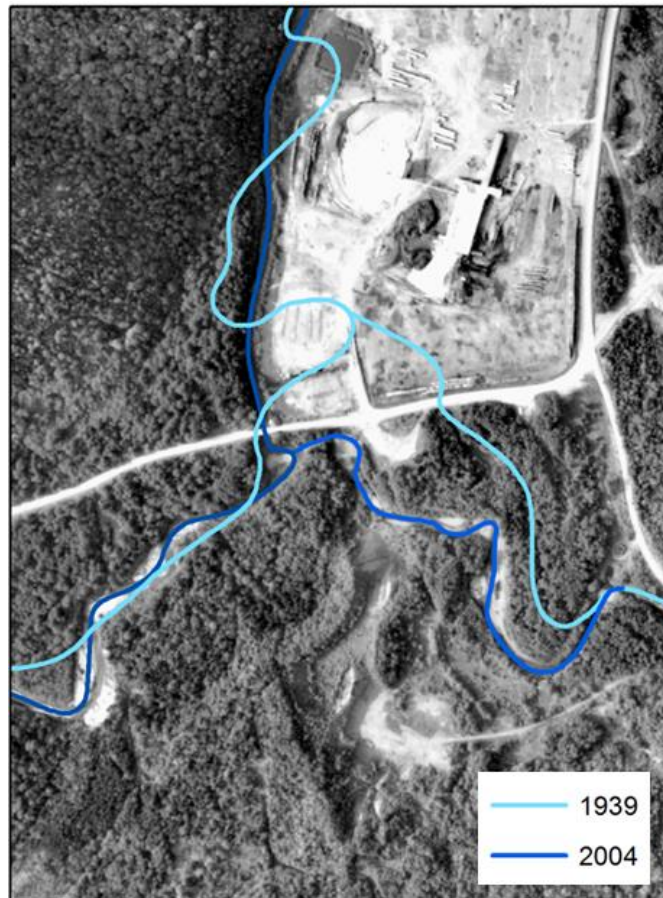
rivière Marsoui, 2004

**Figure 62. Tracés à la confluence des rivières Marsoui (branche Ouest) et Petite Marsoui (branche Est) en 1939 et en 2004.**

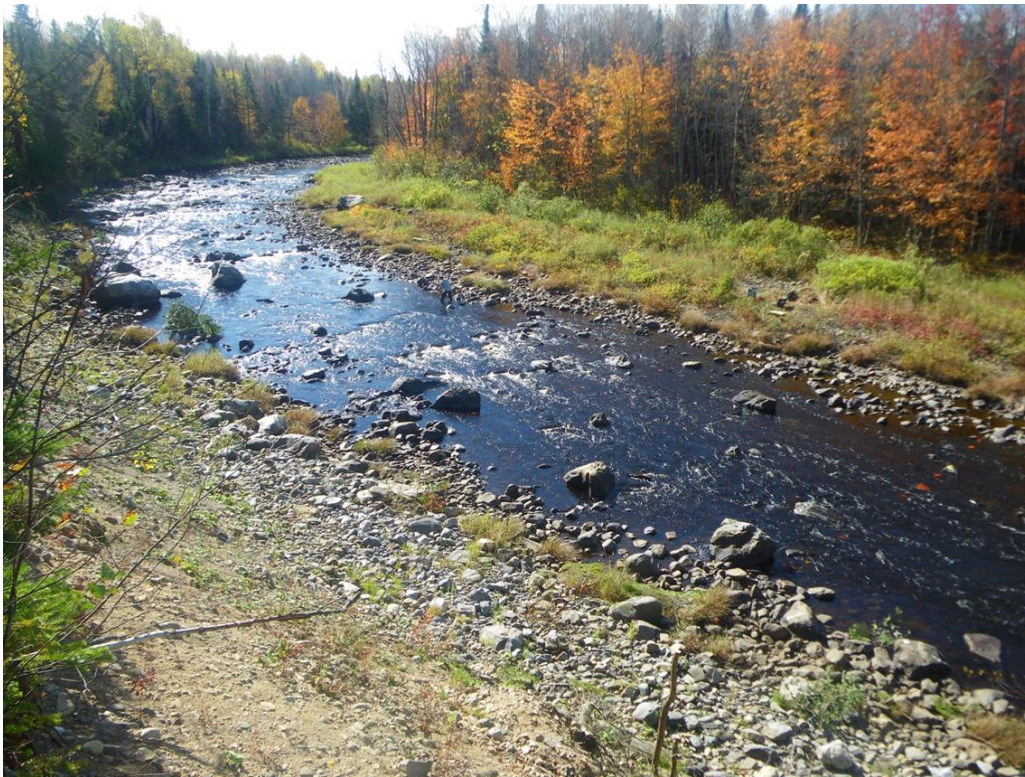
**Figure 70. Site pour le suivi de la mobilité de la couche active du lit sur le Bras-de-la-rivière-Ouelle.**

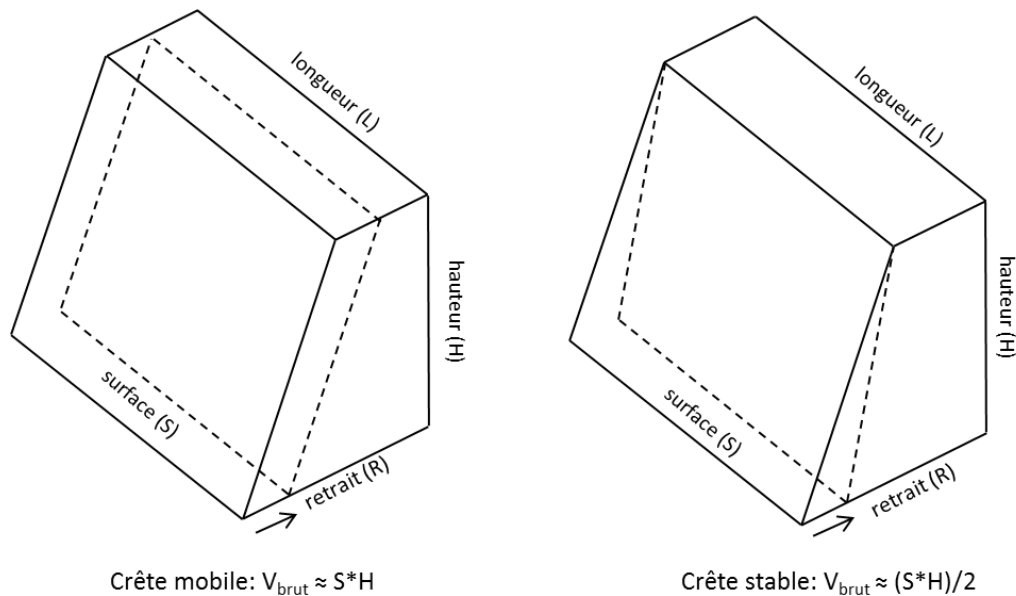
**Figure 73. Calcul des volumes de sédiments érodés des falaises selon la mobilité du pied et de la crête de la falaise. Modifié de Day *et al.*, 2012.**

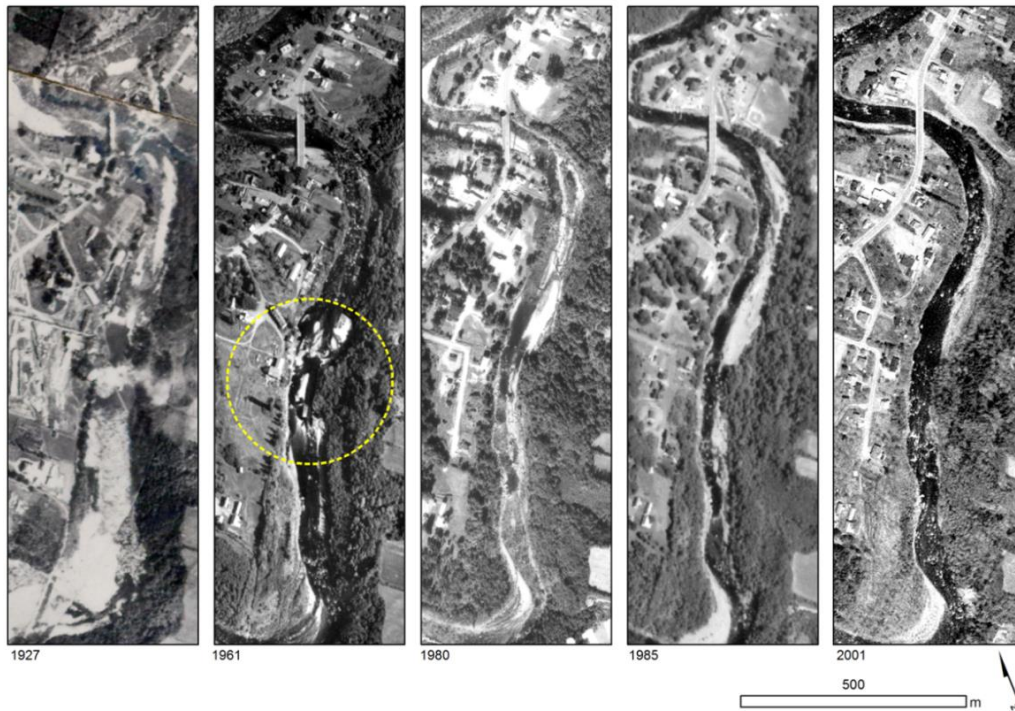
**Figure 79. Historique des changements géomorphologiques dans la zone des barrages démantelés du village de Saint-Pacôme.**  
**En jaune : identification des sédiments stockés par les barrages.**
