**PROGRAMME D'AMÉLIORATION DE LA ROUTE 389  
ENTRE BAIE-COMEAU ET FERMONT  
DE MANIC-2 À NORD MANIC-3 (KM 22 A 110)  
6703-11-GA07 - PROJET D**

**RAPPORT D'INVENTAIRE ARCHÉOLOGIQUE**

**RAPPORT FINAL – VERSION 00**

**INVENTAIRE ARCHÉOLOGIQUE**

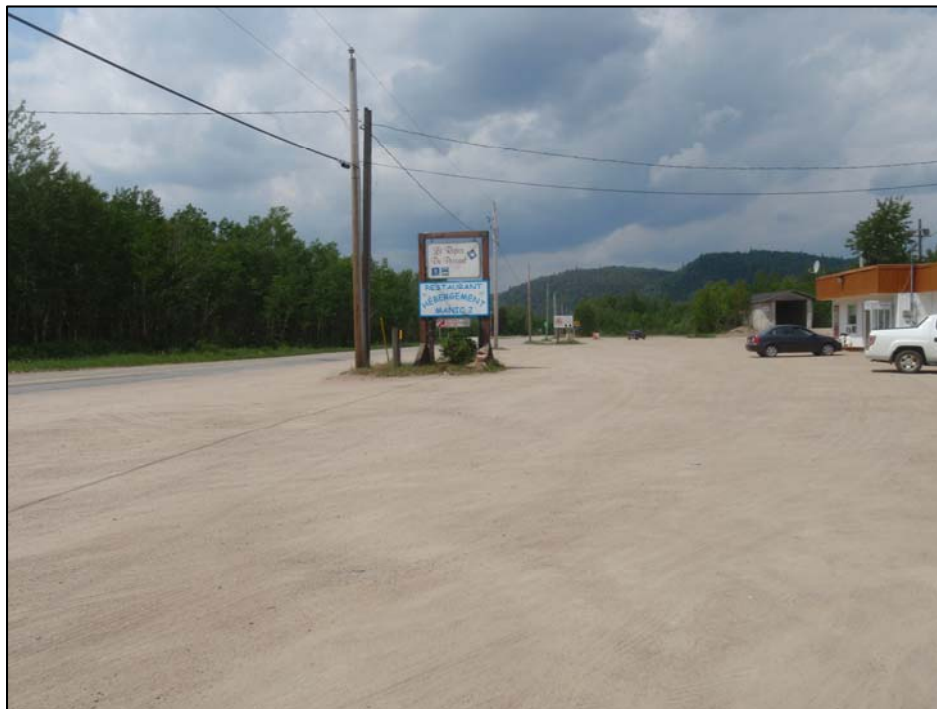
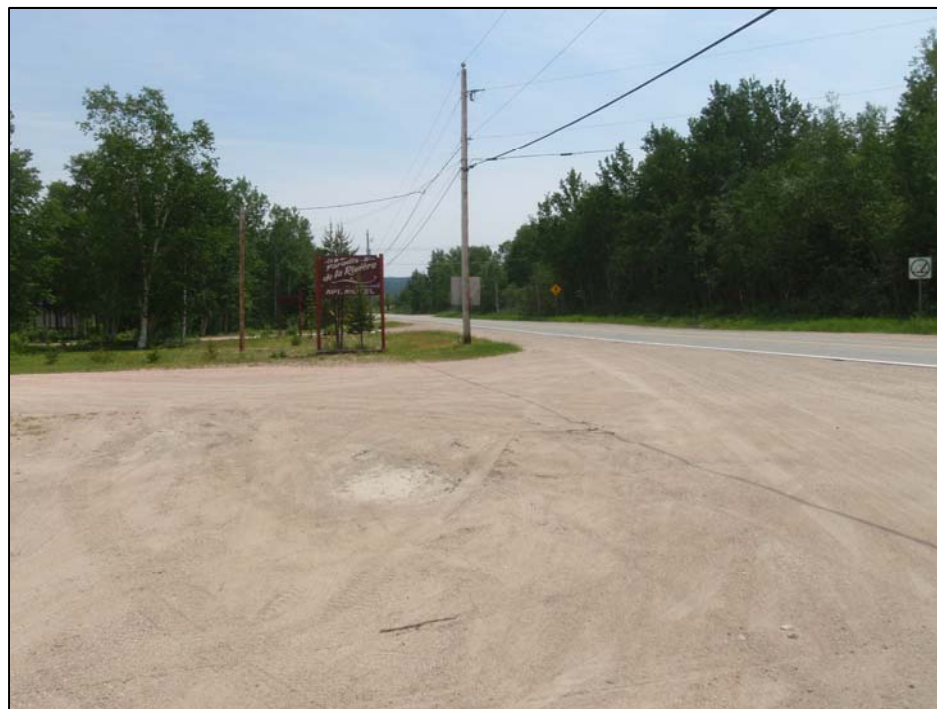
**Photo 1** Zone 2, km 22,5, vue générale (E) (photo P7010147)

**Photo 2** Zone 2, km 22,5, vue générale (E) (photo P7010148)

Étant donné que ce secteur a été entièrement réaménagé, seule une inspection visuelle y a été effectuée. Aucun artefact ou vestige archéologique n'a été trouvé dans les limites de cette zone. Cela étant dit, et au-delà de l'emprise à l'étude, une bonne partie de ce secteur semble à peu près intact. Ainsi, un programme de recherche ayant comme problématique la localisation de cet important portage pour les Amérindiens qui remontaient la Manicouagan pourrait éventuellement mener à sa découverte.

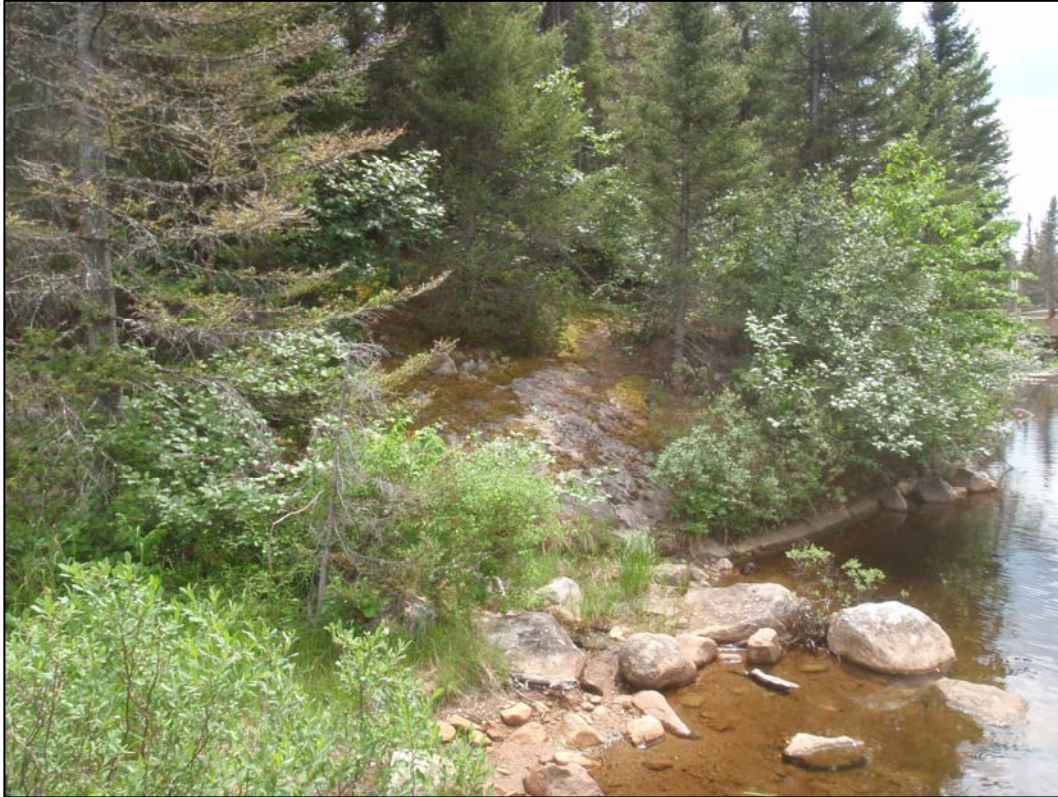
**Photo 3** Zone 8, km 41, rive nord de la zone (S) (photo P7010141)

Cette zone est longue de 100 m. On la trouve à la hauteur du km 41 (du km 41+600 au km 41+700) et elle s'étend de part et d'autre de la route 389, au sud du lac Pope (figure 2). L'emprise se compose de la route 389, de ses accotements et de ses fossés. On y trouve aussi l'entrée d'un chemin gravelé privé qui a été en grande partie remblayé afin d'aplanir l'ondulation naturelle du terrain. Un boisé de résineux colonise les rives du lac Pope et la roche mère affleure en quelques endroits (photo 3). Le terrain est plutôt irrégulier, des sols en pente alternant avec des replats bien drainés.

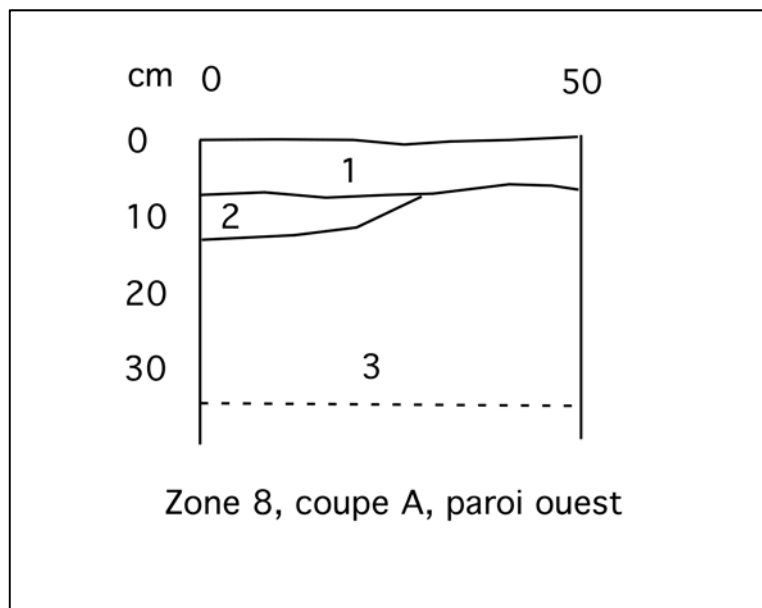
**Figure 3** Le contexte stratigraphique de la zone 8 (voir tableau III pour la légende)

Outre l'inspection visuelle des lieux, 19 sondages exploratoires ont été fouillés à tous les 5 m à 15 m dans les endroits libres de roc. Les fouilles ont permis de noter la présence d'un seul profil stratigraphique (figure 3). Ce podzol se compose d'une litière végétale (de 5 à 10 cm d'épaisseur), d'un horizon irrégulier de sable éluvié grisâtre (env. 5 cm) et d'un sable illuvial orangé (fouillé sur environ 20 cm). Aucun artefact ou vestige archéologique n'a été découvert.

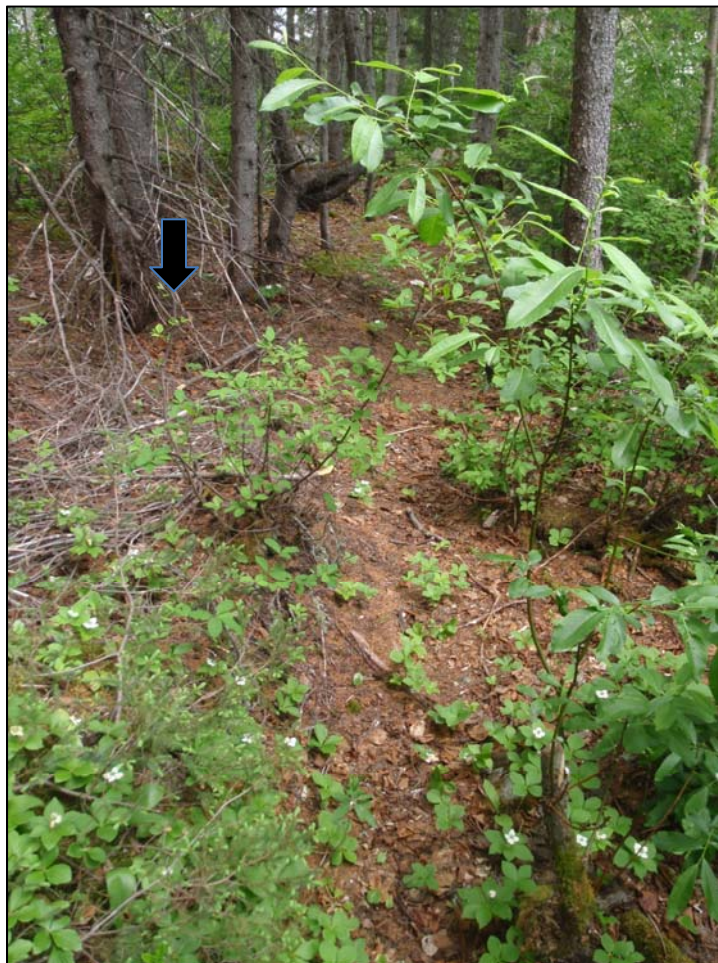
**Photo 4 Zone 8, km 41, possible portage (N) (photo P7010142)**

Cela étant dit, on a observé la présence d'un sentier qui débute au lac Pope et qui se poursuit en rive sud du ruisseau qui relie le lac Pope au lac Georges Tremblay. La configuration de ce sentier, il se présente sous la forme d'une rigole (profil en U évasé) qui s'enfonce de près de 20 cm sous la surface (photo 4), le fait qu'il soit relativement linéaire et qu'il semble relier deux lacs, porte à croire qu'il s'agit là des vestiges d'un ancien portage (GPS N49,43063; W-06847824, LAT-LONG Nad 83). Aucune recommandation n'accompagne cette observation.

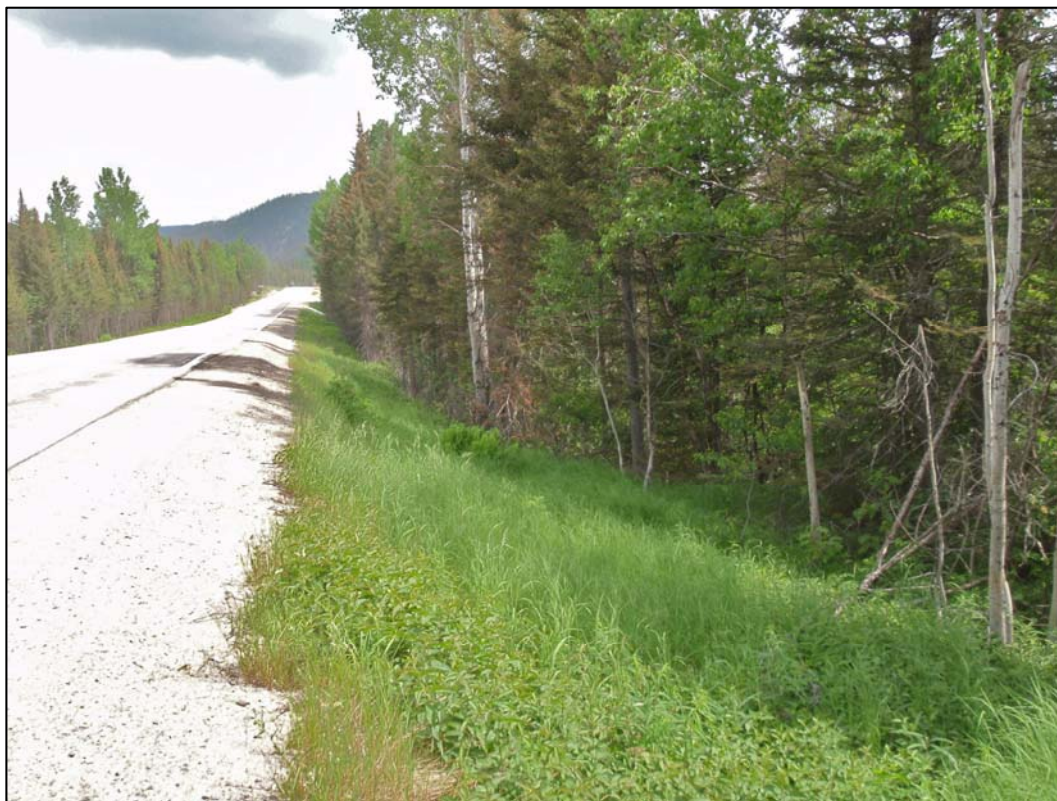
**Photo 5** Zone 21, km 88, bordure est de la route 389 (N) (photo P7010137)

Cette zone est longue de 300 m et elle se localise à la hauteur du km 88 (km 87+900 au km 88+200) en bordure est de la route 389, à l'ouest de la rivière Vallant (figure 2). Sa topographie varie d'ondulée à accidentée (photo 5). L'emprise se compose de la route 389, de ses accotements et de ses fossés. Un dense boisé de résineux colonise toute cette zone. Près de la route 389, la surface du sol est accidentée, résultat du dépôt de remblais et de l'entretien des fossés. Un ruisseau traverse d'est en ouest cette zone et il est large d'environ 1 m (photo 6).

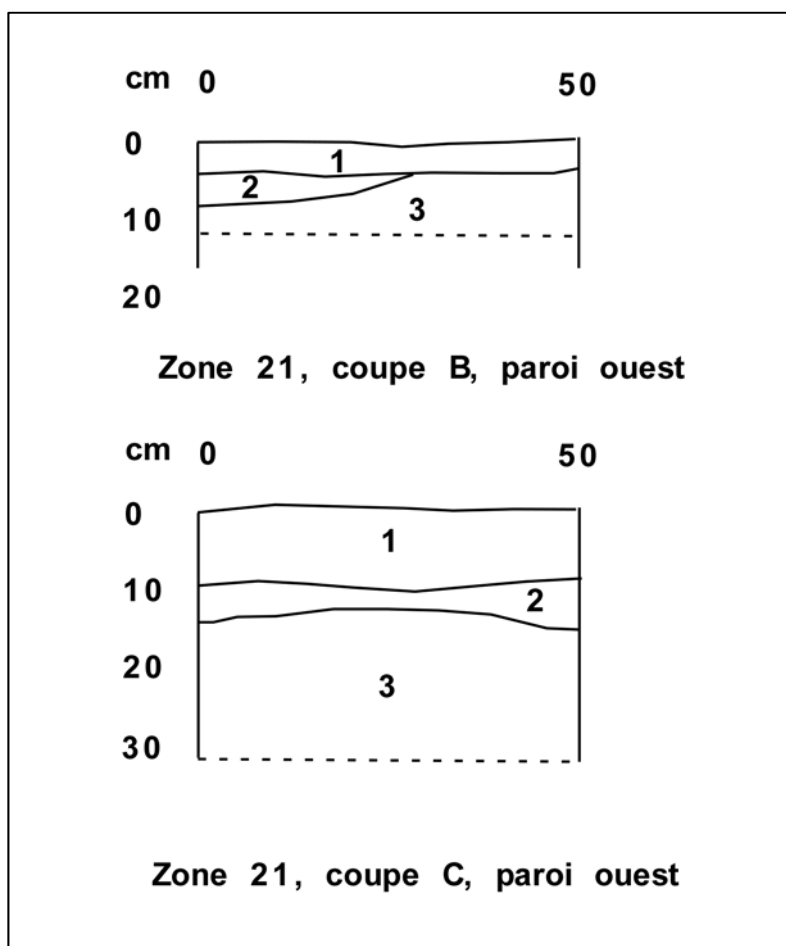
**Figure 4 Le contexte stratigraphique de la zone 21 (voir tableau III pour la légende)**

Outre l'inspection visuelle, 28 sondages exploratoires ont été fouillés à tous les 5 à 15 m. Deux profils stratigraphiques ont été observés dans cette zone (figure 4). Dans les deux cas, il s'agit de podzol. Près de la route 389, le profil est souvent incomplet, l'humus étant mince (env. 5 cm), le Ae rare sinon absent (de 0 à 5 cm) et l'horizon illuvial orangé (Bh) est souvent pierreux. Plus à l'est de la route 389, le terrain est souvent plus humide. Par conséquent, l'horizon humique est mieux développé (de 5 à 10 cm), le Ae demeure relativement mince (moins de 5 cm), tandis que le Bh contient un peu moins de pierre. Aucun vestige archéologique n'a été trouvé dans les limites de cette zone.

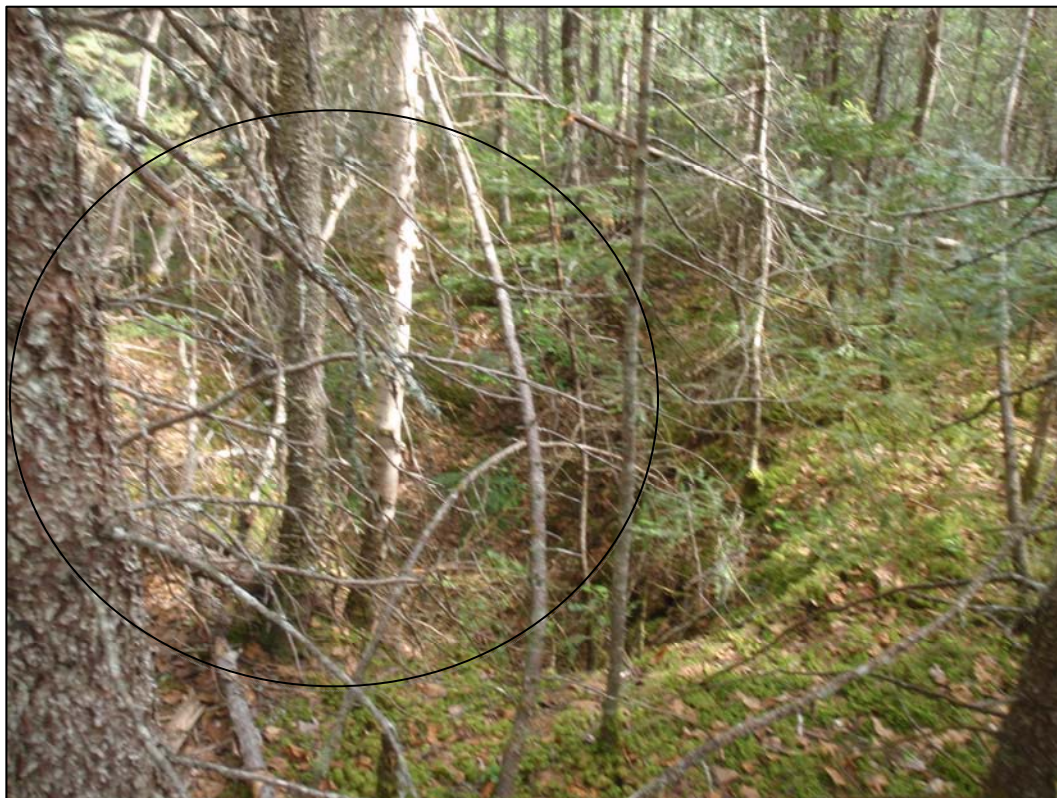
**Photo 7** Zone 22, km 89, ancien sondage géotechnique (N) (photo P7010133)

Cela étant dit, l'inspection visuelle des lieux a permis de constater la présence de nombreux aménagements dans ce secteur. C'est ainsi qu'en au moins trois endroits des fosses ont été observées et celles-ci semblent correspondre à d'anciens sondages géotechniques (photo 7). En haut du talus bordant la rivière Vallant, une forme rectangulaire est également visible en surface du terrain (photo 8). Aucun artefact n'a été trouvé en association avec ces structures. Il est possible que ces aménagements soient liés à la construction initiale de la route 389. Aucune recommandation n'accompagne ces observations.

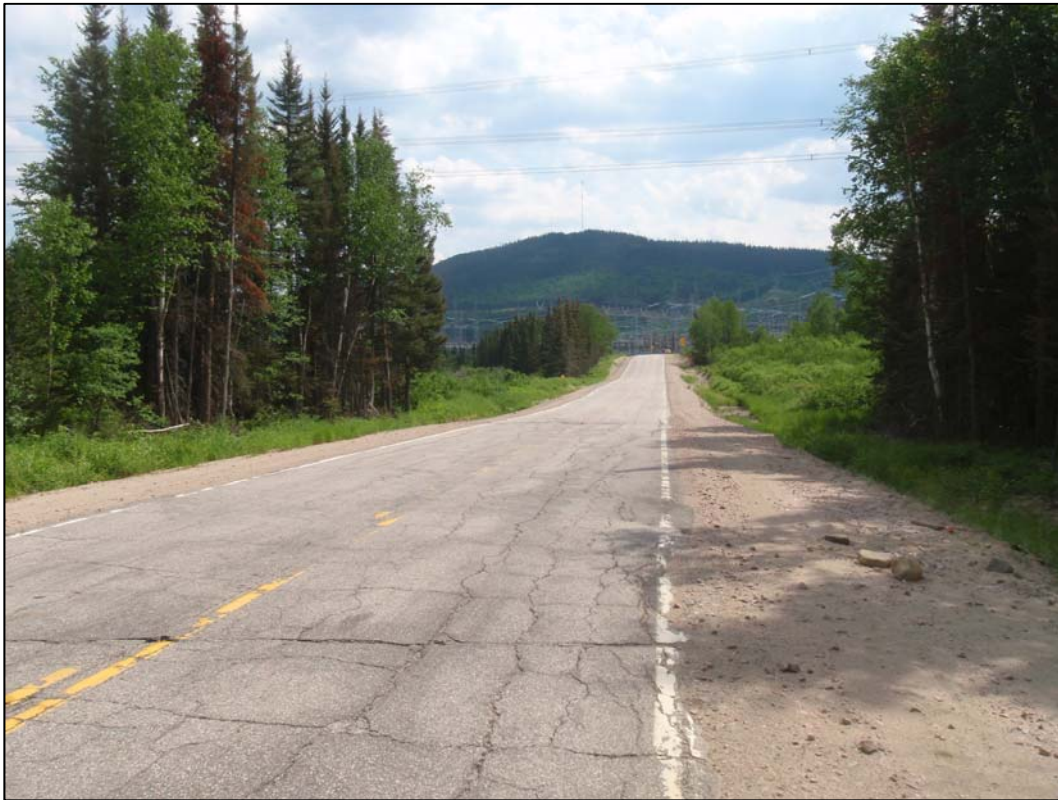
Photo 9 Zone 36, km 95, vue générale (S) (photo P6300126)

Cette zone est longue d'environ 50 m et elle se situe à la hauteur du km 95 (km 95+450 au km 95+500) en bordure est de la route 389, à l'ouest du lac Vallant (figure 2). L'emprise se compose de la route 389, de ses accotements, de ses fossés et d'une aire boisée. Le paysage est plat et il est colonisé par une forêt de résineux. La végétation de surface se compose d'éricacées et de mousses (photos 9 et 10). Cette zone est traversée par deux ruisseaux (est-ouest) qui ont moins d'un mètre de large.

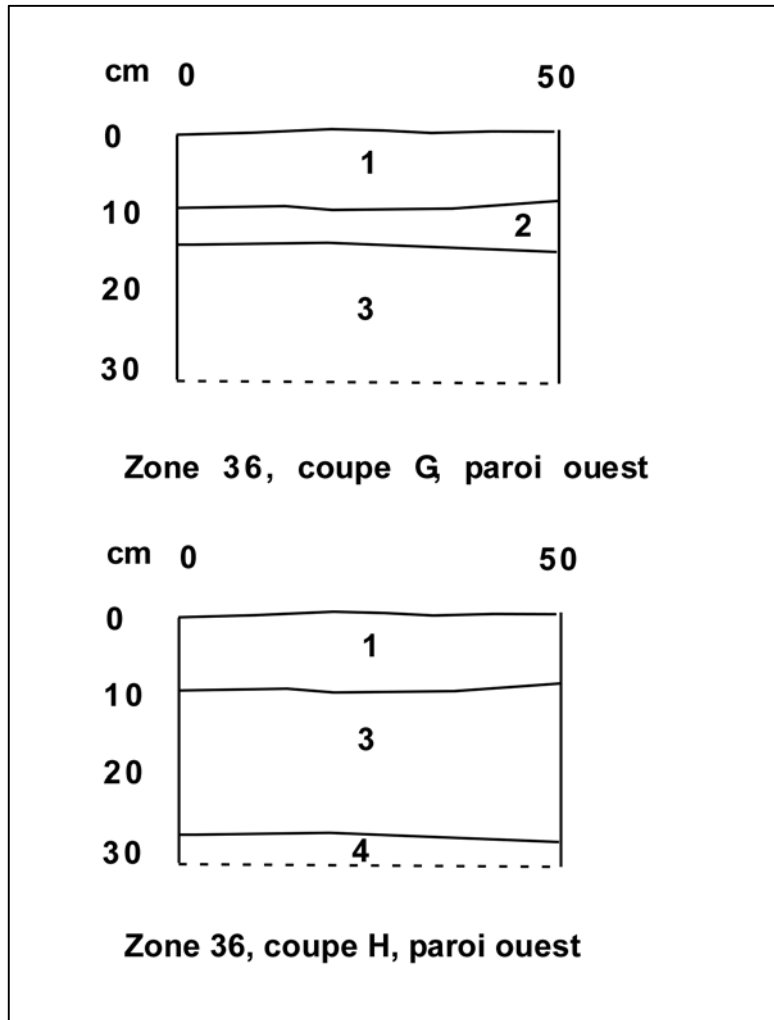
Figure 6 Le contexte stratigraphique de la zone 36 (voir tableau III pour la légende)

Outre l'inspection visuelle, 14 sondages exploratoires ont été fouillés à tous les 5 à 15 m dans les endroits libres de roc et de tourbières. Deux profils stratigraphiques ont été observés (figure 6). D'abord, la plupart des sondages effectués ont révélé la présence d'un podzol : litière végétale mesurant (env. 10 cm d'épaisseur); horizon irrégulier de sable éluvié grisâtre (env. 5 cm); et un sable illuvial orangé. Près des ruisseaux, l'humus recouvre l'horizon illuvial Bh qui lui s'étale sur un sable argileux. Aucun vestige archéologique n'a été trouvé dans les limites de cette zone.
