**RÉFECTION DE LA ROUTE 117**

**DU LAC MORRISON AU LAC PARA  
DU LAC PARA AU LAC BOYER**

**ÉTUDE D'IMPACT SUR L'ENVIRONNEMENT**

**RÉSUMÉ**

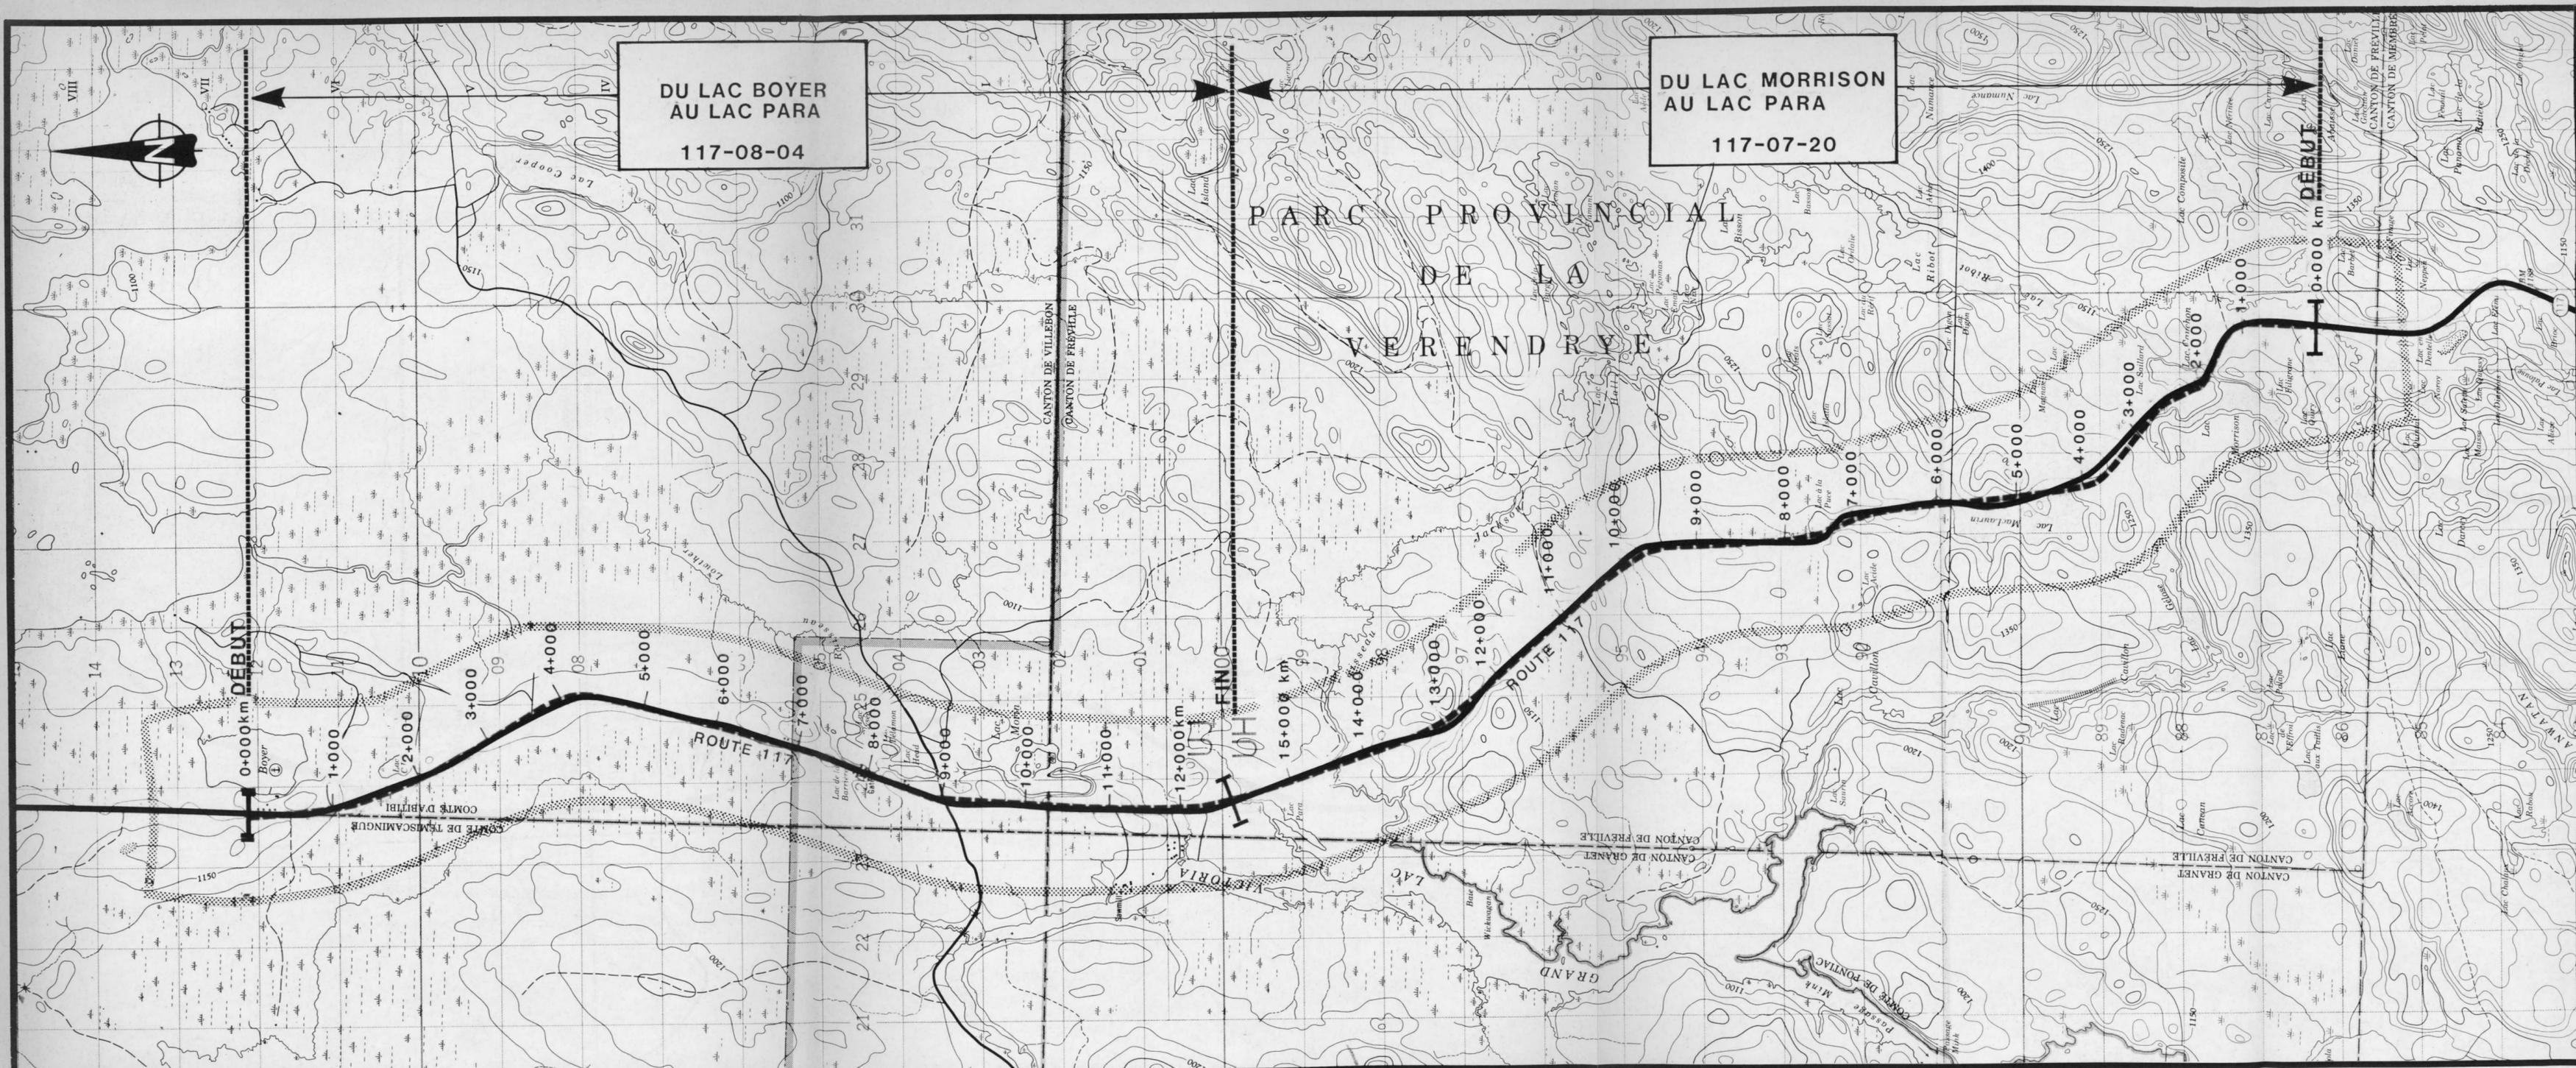
Technicien : *Jean-Paul St-Onge*  
 Chargé de projet :  
 Approuvé par le chef de service :  
 Échelle: 1: 50 000 No: **2**

**DÉLIMITATION DU CORRIDOR  
 ET DU TRACÉ A L'ÉTUDE**

Quatre voies auxiliaires seront construites sur l'ensemble du nouveau tracé dont trois sur le tronçon du lac Morrison au lac Para. La figure 2, au début du texte présente l'ancien et le nouveau tracé.

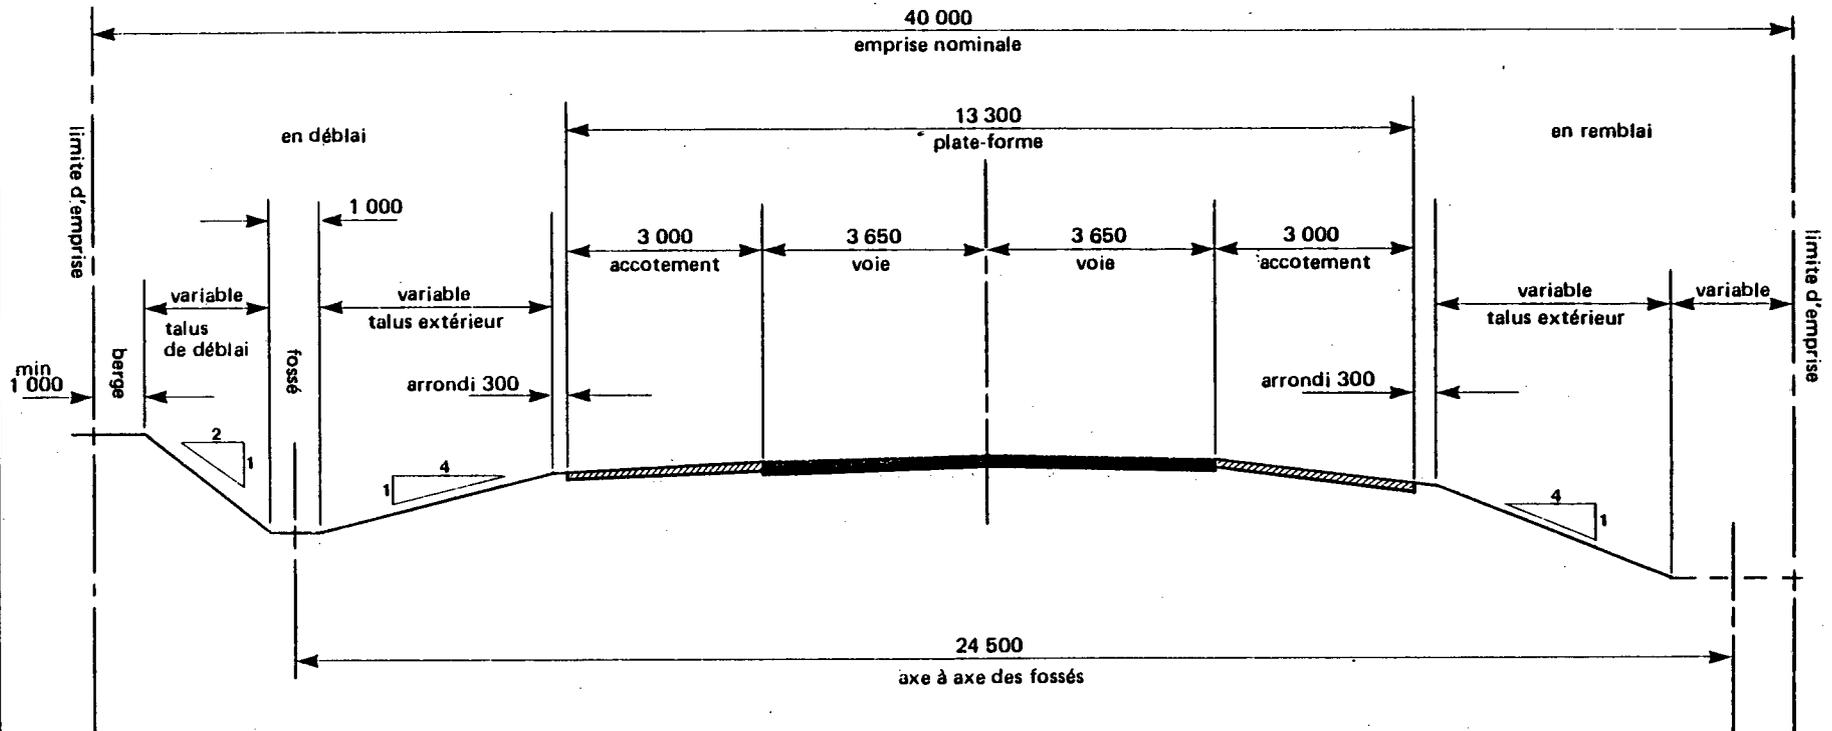
FIG. 3 PROFIL EN TRAVERS D'UNE ROUTE NUMEROTEE EN MILIEU RURAL (TYPE B)

VITESSE DE BASE: 100 km/h  
 DÉBIT JMA > 2 000

EN DÉBLAI DE 1re CLASSE

TYPE B- ROUTE PRINCIPALE

NOTES: -Lorsqu'on prévoit une glissière de sécurité, une berme de 1 m est requise en surlargement à l'accotement.

-Pour des remblais jusqu'à 2 m de hauteur, on conserve la même emprise et la même distance des fossés en faisant varier la pente du talus extérieur; pour des hauteurs supérieures à 2 m, la distance des fossés varie de manière que la pente du talus extérieur n'excède pas 1V:2H et l'emprise est élargie au besoin.

La route sera réaménagée selon les normes d'une route rurale principale. La figure 3 illustre certains éléments techniques qui caractérisent ce type de route.

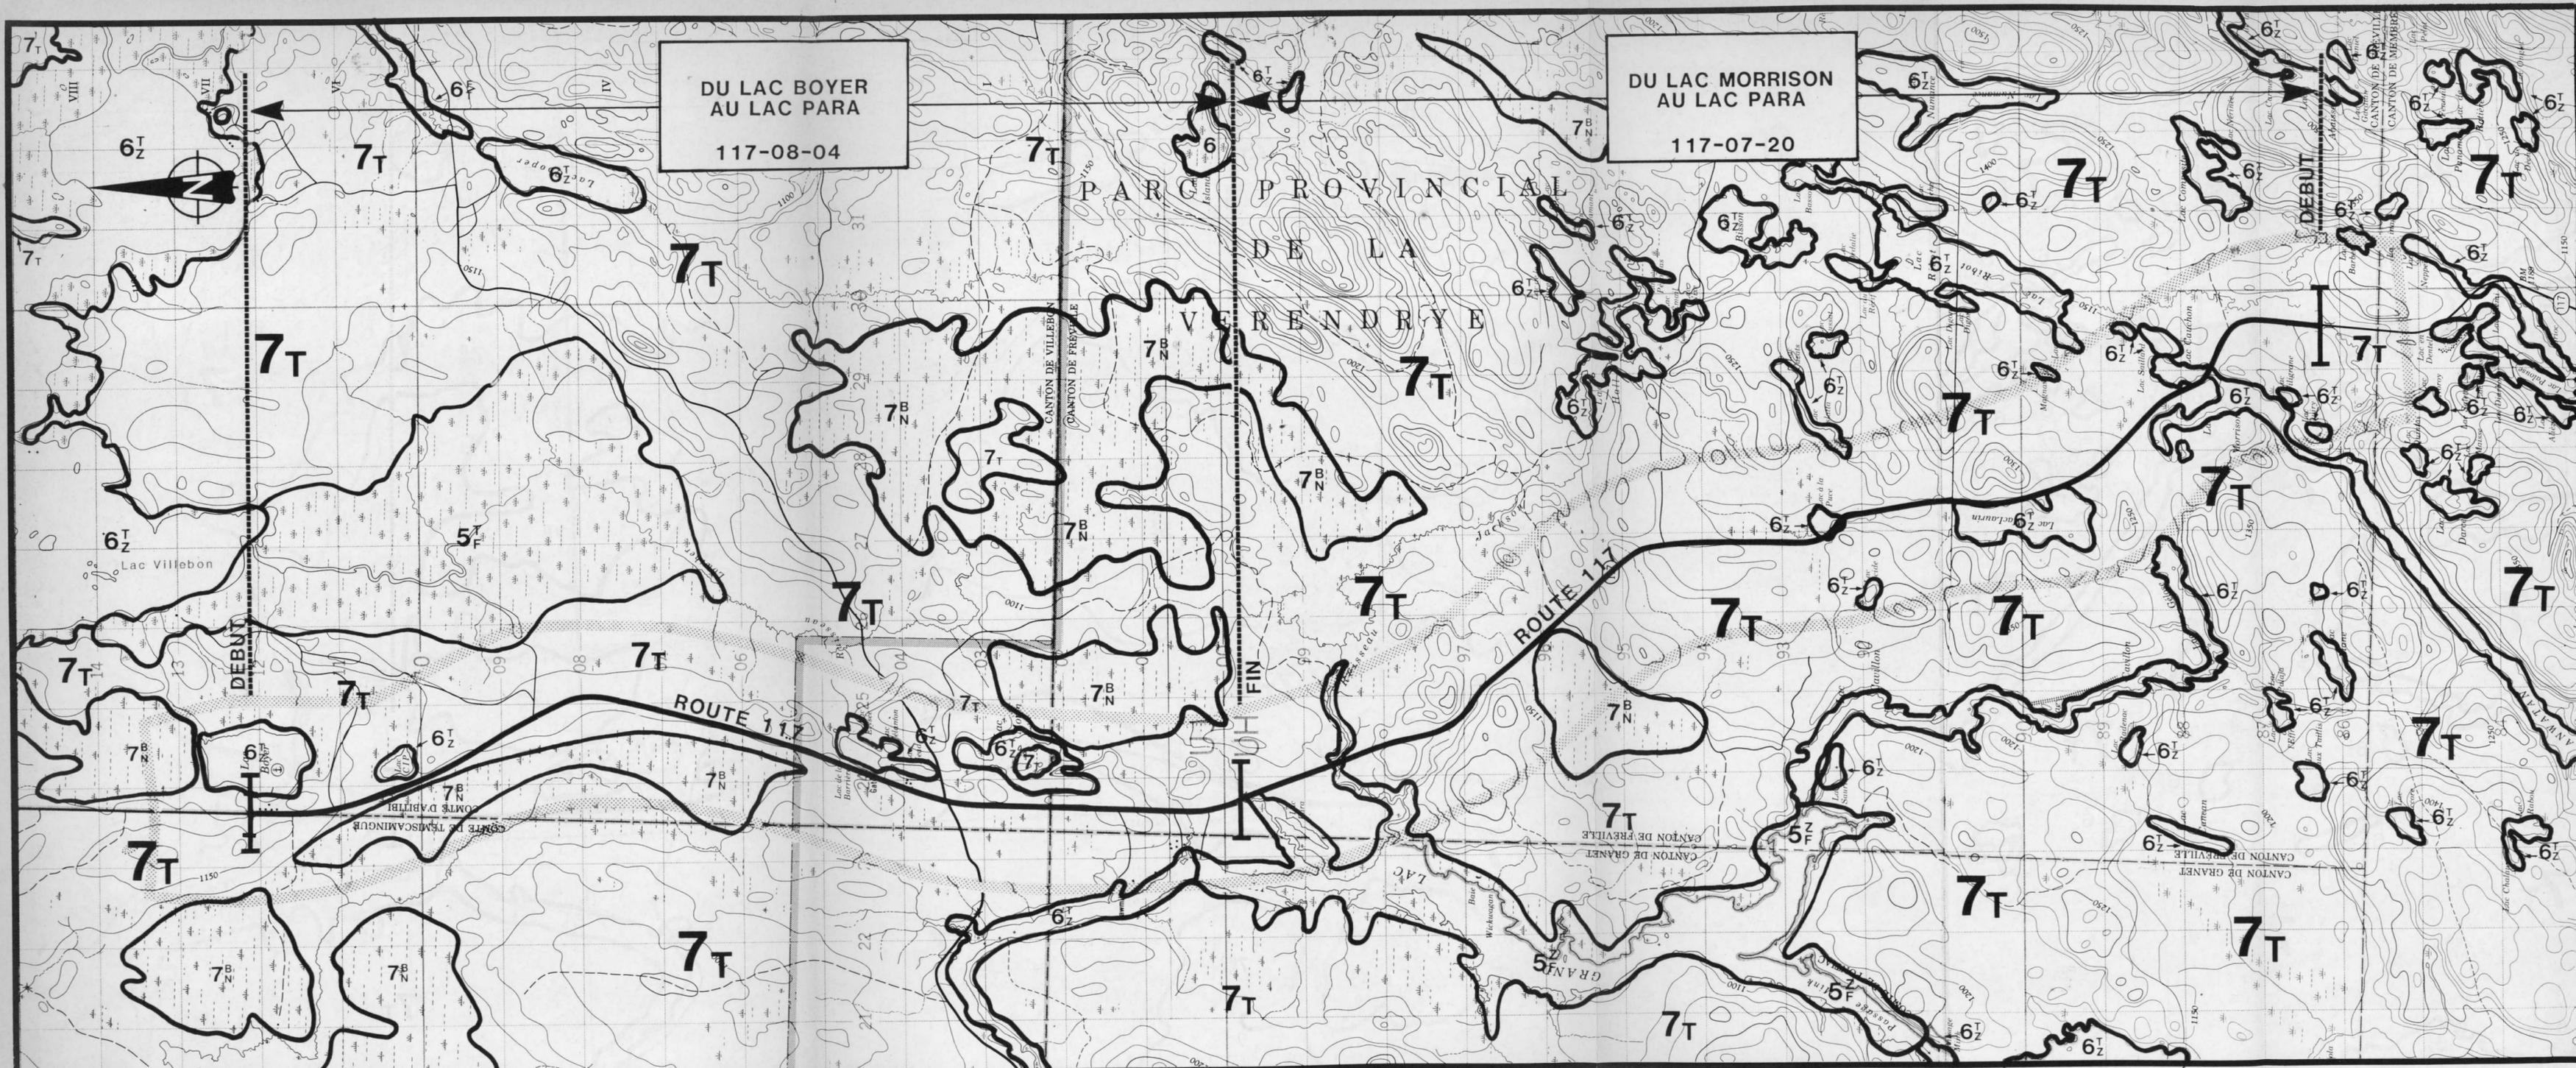
Technicien : *Y. D. A. Charbon*  
 Chargé de projet :  
 Approuvé par le chef de service :  
 Échelle: 1:50.000. No: 5

**POTENTIEL POUR LA SAUVAGINE**

- 5 : Terres comportant des limitations modérément graves pour la production de la sauvagine
  - 6 : Terres comportant de graves limitations pour la production de sauvagine
  - 7 : Terres comportant des limitations assez graves pour rendre la production de sauvagine à peu près impossible
- SOUS-CLASSES**
- B: Vitesse excessive du cours d'eau ou stagnation des eaux entraînant la formation de milieu médiocres
  - F: Insuffisances dans l'eau et dans le sol des éléments nutritifs assurant une croissance optimale des plantes
  - N : Caractéristiques désavantageuses de l'eau ou du sol (Salinité, acidité,...)
  - T : Relief désavantageux
  - Z: Eaux trop profondes ou trop superficielles

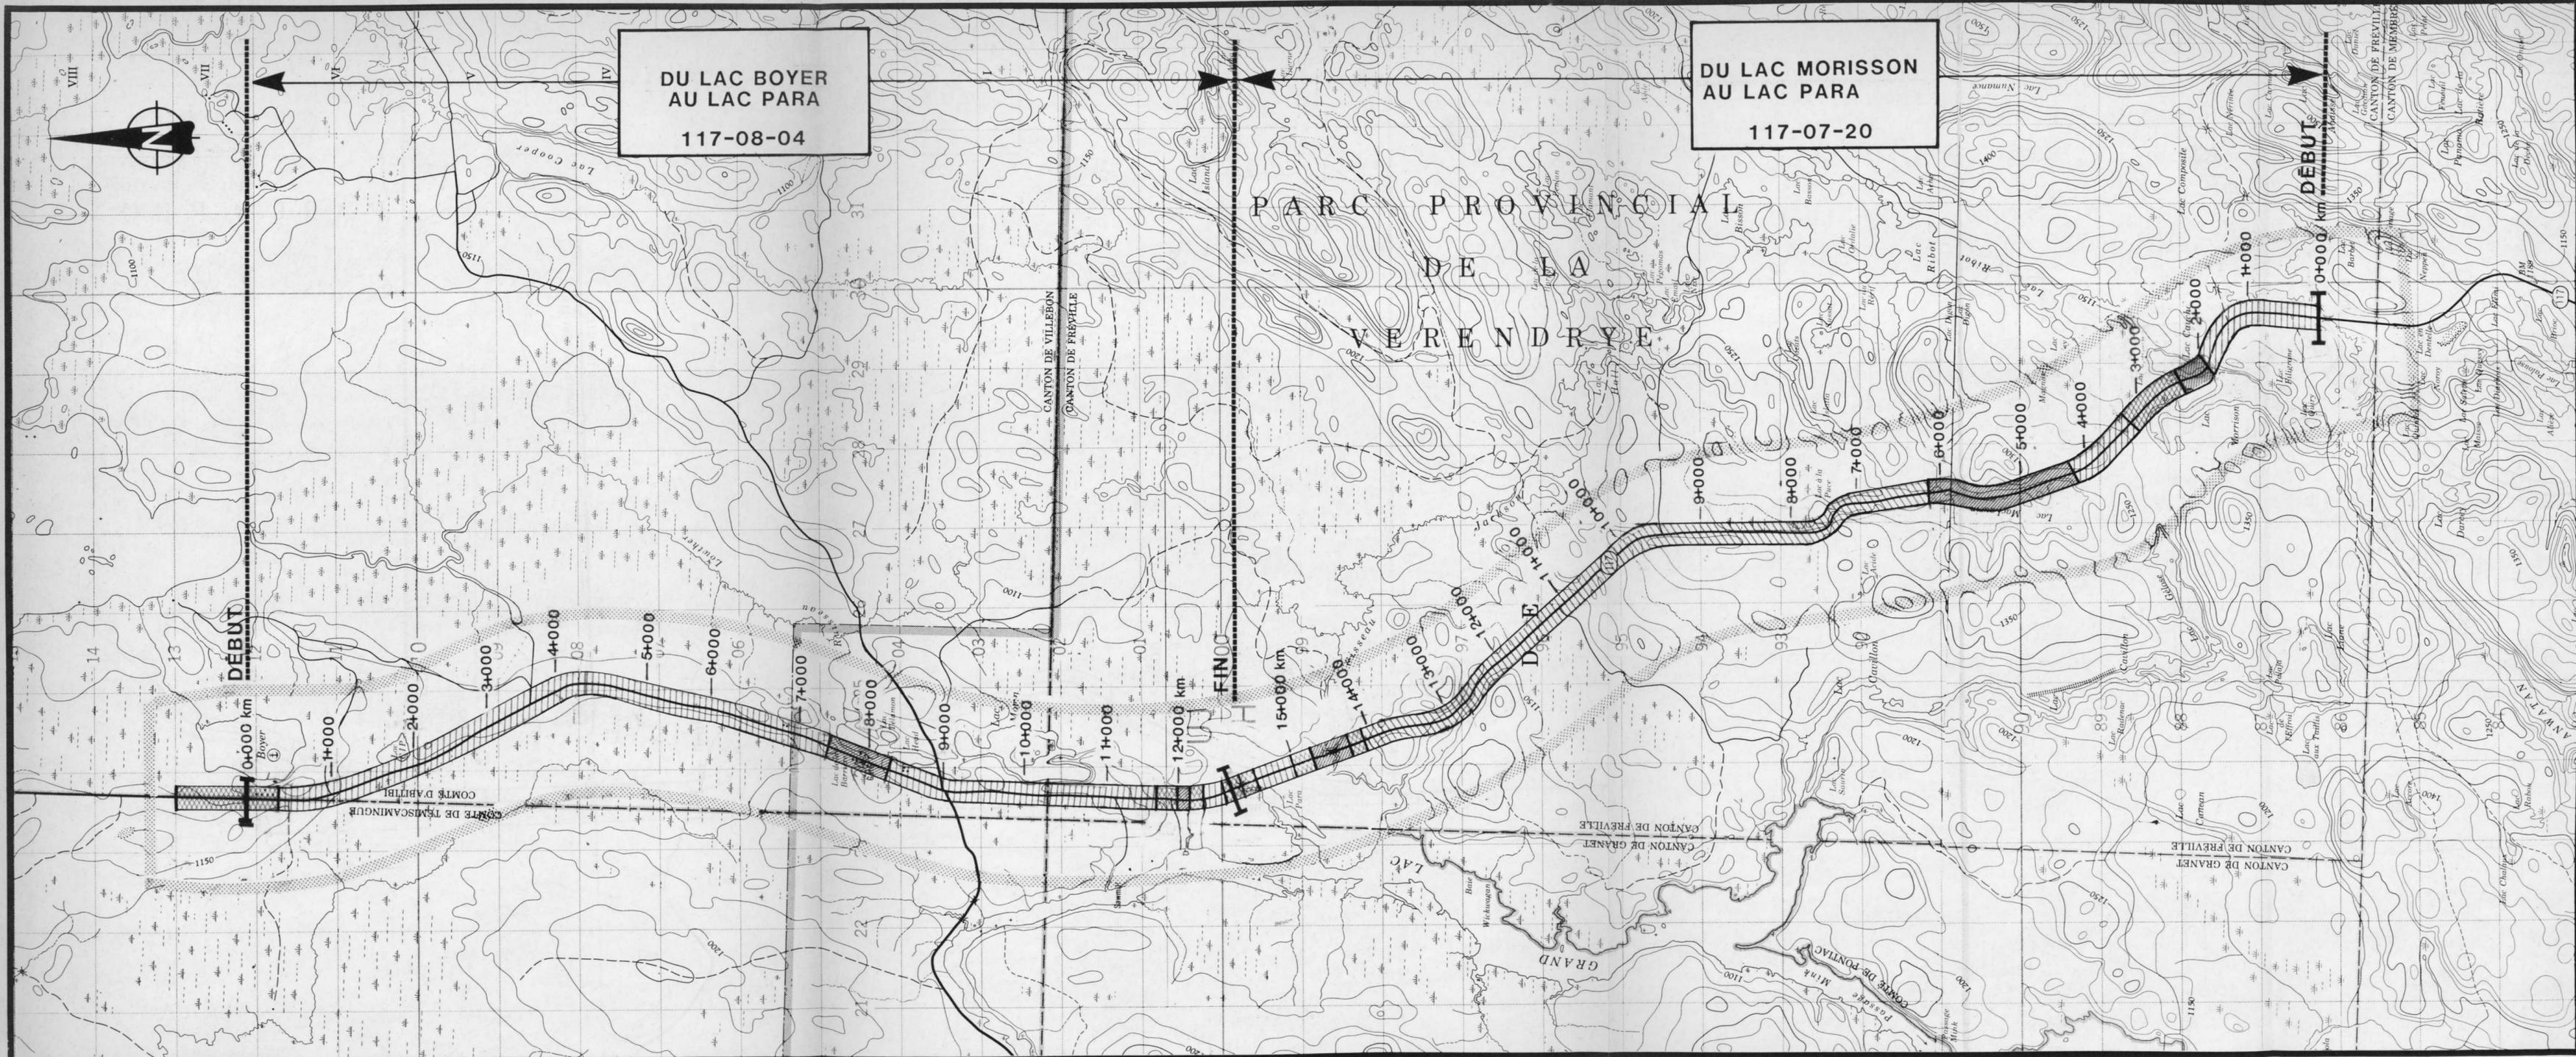
Technicien *H. Knauffert, Martine, Delain*  
 Chargé de projet  
 Approuvé par le chef de service :  
 Échelle: 1:50 000 No: 7

ÉTUDE DU POTENTIEL ARCHÉOLOGIQUE

Les quelques bâtiments localisés dans la réserve faunique ne possèdent aucune valeur patrimoniale. Par ailleurs selon les données fournies par le M.A.C. aucun site archéologique comme tel n'est connu dans le secteur. Une étude de potentiel a toutefois été effectuée le long du tracé projeté et met en évidence des zones à fort et à moyen potentiel archéologique. La figure 7 précise ces zones.

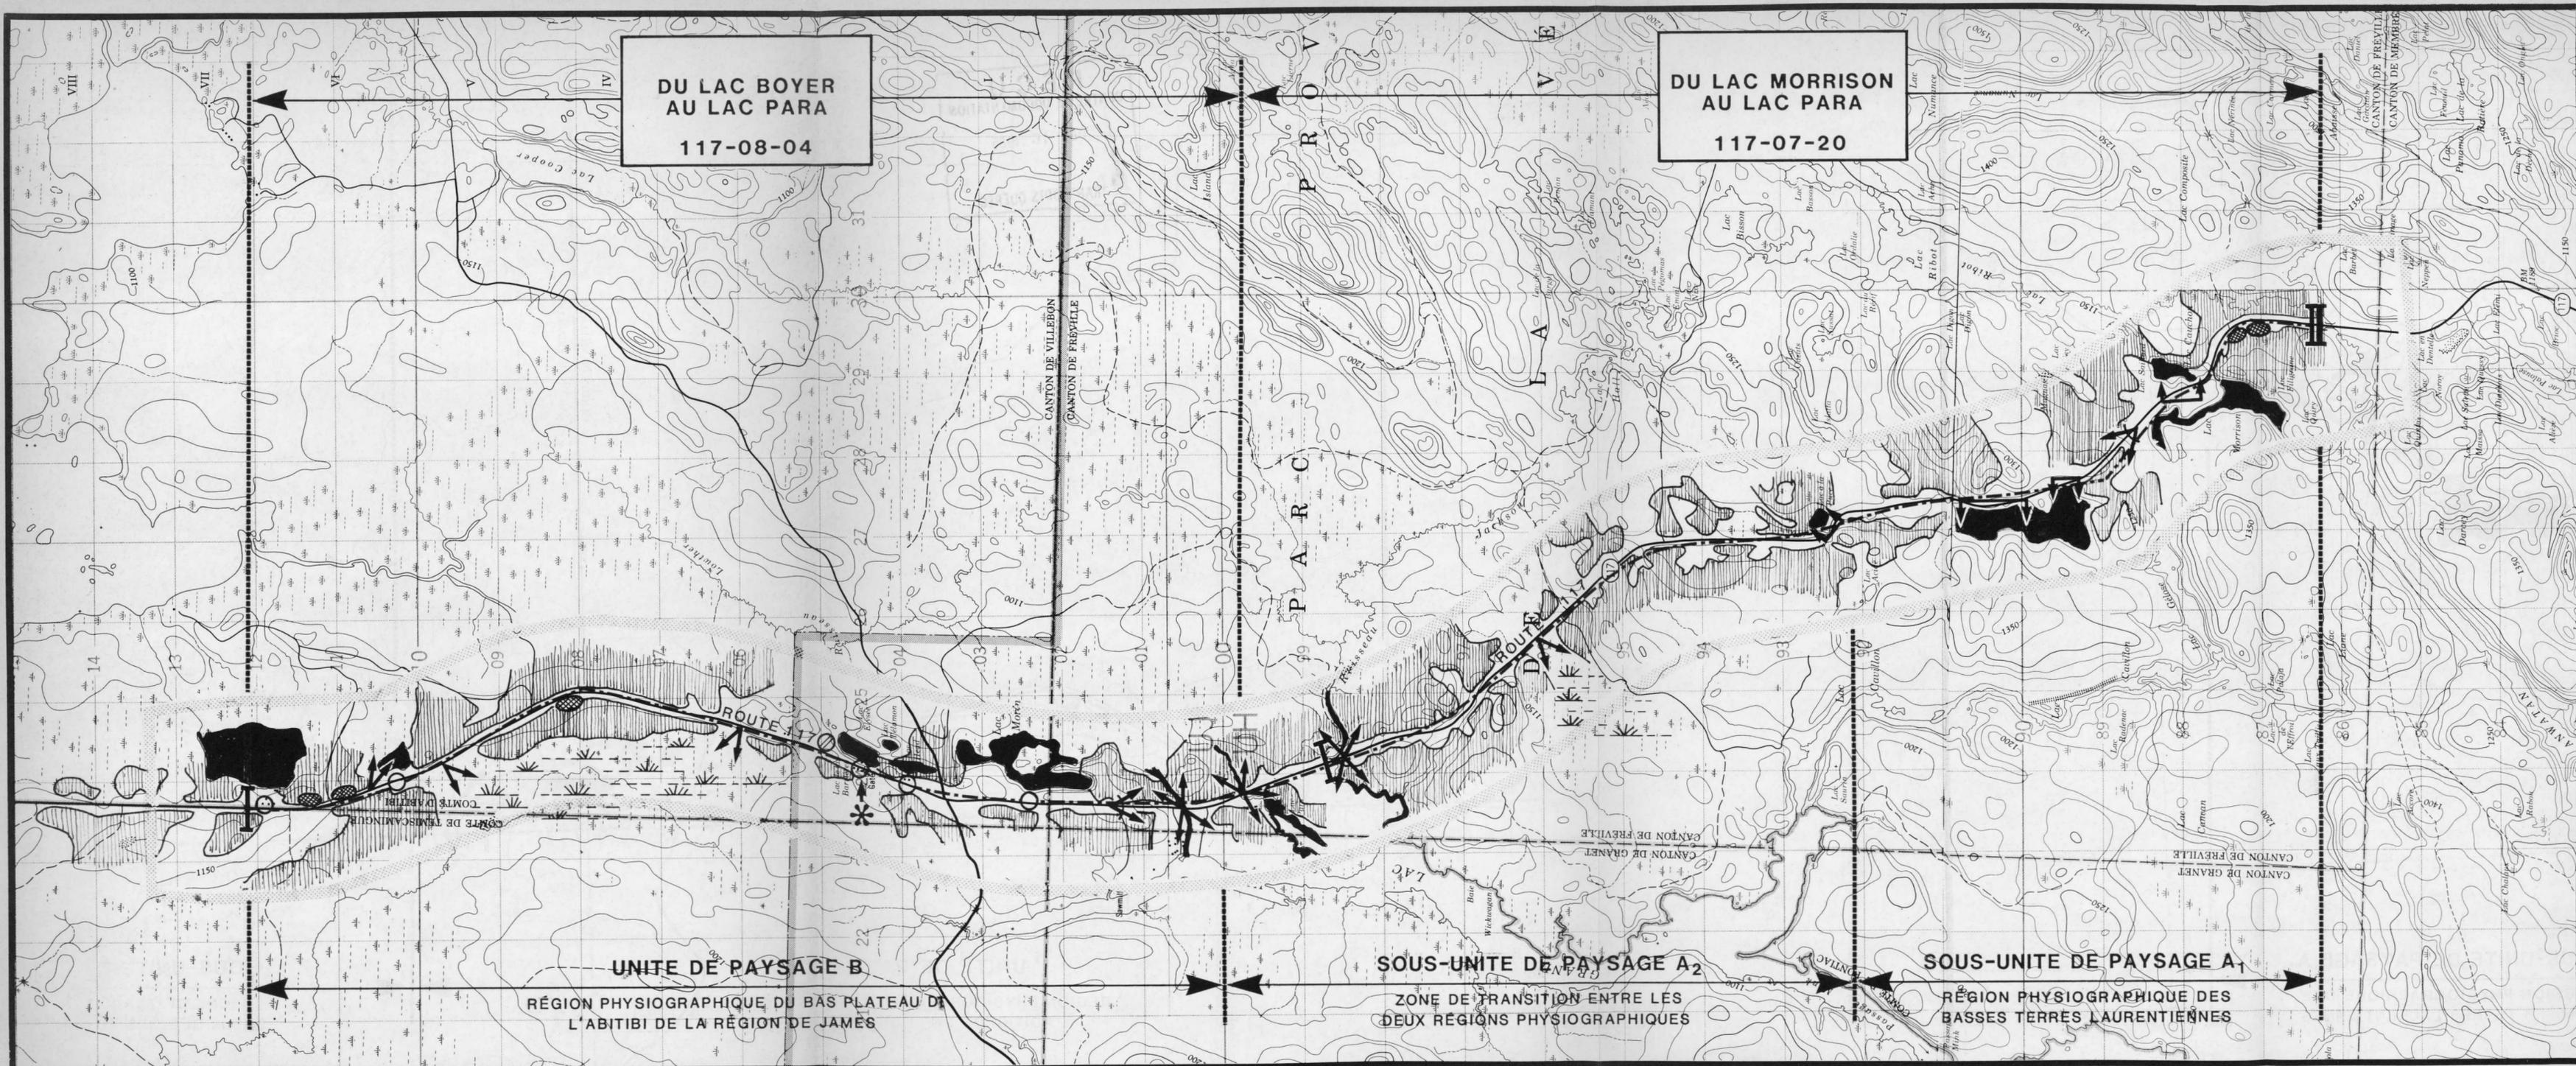
Technicien : *H. Khourjian et Y. Delisle*  
Chargé de projet :  
Approuvé par le chef de service :  
Échelle: 1:50,000 No: 8

MILIEU VISUEL  
INVENTAIRE ET ANALYSE

Les écrans formés par des rangées d'arbres alignées le long de la route empêchent soit de percevoir certaines unités visuelles intéressantes ou bien camouflent des zones dénudées par les coupes forestières. Les seules ouvertures visuelles correspondent à des lacs, tourbières ou rivières devenus intéressants parce qu'ils représentent des compositions visuelles distinctes et procurent ainsi un certain dynamisme le long du parcours (voir figure 8 - Milieu visuel, inventaire et analyse).

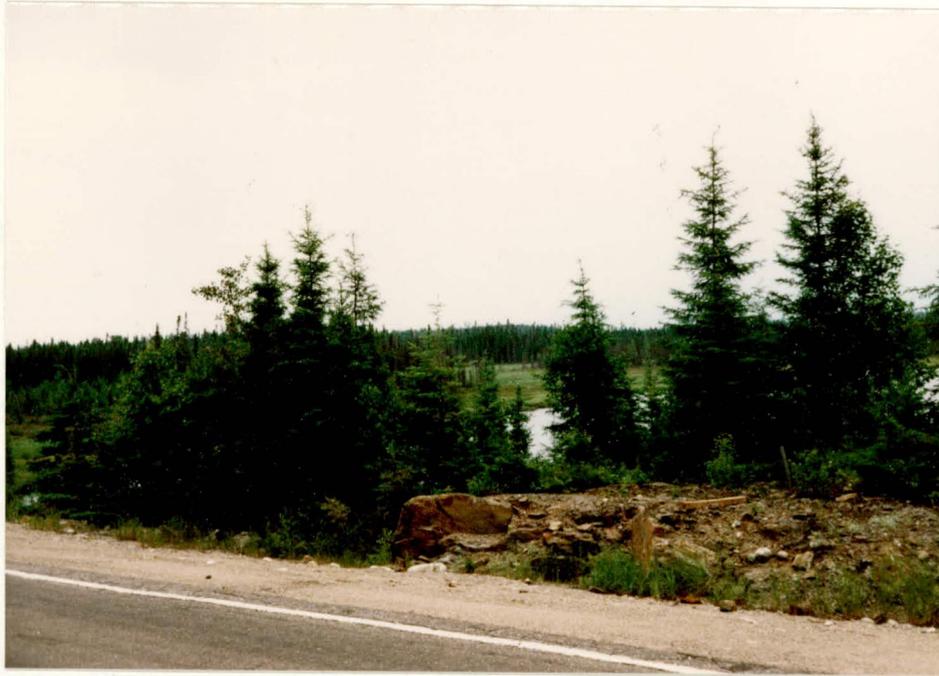
Figure 9

PERCEE VISUELLE SUR LE LAC A LA PUCE

Photo prise au chaînage 7+400  
Tronçon lac Para-lac Morrison

Cette ouverture sur le lac à la Puce constitue un attrait majeur sur ce tronçon de la route.

En dépit de cette variation du relief, les seuls intérêts visuels constituent les percées sur les lacs Cauchon, Morrison, MacLaurin et à la Puce et sont soutenus par quelques paysages de ruisseaux. (voir figure 9).

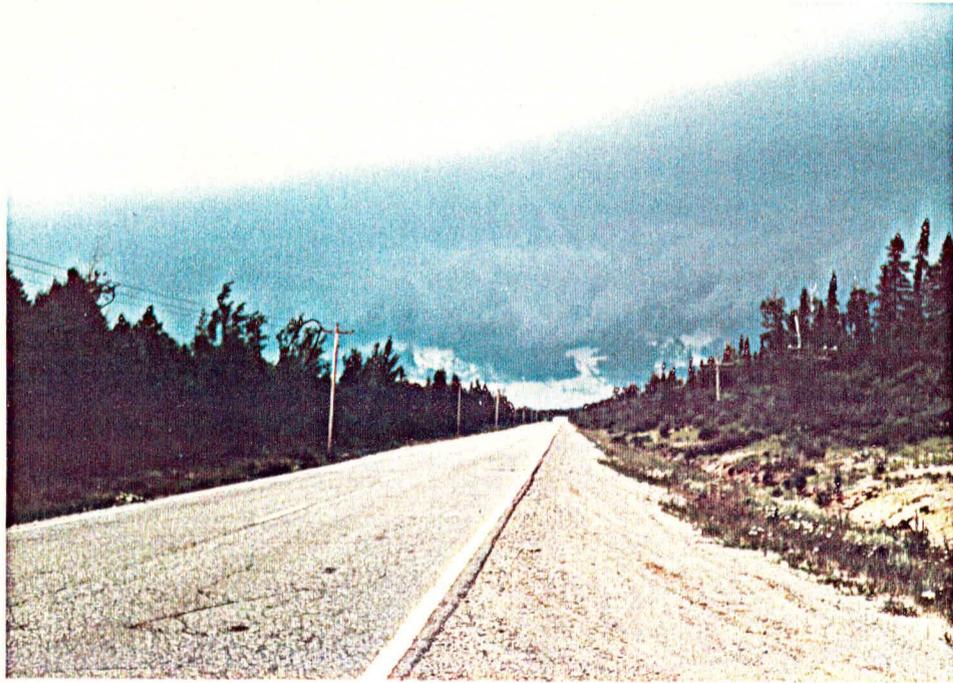
Figure 10

PAYSAGE TYPE DU TRONCON LAC BOYER-LAC PARA

Photo prise au chaînage 3+960  
Tronçon lac Boyer-lac Para

La monotonie du paysage est très marquée sur ce trajet.

La deuxième unité s'étend du lac Para au lac Boyer et met en évidence un relief plat, parsemé de nombreuses tourbières. Très peu diversifiée, cette unité présente peu d'ouvertures visuelles. Les seules qui méritent d'être soulignées se situent aux lacs Boyer, Barrière sud et Victoria. Les bâtiments situés à l'entrée nord de la réserve de la Vérendrye, ainsi que quelques paysages de tourbières, s'ajoutent aux percées des lacs comme des éléments dynamiques dans le parcours. (voir figure 10).

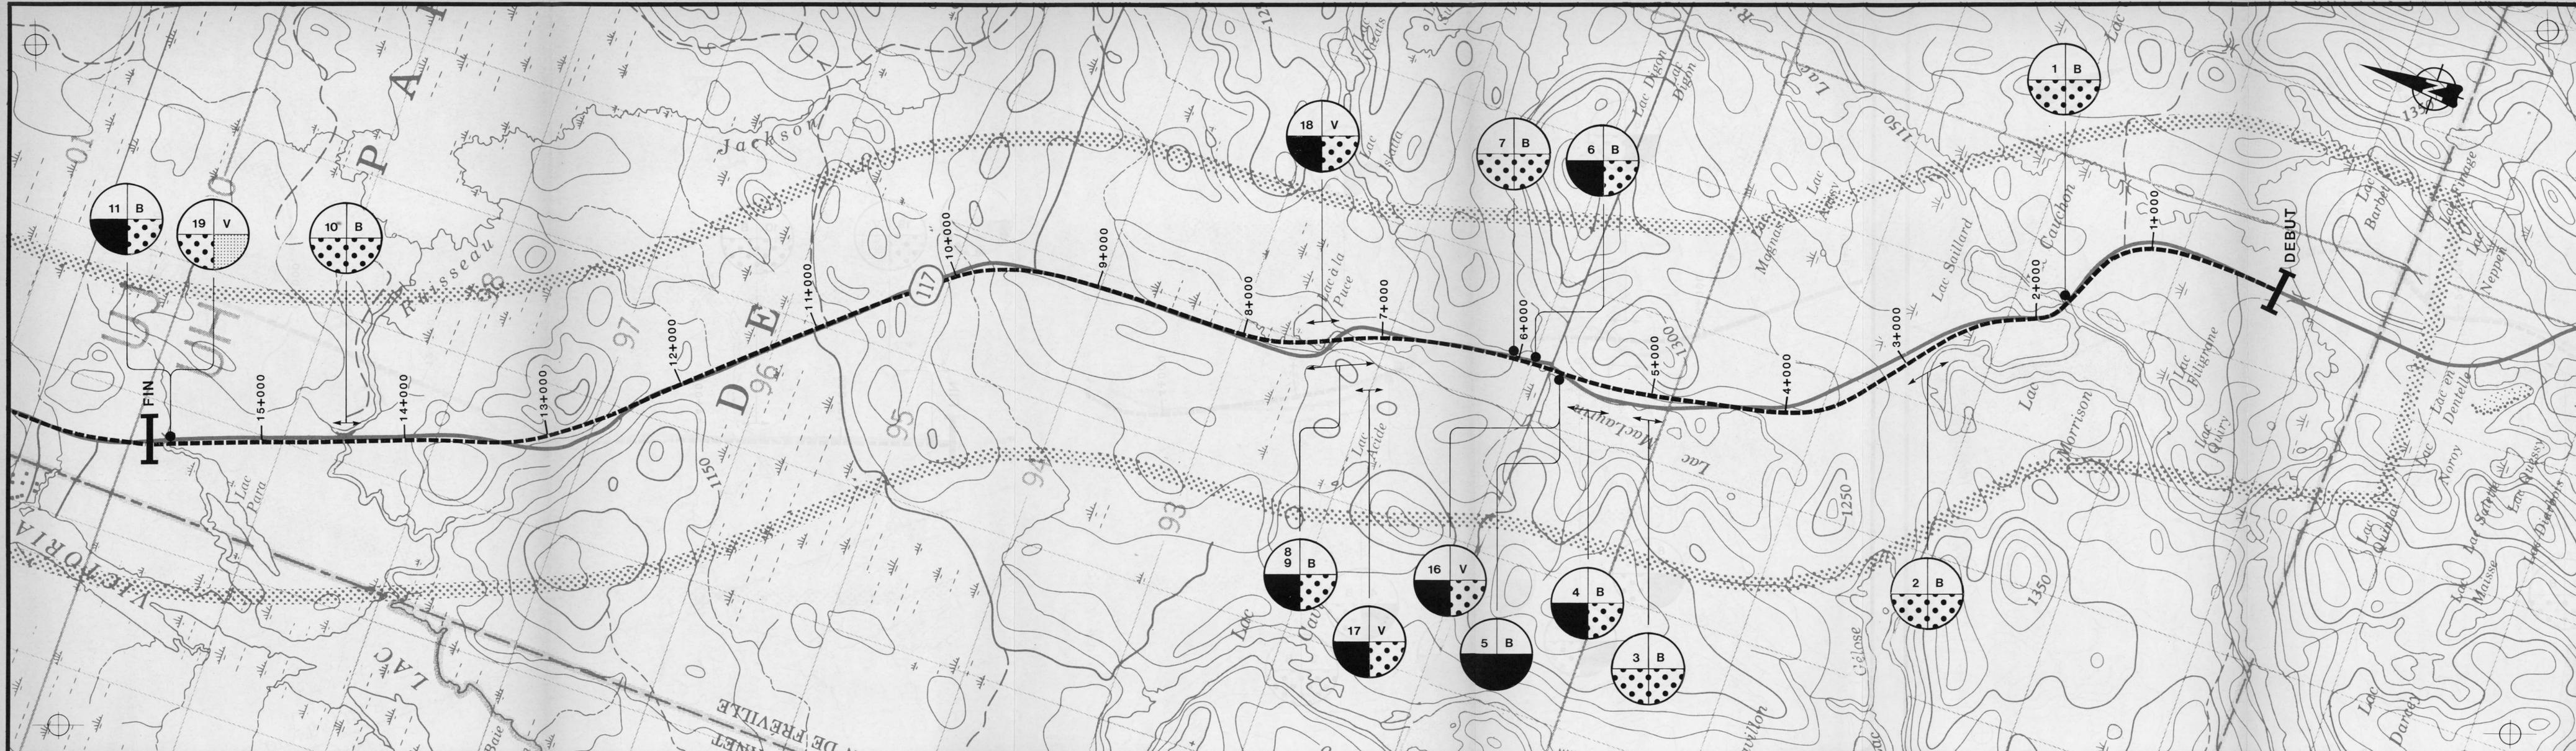
No: 11 b

LOCALISATION DES IMPACTS  
 ET DES MESURES DE MITIGATION
