**CHAIRE DE RECHERCHE DU CRSNG SUR LE RENFORCEMENT EN MATÉRIAUX
COMPOSITES DE PRF POUR LES STRUCTURES EN BÉTON**
Contrat : 1220-00-BD08

**TABLIER DE PONT EN BÉTON ARMÉ À L'AIDE
DE MATÉRIAUX COMPOSITES –PHASE 3 : APPLICATION À
UN PONT DANS LA MUNICIPALITÉ WOTTON (QUÉBEC)**

Rapport final

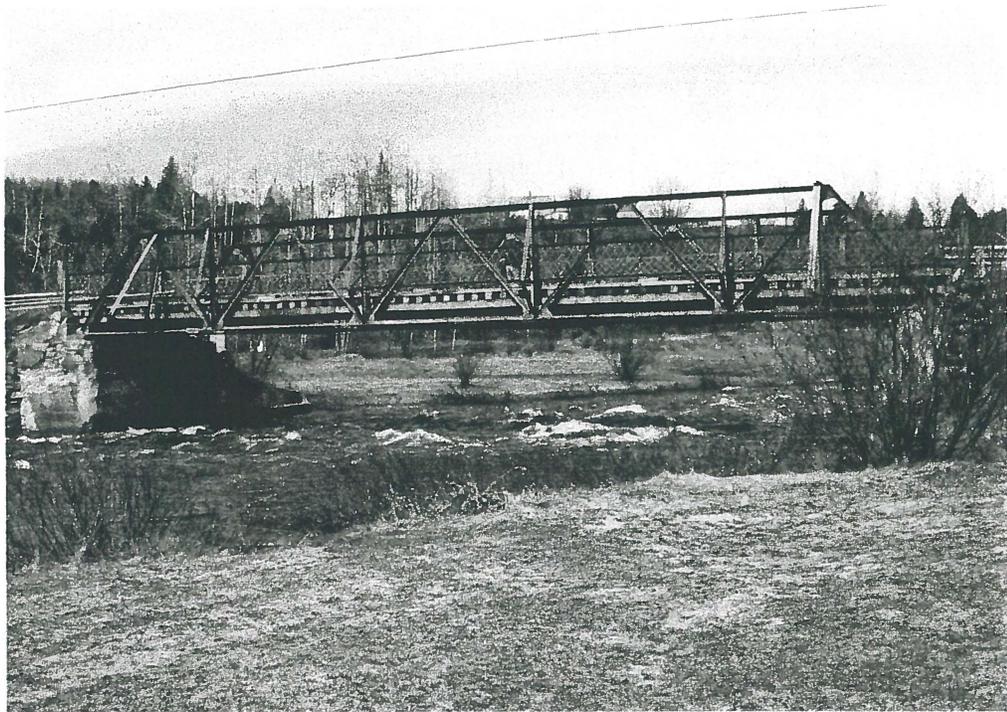
Figure 1. Vue générale du pont avant sa reconstruction

Le pont faisant l'objet de ce projet se situe sur le chemin du 6^e Rang Ouest, au-dessus de la rivière Nicolet-Centre à Wotton (Québec). La figure 1 montre une vue générale du pont avant sa reconstruction. L'ancien pont, datant des années 50, était constitué d'une charpente métallique et d'un tablier en planches de bois et mesurait à peine 4,9 mètres de large.

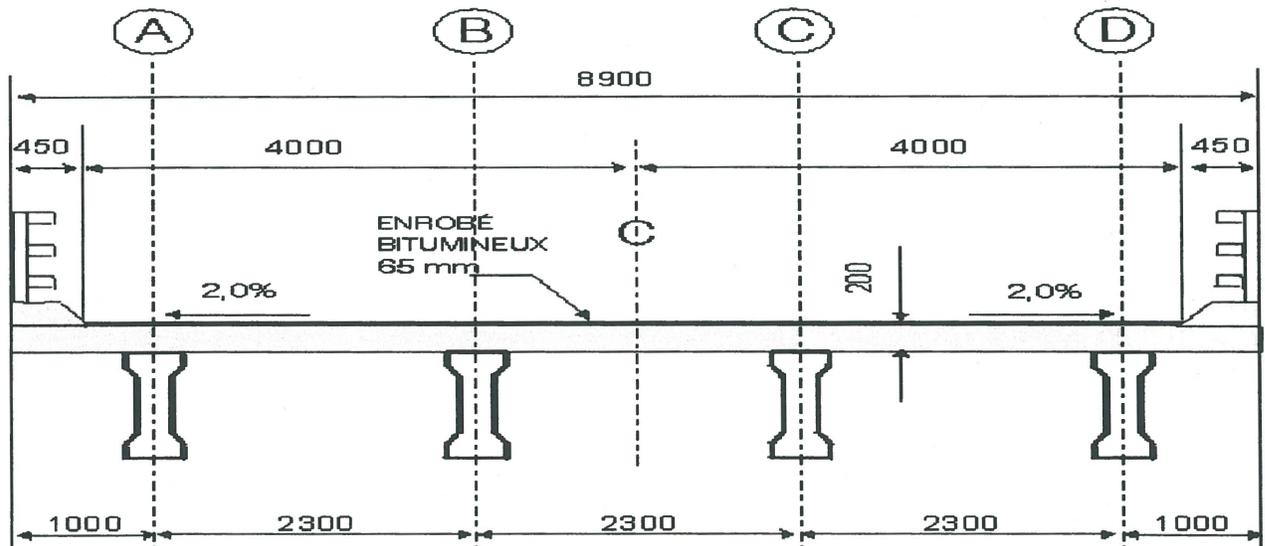
Figure 2. Coupe transversale du tablier du pont

Le pont projeté (pont portant le code P-10749) pour la reconstruction est un pont biais à une seule travée d'une longueur totale de 30,60 m et d'une largeur de 8,90 m. La dalle du tablier a une épaisseur de 200 mm et repose sur quatre poutres en béton précontraint AASHTO de type IV avec un espacement entre poutres de 2,3 m et un porte à faux de 1 m de chaque côté du tablier. La figure 2 montre une coupe transversale du pont projeté.

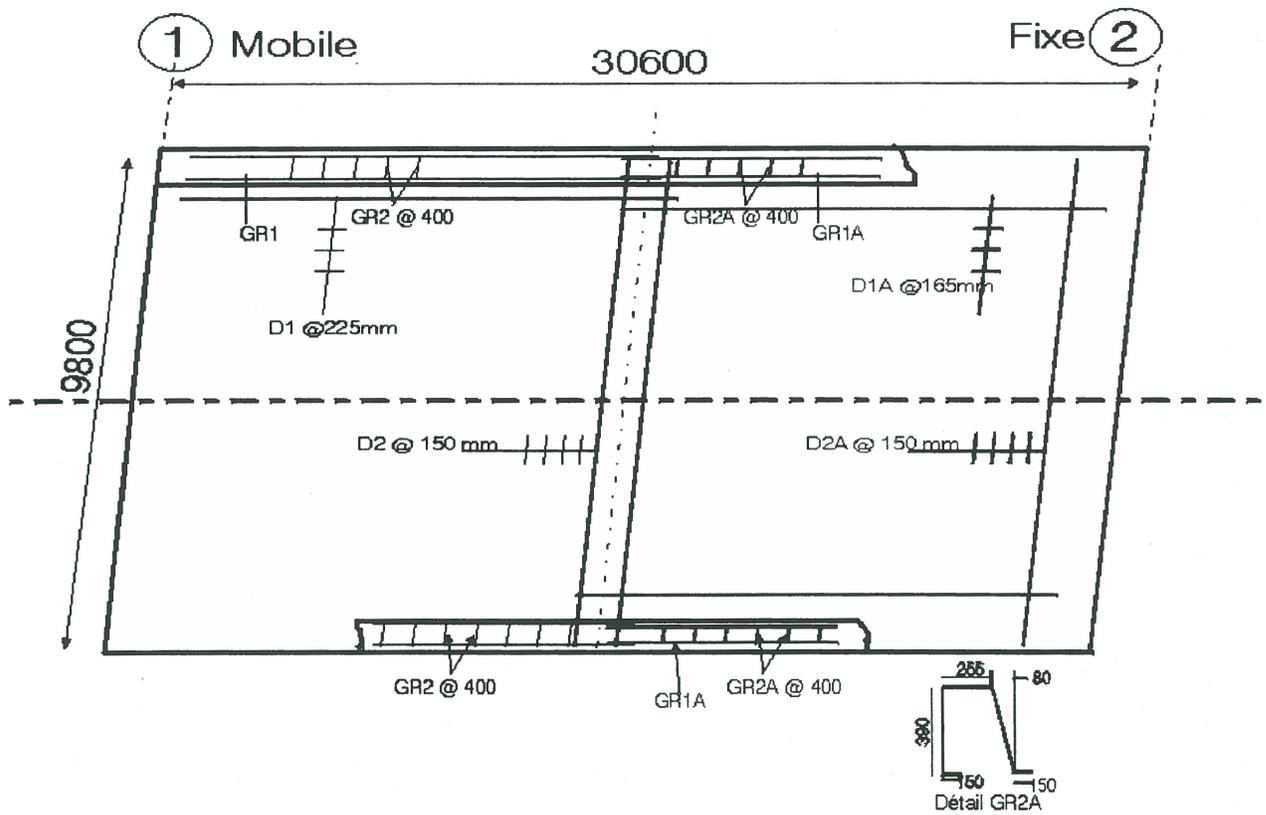
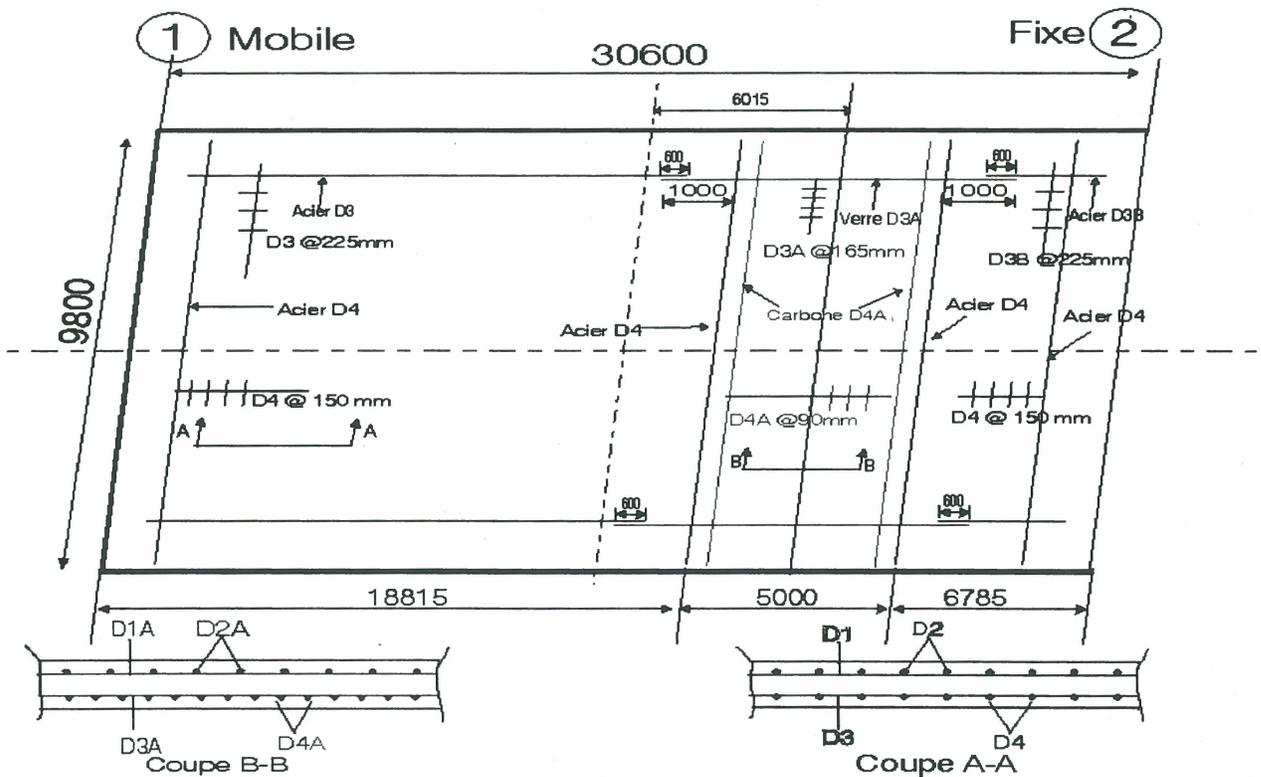
D4A : Armatures en fibres de carbone de la nappe inférieure dans la direction transversale sur une portion de 5 m

D7 : Armature en fibres de verre de la nappe supérieure dans la direction transversale disposée sur le porte-à-faux entre chaque D2A

Plus de détails sur cette disposition de l'armature de la dalle du pont sont donnés dans les figures 3 et 4. Le bordereau de l'armature en matériaux composites et en acier est donné dans le Tableau 1.

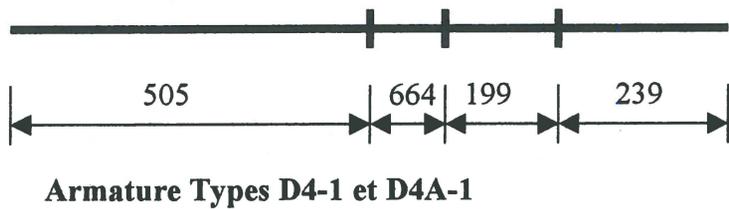
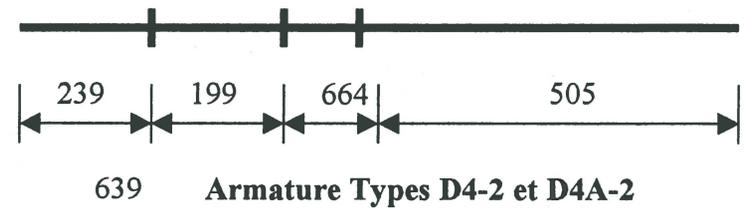
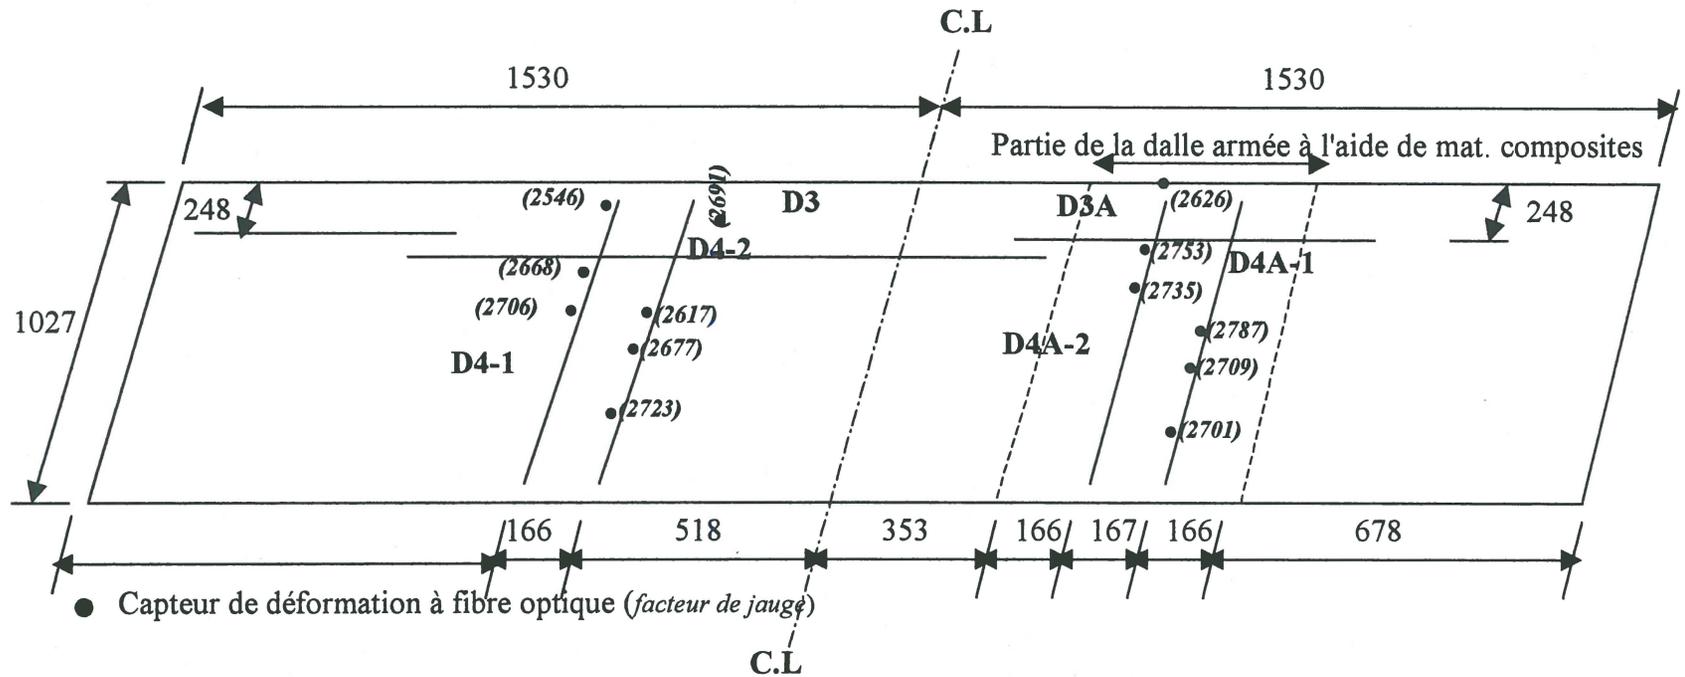
● Capteur de déformation à fibre optique (facteur de jauge)

Figure 5. Instrumentation de l'armature du lit inférieur

Figure 6. Instrumentation de l'armature du lit supérieur

La stratégie d'instrumentation retenue est montrée dans les figures 5 à 8. Ces figures illustrent les positions des capteurs à fibre optique utilisés dans le cadre de ce projet. Comme on peut le voir, cette instrumentation comprend:

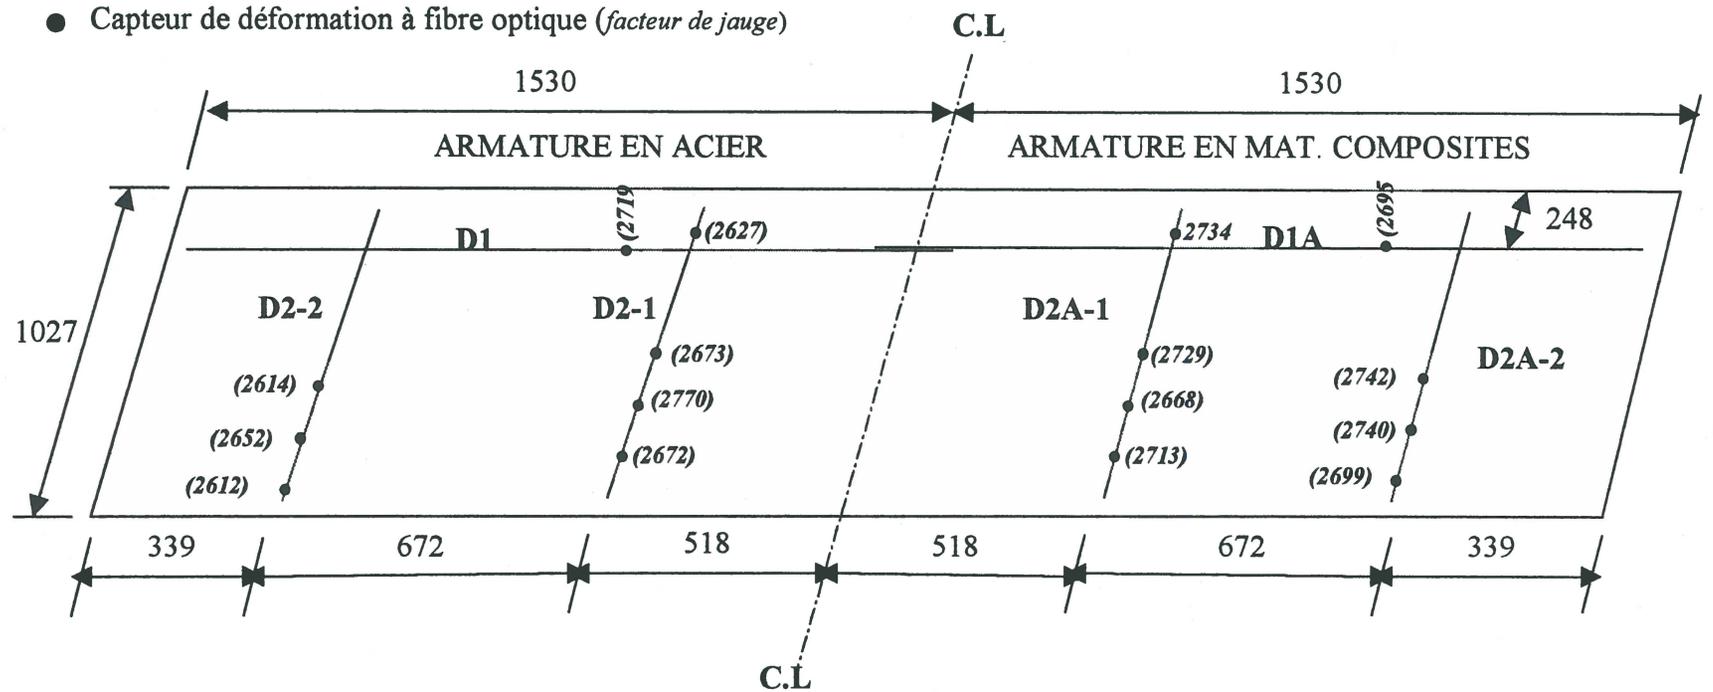
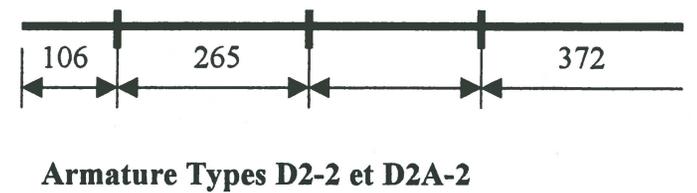
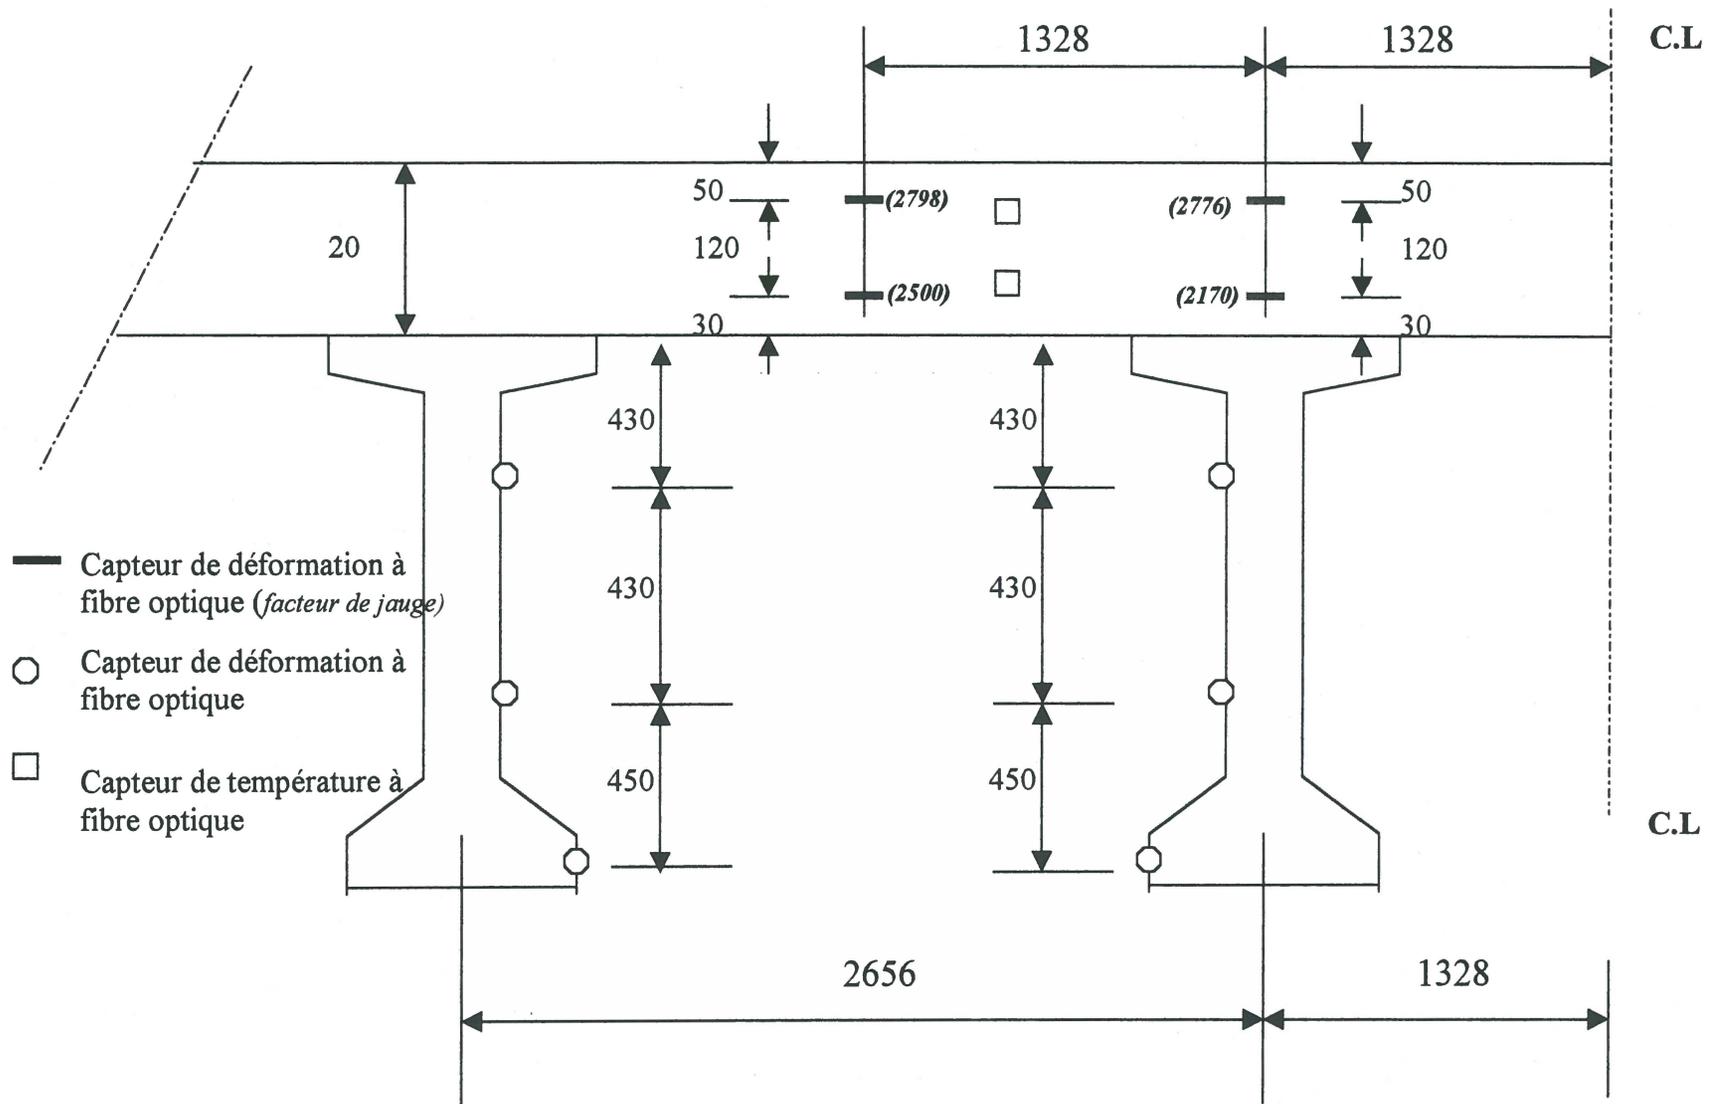
Capteur de déformation à fibre optique

Figure 7. Capteurs de déformation noyés dans le béton, capteurs de déformation collés sur les poutres et capteurs de température à fibre optique

(section du pont située à 5180 mm de la mi-portée du côté de l'armature en mat. composites)

- 30 capteurs de déformation à fibre optique pour l'instrumentation de l'armature en matériaux composites et de l'armature en acier (voir figure 9)
- 6 capteurs de déformation à fibre optique noyés dans le béton (voir figure 10)
- 12 capteurs de déformation à fibre optique collés sur les poutres (voir figure 11)
- 2 capteurs de température à fibre optique noyés dans le béton.

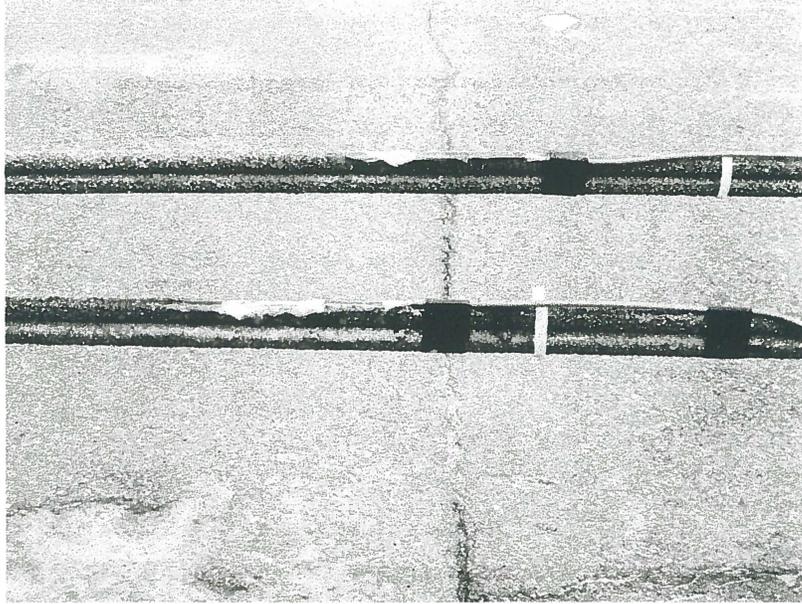
Figure 9. Vue d'armature en matériaux composites à base de fibres de carbone ISOROD instrumentée à l'aide de capteurs à fibres optique

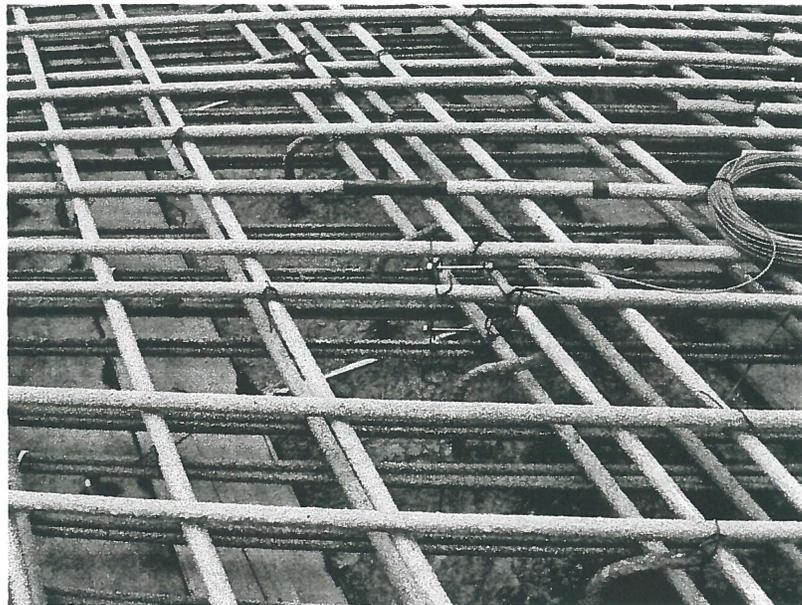
Figure 10. Capteurs à fibre optique noyés dans le béton et sur l'armature

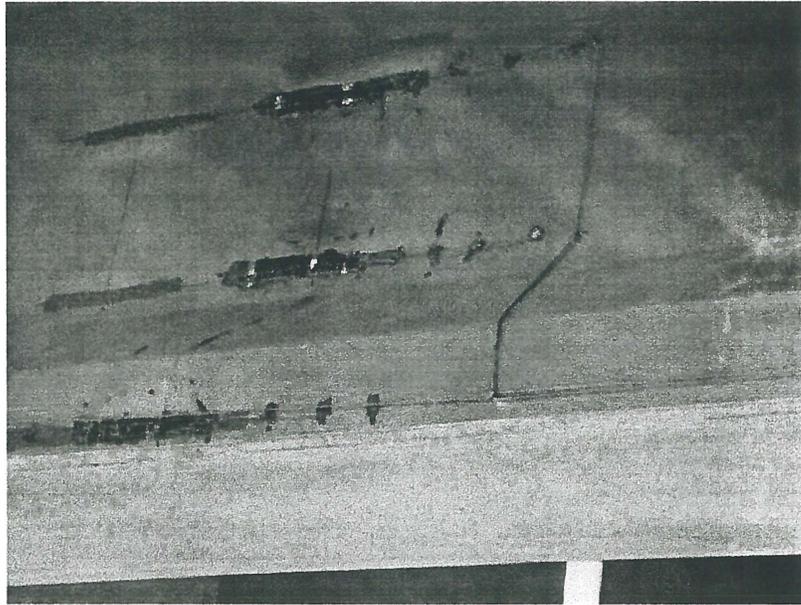
Figure 11. Capteurs à fibre optique collés sur la surface du béton de la poutre

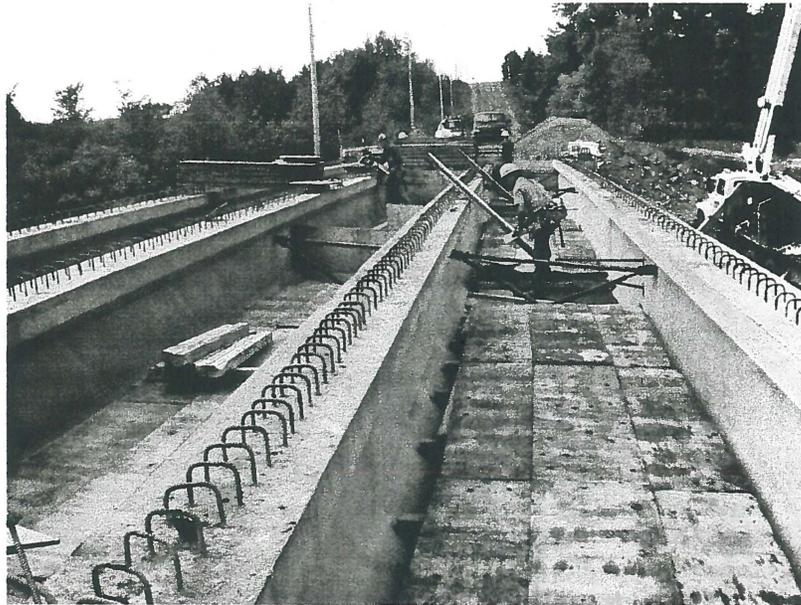
Figure 12. Installation des poutres maîtresses

(13 Septembre 2001)

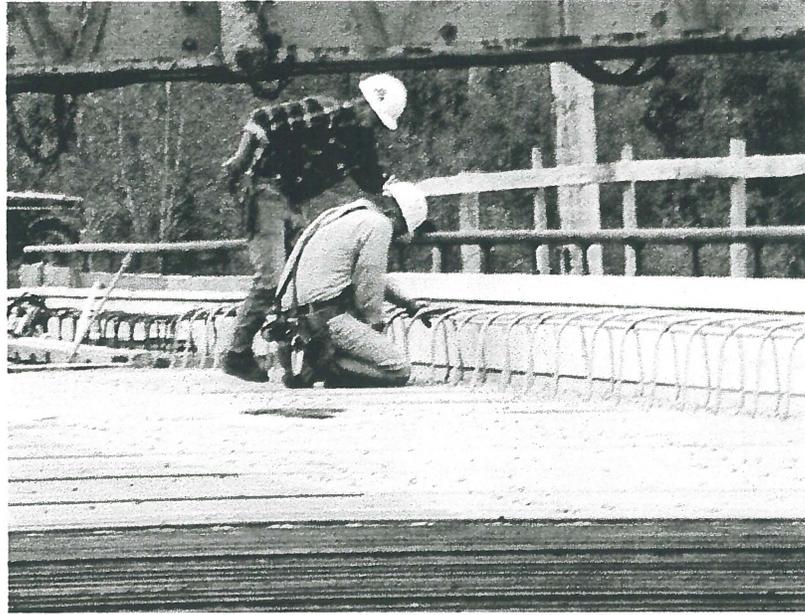
Figure 13. Installation des barres courbes ISOROD (fibre de verre)
(27 Septembre 2001)

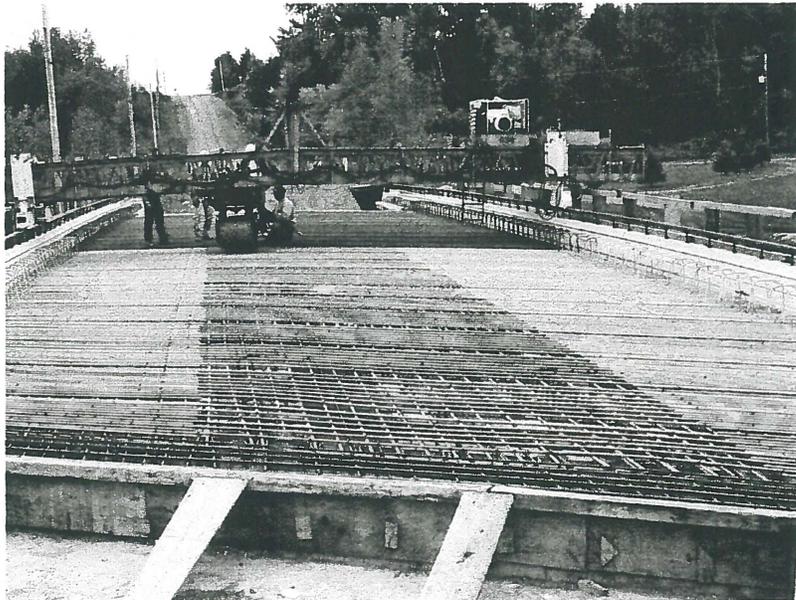
Figure 14. Ferrailage complet de la dalle du tablier du pont prête pour le coulage du béton.
On distingue à l'avant-plan l'armature en matériaux composites et à l'arrière-plan celle en acier (27
Septembre 2001).

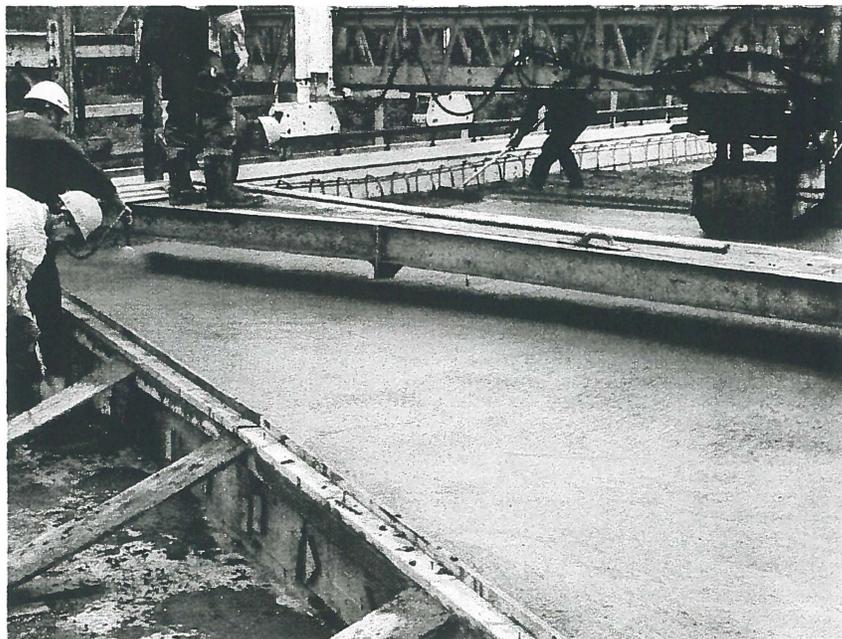
**Figure 15. Dalle du tablier du pont pendant le coulage du béton
(28 Septembre 2001)**

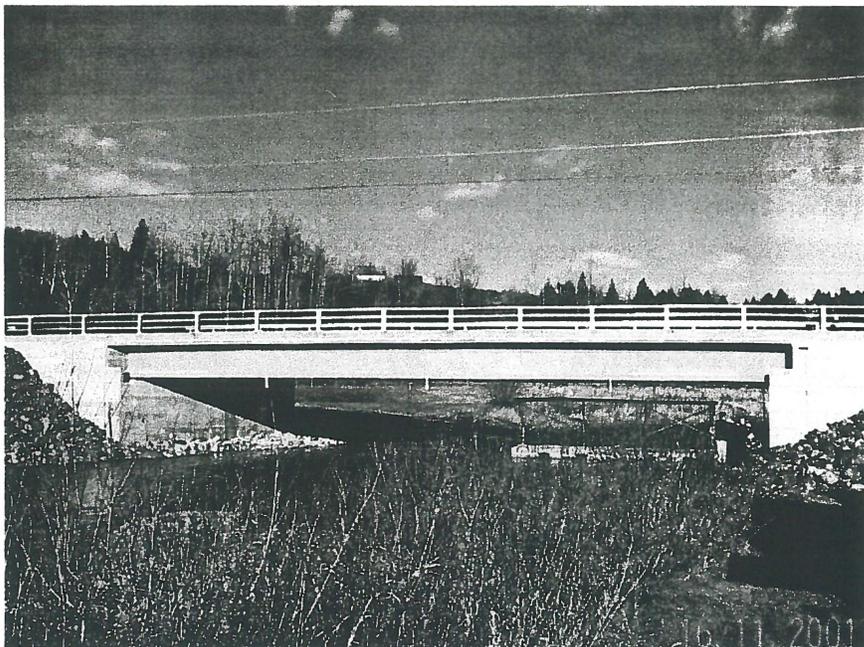
Figure 16. Vue du pont après sa reconstruction en date du 16 novembre 2001

Une réunion de démarrage du projet avec les différents intervenants a été effectuée le 4 juillet 2001 dans les locaux de la Municipalité de Wotton.. L'entrepreneur chargé du projet (Les Coffrages Carmel Inc.) a débuté les travaux de reconstruction du pont le 29 juillet 2001. La durée de construction était de 12 semaines. Les figures 12 à 15 montrent les principales étapes de reconstruction du tablier du pont. On peut voir sur ces figures la pose des armatures en matériaux composites sur la dalle et sur le chasse roue et le coulage final du béton. Un béton normal (Type V MTQ) avec une résistance moyenne à la compression à 28 jours de 37 MPa a été utilisé pour la dalle du tablier du pont (essais de compression sur cylindres de béton effectués à l'Université de Sherbrooke). Des chaises en plastique ont été espacées à 1.0 m de distance dans les deux directions pour soutenir les barres en matériaux composites et pour maintenir un enrobage de 35 mm pour la partie inférieure et de 65 mm pour la partie supérieure de la dalle. La construction du pont a commencé en fin de juillet et a pris fin à la mi-octobre 2001. La dalle du tablier du pont a nécessité environ 55 m³ de béton. Une photo du nouveau pont est illustrée à la figure 16.

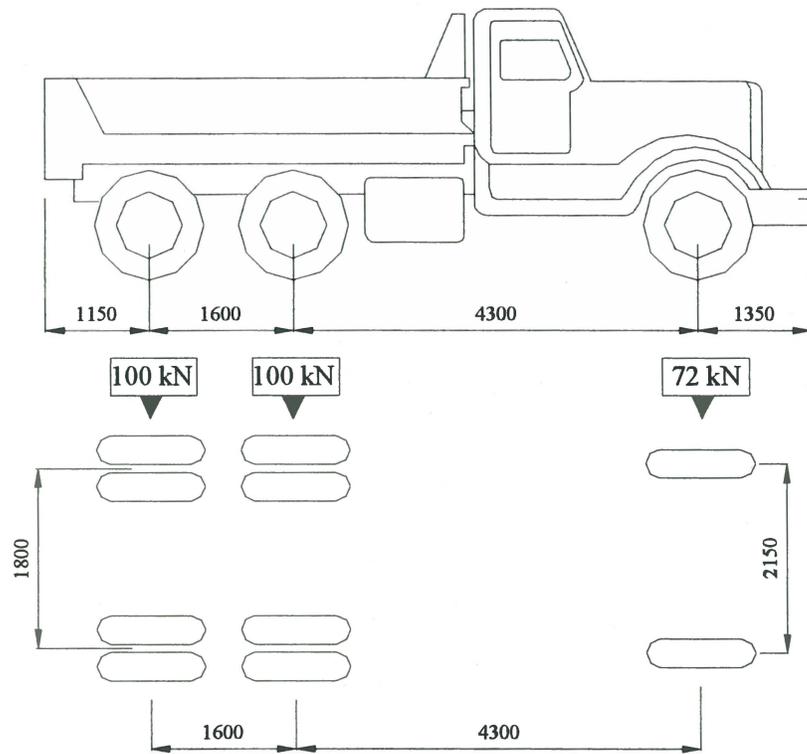
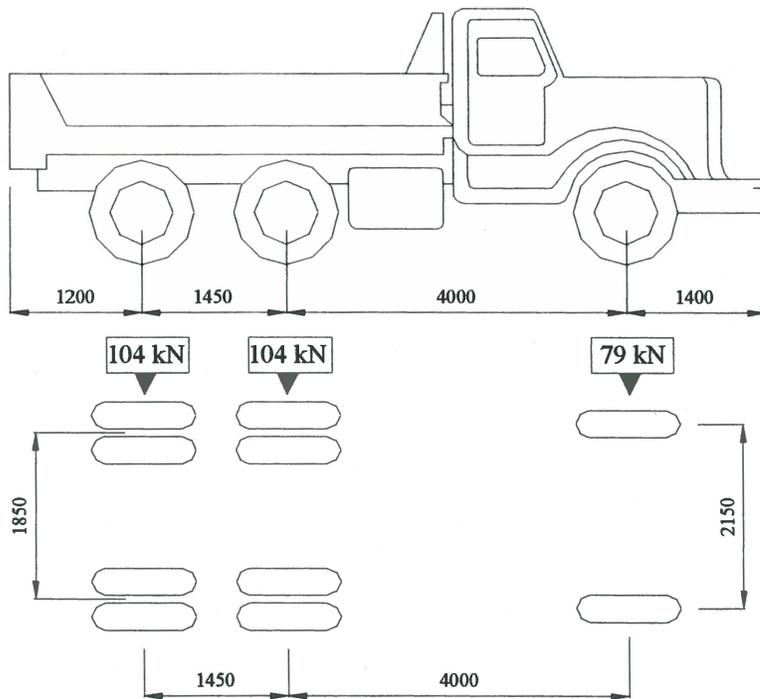
Camion (1)

Camion (2)

Figure 17. Dimensions et charges des essieux des deux camions utilisés lors des essais statiques et dynamiques

Le pont a été testé pour évaluer son comportement sous charges statiques et dynamiques en utilisant des camions à poids calibré (camion à trois essieux ayant 102 KN sur l'essieu à l'avant et approximativement 116 KN pour chacun des essieux à l'arrière, voir figure 17) comme spécifié dans le nouveau Code canadien pour le calcul des ponts routiers. Les essais de chargement sur le pont ont été effectués le 16 novembre 2001 soit à environ un mois après l'ouverture du pont au trafic de véhicules. Les essais statiques ont été effectués à l'aide de deux camions (voir la figure 18). Un système d'acquisition de données à haute vitesse (1000 Hz) a été installé sous le pont pour enregistrer les données des capteurs à fibre optique pendant les essais comme indiqué sur la figure 19. Aussi pendant les essais statiques et dynamiques, les déflexions de la dalle et des poutres ont été mesurées en utilisant un système de règles et de théodolites (voir figure 20).

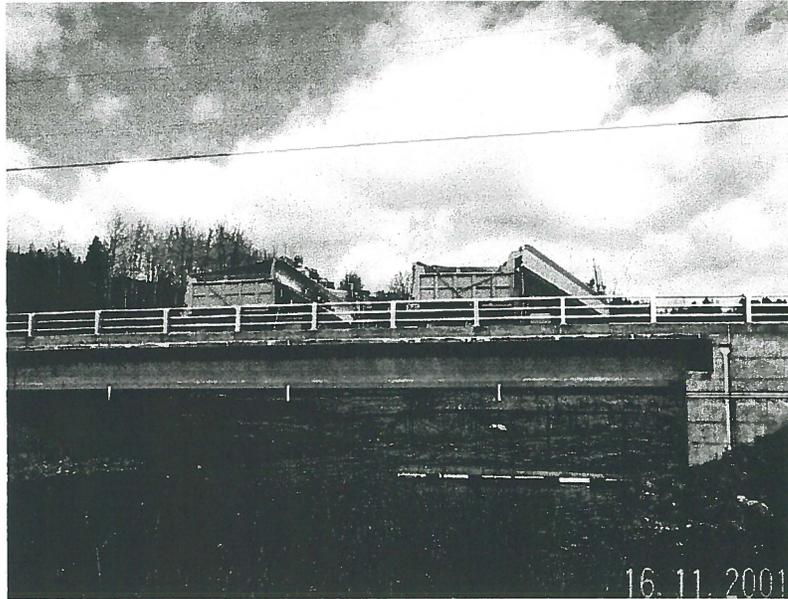
Figure 18. Essai de chargement statique sur le pont à l'aide des 2 camions (16 Novembre 2001)

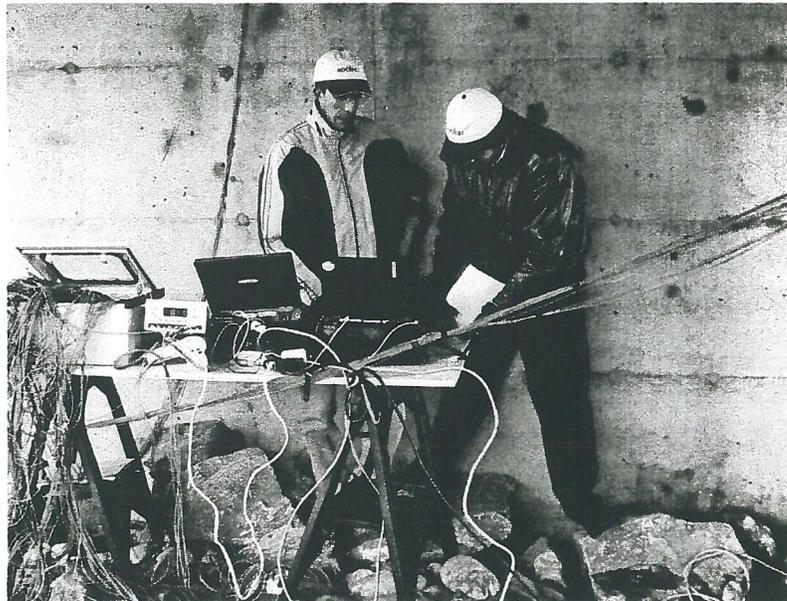
Figure 19. Système d'acquisition de données durant les essais statiques et dynamiques

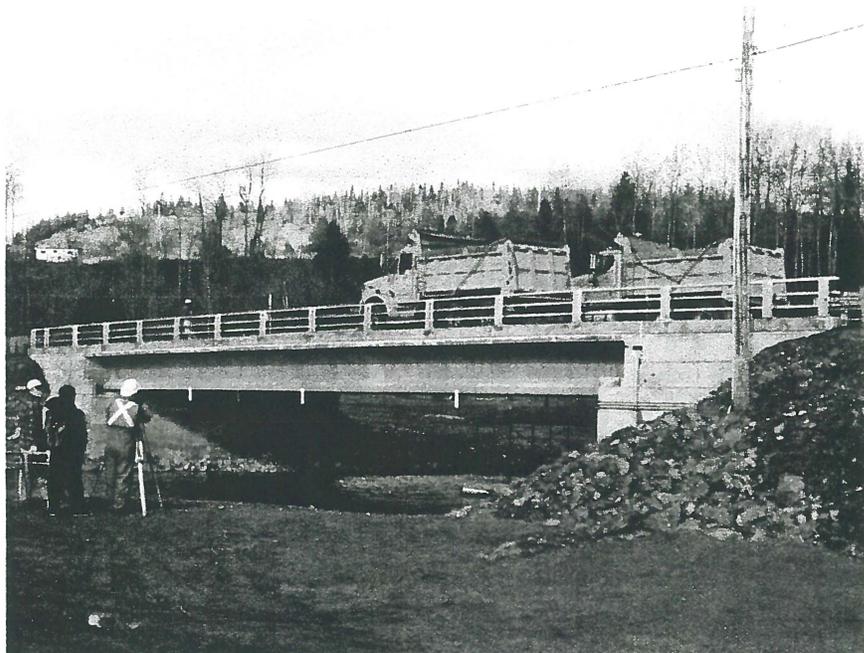
Figure 20. Mesure des déflexions à l'aide d'un théodolite durant les essais de chargement statique

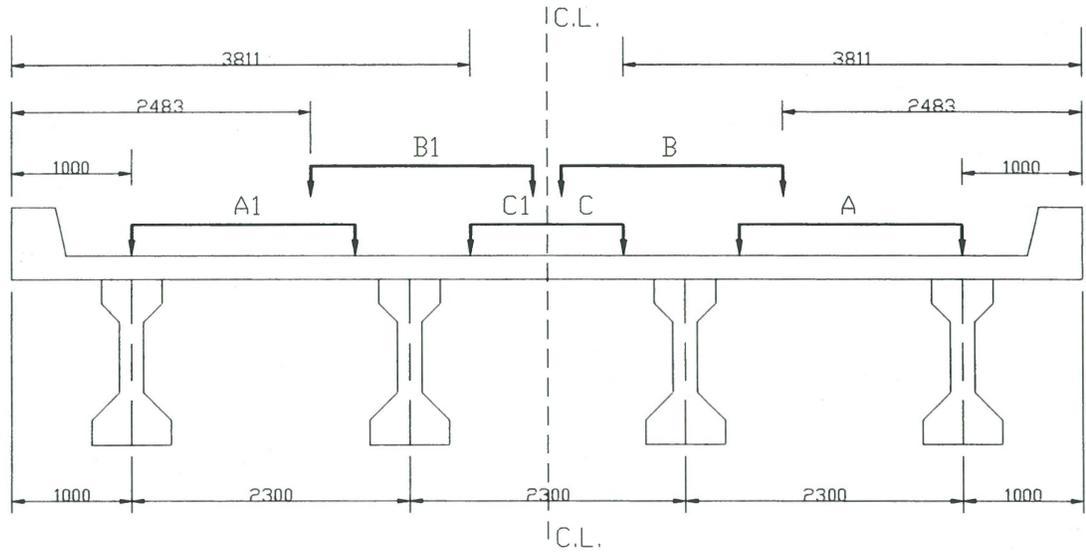
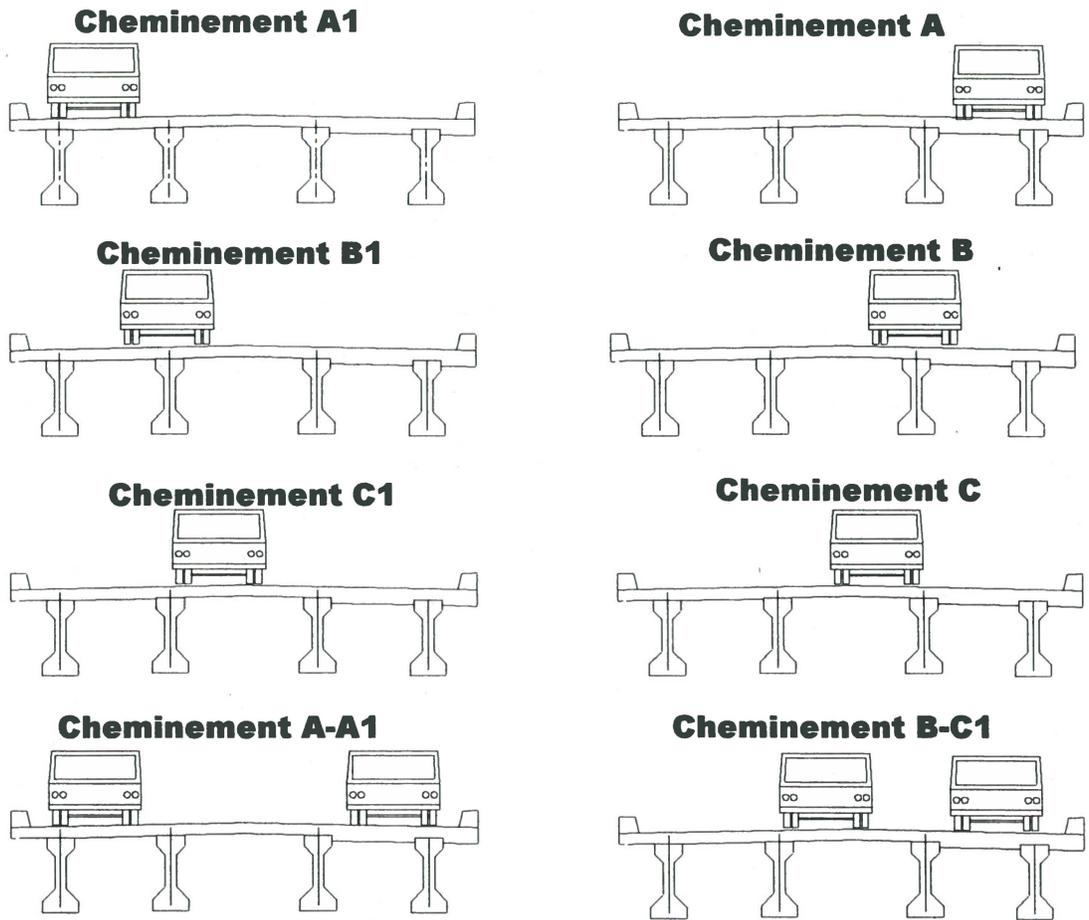
Figure 21. Identification des différents cheminements des camions durant les essais de chargement sur le pont

Trois différents cheminement dans chaque direction (six cheminements au total) ont été marqués sur le pont comme représenté sur les figures 21 et 22. Neuf stations (arrêts de camion) ont été également marquées le long de la direction longitudinale du pont à des emplacements donnant des déformations maximum dans les barres et les sections de béton instrumentées.

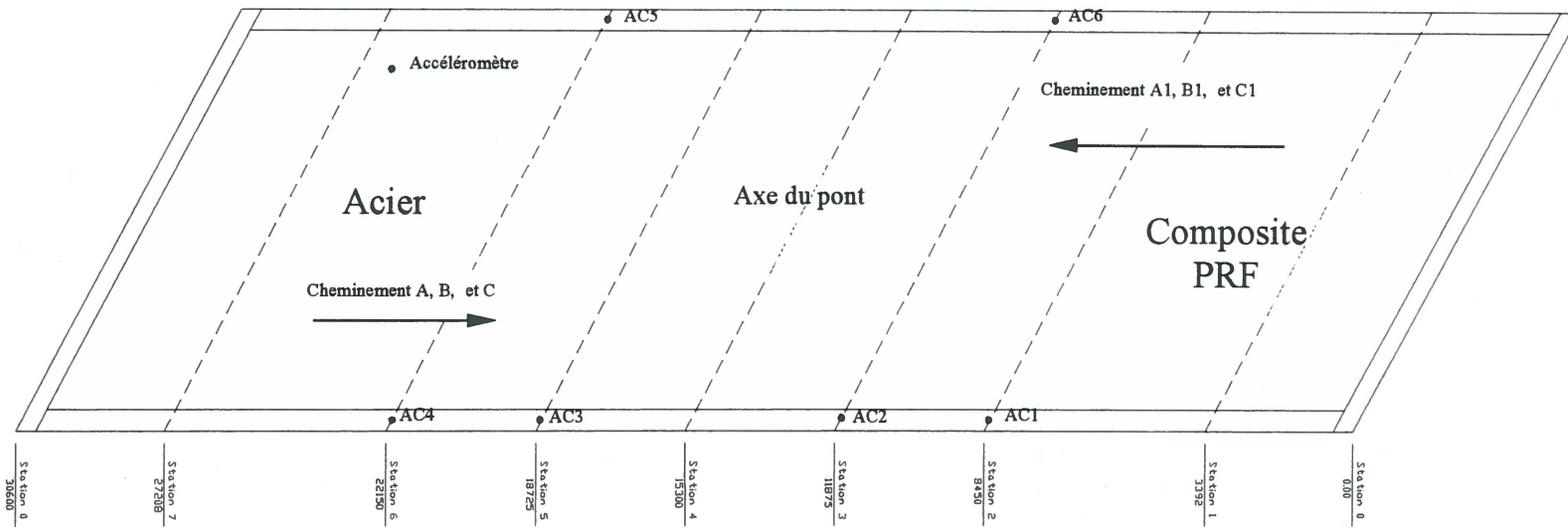
Figure 22. Emplacements des camions pour l'essai statique et positions des accéléromètres pour l'essai dynamique

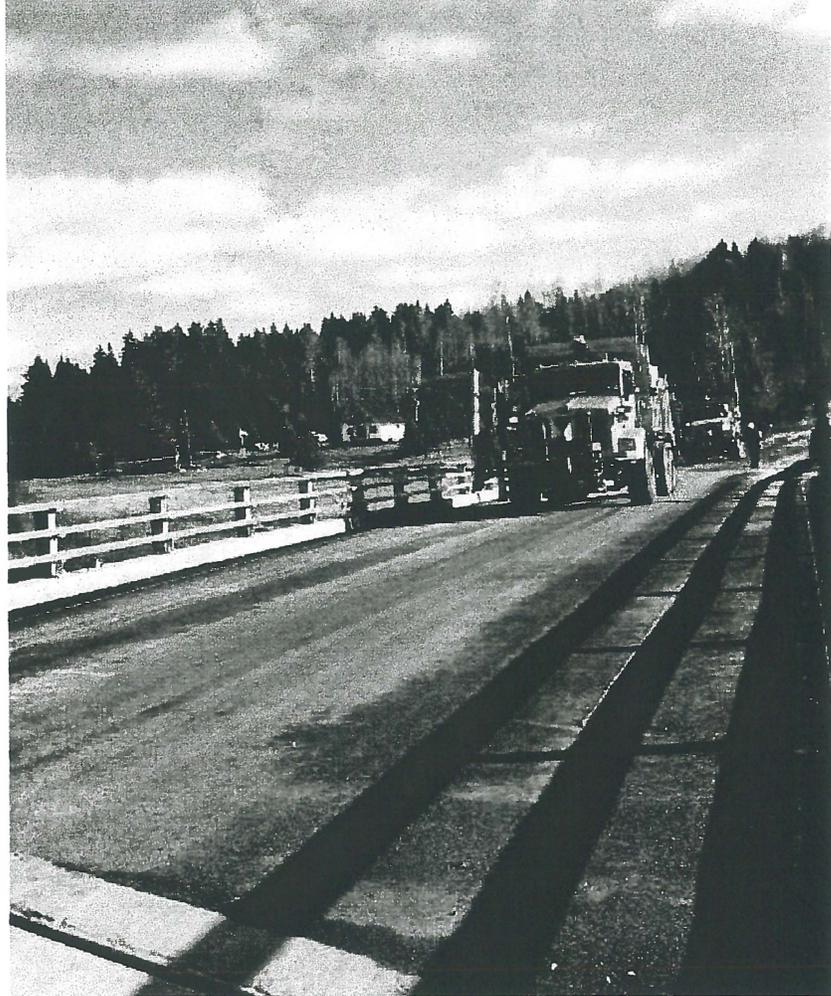
Figure 23. Vue d'un camion sur le pont lors d'un essai de chargement statique

La première étape de l'essai statique a été effectuée à l'aide d'un seul camion (voir figure 23) pour un total de 54 (9 stations \times 6 cheminements) lectures enregistrées pour chaque jauge. Dans la deuxième étape de l'essai, deux camions ont été utilisés simultanément. Seulement deux cheminements ont été utilisés, A-A1 et C1-C1 de sorte à avoir un total de 18 (9 stations \times 2 cheminements) lectures enregistrées pour chaque jauge.

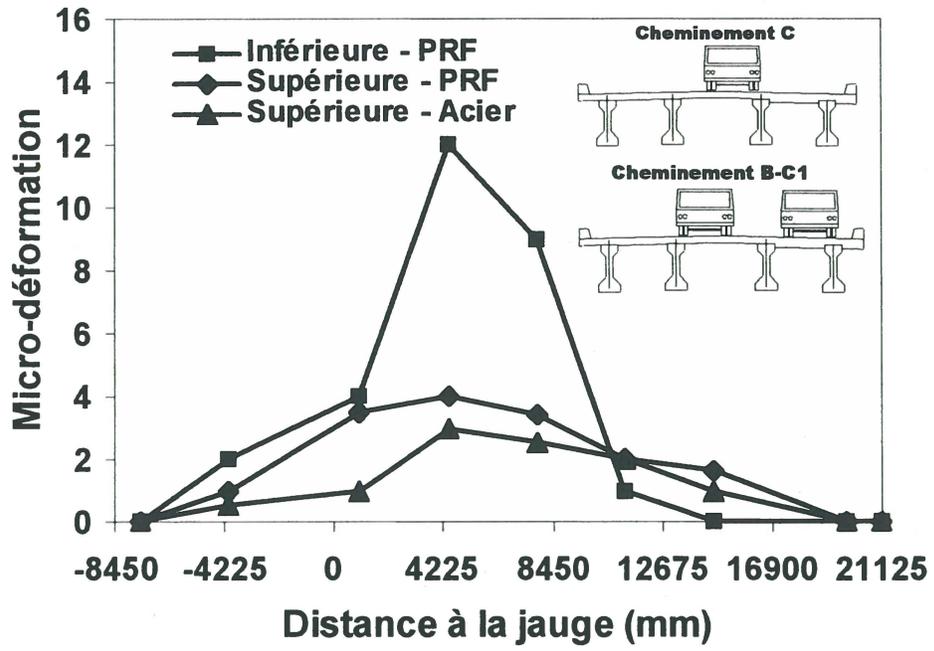
Figure 24. Déformation maximum enregistrée dans le béton

Sur la figure 24, on peut voir qu'une variation de la déformation de $12 \mu\epsilon$ seulement a été mesurée dans le béton quand le camion se déplace sur le pont. Il est à noter que les jauges noyées dans le béton de la dalle ont été placées, entre deux barres, à 65 mm pour la nappe supérieure et à 35 mm pour la nappe inférieure. En utilisant la théorie de la flexion simple, on peut montrer que les déformations en traction dans le béton à la surface supérieure et à la surface inférieure atteignent un maximum de 10 et $25 \mu\epsilon$, respectivement. Ces valeurs de déformations sur les surfaces du béton de la dalle du tablier sont bien au-dessous de la déformation à la fissuration du béton $\epsilon_{fis} = 125 \mu\epsilon$ (pour $f'_c = 35 \text{ MPa}$ and $E_c = 28 \text{ GPa}$).

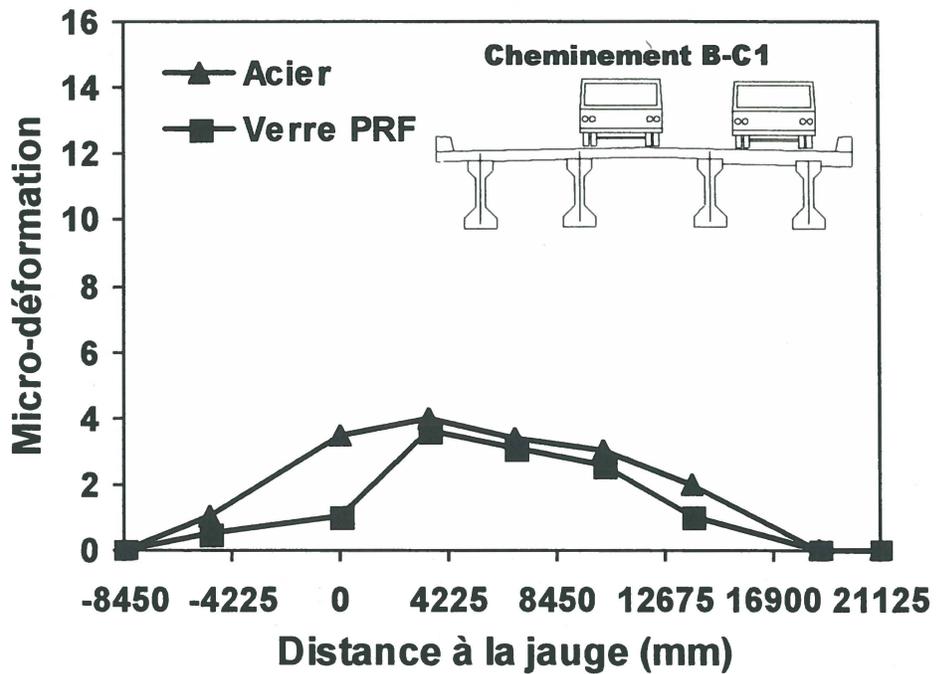
Figure 25. Déformation en traction maximum dans les armatures du lit supérieur (Armature en matériaux composites en fibre de verre versus armature d'acier)

Sur les figures 25 et 26, on peut voir des variations de la déformation de 4 et $15 \mu\epsilon$ seulement ont été mesurées dans les barres de la nappe supérieure à base de fibre de verre de la nappe supérieure et

dans barres de la nappe inférieure à base de fibre de carbone de la nappe inférieure, respectivement, quand le camion se déplace sur le pont. Ces valeurs représentent moins de 1% de la déformation ultime des matériaux.

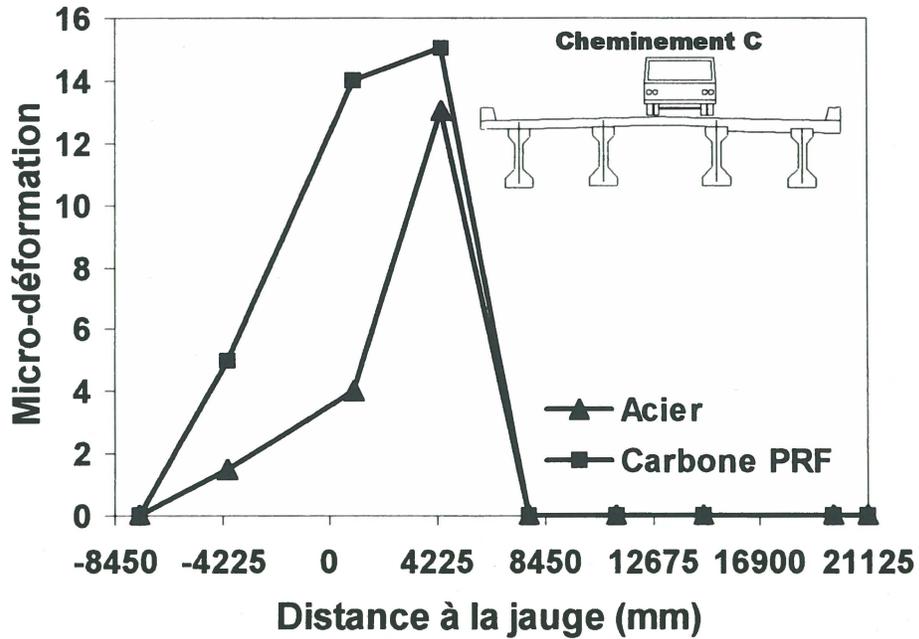
Figure 26. Déformation en traction maximum dans les armatures du lit inférieur (Armature en matériaux composites en fibre de carbone versus armature d'acier)

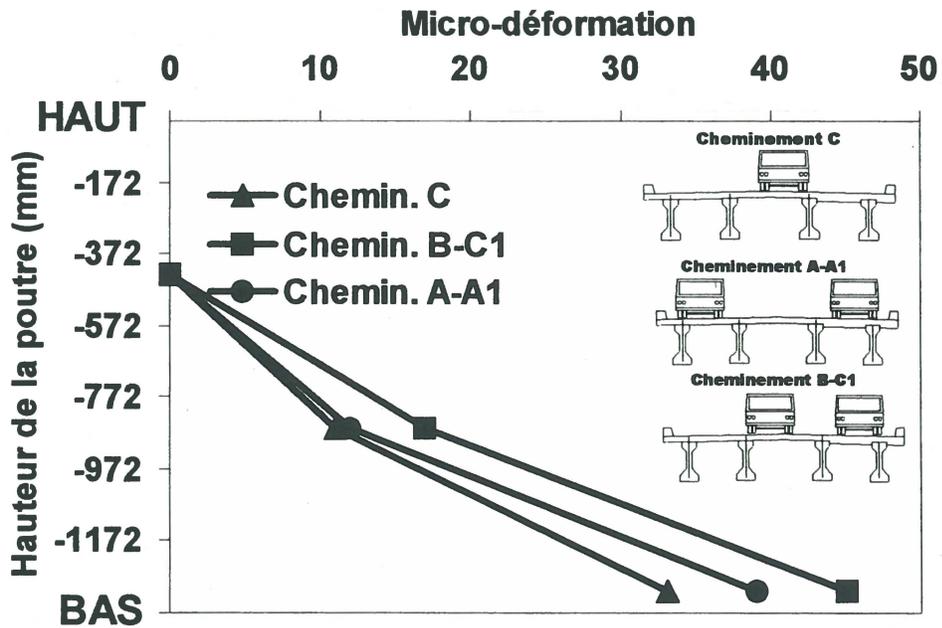
Figure 27. Profil des déformations dans la poutre principale intermédiaire à mi-portée du pont

La figure 27 montre la distribution des déformations le long de la hauteur de la poutre à la mi portée due à la charge du camion pour différents cheminements. La déformation en traction maximum dans le béton correspond à $45 \mu\epsilon$ approximativement.
