**CHAIRE DE RECHERCHE DU CRSNG SUR LE RENFORCEMENT EN MATÉRIAUX
COMPOSITES DE PRF POUR LES STRUCTURES EN BÉTON**
Contrat : 1220-00-BD08

**TABLIER DE PONT EN BÉTON ARMÉ À L'AIDE
DE MATÉRIAUX COMPOSITES –PHASE 3 : APPLICATION À
UN PONT DANS LA MUNICIPALITÉ WOTTON (QUÉBEC)**

Rapport final

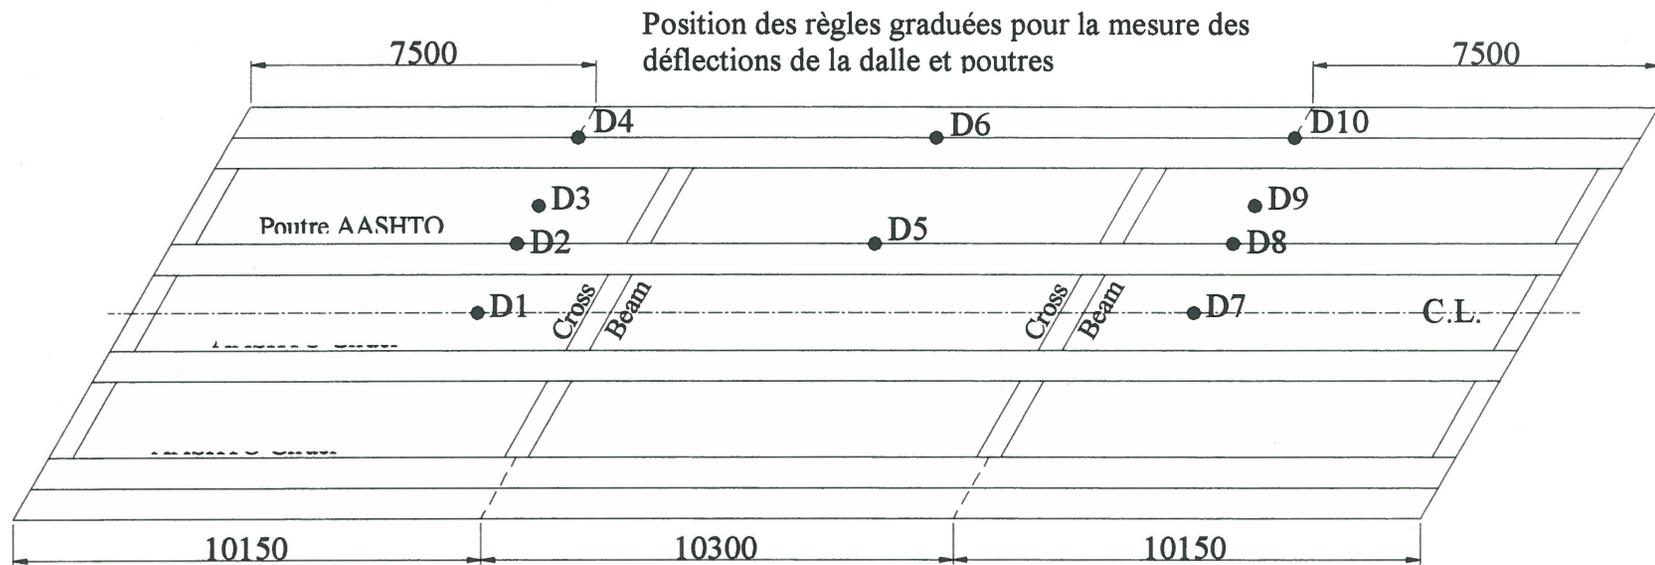
Figure 28. Positions pour les mesures des déflexion de la dalle et des poutres principales

Pendant les essais statiques, les déflexions de la dalle et des poutres ont été aussi mesurées aux endroits indiqués à la figure 28. Les déflexions maximum enregistrées pour la dalle et des poutres du pont étaient inférieures à 5 mm et 10 mm, respectivement.

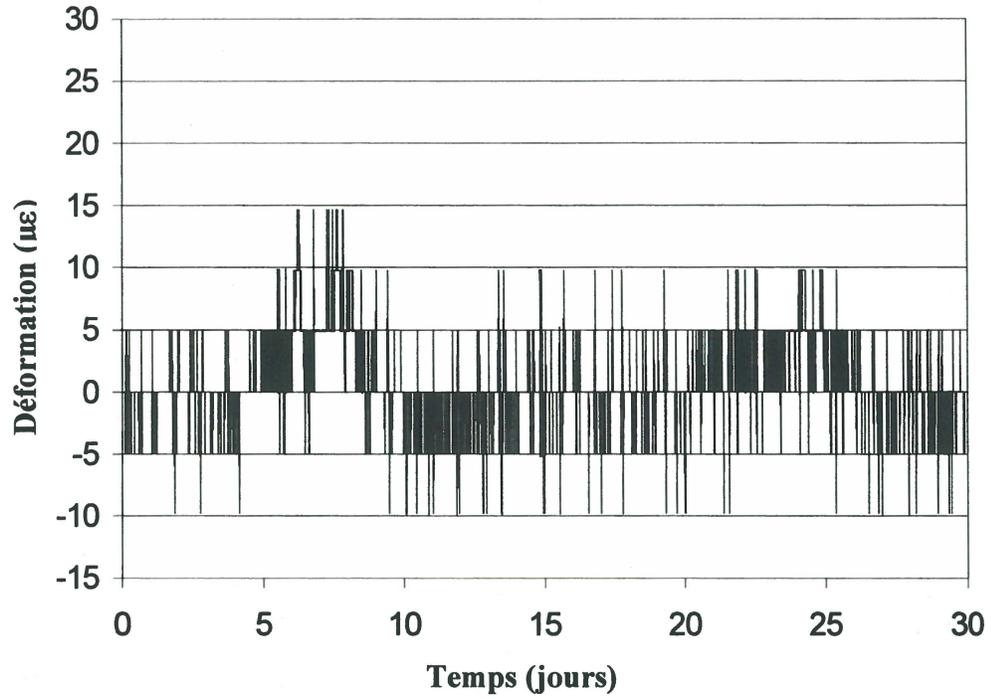
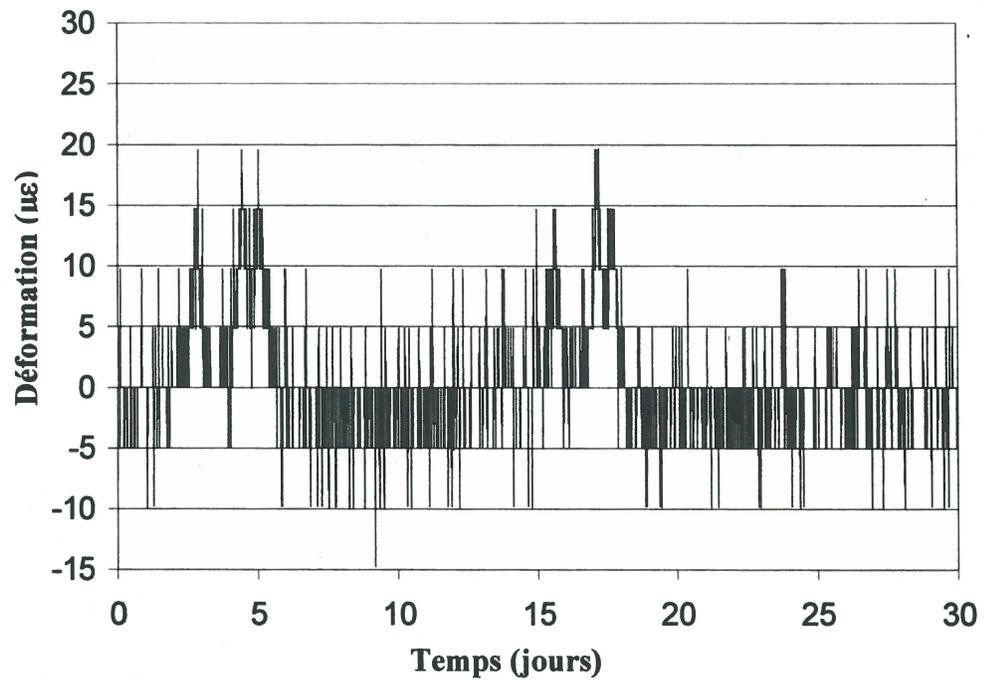
(a) Armature en PRF de Carbone

(b) Armature en Acier

Figure 29. Déformations maximum dans les armatures du lit inférieur enregistrées lors des essais dynamique (vitesse du camion 5 km/h)

Les valeurs maximum enregistrées des déformations dans les armatures en PRF étaient du même ordre de grandeur que celles enregistrées lors des essais statiques. Les figures 29 (a) et 29 (b) montrent les déformations maximum mesurées sur l'armature du lit inférieur (PRF et acier, respectivement) dues au passage des camions sur le cheminement A1 à une vitesse de 5 km/h. On peut voir que la variation de déformation maximum était de $15 \mu\epsilon$ pour l'armature en PRF de la nappe inférieure tandis qu'elle était de $20 \mu\epsilon$ pour l'armature en acier. La figure 30 présente la variation des déformations de l'armature en PRF (carbone) de la nappe inférieure pour des vitesses de passage des camions de 5 km/h, 30 km/h et 50 km/h pour le cheminement B1. On peut voir que la variation des déformation est plus importante dans le cas du passage des camions à la vitesse réduite de 5 km/h.

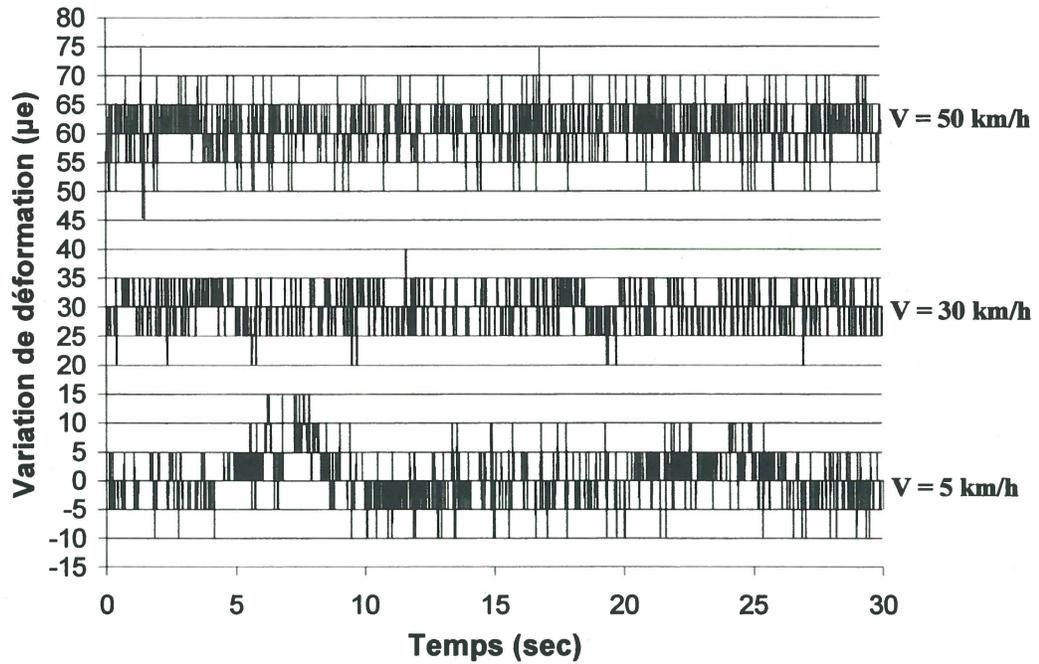
Figure 30. Effet des vitesses de passage des camions sur le pont durant l'essai dynamique sur les déformations de l'armature en PRF de carbone du lit inférieur (cheminement B1)

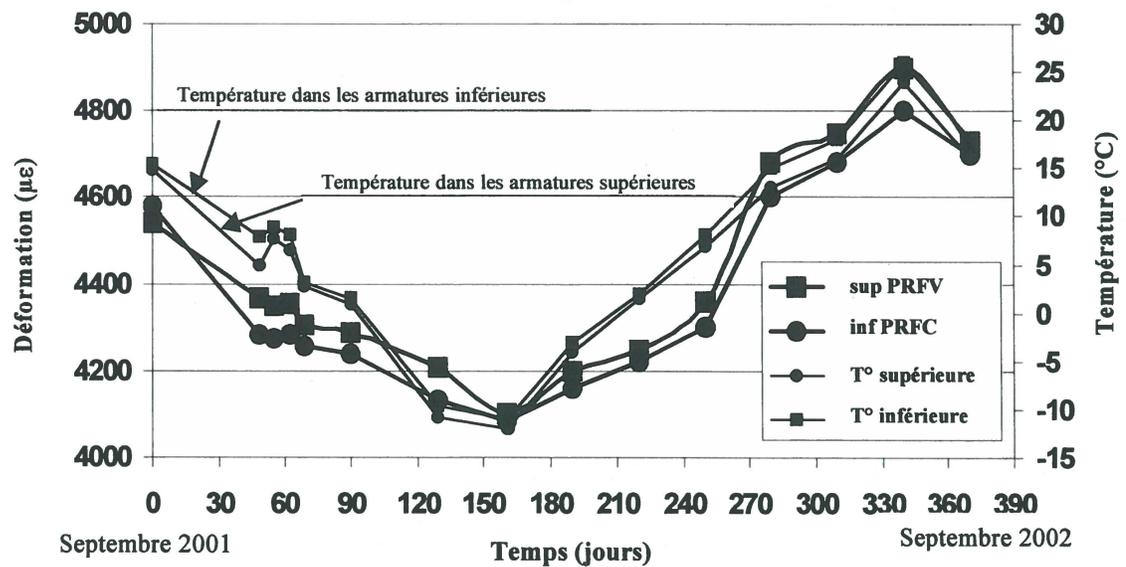
Figure 31. Déformations enregistrées durant un cycle d'un an de service du pont

La figure 31 montre les déformations et les températures mesurées dans le béton de la dalle et les barres d'armature en PRF depuis septembre 2001 à octobre 2002. On peut voir que les déformations dans les barres suivent les mêmes variations que celles de la température. On note une contraction

des déformations en Hiver jusqu'au mois de février où on a enregistré la plus basse température du cycle d'année de mesure (-14°C). La variation absolue des déformations mesurées sur un cycle d'un an (déformation négative moins déformation positive) sont autour de 500 micro-déformations. Ces déformations sont fondamentalement dues aux changements de température (-14 °C à +27 °C). Des analyses plus poussées peuvent être faites pour dissocier les effets de température de ceux, par exemple, du retrait et du fluage du béton.

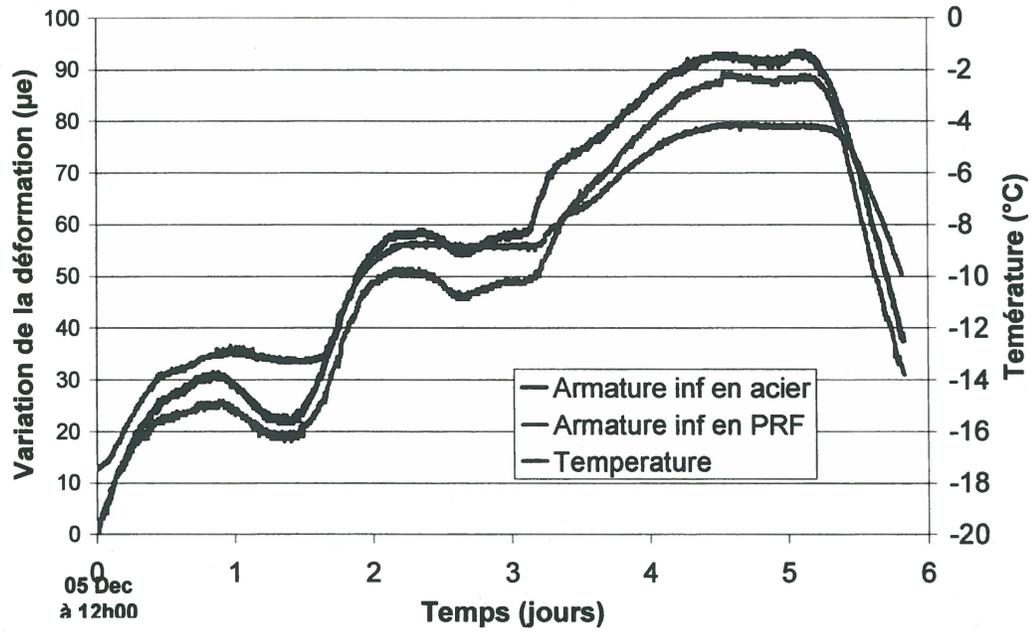
Figure 32. Déformations enregistrées à partir du bureau à l'université de Sherbrooke entre le 05 et le 11 Décembre 2002

La figure 32 montre la variation des déformations de l'armature en acier et de l'armature en PRF de la nappe inférieure enregistrée en continu entre le 05 et le 11 Décembre 2002. On peut voir que les déformations suivent la même variation que la température. La variation des déformations pour les armatures en acier sont légèrement supérieures à celles enregistrées pour les armatures en PRF (carbone).
