CHAIRE DE RECHERCHE DU CRSNG SUR LE RENFORCEMENT EN MATÉRIAUX COMPOSITES POUR LES STRUCTURES EN BÉTON

Contrat : 1220-99-BD05

# CONCEPTION DE GLISSIÈRES DE BÉTON DE TYPES PL2 ET PL3 RENFORCÉES AVEC DE L'ARMATURE EN MATÉRIAUX COMPOSITES

## RAPPORT FINAL ( Phase II )

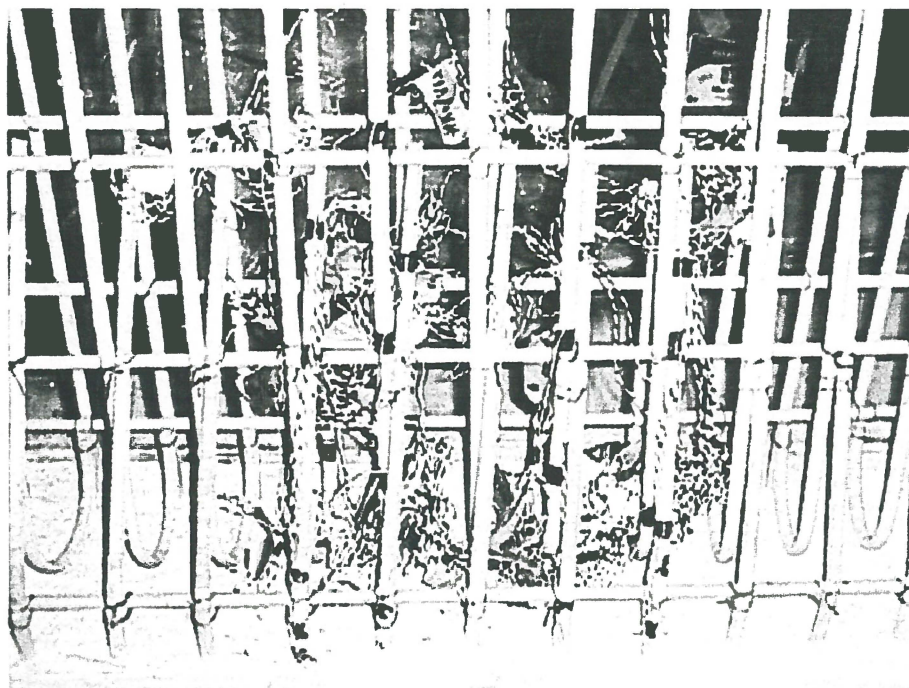
Figure 2.10 Vue rapprochée de l'armature de la glissière PL2-CB1

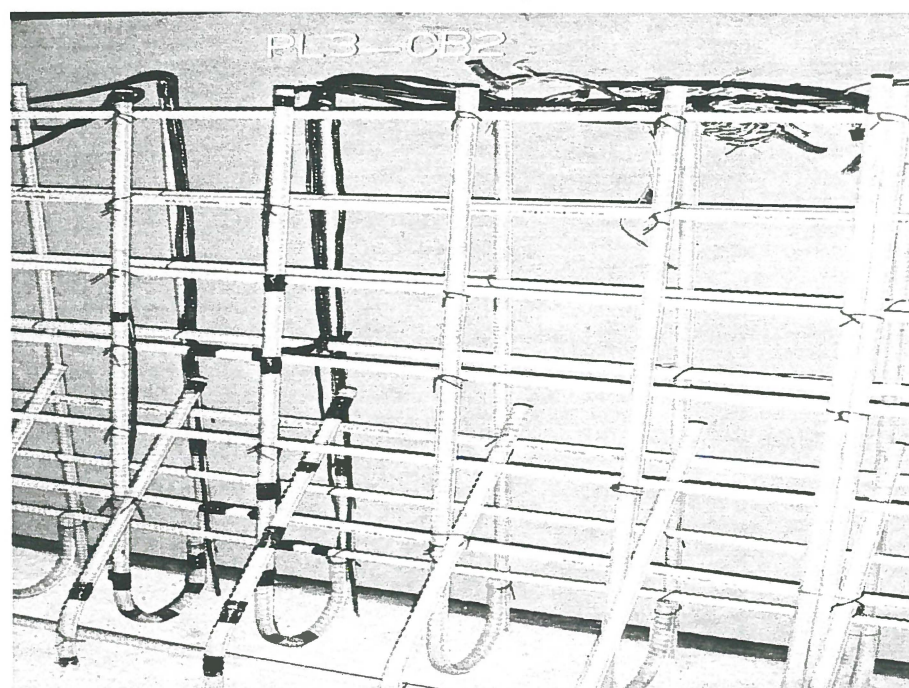
Figure 2.18 Vue rapprochée des armatures de la glissière PL3-CB2

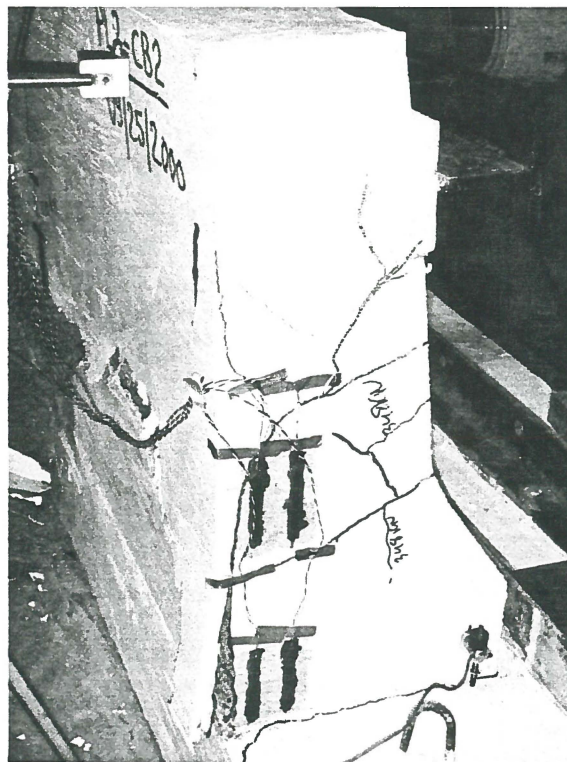
Figure 3.4 Vue rapprochée du mode de rupture type par cisaillement/compression (glissière PL2-CB2)

En général, la rupture des glissières s'est produite par cisaillement/compression du béton du mur de la glissière, comme montré par les figures 3.2 à 3.7 pour les trois glissières de type PL2 qui ont été testées.
