CHAIRE DE RECHERCHE DU CRSNG SUR LE RENFORCEMENT EN MATÉRIAUX
COMPOSITES POUR LES STRUCTURES EN BÉTON

CONCEPTION DE GLISSIÈRES DE BÉTON DE TYPES PL2 ET PL3 RENFORCÉES AVEC DE L'ARMATURE EN MATÉRIAUX COMPOSITES: ESSAIS D'IMPACT

RAPPORT FINAL (PHASE III)

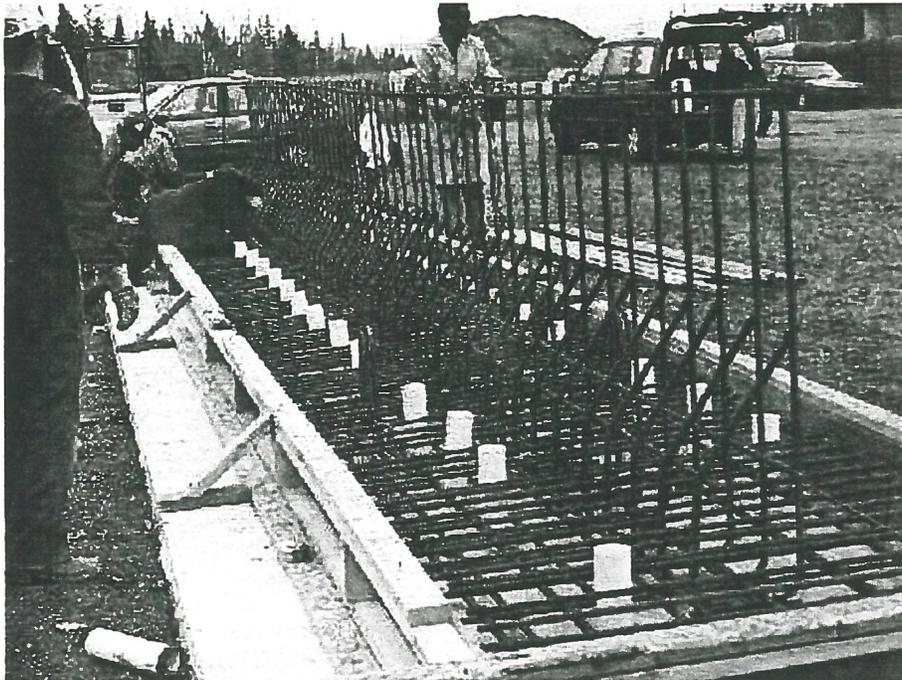
Figure 3 . Mise en place de l'armature dans la dalle et le mur d'une glissière (PL3-Acier)

Pour permettre la fixation des dalles au massif d'ancrage, des trous de 100 mm de diamètre répartis à 0,5 m sur les côtés longs de la dalle ont été prévus. Aussi, des anneaux d'attache, au nombre de quatre, ont été installés sur la dalle de support pour permettre d'attacher les glissières au moment de les transporter vers le massif d'ancrage. Ces cordons d'acier en "U" étaient positionnés de façon à ce que la déformation de la glissière sous son propre poids pendant le transport soit minimale. Après le mûrissement initial de la dalle, l'armature de type P1 a été mise en place, suivie par la mise en place du coffrage de la glissière pour la coulée finale. Les figures 3 à 10 illustrent les différentes étapes de fabrication.

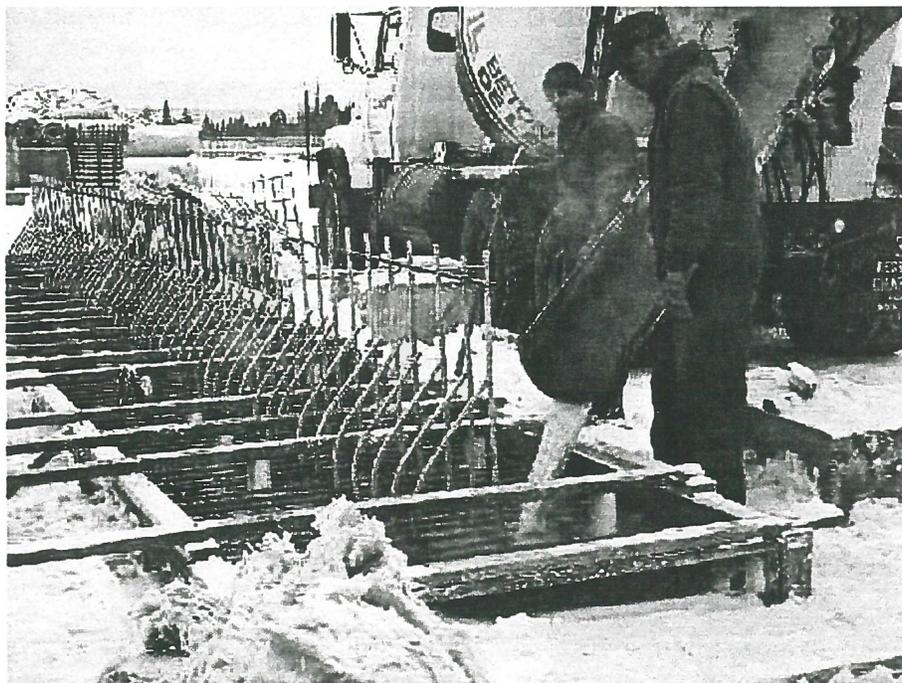
Figure 4 .Coulage du béton dans la dalle d'une glissière (PL2-IS)

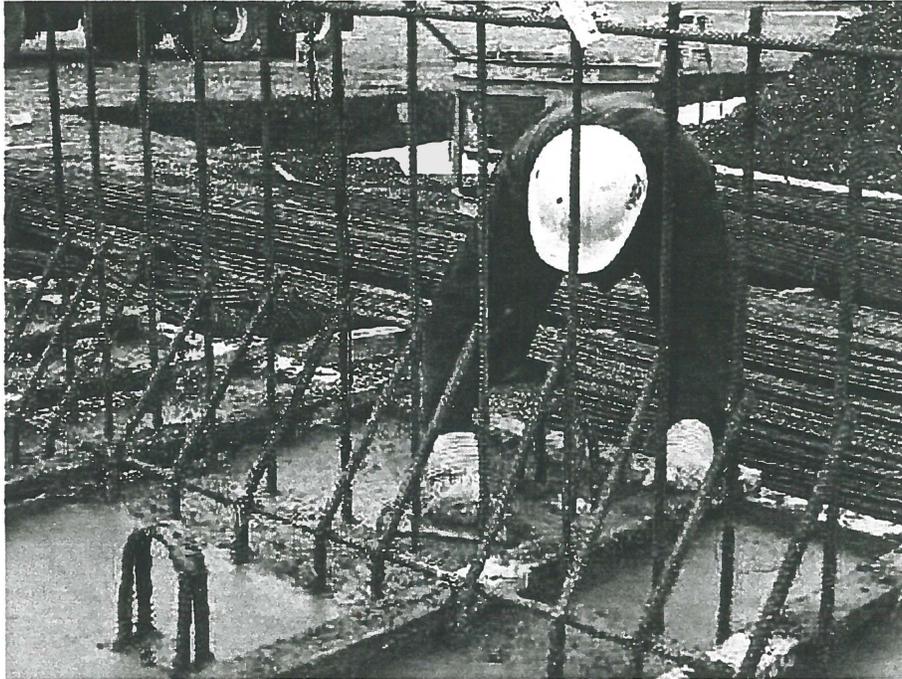
Figure 5 . Finition de la surface de la dalle d'une glissière (PL3-Acier)

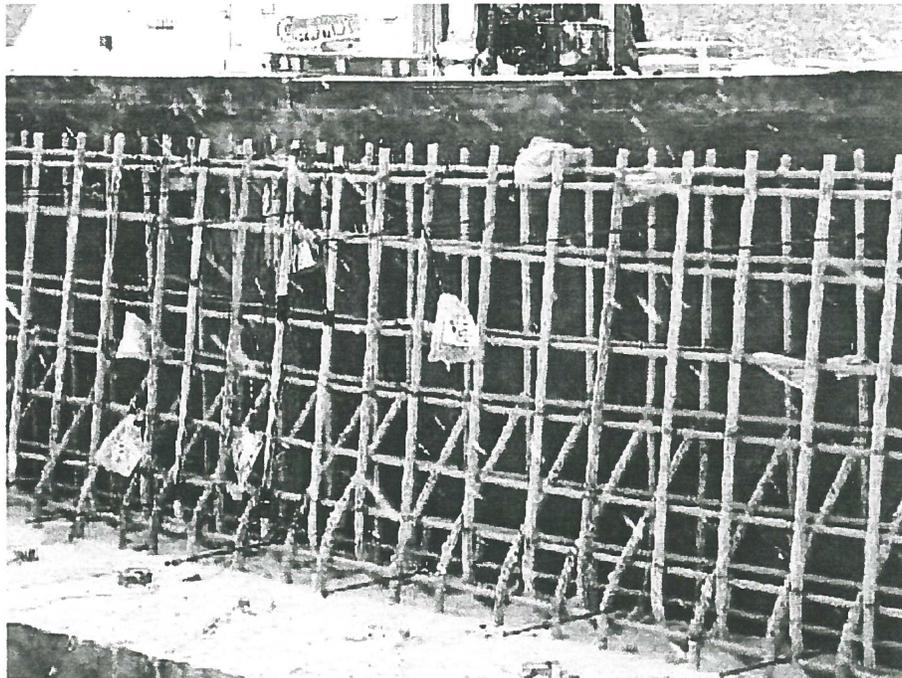
Figure 6 . Vue d'une partie de l'armature horizontale et de l'armature verticale (types P1, D1 et D2) d'un mur d'une glissière (PL3-IS)

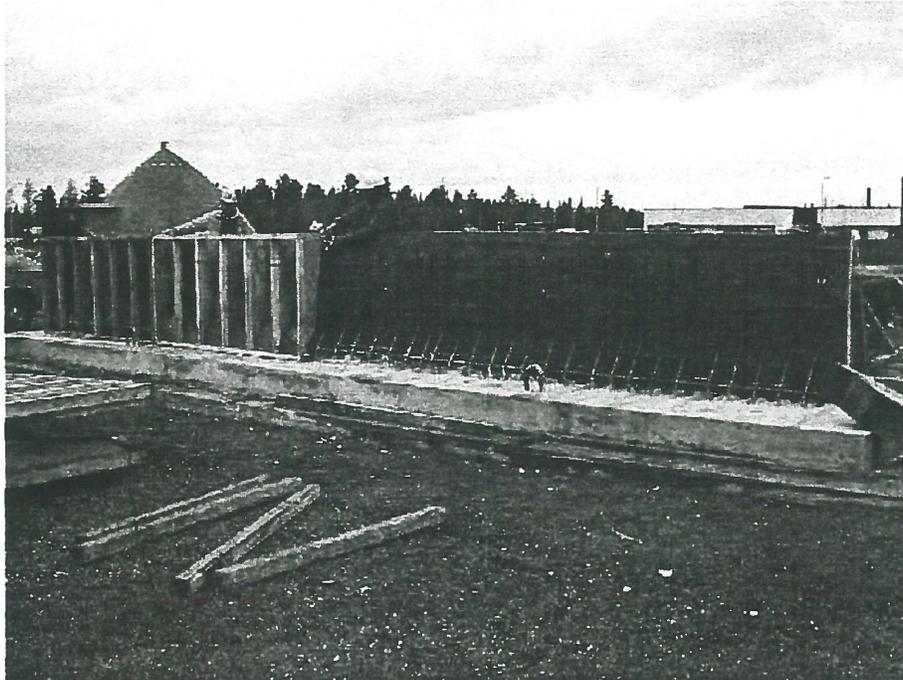
Figure 7 . Vue d'installation du coffrage pour un mur d'une glissière (PL2-Acier)

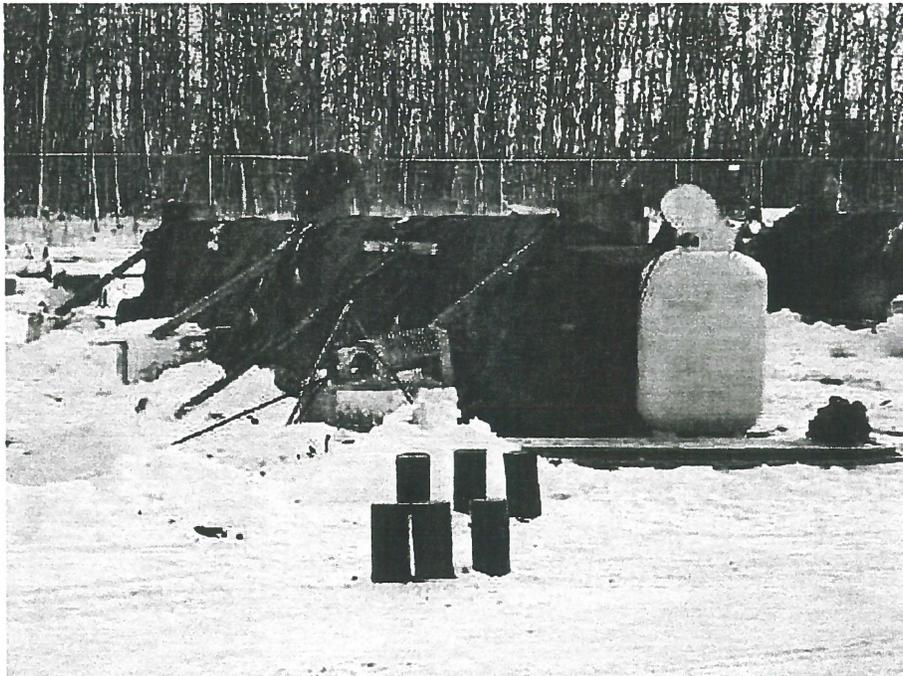
Figure 12 . Vue d'une glissière sous chauffage thermique au gaz en hiver

La première glissière a été coulée le 14 novembre 2000 et la dernière, le 9 janvier 2001. Le mûrissement a été réalisé selon les spécifications du Cahier des Charges et Devis Généraux du Ministère des Transports du Québec (CCDG) qui prescrit que la température interne du béton doit être supérieure à 10 C pendant la première semaine de mûrissement. Les glissières coulées avant le 1^{er} décembre 2000 ont été recouvertes d'une feuille d'isolation de 25 mm d'épaisseur (Figure 11). Les glissières coulées après le 1^{er} décembre 200 ont mûri sous une tente de chauffage au gaz propane (Figure 12).

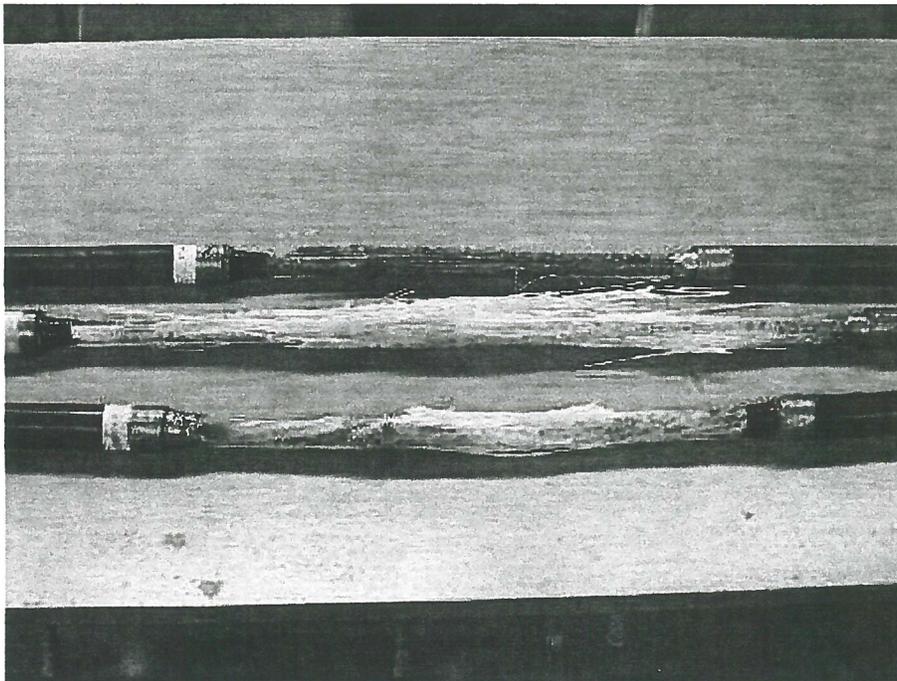
Figure 16 . Mode de rupture de l'armature ISOROD soumise à l'essai de traction

Les propriétés en traction de la barre d'armature Isorod de deuxième génération, composée de 75% de fibre de verre de type E et 25% de résine Vinylester, sont présentées au tableau 3 avec celles de la barre d'armature d'acier. Des armatures Isorod de forme courbe comme celles illustrées aux figures 13 et 14 ont été utilisées pour les essais de traction uni axiale. Les figures 15 et 16 montrent le montage de l'essai de traction et le mode de rupture des échantillons après l'essai de traction.

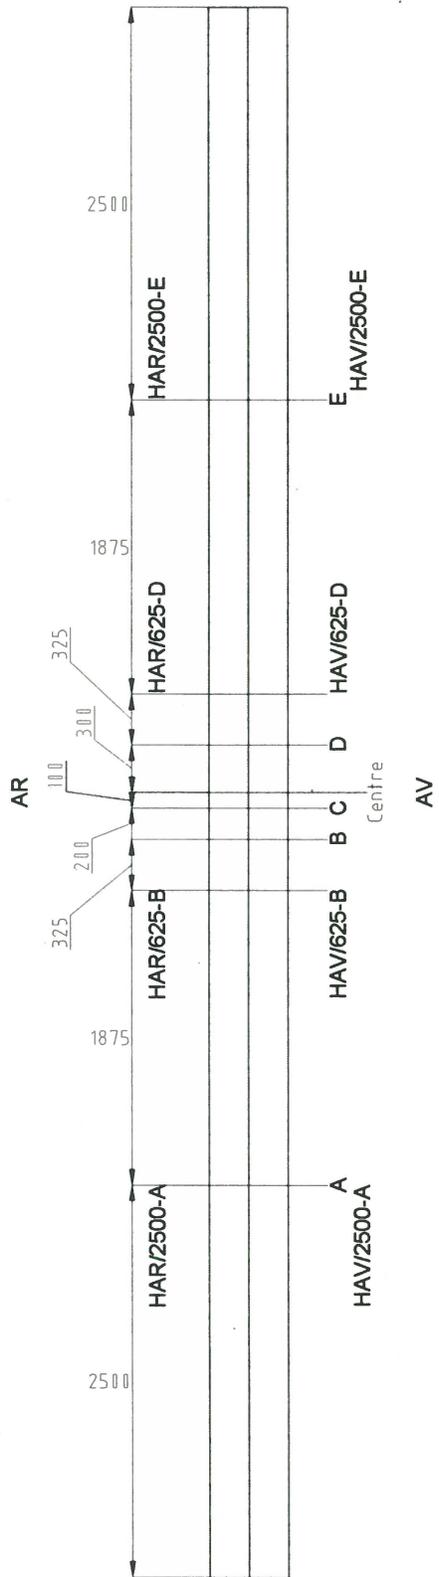
Figure 17. Position des barres instrumentées – PL2 et PL3

(a) Les barres – PL2

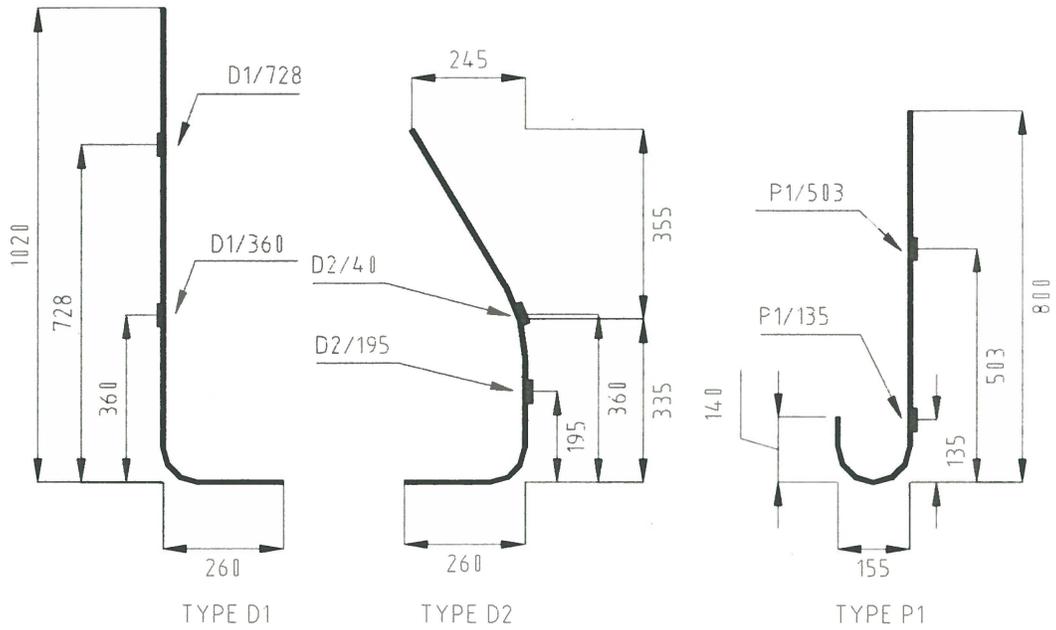
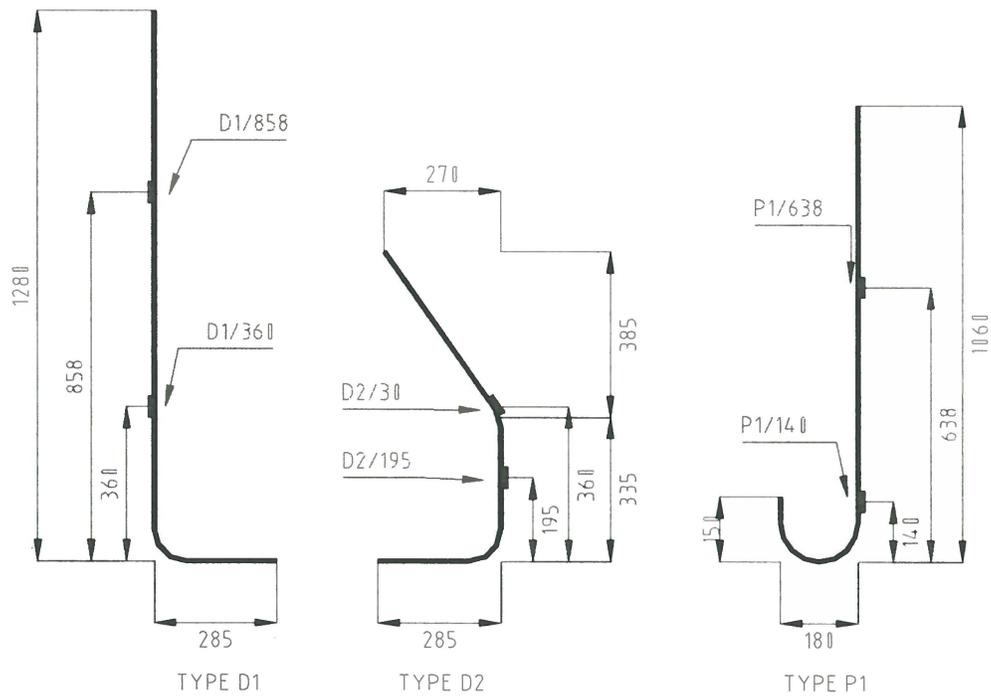
(b) Les barres – PL3

Figure 18. Position des jauges sur les barres instrumentées

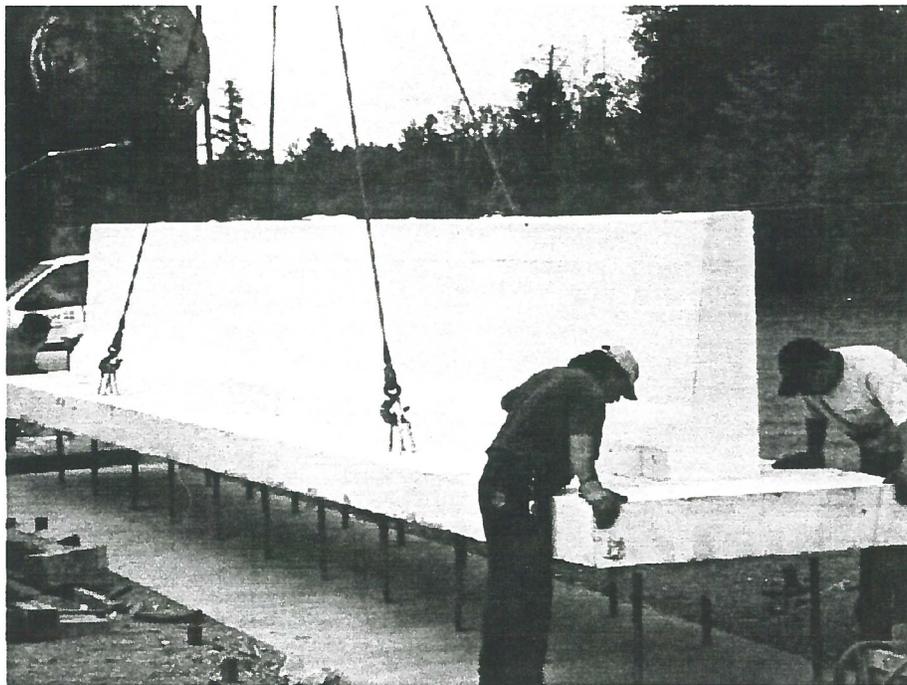
Figure 20. Installation d'une glissière sur le massif d'ancrage

Pour la mise en place et le déplacement des glissières au massif d'ancrage une grue de 50 tonnes et un fardier ont été employés (figure 20). Le déplacement des glissières n'a pas occasionné de fissuration dans les dalles ni dans les glissières.

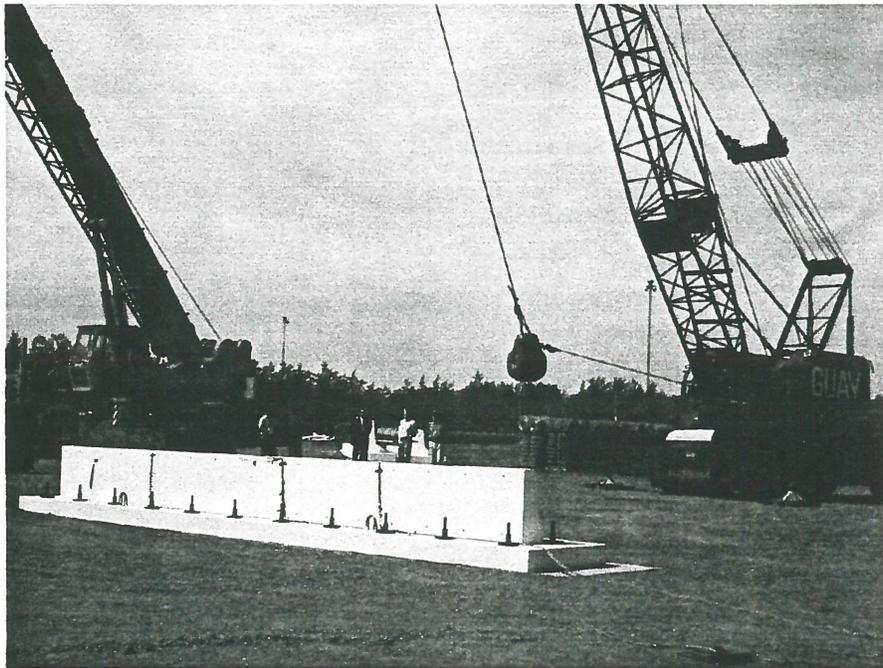
Figure 23. Vue d'ensemble du montage de l'essai d'impact

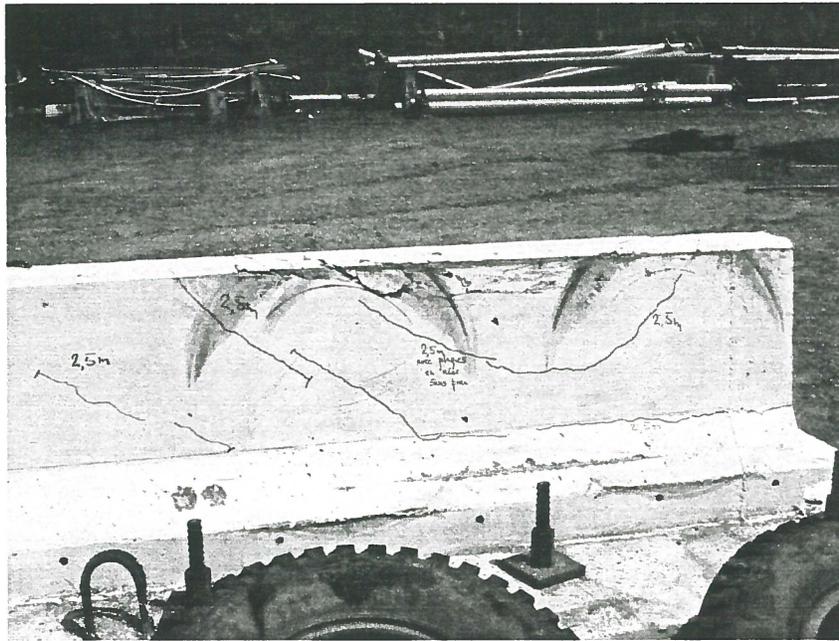
Figure 26. Fissuration sur la glissière PL2-ST1 après le troisième impact en position 1

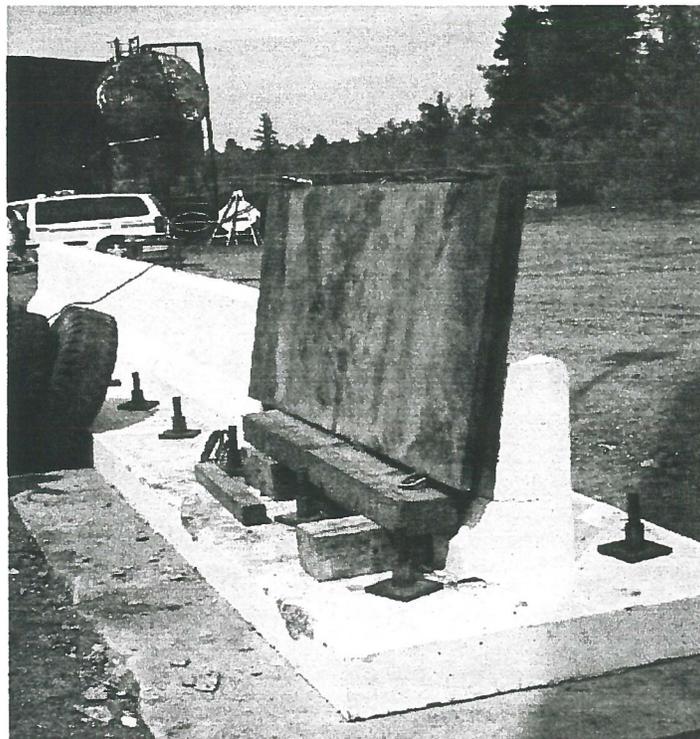
Figure 27. Montage avec plaques d'acier montées sur pièces de bois (troisième configuration)

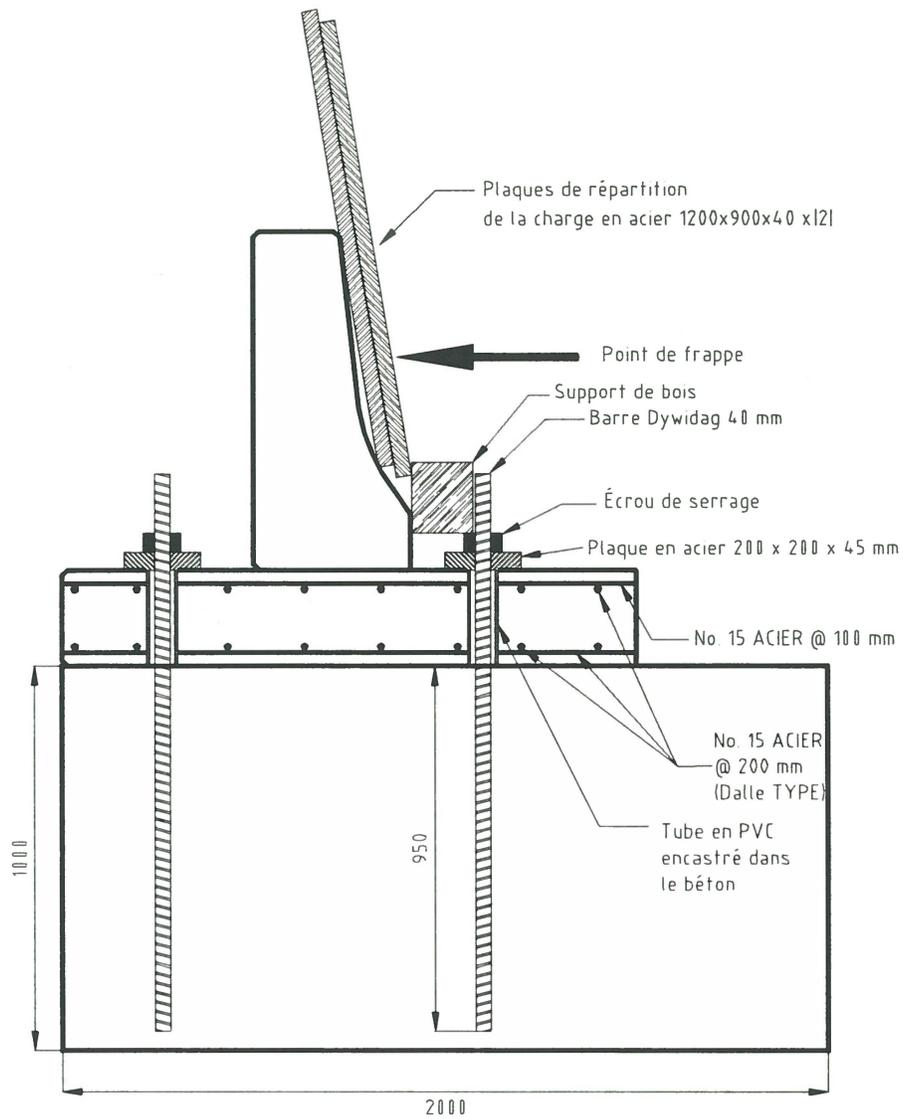
Figure 30. Bloc de béton et système d'ancrage des glissières pour les essais d'impact

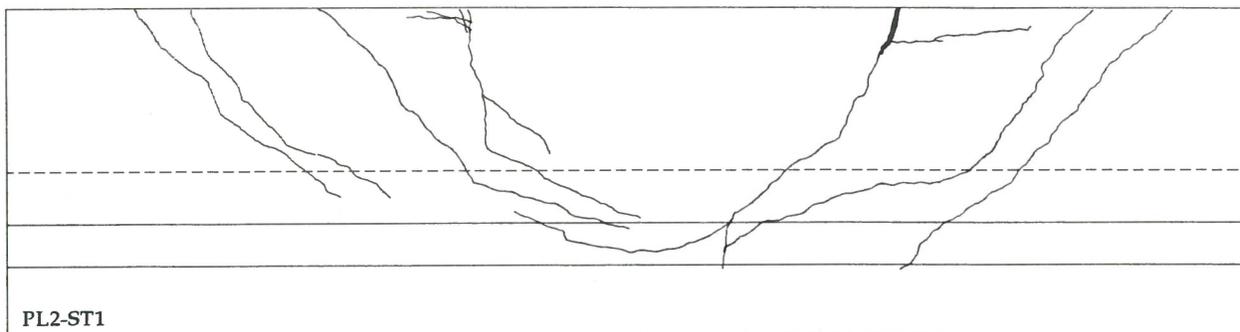
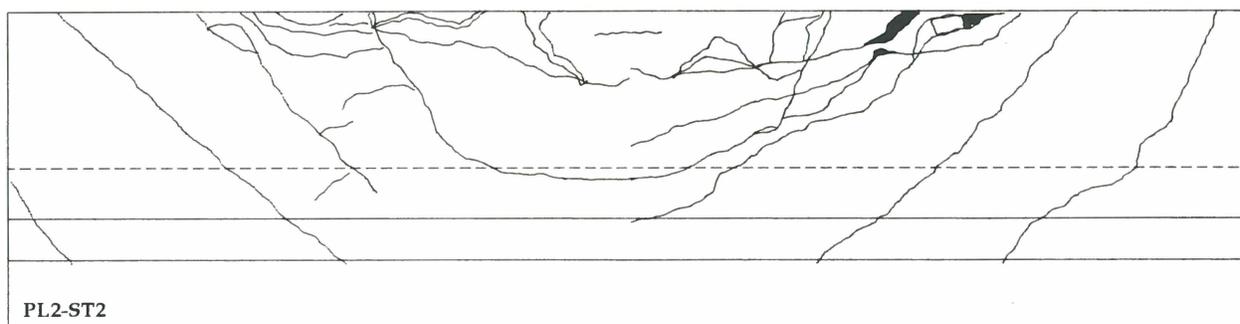
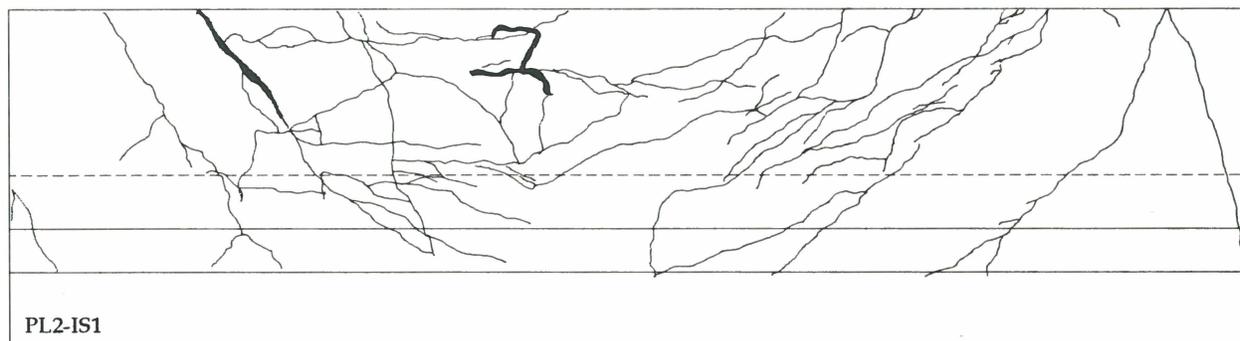
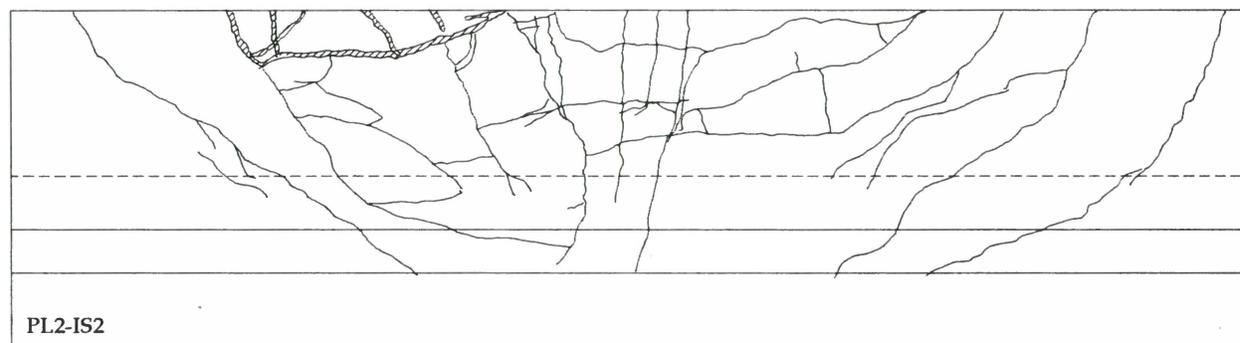
Les figures 35 à 38 montrent le détail des fissures observées sur la face avant des glissières PL2. Toutes les glissières PL2, à armature d'acier ou composite, ont eu un comportement similaire. Les fissures diagonales sont distribuées symétriquement par rapport à l'axe d'impact vertical. Les fissures sont répandues sur une longueur, définie par l'AASHTO comme longueur critique, de 2,9 m à 3,3 m en haut de la face avant et sur 0,9 m à 1,2 m à la base de la glissière. Ces valeurs sont semblables à celles prédites par l'AASHTO (LRFD Bridge Design Specifications 1994) suite aux travaux de Hirsch (1978) sur la méthode de la ligne de rupture, soit, de 2,9 m pour les glissières à armature d'acier et 2,95 m pour les glissières à armature composite.

Figure 35. Réseau de fissuration PL2-ST1

Figure 36. Réseau de fissuration PL2-ST2

Figure 37. Réseau de fissuration PL2-IS1

Figure 38. Réseau de fissuration PL2-IS2

Pour les glissières PL2-IS1 et PL2-IS2 à armature composite, le nombre de fissures est plus grand mais leur espacement est plus petit comparativement aux glissières à armature d'acier. Pour les glissières PL2-St1 et PL2-St2, la largeur maximale des fissures est de 0,65 mm et 0,45 mm sur les faces avant et 0,70 mm et 0,46 mm sur les faces arrière. De même, pour les glissières PL2-IS1 et PL2-IS2, les largeurs maximales des fissures sur les faces avant sont 0,75 mm et 0,85 mm et sur les faces arrière, de 0,66 mm et 0,90 mm. Les largeurs maximales des fissures des glissières à armature composite sont 1,45 (face avant) et 1,35 (face arrière) fois plus grandes que celles des glissières à armature d'acier. Le tableau 6 présente les largeurs maximales des fissures mesurées sur les glissières PL2 sur les faces avant et arrière. Les fissures verticales au centre de la glissière PL2-IS2 ont été causées par les variations de température pendant la période de mûrissement.

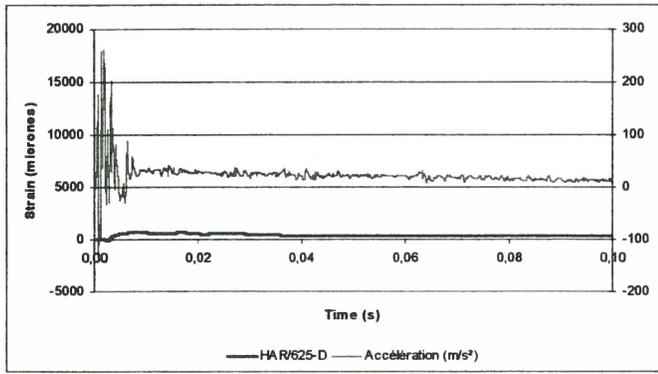
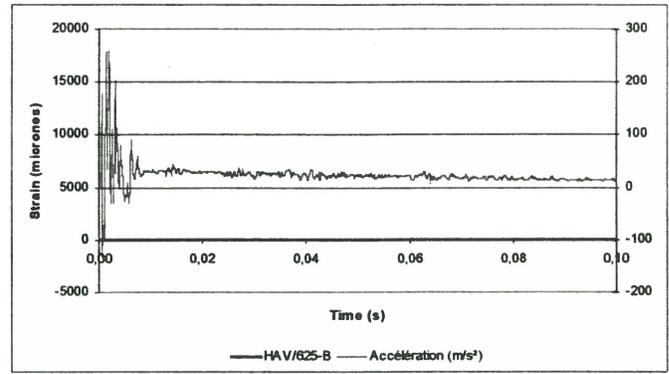
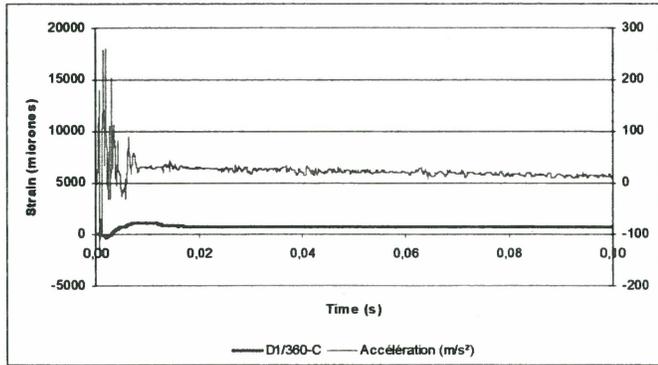
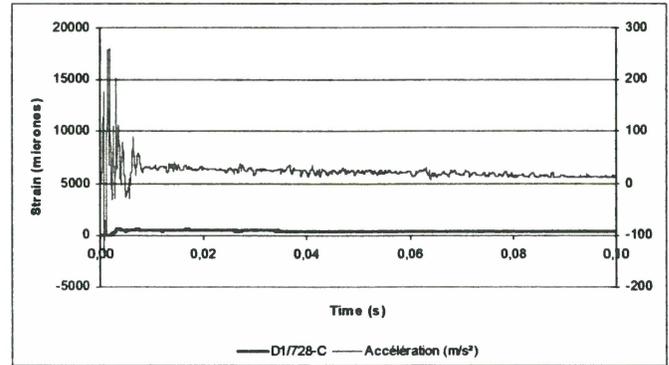
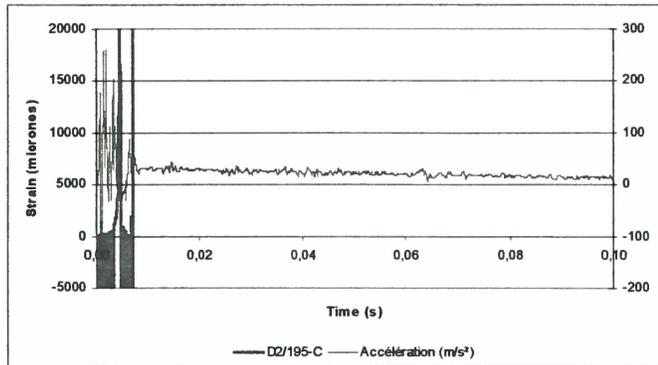
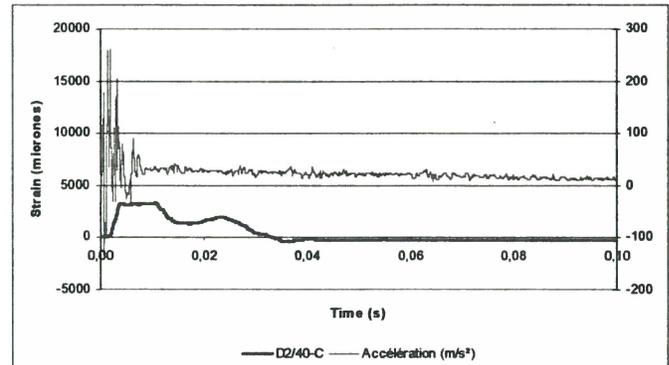
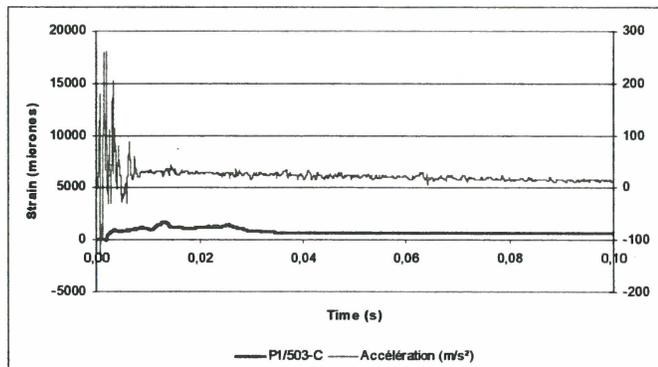
Note:
 Dans ces courbes, on montre uniquement le profil de l'accélération en fonction du temps et qui n'est pas la vraie valeur.

Figure 39. Déformations en fonction du temps - glissière PL2-ST1

Les figures 39 à 42 montrent l'évolution des déformations en fonction du temps enregistrées pour les glissières PL2. On peut remarquer que les déformations dans les barres d'armature horizontale d'acier sont négligeables par rapport à celles des barres d'armature composite qui atteignent 5 500 $\mu\epsilon$ dans le cas de la glissière PL2-IS2. Cependant, les déformations dans les barres d'armature verticales sont plus grandes pour les composites que pour l'acier. Cela indique qu'à cause de la rigidité supérieure des glissières à armature d'acier la force d'impact est reprise davantage par les barres verticales plus près de la surface du béton. Contrairement, pour les glissières à armature composite, moins rigides, l'armature horizontale contribue plus à la reprise de la force d'impact. Les figures 43 à 48 présentent l'allure finale des faces avant et arrières des glissières PL2 après essai.

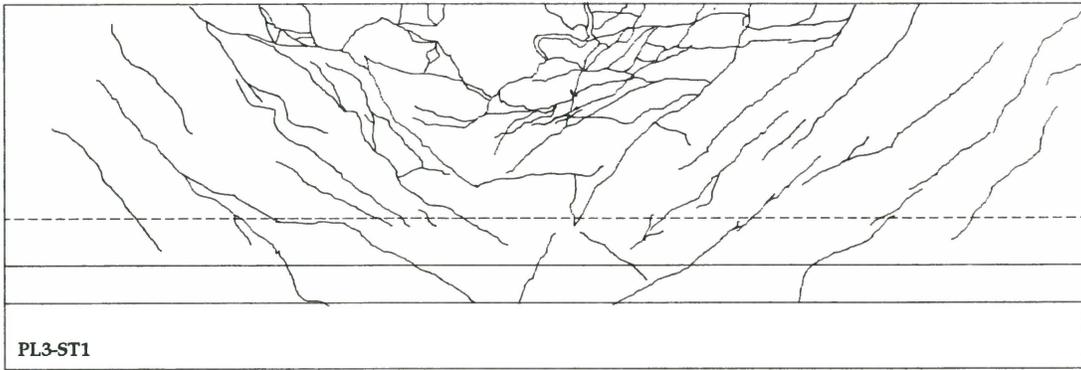
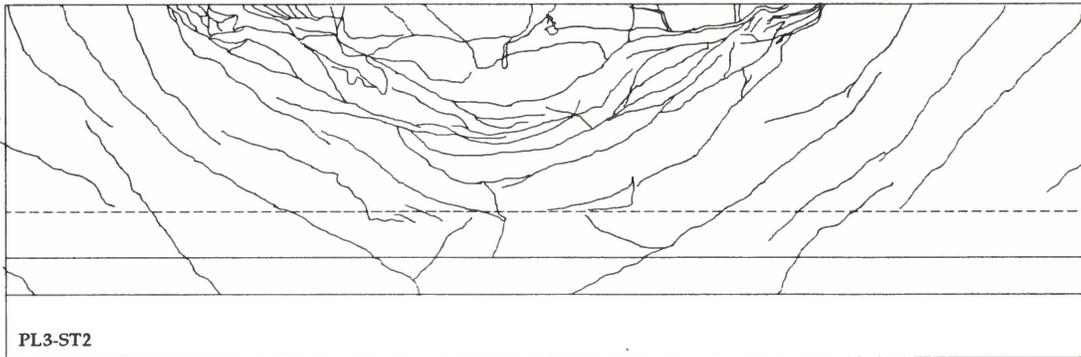
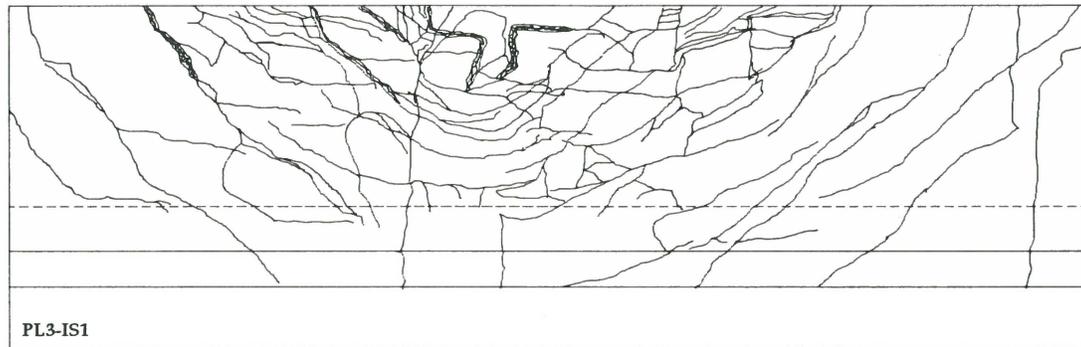
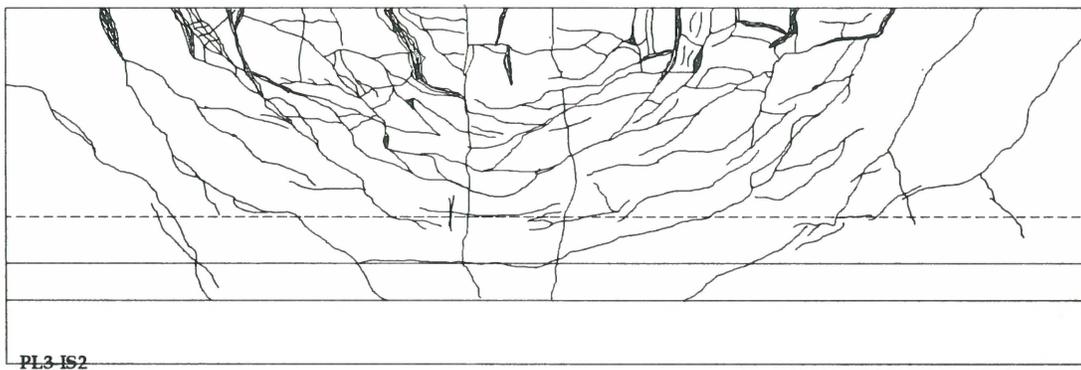
Les figures 49 à 52 montrent le détail de fissuration sur les faces avant des glissières PL3. Toutes les glissières PL3 ont eu des comportements similaires aux glissières PL2. Les fissures diagonales s'étendent sur des longueurs critiques de 3,7 m et 4,1 m en haut de la face avant et de 1,0 m et 1,3 m à la base de la glissière. Ces valeurs sont aussi près de celles données par l'AASHTO, soit 4,4 m et 4,6 m pour l'acier et le composite respectivement.

Figure 49. Réseau de fissuration – PL3-ST1

Figure 50. Réseau de fissuration – PL3-ST2

Figure 51. Réseau de fissuration – PL3-IS1

Figure 52. Réseau de fissuration – PL3-IS2

Pour les glissières PL3-IS1 et PL3-IS2, à armature composite, densité du réseau de fissuration et la largeur des fissures sont très près des mêmes observations sur les glissières à armature d'acier. Pour les glissières PL3-ST1 et PL3-ST2, la largeur maximale des fissures sur la face avant atteint 0,60 mm et 0,56 mm et sur les faces arrières elles sont de 0,45 mm et 0,65 mm. Pour les glissières PL3-IS1 et PL3-IS2 la largeur maximale des fissures sur la face avant est de 0,54 et 0,80 mm et sur les faces arrières elle est de 0,55 mm pour les deux glissières. Les rapports de largeurs de fissures sur les faces avant et arrière sont très près pour les deux types d'armature pour les glissières PL3, soit de 1,0 et 1,15 respectivement. Ce phénomène « de coin » peut être attribué à deux causes : premièrement, à l'espacement moindre des barres horizontales des glissières PL3 par rapport à celui des PL2, et deuxièmement, à cause de l'inertie supérieure, l'effet de la résistance de l'armature sur la résistance globale des glissières PL3 est moindre que dans les glissières PL2 qui ont une inertie inférieure. Le tableau 7 donne les largeurs maximales mesurées sur les glissières PL3 après essai. De même que pour la glissière PL2-IS2, les deux fissures verticales se trouvant près du centre de la glissière PL3-IS2 s'y trouvaient avant l'impact et ont été causées par les variations de température pendant la période de mûrissement.

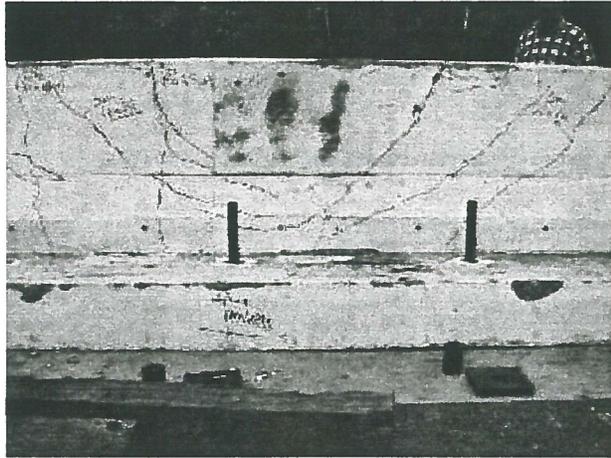
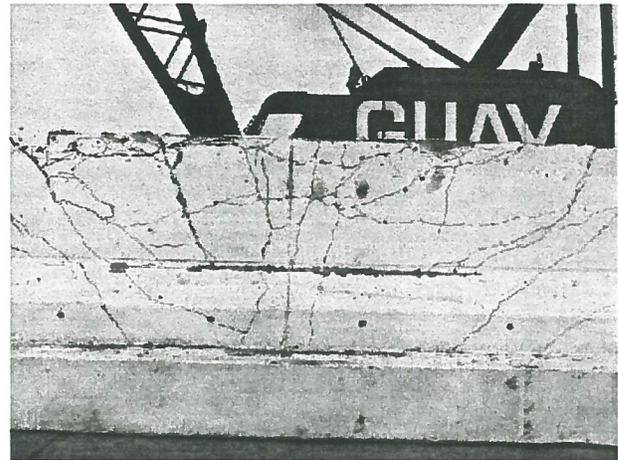
Pour fins de comparaison les figures 65 et 66 montrent, dans un même plan, les réseaux de fissuration sur la face avant des glissières de type PL2 et PL3 respectivement. On y remarque que l'impact a une influence sur une superficie semblable pour toutes les glissières d'un même type. Pour les glissières PL2, la densité de fissuration pour les cas armés de barres composites ISOROD est plus grande que dans les cas à armature d'acier. La fissuration étant plus dense, mais sur une surface équivalente entraîne que les déformations sont sûrement plus grandes dans les barres composites que dans les barres d'acier. Cela peut être attribuable à la faible rigidité des barres composites (environ un cinquième de la rigidité de l'acier). Aussi, cela explique pourquoi la largeur des fissures sur les cas à armature composite n'est pas cinq fois supérieure à celles de l'acier mais plutôt de l'ordre de 1,35 et 1,45 fois la largeur des fissures mesurées sur les cas à armature d'acier.

Figure 65 . Aperçu des fissures au centre – glissières PL2

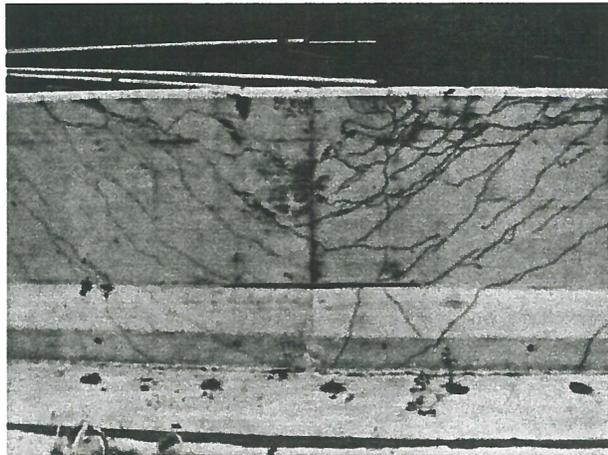
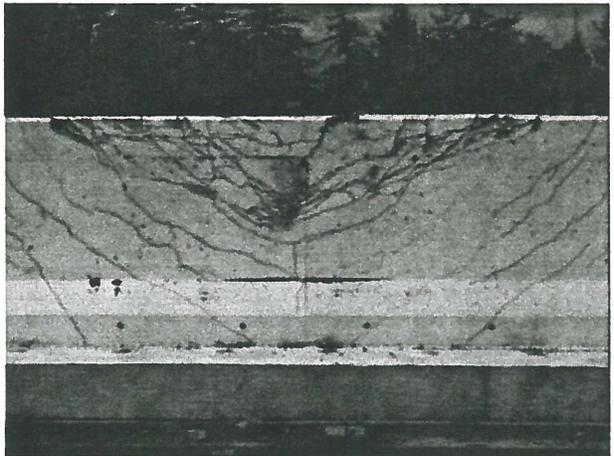
Figure 66. Aperçu des fissures au centre – glissières PL3

Tel que mentionné dans la section 3.2.1, pour les glissières PL3, l'espacement moindre de l'armature horizontale et l'effet réduit de la rigidité de l'armature par rapport à la résistance globale a conduit à des réseaux de fissurations similaires et des largeurs de fissures équivalentes

dans les cas à armature d'acier et composite. De plus, cette distribution uniforme des fissures démontre que les barres d'armature ISOROD possèdent de bonnes caractéristiques d'adhérence.

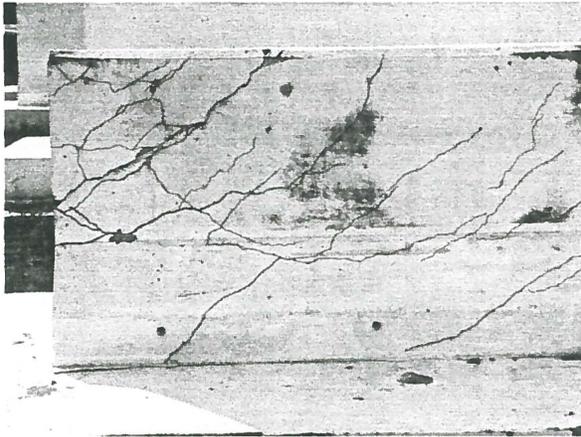
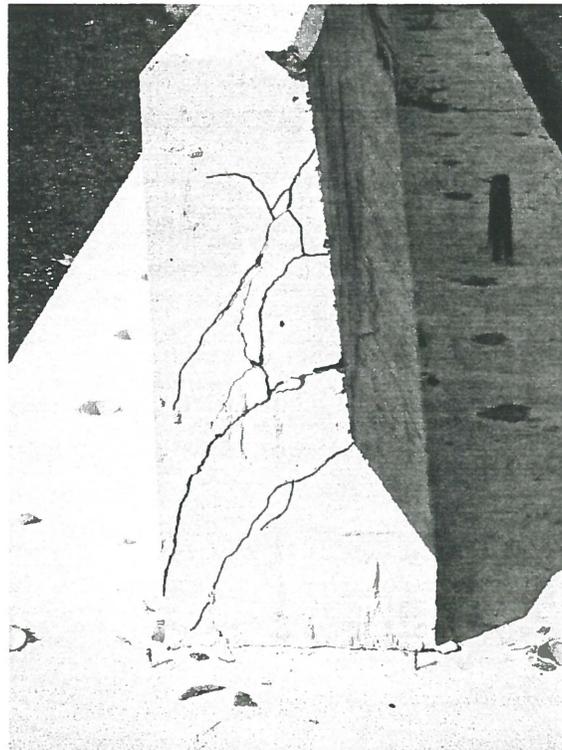
L'essai d'impact sur un coin n'a été réalisé que sur deux glissières, soit PL2-ST1 et PL3-ST1 pour fins de calibration de hauteur de chute tel qu'expliqué dans la sections 2.5 de ce rapport. Les figures 67 et 68 montrent la déformation engendrée par un impact en position 2 près d'une extrémité de la glissière PL2-ST1 et PL3-ST1. Les fissures diagonales se sont étendues sur une longueur critique de 3,1 m^(*) et 3,5 m^(*) au haut de la glissière et de 1,4 m^(*) et 1,8 m^(*) à la base du mur pour les glissières PL2-ST1^(*) et PL3-ST1^(*) respectivement.

Figure 67. Réseau de fissuration dû à la charge d'impact près du coin de la glissière PL2-ST1

À cause de la force d'impact près des extrémités desdites glissières, les largeur maximales des fissures sur la face avant ont été de 1,05 mm et 1,25 mm alors que ces valeurs étaient plus près de 0,65 mm et 0,60 mm lors des impacts au centre des mêmes glissières. Sur les faces arrières, lors des impacts près des extrémités, on a mesuré des fissures de largeur maximale de 1,20 mm et 1,10 mm. Ces valeurs étaient plus près de 0,70 mm et 0,45 mm au centre des mêmes glissières. Ainsi, la largeur moyenne des fissures est environ du double (1,65 à 2,25) près des extrémités par rapport au centre.

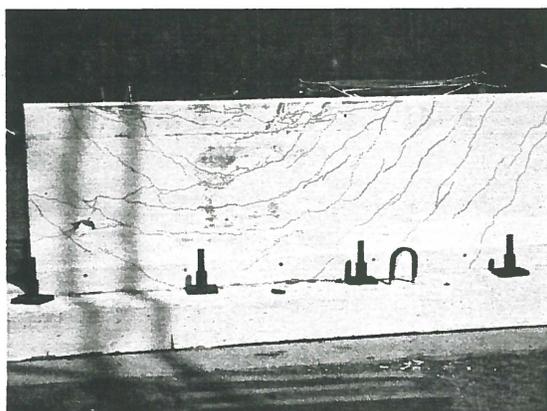
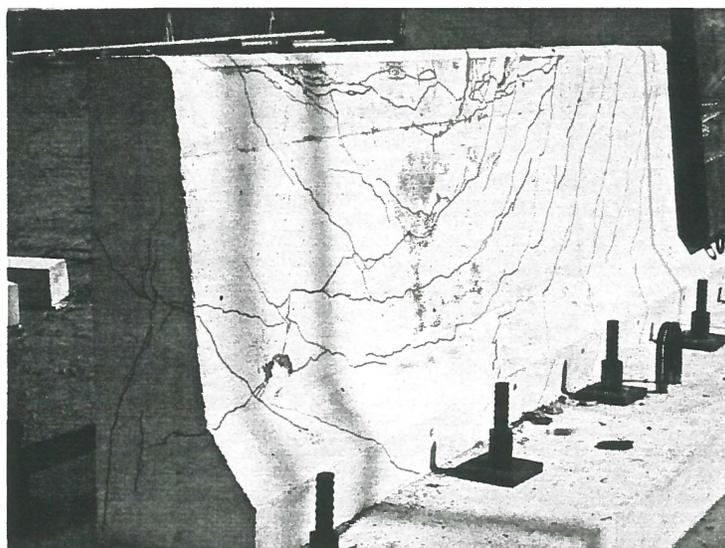
Figure 68. Réseau de fissuration dû à la charge d'impact près du coin de la glissière PL3-ST1

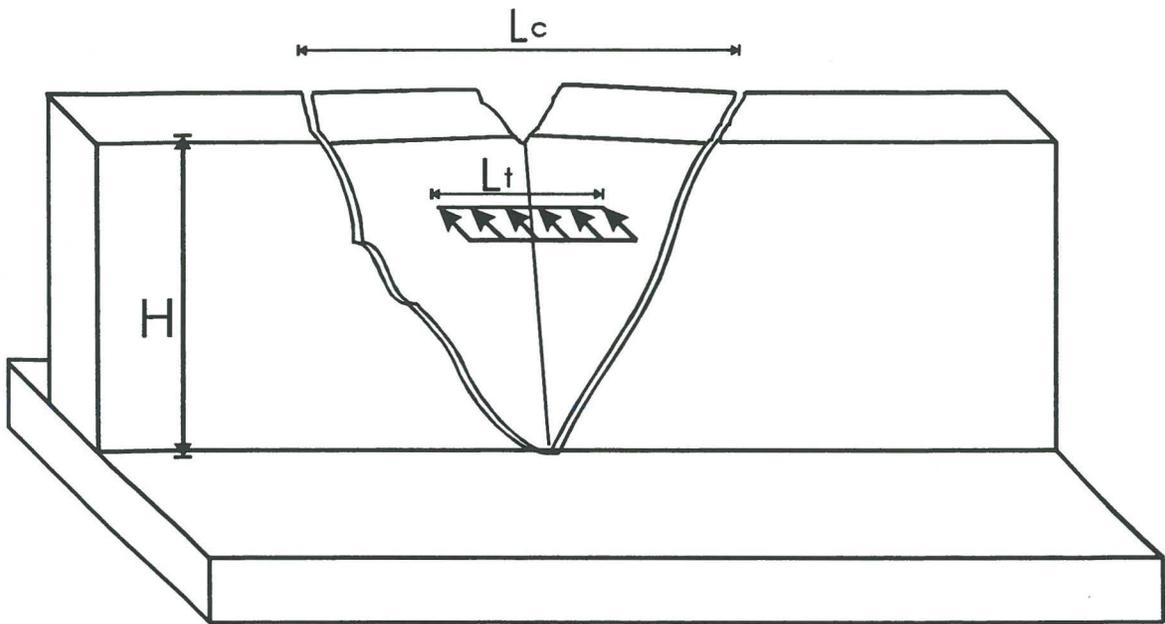
The Barrier shall have sufficient strength to survive the initial impact of the collision and to remain effective in redirecting the vehicle. The assumed yield line pattern (Hirsch, 1978) caused by a truck collision that produces a force F_t that is distributed over a length L_t is shown in Figure A-1. The following expressions are developed for the strength of the barrier with uniform thickness, which based on the formation of the yield lines (Figure A-1) at the limit state.

Figure A-1. Yield Line Pattern
