TABLIER DE PONT ARMÉ À L'AIDE DE MATÉRIAUX COMPOSITES (À BASE DE FIBRES DE CARBONE): ESSAIS EN LABORATOIRE ET APPLICATION AU PONT JOFFRE

RAPPORT FINAL

Mars-2000

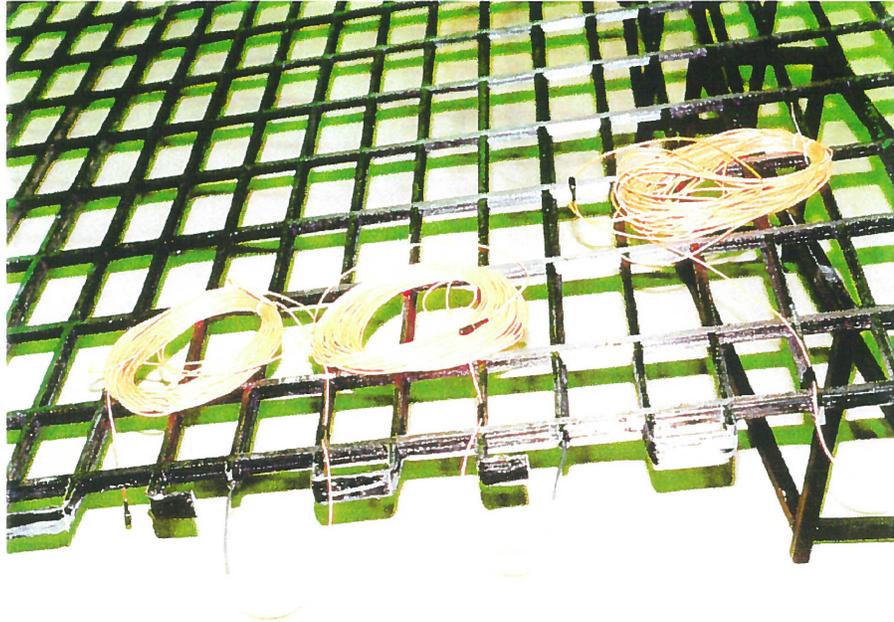
Figure 1. Vue rapprochée d'un treillis Nefmac instrumenté de capteurs à fibre optique

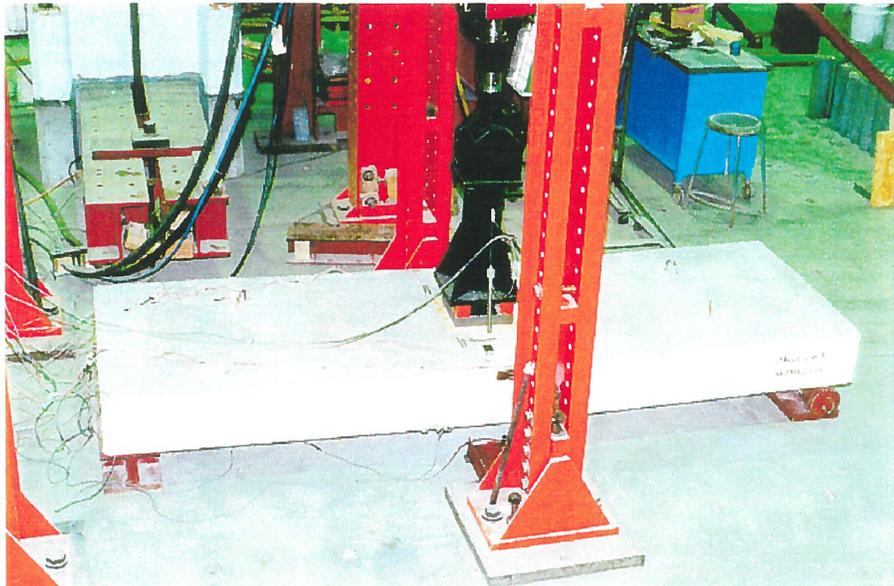
Figure 2. Dalle en béton armé de renforcement en PRFC sous chargement cyclique

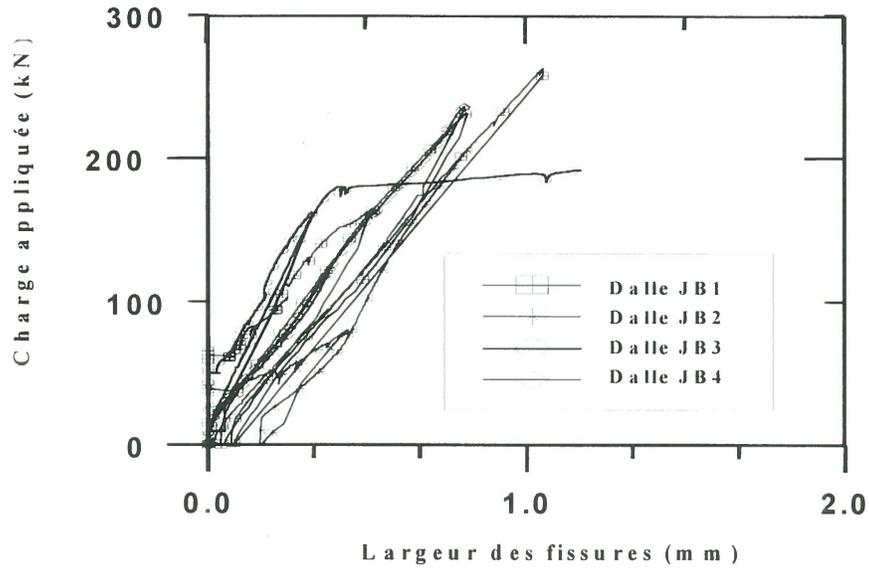
Figure 3. Effet du type et du pourcentage d'armature sur la largeur des fissures

La figure 3 montre et compare les largeurs de fissures mesurées pour les quatre dalles testées. Notons qu'au niveau des charges de service (≈ 100 kN), la largeur des fissures de la dalle JB4 est très proche de celle de la dalle JB3 armée de barres d'acier conventionnelles. De plus, cette figure

montre, comme on s'attendait, que le treillis Nefmac C19-R2 génère des largeurs de fissures plus faibles que celles générées par le treillis Nefmac C16. Une analyse théorique utilisant les équations de prédiction des codes ACI [9] et CSA [10] a été réalisée et les résultats sont publiés ailleurs [11].

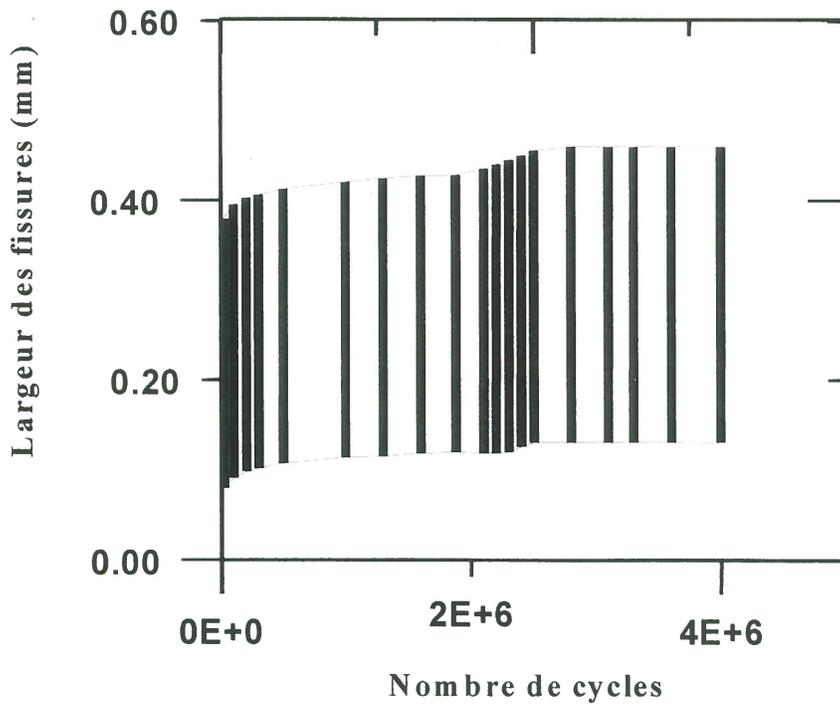
Figure 4. Variation de la largeur des fissures sous chargement cyclique

La figure 4 montre la variation de la largeur des fissures sous chargement cyclique pour la dalle JB4. Il est important de noter qu'après quatre millions de cycles, la largeur maximale des fissures est d'environ 0,42 mm, ce qui représente une bonne performance.

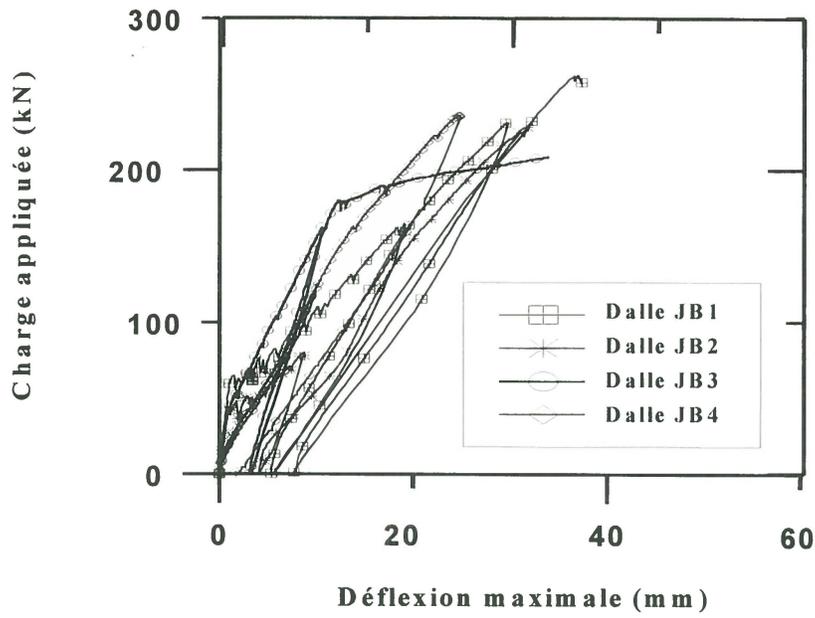
Figure 5. Effet du type et du pourcentage d'armature sur la déflexion maximale

Après les chargements cycliques, la dalle JB4 a été sollicitée jusqu'à la rupture sous chargement statique. Les déflexions et les largeurs des fissures mesurées sont présentées aux figures 3 à 6. La charge de rupture enregistrée de la dalle JB4 est de 290 kN.

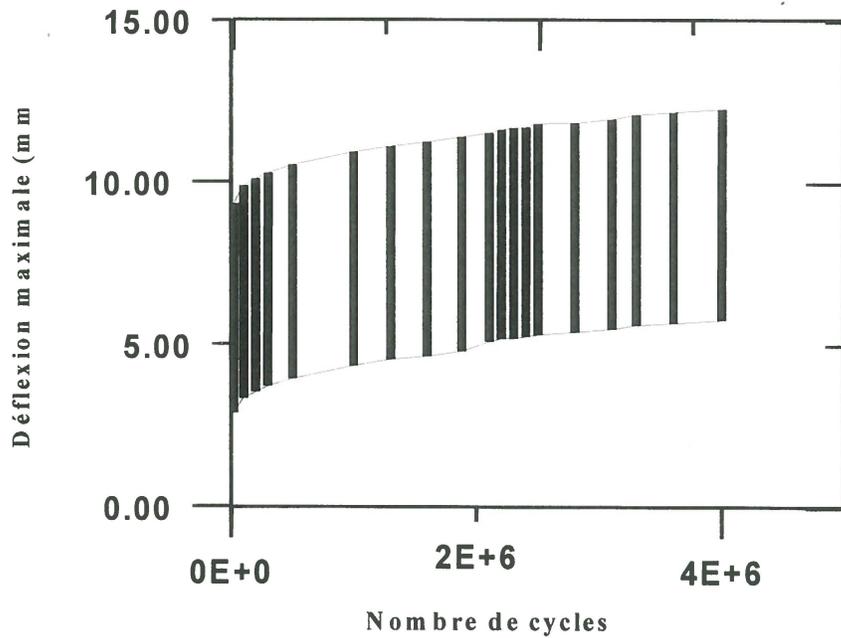
Figure 6. Déflexion maximale sous chargement cyclique

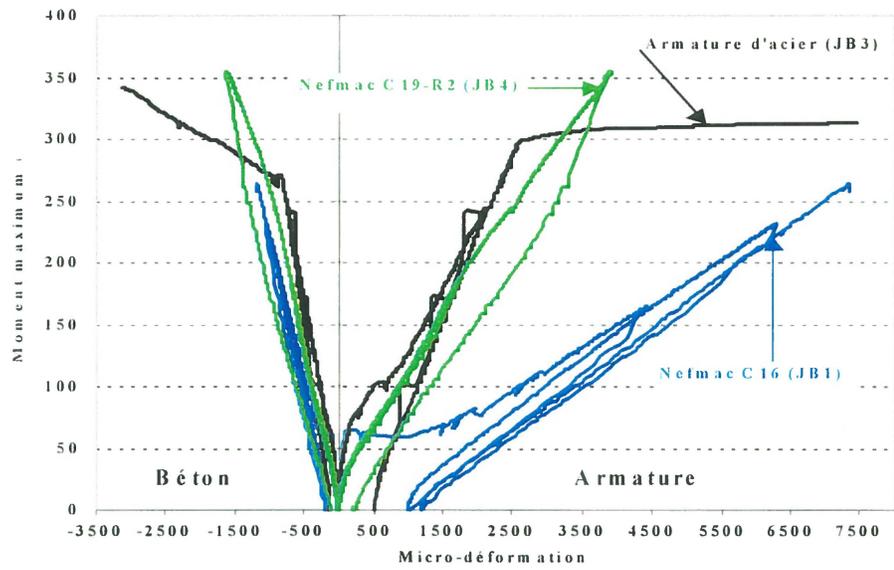
Figure 7. Déformations des différents types de renforcement et du béton

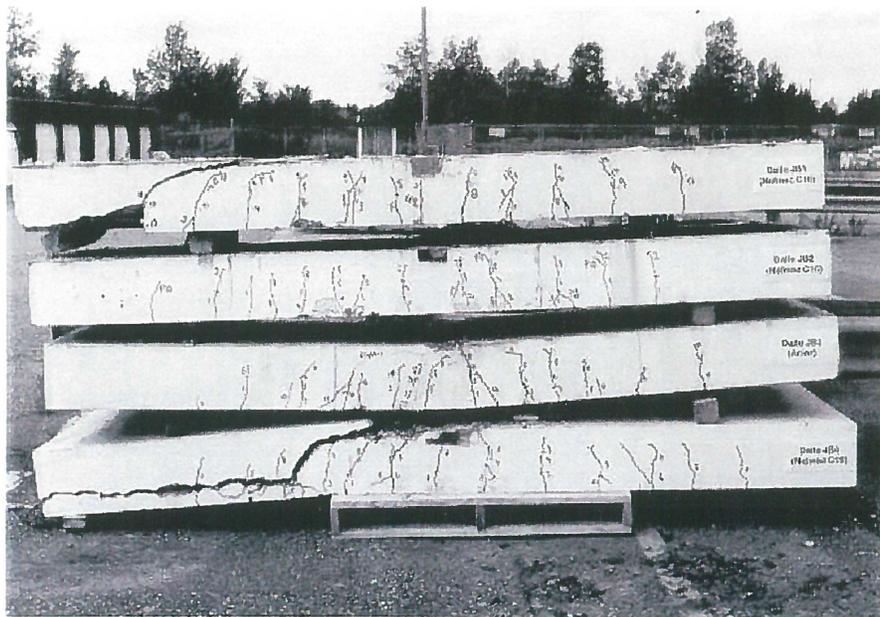
Figure 8. Modes de rupture et réseaux de fissuration des dalles

La figure 8 montre la distribution des fissures et les modes de rupture des dalles testées. Tel qu'illustré, la dalle JB4 a rompu en flexion par compression du béton. Cette rupture par compression a été suivie par une rupture en cisaillement qui s'est propagée jusqu'au bord libre de la dalle. Ce mode de rupture est typique au renforcement sous forme de treillis comme expérimenté dans une autre étude [12]. Le mode de rupture de la dalle JB3 a été en flexion par traction, tel que prévu théoriquement, alors que les dalles JB1 et JB2 ont rompu en flexion par compression du béton.

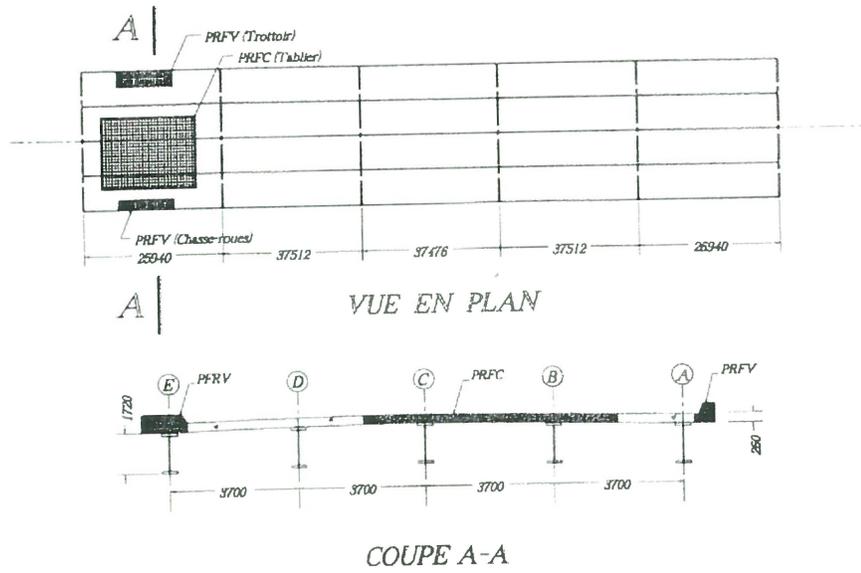
Figure 9. Vue en plan et coupe transversale du pont Joffre

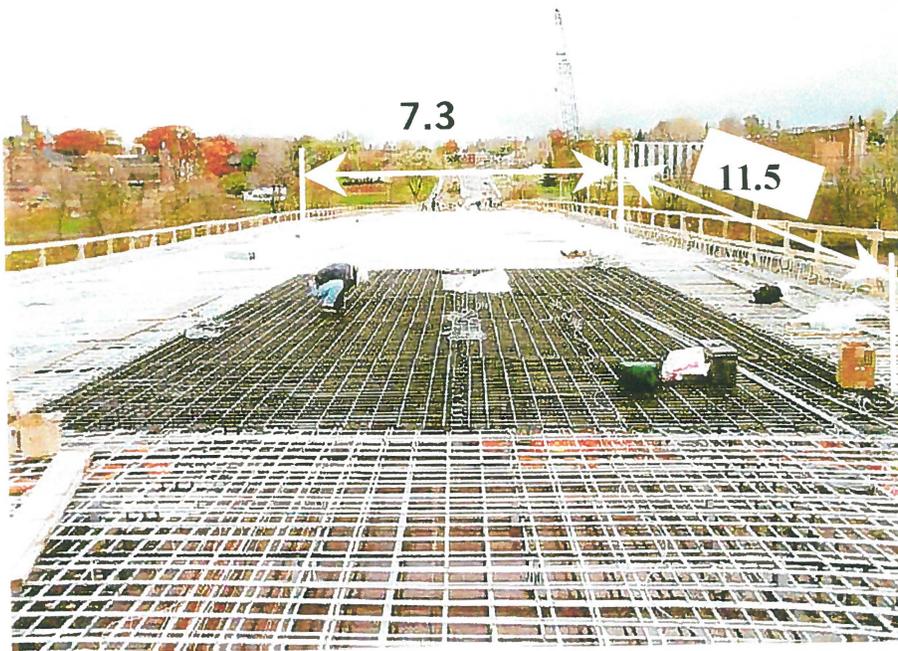
Figure 10. Vue générale des treillis Nefmac placés dans la dalle du tablier du pont Joffre

la surface inférieure du tablier (Figure 10). Cet agencement est dû au fait que les armatures à la surface supérieure du tablier, proche de la surface de roulement, sont plus soumises à la corrosion et ont été donc remplacées par des barres en composites en PRF. Le renforcement en PRFC consiste en 10 treillis Nefmac de 3,60 m de longueur et 2,30 m de largeur. Aussi, un total de 12 treillis Nefmac de 2,3 x 1,15 m chacun, ont été utilisés comme joints dans les 2 directions longitudinales et transversales par rapport aux treillis principaux (Figure 10). Les treillis ont été placés de façon à ce qu'un espacement longitudinal de 200 mm et un espacement transversal de 100 mm par rapport au tablier soient respectés. La légèreté des barres d'armatures en PRF a été très utile et pratique pour la facilité de manutention et de placement durant la construction. Des écarteurs en plastique ont été utilisés au niveau du chevauchement des barres d'armature en PRFC et des barres d'armature en acier pour éviter un quelconque contact entre celles-ci (**Figure 19**). Une vue générale des barres d'armatures en PRF installées dans le tablier est montrée à la Figure 10. L'aire du renforcement en PRFC est d'environ $2000 \text{ mm}^2/\text{m}$ dans la direction transversale de la dalle (pourcentage d'armature 1%). L'armature en acier utilisée consiste en des barres crénelées de 15 mm de diamètre et un espacement de 150 mm de centre à centre (pourcentage d'armature 0,66%). Des épaisseurs de recouvrement de 60 mm et 35 mm à la partie supérieure et inférieure, respectivement, ont été initialement recommandées pour ce projet. L'épaisseur de recouvrement n'a pas été changée pour la partie de la dalle du tablier renforcée avec les treillis en PRFC.

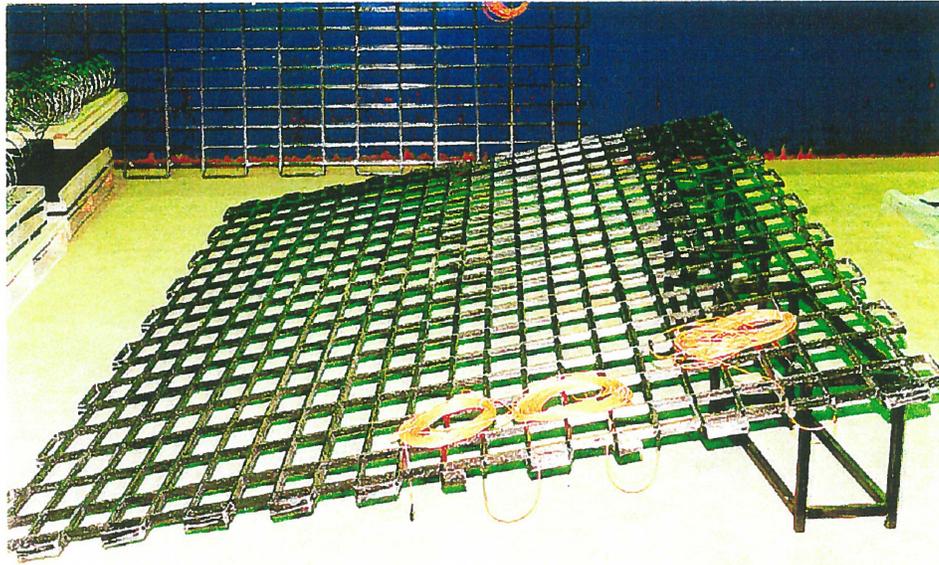
Figure 11. Vue globale des capteurs à fibre optique Fabry-Pérot de type SFO intégrés dans un treillis Nefmac (3.6 m × 2.4 m) pour la dalle du tablier du pont Joffre

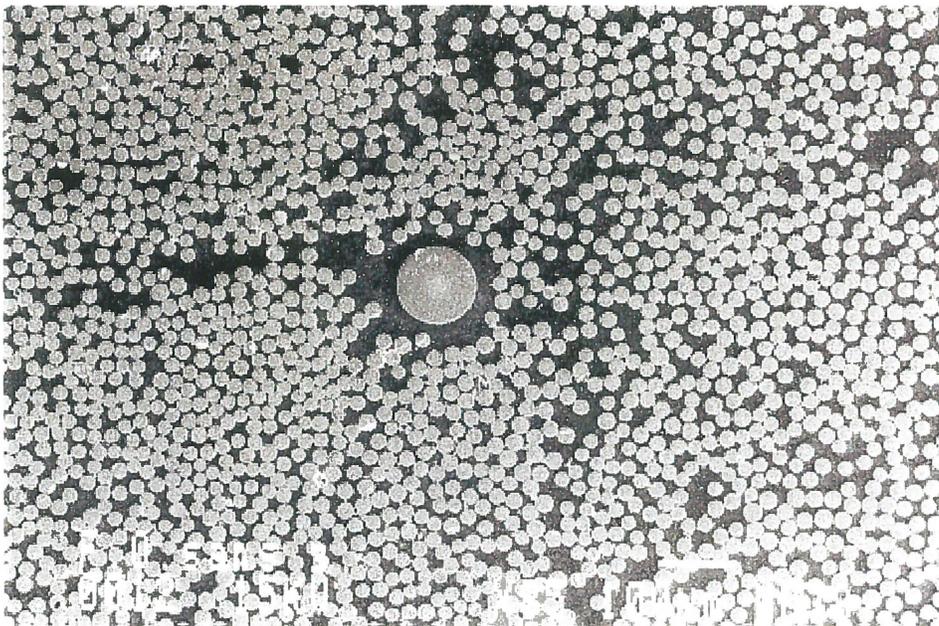
Figure 12. Image au microscope électronique à balayage d'un capteur à fibre optique Fabry-Pérot de type SFO intégré dans une armature PRF (Nicole 2000)

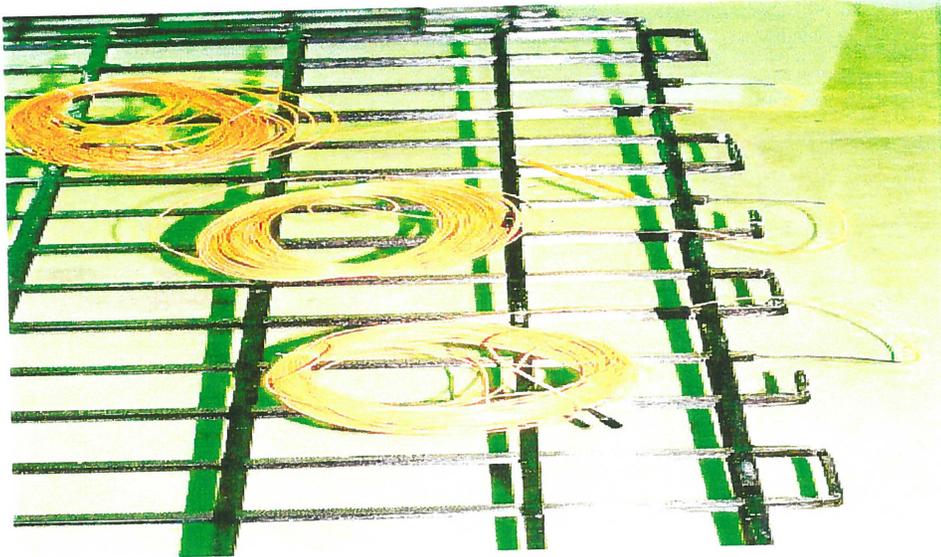
Figure 13. Vue rapprochée de 3 capteurs à fibre optique Fabry-Pérot de type SFO intégrés dans un treillis Nefmac

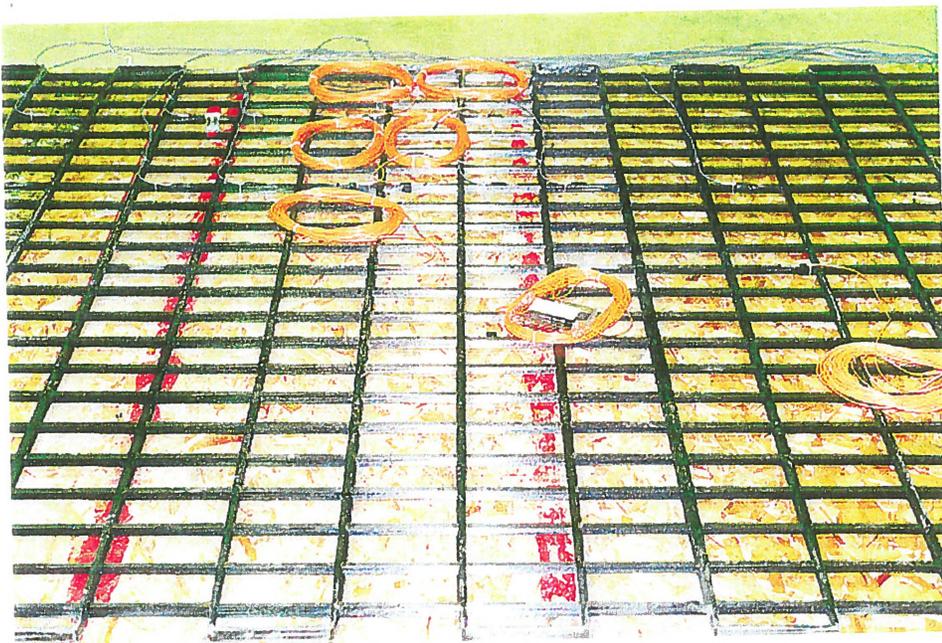
Figure 14. Vue générale de capteurs à fibre optique Fabry-Pérot de type SFO collés sur un treillis Nefmac

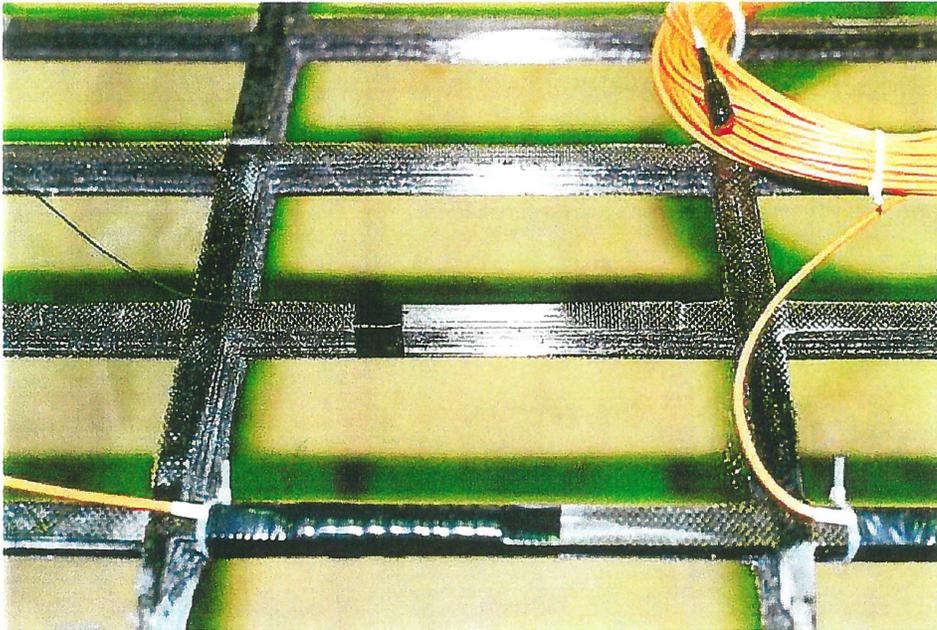
Figure 15. Vue rapprochée de capteurs à fibre optique Fabry-Pérot de type SFO collés sur un treillis Nefmac

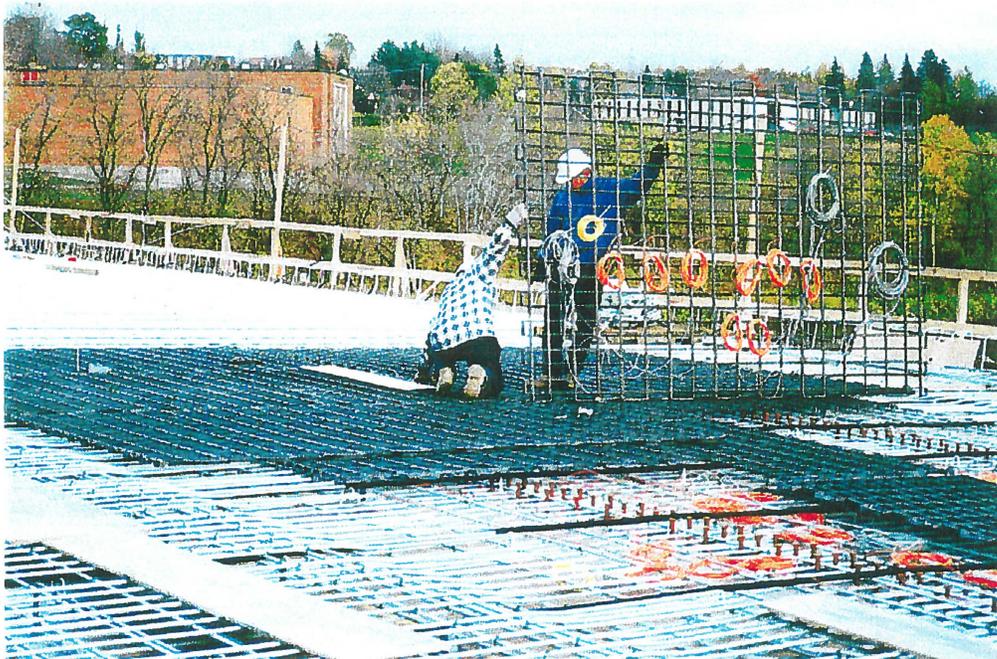
Figure 16. Treillis Nefmac instrumenté durant son installation sur le site (pont Joffre)

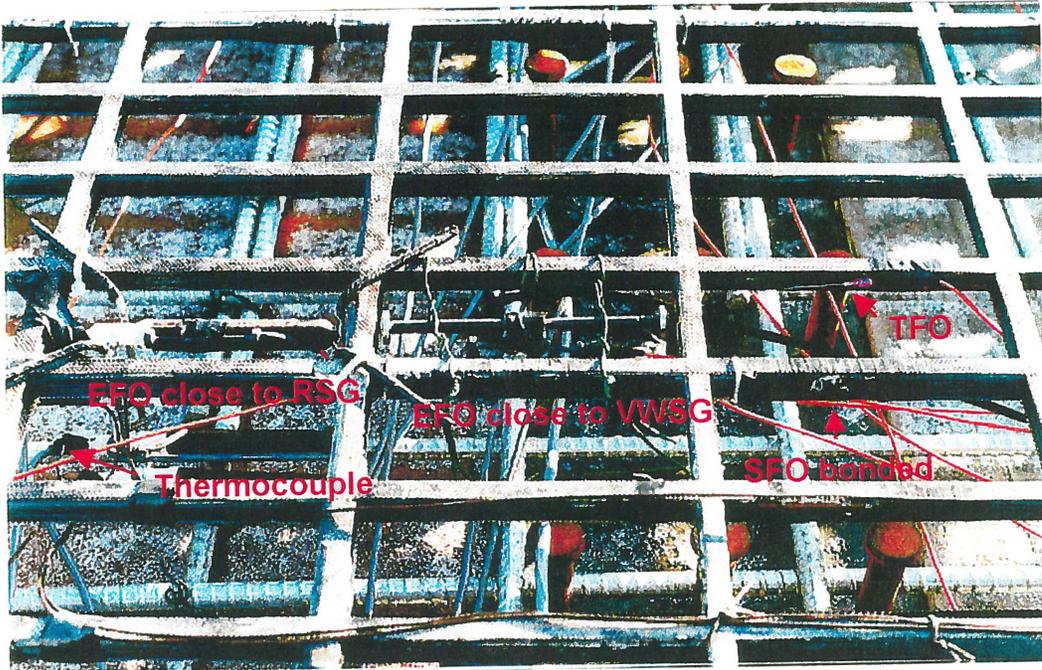
Figure 17. Vue rapprochée de capteurs à fibre optique Fabry-Pérot installés dans la dalle du tablier du pont Joffre avant le coulage du béton

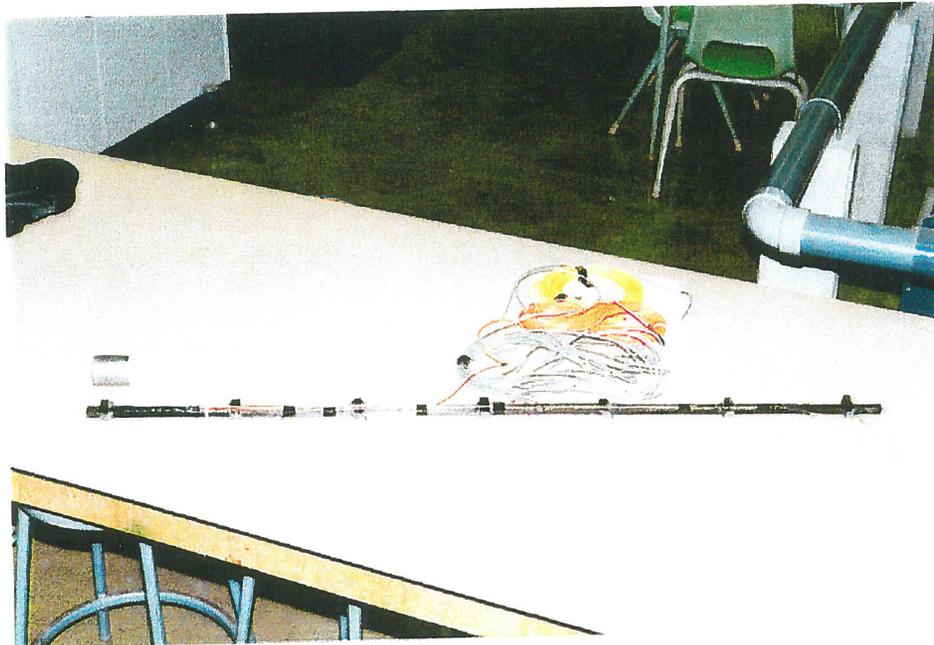
Figure 18. Capteur à fibre optique Fabry-Pérot, capteur Bragg et jauge de déformation électrique collés sur une barre d'armature PRFC comme référence pour les effets thermiques

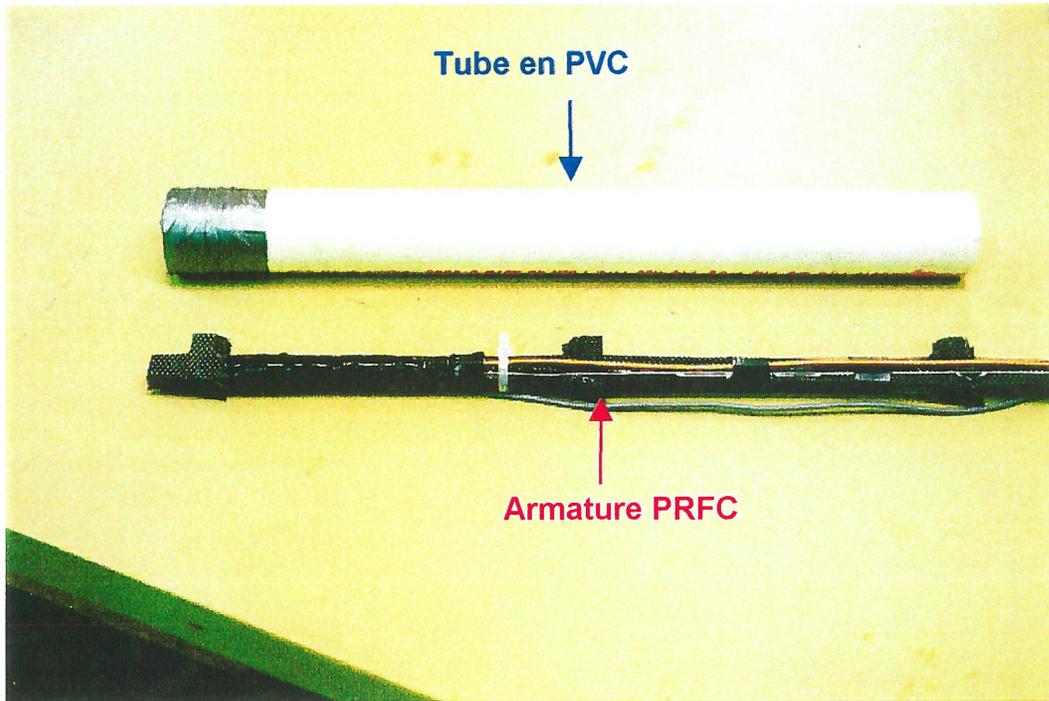
Figure 19. Vue rapprochée d'une barre d'armature en PRFC instrumentée comme référence pour les effets thermiques

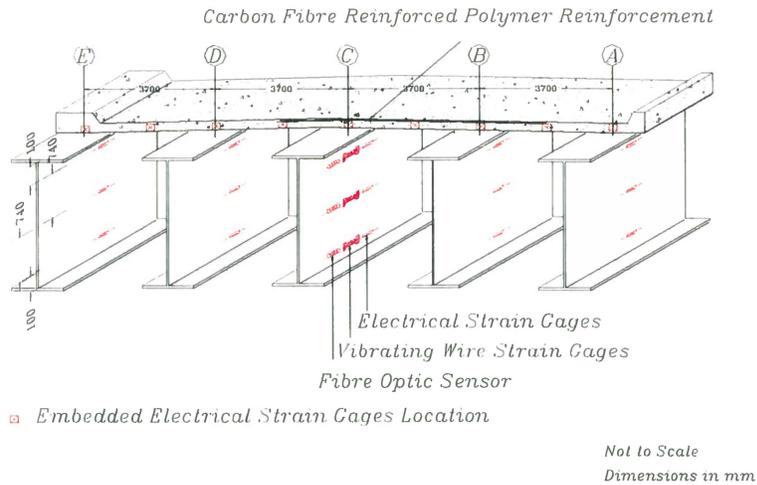
Figure 20. Disposition des capteurs à fibre optique Fabry-Pérot de type SFO-W, de jauges de déformation électrique et des extensomètres à cordes vibrantes soudés sur la poutre principale en acier (pont Joffre)

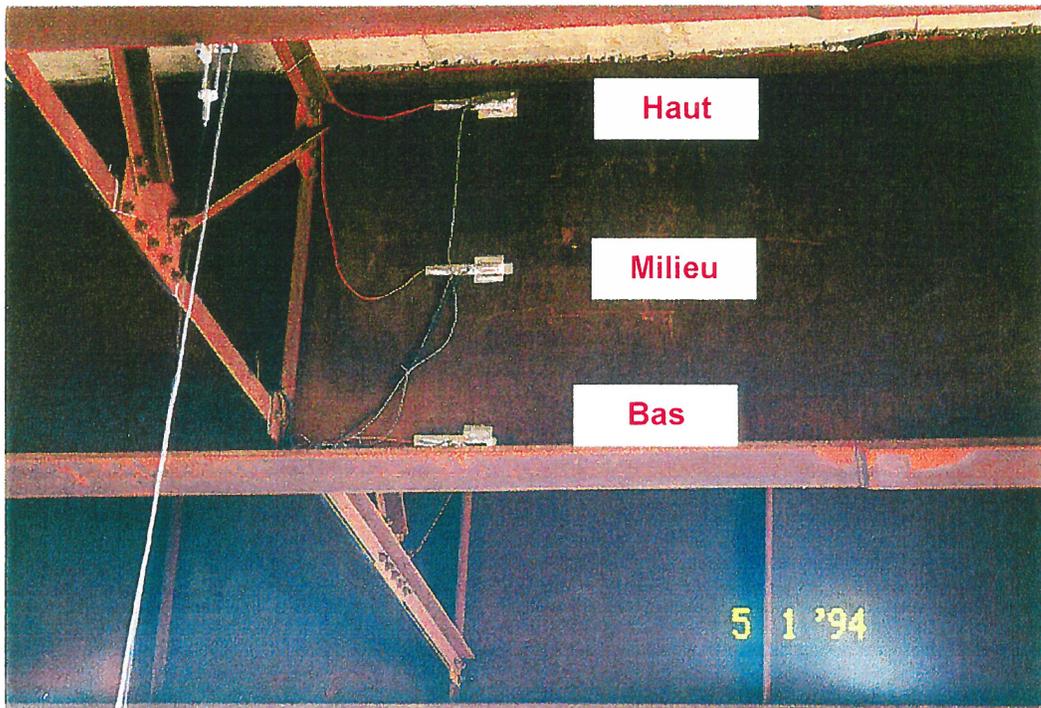
Figure 21. Vue rapprochée de capteurs à fibre optique Fabry-Pérot de type SFO-W soudés sur l'âme de la poutre principale (#C) du pont Joffre

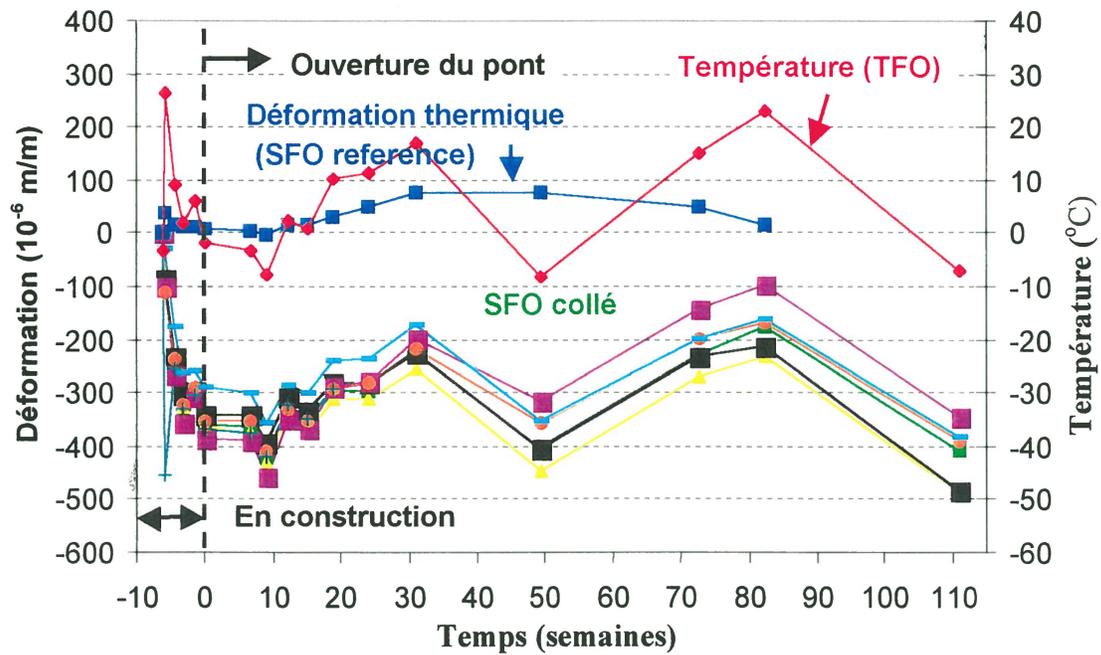
Figure 23. Données types enregistrées par les capteurs à fibre optique Fabry-Pérot de type SFO collés sur l'armature PRFC (treillis Nefmac #LS6) durant les conditions de service

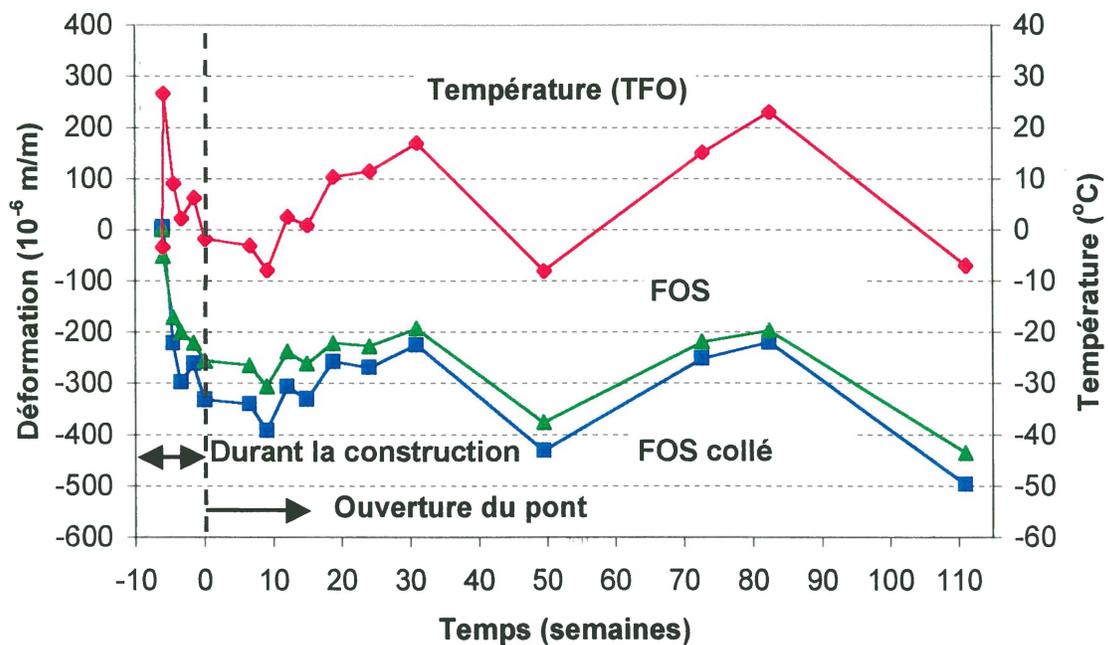
Figure 24. Comparaison des données enregistrées par les capteurs à fibre optique Fabry-Pérot de type SFO intégrés et collés sur l'armature PRFC (treillis Nefmac #LS7) durant les conditions de service

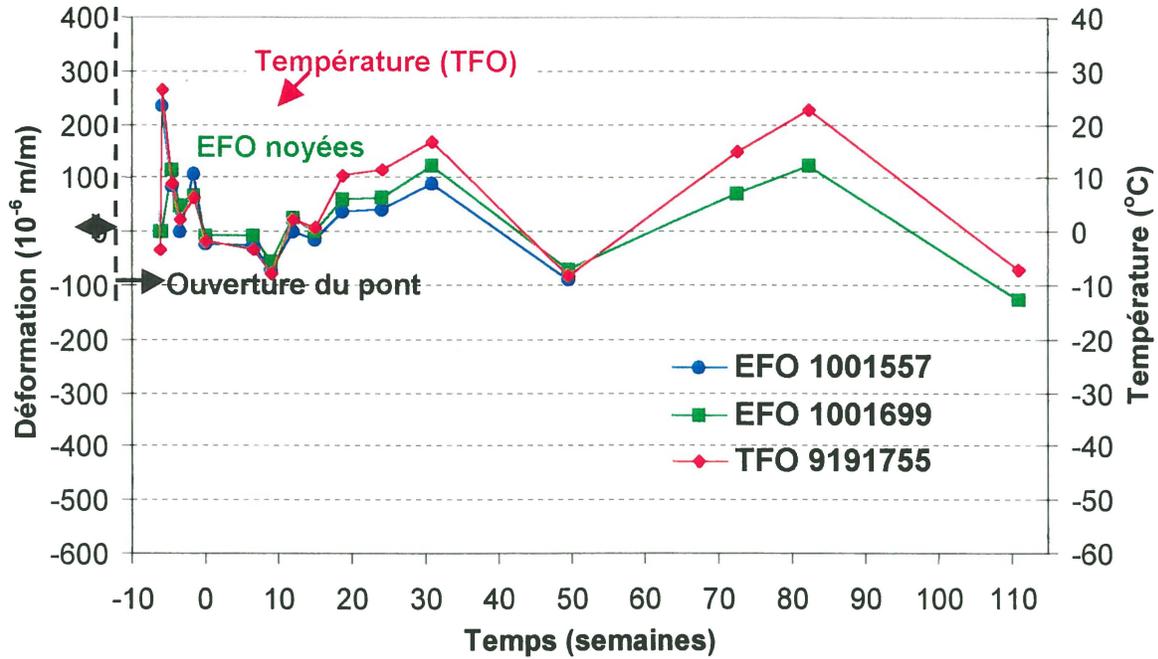
Figure 25. Données types enregistrées par les capteurs à fibre optique Fabry-Pérot de type EFO noyés dans le béton de la dalle du tablier du pont Joffre durant les conditions de service

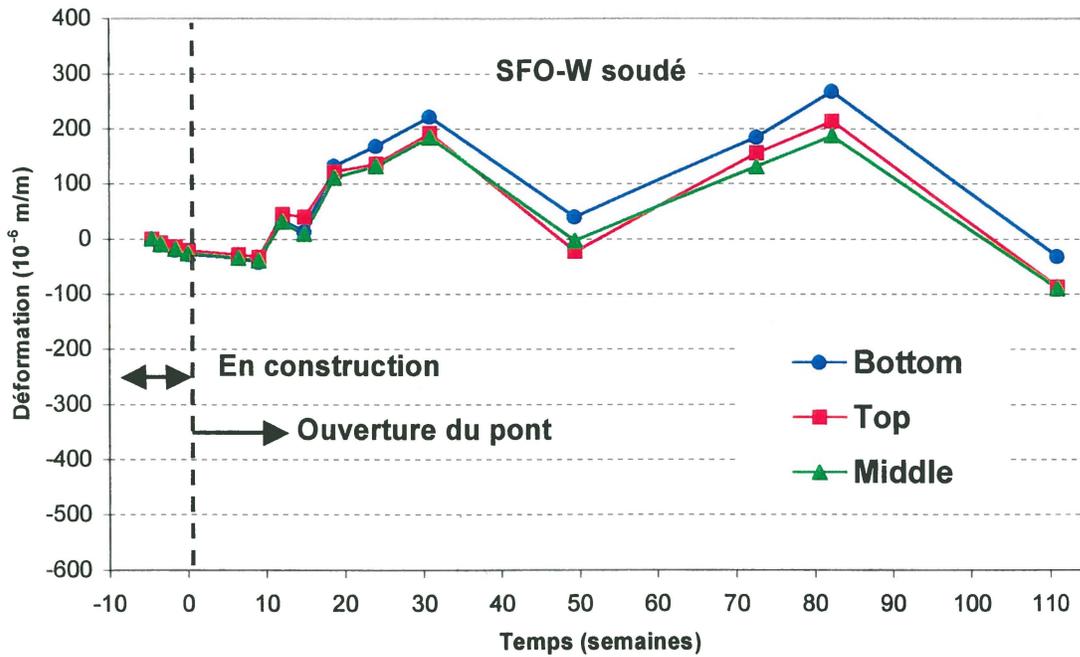
Figure 26. Données types enregistrées par les capteurs à fibre optique Fabry-Pérot de type SFO-W soudés à l'âme de la poutre principale durant les conditions de service

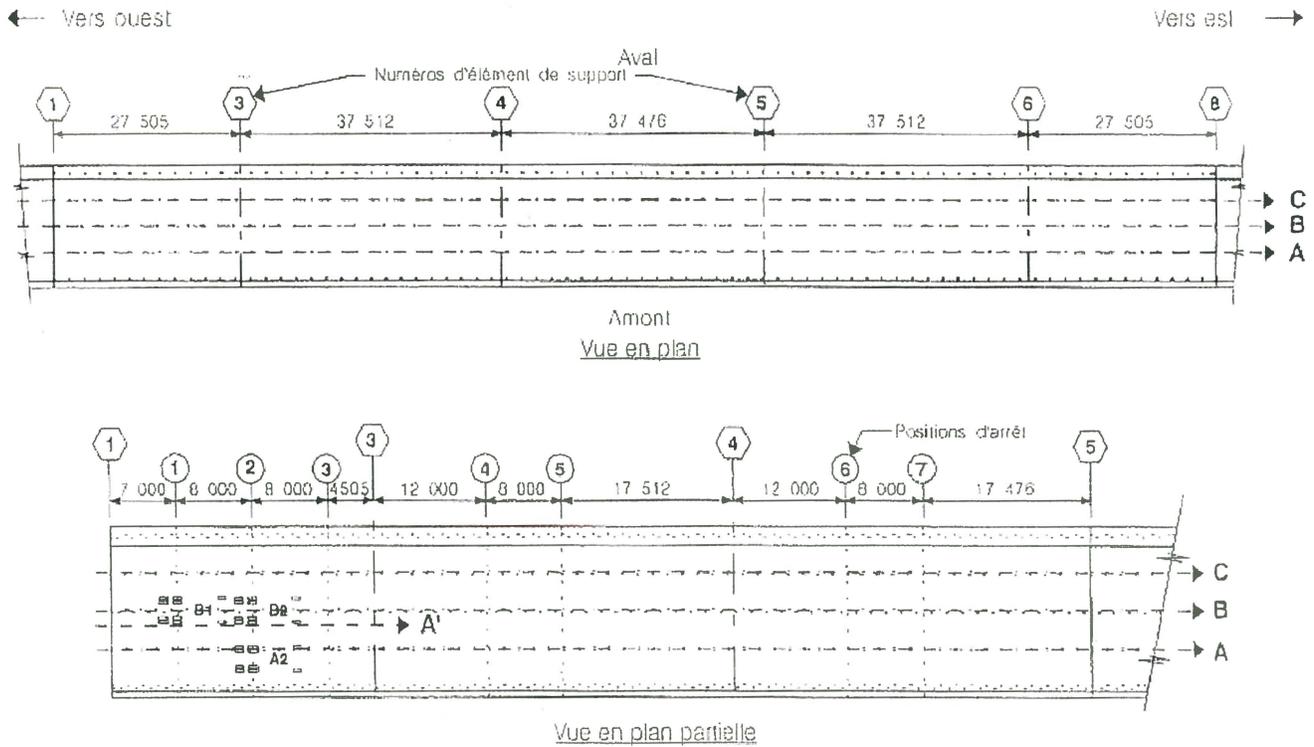
Localisation des cheminements et des positions d'arrêt

Figure 27. Disposition du cheminement des camions de chargement

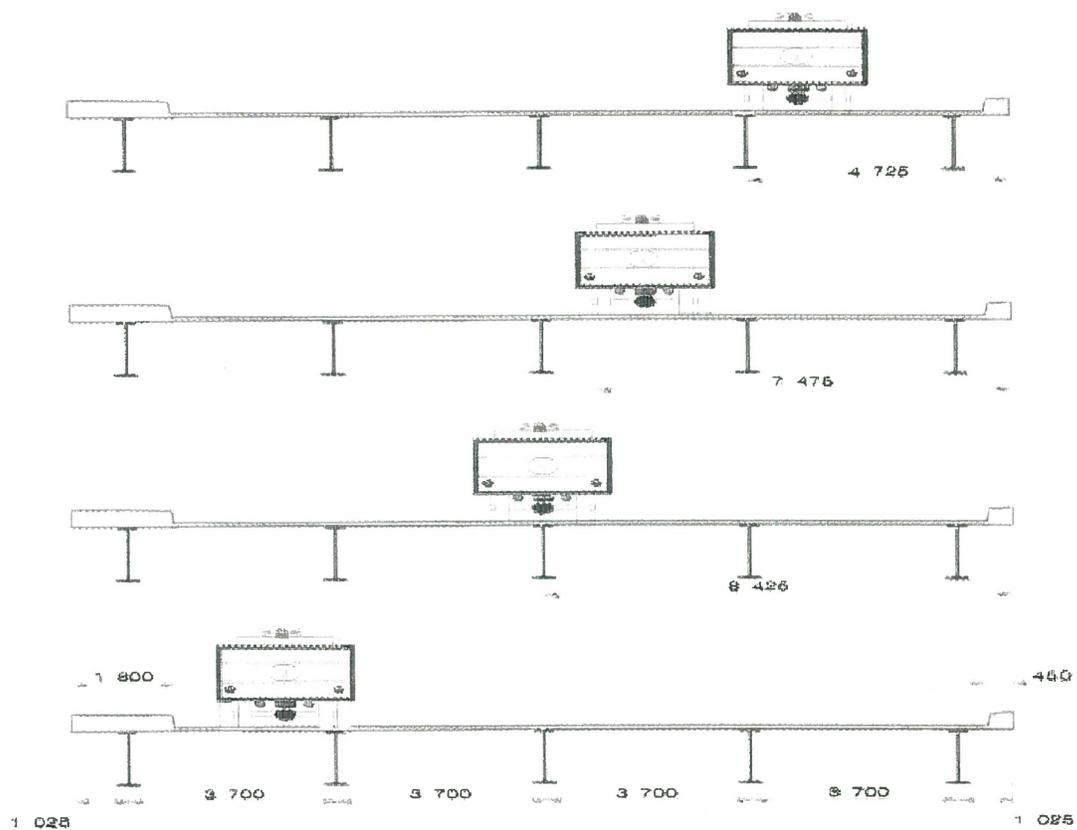
Figure 28. Disposition des camions de chargement suivant la direction transversale du pont

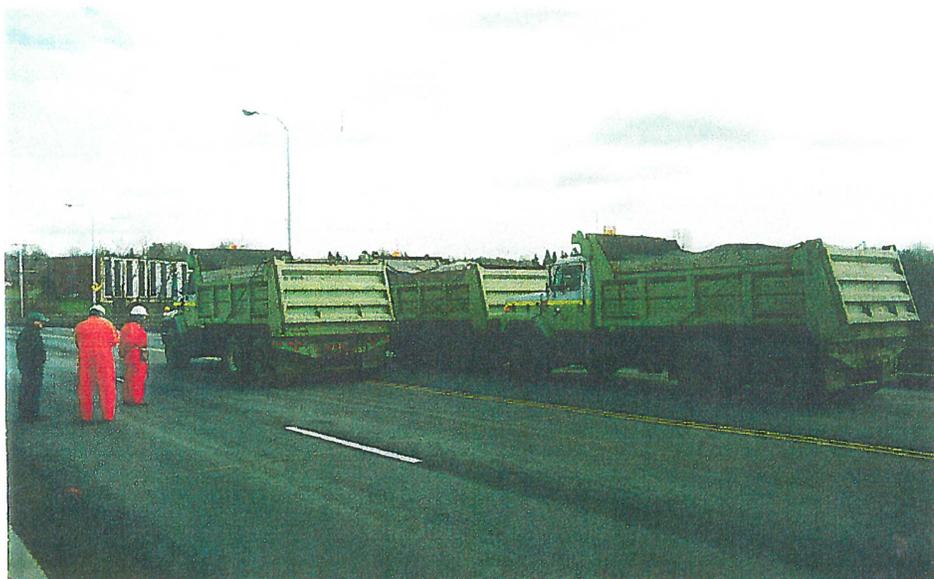
Figure 29. Camions positionnés sur le pont Joffre pour un essai de chargement statique

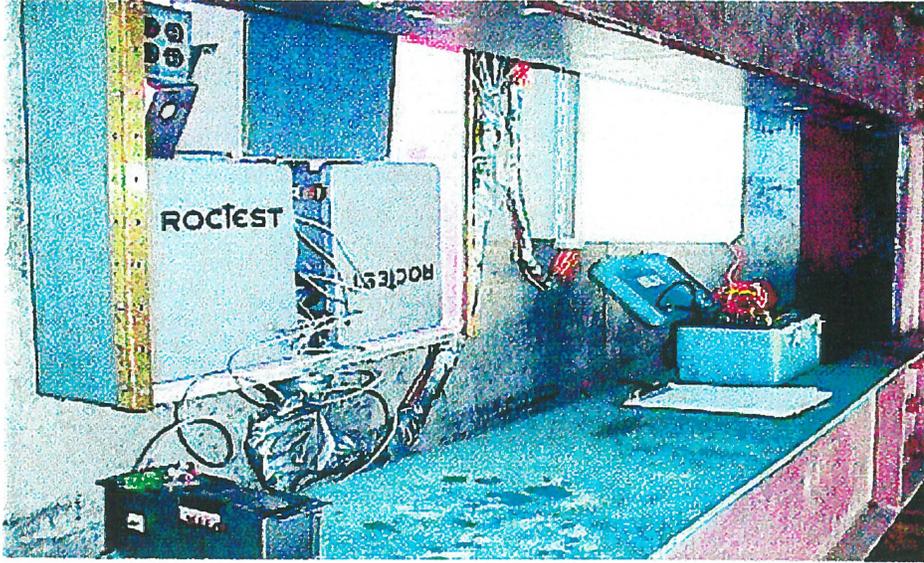
Figure 30. Système d'acquisition de données pour le suivi des déformations sur le site

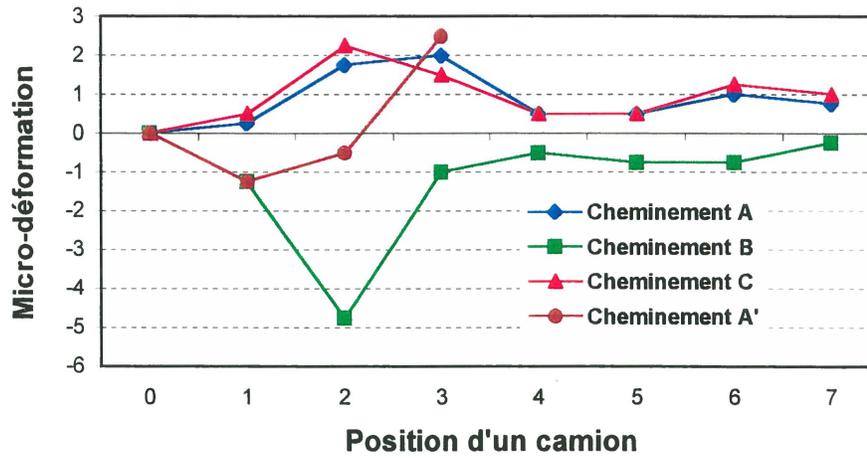
Figure 31. Déformations types enregistrées par les capteurs à fibre optique Fabry-Pérot de type SFO collés sur l'armature PRFC pour les essais de chargement statique (treillis Nefmac #LS9-1A)

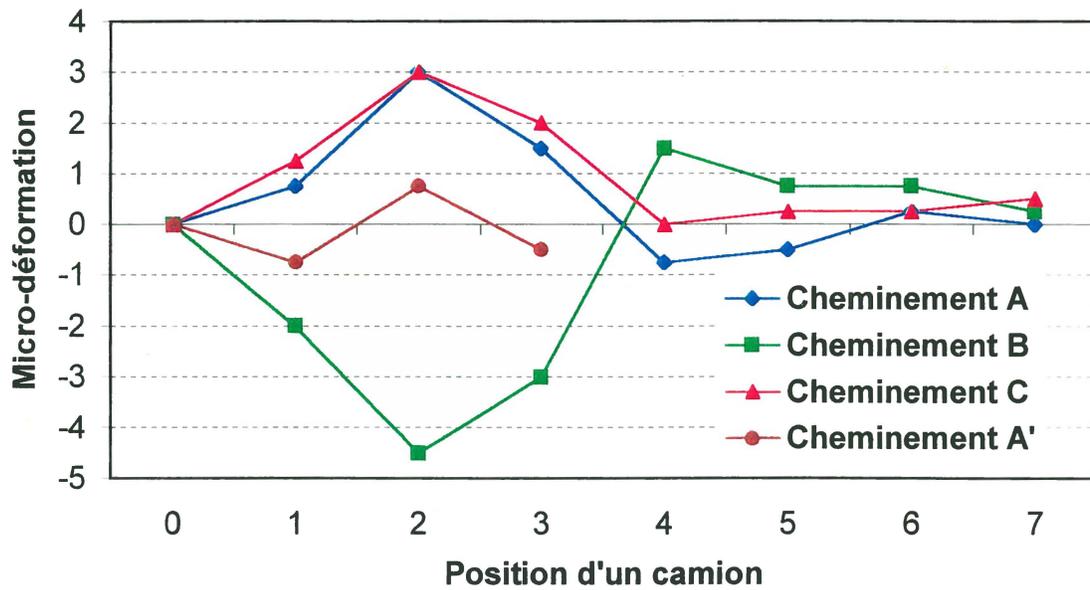
Figure 32. Déformations types enregistrées par les capteurs à fibre optique Fabry-Pérot de type SFO intégrés sur l'armature PRFC de la dalle du tablier pour les essais de chargement statique (treillis Nefmac #LS7-1C)

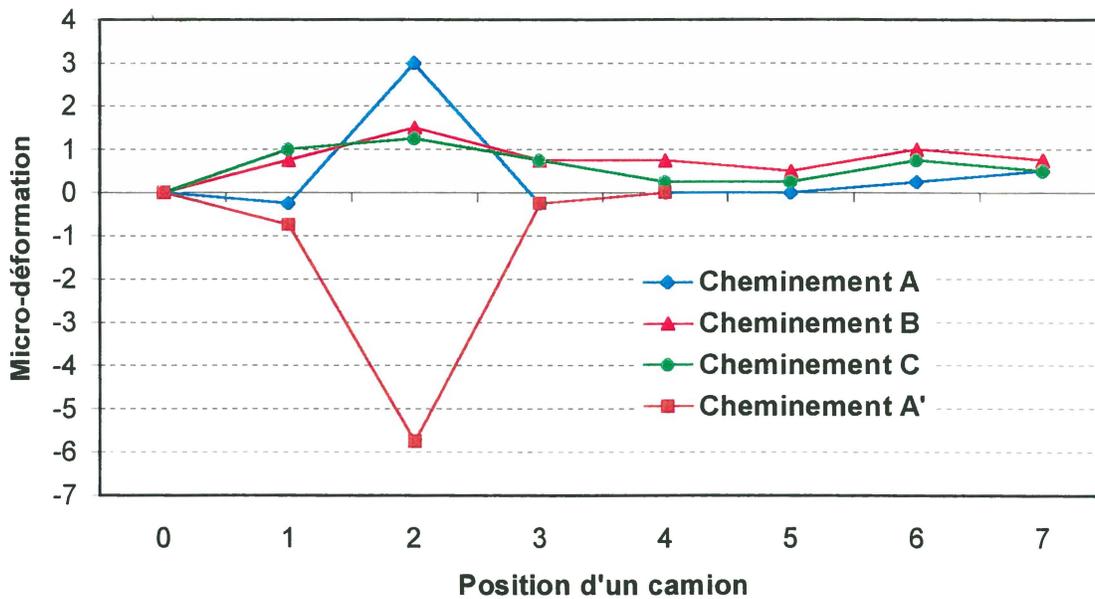
Figure 33. Déformations types enregistrées par les capteurs à fibre optique Fabry-Pérot de type EFO noyés dans le béton de la dalle pour les essais de chargement statique

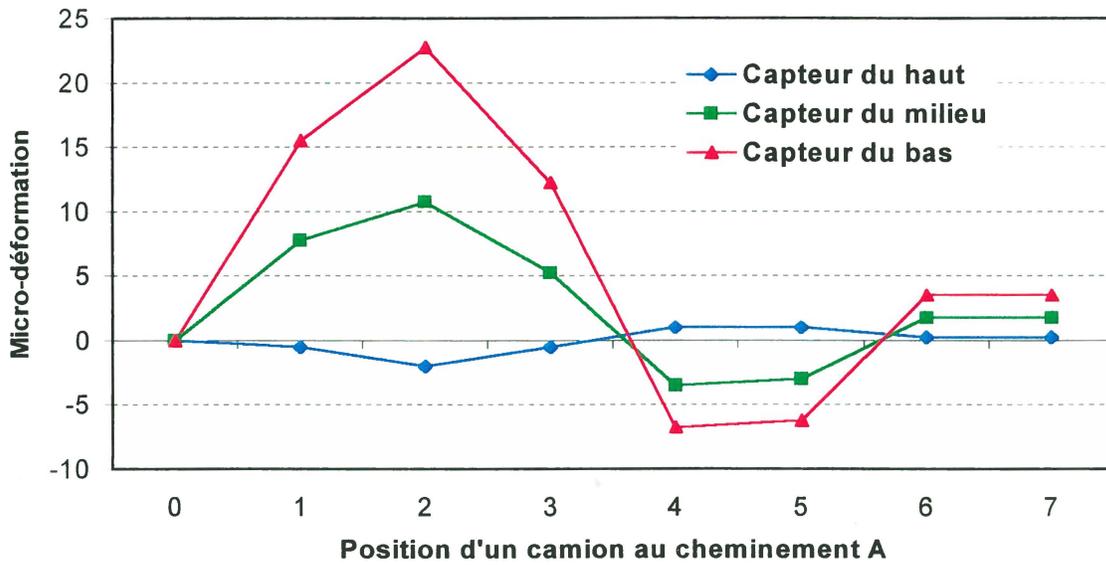
Figure 34 Déformations types enregistrées par les capteurs à fibre optique Fabry-Pérot de type SFO-W soudés sur la poutre principale pour les essais de chargement statique (Cheminement A)

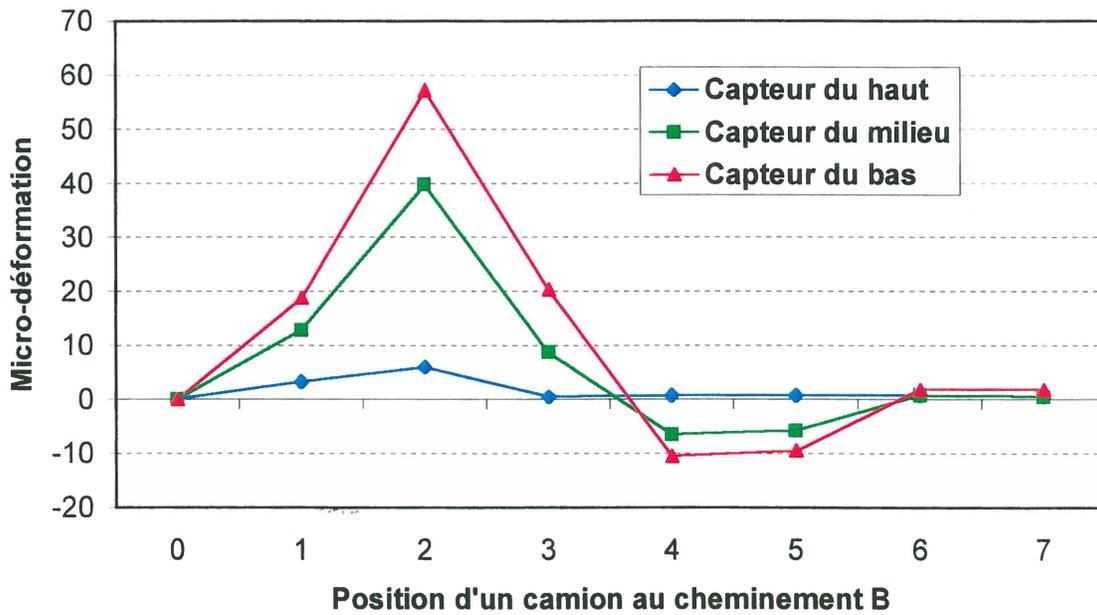
Figure 35. Déformations types enregistrées par les capteurs à fibre optique Fabry-Pérot de type SFO-W soudés sur la poutre principale pour les essais de chargement statique (Cheminement B)
