TABLIER DE PONT ARMÉ À L'AIDE DE MATÉRIAUX COMPOSITES (À BASE DE FIBRES DE CARBONE): ESSAIS EN LABORATOIRE ET APPLICATION AU PONT JOFFRE

RAPPORT FINAL

Mars-2000

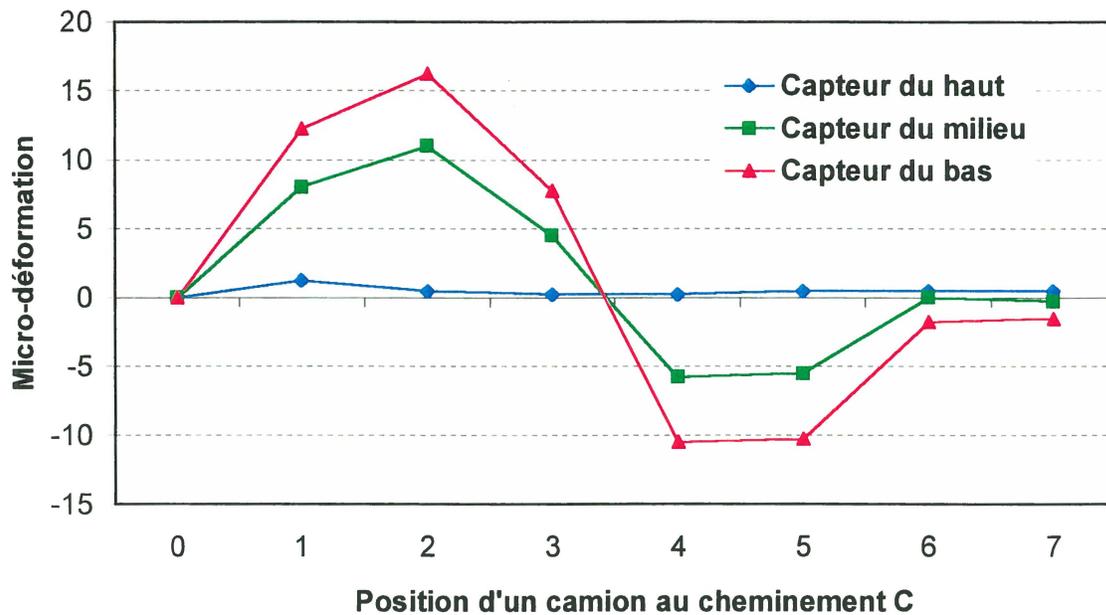
Figure 36. Déformations types enregistrées par les capteurs à fibre optique Fabry-Pérot de type SFO-W soudés sur la poutre principale pour les essais de chargement statique (Cheminement C)

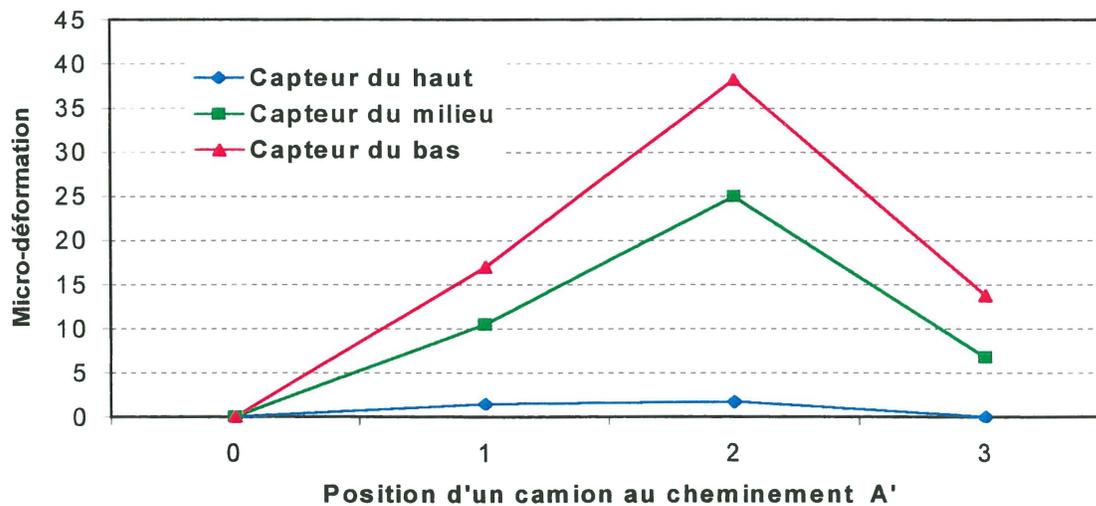
Figure 37. Déformations types enregistrées par les capteurs à fibre optique Fabry-Pérot de type SFO-W soudés sur la poutre principale pour les essais de chargement statique (Cheminement A')

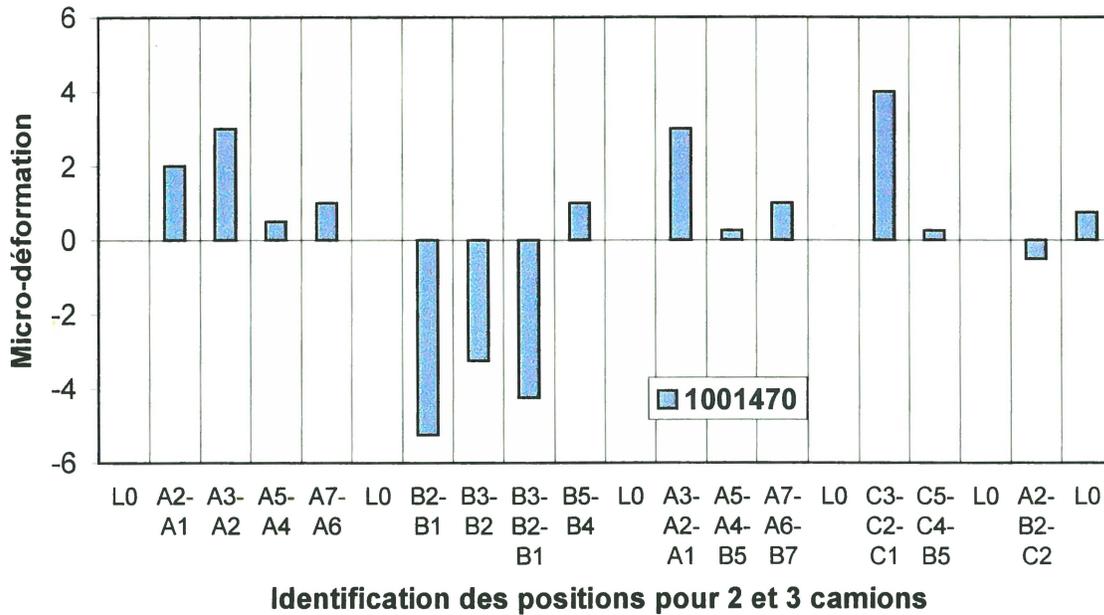
Figure 38. Déformations types enregistrées par les capteurs à fibre optique Fabry-Pérot de typeSFO collés sur l'armature PRFC sous différentes conditions de chargement (treillis Nefmac #LS9-1A)

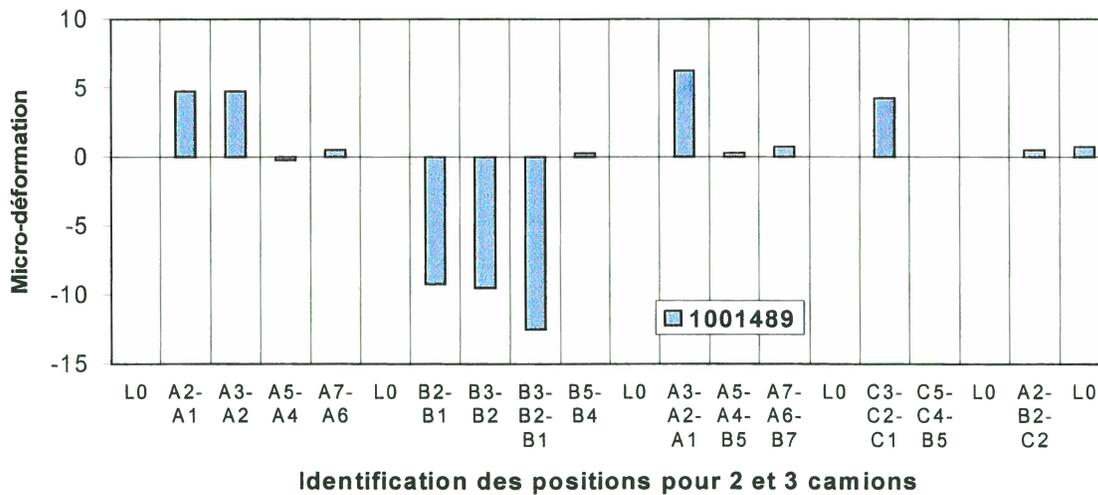
Figure 39. Déformations types enregistrées par les capteurs à fibre optique Fabry-Pérot de typeSFO collés sur l'armature PRFC sous différentes conditions de chargement (treillis Nefmac #LS7-1C)

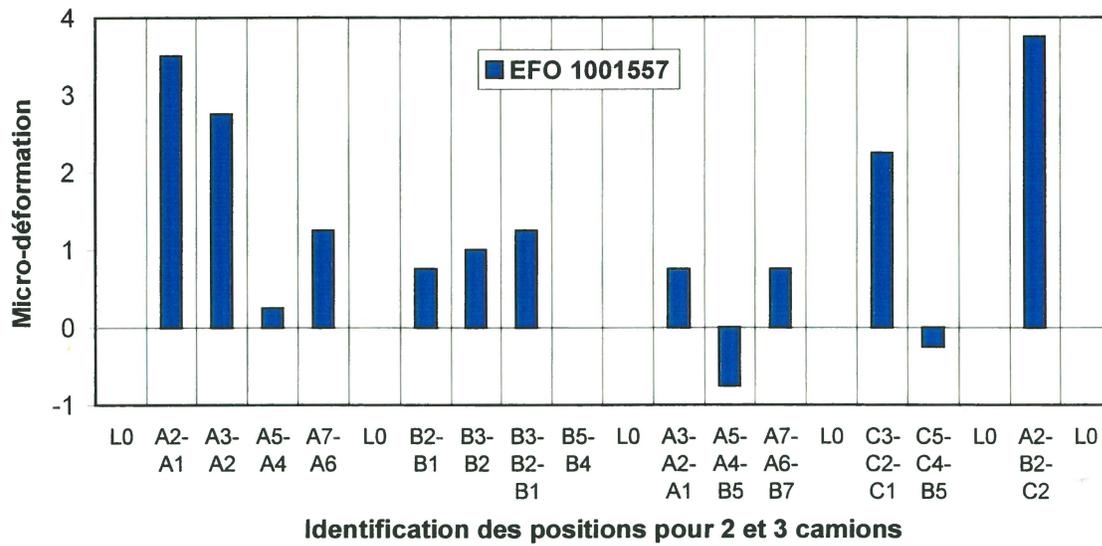
Figure 40. Déformations types enregistrées par les capteurs à fibre optique de type EFO noyés dans le béton de la dalle du tablier sous différentes conditions de chargement (dalle #FO-EM-1)

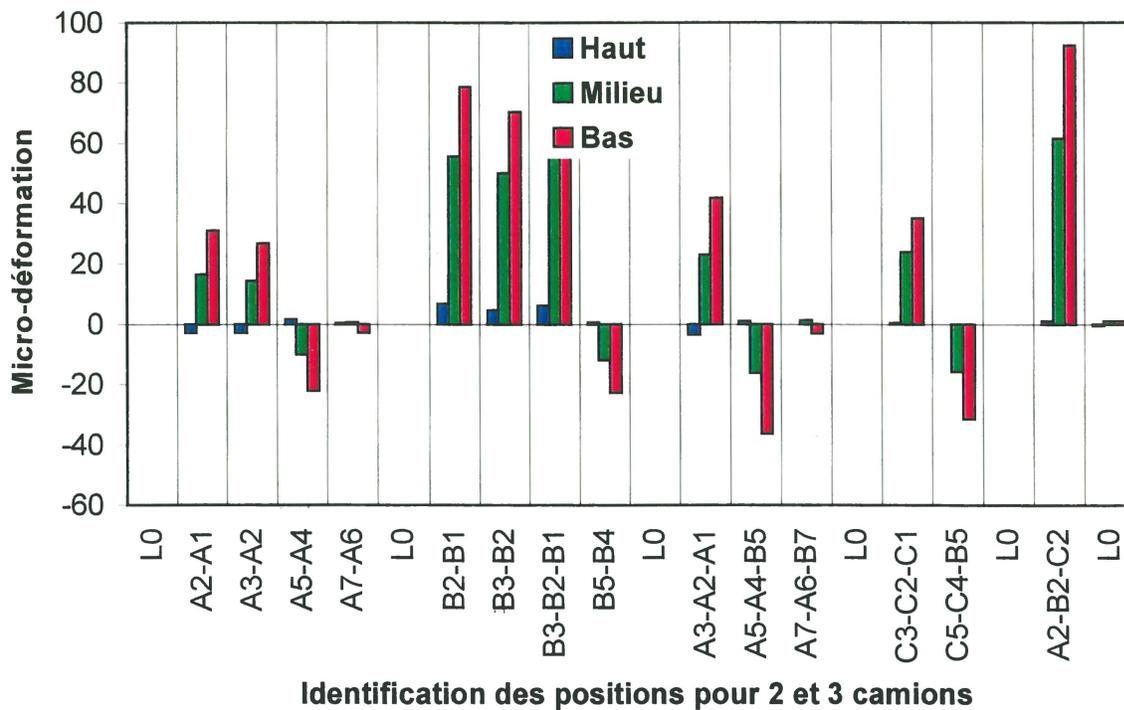
Figure 41. Déformations types enregistrées par les capteurs à fibre optique de type SFO collés sur l'armature PRFC sous différentes conditions de chargement (treillis Nefmac #LS9-1A)

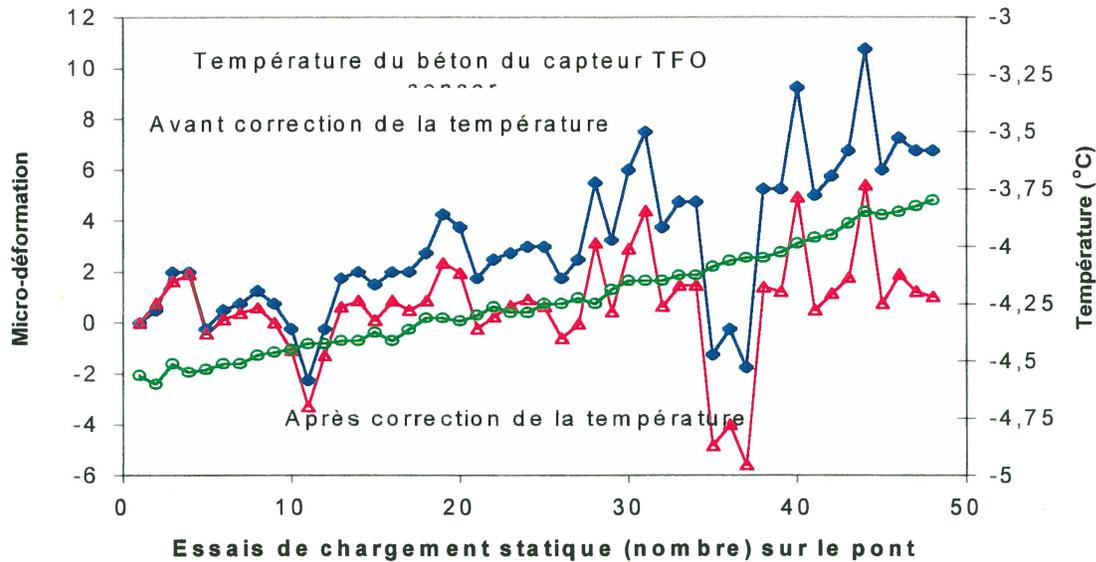
Figure 42. Déformations types enregistrées par les capteurs à fibre optique de type SFO installés sur l'armature PRFC durant les essais de chargement statique

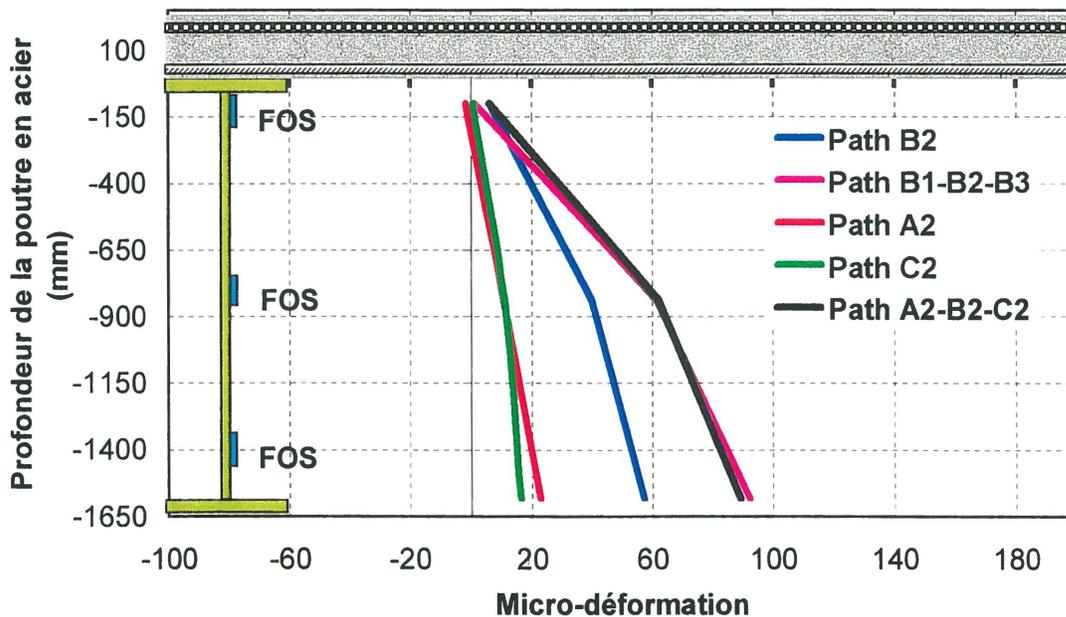
Figure 43. Déformations types enregistrées par les capteurs à fibre optique Fabry-Pérot de type SFO-W soudés sur la poutre principale durant les essais de chargement statique

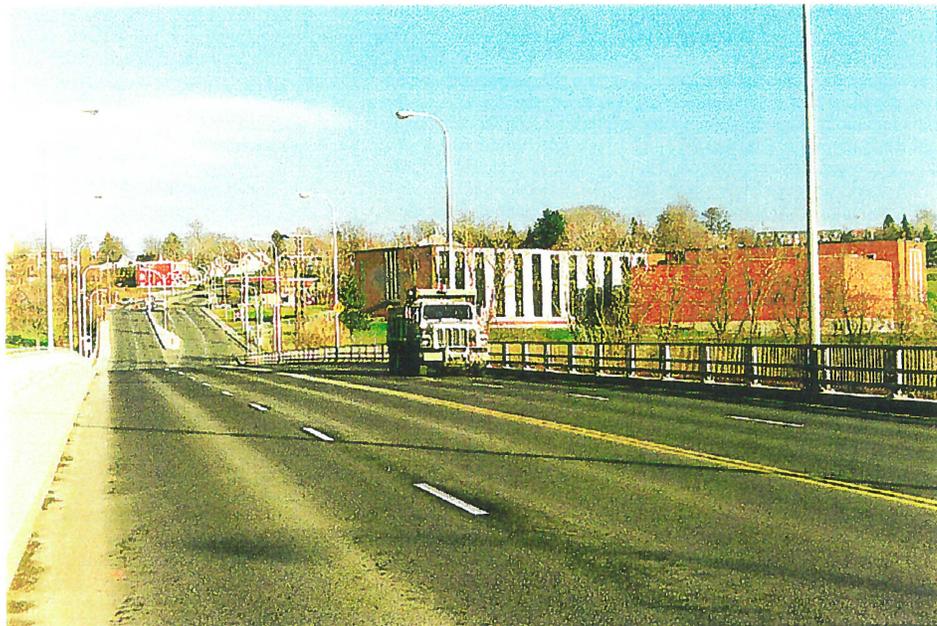
Figure 44 Vue générale d'un camion en mouvement sur le pont Joffre pour les essais de chargement dynamique

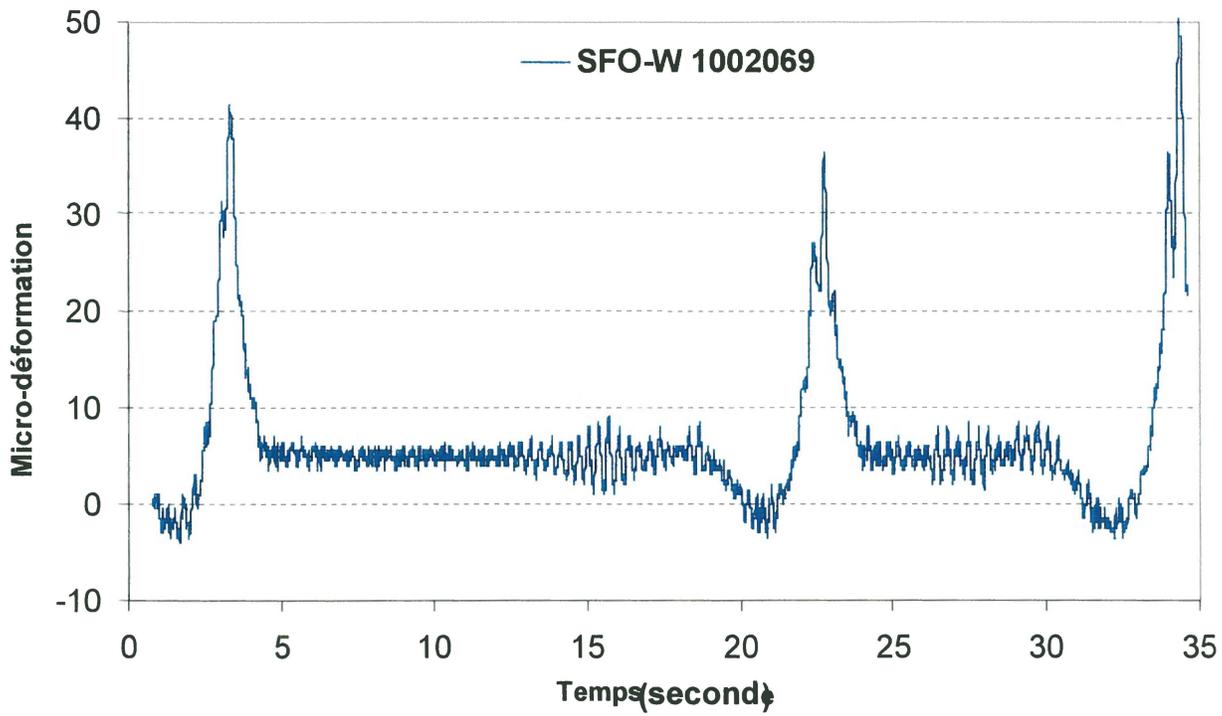
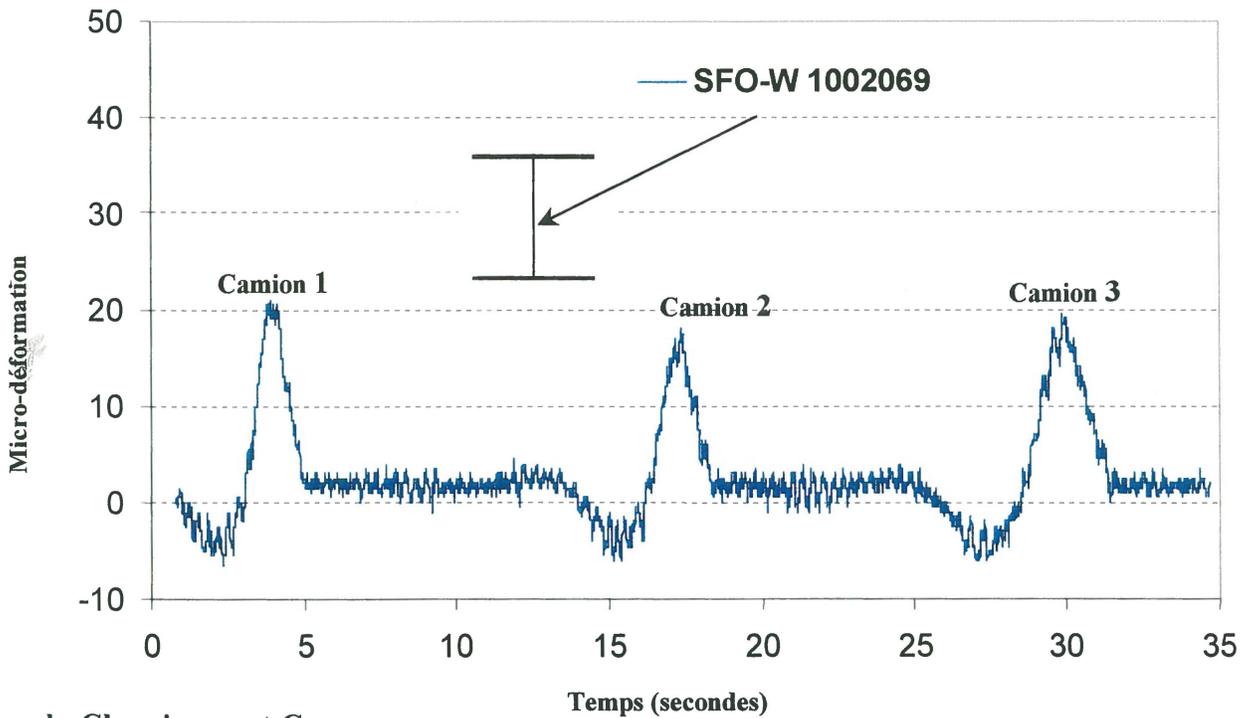
a. Cheminement B

b. Cheminement C

Figure 45 Déformations types enregistrées par les capteurs à fibre optique de type SFO-W soudés au milieu de la poutre principale centrale durant les essais de chargement dynamique

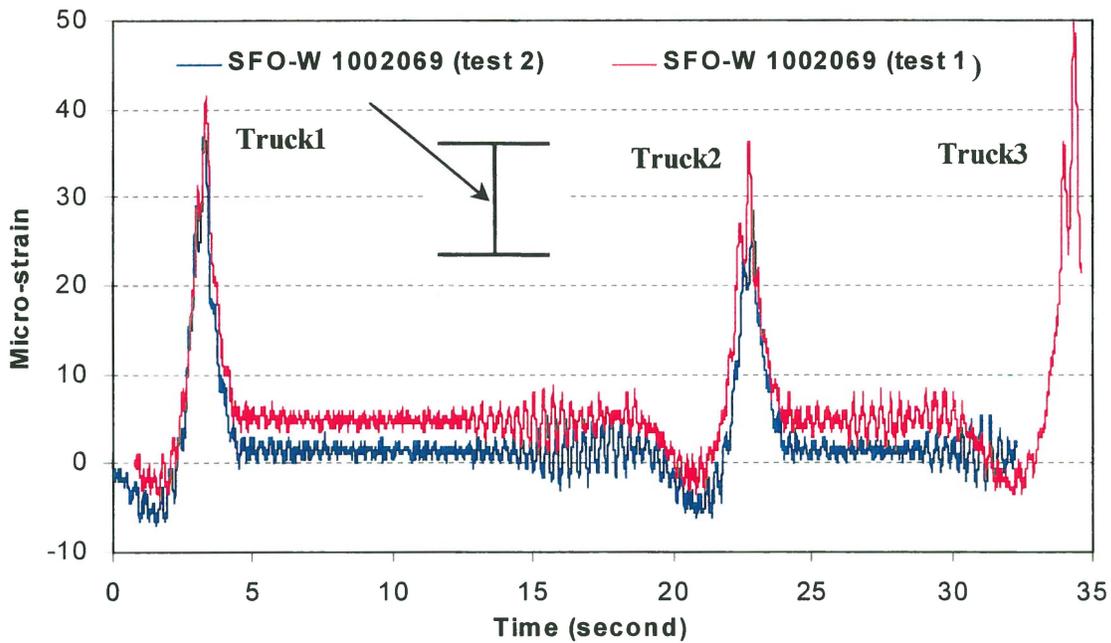
Figure 46. Déformations types enregistrées par les capteurs à fibre optique Fabry-Pérot de type SFO-W soudés au milieu de l'âme de la poutre principale durant 2 essais similaires de chargement dynamique

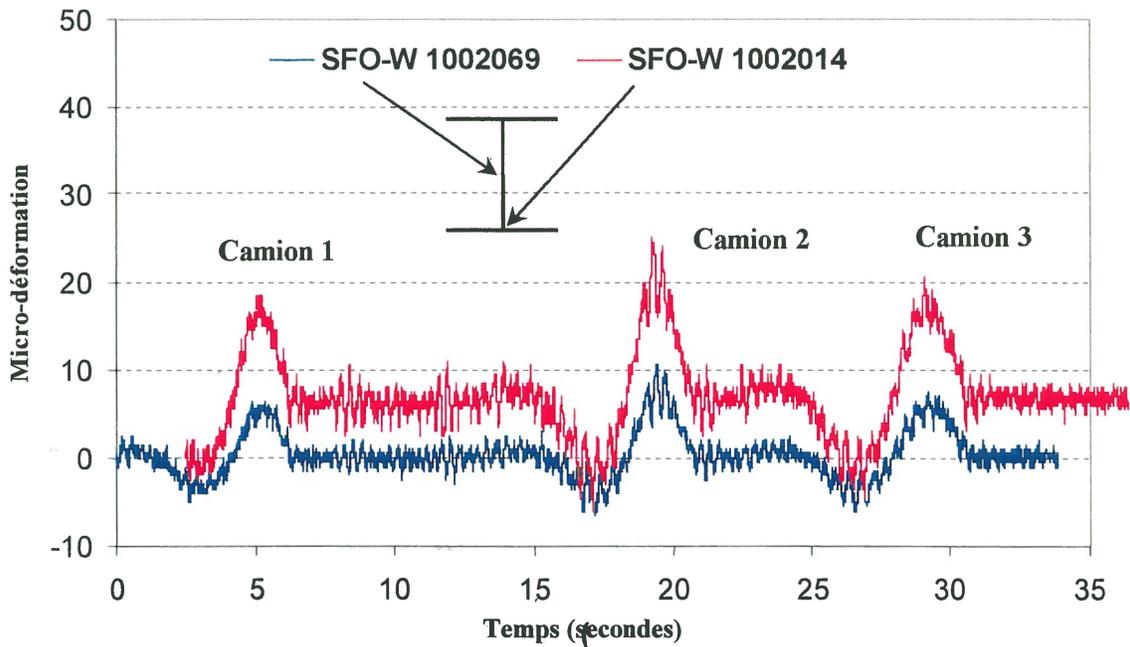
Figure 47. Déformations types enregistrées par les capteurs à fibre optique Fabry-Pérot de type SFO-W soudés au milieu et en bas de l'âme de la poutre principale durant les essais de chargement dynamique

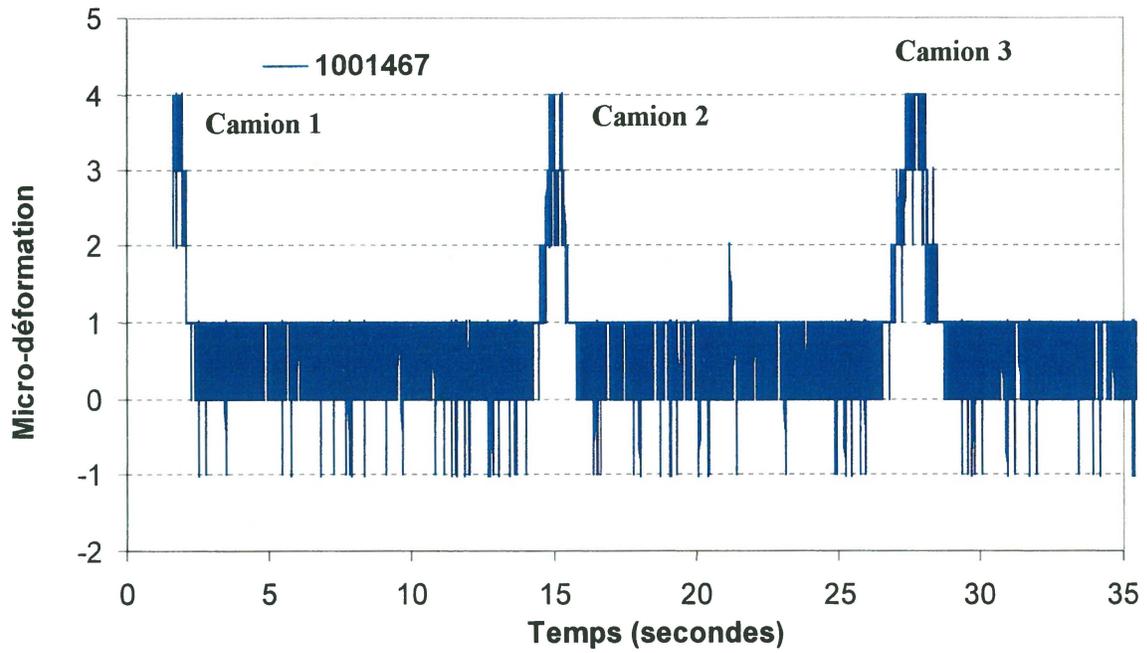
Figure 48. Déformations types enregistrées par les capteurs à fibre optique Fabry-Pérot de type SFO intégrés au treillis Nefmac de la dalle du tablier du pont Joffre durant les essais de chargement dynamique (SFO#100 1467)
