ESSAIS SUR LA BARRIÈRE AMOVIBLE
EN PÉRIODE HIVERNALE

Gouvernement du Québec
Ministère
des Transports

Ministère des Transports
Québec, août 1992

Direction de la circulation
et des aménagements
Service des projets Est
Division de la circulation

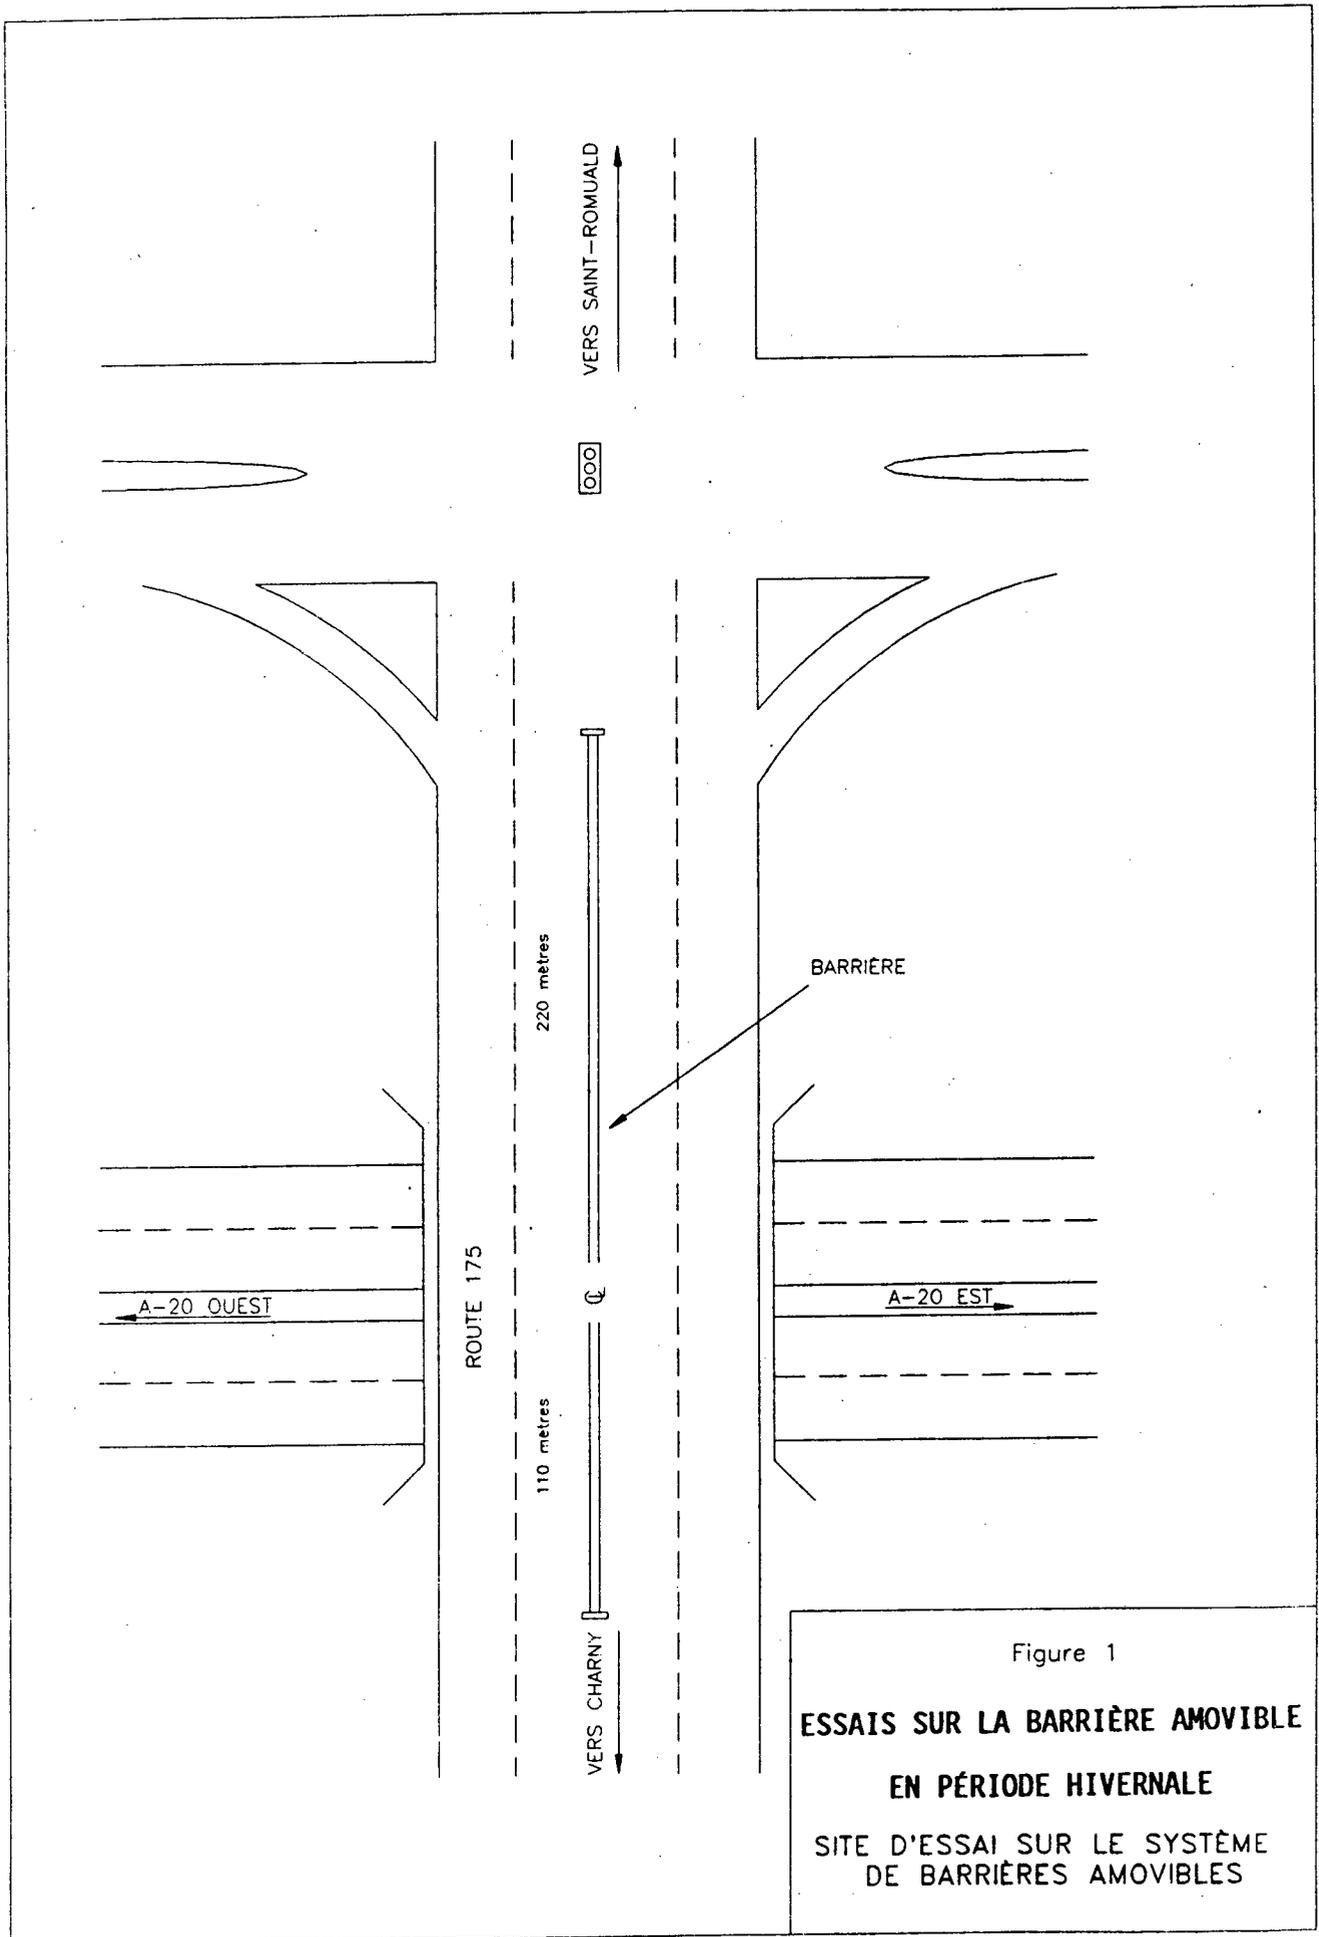
Figure 1

Le site des essais fut l'ouvrage d'art de la route 175 enjambant l'autoroute 20 à Charny. La figure 1 montre la localisation du site des essais. Le site a été retenu pour les critères suivants: similitude des conditions du pont Pierre-Laporte, facilité d'accès, proximité du district responsable des opérations et idéalement hors du réseau routier à haute fréquentation. La section de la barrière fournie avait une longueur de 300 m et recouvrait la partie en structure du viaduc et une approche en pente.

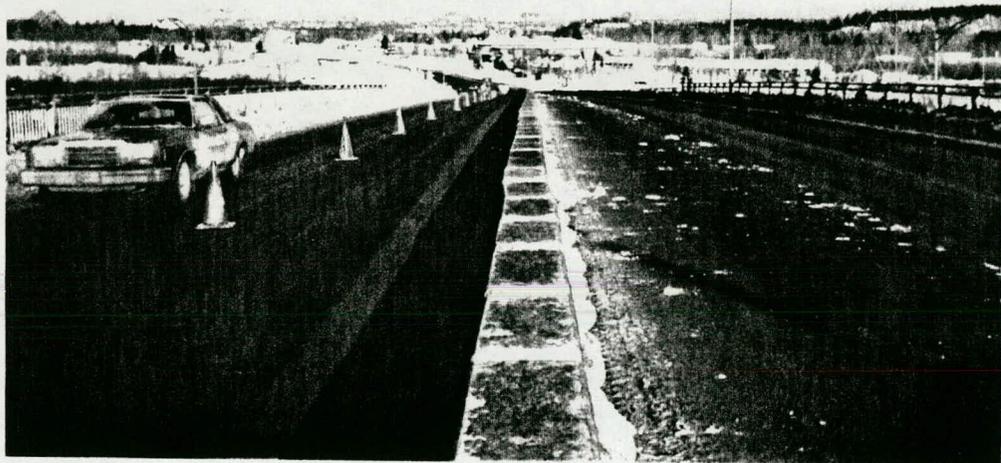
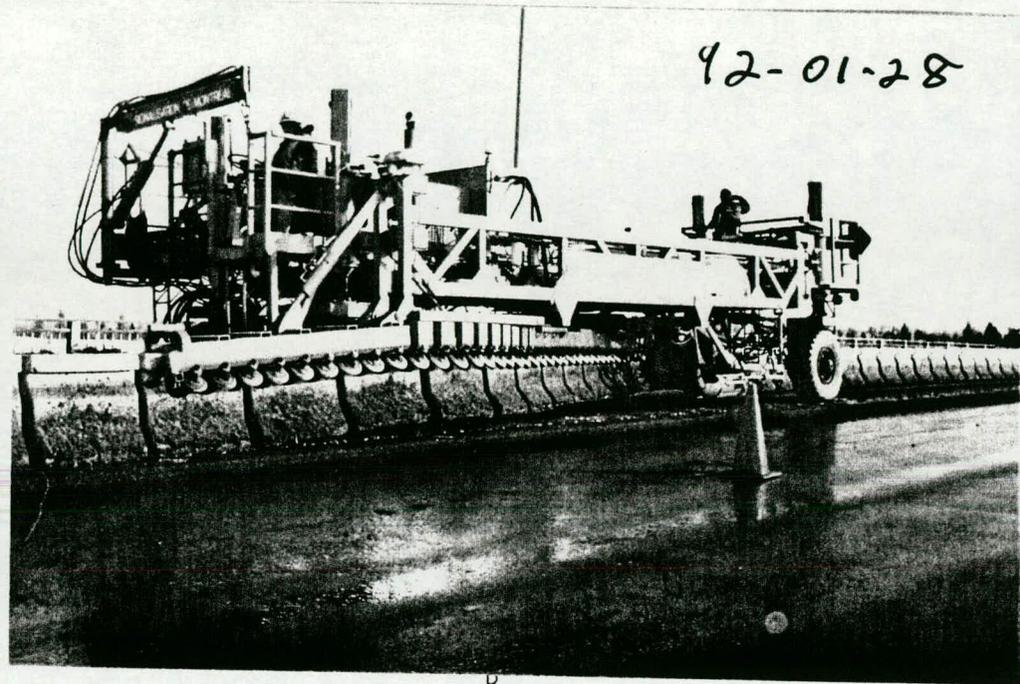
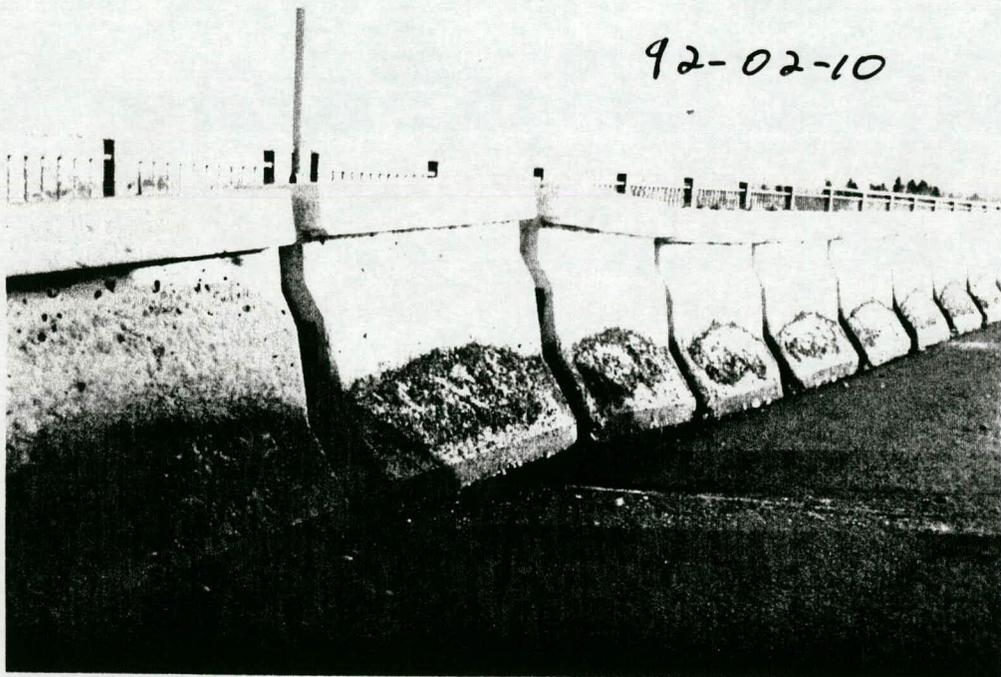
Essai no.1: Déplacements quotidiens

- 3- Il n'y a eu que de faibles chutes de neige.
- 4- La durée du déplacement de la barrière de 300 blocs s'est située entre 3 et 4 minutes.
- 5- La chaussée était toujours dégagée, de surface sèche ou humide avec accumulation de neige (cordon) aux abords de la barrière amovible.

- 8- De légers bris ont été observés sur l'équipement:
 - 3 roues du convoyeur du véhicule de transfert
 - fuite lente d'air d'un pneu (il existe des pneus durs)

Le VDT a effectué tous les déplacements requis durant la période des essais. Un garage de toile et un chauffe-moteur ont gardé le véhicule à bonne température. A cause des froides températures et des chutes de neige, il serait préférable que le véhicule soit fermé pour ses manoeuvres.

L'alignement de la barrière est droit mais il peut s'avérer difficile de se positionner dans l'axe optimal. Selon la compagnie "Barrier System", un système de guidage dans la chaussée permet de placer la barrière avec exactitude.

Pendant les 30 jours ouvrables des essais, le véhicule de transfert (VDT) a procédé à deux déplacements journaliers de la barrière amovible. Il s'agissait de simuler des conditions d'opération du système de barrière se rapprochant autant que possible d'un aménagement permanent.

Cet essai général a permis de vérifier si le système de barrière amovible en béton représente une option possible d'aménagement dans la gestion du trafic dans un lieu géographique soumis à des conditions hivernales.

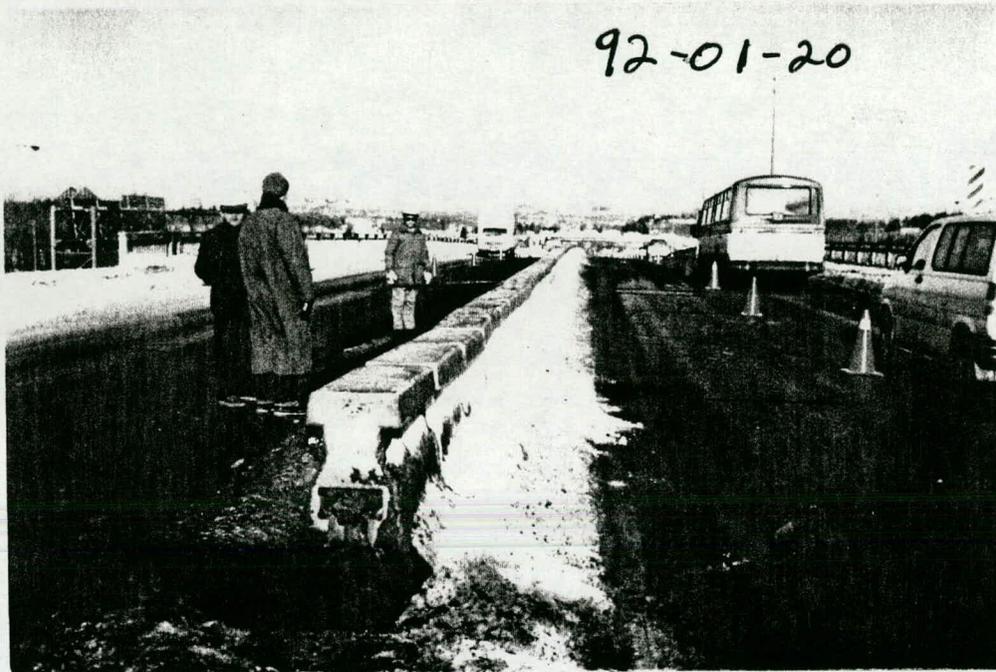
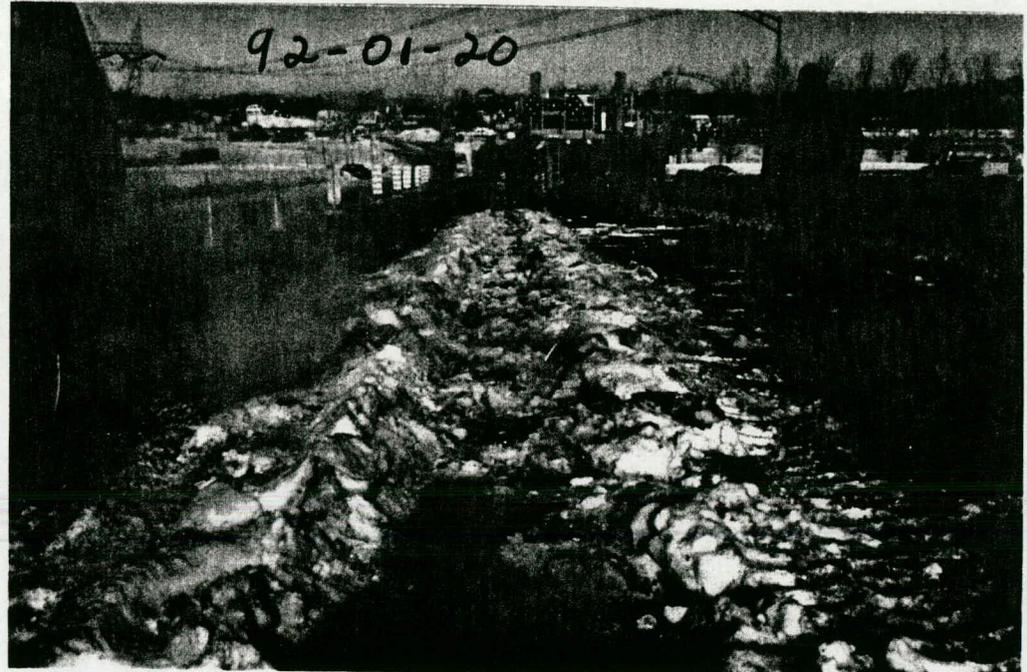
Essai no.2: Conditions de glace

- 1- Le premier déplacement de la barrière, soit le lundi 20 janvier 1992, fut retenu comme essai pour les conditions de glace. La température extérieure était de -22°C.
- 2- Les jours précédant l'essai furent marqués par des variations importantes de température et où alternèrent pluie, neige et verglas rendant la base de la barrière prisonnière de 408 cm. de glace.

- 3- Le véhicule de transfert (VDT) n'a pu utiliser sa gratte pour dégager la chaussée aux abords de la barrière par manque de puissance.
- 4- Le VDT a eu quelques difficultés à amorcer le déplacement en raison d'un manque de poids. On a alors utilisé le cylindre frontal pour arracher et charger les premiers blocs.
- 5- Les pneus à crampons ont leur utilité dans de telles conditions. Leur utilisation est cependant restreinte aux véhicules de moins de 3000 kg (Code de la sécurité routière, Section XIV, art. 89.2). Il faut alors obtenir une autorisation spéciale.
- 6- Le déplacement s'est effectué de façon continue à une vitesse réduite de 3 km/h.
- 7- Une niveleuse a été nécessaire pour dégager la chaussée de la glace résiduelle.

- 1- Les conditions de glace observées lundi le 20 janvier 1992 sont considérées comme extrêmes et représentatives pour les spécifications de l'essai.
- 2- Le véhicule était équipé d'un cylindre suffisamment puissant pour soulever la barrière en conditions de glace mais le temps requis pour de tels déplacements est légèrement plus long.
- 3- Il faut prévoir l'ajout de véhicules lourds de déneigement pour assurer le déglacage des abords de la barrière. Le VDT ne peut suffire seul à la tâche sous des conditions de glace.

En conclusion, le véhicule devrait être en mesure d'assurer le transfert de la barrière dans la plupart des conditions de glace susceptibles d'être rencontrées sur le pont Pierre-Laporte. En contre-partie, des équipements lourds (niveleuse) devront être assignés ainsi que des procédures opérationnelles élaborées pour effectuer le déglacage quand de telles conditions se présentent. En effet à cause de l'empiètement de la niveleuse, cette dernière pourrait difficilement suivre le VDT sinon qu'en bénéficiant du support logistique de camions légers et de flèches lumineuses assurant la sécurité des manoeuvres. Le VDT pourrait être muni de chaînes ou obtenir un permis spécial pour utiliser des pneus à crampons.

Le premier déplacement, soit le 20 janvier 1992 a été retenu comme essai en conditions de glace. La semaine précédente, la barrière avait été soumise à de fortes pluies, suivies de froids de -30° C. La barrière reposait dans une assise de glace dont l'épaisseur variait de 4 à 8 cm. Le déplacement s'est effectué de façon continue à une vitesse d'environ 3 km/h. Le cylindre frontal du véhicule de transfert (VDT) s'est avéré essentiel. Il a permis l'arrachement des premiers blocs pris dans la glace.

Dans l'ensemble, les résultats obtenus lors de l'essai en conditions de glace ont été satisfaisants. Les conditions de glace, susceptibles d'être rencontrées en période hivernales, ne devraient pas gêner le déplacement de la barrière mais cependant rendre problématique le dégagement du cordon de glace résiduel. L'utilisation d'une niveleuse circulant à contresens de la circulation s'est avérée nécessaire au moment de l'essai.

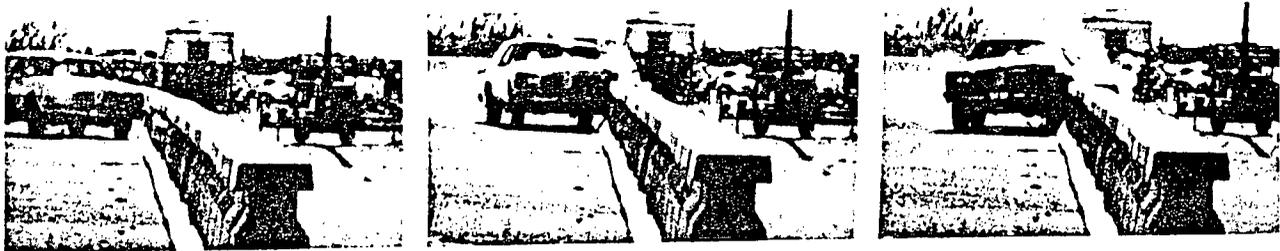
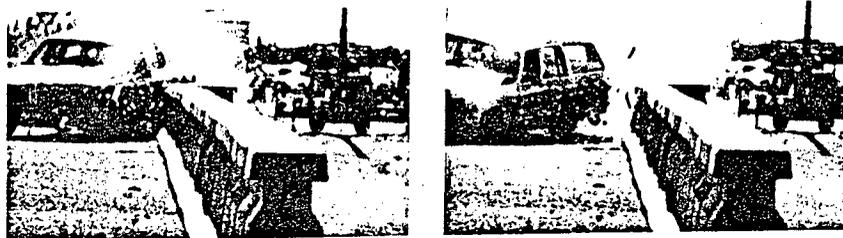
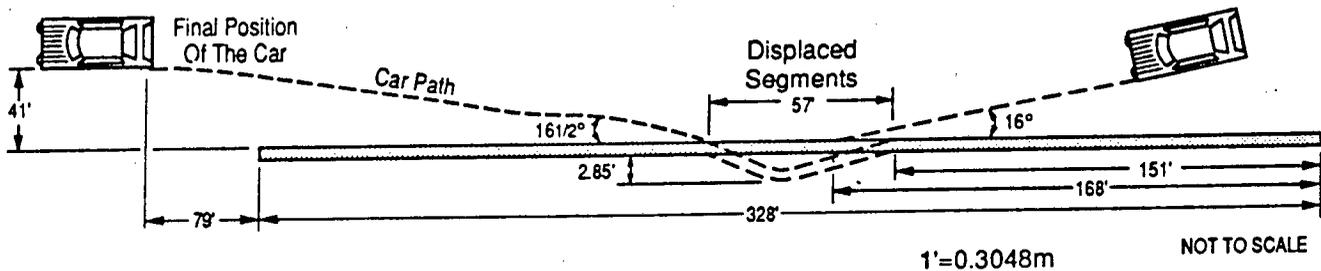
Impact

I + 0.118 s

I + 0.238 s

I + 0.458 s

I + 0.71 s

Test Barrier:

Type: Movable Concrete Barrier (Simple Hinge Connections with Reduced Clearance)
 Length: 328 ft (100 m) - 100 segments

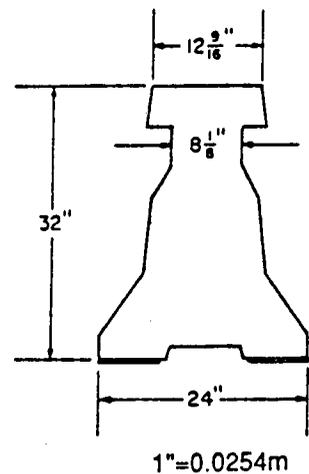
FIGURE 12 Summary of data for Test 445.

Occupant Impact Velocity (long): 14.3 fps (4.4 m/s)
 Max 50 ms Avg Accel: long -3.3 g, lat -5.9 g, vert -1.7 g
 HIC / TAD / VDI: 45 / LFQ4 / 12LDEE2
 Max Roll;Pitch;Yaw : 6 1/4 deg; 5 3/8 deg; NA
 Barrier Displacement: 2.85 ft (0.87 m) at segment 59
 Max Dynamic Deflection (film): 3.04 ft (0.93 m)
 Barrier Damage: Minor scratches and spalling at the area of contact with test car

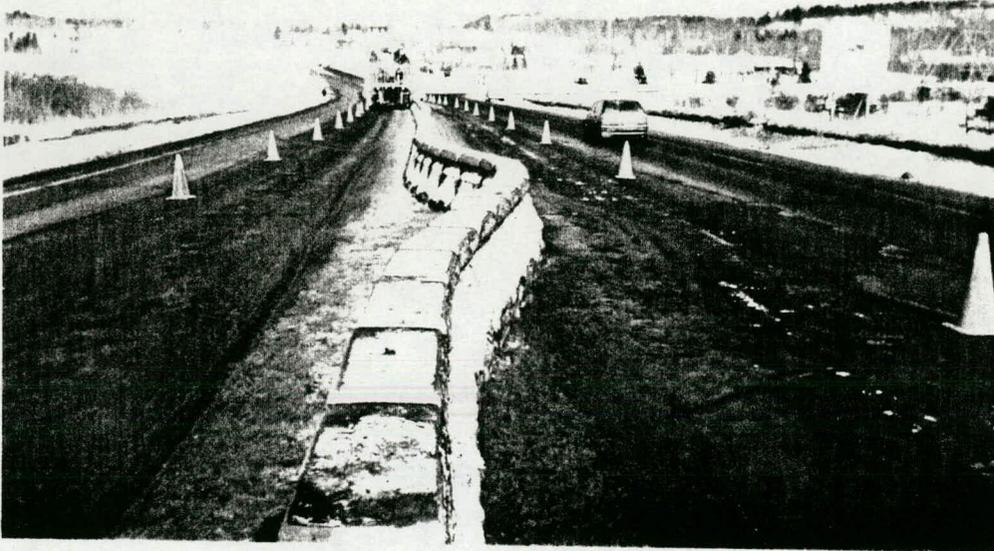
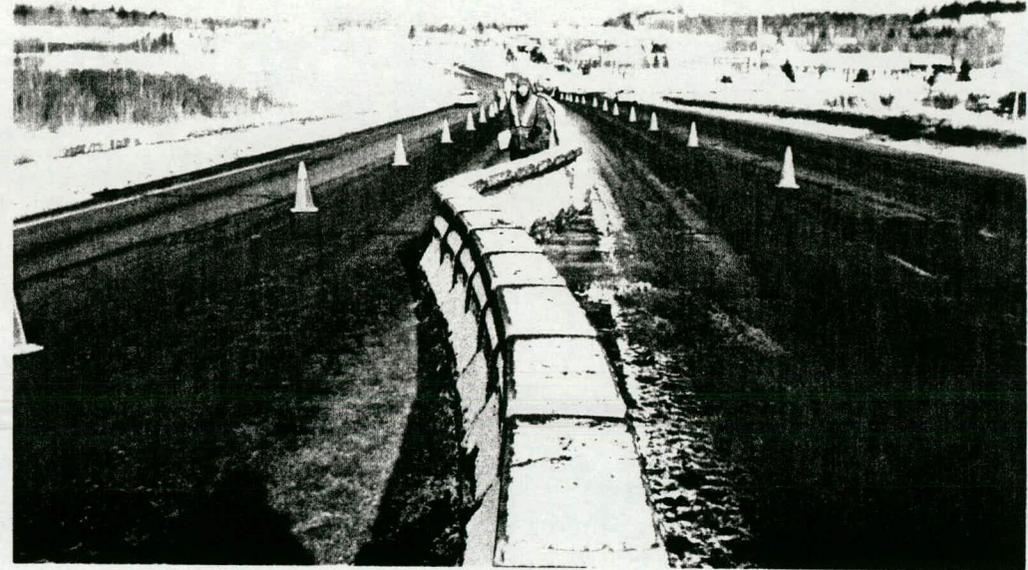
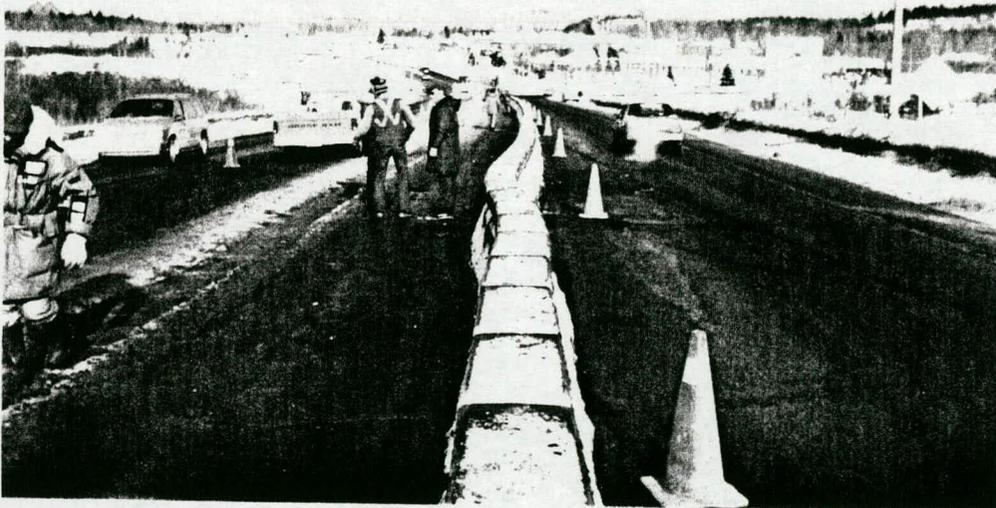
Essai no.3: Récupération post-impact

Le VDT n'a pas de difficultés à corriger les déflexions de la barrière suite à des impacts latéraux. D'autres véhicules lourds tels que la niveleuse à l'aide de ces pneus et un chasse-neige avec sa gratte latérale ont également démontré leur capacité à remettre la barrière en position initiale suite à une déformation latérale.

A la suite d'une collision, la déformation de la barrière amovible qui en résulte peut être facilement corrigé par le VDT ou par l'utilisation appropriée d'équipements lourds. Le VDT est cependant plus efficace dans son positionnement et plus sécuritaire dans ses manoeuvres. L'intervention humaine est aussi possible mais comporte des risques importants et la mise en place de signalisation de travaux adéquate.

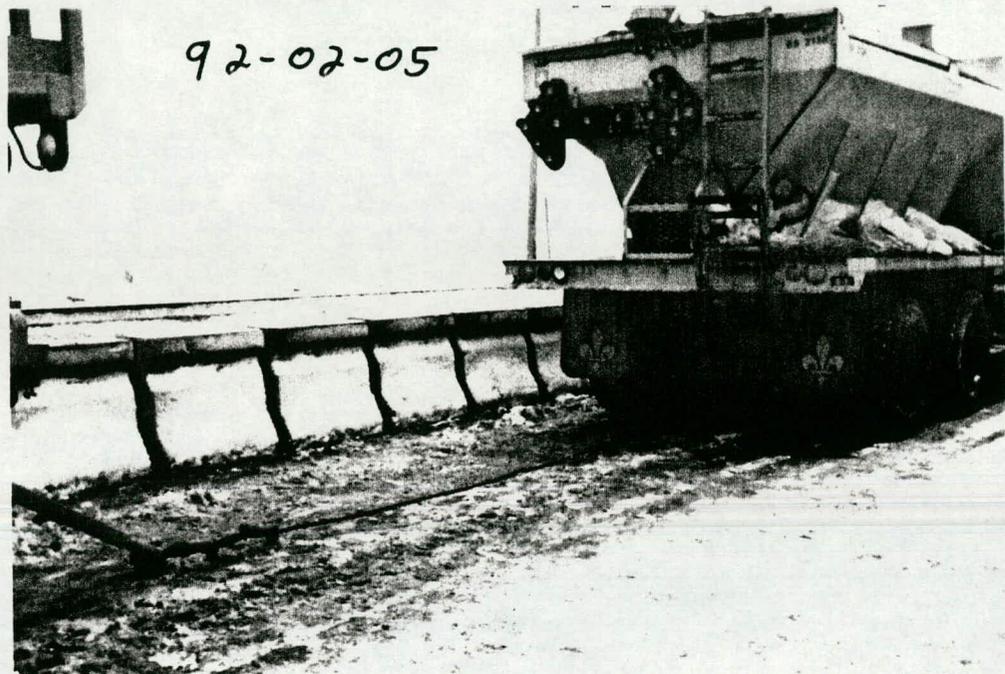
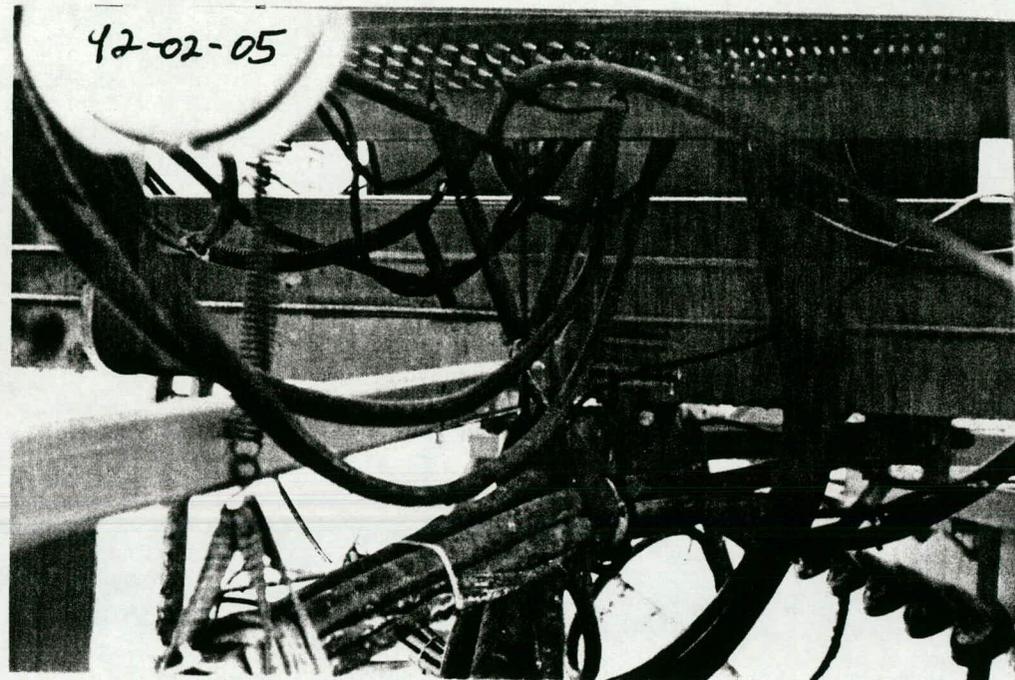
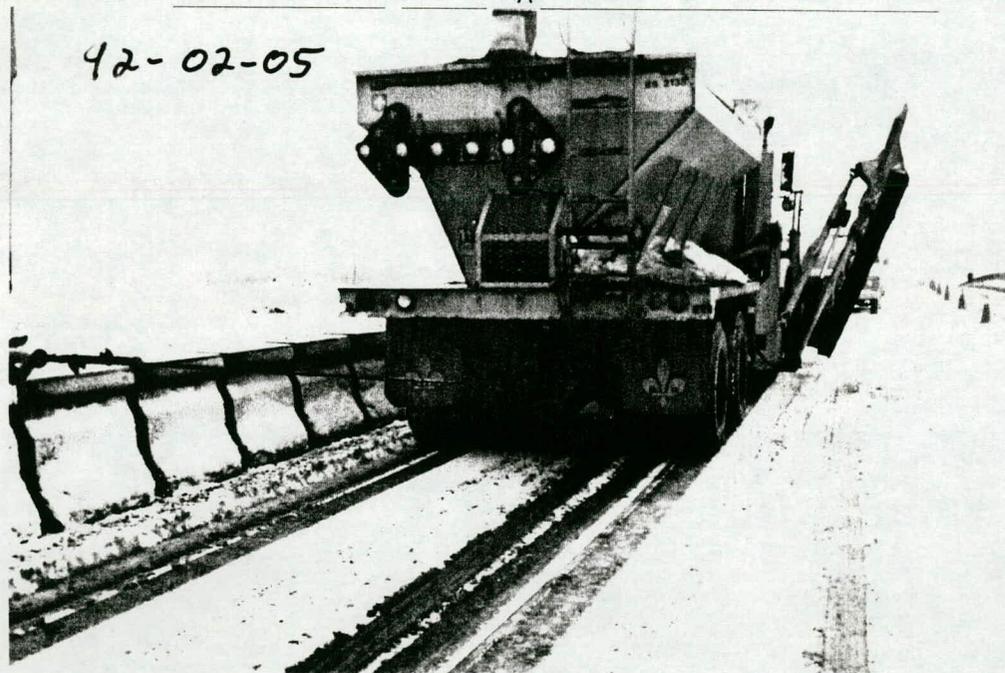
Essai no.4: Remorquage

Il est donc facile de remorquer le VDT en panne tout en effectuant le déplacement de la barrière amovible. La présence de système auxiliaire de freinage et de direction s'avère nécessaire autant pour faciliter le déplacement que comme mesure de sécurité. L'assistance de direction devrait éliminer le problème de disposition non-rectiligne de la barrière lors d'une opération de remorquage.

Le véhicule de transfert (VDT) a simulé une panne de moteur pour ensuite être remorqué par un camion 10 roues dans la section où la pente était la plus prononcée. Lorsque le véhicule de transfert (VDT) est arrêté, les roues se bloquent automatiquement. Par une procédure manuelle, ce mécanisme demande à être mis hors fonction avant de procéder au remorquage. Il n'y a pas de système de freinage auxiliaire pour retenir le véhicule de transfert (VDT) advenant la rupture de l'attache dans une pente. De plus, la barre d'attache d'essai, réglementaire pour tout remorquage, du véhicule de transfert (VDT) était trop courte pour être attachée à l'arrière d'un camion 10 roues normalement utilisé par la voirie. Également, lors d'une panne de moteur, la conduite assistée se retrouve hors fonction faisant en sorte que l'alignement de la barrière n'est pas tout à fait rectiligne. Le remorquage est donc possible mais il s'agit somme toute d'un dépannage.

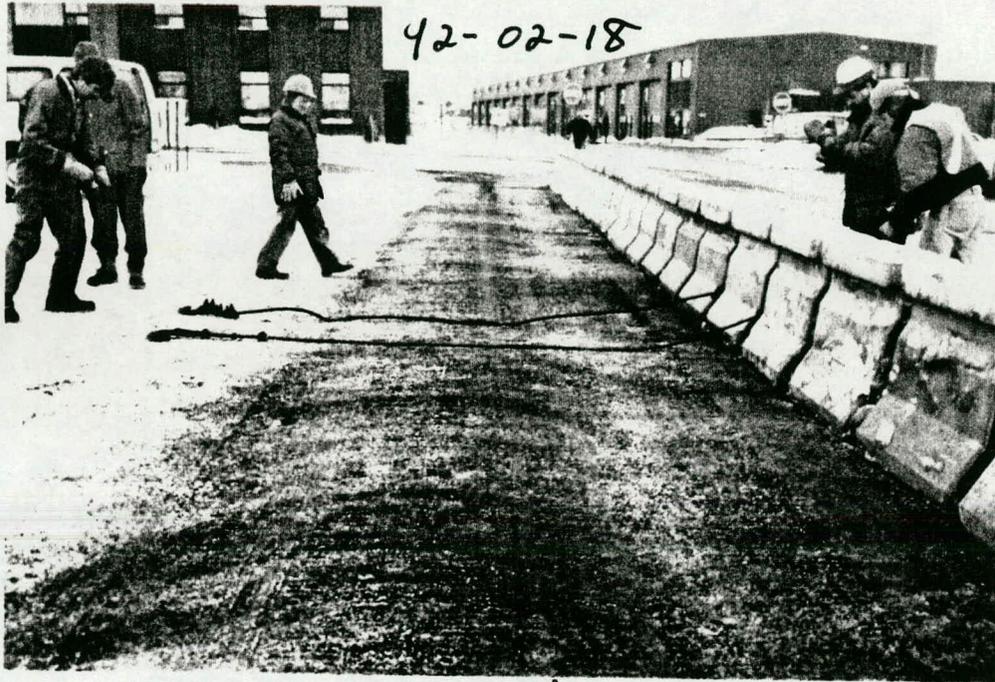
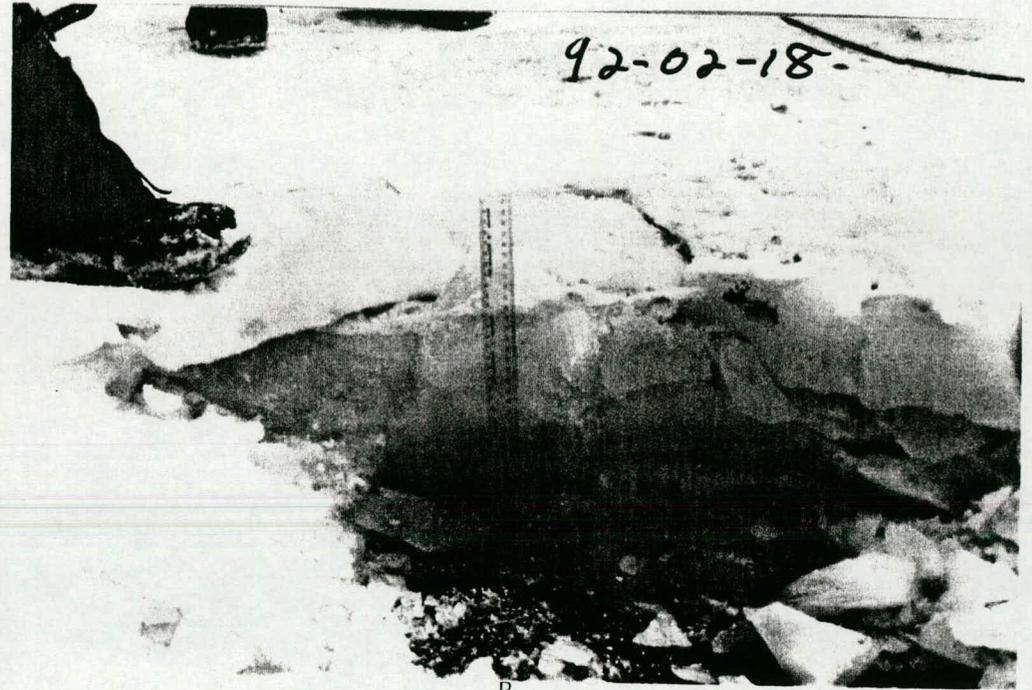
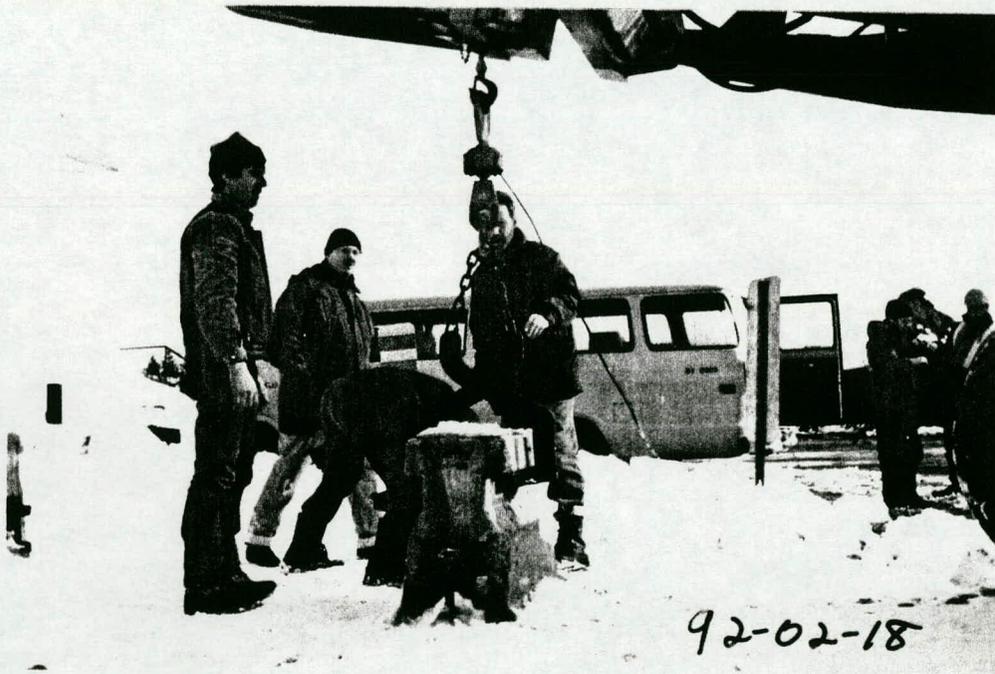
Essai no.5: Traction

- 1- Procéder au montage de la cellule de charge entre l'outil d'ancrage et le godet de la chargeuse.
- 2- Placer les blocs selon l'essai désiré. Relier la cellule de charge à l'ordinateur.
- 3- Mesurer la force de traction latérale sur 35 blocs sous chacune des surfaces de pavage suivantes: enneigée, gravelée et humide.
- 4- Mesurer la force de traction longitudinale sur 17 blocs sous chacune des surfaces de pavage suivantes: enneigée et humide. Faire de même avec un bloc sur surface de béton sèche.
- 5- Mesurer la force de traction verticale pour arracher un bloc encastré dans la glace.

- 1- Sur une surface humide, la force maximale exigée pour un déplacement latéral total de 1.2 m. a été de 9 000 lbs.

- 2- Sur une surface enneigée, la force maximale exigée pour un déplacement latéral total de 1.2 m. a été de 5000 lbs. Cela représente 55% de la force maximale sur surface humide. (test #1)

- 3- Sur une surface enneigée avec gravier épandu, la force maximale exigée pour un déplacement latéral total de 1.2 m. a été de 7000 lbs. Cela représente 77% de la force maximale sur surface humide. (test #5)

- 4- L'évaluation de la variation du coefficient de friction statique d'une chaîne de blocs sur un pavage d'asphalte enneigé par rapport à un pavage humide est de $0.49/0.66 = 0.68$. (test #2,4)

- 5- L'évaluation de la variation du coefficient de friction dynamique d'une chaîne de blocs sur un pavage d'asphalte enneigé et sur un pavage humide est de $0.24/0.51 = 0.47$. (test #2,4)

- 6- L'évaluation des coefficients de friction statique et dynamique d'un bloc sur un pavage de béton sec lisse sont respectivement de 0.57 et 0.46 soit 88% et 90% comparés à des conditions d'asphalte humide. (test #2,6)

En retenant le pavage d'asphalte humide comme référence, le coefficient de friction dynamique diminue d'environ 50% lorsque la barrière se trouve sur une surface enneigée. Pour cette même surface, le coefficient de friction statique diminue d'environ 30%. Cette diminution serait encore plus marquée si la surface devait être de la glace.

Les blocs d'extrémité de la barrière amovible se sont rapidement mis à bouger lors des essais de traction, leur nombre étant limité à 35. Il n'est donc pas possible de déduire de la série d'essais une relation simple ou directe entre les variables énergie d'impact, coefficient de friction et déplacement transversal des blocs. Toutefois il appert qu'une diminution du coefficient de friction affectera l'adhérence de la barrière. Une analyse plus poussée devra être réalisée.

Des essais en vue d'évaluer le coefficient de friction entre la chaîne de béton et des conditions de pavage mouillé et de pavage enneigé furent effectués. L'analyse des résultats démontre que les coefficients de friction statique et dynamique sur pavage enneigé, comparativement aux conditions de pavage mouillé, seraient respectivement inférieurs de 30% et 50%. Ces diminutions seraient encore plus marquées si la surface était de glace. Compte tenu des limites des essais effectués, des analyses supplémentaires seront nécessaires afin de bien cerner le rôle de l'adhérence dans le processus physique de déplacement de la barrière lors d'impact en hiver. Il faut noter que lors d'impacts avec la barrière, les déplacements de celle-ci influenceront aussi la circulation en sens

7° Les coefficients de friction statique et dynamique des blocs de béton diminuent sur pavage enneigé. L'adhérence au sol de la barrière amovible est réduite en conditions hivernales. Des analyses supplémentaires seront nécessaires afin de cerner la pondération réelle de l'adhérence dans le processus physique de déplacement de la barrière lors d'un impact.

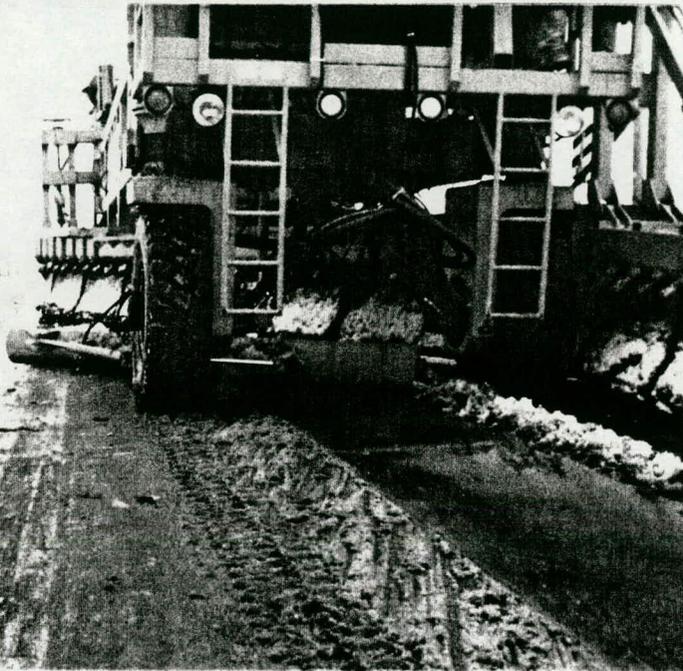
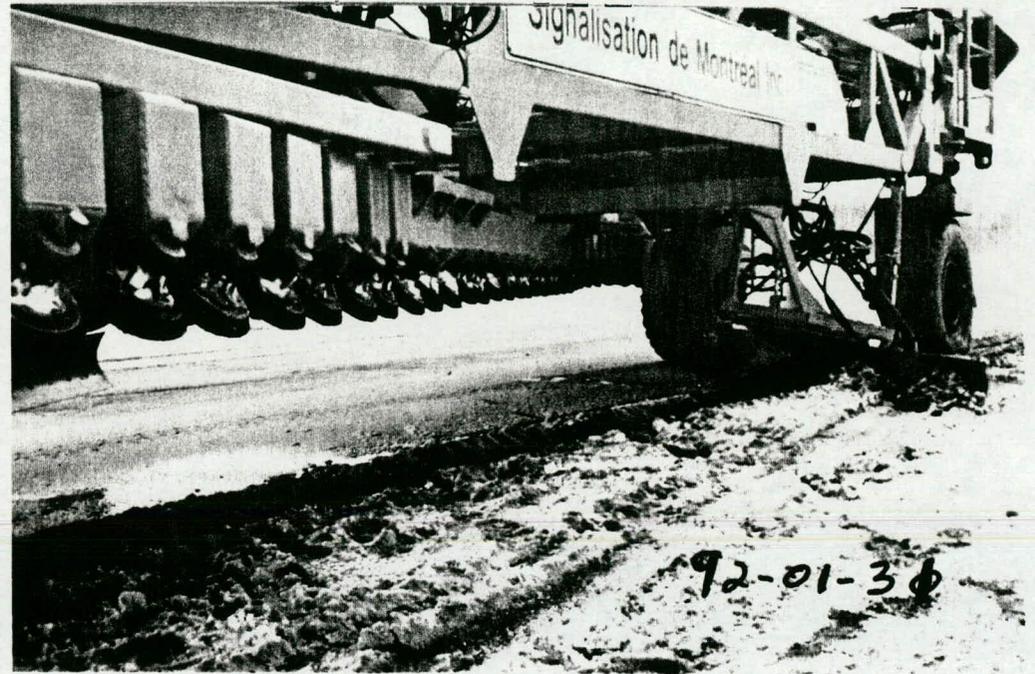
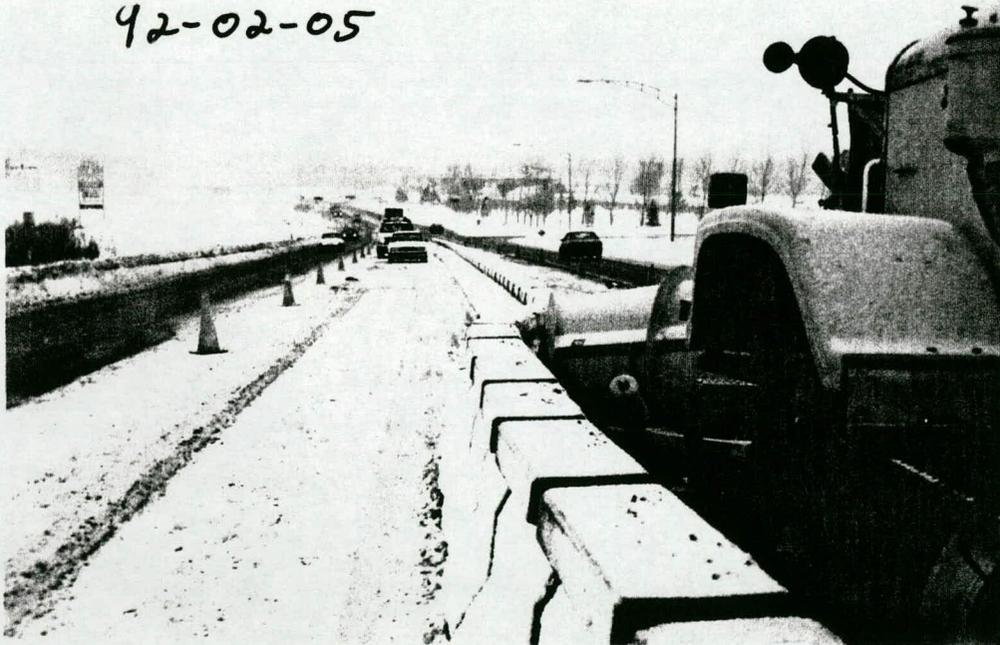
Essai no.6: Déneigement

L'entretien hivernal de la barrière amovible, quoique complexe, s'avère réalisable. Pour cela il sera nécessaire d'acquérir ou de développer un équipement spécialisé. Dans le cas de conditions de glace, des manoeuvres précises sont à prévoir. Les essais de déneigement n'ont pas permis d'apporter des réponses à toutes les interrogations des participants. Il est cependant évident que la question des stratégies de déneigement sera celle qui devra faire l'objet de la plus grande attention notamment pour les conditions de glace où les niveleuses pourraient avoir à circuler en sens inverse.

En conditions de neige, il existe deux options pouvant être envisagées pour dégager le cordon de neige résiduel. Une première voit la modification du véhicule de transfert (VDT) en y ajoutant une gratte suivie d'un balai rotatif, en finissant par l'épandage d'abrasif chaud selon le cas. Même si cette option requiert des modifications importantes au véhicules de transfert (VDT), elle limiterait les équipements et la main-d'oeuvre au minimum.

En conditions de glace, lorsque le cordon résiduel est composé essentiellement de glace, l'entretien hivernal peut s'avérer plus problématique. Selon l'essai en conditions de glace, soit le 20 janvier 1992, il a fallu faire appel à des niveleuses pour dégager la glace résiduelle suite à la transposition de la barrière. Dû au mode de fonctionnement du système, il sera difficile d'enlever le cordon de glace immédiatement après les manoeuvres de transposition de la barrière. Des stratégies assurant la sécurité des automobilistes et des équipements sont à prévoir.

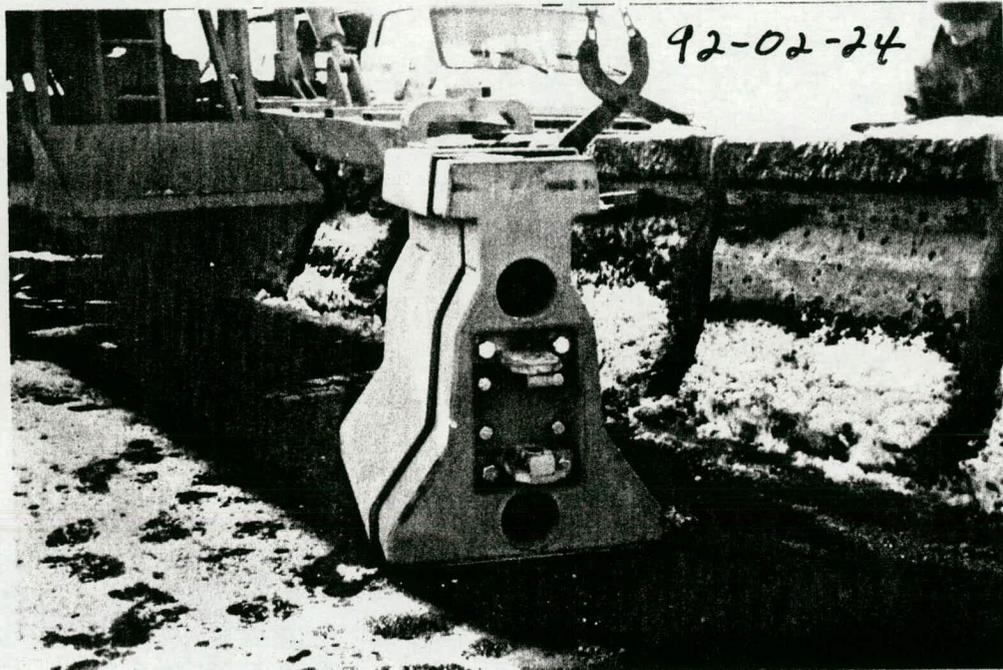
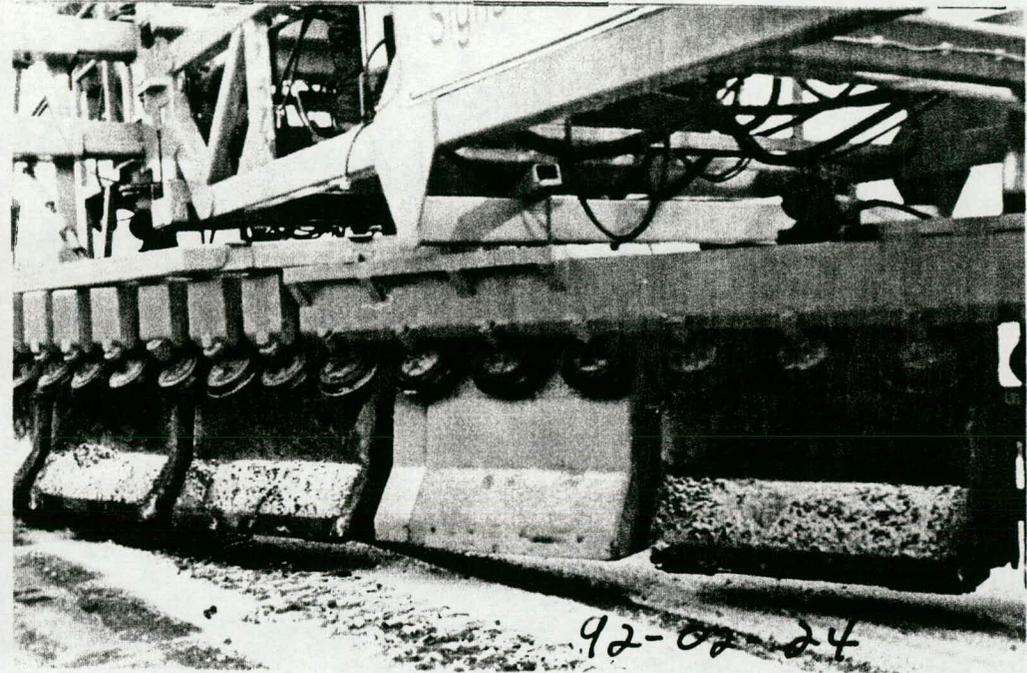
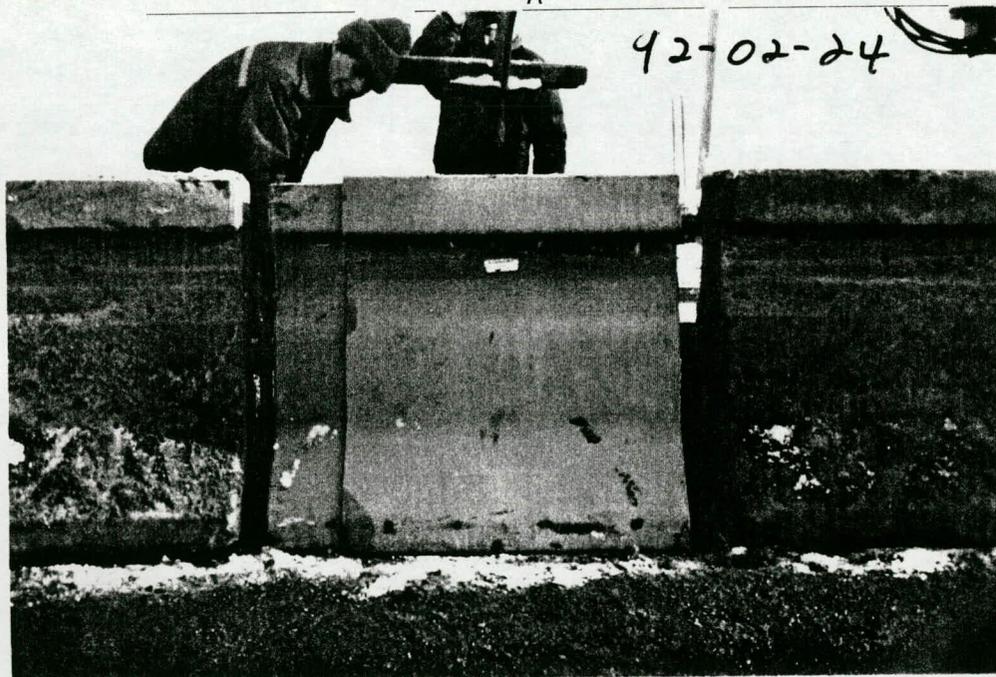
Essai no.7: Section extensible

1. La section fut livrée dans la dernière semaine des tests. Les mesures relatives à l'étirement de la chaîne ont par conséquent été laissées de côté compte tenu du peu de temps disponible.
2. Les conditions climatiques et la température hivernales ont prévalu durant la prestation de la section.
3. L'état des lieux était dégagé et la chaussée sèche.
4. L'opération de permutation des blocs s'est bien déroulée. minutes.

L'utilisation d'une section extensible de 92.5 cm. semblait nécessaire pour des raisons liées à la conception des charnières métalliques et à l'effet de pente anticipé du site des essais. Selon certaines hypothèse la barrière aurait dû s'étirer et se tendre suite aux déplacements répétés. L'utilisation d'une section extensible aurait eu comme but de compenser la tension dans la barrière. Cela ne s'est pas produit, au contraire, le VDT a semblé contracter la chaîne en usant pour cette fin la distance permise par les trous au long des charnières.

L'utilisation de la section extensible, à cause du manque de temps d'observation, n'a donc permis que d'effectuer des manoeuvres de permutation. Ces dernières se sont effectuées en 15 minutes.
