METHODE D'INVESTIGATION DES
CHAUSSEES RIGIDES
AVEC DYNAFLECT

Pierre Desrochers, B. Tech.
Société de gestion routière SGR enr.

Aziz Amiri, Dr. ing.
Service des sols et chaussées, MTQ

Québec, février 1988

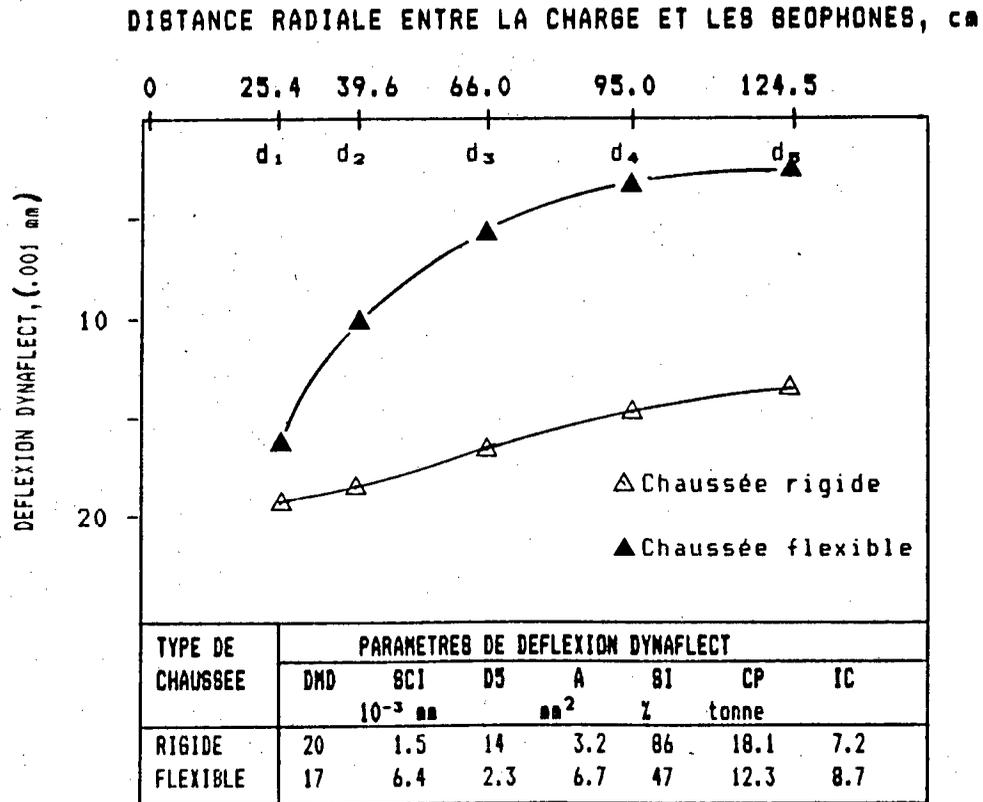
FIGURE 3: Allure d'un bassin de déflexion sur une chaussée rigide et flexible

charge dynamique du Dynaflect. Ainsi, tel qu'il est illustré à la figure 3, on constate que cette rigidité :

- réduit considérablement la courbure dans les couches supérieures de la chaussée, ce qui s'explique par une faible valeur de SCI pour les chaussées rigides comparée aux chaussées souples ($SCI_{R.C.} < SCI_{S.S.}$);
- améliore la répartition des charges (uniformise la distribution des charges et réduit les contraintes) dans la chaussée se traduisant par une augmentation de l'indice d'étalement et une réduction de l'aire du bassin ($SI_{R.C.} > SI_{S.S.}$ et $A_{R.C.} < A_{S.S.}$).
- n'atténue pas la déflexion au niveau du géophone 5 et permet donc la détection de la faiblesse de l'infrastructure par ce dernier.

Il paraît opportun de signaler au départ que l'ensemble des paramètres utilisés pour les chaussées souples soit, DMD, SCI, CP, A, SI et DS sont définis de la même façon pour les chaussées rigides et que la plupart jouent le même rôle au niveau de celles-ci (alinéa 5.1 b, annexe 1). Cependant, la rigidité des dalles modifie l'allure du bassin de déflexion en amortissant la

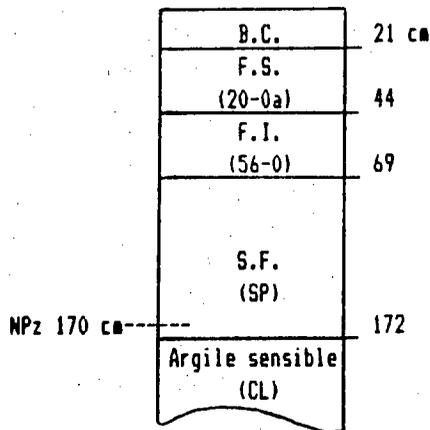
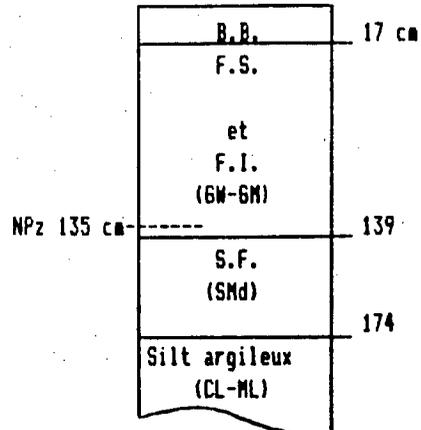
Fig. 4: STRATIGRAPHIE ET NIVEAU DE LA NAPPE PHREATIQUE (Autoroute 40)

Autoroute 40 (dalle C-25)
date d'essais: 26-05-87

Autoroute 73 (Pz. 5-5)
date d'essais: 11-06-87

NPz: Niveau de la nappe phréatique mesuré avec piézomètre

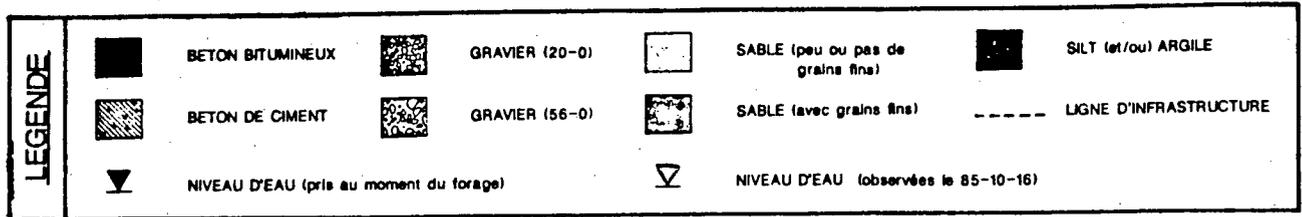
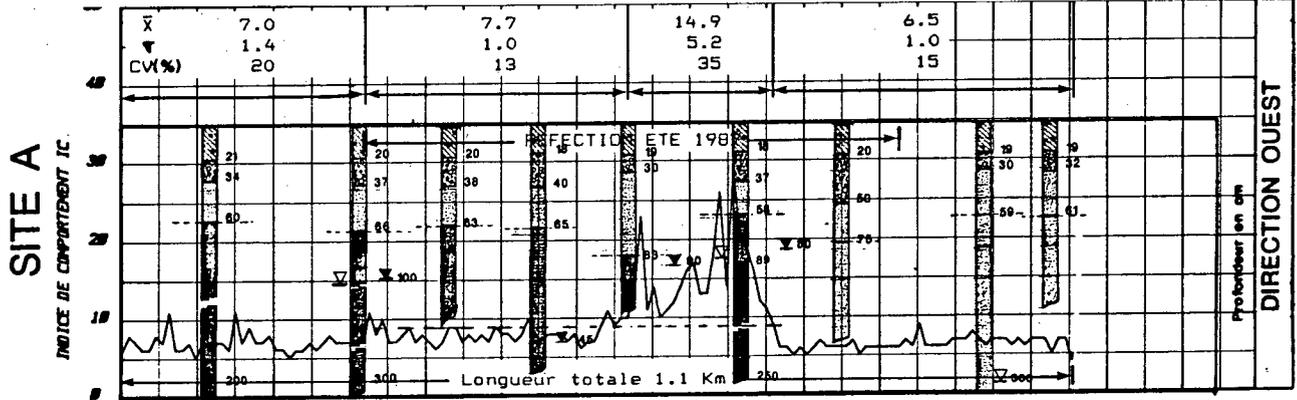
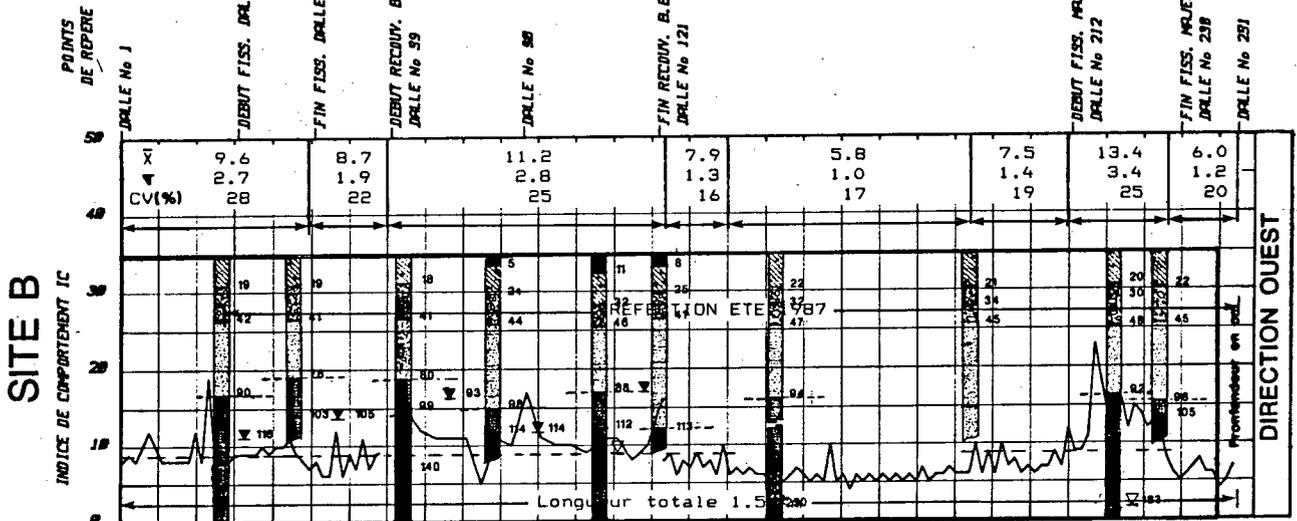
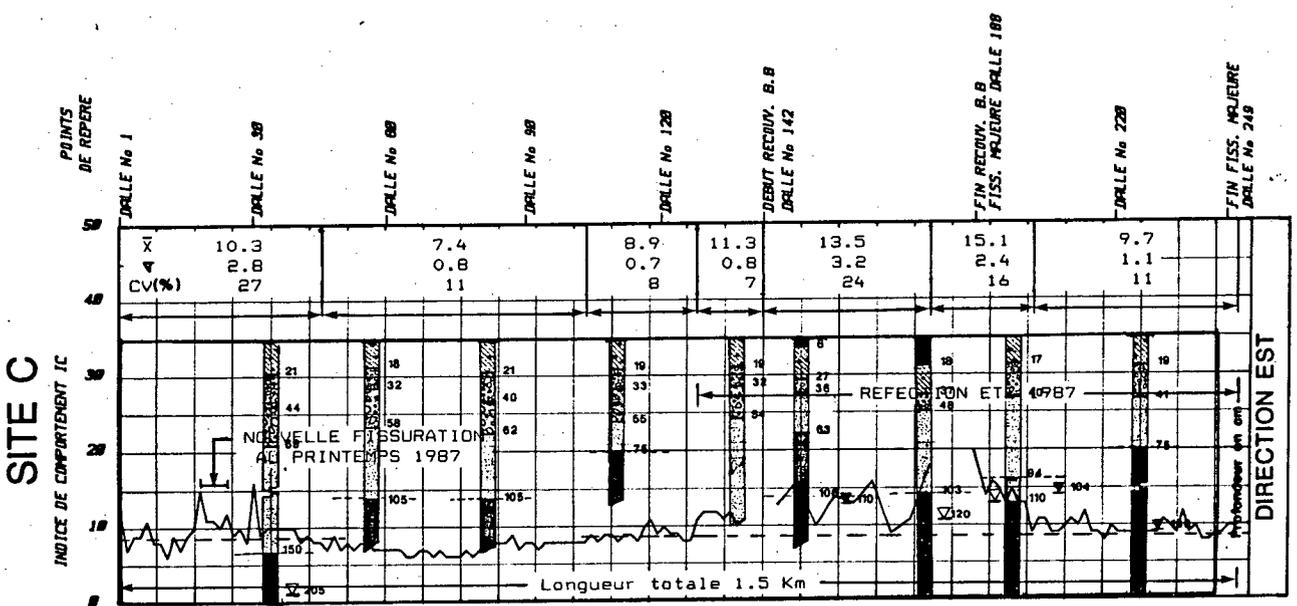
Fig. 5: EVALUATION DU COMPORTEMENT DES CHAUSSEES RIGIDES (Dynaflect) selon l'indice de comportement IC (Autoroute 40, octobre 1985)

----- Secteur fissuré ou susceptible de se fissurer

L'évaluation réalisée sur l'autoroute 40 montre des exemples dans lesquels les paramètres utilisés identifient des conditions défavorables à un bon comportement de la chaussée. Ainsi un secteur dont les dalles étaient saines en 1985 et dont l'indice de comportement caractéristique ($\bar{X} + 1 \text{ SIG}$) était de 12, présentait au printemps 1987 une fissuration fine (fig. 5, site C, dalle 23 à 26). D'autres secteurs très dégradés en 1985 présentaient le signe d'une faiblesse excessive de l'infrastructure selon D5. Notons qu'à ce niveau une argile assez sensible et une nappe phréatique élevée ont été généralement rencontrées (fig. 7, site A - dalle 112 à 145, site B - dalle 59 à 121, site C - dalle 142 à 188). Soulignons finalement qu'un autre secteur partiellement dégradé (site B, dalle 1 à 40) présentait une faiblesse des couches supérieures ($A = 10.6$) malgré une bonne infrastructure ($D5 = 8.3$).

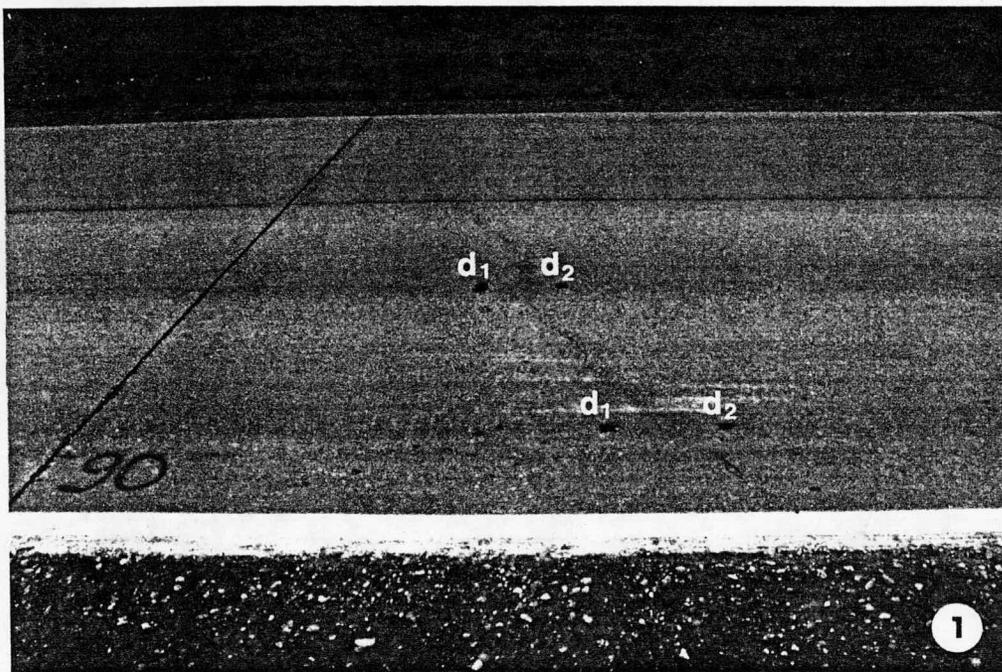
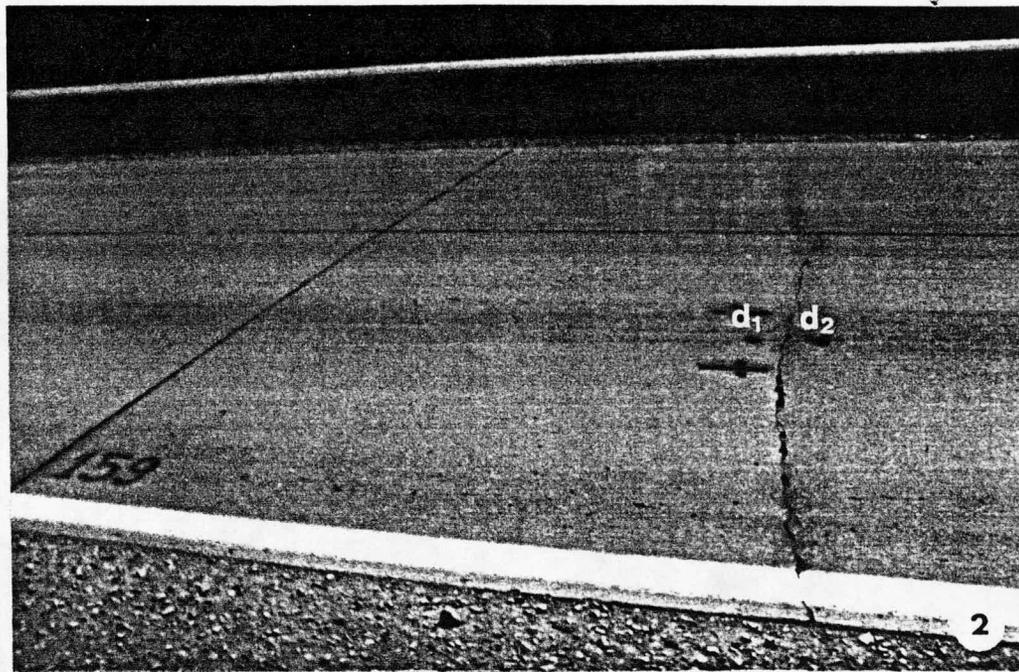
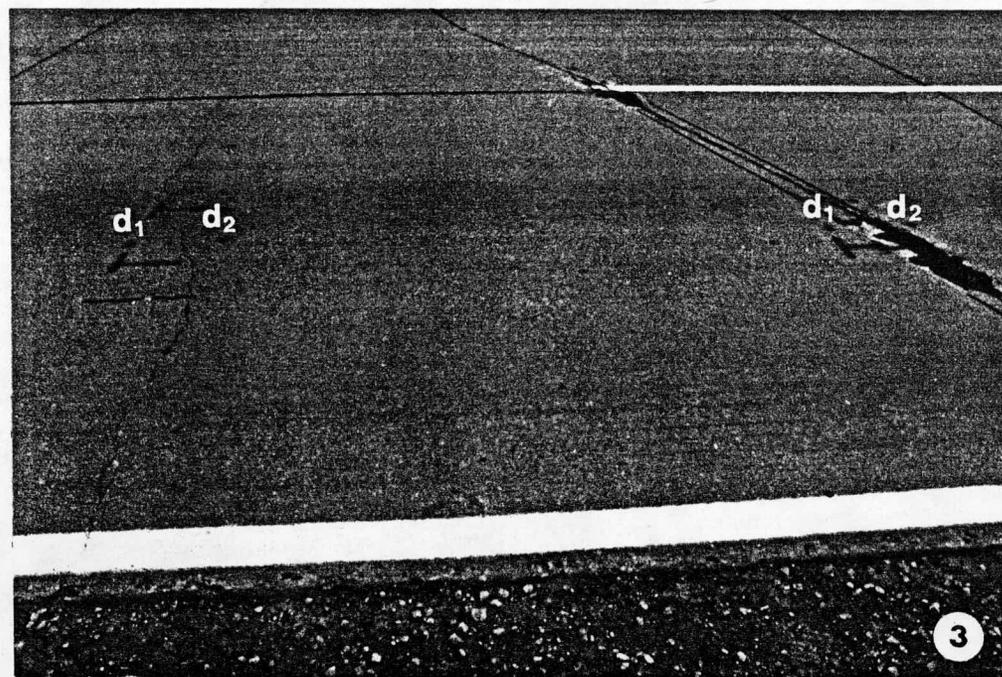
EVALUATION DU TRANSFERT DE CHARGE AUX FISSURES
TRANSVERSALES (essais en amont des fissures)

PHOTO	DESCRIPTION
1	- fissure très fine (site C - dalle 90) - essai au centre et en bordure de la voie
2	- fissure fine (site B - dalle 159)
3	- à gauche, fissure fine (site A - dalle 148) - à droite, fissure moyenne réparée

N.B. : d_1 et d_2 indique la position des géophones 1 et 2

Selon la littérature [4], l'utilisation du paramètre SCI mesuré en amont d'un joint de dalle ou d'une fissure transversale permet d'évaluer le transfert de charge en ces points spécifiques (exemple position géophones 1 et 2 photo 1). Les critères présentés ci-dessous (tab. 3) vérifient la qualité du transfert de charge et identifient la présence de faiblesse au niveau de la surface d'appui.

Selon les critères déterminés précédemment pour la valeur de SCI, on constate que le transfert de charge est généralement bon aux niveaux des fissures transversales étudiées (tab. 5). Il semble également que SCI varie proportionnellement selon l'ouverture et l'état de la fissure (photo 1 à 6).

SECTEUR	DALLE No	OUVERTURE DE LA FISSURE	PHOTO No	LOCALISATION DES ESSAIS DANS LA VOIE	VALEUR DU SCI (10^{-3}) MESURE EN AMONT DE LA FISSURE	TRANSFERT DE CHARGE AUX FISSURES
C	90	TRES FINE	1	CENTRE	1.0	EXCELLANT
				BORDURE	1.6	BON
B	159	FINE	2	CENTRE	1.0	EXCELLANT
A	148		3		2.0	BON
B	151		4		1.3	BON
B	152	FINE REPARÉE	5	CENTRE	1.5	BON
A	57		6	CENTRE	1.8	BON
A	57		6	BORDURE	2.3	BON MAIS FAIBLESSE SOUS LA FISSURE
A	148	MOYENNE REPARÉE	3	CENTRE	2.5	BON MAIS FAIBLESSE SOUS LA FISSURE

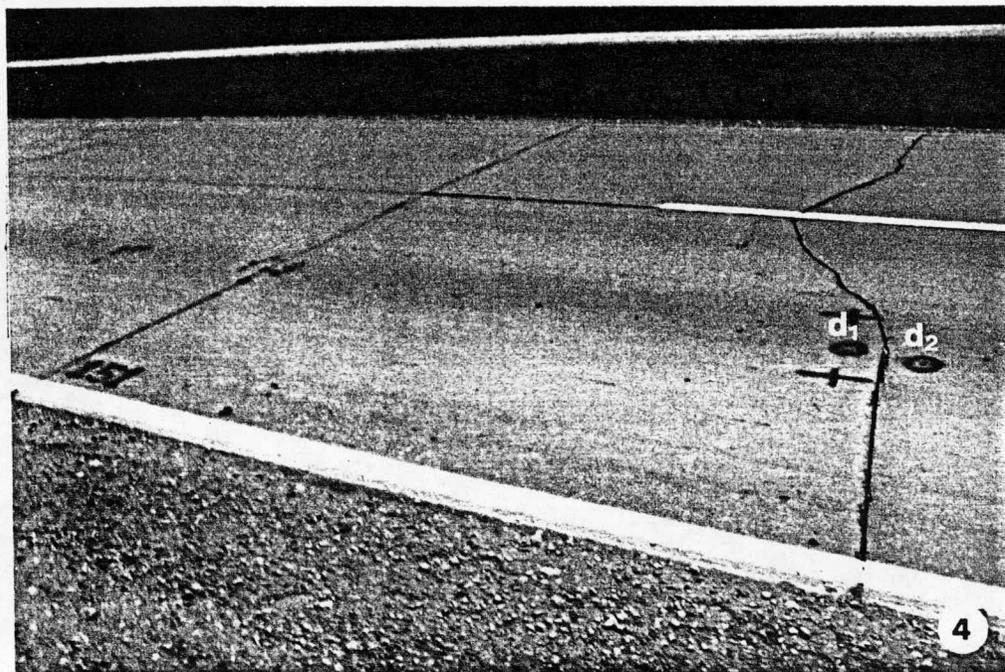
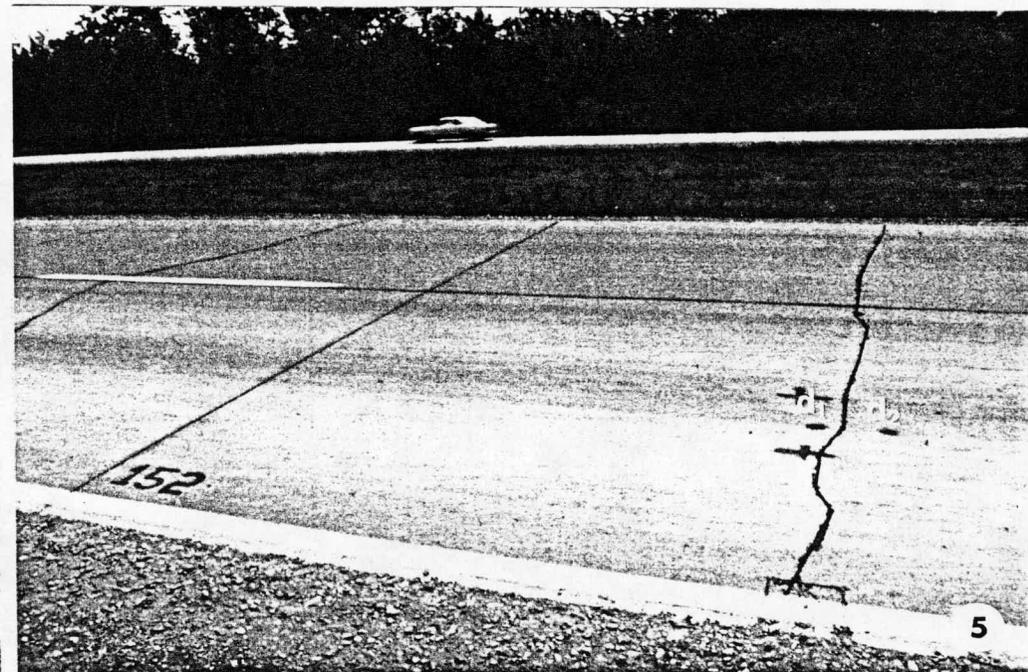
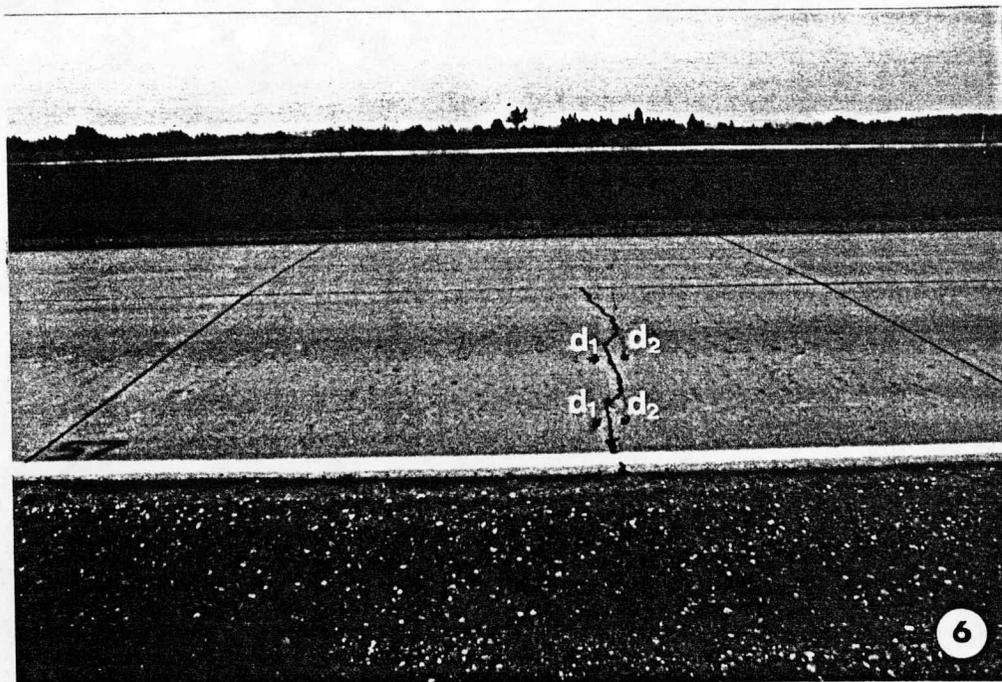
EVALUATION DU TRANSFERT DE CHARGE AUX FISSURES
TRANSVERSALES (essais en amont des fissures)

PHOTO	DESCRIPTION
4	- fissure fine réparée (site B - dalle 151)
5	- fissure fine réparée (site B - dalle 152)
6	- fissure fine réparée (site A - dalle 57) - essai au centre et en bordure de la voie

N.B. : d_1 et d_2 indique la position des géophones 1 et 2

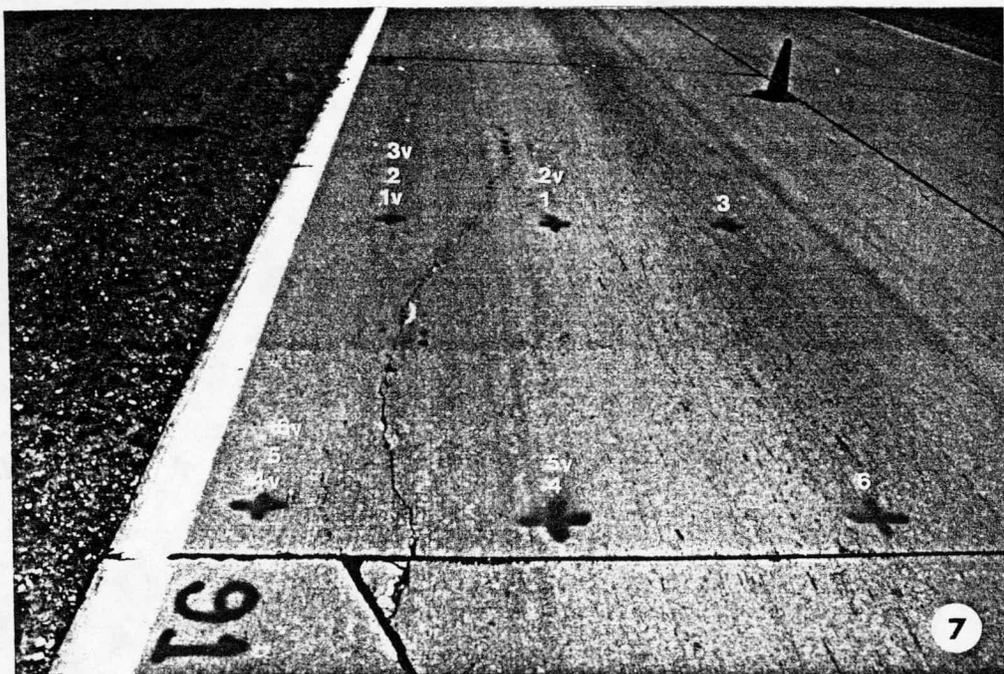
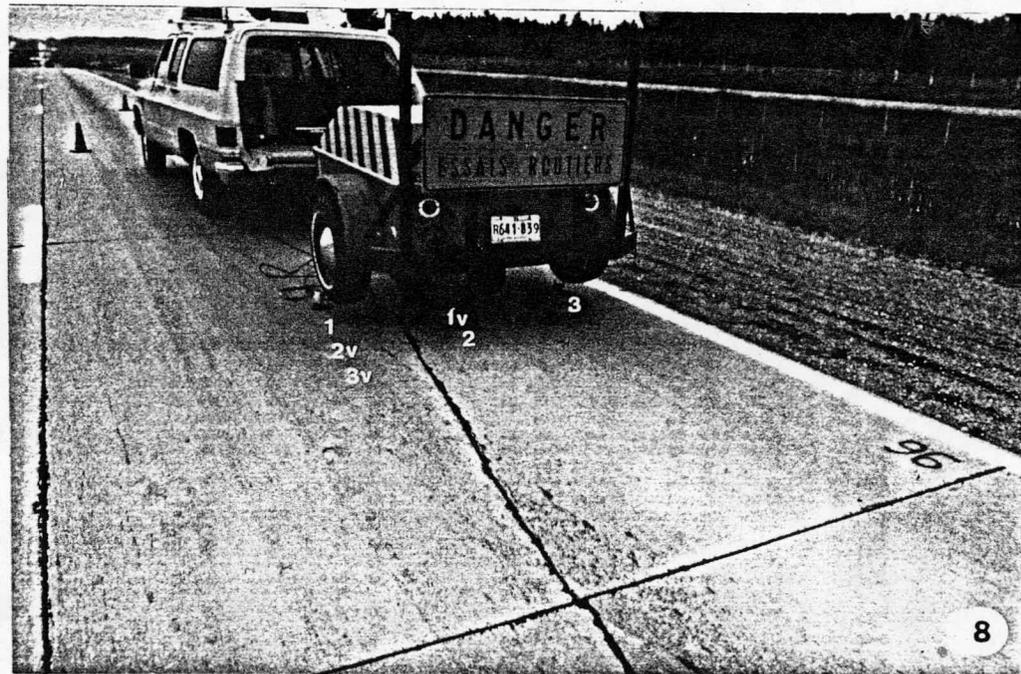
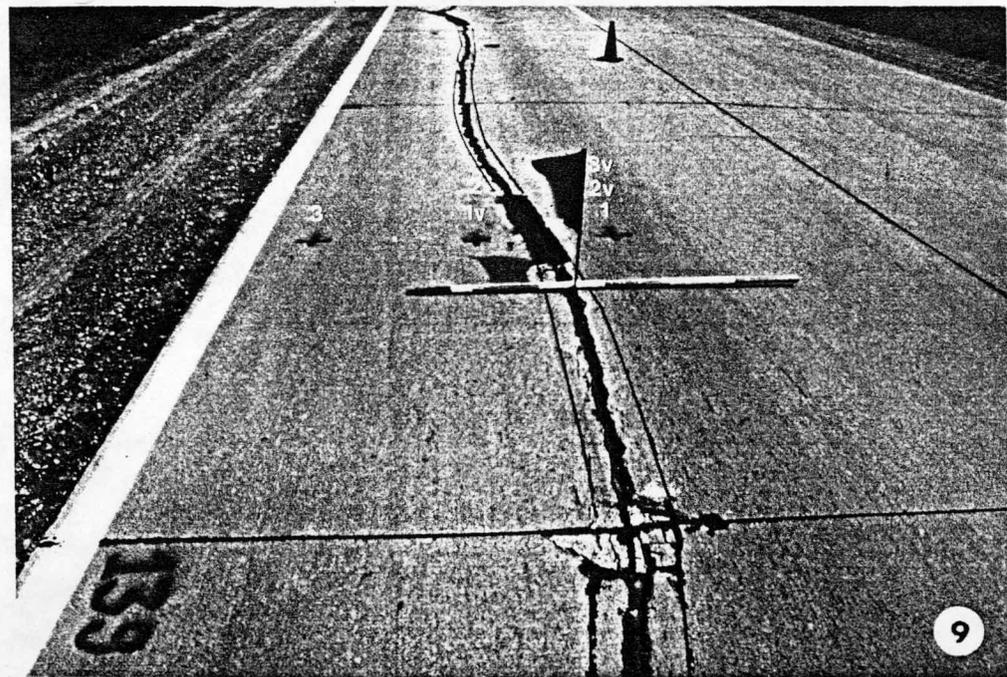
EVALUATION DU TRANSFERT DE CHARGE
AUX FISSURES LONGITUDINALES
(essais de part et d'autres des fissures)

PHOTO	DESCRIPTION
7	- fissure très fine au centre de la dalle (site A - dalle 90) - fissure fine en bordure du joint
8	- fissure moyenne réparée (site A - dalle 96) - ex. position du géophone 1 (2*) et du géophone variable situé à gauche de la fissure (2v*)
9	- fissure large réparée (site A - dalle 138)

Cependant, nous avons tenté d'évaluer quelques fissures en positionnant l'appareil parallèlement à la fissure et en installant 2 géophones de part et d'autre perpendiculairement à la fissure (exemple position d'essai photo 8). Bien que les résultats semblent indiquer une certaine progression de la déflexion selon l'importance de la fissure (tab.6, photo 7 à 9), ils ne permettent pas de conclure sur la pertinence de ces essais ni de proposer une nouvelle approche. Soulignons seulement que cette méthode implique un changement d'axe lors des essais (déplacement du centre vers la bordure de la voie) influençant nécessairement les résultats.

DALLE No	OUVERTURE DE LA FISSURE	LOCALISATION DES ESSAIS			VALEUR DE DMD ET SCI (10^{-3} mm) SELON LA POSITION DE LA CHARGE			
		PHOTO No	POSITION DE LA CHARGE *	DISTANCE (cm) CHARGE/FISSURE	A GAUCHE DE LA FISSURE		A DROITE DE LA FISSURE	
					DMD	SCI **	DMD	SCI **
90	TRES FINE	7	1	40	25.1	11.4	----	----
			2	40	----	----	25.0	14.3
			3	130	16.8	7.9	----	----
90	FINE	7	4	40	36.8	22.1	----	----
			5	40	----	----	37.8	24.8
			6	130	24.4	14.7	----	----
96	MOYENNE	8	1	40	26.9	13.9	----	----
			2	40	----	----	22.6	12.2
			3	130	----	----	23.3	16.7
138	LARGE REPAREE	9	1	40	82.6	50.3	----	----
			2	40	----	----	74.4	46.7
			3	130	----	----	83.3	62.7
