**Inventaire archéologique d'un tronçon de la route 117, projet de
contournement de la zone urbaine de Rouyn-Noranda**

Projet 154-06-1974
Direction de l'Abitibi-Témiscamingue
Direction générale des territoires

Mars 2014

Projet No. 154-06-1974

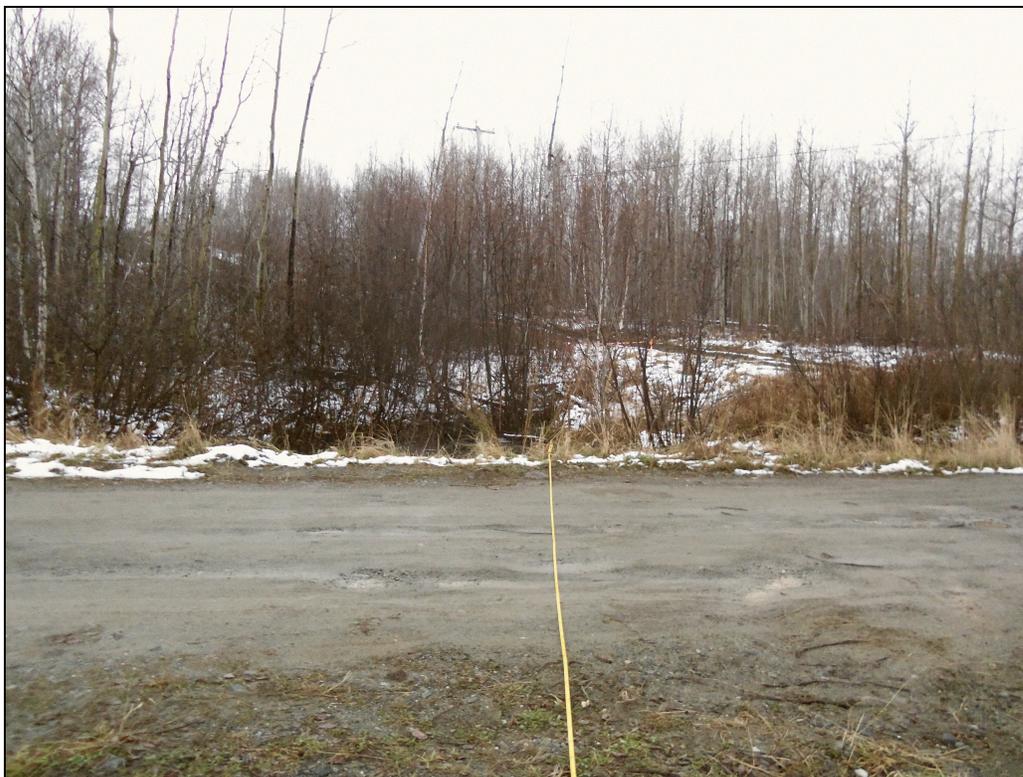
Il s'agit d'une section du projet perturbée par des remblais récents. Des blocs de béton et des monticules de terre couvrent une partie du secteur situé au nord du chemin Ste-Bernadette. L'autre partie est perturbée par un caniveau et l'aménagement du chemin Ste-Bernadette (Photo 1). L'évaluation du secteur a consisté en une inspection visuelle et aucun sondage n'a été effectué.

Photo 1. Perturbations dans le secteur 1 (Photo No. : Rouyn-13.1)

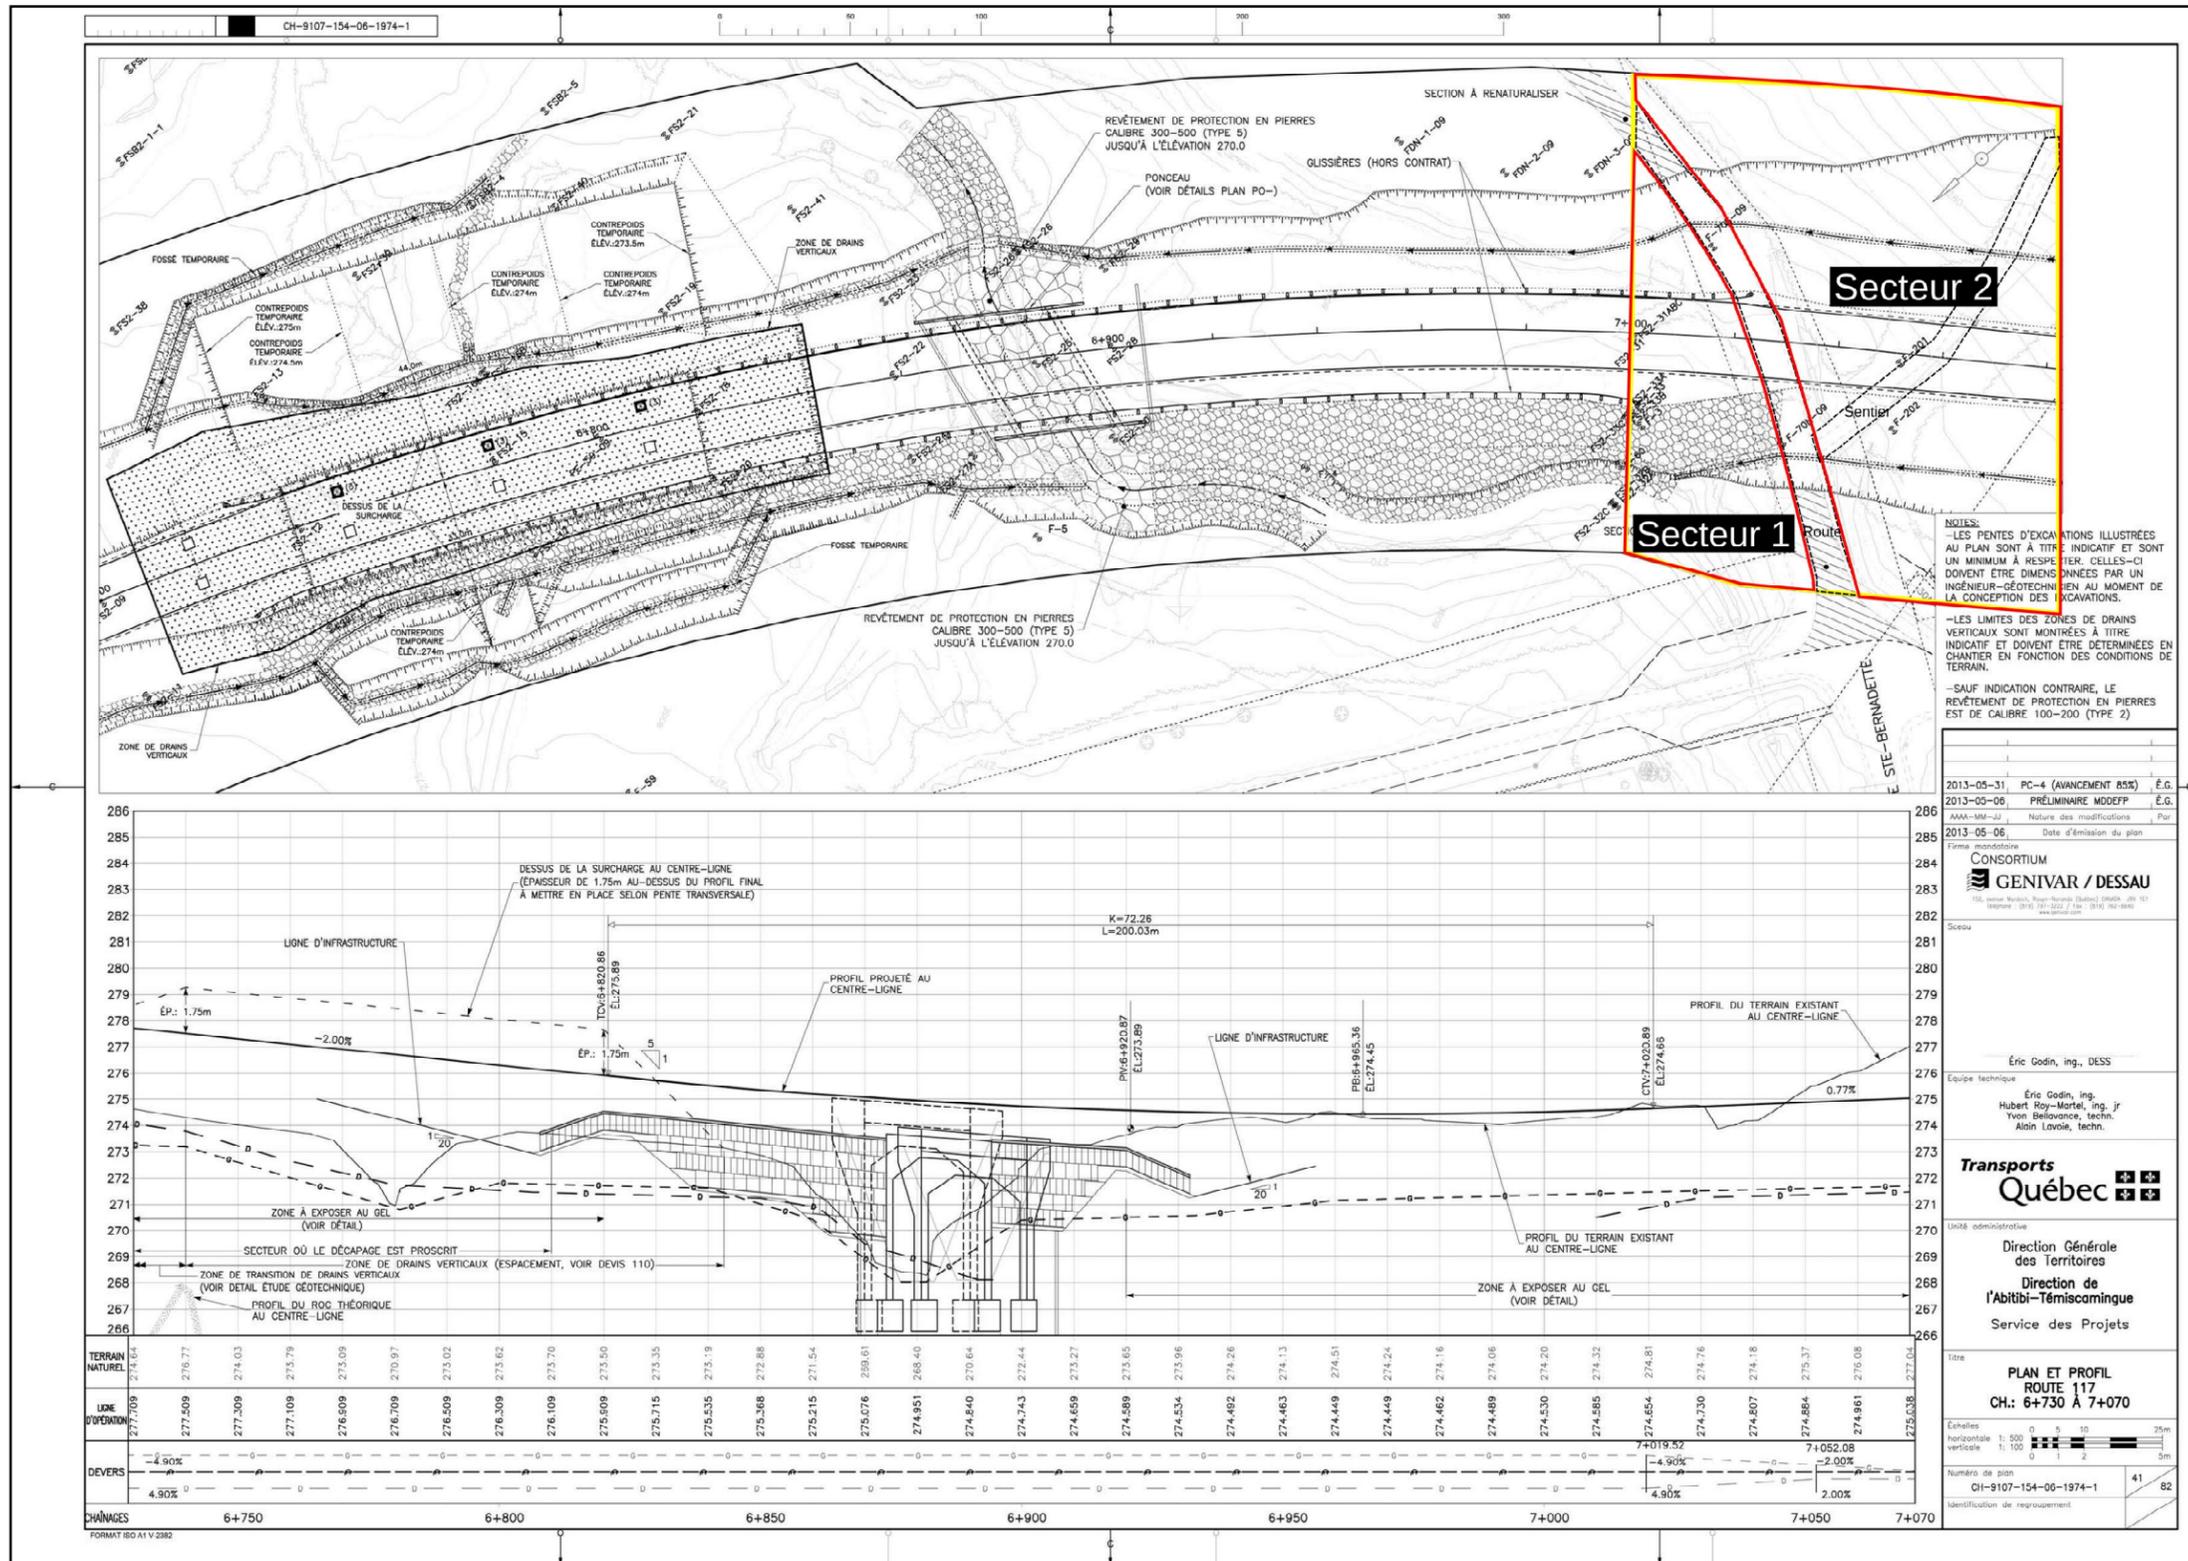
Le secteur 1 (Figure 4) est situé entre les chaînages 7+000 et le chemin Ste-Bernadette, et couvre une superficie de 1684 m². La topographie de surface est relativement plane, bien que quelques monticules de remblais soient observables. Le secteur est couvert d'une friche herbacée.

Figure 4. Plan des secteurs 1 et 2

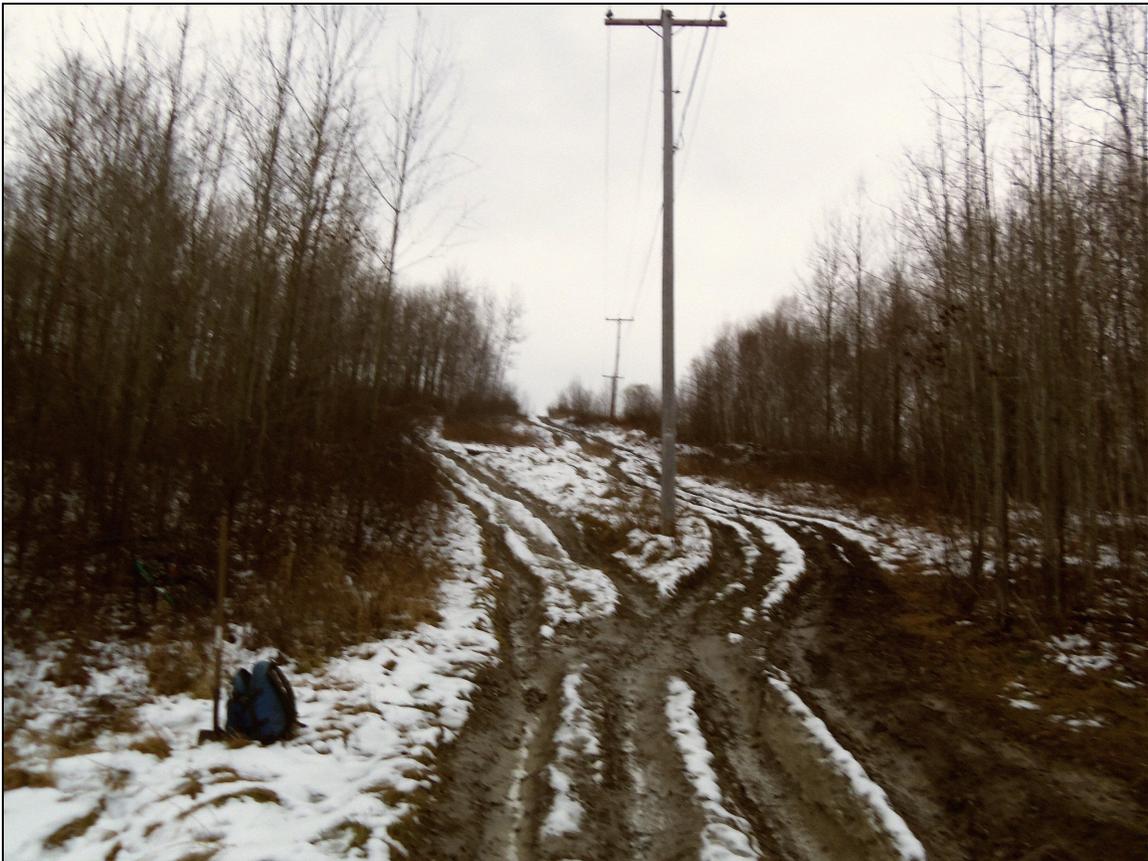
D'une dimension de 6158 m², le secteur 2 s'étend entre le chemin Ste-Bernadette et le chaînage 7+085 (Figure 4). Il s'agit d'un secteur d'emprise dont le potentiel archéologique est grandement limité par une topographie pentue et la présence d'un sentier de véhicules tout-terrain (Photo 2). Une forêt d'arbres à feuilles caduques avec un sous-bois plutôt éclairci compose le couvert végétal de ce secteur. L'évaluation du secteur a été réalisée par inspection visuelle, sans aucun sondage.

Photo 2. Perturbations et pente dans le secteur 2 (Photo No. : Rouyn-13.6)

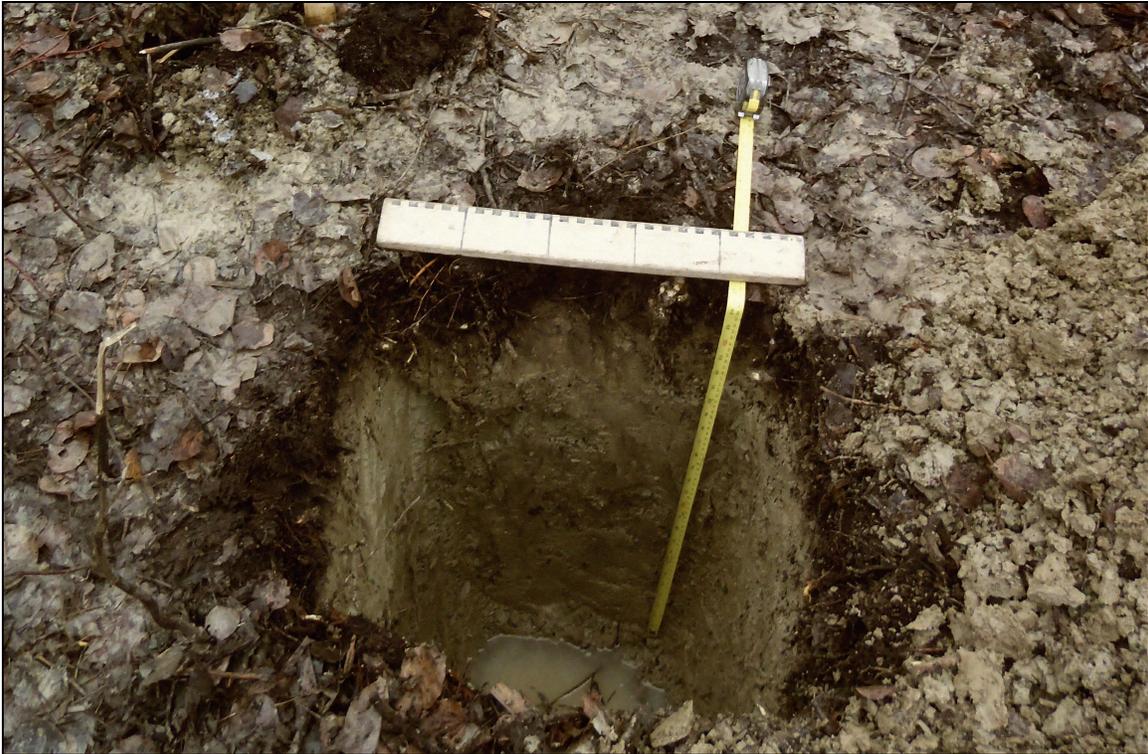
stérile d'argile compacte de couleur beige grisâtre ou gris pâle (N3), qui est dénuée de racines mais incorpore quelques pierres rondes (diamètre ≥ 5 cm), correspondant aux sédiments du lac proglaciaire Barlow-Ojibway. Dans un sondage témoin, ces sédiments glaciolacustres étaient encore présents à 80 cm sous la surface.

Photo 3. Stratigraphie du sondage test No 1 (Photo No. : Rouyn-13.11)

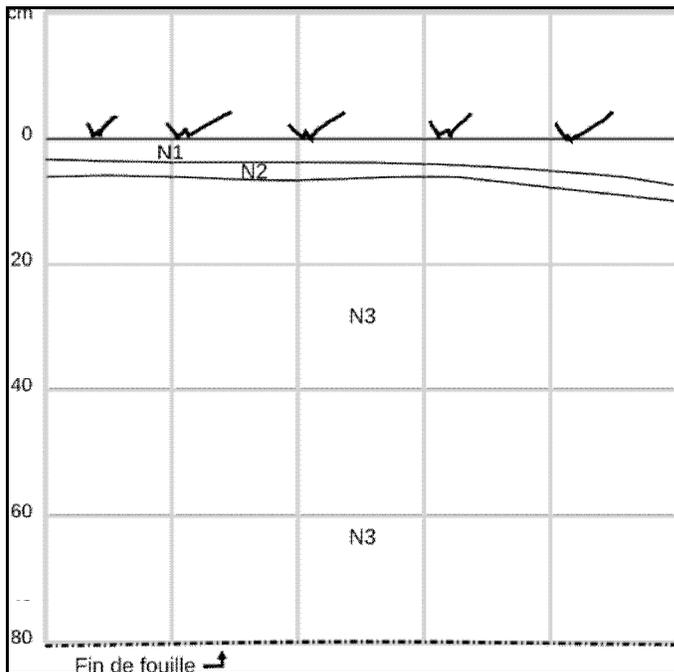
D'une dimension de 4264 m², le secteur 3 correspond à un petit replat bosselé autour du chaînage 7+100 (Figure 6). Le secteur se distingue par la présence d'un affleurement rocheux près de la limite sud-est de l'emprise et une végétation composée majoritairement de peupliers faux-tremble et de quelques bouleaux (Photo 4). La présence de conifères est anecdotique. Le sol est composé d'une couche de sédiments de 2 à 3 cm de couleur noire, mêlant le limon, l'argile et la matière organique (N2), recouverte d'une litière végétale (N1) en décomposition d'environ 6 cm d'épaisseur (Photo 3 et figure 5). Ces matériaux meubles reposent sur un dépôt

Figure 5. Schéma stratigraphique du sol du secteur 3

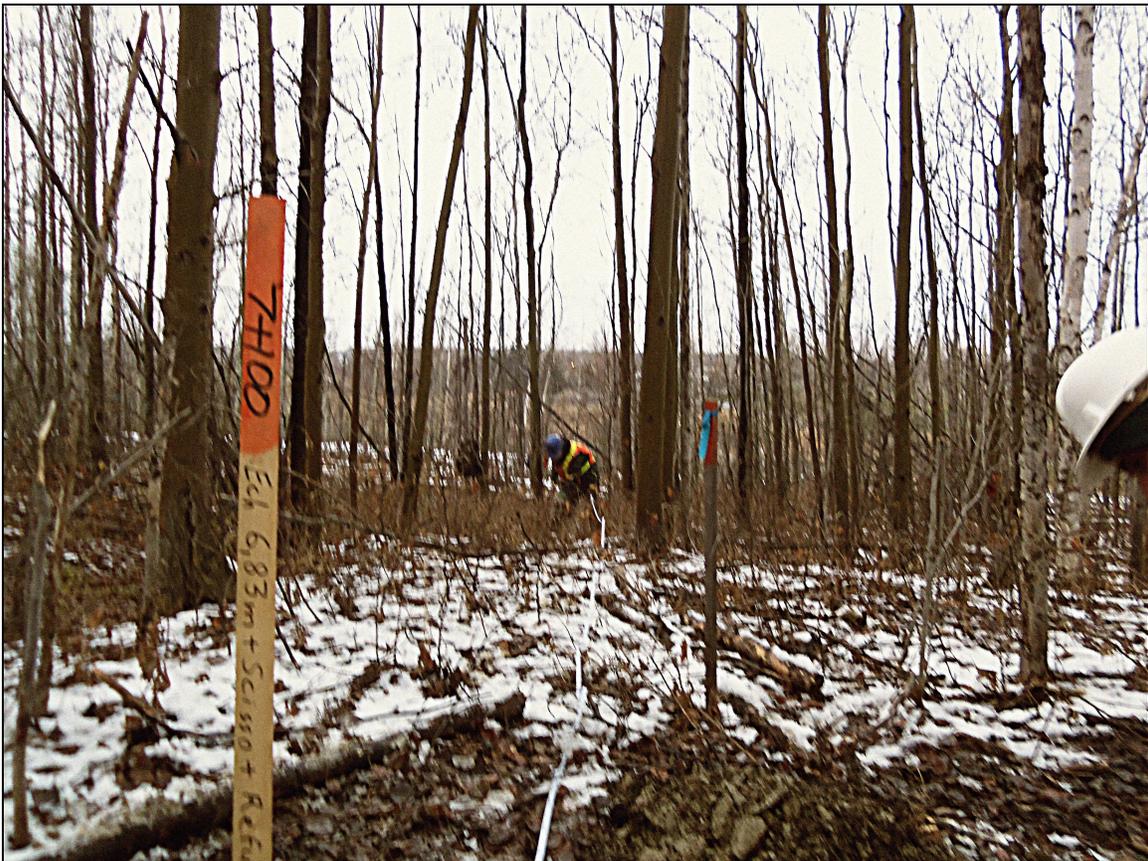
Vingt-deux sondages ont été excavés au total dans ce secteur et tous se sont avérés négatifs. Deux de ces sondages étaient positionnés sur le sommet d'une butte rocheuse. Une ligne hydroélectrique empiétant dans ce secteur sur une bande de dix mètres à la limite nord-ouest de l'emprise, une ligne de sondage a été éliminée dans cette partie de l'emprise. Une zone située sur la butte rocheuse, à la limite sud-est de l'emprise, n'a pas non plus été sondée en raison de la présence d'un imposant amas de déchets récents (pneus, outils, débris, etc.).

Photo 4. Vue d'ensemble du secteur 3 (Photo No. : Rouyn-13.7)

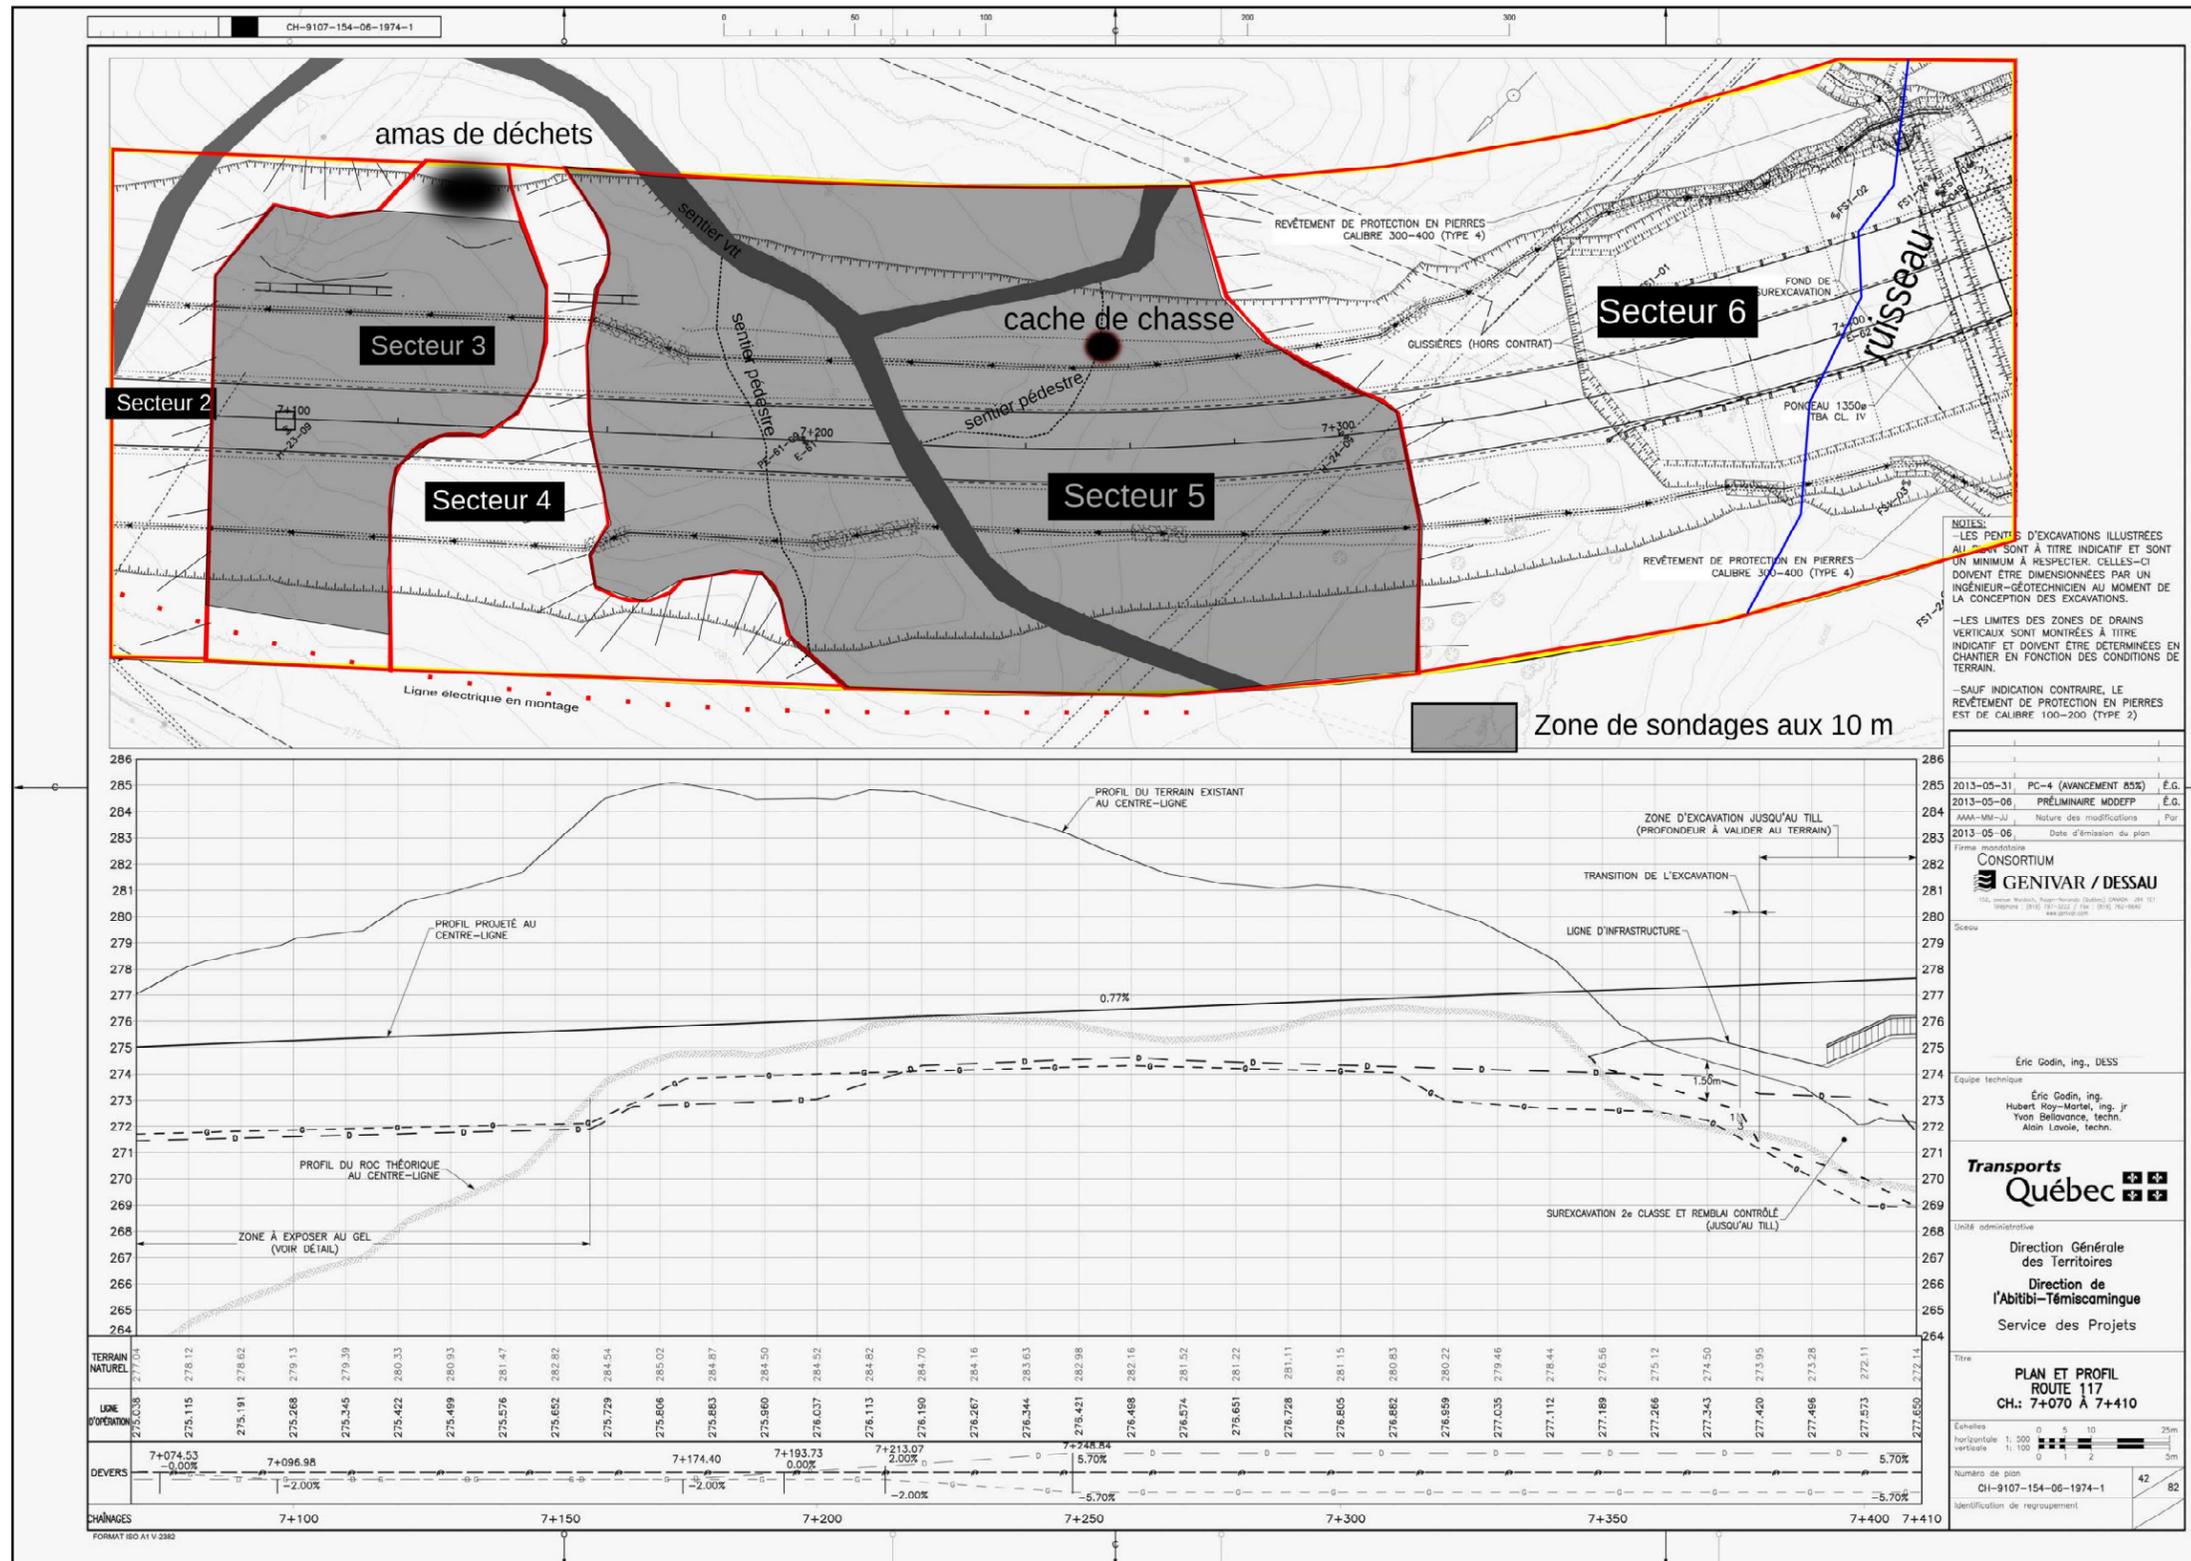
Figure 6. Plan des secteurs 3 à 6

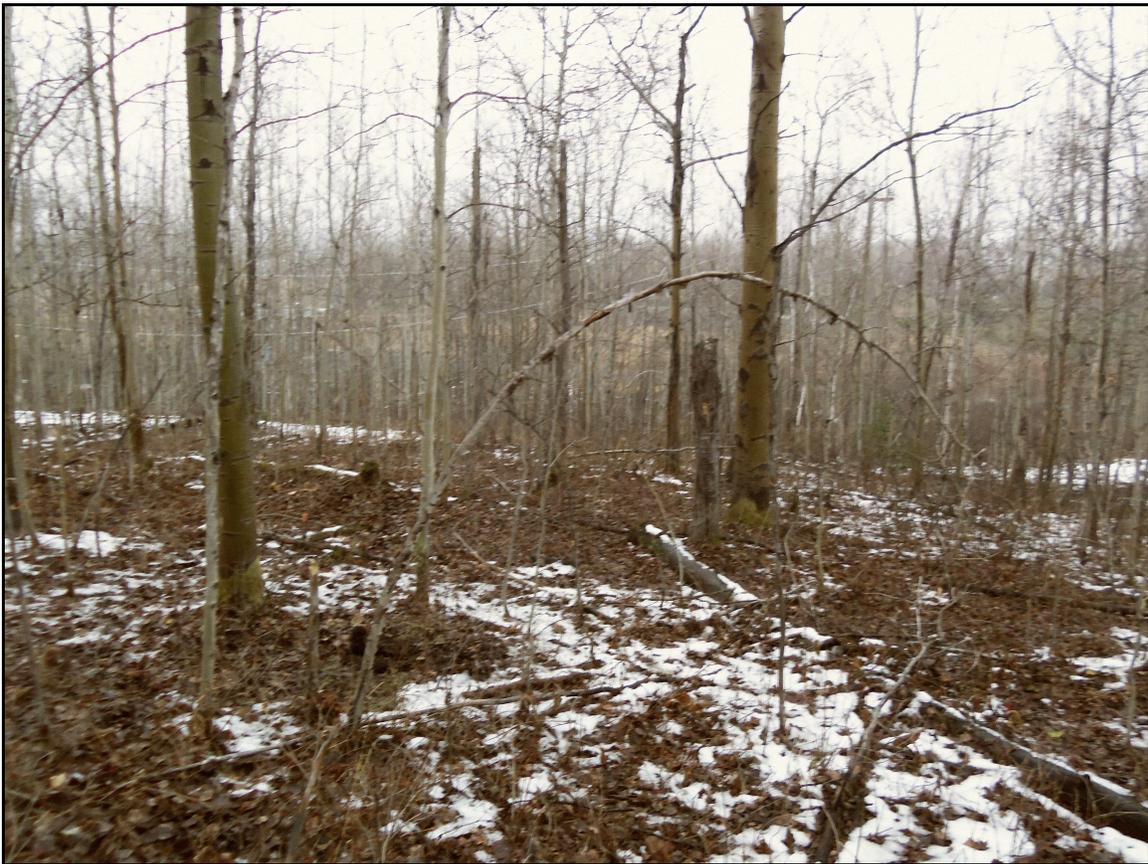
Situé entre les chaînages 7+140 et 7+160 (Figure 6), le secteur 4, d'une superficie de 2926 m², englobe une section d'emprise en pente trop prononcée pour présenter un potentiel archéologique et nécessiter une évaluation au moyen de sondages (Photo 5). Une forêt composée majoritairement de peupliers faux-tremble et de quelques bouleaux couvre le secteur. Une inspection visuelle complète du secteur a néanmoins été réalisée.

Photo 5. Vue de la pente du secteur 4 (Photo No. : Rouyn-13.19)

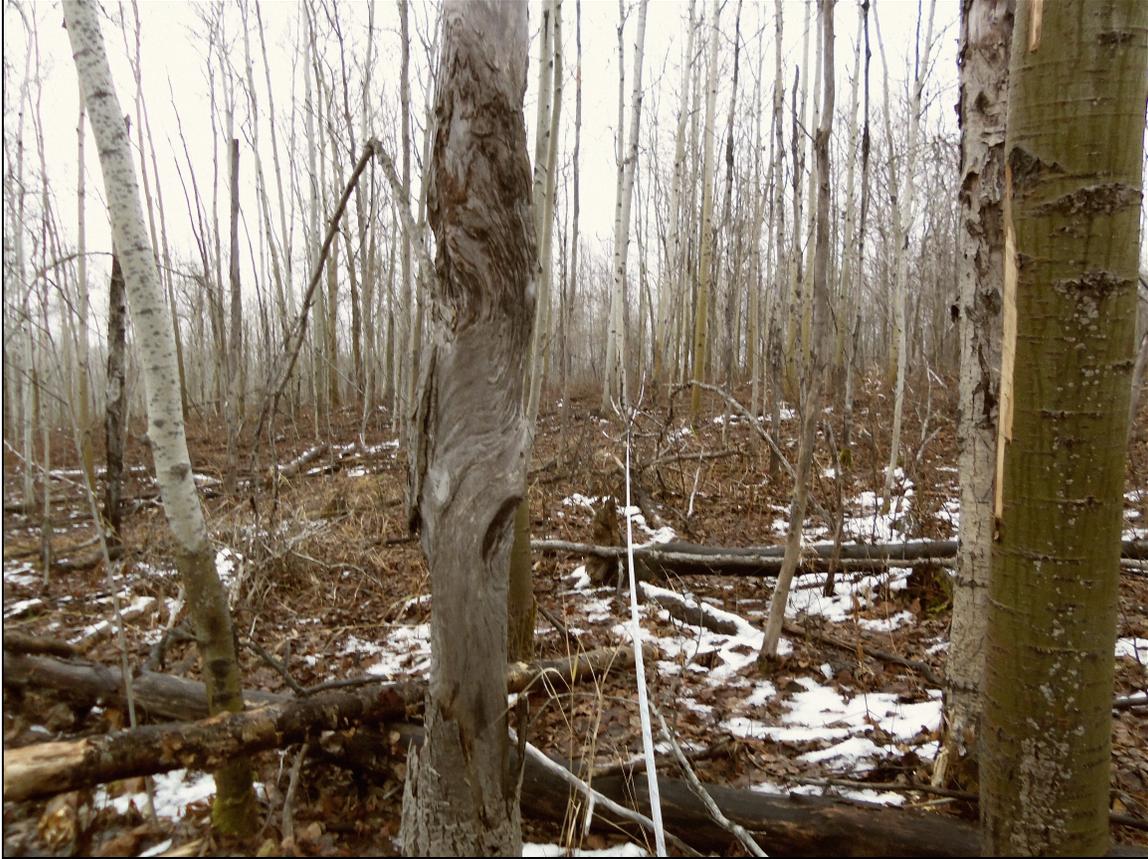
Le secteur 5 (Figure 6) correspond à une section surélevée et relativement plane de l'emprise, en forme de plateau, qui s'étend entre les chaînages 7+160 et 7+310 (Photo 6). Il s'agit d'un des secteurs les plus grands avec une superficie de 1,3 ha. La végétation est semblable au reste de l'emprise, soit un boisé immature de peupliers faux-tremble parsemé de bouleaux. Plusieurs sentiers de véhicules tout-terrain motorisés parcourent le secteur, ainsi que quelques sentiers pédestres. Une cabane en bois contreplaqué et en rondins a été aménagée dans ce secteur, il s'agit vraisemblablement d'une cache pour la chasse ou d'une cabane d'enfants. Malgré ces perturbations, une grande superficie fut sondée. Au total, 77 sondages ont été excavés dans ce secteur et tous se sont avérés négatifs.

Photo 6. Vue d'ensemble du secteur 5 (Photo No. : Rouyn-13.18)

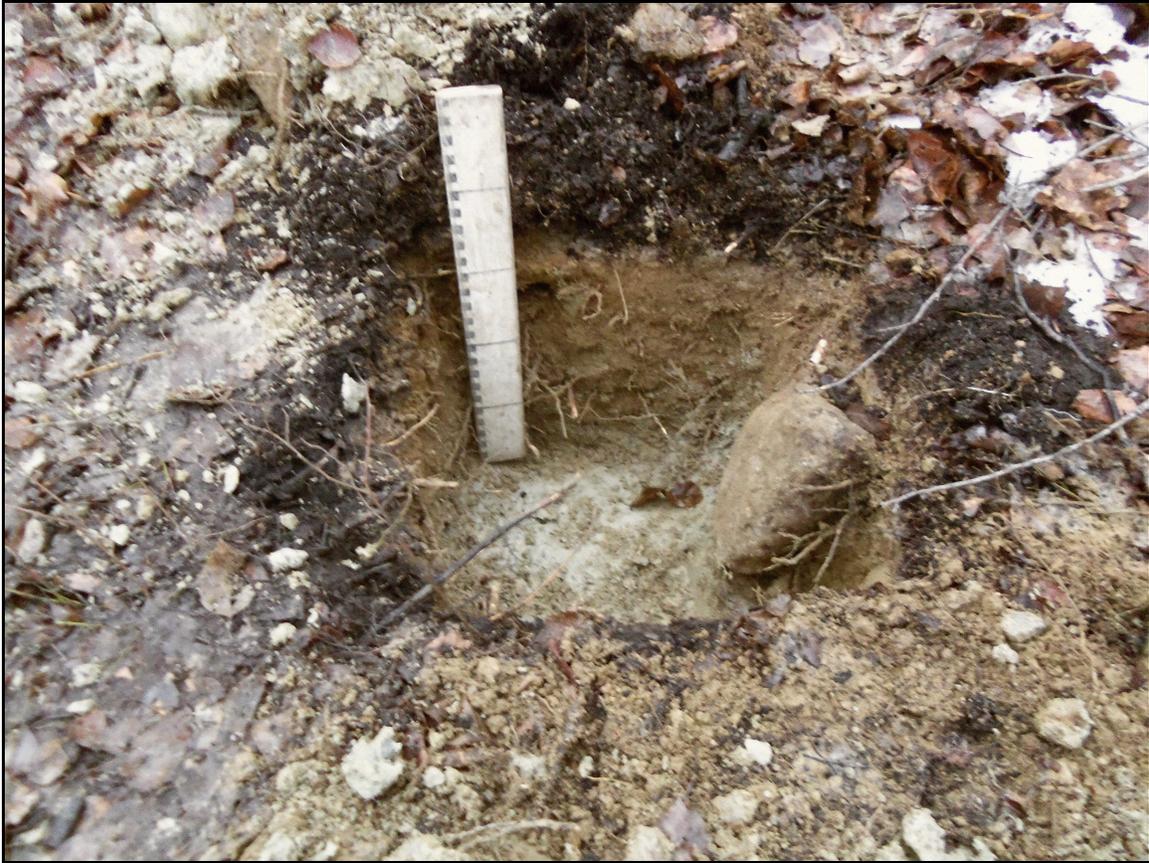
Le sol est similaire à celui rencontré sur la butte rocheuse du secteur 3, à la seule différence qu'on ne retrouve aucun sable dans la couche de limon argileux brun clair recouvrant les sédiments glaciolacustres. La stratigraphie (Figure 7) débute par une litière qui couvre un limon argileux organique noir d'une épaisseur de 5 à 6 cm (N1 et N2), suivi d'une couche de 10 à 15 cm de limon argileux brun clair légèrement compacte avec quelques racines et très peu de cailloux (N3). À la base de la stratigraphie, on retrouve une couche d'argile gris pâle compacte contenant très peu de racines et de cailloux (N4), qui pourrait très bien correspondre à une portion des sédiments glaciolacustres stériles qui a été remaniée naturellement par les insectes et les racines.

Photo 7. Stratigraphie type du sol du secteur 5 et de la butte rocheuse du secteur 3 (Photo No. : Rouyn-13.15)

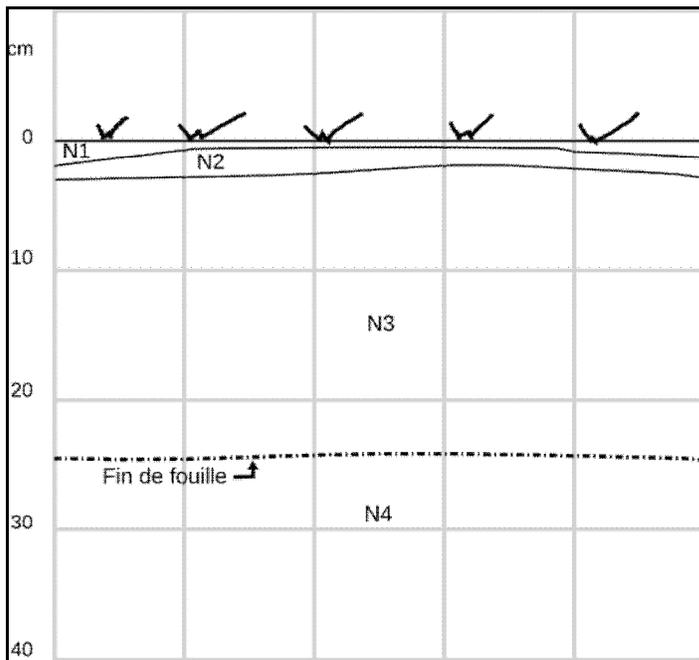
Un profil stratigraphique différent a été observé sur le dessus du cran rocheux, près de la limite sud-est de l'emprise (Figure 6). À cet endroit, les couches de litière et de limon argileux organique noir (6 cm pour les deux) (N1 et N2) recouvrent une couche de limon argileux de couleur brun clair contenant un peu de sable grossier (N3). Plusieurs galets et pierres anguleuses aux arêtes arrondies d'un diamètre d'environ 5 cm pour la plupart (la plus grosse fait 23 cm de diamètre) parsèment cette couche. La base de cette couche se trouve à 24 cm sous la surface. La fouille fut interrompue sur la surface de la couche d'argile marine (N4) (Figure 7).

Figure 7. Schéma stratigraphique type du sol du secteur 5

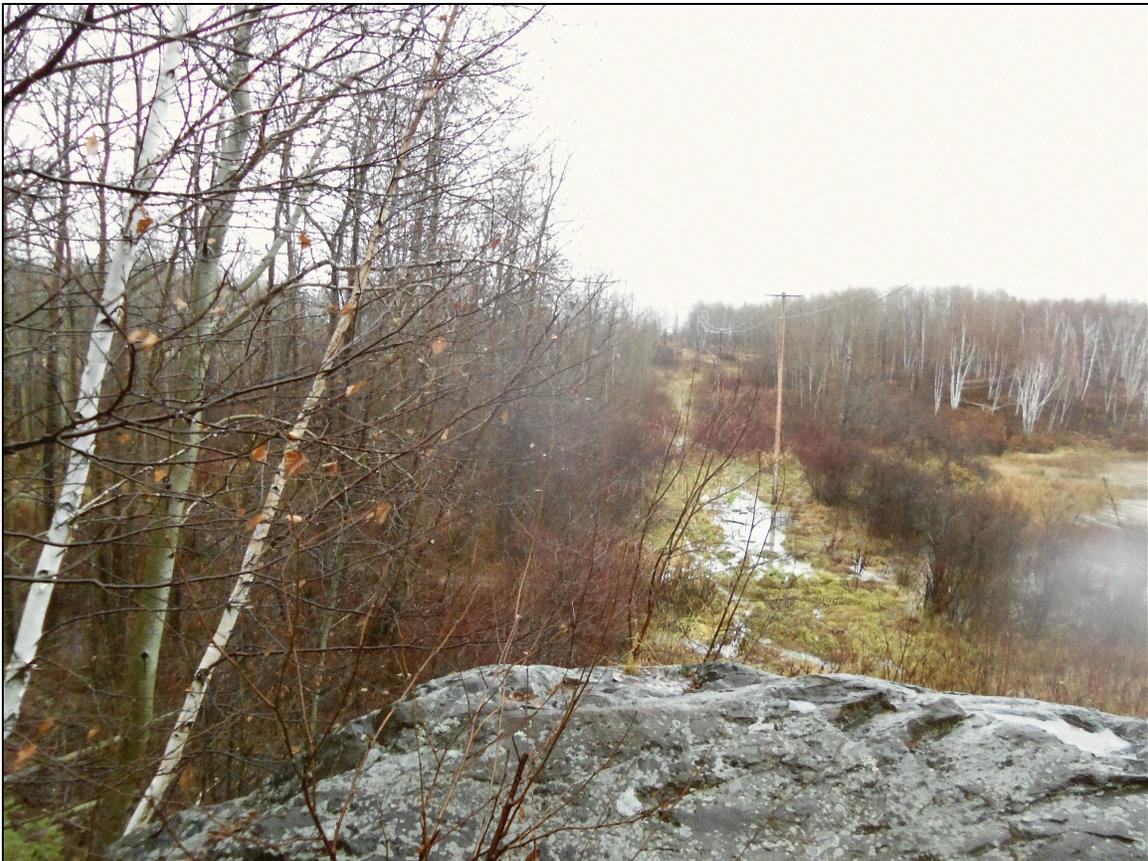
Le secteur 6 (Figures 6 et 8) correspond à une vaste zone de terres basses et humides couvrant une superficie de 3,2 ha, sise entre les chaînages 7+310 et 7+630. Deux ruisseaux traversent le secteur pour se déverser dans le lac Rouyn. Formant une dépression importante en contrebas du reste de l'emprise, le secteur recueille les eaux de ruissellement des terrains environnants (Photo 8). Le couvert forestier est plus clairsemé dans ce secteur et des plantes herbacées hautes sont fréquentes, surtout en bordure des ruisseaux (Photo 10). Le sol était saturé d'eau et plusieurs parcelles de terre étaient complètement inondées au moment de l'inventaire de sorte qu'aucun sondage n'a été réalisé dans ce secteur (Photo 9). Une inspection visuelle a tout de même été effectuée à la grandeur du secteur.

Photo 8. Vue d'ensemble d'une zone complètement inondée au sud du secteur 6 (Photo No. : Rouyn-13.22)

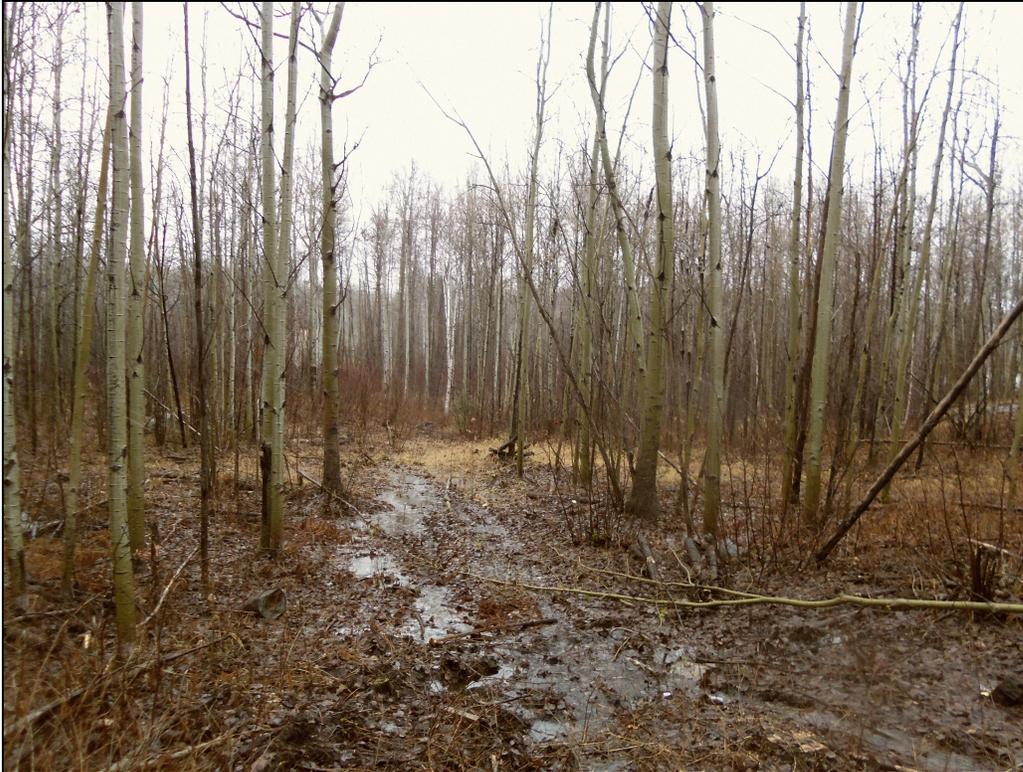
Photo 9. Sol saturé d'eau dans le secteur 6 (Photo No. : Rouyn-13.27)

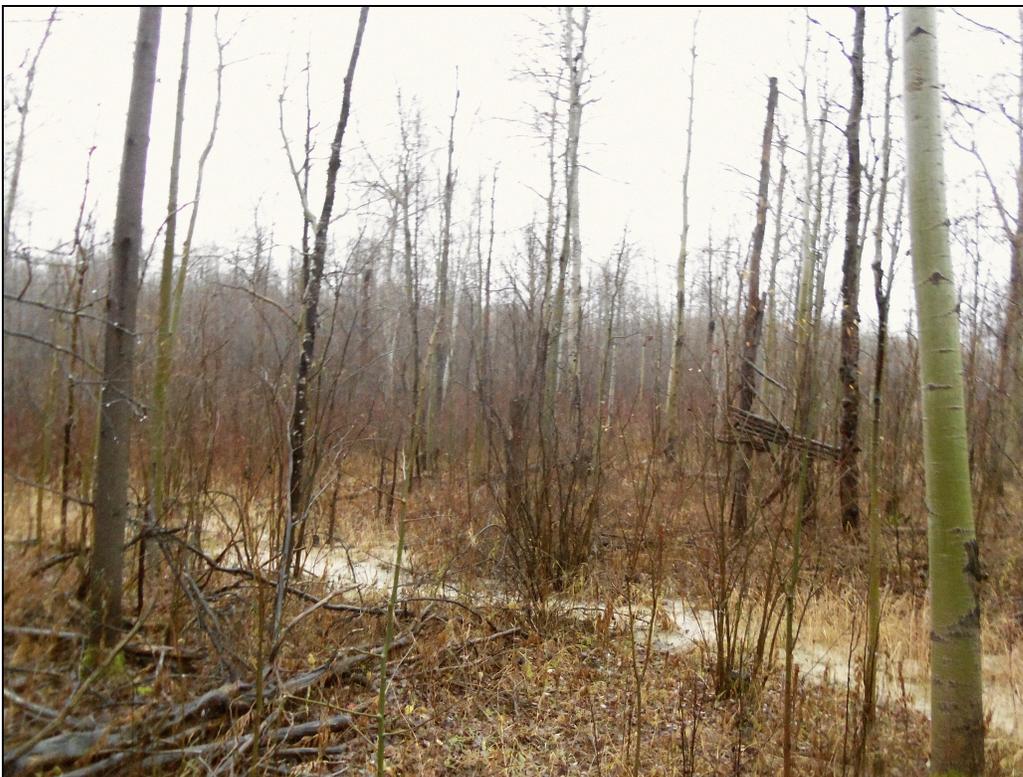
Photo 10. Ruisseau traversant le secteur 6 (Photo No. : Rouyn-13.24)

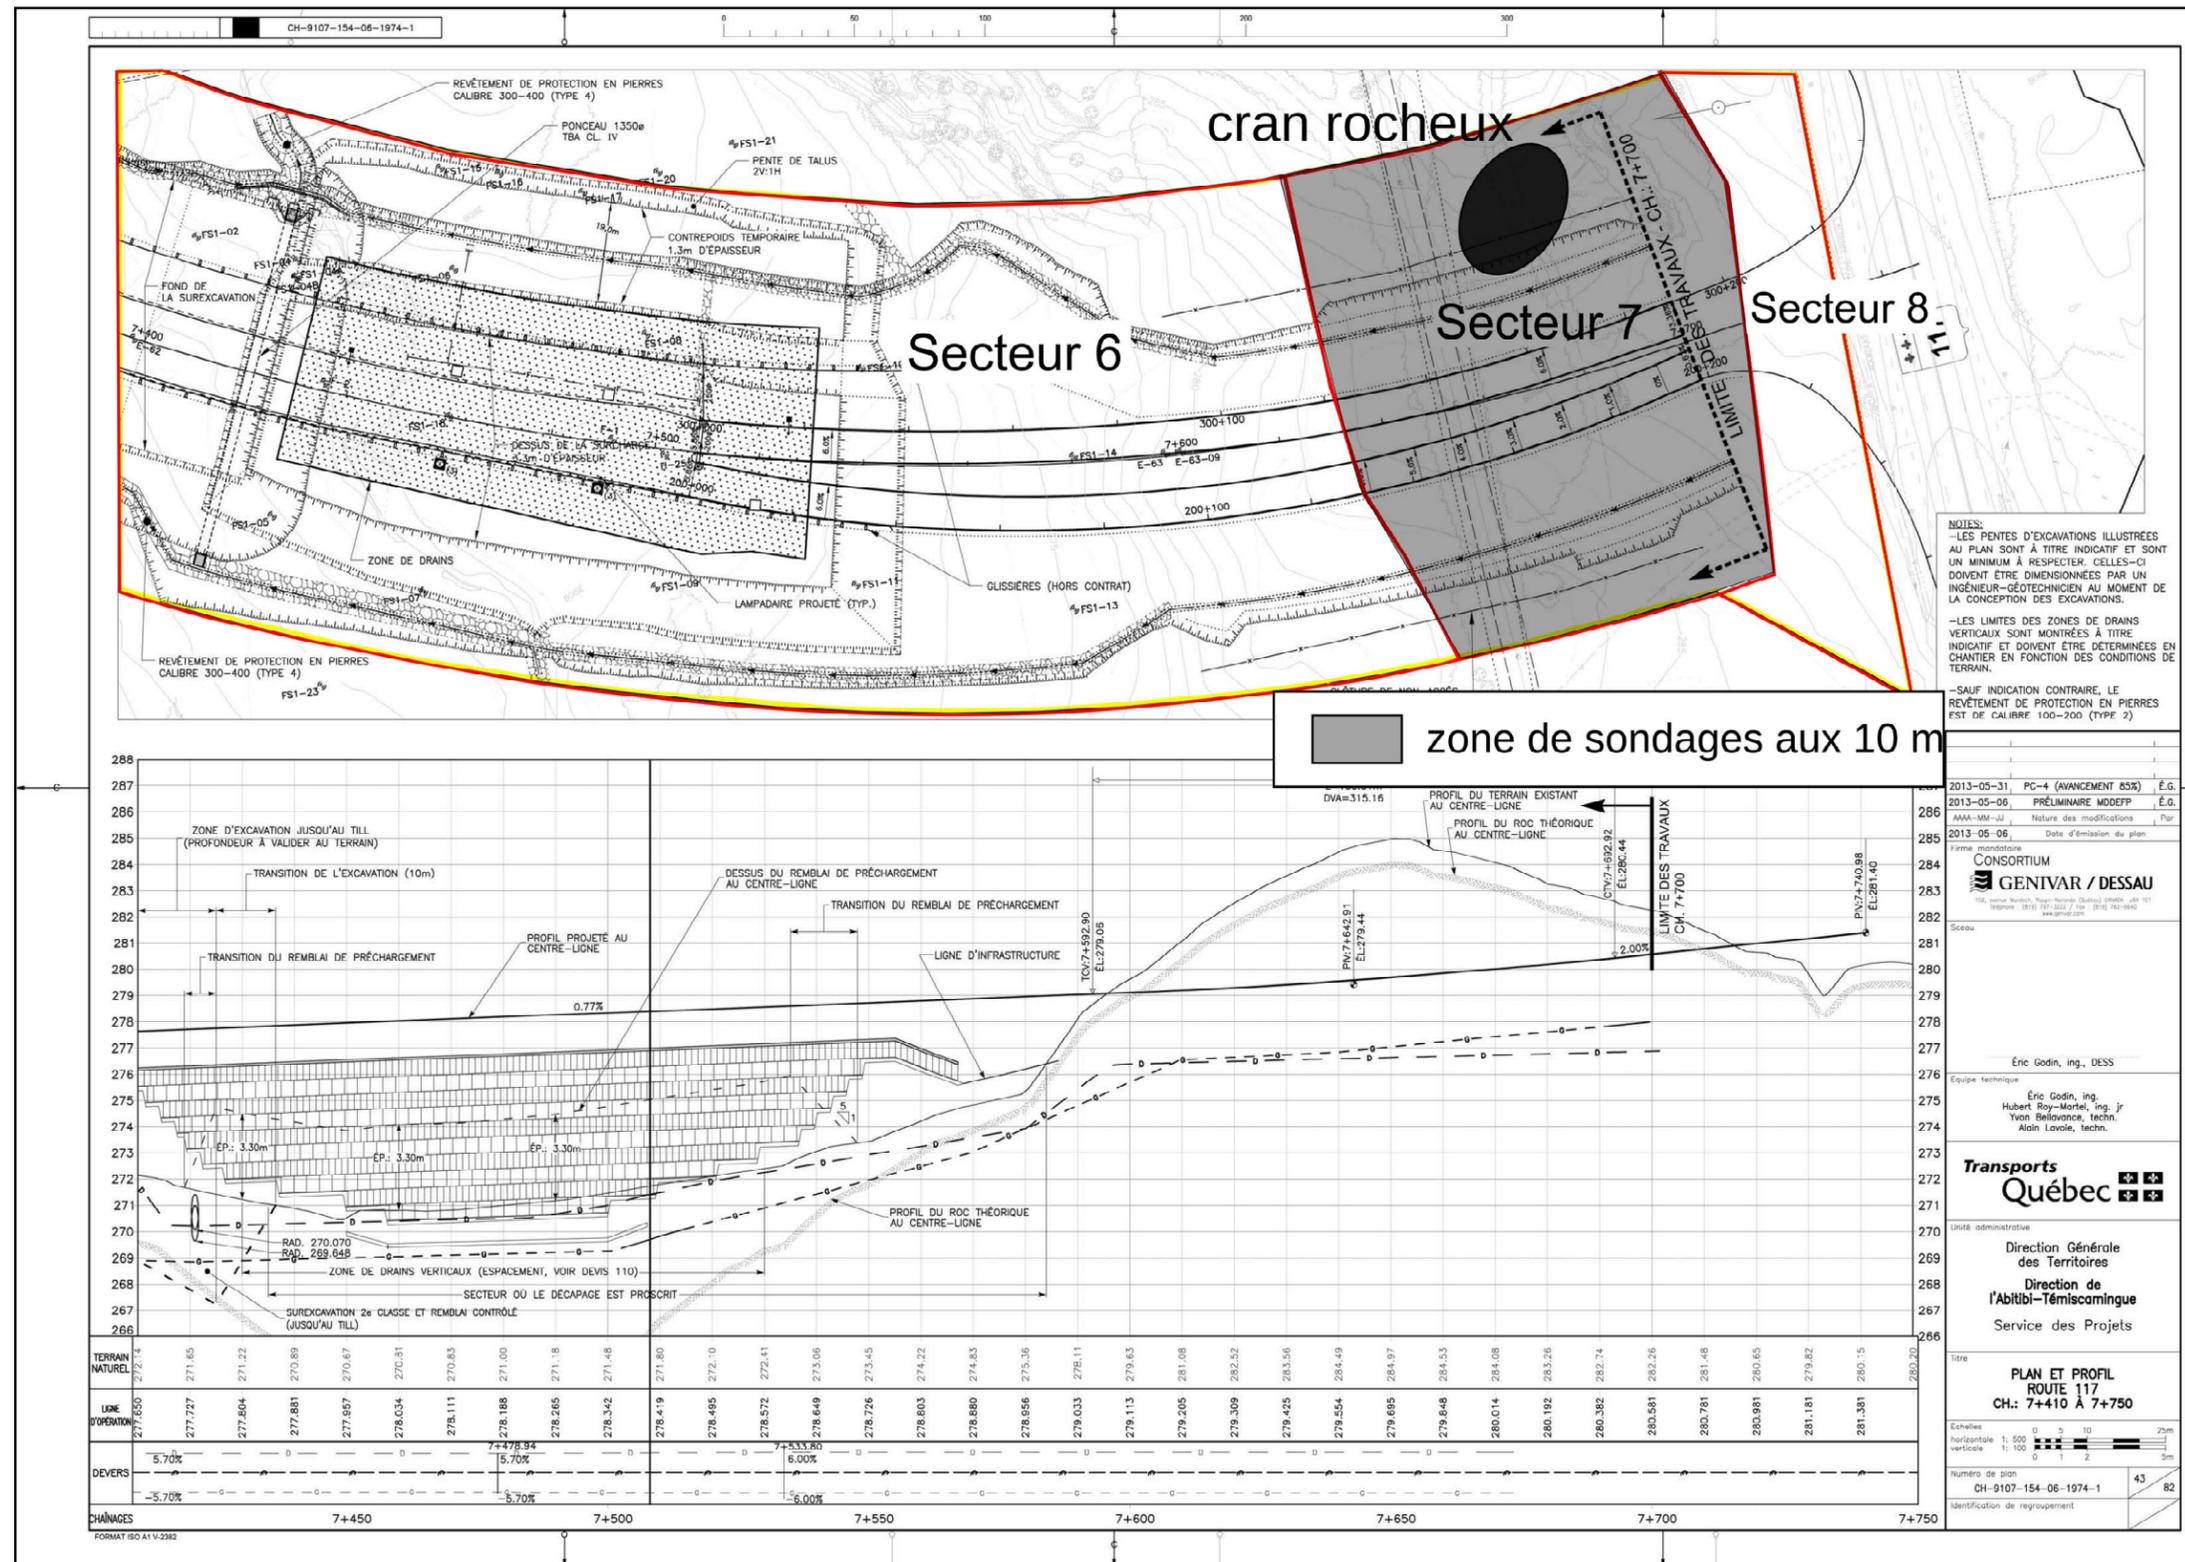
Le secteur 7 débute au chaînage 7+630 et se termine au chaînage 7+700 (Figure 8). Il s'agit d'un plateau à la surface très légèrement ondulée d'une superficie de 7347 m² (Photo 12). La végétation et la stratigraphie ne diffèrent pas du reste de l'emprise. Il a fallu un total de 57 sondages pour évaluer ce secteur et aucun ne s'est avéré positif. Trois sondages ont été excavés sur le dessus d'une butte rocheuse (Photo 13), dans le coin sud-est du secteur. La stratigraphie se présente différemment à cet endroit (Photo 11 et Figure 9). On retrouve en surface une litière et une couche de sol organique noir mélangé à du sable limoneux très fin (N1). L'épaisseur de ces deux couches varie entre 5 et 8 cm. A un niveau inférieur, le sol est constitué de limon sablonneux orangé contenant beaucoup de racines et quelques pierres (N2). Le roc fut atteint entre 35 et 40 cm sous la surface. Une lentille d'argile gris pâle fut observée dans le coin nord-est du sondage test numéro 2.
