**Inventaire archéologique d'un tronçon de la route 117, projet de
contournement de la zone urbaine de Rouyn-Noranda**

Projet 154-06-1974
Direction de l'Abitibi-Témiscamingue
Direction générale des territoires

Mars 2014

Projet No. 154-06-1974

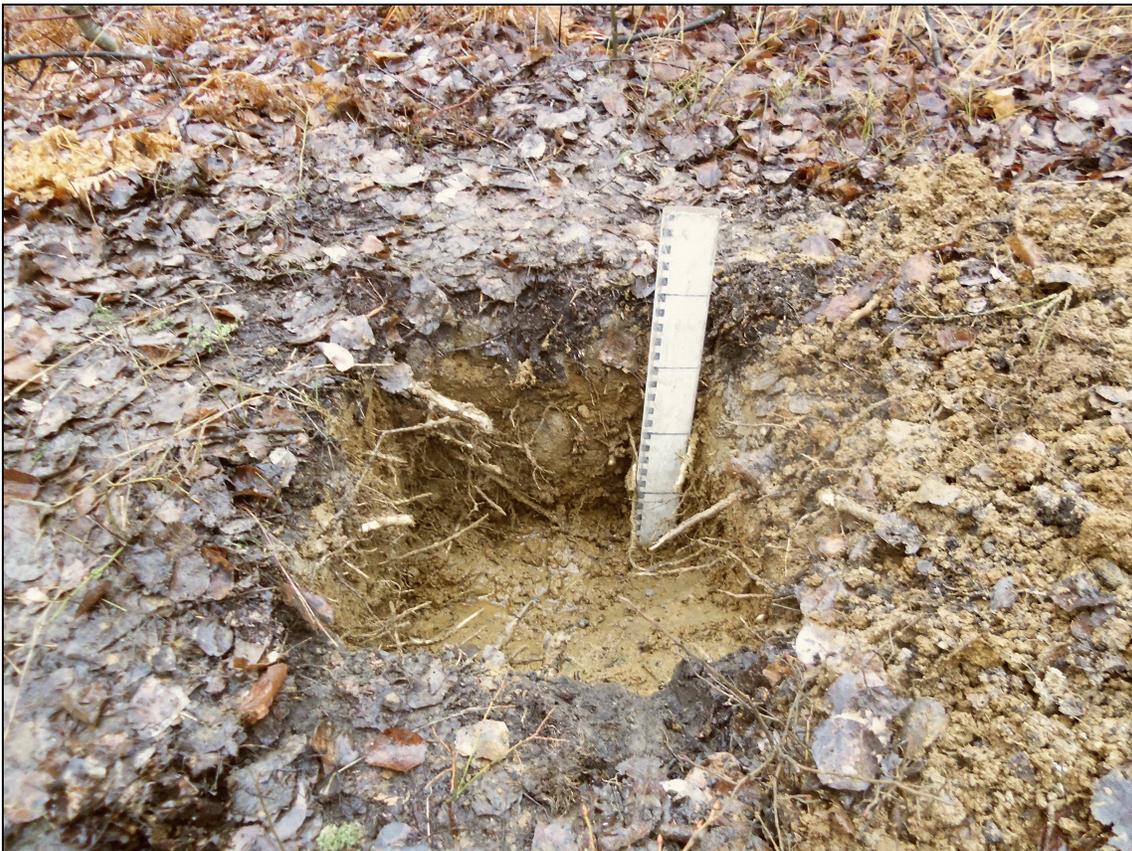
Le secteur 7 débute au chaînage 7+630 et se termine au chaînage 7+700 (Figure 8). Il s'agit d'un plateau à la surface très légèrement ondulée d'une superficie de 7347 m² (Photo 12). La végétation et la stratigraphie ne diffèrent pas du reste de l'emprise. Il a fallu un total de 57 sondages pour évaluer ce secteur et aucun ne s'est avéré positif. Trois sondages ont été excavés sur le dessus d'une butte rocheuse (Photo 13), dans le coin sud-est du secteur. La stratigraphie se présente différemment à cet endroit (Photo 11 et Figure 9). On retrouve en surface une litière et une couche de sol organique noir mélangé à du sable limoneux très fin (N1). L'épaisseur de ces deux couches varie entre 5 et 8 cm. A un niveau inférieur, le sol est constitué de limon sablonneux orangé contenant beaucoup de racines et quelques pierres (N2). Le roc fut atteint entre 35 et 40 cm sous la surface. Une lentille d'argile gris pâle fut observée dans le coin nord-est du sondage test numéro 2.

Photo 11. Stratigraphie du sondage test No. 2 (Photo No. : Rouyn-13.30)

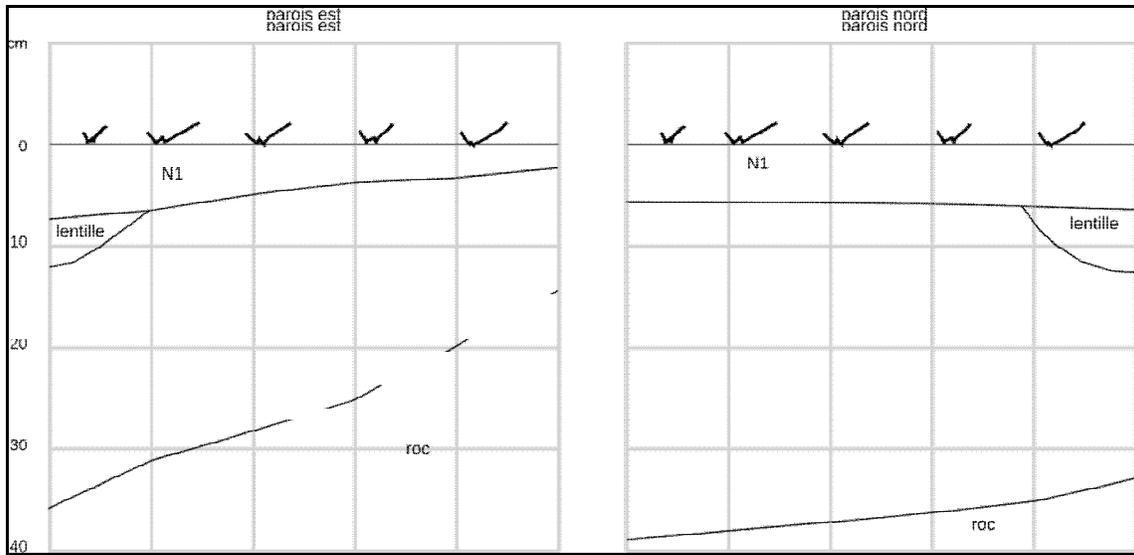
Figure 9. Schéma stratigraphique du sol du secteur 7 (butte rocheuse)

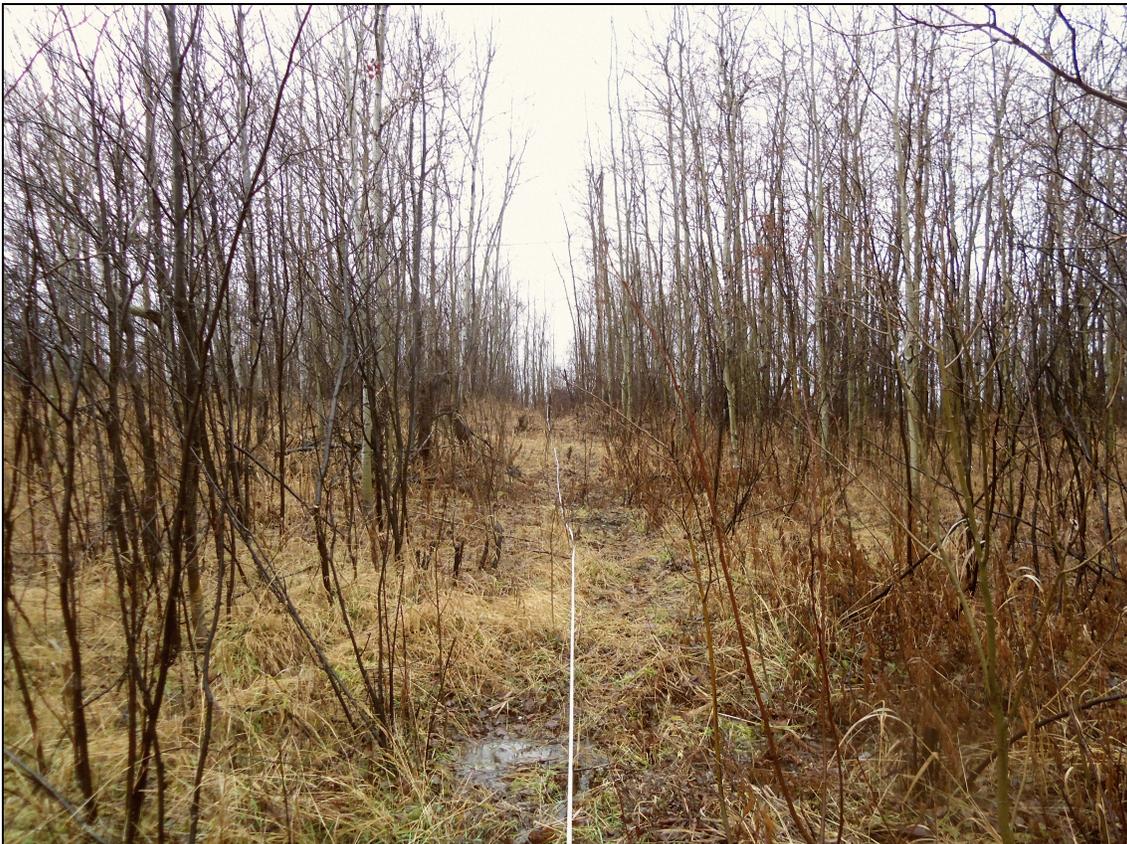
Photo 12. Vue d'ensemble du secteur 7 (Photo No. : Rouyn-13.31)

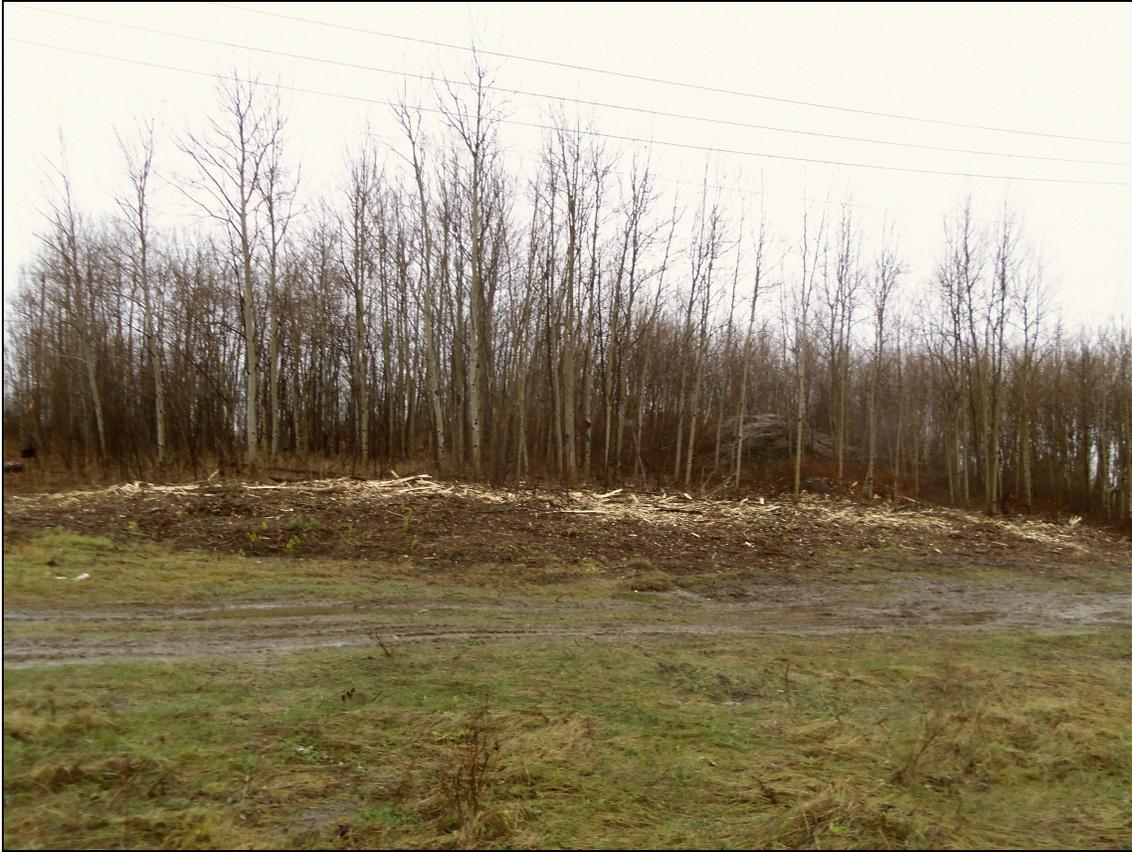
Photo 13. Aperçu du cran rocheux dans le secteur 7 et perturbations du secteur 8 (Photo No. : Rouyn-13.33)

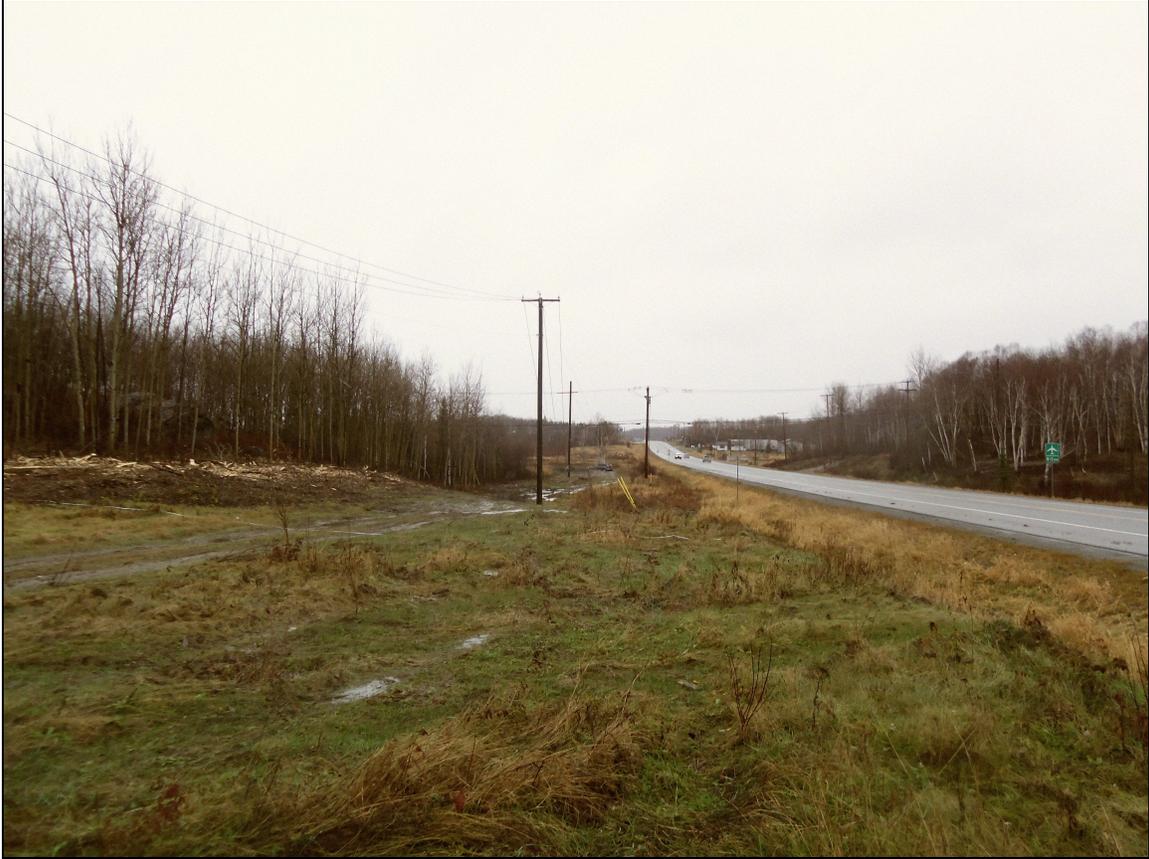
Le secteur 8 est le dernier à avoir été inspecté. Il couvre une superficie de 2614 m² et est situé entre les chaînages 7+700 et 7+725 (Figure 8), dans une section de l'emprise qui a été déboisée en bordure de la route 117. La composition du couvert végétal se résume à quelques plantes herbacées plutôt basses. Une inspection visuelle a permis d'identifier plusieurs perturbations récentes. Le secteur est couvert de sentiers pour les véhicules motorisés récréatifs et de profondes ornières mettent à jour le limon argileux. Une ligne électrique était également en cours d'installation au moment de l'inventaire. Enfin, un fossé de drainage traverse l'emprise du projet en bordure de la route 117 (Photos 13 et 14). Aucun sondage n'a été effectué suite à une inspection visuelle complète du secteur.

Photo 14. Perturbations dans le secteur 8 (Photo No. : Rouyn-13.34)
