Tentative visant à évaluer
l'effet des restrictions de charges
sur la route 20 pendant le dégel 1984.

Ministère des Transports
direction expertises et normes
service des sols et chaussées

TENTATIVE VISANT A EVALUER
L'EFFET DES RESTRICTIONS DE CHARGES
SUR LA ROUTE 20 PENDANT LE DEGEL 1984

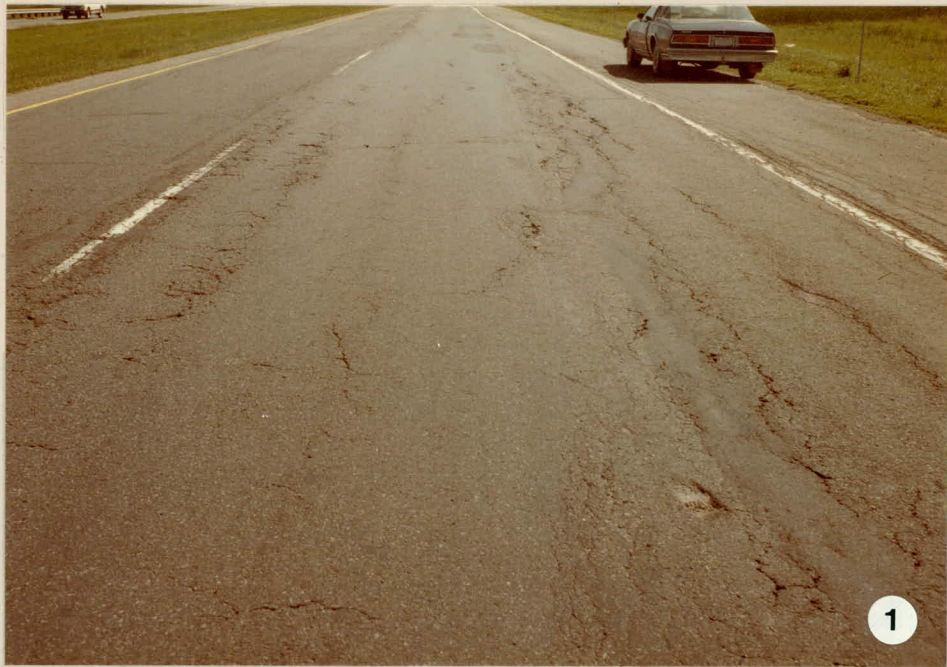
PHOTOS ILLUSTRANT LE HAUT NIVEAU ET LE TYPE DE DEGRADATION DU TRONCON A (OUEST DE ILE PERROT)

<u>Photo no</u>	<u>Description</u>
1	Section no 2. Vue entre les points d'essais 2 et 3. St-Zotique, Vaudreuil-Soulanges.
2	Section no 3. Vue entre les points d'essais 4 et 5. St-Zotique, Vaudreuil-Soulanges.
3	Section no 6. Vue entre les points d'essais 2 et 3. St-Joseph de Soulanges.

Les photos 1, 2, 3, 4 et 5 sont particulièrement révélatrices à ce sujet puisqu'elles ont toutes été prises sur des sections dont les portances sont inférieures aux exigences listées plus haut au paragraphe 3.1. Les fissures qu'on y observe permettent évidemment aux eaux de ruissellement ou de fonte de pénétrer dans la chaussée pour diminuer sa portance, accentuer son hétérogénéité, favoriser l'apparition d'ondulations diverses et accélérer ainsi le processus de dégradation de la surface de roulement.

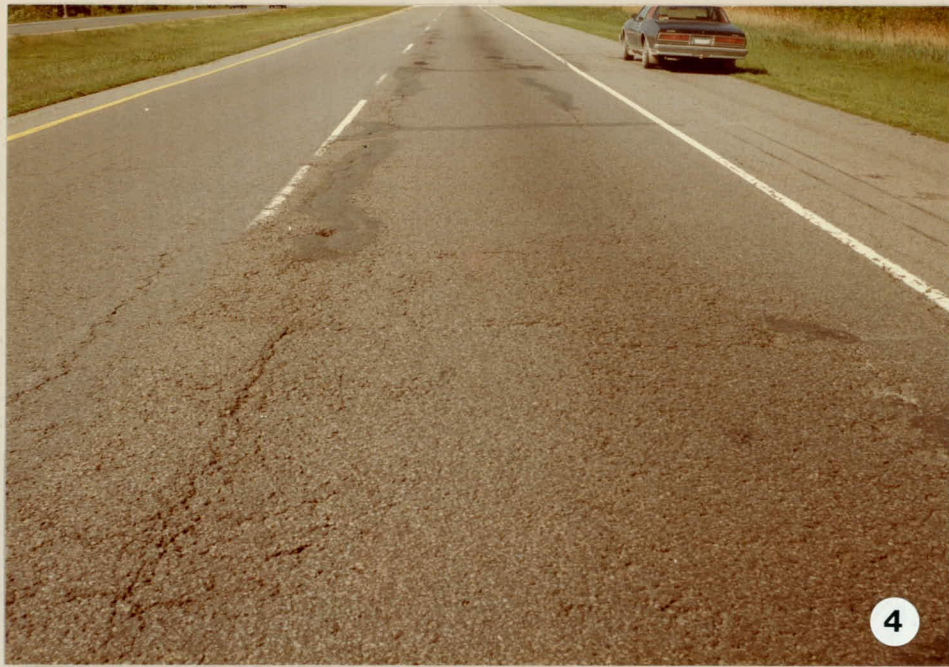
4

Section no 9. Vue entre les points d'essais 5 et 6. Côteau-du-Lac, Vaudreuil-Soulanges. Arrachement, fissures longitudinales et rapiécages.

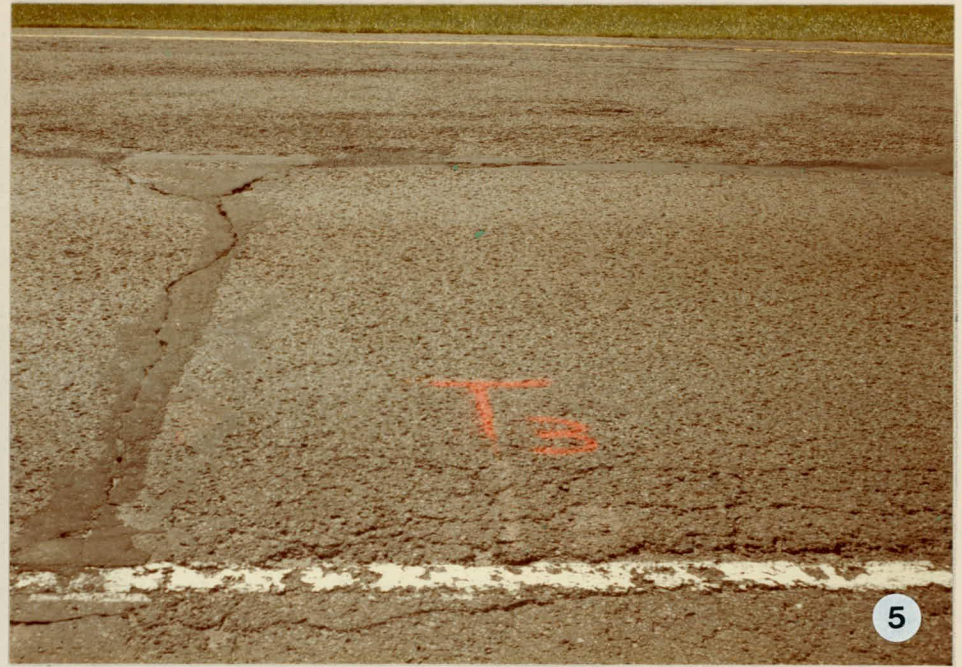
5

Section no 11. Vue au point d'essai 3. St-Zotique, Vaudreuil-Soulanges. Arrachement prononcé.

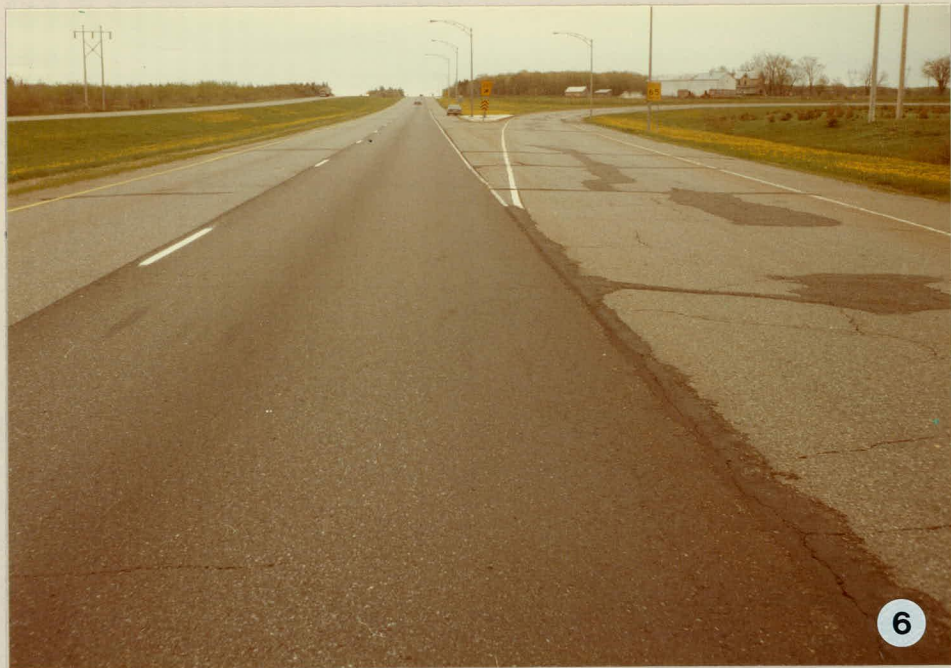
6

Début de la section no 7. Beaumont, Bellechasse.

Note: Photos prises le 25 mai 1984.
Voie de droite scarifiée et pavée en 1983.

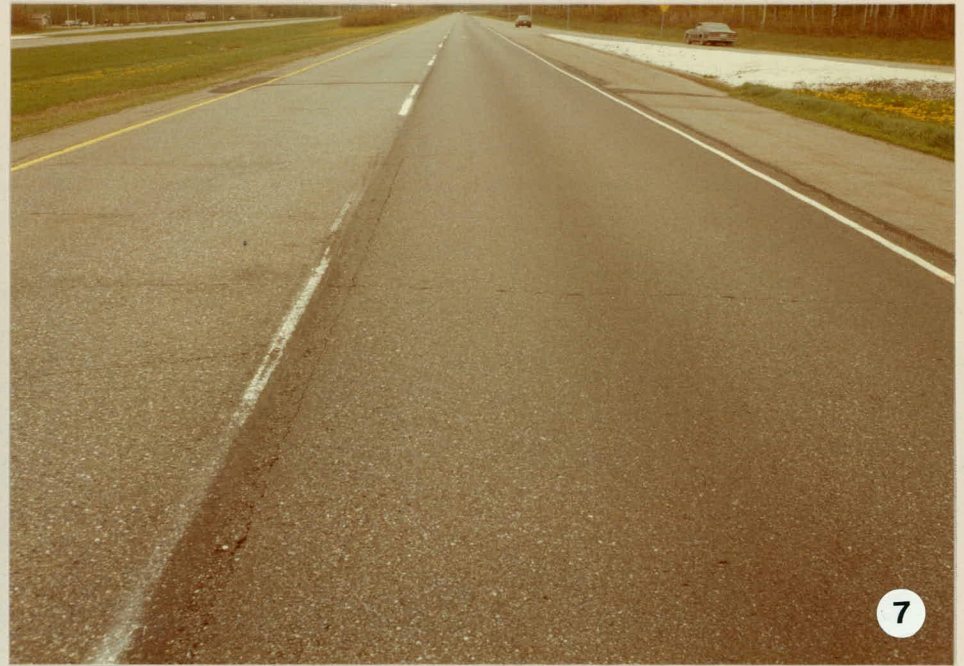
7

Section no 8. Vue entre les points d'essais 5 et 6. St-Michel, Bellechasse.

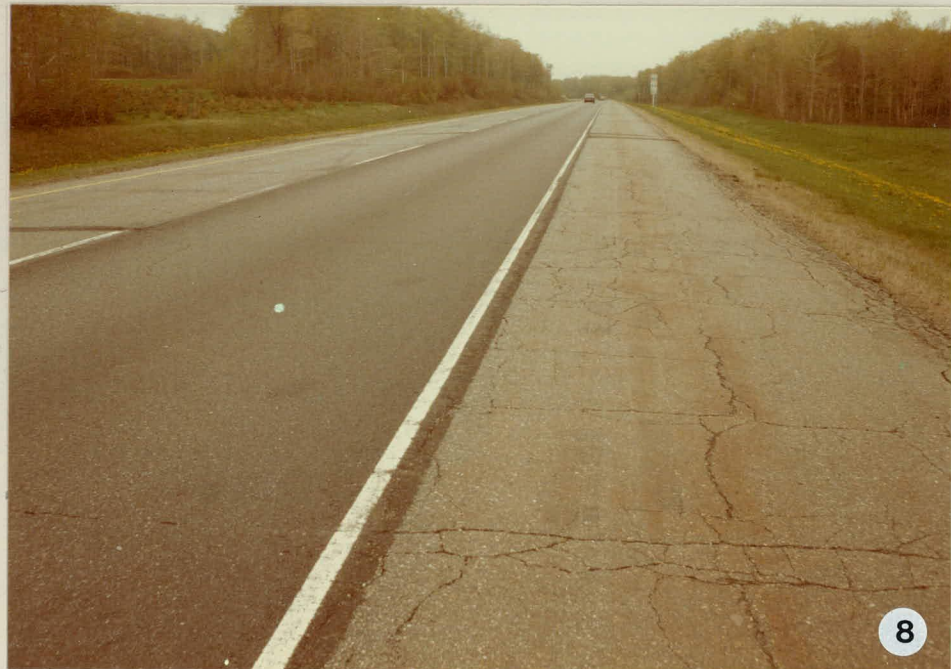
8

Section no 14. Vue entre les points d'essais 9 et 10. St-Michel, Bellechasse.
