**INVENTAIRE ARCHÉOLOGIQUE
(Automne 2014)**

**PROJETS D'AGRANDISSEMENT DU TABLIER DE L'AÉROPORT
D'INUKJUAK (154-11-0420), DE RECONSTRUCTION DE LA ROUTE
D'ACCÈS DE L'AÉROPORT DE KANGIRSUK (154-05-1328) ET DE
RECONSTRUCTION D'UNE SECTION DE LA ROUTE D'ACCÈS DE
L'AÉROPORT DE TASIUJAQ (154-10-0071)**

Décembre 2015

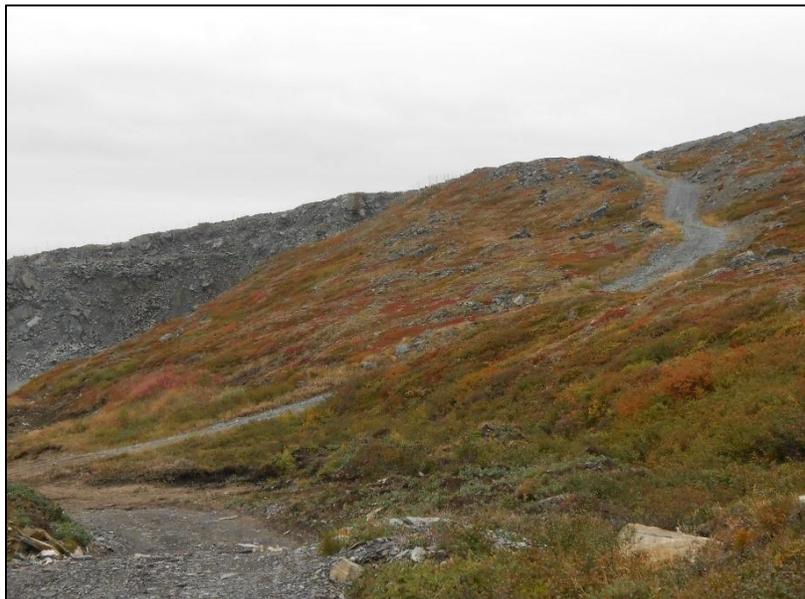
Photo 1 Projet no 154-10-0071, secteur C1, début du sous-secteur A, vue générale en direction du haut vers le sud (PATR114N09-006)

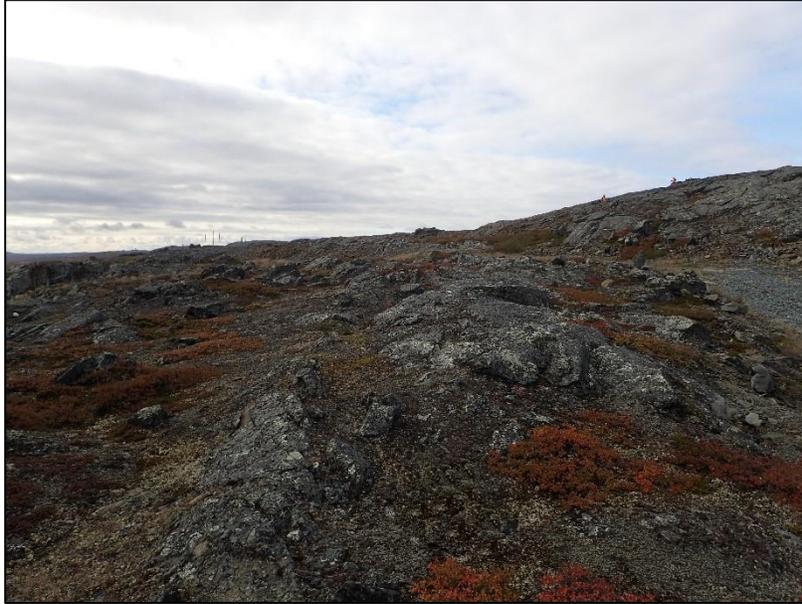
Photo 2 Projet no 154-10-0071, secteur C1, fin du sous-secteur A, vue générale en direction du haut vers le sud-ouest (PATR14N09-017)

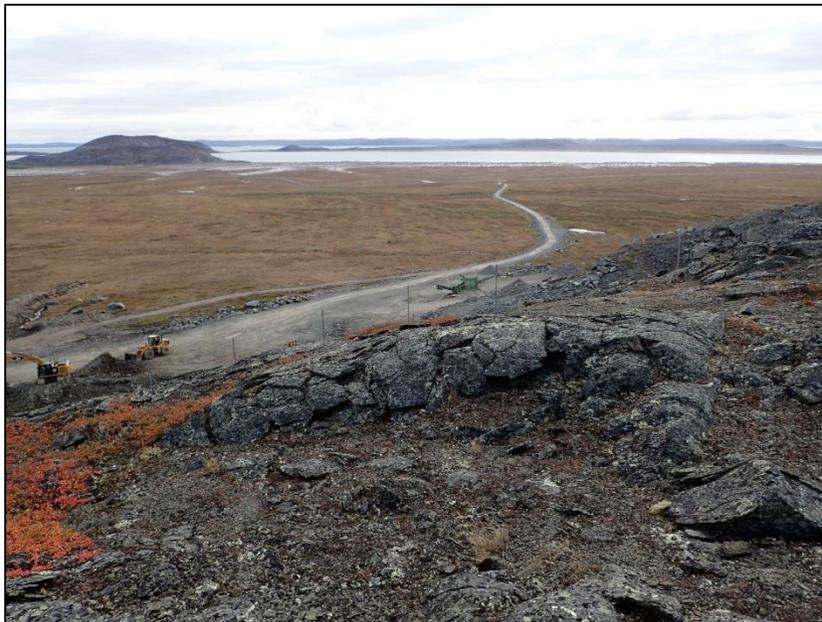
Le sol a été perturbé par endroits, surtout lors de la construction du chemin d'accès qui monte au sommet et lors de la construction de la clôture qui borde la carrière (Photo 3). La stratigraphie observée dans C1-A est de deux types. On trouve dans la pente une stratigraphie composée d'une litière couvrant un mince humus de moins d'un centimètre suivi de fragments de schiste détachés de la roche en place (Photo 4). L'épaisseur de la couche de fragments de schiste varie d'un endroit à l'autre de 2 cm à plus d'un mètre et repose parfois sur la roche en place. Au sommet on observe en surface, un gravier composé de fragments de pierre angulaires. Cette couche est dense et difficile à pénétrer avec la truelle ou à la pelle (Figure 4). C'est à cet endroit qu'on a trouvé, en surface, trois fragments d'une pierre siliceuse verdâtre. Il est à noter que ce type de pierre n'a pas été observé ailleurs dans les autres secteurs du projet de Tasiujaq. Bien que nous ayons déterminé ultérieurement que ces fragments ne sont pas d'origine anthropique, lors de la découverte de ces derniers, nous avons appliqué la procédure d'évaluation en vigueur pour les puits de sondages positifs. Aucune trace d'occupation anthropique n'a été observée dans le sous-secteur. Un total de 25 puits de sondages a été excavé dans le sous-secteur C1-A et tous se sont révélés négatifs.

Photo 3 Projet n° 154-10-0071, secteur C1-A, vue du sous-secteur A et de la clôture (PATR14N09-015)

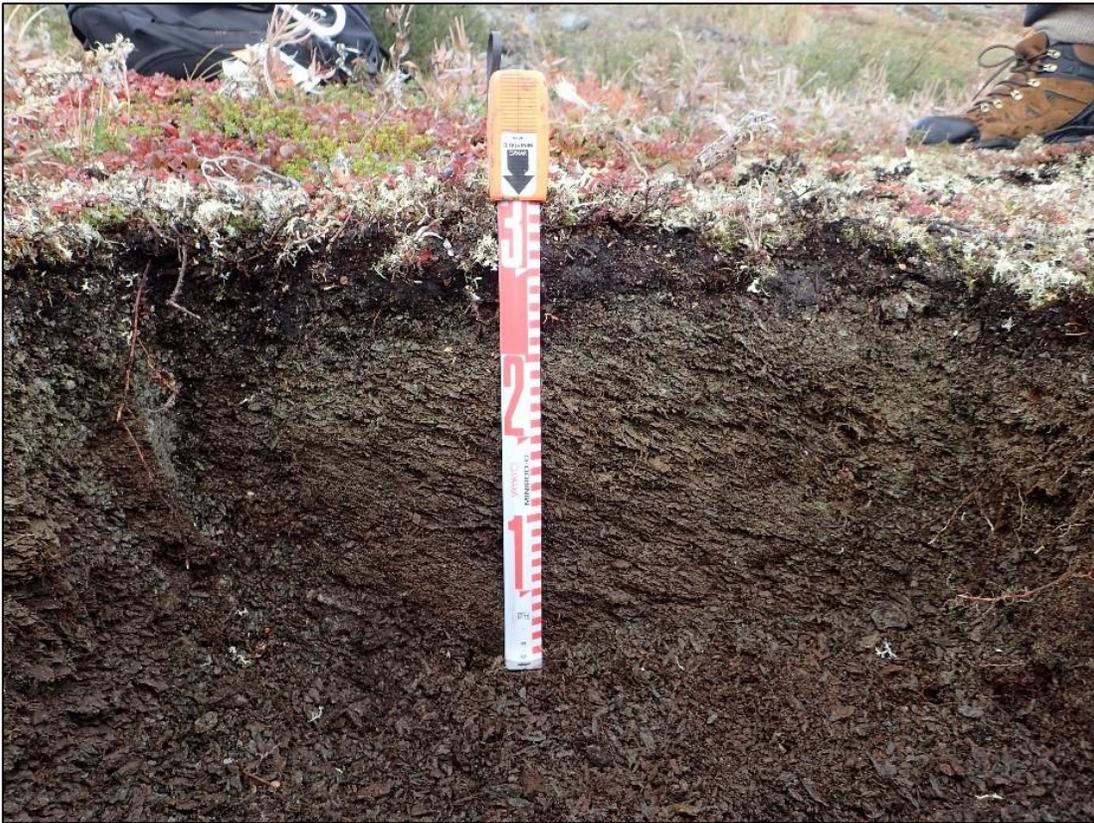
Photo 4 Projet no 154-10-0071, secteur C1, sous-secteur A, Stratigraphie type, paroi ouest (PATRI14N09-010)

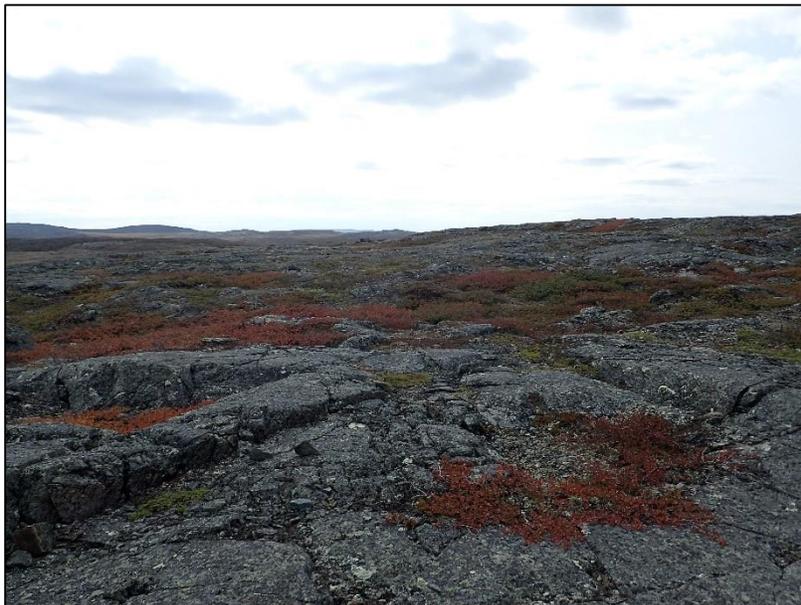
Photo 5 Projet no 154-10-0071, secteur C1, début du sous-secteur B, vue générale vers le sud-est (PATRI14N09-025)

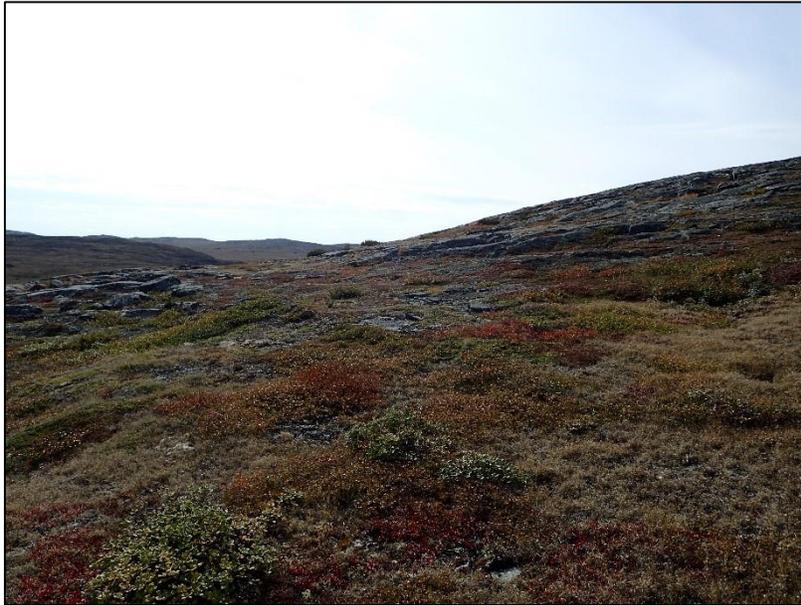
Photo 6 Projet no 154-10-0071, secteur C1, sous-secteur B, vue générale vers le sud-est (PATRI14N09-029)

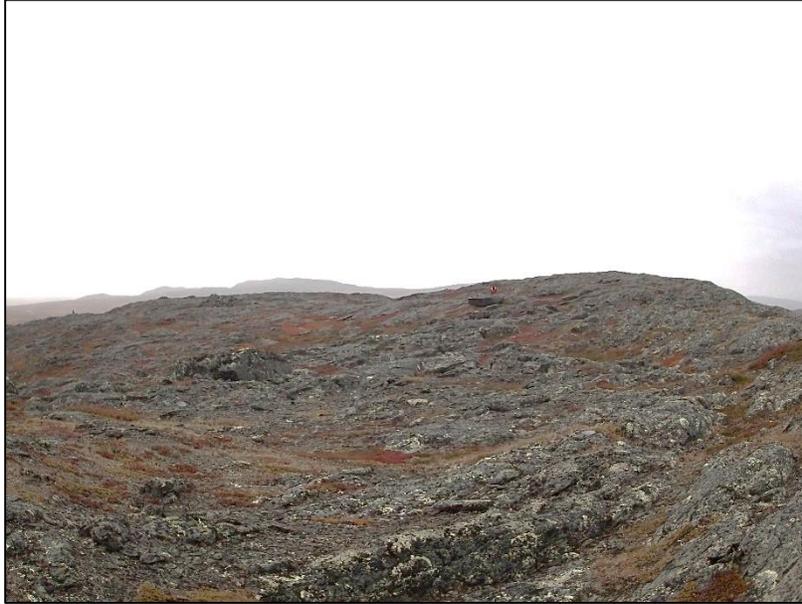
Photo 7 Projet no 154-10-0071, secteur C1, sous-secteur C, vue générale vers le sud (PATRI14N09-076)

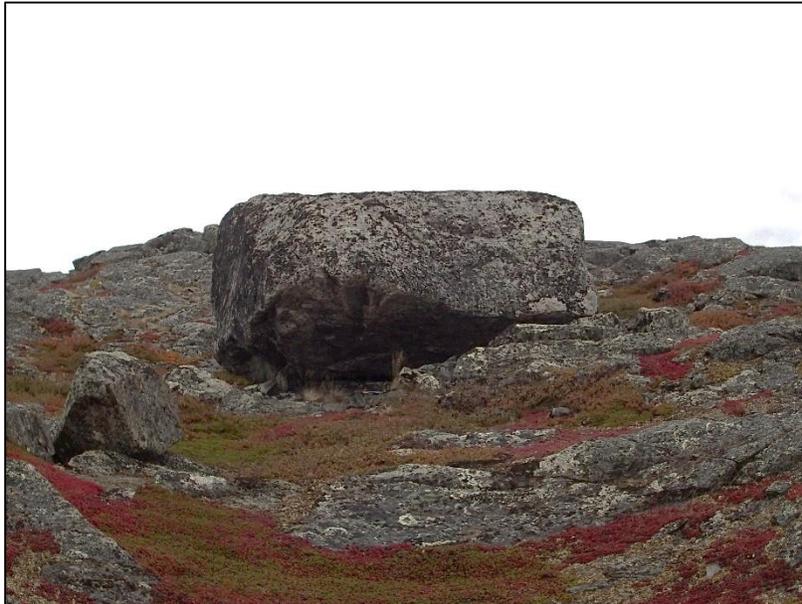
Photo 8 Projet no 154-10-0071, secteur C1, sous-secteur C, blocs erratiques vers le Nord-Ouest (PATRI14N09-075)

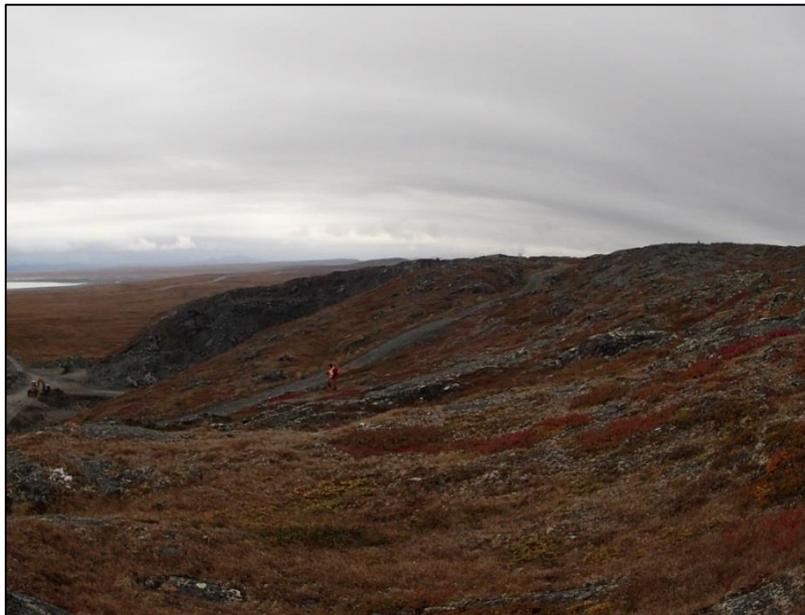
Photo 9 Projet no 154-10-0071, secteur C1, début du sous-secteur D, vue générale vers le sud-ouest (PATRI14N09-067)

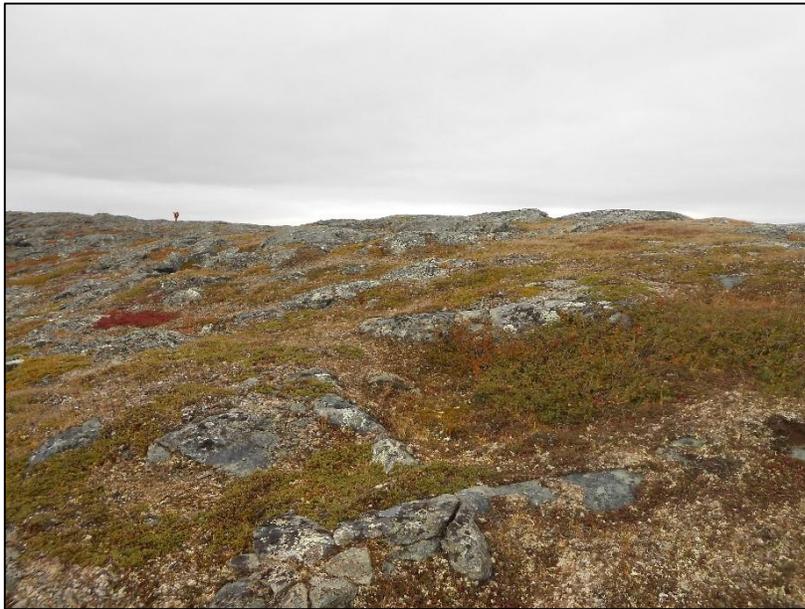
Photo 10 Projet no 154-10-0071, secteur C1, fin du sous-secteur C et D, début E, vue générale vers le sud-ouest (PATRI14N09-078)

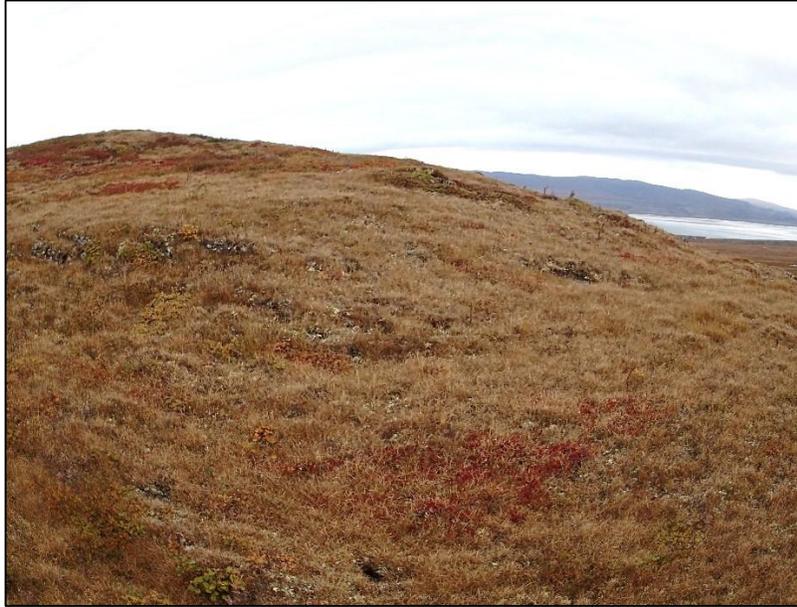
Le sous-secteur C1-E est situé à l'extrémité nord du secteur C1. Il se trouve dans la pente. Ce sous-secteur a une superficie de 3648 m². Il est de forme irrégulière et couvre une longueur maximale de 130 m et une largeur de 11 à 43 m. Son altitude varie entre 76 m à 88 m (Figure 3; Photo 11). La topographie présente une pente (entre 40° à 45°) qui couvre l'ensemble de la zone. Il y a une petite terrasse à la base de la pente ainsi qu'un bourrelet qui a retenu les sédiments tombés du rocher. Le substrat est composé de fragments de schiste ainsi que de roche en place qui affleure par endroits. Aucune perturbation anthropique n'a été observée dans le sous-secteur C1-E. La stratigraphie de ce sous-secteur présente un léger humus sur un sable brun schisteux reposant sur la roche-mère (Photo 12). Dans certaines anfractuosités, on peut trouver un peu de sable, parfois du gravier et rarement des galets. Vingt puits de sondages ont été excavés dans le sous-secteur C1-E et tous se sont avérés négatifs.

Photo 11 Projet no 154-10-0071, secteur C1, début du sous-secteur E, vue générale vers l'ouest (PATRI14N09-070)

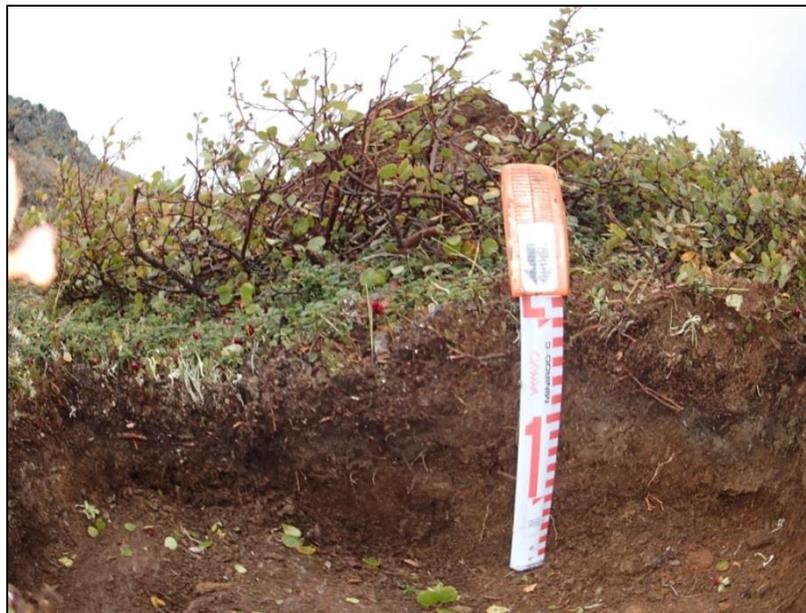
Photo 12 Projet no 154-10-0071, secteur C1, Sous-secteur E, stratigraphie type, paroi ouest (PATRI14N09-062) nord-ouest (PATRI14N09-081)

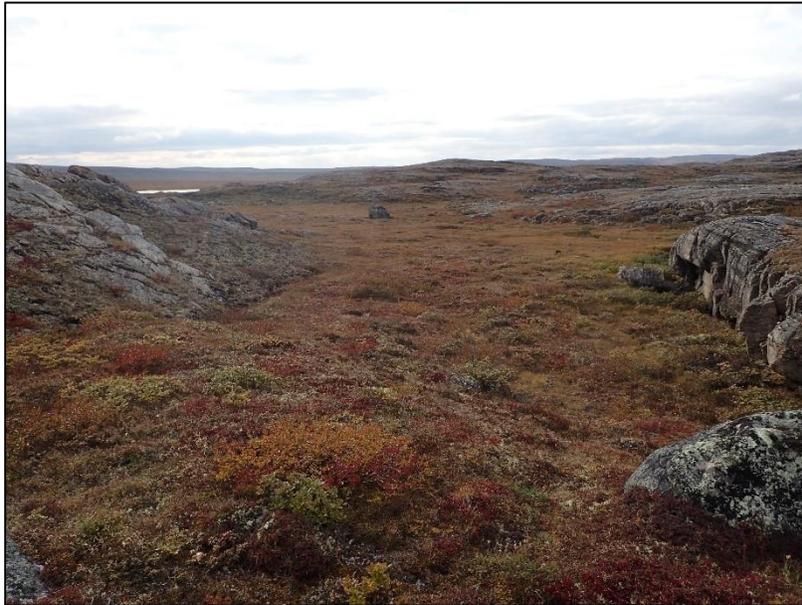
Photo 13 Projet no 154-10-0071, sous-secteur C3E-A, vue générale vers l'ouest (PATRI14N09-146)

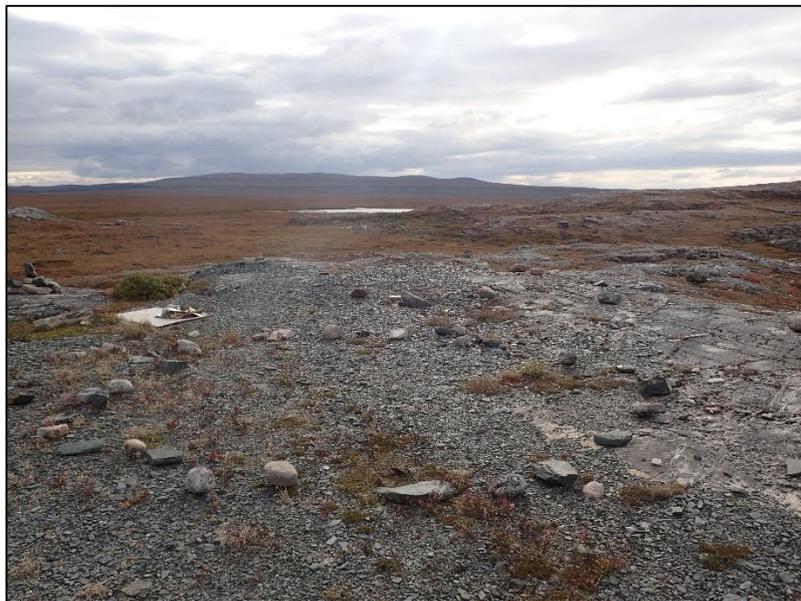
Photo 14 Projet no 154-10-0071, sous-secteur C3E-A, Cercle de pierre d'une tente inuite contemporaine (PATRI14N09-150)

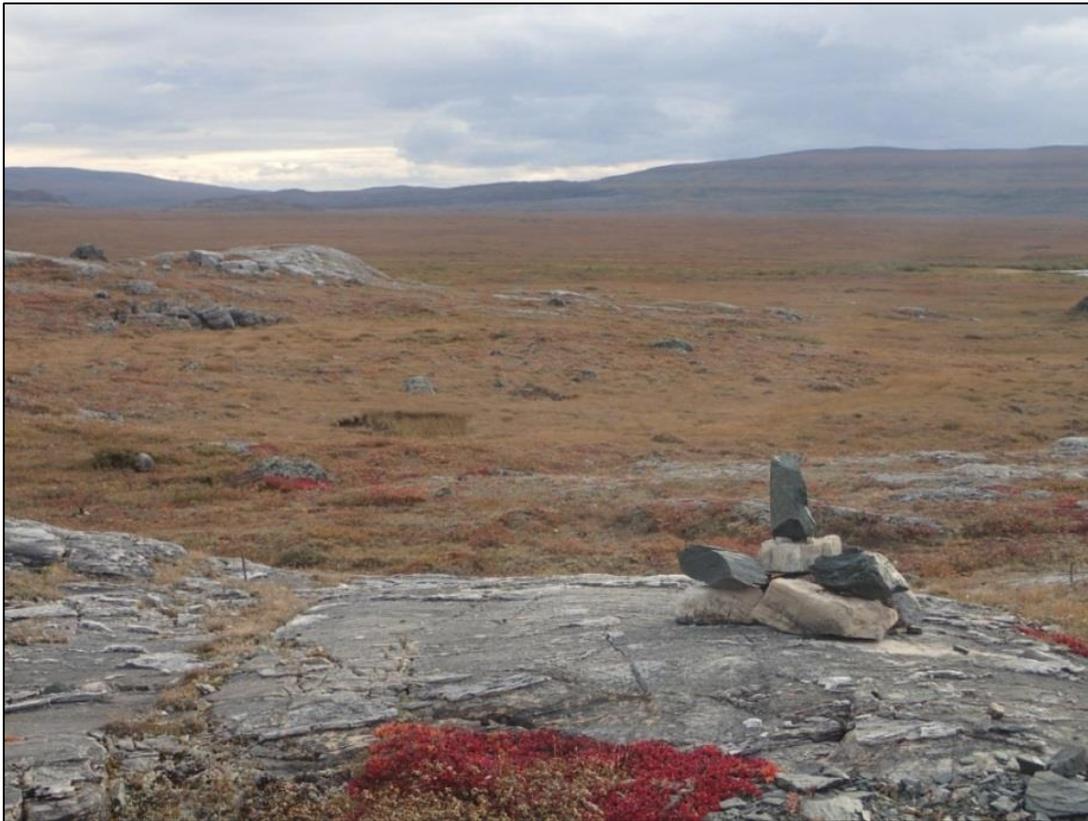
Photo 15 Projet no 154-10-0071, sous-secteur C3E-A, Inushuk inuit contemporain (PATRI14N09-151)

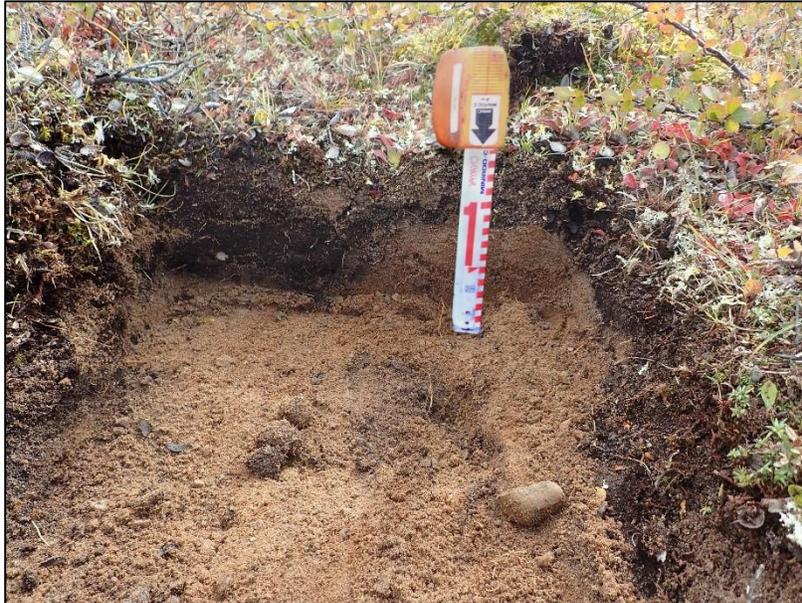
Photo 16 Projet no 154-10-0071, sous-secteur C3E-A, Stratigraphie type de la portion ouest de la zone d'intervention (PATRI14N09-129)

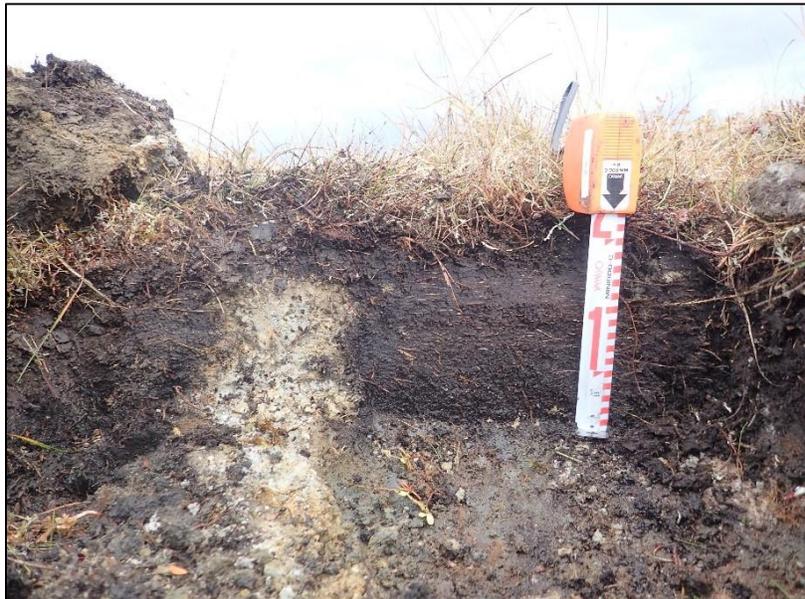
Photo 17 Projet no 154-10-0071, sous-secteur C3E-A, Stratigraphie typique des tourbières de la zone d'intervention (PATRI14N09-131)

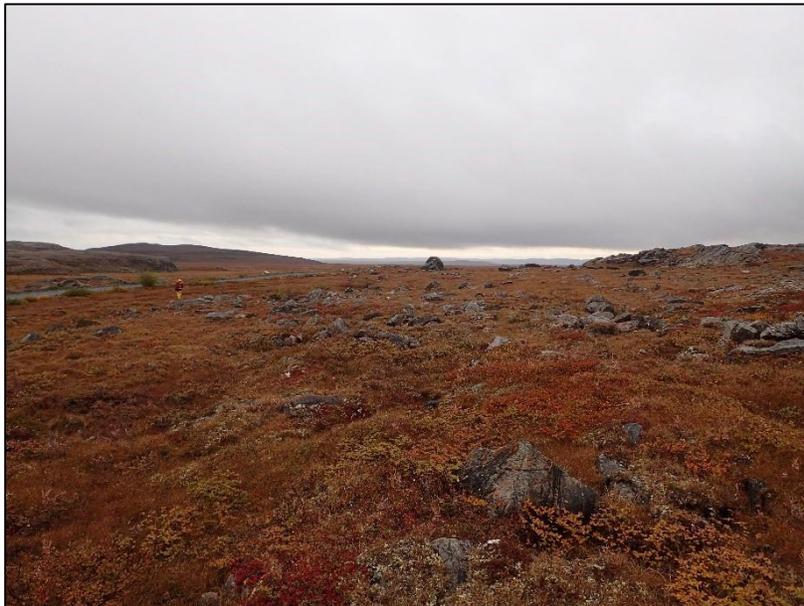
Photo 18 Projet no 154-10-0071, sous-secteur C3E-B, vue générale vers l'est (PATRI14N09-154)

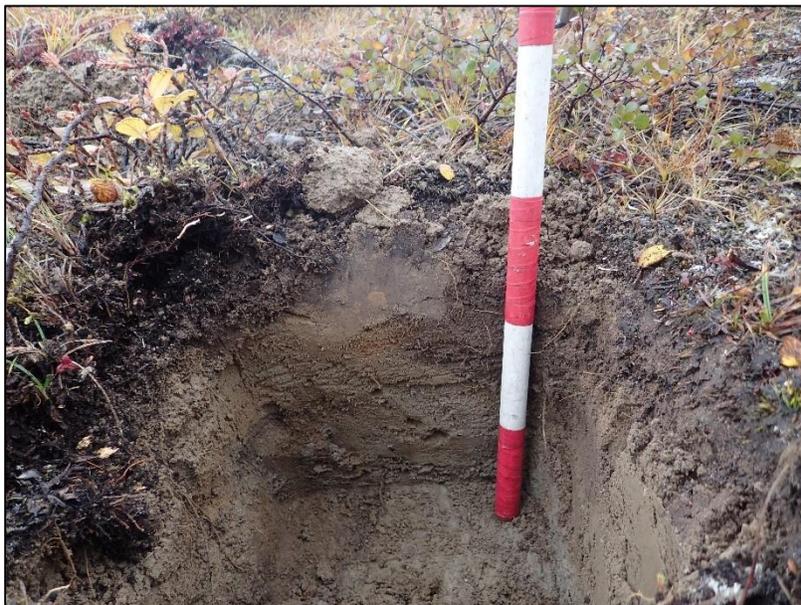
Photo 19 Projet no 154-10-0071, sous-secteur C3E-B, Stratigraphie typique des milieux humides de la zone d'intervention (PATRI14N09-152)

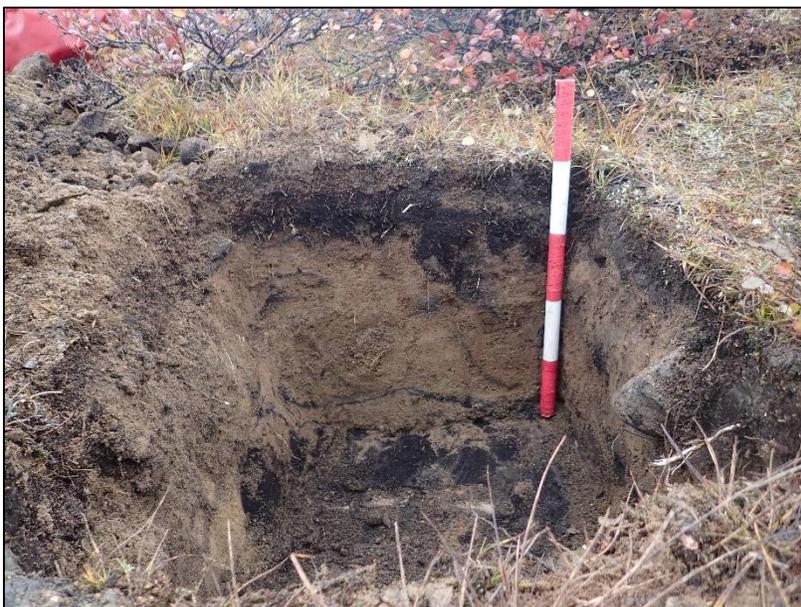
Photo 20 Projet no 154-10-0071, sous-secteur C3E-B, Stratigraphie type avec cryoturbation (PATRI14N09-160)

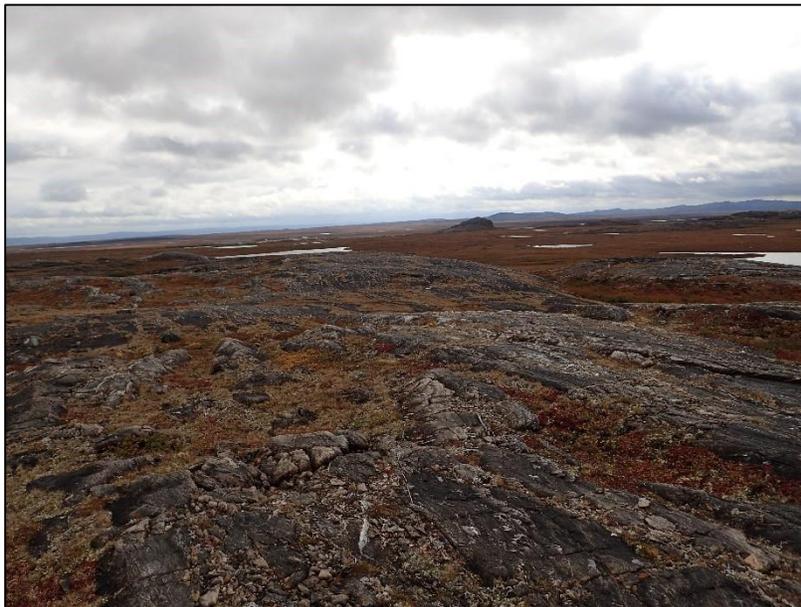
Photo 21 Projet no 154-10-0071, sous-secteur C3E-C, vue générale vers le nord-ouest (PATRI14N09-111)

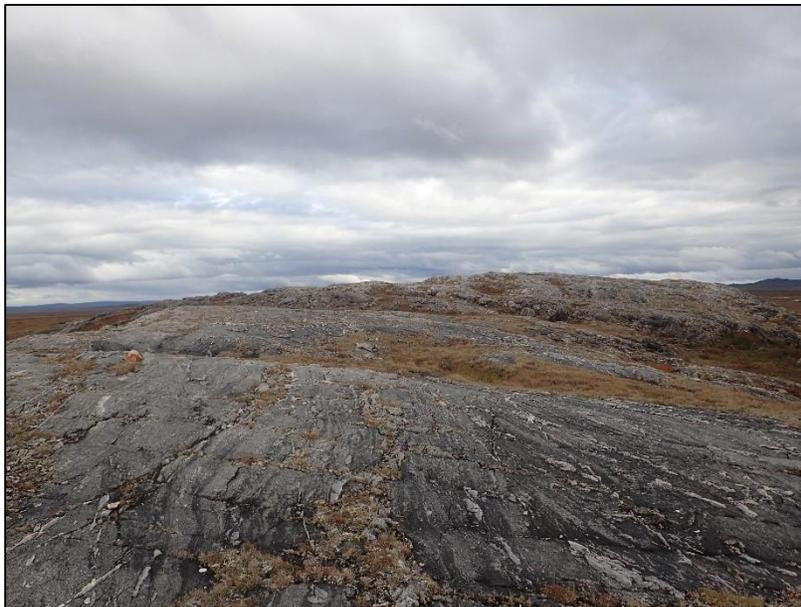
Photo 22 Projet no 154-10-0071, sous-secteur C3E-D, vue générale vers l'est (PATRI14N09-138)

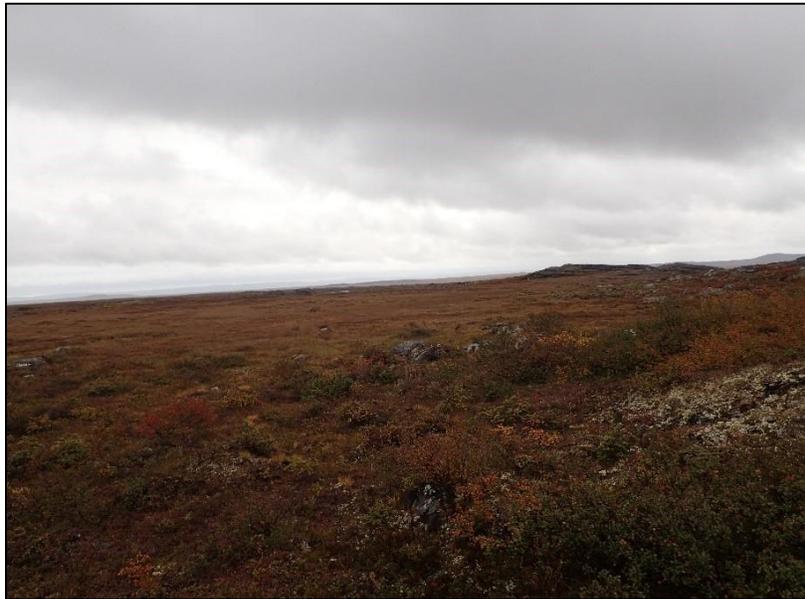
Photo 23 Projet no 154-10-0071, sous-secteur C3E-E, vue générale vers l'ouest (PATRI14N09-162)

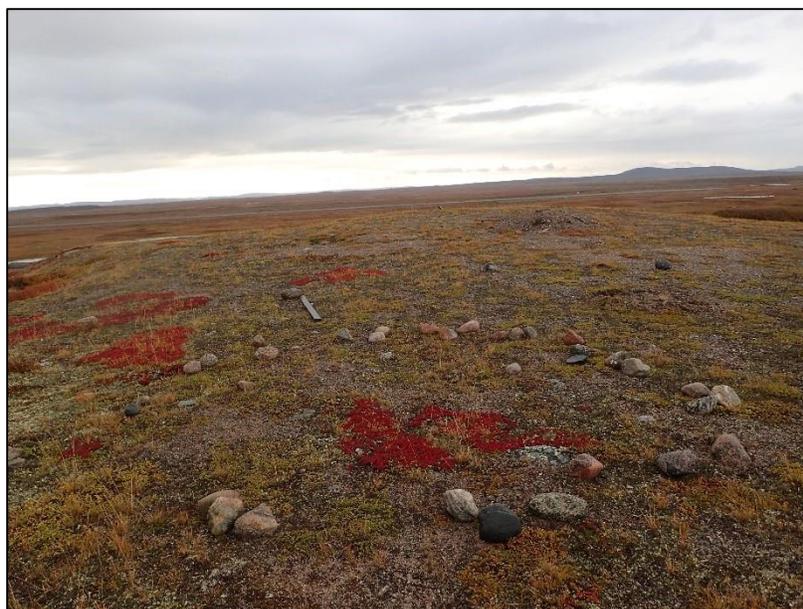
Le centre du secteur est légèrement bombé en raison de la présence d'un dépôt morainique composé de gravier formant un cordon de 76 m de long par 20 m de large. Celui-ci a été partiellement exposé par l'activité éolienne. On aperçoit quelques blocs erratiques épars. Ceux-ci sont plus nombreux au nord et au sud du secteur. Il y a peu de perturbation anthropique dans le secteur D4A. On a seulement observé le passage d'un véhicule lourd qui a laissé des ornières dans la partie sud-ouest du secteur. Un campement inuit contemporain a également été observé à l'extrémité nord-est du secteur au bout du chemin d'accès. Il s'agit de deux cercles de pierres, l'un à l'intérieur de l'autre (Photo 25).

Photo 25 Projet no 154-10-0071, secteur D4A, cercle de pierre d'une tente inuite contemporaine, piquet en bois (PATRI14N09-097)

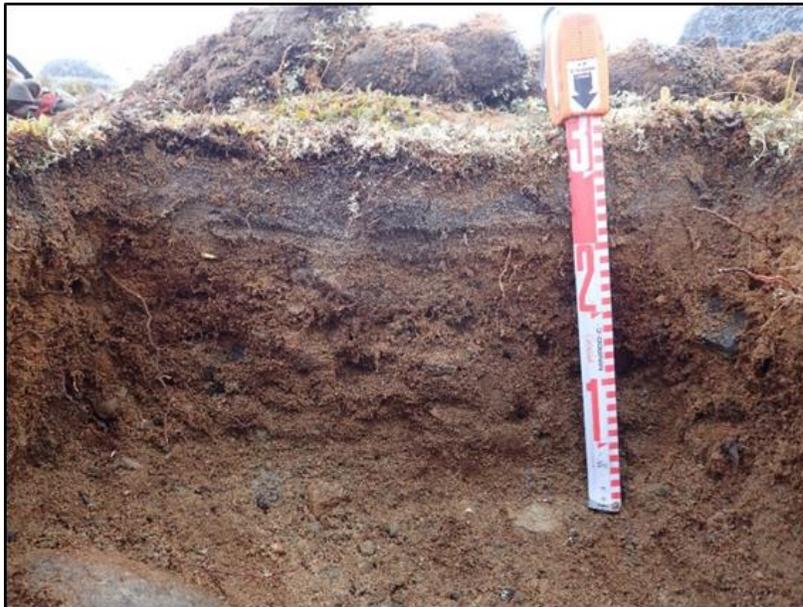
La stratigraphie observée dans D4A est de deux types : on trouve au centre du secteur une stratigraphie composée d'une litière couvrant un mince humus de moins de 1 cm d'épaisseur suivi d'une couche de sable éolien contenant un mélange de la matière organique et de sable éluvié (de 5 cm d'épaisseur). Vient ensuite un sable orangé grossier contenant un peu de gravier (de 22 cm à 25 cm d'épaisseur). Celui-ci devient de plus en plus graveleux en profondeur et comporte des galets de différent diamètre (Figure 8; Photo 26). Alors que dans la portion sud-est du secteur, la stratigraphie est composée d'une litière couvrant un humus bien formé (de 4 cm à 5 cm) suivi d'une couche de sable éluvié (de 5 cm à 7 cm d'épaisseur) reposant sur un sable orangé homogène à grains moyens (de 25 cm à 30 cm d'épaisseur), suivi de minces couches de sable de plage beige (moins de 1 cm) à grains fins de 30 cm à 35 cm d'épaisseur (Figure 8; Photo 27). Au total, 92 puits de sondage ont été excavés dans le secteur D4A et tous se sont avérés négatifs.

Photo 26 Projet no 154-10-0071, secteur D4A, Stratigraphie type de la portion centrale de la zone d'intervention (PATRI14N09-100)

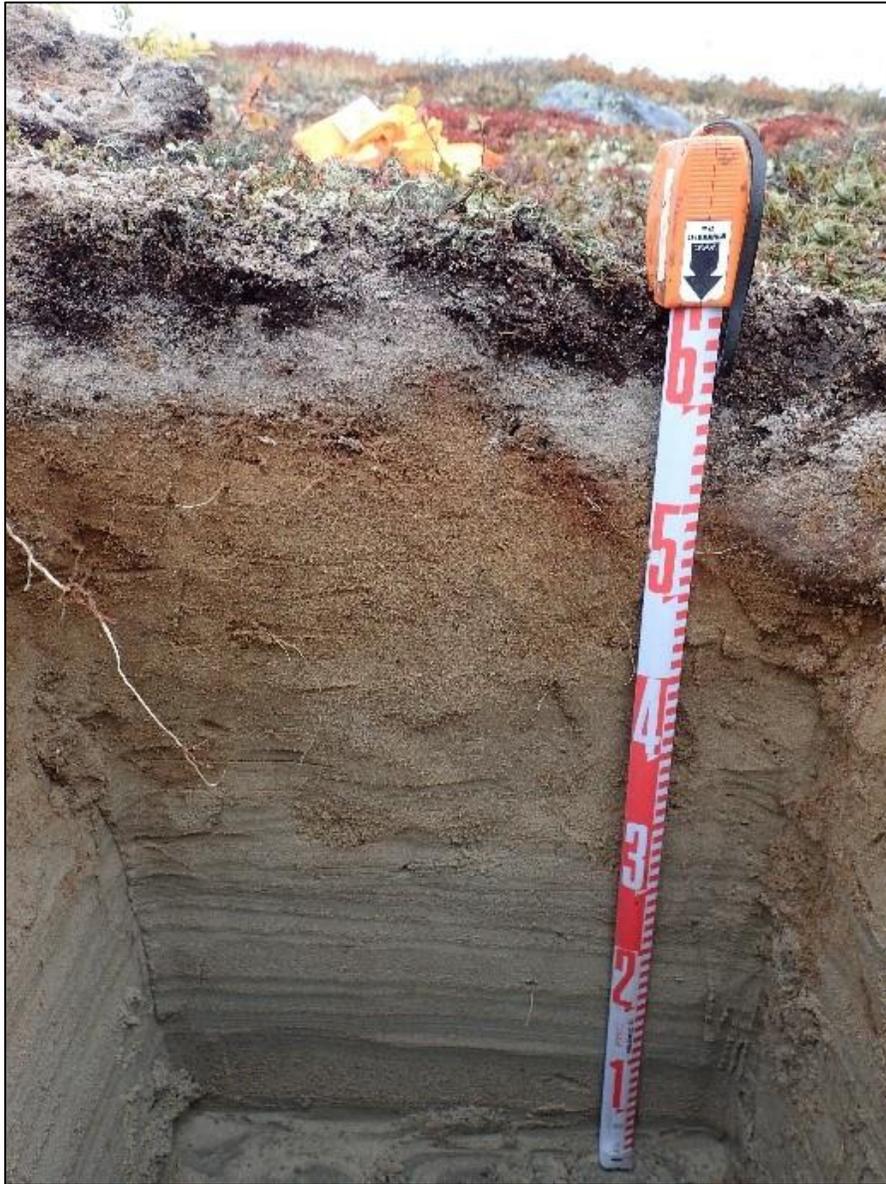
Photo 27 Projet no 154-10-0071, secteur D4A, Stratigraphie type de la portion nord-est de la zone d'intervention (PATRI14N09-098)

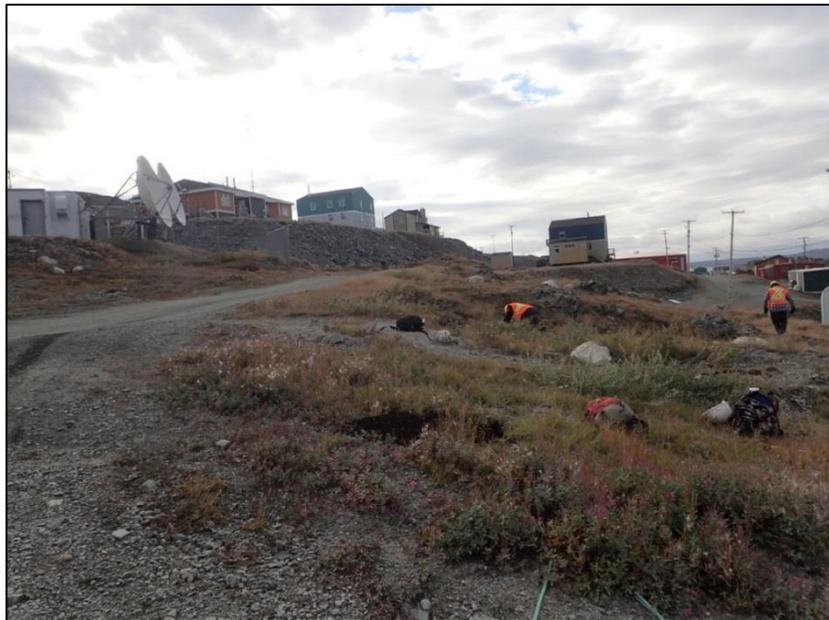
Photo 28 Projet n° 154-05-1328, secteur K1, vue générale du secteur, direction sud-est (PATRI14N09-172)

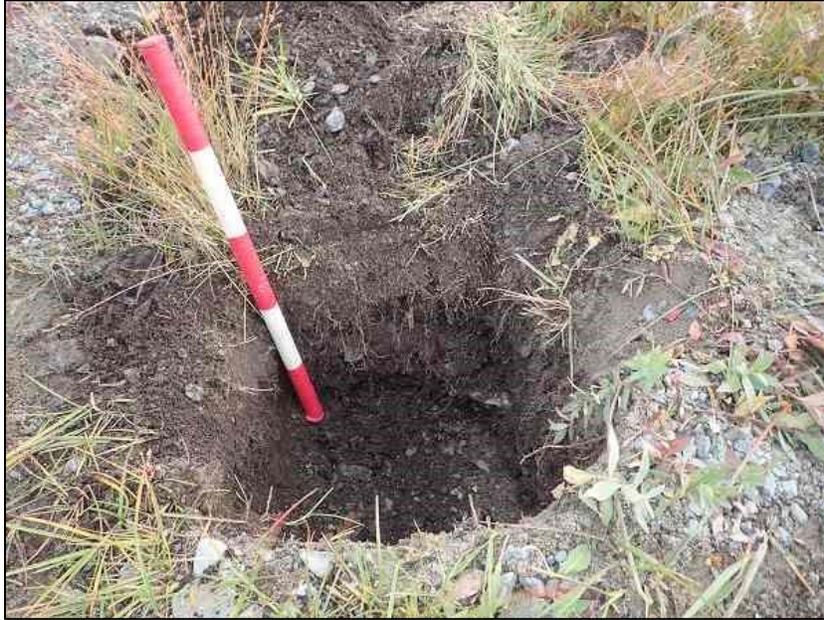
Photo 29 Projet no 154-05-1328, secteur K1, stratigraphie du puits de sondage K1-1, paroi est, direction est (PATRI14N09-170)

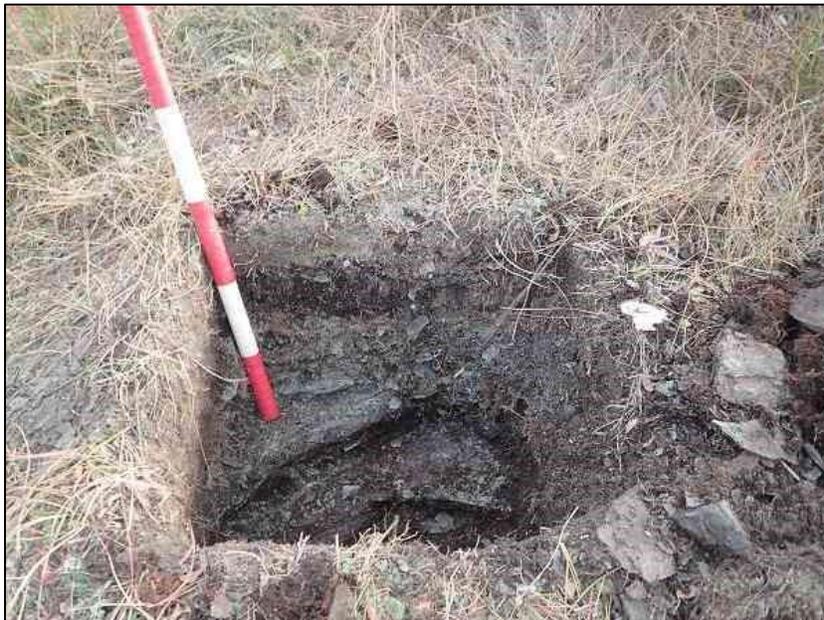
Photo 30 Projet no 154-05-1328, secteur K1, stratigraphie du puits de sondage K1-2, paroi nord, direction nord (PATRI14N09-179)

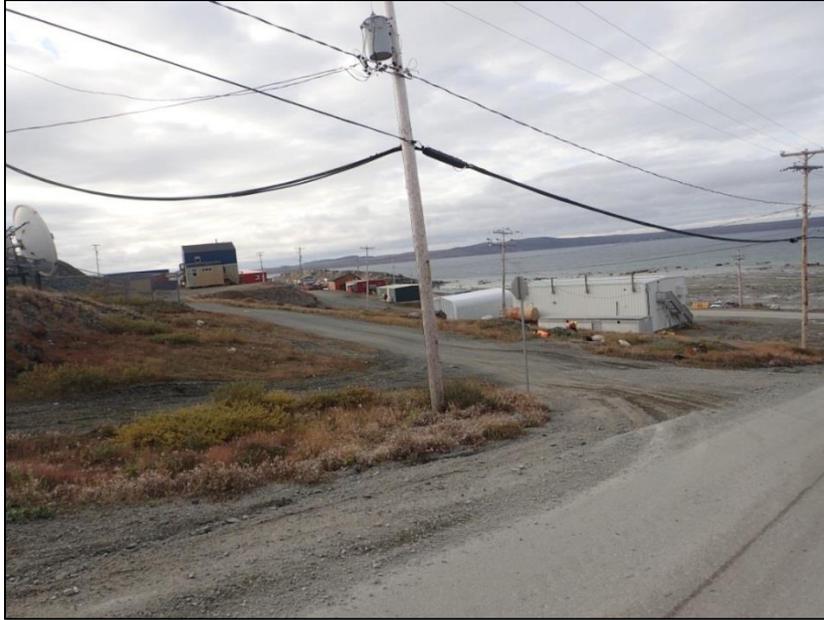
Le sous-secteur K1-B est une parcelle de terrain aménagé qui s'étend sur une longueur maximale de 22 m et sur une largeur maximale de 5 m, pour une superficie totale de 110 m². Son altitude se situe de 25 m à 26 m. La topographie est généralement en pente vers le sud et vers l'ouest. Le sous-secteur se trouve directement en bordure du chemin de l'aéroport à l'intersection avec la route (Figure 10; Tableau 12; Photo 31). Le sol a été perturbé par la construction d'un chemin qui monte au sommet de la colline. La stratigraphie observée ressemble à celle de du sous-secteur K1-A est de deux types. On observe dans la pente une stratigraphie composée d'une litière graveleuse couvrant un parfois un humus de moins d'un centimètre suivi de gravier (10 cm d'épaisseur). On arrive rapidement à la roche en place (Figure 12). Un puits de sondages a été excavé et il était négatif.

Photo 31 Projet no 154-05-1328, vue générale du sous-secteur K1-B, vers le sud-est (PATRI14N09-178)

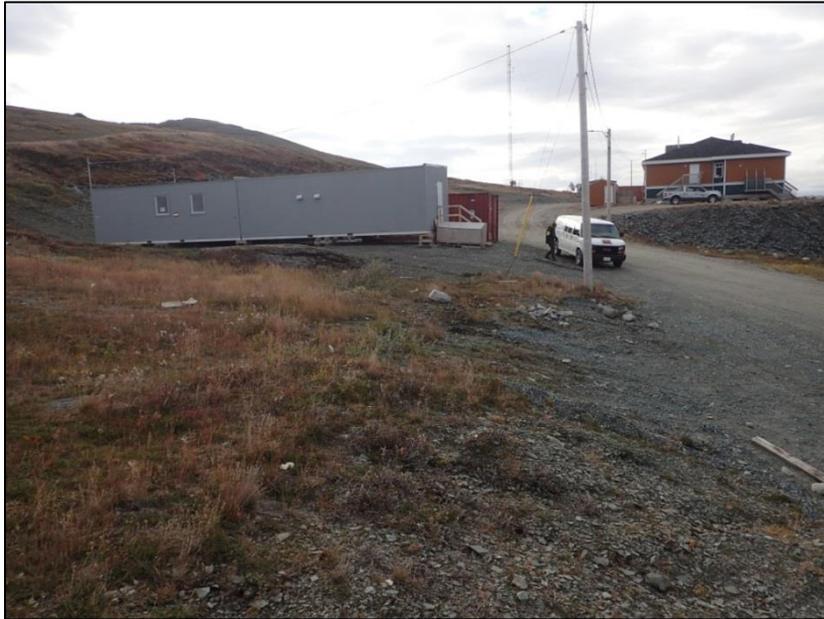
Le sous-secteur K1-C correspond à une nouvelle bretelle d'accès à une route résidentielle et des terrains aménagés. Il s'étend sur une longueur maximale de 36 m et une largeur totale de 7 m, pour une superficie totale de 252 m². Son altitude se situe entre 32 m à 33 m. La topographie est généralement en pente vers le sud et vers l'ouest. Le sous-secteur se trouve en bordure du chemin de l'aéroport dans un talus séparant les différents terrains aménagés (Figure 10; Tableau 12; Photo 32). Le sol a été perturbé par la construction du chemin qui monte au sommet de la colline et le talus a été aménagé mécaniquement. La stratigraphie observée dans le sous-secteur K1-C reflète les deux types déjà décrits dans les autres sous-secteurs, soit une stratigraphie composée d'une litière graveleuse couvrant un mince humus de moins d'un centimètre suivi de gravier (10 cm d'épaisseur) et de fragments de schiste détachés de la roche en place (2 à 20 cm d'épaisseur) et une stratigraphie est semblable qui repose directement sur la roche en place. (Figure 12). Deux puits de sondages ont été excavés et ils se sont révélés négatifs.

Photo 32 Projet no 154-05-1328, vue générale du sous-secteur K1-C, vers le sud-est (PATRI14N09-174)

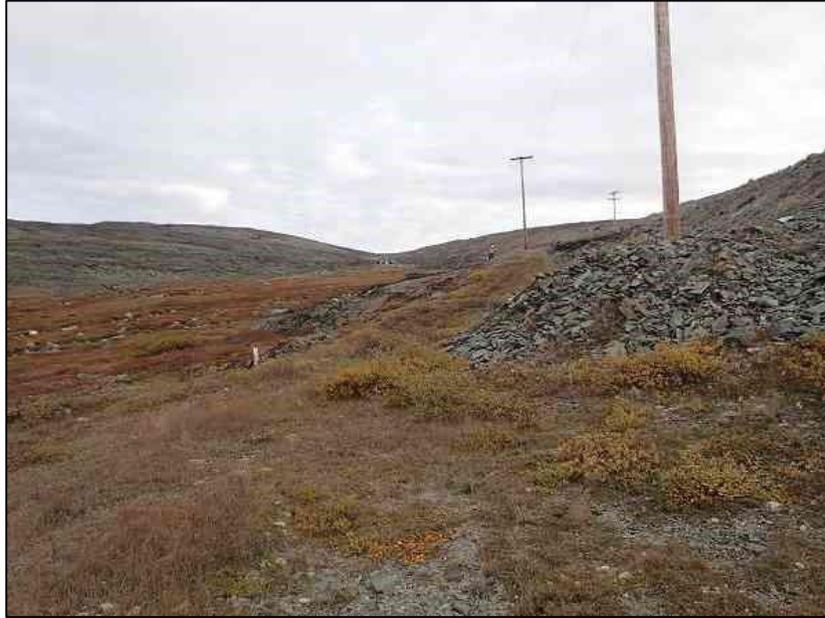
Photo 33 Projet no 154-05-1328, sous-secteur K2-A, 0-200 m, vue de la zone d'intervention avec perturbations en bordure de la route, direction nord-est (PATR114N09-199)

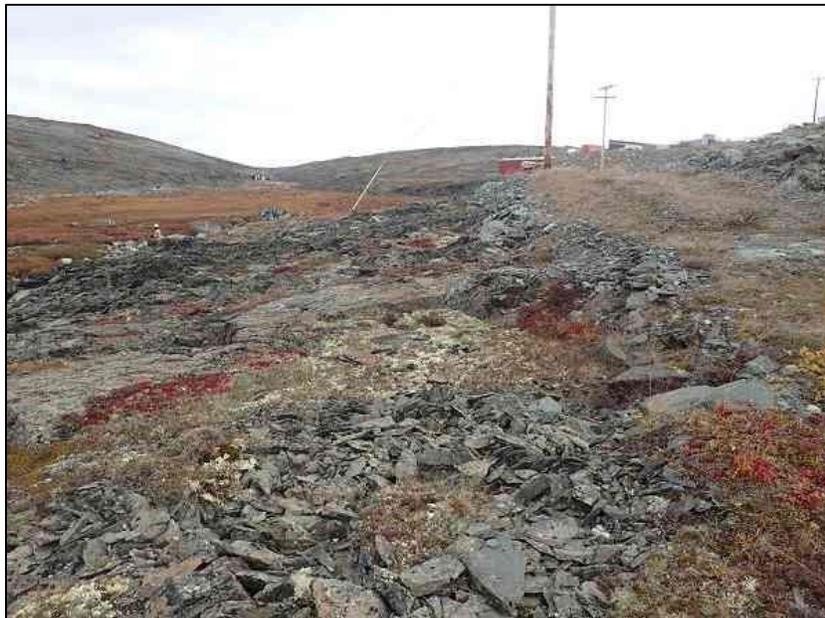
Photo 34 Projet no 154-05-1328, sous-secteur K2-A, 0-200 m, vue des perturbations et du chemin de services qui longe la route, direction nord-est (PATR114N09-203)

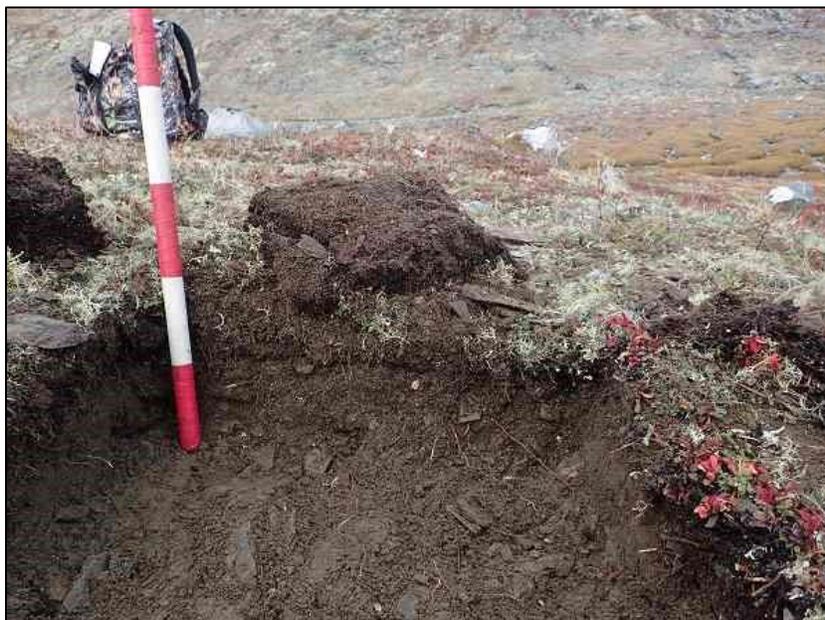
Le sous-secteur K2-A correspond aux premiers 200 m du secteur K2, soit du début du tracé, au sud, jusqu'au garage. Sa largeur est de 20 à 27 m pour une superficie totale de 3712 m². La topographie est généralement en pente vers l'ouest jusqu'au ruisseau et en pente ascendante vers le nord-est. Le sous-secteur a été remanié, du côté est, par l'aménagement de la route actuelle de l'aéroport, par l'installation de poteaux électriques et par un chemin de service qui longe la route au bas du talus. Tous ces aménagements ont rendu le bord du talus très accidenté et couvert de blocs angulaires (Figures 10,11 et 12; Photos 33 et 34). En bas du talus, le sol est resté dans son état naturel. La végétation au sol est composée d'herbes, de cladonies et des petits fruits. La stratigraphie observée dans K2-A est composée d'une litière suivie d'un humus très fin (moins de 1 cm d'épaisseur) reposant sur un sable grossier meuble (5 cm à 7 cm d'épaisseur) suivi d'un sable contenant des fragments de schiste (10 cm à 15 cm d'épaisseur) reposant sur la roche-mère (Figure 12; Photos 35 et 36). Un total de 48 puits de sondage a été excavé et l'ensemble s'est révélé négatif.

Photo 35 Projet no 154-05-1328, sous-secteur K2-A, stratigraphie du puits de sondage K2A-1, paroi nord, direction nord (PATRI14N09-192)

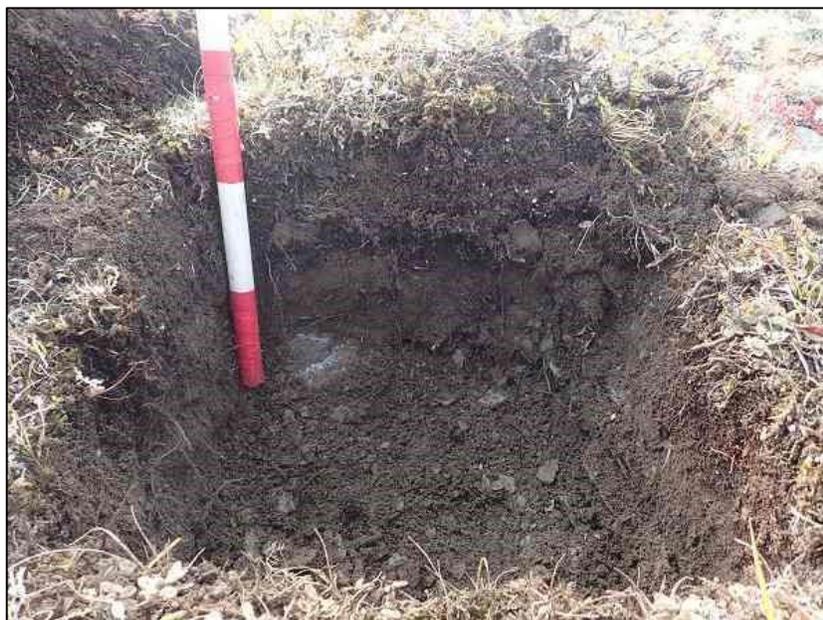
Photo 36 Projet no 154-05-1328, sous-secteur K2-A, stratigraphie du puits de sondage K2A-2, paroi sud, direction sud (PATRI14N09-206)

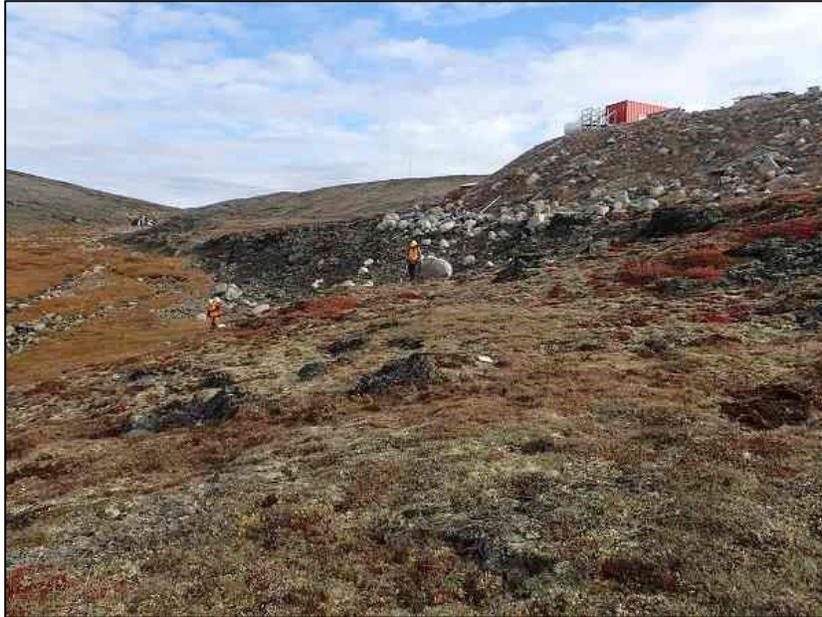
Photo 37 Projet no 154-05-1328, sous-secteur K2-B, 200-400 m, vue de la zone d'intervention et des perturbations en bordure de talus, direction nord-est (PATR114N09-207)

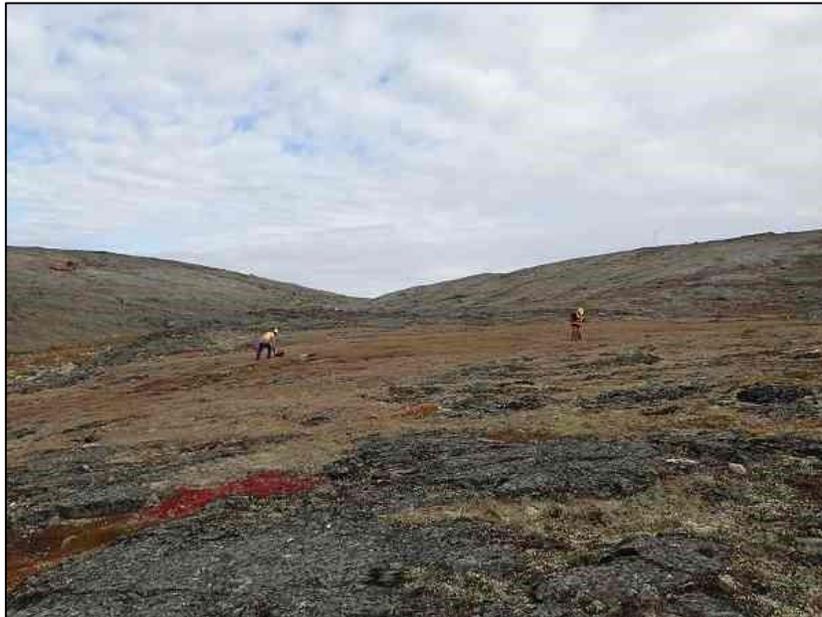
Photo 38 Projet no 154-05-1328, sous-secteur K2-B, 200-400 m, terrasse entre le talus et le bord du ruisseau, direction nord-est (PATR114N09-212)
