**INVENTAIRE ARCHÉOLOGIQUE
(Automne 2014)**

**PROJETS D'AGRANDISSEMENT DU TABLIER DE L'AÉROPORT
D'INUKJUAK (154-11-0420), DE RECONSTRUCTION DE LA ROUTE
D'ACCÈS DE L'AÉROPORT DE KANGIRSUK (154-05-1328) ET DE
RECONSTRUCTION D'UNE SECTION DE LA ROUTE D'ACCÈS DE
L'AÉROPORT DE TASIUJAQ (154-10-0071)**

Décembre 2015

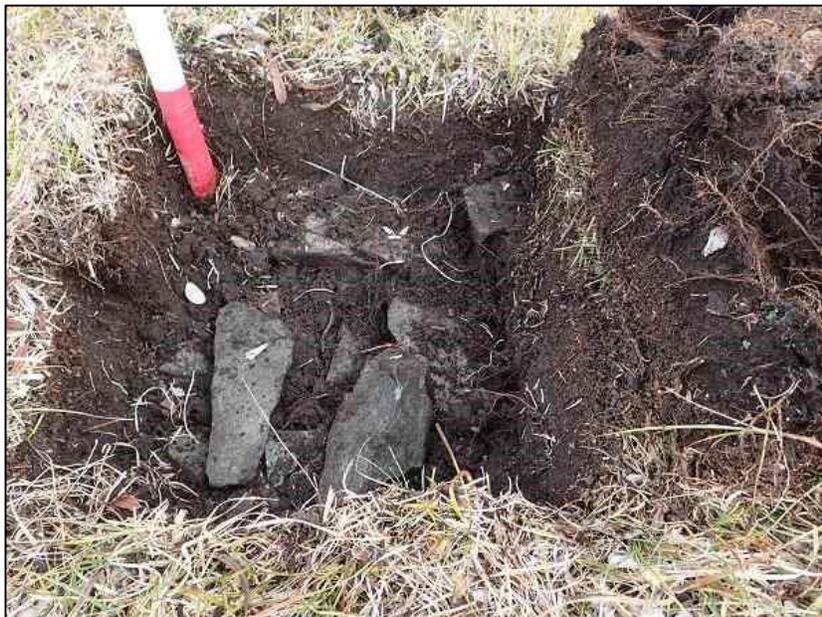
Photo 39 Projet no 154-05-1328, sous-secteur K2-B, stratigraphie du puits de sondage K2B-1, paroi nord, direction nord (PATRI14N09-216)

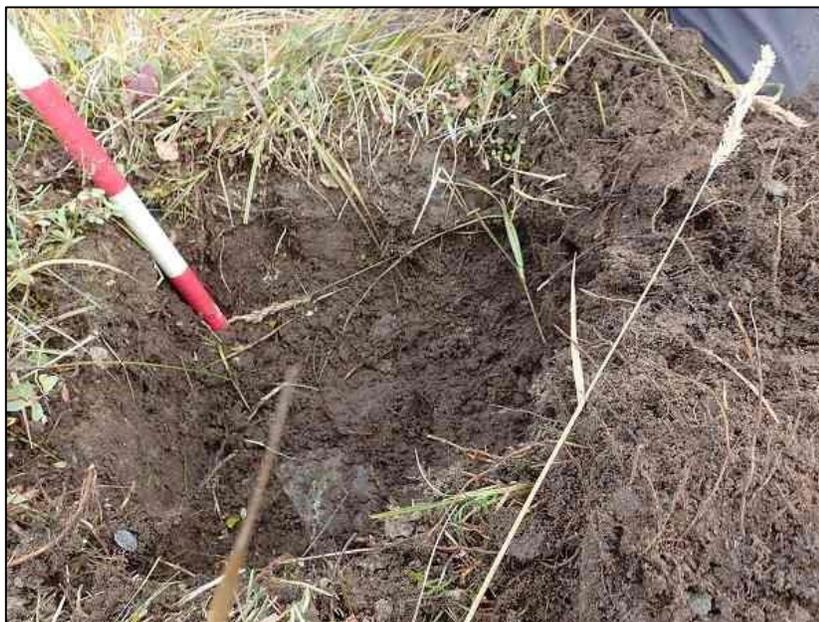
Le sous-secteur K2-B a une superficie de 3721 m². Il correspond au chaînage arbitraire de 200 m à 400 m sur une largeur qui varie entre 16 à 30 m, soit entre un garage et le pied d'un rocher. La topographie demeure en pente vers l'ouest jusqu'au ruisseau et en pente ascendante vers le nord-est. Le sous-secteur a été remanié, du côté est, par l'aménagement de la cour du garage. On note que des blocs et d'autres détritiques ont été poussés en bas du talus (Figures 10 et 11; Photos 37 et 38). Au pied du talus commence un petit glacis qui descend graduellement jusqu'au ruisseau. La végétation au sol est composée d'herbes, de cladonies, de petits fruits ainsi que quelques arbrisseaux. Le sol est resté dans son état naturel. La stratigraphie observée dans K2-B est composée de trois types différents. Le premier est composé d'une litière herbeuse suivie d'un sable grossier (20 à 23 cm) reposant sur une couche de fragments de schiste. Pour le second type, la litière est suivie d'une couche d'humus de 10 cm d'épaisseur reposant directement sur des fragments de schiste (Photo 39). Le troisième type qui se localise près du ruisseau est composé de sable fin homogène (15 à 17 cm) reposant sur une couche de fragments de schiste (Figure 12; Photo 40). Un total de 46 puits de sondages a été excavé et tous se sont révélés négatifs.

Photo 40 Projet no 154-05-1328, sous-secteur K2-B, stratigraphie du puits de sondage K2B-2 près du ruisseau, paroi nord, direction nord (PATRI14N09-210)

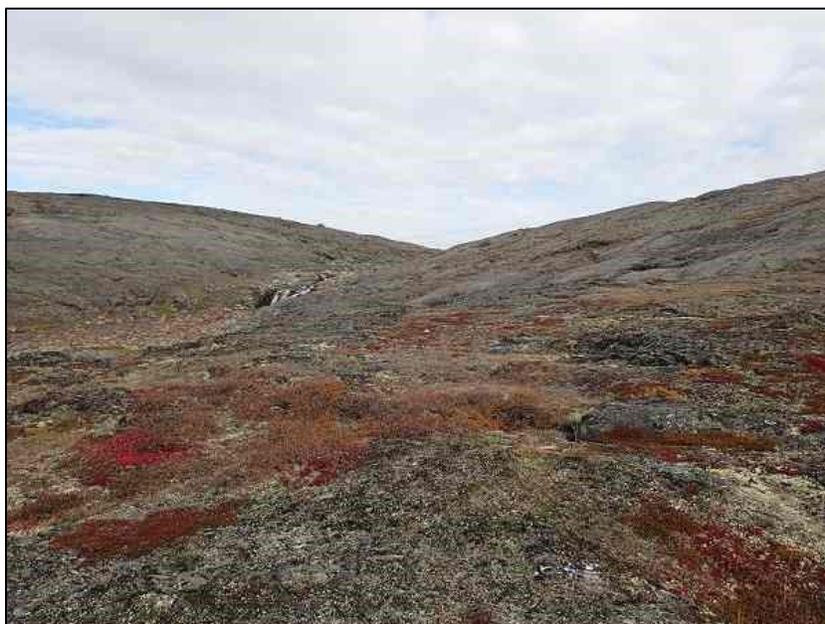
Le sous-secteur K2-C s'étend sur une longueur de 189 m et sur une de 17 à 37 m. Sa superficie est de 4036 m². Il correspond au chaînage arbitraire de 400 m à 589 m, soit de la base du rocher jusqu'au milieu de la courbe sur le tracé (Figures 10 et 11; Photos 41 et 42). La topographie est en pente ascendante (30° à 40° d'inclinaison) vers le nord-est. La surface du rocher est relativement uniforme, mais on observe la présence de nombreuses anfractuosités. La végétation sur le rocher est clairsemée. On observe au sol de l'herbe, de la cladonie, des petits fruits, mais aucun arbrisseau. La stratigraphie est composée d'une litière (1 cm à 2 cm d'épaisseur) sur la roche en place. Dans les anfractuosités du rocher, on trouve une litière au-dessus d'un mince humus de moins de 1 cm d'épaisseur surplombant parfois un peu de sable ou gravier reposant sur la roche-mère (Figure 12). On ne note aucune perturbation anthropique dans ce sous-secteur. Au total, 45 puits de sondages ont été excavés et tous étaient négatifs.

Photo 41 Projet no 154-05-1328, sous-secteur K2-C, 400-600 m, début du sous-secteur, direction nord-est (PATRI14N09-219)

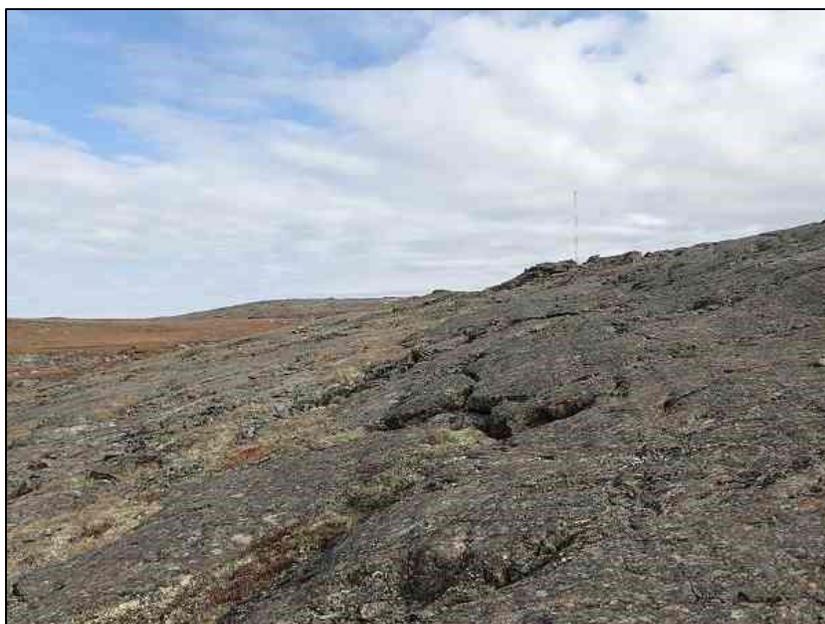
Photo 42 Projet no 154-05-1328, sous-secteur K2-C, 400-600 m, vue de la surface du rocher avec anfractuosités, direction nord-est (PATRI14N09-226)

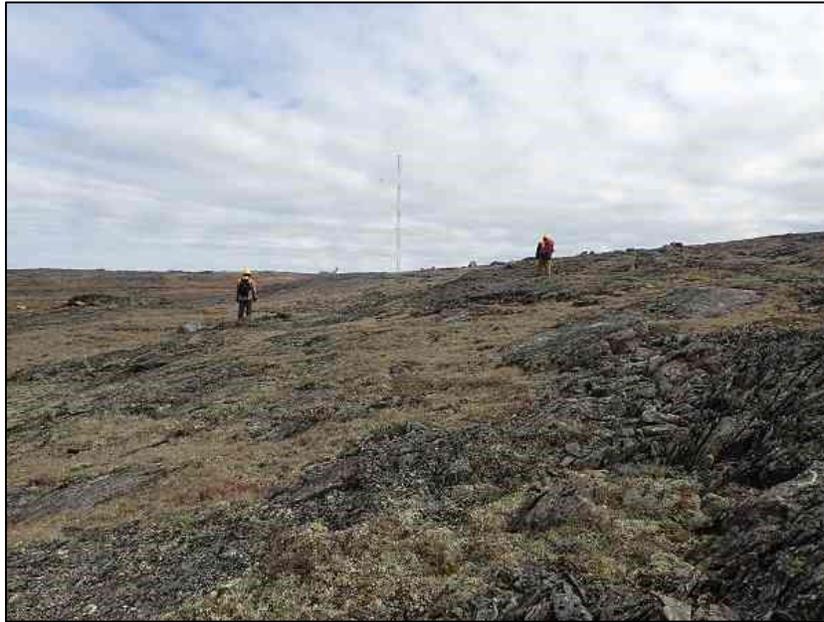
Le sous-secteur K2-D s'étend sur une longueur de 179 m et une largeur de 15 à 18 m pour une superficie de 2685 m² (Figure 11; Photos 43 et 44). Il correspond au chaînage arbitraire de 600 m à 750 m, soit du milieu de la courbe jusqu'au chemin d'accès de la tour de transmission. La topographie est légèrement en pente ascendante vers le nord-est. La surface du rocher est généralement irrégulière avec une partie plus accidentée où se trouvent des blocs erratiques. La végétation au sol est clairsemée et comprend de l'herbe, de la cladonie, des petits fruits, mais aucun arbrisseau. Il y a peu de sédiments sous la végétation même dans les anfractuosités. La stratigraphie est composée d'une litière sur un humus de moins de 1 cm d'épaisseur reposant sur le socle rocheux (Figure 12; Photo 45). À l'occasion, on observe des fragments de pierre angulaire au-dessus de la roche-mère. On ne note aucune perturbation anthropique sauf celles associées au chemin d'accès de la tour de transmission. Un total de 46 puits de sondage a été effectué et l'ensemble s'est avéré négatif.

Photo 43 Projet no 154-05-1328, sous-secteur K2-D, 600-800 m, vue du sous-secteur au sommet du rocher, direction nord-est (PATRI14N09-229)

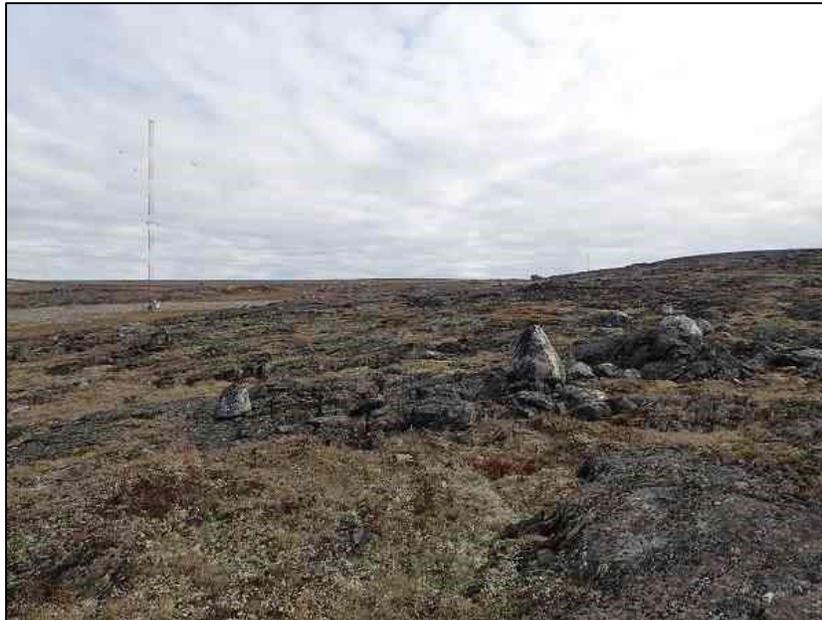
Photo 44 Projet no 154-05-1328 sous-secteur K2-D, 600-800 m, relief accidenté du sous-secteur, direction nord-est (PATRI14N09-230)

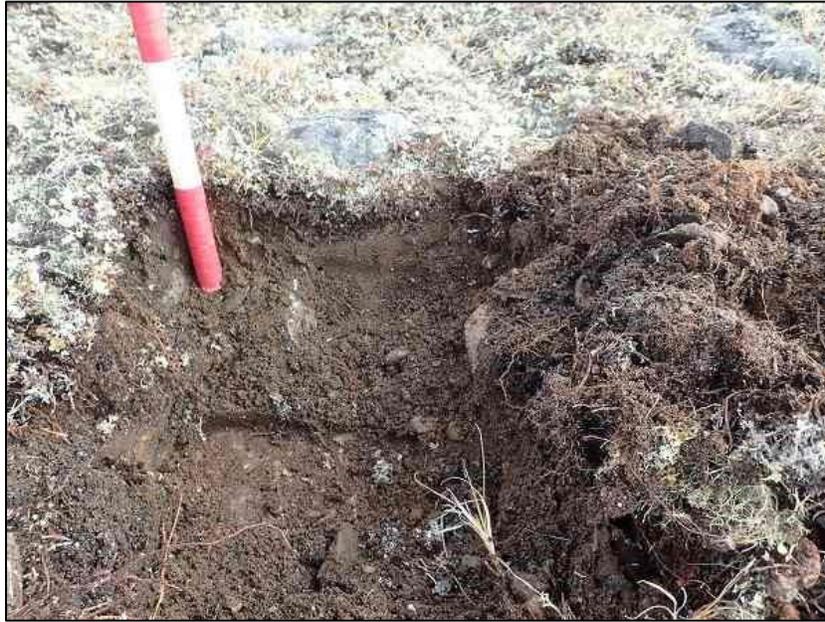
Photo 45 Projet no 154-05-1328, sous-secteur K2-D, stratigraphie du puits de sondage K2D-1, paroi nord, direction nord (PATRI14N09-232)

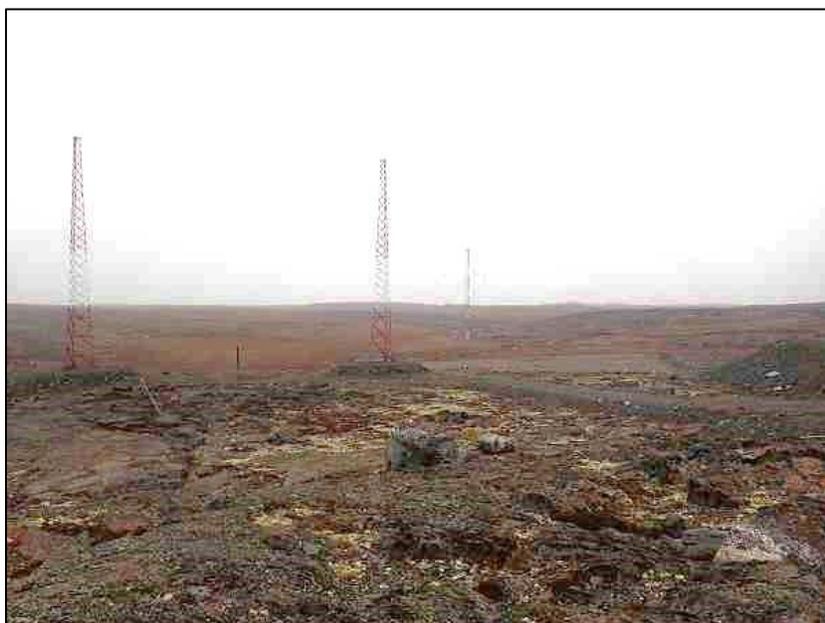
Le sous-secteur K2-E s'étend sur une longueur de 152 m et une largeur de 16 à 23 m pour une superficie de 2423 m² (Figure 11;). Il correspond au chaînage arbitraire de 750 m à 825 m, soit du chemin d'accès de la tour de transmission jusqu'à la fin du tracé de la courbe (Photos 46 et 47). La topographie est légèrement en pente ascendante vers le nord-est. Au sommet du rocher, la surface est subhorizontale avec une légère inclinaison vers le nord-est (5° à 10°). Le rocher est ici recouvert d'une couche de sable de 20 cm d'épaisseur. La roche en place affleure du côté est et la surface y est accidentée par endroits. On y trouve des blocs erratiques épars. La végétation au sol y est plus abondante. On observe de l'herbe, de la cladonie, des petits fruits très peu d'arbrisseaux. Les sédiments y sont plus abondants que sur le rocher. La stratigraphie est composée d'une litière herbeuse sur une couche de sable grossier contenant du gravier d'une épaisseur de 10 cm. Ce sable grossier repose à certains endroits sur des fragments de schiste et des galets de dimension variée, d'une épaisseur de 15 cm (Figure 12; Photo 48). Un total de 44 puits de sondage a été réalisé et tous se sont avérés négatifs.

Photo 46 Projet no 154-05-1328, sous-secteur K2-E, 800-950 m, environnement du sous-secteur et le chemin menant aux tours de transmission, direction nord-ouest (PATRI14N09-236)

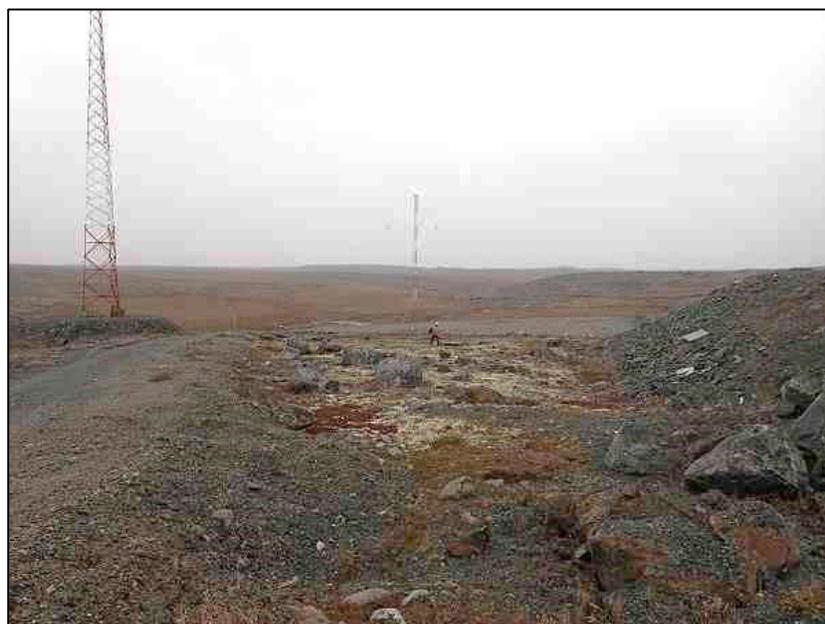
Photo 47 Projet no 154-05-1328, sous-secteur K2-E, 800-950 m, environnement et perturbations du sous-secteur, direction nord-ouest (PATRI14N09-238)

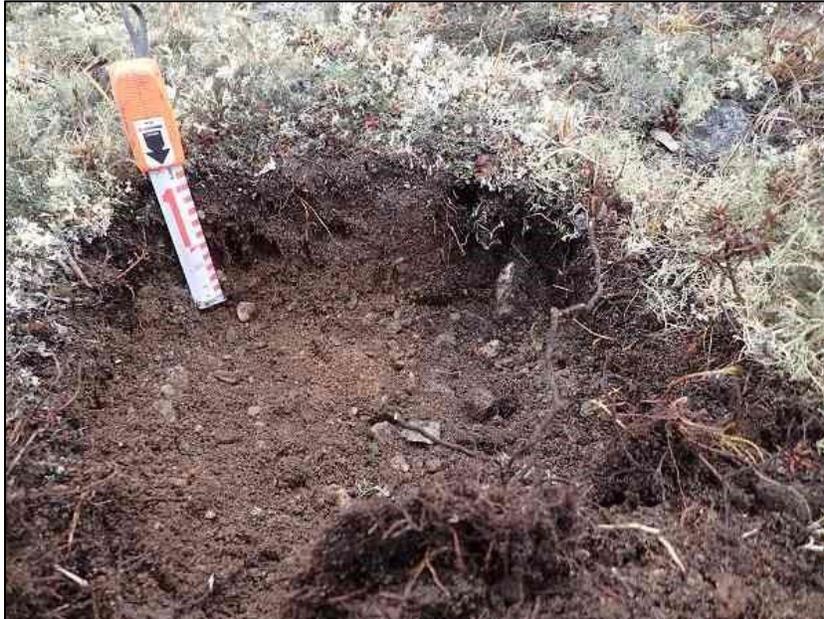
Photo 48 Projet no 154-05-1328, sous-secteur K2-E, stratigraphie du puits de sondage K2E-1, paroi nord, direction nord (PATRI14N09-245)

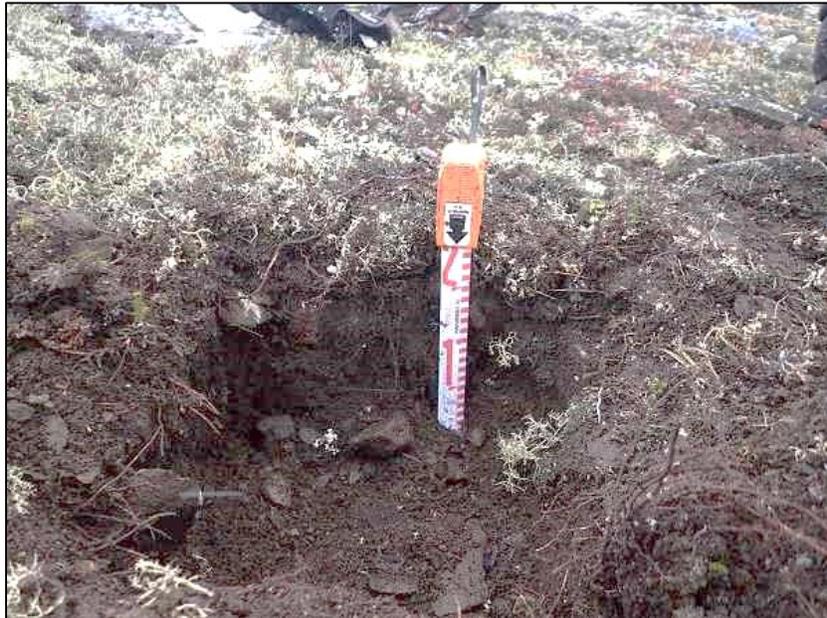
Photo 51 Projet no 154-05-1328, sous-secteur K3-A, stratigraphie du puits de sondage K3A-1, paroi nord, direction nord (PATRI14N09-256)

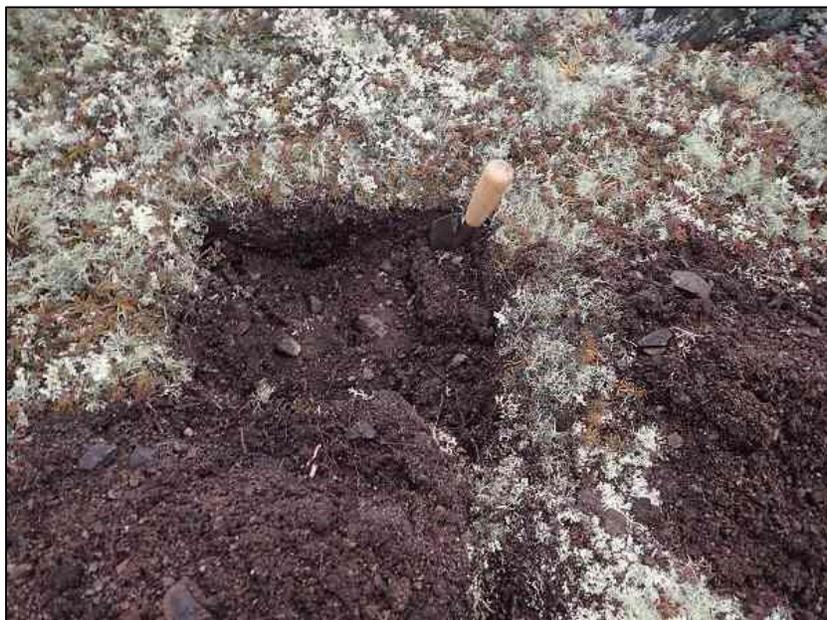
Photo 54 Projet no 154-05-1328, sous-secteur K3-B, stratigraphie du puits de sondage K3B-1, paroi nord, direction nord (PATRI14N09-260)

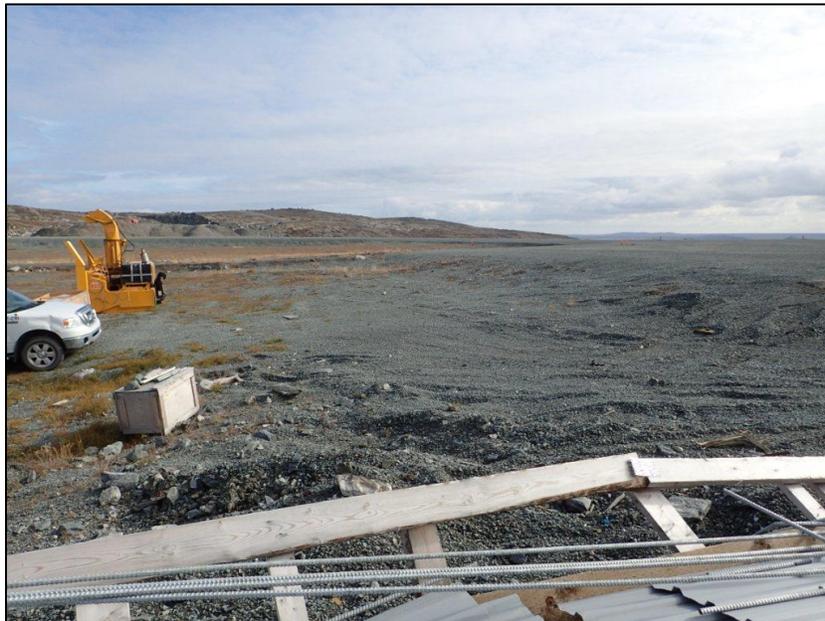
Le secteur K4 correspond à une parcelle de terrain située à l'intérieur même de l'aéroport entre la piste et le bâtiment principal. Ce sous-secteur a une superficie de 1412 m² (Figure 13; Tableau 15). Il s'étend sur une longueur maximale de 62 m et une largeur de 22 à 25 m. Son altitude est de 108 m. La topographie est horizontale. Le secteur a été entièrement remanié par l'activité anthropique récente (Photos 57 et 58). Le sol naturel a été entièrement perturbé lors de la construction du débarcadère de l'aéroport. Il a été recouvert de concassé et cet espace sert aujourd'hui d'espace d'entreposage pour l'équipement de déneigement en période estivale. La stratigraphie observée dans le secteur K4 correspond à une litière herbeuse sur une couche de gravier concassé (12 cm d'épaisseur) reposant sur une couche de sable humique (15 cm) reposant sur des galets (Figure 14; Photos 59 et 60). Le drainage y est mauvais. Douze puits de sondages ont été excavés dans le sous-secteur K4 et le tout s'est révélé négatif.

Photo 57 Projet no 154-05-1328, sous-secteur K4, vue de la zone d'intervention, direction sud-est (PATRI14N09-273)

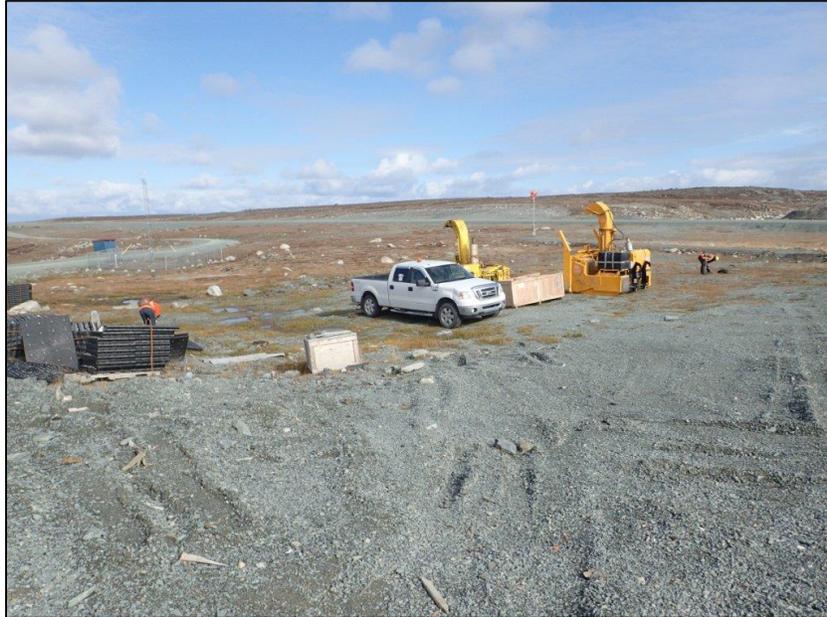
Photo 58 Projet no 154-05-1328, sous-secteur K4, vue de la zone d'intervention, direction sud-est (PATR114N09-274)

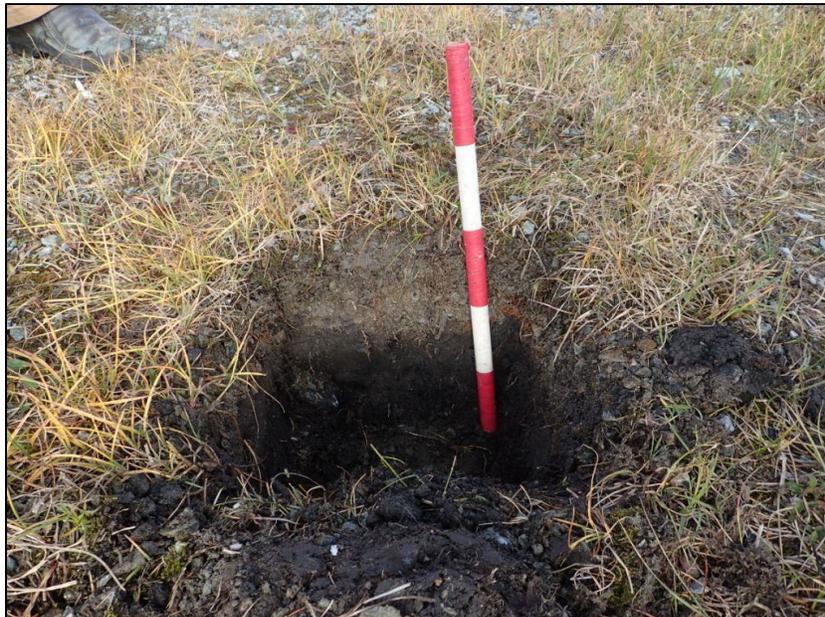
Photo 59 Projet no 154-05-1328, sous-secteur K4, stratigraphie du puits de sondage K4-1, paroi nord, direction nord (PATR114N09-275)

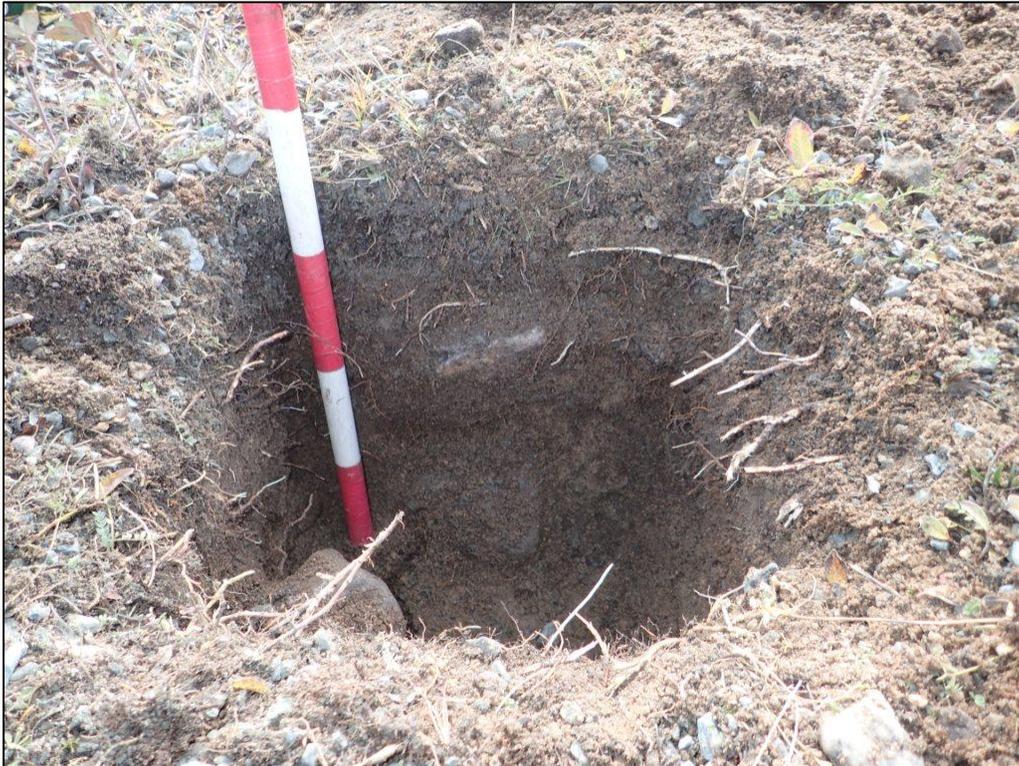
Photo 60 Projet no 154-05-1328, sous-secteur K4, stratigraphie du puits de sondage K4-2, paroi nord, direction nord (PATRI14N09-276)

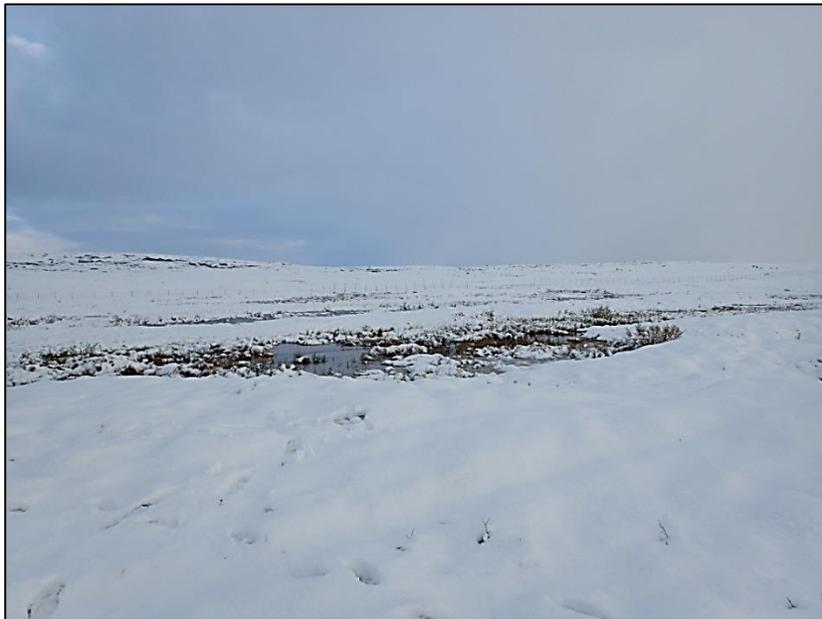
Photo 61 Projet n° 154-11-0420, sous-secteur I1-A et B, vue du milieu humide séparant les deux sous-secteurs (PATR14N09-423)

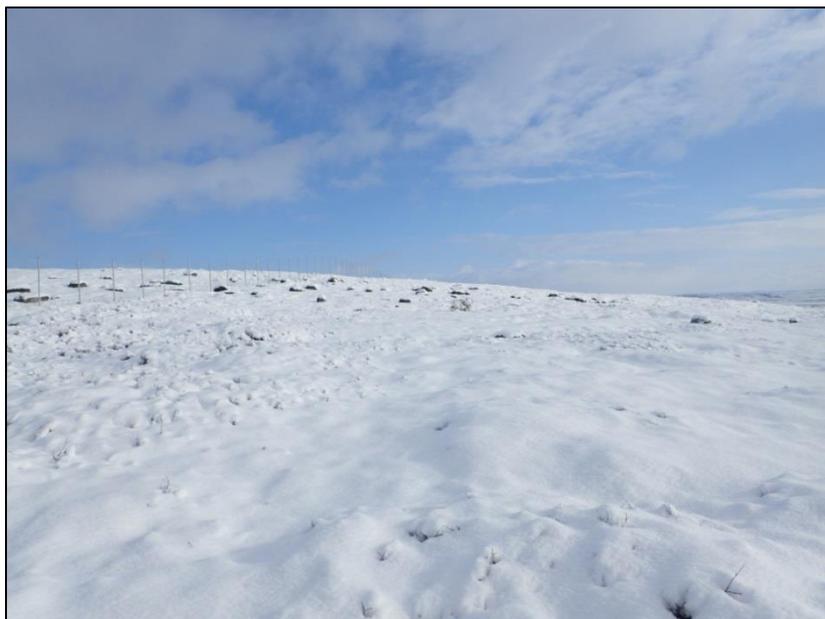
Photo 62 Projet no 154-11-0420, sous-secteur I1-B, vue générale du centre du sous-secteur I1-B, en direction du bouton rocheux, direction nord-est (PATR14N09-440)

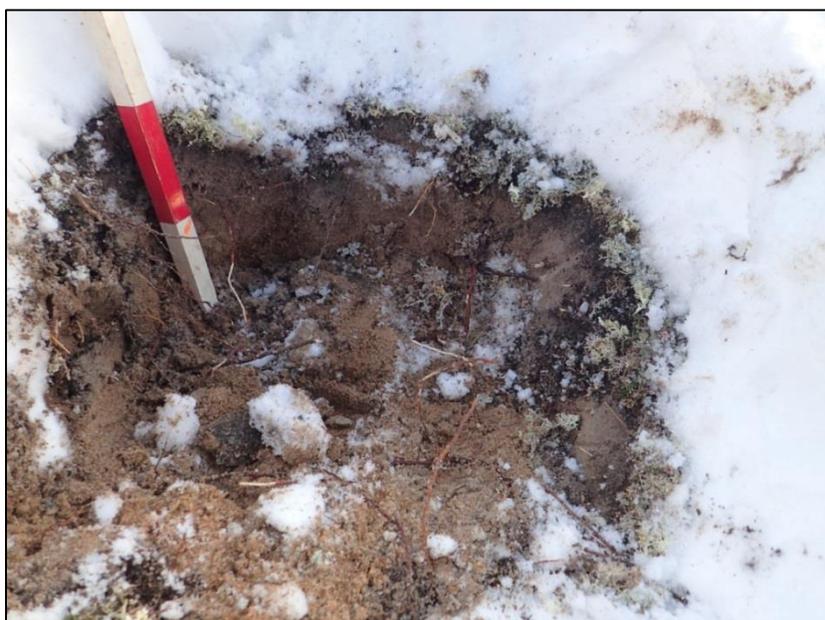
Photo 63 Projet no 154-11-0420, sous-secteur I1- B, partie nord-ouest, Stratigraphie type du sous-secteur I1-B, sondage No 2, paroi nord (PATR14N09-433)

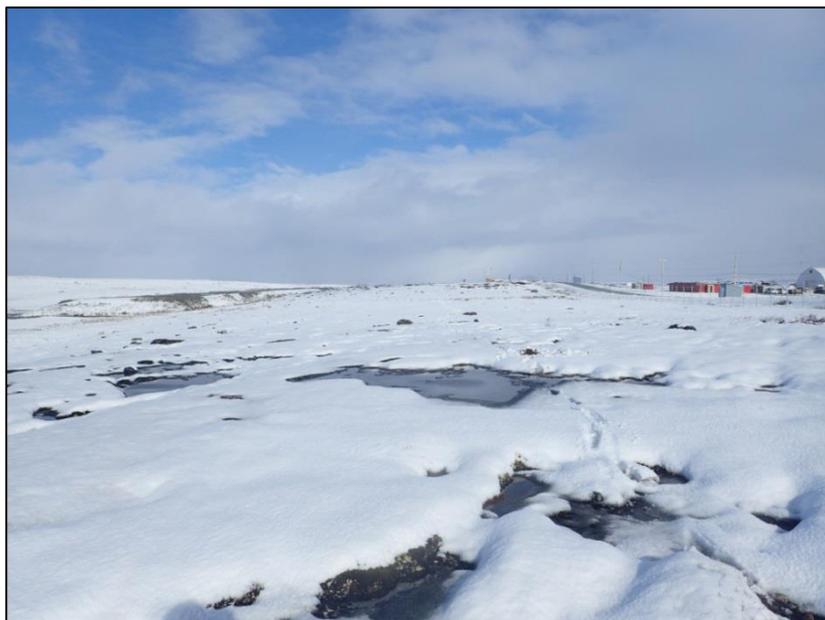
mesure près de 539 m de long par 139 à 146 m de large avec une superficie de 72 277 m² (Figure 15; Photos). Il est situé au sud-est de la piste d'atterrissage (Photo 64). Le sous-secteur comprend une terrasse qui s'étend du ruisseau jusqu'à la route de l'aéroport. Il est bordé au nord par un ruisseau qui le sépare du sous-secteur I-1 (Photo 65). La topographie y est généralement horizontale avec une légère pente ascendante vers le nord-est. On trouve, à partir du centre du sous-secteur, un bouton rocheux dont une partie a été amputée par les travaux de construction de l'aéroport. La stratigraphie sur les terrasses sablonneuses est composée d'une litière de lichens, de petits fruits et de racines de saules, suivi d'un mince humus (moins de 1 cm d'épaisseur) reposant sur une couche de sable homogène à granulométrie moyenne (10 cm à 15 cm d'épaisseur), reposant parfois sur du gravier contenant des galets. Sur le rocher, on observe une litière couvrant une couche de gravier et des fragments détachés de la roche-mère (2 cm à 5 cm d'épaisseur), le tout reposant sur le roc en place (Figure 17; Photos 66 et 67). Un total de 150 puits de sondage a été réalisé et le tout s'est avéré négatif.

Photo 64 Projet no 154-11-0420, sous-secteur I1-C, vue à partir de l'extrémité sud-est de la piste d'atterrissage, en direction du buton rocheux (PATR14N09-488)

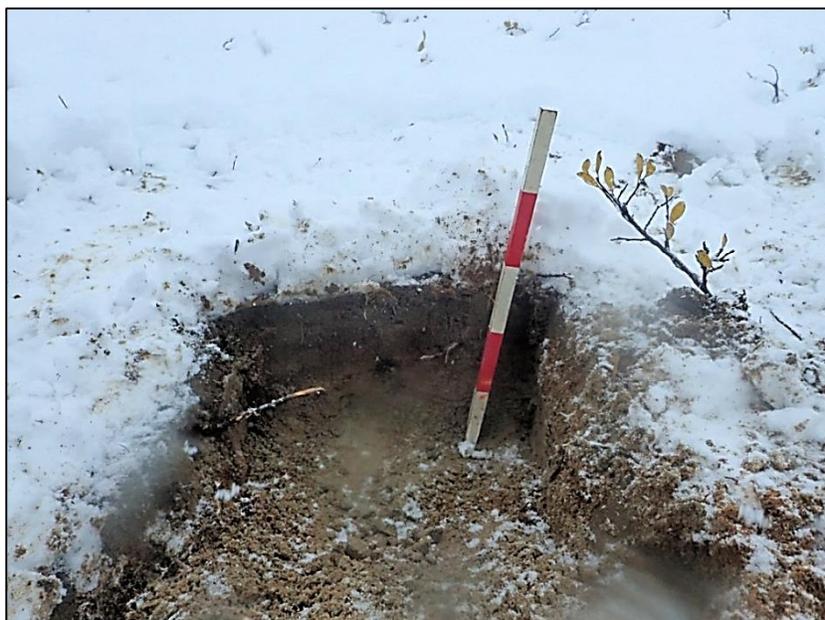
Photo 66 Projet no 154-11-0420, sous-secteur I1-C, stratigraphie type du sous-secteur I1-C, sondage No 1, paroi sud (PATR14N09-419)

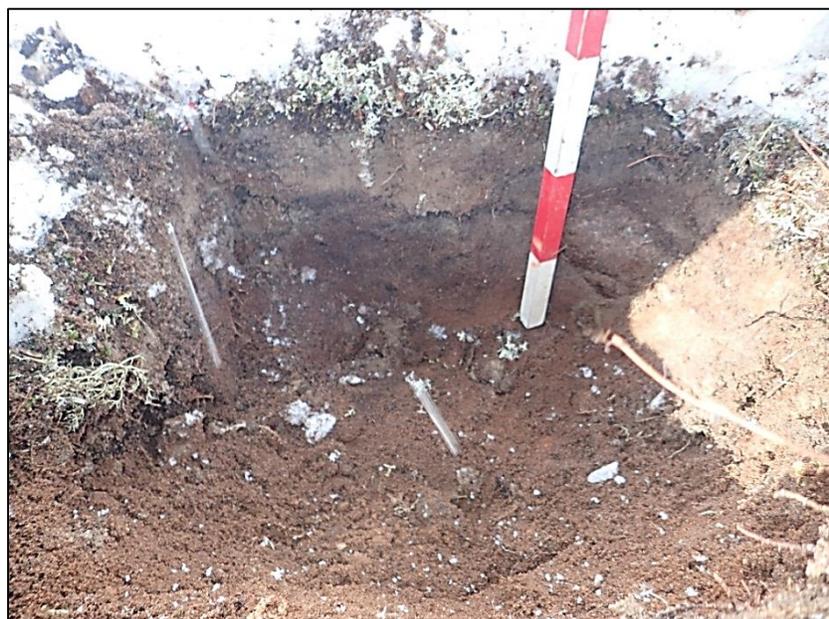
Photo 67 Projet no 154-11-0420, sous-secteur I1-C, stratigraphie type du sous-secteur I1-C, sondage No 2, paroi sud (PATR14N09-484)

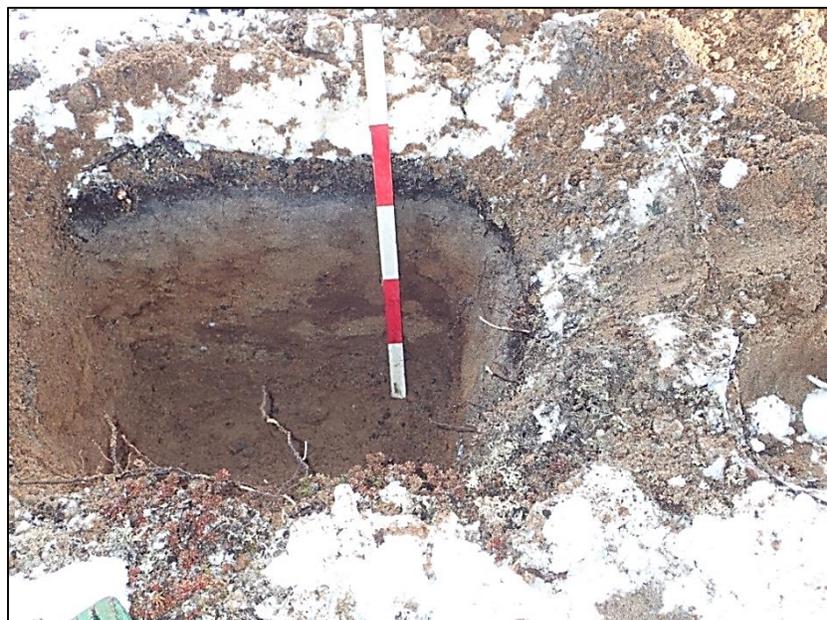
Photo 71 Projet no 154-11-0420, sous-secteur I1-F, stratigraphie type du sous-secteur, sondage No 1, paroi nord (PATR14N09-461)

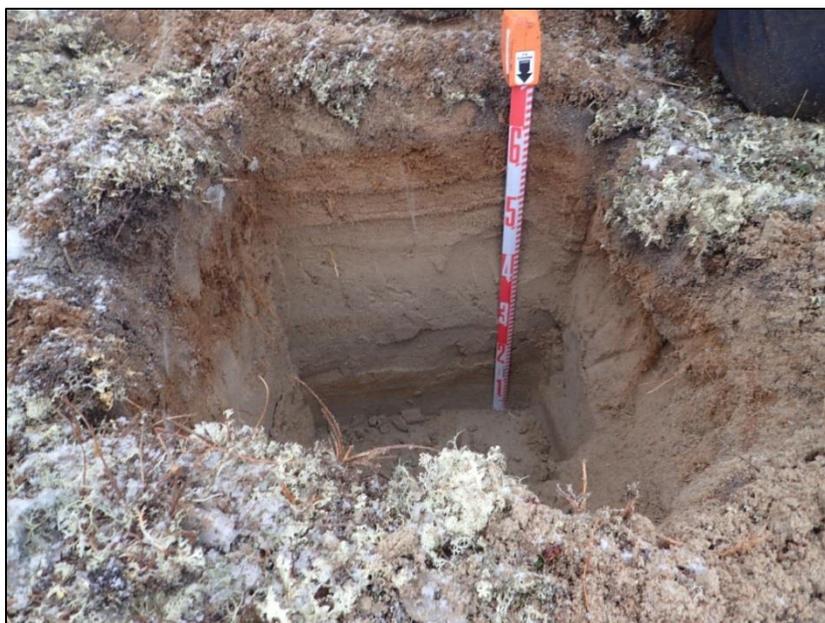
Photo 73 Projet no 154-11-0420, sous-secteur I1-G, stratigraphie type du sous-secteur, sondage No 1, paroi sud (PATR14N09-390)

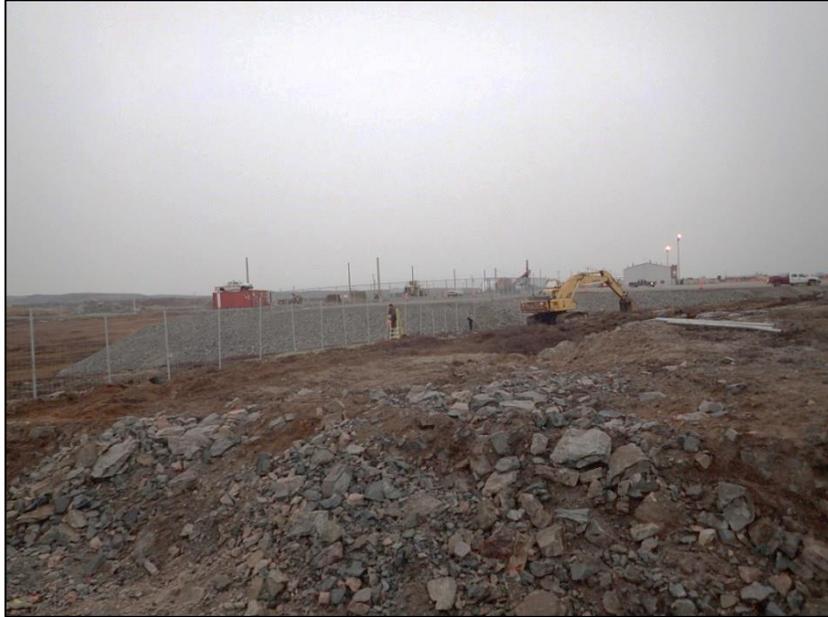
Photo 74 Projet no 154-11-0420, sous-secteur I1-H, partie sud-est, vue des perturbations dues aux travaux de construction, direction nord-ouest (PATR14N09-365)

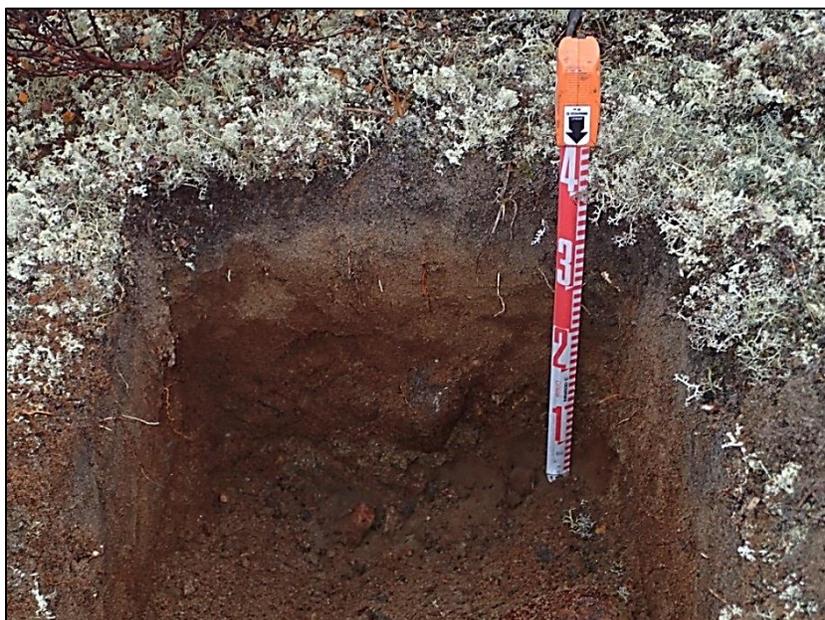
Photo 77 Projet no 154-11-0420, sous-secteur I1-H, stratigraphie type de la partie sud-est du sous-secteur I1-H, sondage No 1, paroi sud (PATR14N09-370)

Le sous-secteur I1-H occupe le côté est de la zone d'intervention. Il correspond à une terrasse délimitée à l'ouest par la piste d'atterrissage et à l'est par une clôture qui marque la fin de la zone. Ce sous-secteur est de forme rectangulaire et s'étend sur une longueur maximale de 1089 m et une largeur de 50 à 148 m pour une superficie totale de 129 826 m² (Figure 15). Son altitude varie entre 20 m et 24 m. La topographie est généralement subhorizontale en pente douce vers le nord-est. On trouve à l'extrémité sud du sous-secteur un bouton rocheux dont les premiers 300 m ont été complètement réaménagés par des travaux d'infrastructures (Photo 74). De plus, l'installation d'une clôture à la limite est de la zone d'intervention a aussi causé quelques perturbations (Photos 75 et 76). La stratigraphie observée est de trois types (Figure 18). En premier lieu, sur la terrasse sablonneuse, on trouve une litière de cladonies sur un horizon de sable légèrement humique (2 cm d'épaisseur) devenant graduellement éluvié (5 cm d'épaisseur) suivie d'une couche de sable orangé homogène à granulométrie moyenne (18 cm d'épaisseur) qui repose sur un gravier contenant des galets (15 cm d'épaisseur) (Photo 77). En second lieu, on observe une litière recouvrant un sable éolien humique (5 cm d'épaisseur), sur un sable beige-orangé à grains moyens (15 cm d'épaisseur), reposant sur un sol induré plus foncé (Photo 78). Finalement en milieux humides, on trouve une litière sur un humus sablonneux (5 cm à 10 cm d'épaisseur) reposant sur du sable limoneux imprégné d'eau (Photo 79). Un total de 330 puits de sondage a été réalisé et tous se sont avérés négatifs.

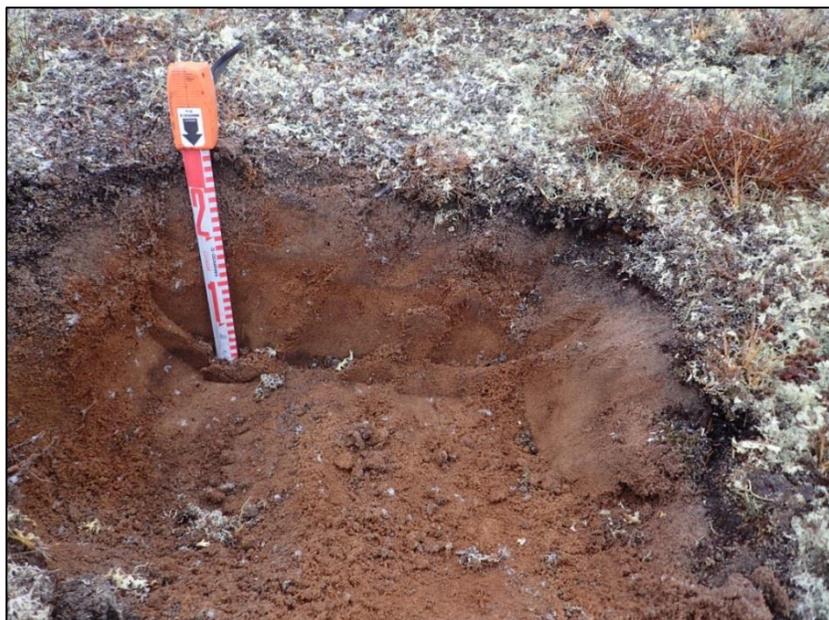
Photo 78 Projet no 154-11-0420, sous-secteur I1-H, stratigraphie type du sous-secteur, partie nord-est sondage No 3, paroi sud (PATR14N09-381)

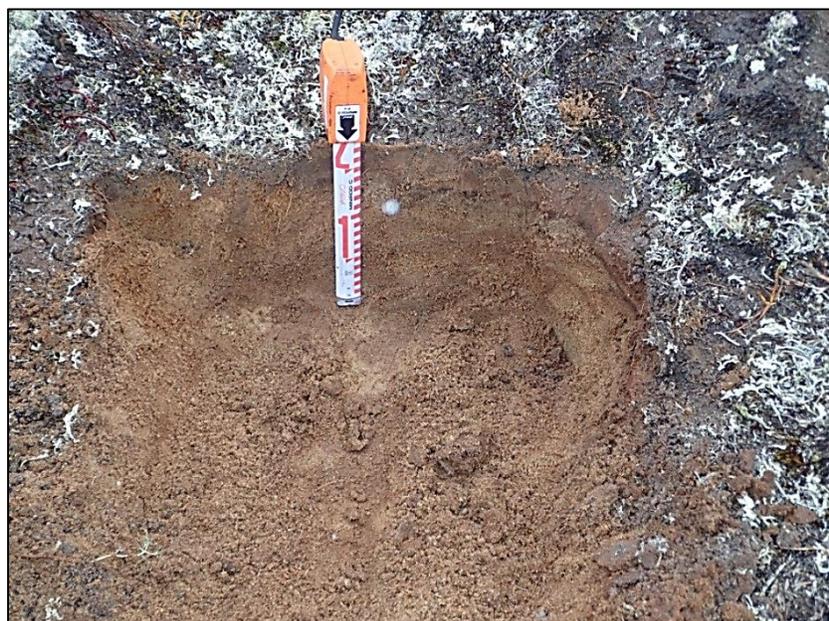
Photo 79 Projet no 154-11-0420, sous-secteur I1-H, stratigraphie type de la partie centrale du sous-secteur, sondage No 2, paroi sud (PATR14N09-377)

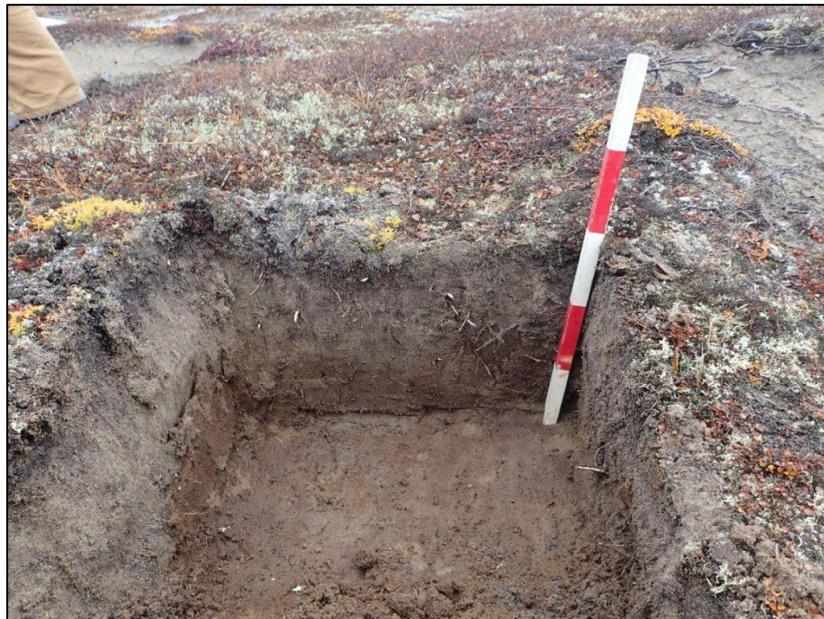
Photo 84 Projet no 154-11-0420, sous-secteur I1-I, stratigraphie type du sous-secteur I1-I, sondage No 1, paroi nord (PATR14N09-282)

Le sous-secteur I1-I est approximativement de forme triangulaire et il occupe le côté sud-ouest de la zone d'intervention. Il est délimité du côté sud par une sablière et du côté est par le chemin qui mène à la station de traitement de l'eau potable. Ce sous-secteur couvre une superficie de 118 104 m² et a une longueur maximale de 465 m et une largeur de 79 à 175 m (Figure 15; Photos 80 et 81). Son altitude se situe entre 22 m et 32 m. La topographie est généralement subhorizontale en pente douce vers le nord-ouest sauf pour un bouton rocheux de 30 m d'altitude. Il y a du côté nord-ouest un milieu humide qui couvre près du tiers du sous-secteur (Photo 82). On note de nombreuses perturbations anthropiques liées à des activités industrielles dans le sous-secteur. On trouve notamment, dans la partie sud-ouest du sous-secteur, un bouton rocheux et un dépôt de sable et gravier exploités comme carrières (Photo 83). On note aussi l'entreposage de matériaux de construction et l'empilement de gros blocs de pierre près du chemin dans la partie nord de la zone d'intervention. La stratigraphie observée est de trois types (Figure 19; Photos 84 à 86). Sur les terrasses sablonneuses, on trouve une litière de lichens, de petits fruits et de saules sur un sable humique (moins d'un cm) suivi d'une couche de sable homogène à granulométrie moyenne (10 cm d'épaisseur) contenant quelques galets. En milieux humides, on trouve une litière sur un humus sablonneux (5 cm à 15 cm d'épaisseur) suivie d'un sable fin limoneux marron (10 cm d'épaisseur). La même séquence s'applique sur le dessus du bouton rocheux sauf que la couche de sable est de 2 à 5 cm d'épaisseur et que le tout repose sur la roche-mère. Un total de 200 puits de sondages a été réalisé, et l'ensemble de ceux-ci s'est avéré négatif.

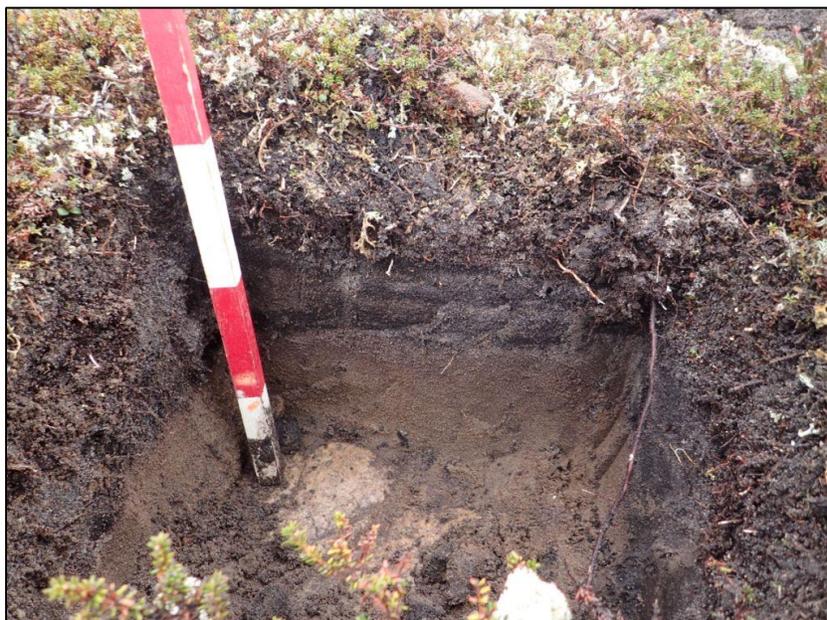
Photo 85 Projet no 154-11-0420, sous-secteur I1-I, stratigraphie type du sous-secteur I1-I, sondage No 2, paroi nord (PATR14N09-299)

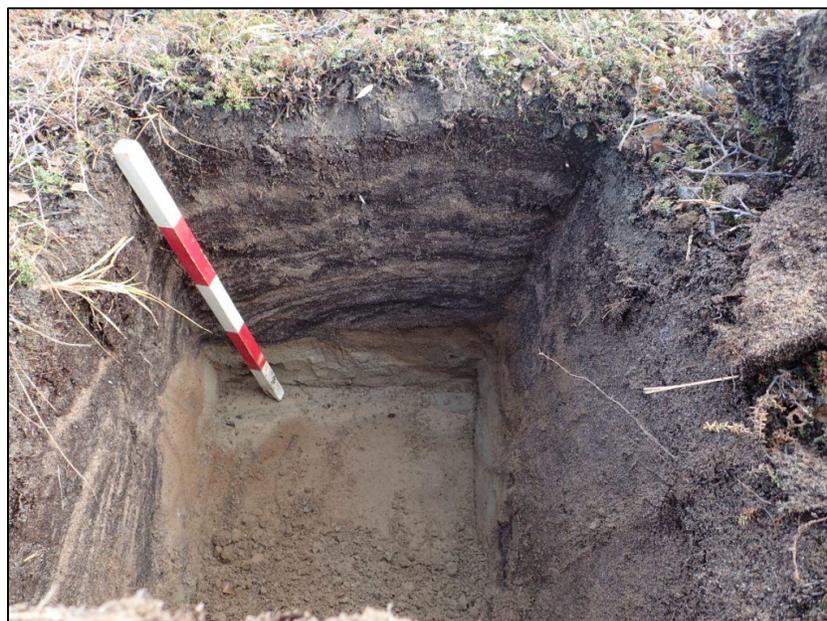
Photo 86 Projet no 154-11-0420, sous-secteur I1-I, stratigraphie particulière du sous-secteur I1-I, partie sud-est, sondage No 4, paroi sud (PATR14N09-317)

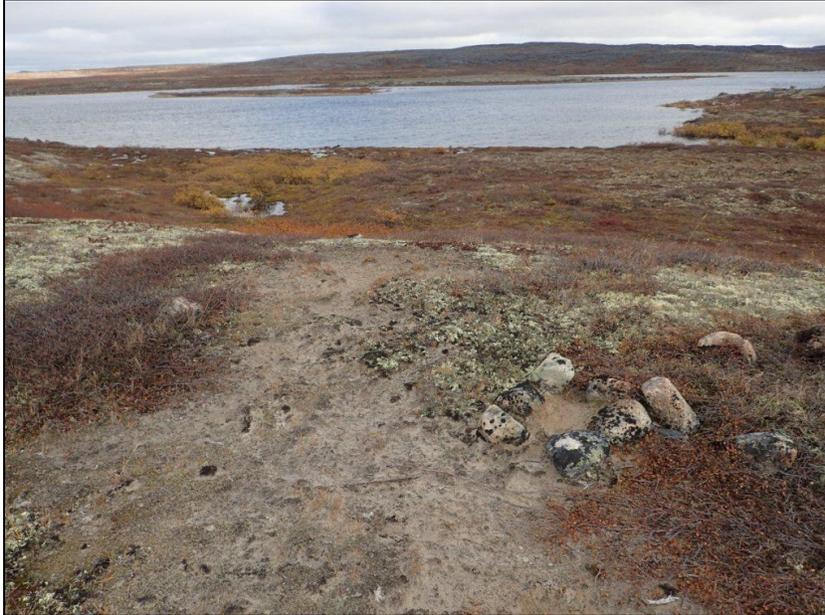
Photo 91 Projet no 154-11-0420, sous-secteur I1-J, petite structure de combustion contemporaine associée à des cartouches de plastiques, direction est (PATR14N09-346)

Le sous-secteur I1-J est de forme triangulaire et il occupe le côté sud-est de la zone d'intervention. Il est délimité du côté ouest, par le chemin qui mène à la station de traitement de l'eau potable et du côté nord, par la terrasse plus élevée qui correspond au sous-secteur I-8. Du côté est, la zone d'intervention se situe entre 20 m à 70 m du bord de la rivière Inukjuak. Le sous-secteur couvre une superficie de 73503 m². Sa longueur maximale est de 540 m et sa largeur est de 125 m à 417 m (Figure 15). Ce sous-secteur se trouve à une altitude variant entre 16 m et 23 m. La topographie est composée de terrasses subhorizontales en pente douce vers le nord-ouest sauf pour le bouton rocheux qui se trouve dans la partie nord-ouest (Photo 87). Il y a du côté nord un milieu humide qui couvre le tiers du sous-secteur (Photos 88 et 89). On observe des perturbations anthropiques liées aux activités industrielles dans le sous-secteur (Photo 90). On trouve notamment, au nord-ouest du sous-secteur, sur le bouton rocheux, un site d'entreposage de matériaux de construction. Il y a aussi des chemins reliés à des bâtiments dans la partie sud-est. Notons également la présence d'une petite structure de combustion contemporaine associée à des cartouches de plastiques (Photo 91) La stratigraphie observée dans le sous-secteur I1-J est de trois types (Figure 19). On

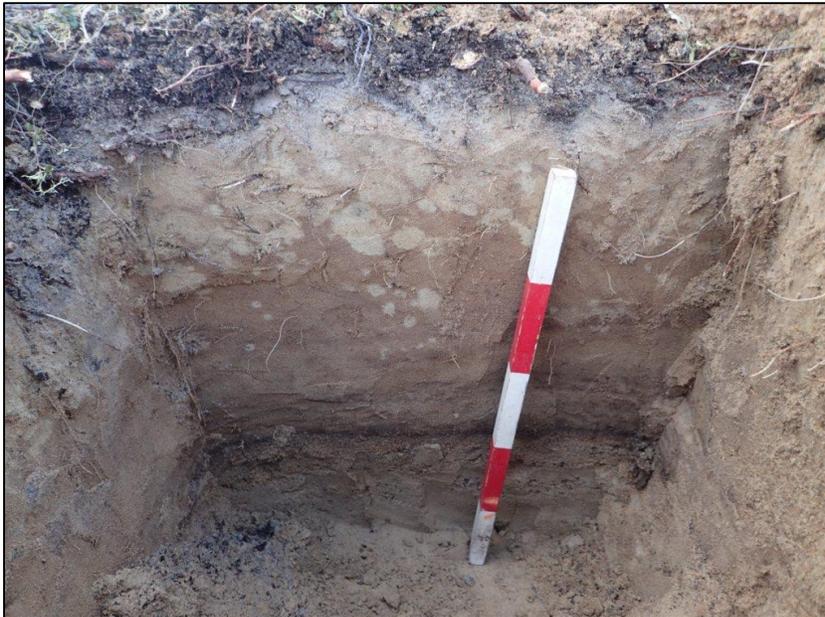
Photo 92 Projet no 154-11-0420, sous-secteur I1-J, stratigraphie type du sous-secteur, partie est de la zone d'intervention, sondage No 2, paroi ouest (PATR14N09-350)

observe en milieux humides, une stratigraphie composée d'une litière sur un humus sablonneux (5 cm à 15 cm d'épaisseur) suivi d'une couche de sable fin limoneux marron (10 cm) d'épaisseur. Sur les terrasses de sable et gravier, on trouve une litière de lichens, de petits fruits et de racine de saules sur un sable humique (moins d'un centimètre d'épaisseur) reposant sur un sable homogène à grains moyens (10 cm d'épaisseur) contenant quelques galets. En bordure de la rivière Inukjuak, la stratigraphie est plus complexe. Elle est composée d'une litière de lichens, de petits fruits et de racines d'arbustes sur une couche de sable humique (moins d'un cm d'épaisseur), suivi d'un horizon de sable homogène à granulométrie moyenne (45 cm) recouvrant par endroits, un humus enfoui (1 cm à 2 cm d'épaisseur) ou reposant directement sur une couche de sable grossier (2 cm à 4 cm d'épaisseur) qui lui-même repose sur un horizon de sable limoneux (15 cm d'épaisseur) (Photo 92). Un total de 236 puits de sondages a été réalisé et l'ensemble était négatif.
