**EXPERTISE ARCHÉOLOGIQUE 2015
CONTOURNEMENT DE LA ROUTE 169 À SAINT-NAZAIRE
PROJET 154-00-0514
DIRECTION TERRITORIALE DU SAGUENAY-LAC-SAINT-JEAN-
CHIBOUGAMAU**

Catalogue de photographies du projet 154-00-0514

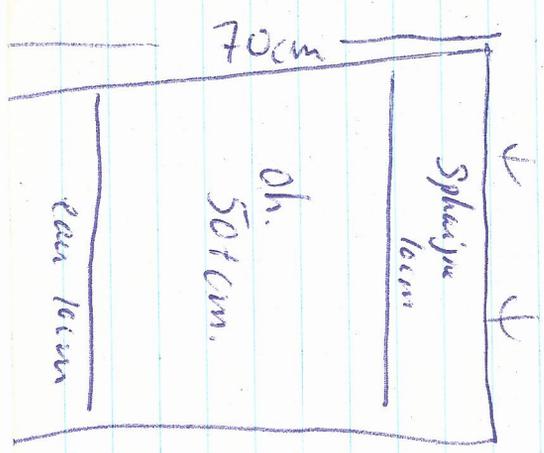
St-012

Sol organique en
milieu humide.

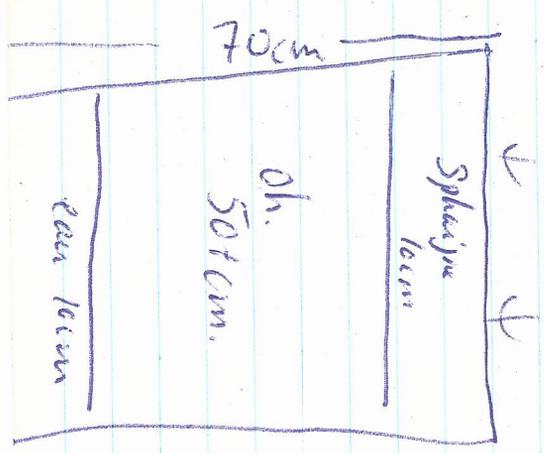
St-012

Sol organique en
milieu humide.

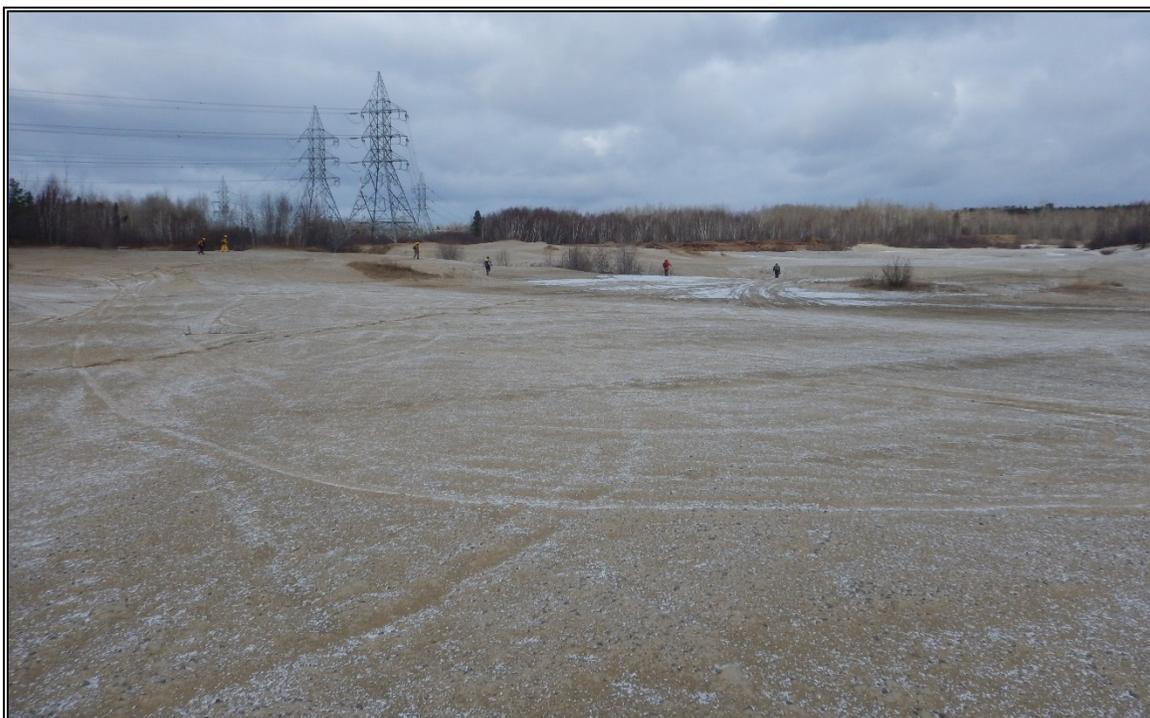
Photo 9 : Projet 154-00-0514, banc d'emprunt et futur site de dépôt #3

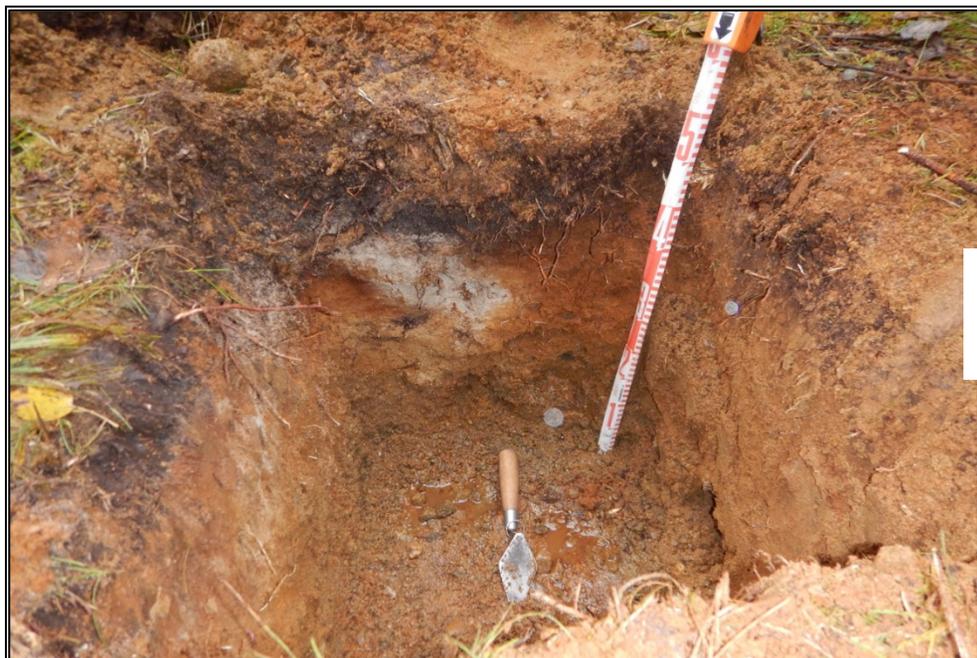
Figure 13 : Projet 154-00-0514, sondage test-005

ST-005, N48° 36. 458' W071° 36. 874', 145m, ± 3m
LFH : ± 4 cm
Ah : ± 13 cm
Ae : ± entre 20 et 25 cm
B : ± entre 13 et 40 cm
Notes : A) La présence de l'horizon Ae est ponctuelle et inégale. B) L'horizon B a des inclusions de cailloux et de pierres décimétriques de ± 0- 10 cm. C) L'eau remonte en surface du sol à l'atteinte d'une profondeur de 55 cm.

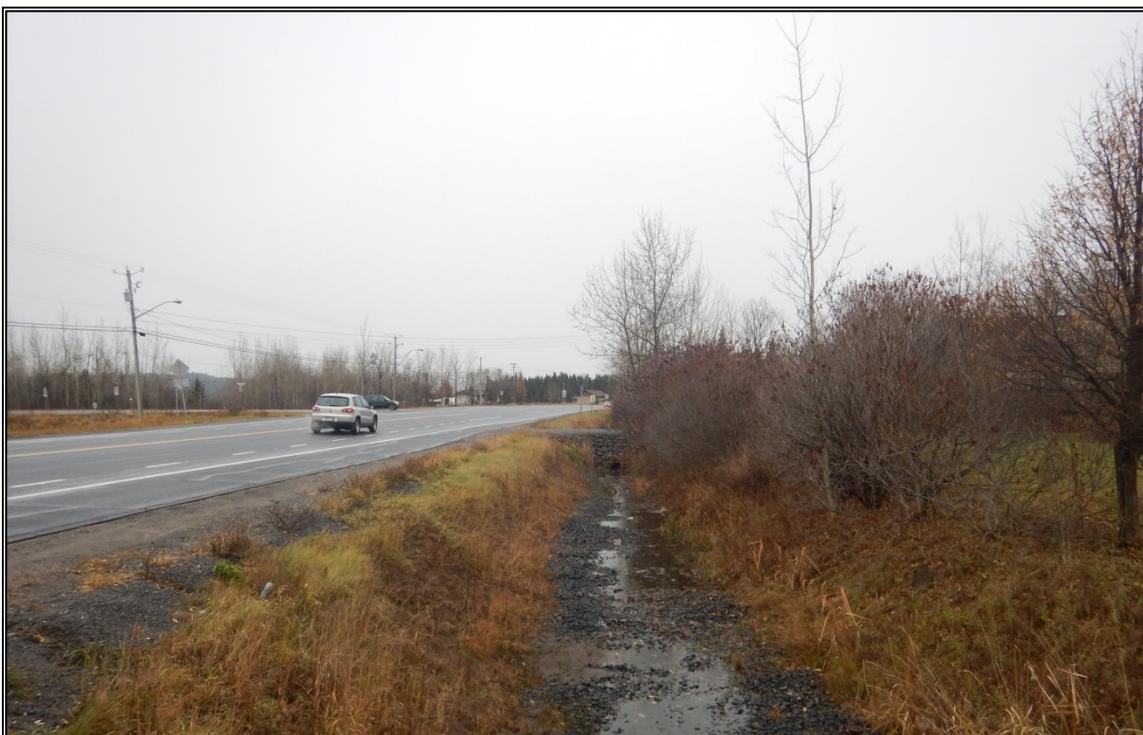
L'emprise générale de la voie de contournement est occupée par divers champs en friches, par des bâtiments domiciliaires et commerciaux ainsi que par un secteur forestier naturel mixte. De plus, cette emprise est également parcourue par des infrastructures routières comprenant une portion de la route 169 (photo 11) une rue secondaire, quelques chemins forestiers (photo 12) et des fossés d'écoulement des eaux (photo 13).

Photo 13 : Projet 154-00-0514, fossé d'écoulement des eaux situé à l'intérieur de la zone #1

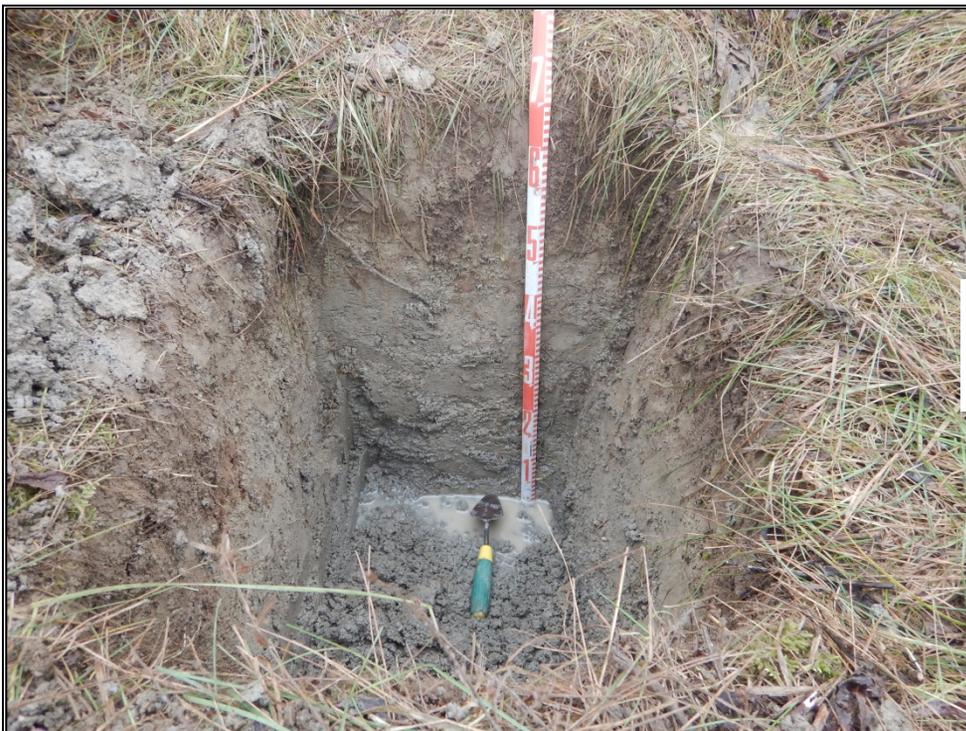
Figure 15 : Projet 154-00-0514, dépôt #1, sondage test #3

ST-003, N48° 36. 592' W071° 36. 815', 133m, ± 4m
Argile : ± 70
Notes : A) Horizon d'argile grise compacte et homogène. B) L'eau remonte en surface à partir de ± 70 cm de profondeur

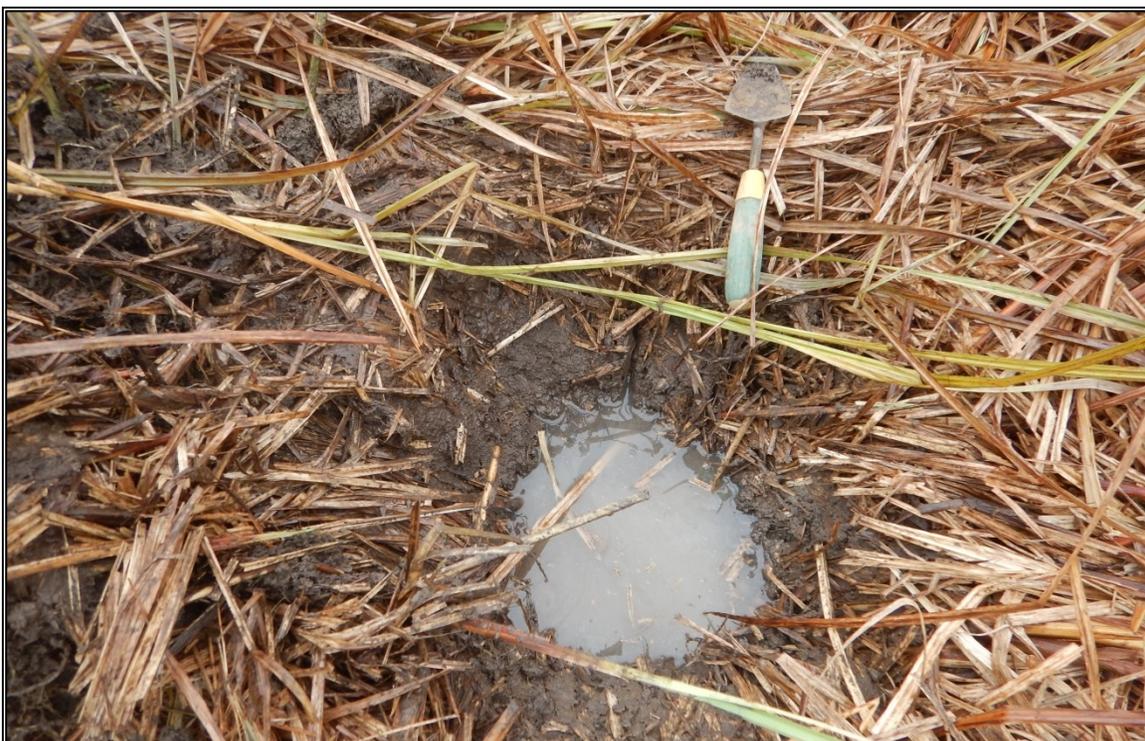
L'inventaire archéologique a mis au jour des sols minéraux représentés par des matériaux loameux, argileux et sableux. La capacité de drainage des sols s'est avérée variable, allant de bonne à médiocre (photos 14 et 15). Selon les données de l'Institut de Recherche et de

Photo 14 : Projet 154-00-0514, sondage exploratoire réalisé à l'intérieur de l'emprise du dépôt #1

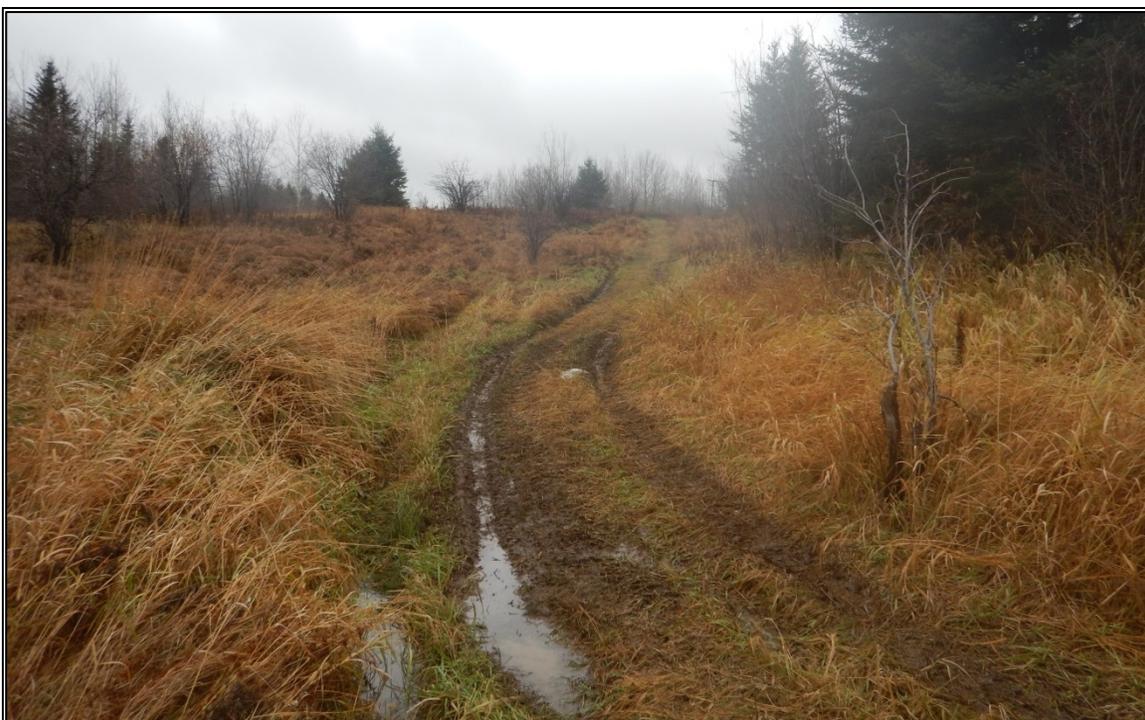
Photo 15 : Projet 154-00-0514, portion de l'emprise du dépôt #1

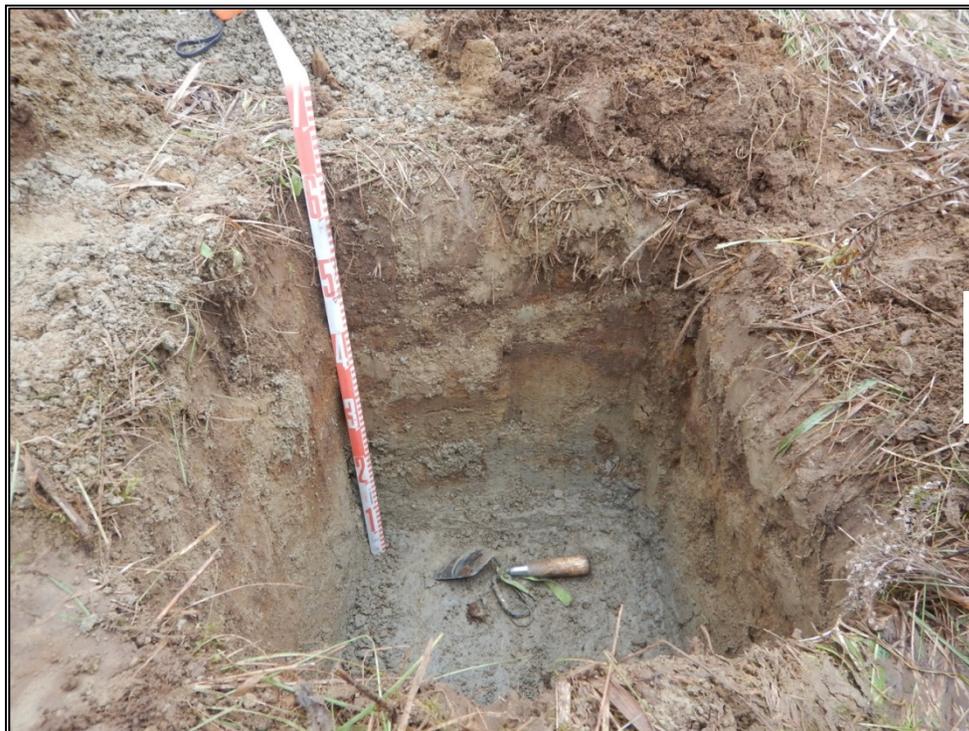
Figure 17 : Projet 154-00-0514, dépôt #2, sondage test 004

ST-004, N48° 36. 478' W071° 36. 716', 129m, ± 4m
LFH : ± 2
B : ± 38 cm
Argile : ± 20 cm
Notes : A) Sol agricole B) Argile grise et compacte ne permettant pas d'aller au-delà de 60 cm de profond.

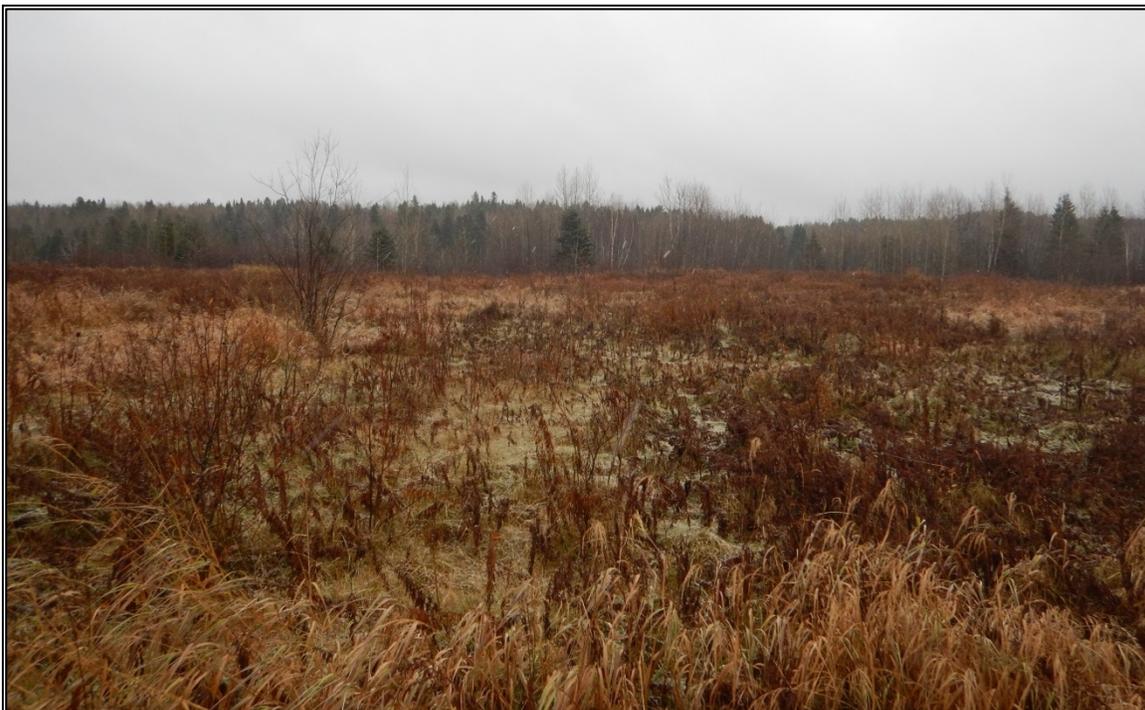
Photo 16 : Projet 154-00-0514, milieu humide situé à l'intérieur du dépôt #2

L'environnement du dépôt #2 s'inscrit en continuité avec celle du dépôt #1. Ainsi, les petits boisés, les chemins de VTT et d'anciens secteurs agricoles occupent le secteur inventorié. En addition à ces dernières caractéristiques, une zone humide a également été observée à la limite nord-est de l'emprise de cette zone de dépôt (photo 16).

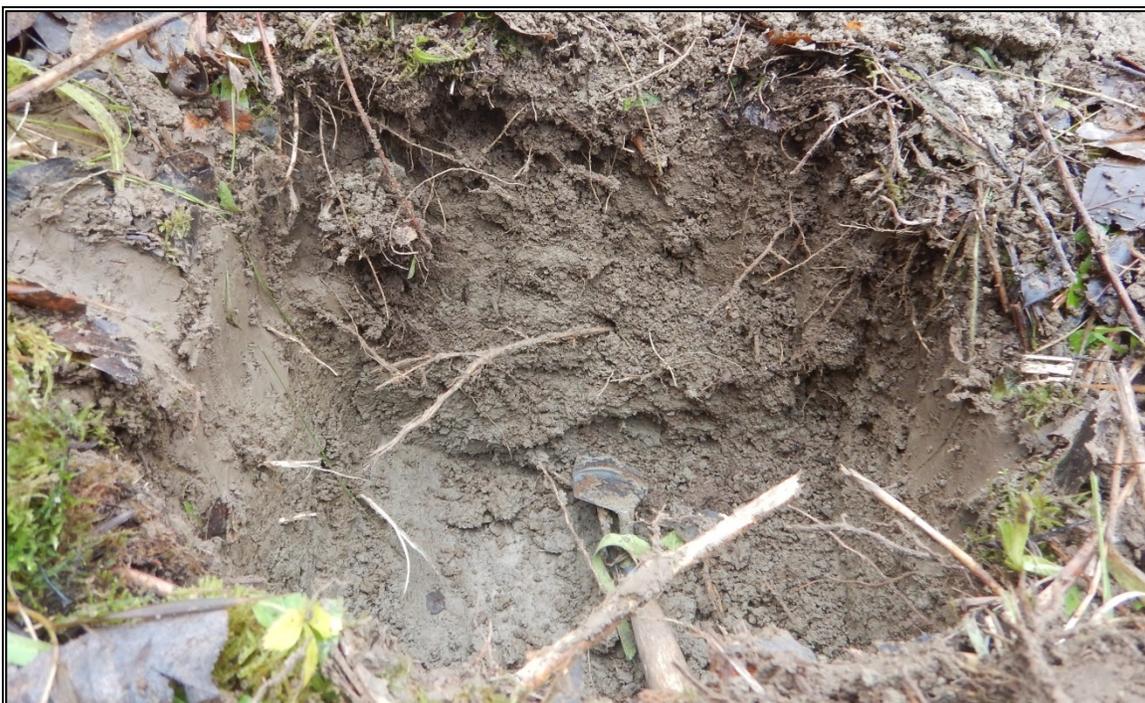
Photo 17 : Projet 154-00-0514, sondage exploratoire réalisé à l'intérieur du dépôt #2

La topographie du dépôt #2 ainsi que les sols excavés (photo 17) sont similaires à ceux du dépôt #1

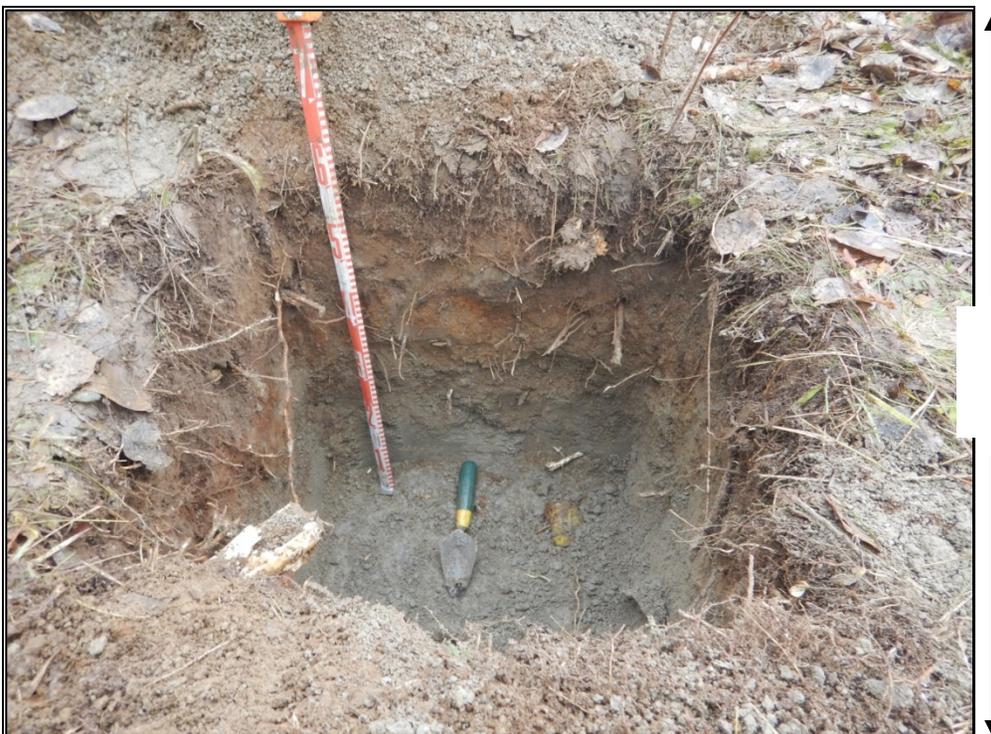
Figure 19 : Projet 154-00-0514, servitude #19, sondage test 002

ST-002, N48° 36. 750' W071° 36. 956', 142m, ± 3m
Ah : ± 20 cm
B : ± 15 cm
Argile : ± 35
Notes : A) L'horizon B s'avère hétérogène et est mélangé avec de l'argile. B) Argile grise et très compacte

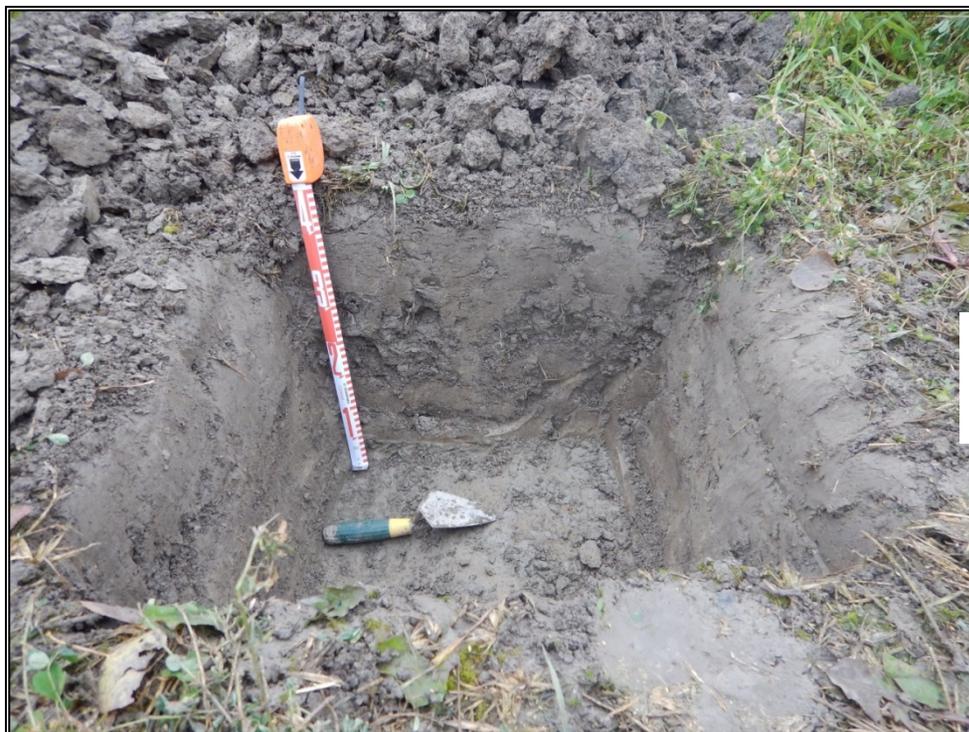
Figure 21 : Projet 154-00-0514, servitude #18, sondage test 001

ST-001, N48° 36. 831' W071° 36. 048', 147m, ± 9m
Argile : ± 40
Notes : A) Terreau agricole. B) Argile grise et très compacte, homogène. C) La compacité des sols empêchait d'aller plus en profondeur.

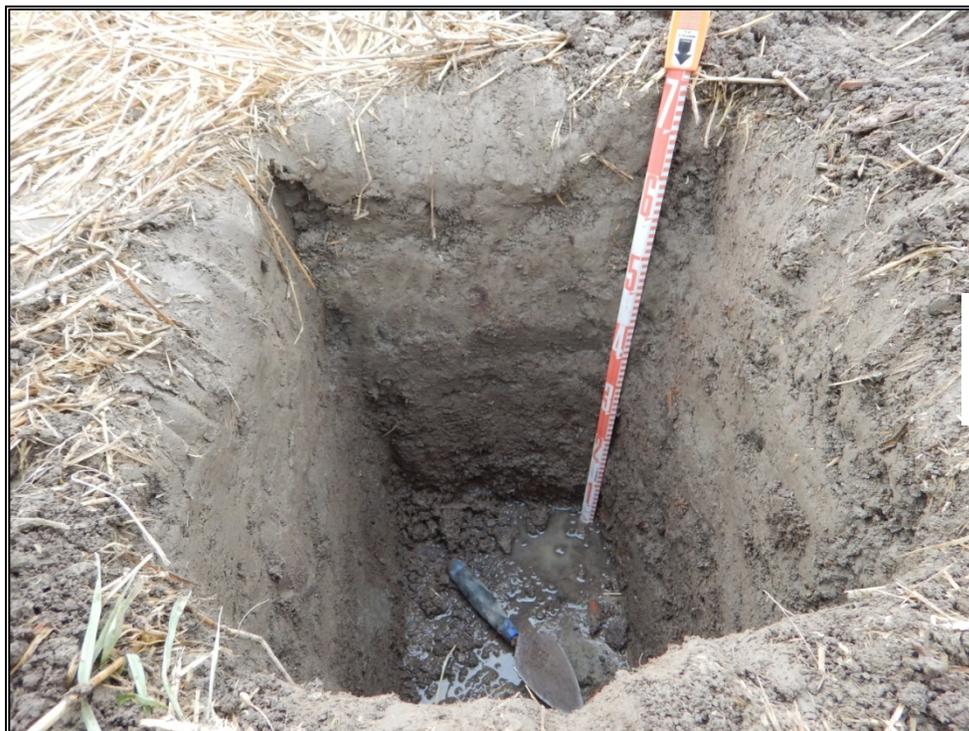
Figure 25 : Projet 154-00-0514, emprise de la zone #2, sondage test 006

ST-006, N48° 36. 136' W071° 36. 653', 132m, ± 3m
Argile 1 : ± 70 cm
Argile 2 : ± 5 cm
Notes : A) Terreau agricole. B) L'argile 1 est grise et compacte. B) L'argile 2 est grise/verte et très compacte. C) L'eau remonte en surface à partir de 76 cm de profondeur. La compacité du sol n'a pas permis d'aller plus en profondeur.

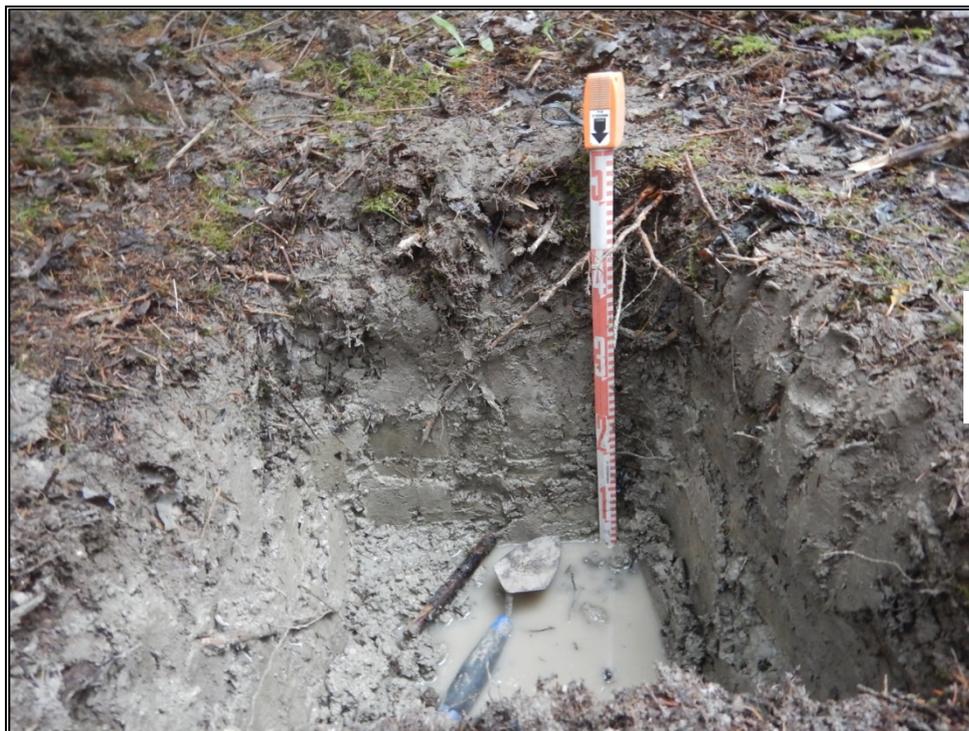
Figure 26 : Projet 154-00-0514, emprise de la zone #2, sondage test 007

ST-007, N48° 35.976' W071° 37.051', 146m, ± 3m
LFH : ± 1 cm
Argile : ± 54 cm
Notes : L'argile est grise et compacte. B) La granulométrie de l'argile présente également du matériel sableux en petite quantité. C) L'eau remonte à partir de 55 cm de profondeur empêchant d'aller plus en profondeur.

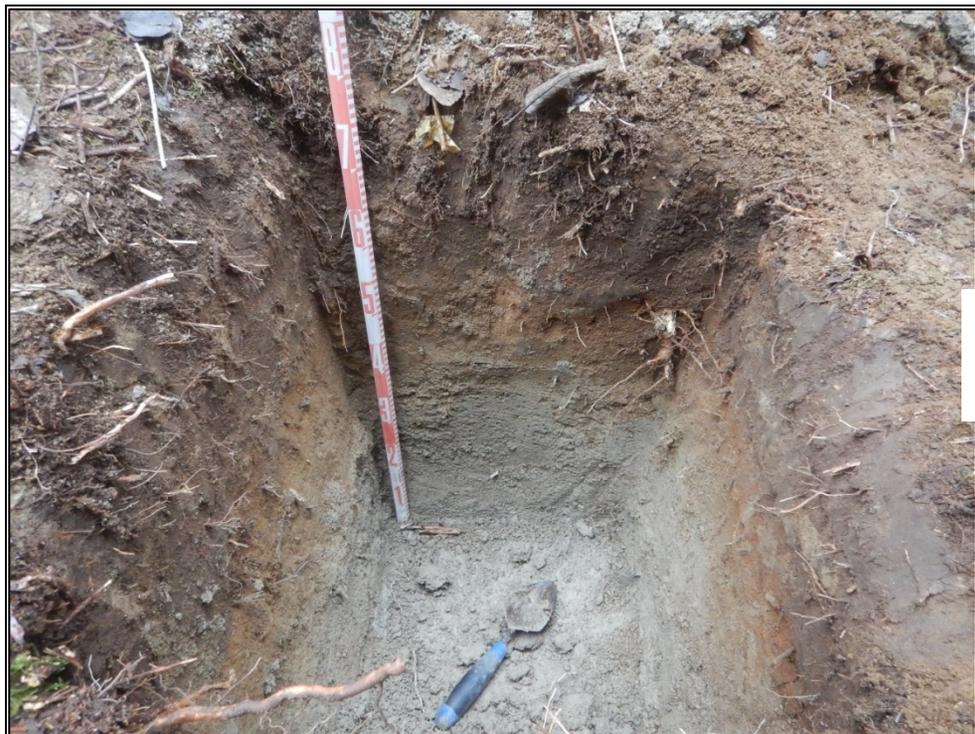
Figure 27 : Projet 154-00-0514, emprise de la zone #2, sondage test 008

ST-008, N48° 35. 954' W071° 37. 050', 163m, ± 3m
LFH : ± 1 cm
Ah : ± 6 cm
B ± 40 cm
Argile : ± 34 cm
Notes : A) L'horizon B est davantage brunâtre en surface de l'horizon et davantage orangé en profondeur. B) L'argile est grise et très compacte

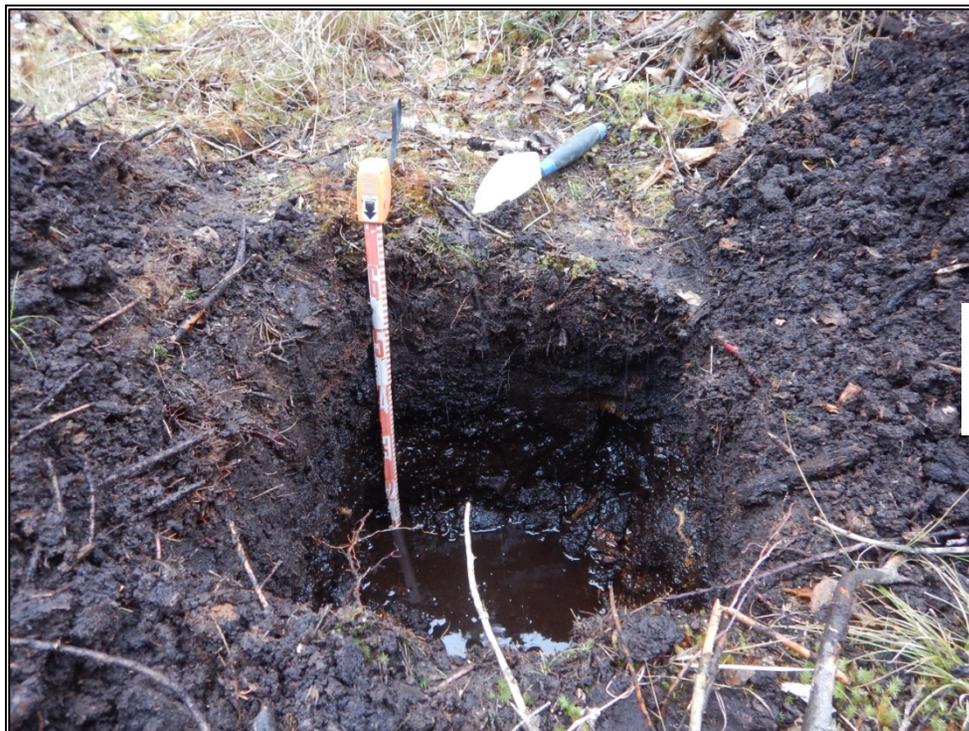
Figure 28 : Projet 154-00-0514, emprise de la zone #2, sondage test 012

ST-012, N48° 35. 675' W071° 37. 164', 130m, ± 4m
Of : ± 10 cm
Horizon organique : ± 60 cm
Notes : A) L'horizon Of consiste en une sphaigne verte. B) Le second horizon organique reste indéterminé. C) L'eau remonte en surface à une profondeur de 60 cm. D) Forte présence de matériaux organiques tels que bois, racines et radicelles.

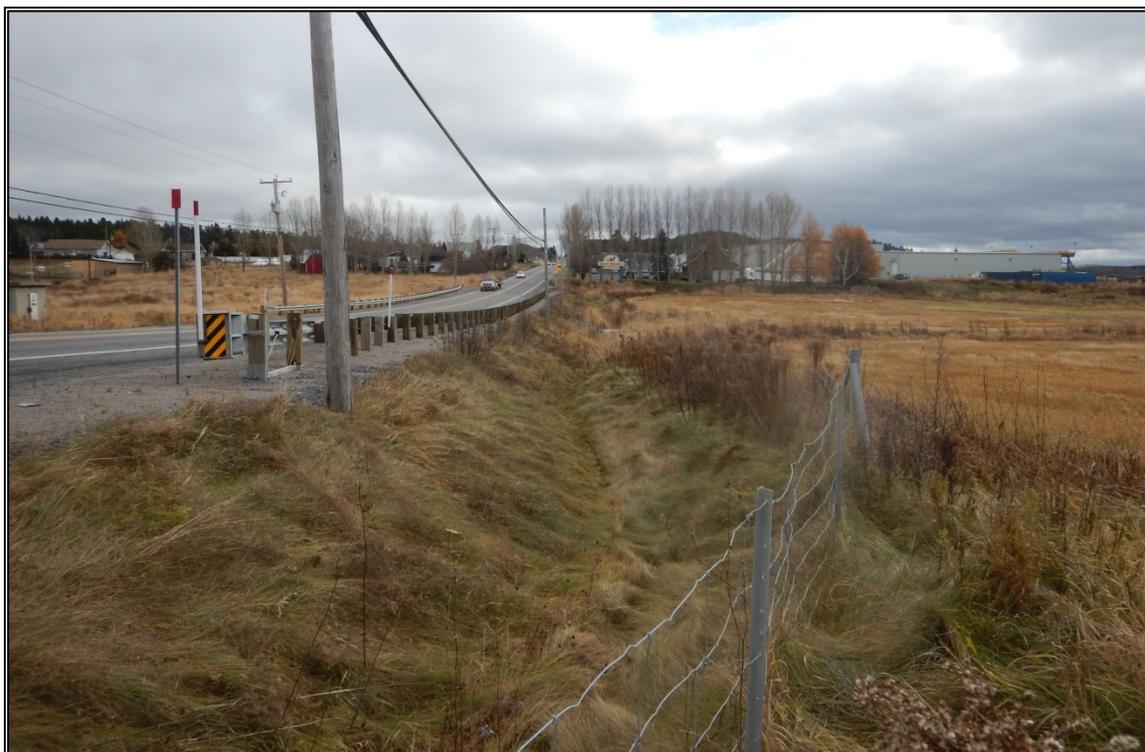
Photo 29 : Projet 154-00-0514, fossé d'écoulement des eaux localisé à l'intérieur de l'emprise de la zone #2

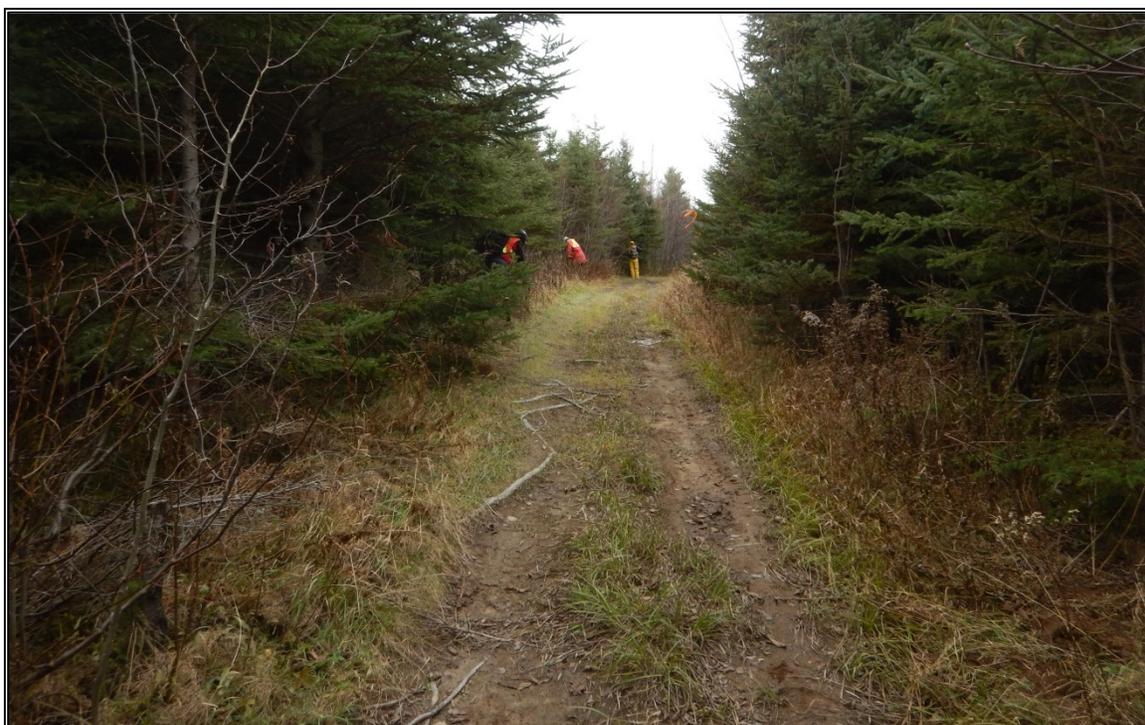
Photo 30 : Projet 154-00-0514, forêt artificielle localisée à l'intérieur de l'emprise de la zone #2

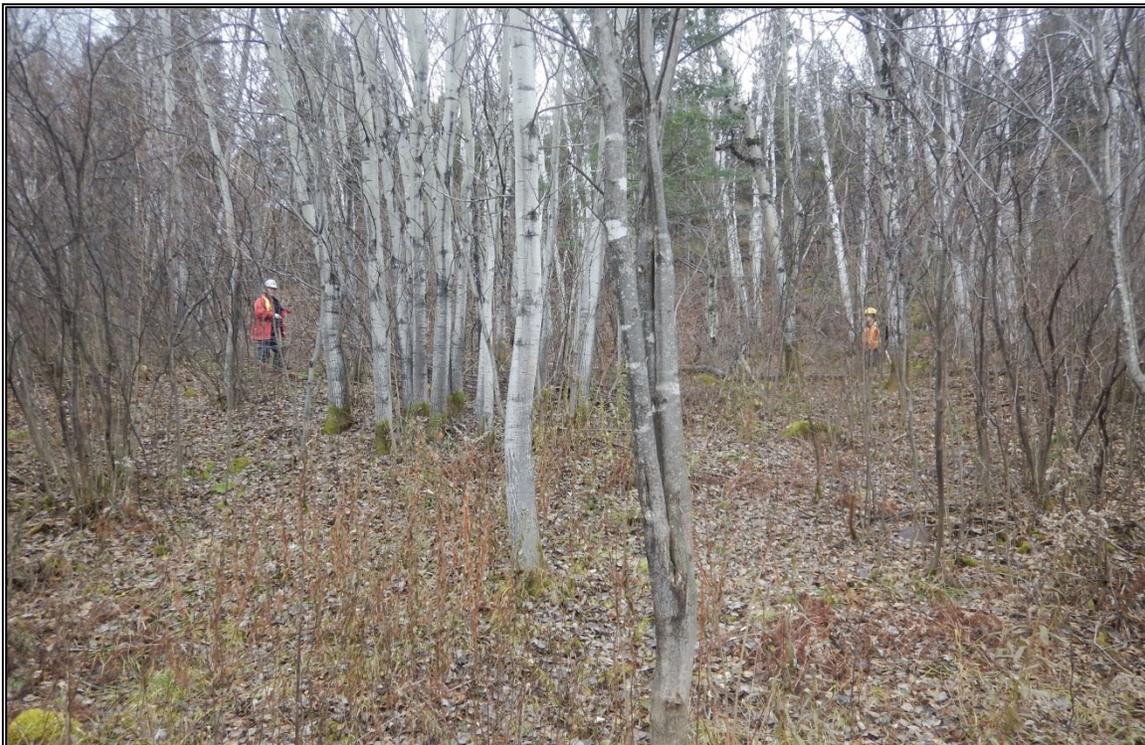
Photo 31 : Projet 154-00-0514, forêt naturelle localisée à l'intérieur de l'emprise de la zone #2

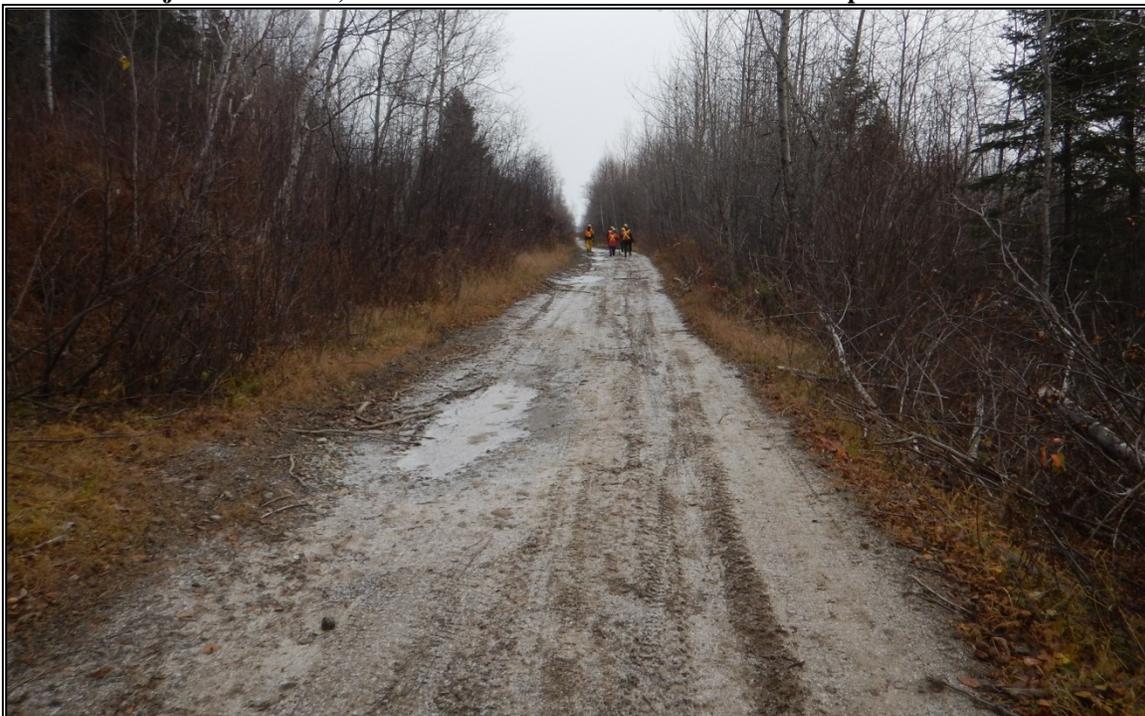
Photo 32 : Projet 154-00-0514, chemin d'accès forestier localisé à l'intérieur de l'emprise de la zone #2

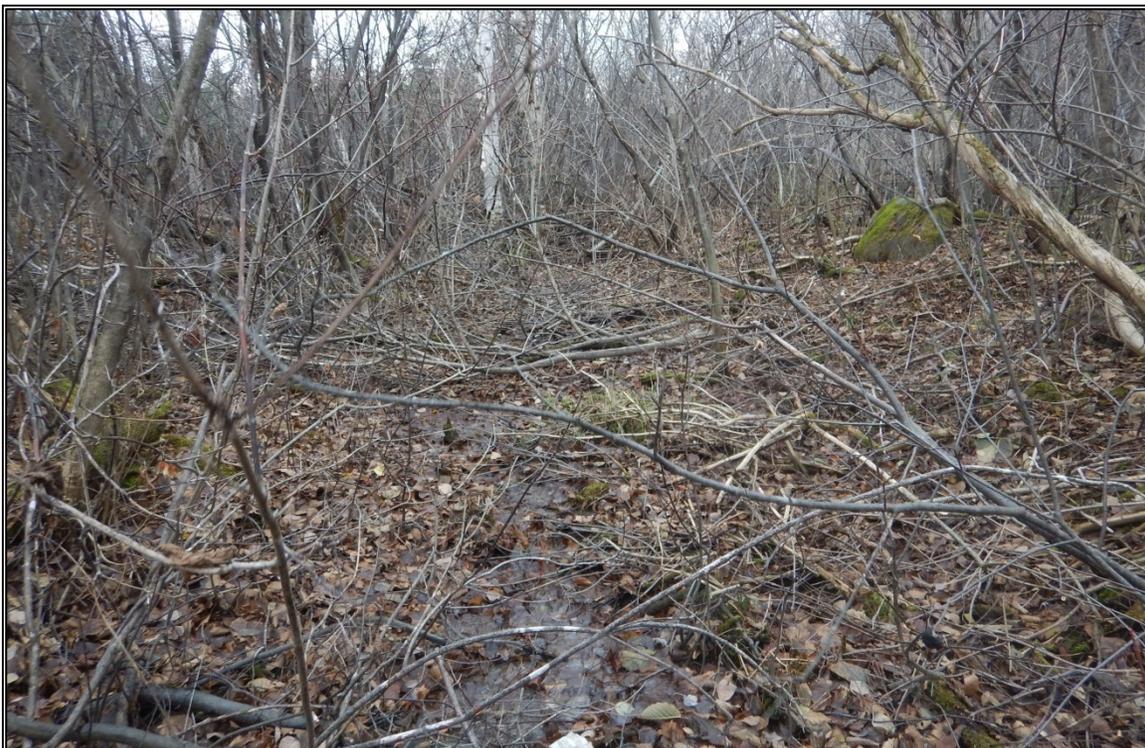
Photo 33 Projet 154-00-0514, milieu humide localisé à l'intérieur de l'emprise de la zone #2

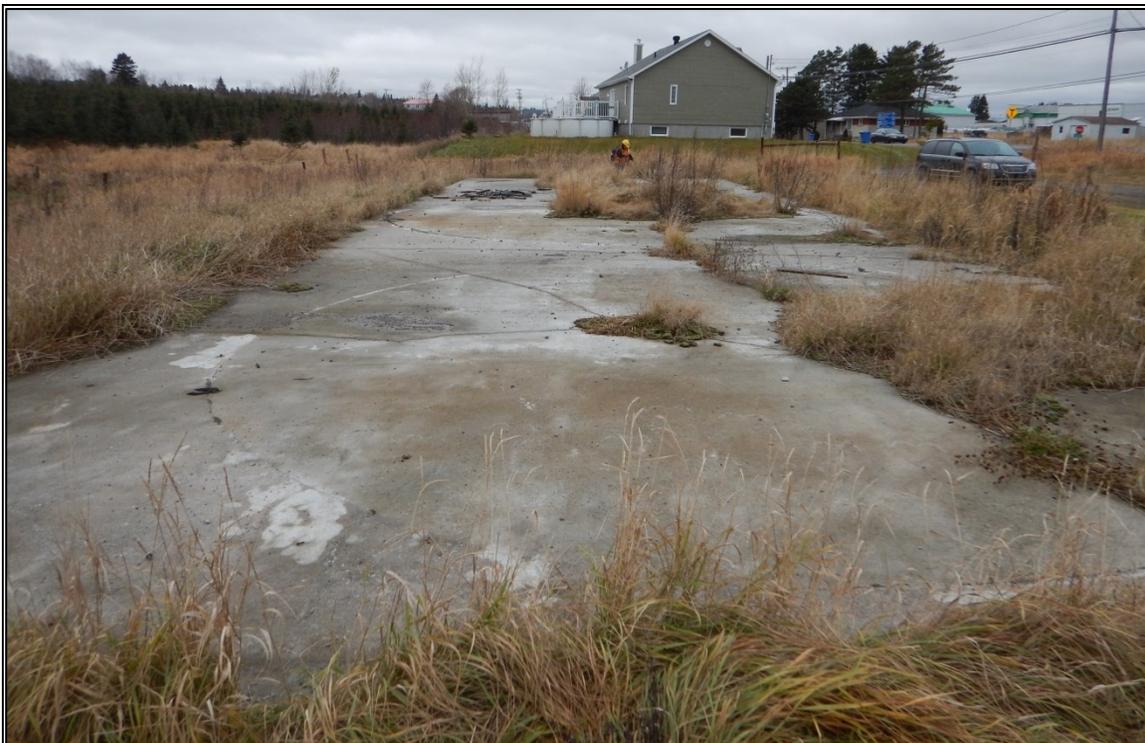
Photo 34 : Projet 154-00-0514, solage de ciment récent localisé à l'intérieur de l'emprise de la zone #2

L'emprise de la future voie de contournement de la route 169 de la zone #2 est occupée par différents terrains résidentiels et commerciaux (photos 25 et 26), par une zone agricole en culture et des chemins d'accès attenants (photos 27 et 28), par des fossés d'écoulement des eaux (photo 29), par des milieux forestiers artificiels et naturels et leurs chemins d'accès (photos 30 à 32) ainsi que par des milieux humides (photo 33). Nous notons également la présence d'une fondation de ciment récente parallèle à la route 172 et voisine, à l'est, d'une résidence privée dont l'adresse civique est le 544, route 172 (photo 34). L'inspection visuelle de cette fondation laisse voir trois cernes circulaires de circonférences importantes (photo 35). Mis en lien avec la vocation agraire du secteur, il ne fait aucun doute que ces trois cernes sont les derniers témoins de la présence de tout autant de silos agricoles. À l'évidence, cette fondation était récente et n'a donc pas été retenue comme témoin archéologique.

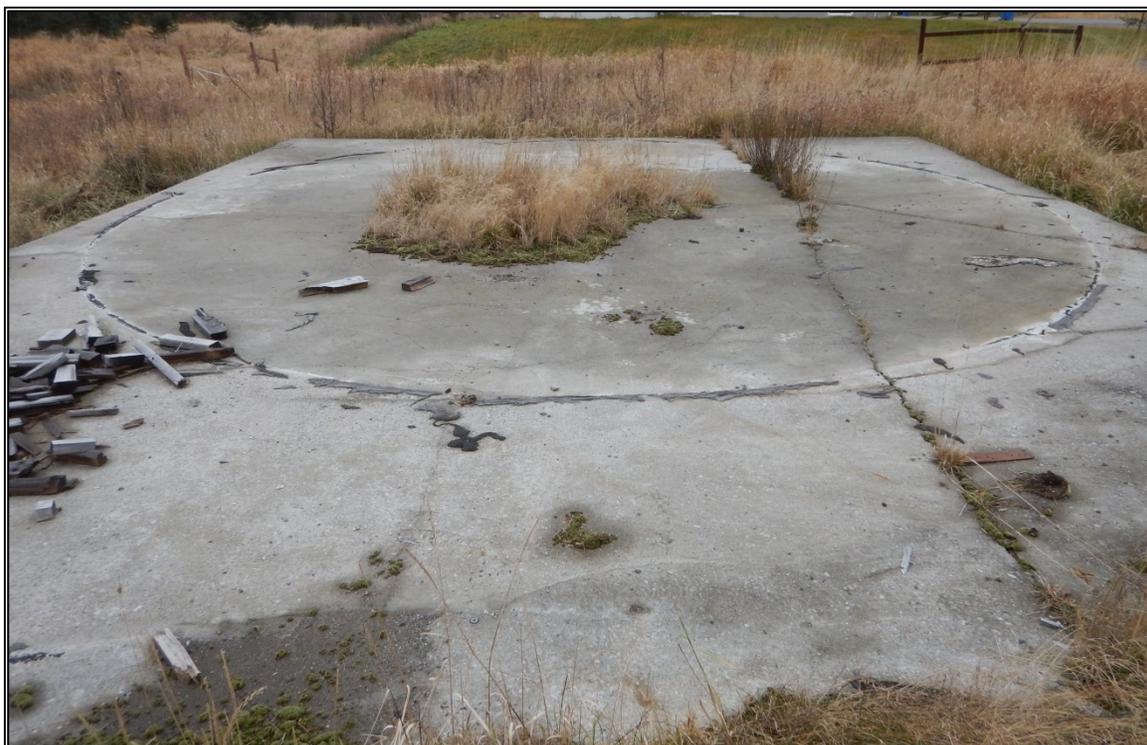
Photo 35 : Projet 154-00-0514, cernes récents d'anciens silos agricoles localisés à l'intérieur de l'emprise de la zone #2

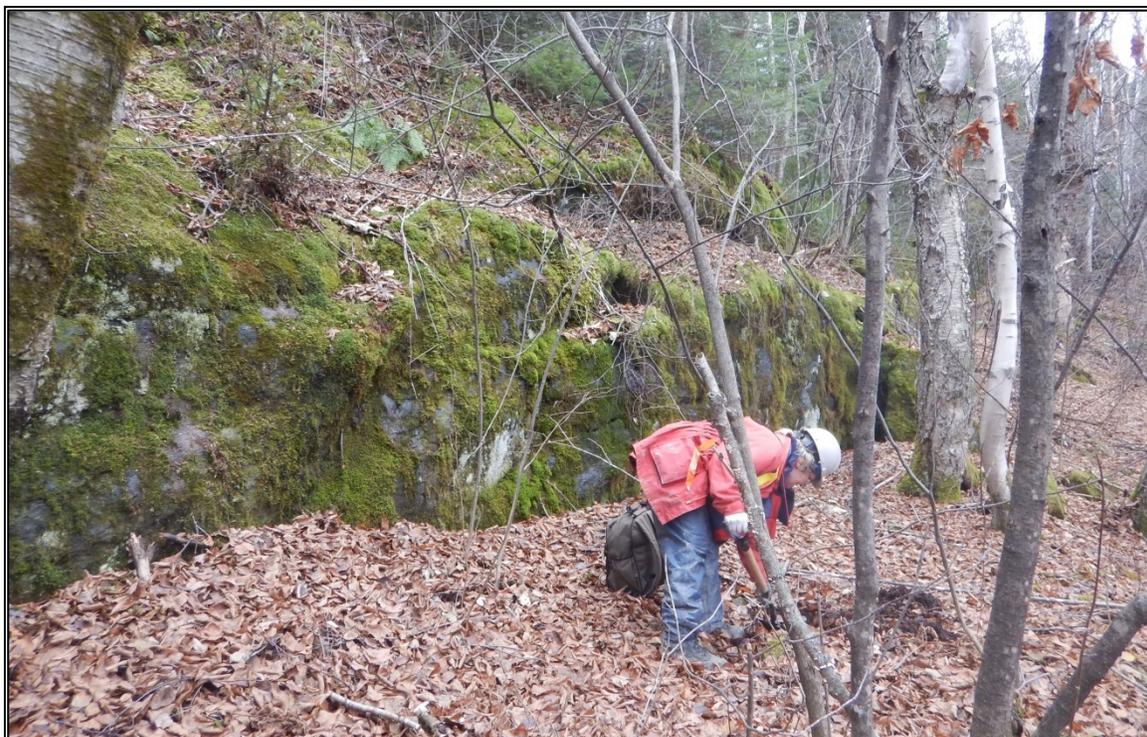
Photo 36 : Projet 154-00-0514, imposant affleurement rocheux localisé à l'intérieur de l'emprise de la zone #2

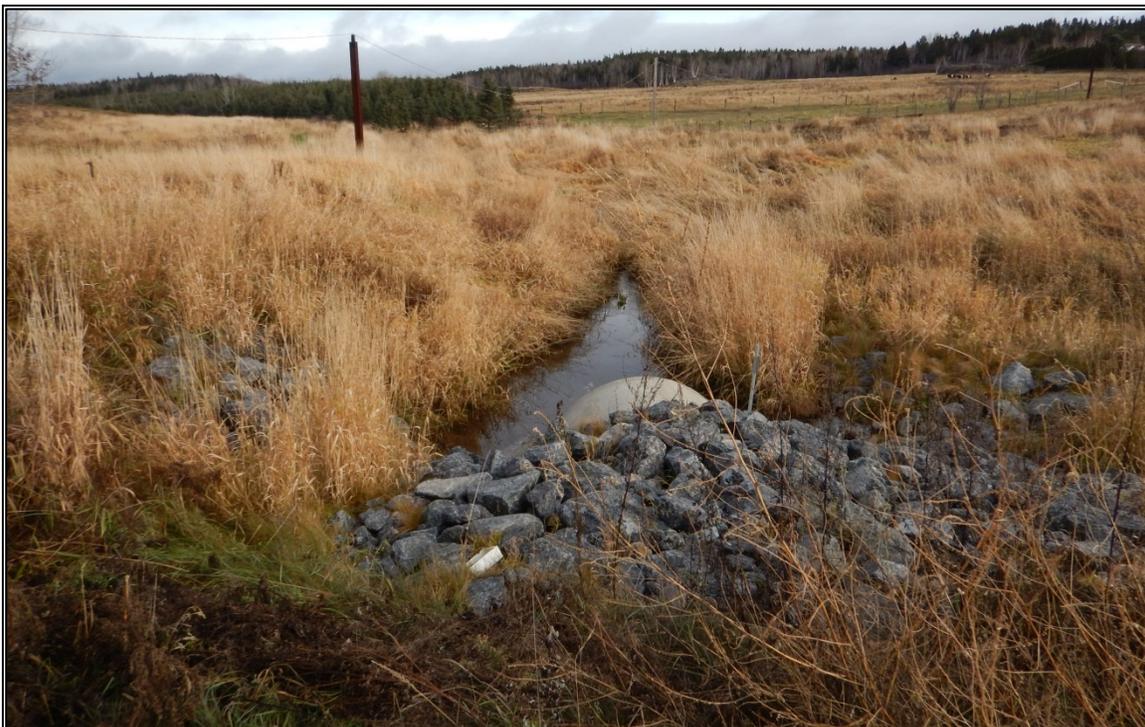
Photo 37 : Projet 154-00-0514, secteur nord-nord-est de l'emprise de la servitude #16

Outre la route 172 qui occupe une partie considérable de l'emprise, la servitude #16 est traversée par un ruisseau évoluant dans son secteur sud-sud-ouest tout autant que dans son secteur nord-nord-est (photo 37). Ce secteur est également occupé par un bâtiment municipal (photo 38). L'ensemble de l'emprise, peu importe son secteur, est également occupé par différentes herbacées typiques des milieux humides (photo 39). Pour ces raisons, l'inspection visuelle a été priorisée au détriment de la réalisation de sondages exploratoires dans le secteur nord-nord-est de l'emprise. Le secteur sud-sud-ouest a quant à lui été sondé.

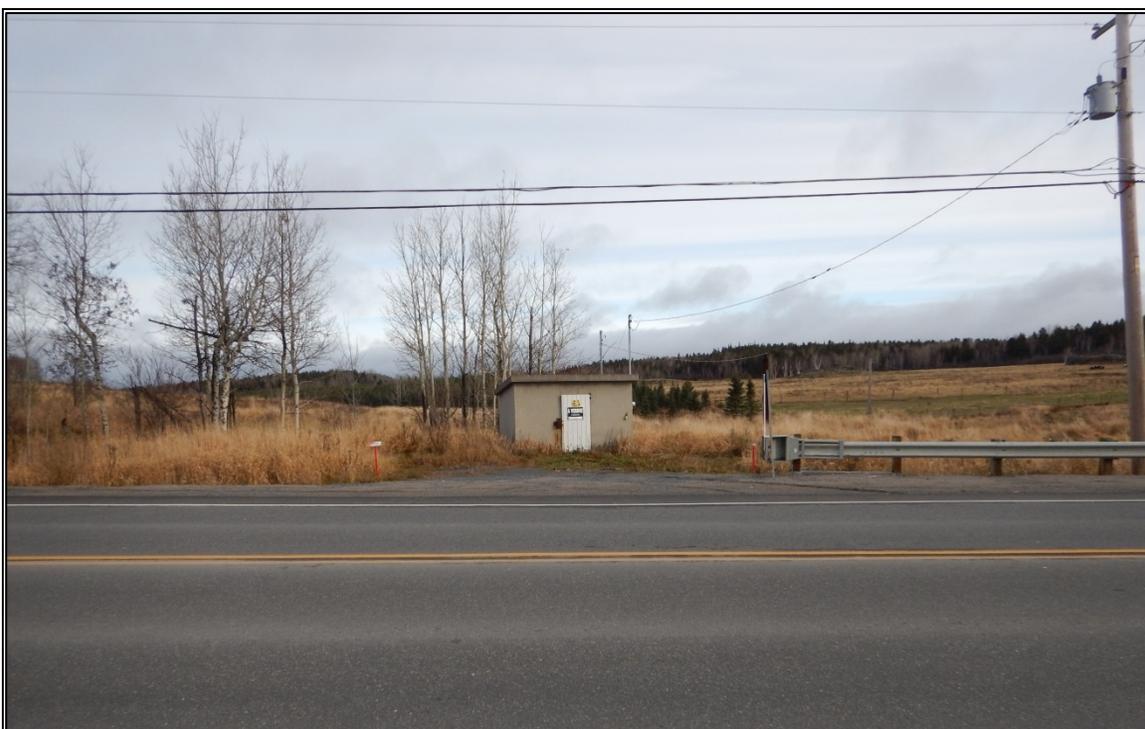
Photo 38 : Projet 154-00-0514, petit bâtiment municipal situé à l'intérieur de l'emprise de la servitude #16

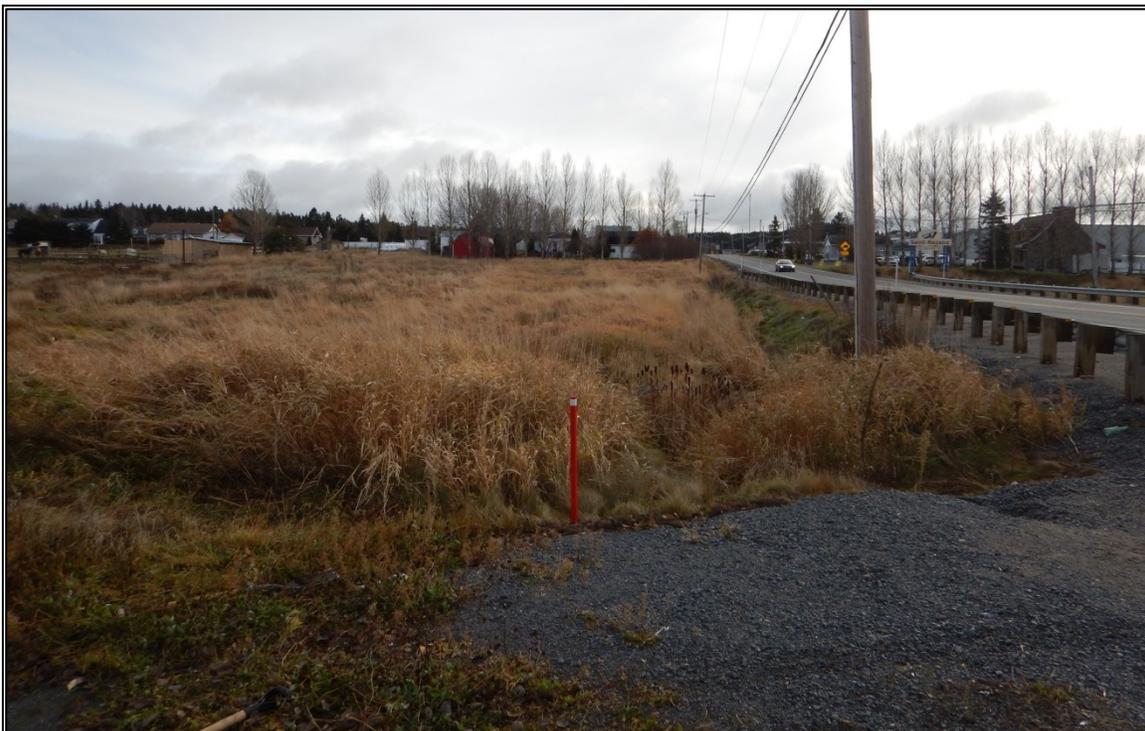
Photo 39 : Projet 154-00-0514, milieu humide du secteur nord-nord-est de l'emprise de la servitude #16
