**EXPERTISE ARCHÉOLOGIQUE 2015
CONTOURNEMENT DE LA ROUTE 169 À SAINT-NAZAIRE
PROJET 154-00-0514
DIRECTION TERRITORIALE DU SAGUENAY-LAC-SAINT-JEAN-
CHIBOUGAMAU**

Catalogue de photographies du projet 154-00-0514

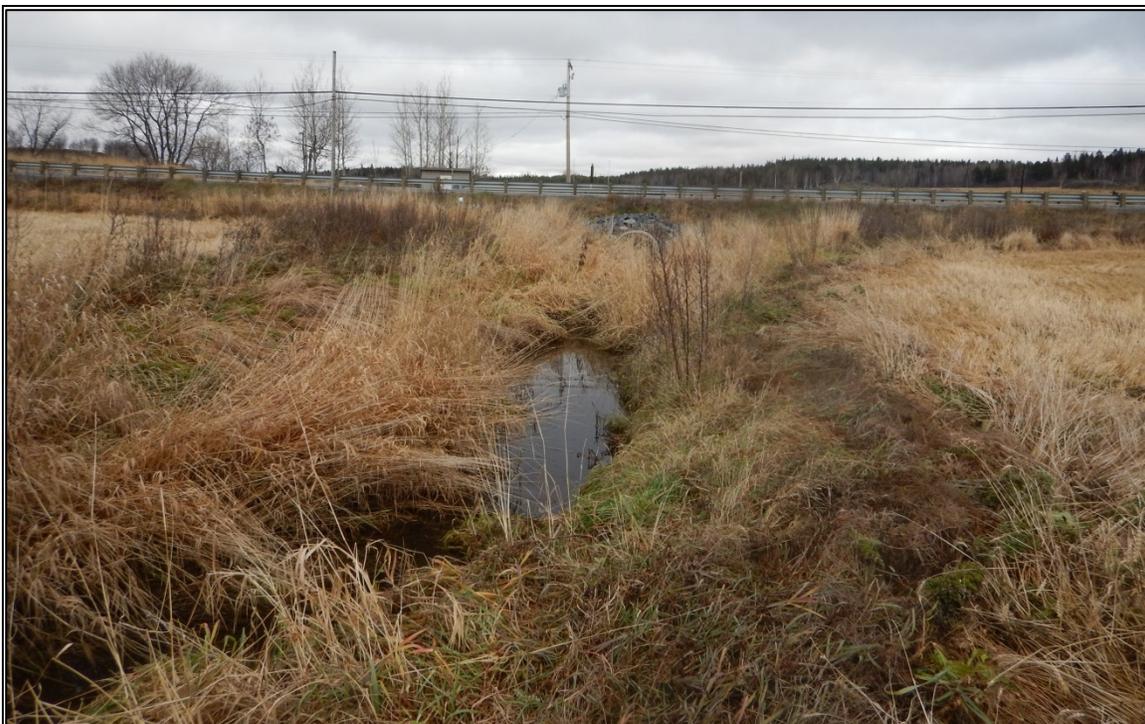
Photo 40 : Projet 154-00-0514, secteur sud-sud-ouest de l'emprise de la servitude #16

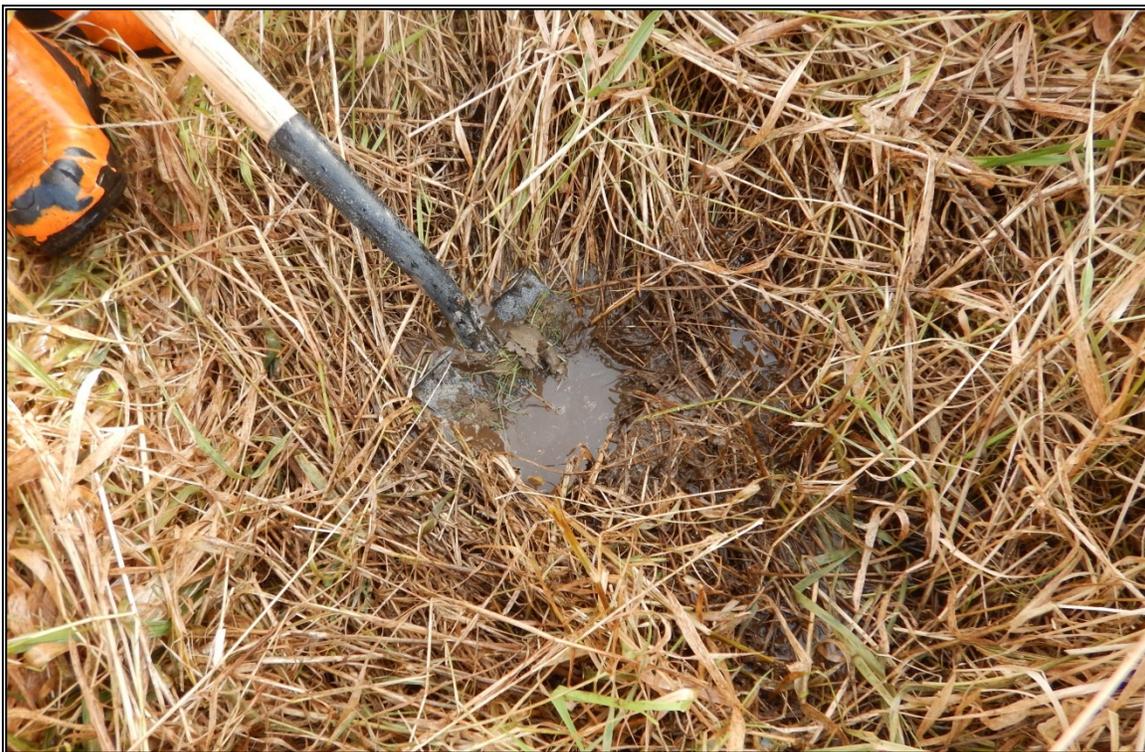
Photo 41 : Projet 154-00-0514, saturation hydrique des sols du secteur nord-nord-est de l'emprise de la servitude #16

L'inventaire archéologique a documenté des sols minéraux représentés par des matériaux argileux et loameux. Les sols sont caractérisés par un drainage variant de bon à médiocre (photo 41). Selon les données de l'IRDA (2013), plusieurs ordres de sols se retrouvent dans l'emprise. En effet, si des brunisols dominent l'emprise, il faut également compter sur la proximité de gleysols (voir figure 5 et tableau 3). Compte tenu de la proximité du sondage test #006, situé dans l'emprise de la voie de contournement, aucun sondage test n'a été réalisé à l'intérieur des limites de l'emprise de la servitude #16.

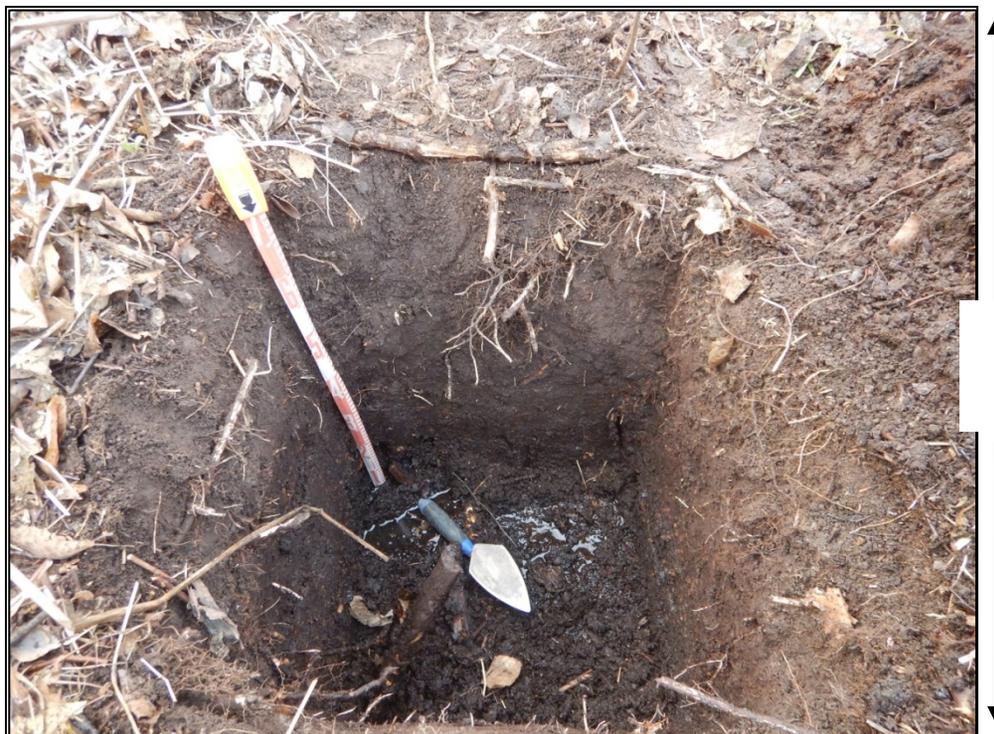
Figure 32 : Projet 154-00-0514, servitude #14, sondage test 014

ST-014, N48° 35. 734' W071° 36. 985', 130m, ± 3m
LFH : -
Oh : ± 75 cm
Notes : A) L'horizon Oh offre un matériel limoneux et bon nombre de racines et de radicelles. B) L'eau remonte à la surface à une profondeur de 75 cm

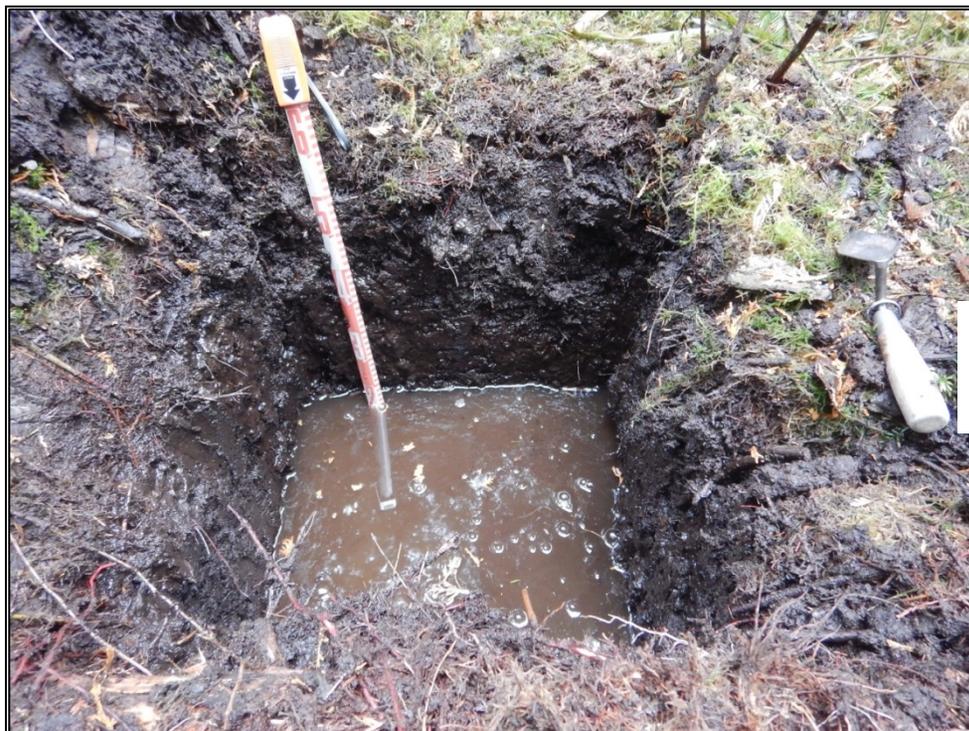
Figure 33 : Projet 154-00-0514, servitude #14, sondage test 015

ST-015, N48° 35. 746' W071° 37. 039', 134m, ± 4m
Of : ± 8 cm
Oh : ± 58 cm
Notes : A) L'horizon Of est composé d'une sphaigne verte. B) L'horizon Oh se présente comme un terreau noir limoneux. C) Surtout composé de débris organiques tels que racines et radicelles. D) L'eau remonte en surface à une profondeur de ± 65 cm interdisant une progression plus en profondeur.

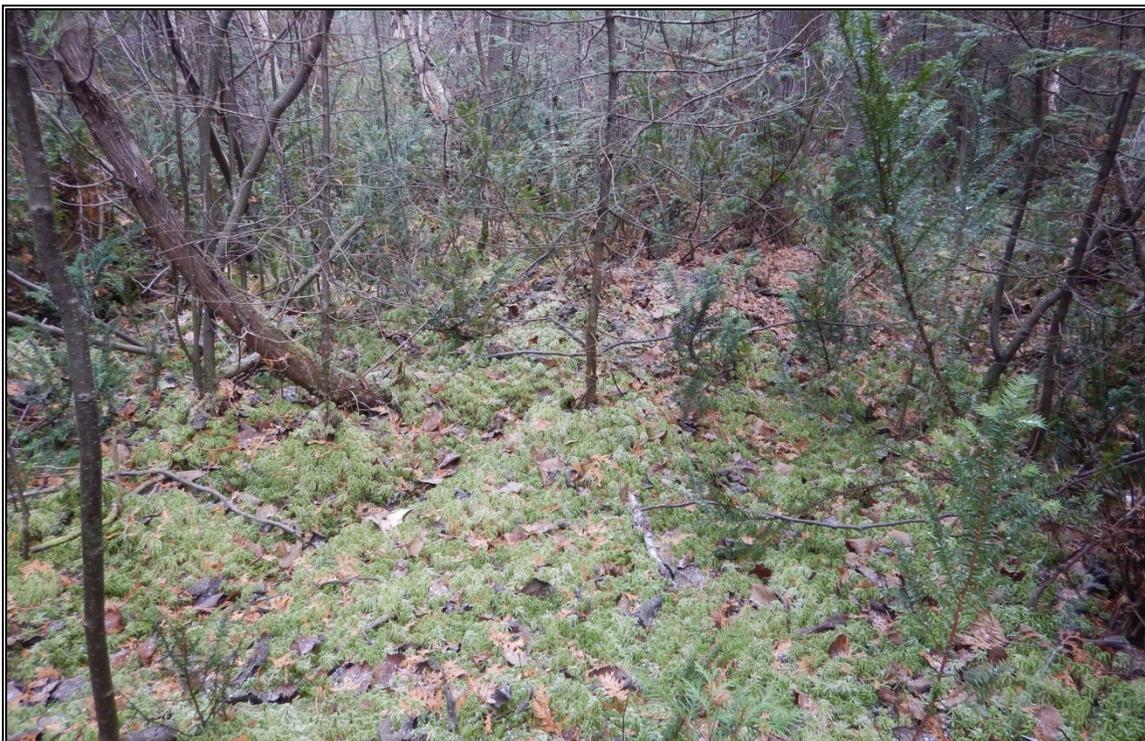
Photo 42 : Projet 154-00-0514, couvert végétal au sol de la servitude #14

La servitude #14 est majoritairement occupée par un milieu humide recouvert, au sol, par la sphaigne (*Sphagnum*) et l'If du Canada (*Taxus Canadiensis*) (photo 42). Le couvert végétal supérieur est quant à lui surtout composé de conifères accompagnés de quelques rares feuillus. Le secteur est de l'emprise de la servitude #14 est occupé par ce qui semble être un ancien milieu agricole où différents herbacés et arbustes dominant. Finalement, ce même secteur est traversé par un ruisseau progressant du nord vers le sud, ce qui a pour effet d'isoler le secteur humide de l'emprise du secteur agricole (photo 43).

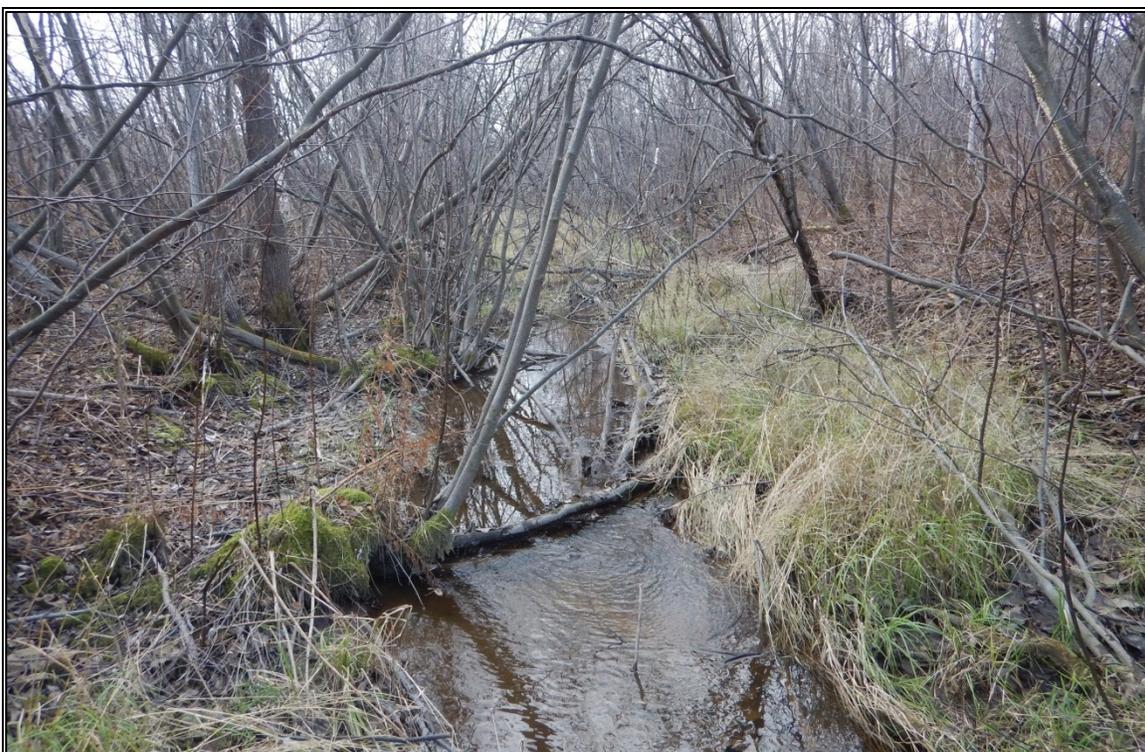
Photo 43 : Projet 154-00-0514, ruisseau localisé dans le secteur est de l'emprise de la servitude #14

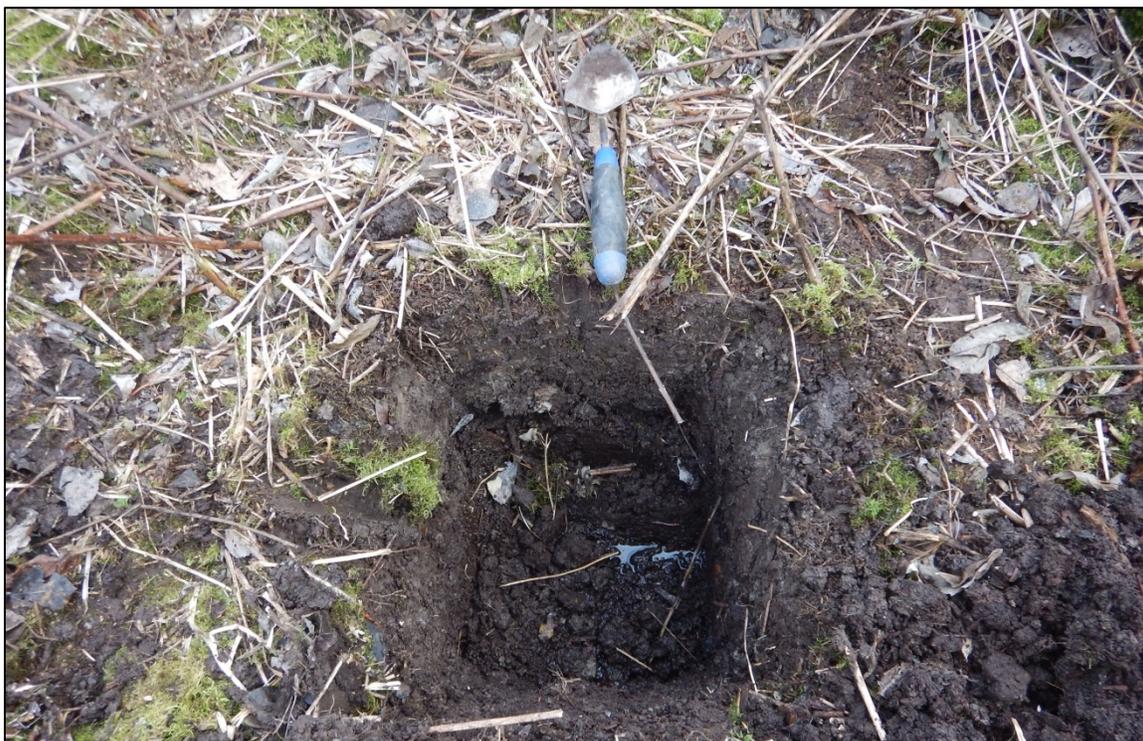
Photo 44 : Projet 154-00-0514, sondage exploratoire réalisé à l'intérieur de l'emprise de la servitude #14

L'inventaire archéologique a révélé des sols organiques présentant une forte saturation hydrique (photo 44). Les sols excavés à l'intérieur du secteur agricole présentaient quant à eux des sols minéraux surtout composés de loams mal drainés. Selon les données de l'IRDA (2013), les sols organiques sont les plus susceptibles d'être rencontrés à l'intérieur de la servitude #14 (voir figure 31 et tableau 3).

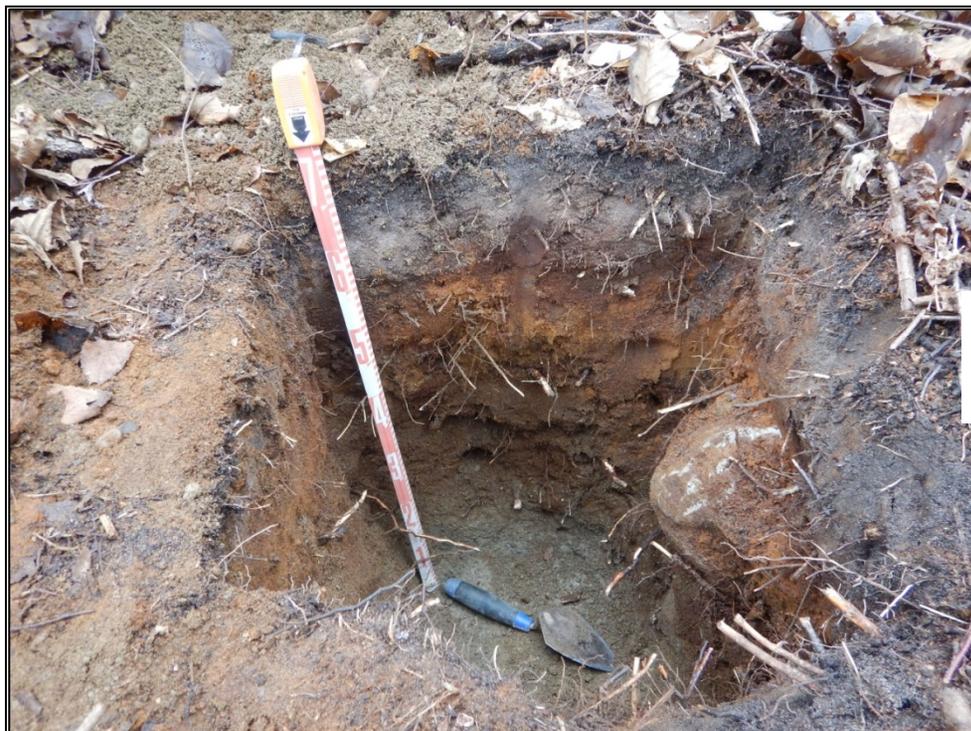
Figure 35 : Projet 154-00-0514, servitude #13, sondage test 009

ST-009, N48° 35. 923' W071° 37. 107', 164m, ± 1m
LFH : ± 1 cm
Ah : ± 5cm
Ae : ± 4 cm
B : ±4 cm
Argile : ± 12 cm
Notes : A) Outre l'horizon argileux, l'ensemble des horizons sont meubles. B) Argile grise et compacte ne permettant pas d'aller au-delà de 69 cm.

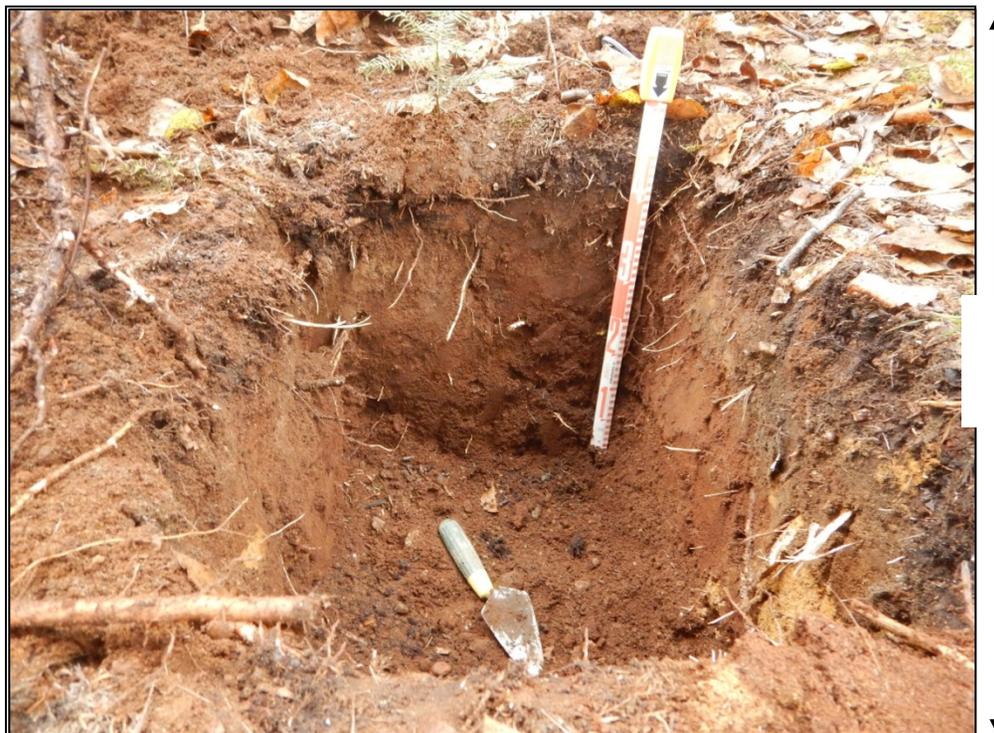
Figure 36 : Projet 154-00-0514, servitude #13, sondage test 010

ST-010, N48° 35. 883' W071° 37. 122', 168m, ± 3m
LFH : ± 1 cm
Ah : ± 5 cm
B : ± 45 cm
Notes : A) Sol meuble avec inclusions de pierres arrondies mais surtout angulaires présentes dans tous les horizons. B) L'horizon B s'avère induré et ne permet pas la progression au-delà de 50 cm de profondeur.

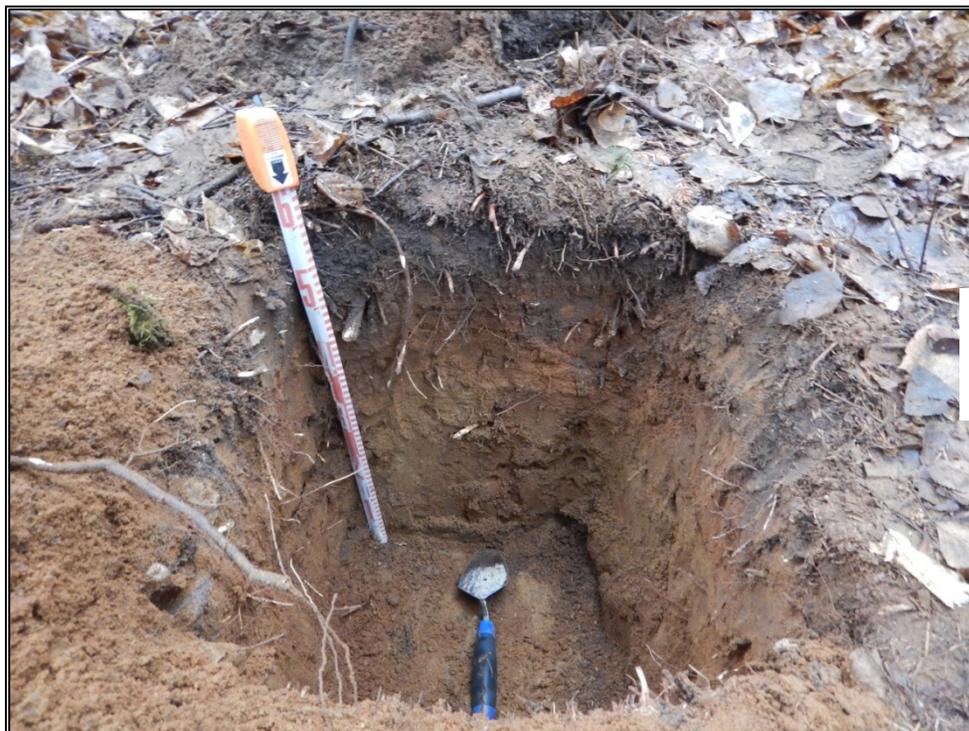
Figure 37 : Projet 154-00-0514, servitude #13, sondage test 011

ST-011, N48° 35. 739' W071° 37. 183', 138m, ± 3m
LFH : ± 1 cm
Ah : ± 9 cm
B : ± 50 cm
Notes : A) Le sol ne présente pas d'inclusion. B) Les horizons sont homogènes et meubles. C) L'horizon B est induré et ne permet pas la progression au-delà de 64 cm de profondeur

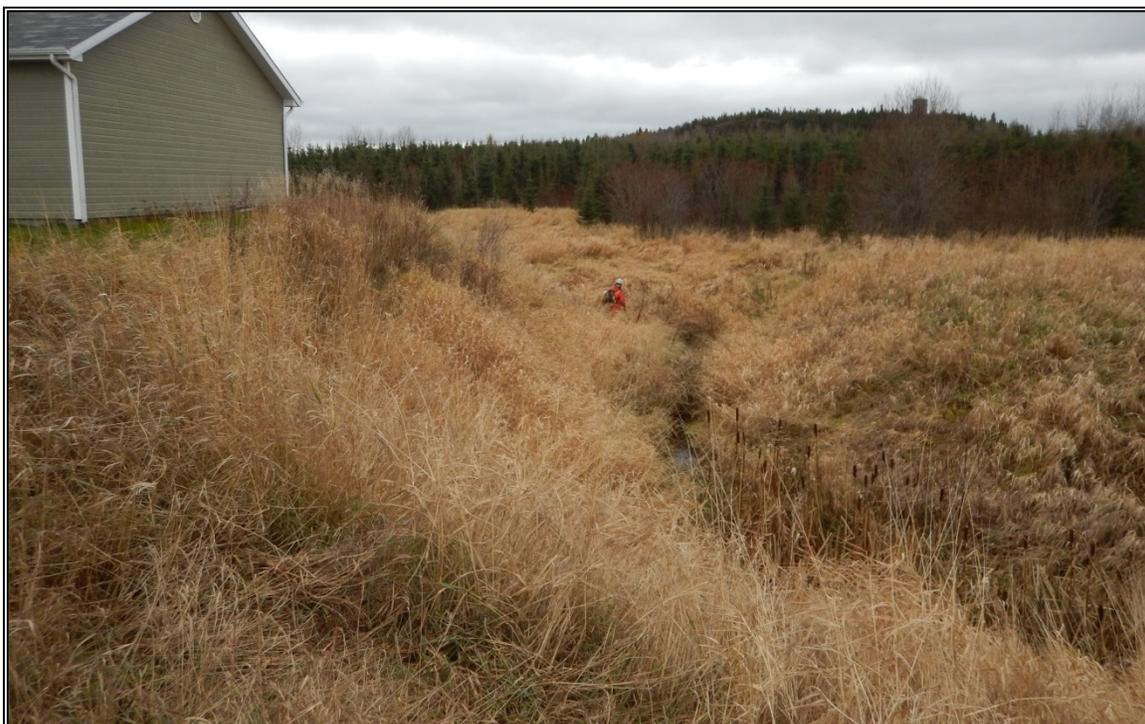
Photo 45 : Projet 154-00-0514, pentes et milieu humide localisés dans le secteur nord de la servitude #13

La servitude #13 est caractérisée, dans sa portion nord, par un milieu humide ainsi que par la végétation qui en découle, soit des herbacés et des aulnes (photo 45). En cheminant vers la portion sud, l'emprise est ponctuellement recouverte par une plantation de conifères (photo 46), par différents affleurements rocheux (photos 47 et 48), par un secteur forestier naturel et par quelques petits chemins attenants.

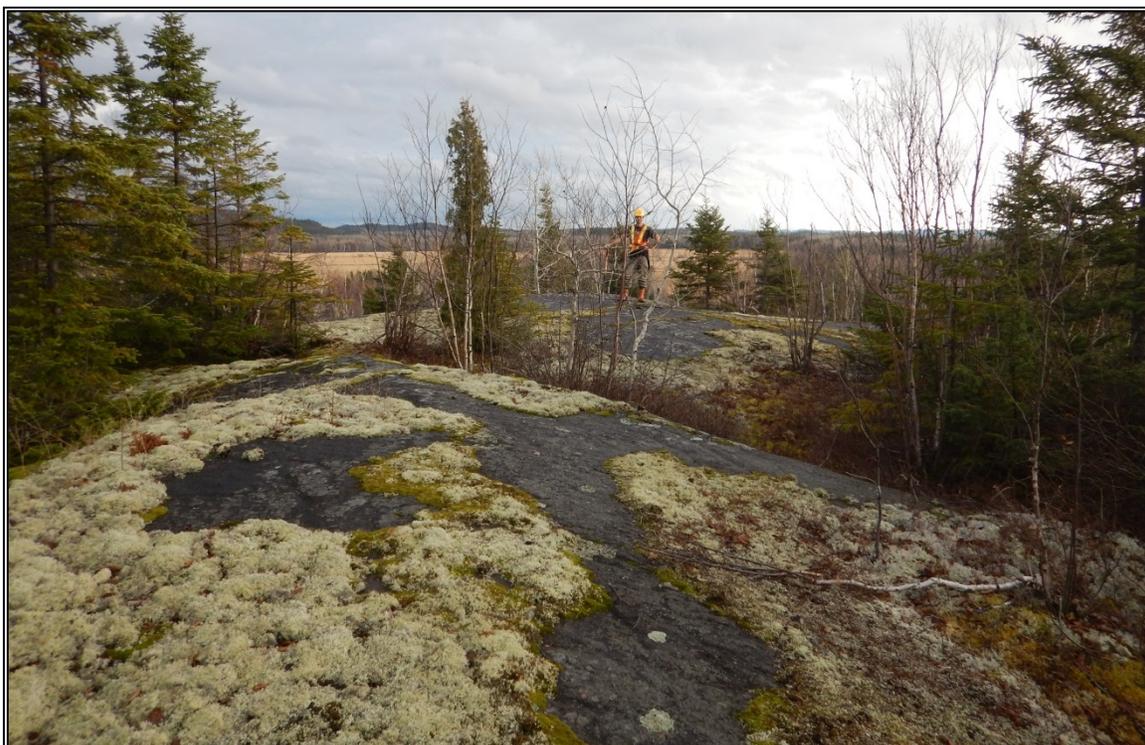
Photo 47 : Projet 154-00-0514, imposant affleurement rocheux localisé à l'intérieur de l'emprise de la servitude #13

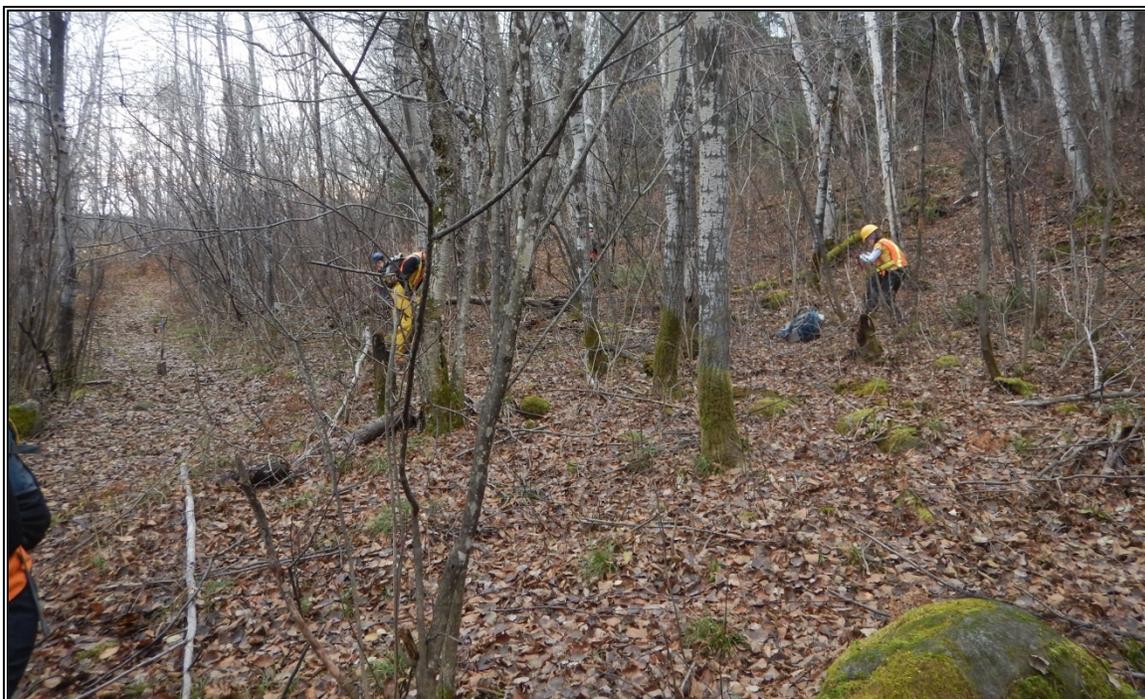
Photo 48 : Projet 154-00-0514, blocs erratiques et pentes abruptes localisés à l'intérieur de l'emprise de la servitude #13

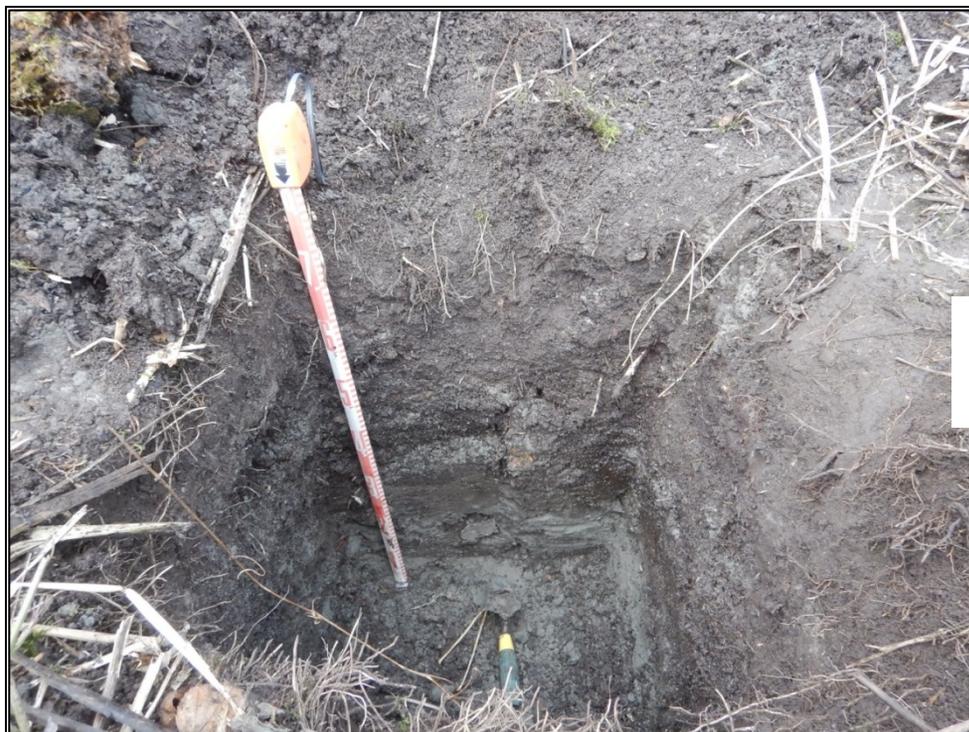
Figure 39 : Projet 154-00-0514, servitude #12, sondage test 013

ST-013, N48° 35. 571' W071° 37. 125', 131m, ± 1m
Of : ± 14 cm
Oh 1 : ± 16 cm
Oh 2 : ± 25 cm
A (indéterminé) : ± 20 cm
Notes : A) L'horizon Of se présente comme un couvert de joncs B) L'horizon Oh 1 est compact et présente un matériel sableux. C) L'horizon Oh 2 est limoneux et plus meuble que le précédent. D) Le fond du sondage test offre un matériel sableux gris et fin quelque peu limoneux. Sa nature précise reste indéterminée.

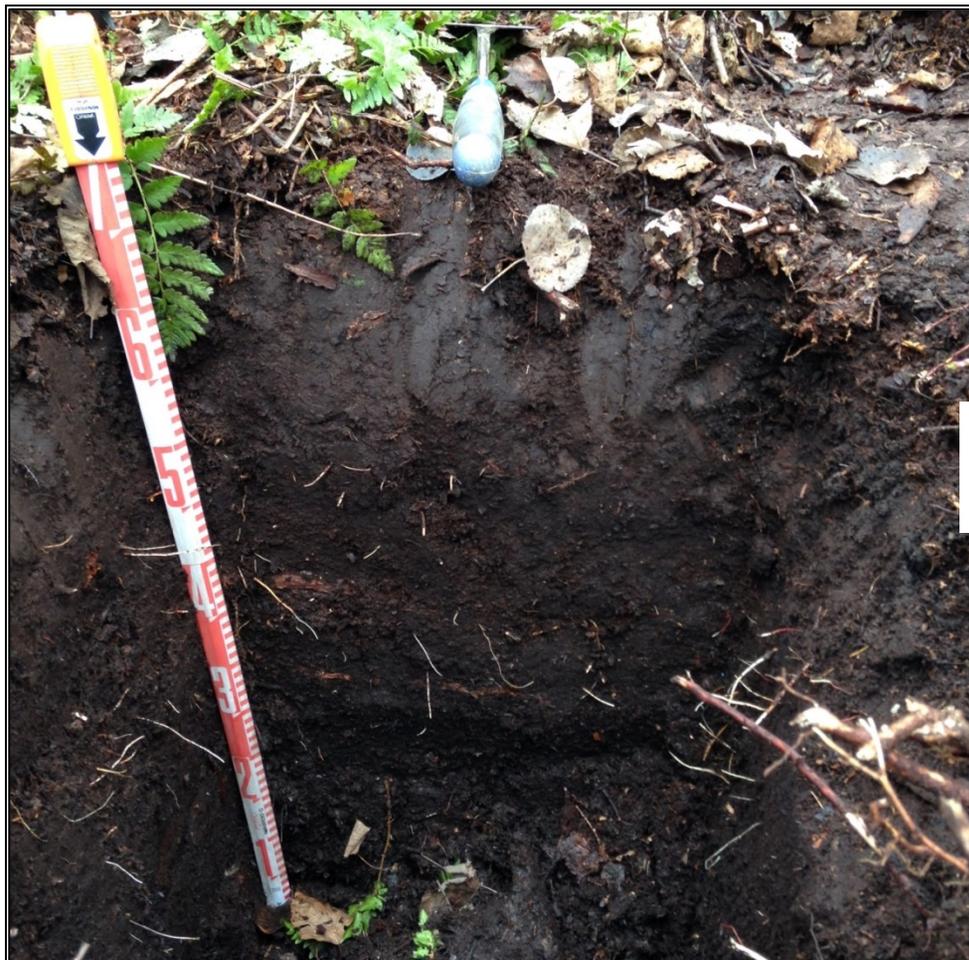
Figure 42 : Projet 154-00-0514, emprise de la zone #3, sondage test 018

ST-018, N48° 35. 479' W071° 37. 251', 136m, ± 1m
LFH : ± 5 cm
Oh : ± 70 cm
Notes : A) Sol organique noir et meuble, homogène. B) Forte présence de racines et radicelles en fin de puit empêchant une progression plus en profondeur

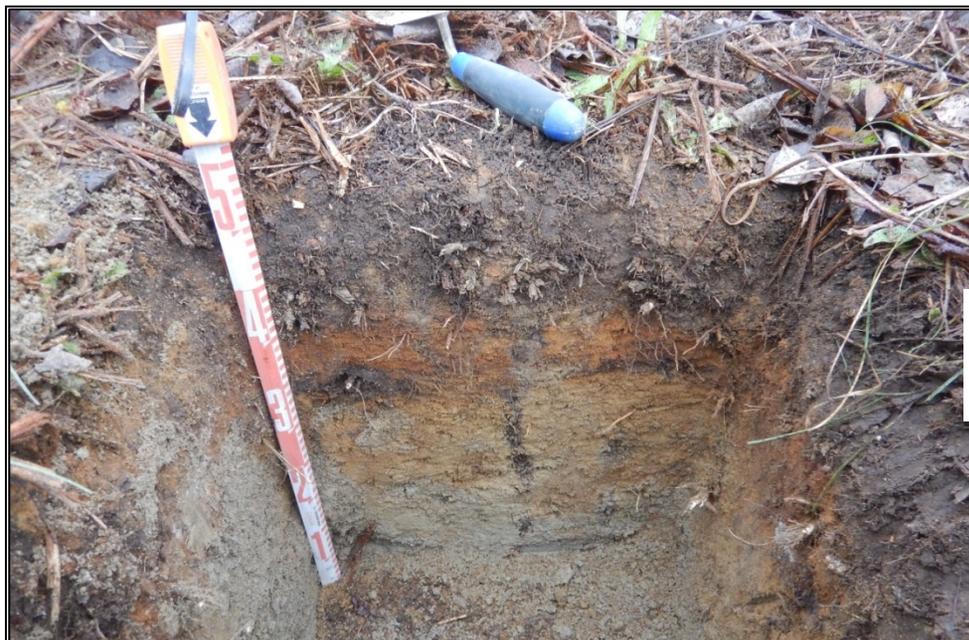
Figure 43 : Projet 154-00-0514, emprise de la zone #3, sondage test 03

ST-032, N48° 34. 803' W071° 37. 546', 116m, ± 3m
LFH : ± 1 cm
Ah : ± 15 cm
B : ± 25 cm
Argile : ± 11 cm
Notes : A) L'argile est grise et compacte. B) Le matériel argileux est hétérogène et se compose également de matériel sableux. C) Petites lentilles de Ah à l'intérieur de l'horizon B

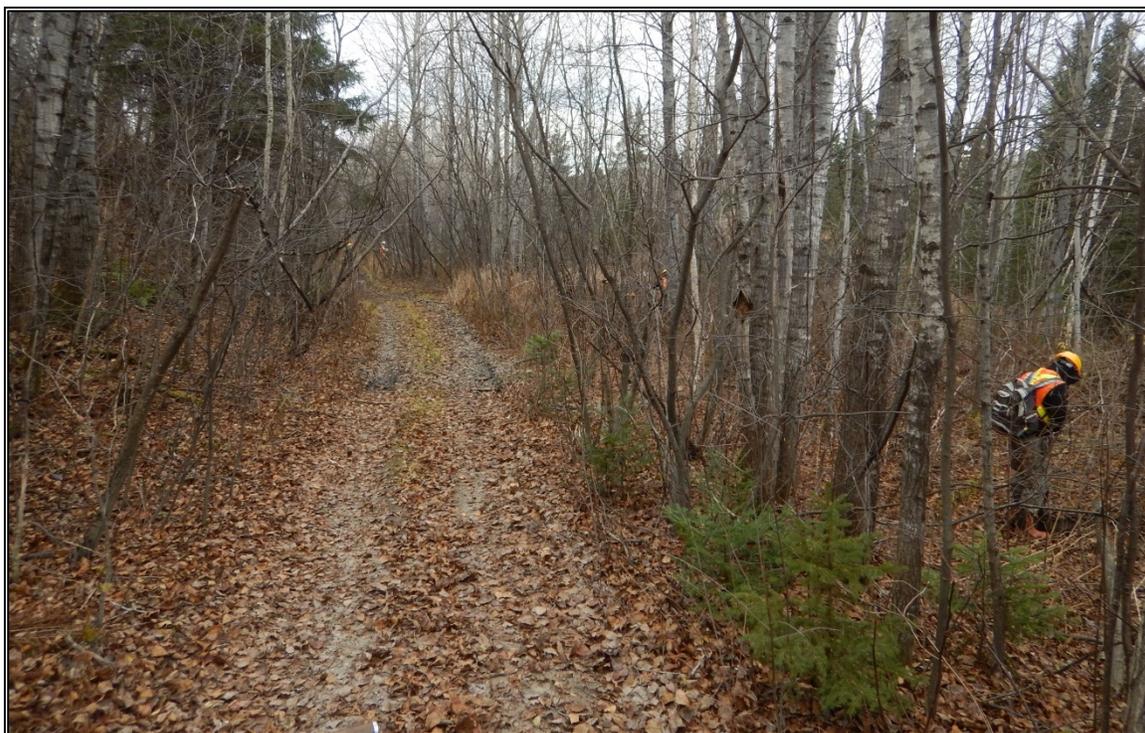
Photo 50 : Projet 154-00-0514, emprise de la zone #3, secteur boisé et chemin d'accès forestier

L'emprise de la future voie de contournement de la route 169 de la zone #3 est majoritairement occupée par un milieu forestier naturel et des chemins d'accès, par quelques zones humides, par des vallons de hautes herbes et par de larges bancs d'emprunts (photos 50 à 53).

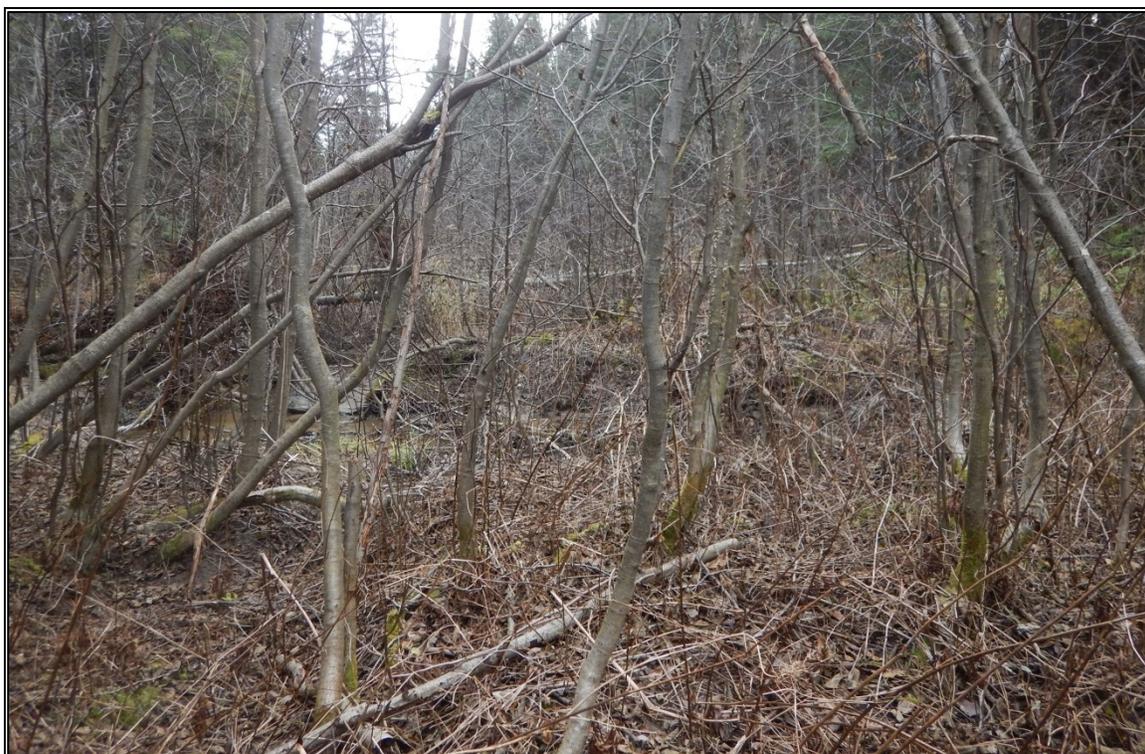
Photo 51 : Projet 154-00-0514, emprise de la zone #3, milieu humide

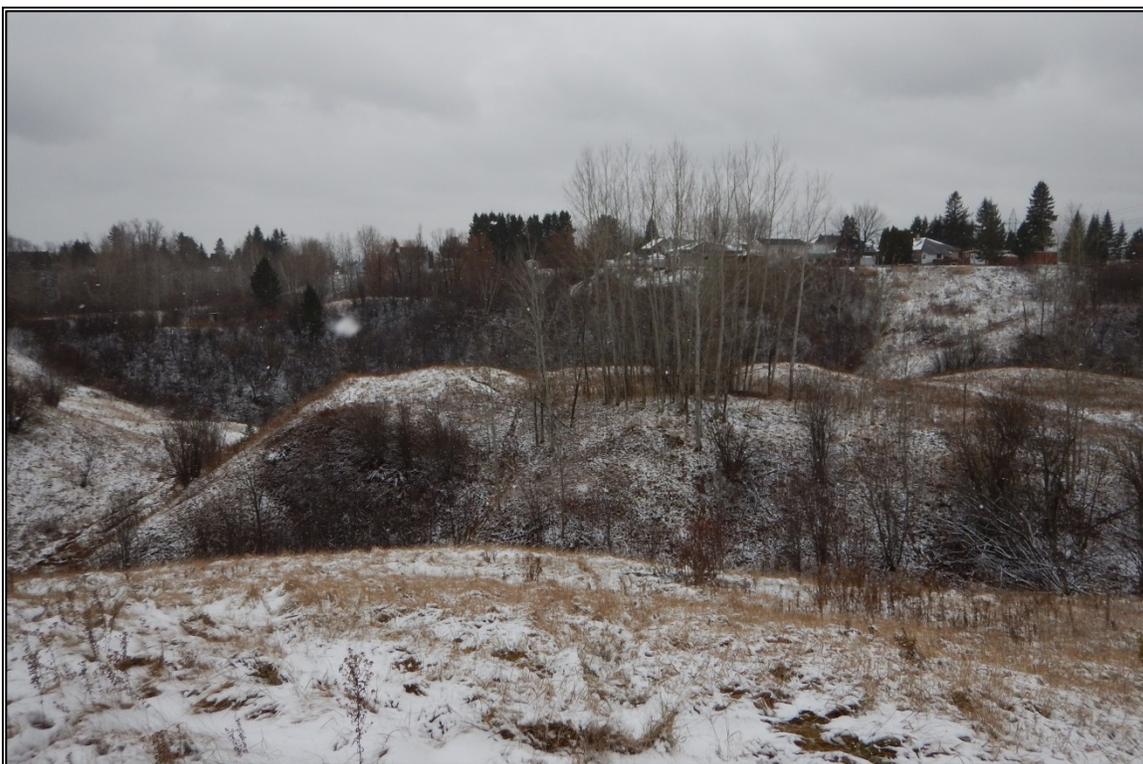
Photo 52 : Projet 154-00-0514, emprise de la zone #3, secteur vallonné et hautes herbes

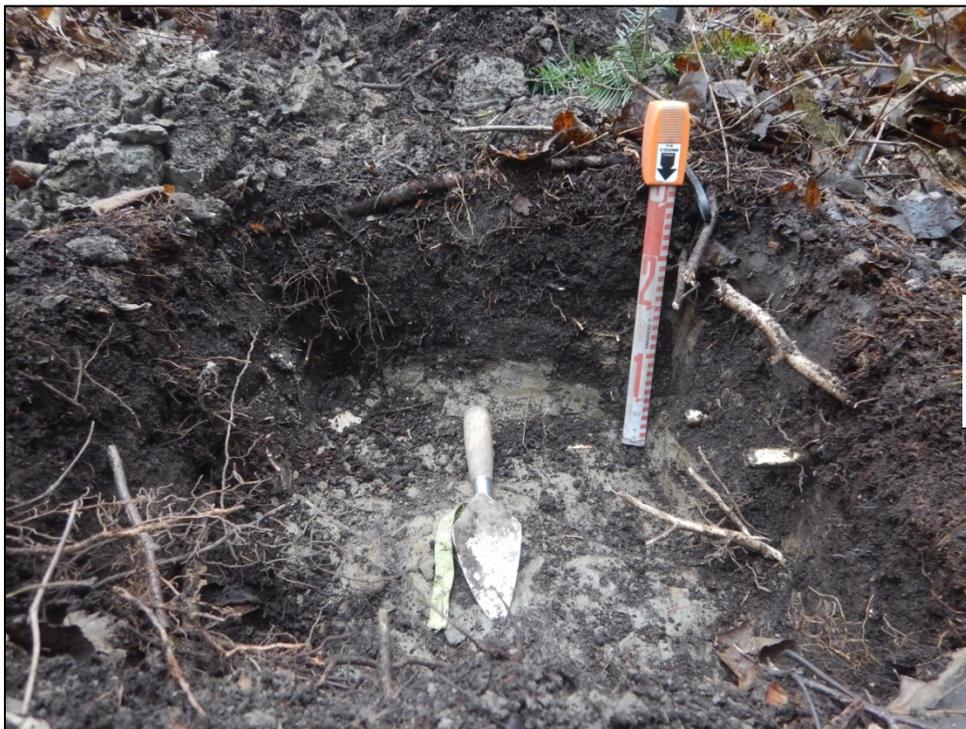
Figure 45 : Projet 154-00-0514, dépôt #3, sondage test 016

ST-016, N48° 35. 480' W071° 37. 390', 135m, ± 3m
LFH : ± 45 cm
Ah : ± 45 cm
Argile : ± 10 cm
Notes : A) L'argile est grise/orangée et très compacte, ce qui a empêché d'aller plus en profondeur. B) Les horizons sont homogènes.

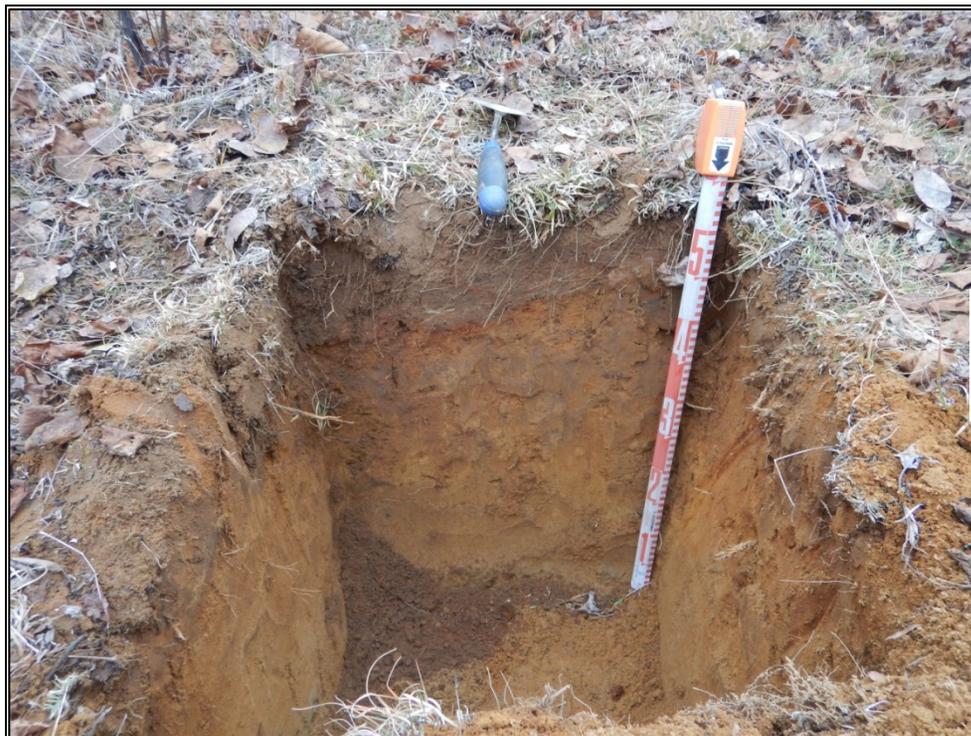
Figure 46 : Projet 154-00-0514, dépôt #3, sondage test 017

ST-017, N48° 36. 474' W071° 37. 357', 137m, ± 3m
LFH : ± 1 cm
B : ± 59 cm
Notes : A) L'horizon B est homogène et présente un matériel sableux fin et meuble. B) Induration de l'horizon B à une profondeur de 60 cm ce qui a empêché de progresser au-delà de cette profondeur.

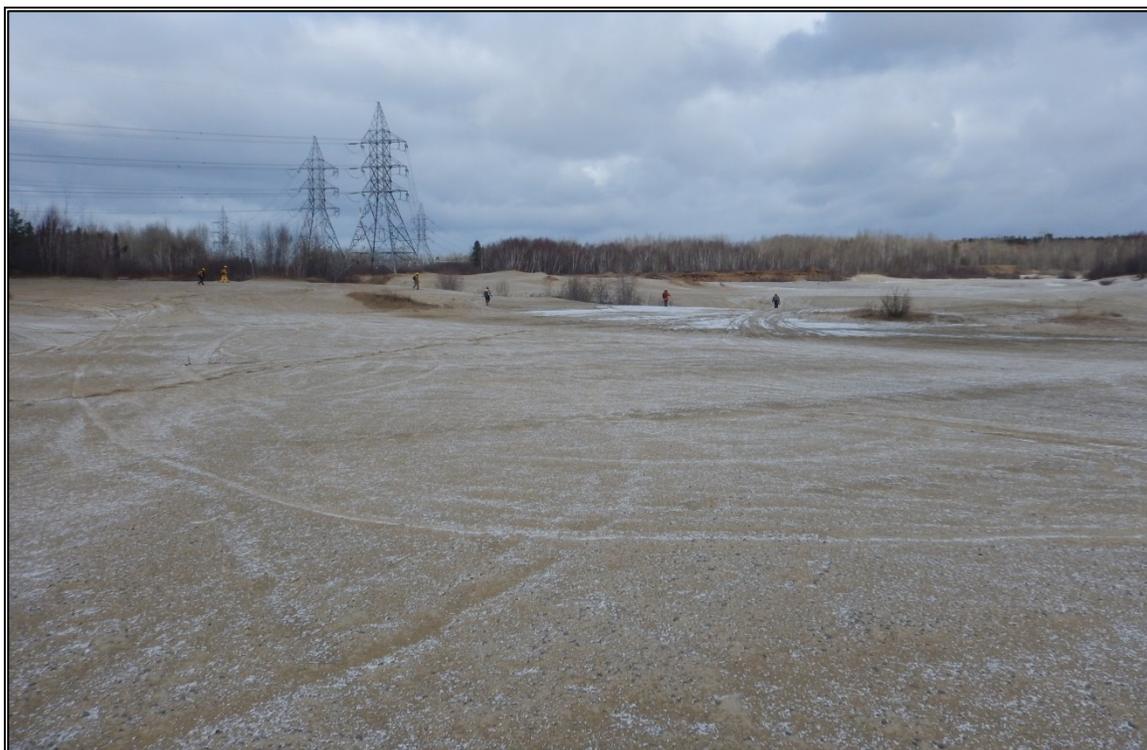
Photo 54 : Projet 154-00-0514, inspection visuelle du banc d'emprunt du dépôt #3

L'emprise du dépôt #3 est majoritairement occupée par un très large banc d'emprunt ainsi que par une petite zone boisée. Considérant l'ampleur des perturbations pédologiques découlant de ce banc d'emprunt, ce secteur n'a été inspecté que visuellement (photo 54). En revanche, la section boisée s'est avérée propice à la réalisation de sondages exploratoires.

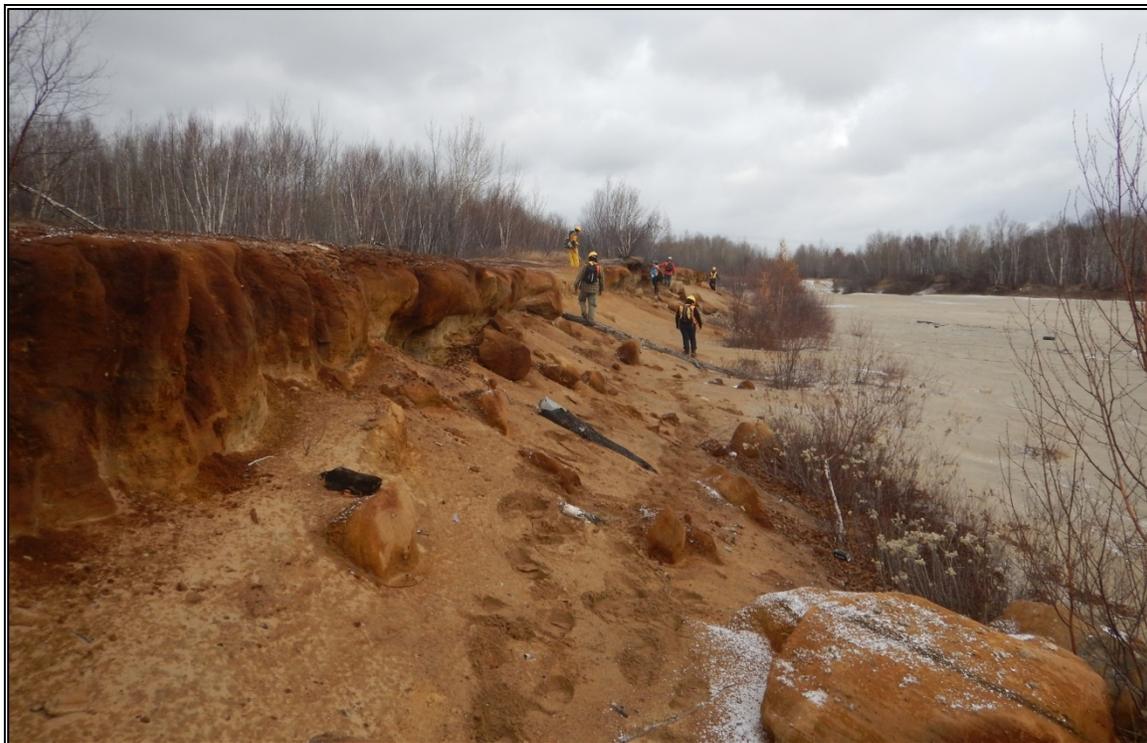
Photo 55 : Projet 154-00-0514, inspection visuelle du secteur érodé du dépôt #3

Globalement, que ce soit dans le secteur du banc d'emprunt ou dans le secteur boisé, l'emprise du dépôt #3 présente une topographie relativement plane bien que de légères pentes puissent être occasionnellement observées. À la jonction du secteur boisé et du secteur du banc d'emprunt, il a été possible d'observer un processus d'érosion des sols. Une inspection visuelle plus méticuleuse y a été pratiquée (photo 55).

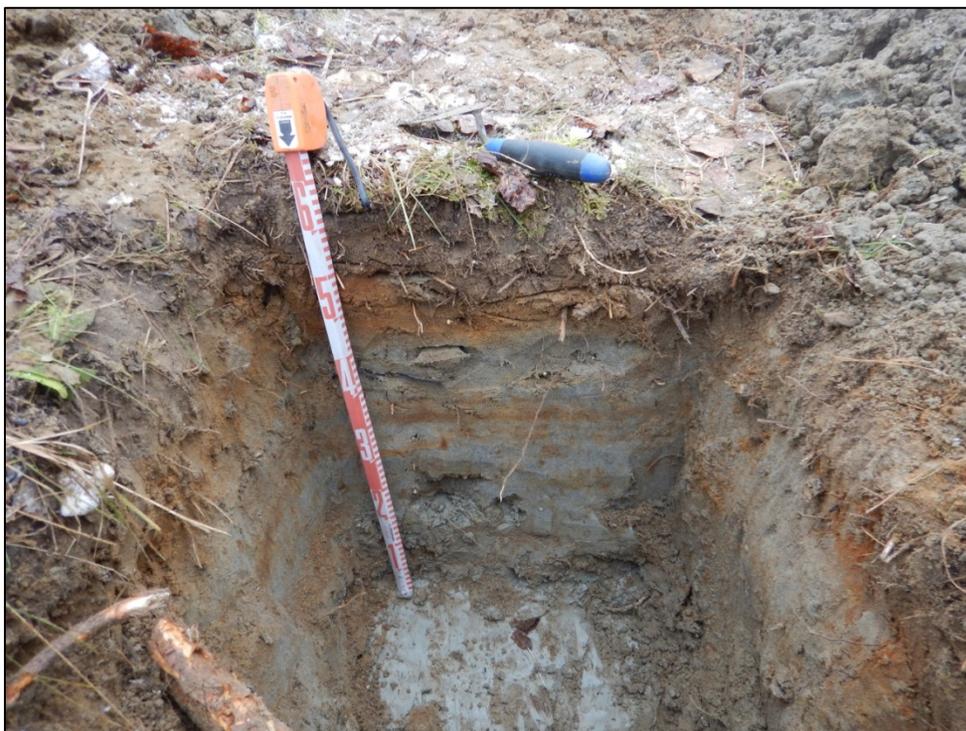
Figure 48 : Projet 154-00-0514, dépôt #4, sondage test 026

ST-026, N48° 35. 033' W071° 37. 354', 130m, ± 3m
Terreau agricole : ± 5 cm
Sable : ± 7 cm
B : ± 28 cm
Argile : ± 15 cm
Notes : A) Le terreau agricole est compact. B) Le sable brun est hétérogène et présente du matériel organique. C) L'horizon B est homogène et se retrouve également à l'occasion sous la forme de lentilles dans les horizons suivants. L'horizon est meuble. D) L'horizon Ae est hétérogène et présente des lentilles d'horizon B. L'horizon est meuble. E) L'argile est grise, homogène et compacte. Sa compacité ne permettait pas d'aller au-delà de 68 cm de profondeur.

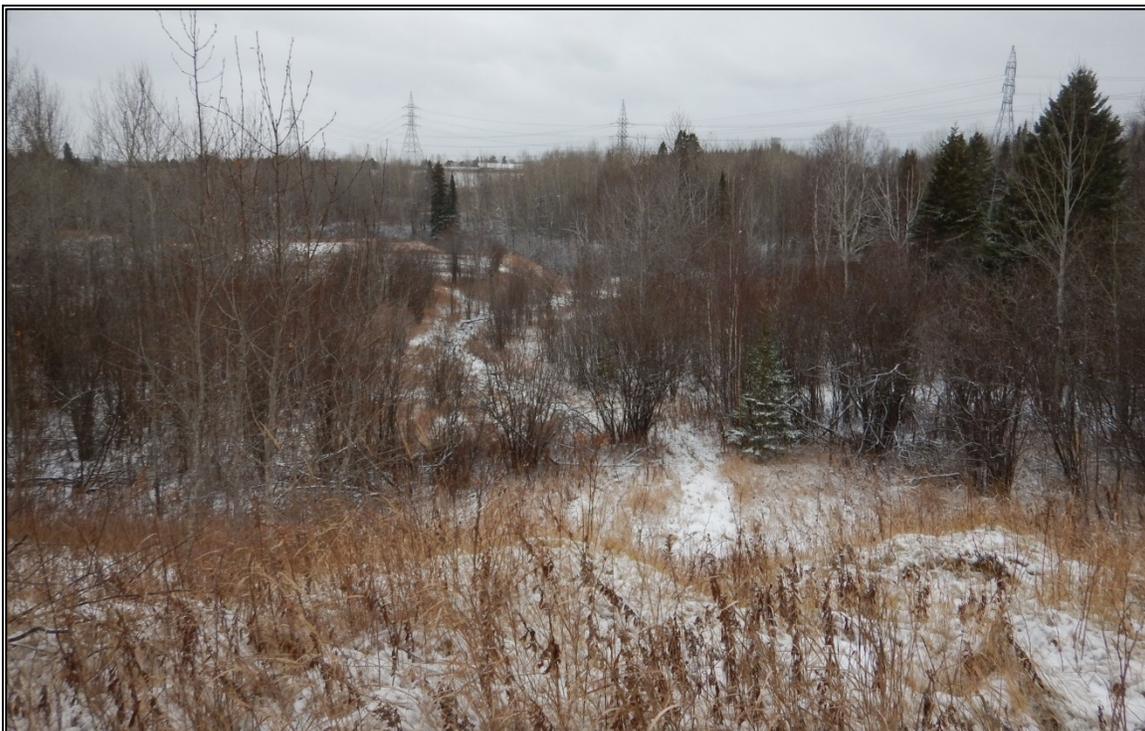
Photo 56 : Projet 154-00-0514, secteur vallonné de l'emprise du dépôt #4

Si la portion nord de l'emprise du dépôt #4 présente une topographie relativement plane, les portions centrale et sud présentent quant à elles une topographie vallonnée (photos 56 et 57).
