**EXPERTISE ARCHÉOLOGIQUE 2015
CONTOURNEMENT DE LA ROUTE 169 À SAINT-NAZAIRE
PROJET 154-00-0514
DIRECTION TERRITORIALE DU SAGUENAY-LAC-SAINT-JEAN-
CHIBOUGAMAU**

Catalogue de photographies du projet 154-00-0514

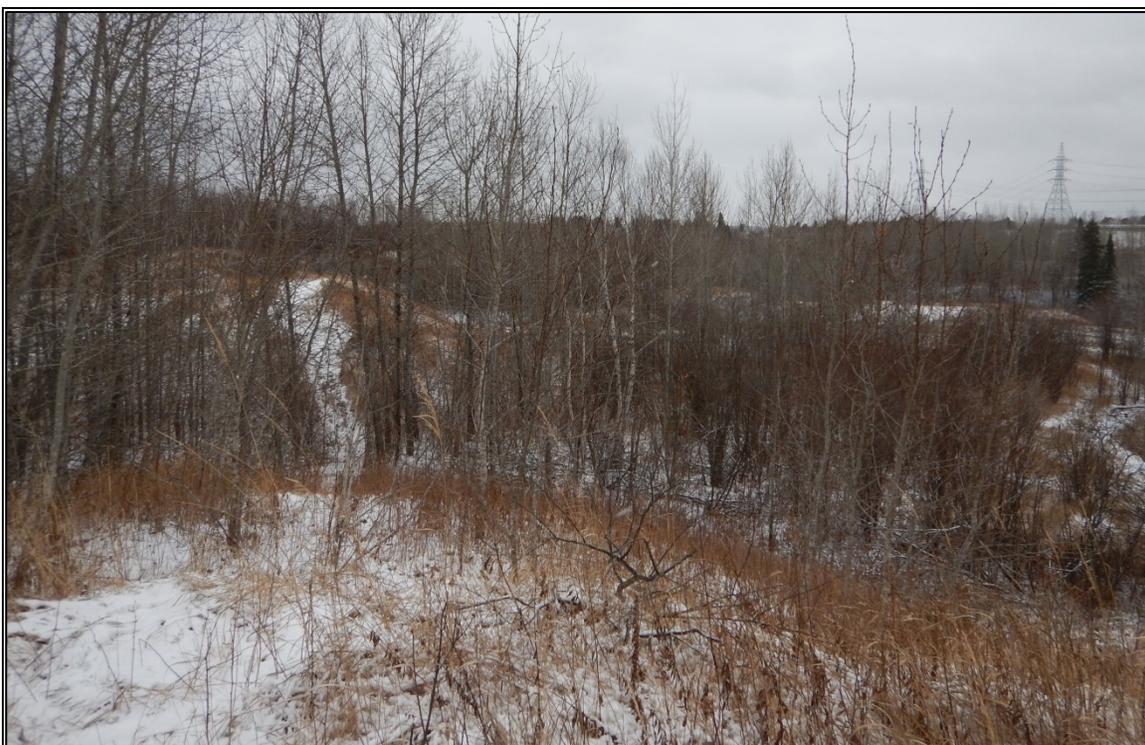
Photo 57 : Projet 154-00-0514, secteur vallonné de l'emprise du dépôt #4

Si la portion nord de l'emprise du dépôt #4 présente une topographie relativement plane, les portions centrale et sud présentent quant à elles une topographie vallonnée (photos 56 et 57).

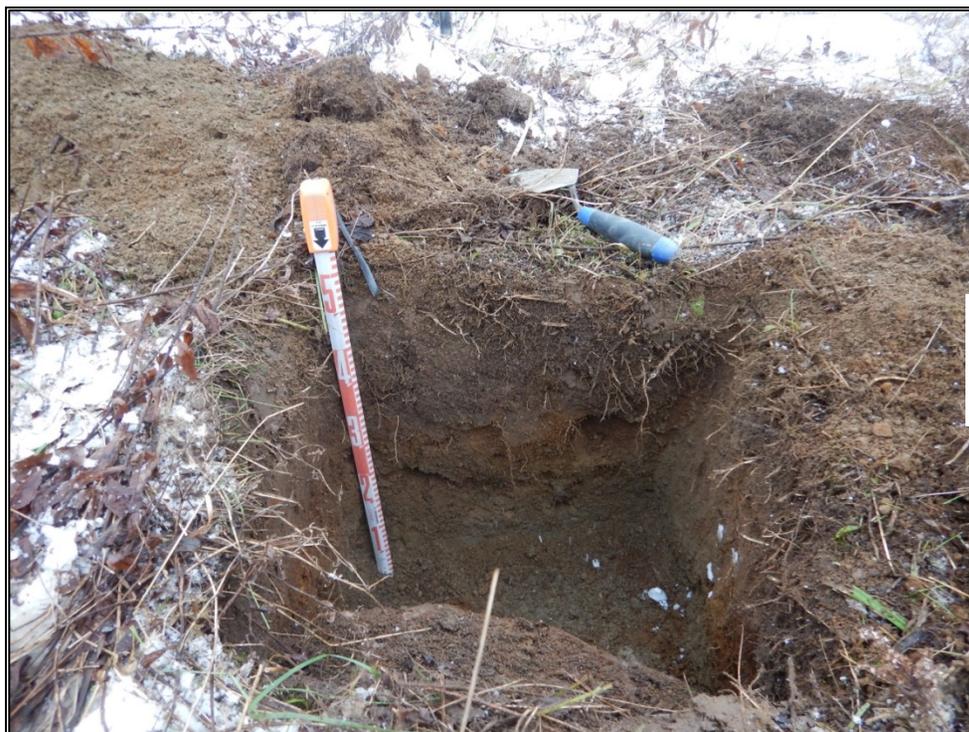
Figure 50 : Projet 154-00-0514, dépôt #5, sondage test 027

ST-027, N48° 34. 807' W071° 37. 365', 120m, ± 3m
LFH : ± 10 cm
Ah : ± 16 cm
B : ± 20 cm
B (induré) : ± 10 cm
Notes : A) L'horizon LFH est compact. B) L'horizon Ah est hétérogène et est également composé de B. Inclusions de cailloutis ± 0-5 mm. Meuble. C) L'horizon B présente des inclusions de cailloux et cailloutis ainsi que des pierres. D) L'horizon B devient induré et s'avère hétérogène puisqu'il se compose également d'argile grise et compacte. E) L'induration de l'horizon B ne permettait pas d'atteindre une profondeur plus grande.

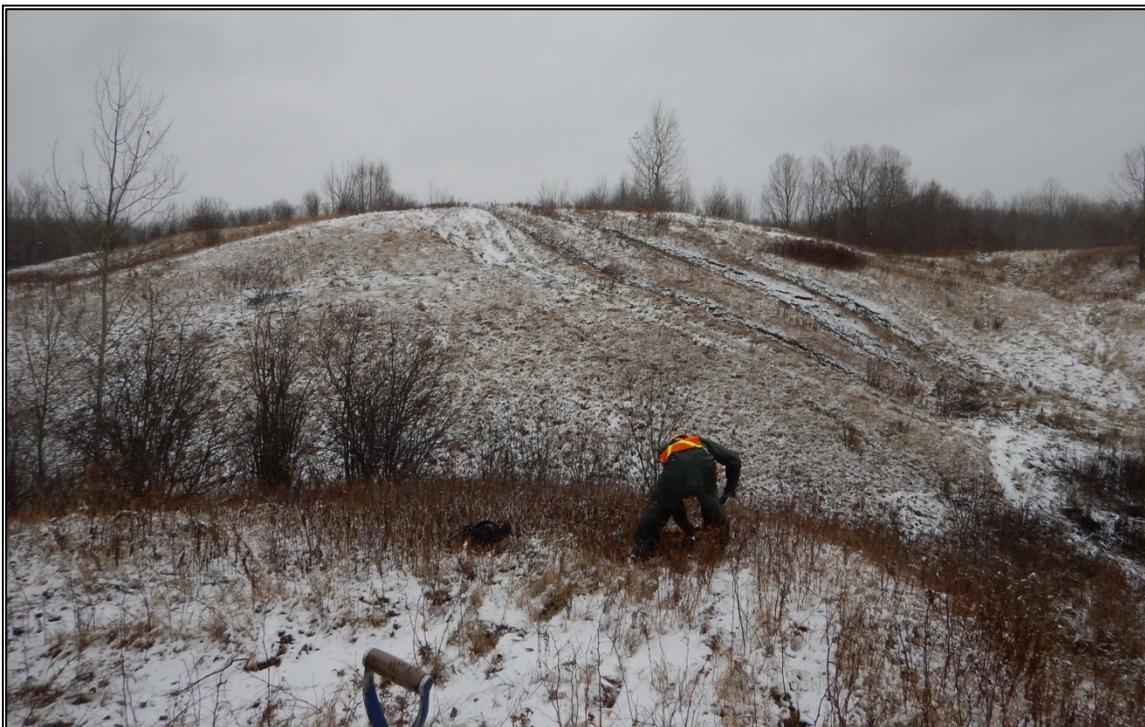
Photo 58 : Projet 154-00-0514, secteur de hautes herbes et arbustes de l'emprise du dépôt #5

L'emprise du dépôt #5 est occupée, dans sa partie nord, par un secteur boisé mixte. En revanche, en direction sud, l'emprise du dépôt #5 présente quant à elle un couvert végétal davantage dominé par de hautes herbes et arbustes (photo 58). Plusieurs chemins d'accès traversent l'emprise.

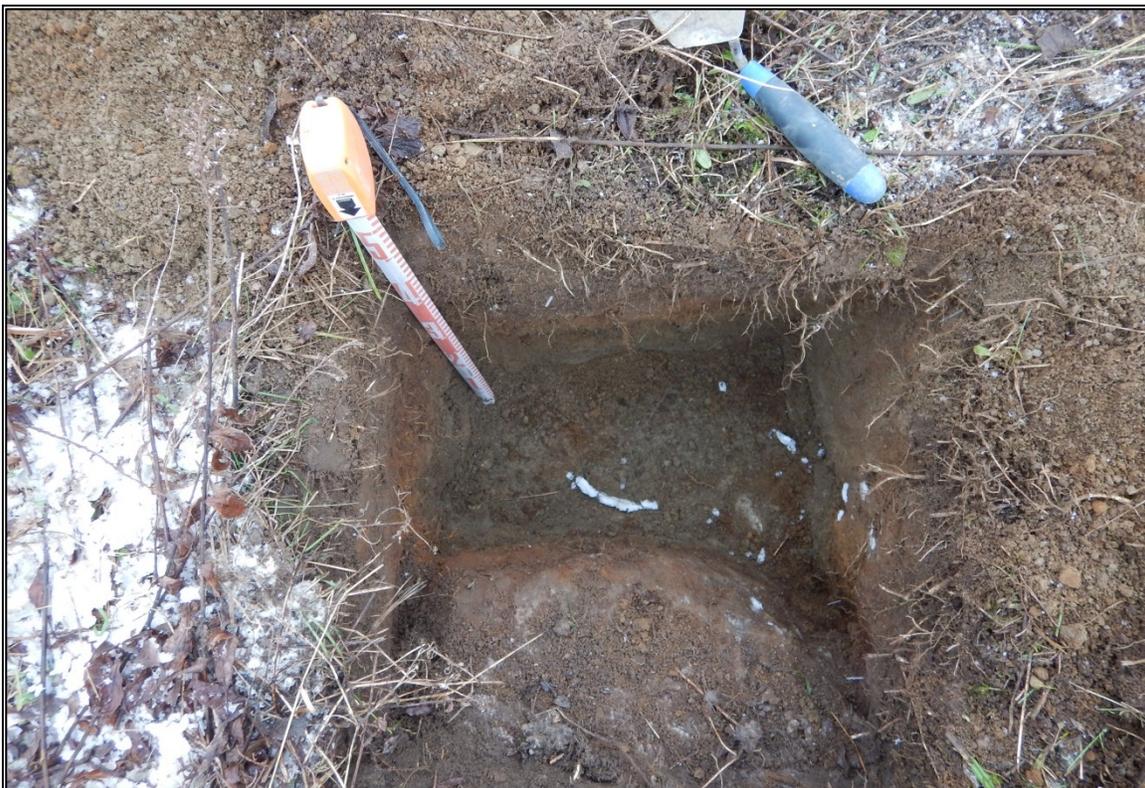
Photo 60 : Projet 154-00-0514, sondage exploratoire avec inclusion de pierre décimétrique

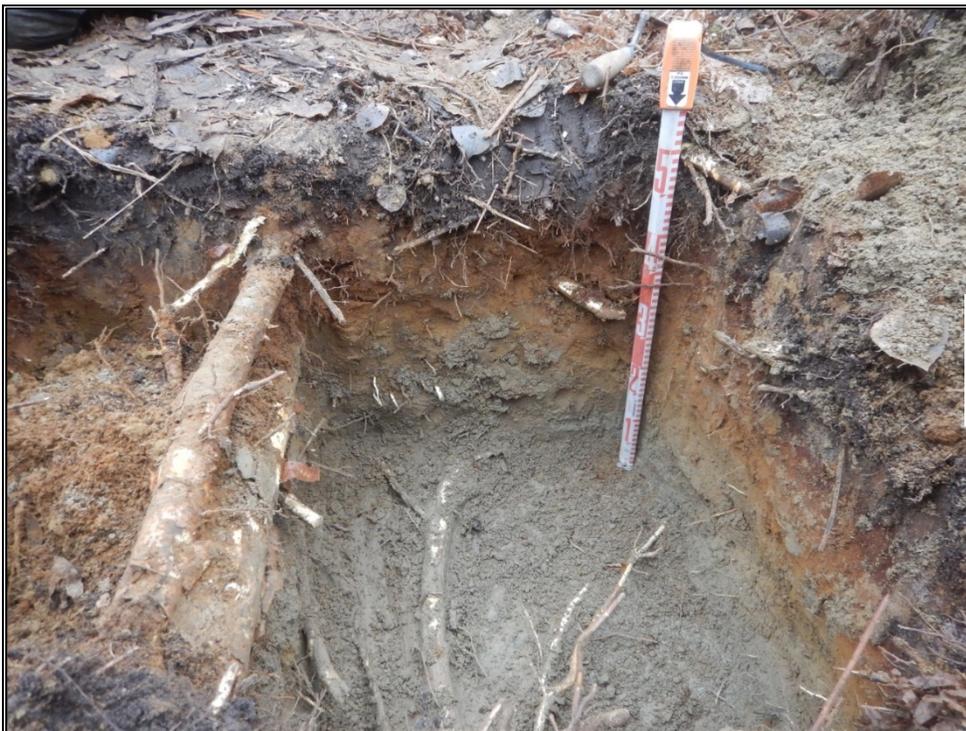
Figure 52 : Projet 154-00-0514, dépôt #6, sondage test 031

ST-031, N48° 34. 524' W071° 37. 103', 121m, ± 3m
LFH : ± 1 cm
Ah : ± 8
B : ± 26
Argile : ± 20 cm
Notes : A) L'argile est hétérogène et présente également du matériel sableux. B) La compacité de l'horizon argileux a empêché de progresser au-delà de 55 cm.

D'une superficie de 47 970 m², l'emprise du dépôt #6 est situé à l'est de l'emprise principale de la zone #3 et est localisé à l'intérieur des limites municipales de la ville d'Alma (voir figure 40; figure 51). L'emprise du dépôt #6 a fait l'objet d'un seul sondage test (figure 52).

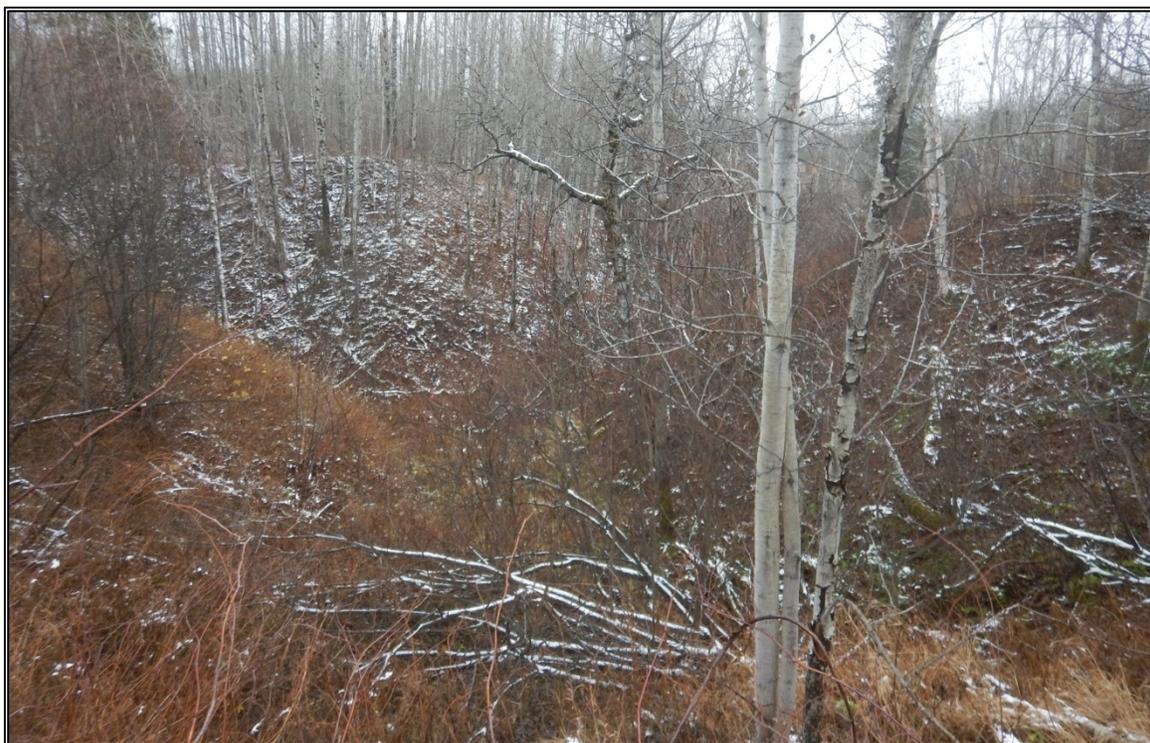
Photo 63 : Projet 154-00-0514, pentes fortes présentes à l'intérieur de l'emprise du dépôt #6

L'emprise de la zone de dépôt #6 s'avère irrégulière et ponctuée de plusieurs pentes fortes qui limitaient la réalisation des sondages exploratoire (photo 63). Seuls quelques petits replats se sont avérés propices à la réalisation de sondages exploratoires (photo 64). Dans les autres cas, l'inventaire archéologique s'est limité à une inspection visuelle.

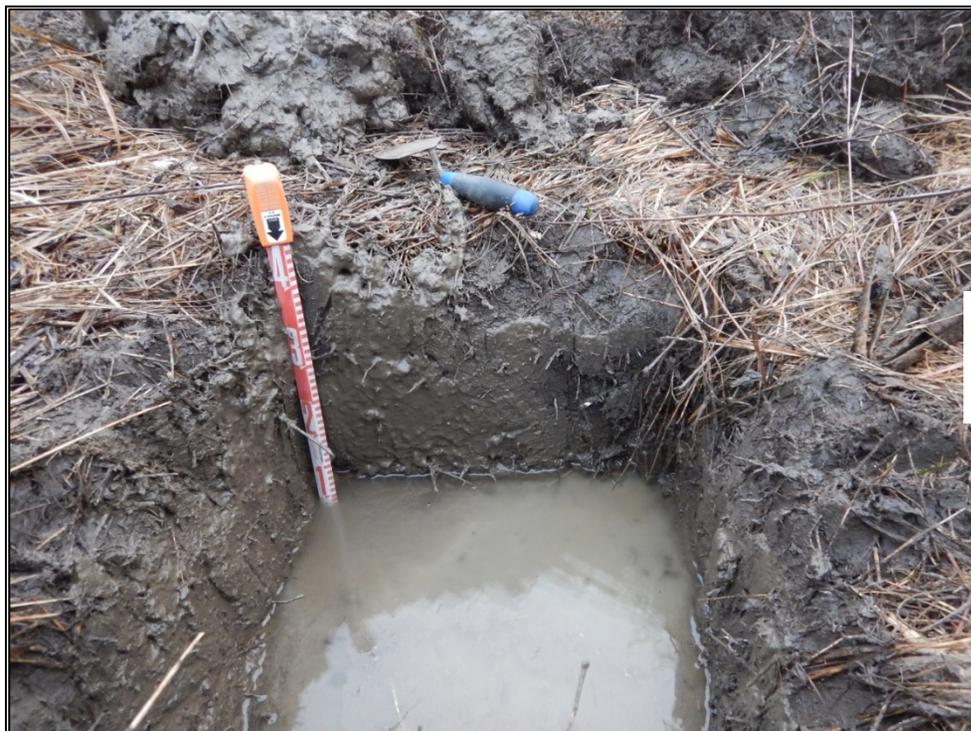
Figure 54 : Projet 154-00-0514, dépôt #9, sondage test 028

ST-028, N48° 34. 963' W071° 37. 716', 134m, ± 3m
Of : ± 5 cm
Oh : ± 40 cm
Notes : A) L'horizon Of est essentiellement représenté par un couvert de joncs au sol. B) La remontée des eaux s'effectue à ± une profondeur de 30 cm et a empêché de progresser plus en profondeur au-delà de 40 cm.

D'une superficie de 25 600 m², l'emprise du dépôt #9 se trouve à l'ouest de l'emprise principale de la zone #3 ainsi qu'à l'est de la route 169 dans un secteur localisé à l'intérieur des limites municipales de la ville d'Alma (voir figure 40; figure 53). L'emprise du dépôt #9 a fait l'objet d'un seul sondage test (figure 54).

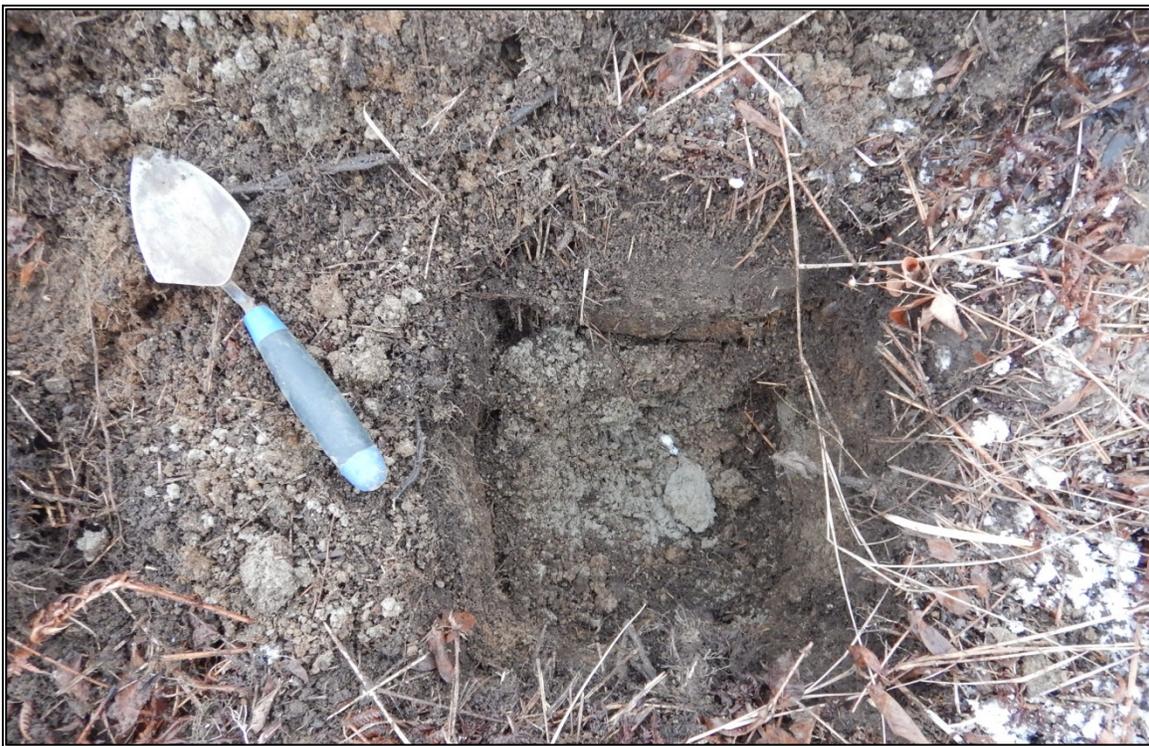
Photo 67 : Projet 154-00-0514, sondage exploratoire montrant un sol minéral représenté par des matériaux sableux et argileux

L'inventaire archéologique a mis au jour des sols minéraux dominés par des matériaux sableux et argileux (photo 67). Les sondages exploratoires réalisés à l'intérieur de l'emprise du dépôt #9 ont également permis de constater que le drainage des sols variait de bon à déficient. Selon les données de l'IRDA (2013), les podzols dominent largement l'emprise du dépôt #9 (voir figure 5 et tableau 3).

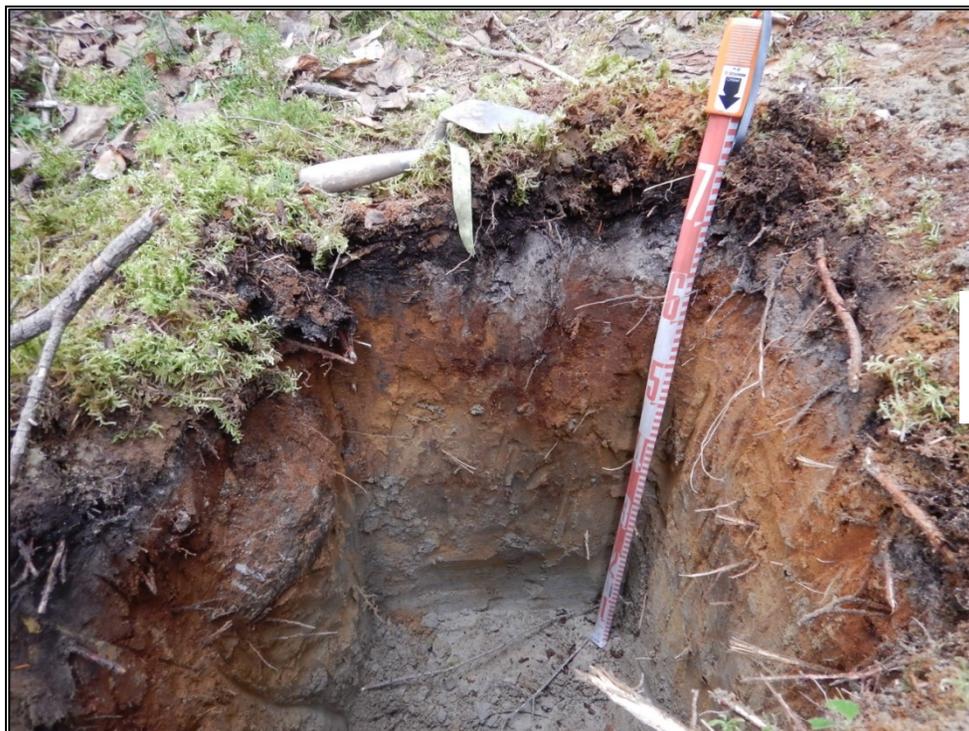
Figure 56 : Projet 154-00-0514, servitude #8, sondage test 020

ST-020, N48° 35. 237' W071° 37. 119', 143m, ± 2m
LFH : ± 1 cm
Ah : ± 6 cm
Ae 1 : ± 9 cm
B : ± 40 cm
Ae 2 : ± 18 cm
Notes : A) L'horizon Ae 2 est hétérogène et a livré quelques lentilles de l'Horizon B précédent qui y percole. B) Sol meuble.

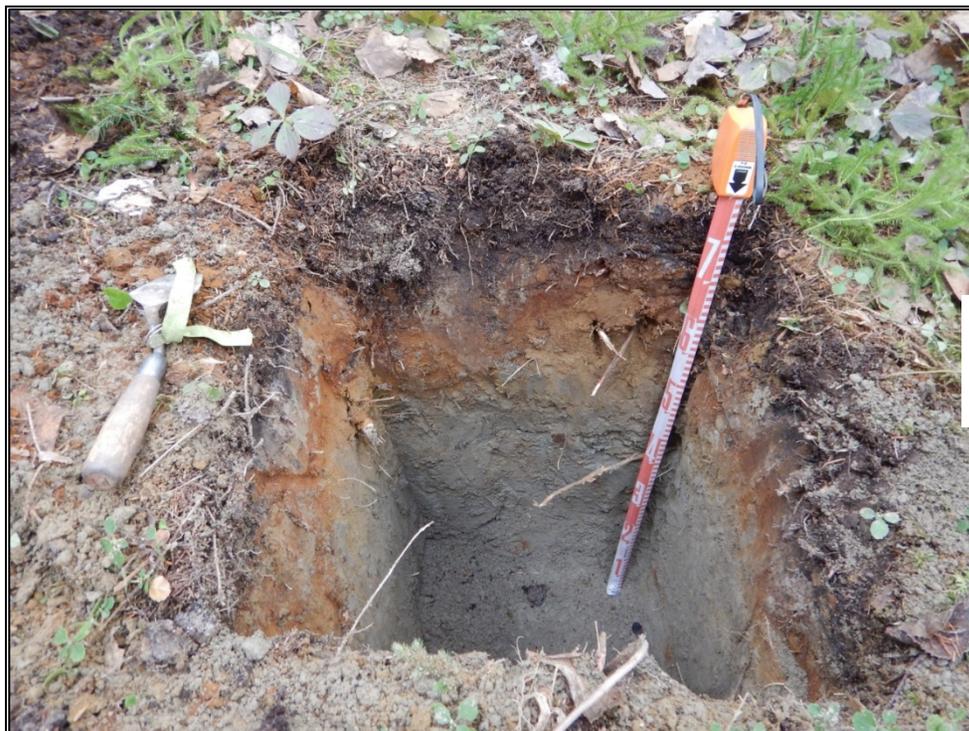
Figure 57 : Projet 154-00-0514, servitude #8, sondage test 021

ST-021, N48° 35. 200' W071° 37. 144', 141m, ± 1m
LFH : ± 4 cm
Ah : ± 6 cm
B : ± 23 cm
Sable gris : ± 50 cm
Notes : A) l'horizon B s'avère irrégulier et montre des épaisseurs différentes. C) Le sable gris présente un matériel fin et légèrement limoneux. Offre également des lentilles de l'horizon B.

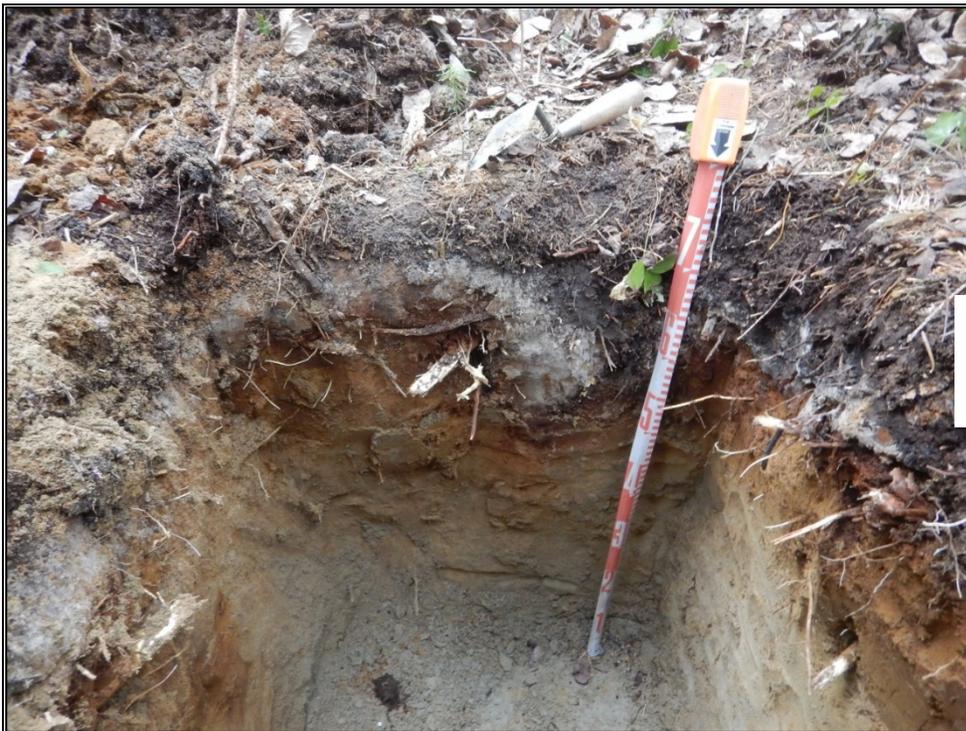
Figure 58 : Projet 154-00-0514, servitude #8, sondage test 022

ST-022, N48° 35. 161' W071° 37. 135', 143m, ± 3m
LFH : ± 5 cm
Ah : ± 9 cm
Ae : ± 20 cm
B : ± 45 cm
Notes : A) L'horizon B pâlit en profondeur. B) Le sol offre des horizons meubles

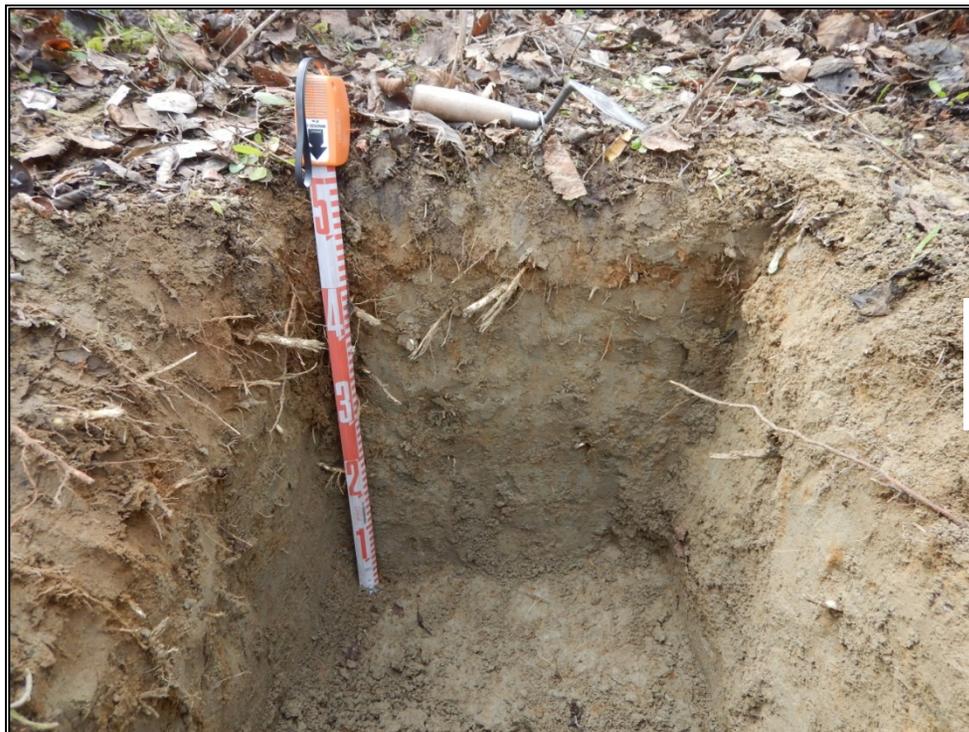
Figure 59 : Projet 154-00-0514, servitude #8, sondage test 023

ST-023, N48° 35. 095' W071° 37. 140', 140m, ± 3m
LFH : ± 1 cm
B : ± 13 cm
Sable gris/orangé : ± 39 cm:
Notes : A) L'horizon présente un sable gris/orangé est hétérogène et montre également un matériel argileux. B) La fin de puits montre un aperçu de la présence d'un matériel argileux gris et compact qui ne permet pas une progression plus en profondeur au-delà de 65 cm.

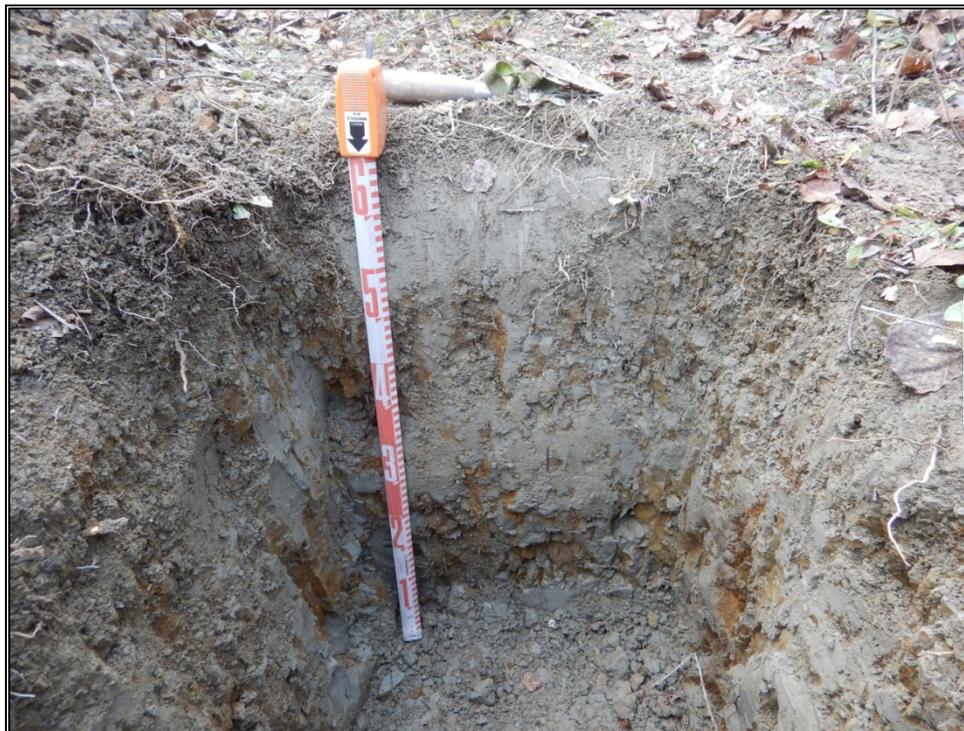
Figure 60 : Projet 154-00-0514, servitude #8, sondage test 024

ST-024, N48° 35. 101' W071° 37. 128', 138m, ± 2m
LFH : ± 1 cm
Argile 1: ± 12 cm
Argile 2 : ± 47 cm
Notes : A) L'argile 1 est grise et compacte, quasi homogène. B) L'argile 2 est grise et hétérogène. L'horizon livre des lentilles de sable orangé s'apparentant à la formation d'un horizon minéral B. C) L'argile 2 est compacte et a empêché une progression plus en profondeur au-delà de 65 cm.

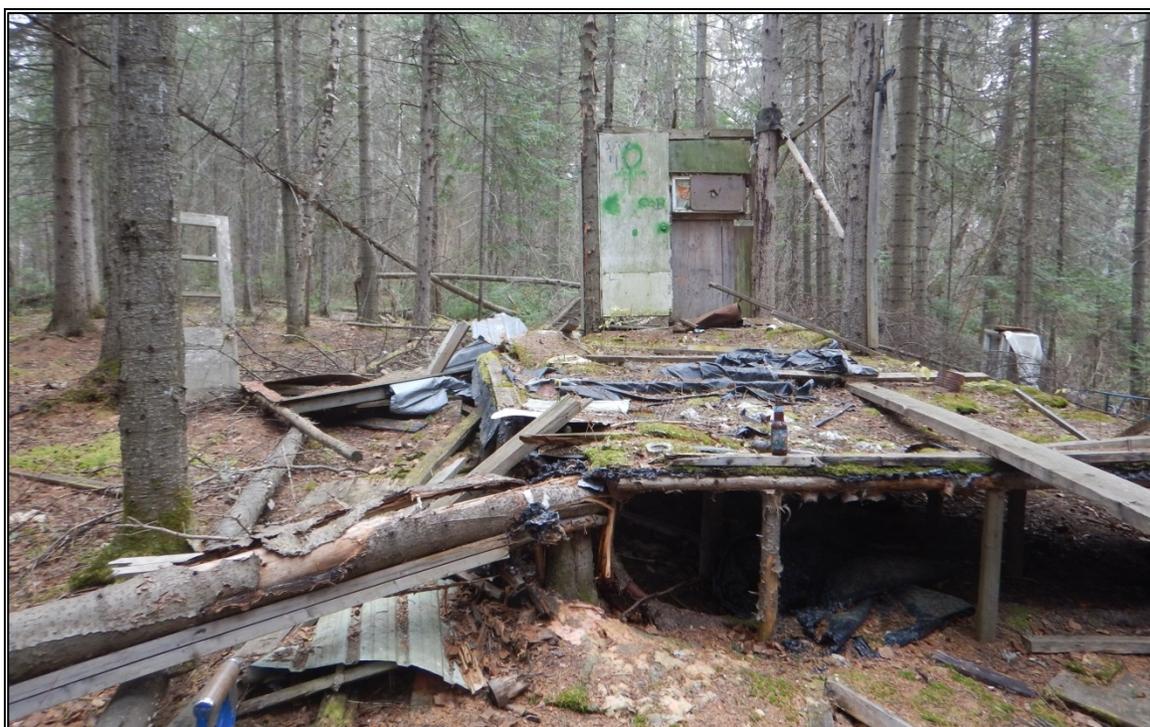
Photo 77 : Projet 154-00-0514, vestiges d'un bâtiment récent sur la première terrasse, emprise de la servitude #8

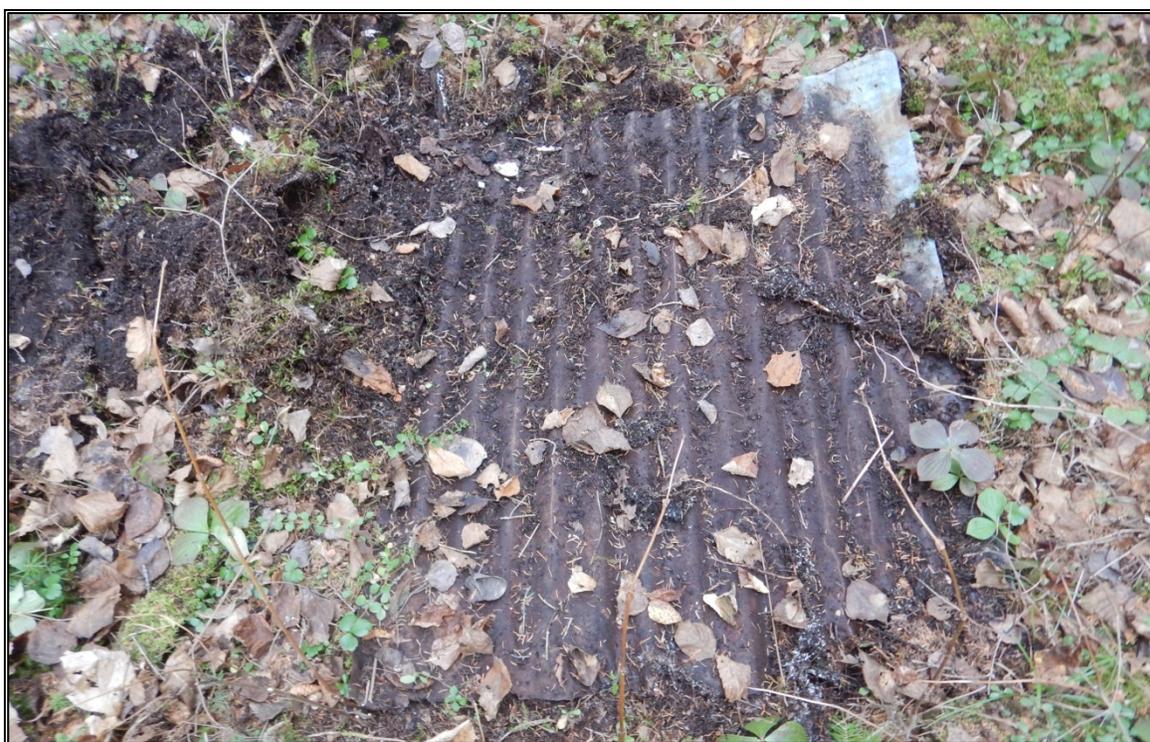
Photo 79 : Projet 154-00-0514, toit de tôle récent en surface de la seconde terrasse, emprise de la servitude #8

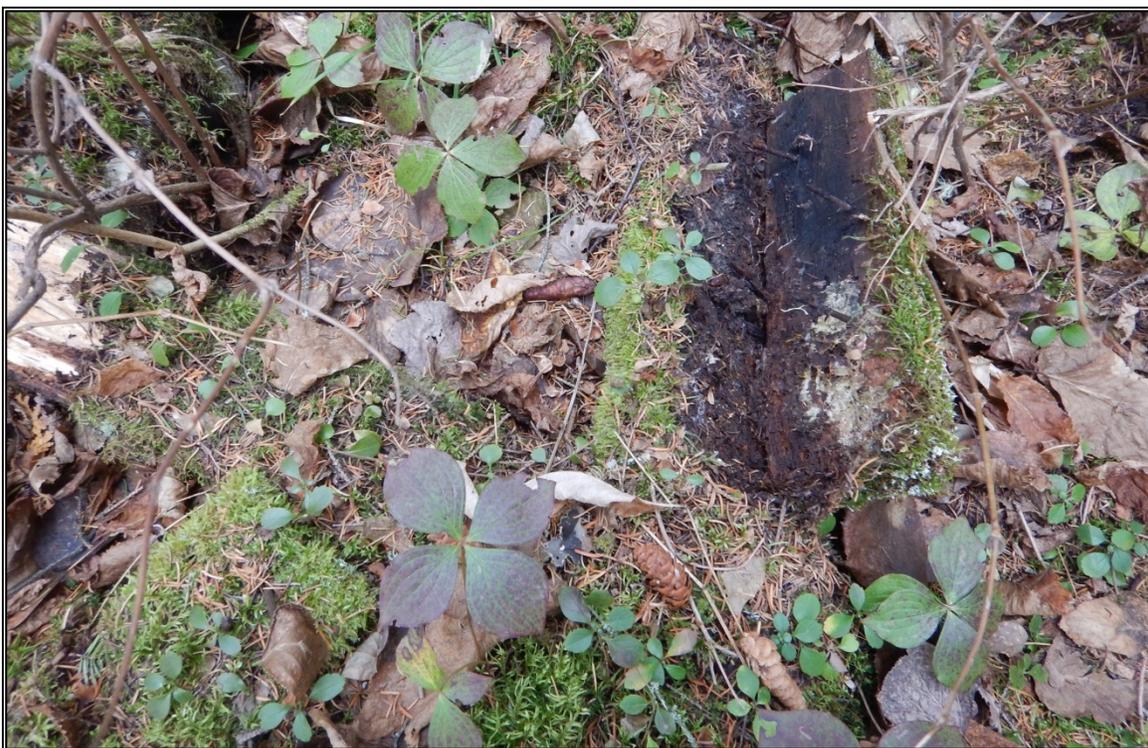
Photo 80 : Projet 154-00-0514, vestiges de bois et clous en surface de la seconde terrasse, emprise de la servitude #8

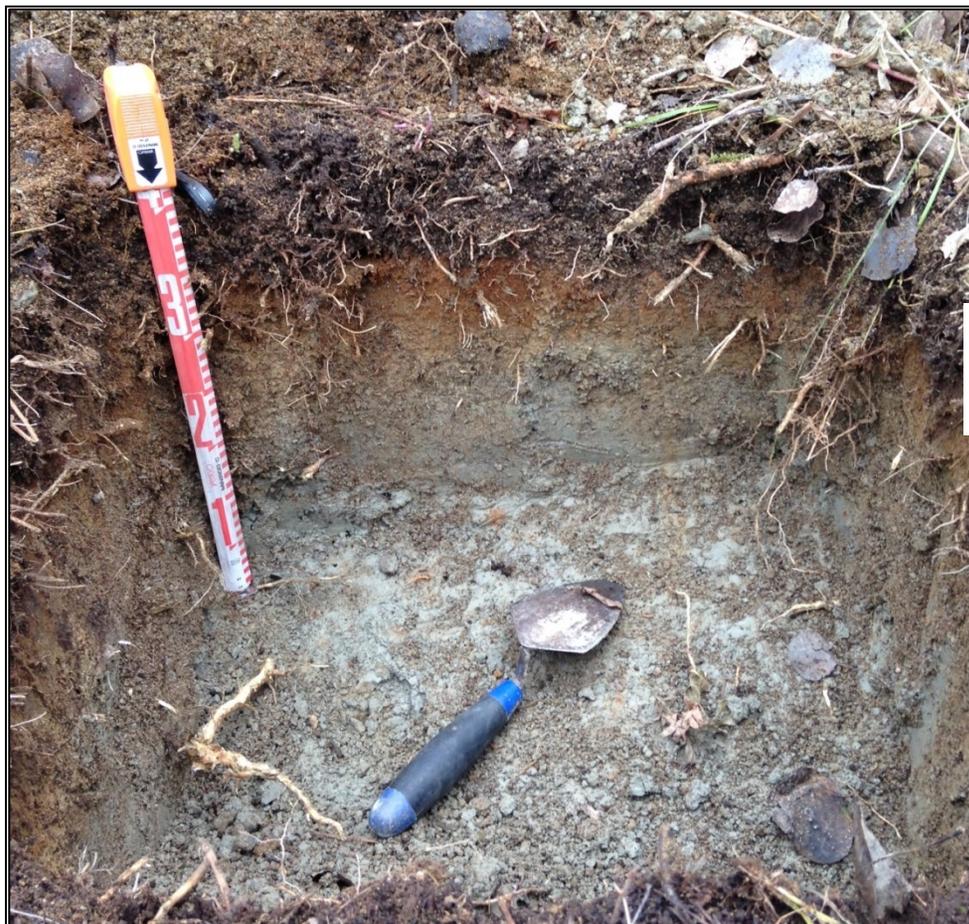
Figure 63 : Projet 154-00-0514, servitude #11, sondage test 019

ST-019, N48° 35. 427' W071° 37. 204', 137m, ± 1m
LFH : ± 1 cm
Ah : ± 9 cm
B : ± 10 cm
Argile : ± 17 cm
Notes : A) L'argile est grise et compacte ce qui a empêché d'atteindre une profondeur au-delà de 41 cm

D'une superficie de 605 m², l'emprise de la servitude #11 se trouve à l'est de l'emprise principale de la zone # 3 avec qui elle partage sa limite ouest. La servitude #11 est se situe à l'intérieur des limites municipales de la ville d'Alma (voir figure 40; figure 62). L'emprise de la servitude #11 a fait l'objet d'un seul sondage test (figure 63).

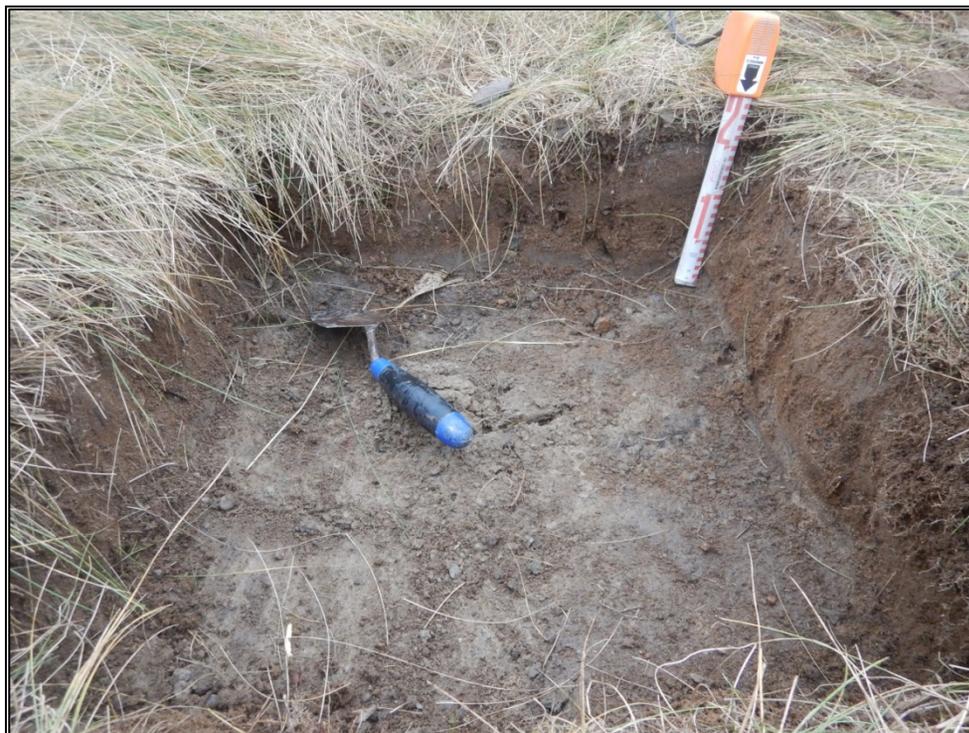
Figure 66 : Projet 154-00-0514, emprise de la zone #4, sondage test #025

ST-025, N48° 34. 697' W071° 37. 632', 128m, ± 3m
Matériel anthropogénique : ± 25 cm
Notes : A) Le sondage test a révélé un sol minéral bouleversé par l'ajout de matériel anthropogénique. B) La compacité et la nature des sols n'a pas permis d'aller à plus de 25 cm de profondeur.

D'une étendue linéaire de plus ou moins 1.3 km, l'emprise de la voie de contournement du projet 154-00-0514 se trouve à l'intérieur des limites municipales de la ville d'Alma (figures 64 et 65). L'emprise de la voie de contournement de la zone #4 a fait l'objet de deux sondages tests (figures 66 et 67).

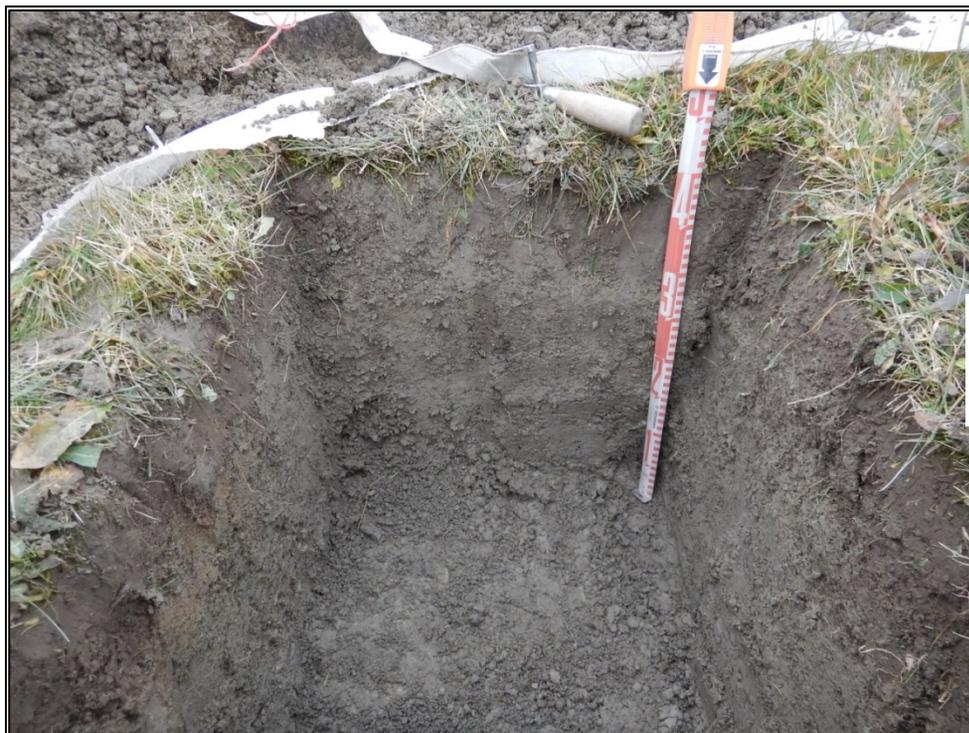
Figure 67 : Projet 154-00-0514, emprise de la zone #4, sondage test 033

ST-033, N48° 34. 513' W071° 37. 673', 107m, ± 3m
Terreau gazonné : ± 3-4 cm
Argile : ± 45 cm
Notes : A) L'argile est grise et compacte. B) La compacité de l'horizon argileux a empêché de creuser à plus de 50 cm de profondeur.

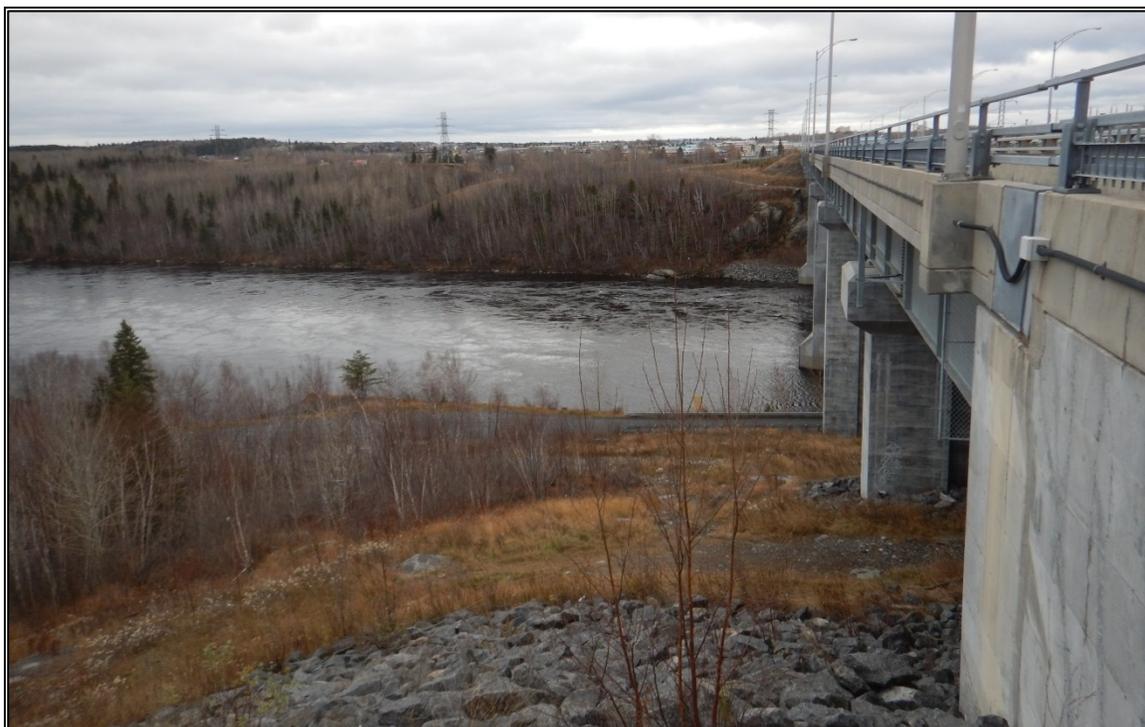
Photo 90: Projet 154-00-0514, pente descendante abrupte attenante au pont Jean-F. Grenon

La topographie de l'emprise de la future voie de contournement comprise à l'intérieur de la zone #4 est de manière générale relativement plane. Notons cependant la présence de fortes pentes descendantes situées de chaque côté du pont Jean-F Grenon (photo 90). Outre leur caractère abrupt, l'inspection visuelle a noté dans ce secteur précis, la présence de gros blocs de pierre d'origine anthropique au bas des pentes (photo 91).

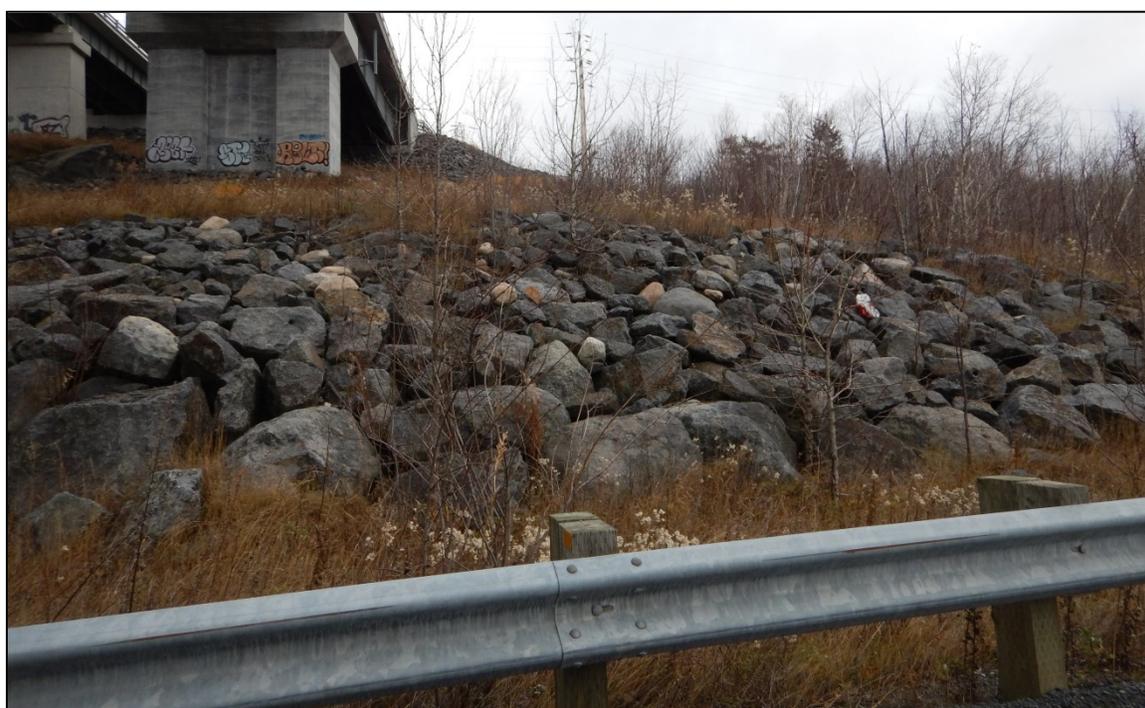
Photo 91: Projet 154-00-0514, dépôt de blocs de pierre au bas de la pente attenante au pont Jean-F. Grenon

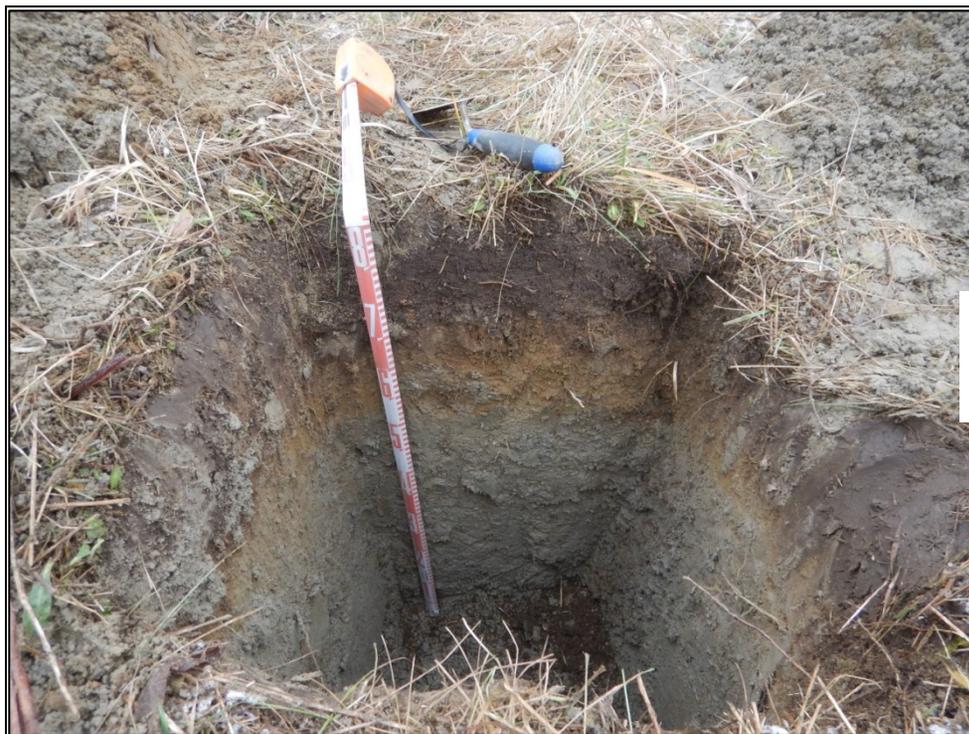
Figure 69 : Projet 154-00-0514, dépôt #7, sondage test #029

ST-029, N48° 34. 646' W071° 37. 328', 103m, ± 2m
Ah : ± 15 cm
B : ± 17 cm
Argile : ± 50 cm
Notes : A) L'argile est hétérogène et présente également du matériel sableux. B) Grise et compacte

D'une superficie de 17 790 m², l'emprise du dépôt #7 se situe au sud de l'emprise du dépôt #6 avec laquelle elle partage sa limite nord, et à l'est de l'emprise principale de la zone #4. Le dépôt #7 est localisé à l'intérieur des limites municipales de la ville d'Alma (voir figure 64, figure 68). L'emprise du dépôt #7 a fait l'objet de deux sondages tests (figures 69 et 70)

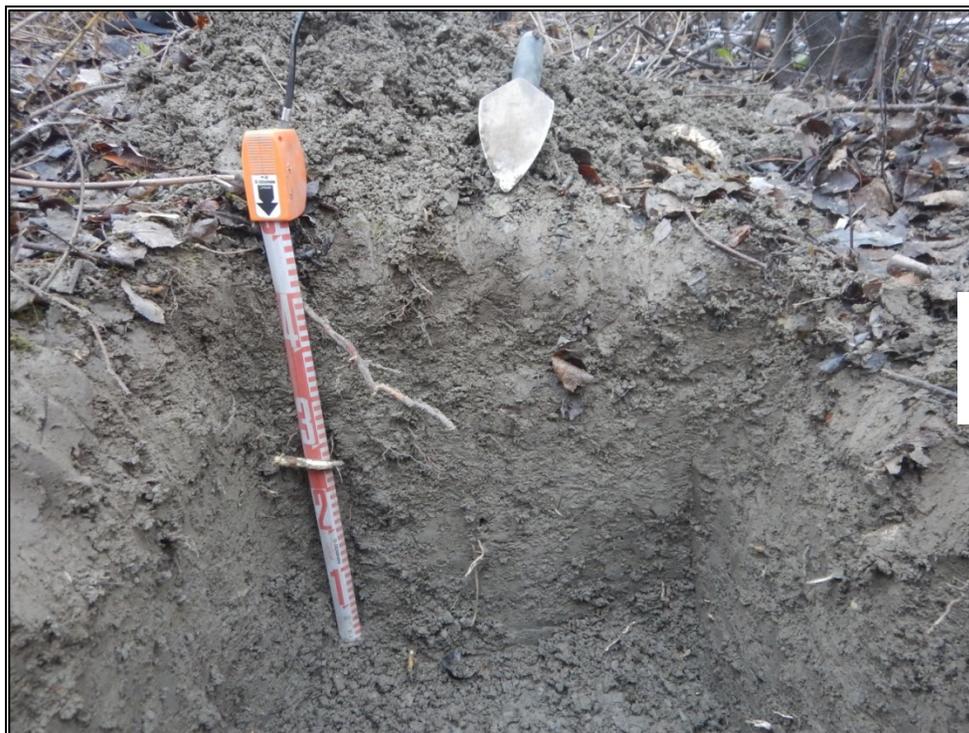
Figure 70 : Projet 154-00-0514, dépôt #7, sondage test 030

ST-030, N48° 34. 687' W071° 37. 335', 112m, ± 2m
Argile : ± 51 cm
Notes : A) Argile grise et compacte, homogène. B) La compacité du sol a empêché d'aller au-delà de 51 cm de profondeur

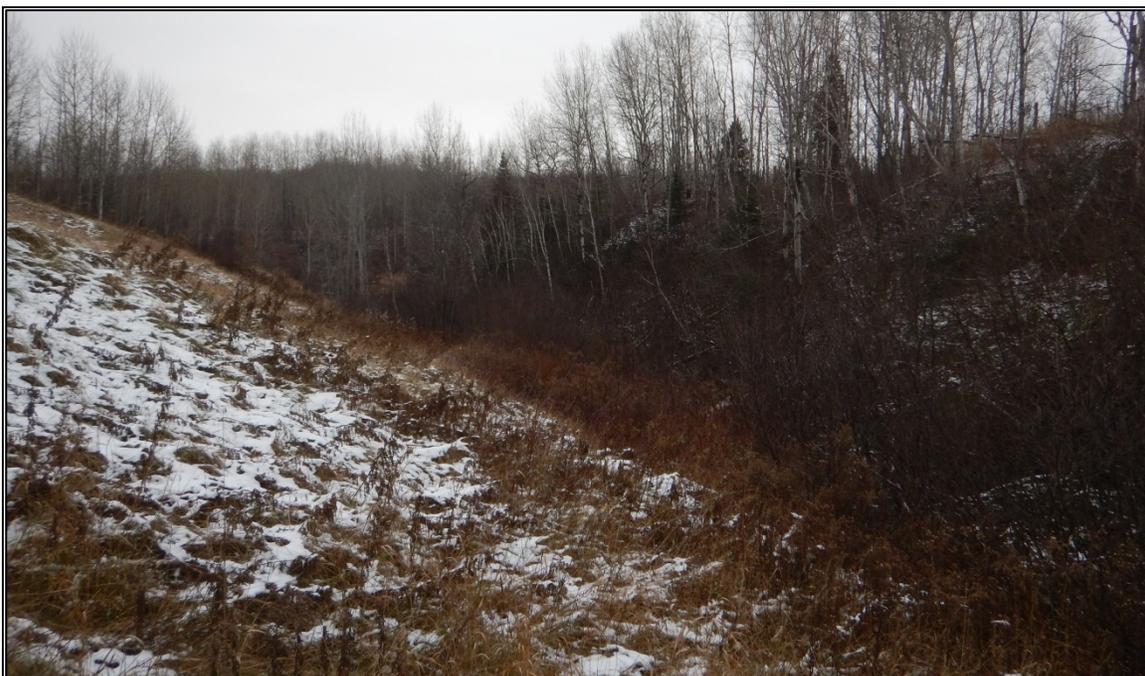
Photo 93 : Projet 154-00-0514, emprise du dépôt #7, pentes et cours d'eau

La morphologie de l'emprise du dépôt #7 s'avère irrégulière et ponctuée de plusieurs pentes fortes, ce qui eut pour effet de limiter le nombre de sondages exploratoires (photo 93). Seuls quelques petits replats se sont avérés propices à la réalisation de sondages exploratoires. Dans les autres cas, l'inventaire s'est limité à une inspection visuelle.

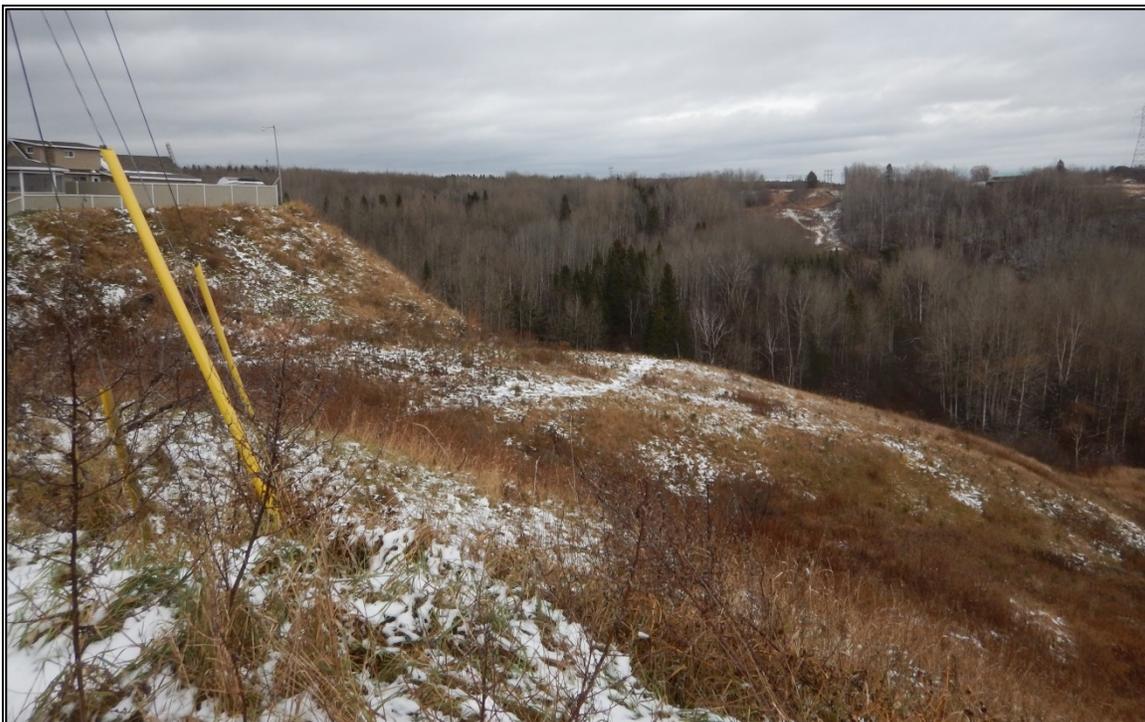
Photo 94 : Projet 154-00-0514, emprise du dépôt #8, pentes abruptes

La morphologie de l'emprise du dépôt #8 est fortement accidentée. On y observe de nombreuses pentes abruptes (photos 94 et 95). Ce caractère particulier d'autant la réalisation de sondages exploratoires. Suivant l'inspection visuelle complète de l'emprise, nous en sommes arrivés au constat que le dépôt #8 s'avérait peu propice à l'établissement anthropique ancien. De plus, à plusieurs endroits de l'emprise, il nous a été permis de constater que l'endroit servait de dépôt de déchets aux résidents du secteur. L'inspection visuelle a également permis de noter la présence de sentiers de VTT.
