**EXPERTISE ARCHÉOLOGIQUE 2015
CONTOURNEMENT DE LA ROUTE 169 À SAINT-NAZAIRE
PROJET 154-00-0514
DIRECTION TERRITORIALE DU SAGUENAY-LAC-SAINT-JEAN-
CHIBOUGAMAU**

Catalogue de photographies du projet 154-00-0514

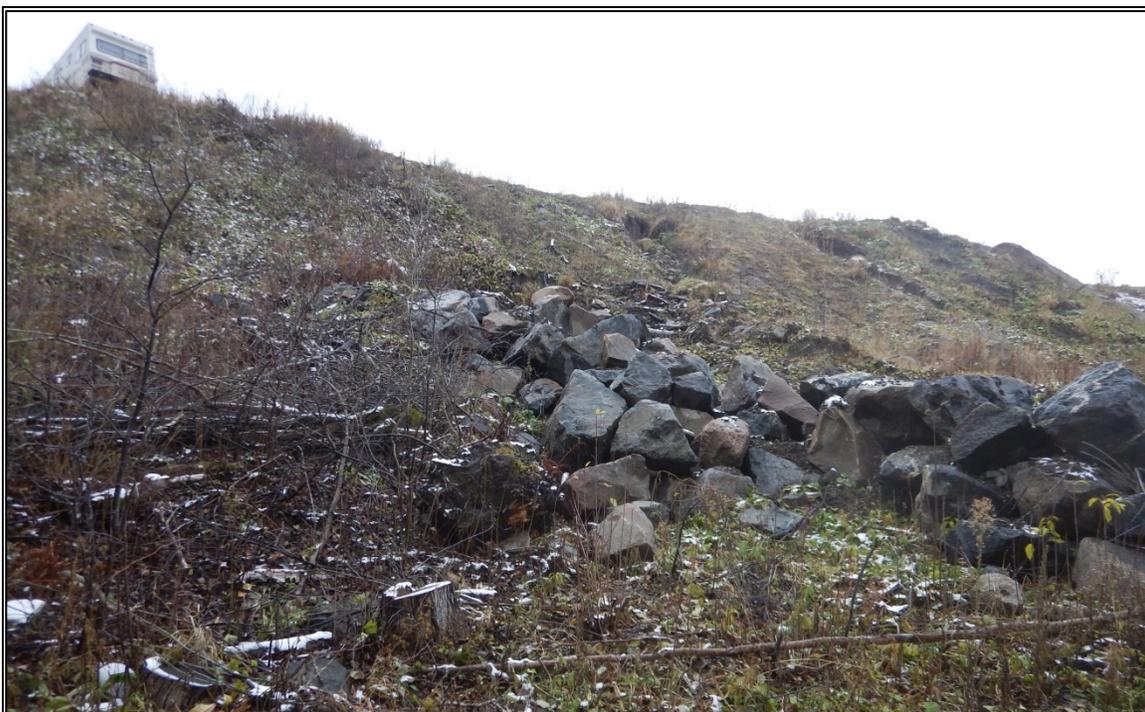
Photo 95 : Projet 154-00-0514, emprise du dépôt #8, pentes abruptes et secteur de déchets

La morphologie de l'emprise du dépôt #8 est fortement accidentée. On y observe de nombreuses pentes abruptes (photos 94 et 95). Ce caractère particulier d'autant la réalisation de sondages exploratoires. Suivant l'inspection visuelle complète de l'emprise, nous en sommes arrivés au constat que le dépôt #8 s'avérait peu propice à l'établissement anthropique ancien. De plus, à plusieurs endroits de l'emprise, il nous a été permis de constater que l'endroit servait de dépôt de déchets aux résidents du secteur. L'inspection visuelle a également permis de noter la présence de sentiers de VTT.

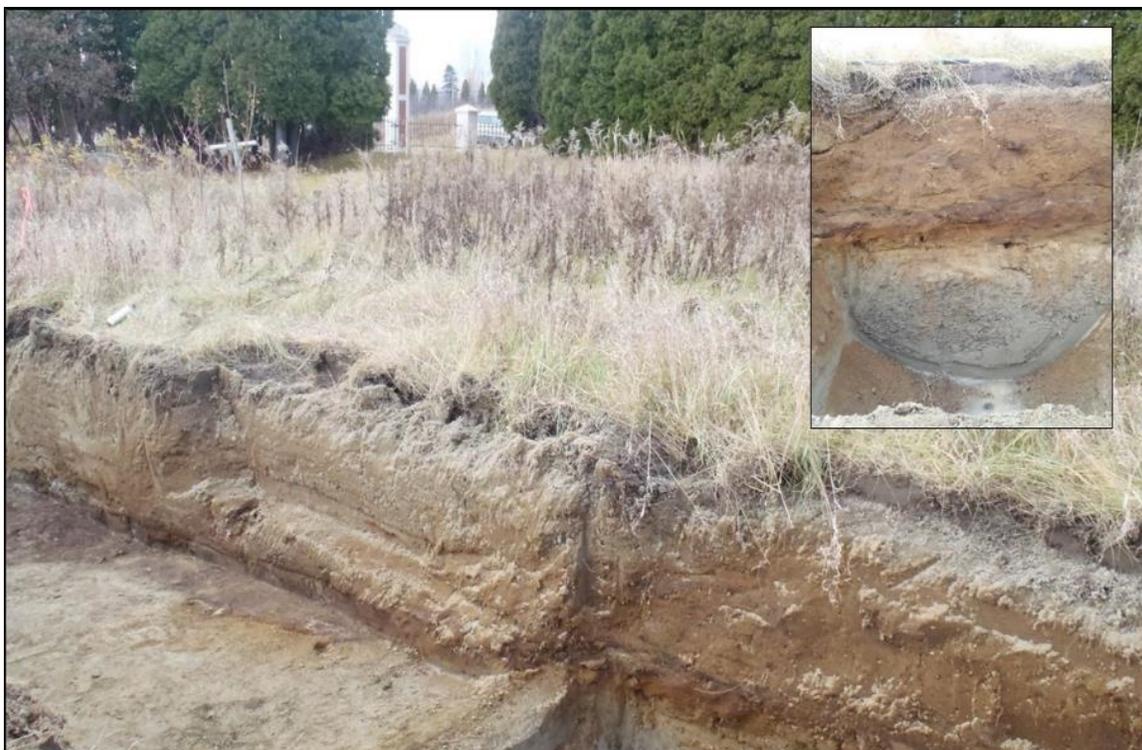
Photo 106 : Projet 154-00-0514, vue du sondage en profondeur

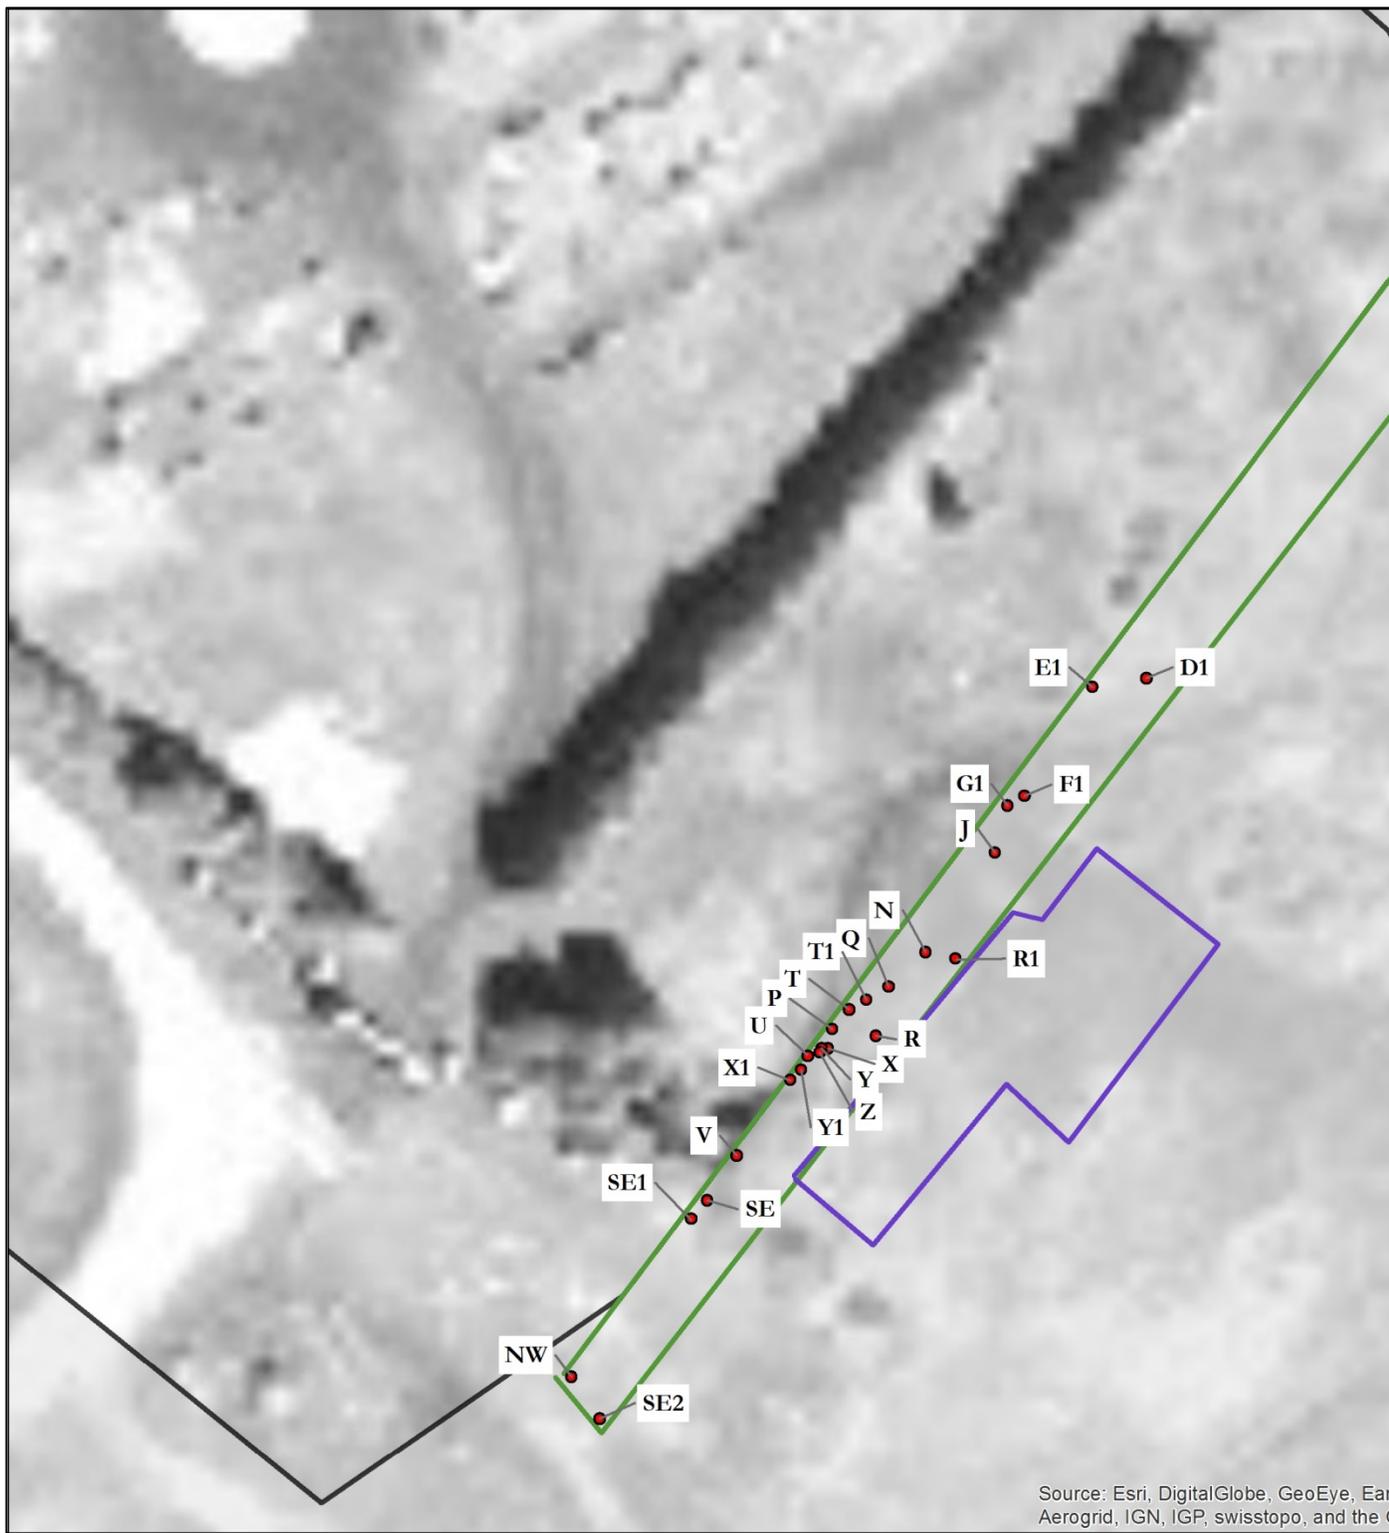
Figure 78 : Projet 154-00-0514, emprises des première et seconde tranchées mécaniques

Le 11 novembre 2015, une première tranchée d'environ 2 m de largeur par environ 80 m de longueur a été excavée mécaniquement le long de la limite proposée par le MTQ de l'emprise de la future voie de contournement. La principale partie de cette tranchée était localisée à l'intérieur des limites du cimetière, alors qu'une courte section était localisée à l'extérieur de la limite sud, entre la rangée de cèdres et l'affleurement rocheux (photos 103, 104 et 105). Se sont ajoutés à cette tranchée mécanique, quatre sondages manuels le long de l'extrémité sud du terrain gazonné. Un sondage test a été effectué dans la tranchée principale jusqu'à une profondeur de 1,86 m afin d'assurer une lecture complète des sols anthropiques (photo 106). Des stratigraphies témoins ont par ailleurs été réalisées afin de documenter la séquence des sols en place et leur évolution entre les deux extrémités de la tranchée (voir Annexe xx, stratigraphies). Les tranchées et les sondages ainsi que les coupes stratigraphiques ont été localisés en coordonnées XY (figure 78). Celles-ci ont fait l'objet d'une couverture photographique exhaustive.

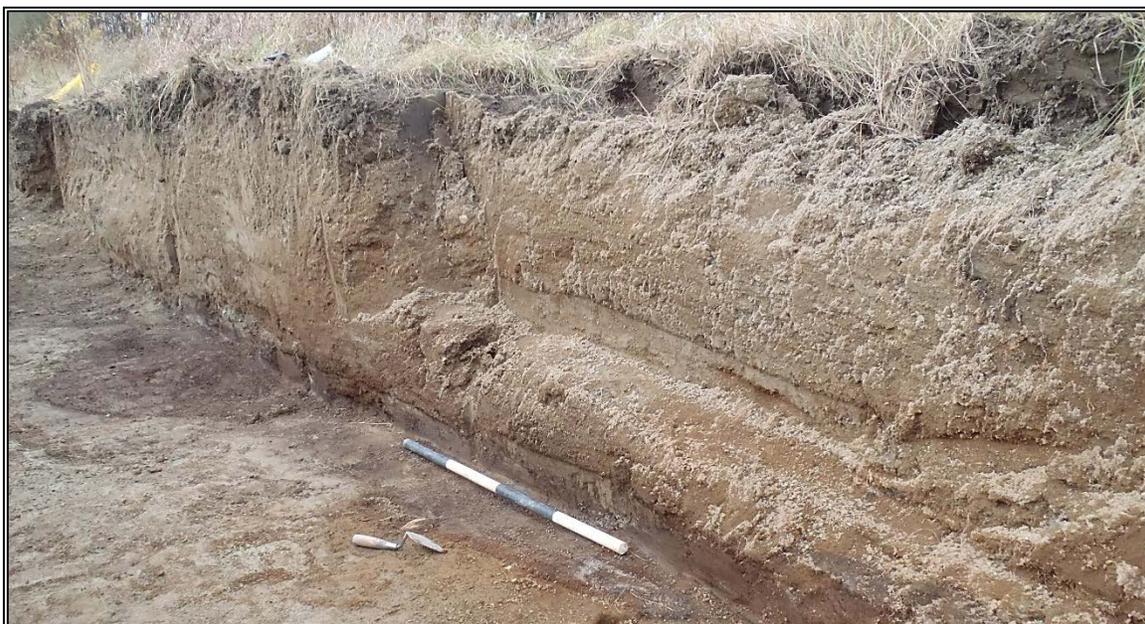
Photo 109 : Projet 154-00-0514, horizon végétal localisé sous des horizons anthropogéniques présents à l'intérieur du cimetière

Les quelques artefacts recueillis dans la première tranchée sont récents et comprennent un clou tréfilé, des fragments de bouteilles de boisson gazeuse et un morceau de plastique. Seul le clou provient de l'intérieur du cimetière. Tous ces objets provenaient des anciens niveaux de sol végétal que l'on retrouve à l'intérieur de la portion sud du cimetière ainsi qu'à l'extérieur (photos 109 et 110). Le sol végétal à l'intérieur du cimetière contient des traces de bois brûlé qui pourraient résulter d'un brûlis. Cet horizon repose sur un sol minéral représenté par du matériel argileux et sous un autre horizon représenté par du matériel anthropogénique. Ce dernier a été traversé lors de l'identification des sépultures #1 et #2 (voir coupes stratigraphiques T-U et U-Z) alors qu'ils recouvrent la sépulture #3 (voir coupe stratigraphique N-P). Il s'agit donc vraisemblablement de la plus ancienne sépulture. C'est également celle qui est un peu à l'écart des autres. On en conclut que l'horizon végétal était en place lors de l'aménagement du cimetière et que les horizons au matériel anthropogénique sont le résultat d'un apport de sols ultérieur.

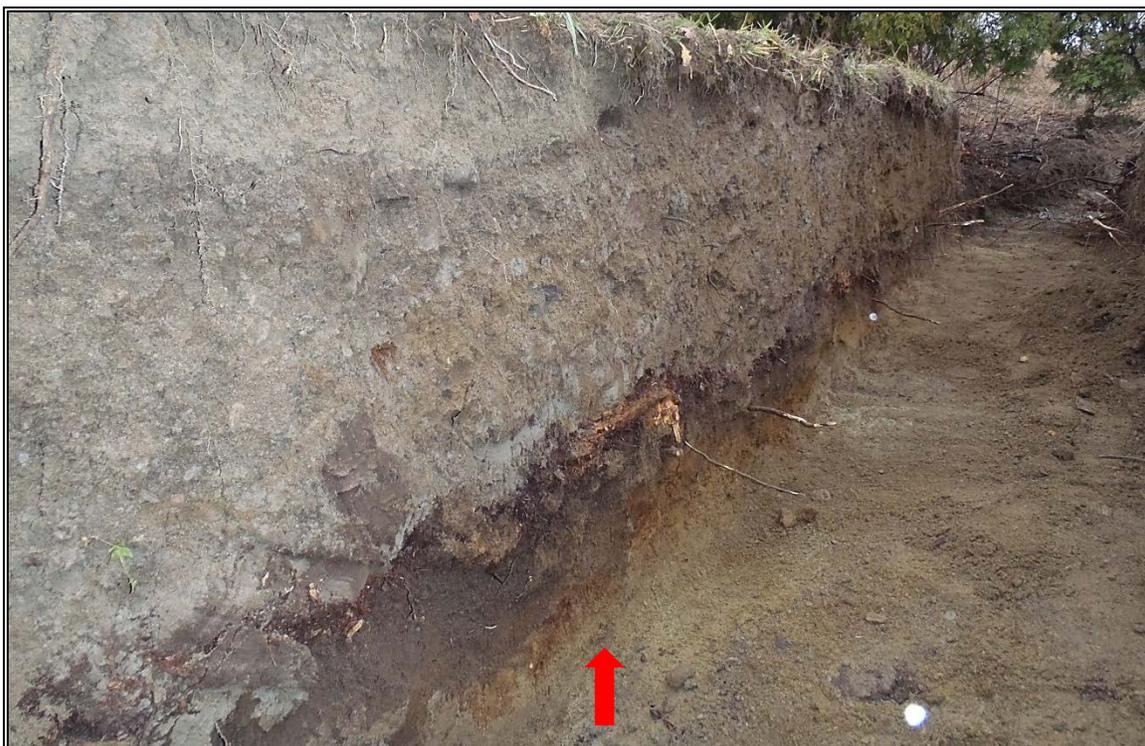
Photo 110 : Projet 154-00-0514, horizon végétal à l'extérieur du cimetière

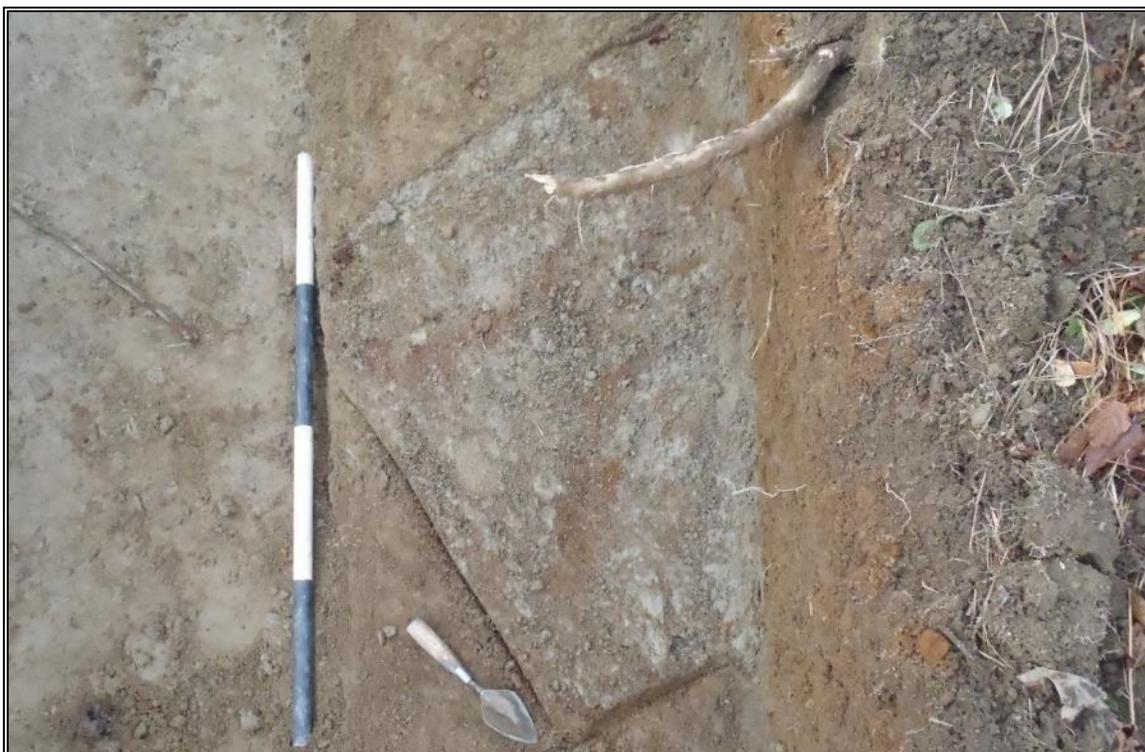
Photo 111: Projet 154-00-0514, trace du premier lot funéraire traversé par l'emprise de la future voie de contournement

Le plan de localisation des sépultures du cimetière protestant d'Isle Maligne tiré de l'étude commandée par le Ministère des Transports en 2004 (voir figure 77) illustre la limite d'emprise proposée et son positionnement par rapport aux lots funéraires occupés. L'excavation confirme que trois lots sont situés dans l'emprise proposée. Dans deux des cas (lots # 1 et # 2), l'emprise traverse l'extrémité des lots, alors que dans le troisième cas (lot # 3), l'emprise englobe la presque totalité du lot funéraire (photos 111 à 114). Notons par ailleurs la dimension plus large de la sépulture #2, ce qui pourrait suggérer la présence de deux sépultures distinctes.

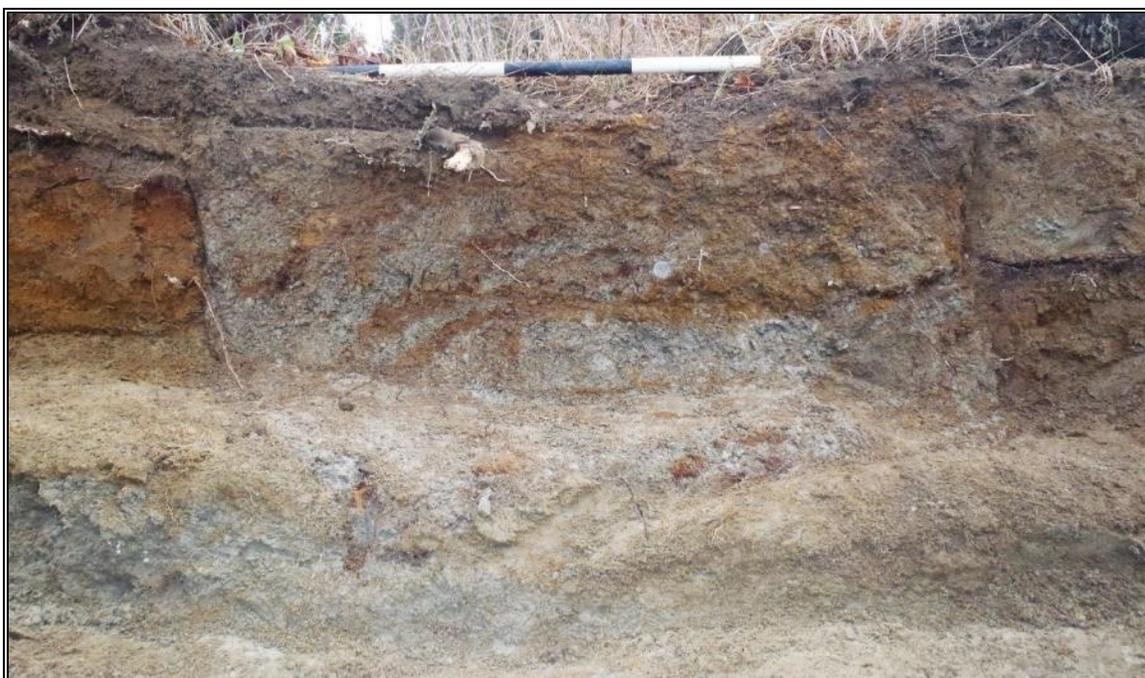
Photo 112 : Projet 154-00-0514, trace du premier lot funéraire traversé par l'emprise de la future voie de contournement

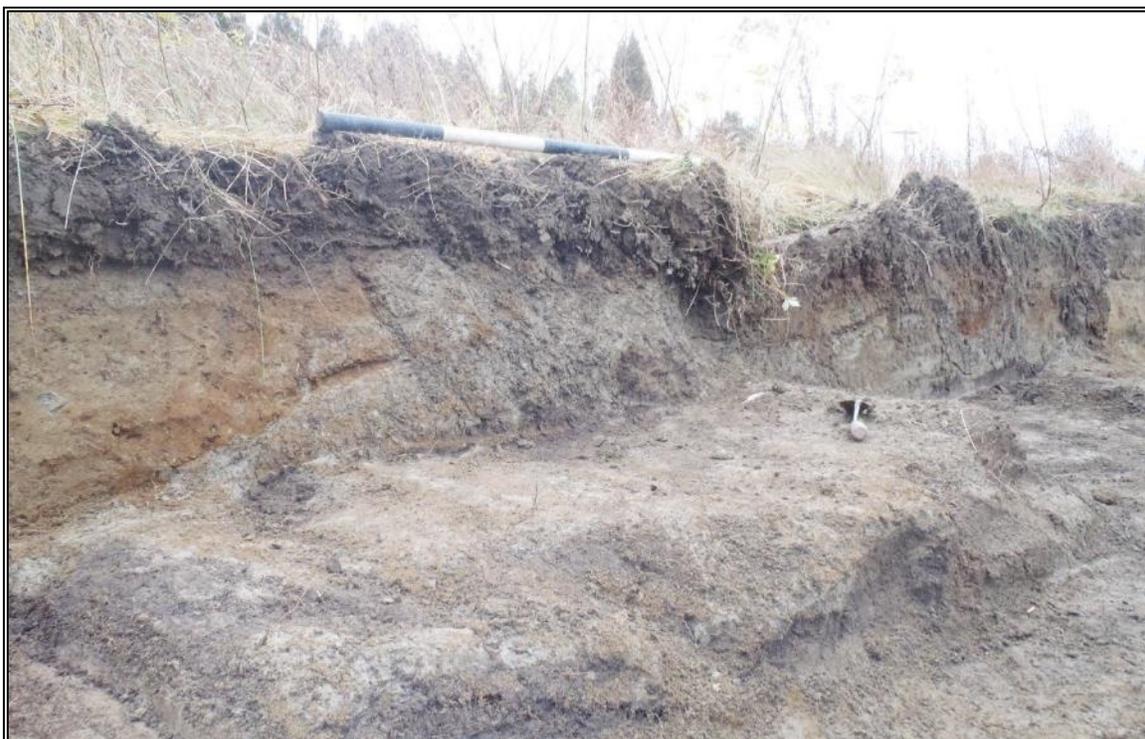
Photo 113 : Projet 154-00-0514, trace du second lot funéraire traversé par l'emprise de la future voie de contournement

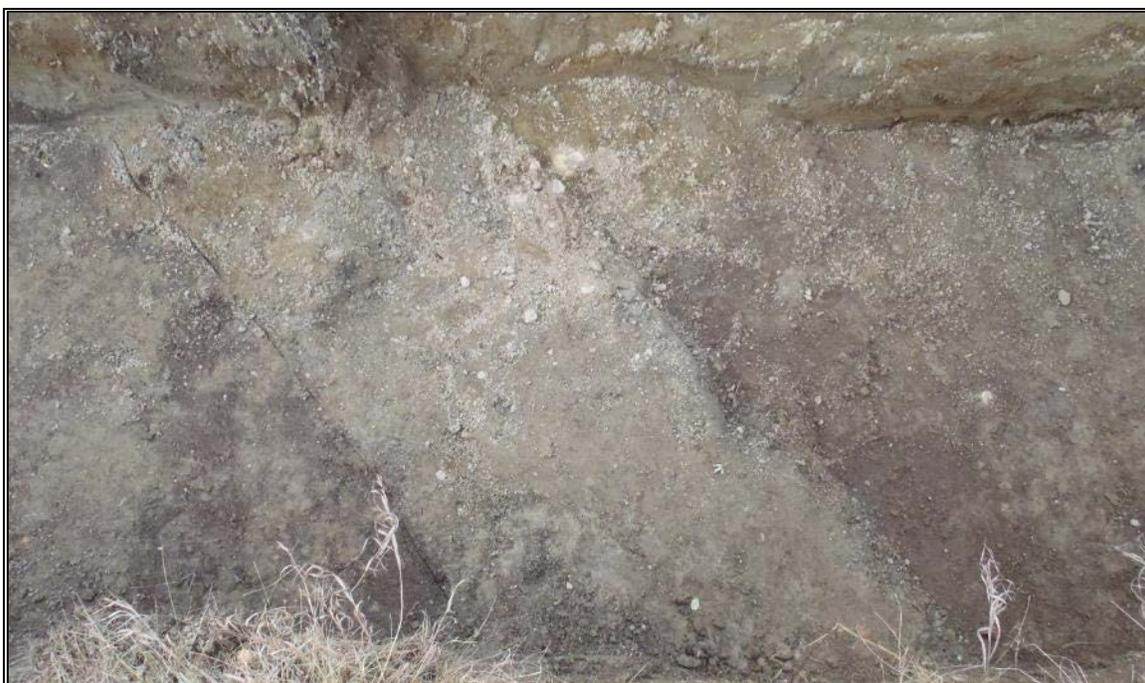
Photo 114 : Projet 154-00-0514, trace du troisième lot funéraire traversé par l'emprise de la future voie de contournement

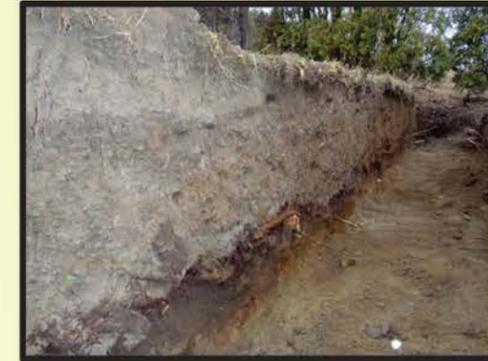
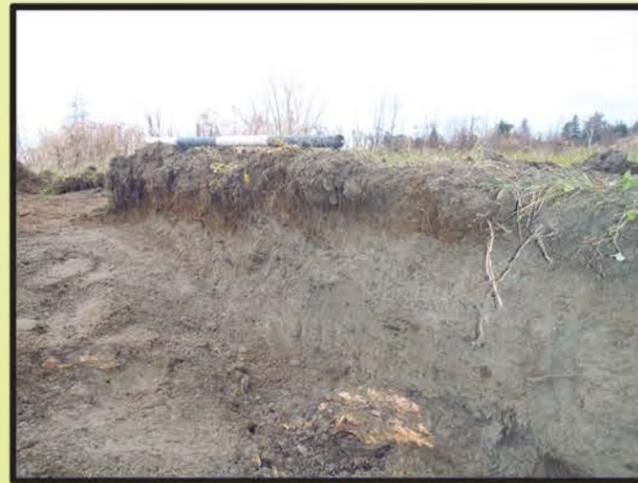
**Cimetière d'Isle-Maligne, Alma, coupe stratigraphique témoin,
Extérieur du cimetière, sections D à B et B à A
Paroi ouest**

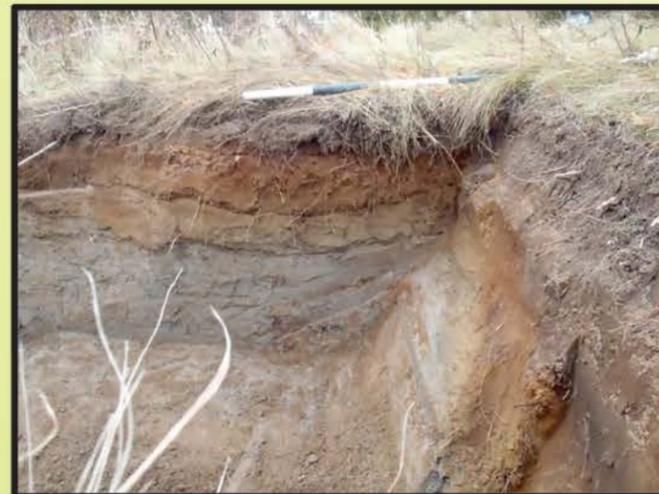
**Cimetière d'Isle-Maligne, Alma, coupe stratigraphique témoin,
Section B à A
Extrémité nord, paroi ouest**

- 1 : Humus et couche végétale
- 2 : Sable rougeâtre
- 3 : Mélange d'argile et de sable rougeâtre
- 4 : Argile grise et très compacte (sol vierge)
- Limite de l'excavation

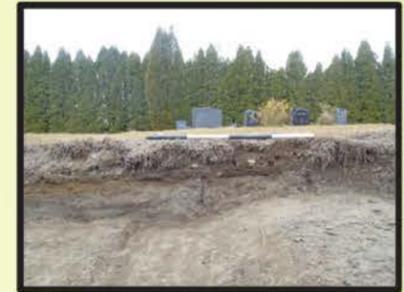
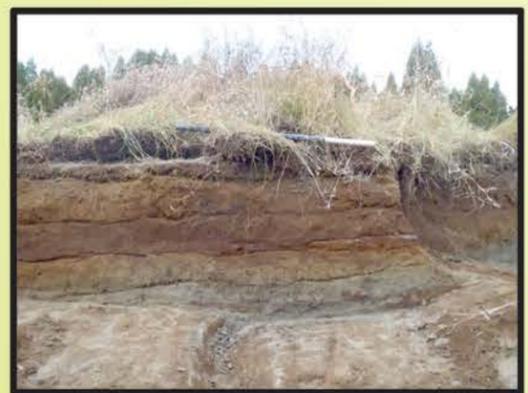
**Cimetière d'Isle-Maligne, Alma, coupe stratigraphique témoin,
Sections G à F et E à D
Paroi ouest**

- 1 : Tourbe
- 4 : Argile grise très compacte (sol vierge).
- 5 : Sable et gravier brun.
- 6 : Argile beige à sable roux avec lentilles d'humus.
- 7 : Sable roux.
- 8 : Sable roux-brun avec lentilles de Ae et traces de brûlis.
- Ae
- - - Limite de l'excavation

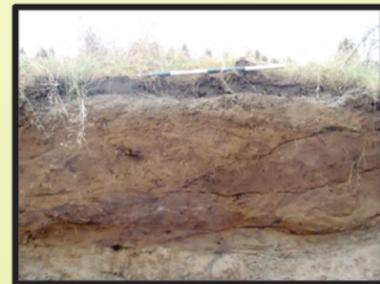
**Cimetière d'Isle-Maligne, Alma, coupe stratigraphique témoin,
Sections R à Q et P à N
Paroi ouest**

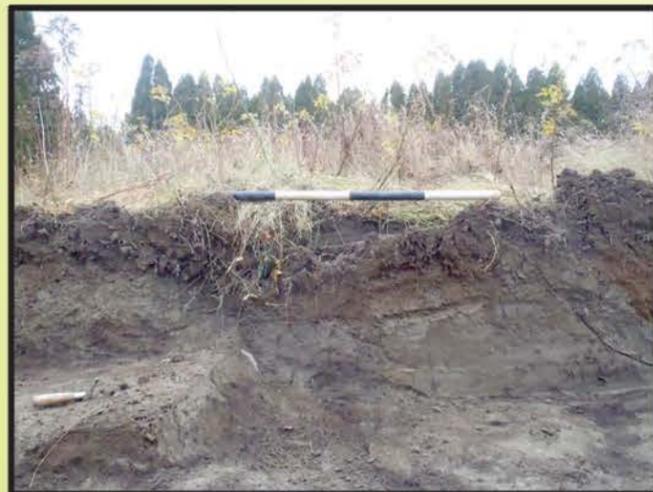
**Cimetière d'Isle-Maligne, Alma, coupe stratigraphique témoin,
Section V à Z
Paroi ouest**
