Gouvernement du Québec
Ministère des Transports
Service de l'environnement

**ÉTUDE DU PATRIMOINE BÂTI:
Contournement de Bernierville
par la route 265**

DÉCEMBRE 1984

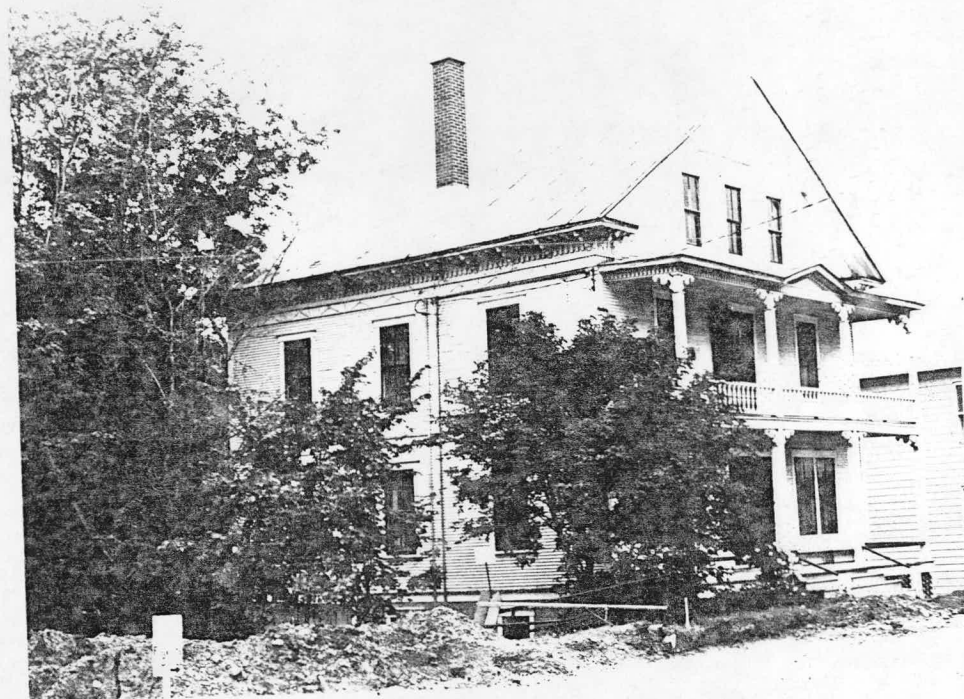
1 84.001.14(35)

Valeur intrinsèque:	exceptionnelle	03
Valeur extrinsèque:	supérieure	02
État physique:	excellent	01
État didactique:	excellent	01
Quotient patrimonial:	très fort	09

Remarques: seul bâtiment qui possède encore aujourd'hui l'ensemble de ses éléments d'origine.

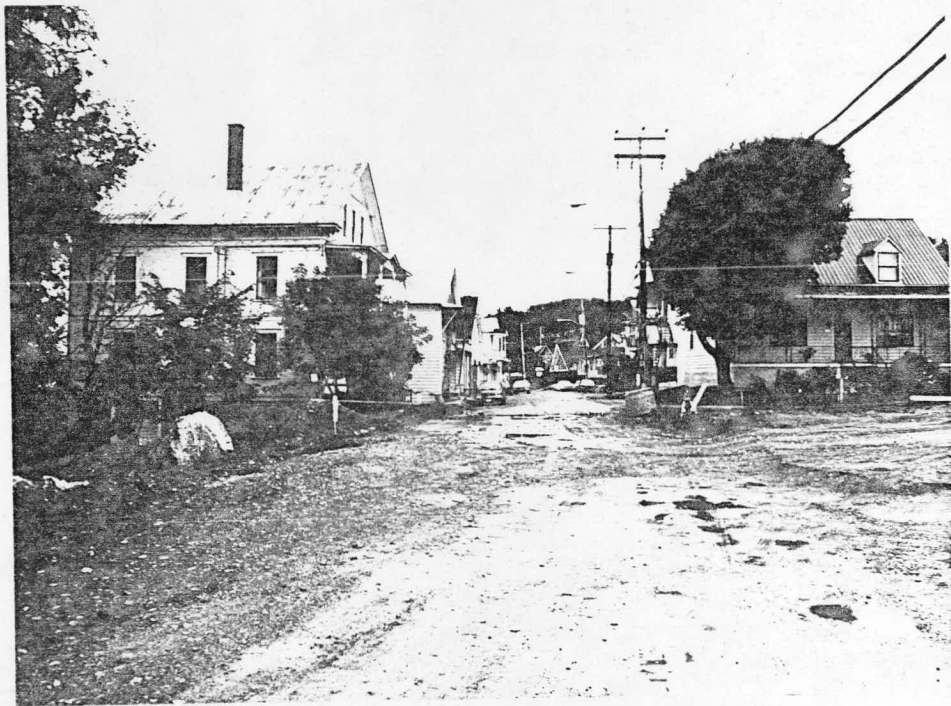
A 84.001.23(35)

Description du bâtiment

Localisation: rue Principale - (route 265)

No. du lot: 338-2, 338-1 et 338-3

Type: maison - vernaculaire d'esprit américain

Age: deuxième quart du XIX^e siècle

Éléments	Type	Matériaux
Toiture	versants droits	tôle
Ouvertures	à guillotine	bois/aluminium
Murs	déclin	bois/aluminium
Ossature	en madriers	bois

Valeur intrinsèque:	intéressante	01
Valeur extrinsèque:	supérieure	02
État physique:	bon	01
État didactique:	bon	01
Quotient patrimonial:	fort	05

Remarques: seule la façade possède encore ses éléments d'origine.

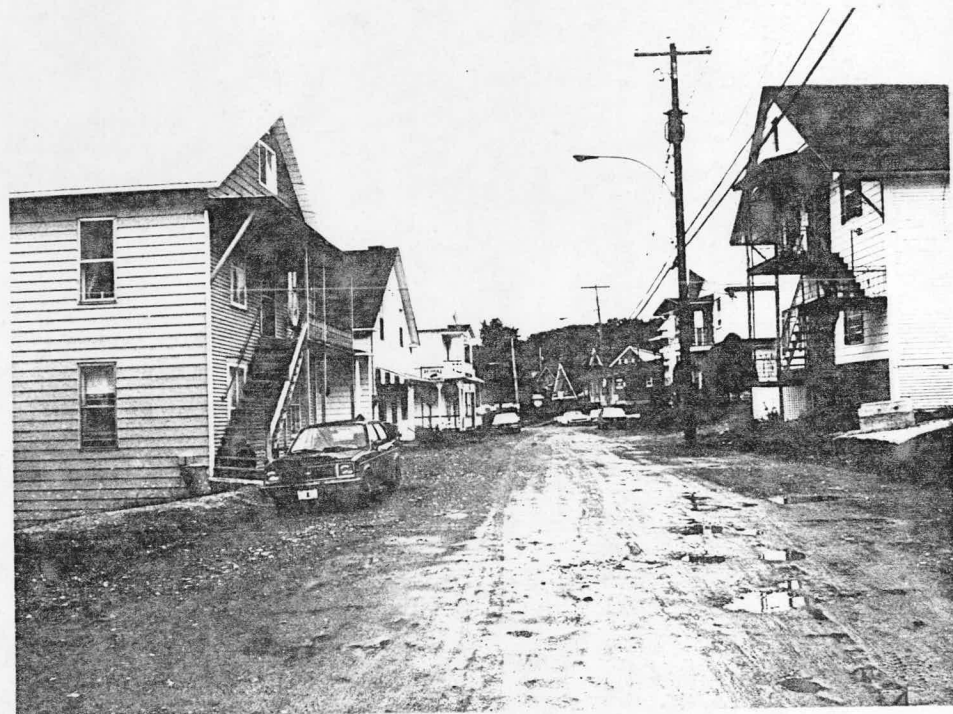
B 84.001.24(35)

Description du bâtiment

Localisation: rue Principale (route 265)

No. du lot: 337-35

Type: maison - vernaculaire d'esprit américain

Age: deuxième quart du XIX^e siècle

Éléments	Type	Matériaux
Toiture	versants droits	tôle à baguette
Ouvertures	à guillotine	bois
Murs	déclin	aluminium
Ossature	en madriers	bois
Surfaces d'occupation: se répartissent sur deux niveaux dont l'un est situé sous la toiture.

Valeur intrinsèque:	intéressante	01
Valeur extrinsèque:	supérieure	02
État physique:	bon	01
État didactique:	bon	01
Quotient patrimonial:	fort	05

Remarques: les éléments architecturaux de la galerie nous renvoient à la facture traditionnelle du type vernaculaire d'esprit américain.

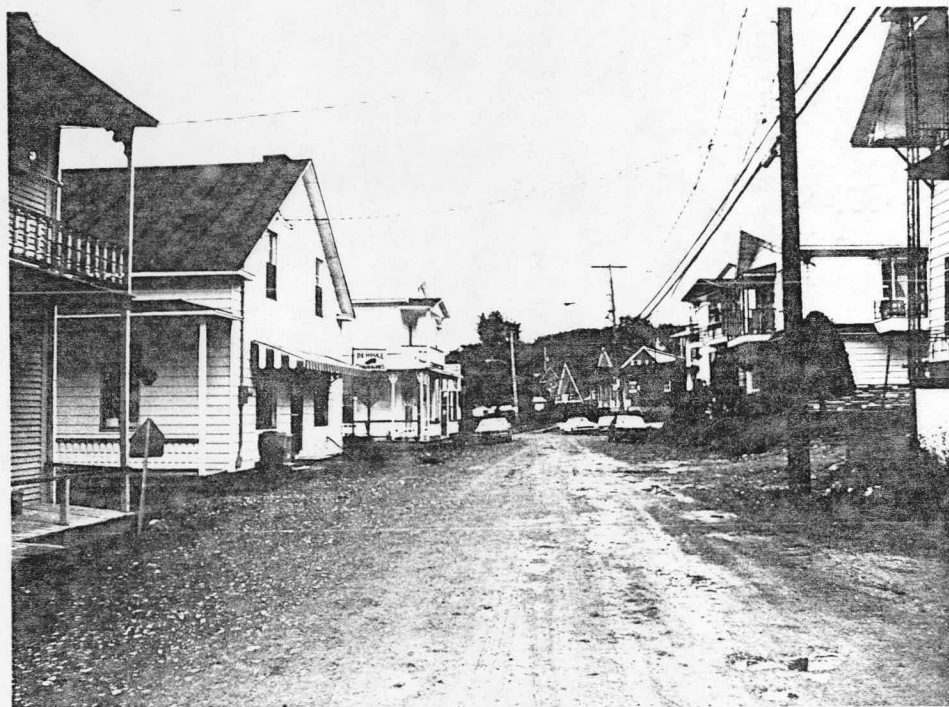
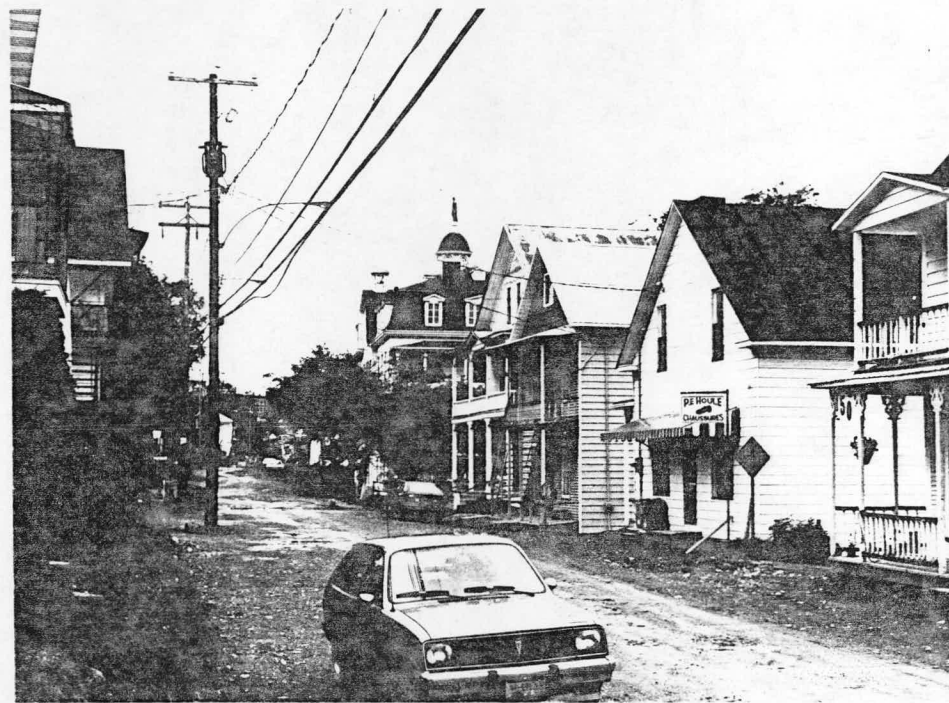
C 84.001.25(35)

Type: maison - vernaculaire d'esprit américain

Age: seconde moitié du XIX^e siècle

Éléments	Type	Matériaux
Toiture	versants droits	tôle à baguette
Ouvertures	à guillotine	bois
Murs	déclin	bois/aluminium
Ossature	en madriers	bois

Valeur intrinsèque:	supérieure	02
Valeur extrinsèque:	intéressante	01
État physique:	bon	01
État didactique:	excellent	02
Quotient patrimonial:	fort	06

Remarques: la fenestration de la façade, au premier niveau, révèle que ce bâtiment était sans doute jadis une boutique.

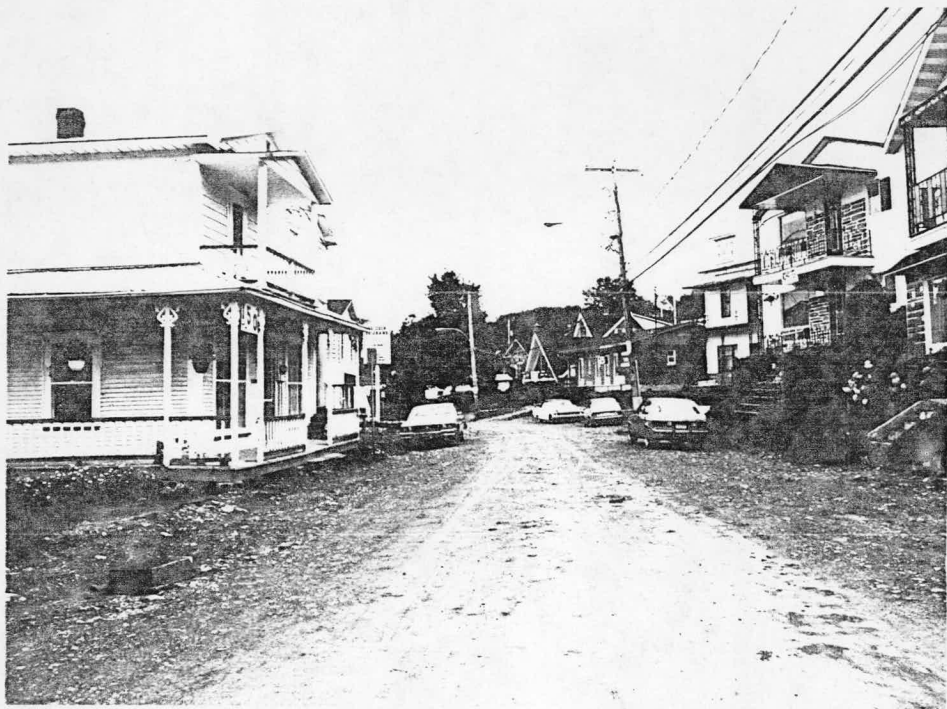
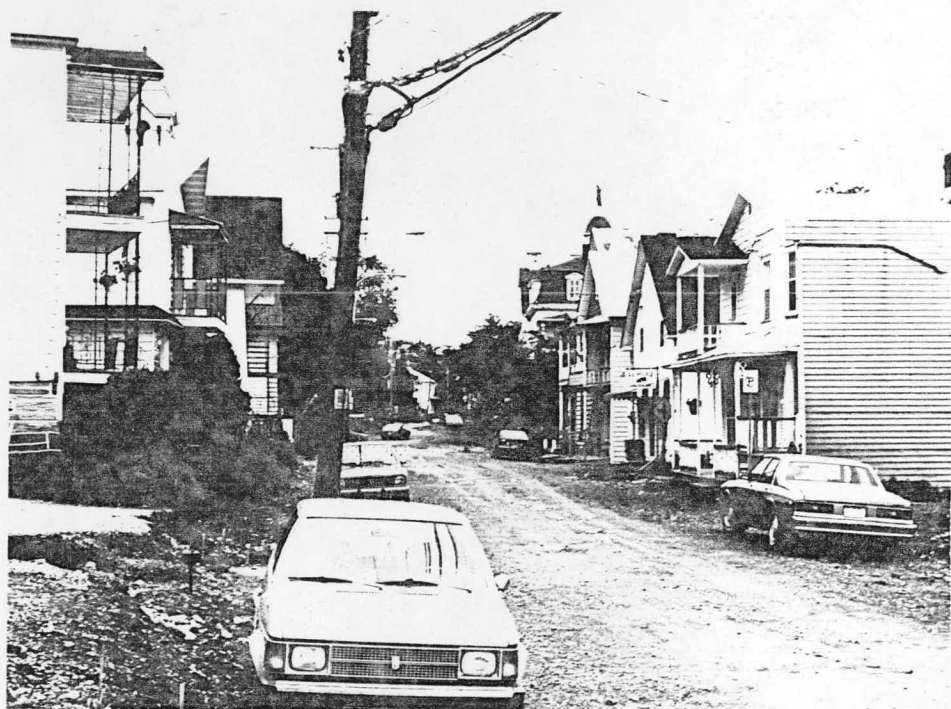
E 84.001.26(35)

Type: maison - vernaculaire d'esprit américain

Age: seconde moitié du XIX^e siècle

Éléments	Type	Matériaux
Toiture	versants droits	tôle
Ouvertures	à guillotine	bois
Murs	déclin	bois
Ossature	en madriers	bois

Valeur intrinsèque:	intéressante	01
Valeur extrinsèque:	intéressante	01
État physique:	bon	01
État didactique:	bon	01
Quotient patrimonial:	moyen	04

Remarques: ce bâtiment possède encore plusieurs éléments architecturaux traditionnels.

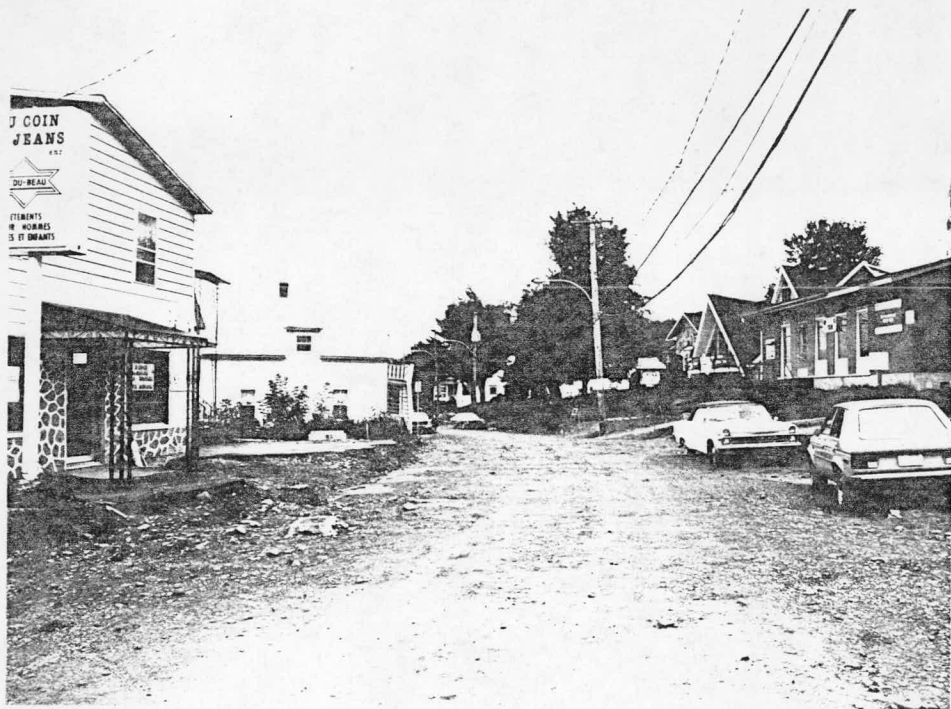
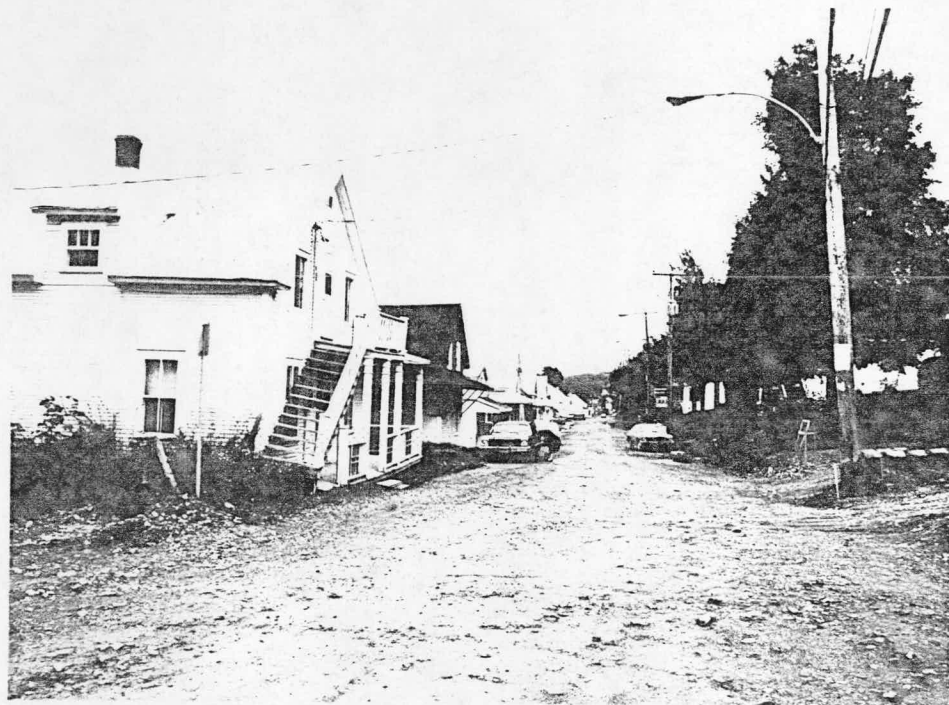
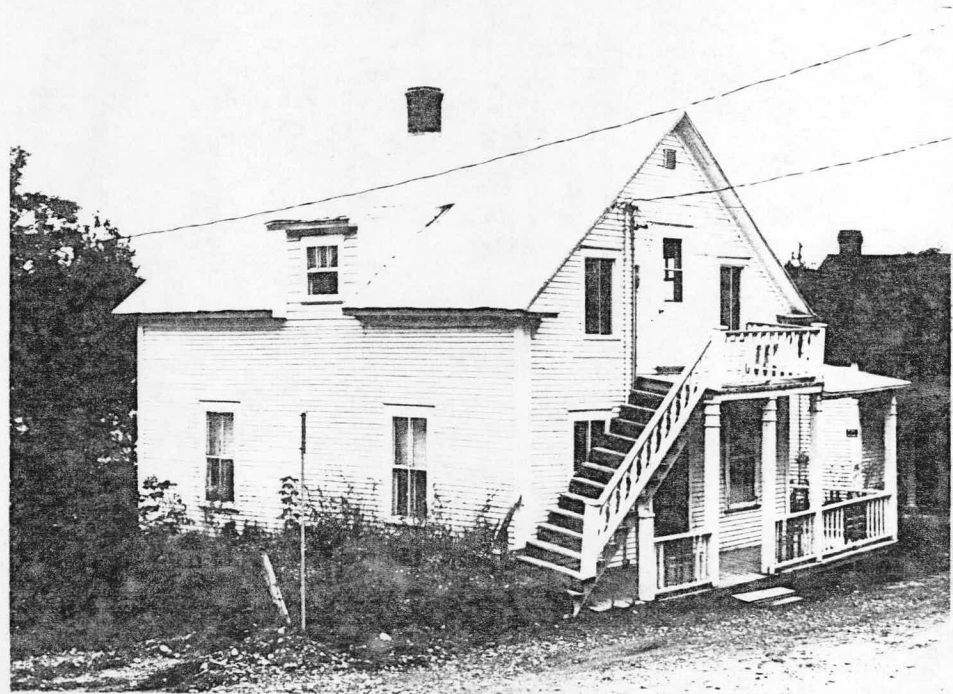
G 84.001.27(35)

Type: maison - vernaculaire d'esprit américain

Age: seconde moitié du XIX^e siècle

Éléments	Type	Matériaux
Toiture	versants droits	tôle
Ouvertures	à guillotine	bois
Murs	déclin	bois
Ossature	en madriers	bois

Valeur intrinsèque:	intéressante	01
Valeur extrinsèque:	supérieure	02
État physique:	médiocre	00
État didactique:	bon	01
Quotient patrimonial:	moyen	04

Remarques: l'ensemble des éléments y sont des plus intéressants, au niveau formel.

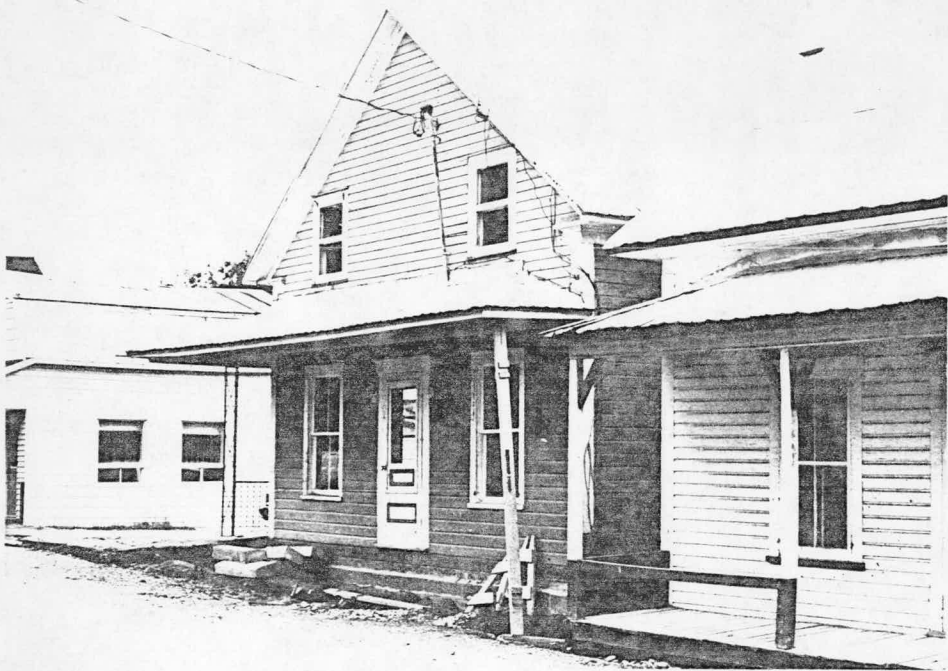
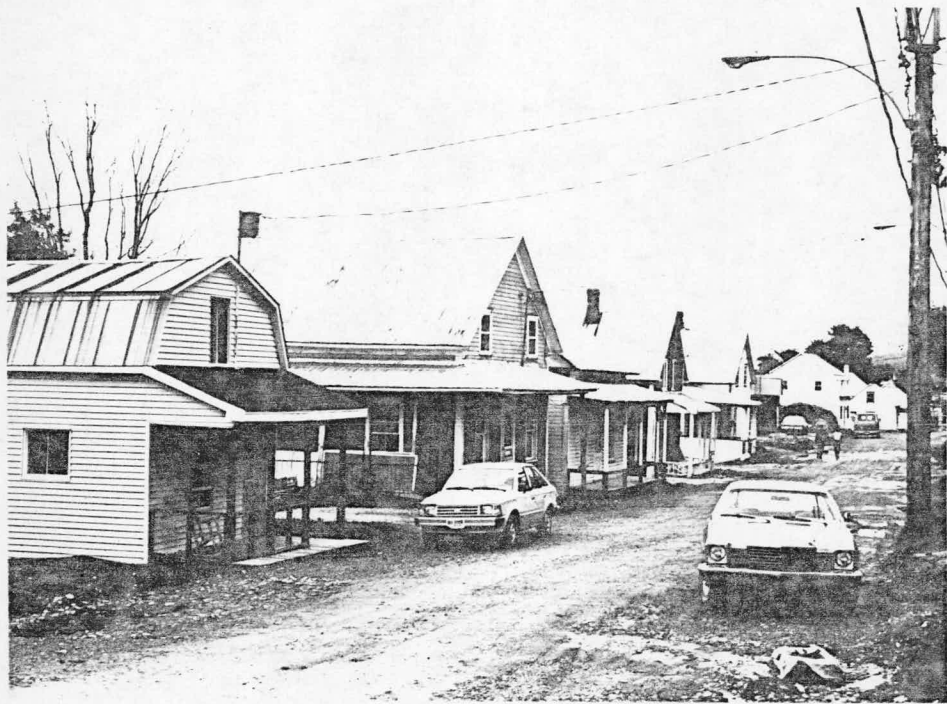
11 84.002.07(35)

Type: maison - type architectural de colonisation

Éléments	Type	Matériaux
Toiture	versants droits t. à la canadienne	
Ouvertures	récent	aluminium
Murs	déclin	aluminium
Ossature	charpente claire	bois

Valeur intrinsèque:	médiocre	00
Valeur extrinsèque:	intéressante	01
État physique:	excellent	02
État didactique:	mauvais	01
Quotient patrimonial:	moyen	02

Remarques: alignement du bâtiment intéressant par rapport aux autres situés à proximité.

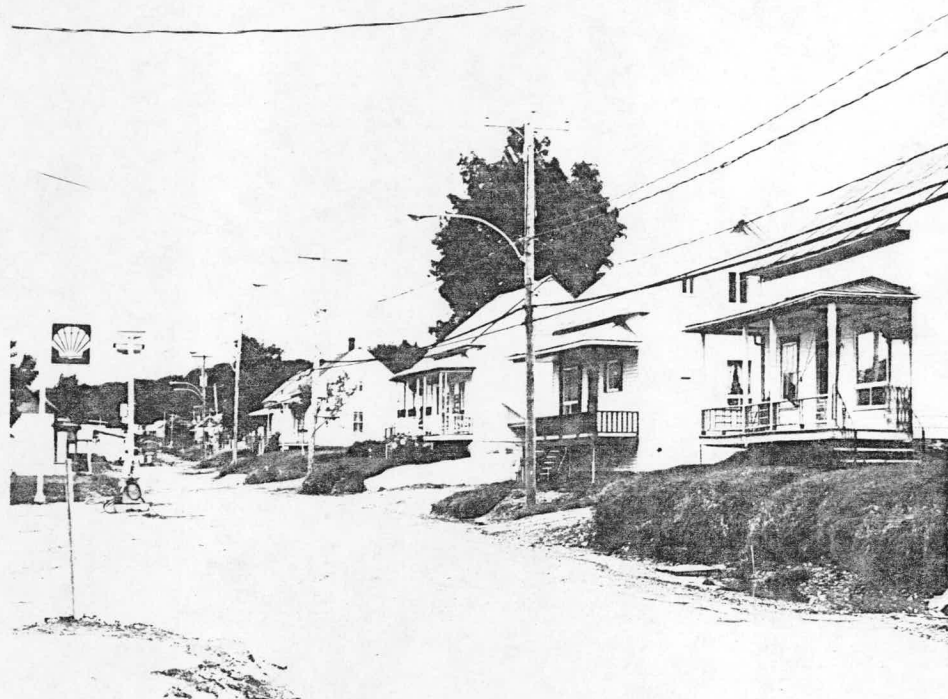
K 84.002.34(35)

Type: maison vernaculaire d'esprit américain

Age: XIX^e siècle (loyaliste)

Éléments	Type	Matériaux
Toiture	versants droits	tôle
Ouvertures	à guillotine	bois
Murs	déclin	aluminium
Ossature	en madriers	bois

Valeur intrinsèque:	intéressante	01
Valeur extrinsèque:	supérieure	02
État physique:	excellent	02
État didactique:	médiocre	00
Quotient patrimonial:	fort	05

Remarques: ce bâtiment est susceptible d'être affecté par le tracé retenu ainsi que son organisation spatiale avec les autres bâtiments du site.

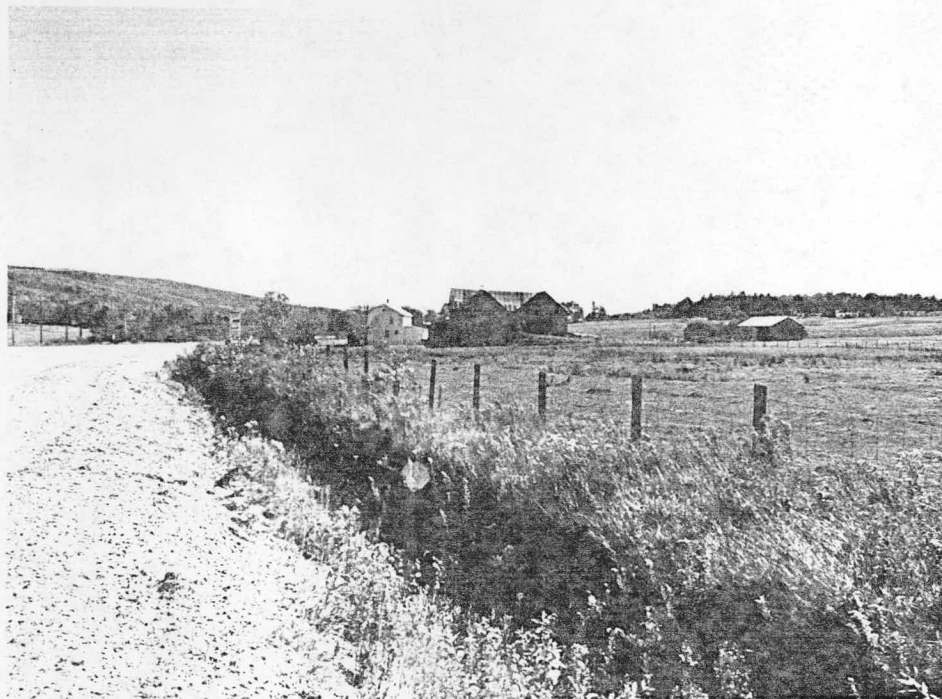
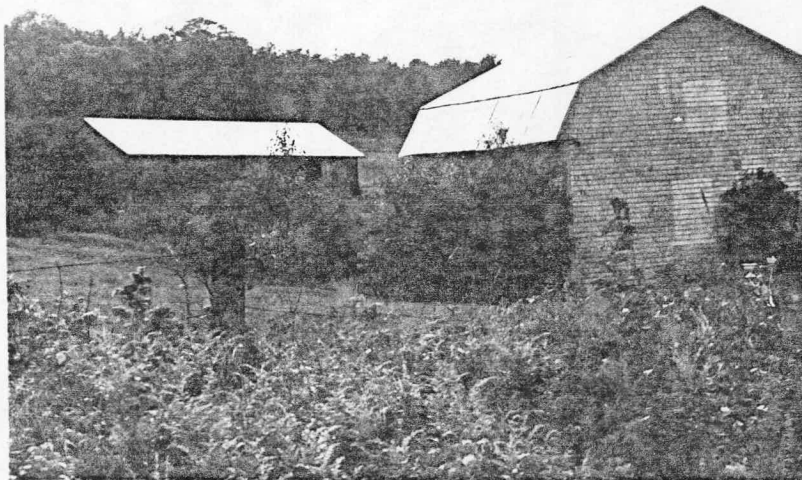
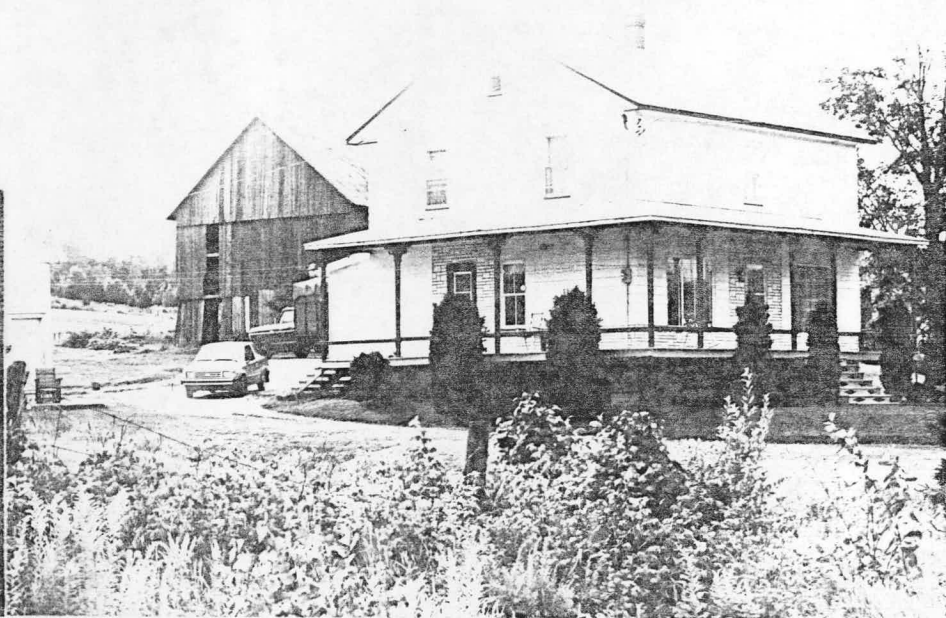
A 84.005.06A(35)

Type: grange-étable vernaculaire d'esprit
américain (Loyaliste)

Age: XIX^e siècle

Éléments	Type	Matériaux
Toiture	versants droits	tôle
Ouvertures	à carreaux	bois
Murs	pl. verticales	bois
Ossature	à poutre/poteaux	bois

Valeur intrinsèque:	exceptionnelle	03
Valeur extrinsèque:	supérieure	02
État physique:	médiocre	00
État didactique:	excellent	02
Quotient patrimonial:	fort	07

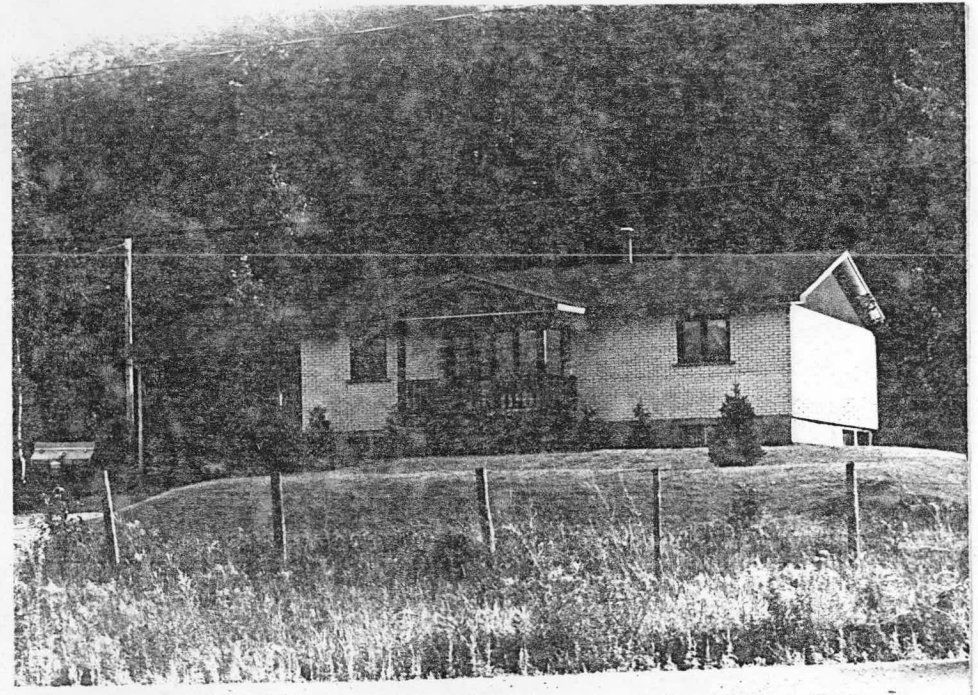
23 84.003.33(35)

Valeur intrinsèque:	incertaine	00
Valeur extrinsèque:	intéressante	01
État physique:	excellent	02
État didactique:	mauvais	-01
Quotient patrimonial:	moyen	02

Remarques: cette cabane à sucre est directement affectée par le tracé retenu.
