*EXPERTISE ARCHÉOLOGIQUE SUR LE
SITE PRÉHISTORIQUE EIBk-27,
VIEUX-FORT,
BASSE-CÔTE-NORD-DU-SAINT-LAURENT*

**EXPERTISE ARCHÉOLOGIQUE SUR LE
SITE PRÉHISTORIQUE EIBk-27,
VIEUX-FORT,
BASSE-CÔTE-NORD- DU-SAINT-LAURENT**

Janvier 1990

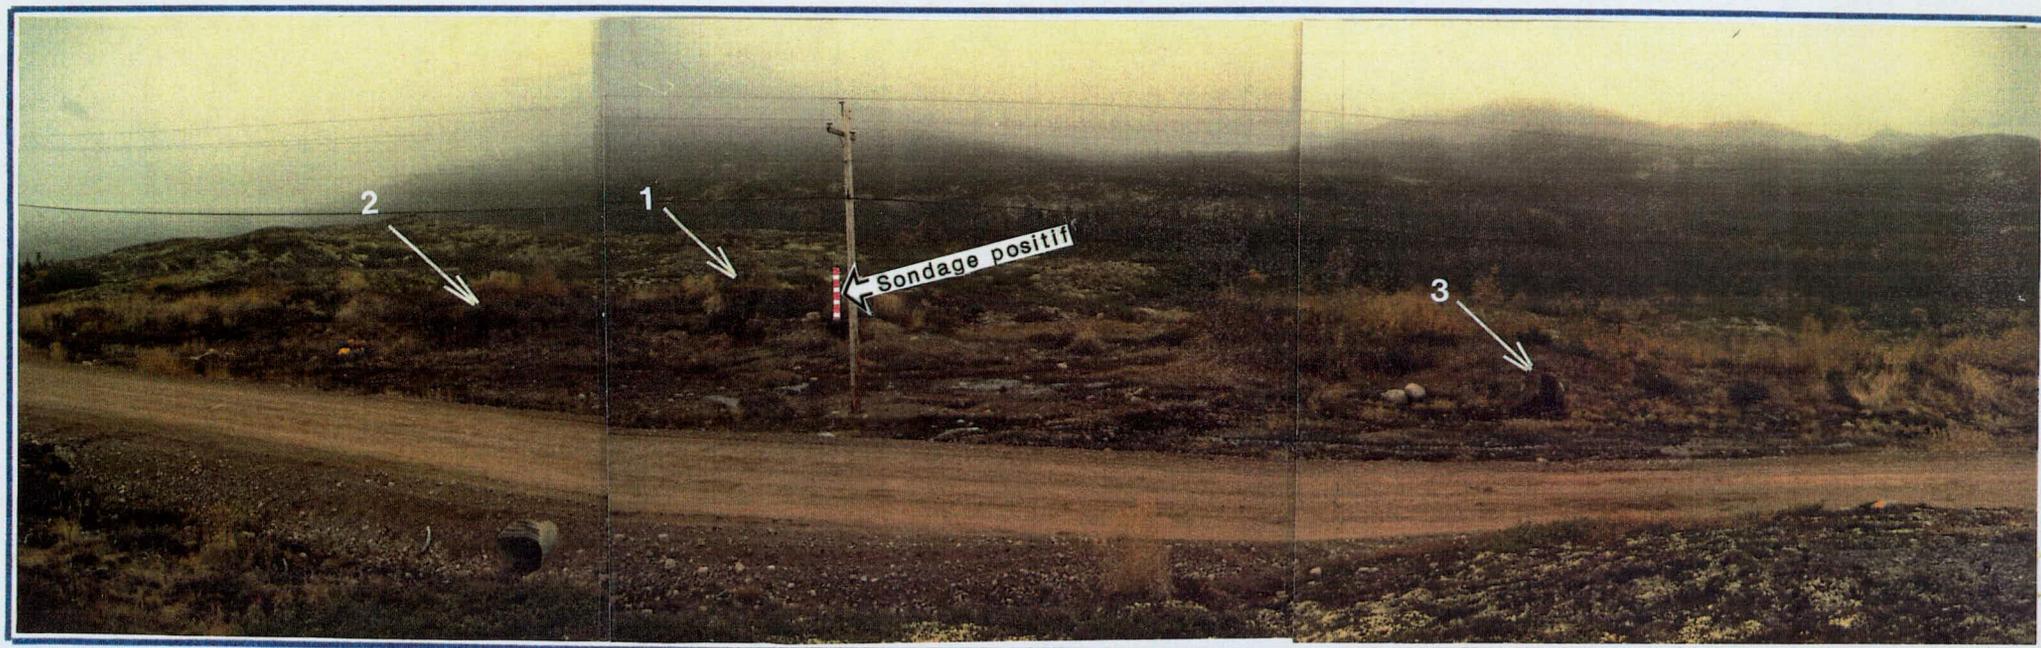
PLANCHE 1

VUE DE LA SOURCE DE MATÉRIAU, DU SITE EIBk-27

ET DES INTERVENTIONS ARCHÉOLOGIQUES ———> N

Par la suite, trois (3) tranchées ont été réalisées dans les parties nord et est du banc, là où des bourrelets de remblais ont été créés par l'amoncellement de la terre organique décapée préalablement à l'exploitation de la source de matériaux. (planche 1).

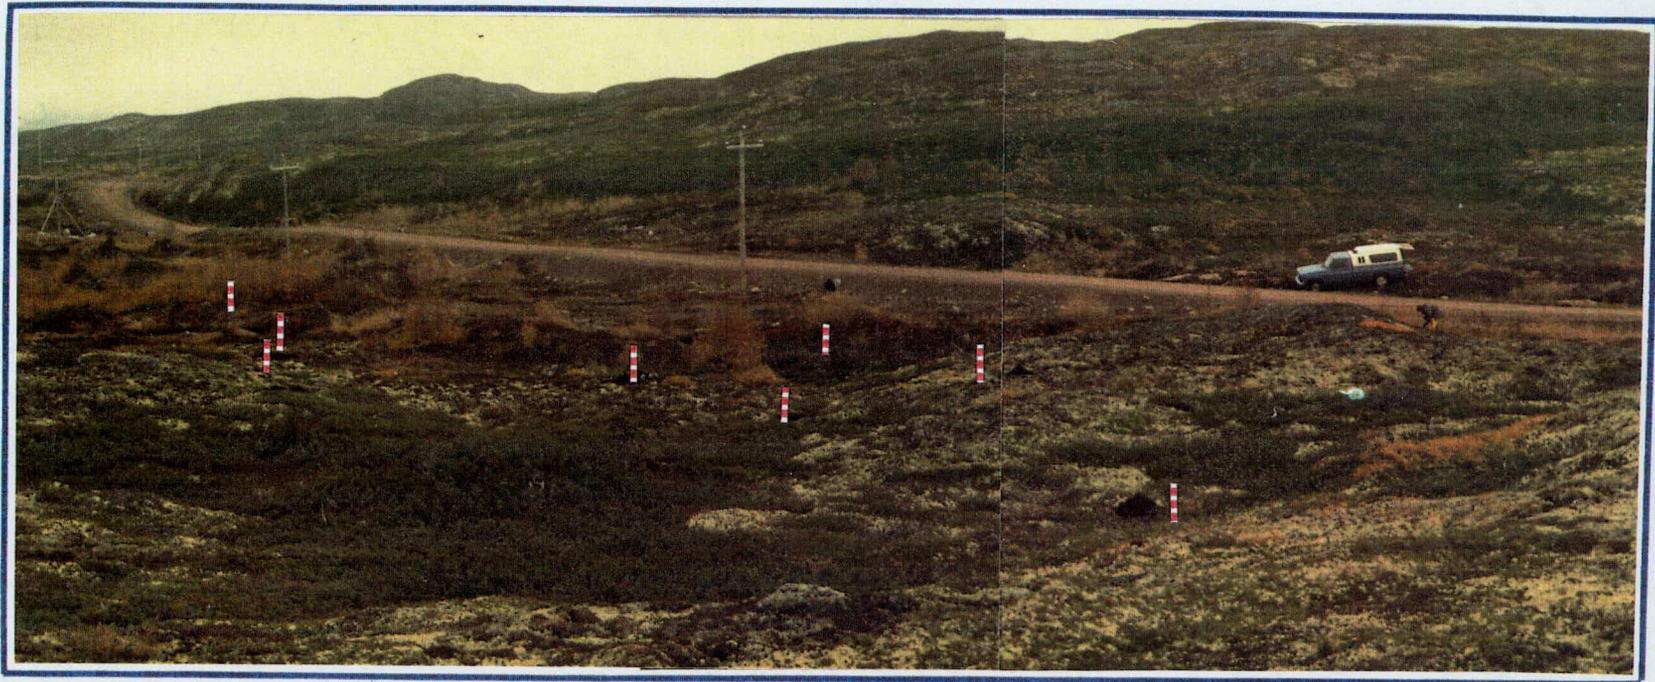
PLANCHE 2 EIBk-27 VUE DE LA SECTION ARRIÈRE (non perturbée) DE LA SOURCE DE MATÉRIAU, (face aux tranchées 1 et 2) LES PIQUETS ORANGES INDIQUENT LA LOCALISATION DES SONDAGES. ———→ SE

En premier lieu, neuf (9) sondages ont été excavés au nord et à l'est du banc d'emprunt (dans sa partie non exploitée) dans le but de vérifier l'éventuelle extension du site. Ces sondages, localisés de façon aléatoire, ont couvert une superficie au moins égale à celle affectée par l'extraction des matériaux meubles, selon un arc de cercle qui débordait l'emplacement des récoltes de surface (photo grande échelle et planche 2).

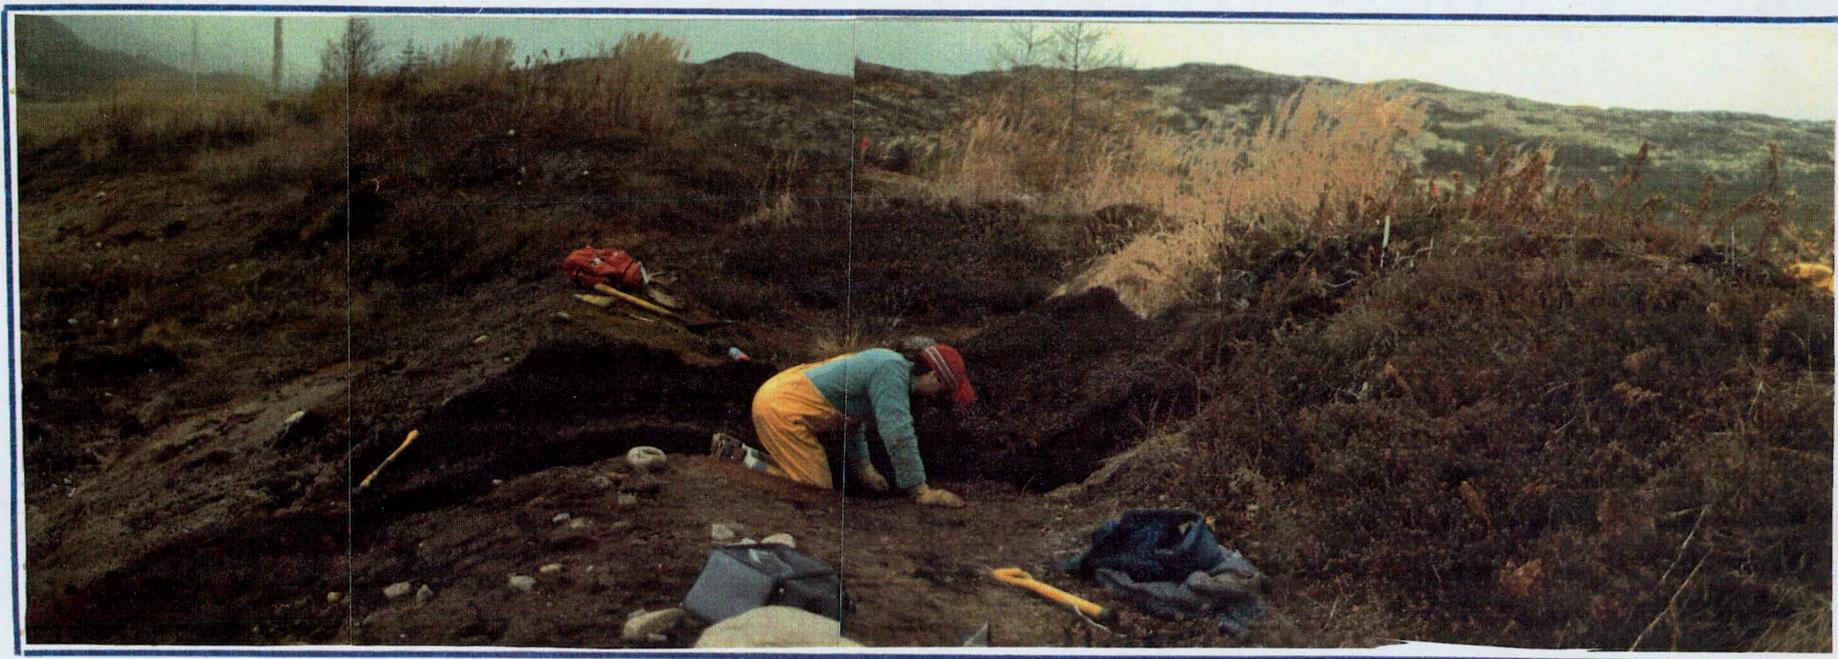
PLANCHE 3

EIBK-27 TRANCHÉE 1 ———> W

La tranchée 1 (planches 3 et 4), située près du centre du banc d'emprunt, a révélé le profil suivant: 1,20 m de matériaux bouleversés, un sable gris (Ae) d'une épaisseur moyenne de 8 cm, et dont la partie supérieure est teintée poivre et sel correspondant au contact de l'humus présent à l'origine. Le tout repose sur une couche de sable fortement ferrigineux et induré et/ou sur la roche en place selon l'emplacement dans la tranchée. A noter que des lambeaux d'une très mince couche noire (organique) recouvraient la partie du socle rocheux mis au jour.

C'est par ailleurs dans le sable gris considéré en place qu'ont été retrouvés 2 éclats de quartz et une ébauche de pointe de projectile en quartzite rose locale. Ceci tend à valider l'hypothèse d'un horizon pédologique original sous le bourrelet d'accumulation.

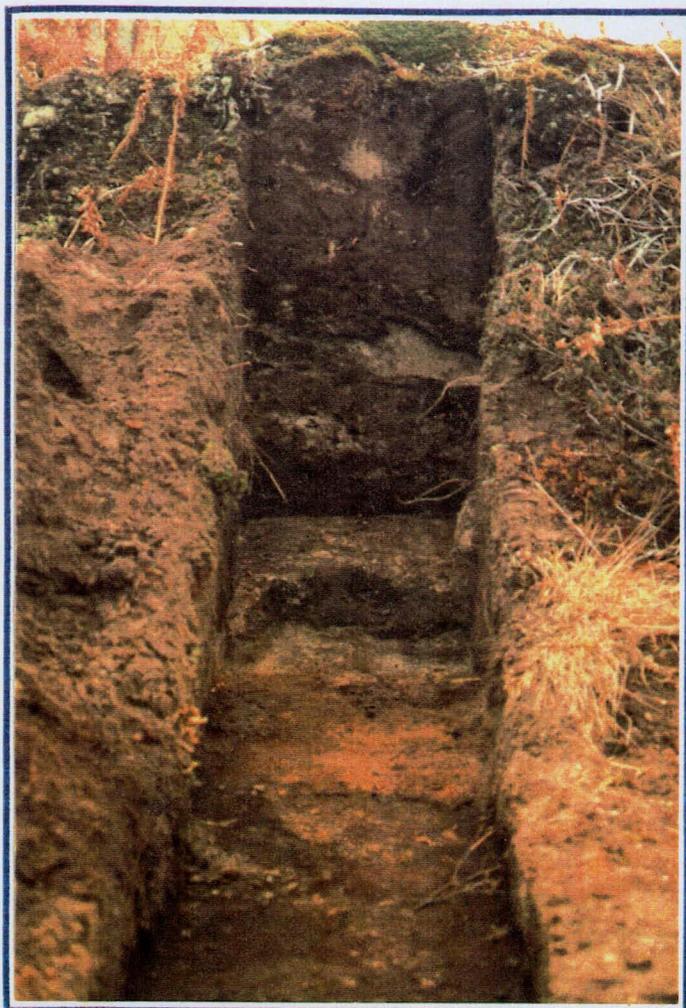
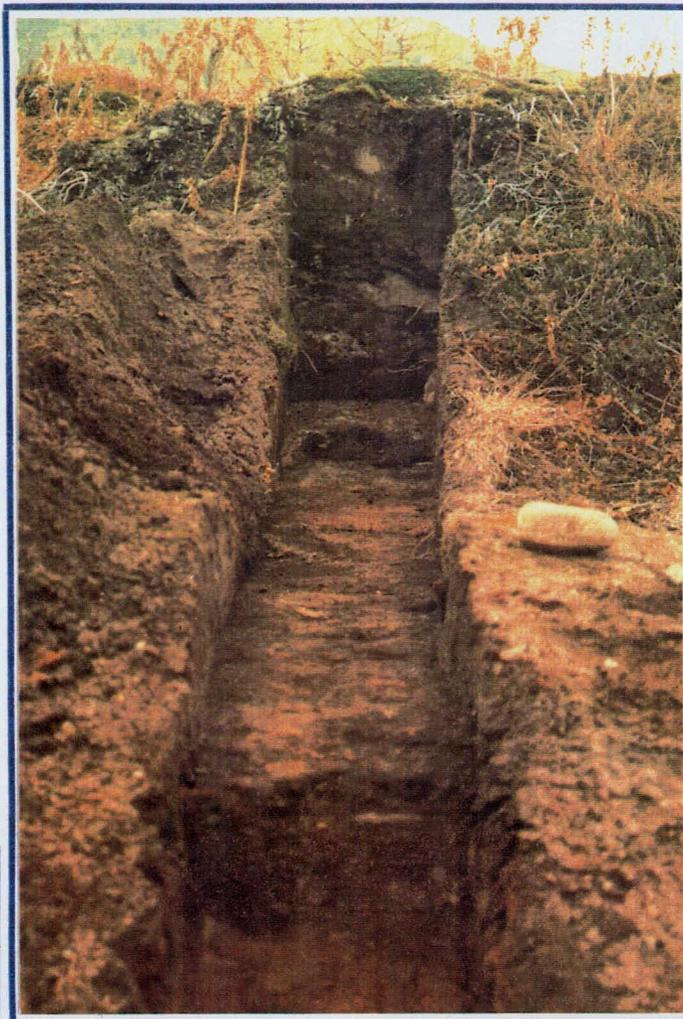
PLANCHE 4 →

TRANCHÉE 1 BOURRELET D'ACCUMULATION
SUR SOL ORIGINAL

PROFIL STATIGRAPHIQUE

BOURRELET D'ACCUMULATION
SOL ORIGINAL JUSQU'A L'INDURÉ

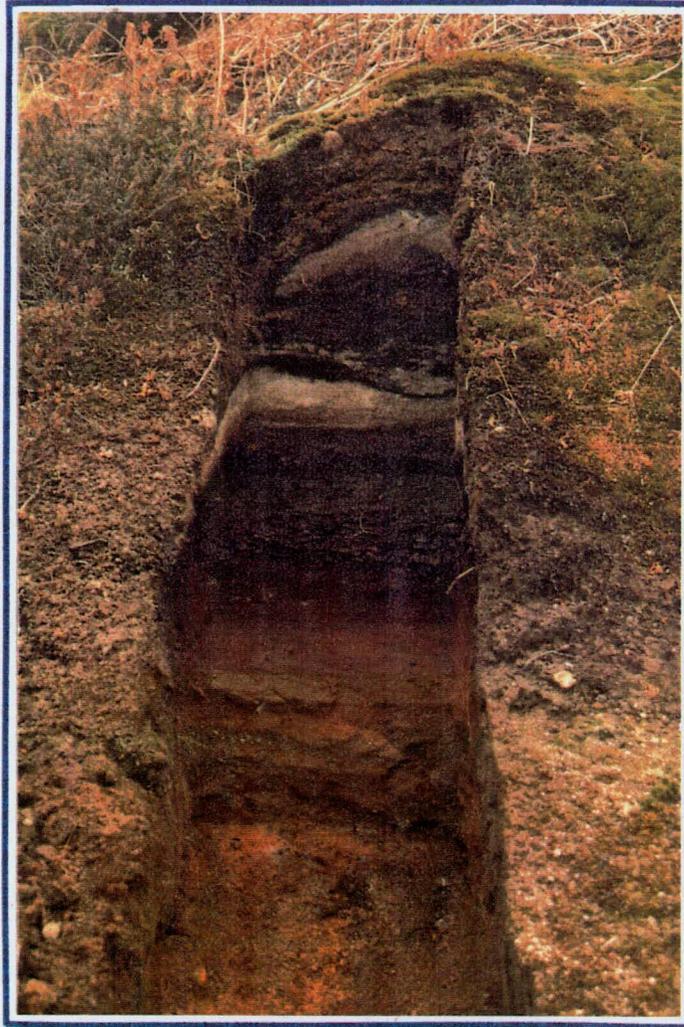
PLANCHE 5

TRANCHÉE 2

Aucun artefact n'a été retrouvé dans la tranchée 2.

La tranchée 2 présente un bourrelet perturbé d'une épaisseur de quelques 70 cm. Sous celui-ci apparaît un horizon organique de 2 à 5 cm d'épaisseur. Cet humus compact et le sable gris (Ae) sous-jacent sur une épaisseur de 10 à 15 cm sont considérés comme *in situ* et recouvrant un sol brun rougeâtre subissant un processus d'induration. (planche 5).

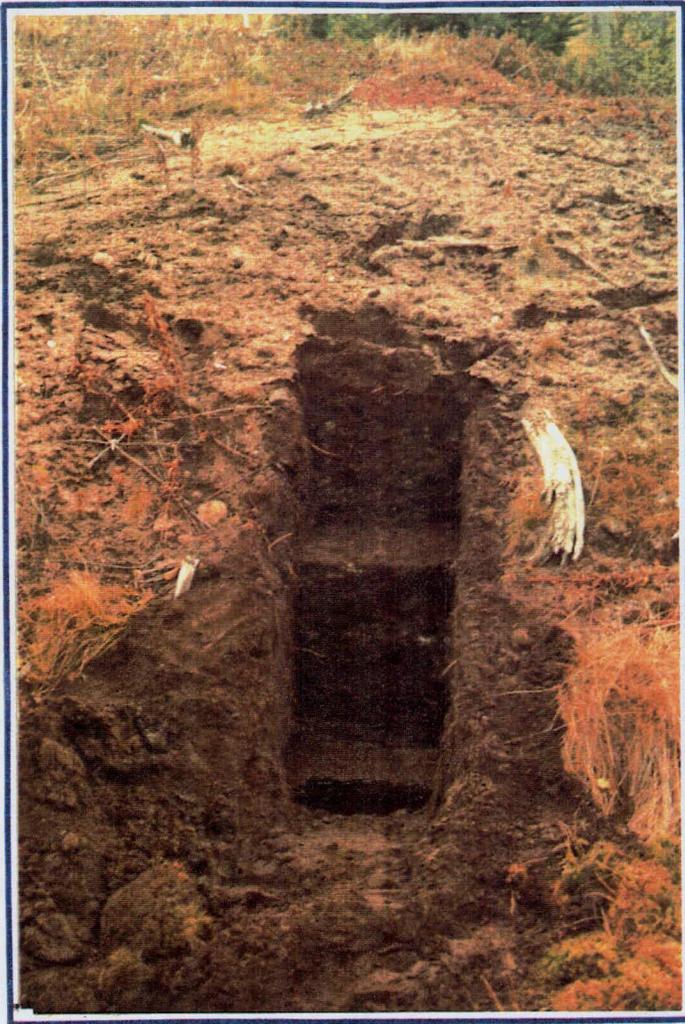
PLANCHE 6
TRANCHÉE 3

La troisième et dernière tranchée, creusée à l'extrémité est du banc d'emprunt, a montré un profil totalement perturbé jusqu'à la nappe phréatique qui a été rencontrée à quelques 130 cm.

Aucune trace d'un profil pédologique original n'y a été remarquée de même qu'aucun artefact n'y a été retrouvé (planche 6).

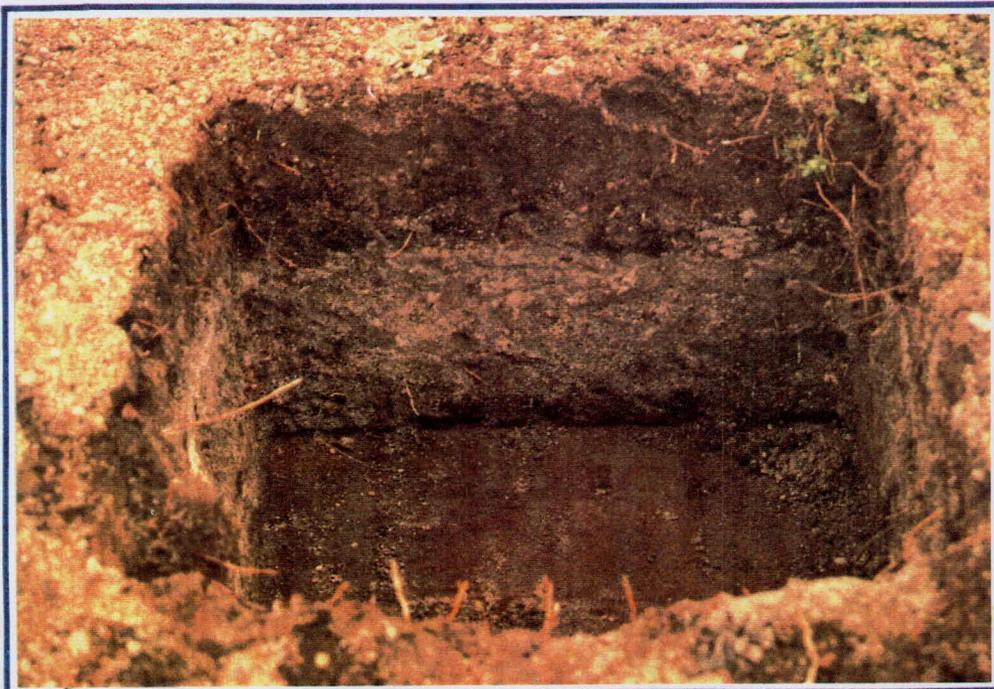
PLANCHE 7

SONDAGE POSITIF A L'EST DE LA
TRANCHÉE 1 ET PROFIL PÉDOLOGIQUE

Un seul sondage s'est avéré positif. Celui-ci (planche 7), localisé quelques huit (8) mètres à l'est de la tranchée 1, sur le replat au pied du bourrelet d'accumulation, a montré un profil perturbé en partie. En effet, de façon identique à la tranchée 1, la partie supérieure du profil est manquante et a été remplacée par la terre brune remaniée (15 cm). Aucun horizon humique n'a été perçu, mais l'horizon sel et poivre en place sur le sol induré est présent (20 cm).

Deux éclats de taille (un de chert blanc et un de quartz grossier) furent retrouvés dans le tiers supérieur de l'horizon sel et poivre.

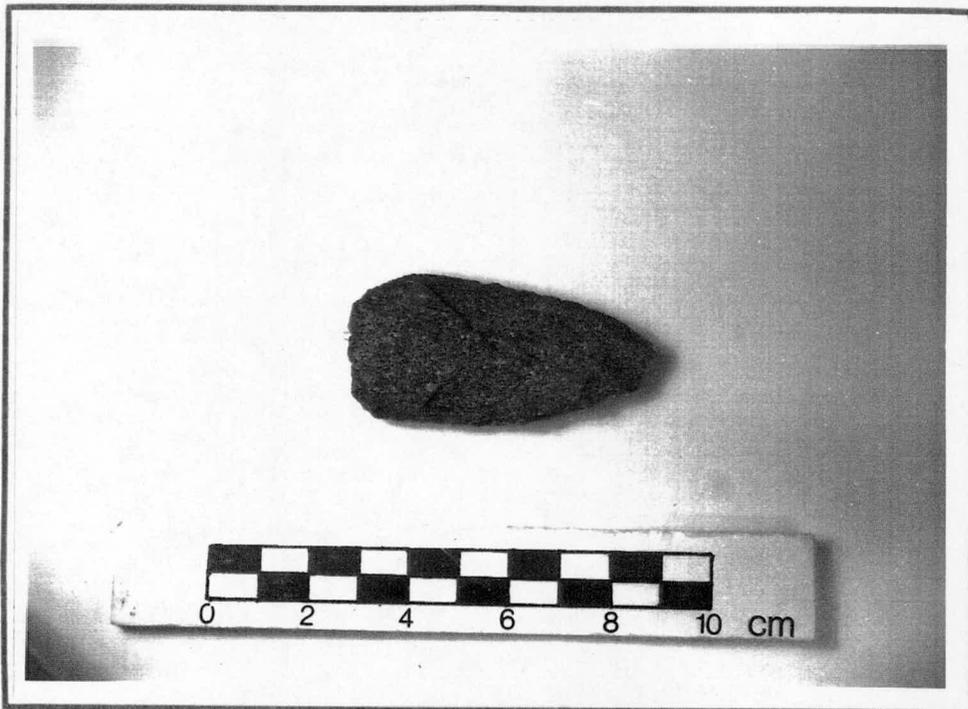
PLANCHE 8 POINTE DE PROJECTILE PROVENANT DE
LA TRANCÉE 1 MATÉRIAU :
QUARTZITE ROSE LOCAL
