Correction de la route 138 dans le secteur des lacs Castor et Rat musqué, Godbout

Addenda 2 : Réponses aux questions et
commentaires de la DÉE du MDDELCC du
2 avril 2015

Novembre 2015
MDDELCC/N° du dossier : 3211-05-453
Projet MTQ : 154 90 0166
N/Réf. : 167040013-200-EI-R100-00

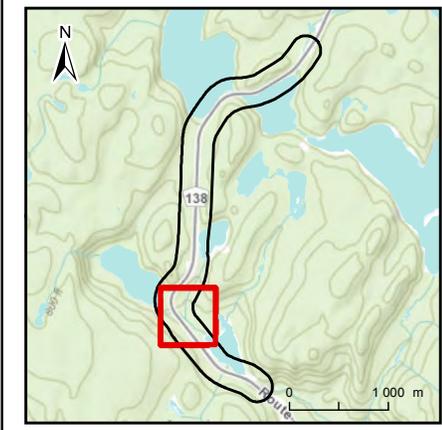
Titre
Caractérisation du milieu MH-1 dans l'emprise du nouveau tracé de la route 138

Lors de ce nouvel inventaire du secteur, de nouvelles observations nous ont amenés à effectuer une validation des limites préalablement établies du milieu MH-1 ce qui a résulté :

- + À l'ajout d'un troisième type de milieu humide, soit des marécages de quenouilles (Typhaies) (voir figure 1). Ils sont essentiellement situés à proximité de la route existante;
- + Au retrait d'une superficie correspondant à un boisé (superficie 0,031 ha), soit dans la partie sud du milieu humide située dans l'emprise (voir figure 1);
- + À un découpage plus précis des limites externes du milieu humide, ce qui en a réduit la superficie d'un peu moins que 0,07 ha.

Ces modifications entraînent une réduction de l'empiètement de 0,1 ha ramenant l'empiètement total de 0,6 à 0,5 ha.

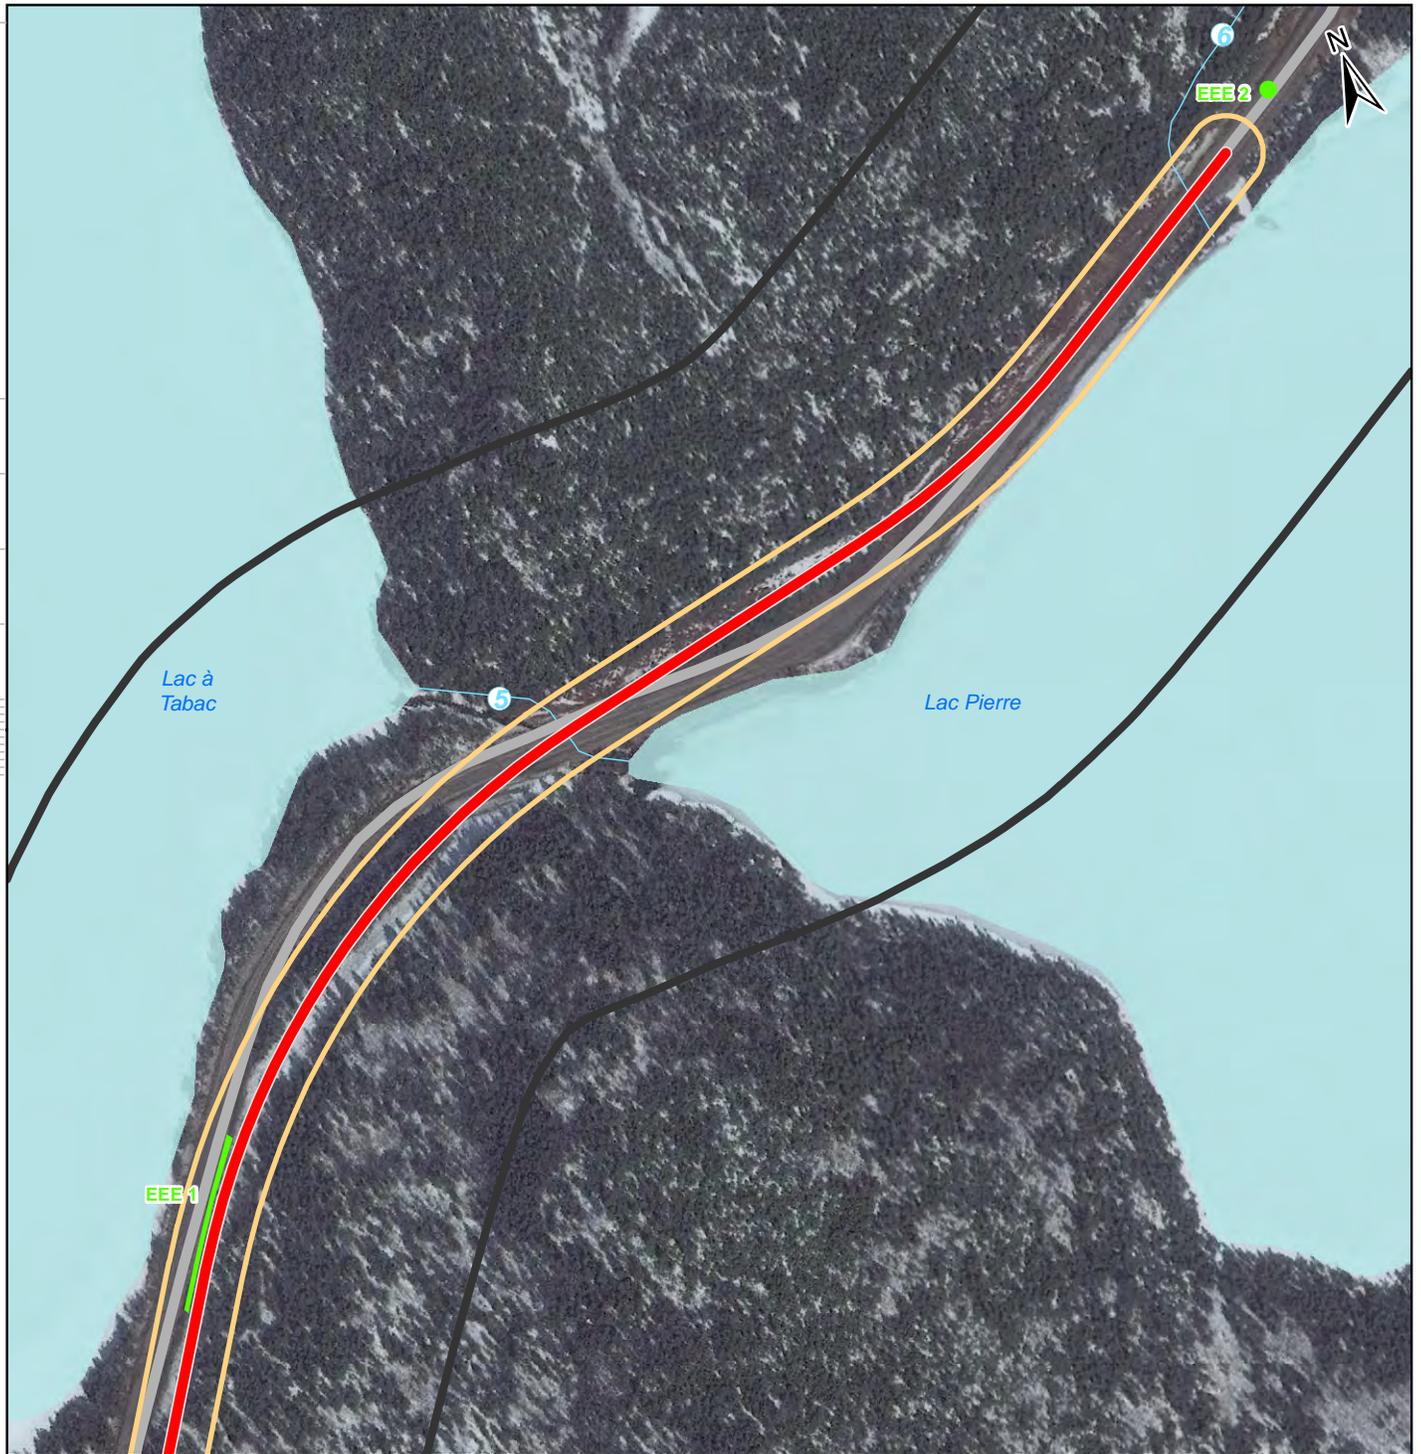
Client	
Ministère des Transports du Québec	
Projet	
Correction de la route 138, secteur des lacs Castor et Rat Musqué, Godbout	
Titre	
Espèces exotiques envahissantes observées	
Sources :	
- Ecoforestier : MRNF 22G05-200-0102, 22G05-200-0202	
- Imagerie : (c) 2010 Microsoft Corporation and its data suppliers	
- Inventaire terrain : Dessau, 2012-2014; Stantec, 2015	
Préparé : G.Pothier	N/D : 131-167040013-200-GO-C0003-00
Dessiné : C. Graf	Échelle : 1:4 000
Vérifié : G.Pothier	Date : Octobre 2015
0 100 m	
Projection MTM, fuseau 6, NAD83

Une attention a été accordée à la détection d'espèces exotiques envahissantes (EEE) lors des diverses visites réalisées dans la zone à l'étude au cours de l'été 2015. Contrairement aux visites réalisées au cours des années précédentes, une EEE a été détectée, soit le phalaris roseau (*Phalaris arundinacea*). Cette espèce a été observée à deux endroits (voir figure 2) :

- + EEE1 qui se compose d'un ensemble de cinq touffes d'une cinquantaine d'individus et d'une colonie de 10 mètres de long comptant environ 250 spécimens;
- + EEE2 qui correspondait à un seul individu qui a été arraché.

Le MTQ entend assurer la gestion des colonies repérées qui seront éradiquées par excavation complète en s'assurant d'éliminer la totalité de leur système racinaire sur le site des travaux. La gestion des plants et des sols suivra des orientations strictes. En effet, les matériaux excavés qui contiennent des fragments de la plante ne devraient pas être réutilisés sur des terrains adjacents. Il est recommandé de gérer les sols contaminés en les enterrant dans une fosse, sur un terrain autorisé par le ministère des Transports, à une profondeur qui permet de recouvrir les sols excavés d'au moins deux mètres de matériaux. Le site d'enfouissement ne sera pas localisé près de milieux sensibles tels que les cours d'eau, les plans d'eau et les milieux humides.

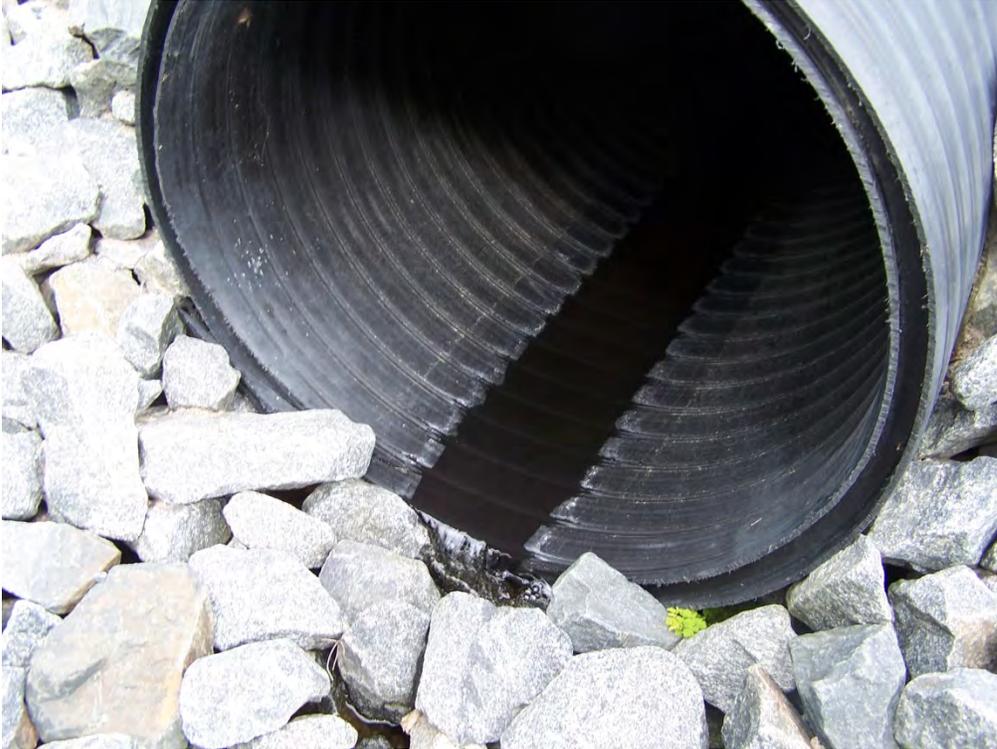
Photo 1 – Sortie du ponceau, côté ouest de la route 138, à la hauteur du chainage 2+265.

- + À la hauteur du chaînage 2+265, là où un cours d'eau serait présent, tout ce qui peut être observé est l'écoulement, vers l'ouest, dans la végétation de l'eau des fossés des deux côtés de la route 138 qui sont reliés par un ponceau (voir photos 1 et 2 à l'annexe D). Aucun lit de cours d'eau bien défini n'est présent.
- + Plus au sud, au chaînage 1+900, l'eau du fossé du côté ouest de la route 138 est dirigée en partie vers l'est à travers un ponceau. L'eau disparaît ensuite dans un important enrochement bordant la route. Elle est également en partie dirigée vers l'ouest par un canal d'une dizaine de mètres qui a été creusé et empierré pour faciliter l'écoulement vers la végétation où l'eau disparaît sous celle-ci (voir photos 3 et 4 à l'annexe D).

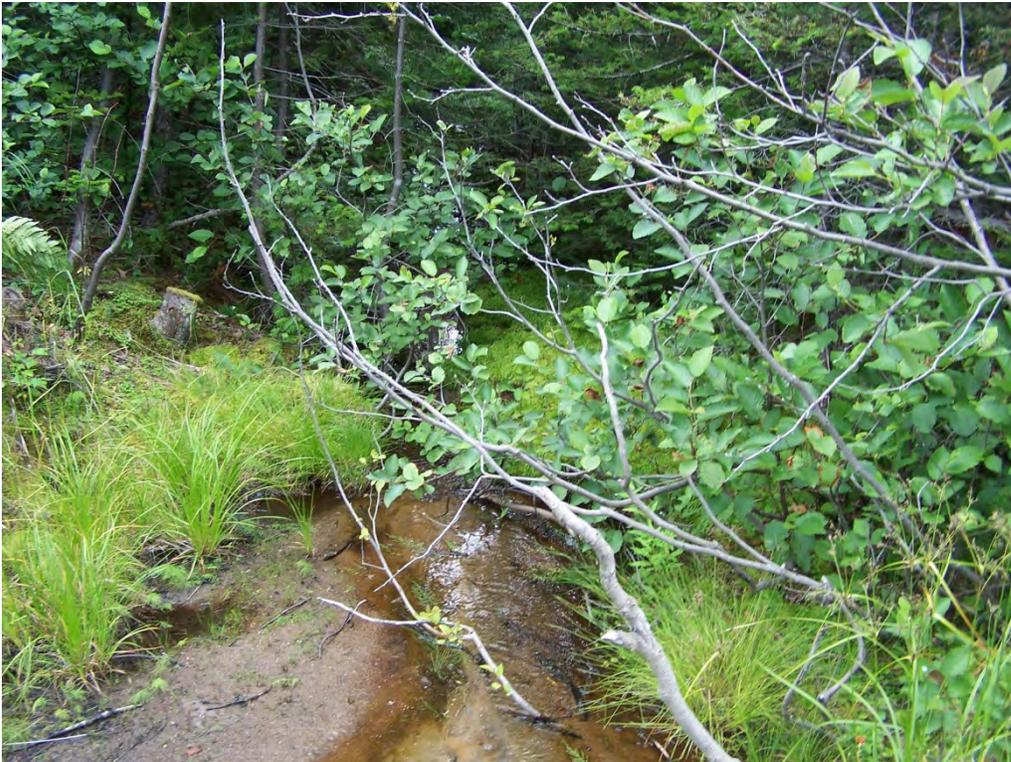
Photo 2 – Dispersion de l'eau du ponceau dans la végétation à l'ouest de la route 138, à la hauteur du chainage 2+265.

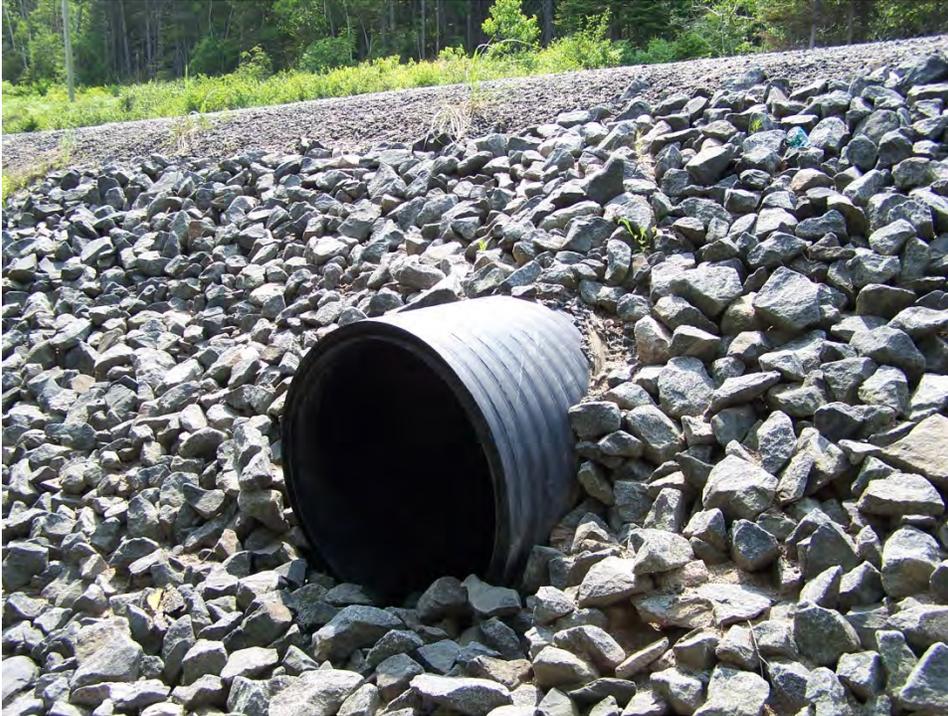
Photo 3 – Ponceau permettant à l’eau du fossé ouest de s’écouler vers l’est, à la hauteur du chainage 1+900. La photo montre son ouverture est et l’enrochement qui l’entoure.

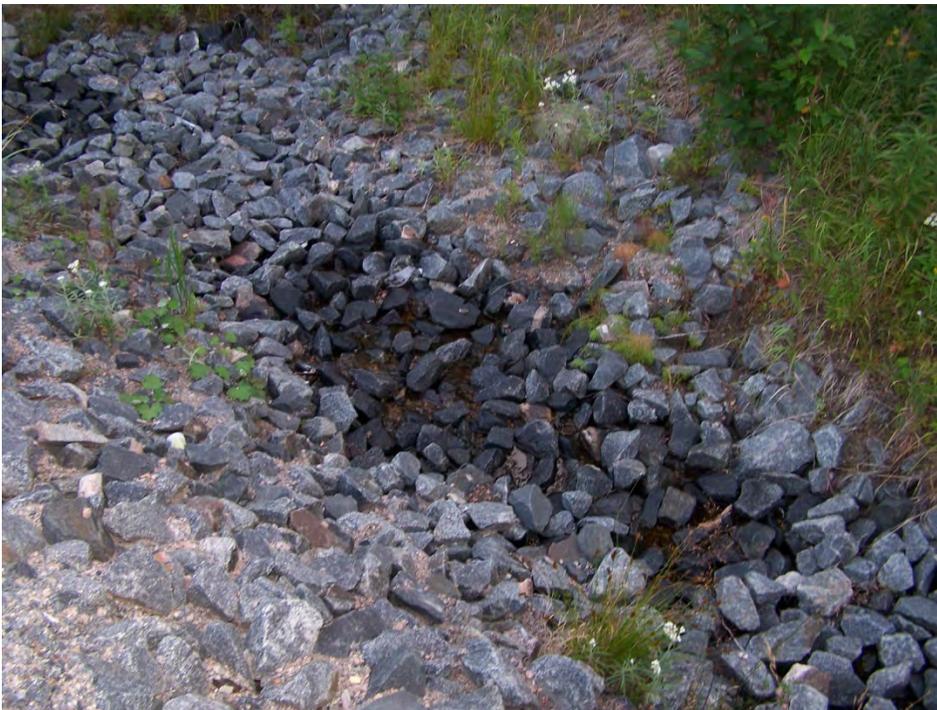
Photo 4 – Canal creusé du côté ouest de la route 138 à la hauteur du chainage 1+900 pour permettre d’évacuer une partie des eaux du fossé ouest de la route vers la végétation adjacente.
