**Réaménagement de la route 138 dans le secteur  
des lacs à Thompson et La Ligne, municipalité  
de Franquelin, Côte-Nord**

**Étude d'impact sur l'environnement  
- Résumé (mars 2016) -**

**Numéro de projet MTQ : 154-88-0178  
Numéro de dossier de la DÉE : 3211-05-414**

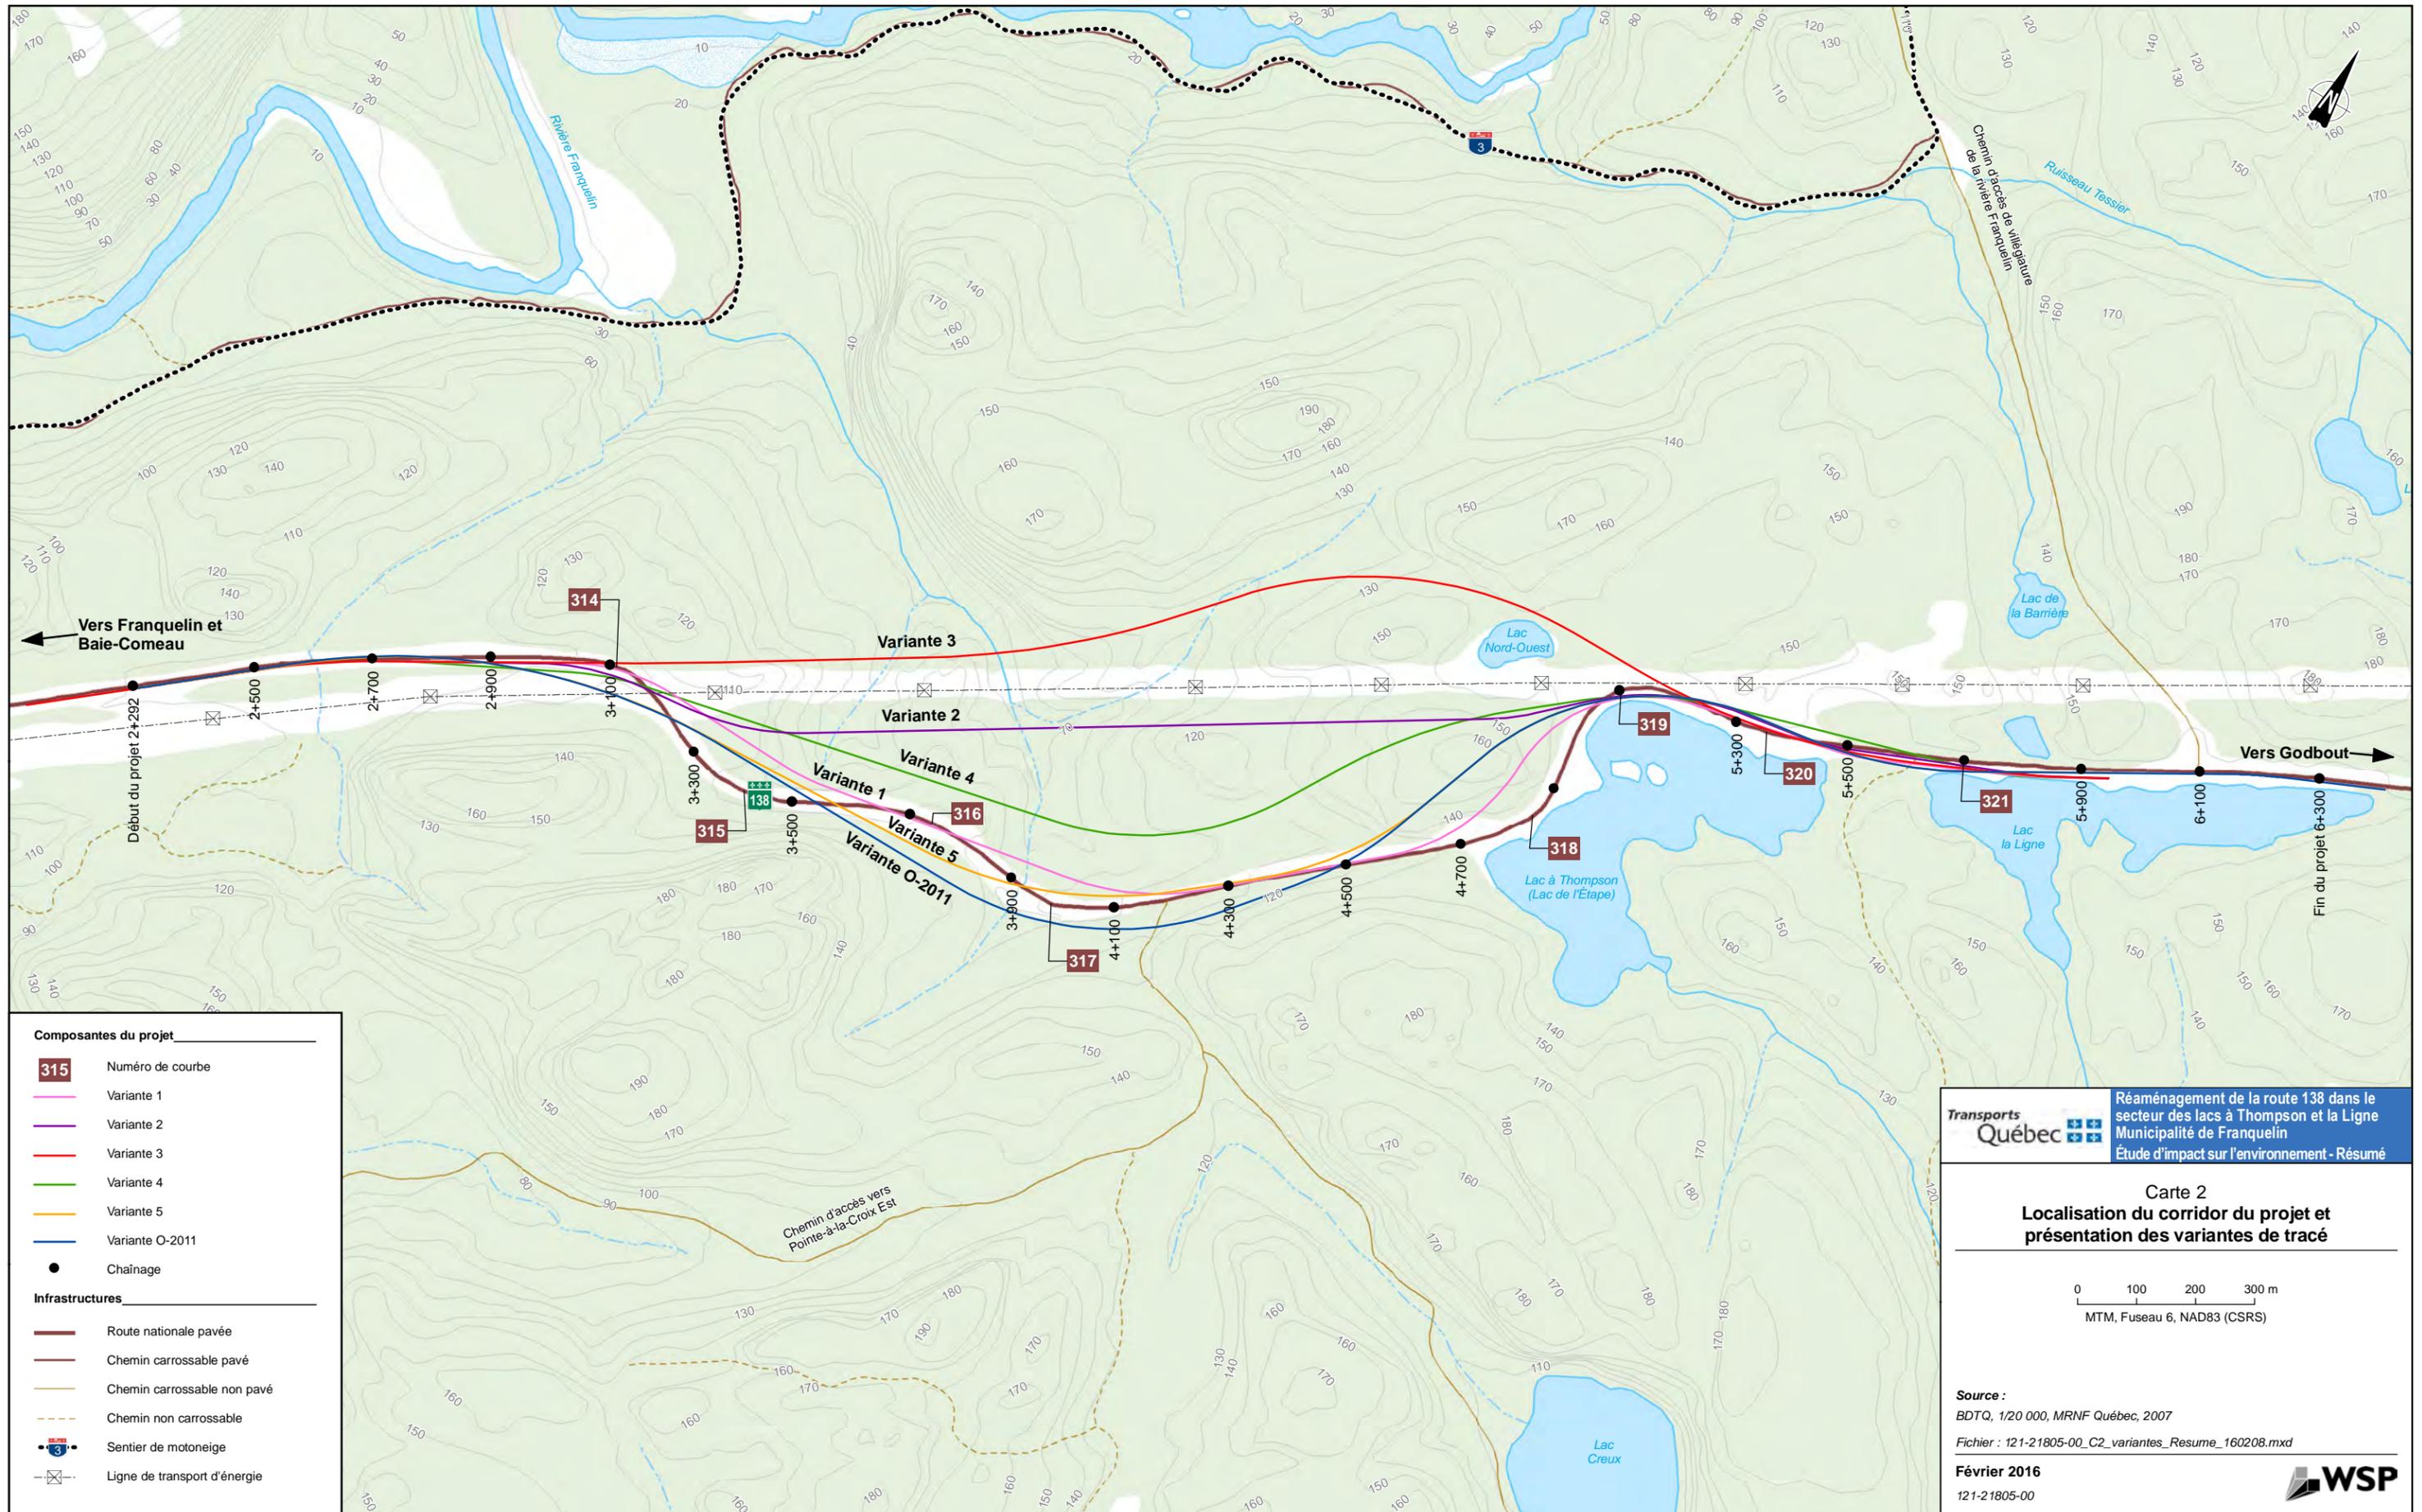
- Numéro de courbe
- Variante 1
- Variante 2
- Variante 3
- Variante 4
- Variante 5
- Variante O-2011
- Chaînage

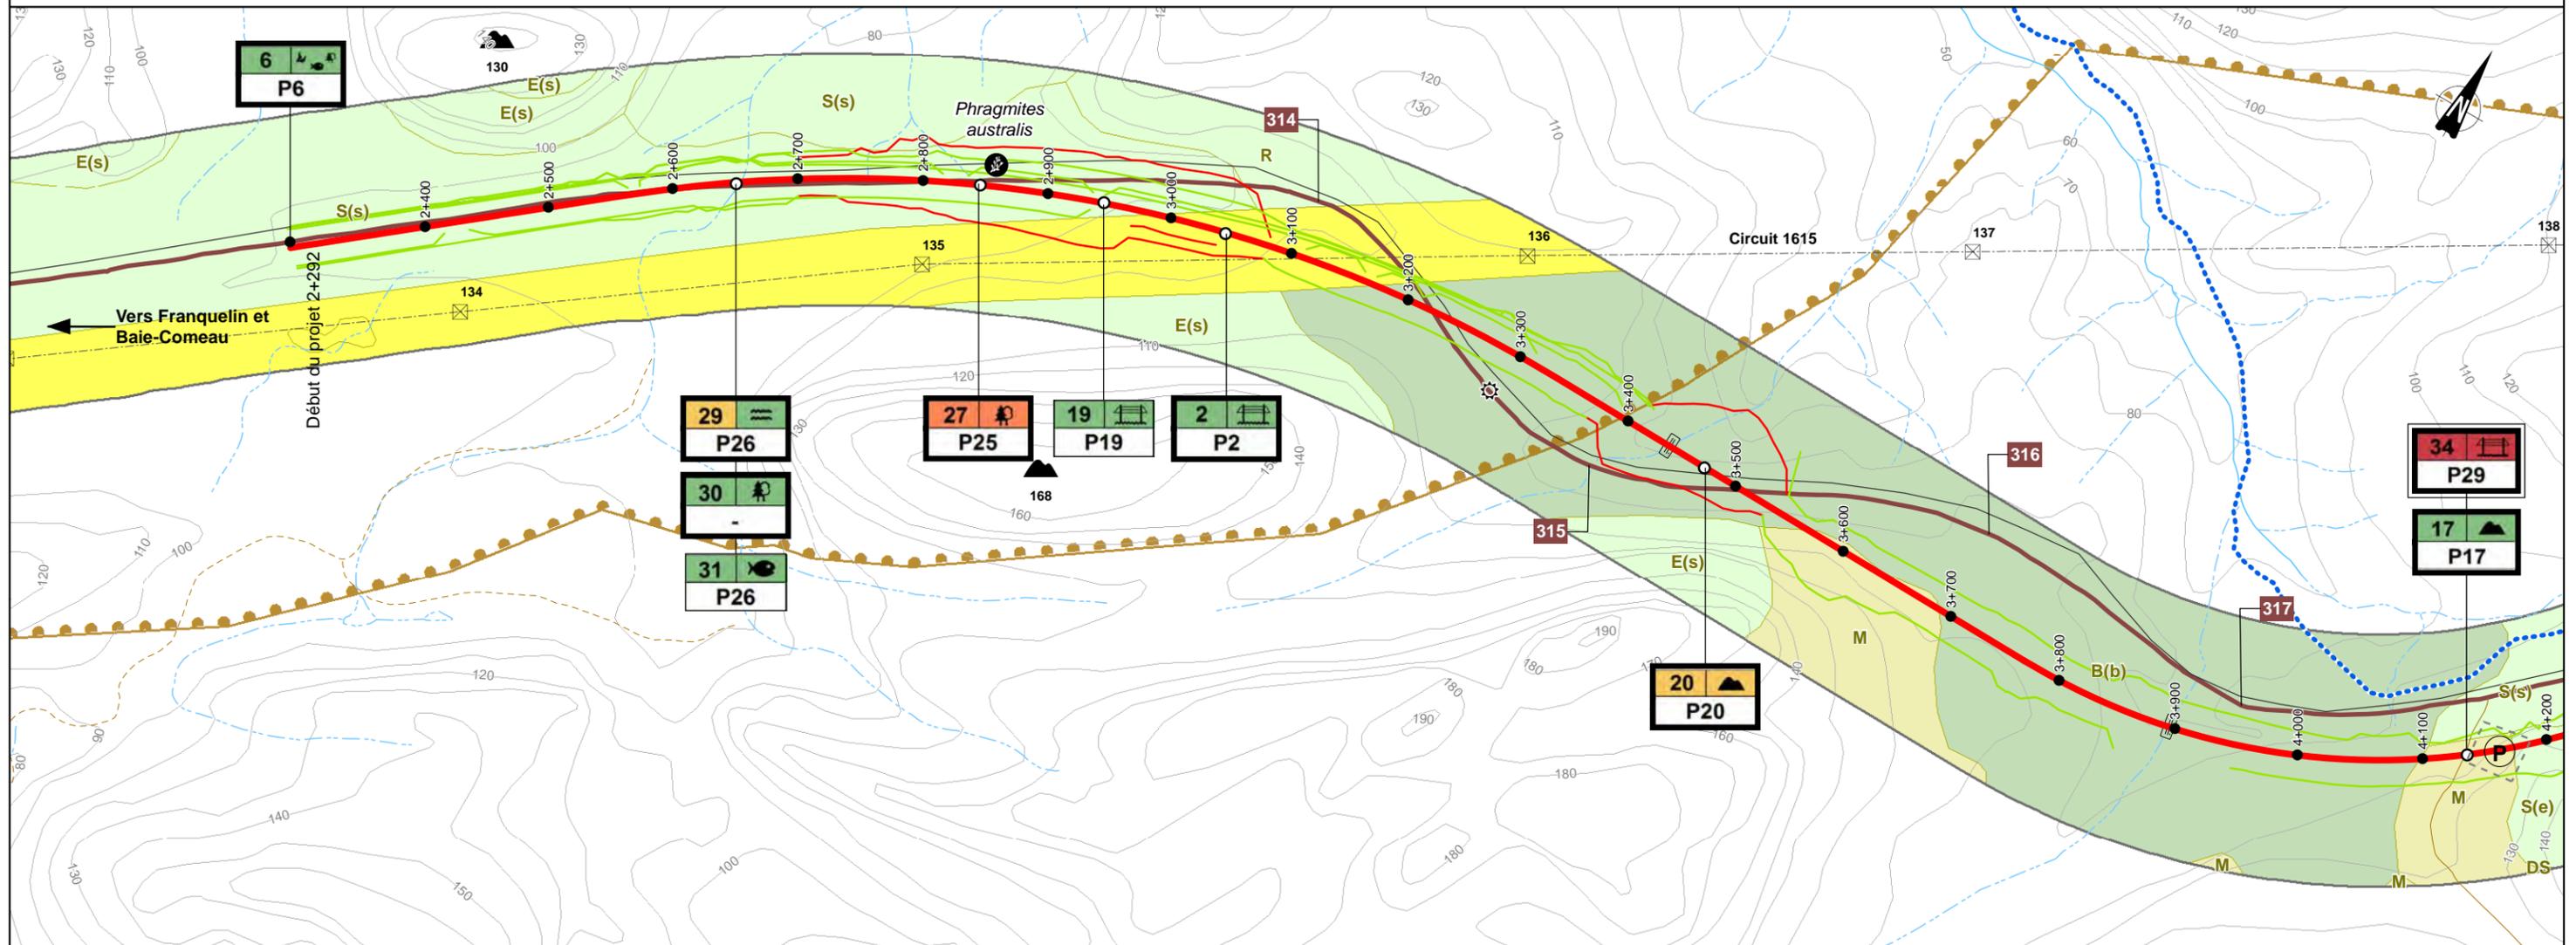
- 315** Numéro actuel de courbe
- Centre-ligne de la route projetée
- 4+400
- Chaînage
- Haut de talus
- Bas de talus

- Herbier aquatique
- Milieu humide
- Ruisseau permanent
- Ruisseau intermittent
- Habitat du poisson

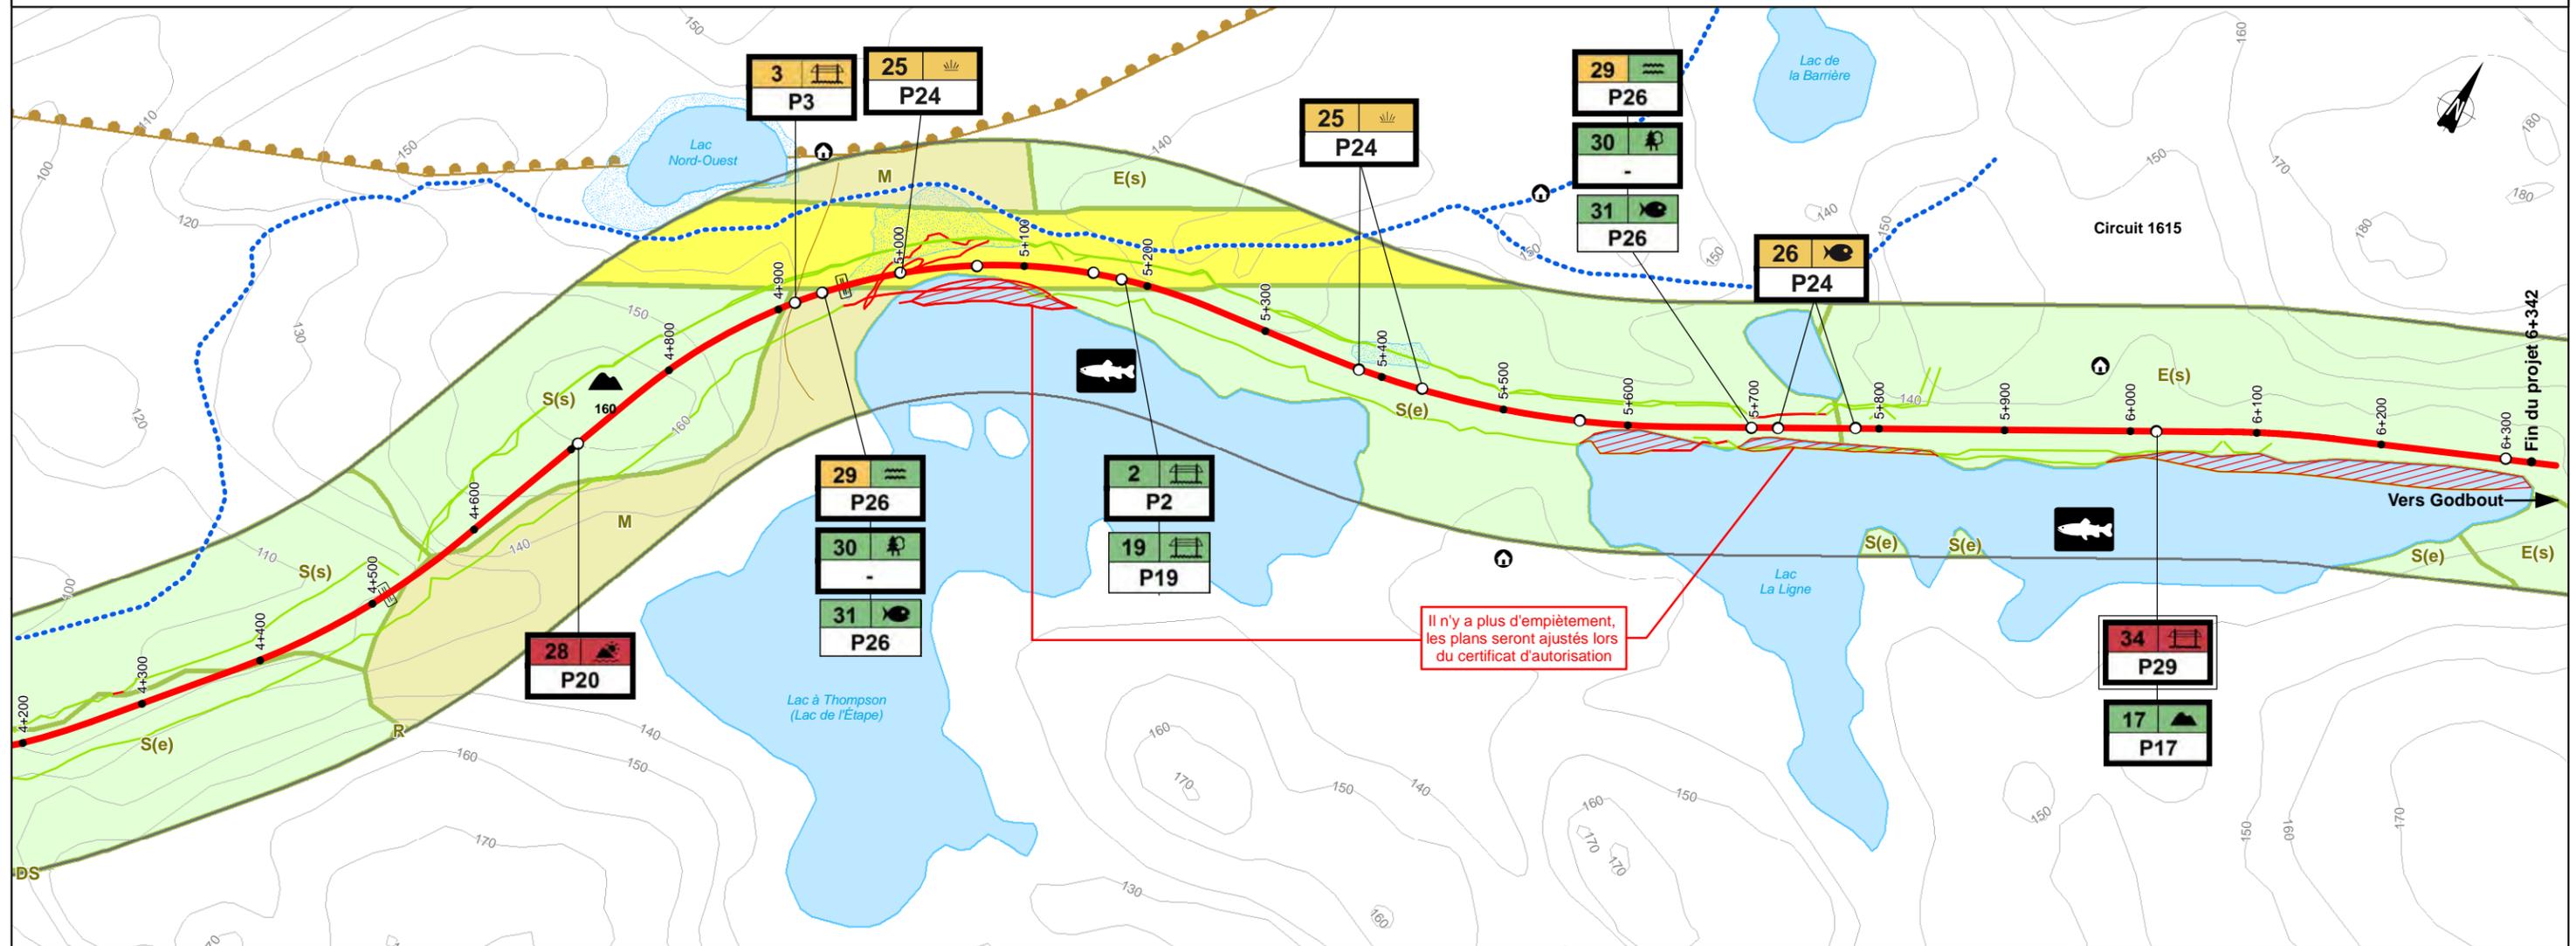
315	Numéro actuel de courbe
[Red line]	Centre-ligne de la route projetée
[Black dot]	Chaînage
[Green line]	Haut de talus
[Red line]	Bas de talus

[Green area]	Herbier aquatique
[Blue area]	Milieu humide
[Blue line]	Ruisseau permanent
[Dashed blue line]	Ruisseau intermittent
[Fish symbol]	Habitat du poisson
