Correction de la côte Nadeau (route 138) – Municipalités de Godbout et de Baie-Trinité (Côte-Nord)

Étude d'impact sur l'environnement

Référence MTQ : Dossier 6703-11-AC01 – Projet : 154000429
Référence AECOM : 60245582

Janvier 2014

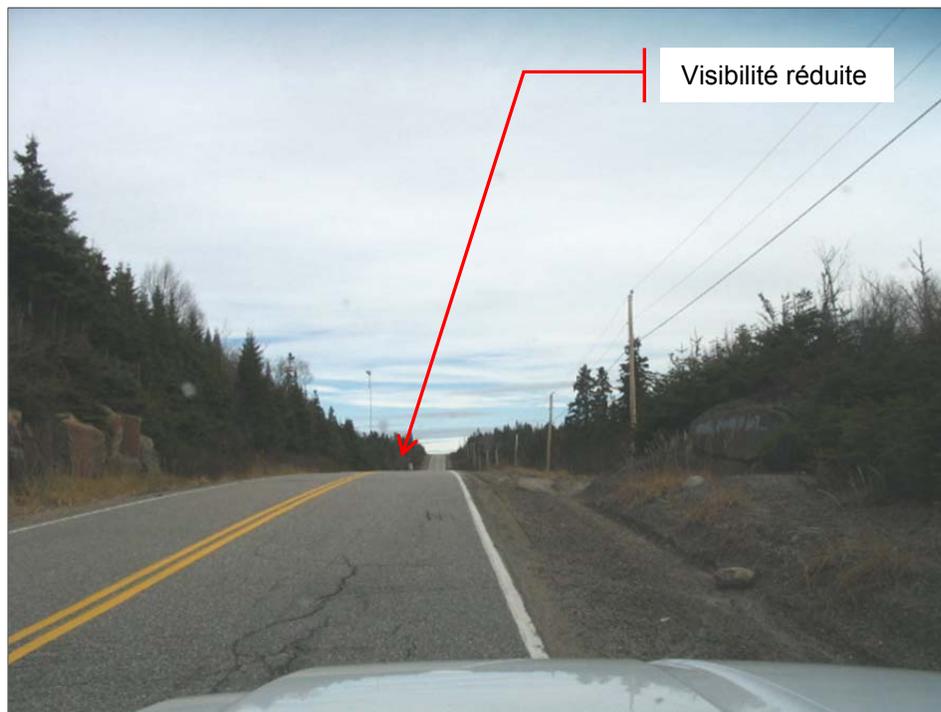
Photo 1 : Exemple d'une courbe verticale convexe sous-standard

Tableau 1 : Description des courbes verticales convexes de la côte Nadeau

Chaînage	Facteur k	Distance de visibilité d'arrêt (m)	Vitesse de conception (km/h)
12+690	8,0	65	50
12+840	21,3	107	70
13+245	20,0	120	68
13+460	23,2	112	75
14+060	12,9	83	60
14+570	20,4	124	68
14+780	20,5	105	68

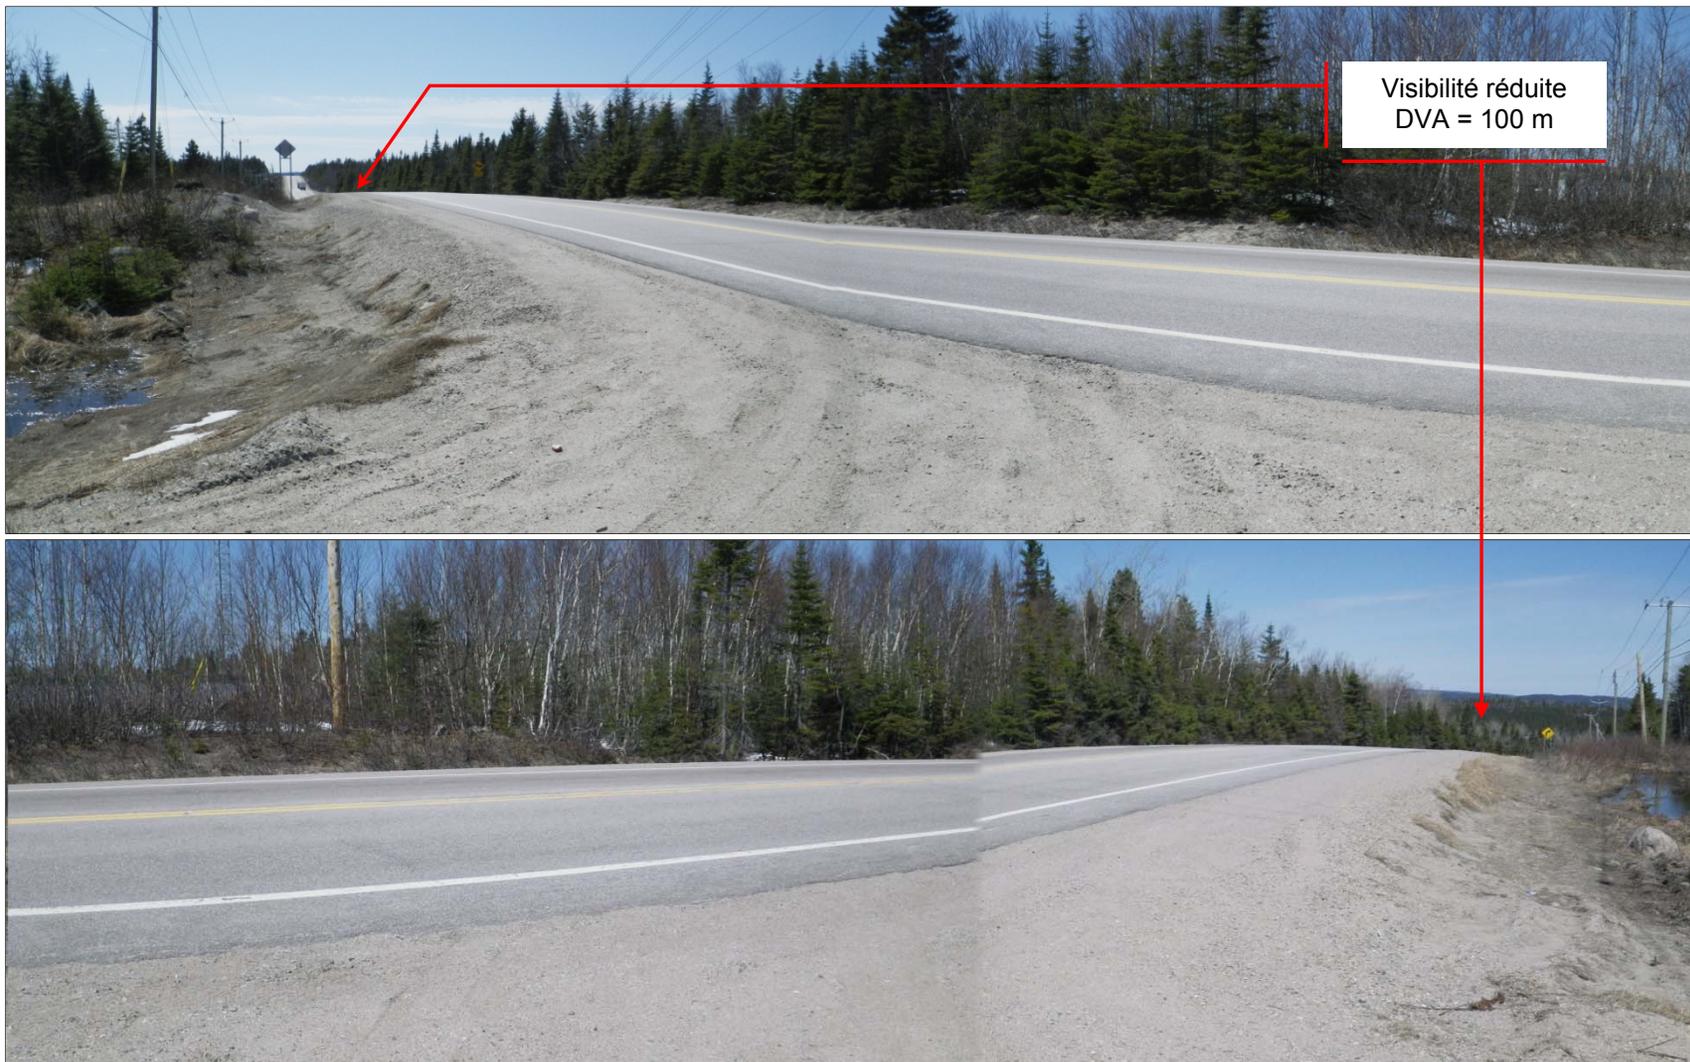
Note : Les distorsions qui apparaissent au niveau l'image du bas sont dues au raccordement de plusieurs photos afin d'obtenir une vue panoramique.

Photos 2 : Vues panoramiques en direction ouest (image du haut) et est (image du bas) prises du chemin de la tour de Télé-Québec

De plus, l'intersection du chemin d'accès à la tour de Télé-Québec, située au chaînage 14+135, a une DVA insuffisante, soit environ 100 m en direction est et autant en direction ouest (photos 2). Quant à l'entrée des tours appartenant à Hydro-Québec (chaînage 13+790), elle a une DVA supérieure aux normes du Ministère, et ce, dans les deux directions (photos 3). L'accès à une résidence de villégiature au chaînage 13+120 possède également une DVA supérieure aux normes du Ministère dans les deux directions.

Le premier impact réside dans la modification de l'accès de la tour de communication de Télé-Québec à partir de la route 138. En effet, l'intersection du chemin d'accès à cette tour, située au chaînage 14+135, a actuellement une DVA insuffisante, soit environ 100 m en direction est et ouest (photos 2 de la section 1.1.1). Ce chemin d'accès sera sécurisé lors des travaux et la DVA sera ramenée aux normes du MTQ. L'intensité de cet **impact positif** est jugée moyenne, car l'augmentation de la visibilité améliorera grandement la sécurité routière à cet endroit. L'étendue de cet impact est ponctuelle et sa durée permanente. Son importance est donc moyenne.

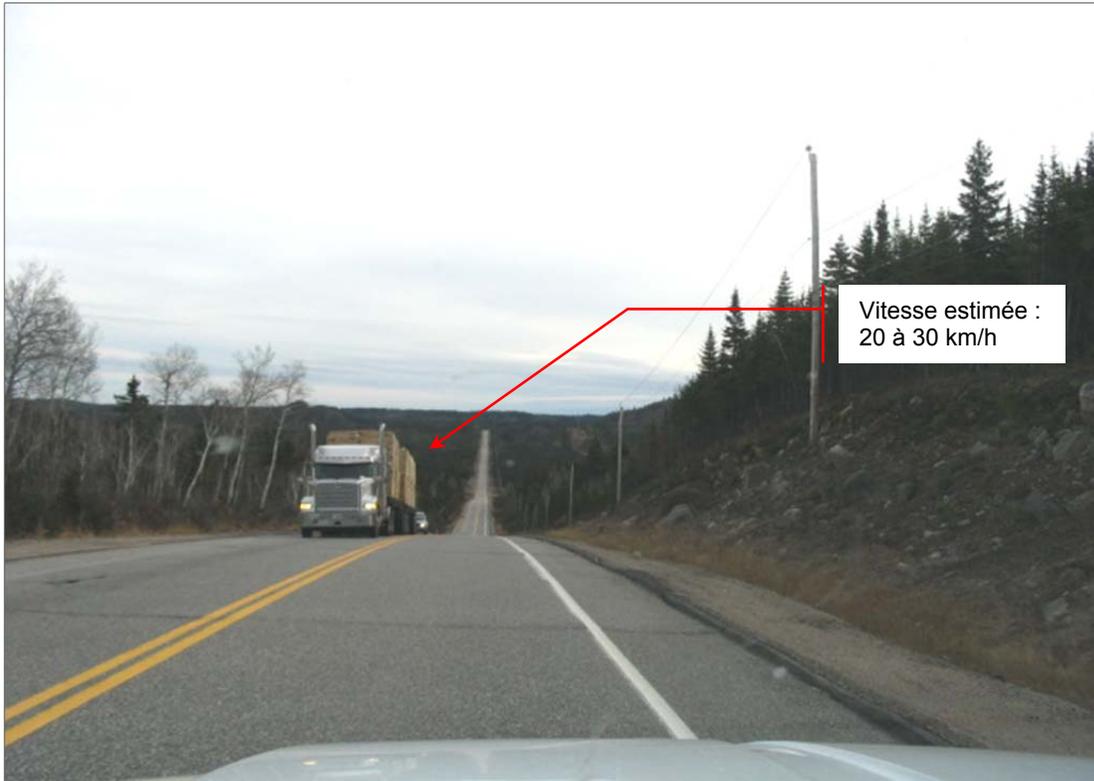
Photo 4 : Secteur propice à la formation de peloton (chaînage 14+800)

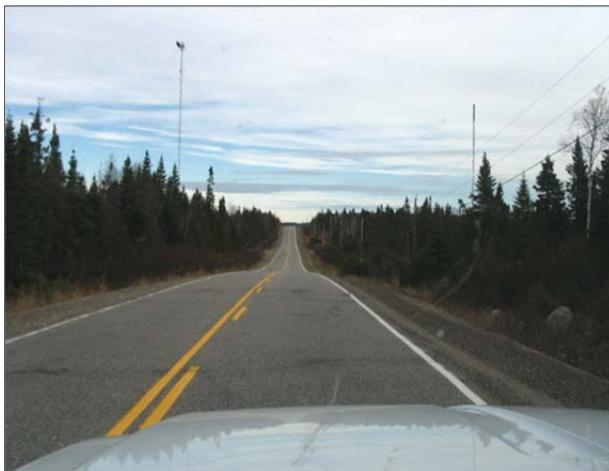
Photo 5 : Zone de dépassement hasardeuse en direction est (chaînage 13+560)

De plus, les zones de dépassement sont hasardeuses puisqu'elles sont très courtes et qu'elles sont précédées et suivies de courbes verticales sous-standards. L'une d'entre elles, en direction est, mesure 325 m (chaînage 13+560) (photo 5). Elle est précédée et suivie de courbes verticales avec visibilité à l'arrêt de 110 et 83 m respectivement. Autre cas problématique : en direction ouest (chaînage 15+100), une pente forte (12 %) précède une zone de dépassement (photo 6).

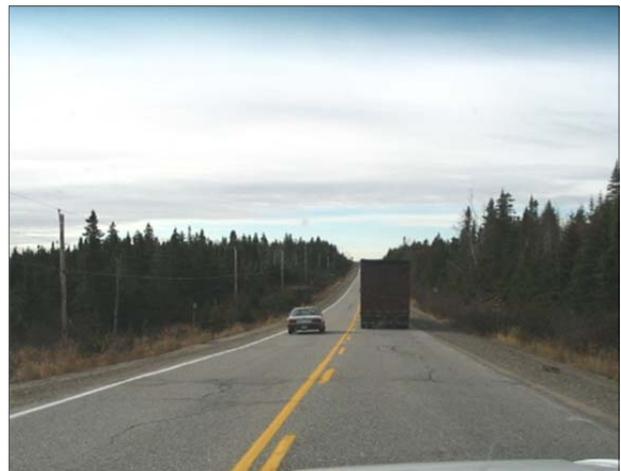
Photo 6 : Zone de dépassement hasardeuse en direction ouest (chaînage 15+100)

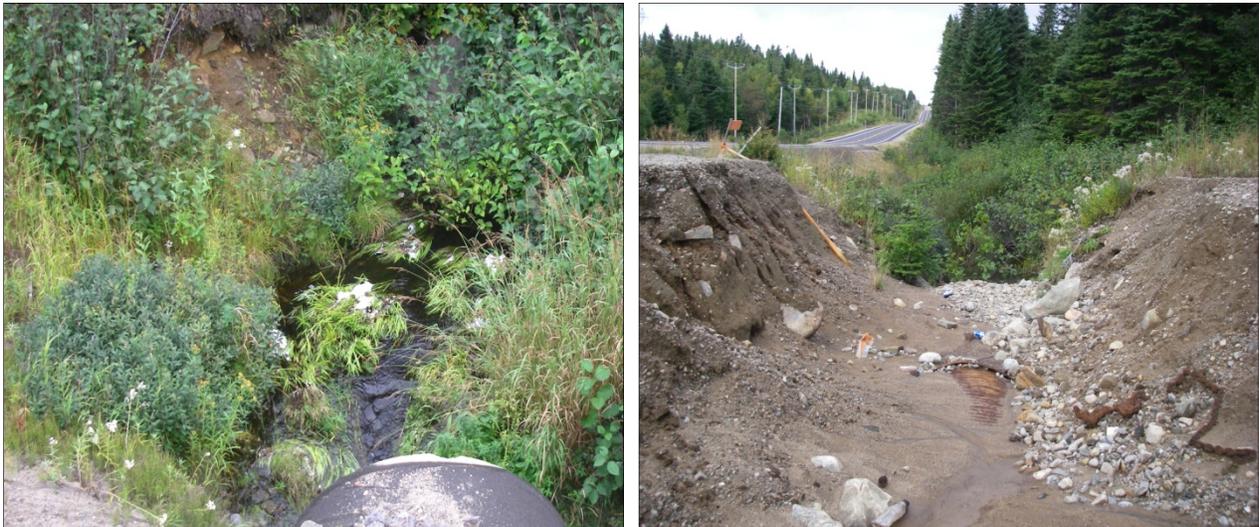
Photos 7 : Secteurs sujets à l'érosion près des ruisseaux n° 3 (image de gauche) et n° 4 (image de droite)

Néanmoins, quelques zones sensibles en périphérie de certains ruisseaux ont été observées. C'est le cas du ruisseau n° 3 où, en rive gauche, on peut observer un glissement de terrain. Pour ce qui est de la portion du ruisseau n° 4 qui passe près de la route, l'affaissement du ponceau est probablement à l'origine du décrochage et du transport de matériau granulaire vers l'aval en période de forte hydraulicité (photos 7). Cette zone érodée correspond à un chemin appartenant à la ZEC Trinité.

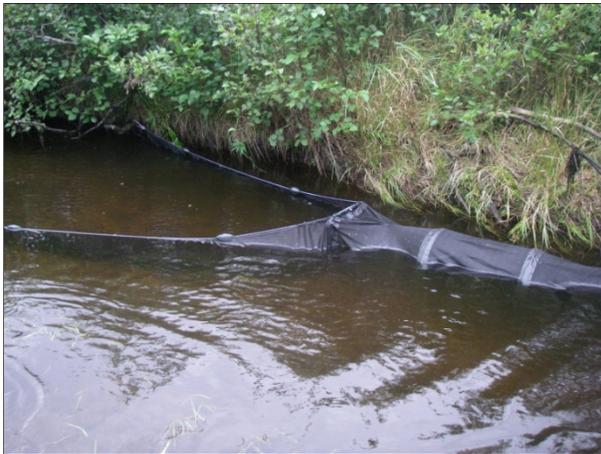
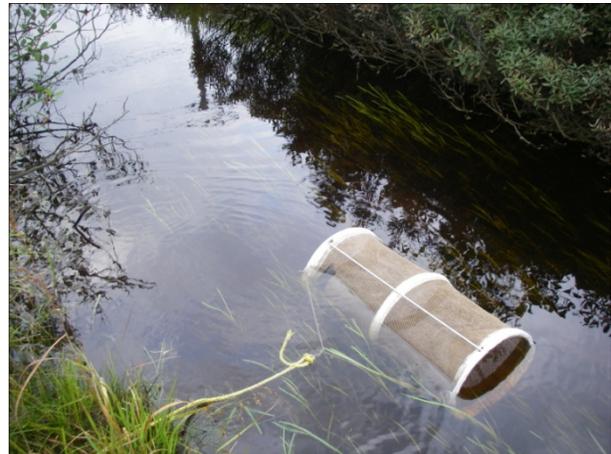
Photos 10 : Engins de capture utilisés pour les pêches exploratoires – verveux (image de gauche) et nasse (image de droite)

De plus, deux verveux et cinq nasses ont été installés à différents endroits pour une période couvrant une nuit complète (photos 10). L'emplacement de ces engins de pêche est illustré aux cartes 3 et 4. Chacun des poissons capturés lors des inventaires a été identifié à l'espèce et mesuré (± 1 mm). Les poissons ont ensuite été remis à l'eau sur le site de leur capture.

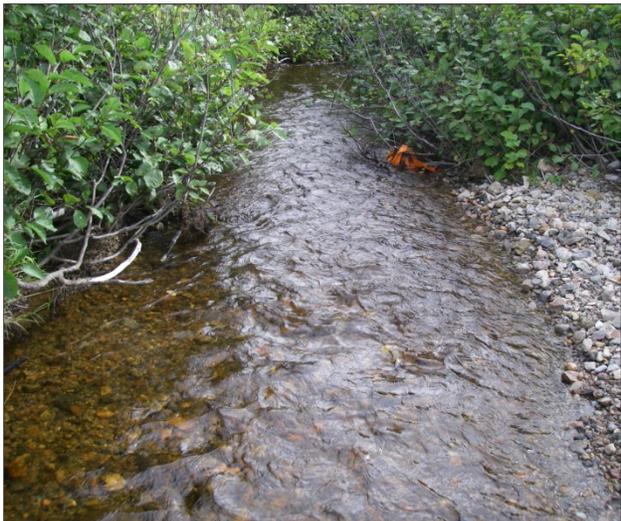
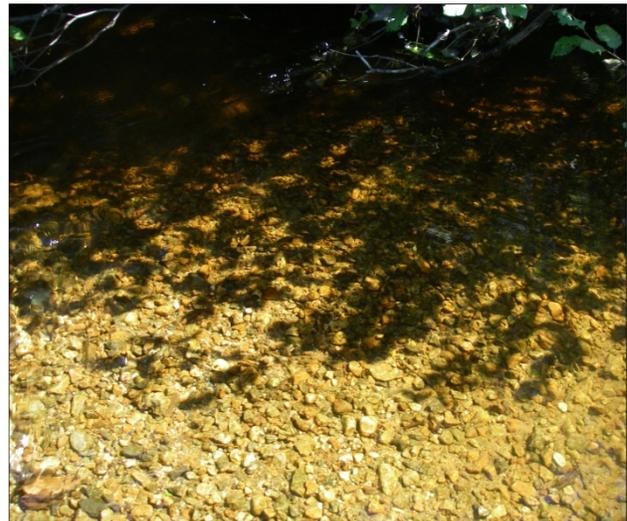
Photos 12 : Frayères potentielles à omble de fontaine localisées aux ruisseaux n° 4 (image de gauche) et n° 5 (image de droite)

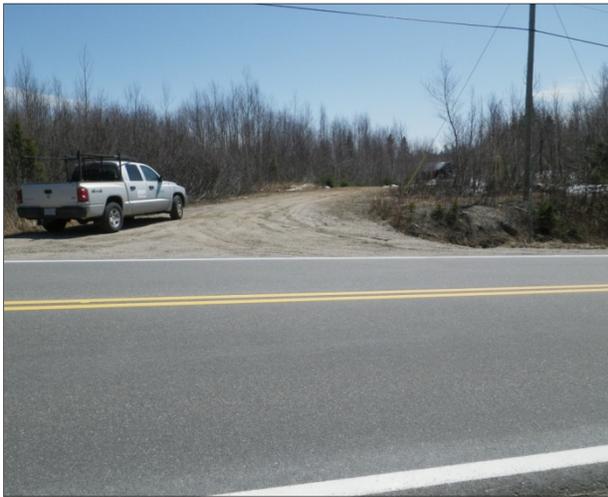
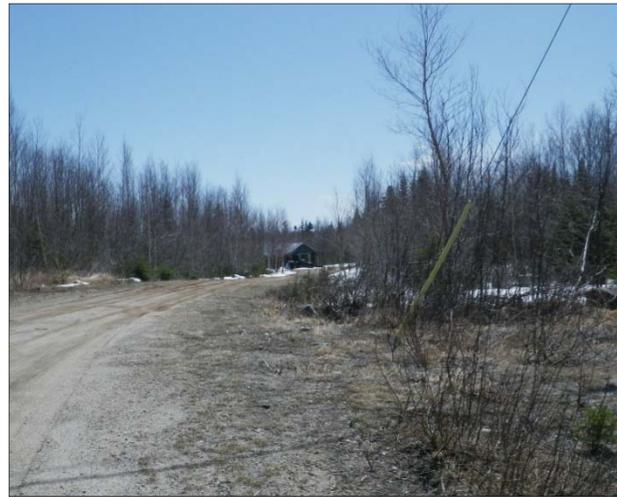
Photos 15 : Chemin d'accès à une résidence de villégiature au chaînage 13+120

Les noyaux villageois de Godbout et de Baie-Trinité sont concentrés à l'intérieur du « périmètre urbain » (carte 6) et sont situés à l'extérieur de la zone d'étude. Le village de Baie-Trinité s'étend de part et d'autre de la route 138 et le village de Godbout est principalement situé aux abords du fleuve Saint-Laurent avec un îlot commercial aux abords de la route 138. À l'intérieur de la zone affectée par les travaux, on note l'accès à une résidence de villégiature au chaînage 13+120 (photos 15).

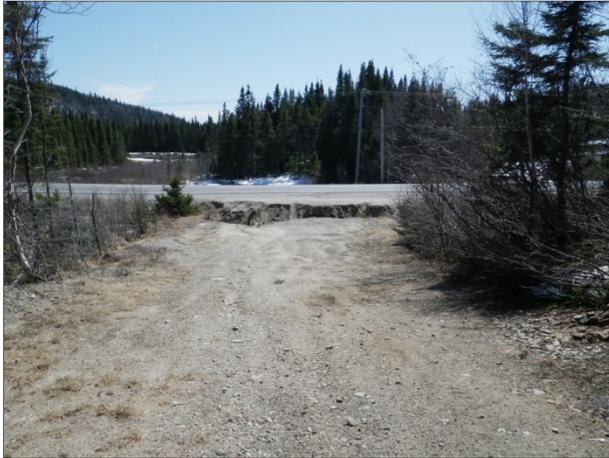
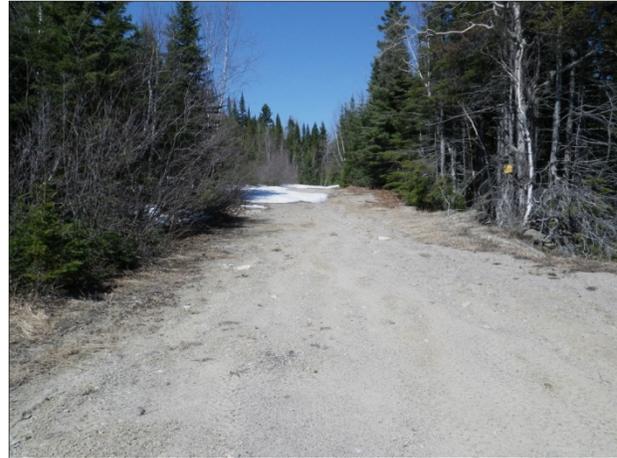
Au moment des inventaires, le chemin d'accès n'était pas empruntable en raison de l'affaissement d'un ponceau (photos 16).

Photos 16 : Chemin d'accès aux fosses à saumon situé à l'est de la zone d'étude

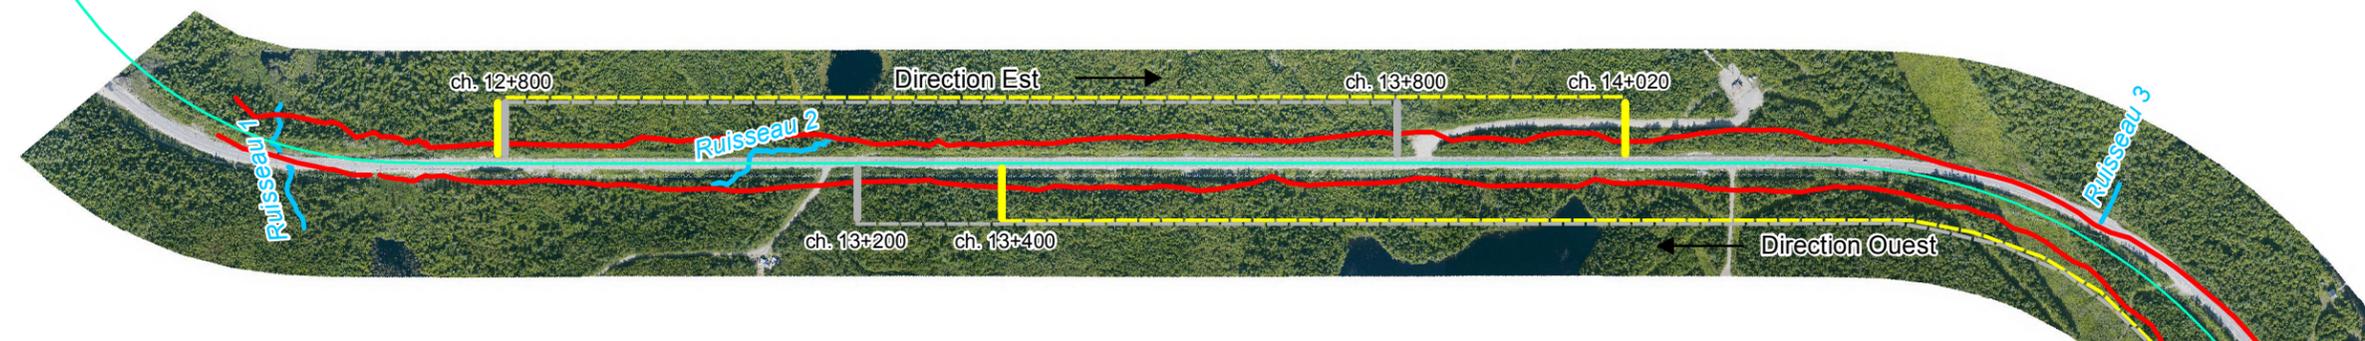
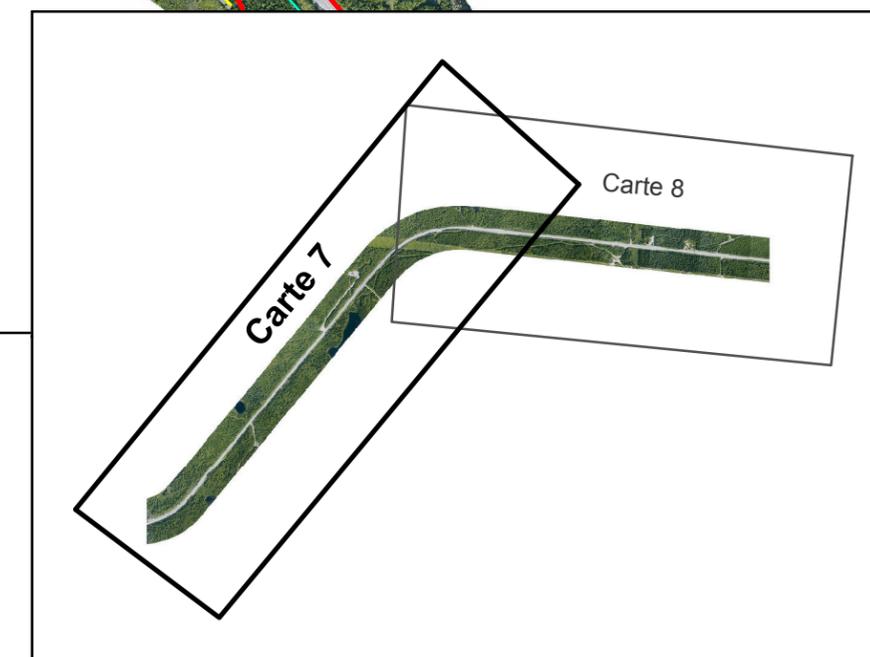
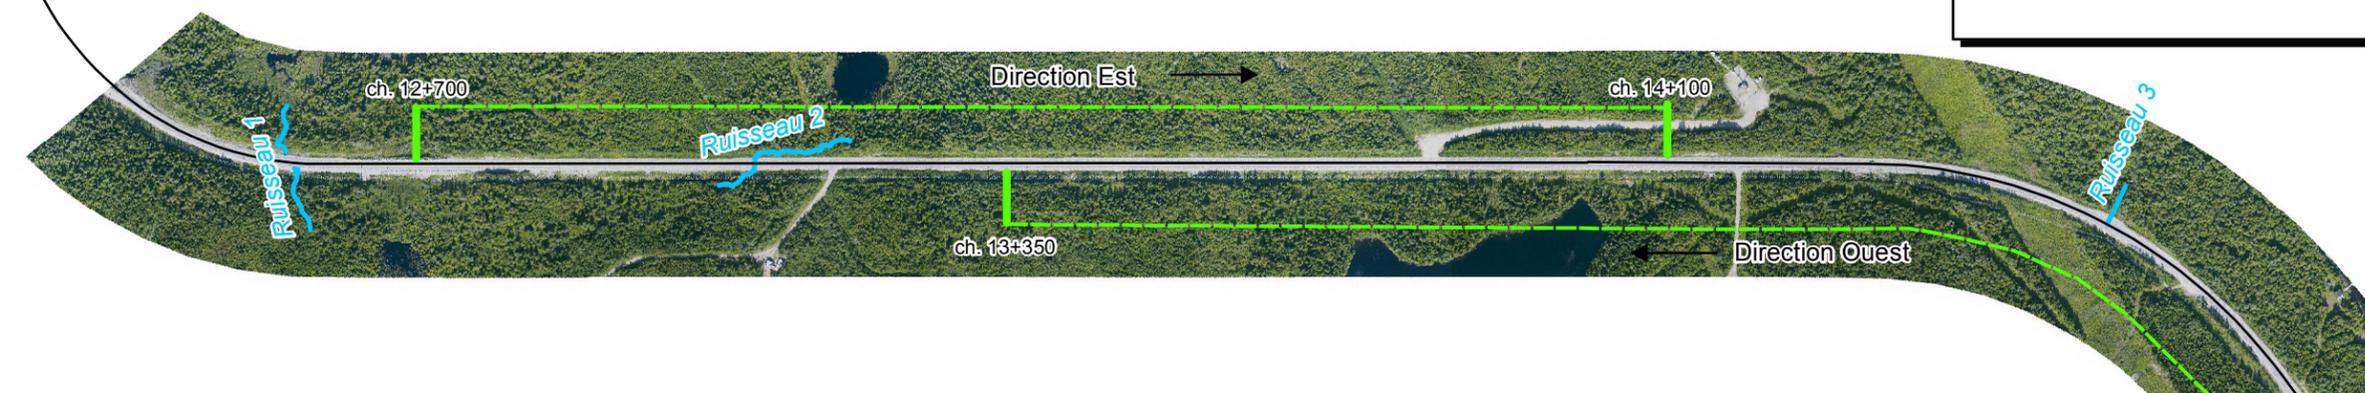
Options 1 et 2

Note : Les lignes pointillées relient les limites de début et de fin des voies auxiliaires pour chaque option d'intervention. Il ne s'agit donc pas des limites extérieures des voies pour véhicules lents.

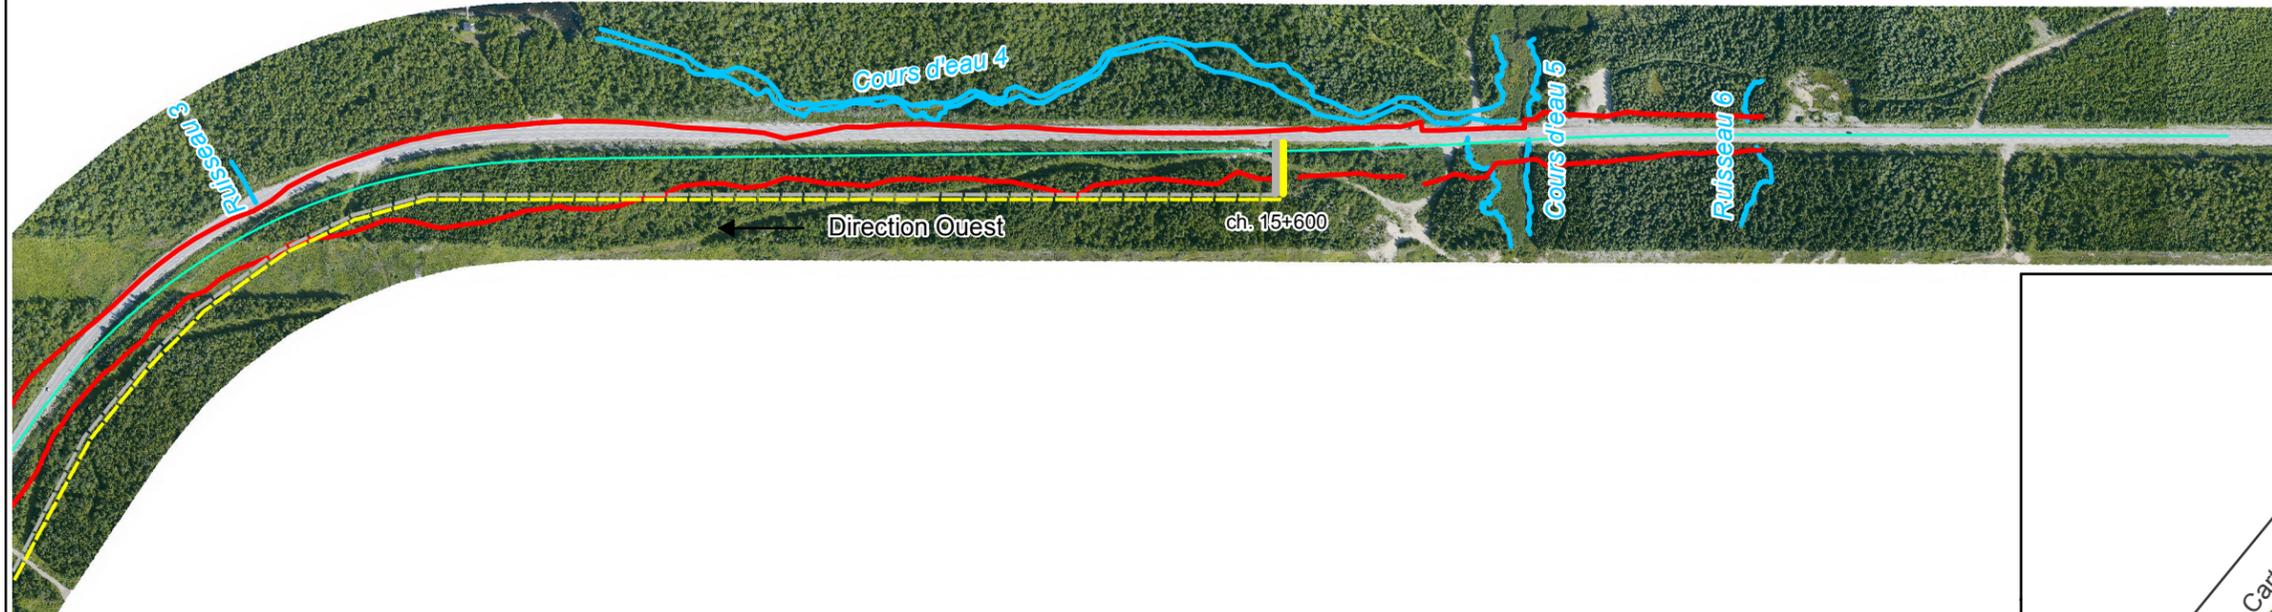
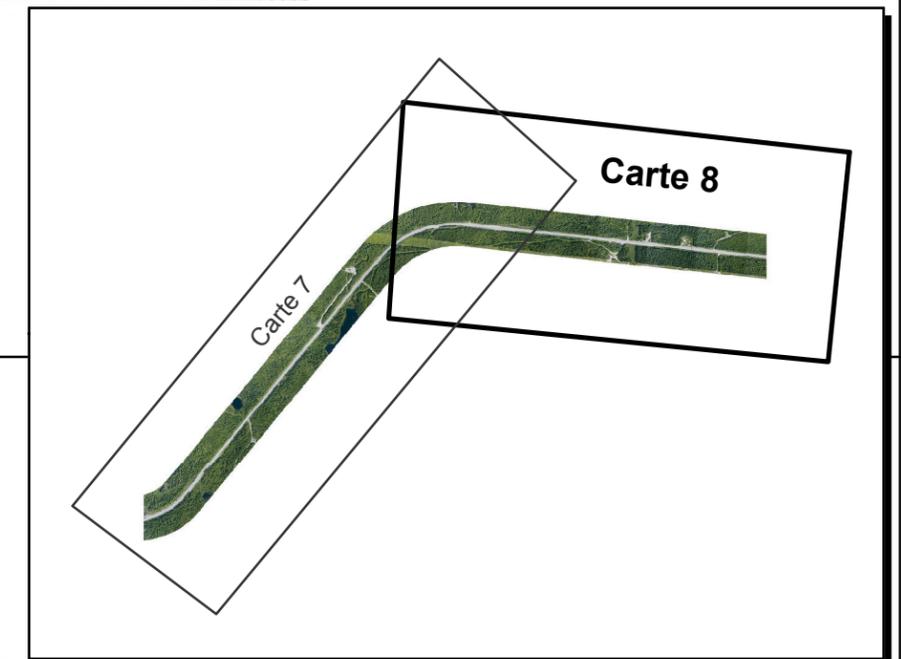
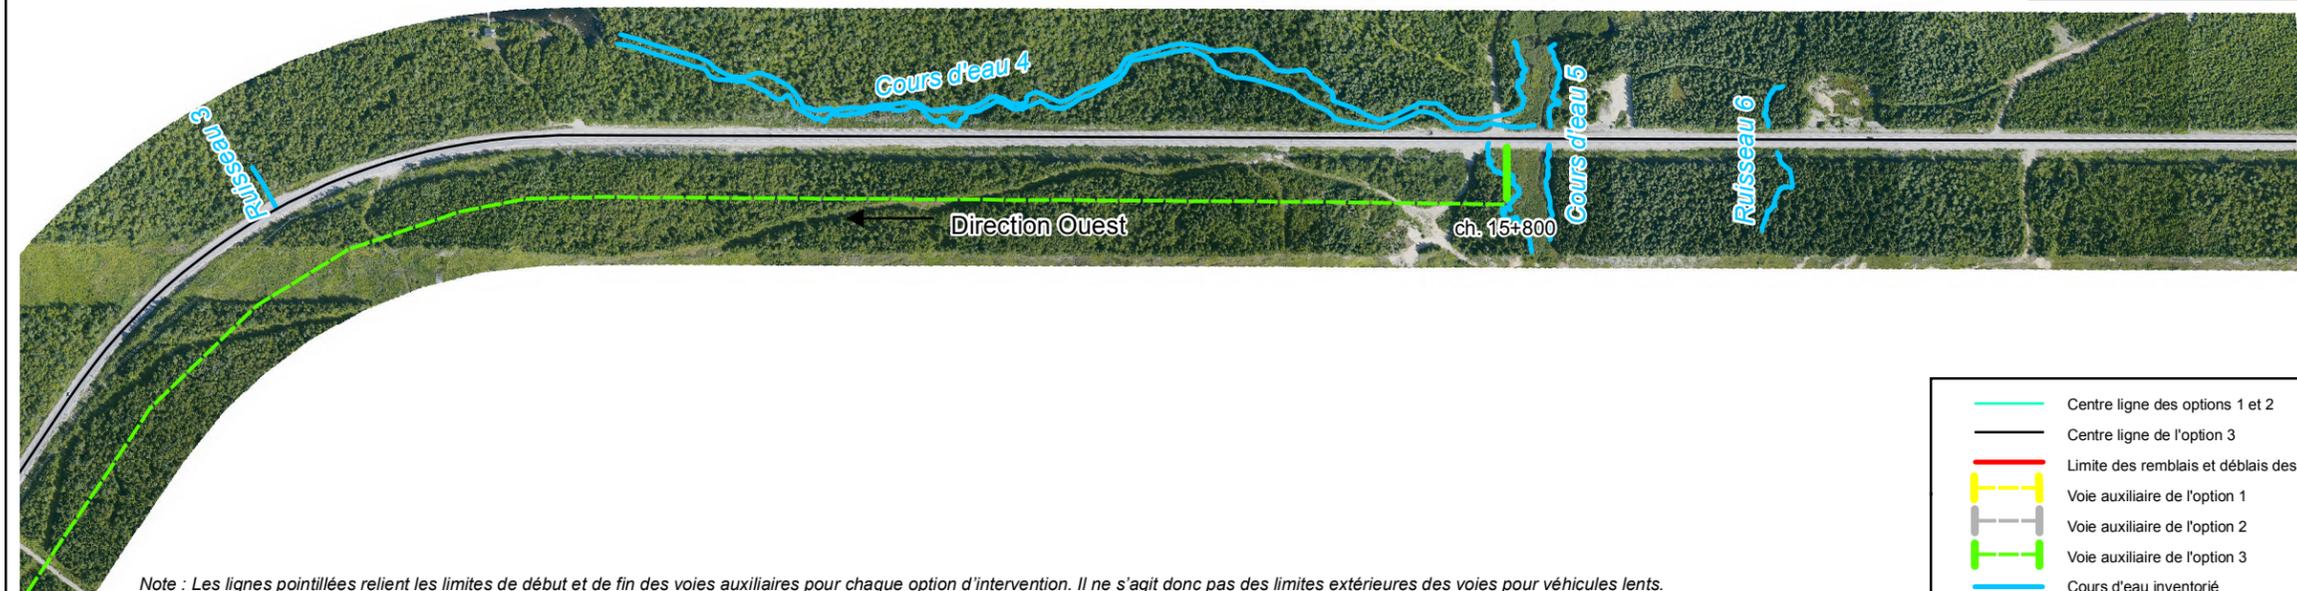
Carte 8

Note : Les lignes pointillées relient les limites de début et de fin des voies auxiliaires pour chaque option d'intervention. Il ne s'agit donc pas des limites extérieures des voies pour véhicules lents.

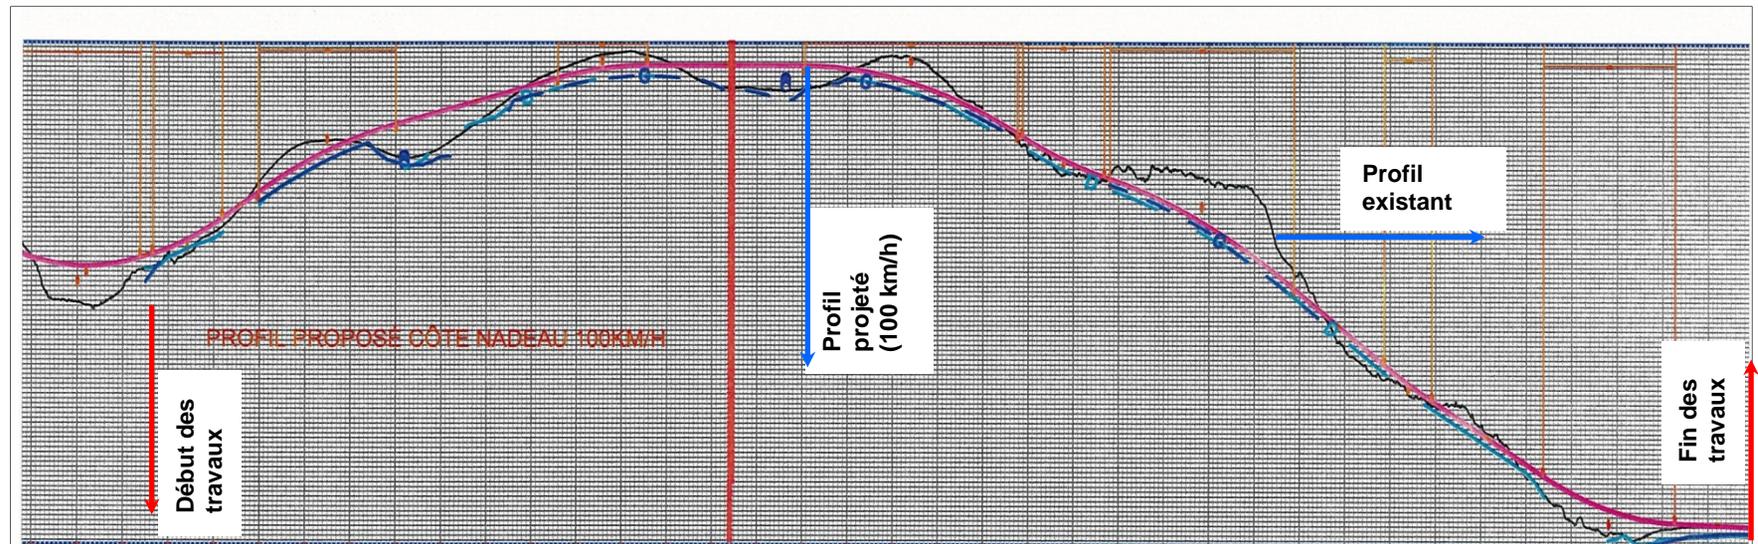
Figure 2 : Vue en coupe de la côte Nadeau

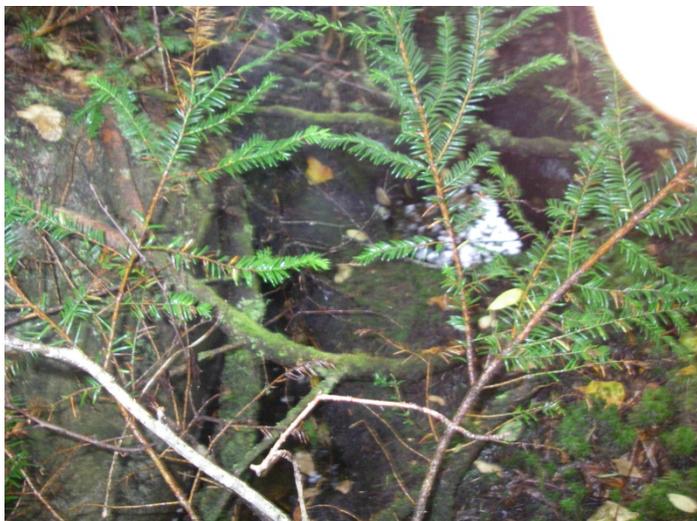
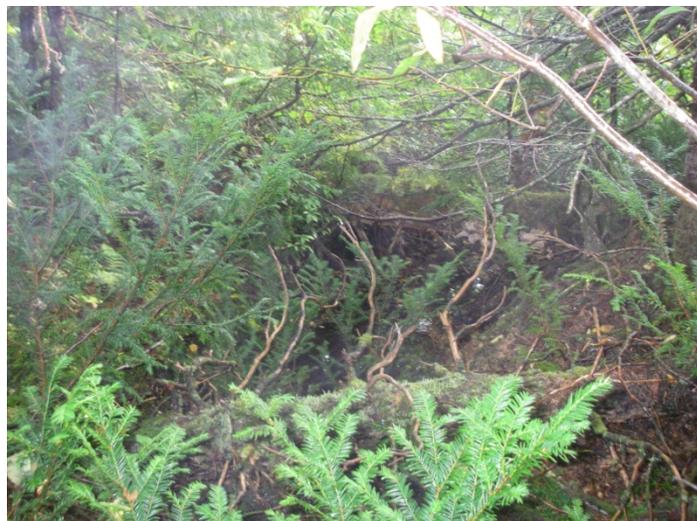
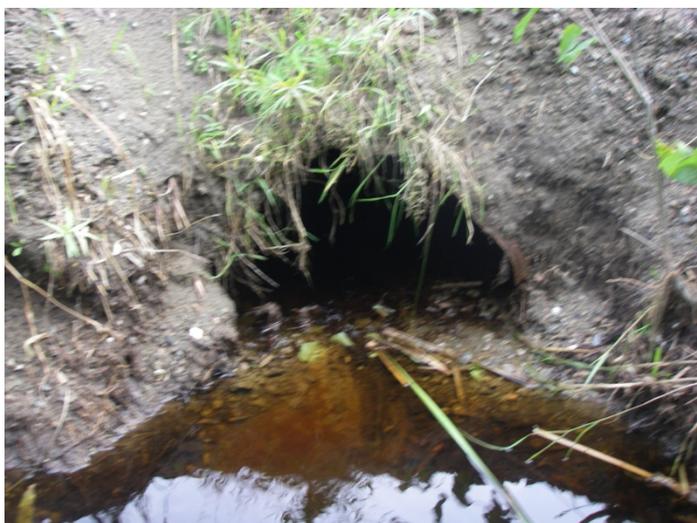
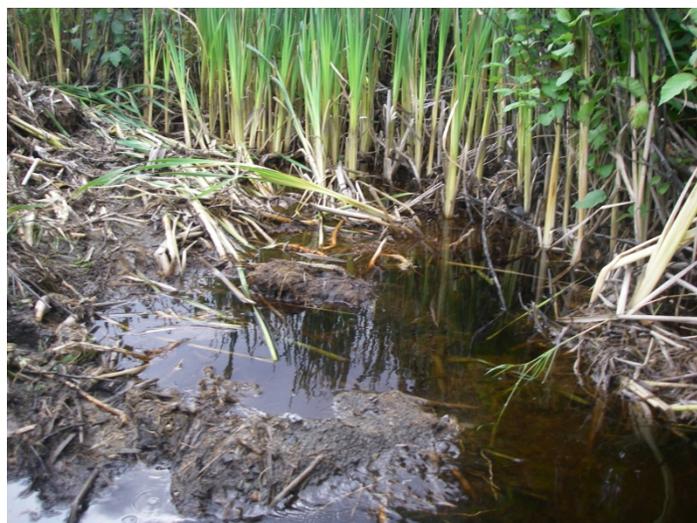
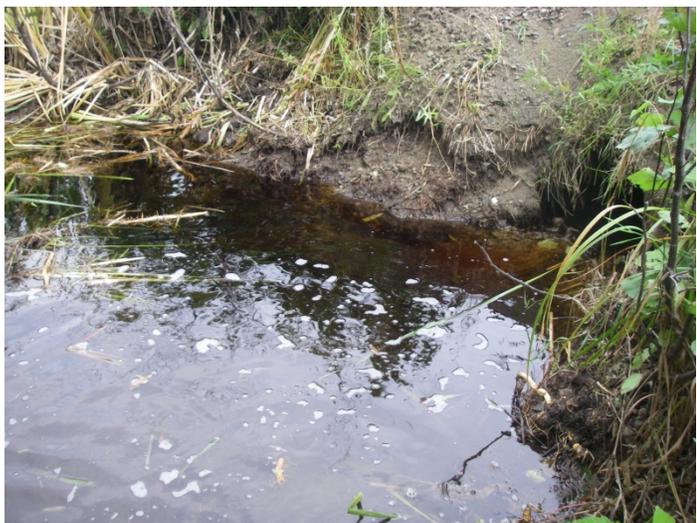
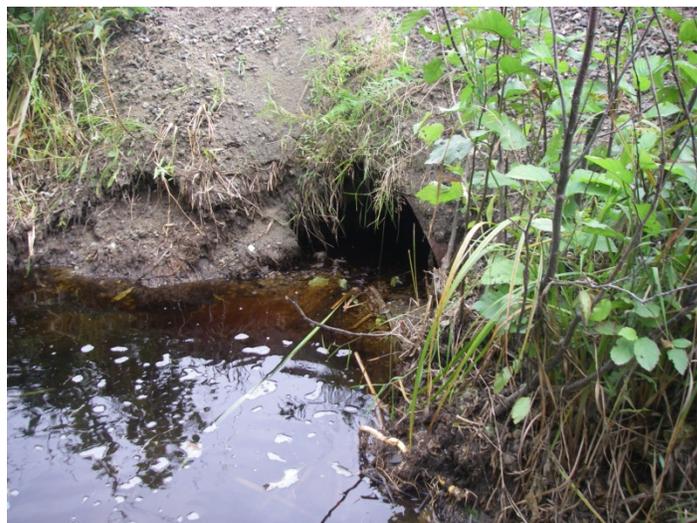
Annexe D2 : Photographies représentatives du ruisseau n° 2 (septembre 2011)

Note : Plus au nord, soit près du lac « N », le ruisseau est partiellement visible par endroits. C'est-à-dire que le lit du cours d'eau est parfois souterrain, il est en partie couvert par de la matière organique et du sol (voir les deux photos du haut).

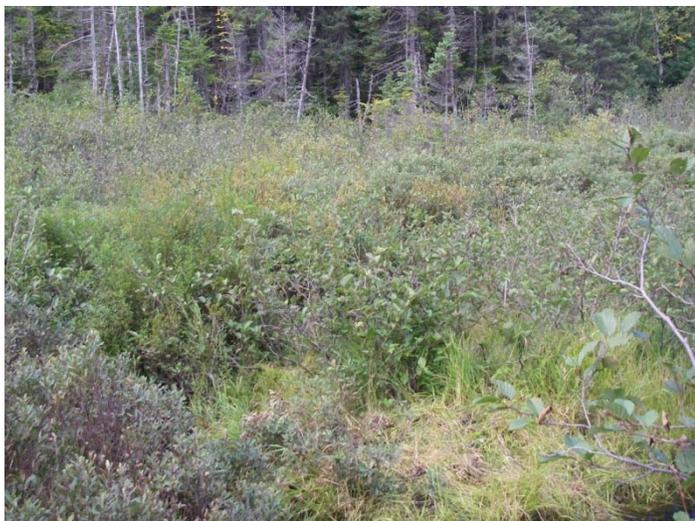
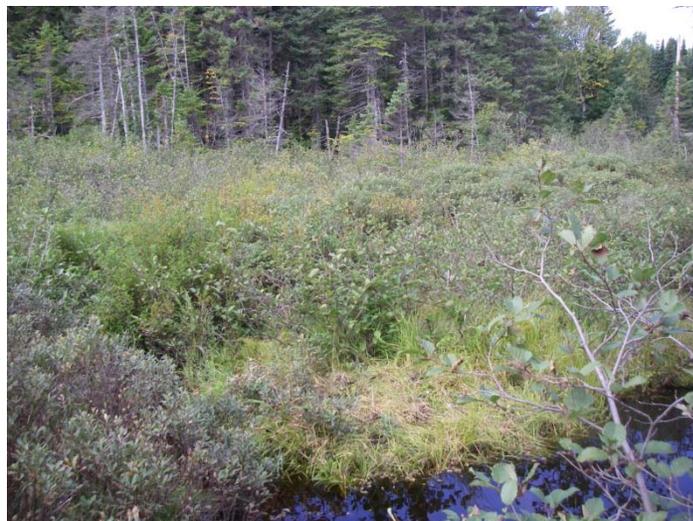
Annexe D4 : Photographies représentatives du ruisseau n° 4 (septembre 2011) (suite)

Note : Les trois photos du bas offrent un aperçu du substrat qui tapisse le fond du cours d'eau et qui pourrait potentiellement servir de frayère à l'omble de fontaine.
