# Correction de la côte Nadeau (route 138) – municipalités de Godbout et de Baie-Trinité (Côte-Nord)

*Étude d'impact sur l'environnement*

*Réponses aux questions et commentaires*

Référence MTQ : Dossier 6703-11-AC01 – Projet : 154000429  
Référence AECOM : 60245582

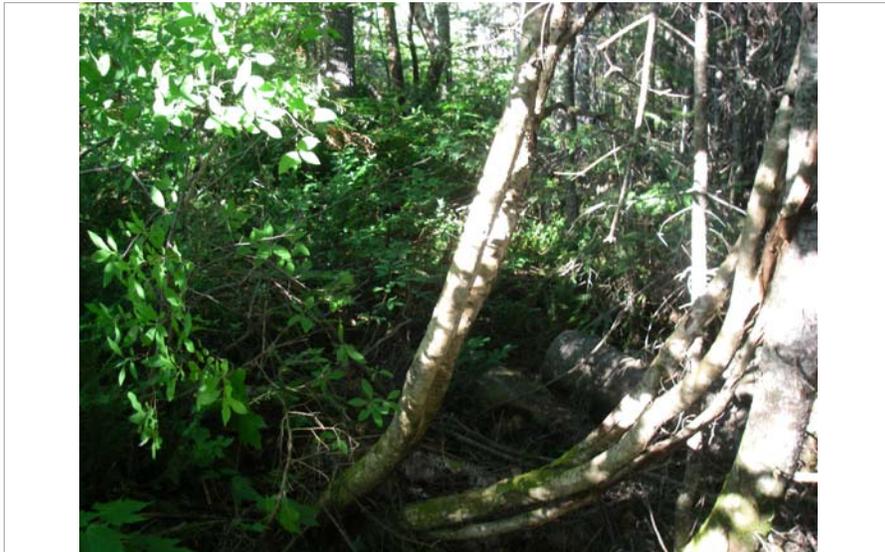
Photo: 401

Technicien: SC Milieu: Forêt  
 No GPS: 20 No. de photo: 401 Orientation de la photo: ouest  
 Altitude (m): \_\_\_\_\_ Longitude (NAD 83) 67,484 Latitude (NAD 83): 49,38354

Situation :  Terrain plat  Haut de pente  Bas de pente  Mi-Pente  
 Replat  Dépression ouverte  Dépression fermée  
 Forme de terrain :  Concave  Convexe  Régulier  Irrégulier  
 Micro-cuvettes (mosaïque de milieux humides)  
 Inclinaison de la pente (%): 50 Orientation de la pente:  Nord  Sud  Est  Ouest  
 Type de perturbation végétale \_\_\_\_\_ Prop. milieu affecté (%) : \_\_\_\_\_  
 Type de perturbation du sol : \_\_\_\_\_ Prop. milieu affecté (%) : \_\_\_\_\_  
 Espèces exotiques envahissantes: \_\_\_\_\_ Prop. milieu affecté (%) : \_\_\_\_\_  
 Type de milieu (%) : Terrestre: 100 Marécage arborescent : \_\_\_\_\_ Marécage arbustif : \_\_\_\_\_  
 Marais: \_\_\_\_\_ Eau peu profonde : \_\_\_\_\_ Tourbière: \_\_\_\_\_
