Devis de recherche
Évaluation de la précision du Géoradar pour mesurer l'épaisseur du revêtement bitumineux

Rapport final

Novembre 2016

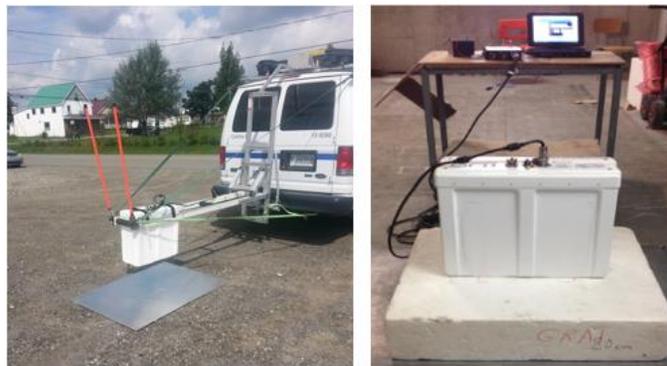
Figure 1 : Dispositif expérimental

L'antenne Géoradar a été connectée au système d'acquisition (K2FASTWAVE). Celui-ci était alimenté au moyen d'une batterie et relié à un ordinateur de contrôle pour l'affichage et la sauvegarde des données collectées. Pour réaliser les tests décrits ci-dessus, une plaque métallique de 97 cm×122 cm (épaisseur 1 mm environ) a été utilisée ainsi que des blocs en polystyrène de différentes épaisseurs pour varier la distance entre l'antenne et la plaque métallique lorsque cela était requis (Figure 1).

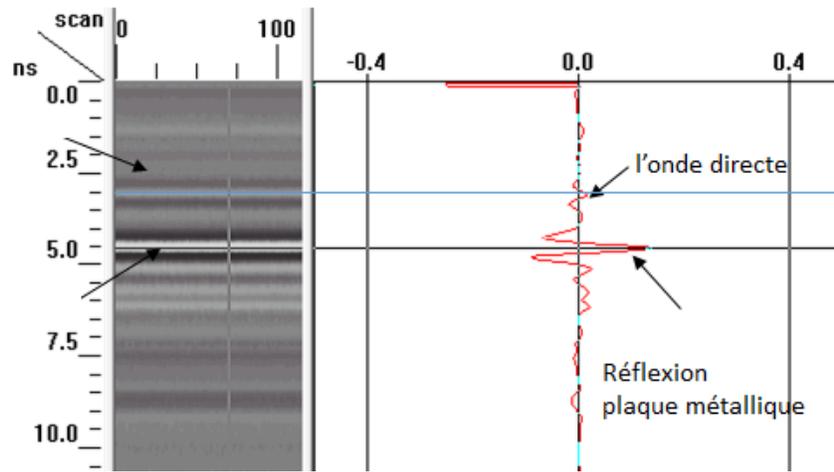
Figure 3 : Réflexion de l'onde sur la plaque métallique

- Amp : Amplitude maximale de l'écho provenant de la plaque métallique (Figure 3)
- An : Amplitude maximale entre la réflexion sur la plaque métallique et la région située à 50 % de la fenêtre temporelle après la réflexion sur la plaque. Pour une fenêtre temporelle de 20 ns, la région est située entre la réflexion sur la plaque métallique et 10 ns.

Dans la présente étude, le test a été effectué pour une distance entre la plaque métallique et l'antenne de 0.30 m. La mesure des amplitudes de réflexion a été effectuée au moyen du logiciel Radan manufacturé par la compagnie GSSI (Boston, É.-U). Le calcul de la

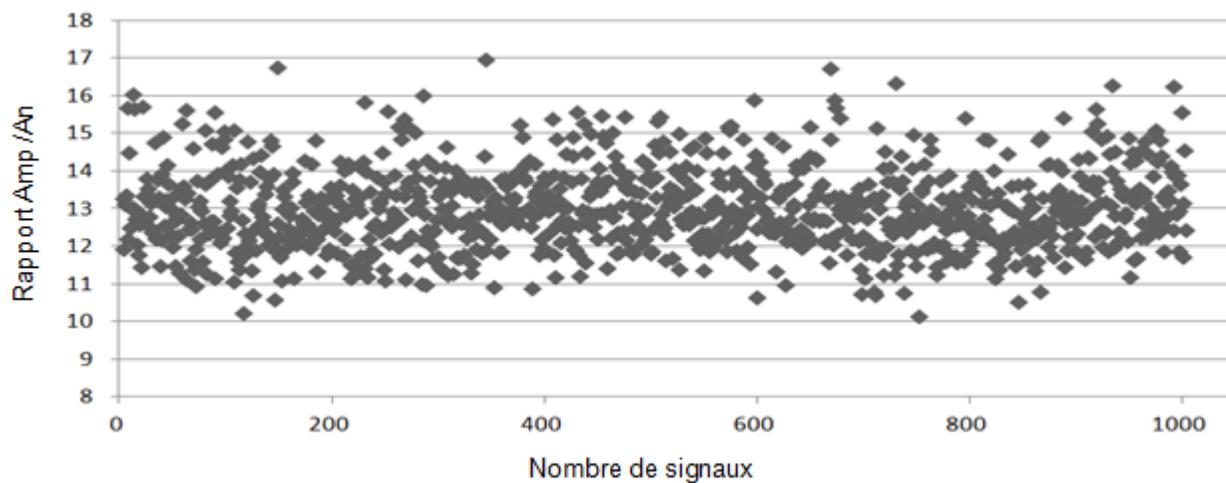
TABLEAU 4 : Résultat des tests du rapport signal/bruit

La variation du rapport Amp/An est donnée sur la figure 4 ci-dessous. Ce rapport varie entre 10 et 17 et il est en moyenne de 13. Cette valeur est inférieure à la valeur minimale préconisée par la norme et qui est de 20.

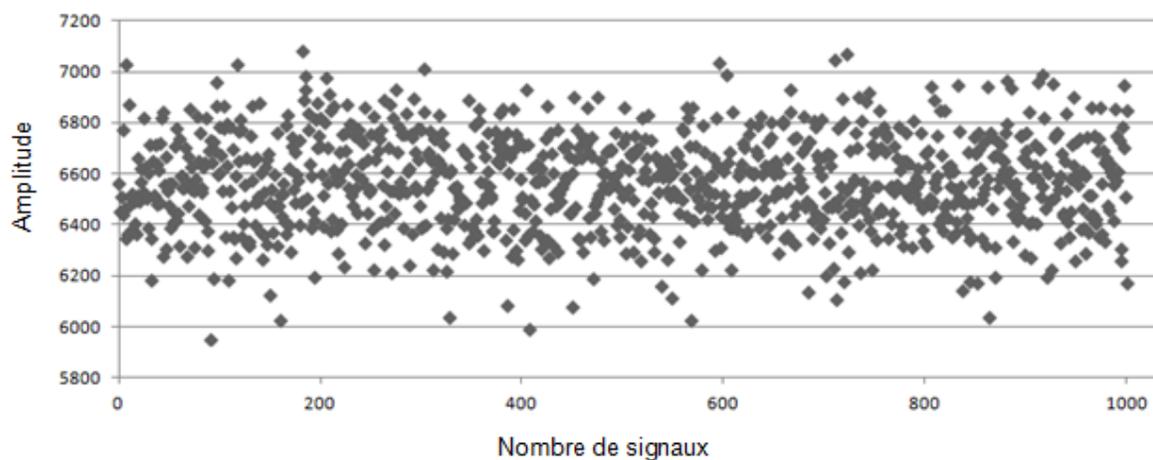
Figure 5 : Variation de l'amplitude de réflexion au bout de 20 min

La figure 5 suivante donne la variation de l'amplitude des réflexions pour 1000 signaux. On constate que l'amplitude varie de façon significative. Les amplitudes maximales, minimales et moyennes mesurées sont respectivement de 7080, 5952 et 6569. Il en résulte que le rapport (2) est de l'ordre de 17%. Cette valeur est largement supérieure à la valeur maximale spécifiée par la norme (1%).

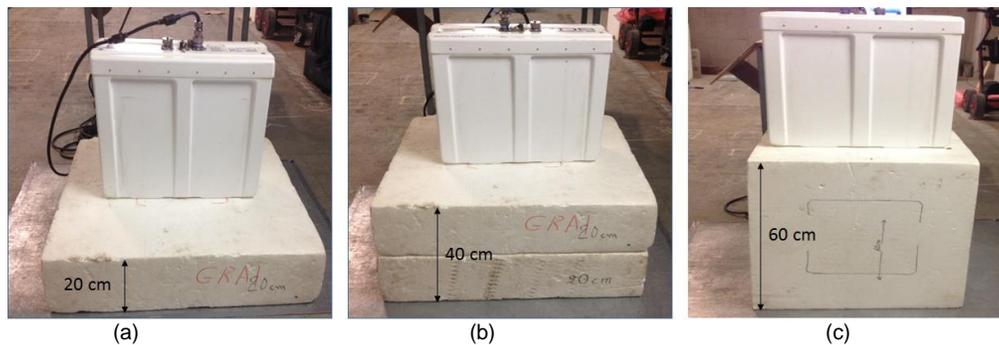
Figure 6 : Test de linéarité de l'axe du temps
(a) Antenne à 20 cm, (b) Antenne à 40 cm, (c) Antenne à 60 cm de la plaque

Le calcul a été effectué en considérant 3 distances de l'antenne par rapport à la plaque métallique : 20 cm, 40 cm et 60 cm (Figure 6). Ces positions correspondent à des échos respectifs situés à $t_1 = 4.56$ ns, $t_2 = 5.84$ ns et $t_3 = 7.17$ ns (Figure 7). Dans ce cas, C_1 est égale à 15.62 cm/ns et $C_2 = 15.04$ cm/ns.

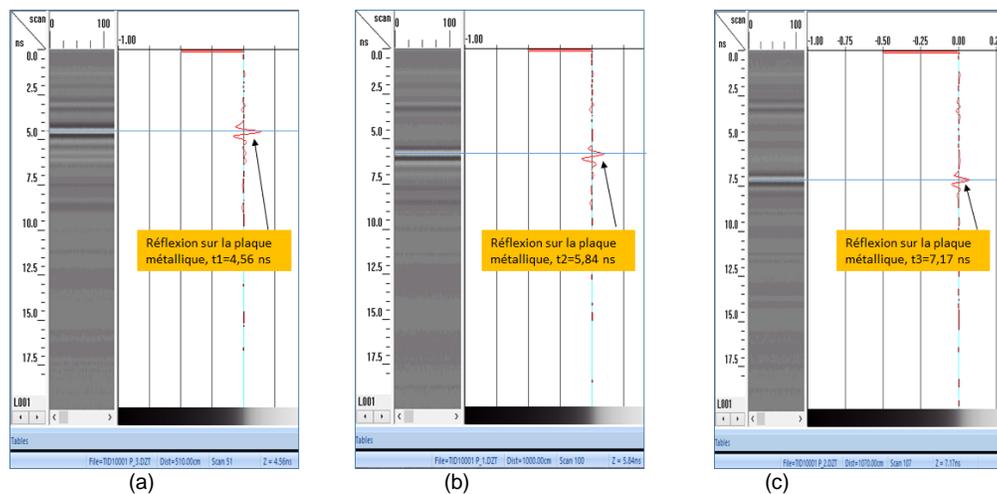
Figure 7 : Résultat du test de linéarité de l'axe du temps
(a) réflexion à 20 cm, (b) réflexion à 40 cm, (c) réflexion à 60 cm

Le calcul du rapport (4) est donc égal à 0.019 ; soit 1.9 %. Cette valeur est légèrement inférieure à la valeur préconisée par la norme (2 %).

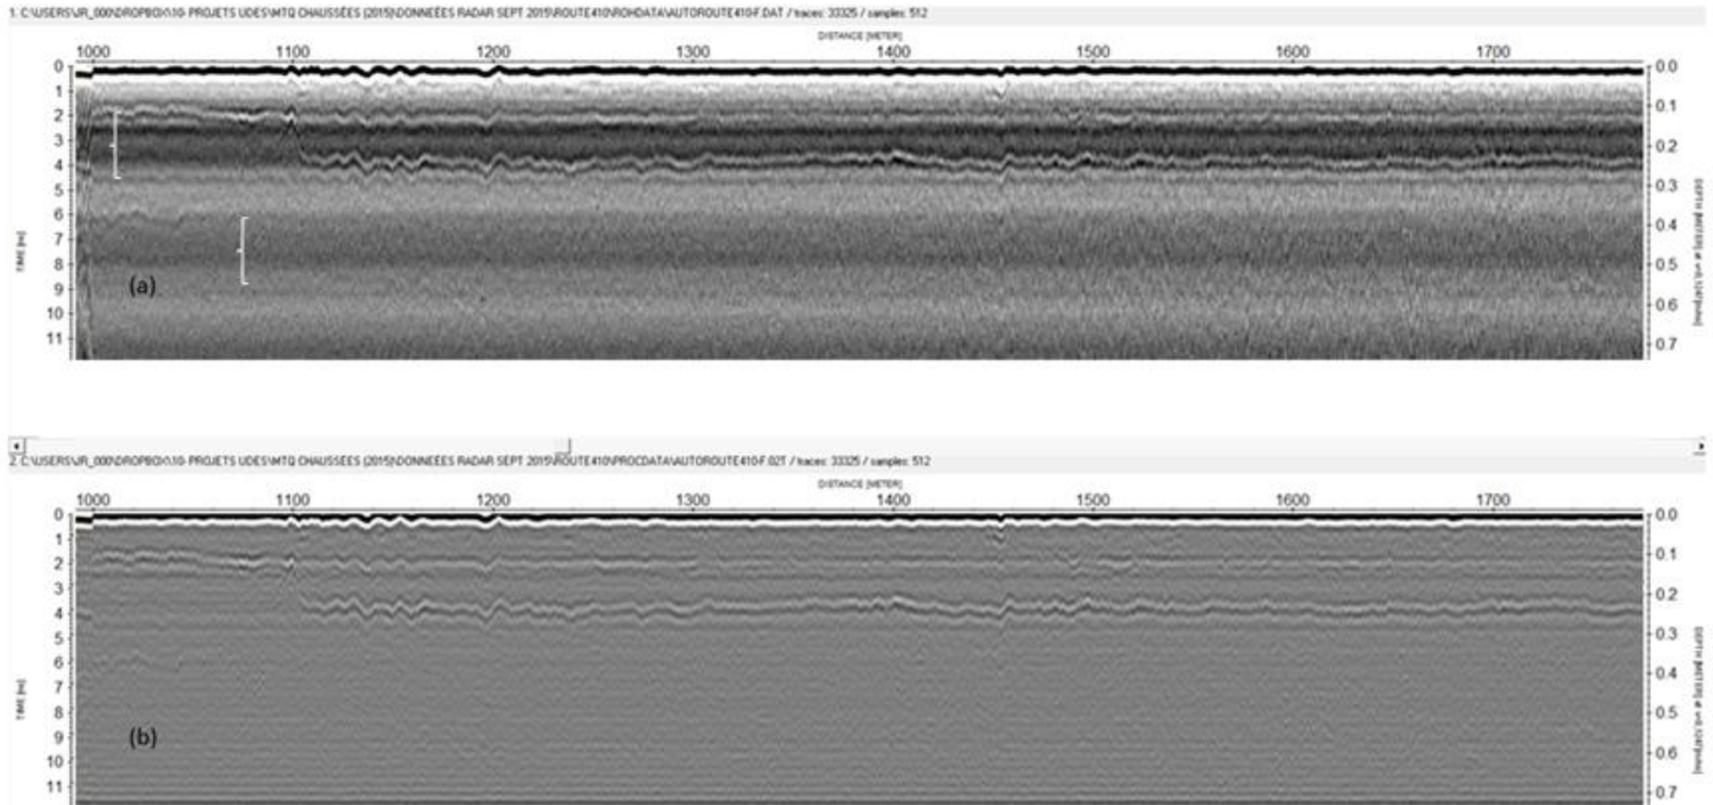
Figure 8 : (a) Relevés contaminé par le bruit propre au système et (b) effet du filtrage

La figure 8 représente un relevé Géoradar collecté avec le système IDS. L'axe horizontal indique le chaînage (en m), l'axe vertical situé sur la gauche représente le temps d'arrivée des réflexions (en ns), et l'axe vertical sur la droite représente

la profondeur (en m). La figure 8a indique deux bandes noires horizontales dans le relevé à environ 3 ns et 8 ns qui interfèrent avec les données. L'élimination de ce type de bruit s'effectue en appliquant un filtre passe bande aux relevés. La figure 8b a été obtenue en appliquant un filtre passe haut de 500 MHz et un filtre passe bas de 3000 MHz. Le résultat de ce filtrage se traduit par l'élimination des bandes noires horizontales et une amélioration de la visibilité des interfaces dans les relevés.

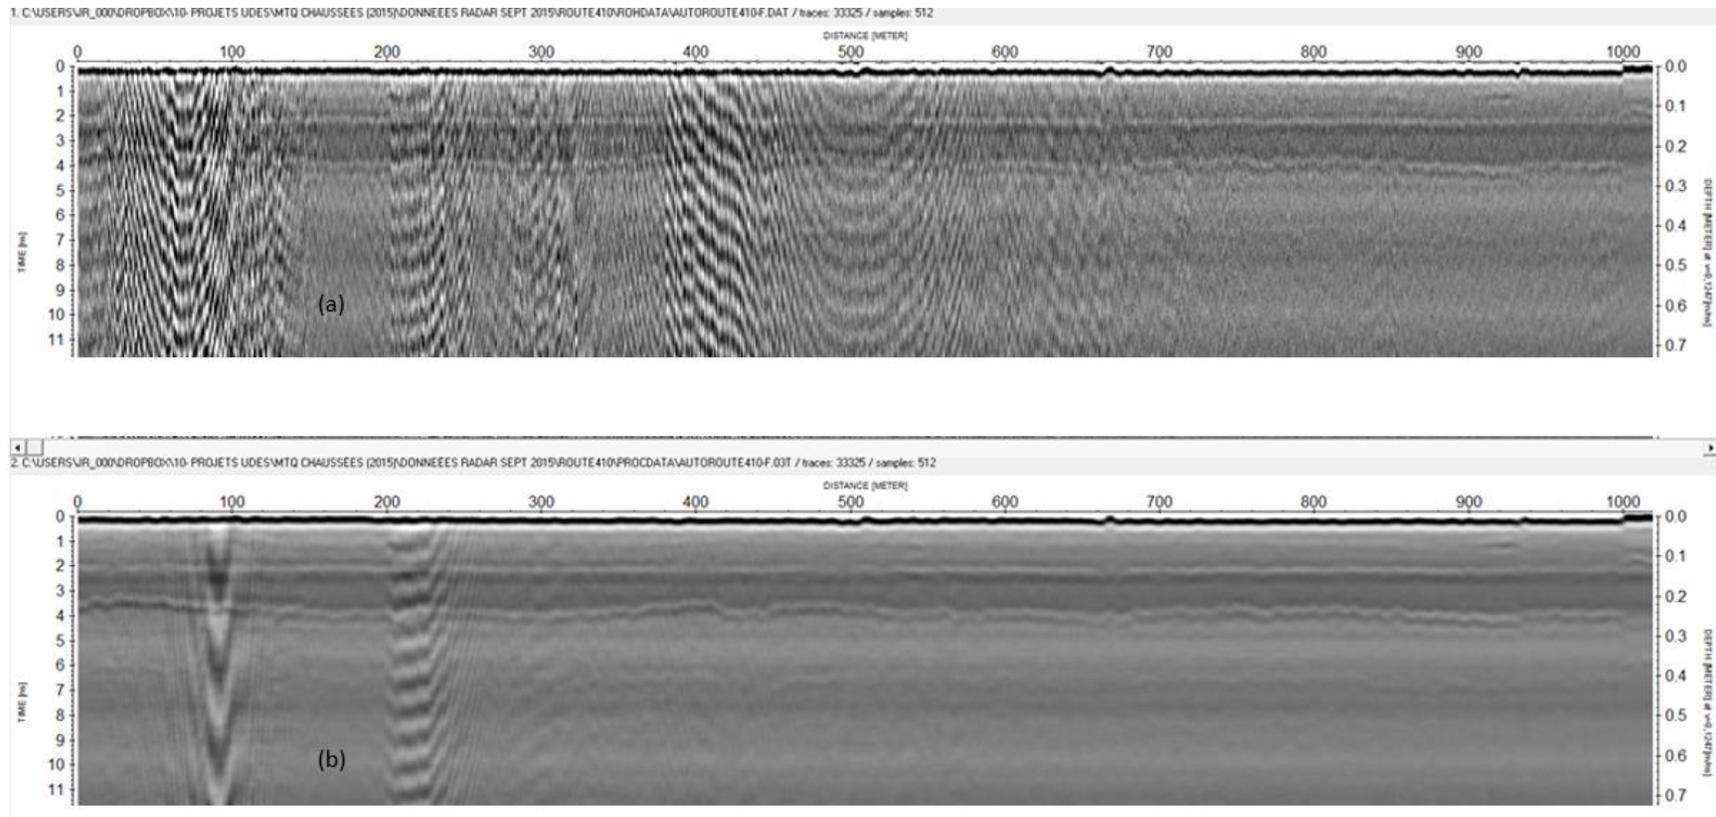
Figure 9 : (a) Relevé contaminé par les signaux de télécommunication et (b) effet du moyennage

Le bruit généré par les antennes de télécommunication peut nuire à la qualité des relevés Géoradar. La figure 9a montre un relevé contaminé par ce type de bruit. La figure 9b indique que le moyennage des signaux (stacking) peut améliorer significativement la qualité des relevés. Dans le présent cas, le nombre de signaux moyenné est de 50.

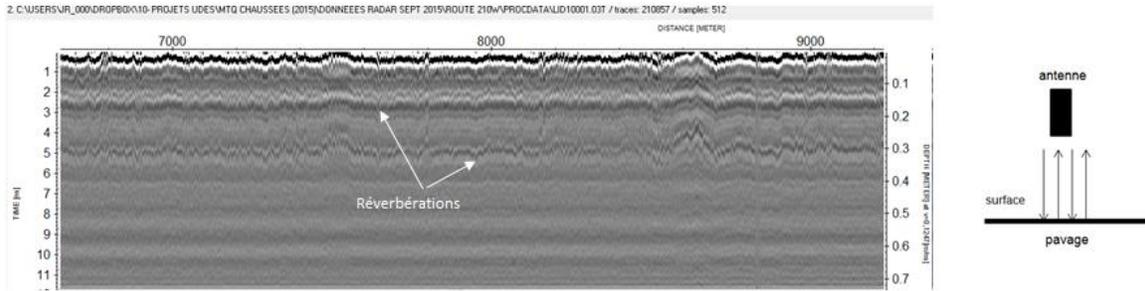
Figure 10 : Réverbérations dans les relevés

Les relevés effectués sur les chaussées avec des antennes suspendues dans l'air (à une certaine distance de la surface) peuvent comporter des réflexions qui s'apparentent à des interfaces entre les couches de la chaussée (Figure 10) mais qui, en réalité, sont tout simplement le résultat de réflexions multiples sur la surface du pavage ou sur des interfaces dans la chaussée. Il est donc important d'être en mesure de différencier les réflexions associées aux interfaces de celles résultantes des réverbérations.

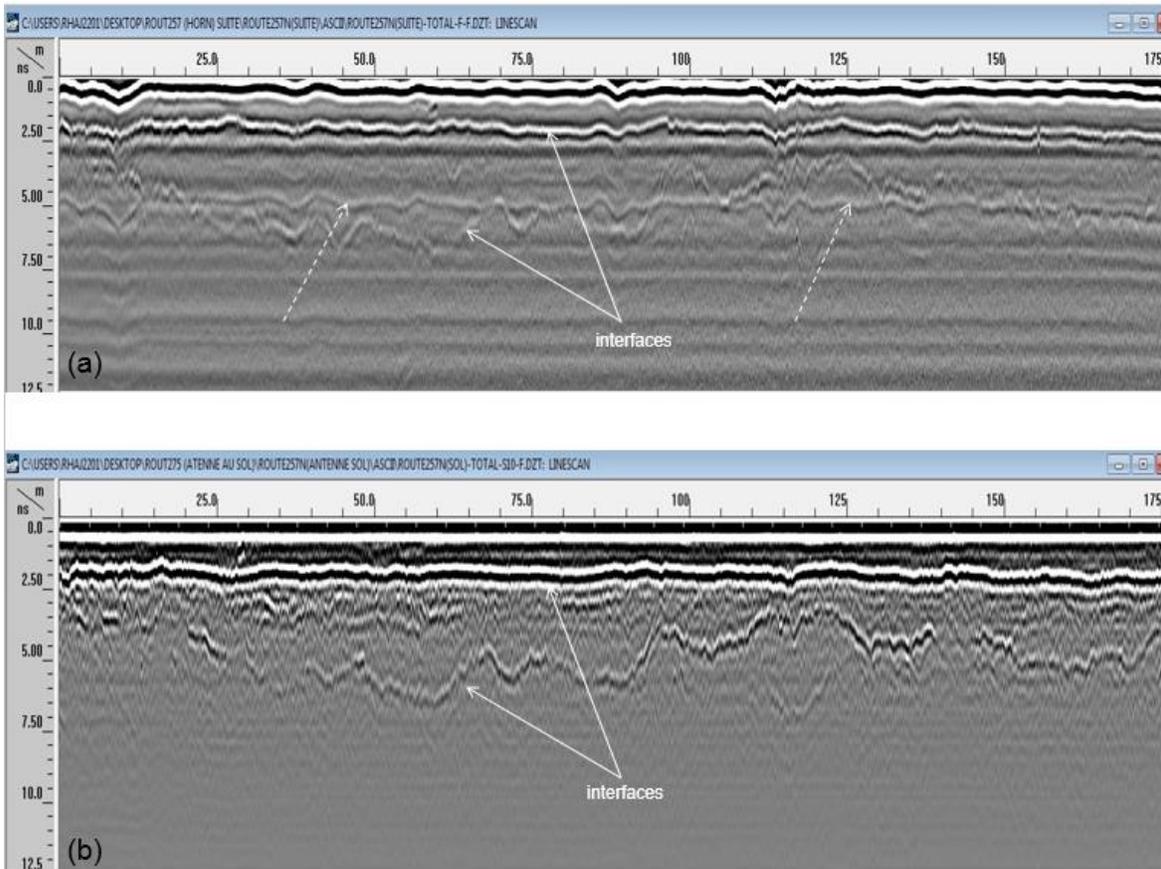
Figure 11 : Comparaison des relevés des 2 antennes
(a) antenne du MTQ, (b) antenne au sol IDS

Afin d'avoir plus d'informations sur cet aspect, des relevés Géoradar ont été effectuées à l'aide d'une antenne IDS (2 GHz) conçue pour fonctionner en contact avec le sol. Les relevés de cette antenne ont été comparés aux relevés de l'antenne du MTQ collectés sur la même chaussée. La figure 11 montre les deux relevés.

La figure 11a représente le relevé collecté avec l'antenne du MTQ. À première vue, ce relevé révèle 3 interfaces. Par contre, le relevé collecté avec l'antenne au sol (antenne IDS) ne comporte que deux interfaces.

Il apparait donc que l'interface continue désignée sur la figure 11a par deux traits discontinus n'est que du bruit. Il est visible sur tous les relevés collectés avec cette antenne, et il est important de ne pas le prendre en considération lors de l'analyse des relevés.

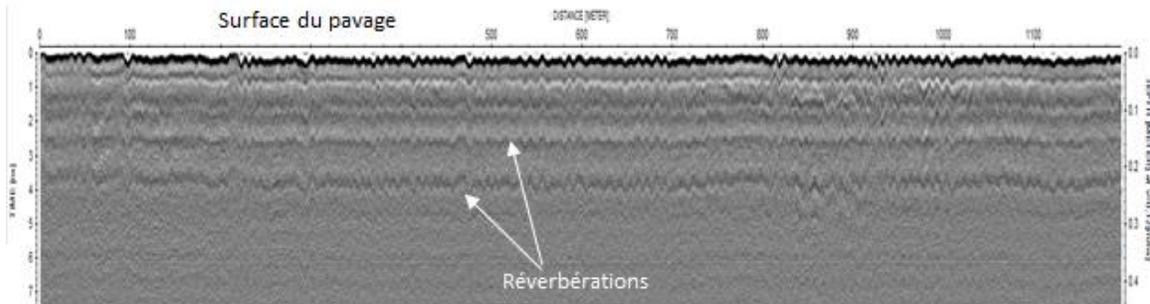
Figure 12 : Relevé avec réverbérations collectés avec une antenne GSSI

Il est à préciser que les réverbérations présentes dans les relevés de l'antenne IDS du MTQ sont aussi observées dans les relevés d'antennes similaires, tel que les antennes GSSI qui fonctionnent à une certaine distance du sol. La figure 12 montre un exemple de relevé collecté par une antenne GSSI (relevés fournis par la compagnie Géophysique GPR) et indiquant la présence de réverbérations dans le relevé.

La suppression de ce type de bruit dans les relevés Géoradar est difficile. Ce bruit s'apparente à la réflexion sur une interface et tout traitement visant à l'éliminer ou à le réduire (ex. soustraction de la moyenne des signaux du relevé (background removal)) aura aussi des conséquences néfastes sur la visibilité de l'interface revêtement bitumineux-fondation.

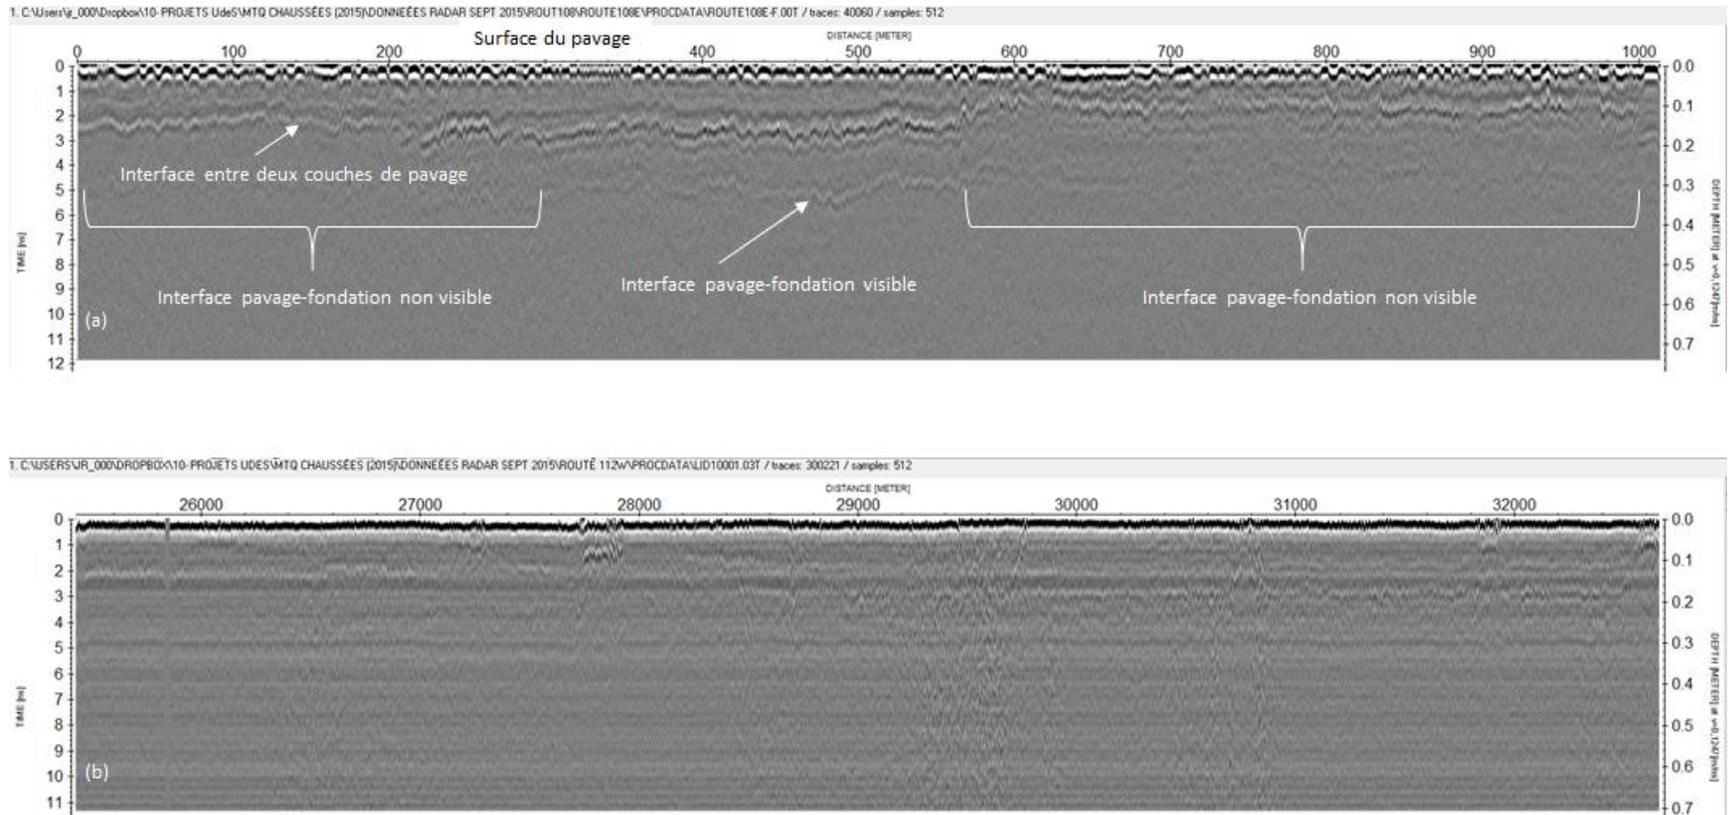
Figure 13 : (a) visibilité partielle de l'interface pavage-fondation (route 108) et, (b) absence de la visibilité de l'interface pavage-fondation (route 112 Ouest)

Les relevés Géoradar collectés sur les chaussées dans le cadre de ce projet révèlent que les interfaces entre les différentes couches du revêtement bitumineux et entre le revêtement bitumineux et la fondation ne sont pas toujours bien visibles et sont parfois totalement indétectables (annexe 2). La figure 13 illustre de telles situations.

La visibilité de l'interface revêtement bitumineux-fondation dépend du contraste diélectrique entre le revêtement bitumineux et la fondation. La visibilité de l'interface s'améliore lorsque ce contraste est grand. Cette visibilité dépend aussi des performances du système Géoradar utilisé pour collecter les données.

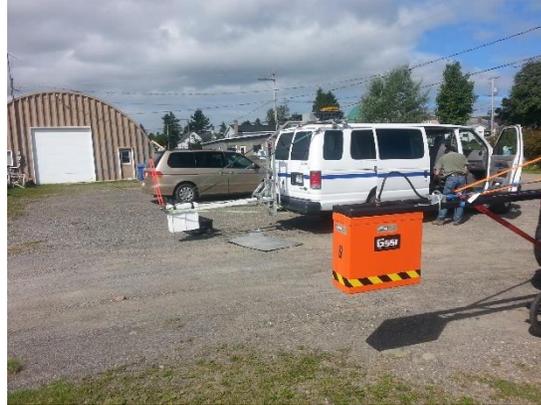
Figure 15 : Antennes des systèmes
IDS et GSSI

Le système GSSI était équipé d'une antenne de 2 GHz fixée à une hauteur de 0.60 m du sol, alors que l'antenne IDS (2 GHz) était disposée à 23 cm du sol (figure 15). Les paramètres d'acquisition des deux systèmes étaient identiques et sont les suivants : (a) fenêtre temporelle (time window) : 15 ns, (b) nombre de points par signal : 512, (c) nombre de données par mètre linéaire : 10.

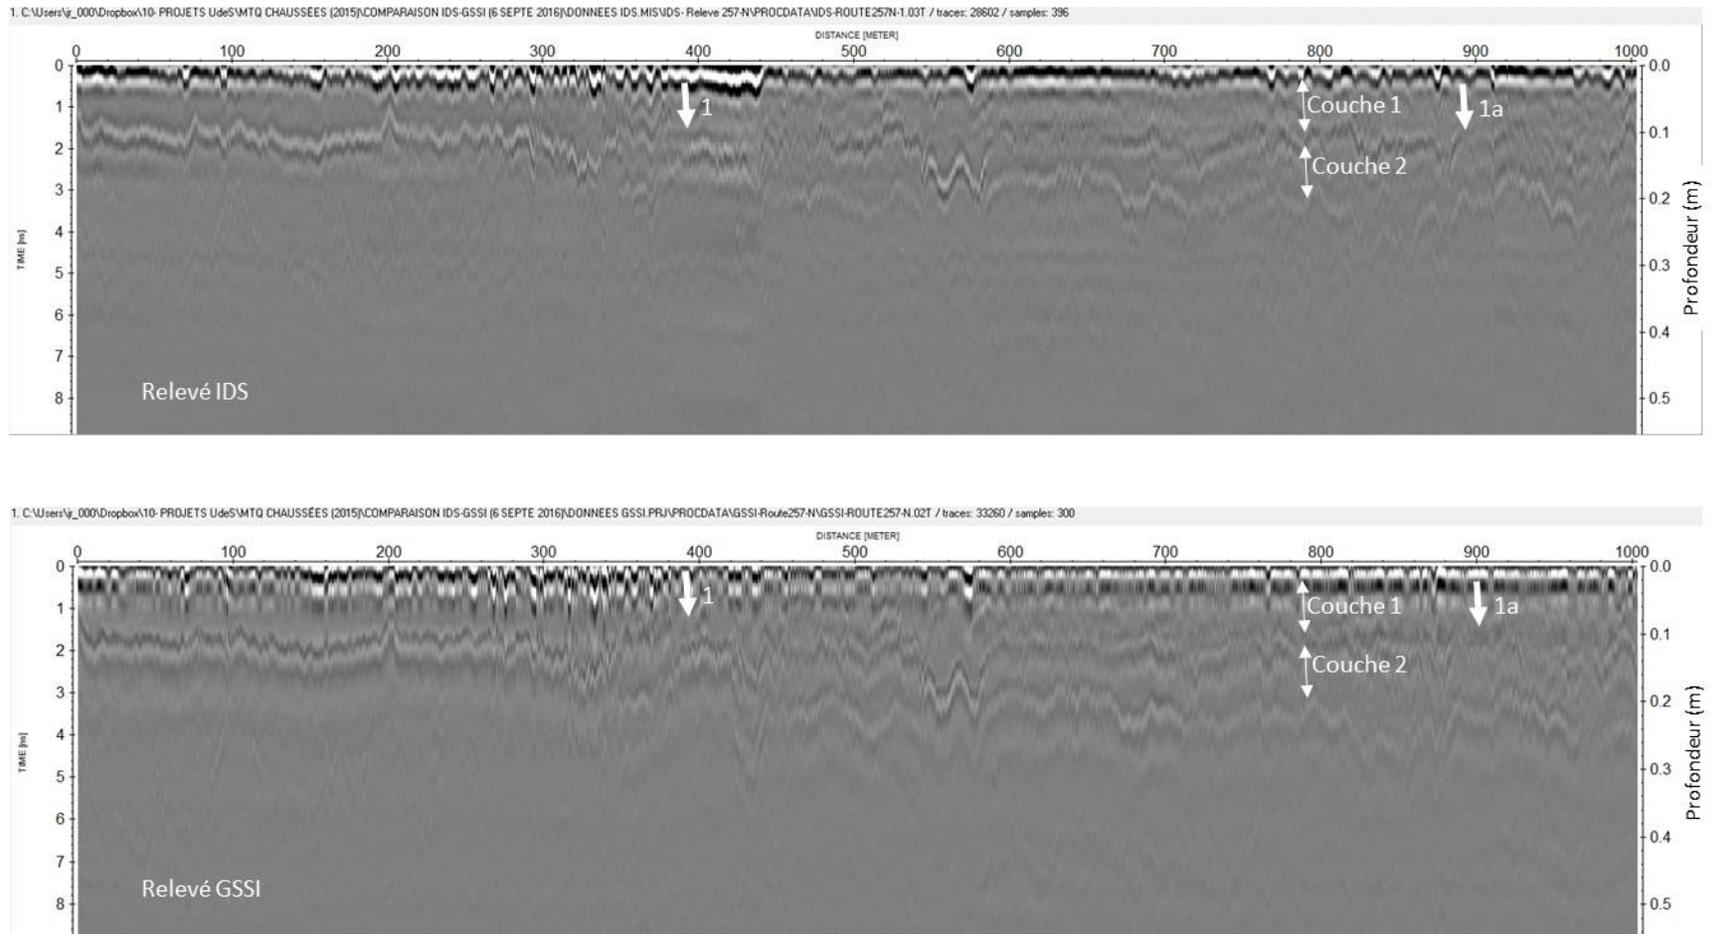
Figure 16a : Comparaison des relevés IDS et GSSI (route 257-N, chaînage : 0 m – 1000 m)

Les relevés sur la route 257-N indiquent une seule couche de pavage entre 0 m et 340 m, et 2 couches pour le reste de la route.

La figure 16a indique que les interfaces sont visibles sur les relevés IDS et GSSI, sauf aux chainages 400 m et 900 m (indicateur 1 et 1a). À ces endroits, l'interface entre les deux couches de pavage est mal définie dans les 2 relevés.

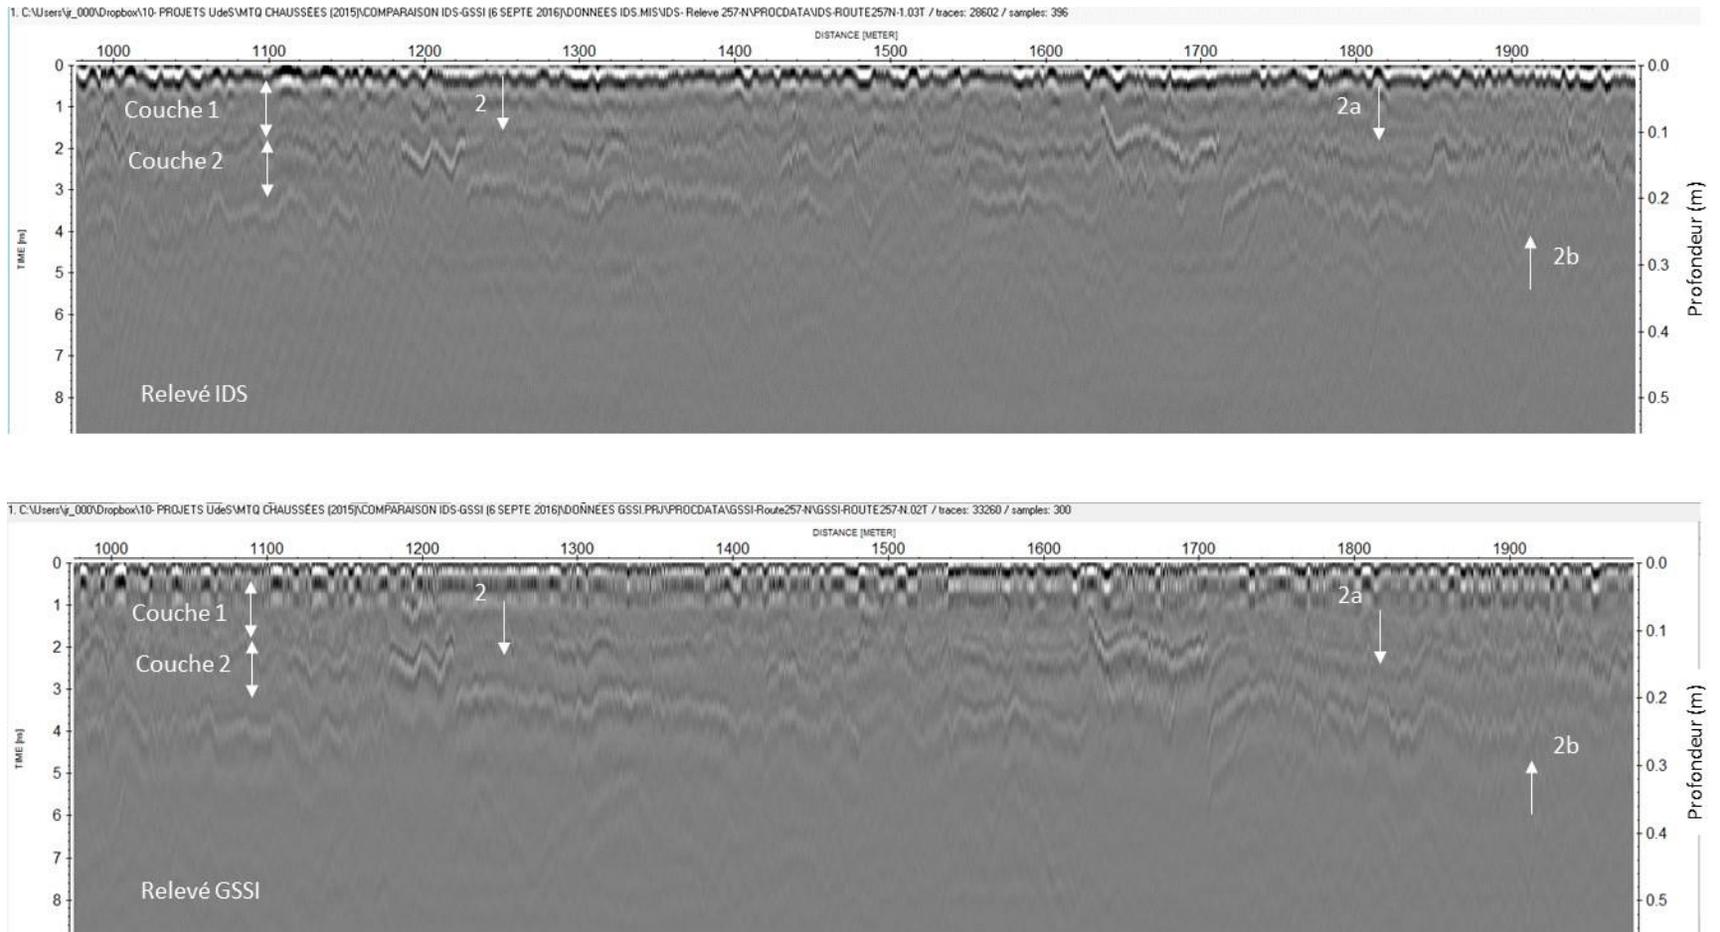
Figure 16b : Comparaison des relevés IDS et GSSI (route 257-N, chaînage : 980 m – 1980 m)

La figure 16b indique que l'interface entre les deux pavages à 1250 m (indicateur 2) est mal définie dans les 2 relevés. À 1800 m (indicateur 2a), elle est mieux définie dans le relevé IDS. Par contre, l'interface pavage-fondation à 1950 m est mieux définie dans le relevé GSSI (indicateur 2b).

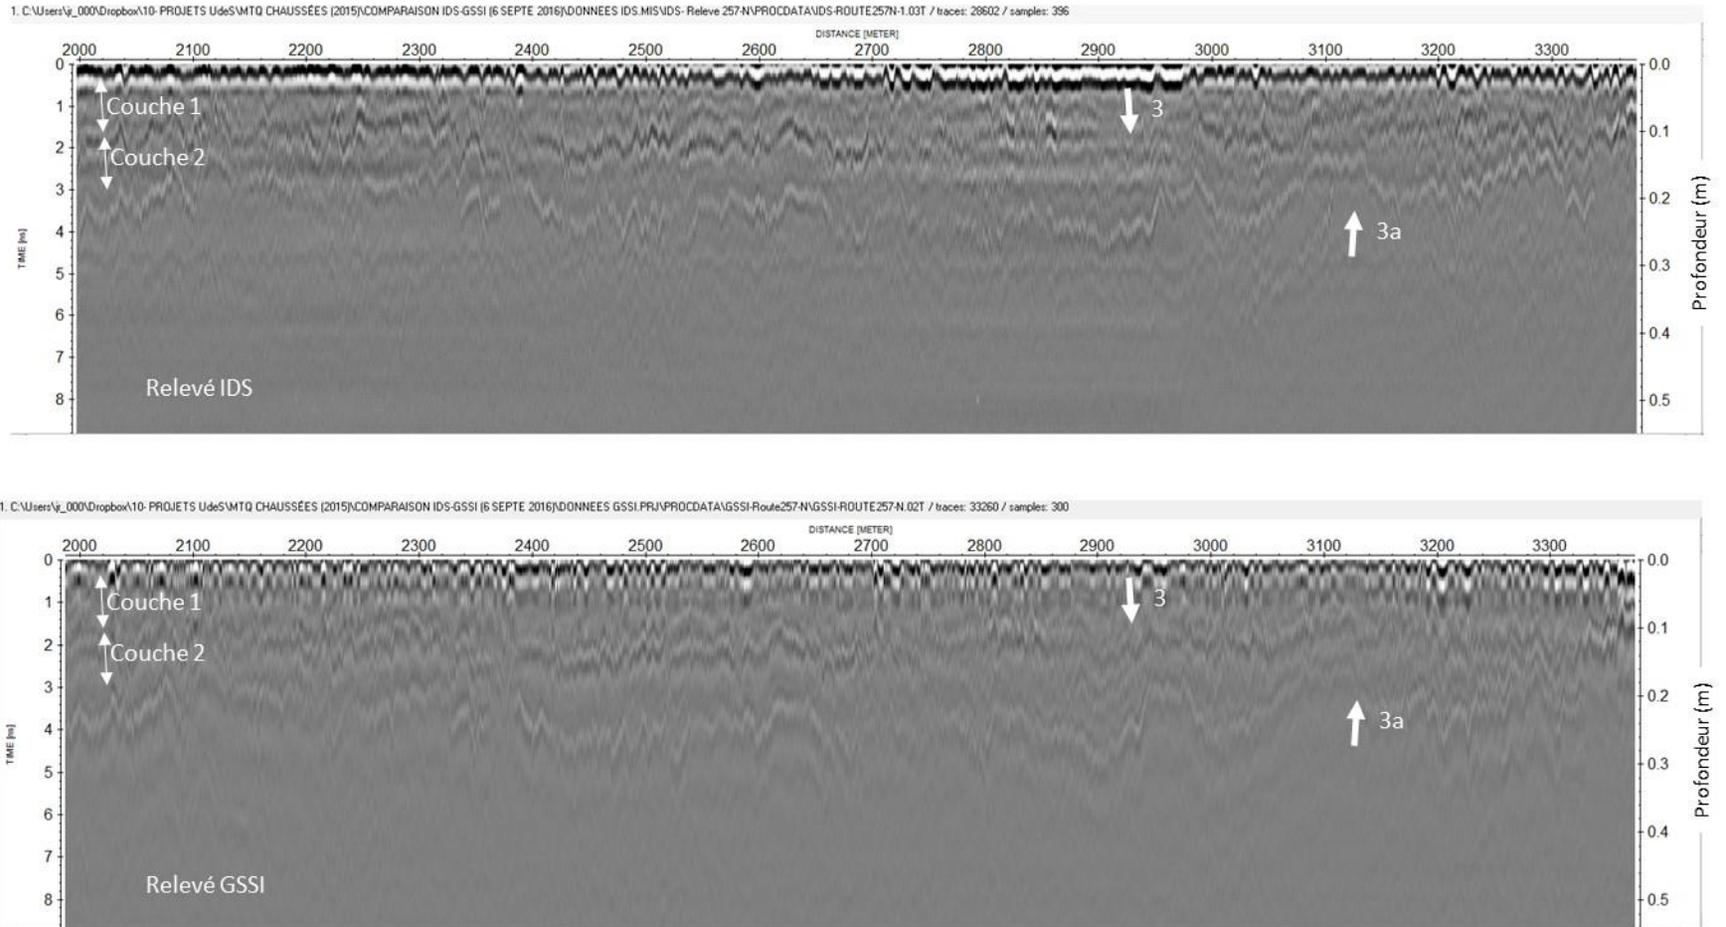
Figure 16c : Comparaison des relevés IDS et GSSI (route 257-N, chaînage : 1980 m – 3375 m)

Enfin, la figure 16c montre que l'interface entre les 2 pavages à 2900 m (indicateur 3) est mieux définie dans le relevé GSSI. Par contre, l'interface pavage-fondation à 3100 m (indicateur 3a) est mieux définie dans le relevé IDS.

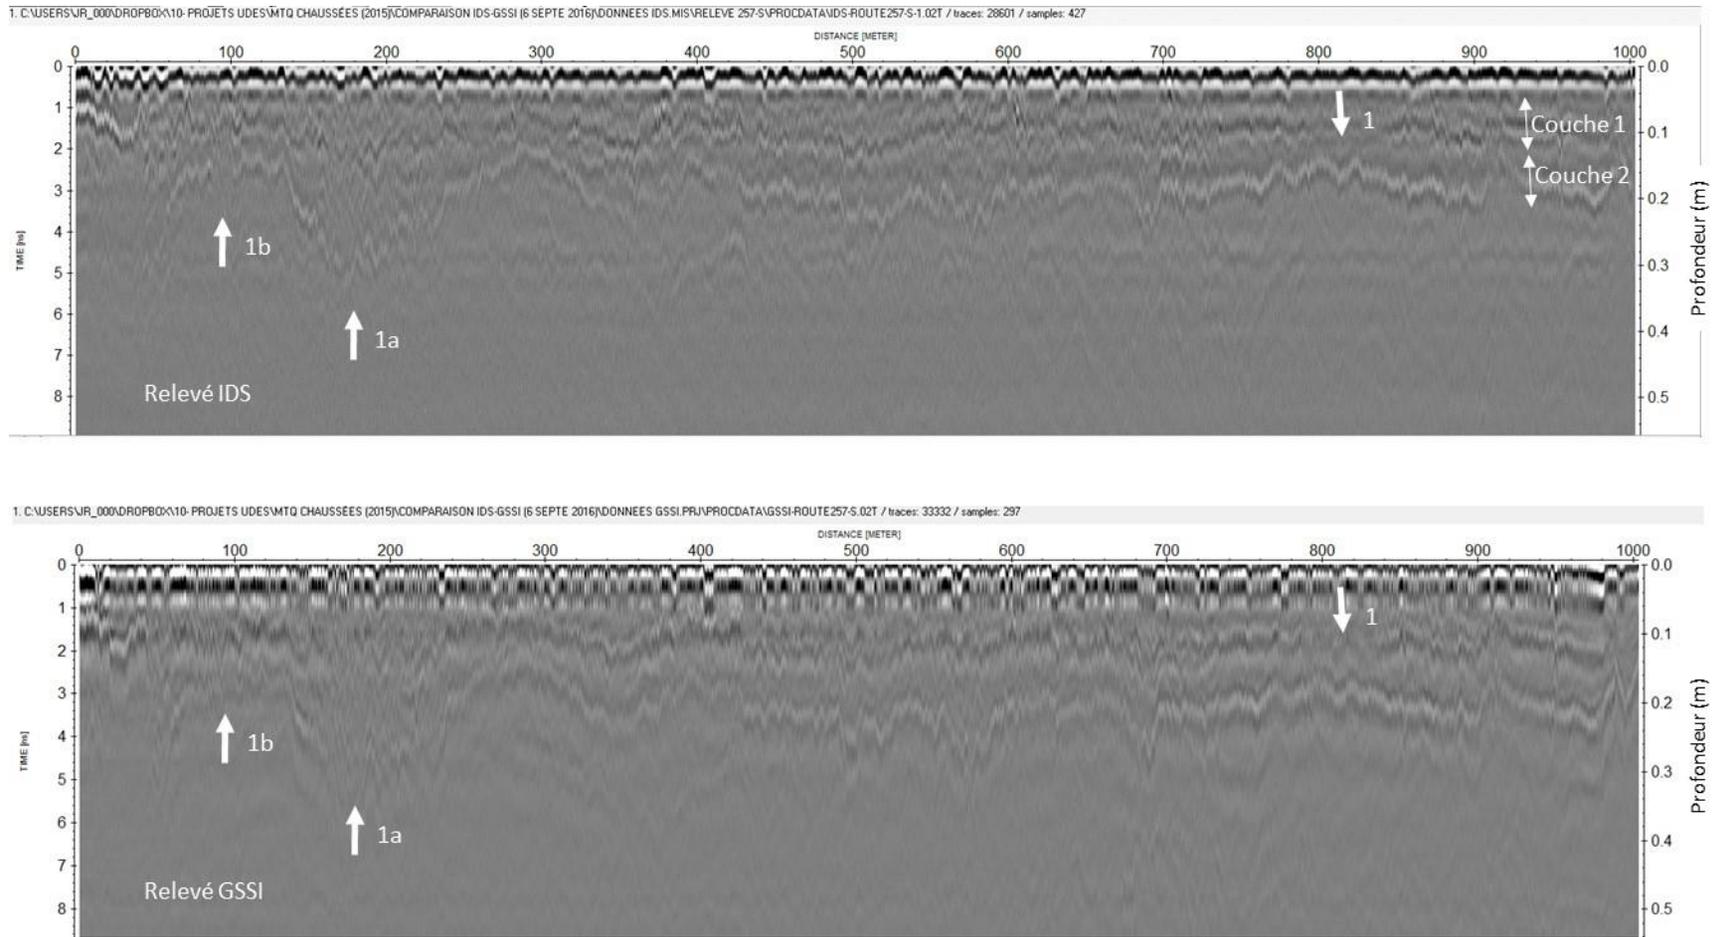
Figure 17a : Comparaison des relevés IDS et GSSI (route 257-S, chaînage : 0 m – 1000 m)

La figure 17a met en évidence 2 couches de pavage entre les chainages 50 m et 1000 m.

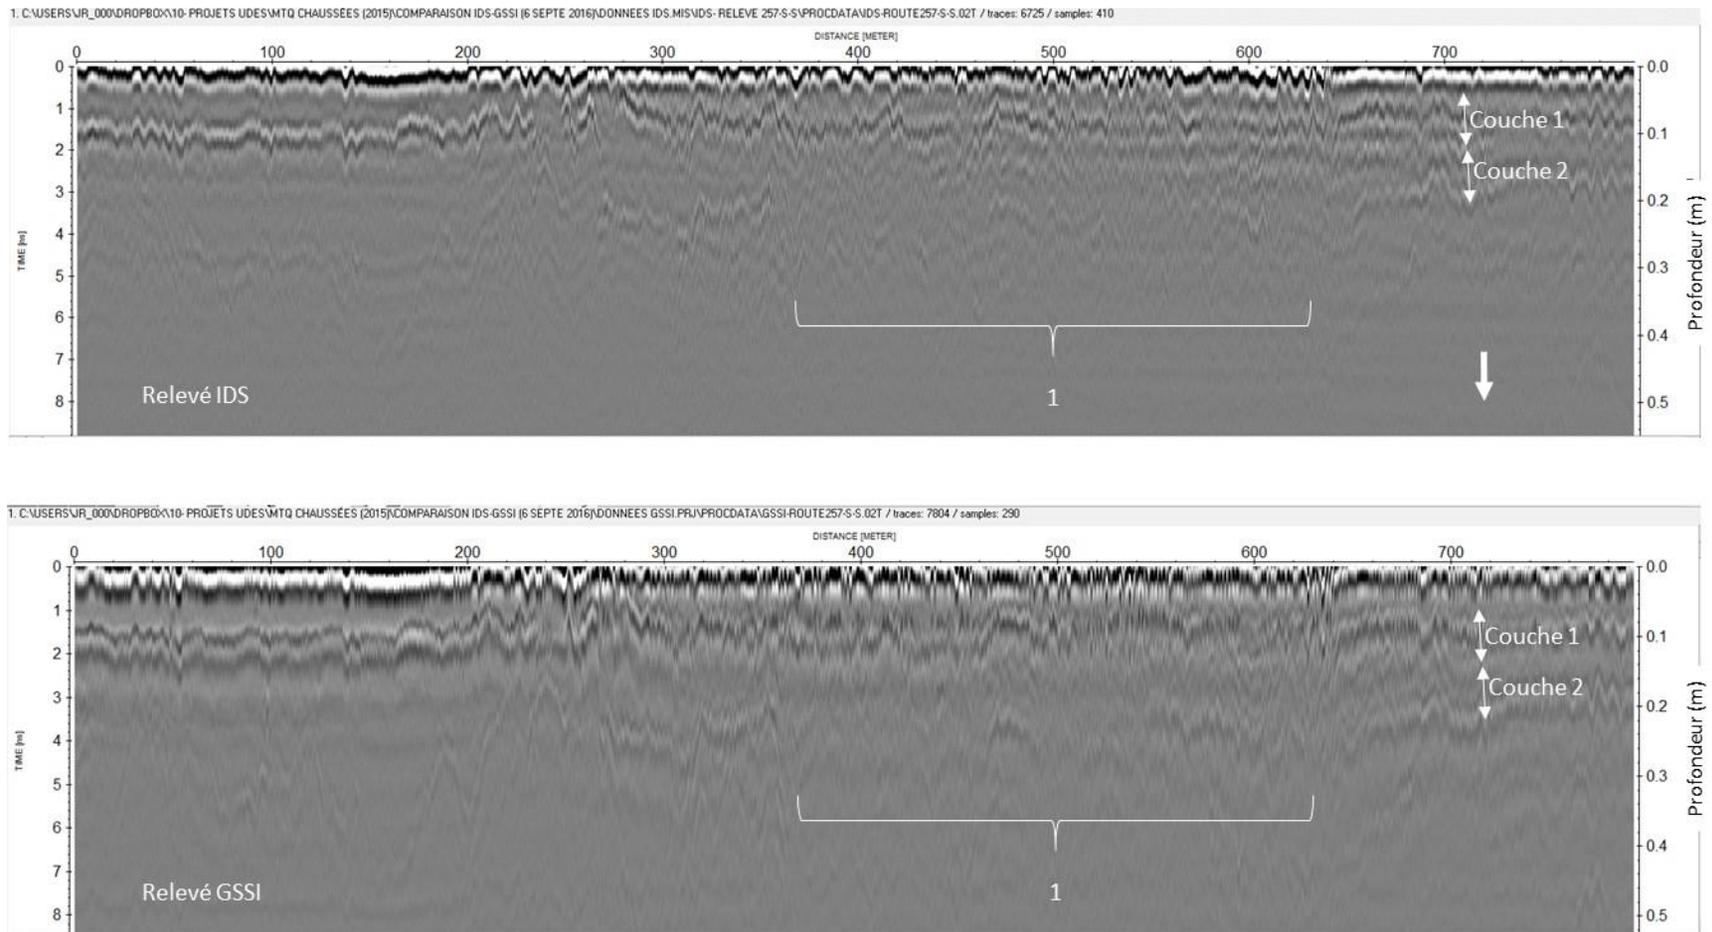
Figure 18 : Comparaison des relevés IDS et GSSI (route 257-SS, chaînage : 0 m – 793 m)

La figure 18 donne les relevés collectés avec les deux systèmes sur la route 257-SS. Le relevé sur la route 257-SS indique deux couches de pavage. L'interface entre les 2 couches est relativement visible sur les 2 relevés. Par contre, l'interface pavage-fondation est mal définie dans les 2 relevés, notamment entre 350 m et 600 m (indicateur 1).

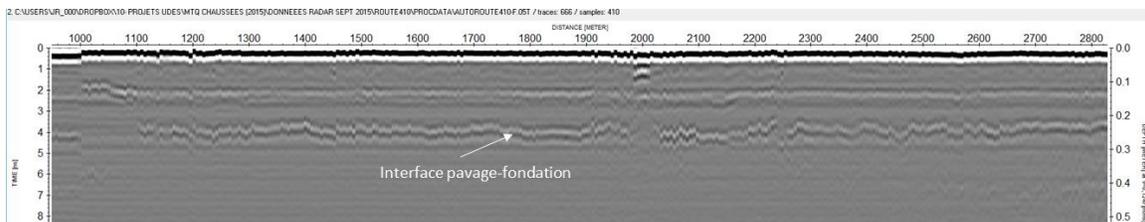
Figure 20 : Visibilité de l'interface revêtement bitumineux-fondation
Cas d'une chaussée neuve

Le problème de la visibilité de l'interface revêtement bitumineux-fondation n'est pas rencontré dans le cas des chaussées neuves ou assez récentes. La figure 20 ci-dessous donne l'exemple d'un relevé collecté sur la route 410 construite en 2013 en Estrie. La visibilité de l'interface revêtement bitumineux-fondation est clairement visible dans ce relevé.

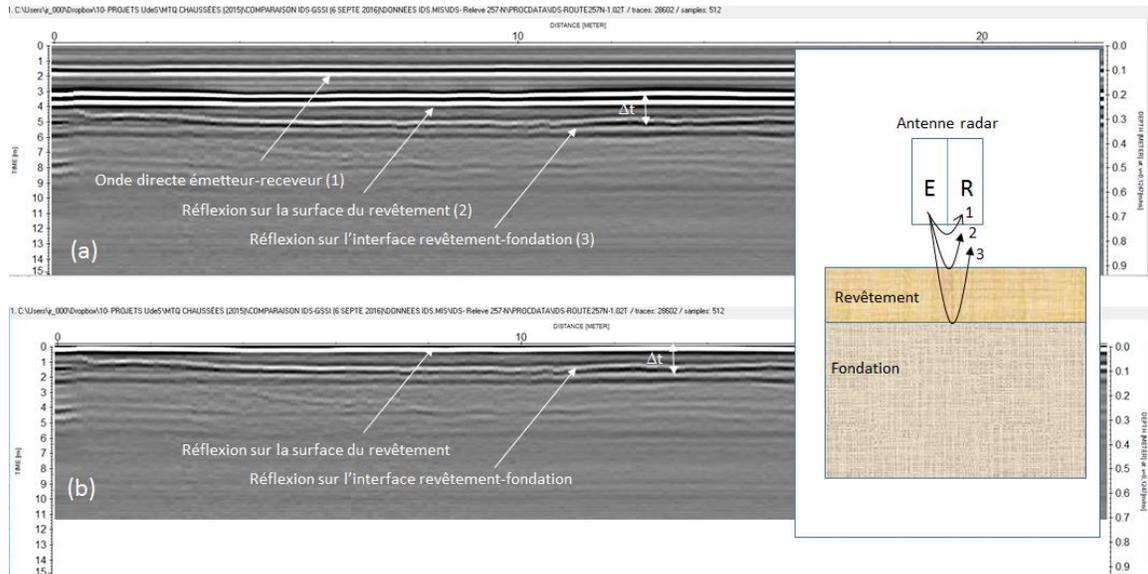
Figure 21 : Mesure de la durée de propagation dans le revêtement bitumineux (a) sur relevé brut avec onde directe et (b) sur relevé redressé (sans onde directe)

la différence entre ces mesures ($\Delta t = t_2 - t_1$). La deuxième approche consiste à positionner l'arrivée des réflexions sur la surface du revêtement au temps $t_1 = 0$, et de mesurer ensuite le temps d'arrivée des réflexions sur l'interface revêtement-fondation (t_2). Le temps de propagation dans le revêtement (Δt) est alors égal à t_2 .

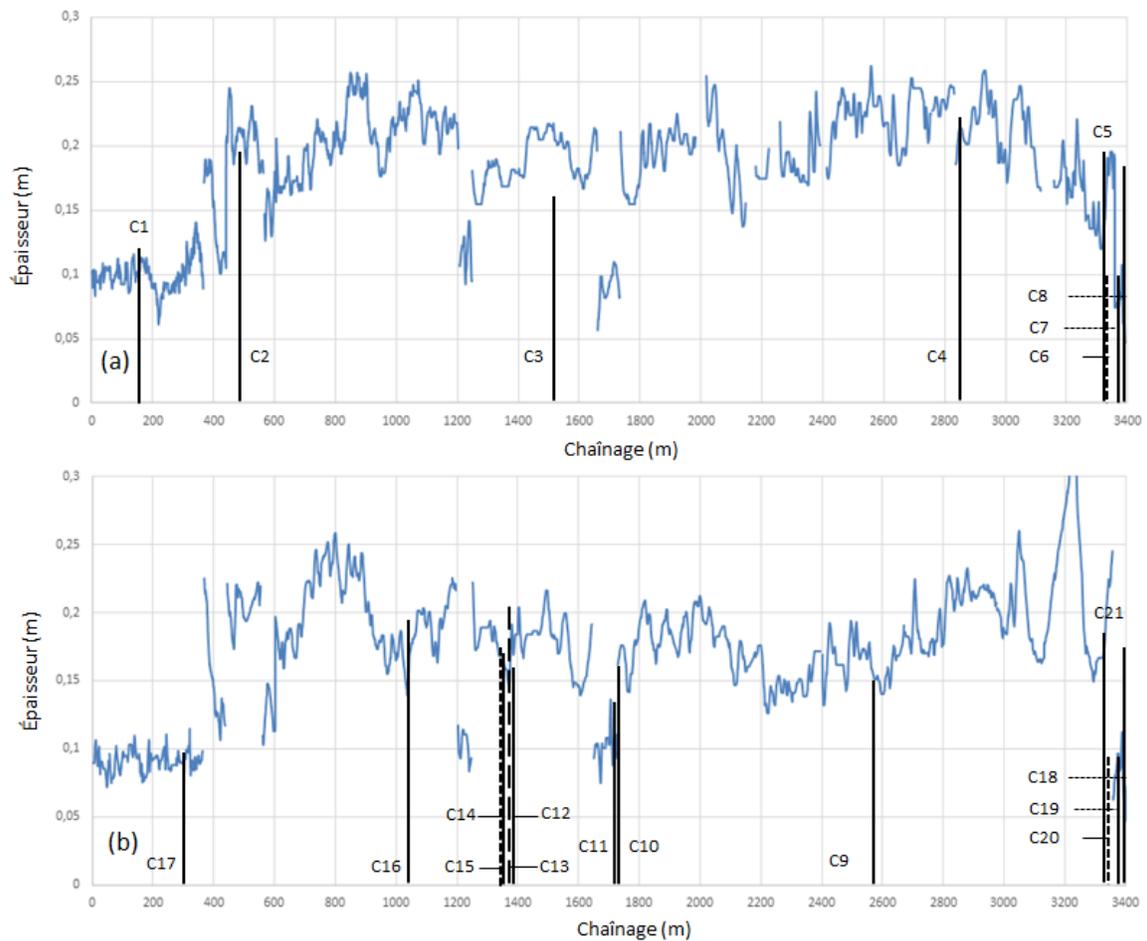
Figure 22 : Résultats des mesures de l'épaisseur du revêtement bitumineux Route 257 directions Nord (a) et Sud (b)

Les résultats des mesures de l'épaisseur du revêtement bitumineux pour la route 257 sont indiqués sur la figure 22 ci-dessous. La figure 22a est relative à la direction Nord, et la figure 22b à la direction Sud. Dans les deux cas, le chainage 0 m est situé à l'intersection entre les routes 257 et 210 (Figure 14). La position des carottes est également indiquée sur la figure 22.

La détermination de la valeur de la vitesse de propagation dans le revêtement bitumineux a été effectuée en se basant uniquement sur les épaisseurs des carottes C1 et C2 car l'interface revêtement-fondation est bien visible sur les relevés aux endroits où ces carottes ont été prélevées de la chaussée. Dans le cas de la carotte C1 (épaisseur : 120

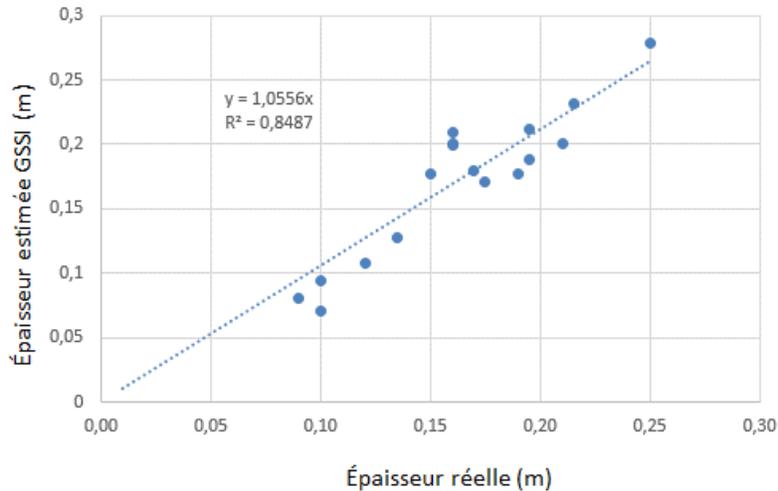
Figure 24 : Corrélation entre les épaisseurs estimées et les épaisseurs réelles (Système GSSI)

La figure 24 ci-dessous donne la corrélation entre les épaisseurs réelles et les épaisseurs estimées pour la route 257-Nord et Sud dans le cas des relevés collectés avec le système GSSI. Si l'on ne prend pas en considération les estimations qui s'écartent le plus des valeurs réelles (carottes C6, C8, C18 et C20), la moyenne des écarts individuels entre les épaisseurs réelles et les épaisseurs estimées est également de 12,4%.
