Devis de recherche
Évaluation de la précision du Géoradar pour mesurer l'épaisseur du revêtement bitumineux

Rapport final

Novembre 2016

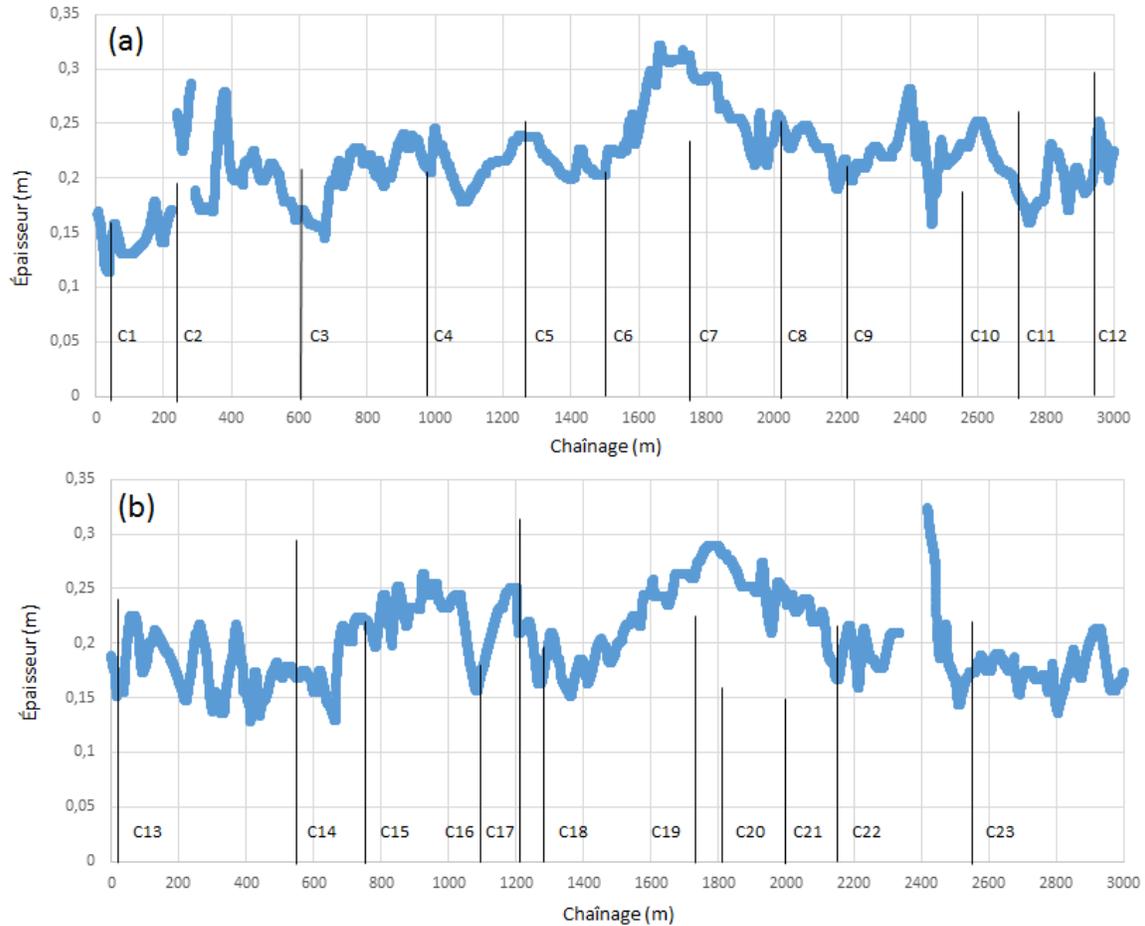
Figure 25 : Résultats des mesures de l'épaisseur du revêtement bitumineux Route 255 directions Nord (a) et Sud (b)

La détermination de la valeur de la vitesse de propagation dans le revêtement bitumineux a été effectuée en se basant sur les épaisseurs des carottes C8, C9 et C21 car l'interface revêtement-fondation est bien visible sur les relevés aux endroits où ces carottes ont été prélevées de la chaussée. Dans le cas de la carotte C8 (épaisseur : 253 mm), la vitesse est de 0,1262 m/ns, dans le cas de la carotte C9 (épaisseur : 210 mm), la vitesse est de 0,1238 m/ns, et dans le cas de la carotte C21 (épaisseur : 220 mm), la vitesse est de 0,1242 m/ns. La vitesse moyenne pour ces trois carottes est de 0,1274 m/ns. C'est cette vitesse qui a ensuite été utilisée pour estimer les épaisseurs indiquées au tableau 2 ci-dessous du revêtement bitumineux des deux chaussées (255 nord et sud). L'annexe 2 donne la position des carottes du tableau 2 dans les relevés.

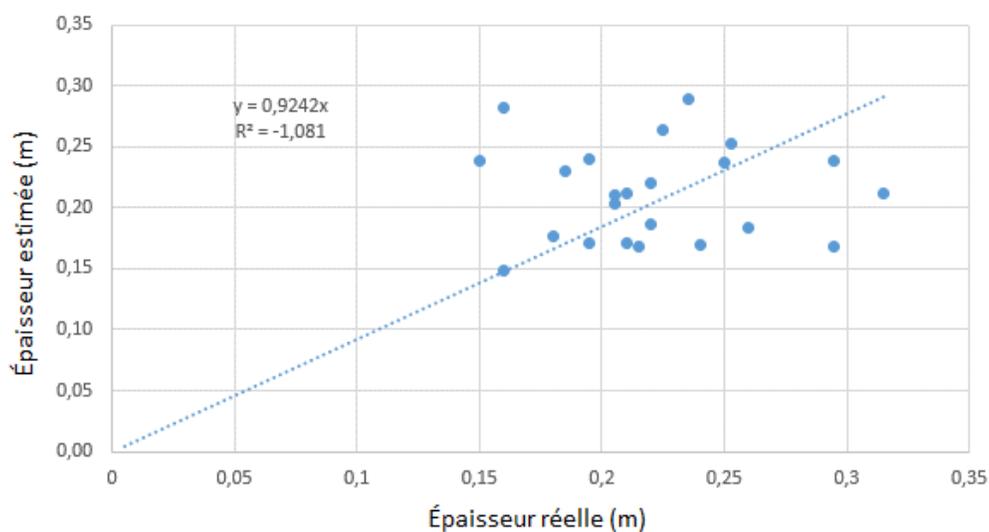
Figure 26 : Corrélation entre les épaisseurs estimées et les épaisseurs réelles

La figure 26 ci-dessous donne la corrélation entre les épaisseurs réelles et les épaisseurs estimées pour la route 255-Nord et Sud. La moyenne des écarts individuels entre les épaisseurs réelles et estimées est de 20 %. Si l'on ne considère que les données de la voie nord, cet écart est de 13%. Il est de 28% dans le cas de la voie sud.
