Solution envisagée pour améliorer la détection des piétons en milieu urbain par les conducteurs de véhicules lourds

Par Sébastien Bédard, ing., M.Sc

Consultation publique de la ville de Montréal sur la
cohabitation sécuritaire entre les usagers
vulnérables et les véhicules lourds en milieu urbain

21 mars 2017

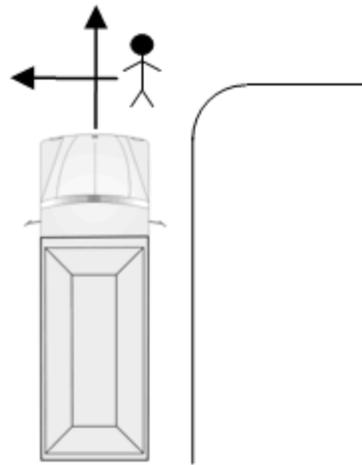
Piéton qui traverse
directement devant
le véhicule

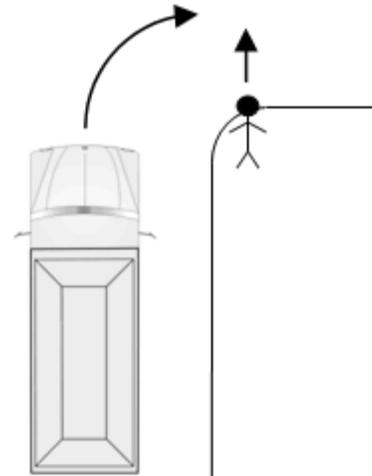
Piéton qui traverse
l'intersection et véhicule
qui tourne à droite

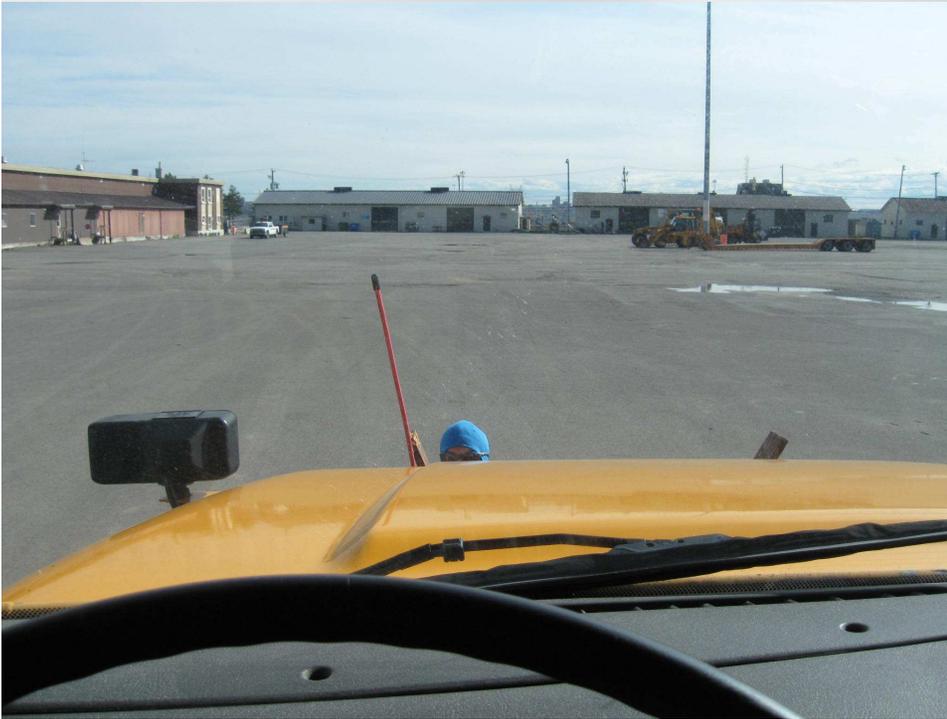
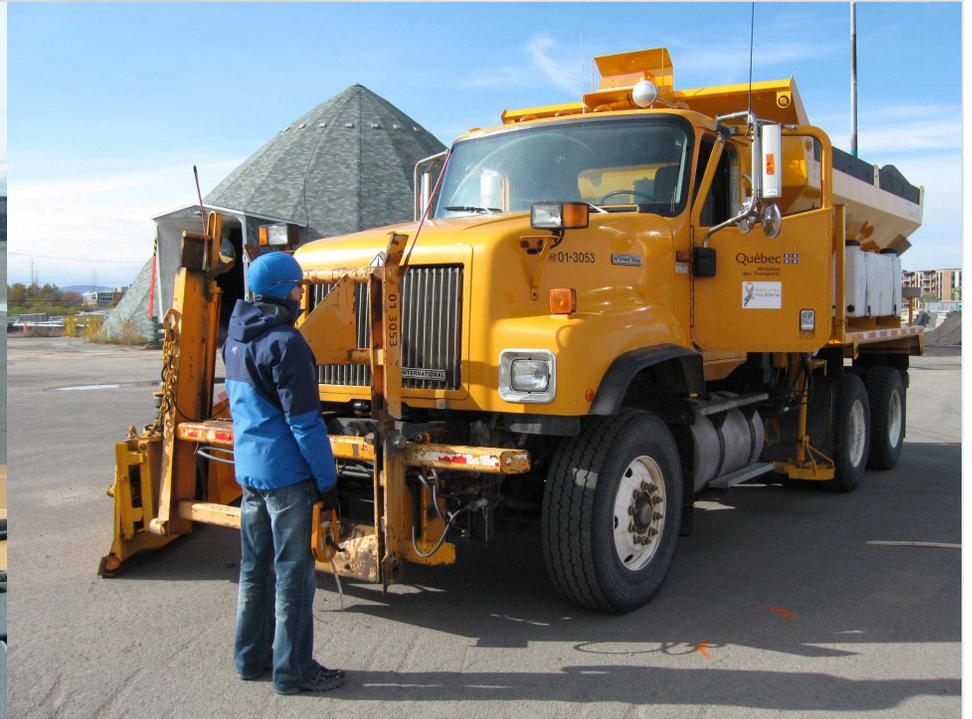
Exemple d'angle mort à l'avant

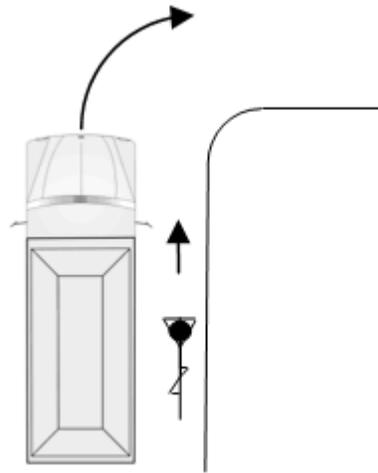
Cycliste qui va tout droit et véhicule qui tourne à droite

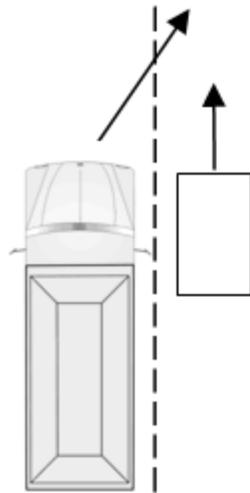
Petite voiture
directement à droite
de la cabine

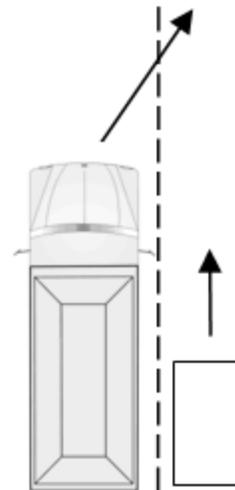
Petite voiture dans la
voie de droite le long
du véhicule lourd

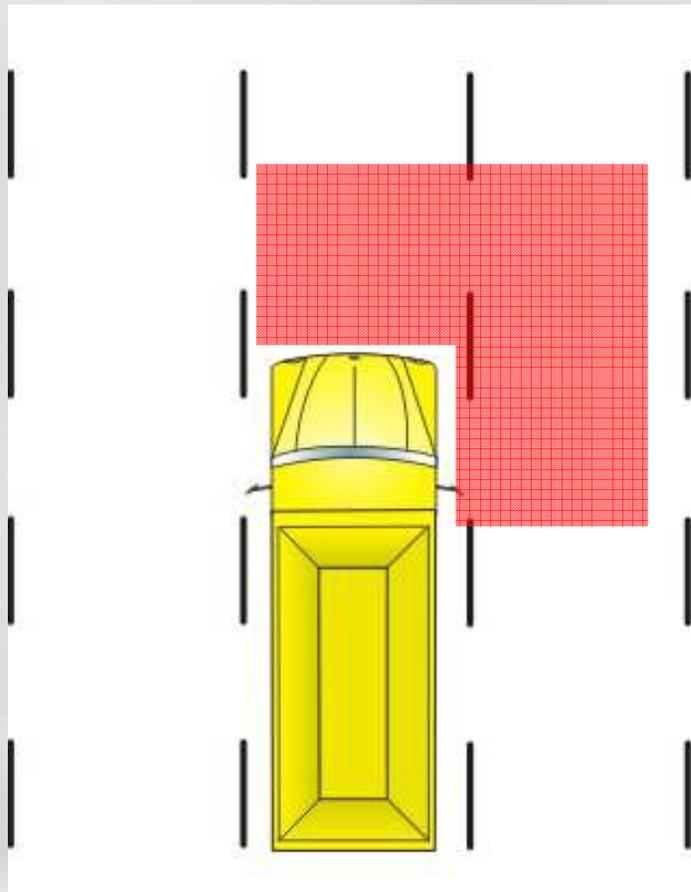
Zone d'angles morts problématique

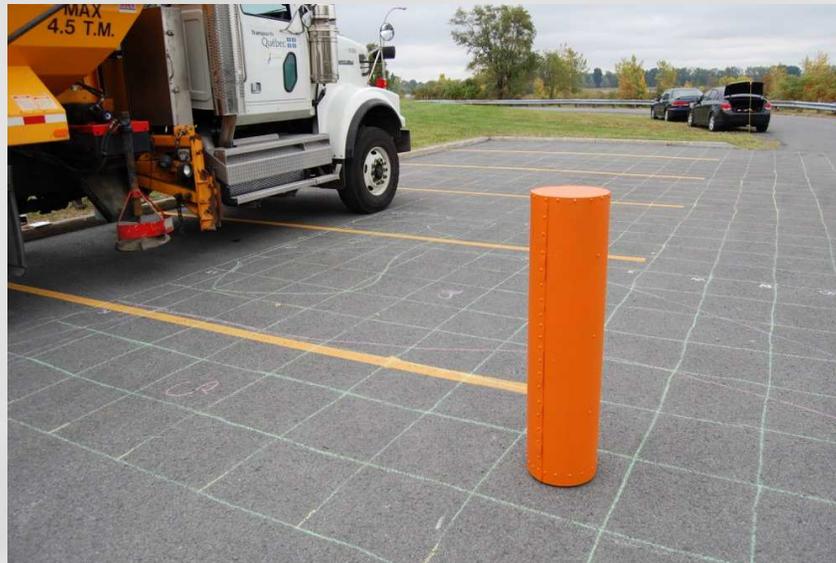
Piéton

- Piéton : enfant 50^e percentiles de 6 ans
- Cylindre d'environ 115 cm (45 po) de haut
- Détection = cylindre complètement visible

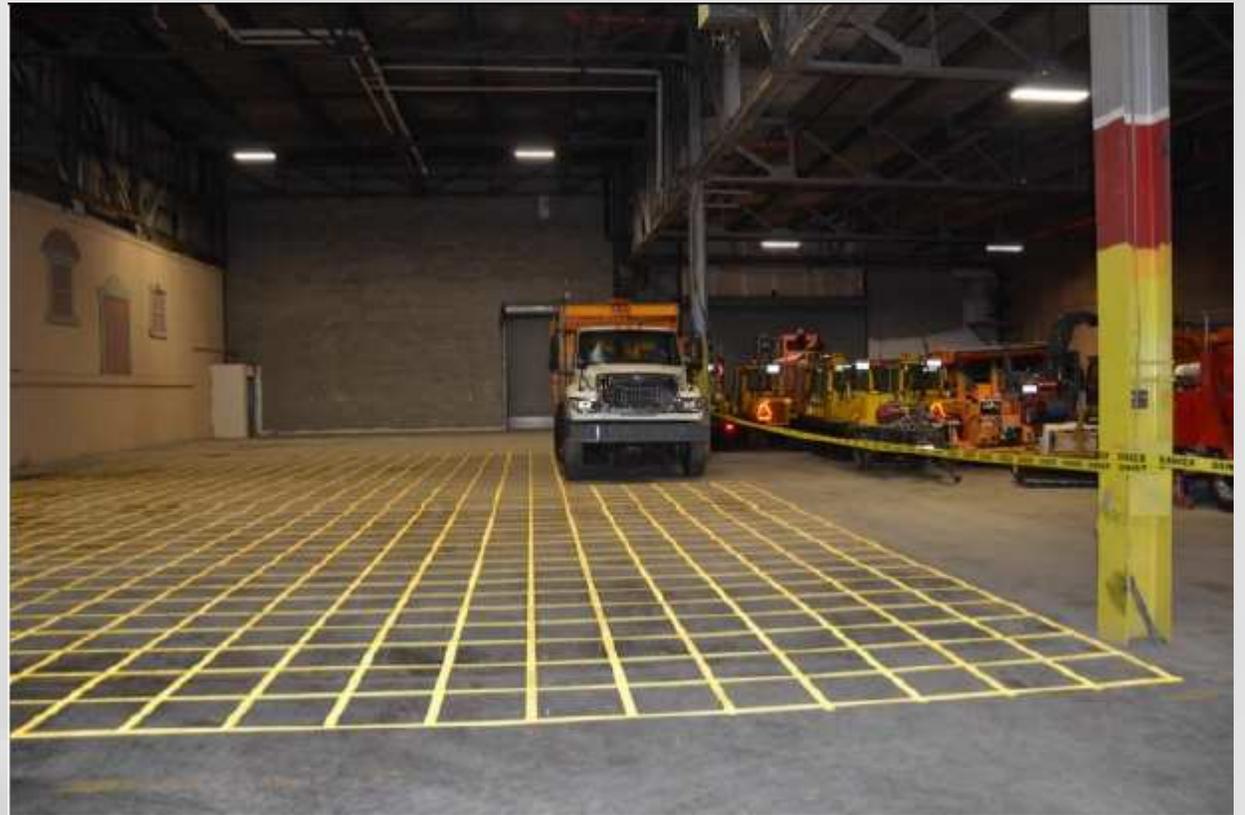
Site d'essais

- Entrepôt de la Ville de Montréal
- Sol quadrillé
- Intérieur
- Éclairage ajustable

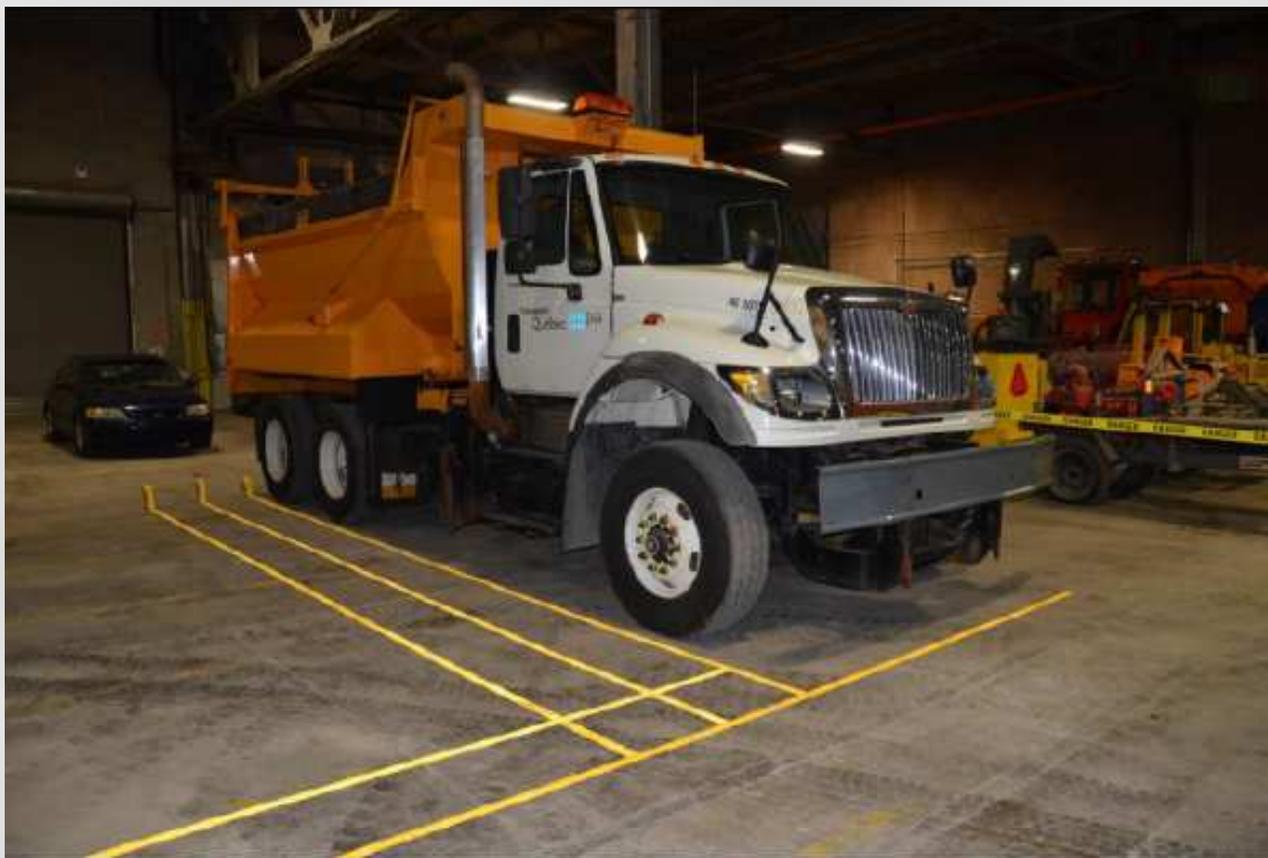
- 1 seul véhicule : International 7600 du MTMDET

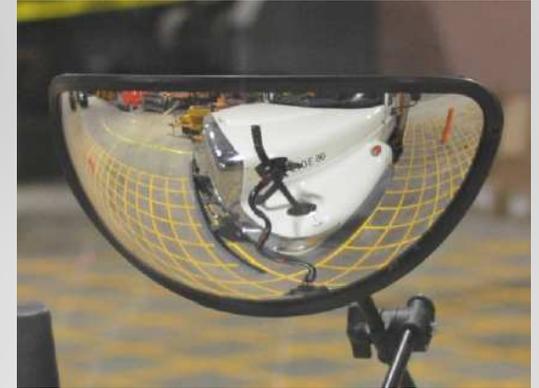
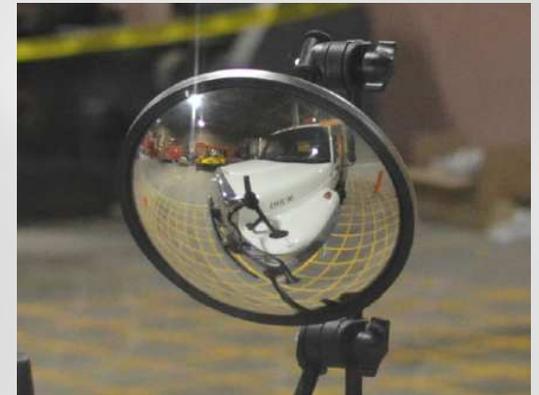
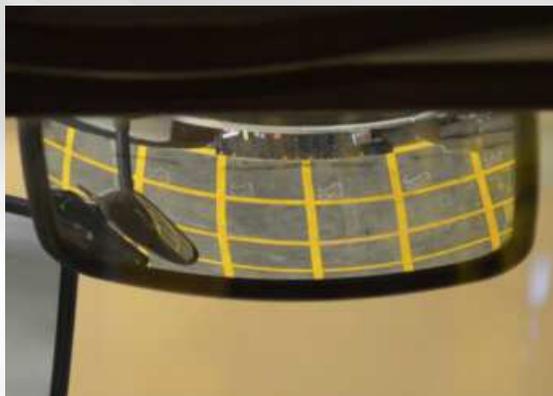
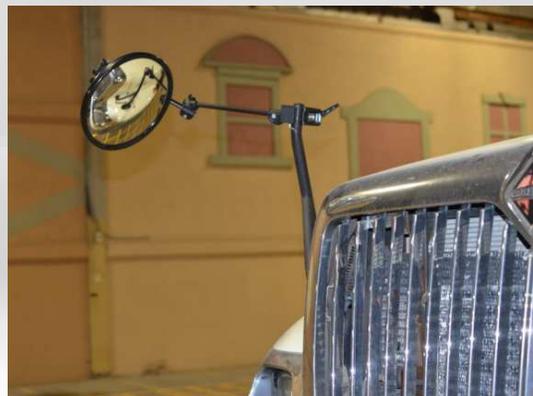
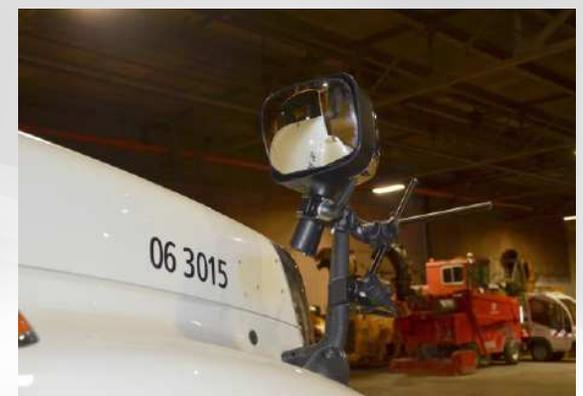
16 miroirs séparés en 5 catégories

1. Miroirs d'autobus scolaire

2. Autres types d'antévisseurs

3. Miroir convexe sur les ailes du véhicules

4. Miroir pour voir à l'avant seulement

5. Miroir au dessus de la portière droite

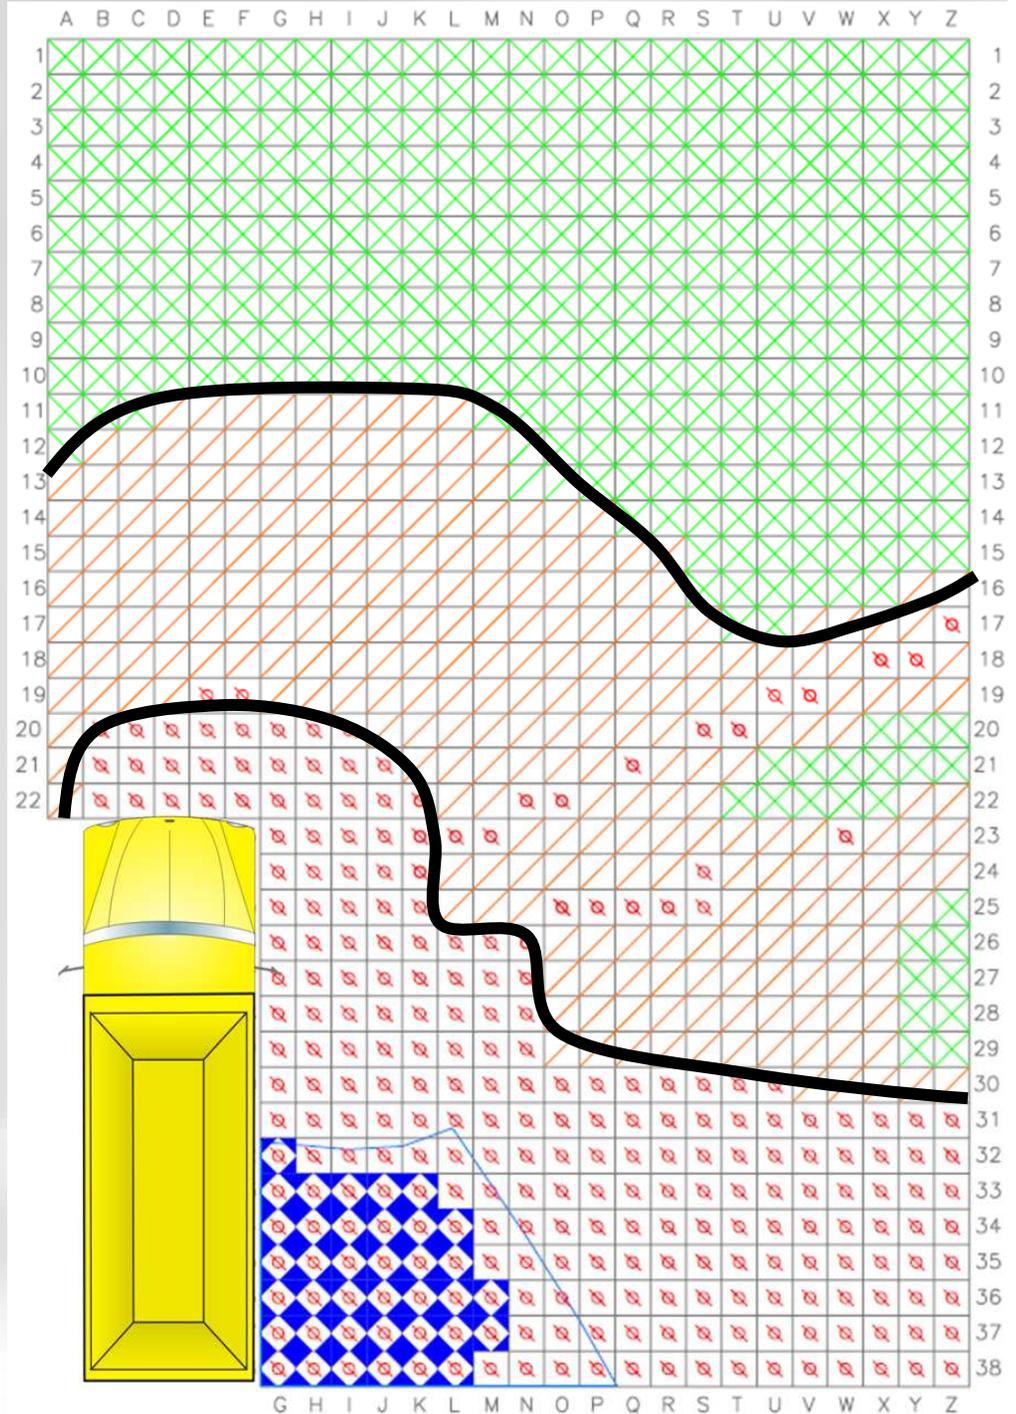
Camion sans antévisseurs

Visibilité directe

Vert complète

Orange partiel

Rouge nulle

Détection par un miroir

Bleu

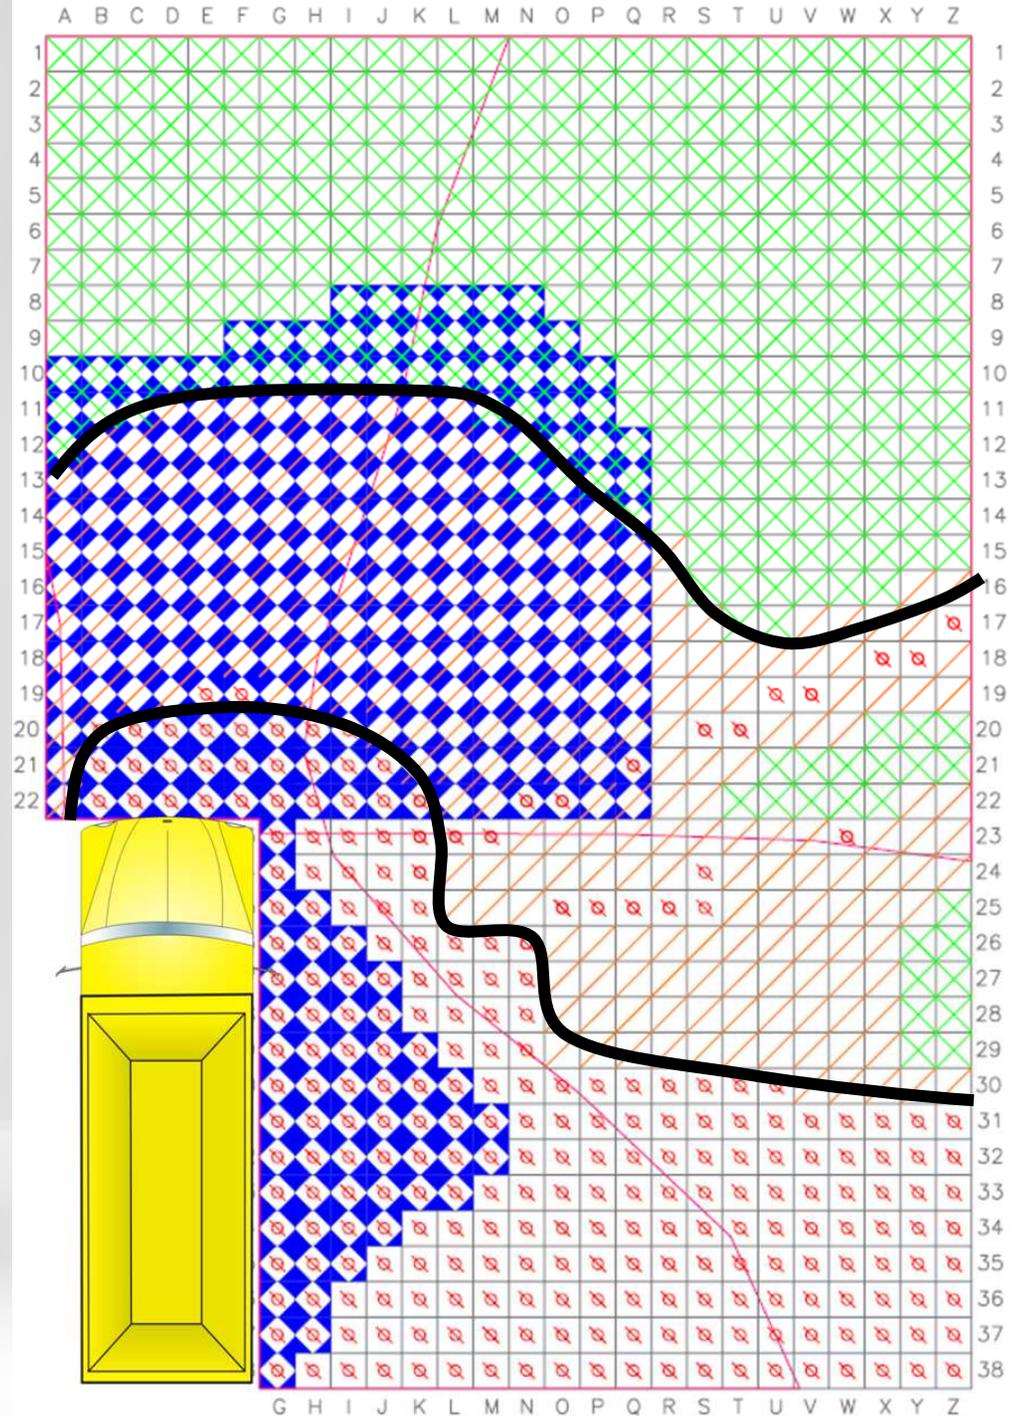
Type 1 : autobus scolaire

Ajustement

Selon la norme des autobus scolaire

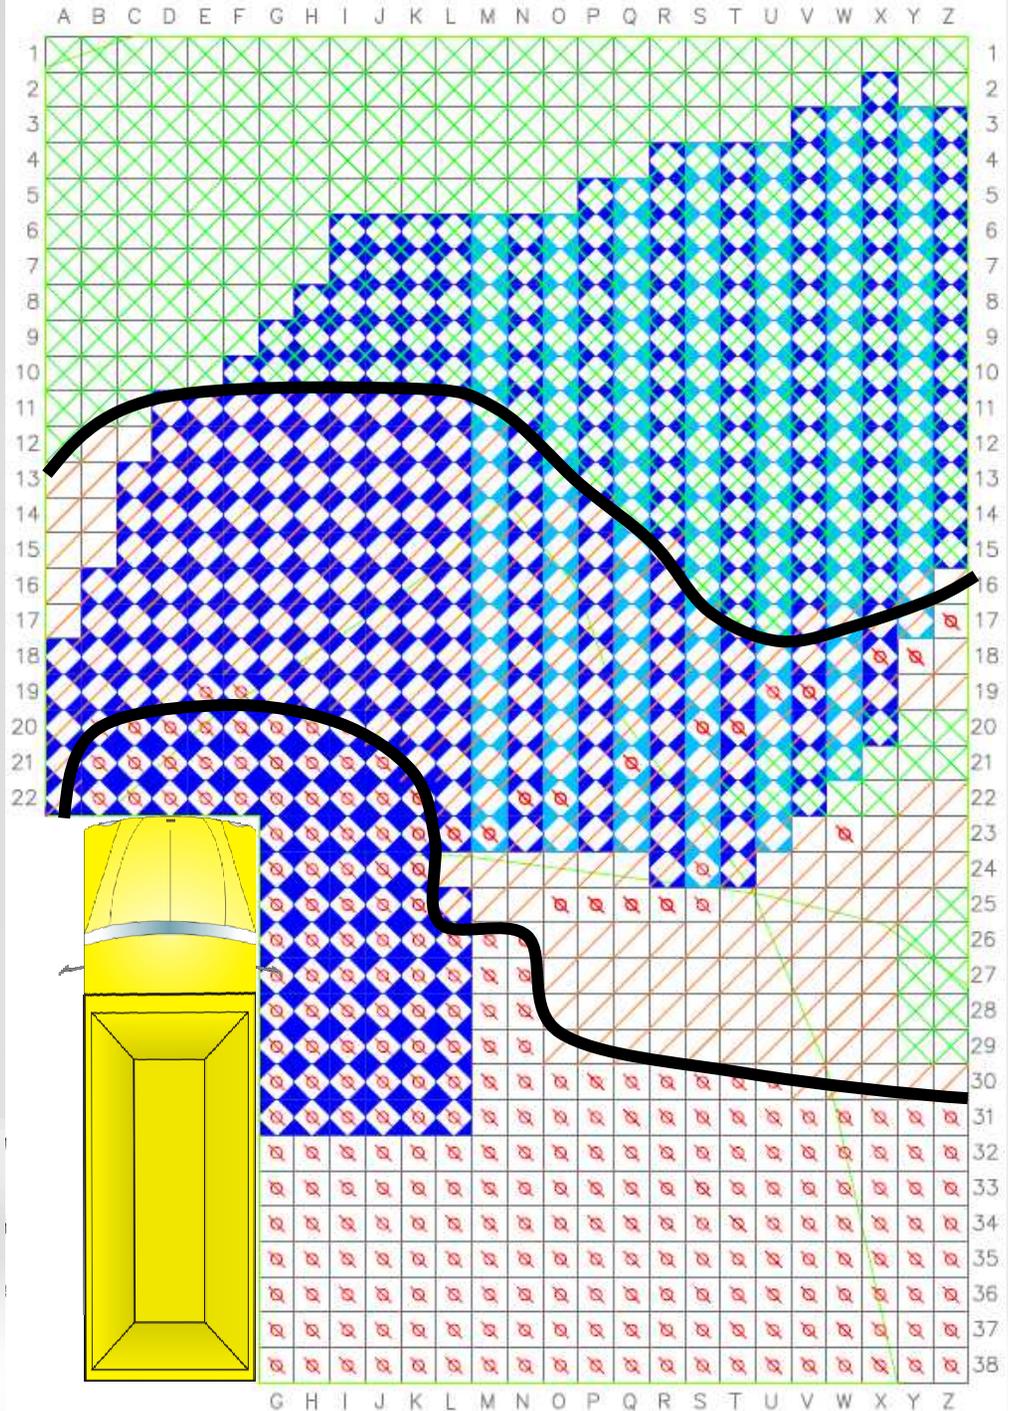
Type 2 : autres

- Impossible d'ajuster selon la norme des autobus scolaire.
- Méthode Tandem : Ajustement décalé vers la droite des deux miroirs antévisseurs.

- Combinaison de deux miroirs antévisseurs
- **La méthode d'ajustement est très importante**

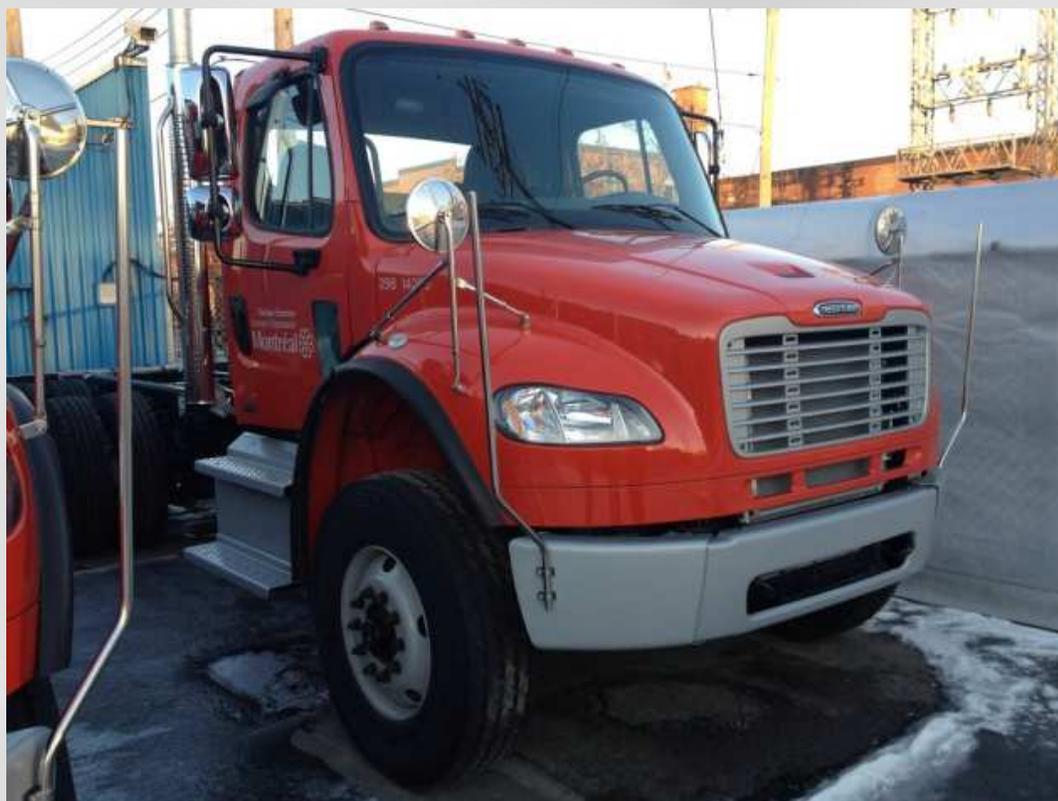
- Véhicule différent : Freightliner M2-106 – Ville de Montréal

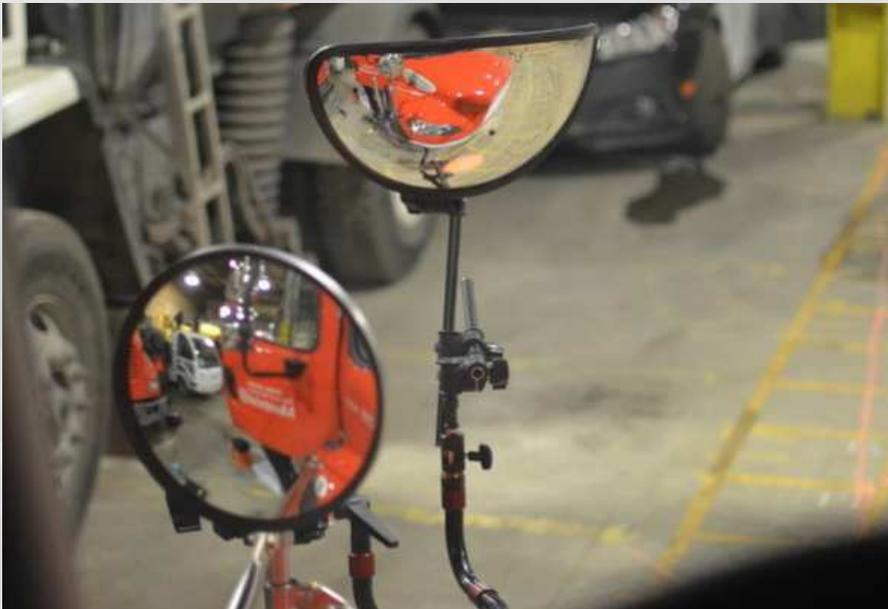
Gauche

- 2 Miroirs Safety Crossview, ajustés selon la méthode hybride

- Évaluer un ajustement « hybride »
 - Miroir de gauche : ajustement d'autobus scolaire
 - Miroir de droite : ajustement selon la méthode tandem
- Effectuer les essais dans les autres conditions environnementales

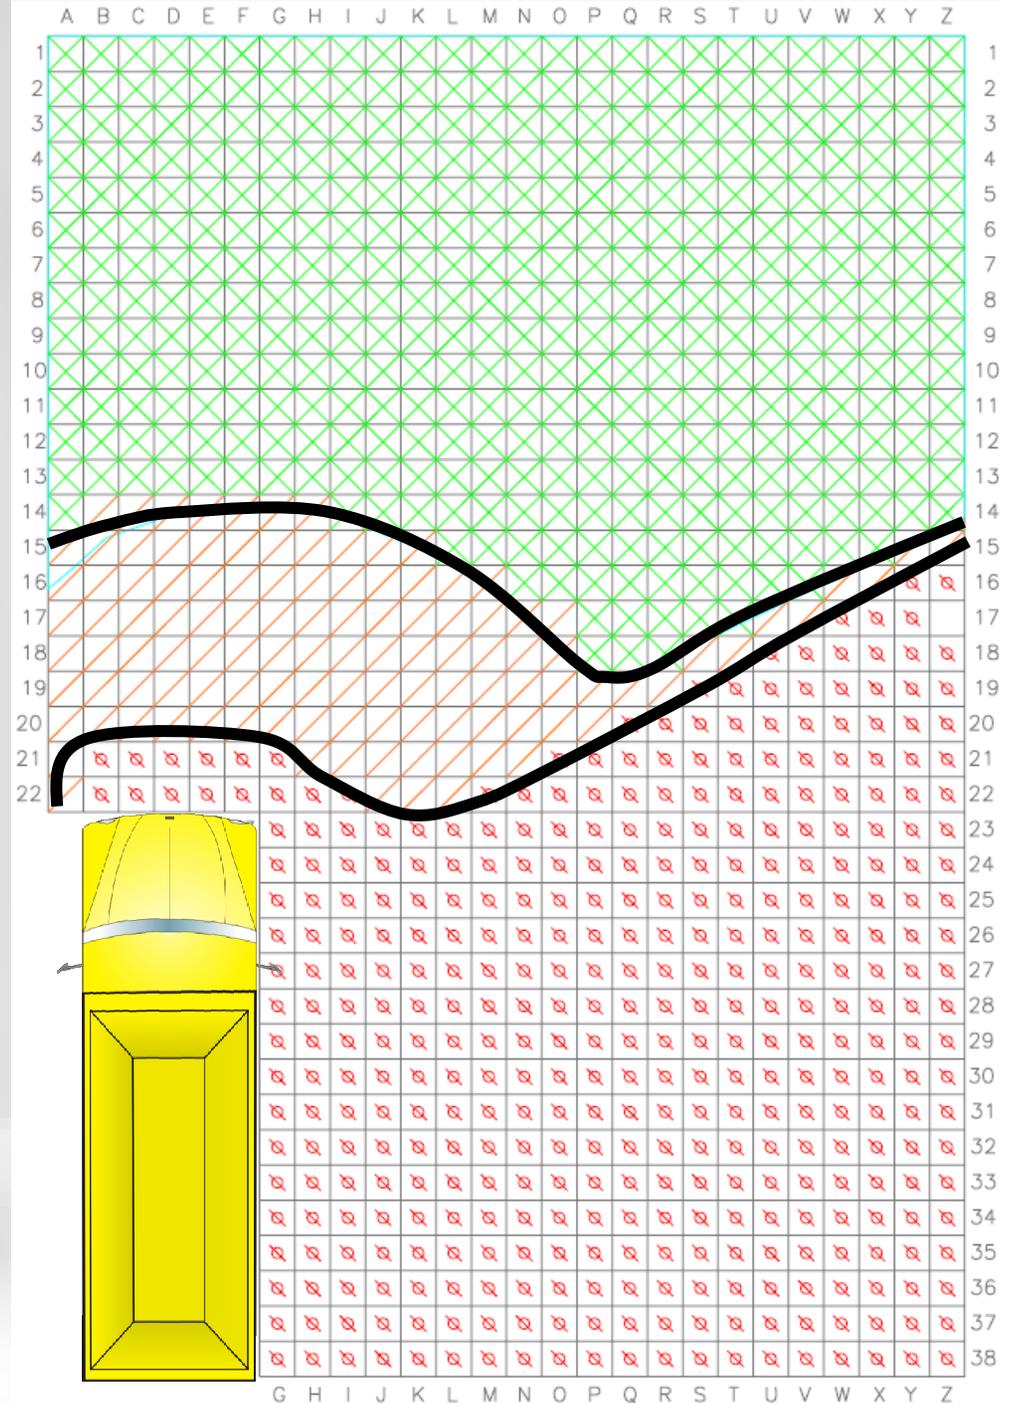
Camion sans antévisseur

Visibilité directe

Vert complète

Orange partielle

Rouge nulle

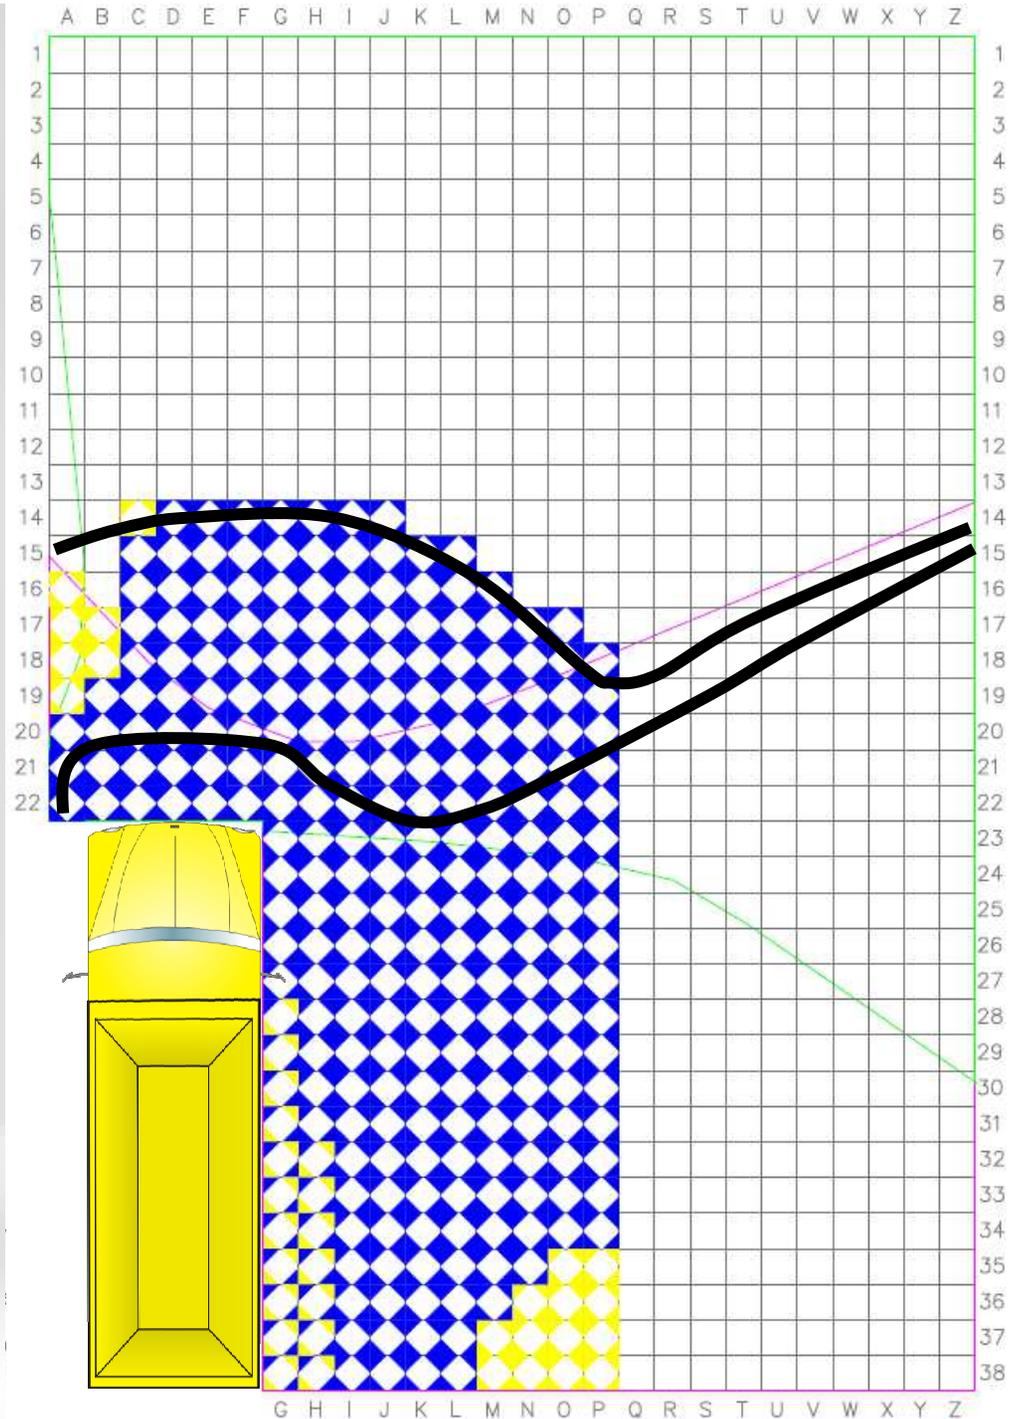
Visibilité combinée

- L'antévisiseur de gauche couvre la zone avant
- L'antévisiseur de droite couvre la zone à droite

- Combinaison de deux miroirs antévisseurs
- Méthode d'ajustement hybride

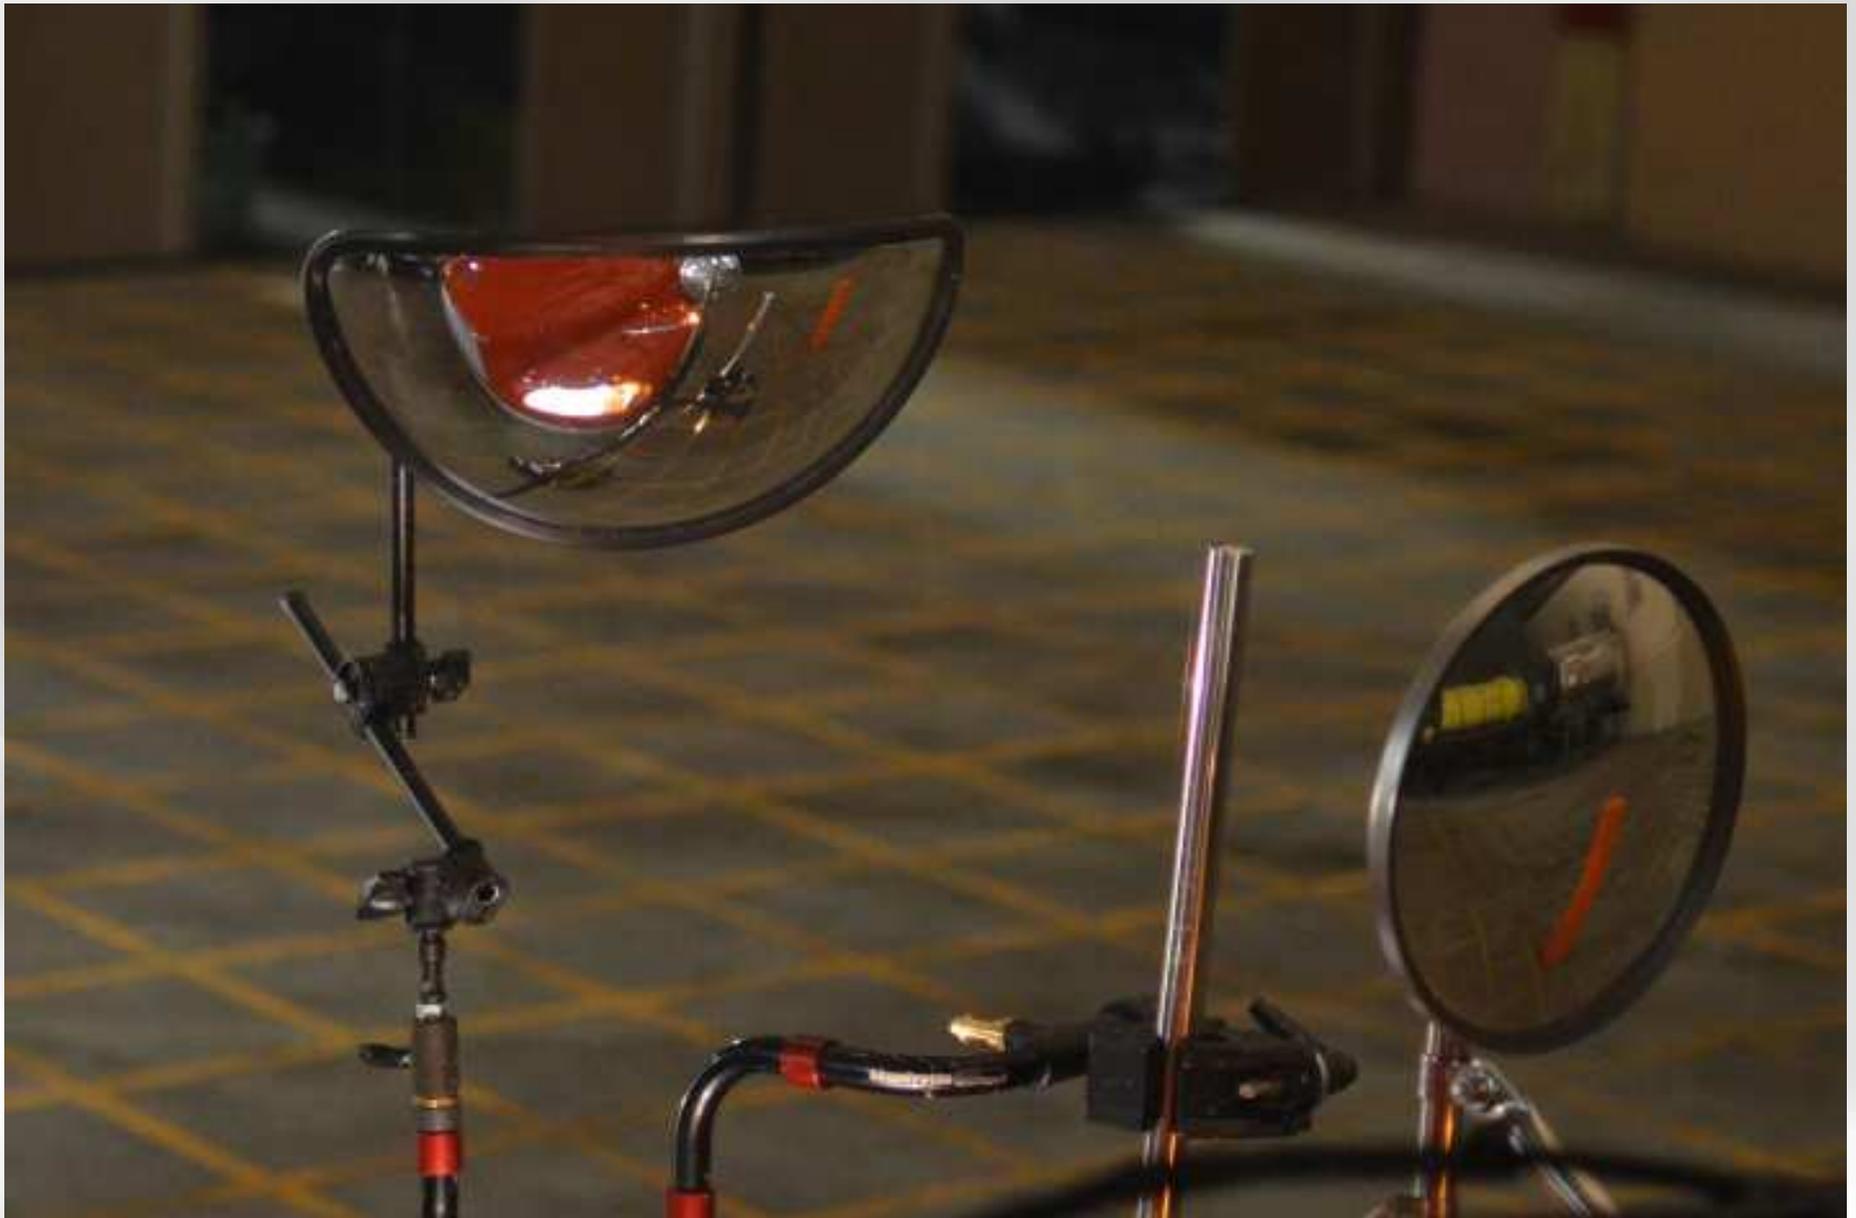
Nuit : Légère diminution

Exemple - nuit

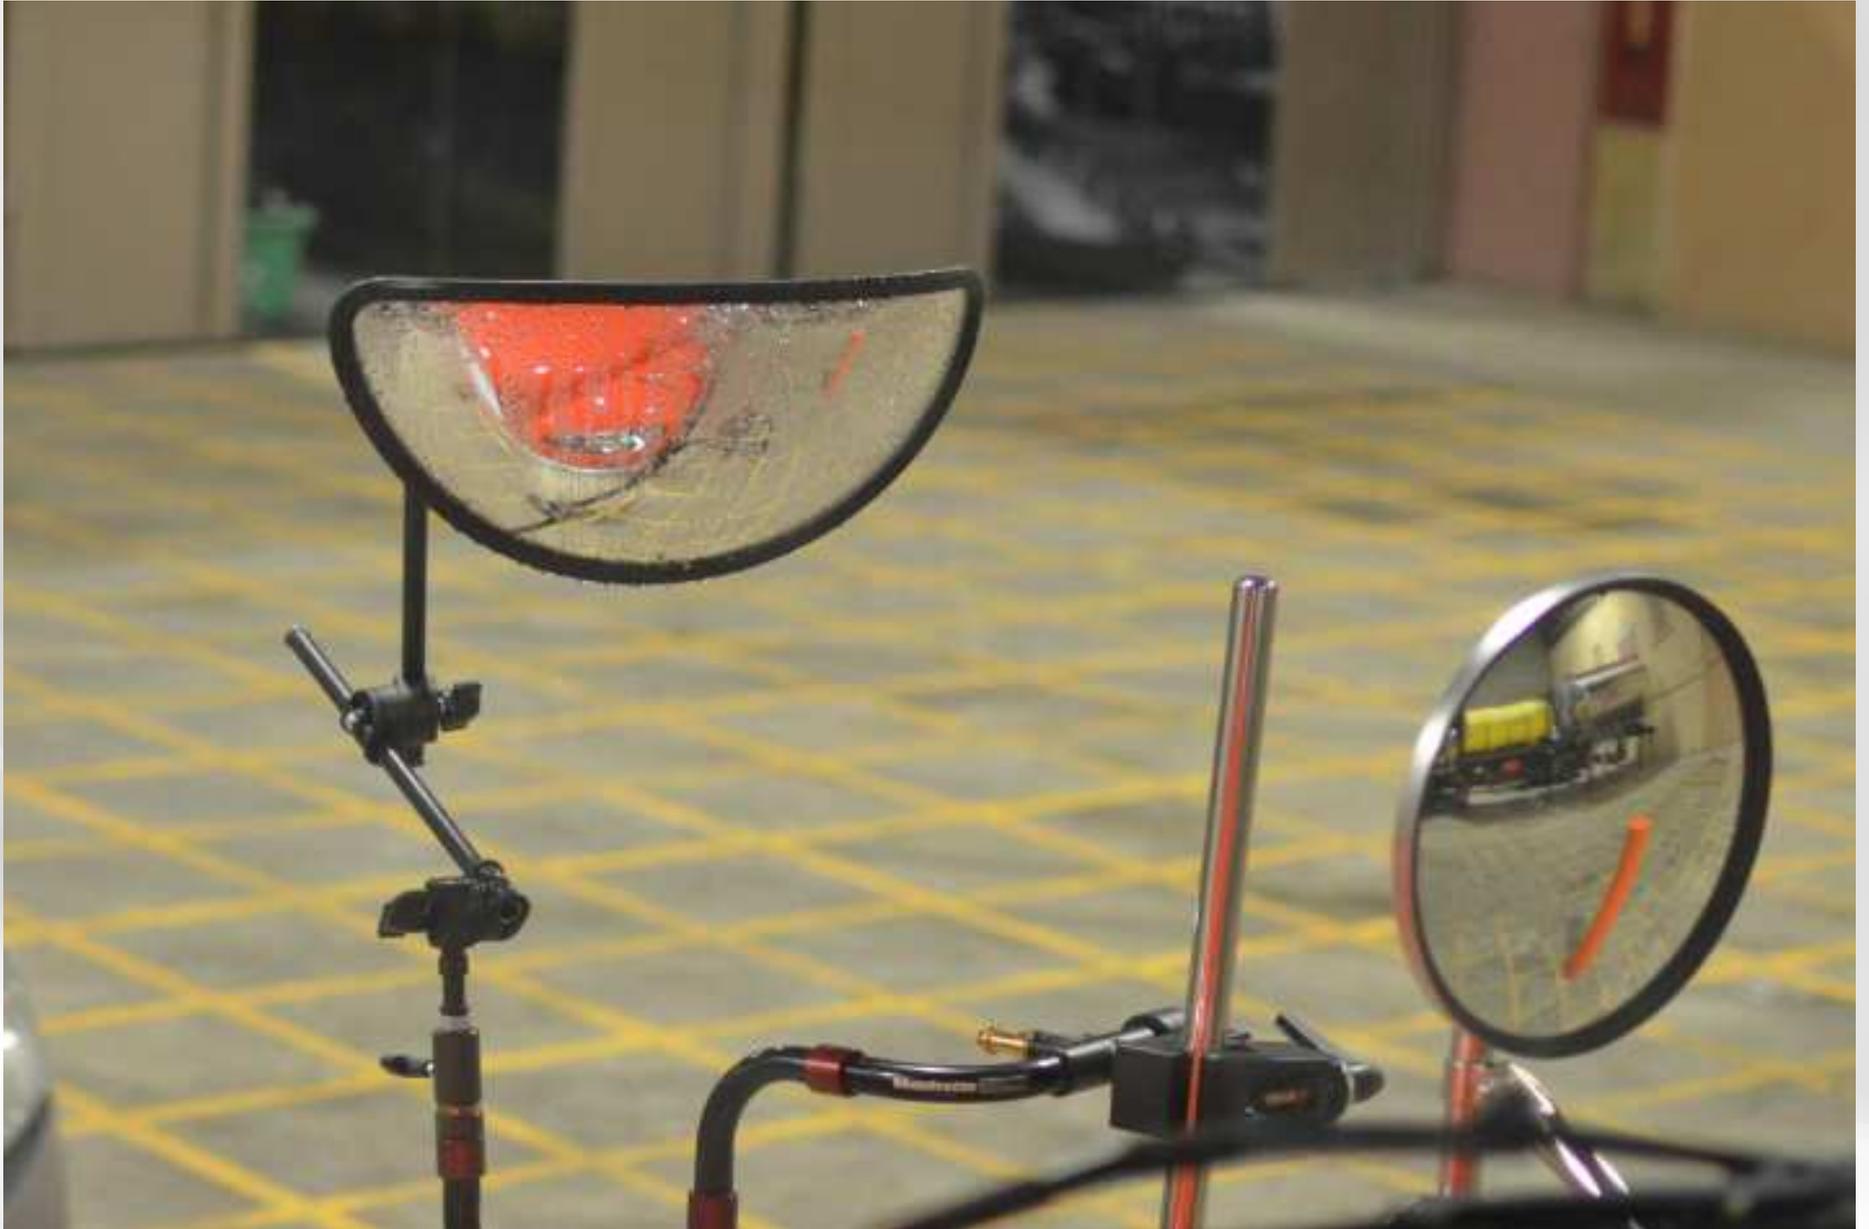
Jour - pluie : Diminution importante

Exemple pluie jour

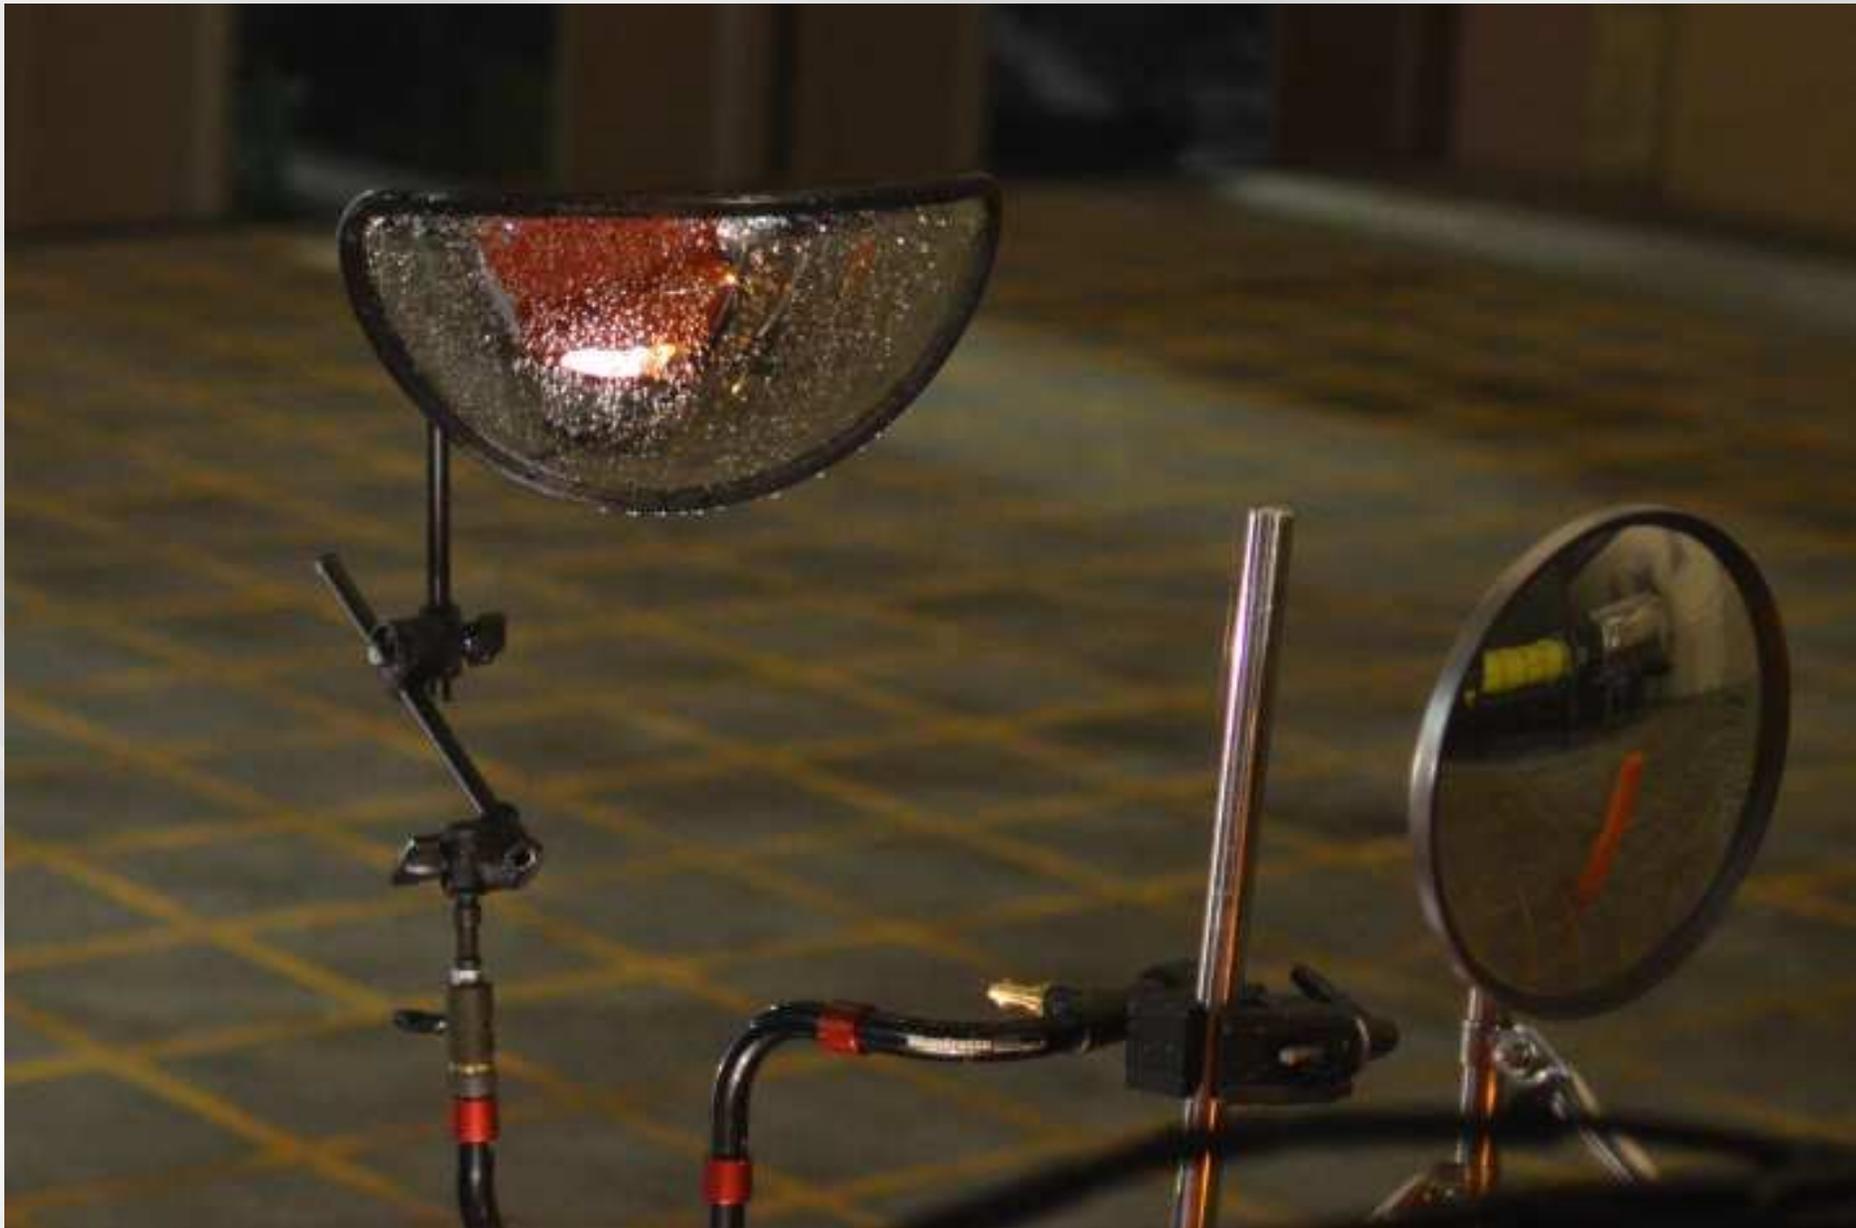
Nuit - pluie : Diminution très importante

Exemple pluie nuit
