Solution envisagée pour améliorer la détection des piétons en milieu urbain par les conducteurs de véhicules lourds

Par Sébastien Bédard, ing., M.Sc

Consultation publique de la ville de Montréal sur la
cohabitation sécuritaire entre les usagers
vulnérables et les véhicules lourds en milieu urbain

21 mars 2017

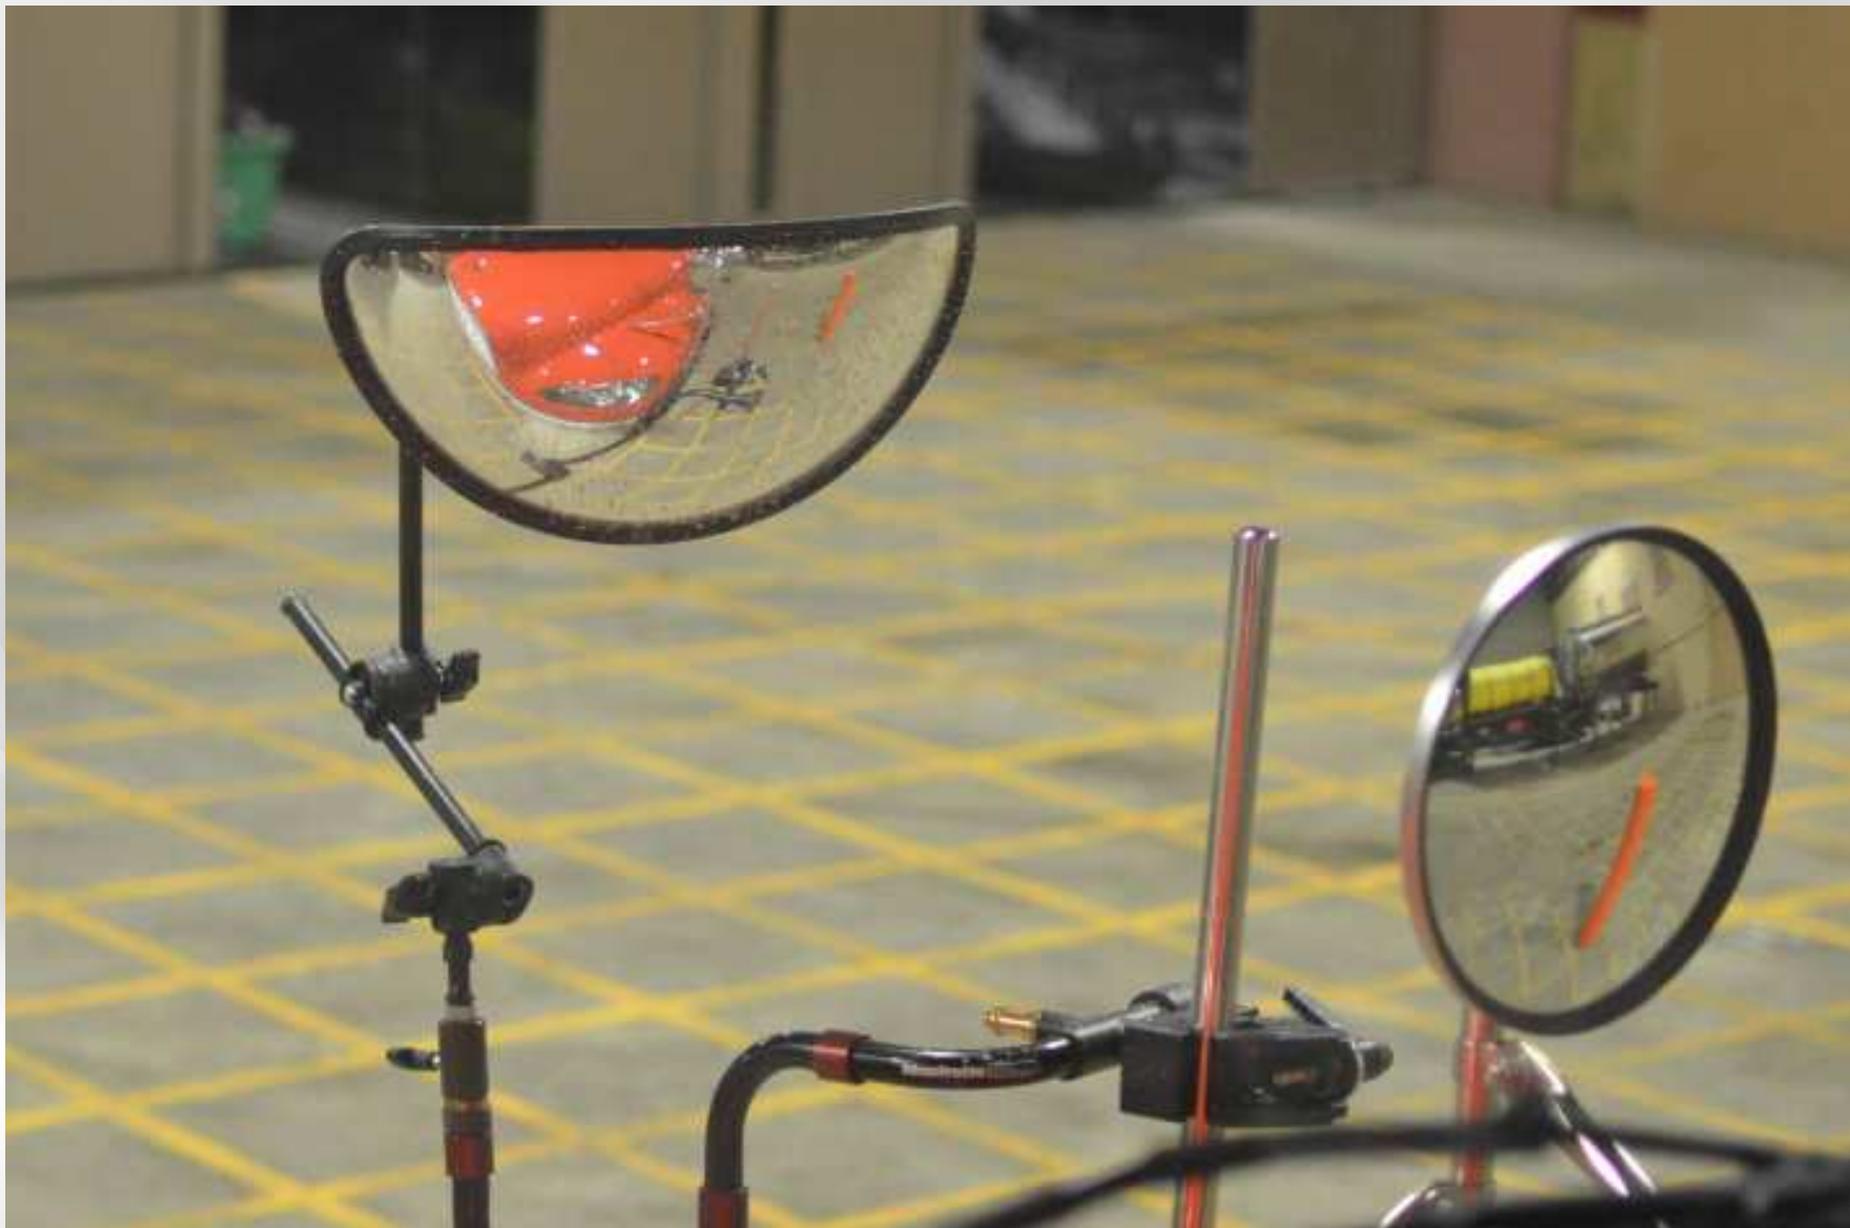
Jour - saleté : Légère diminution

Exemple – neige (saleté) jour

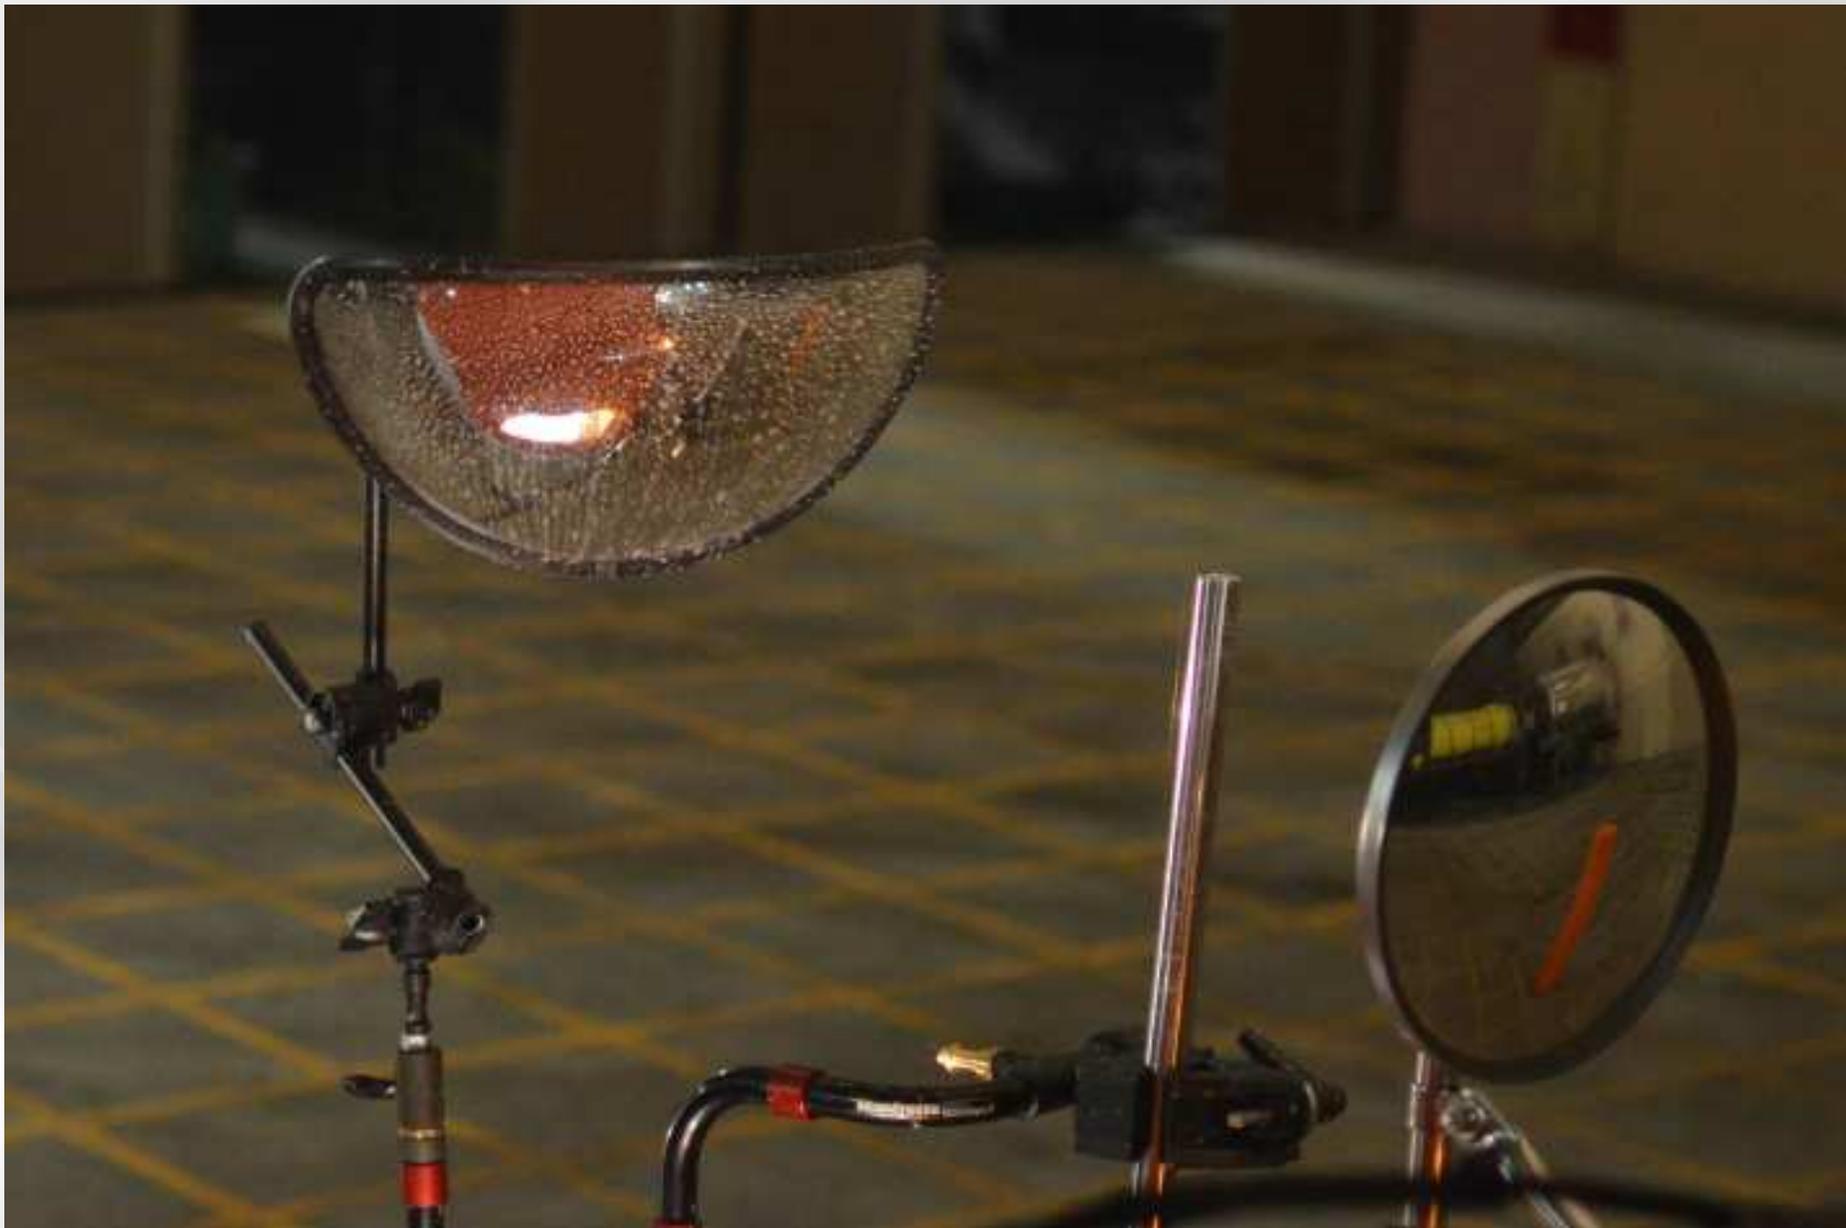
Nuit - saleté : Diminution très importante

Exemple – neige (saleté) nuit
