**Inventaires archéologiques (2016)
Projet de réfection de la route d'accès à Obedjiwan
km 26, 33, 85 et 157
La Tuque et Lac-Ashuapmushuan, Québec
Direction générale du Saguenay – Lac-Saint-Jean – Chibougamau**

Inventaires archéologiques (2017)
Projet de réfection de la route d'accès à Obedjiwan
km 26, 33, 85 et 157
La Tuque et Lac-Ashuapmushuan, Québec

Direction générale du Saguenay – Lac-Saint-Jean – Chibougamau

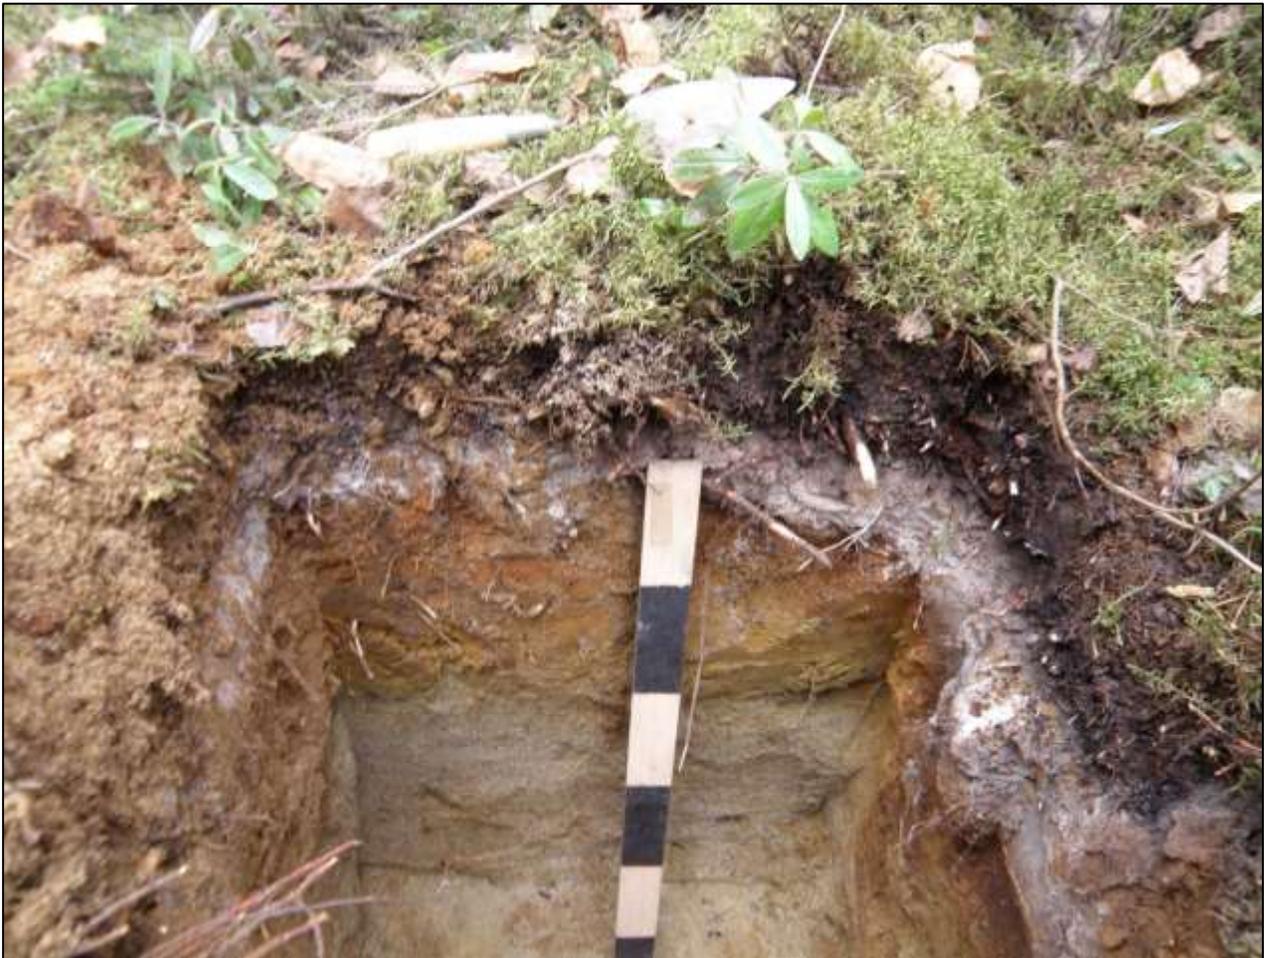
Les surfaces sondées sont essentiellement caractérisées par la présence de dépôts meubles plus ou moins bien drainés reposant sur le roc ou des tills indifférenciés. Un sondage test (Figure 10) a été réalisé dans le secteur 2 (S4). Généralement (Figure 11), on retrouve un niveau organique variant de 5 à 20 cm d'épaisseur (Lfh) recouvrant un niveau de sables hétérogènes ou des graviers éluviés d'une épaisseur de 10 à 30 cm (Ah/Ae), lequel repose sur un niveau de sable faiblement induré d'une épaisseur indéterminée (Bf/Bh). Ce niveau de sol n'est toutefois pas présent partout. En effet, lorsque les dépôts sont graveleux, ceux-ci reposent généralement directement sur le roc en place.

Figure 10 : Photographie de la stratigraphie du sondage test 1 (S4), montrant LFH, Ah, Ae, Bf et Bh. Projet 154-14-0961 (km 26), photo : 154140961_160525_006

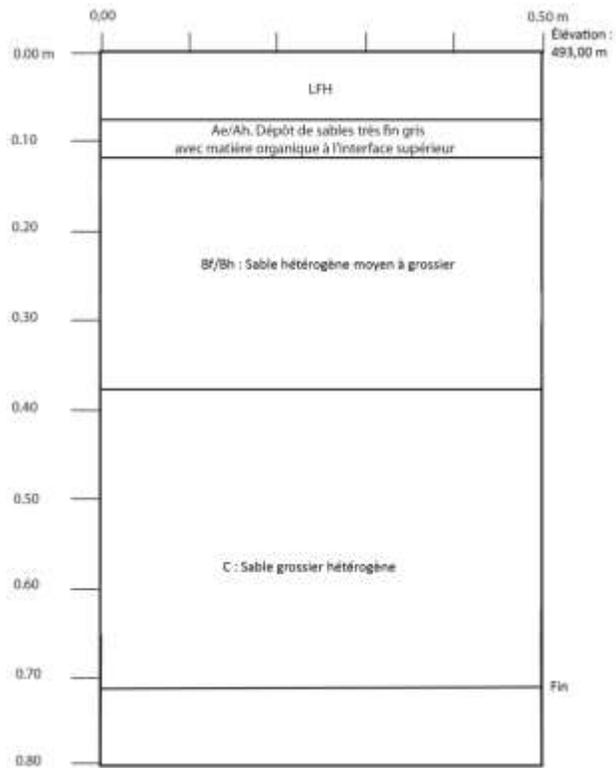
Figure 11 : Croquis de la stratigraphie type. Projet 154-14-0961 (km 26)

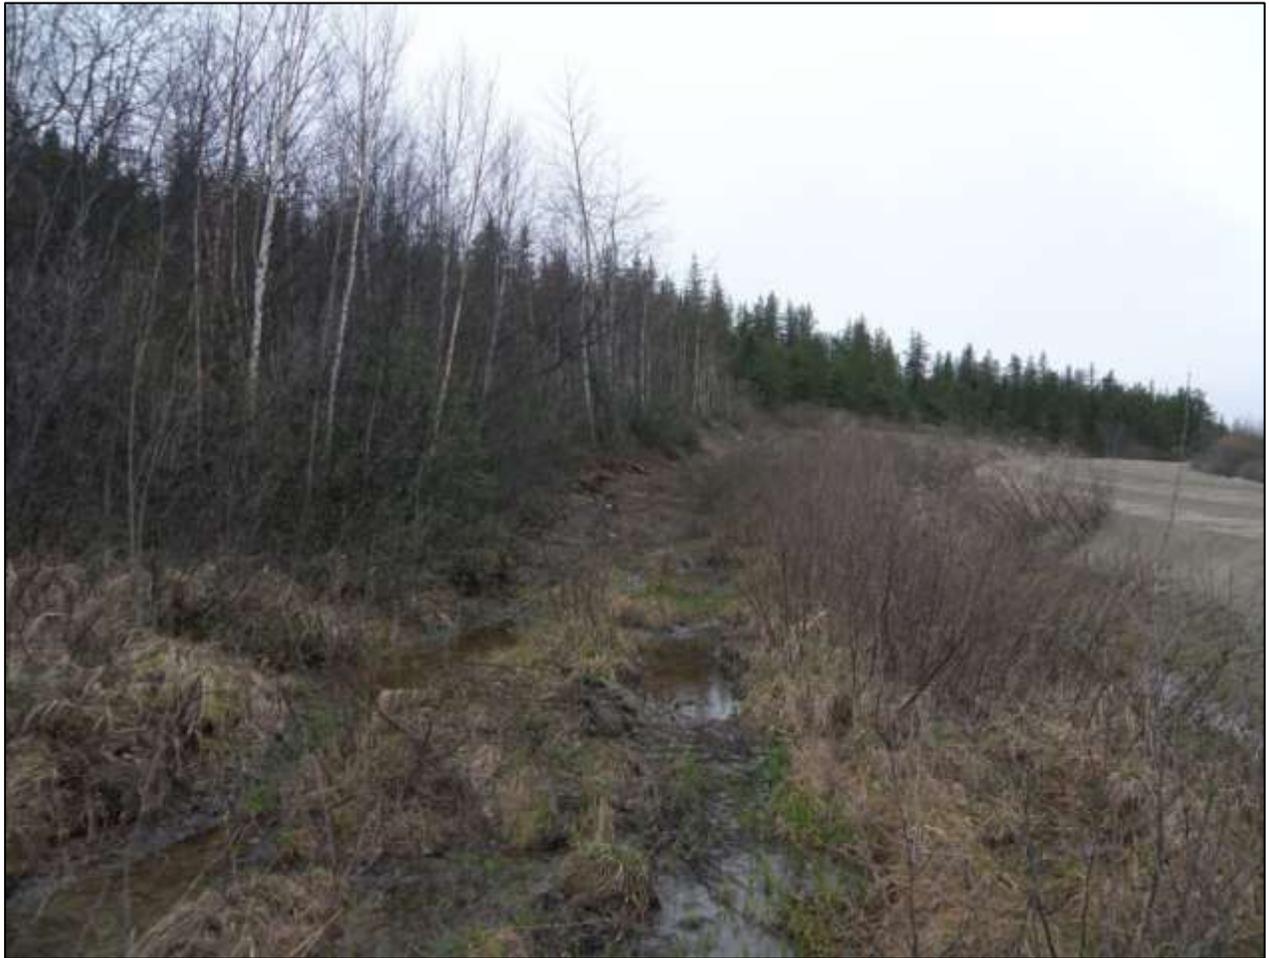
Le secteur 3 n'a fait l'objet d'aucun sondage (Figure 12, Carte 5). L'inspection visuelle a permis d'observer l'ampleur des perturbations résultant des aménagements routiers actuels et l'étendue des milieux humides (Figure 13).

Figure 13 : Environnement et perturbations anthropiques du secteur 3. Projet 154-14-0961 (km 26), photo: 154140961_160525_013.

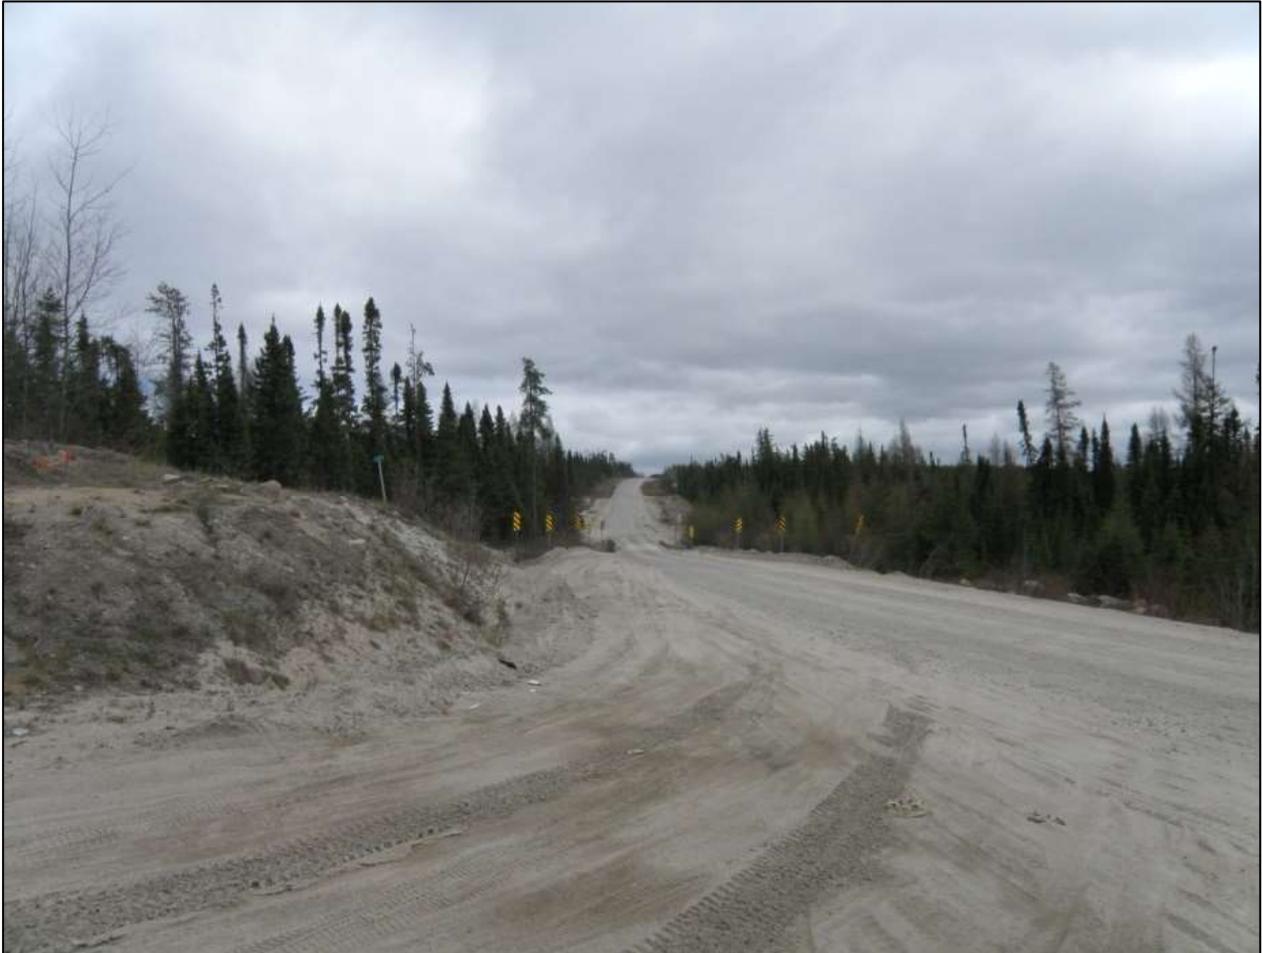
La zone d'intervention archéologique a une longueur totale de 710 m et couvre une superficie de 21 410 m². Elle fait partie du bassin hydrographique de la rivière Licorne. Cette zone de la route correspond essentiellement au corridor routier actuel. Du côté de l'approche sud-est du pont actuel, seules de minces bandes de terrains naturels subsistaient aux abords du pont. Au nord-ouest, seul le secteur situé en bordure de la rivière comportait des sols naturels en surface. Les abords de routes ont fait l'objet d'un déboisement et de travaux de terrassement ayant entraîné d'importantes perturbations des sols naturels (Figure 15).

Figure 15 : Environnement et perturbations anthropiques. Projet 154-14-0968 (km 33), photo: 154140968_160525_001.

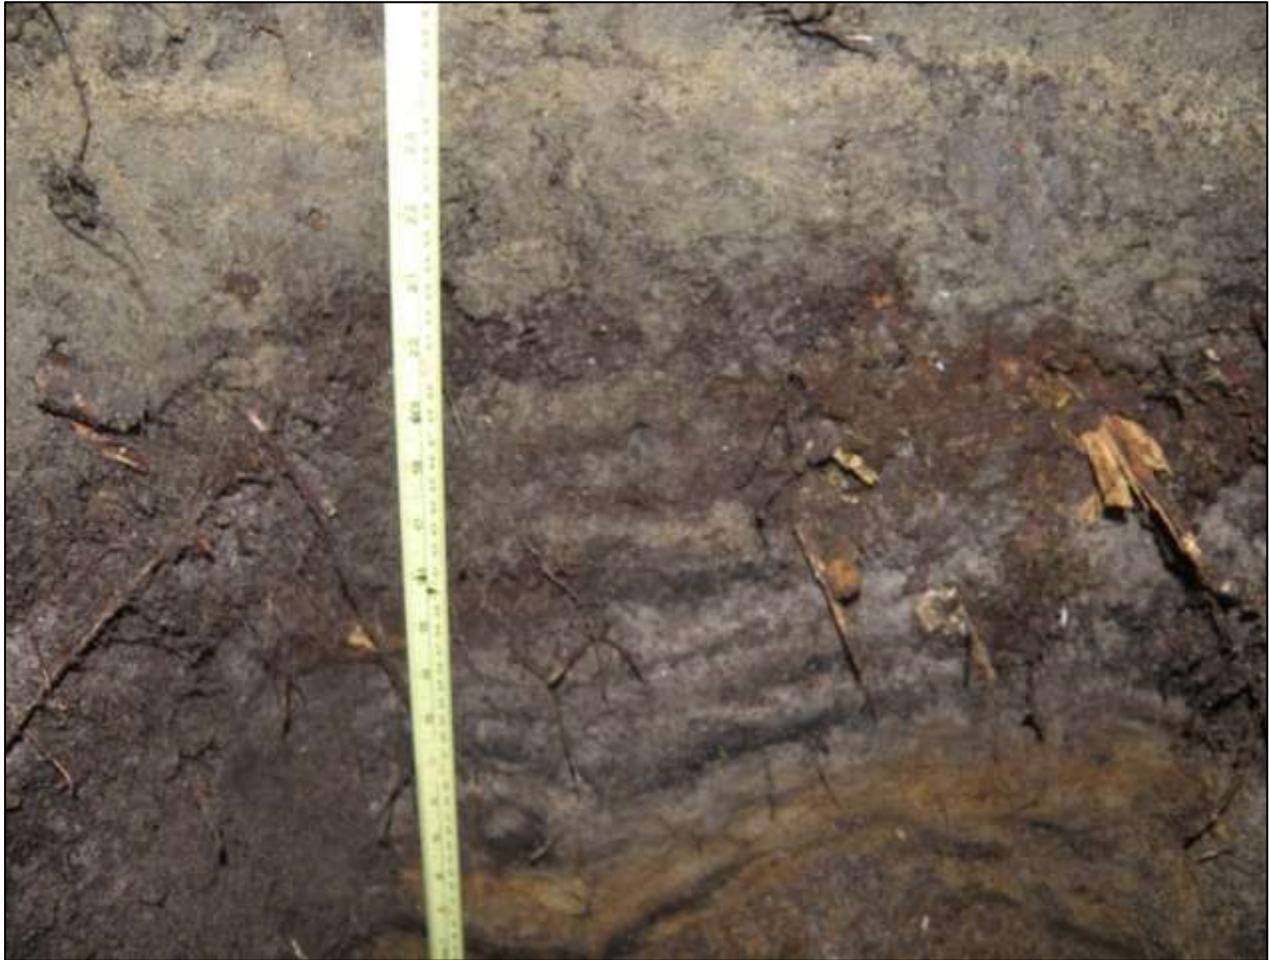
Les surfaces sondages sont essentiellement caractérisées par la présence de dépôts meubles plus ou moins bien drainés reposants sur le roc ou des tills indifférenciés. Un seul sondage test a été réalisé (Figure 16). On retrouve (Figure 17), un niveau organique de moins de 5 d'épaisseur (Lfh) reposant sur un dépôt d'alluvions constitué d'une alternance de lits de sable et limons avec traces de matière organique décomposée sur une épaisseur d'environ 20 cm (Ah/Ae), lequel repose sur un niveau de sable induré scindé en deux par un niveau constitué de sable moyen comportant une forte proportion de matière organique (Bf/Ah/Bf) d'une épaisseur d'environ 25 cm. Un bloc de pierre a marqué la fin du sondage.

Figure 16 : Photographie de la stratigraphie du sondage test 1 (S1), montrant LFH, Ah, Ae, Bf et Bh. Projet 154-14-0968 (km 33), photo : 154140968_161031_006

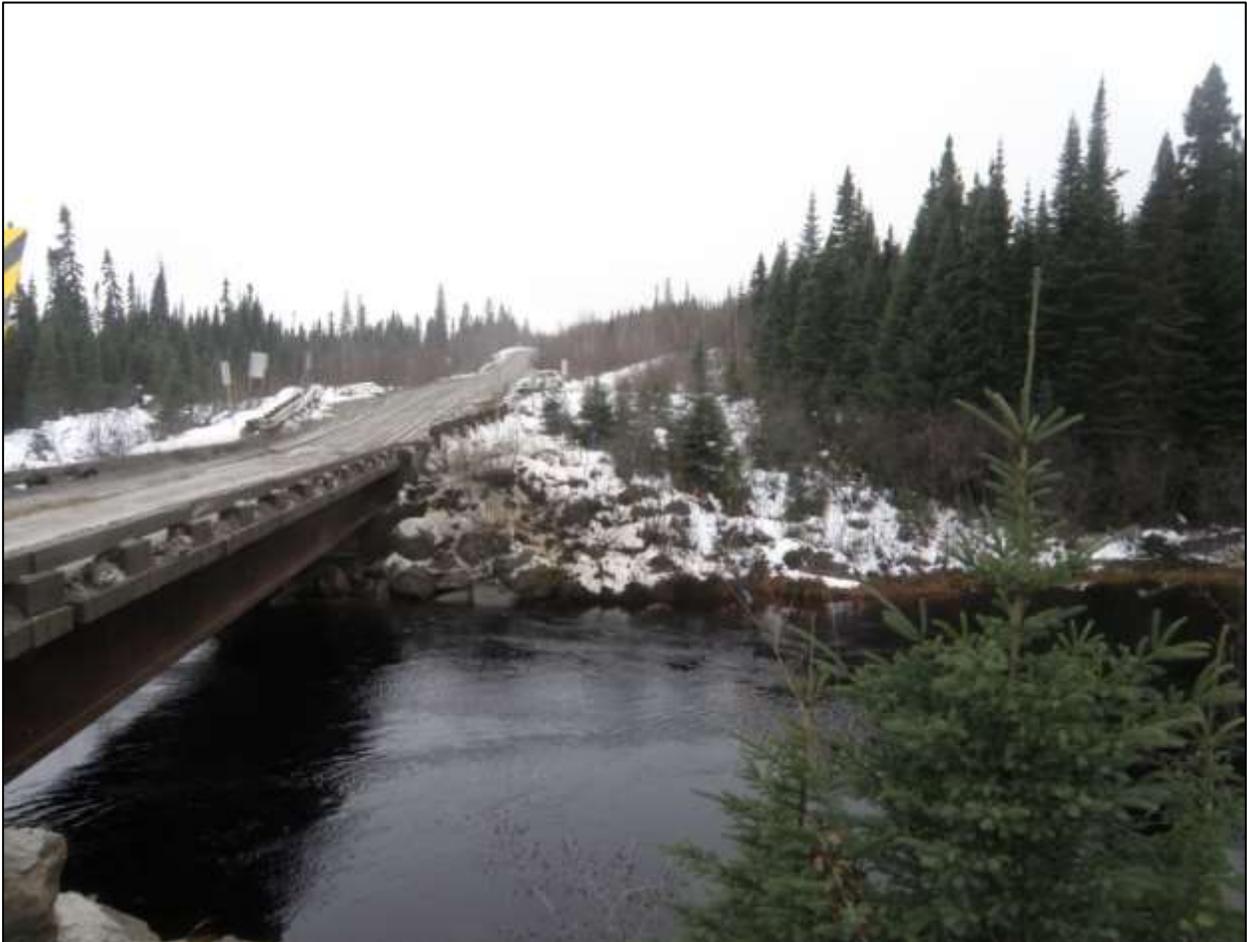
La zone d'intervention archéologique a une longueur totale de 670 m et couvre une superficie de 19 285 m². Elle fait partie du bassin hydrographique de la rivière Licorne. Cette zone de la route correspond essentiellement au corridor routier actuel. La totalité de la zone d'intervention avait fait l'objet de perturbation au moment de l'inventaire. Les abords de routes ont fait l'objet d'un déboisement et de travaux de terrassement ayant l'inventaire, ce qui a entraîné d'importantes perturbations des sols naturels. Ces données ont été confirmées à l'inventaire réalisé le 1^{er} novembre 2016. Le relief général offre peu d'espace propice à l'occupation humaine au cours de la préhistoire hormis en bordure immédiate de la rivière, ce secteur se retrouve aujourd'hui sous un important remblai routier (Figure 19).

Figure 19 : Environnement et perturbations anthropiques. Projet 154-14-0970 (km 85), photo: 154140970_161101_029.

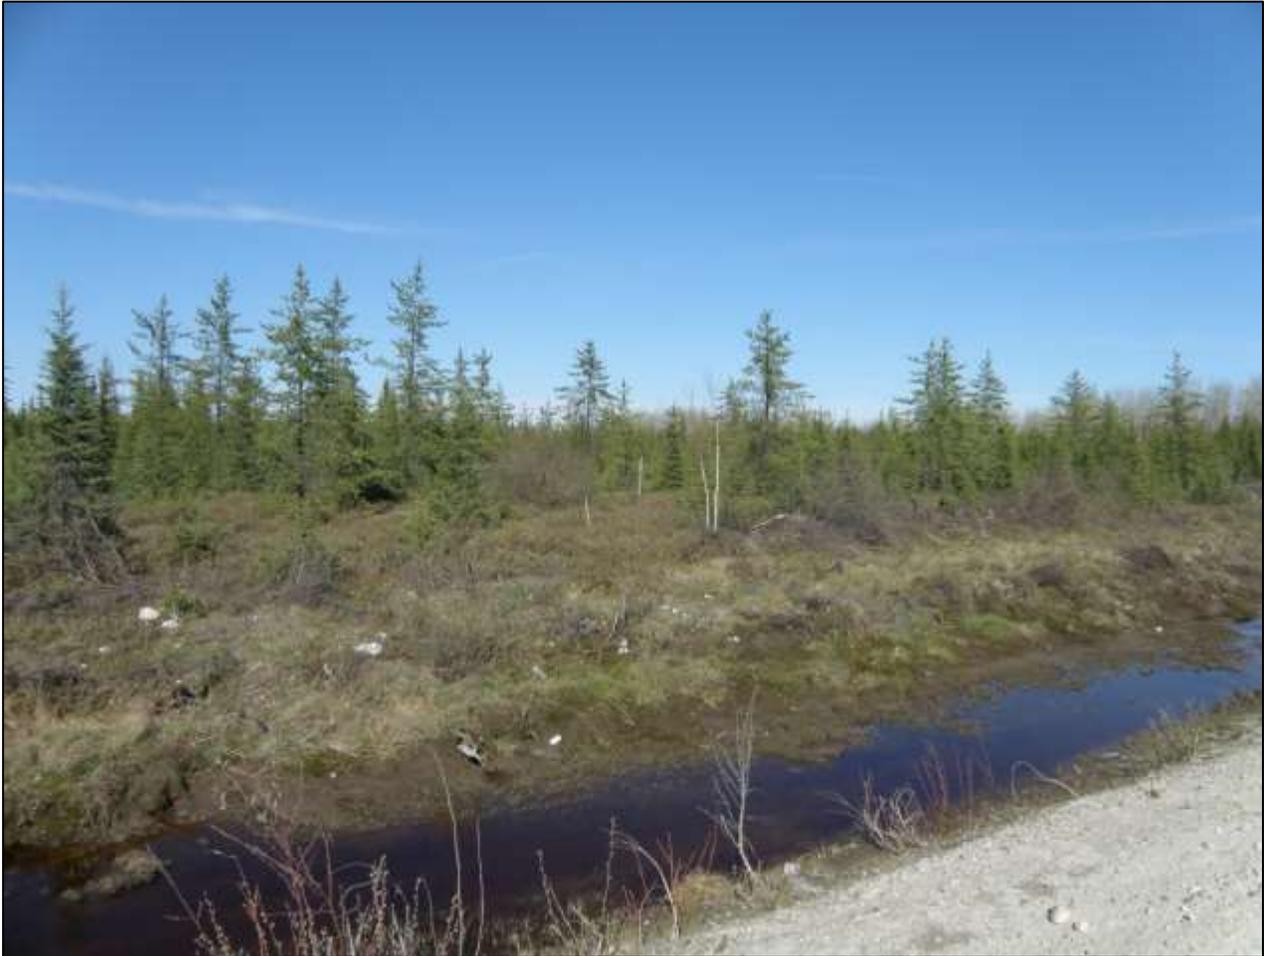
La zone d'intervention archéologique a une longueur totale de 140 827 m², fait partie du bassin hydrographique de la rivière Saint-Maurice et se situe à proximité du réservoir Gouin. Cette zone est traversée en grande partie par l'actuelle route entourée de part et d'autre par le réservoir Gouin. À cet endroit, la route est aménagée en alternance de remblai et de déblai tout en évitant les principales collines environnantes. Cette route de gravier, qui a pour principale fonction de servir de route forestière est plutôt sinueuse et très poussiéreuse, ce qui se reflète sur les abords de route. De larges bandes latérales ont été déboisées de part et d'autre de la route afin d'améliorer la visibilité (Figure 22).

Figure 22 : Environnement et perturbations anthropiques. Projet 154-14-0963 (km 157), photo: 154140963_160525_001.

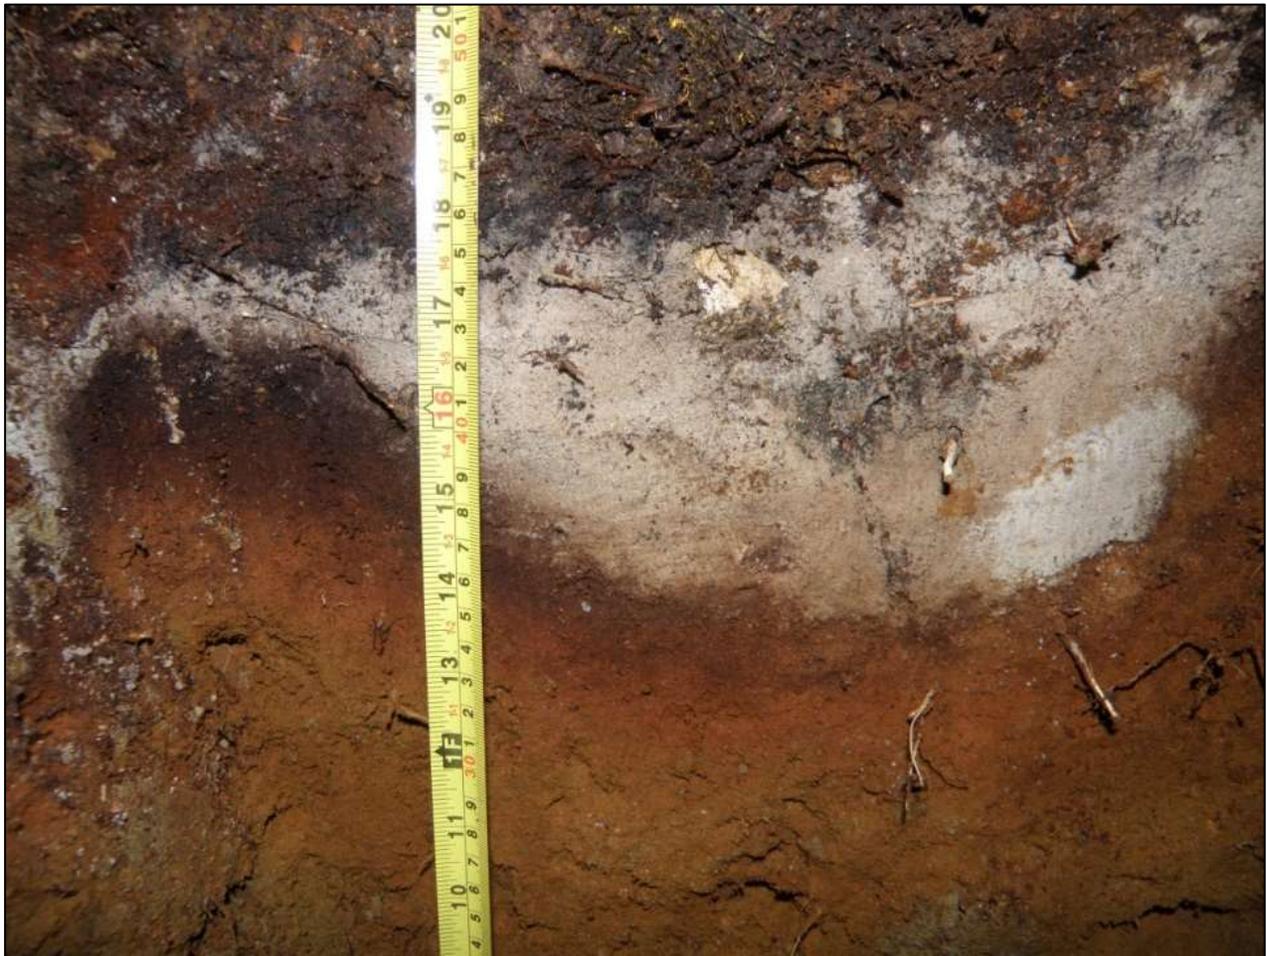
Les surfaces sondées dans les secteurs 2 et 4 sont essentiellement caractérisées par la présence de dépôts meubles plus ou moins bien drainés reposant sur le roc ou des tills indifférenciés. Trois sondages tests ont été réalisés, soit deux dans le secteur 2 et 1 dans le secteur 4 (Figure 25). Généralement on retrouve un niveau organique variant de 5 à 25 cm d'épaisseur (Lfh) recouvrant un niveau de sables hétérogènes éluviés d'une épaisseur de 10 à 30 cm (Ah/Ae), lequel repose sur un niveau de sable induré d'une épaisseur indéterminée (Bf/Bh) (Figure 26). Peu de pierres sont présentes dans ce sol. L'origine du sol pourrait être fluvio-lacustre, attribuable à un niveau d'eau plus élevé du réservoir Gouin situé à proximité ou glacio-lacustre.

Figure 25 : Photographie de la stratigraphie du sondage test 1 (S1), montrant LFH, Ah, Ae, Bf et Bh. Projet 154-14-0963 (km 157), photo : 154140963_160525_007

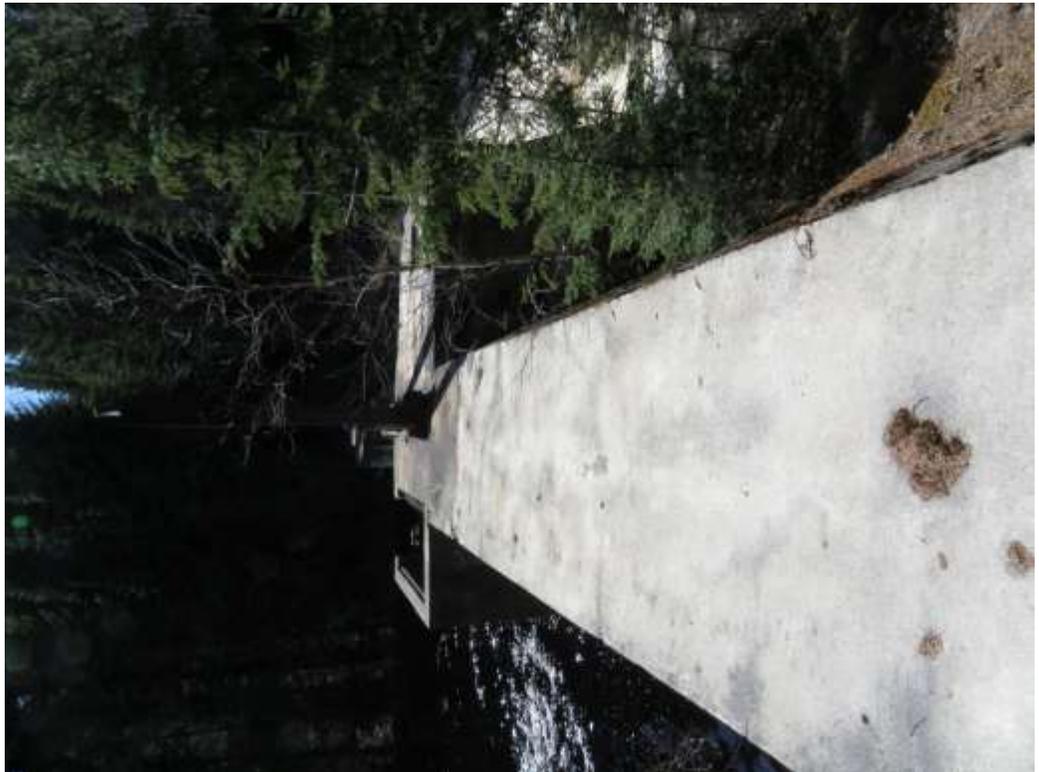
Photo n° :
154140970_160525_012

Description :
Dessus du mur est du
barrage de la rivière
Normandin 1

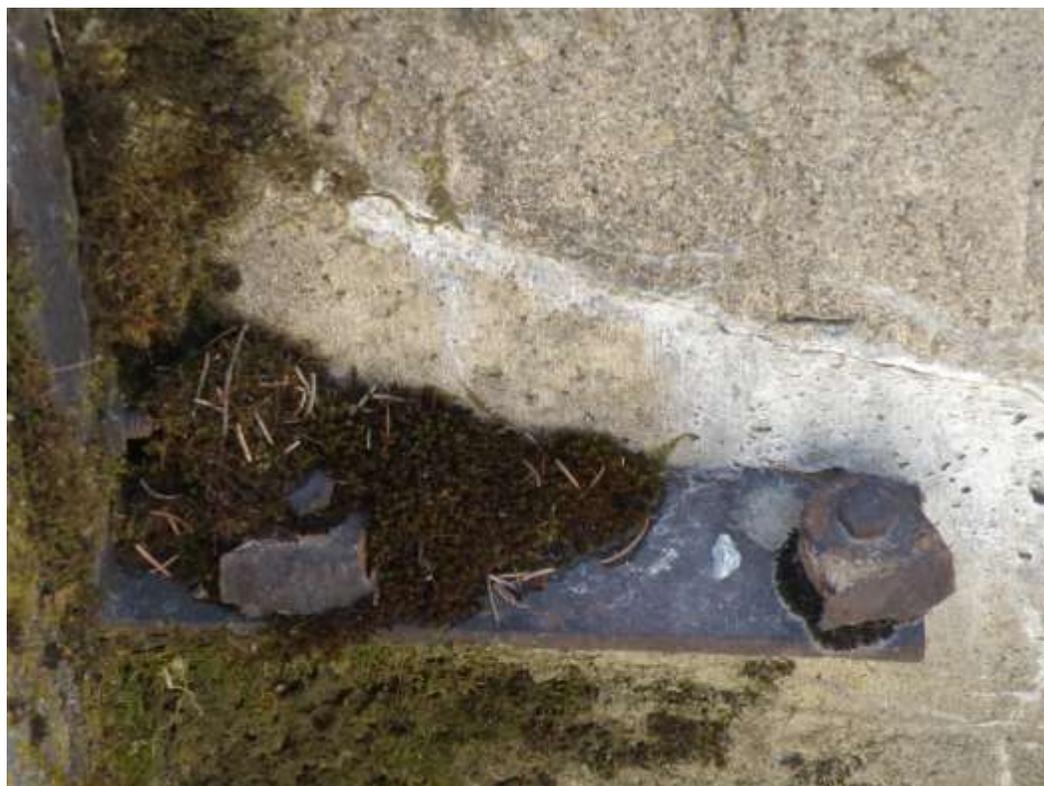
Photo n° :
154140970_160525_014

Description :
Pièce métallique à
boulons hexagonale qui
semblent avoir eu une
fonction de pivot sur le
mur est du barrage de la
rivière Normandin

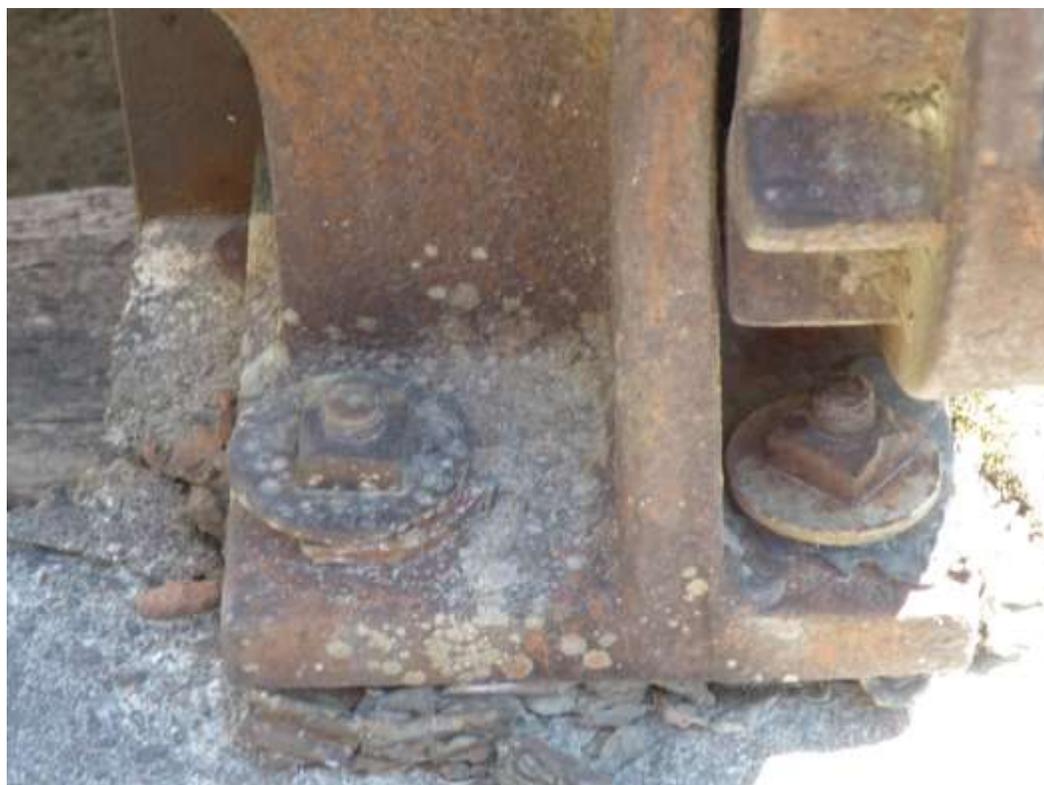
Description :
Écrous carrés sur les
ancrages de plancher
d'une pièce métallique à
fonction indéterminée du
mur est du barrage de la
rivière Normandin

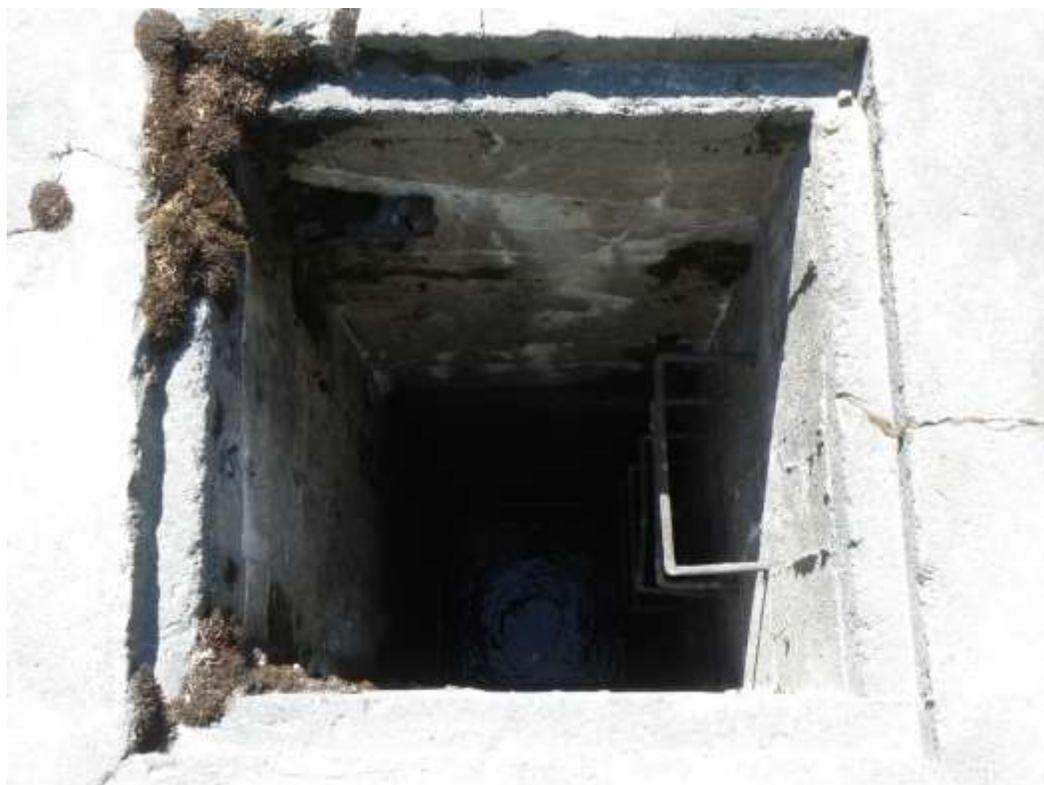
Photo n° :
154140970_160525_017

Trou d'homme possible associé à la conduite forcée sur le mur est du barrage de la rivière Normandin

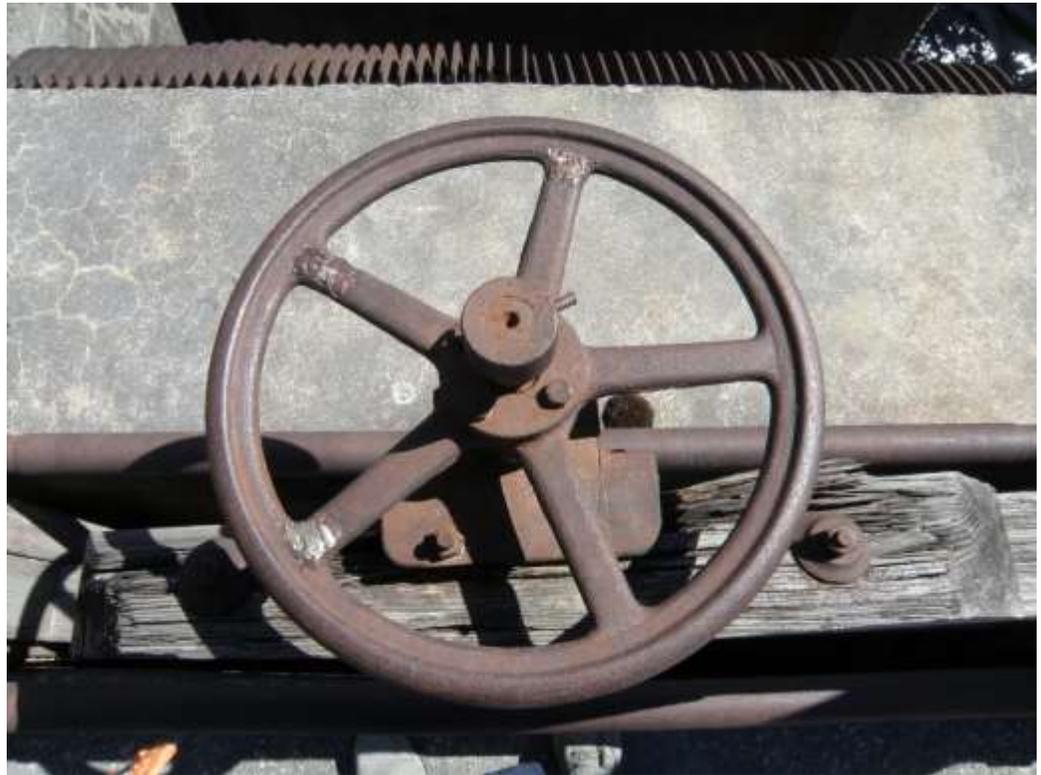
Photo n° :
154140970_160525_020

Description :
Manivelle pour actionner
la vanne du mur est du
barrage de la rivière
Normandin avec en
arrière-plan la grille
d'arrêt des débris flottant
marquant l'entrée de la
conduite forcée

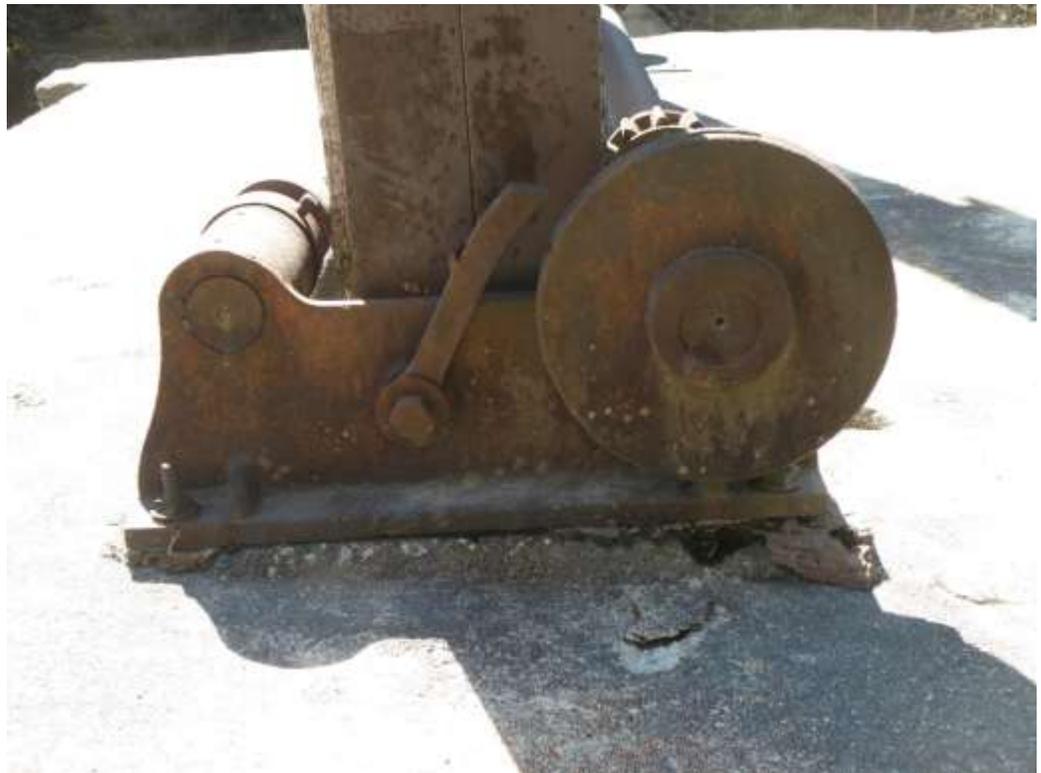
Photo n° :
154140970_160525_021

Description :
Base de du mécanisme de
vanne du mur est du
barrage de la rivière
Normandin
