# INVENTAIRES ARCHÉOLOGIQUES (2016)

## DIRECTION DE LA MAURICIE-CENTRE-DU-QUÉBEC

N° de dossier, ministère des Transports : 4103-16-AD05

## RÉSUMÉ

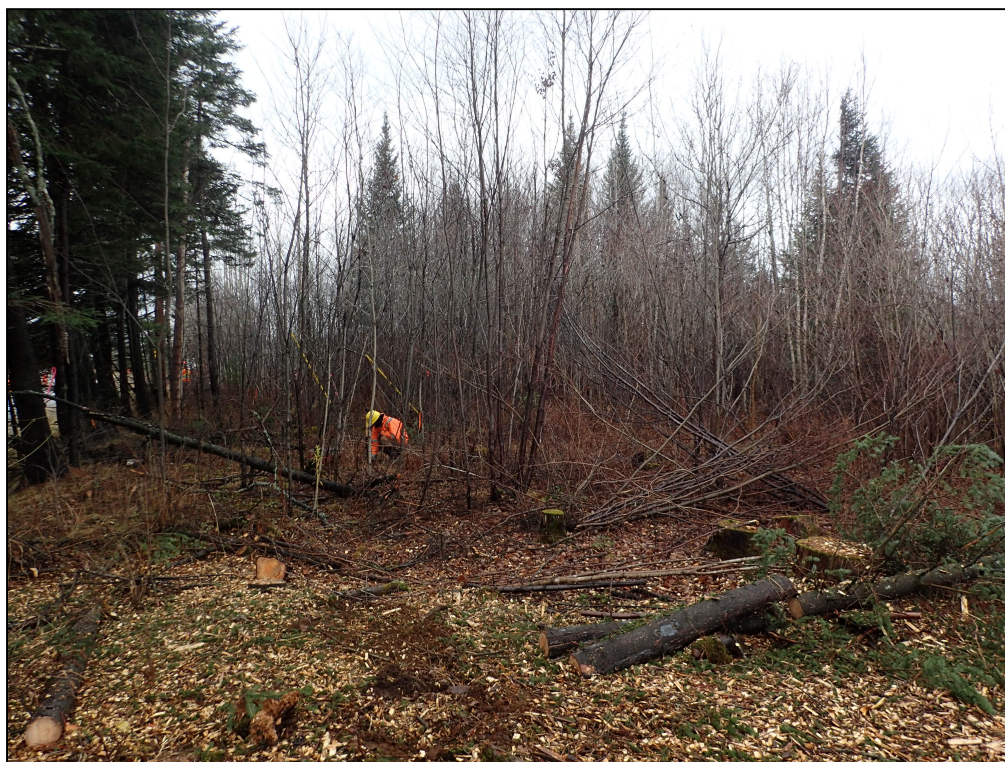
Figure 4 : Projet n° 154-82-0089, secteur 1A, vue générale de l'emprise à partir de son extrémité nord, vers le sud (photo 154-82-0089-2).

Le secteur 1A est constitué de la partie d'une zone de potentiel archéologique préhistorique se trouvant à l'intérieur des limites de l'emprise. Au moment de l'inventaire, ce secteur n'avait pas encore été déboisé et était couvert d'une jeune forêt de bouleaux parsemée de quelques sapins (figure 4). Il est bordé au nord par une pente abrupte se rendant à une baie de la rivière Saint-Maurice, et la route 155 le longe à l'est. Un total de 13 sondages y a été réalisé, incluant un sondage test. Ceux-ci ont révélé, sous le niveau humique de surface, la présence d'une argile limoneuse brune déposée sur un limon argileux gris-brun jaunâtre. Ce niveau était déposé sur le sol stérile composé d'argile limoneuse gris-bleu montrant des traces d'oxydation orangée (figures 5 et 6).

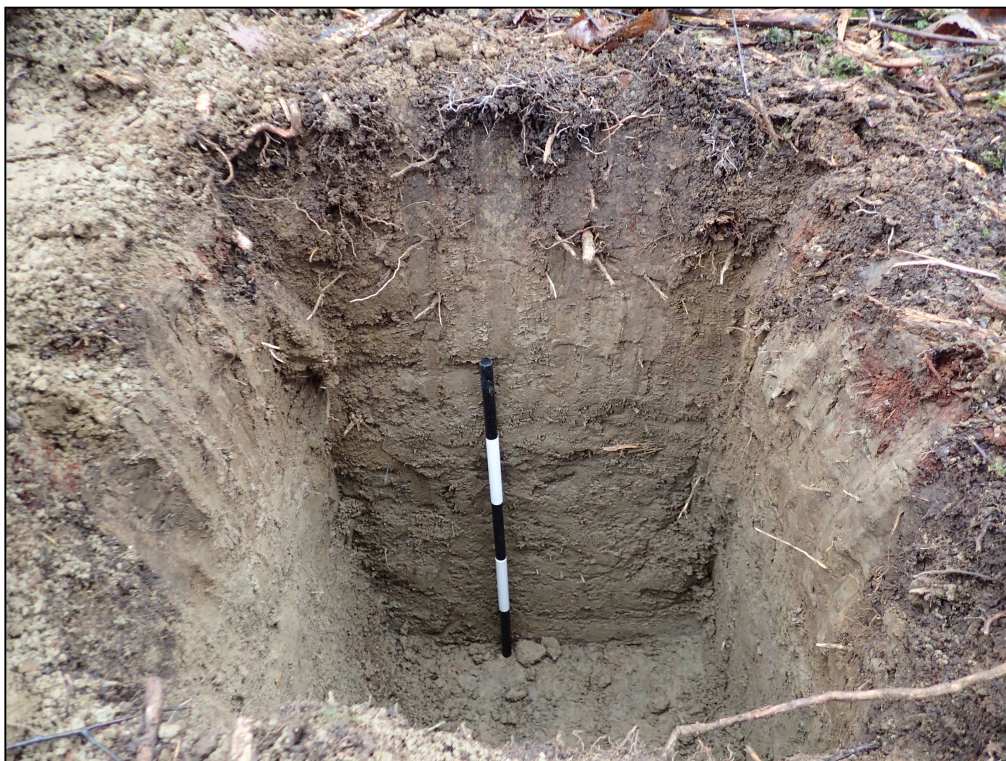
Figure 6 : Projet n° 154-82-0089, secteur 1A, paroi ouest du sondage test ST-1, vers l'ouest (photo photo 154-82-0089-1).

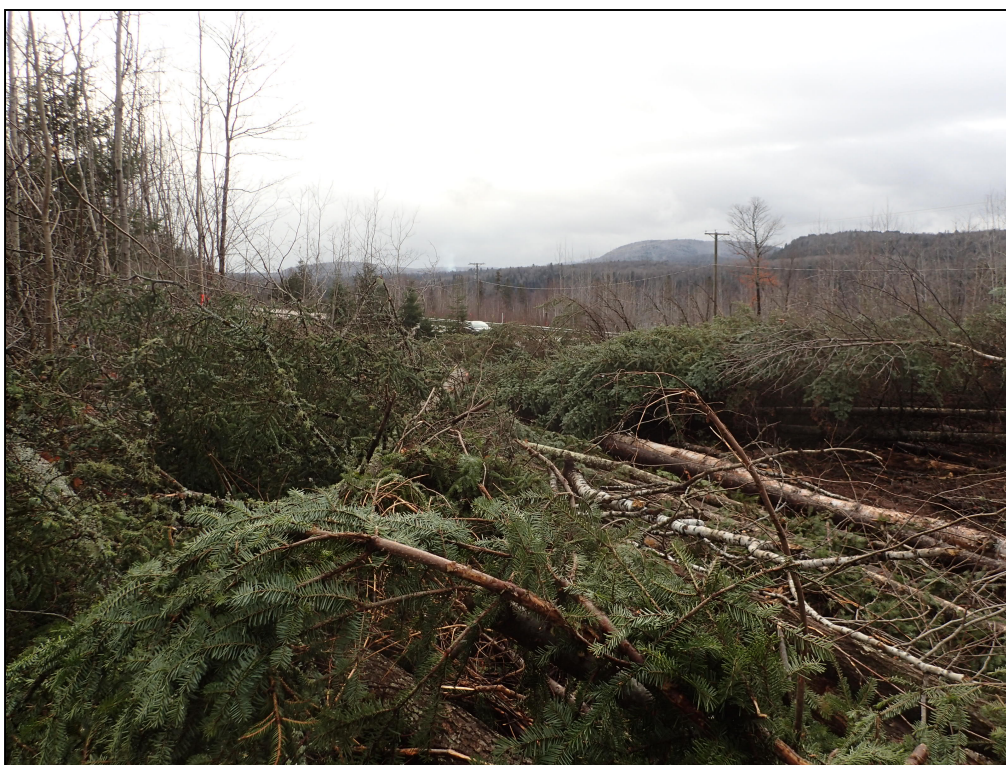
Le secteur 1B est situé près de la limite sud de l'emprise, du côté est de la route 155. La partie ouest de ce secteur, qui surplombe la route, a été rendue inaccessible par des opérations de déboisement qui ont laissé sur place de nombreux troncs (figure 7). La majorité du secteur a tout de même pu faire l'objet d'un inventaire. Il était couvert d'une forêt mixte relativement jeune (figure 8), à travers laquelle étaient visibles des traces d'exploitation forestière ancienne, comme des troncs et des souches en décomposition et couverts de mousse ou des ornières d'anciens chemins. Un total de 25 sondages a été réalisé, dont un sondage test. La stratigraphie révèle partout la présence de podzols bien définis, sauf là où le sol est mal drainé; à ces endroits, l'horizon Ae est pratiquement absent (figure 5).

Figure 7 : Projet n° 154-82-0089, secteur 1B, vue générale du côté ouest de l'emprise, vers le sud photo 154-82-0089-8).

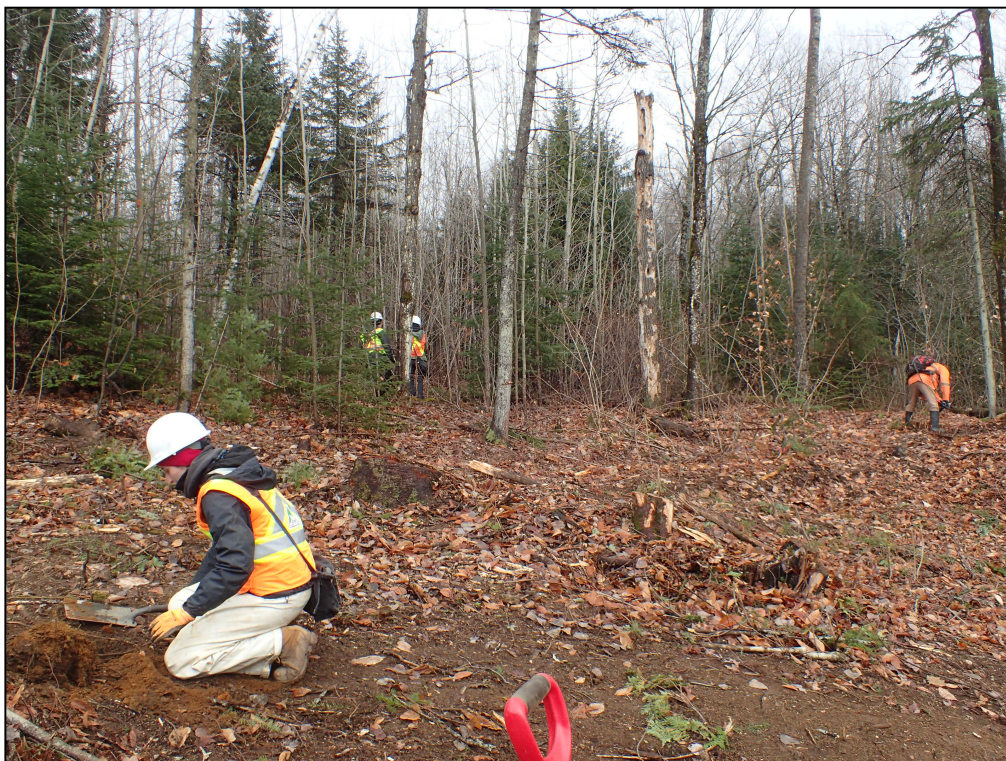
Figure 8 : Projet no 154-82-0089, secteur 1B, vue générale de l'emprise à partir de son extrémité sud, vers l'est (photo 154-82-0089-6).

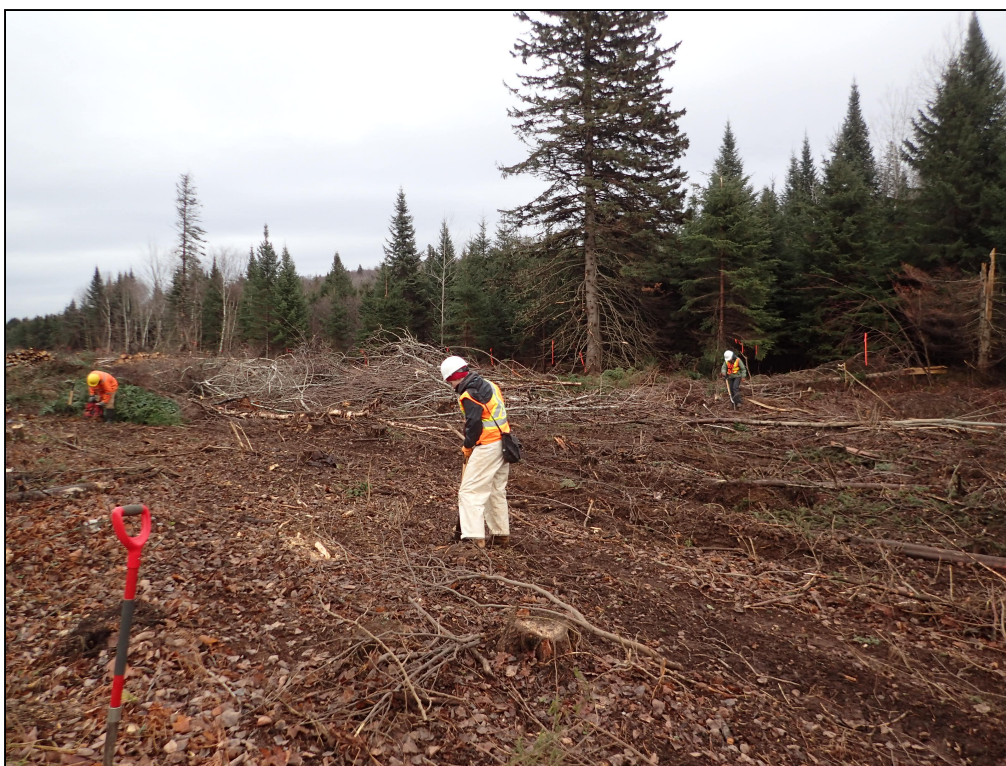
Le secteur 1C longe le côté est de la route 155 sur 1 275 m, sur une largeur allant de 30 à 75 m. Relativement plat sur l'ensemble, une montée importante vers le nord marque sa limite nord. Quelques ruisseaux traversent le secteur d'est en ouest. Le déboisement avait été réalisé avant l'intervention archéologique, et ces interventions ont bouleversé de façon importante les surfaces à sonder par le passage de la machinerie (figure 9). Des empilements de troncs, de branches ou de copeaux d'essouchage rendaient parfois impossible la réalisation de sondages. Un couvert de neige déposé pendant la nuit du 21 au 22 novembre a en outre limité l'efficacité de l'inspection visuelle. Un total de 149 sondages a tout de même pu être réalisé, comprenant trois sondages tests. Tous ces sondages se sont avérés négatifs, mais plusieurs ont révélé que le passage de la machinerie avait mené à un décapage de la surface : sous les débris du déboisement en surface se trouvait un limon argileux brun orangé représentant l'horizon B original. Des sols en place étaient tout de même parfois présents, et l'on percevait alors la présence de podzols plus ou moins définis déposés sur un limon sableux gris oxydé (figure 5 et 10).

Figure 9 : Projet no 154-82-0089, secteur 1C, vue générale de l'emprise, vers le sud (photo 154-82-0089-9).

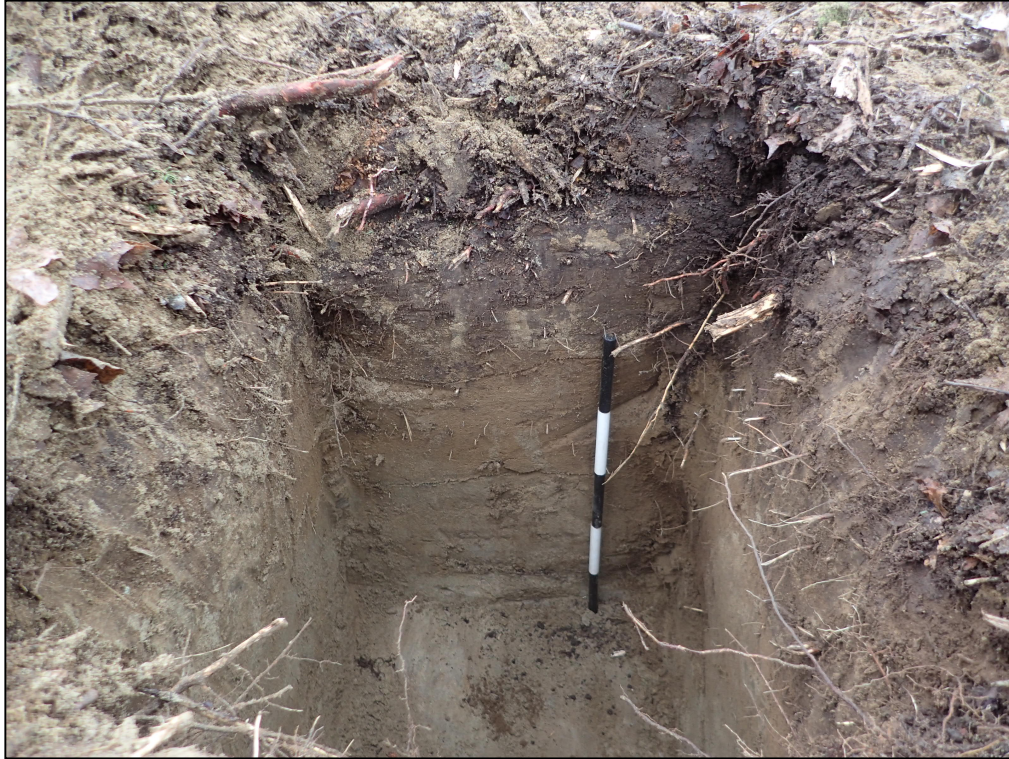
Figure 10 : Projet no 154-82-0089, secteur 1C, paroi sud du sondage test ST-5, vers le sud (photo 154-82-0089-26).

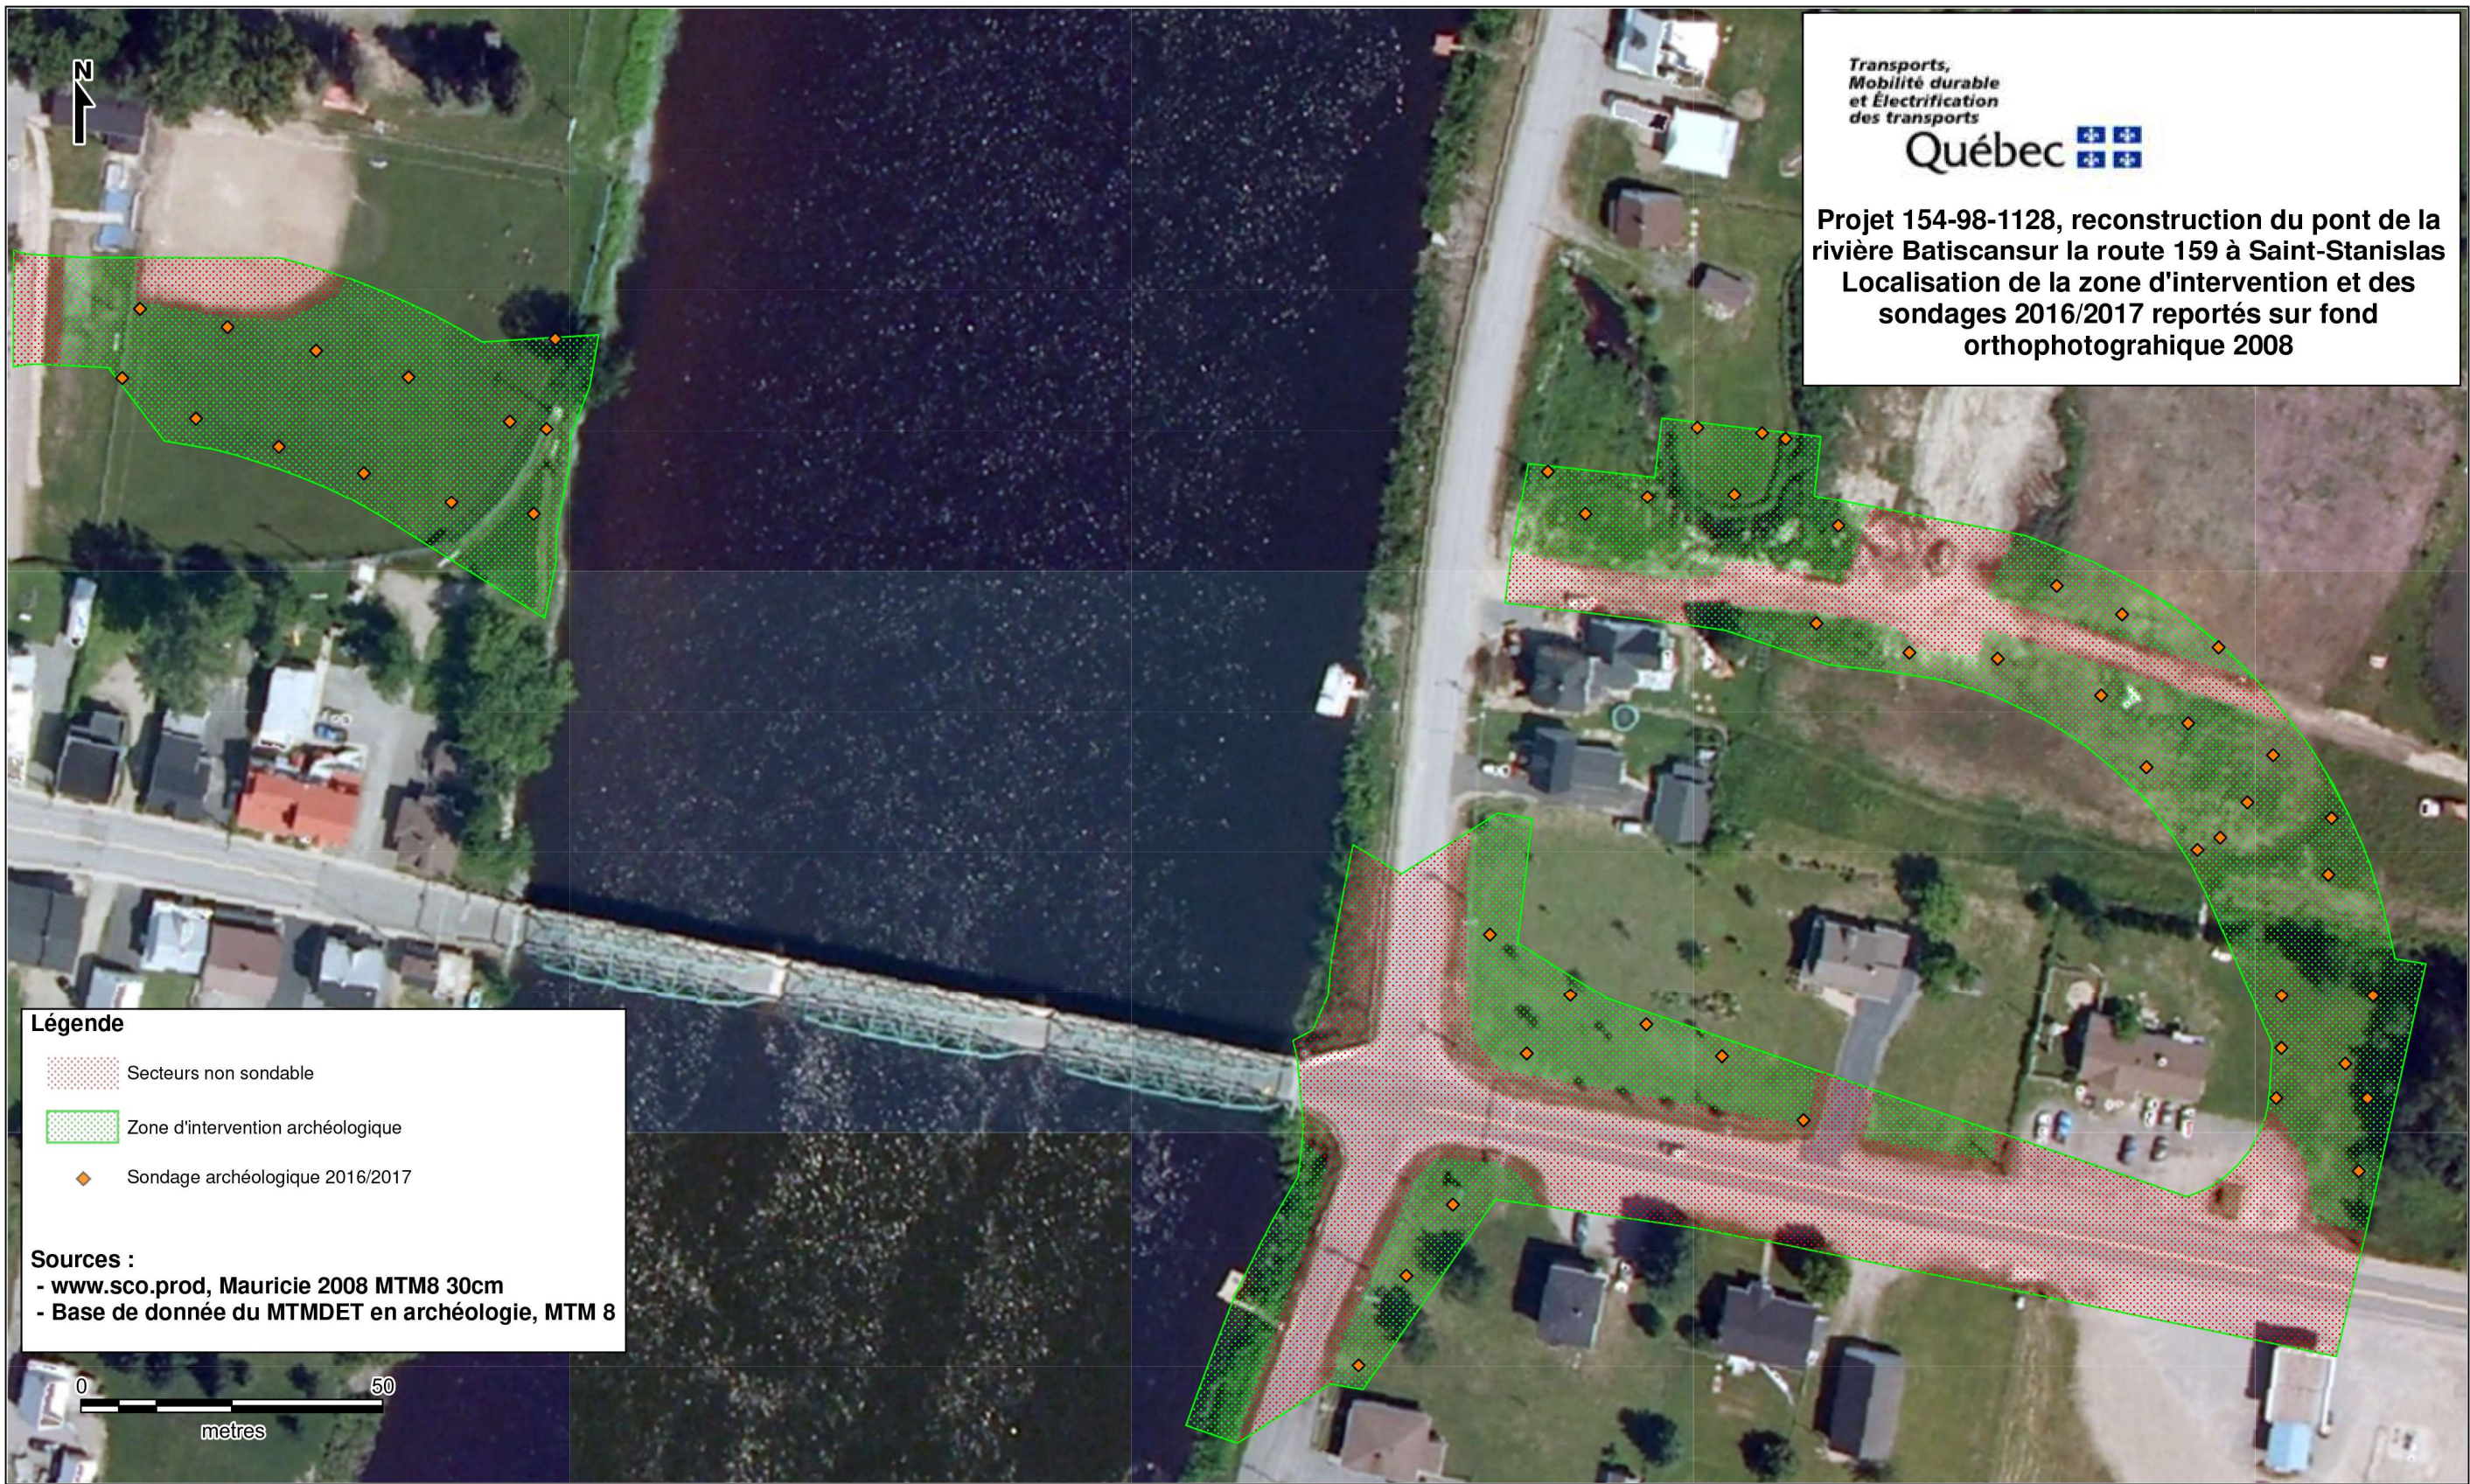
Figure 12 : Projet no 154-98-1128, localisation de l'emprise et des secteurs inventoriés, route 159, municipalité de Saint-Stanislas (source : MTMDET).

Le mandat archéologique consistait à effectuer un inventaire archéologique au sein de l'emprise des travaux prévus, incluant la voie de contournement, couvrant au total 15 590 m<sup>2</sup> (figures 12 à 14). Une superficie de 6 606 m<sup>2</sup> de cette emprise a été considérée comme perturbée par divers aménagements anthropiques et ne devait faire l'objet que d'une inspection visuelle. La balance de l'emprise devait être inventoriée selon la méthodologie habituelle présentée au chapitre 3. Toutefois, les conditions météorologiques et la présence d'une épaisse couche de neige au sol, atteignant une trentaine de centimètres d'épaisseur au moment de l'intervention, ont limité la portée de l'inspection visuelle, tout en empêchant la réalisation de sondages dans le secteur de la voie de contournement du côté est de la rivière et des sondages tests pour l'ensemble du projet (figure 15). Une première visite sur le terrain a été faite le 7 décembre 2016, et l'intervention elle-même s'est déroulée le 12 décembre 2016. À la suite de cette intervention, il a été convenu de retourner sur le terrain au printemps afin de compléter l'inventaire de la voie de contournement. Cette seconde partie de l'inventaire a eu lieu le 1er juin 2017.

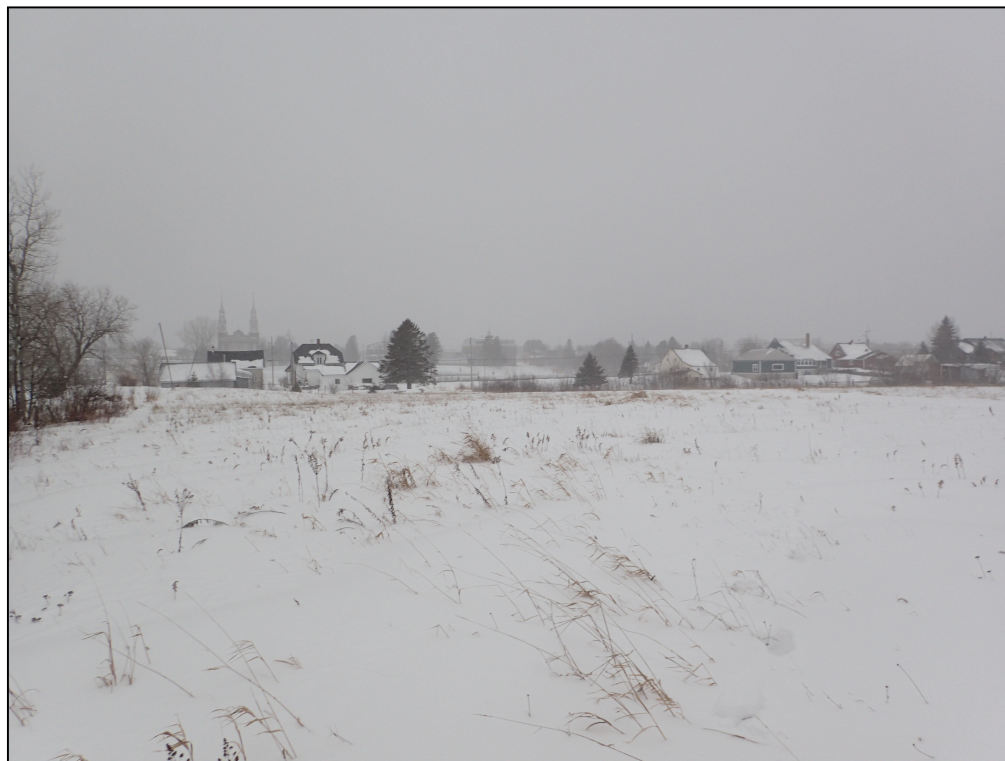
Figure 15 : Projet n° 154-98-1128, vue générale de la voie de contournement à partir du chaînage 0+160, vers le nord-ouest (photo 154-98-1128-11).

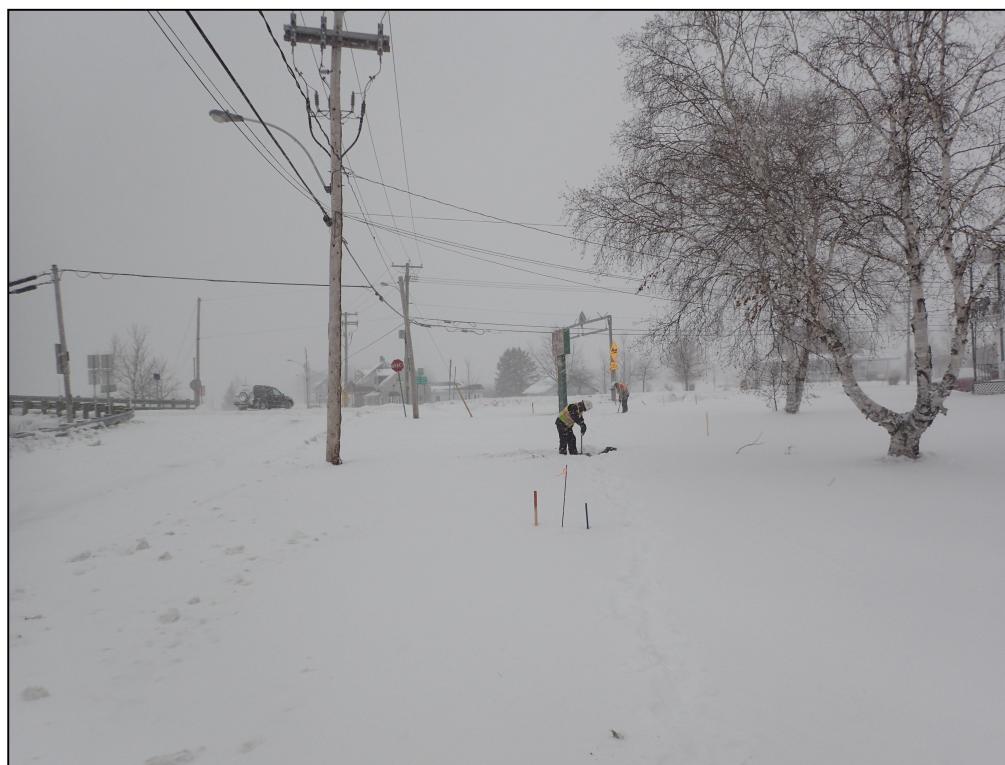
Figure 16 : Projet n° 154-98-1128, vue générale de l'emprise à partir du chaînage 0-090, vers le nord (photo 154-98-1128-07).

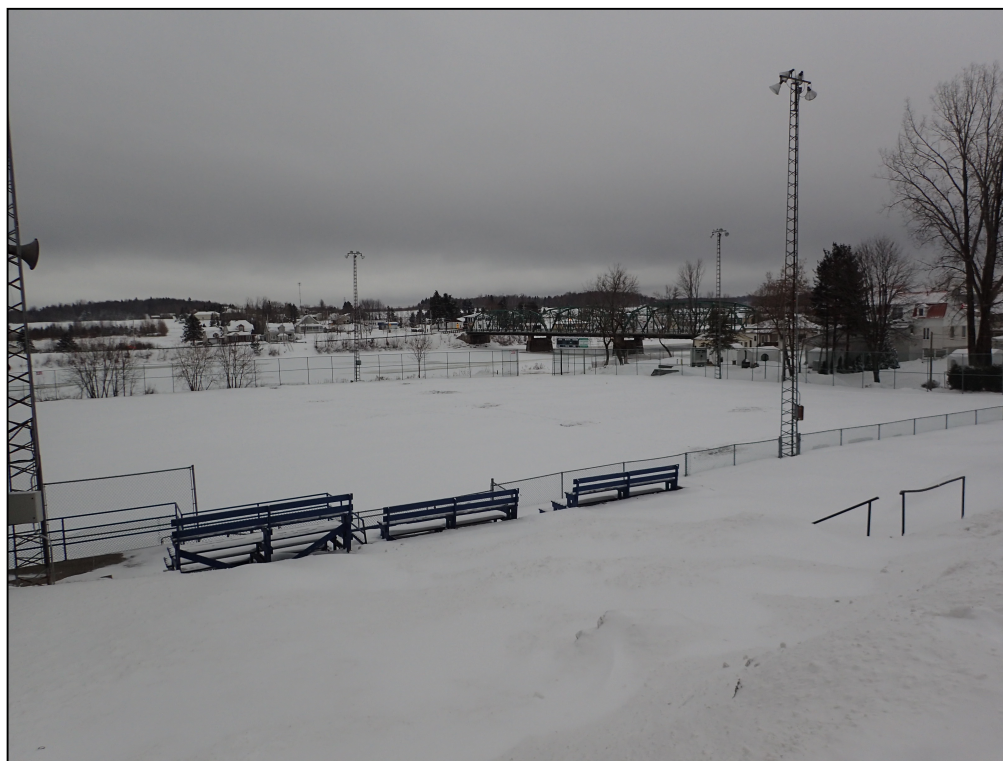
Figure 17 : Projet n° 154-98-1128, vue générale de l'emprise à partir du chaînage 0+340, vers le sud-est (photo 154-98-1128-21).

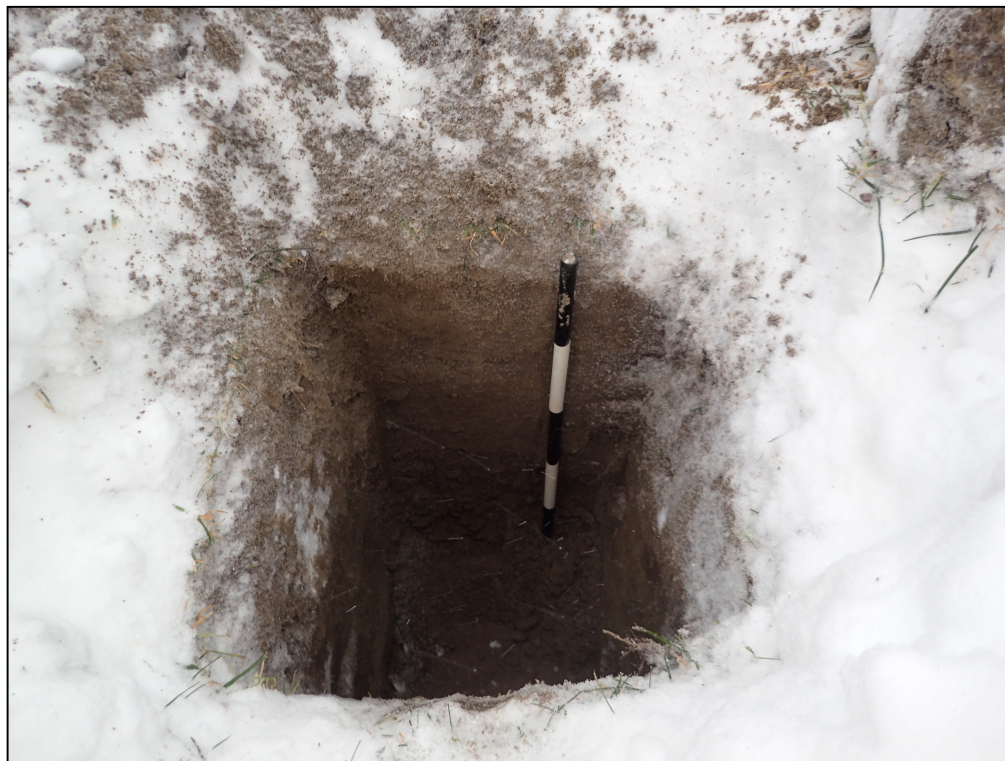
Du côté ouest de la rivière, les sondages ont révélé la présence d'une épaisse couche compacte de sable loameux brun pâle avec quelques cailloux arrondis sous la tourbe de surface, atteignant une profondeur de 0,70 m sous la surface (figures 18 et 19). Il s'agit sans doute d'un remblai de nivellement ou de rehaussement déposé au moment de l'aménagement du terrain de balle. Dans un cas, la présence d'un sol de sable argileux brun foncé contenant une lentille de sable grossier, qui semblait naturel, a été atteinte.

Figure 19 : Projet n° 154-98-1128, paroi d'un sondage réalisé sur la rive ouest de la rivière Batiscan, vers le sud (photo 154-98-1128-12).

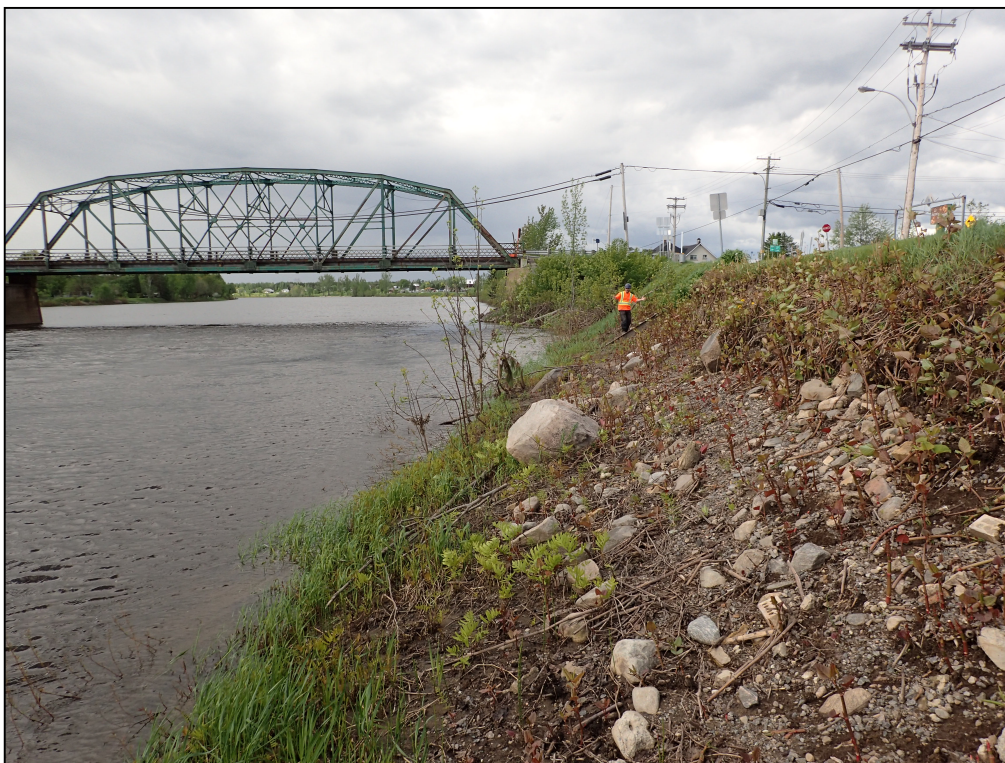
Figure 20 : Projet n° 154-98-1128, vue générale de l'emprise au sud du pont, le long de la rivière Batiscan, vers le nord (photo 154-98-1128-29).

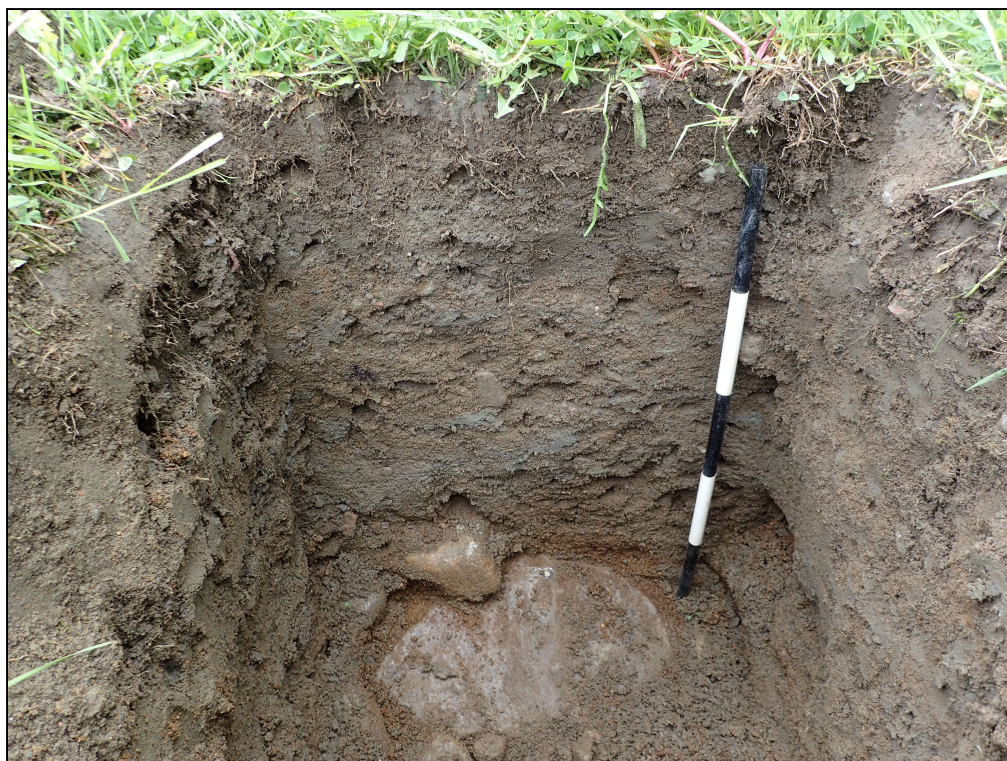
Lors de la deuxième phase de l'inventaire, en juin 2017, la plupart des perturbations de surface ont pu être constatées aux endroits anticipés par le MTMDET. Des remblais supplémentaires ont été notés du côté sud du pont, le long de la rive de la rivière Batiscan (figure 20), rendant inutile la réalisation de sondages à cet endroit. Un total de vingt-huit sondages, dont deux sondages-tests, a toutefois pu être réalisé dans l'emprise de la voie de contournement prévue. Ces sondages ont révélé deux profils de sols principaux (figure 21). Le premier, qui se retrouve dans tous les sondages réalisés au sud du ruisseau, est surmonté de tourbe et d'une couche de sable argileux compactée avec cailloux. Cette dernière représente une ancienne aire de stationnement ou de circulation abandonnée et recouverte de gazon. Cette couche était absente près des ruisseaux, où la tourbe recouvrait plutôt la séquence naturelle, composée d'un mélange de sable moyen brun et d'argile grise, contenant quelques cailloux arrondis. L'argile augmente en concentration en s'enfonçant, et se dépose sur un sable grossier brun orangé comblant les interstices de gros galets de rivières (figure 22).

Figure 22 : Projet n° 154-98-1128, paroi du sondage-test ST-1, chaînage 0+190, vers le nord (photo 154-98-1128-23).

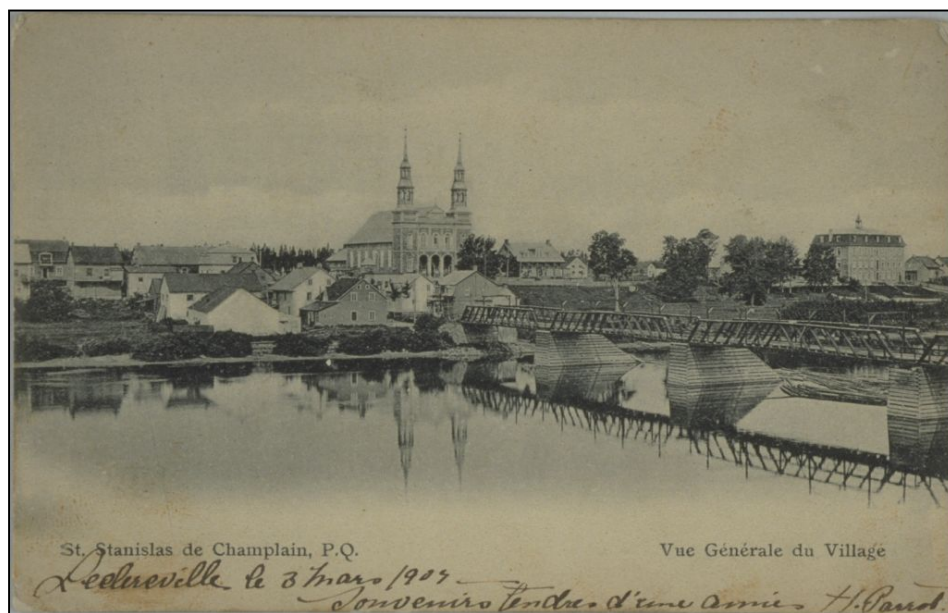
Un examen visuel des abords du pont actuel sur la rive est de la rivière Batiscan a été réalisé. Ce pont a été construit en 1921 à l'endroit même du pont précédent (figure 23), et des vestiges des anciennes culées ou des murs de stabilisation des berges pourraient être mis au jour au moment de la démolition du pont actuel. Il n'est pas exclu que des vestiges d'un pont plus ancien, emporté en 1867 par une inondation<sup>1</sup>, soient également présents. L'inspection visuelle a toutefois confirmé la présence d'épais remblais de part et d'autre du pont, qui ne permettent pas d'attester de la présence de ces vestiges. La valeur patrimoniale ou archéologique de ces vestiges potentiels étant toutefois faible, il ne semble pas nécessaire d'assurer une surveillance archéologique lors des travaux. Le MTMDET pourrait donc procéder aux travaux prévus sans qu'une intervention supplémentaire ne soit nécessaire.

Figure 23 : *St. Stanislas de Champlain, P.Q., vue générale du village*, Roméo Roussil, 19--? (Source : BAnQ-CN, CP 1896 CON)
