INTERVENTIONS ARCHÉOLOGIQUES (ÉTÉ-AUTOMNE 2016)

**PROJET DE RÉFECTION DU RÉSEAU D'AQUEDUC ET D'ÉGOUT DE
LA ROUTE 368 DANS LES LIMITES DE LA MUNICIPALITÉ DE SAINT-
LAURENT-DE-L'ÎLE-D'ORLÉANS (PROJET N° 154-09-1342)**

Mars 2017

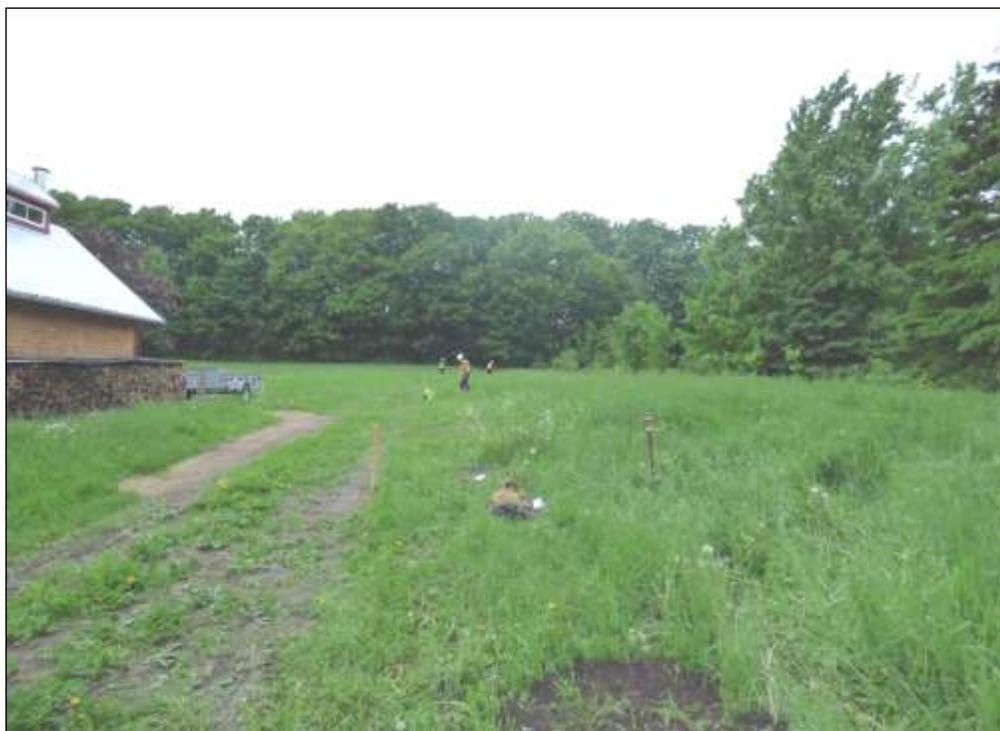
Photo 1. Vue générale de la zone 1, à la hauteur du chaînage 20+820, vers le nord-ouest (MTQ-1342-2016-001)

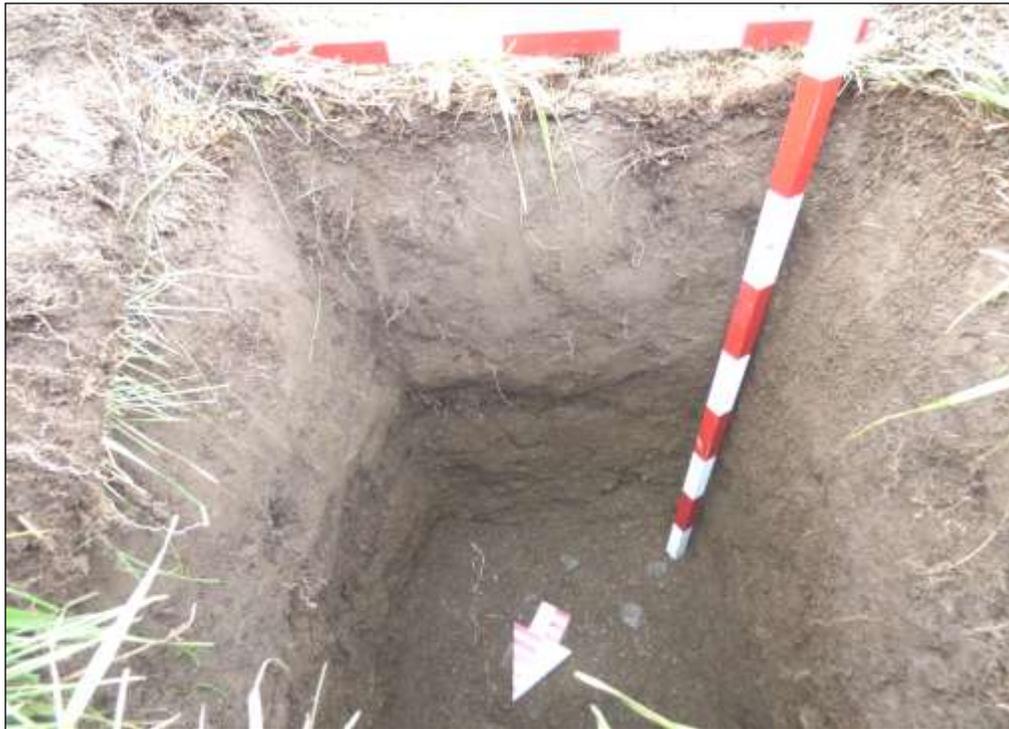
Photo 2. Paroi sud d'un sondage réalisé dans la zone 1, à la hauteur du chaînage 20+776, vers le sud (MTQ-1342-2016-006)

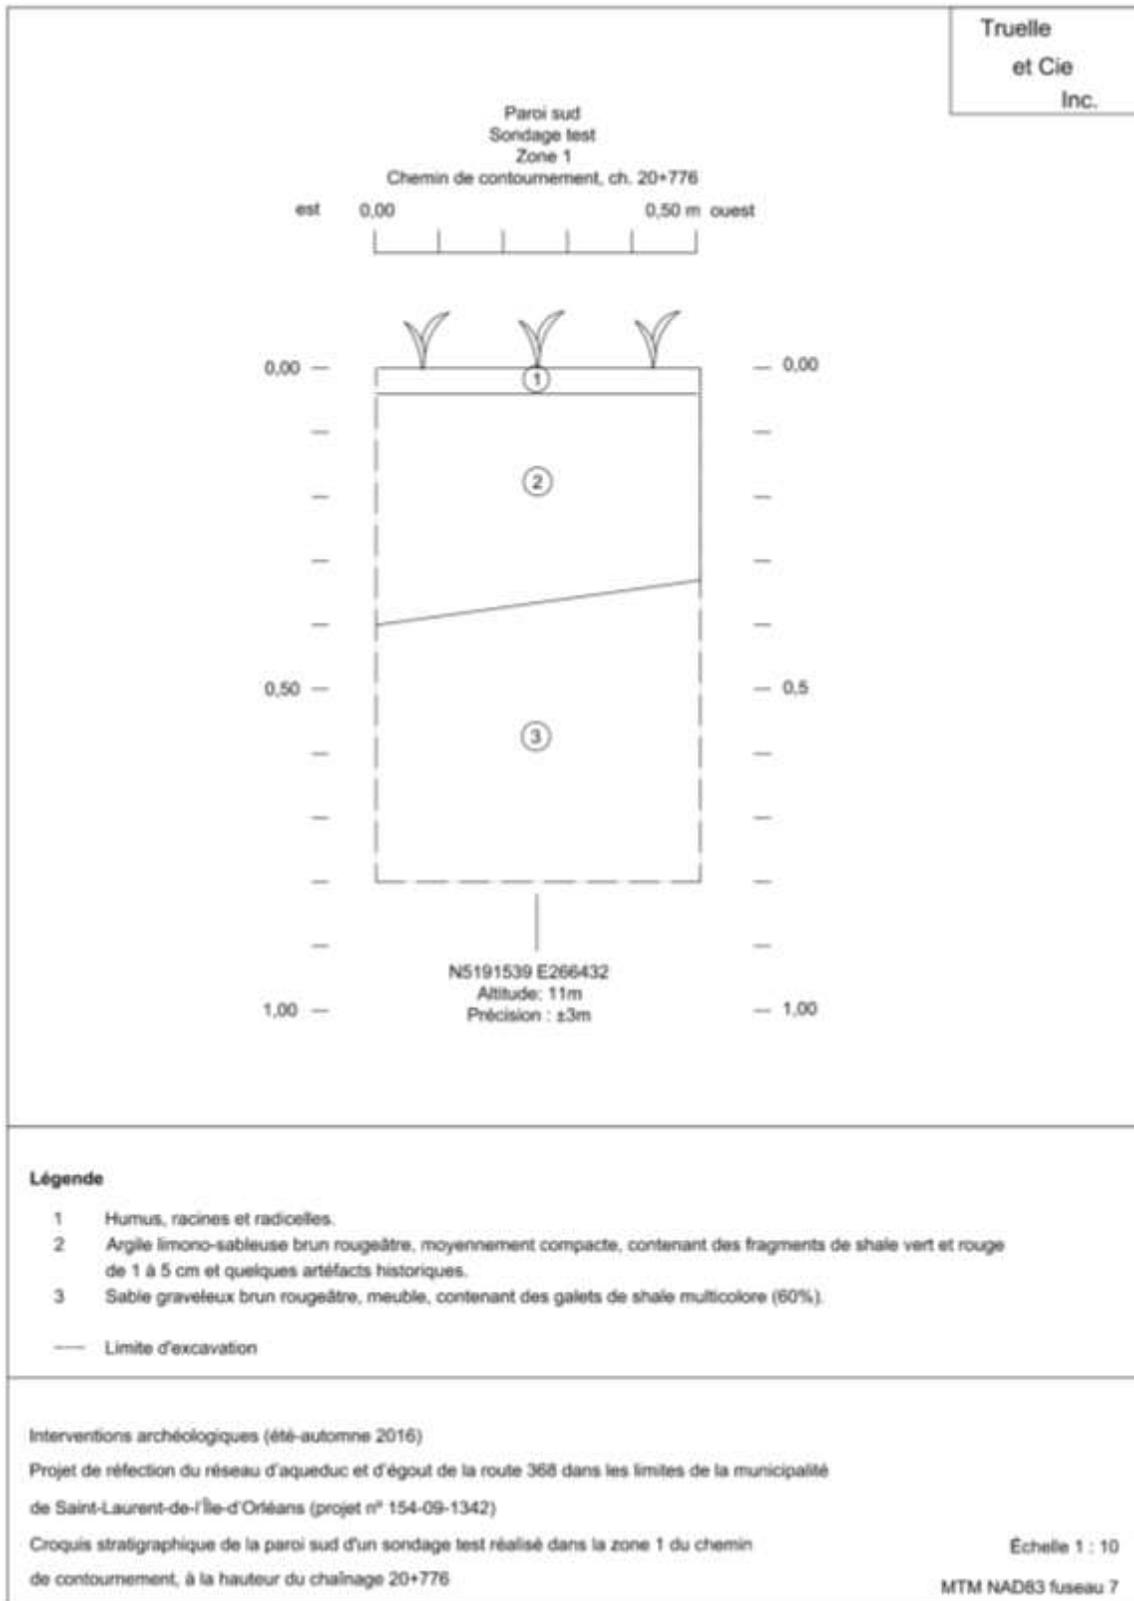
Figure 22. Séquence stratigraphique type observée dans la zone 1 du chemin de contournement, à la hauteur du chaînage 20+776

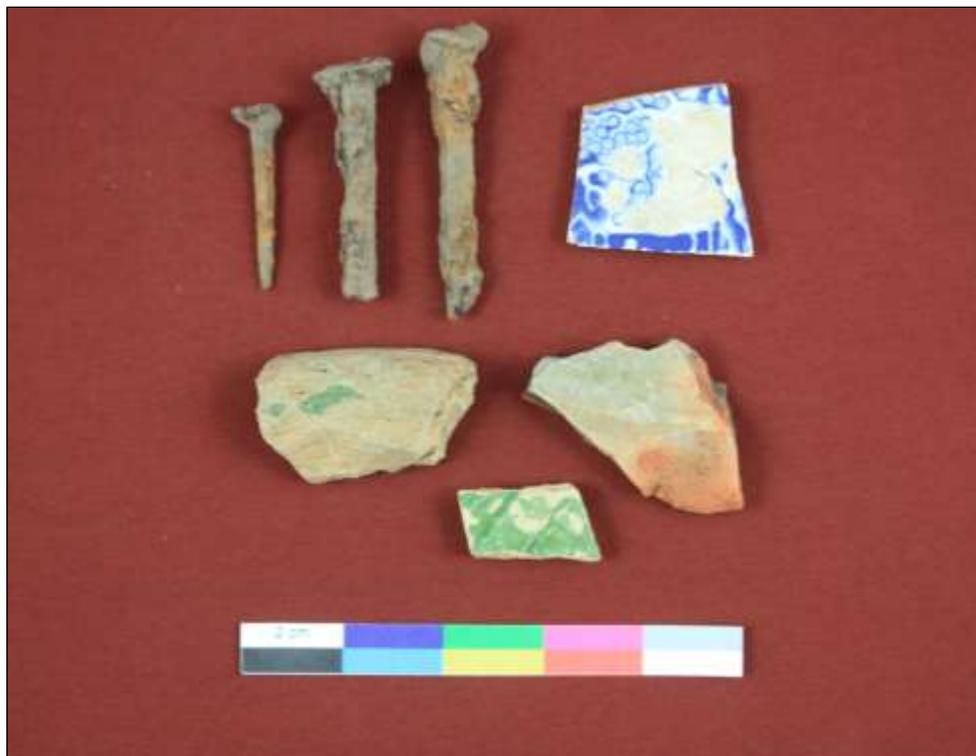
Photo 3. Artéfacts historiques mis au jour dans l'ancien niveau de labour observé dans la zone 1, entre les chaînages 20+760 à 20+840 (MTQ-1342-2016-243)

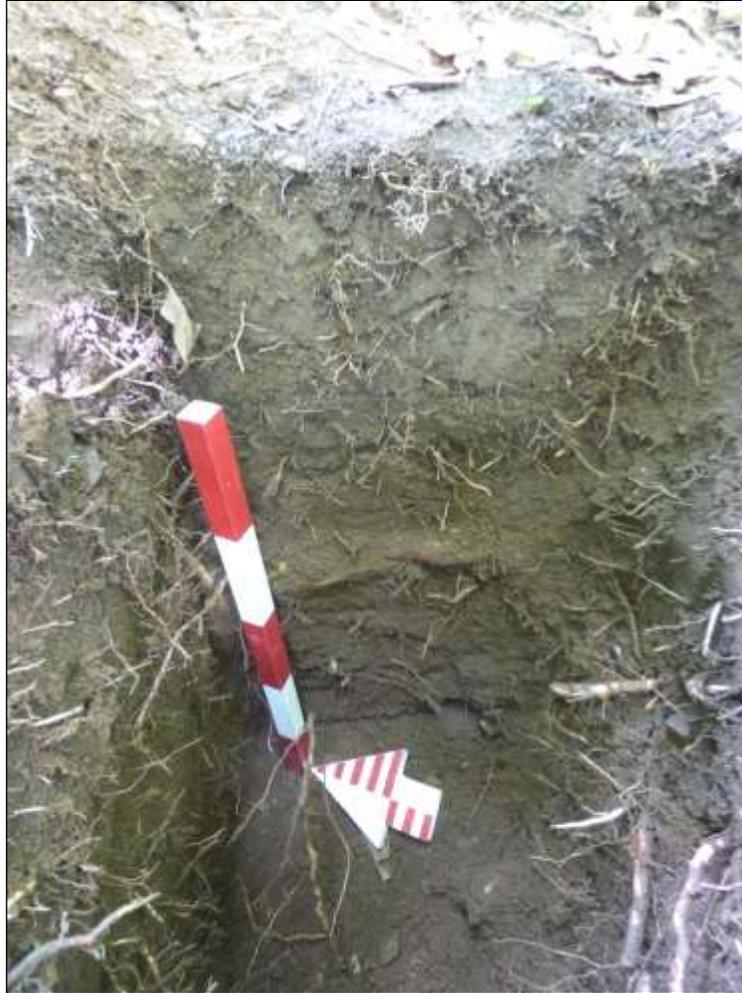
Photo 5. Paroi est d'un sondage réalisé dans la zone 2, à la hauteur du chaînage 20+720, vers le nord-est (MTQ-1342-2016-013)

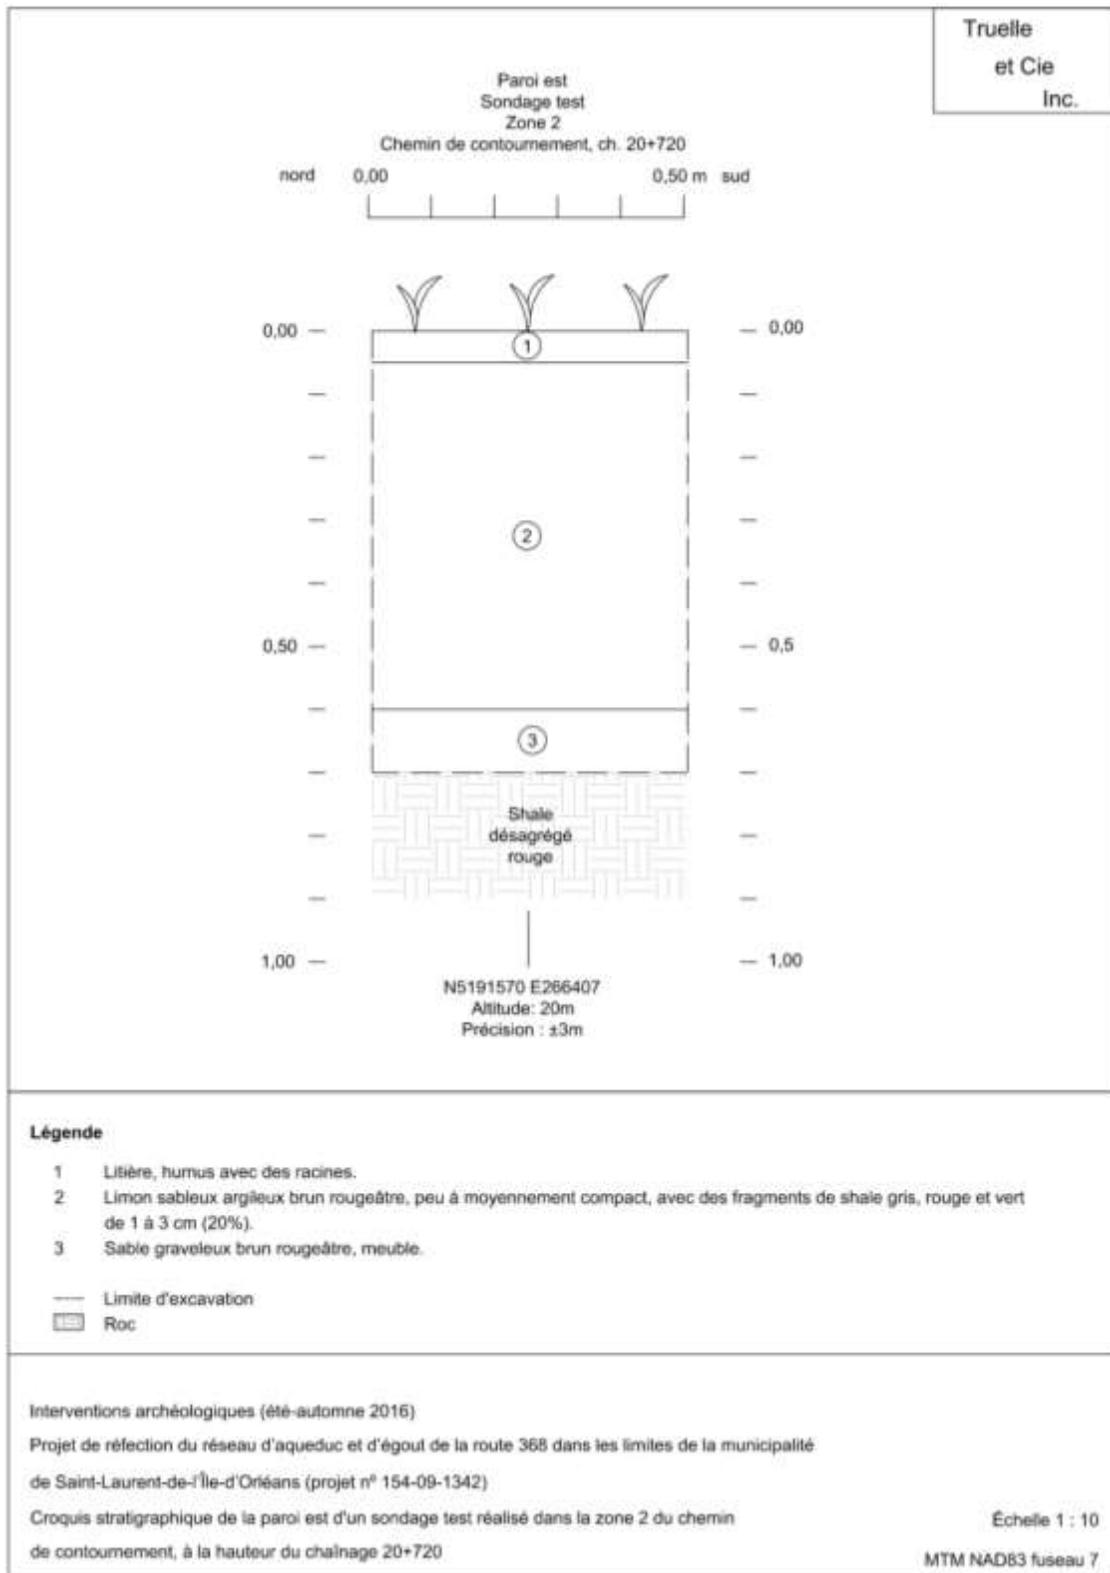
Figure 23. Séquence stratigraphique type observée dans la zone 2 du chemin de contournement, à la hauteur du chaînage 20+720

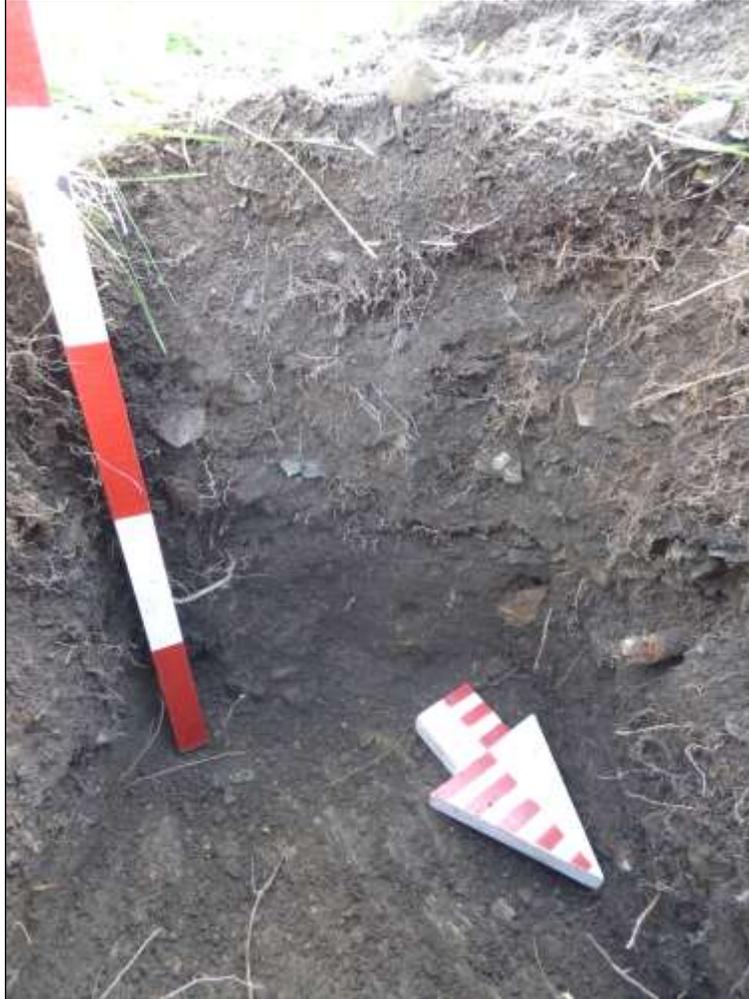
Photo 7. Paroi sud d'un sondage réalisé dans la zone 3, à la hauteur du chaînage 20+667, vers le sud-ouest (MTQ-1342-2016-018)

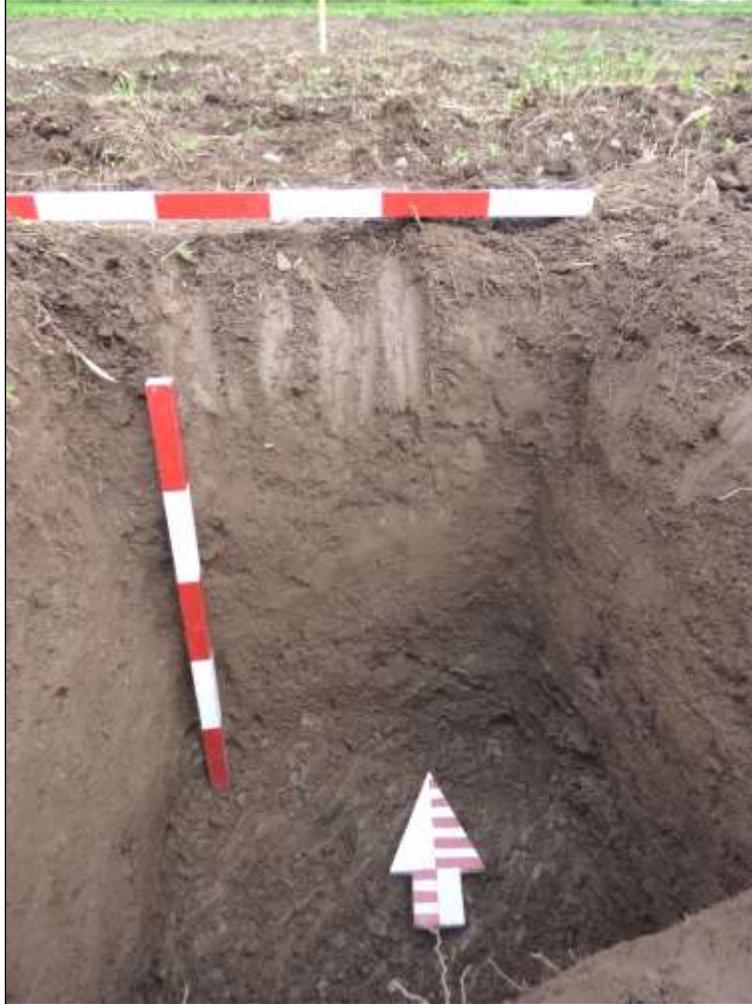
Photo 11. Paroi nord d'un sondage réalisé dans la zone 4, à la hauteur du chaînage 30+500, vers le nord (MTQ-1342-2016-029)

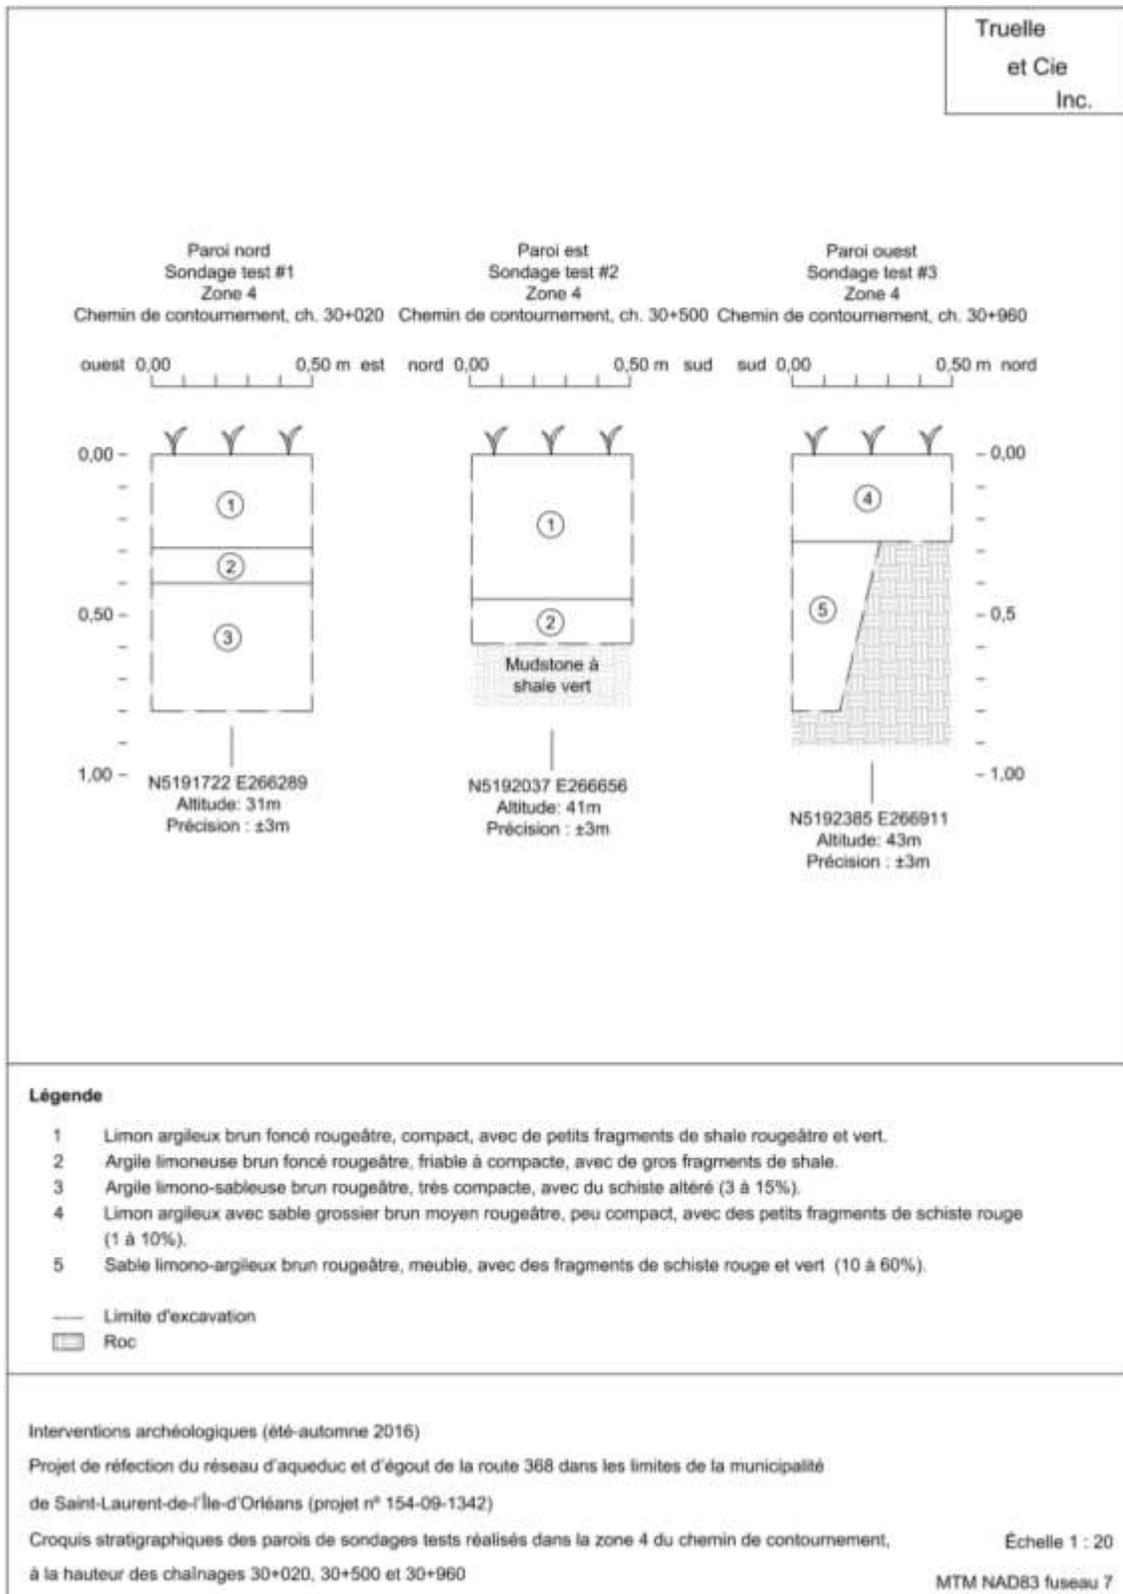
Figure 25. Séquence stratigraphique type observée dans la zone 4 du chemin de contournement, à la hauteur des chaînages 30+020, 30+500 et 30+960

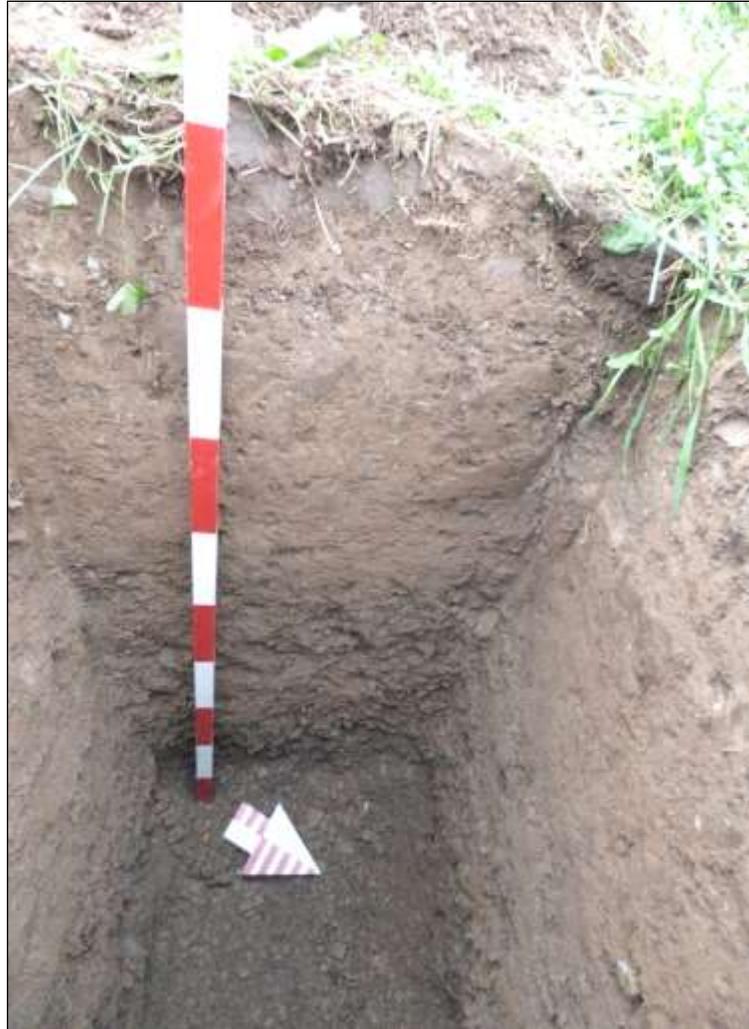
Photo 13. Paroi ouest d'un sondage réalisé dans la zone 5, à la hauteur du chaînage 31+650, vers le sud-ouest (MTQ-1342-2016-149)

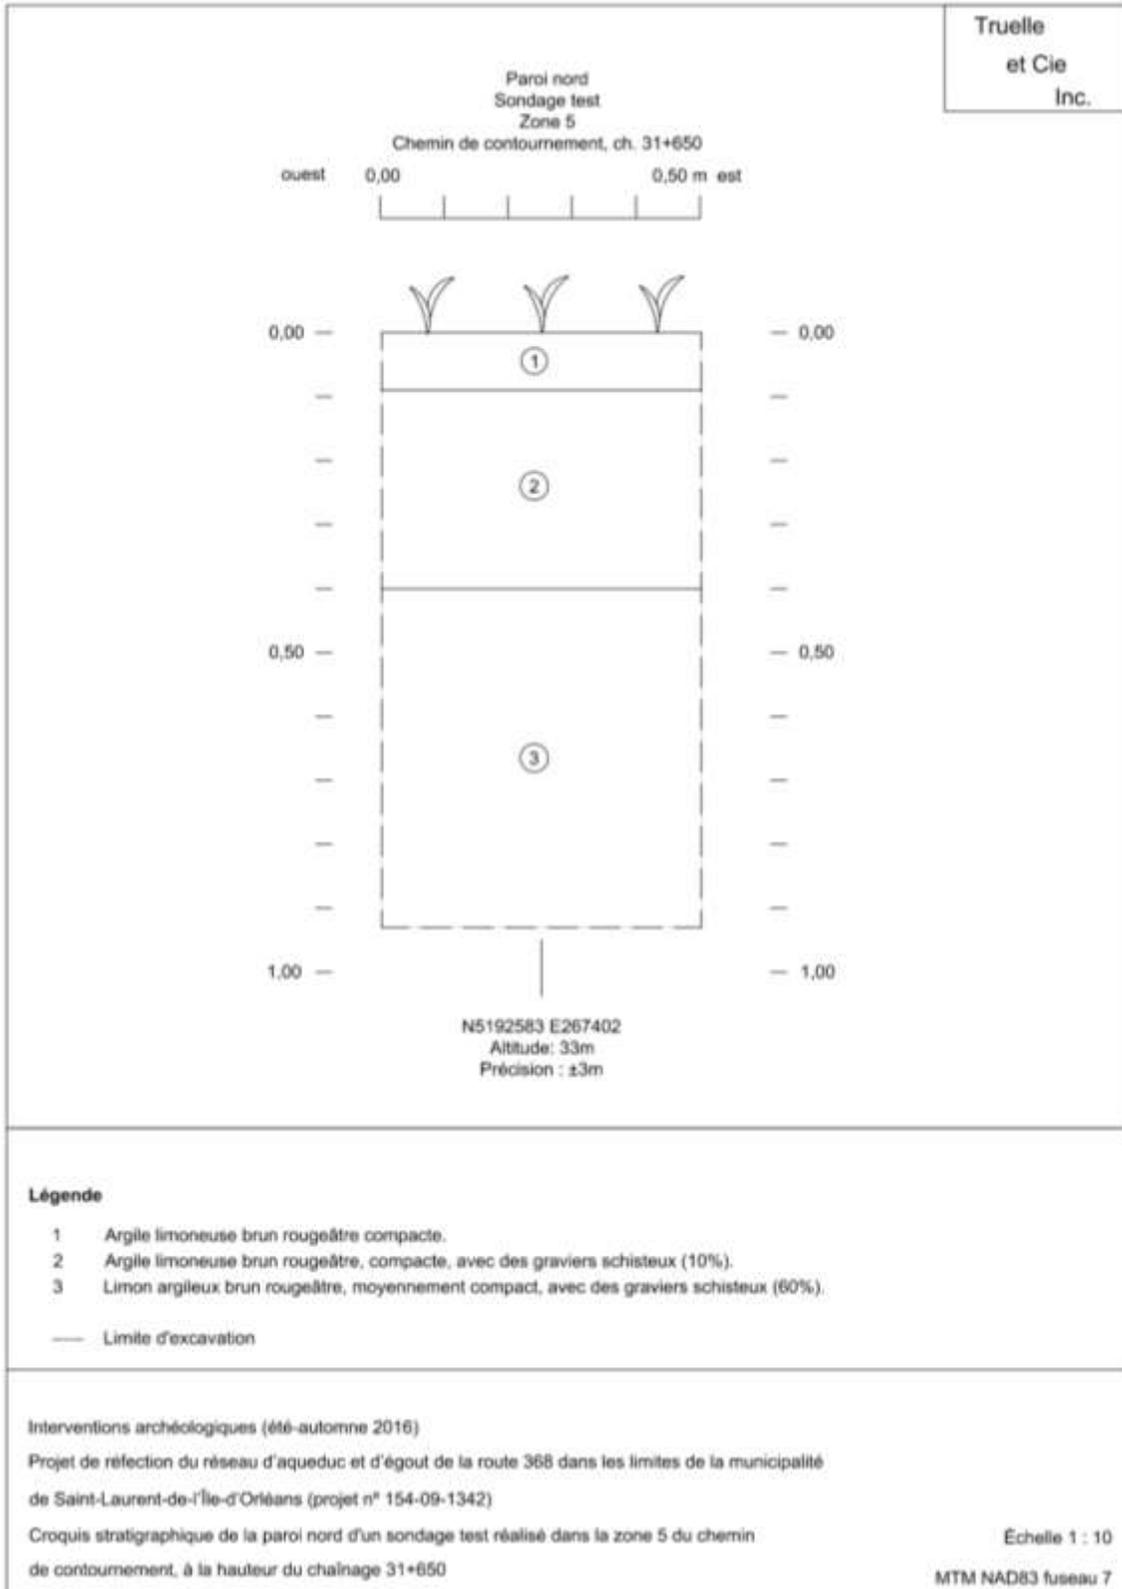
Figure 26. Séquence stratigraphique type observée dans la zone 5 du chemin de contournement, à la hauteur du chaînage 31+650

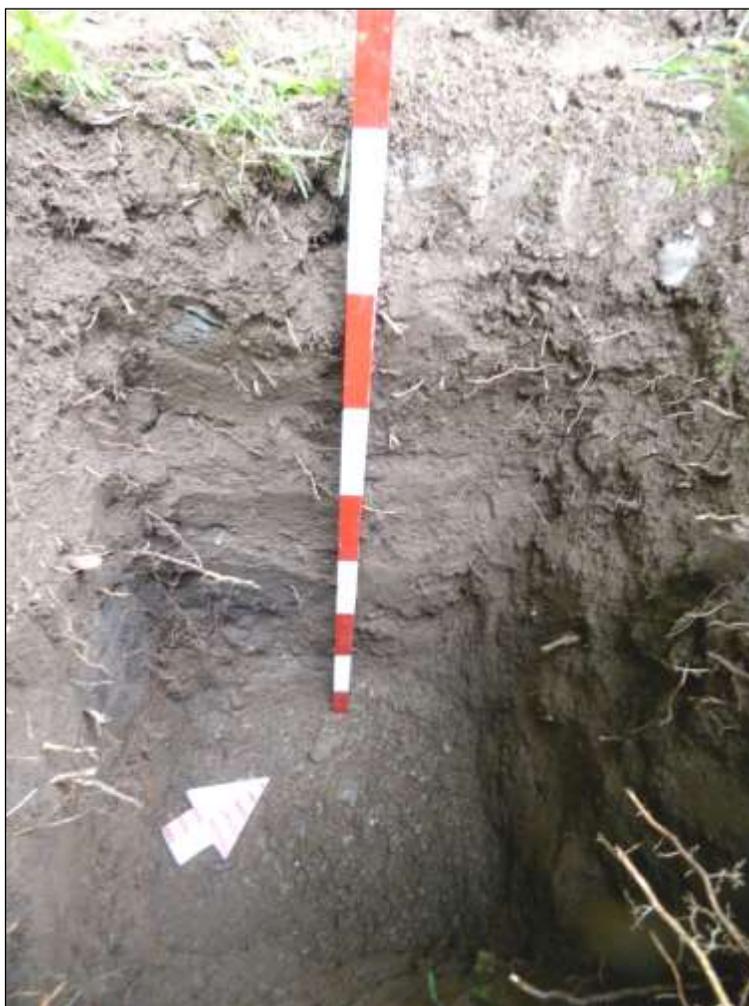
Photo 15. Paroi ouest d'un sondage réalisé dans la zone 6, à la hauteur du chaînage 50+245, vers le nord-ouest (MTQ-1342-2016-066)

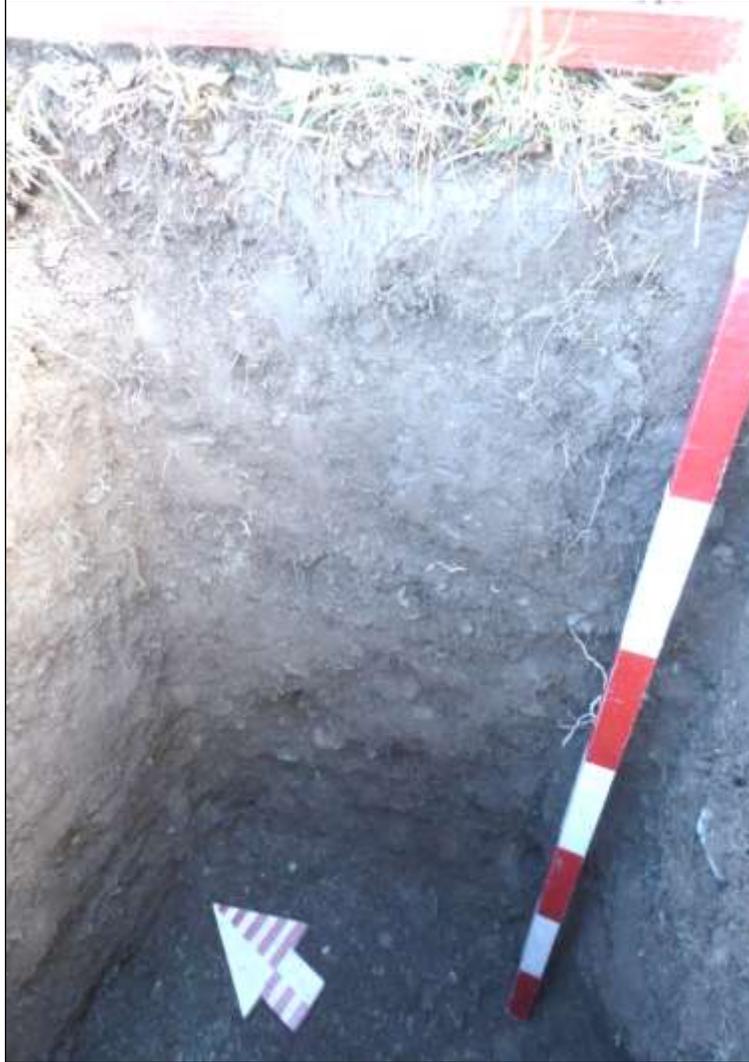
Photo 17. Paroi est d'un sondage réalisé dans la zone 7, à la hauteur du chaînage 20+454, vers le nord-est (MTQ-1342-2016-193)

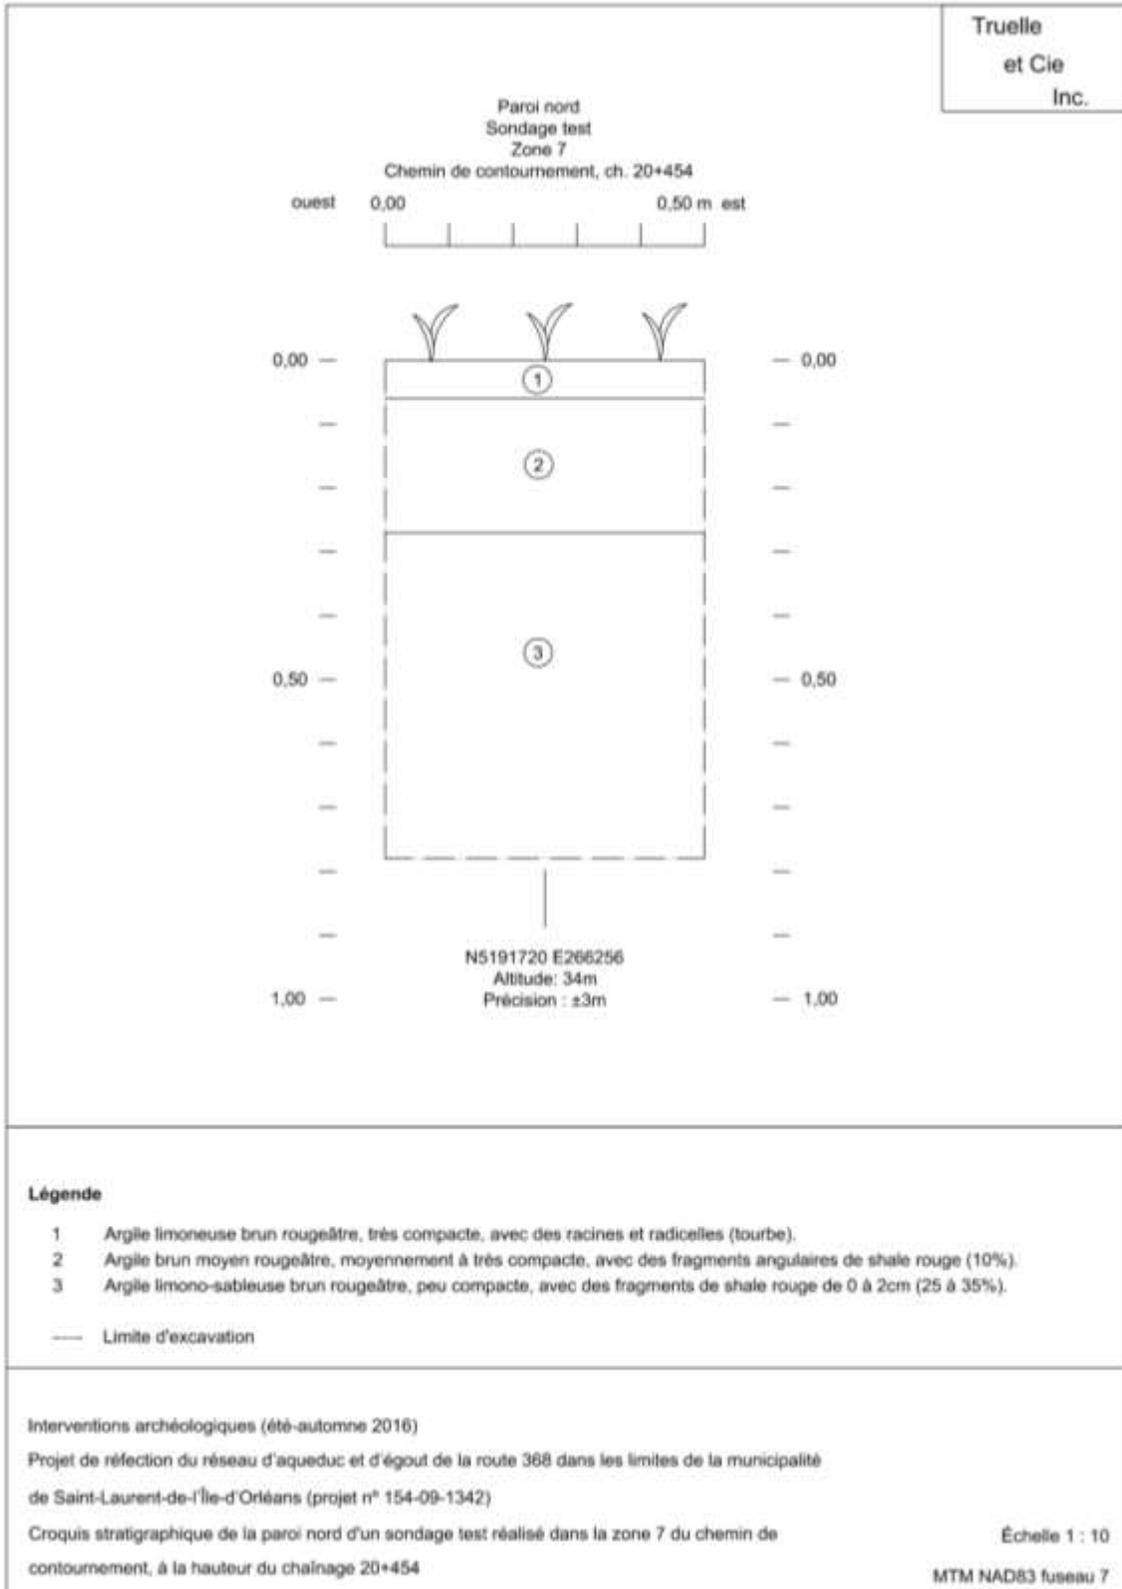
Figure 28. Séquence stratigraphique type observée dans la zone 7 du chemin de contournement, à la hauteur du chaînage 20+454

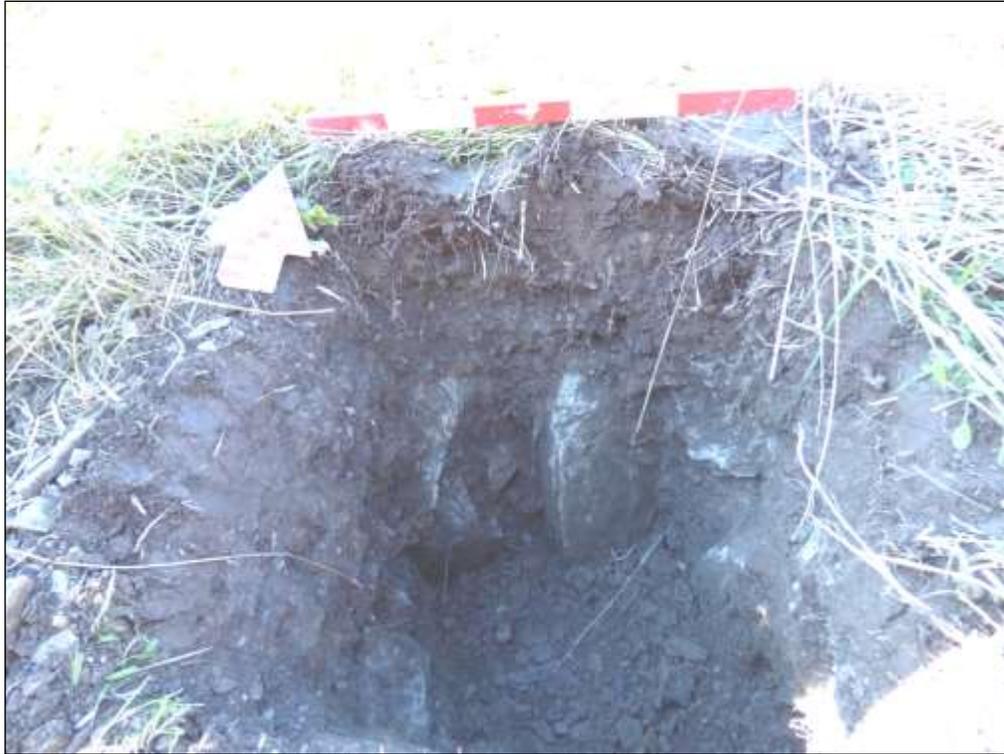
Photo 20. Paroi nord d'un sondage réalisé dans la zone 9, à la hauteur du chaînage 10+241, vers le nord MTQ-1342-2016-210)

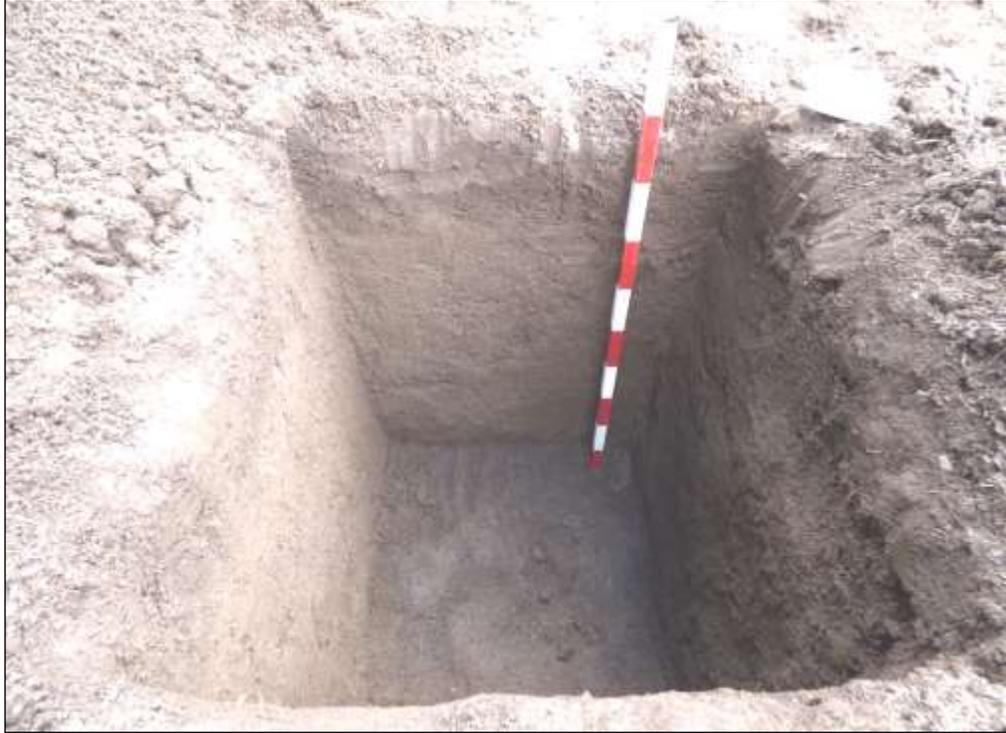
Photo 24. Paroi sud d'un sondage réalisé dans l'emprise du bassin 1, à la hauteur du chaînage 60+320, vers le sud (MTQ-1342-2016-078)

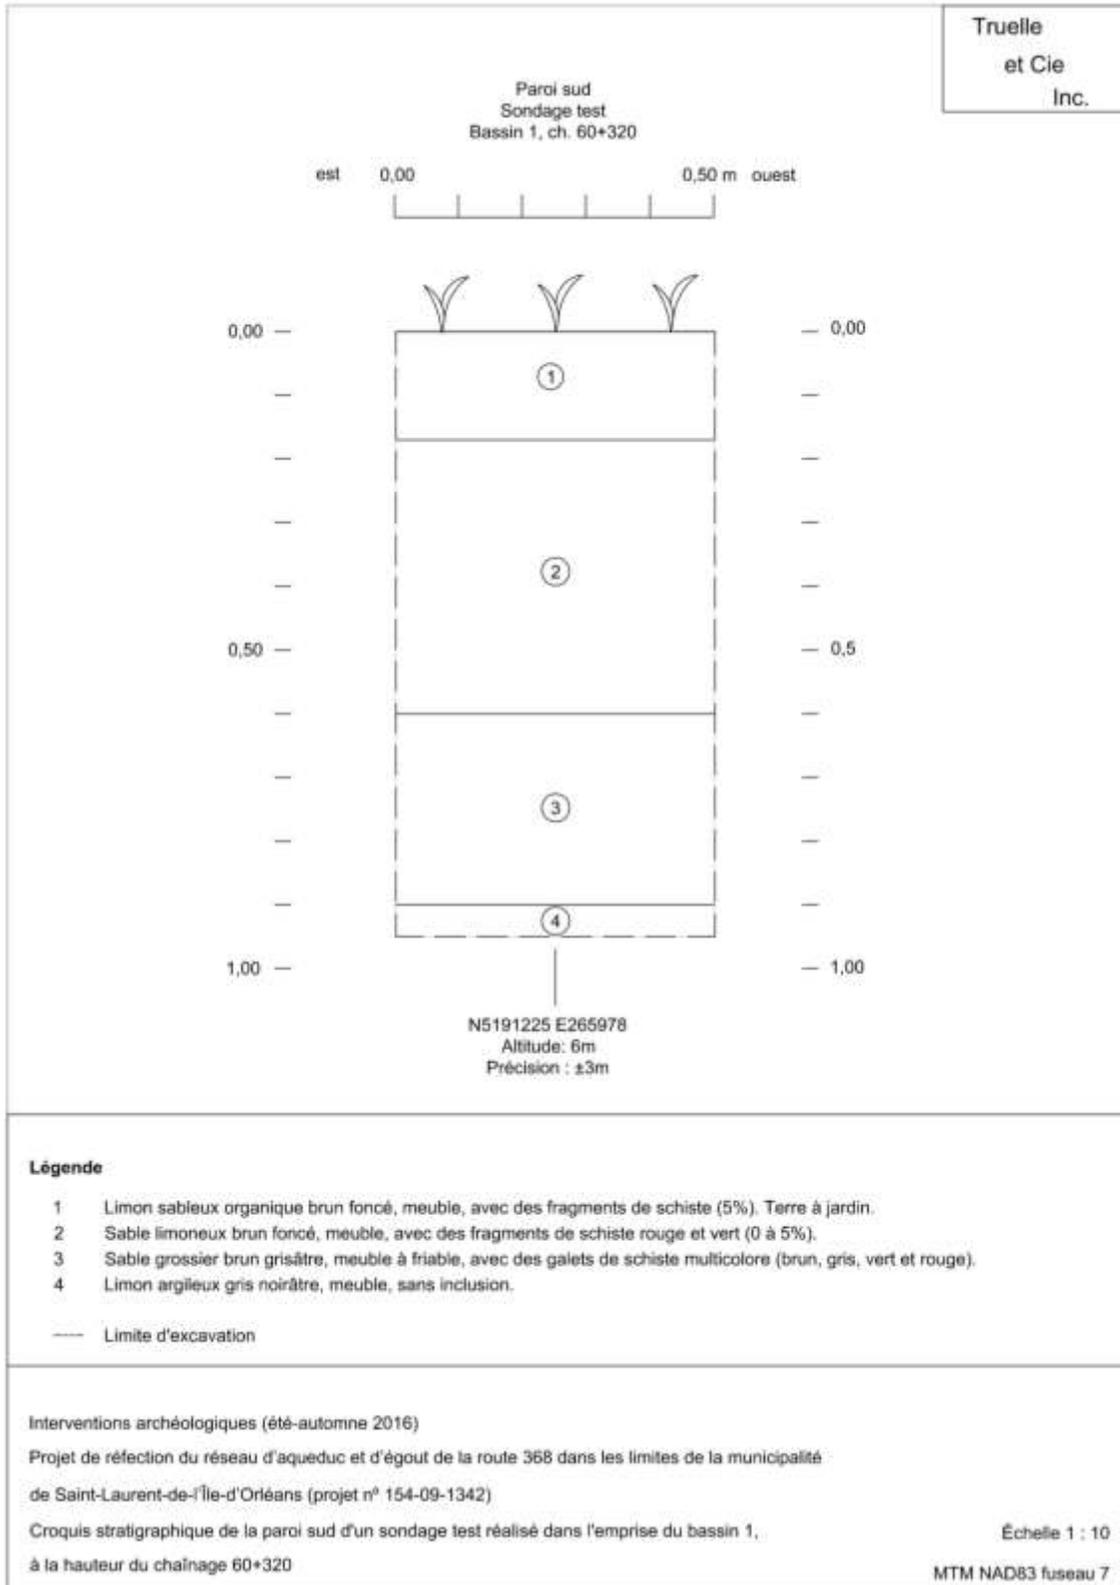
Figure 30. Séquence stratigraphique type observée dans l'emprise du bassin 1, à la hauteur du chaînage 60+320

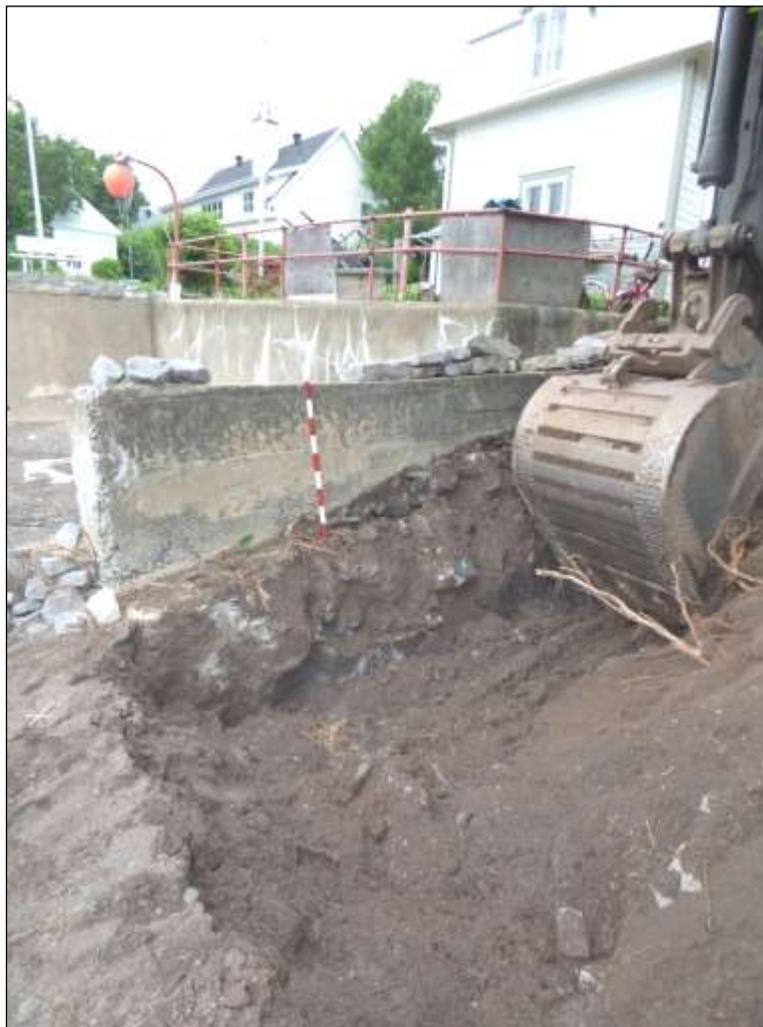
Photo 27. Vue rapprochée d'un muret de pierres associé à un canal de ruissellement identifié dans l'emprise de l'émissaire 6, à la hauteur du chaînage 106+070, vers l'ouest (MTQ-1342-2016-136)

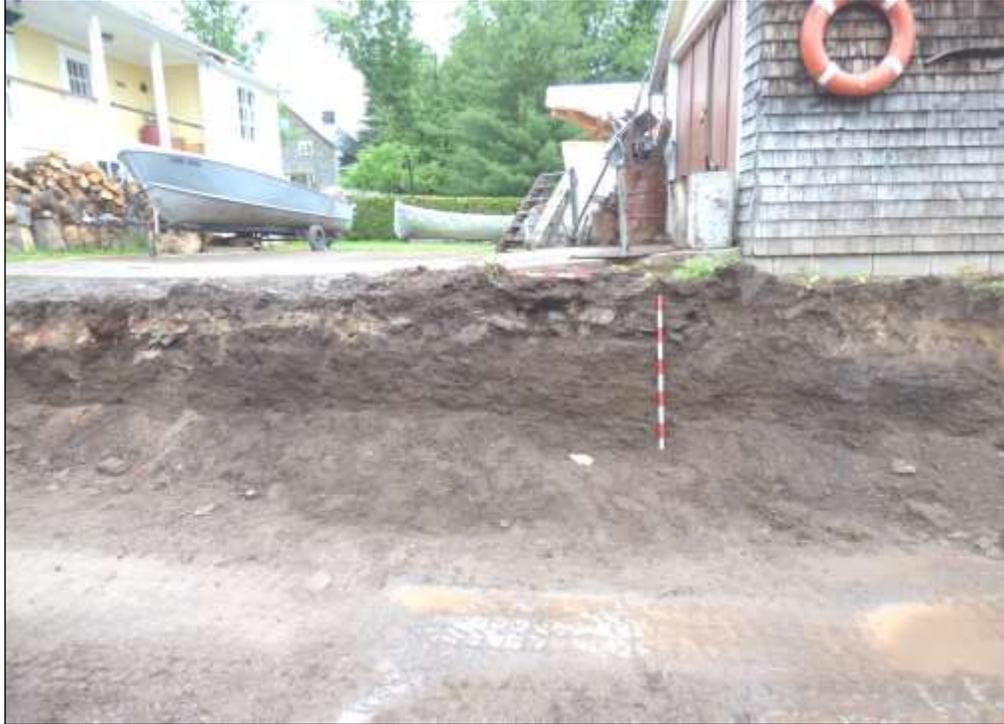
Photo 28. Vue rapprochée de l'émissaire 6 à la hauteur du chaînage 106+030. Dans la paroi est de la tranchée, on peut observer la présence d'un niveau de démolition contenant des pierres calcaires et du mortier au nord du garage, vers l'est (MTQ-1342-2016-152)
