INTERVENTIONS ARCHÉOLOGIQUES (ÉTÉ-AUTOMNE 2016)

**PROJET DE RÉFECTION DU RÉSEAU D'AQUEDUC ET D'ÉGOUT DE
LA ROUTE 368 DANS LES LIMITES DE LA MUNICIPALITÉ DE SAINT-
LAURENT-DE-L'ÎLE-D'ORLÉANS (PROJET N° 154-09-1342)**

Mars 2017

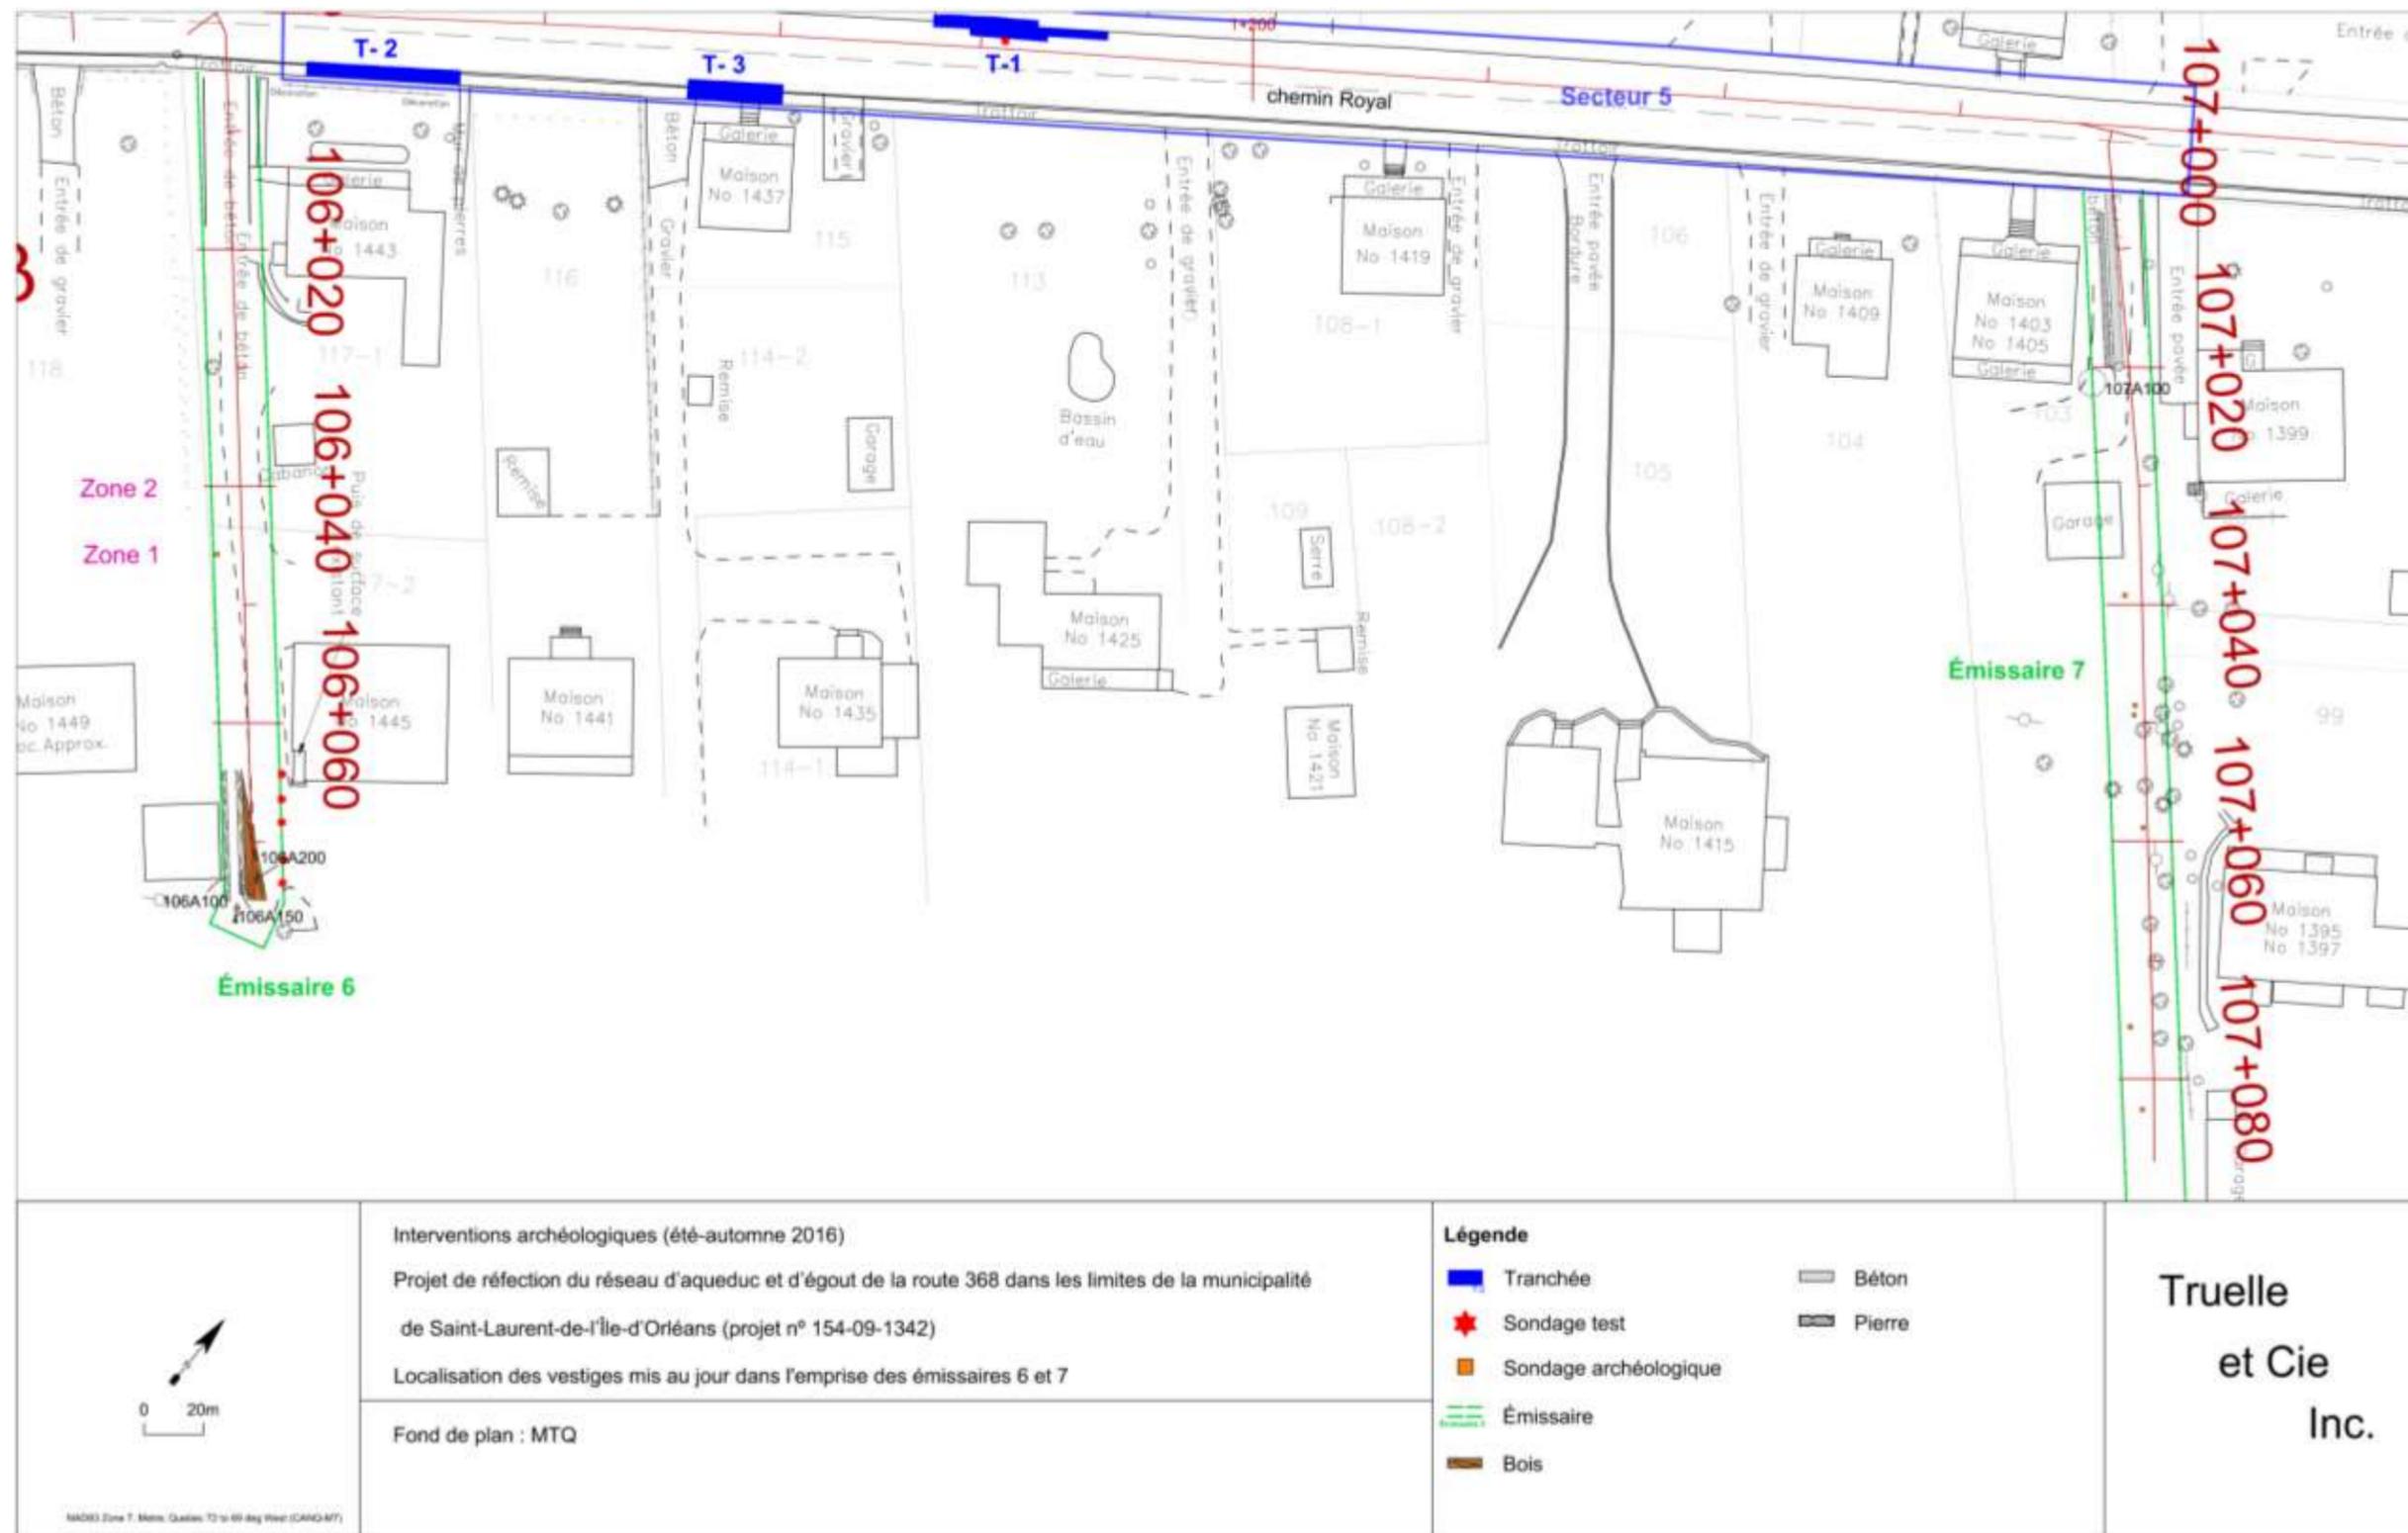
Plan 8. Localisation des vestiges mis au jour dans l'emprise des émissaires 6 et 7

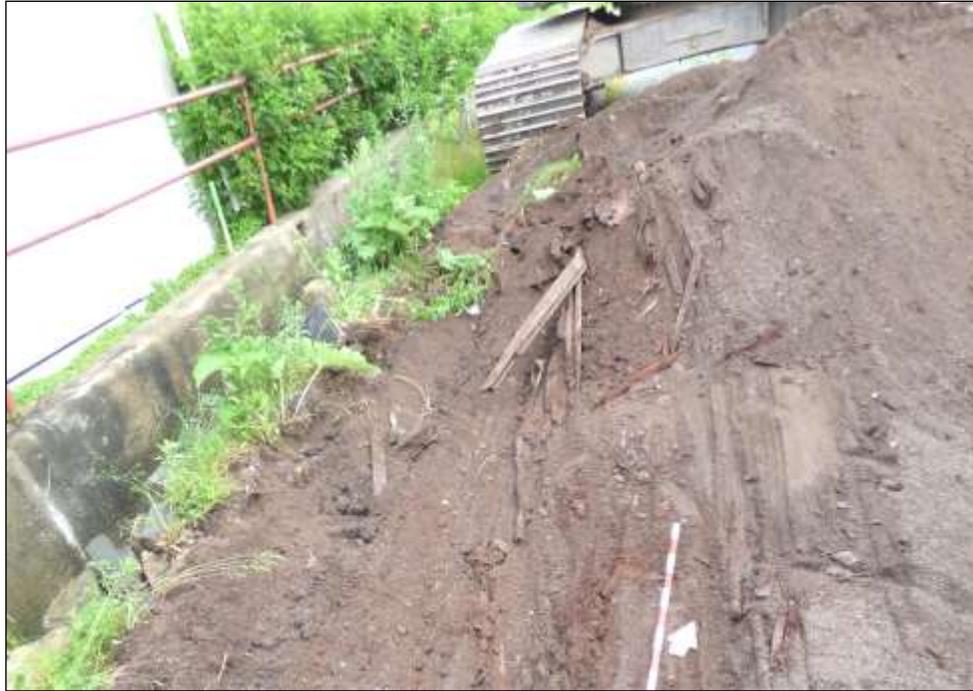
Photo 29. Vue rapprochée des planches de bois mises au jour dans l'émissaire 6, à la hauteur du chaînage 106+070, vers le nord (MTQ-1342-2016-134)

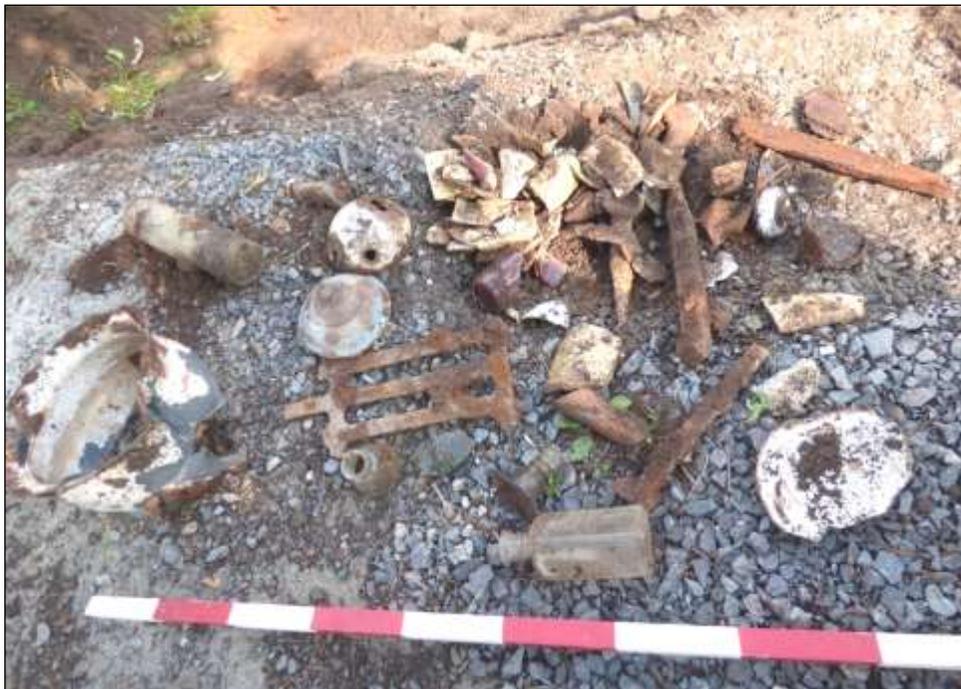
Photo 30. Vue rapprochée des artefacts découverts dans l'émissaire 6, à la hauteur du chaînage 106+070, en plongée (MTQ-1342-2016-135)

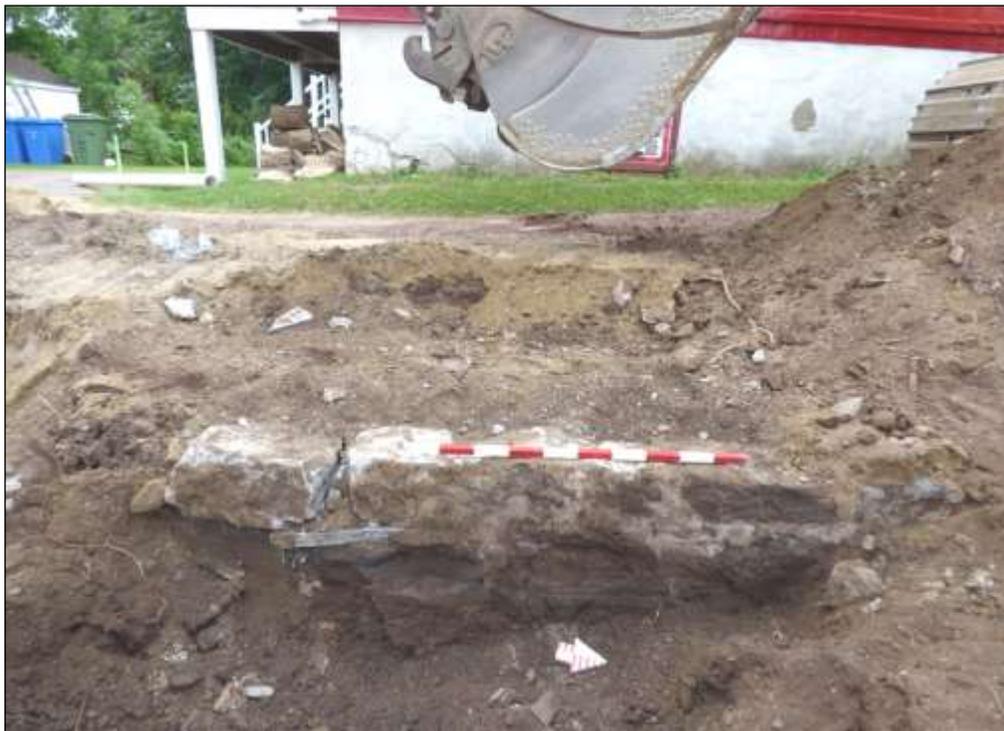
Photo 31. Vue rapprochée d'un muret de pierres associé à un canal de ruissellement identifié dans l'emprise de l'émissaire 7, à la hauteur du chaînage 107+020, vers l'ouest (MTQ-1342-2016-161)

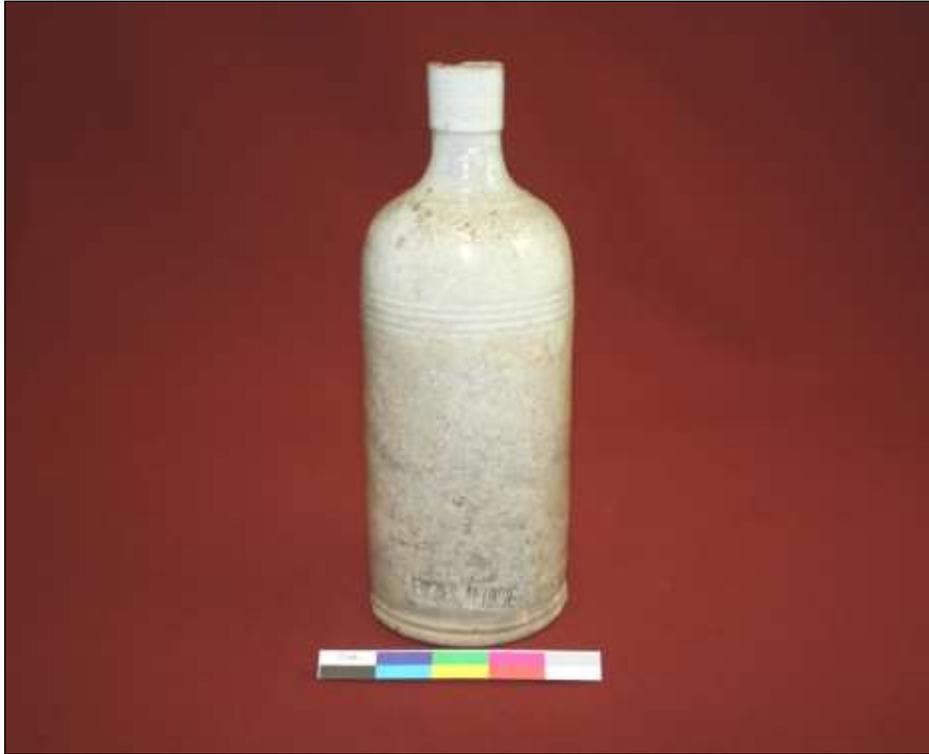
Photo 32. Bouteille d'encre Antoine en grès grossier français (MTQ-1342-2016-244)

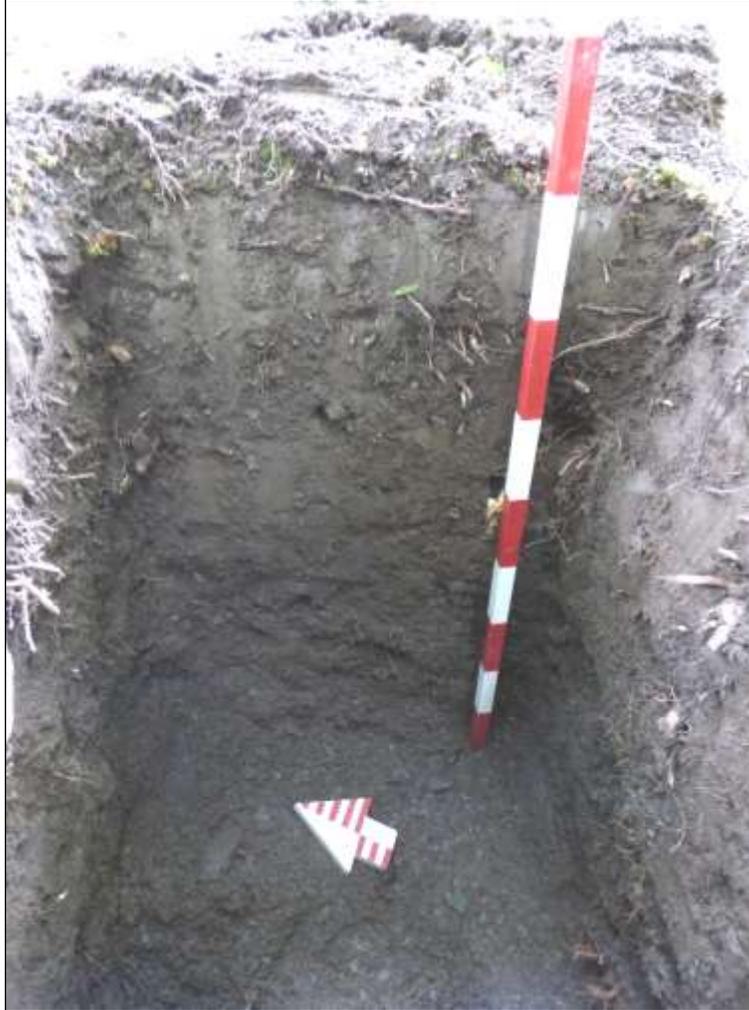
Photo 34. Paroi est d'un sondage réalisé dans l'emprise de l'émissaire 11, à la hauteur du chaînage 111+010, vers le nord-est (MTQ-1342-2016-099)

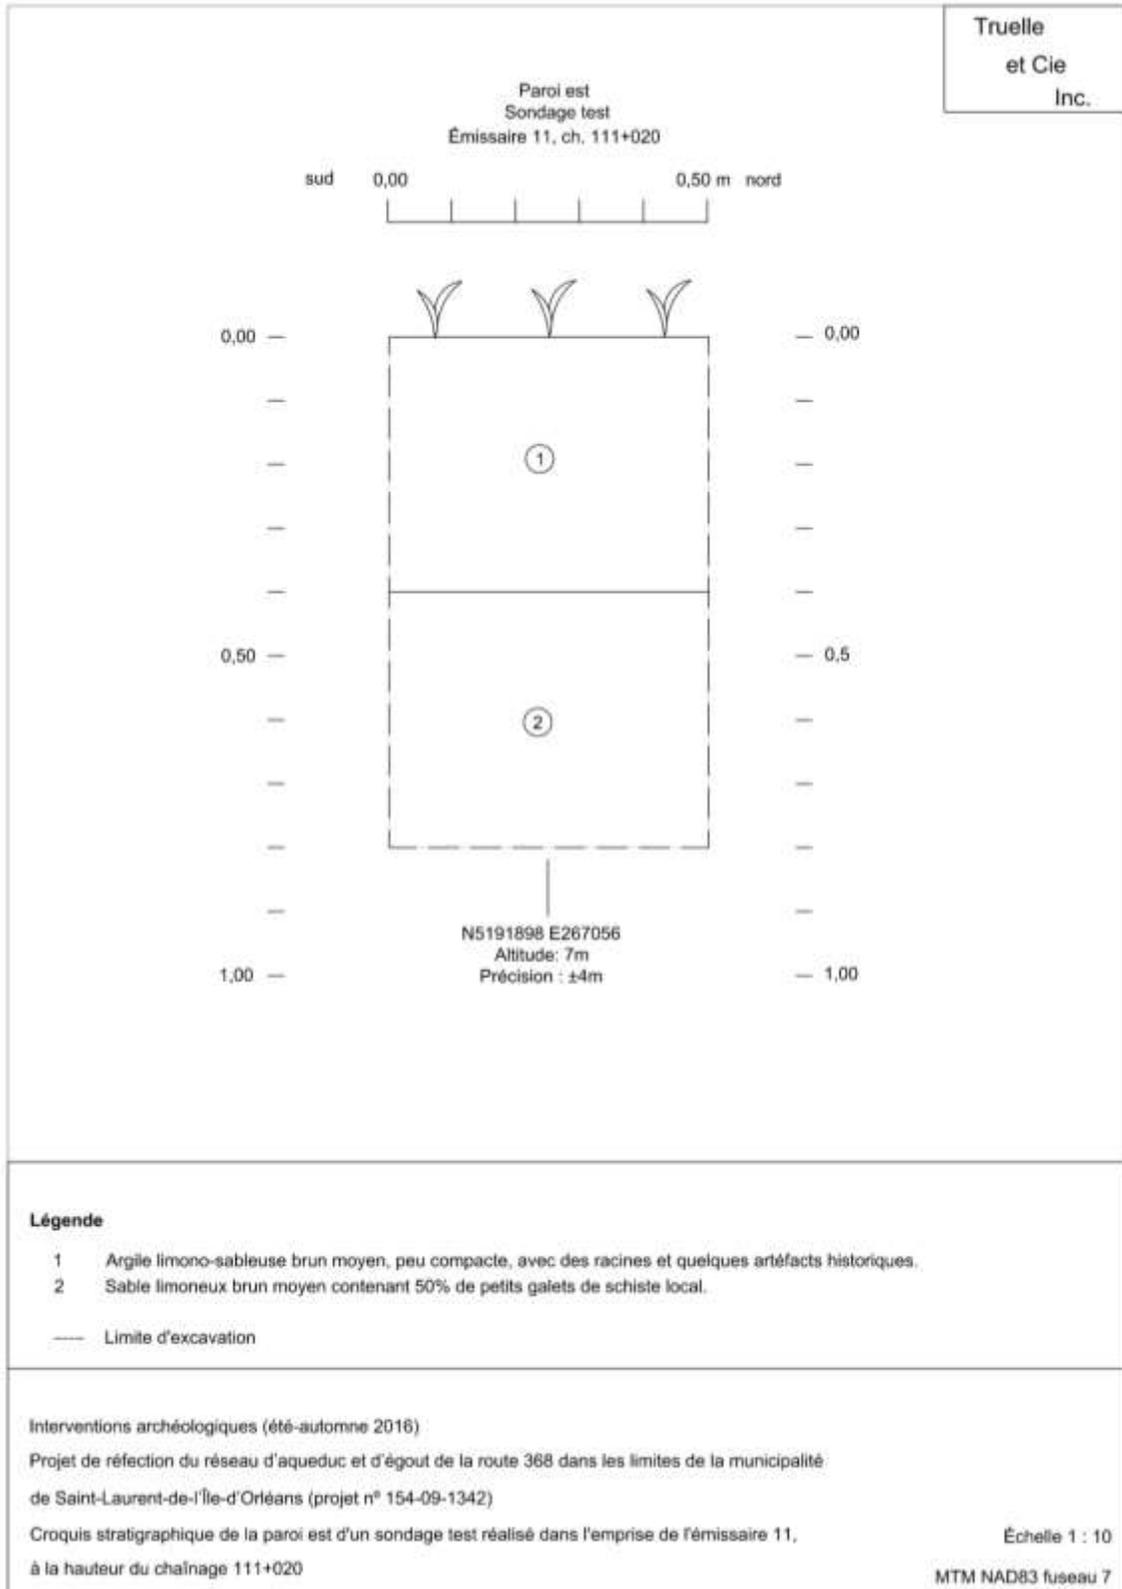
Figure 32. Séquence stratigraphique type observée dans l'emprise de l'émissaire 11, à la hauteur du chaînage 111+020

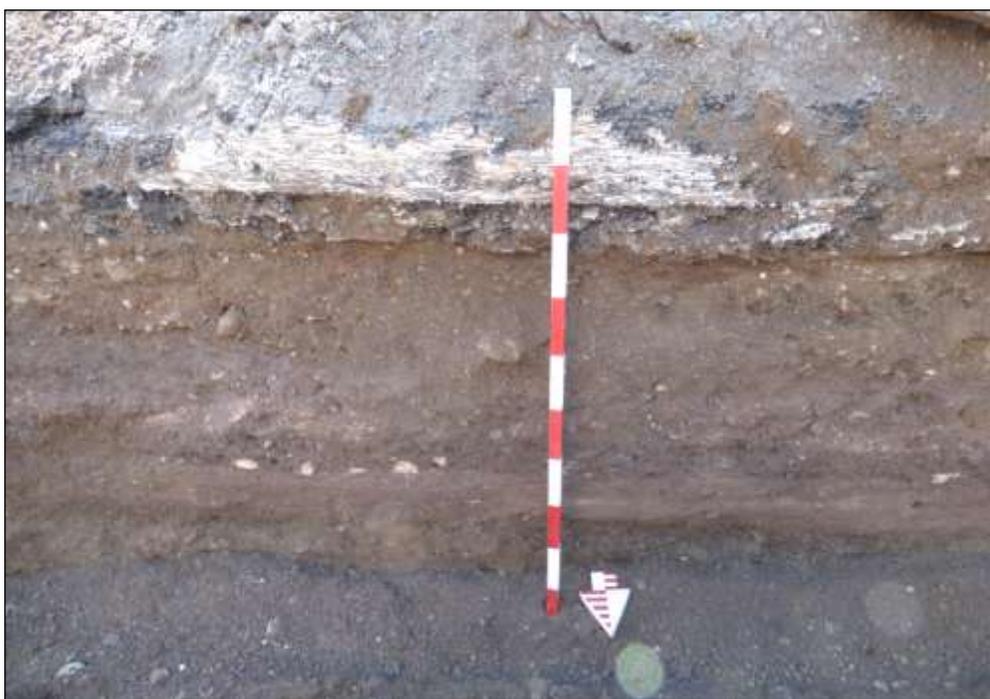
Photo 36. Paroi sud de la tranchée 1 réalisée à la hauteur du chaînage 1+119 du chemin Royal, face à la chapelle de procession, vers le sud (MTQ-1342-2016-117)

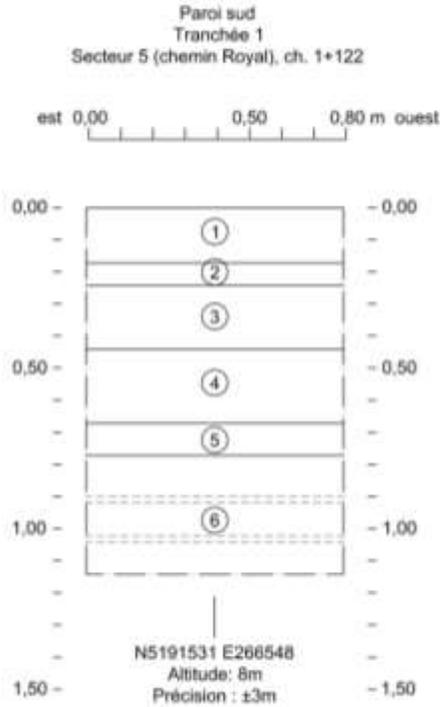
- 1 Asphalte.
 - 2 Ancienne asphalte avec des pierres calcaires.
 - 3 Sable limoneux brun-gris, très compact, avec du gravier fracturé (25%).
 - 4 Argile sableuse brun rougeâtre, compacte, avec des fragments de shale et quelques pierres angulaires calcaires, des taches de mortier beige-jaune et du sable noir.
 - 5 Argile limono-sableuse brun rougeâtre, compacte, avec quelques petits graviers.
 - 6 Sable et gravier schisteux brun foncé rougeâtre, meuble, avec des lits de graviers grossiers.
- Limite d'excavation
⋯ Lit de gravier / galet

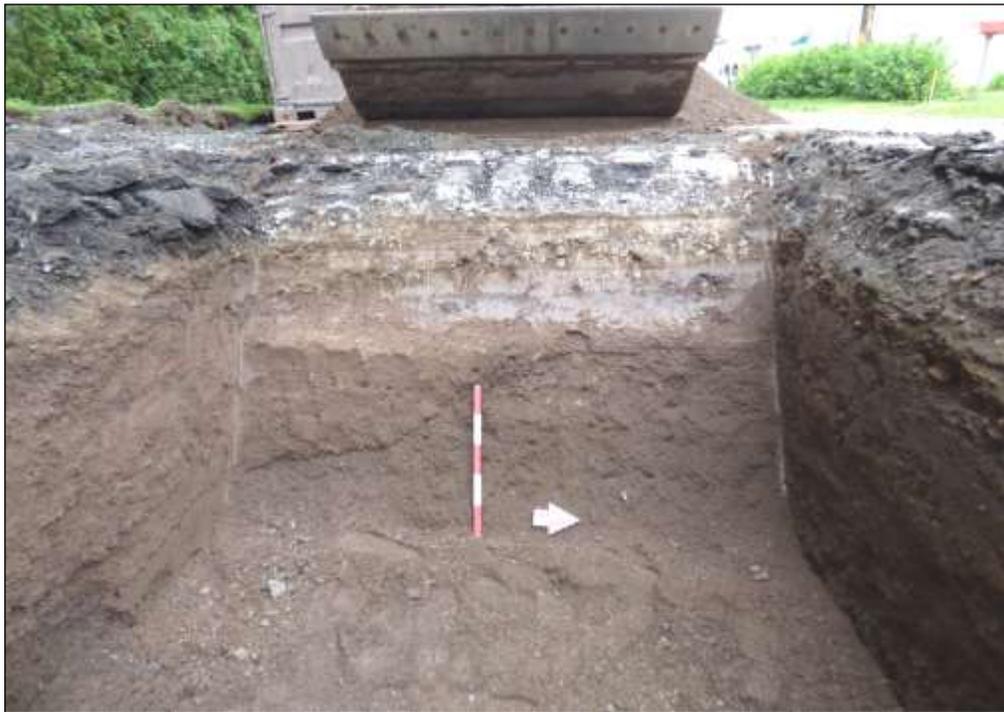
Photo 38. Paroi ouest de la tranchée 1 réalisée dans le secteur 6, à la hauteur du chaînage 1+365 du chemin Royal, vers l'ouest (MTQ-1342-2016-164)

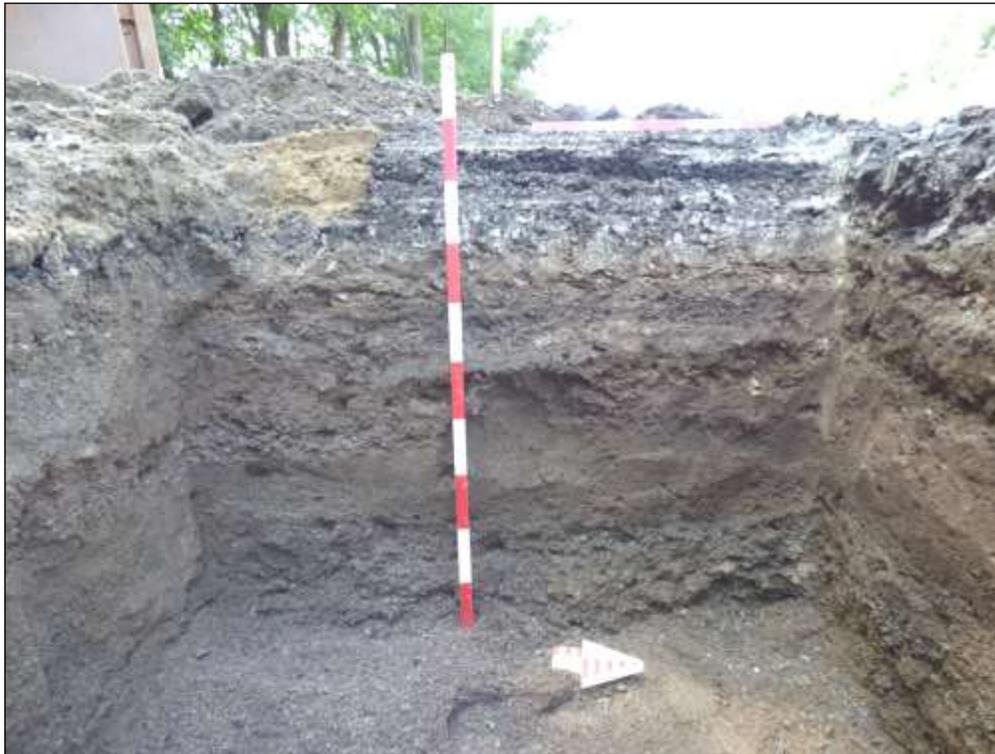
Photo 40. Paroi ouest de la tranchée 4 réalisée dans le secteur 7, à la hauteur du chaînage 1+793 du chemin Royal, vers l'ouest (MTQ-1342-2016-186)

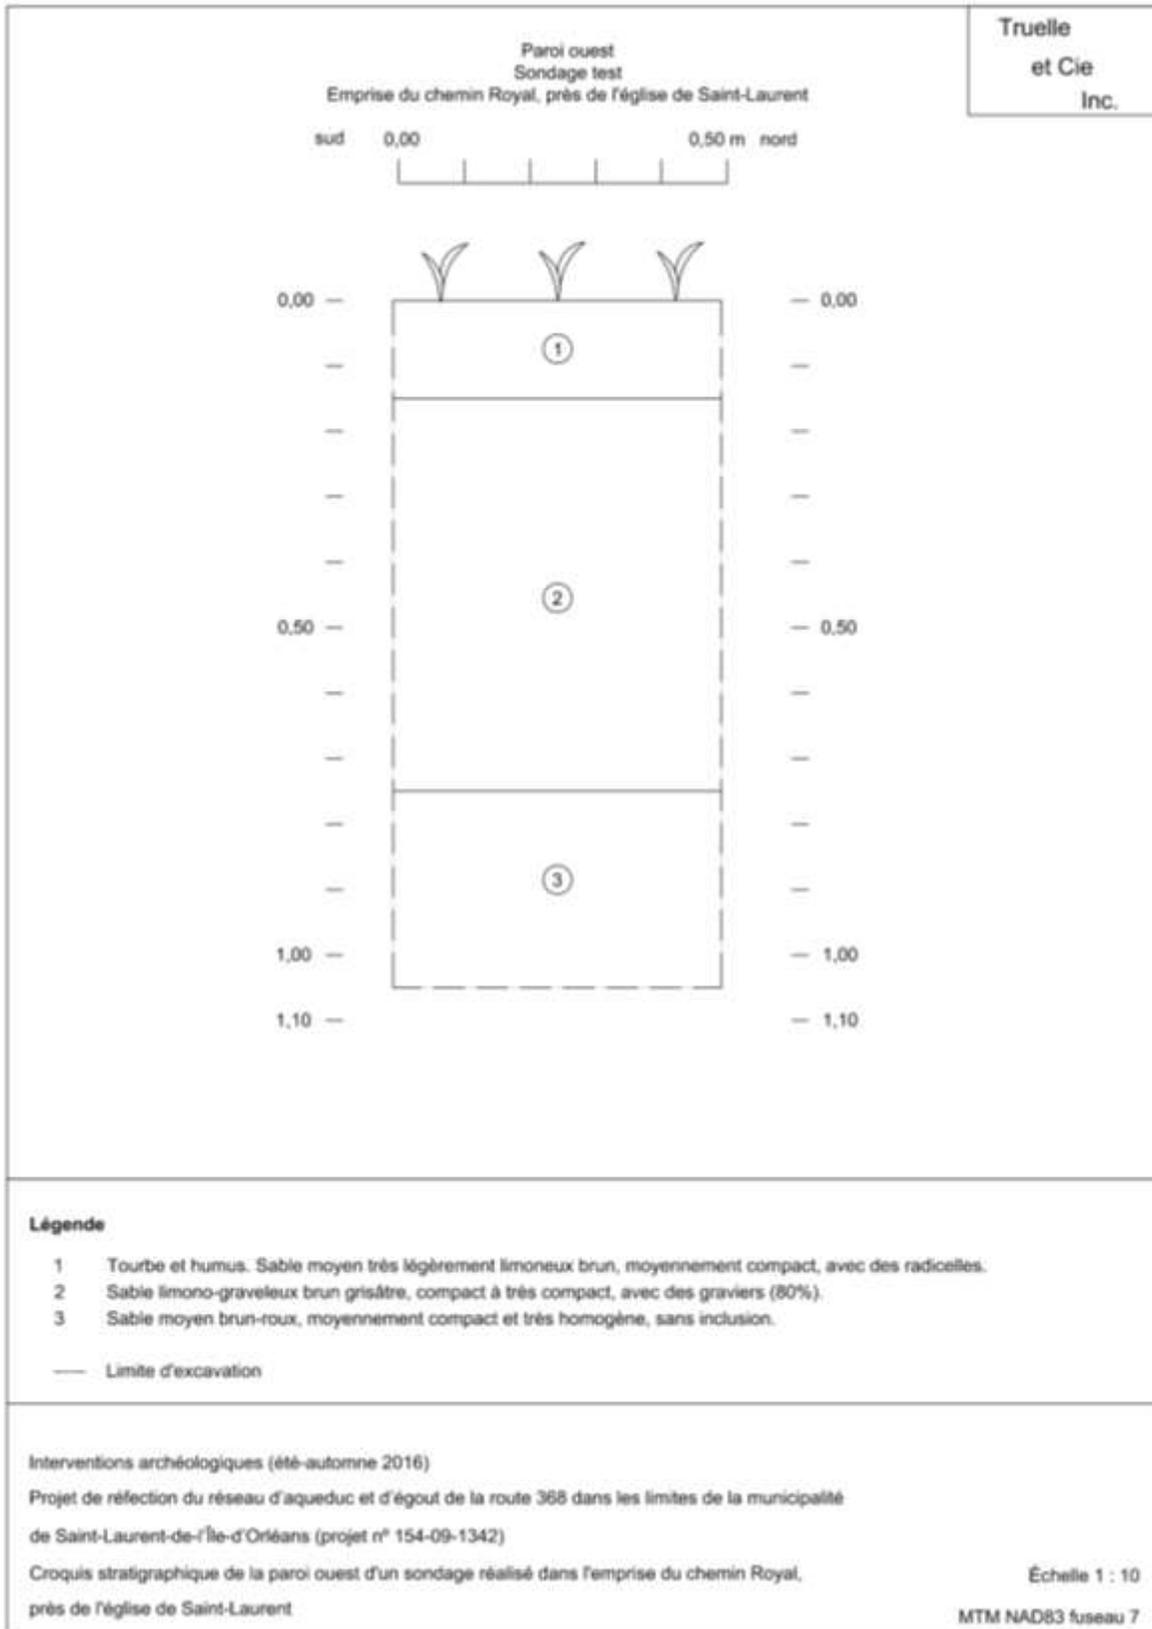
Figure 36. Paroi ouest d'un sondage réalisé à proximité de l'église de Saint-Laurent

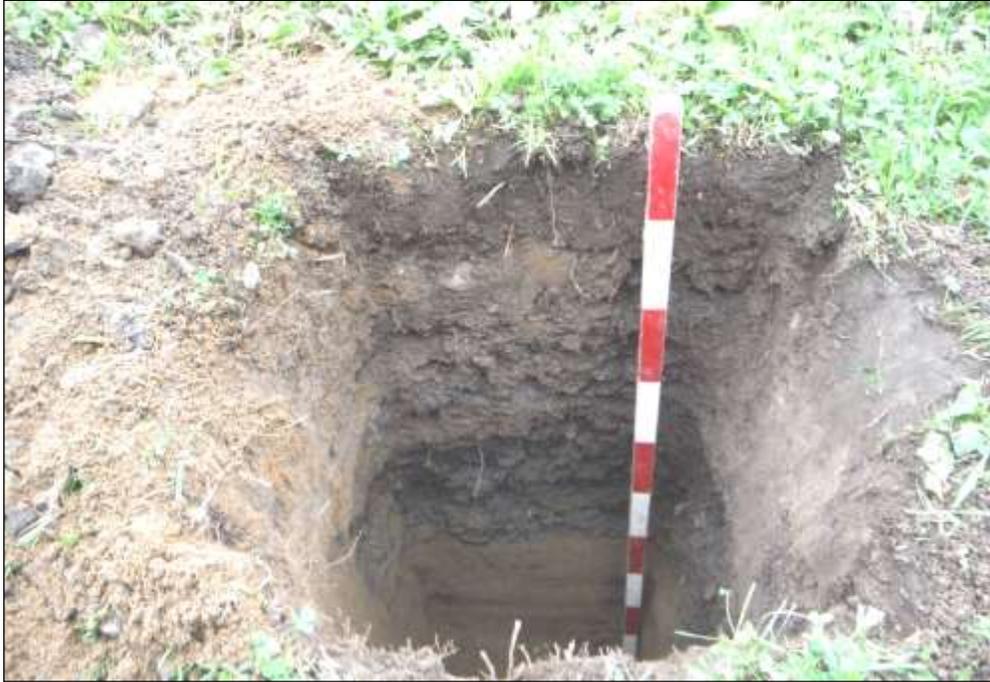
Photo 42. Paroi ouest d'un sondage réalisé du côté sud du chemin Royal, près de l'église de Saint-Laurent, vers le sud-ouest (MTQ-1342-2016-221)

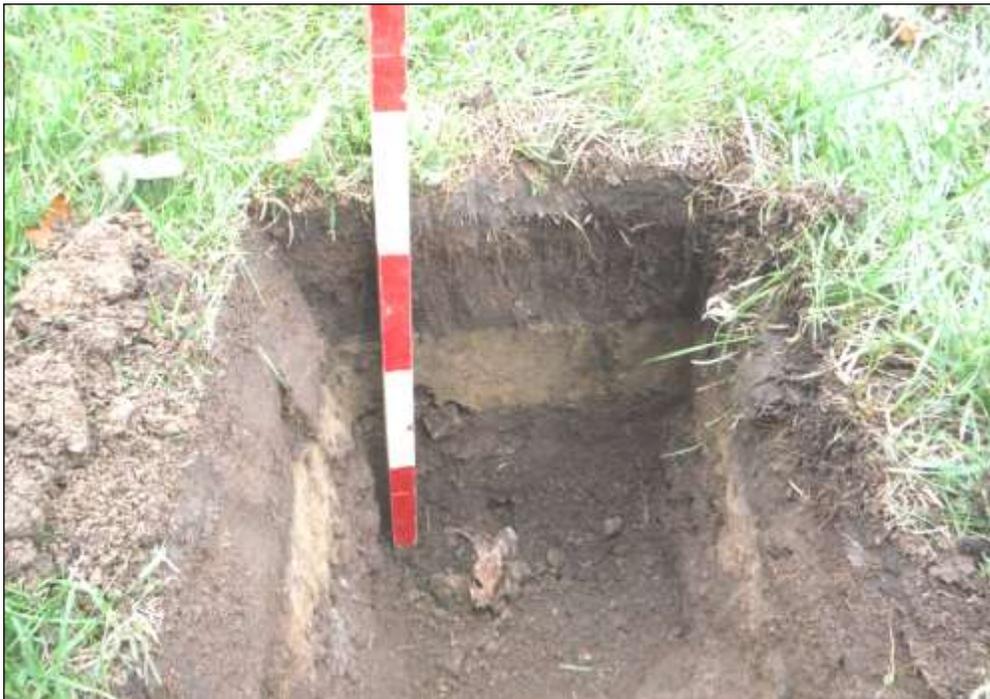
Photo 43. Paroi nord d'un sondage réalisé du côté nord du chemin Royal, près de l'église de Saint-Laurent, vers le nord (MTQ-1342-2016-229)
