INVENTAIRE ARCHÉOLOGIQUE (2016)

PROLONGEMENT DE L'AUTOROUTE 410 ENTRE LA RIVIÈRE MASSAWIPPI ET LA ROUTE 108 EST À SHERBROOKE (LENNOXVILLE). PROJET 154-09-0124

Direction territoriale de l'Estrie

Août 2016

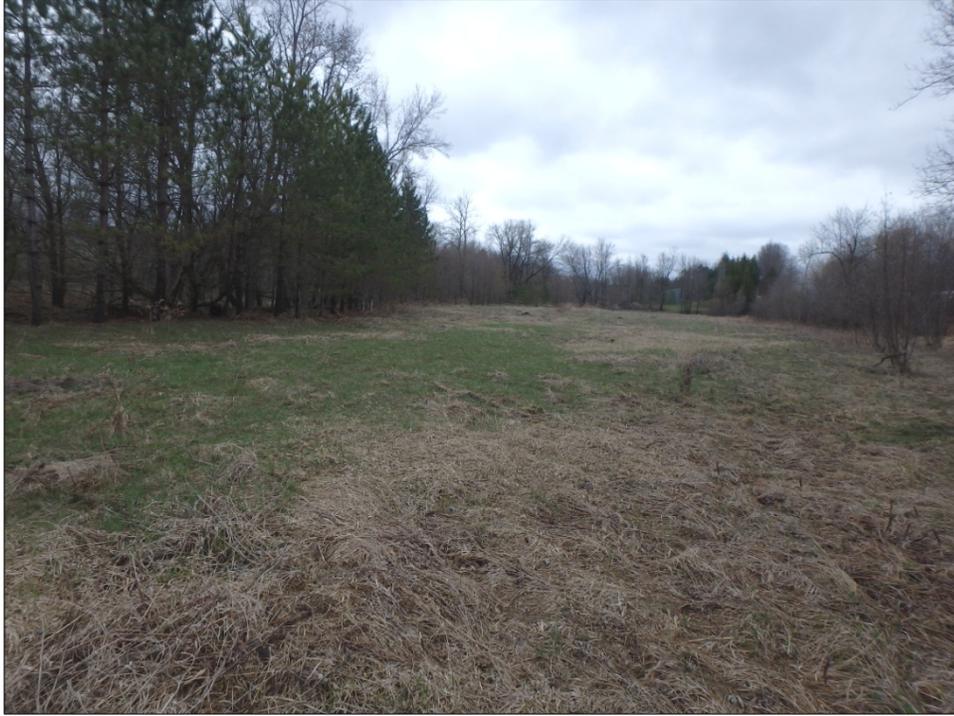
Photo 1 Vue générale du secteur 1, vue vers le nord (159-09-0124-16-NUM1-006)

La surface du sol était généralement recouverte d'une couche de limon récemment déposée (surtout à proximité de la rivière). Cela démontrait que la terrasse est sujette aux débordements printaniers de la rivière Massawippi, mais que celle-ci demeure bien drainée. Une inspection visuelle y a été menée et des sondages systématiques y ont été réalisés. Un sondage (photo 2) réalisé en bordure de la rivière (chaînage 210+040) a permis d'observer les alluvions déposés périodiquement : les sols étaient lités de sable fin beige et de sable fin limoneux de couleur brun foncé sur plus de un mètre de profondeur. Soixante mètres plus à l'est, un sondage test a été excavé (chaînage 210+100). La séquence observée différait du premier : un épais dépôt d'une quarantaine de centimètres de sable fin limoneux brun foncé ferme à compact, humique, renfermant du charbon de bois (1). Ce niveau a été associé à un niveau labouré. Il recouvrait le sol naturel stérile, formé de sable fin limoneux gris marbré de orange, compact et homogène et contenant quelques cailloux (2) (photo 3).

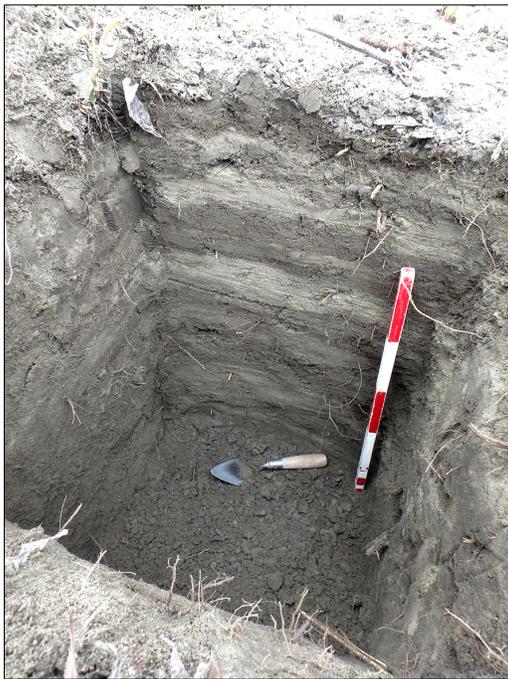
Photo 2 Profil au bord de la rivière, secteur 1, chaînage 210+040, vue vers l'est (154-09-124-NUM1-005)

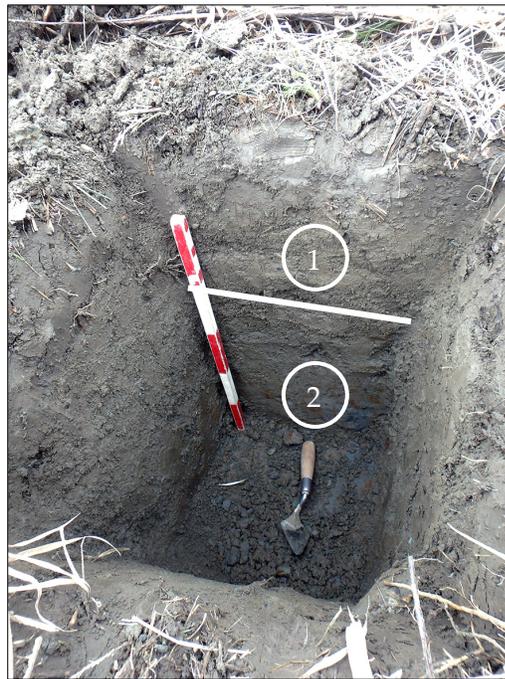
Photo 3 Profil stratigraphique du sondage test 1, secteur 1, chaînage 210+100, vue vers le sud (154-09-124-NUM1-007)

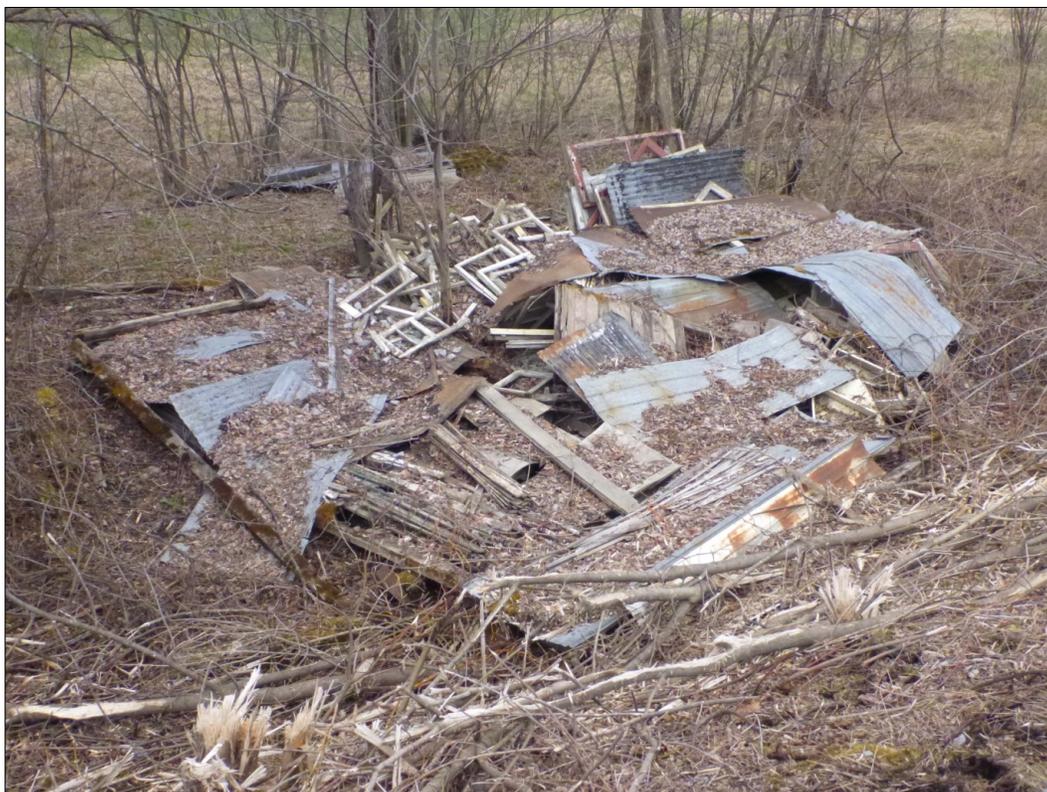
Photo 4 Espace d'entreposage de matériaux de construction, 210+100, vue vers le nord-ouest (159-09-0124-16-NUM2-021)

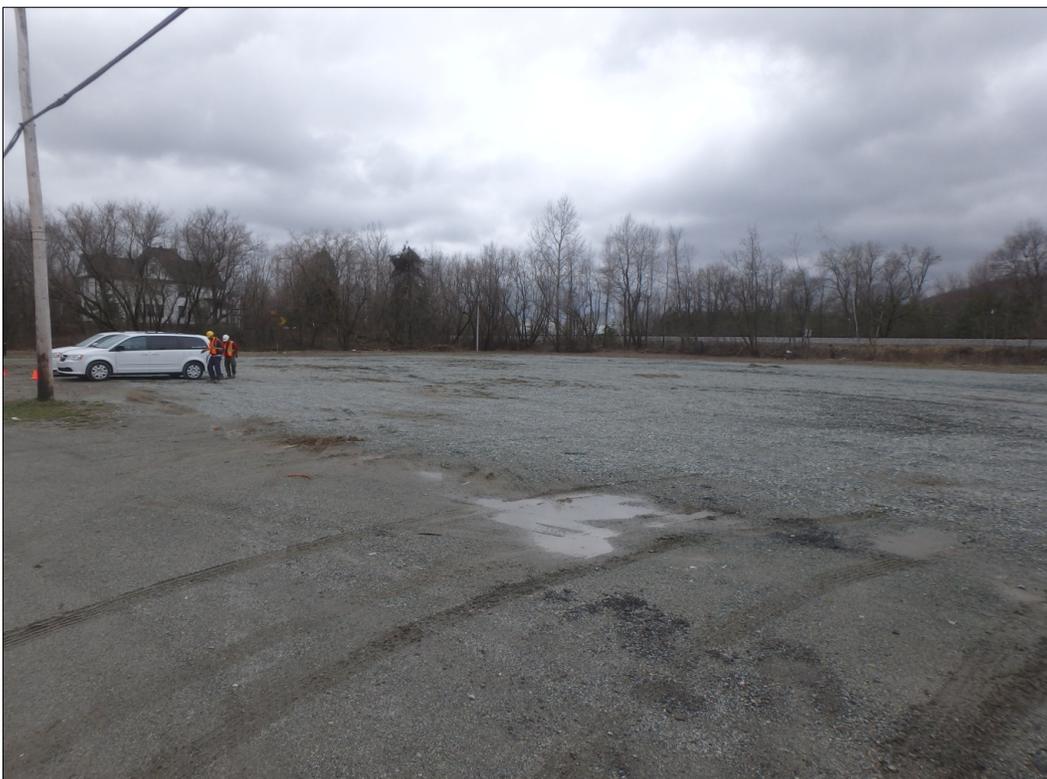
Le secteur 2 s'étendait sur une distance de 70 m, entre les chaînages 210+120 à 210+190, entre le chemin de fer *Saint-Laurent & Atlantique* et la rue Winder (plan 2) et couvrait une superficie approximative de 6205 m². Cette portion de l'emprise correspondait à une surface de pierre concassée. Ce dépôt, pouvant être qualifié de remblai d'assainissement, recouvrait des sols contaminés aux hydrocarbures (photo 5).

Photo 5 Vue générale du secteur 2, vue vers le sud-ouest (159-09-0124-16-NUM1-011)

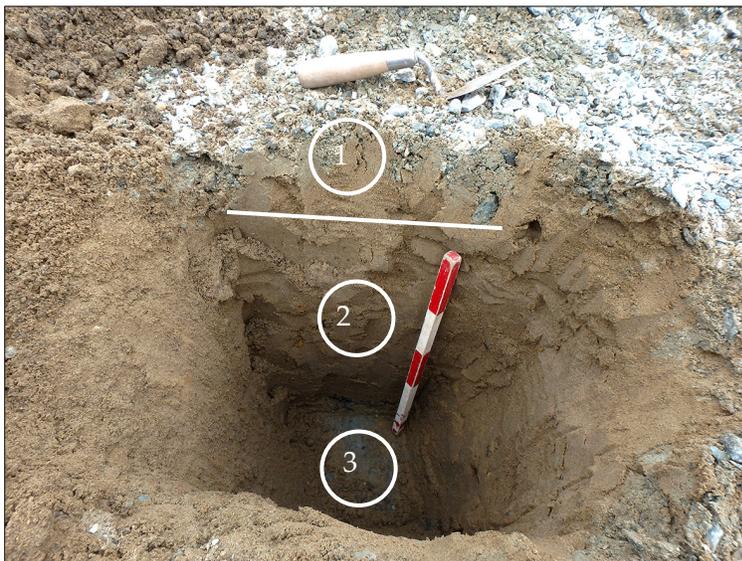
La récente vocation industrielle du terrain a mené à un profond bouleversement des sols. Le sondage test effectué au chaînage 210+160 (photo 6) le démontrait clairement : une couche de pierre concassée d'une dizaine de centimètres (1) recouvrait un dépôt de 0,60 m de sable fin meuble brun beige (2), sous lequel une couche compacte d'argile sableuse et caillouteuse de couleur grise dégageait une forte odeur d'hydrocarbure (3). La nature de ces sols explique donc la faible quantité de sondages réalisés sur le secteur 2.

Photo 6 Profil stratigraphique du sondage test 2, secteur 2, chaînage 210+160, vue vers l'ouest (154-09-124-NUM1-010)

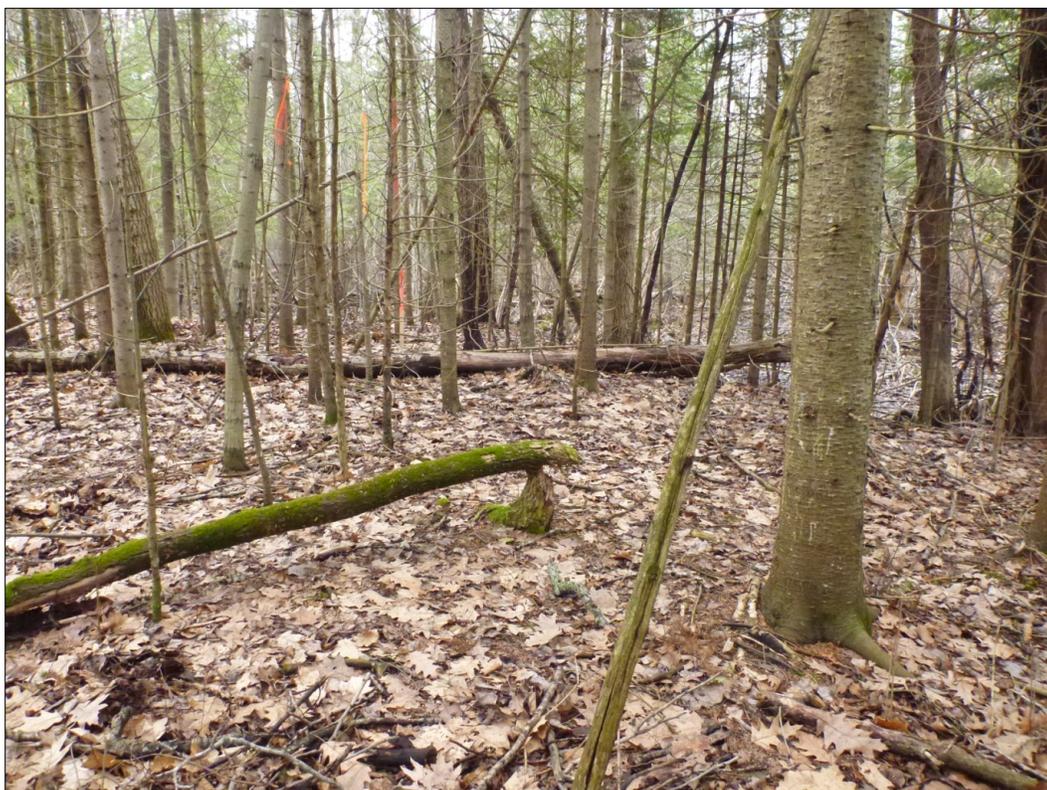
Le secteur 3 s'étendait sur une distance de 410 m, entre les chaînages 210+200 à 210+610 (plan 2, photo 7) et couvrait une superficie approximative de 45 000 m². Bornée à l'ouest par la rue Winder, cette portion de l'emprise présentait une surface irrégulière ayant fait l'objet d'excavations de masse, puisque ce secteur se trouvait à l'emplacement d'une carrière abandonnée, tel que stipulé à l'intérieur du devis du MTMDET. L'emprise de cette ancienne carrière a déterminé la limite est du secteur au nord de l'emprise, tandis qu'une zone basse mal drainée a joué le même rôle du côté sud. Plus récemment, la portion ouest a servi de dépotoir à déblais, où on a rejeté de grandes quantités de pièces de béton, souvent très volumineuses. Le sol y était généralement caillouteux et mal drainé. La portion sud de la zone était marécageuse et peu propice à la réalisation de sondages systématiques (photo 8). Une inspection visuelle rigoureuse y a néanmoins été menée et des sondages systématiques ont été réalisés sur la portion centrale et nord du secteur. Un sondage test (photo 9) a été réalisé au point de chaînage 210+500. La séquence stratigraphique observée était formée d'un niveau de surface homogène sablo-limoneux brun foncé (1) reposant sur une épaisse couche composée essentiellement de gravillons, de gravier et de cailloux arrondis et sub-arrondis (2). L'épaisseur de ce dépôt rocheux variait d'un endroit à l'autre sur la zone et un horizon C lité était parfois observé.

Photo 7 Vue générale du secteur 3, vue ver le nord-est (159-09-0124-16-NUM2-008)

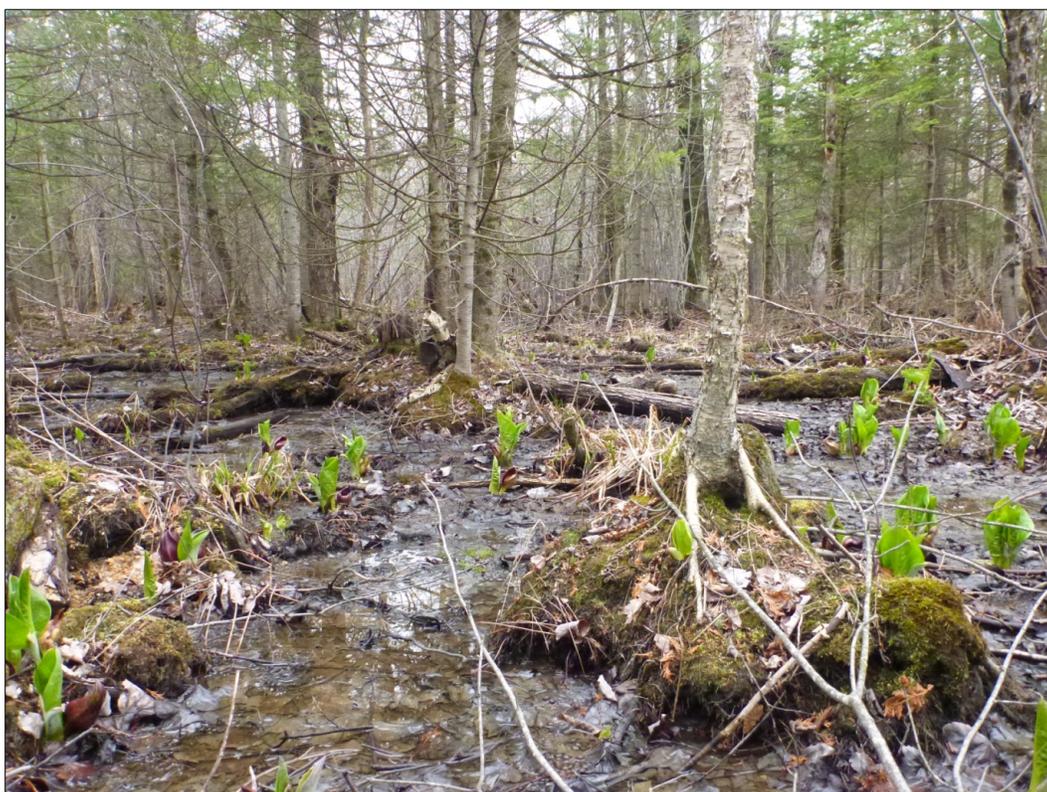
Photo 8 Vue de la portion sud du secteur 3, vue ver le nord-est (159-09-0124-16-NUM2-009)

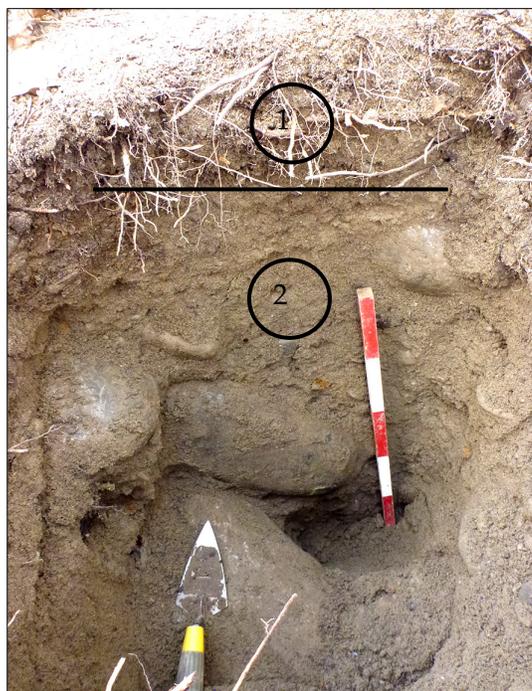
Photo 9 Profil stratigraphique du sondage test 3, secteur 3, chaînage 210+500, vue vers le nord (154-09-124-NUM2-20)

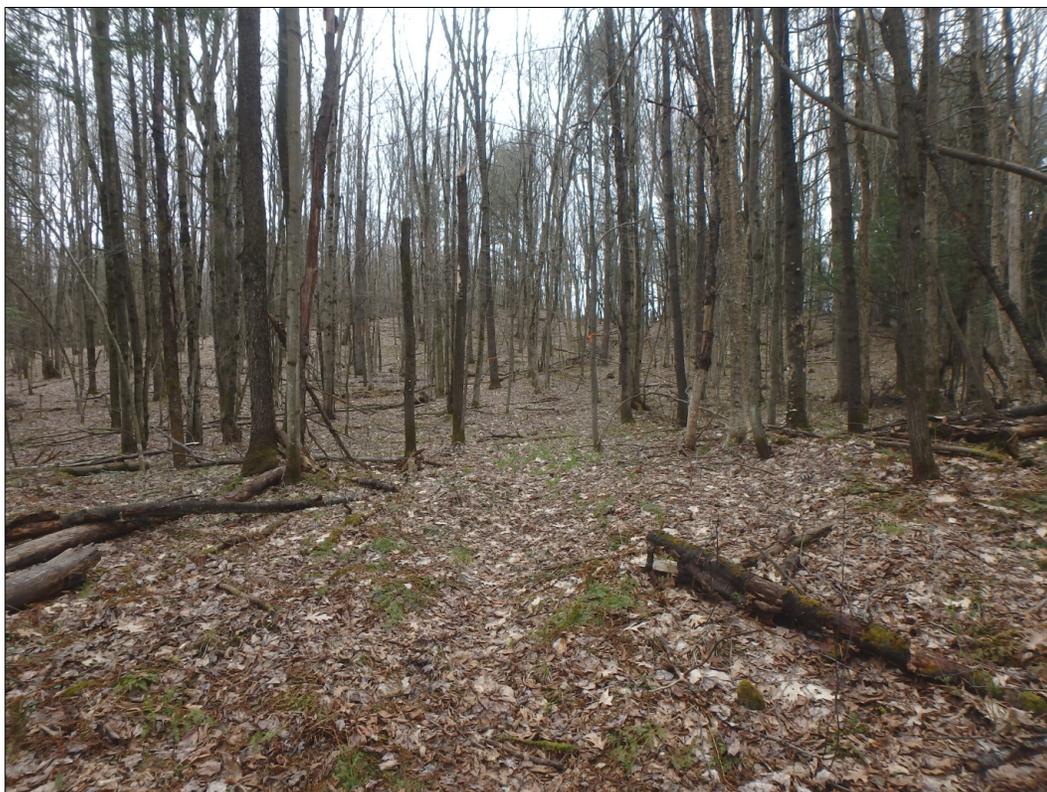
Photo 10 Vue générale du secteur 4, vue vers le sud-ouest (159-09-0124-16-NUM1-024)

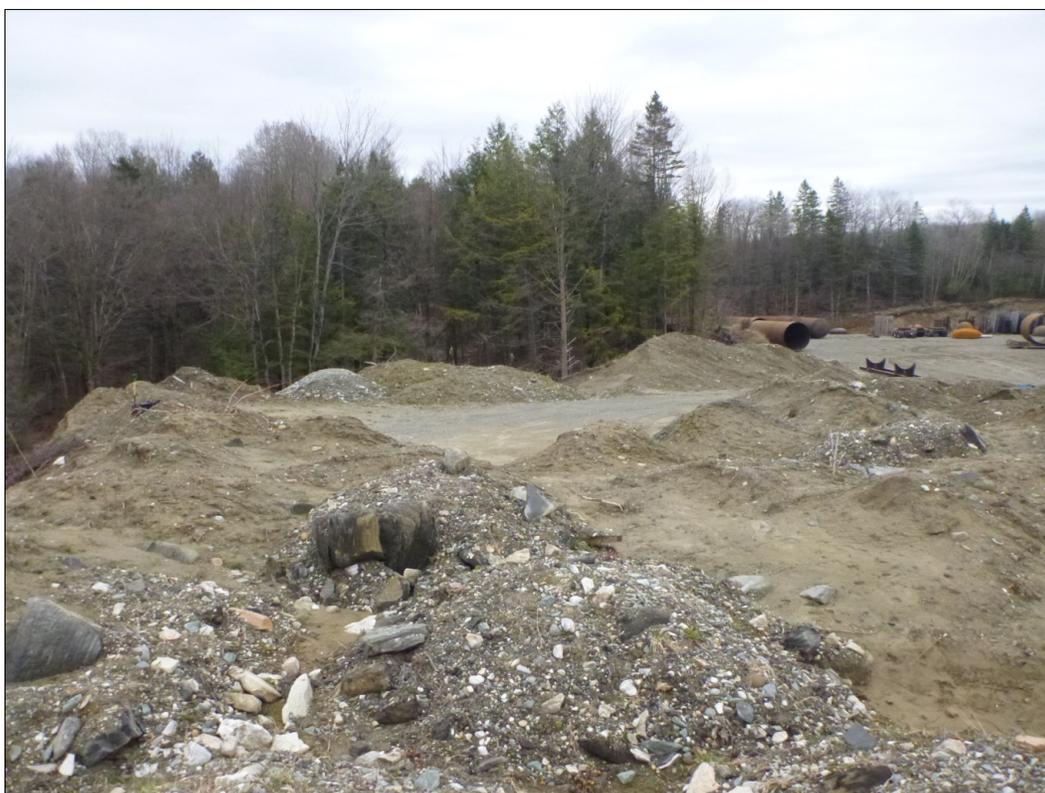
Photo 11 Vue de la portion sud du secteur 4, zone industrielle, vue vers l'est (159-09-0124-16-NUM2-012)

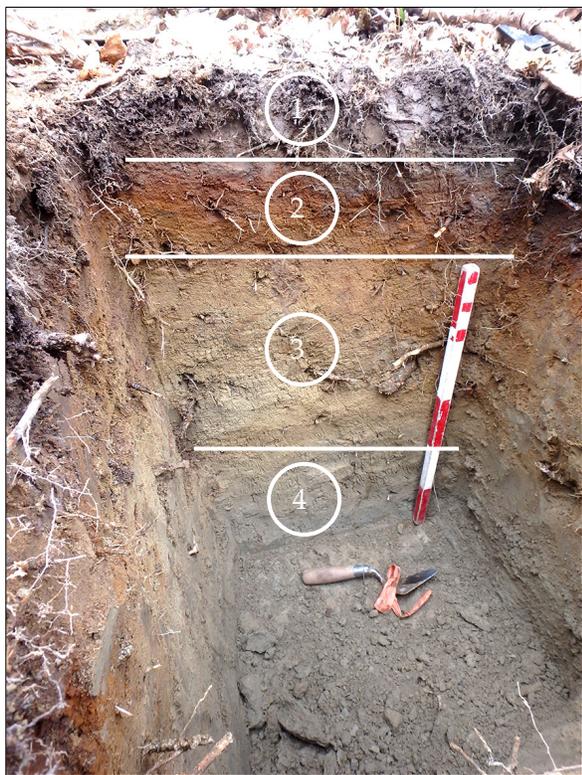
Photo 12 Profil stratigraphique du sondage test 4, secteur 4, chaînage 210+900, vue vers l'ouest (154-09-124-NUM1-25)

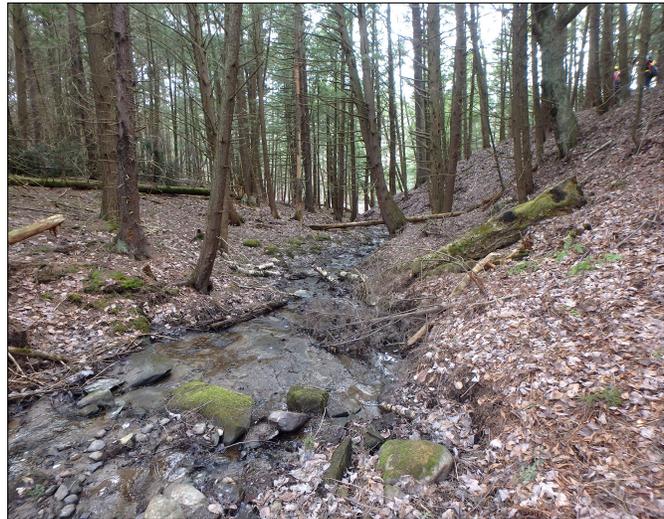
Photo 14 Vers 211+300, un ruisseau coule vers le sud-ouest et révèle le substrat rocheux du secteur, vue vers le sud-ouest (154-09-124-NUM1-38)

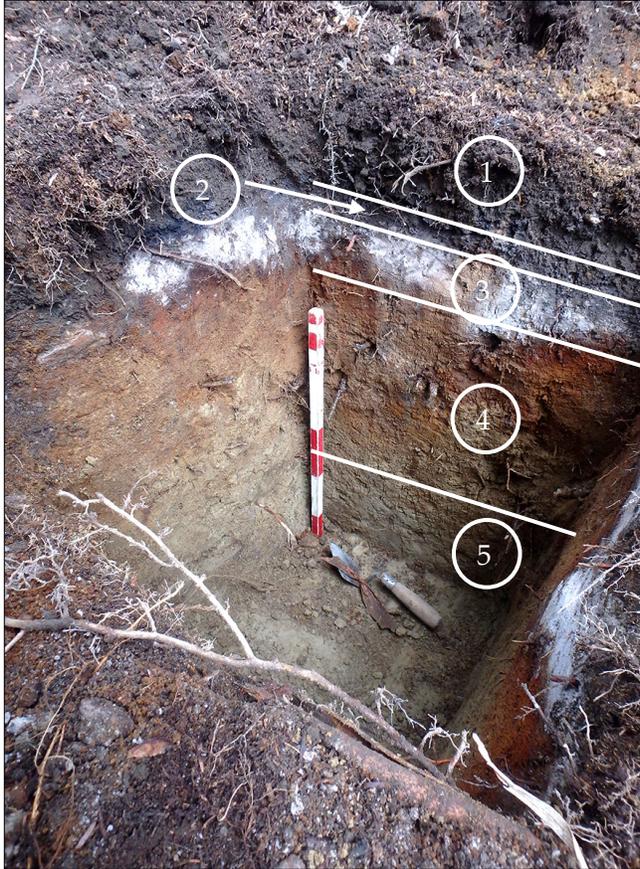
Photo 15 Profil stratigraphique du sondage test 7, secteur 5, chaînage 211+300, vue vers le nord-est (154-09-124-NUM1-29)

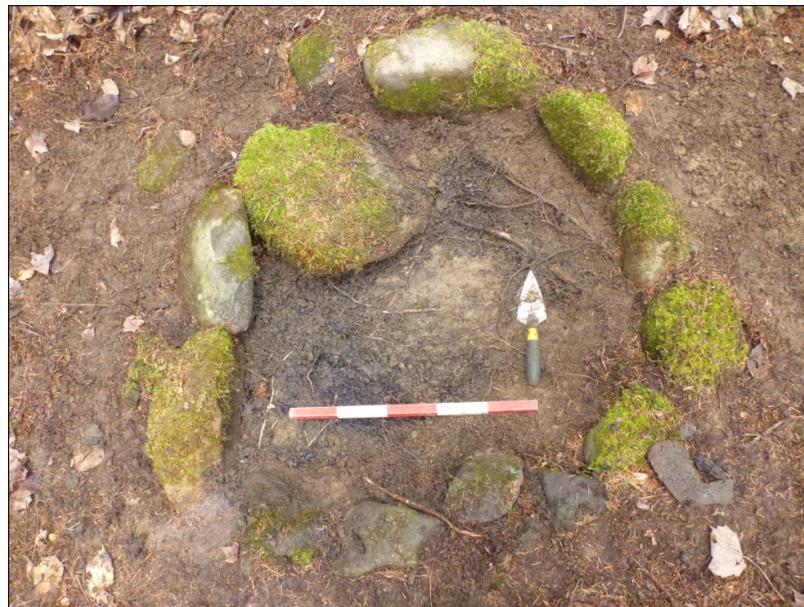
Un peu plus à l'est, au chaînage 211+320, un aménagement circulaire de pierres a été trouvé en surface du sol du côté sud de l'emprise (photo 16). Les pierres utilisées étaient de dimension relativement grande et le diamètre total de l'aménagement atteignait environ 1,10 m. Le charbon de bois trouvé à l'intérieur du cercle confirmait qu'il s'agissait d'un foyer. La faible quantité de matière végétale accumulée sur les pierres et sur le pourtour ainsi que les débris dispersés à proximité (sacs de plastique, fragments de planche de bois) suggéraient une utilisation récente du foyer. Malgré une densification des sondages autour de l'aménagement, aucun indice supplémentaire n'a été mis au jour.

Photo 16 Structure récente de foyer, chaînage 211+320, vue vers le nord (154-09-124-NUM2-039)

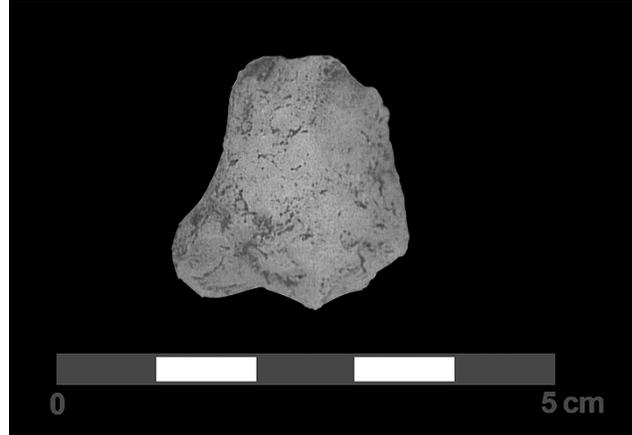
Au chaînage 211+455, à environ 20 m au sud-est du centre-ligne sud, une petite pièce de quartz a été trouvée, présentant, à première vue, des enlèvements sur l'une de ses faces (photo 17). Ce fragment de quartz a été trouvé dans la pente relativement prononcée et bosselée qui marque la fin du secteur 5 au sud-est.

Photo 17 Pièce de quartz présentant quelques enlèvements, trouvée au chaînage 211+455 (photographie Mathieu Sévigny)

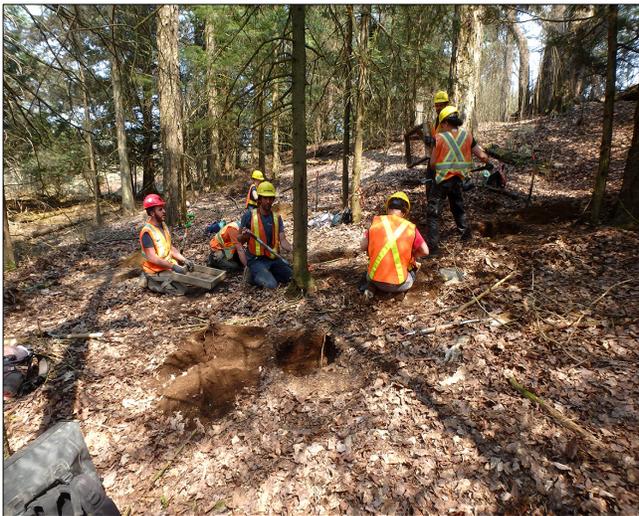
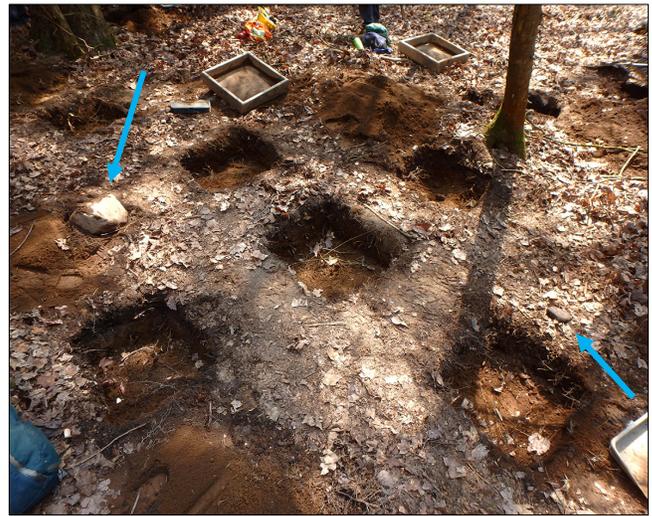
de côté. Le sol excavé a été tamisé au travers de mailles de 3,2 mm, mais aucun autre objet n'a été trouvé. Par la suite, quatre sondages ont été établis en croix à une distance de 3 m de centre à centre. Ils se sont tous révélés négatifs, entraînant la réalisation de sondages, également en croix, mais cette fois-ci à 1 m du sondage ayant livré la pièce de quartz énigmatique. Ces quatre derniers sondages s'étant aussi révélés négatifs, une dernière série de sondages a été établie en périphérie à une distance de 5 m du sondage ayant livré l'objet de quartz. L'ensemble des sondages réalisés au cours de l'évaluation a fait l'objet d'un tamisage.

Photo 18 Évaluation en forme de croix faite au chaînage 211+455, dans l'ordre de gauche à droite, vues vers l'est et le sud-est (154-09-124-NUM1-97 et 98). Les flèches bleues montrent des pierres mise au jour lors de l'excavation, dont un quartz.

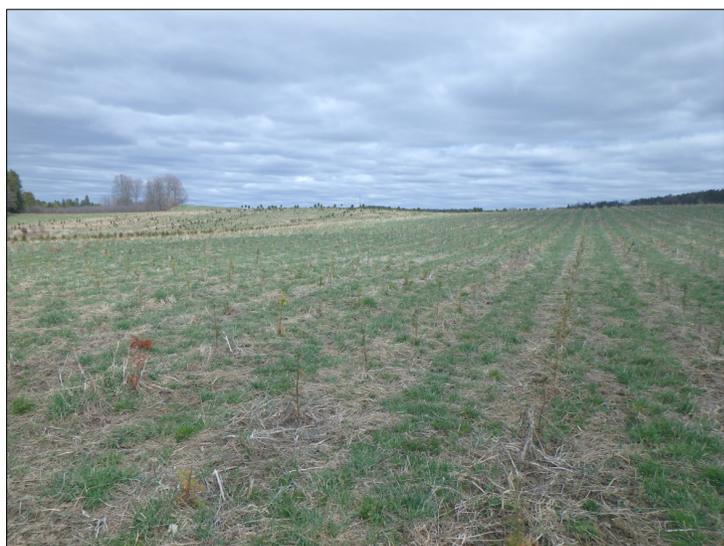
Photo 19 Vue générale du secteur 6, vue vers le nord-est (159-09-0124-16-NUM1-035)

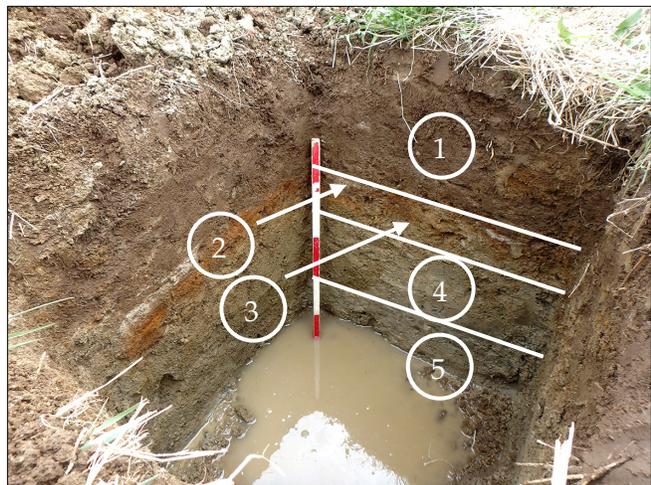
Photo 21 Profil stratigraphique du sondage test 9, secteur 6, chaînage 211+880, vue vers le nord-est (154-09-124-NUM1-122)

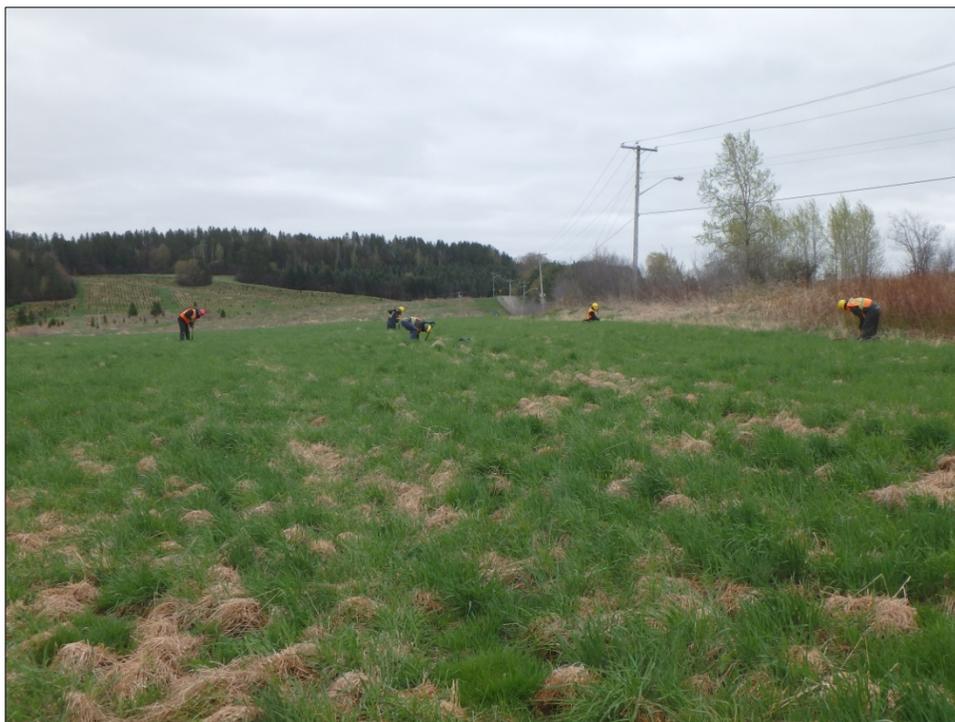
de chaînage 7+215 (plan 6, photo 22) : le coin nord-est d'une fondation de béton a été trouvé ainsi qu'un second mur de pierre suivant l'axe nord-sud. Ce dernier, doublé d'un parement de béton, a été mis au jour à quelques mètres à l'ouest du premier. Il s'agissait sans doute du mur ouest d'une maison, dont un épais remblai observé à plusieurs endroits témoignait de sa démolition.

Photo 22 Vue générale du secteur 6, chaînage 7+160, vue vers le sud (159-09-0124-16-NUM1-113)

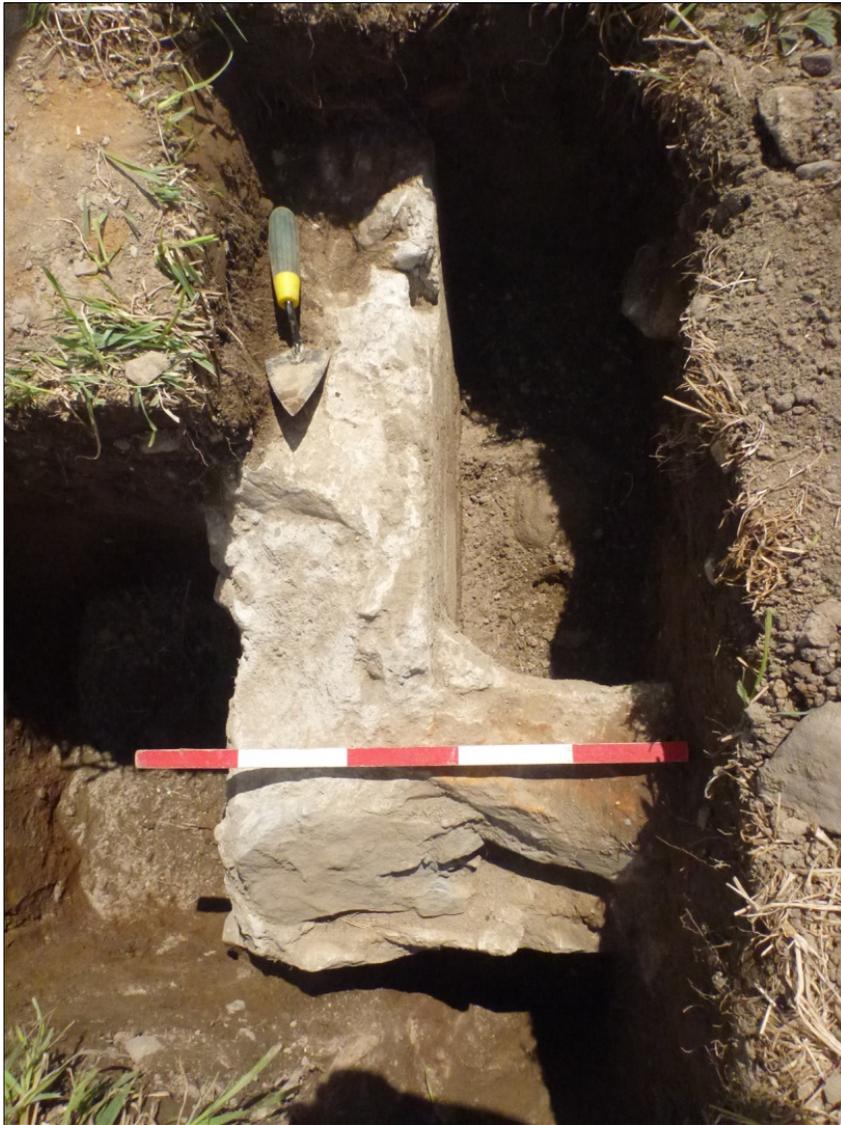
Photo 23 Vue en plan du vestige 1L1, vue vers l'est (159-09-0124-16-
NUM2-101)

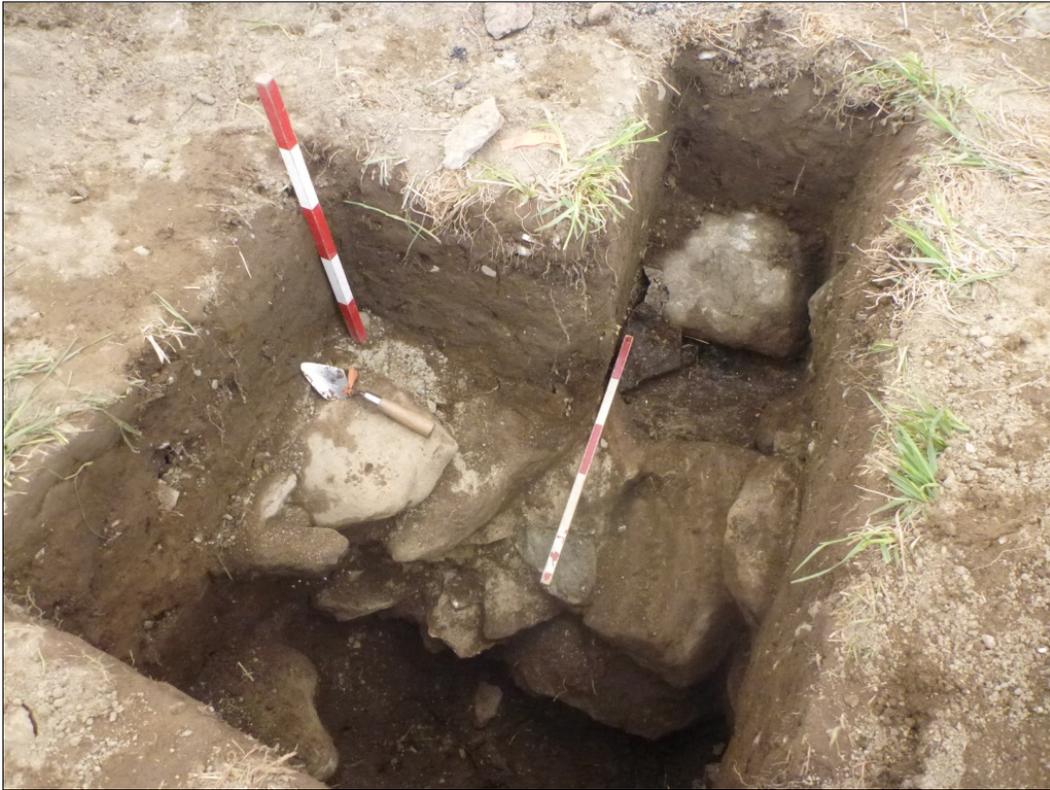
Photo 24 Vestige 1F1/1M1, sous-opération 1F, vue vers le nord-est (159-09-0124-16-NUM2-105)

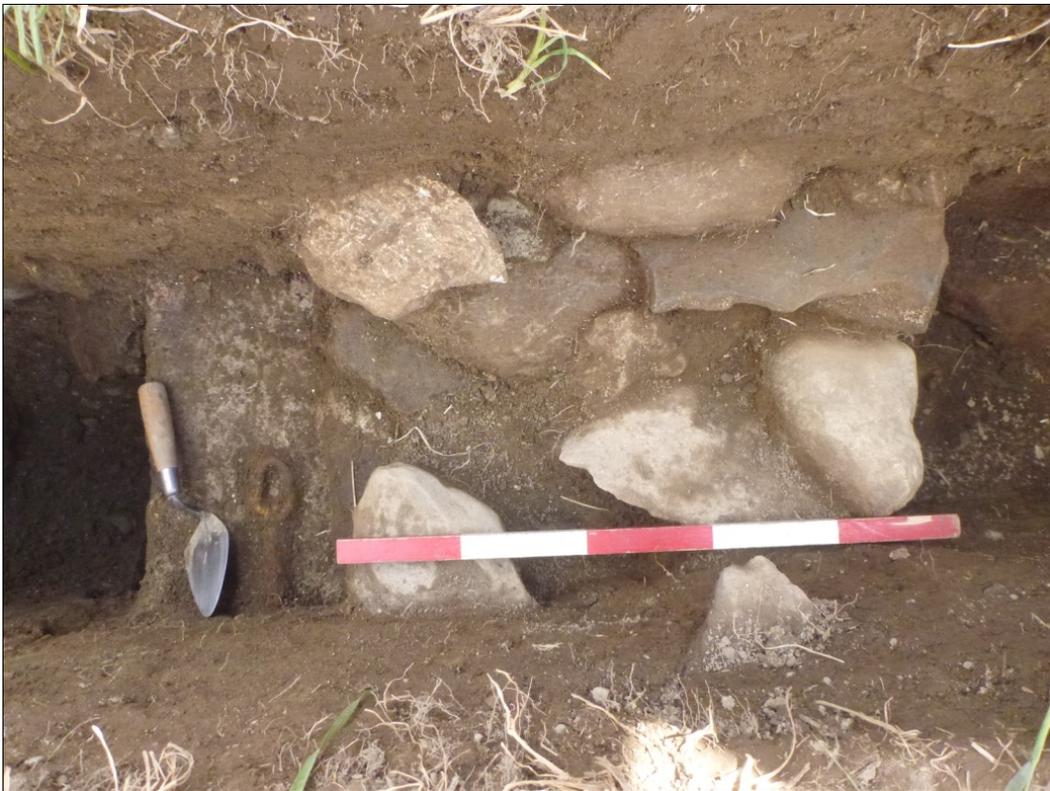
Photo 25 Vestige 1F1/1M1, sous-opération 1M, vue vers le sud (159-09-0124-16-NUM2-102)

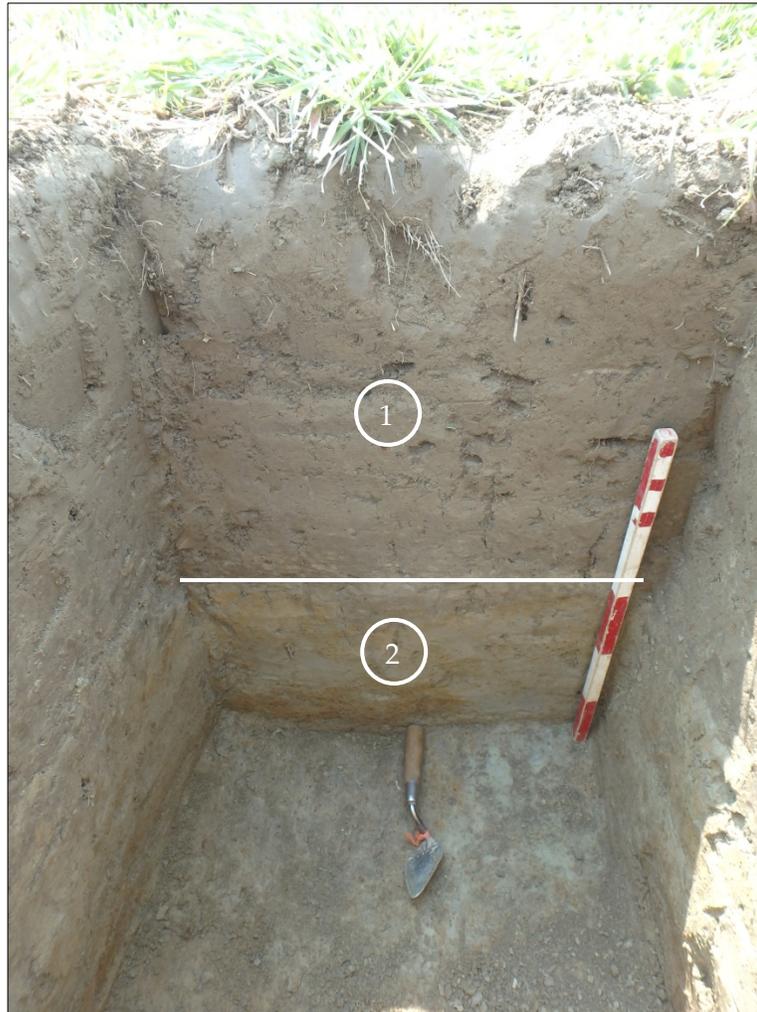
Photo 26 Profil stratigraphique du sondage test 11, secteur 7, chaînage 212+640, vue vers le sud (154-09-124-NUM1-94)

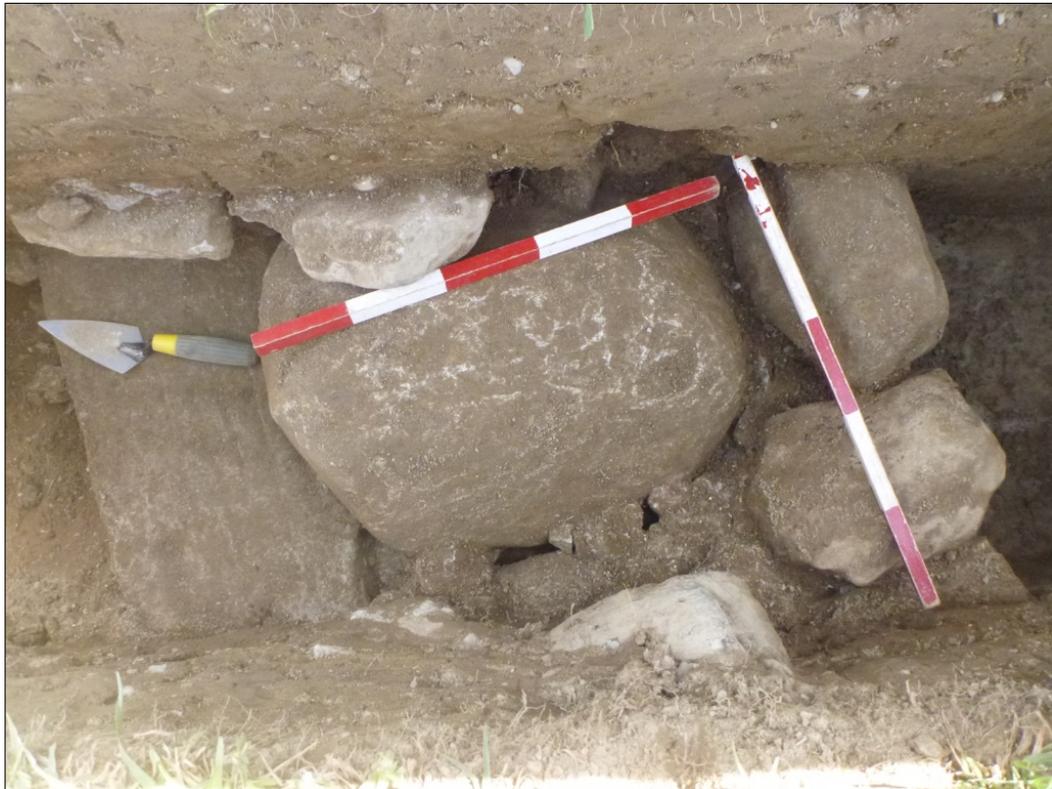
Photo 27 Vestige 2H2, sous-opération 2H, vue vers l'est (159-09-0124-16-NUM2-083)

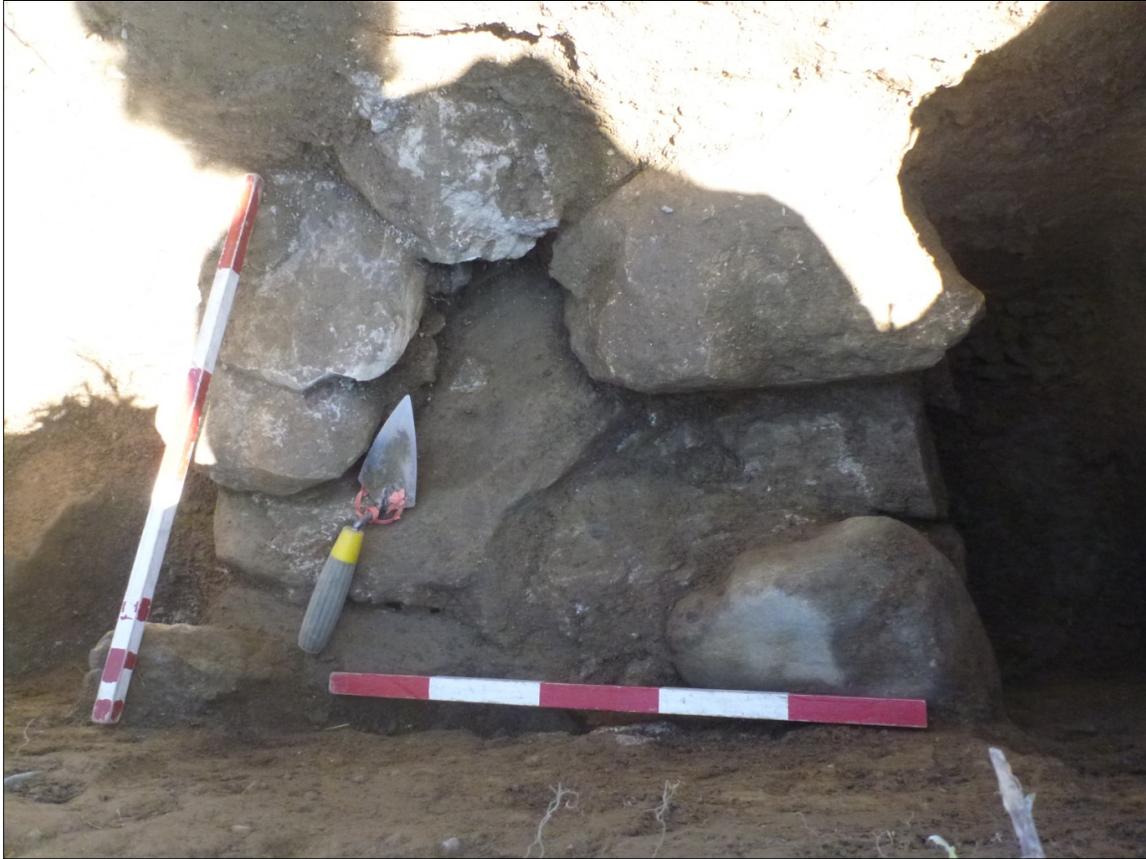
Photo 28 Vestige 2S1, sous-opération 2S, vue vers le nord (159-09-0124-16-NUM2-093)

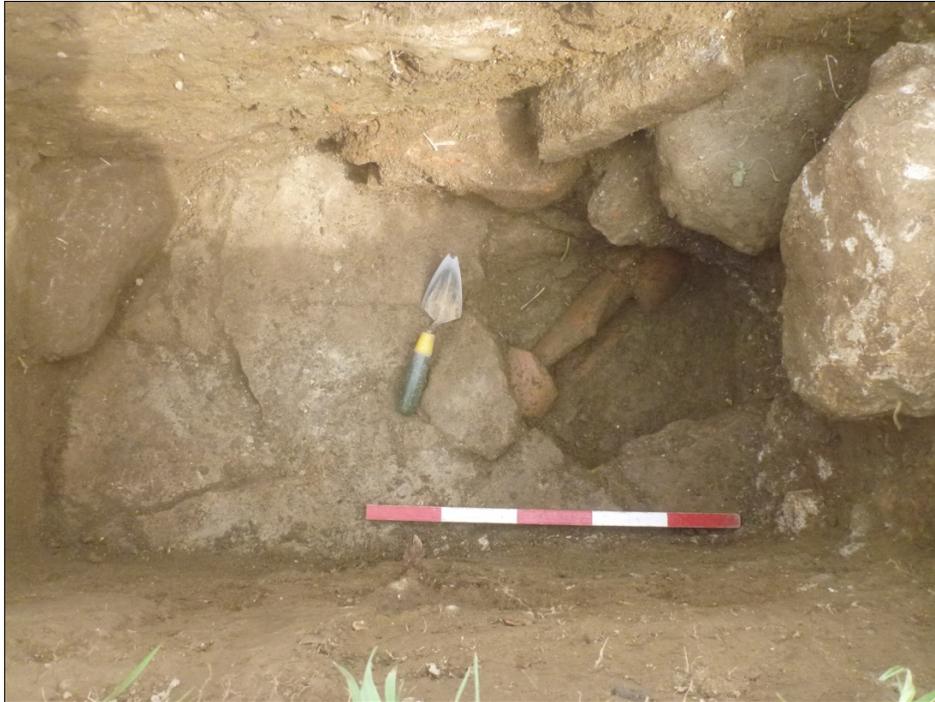
Photo 29 Vestige de plancher 2A2 et conduite de terre cuite grossière 2A3, vue vers le nord (159-09-0124-16-NUM2-079)

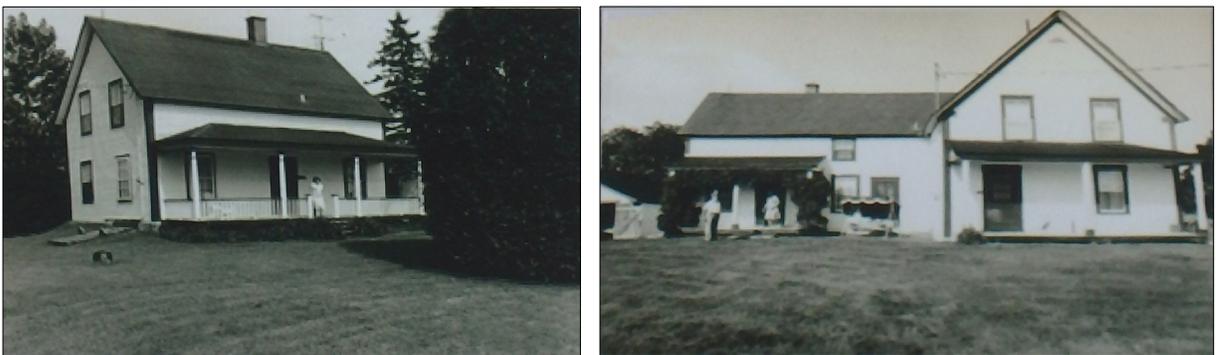
La localisation des murs, du plancher, ainsi que l'analyse de l'étendue des dépôts de démolition indiquaient que les fondations trouvées représentaient le mur de façade donnant sur le chemin Glenday et le mur sud d'une maison construite au milieu du XX^e siècle et démolie après 1983 (figure 4). L'étude des cartes topographiques permet une datation, quoiqu'imprécise, de la construction de la maison : le champ est libre de construction en 1921, mais en 1983, une maison est érigée à l'emplacement de la zone expertisée. Aucune couche d'occupation ancienne n'a été identifiée dans le cadre de l'évaluation et les artefacts mis au jour – datant presque tous du XX^e siècle – provenaient tous du remblai de démolition ou de la couche labourée. Ces éléments, conjugués à la modernité relative de la maison, permettaient d'affirmer que ces vestiges n'avaient pas de valeur archéologique et qu'une fouille n'est pas nécessaire.

Figure 4 À droite, photo de l'habitation qui était probablement présente au chaînage 212+920, en portion est de l'emprise. À gauche, l'habitation sise à 212+650, opération 2, secteur 7. (Source Agriculture et agroalimentaire Canada)

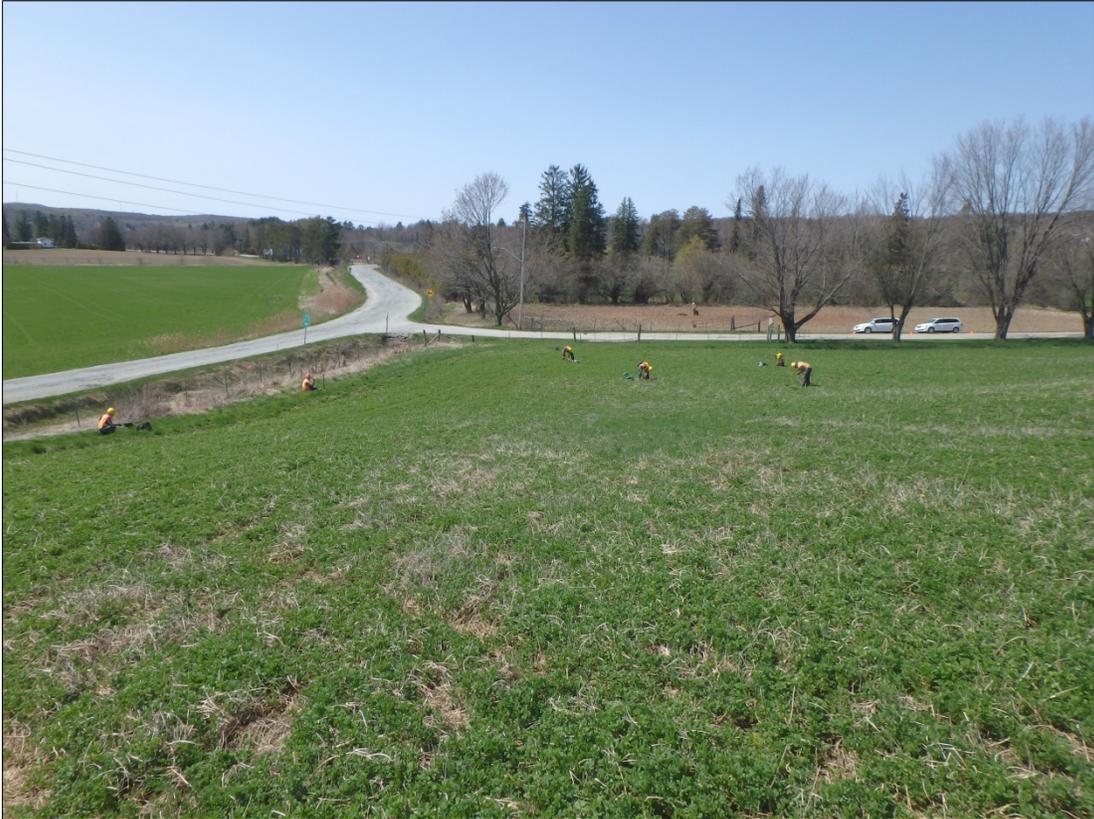
Autour du point de chaînage 212+820 (photo 30), le devis du MTMDET indiquait la présence possible des vestiges d'une maison du côté ouest du chemin Glenday (figure 4), à l'angle d'un chemin d'accès permettant de se rendre aux installations de AAC. Malgré une densification des sondages à cet endroit, aucune trace d'habitation n'a été mise au jour. Toutefois, on y a observé une compacité accrue par rapport aux terrains adjacents.

Photo 30 Secteur 7, champ cultivé en trèfle, vue vers le nord-ouest. Emplacement possible d'une maison démolie. (159-09-0124-16-NUM1-082)

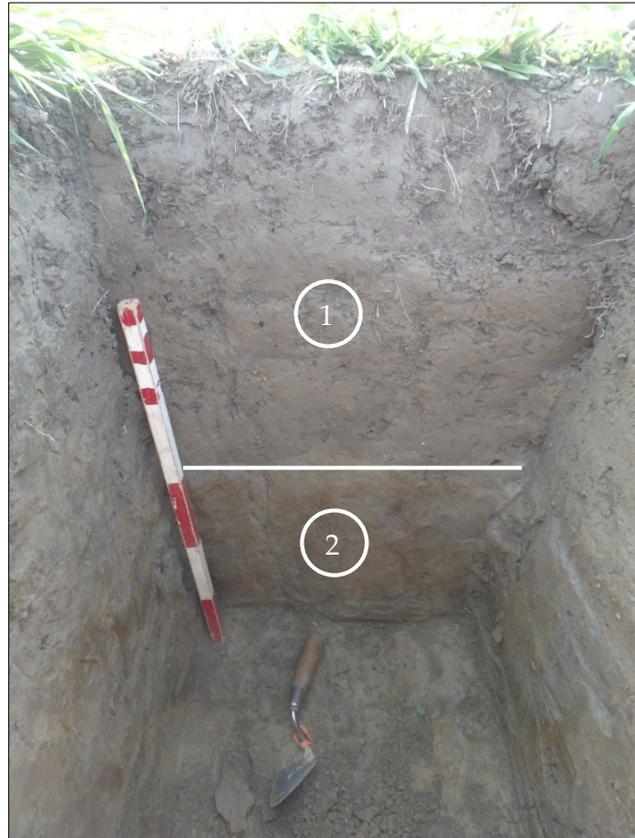
Un sondage test a été effectué à proximité du point de chaînage 212+890, dans une portion du champ cultivé en foin, sur le flanc de la colline située à l'est du secteur d'inventaire. La séquence stratigraphique se composait au sommet d'un niveau labouré de limon brun grisâtre, homogène et compact, contenant quelques cailloutis et cailloux, d'une épaisseur de 0,40 m (1). Cette couche labourée recouvrait un horizon B stérile constitué de limon gris orangé, homogène et très compact, présentant un sommet plus gris (2). L'horizon B a été observé sur plus de 0,35 m, sans jamais atteindre l'horizon C. (photo 31)

Photo 31 Profil stratigraphique du sondage test 13, secteur 6, chaînage 212+890, vue vers le sud (154-09-124-NUM1-84)
