INVENTAIRE ARCHÉOLOGIQUE (2016)

PROLONGEMENT DE L'AUTOROUTE 410 ENTRE LA RIVIÈRE MASSAWIPPI ET LA ROUTE 108 EST À SHERBROOKE (LENNOXVILLE). PROJET 154-09-0124

Direction territoriale de l'Estrie

Août 2016

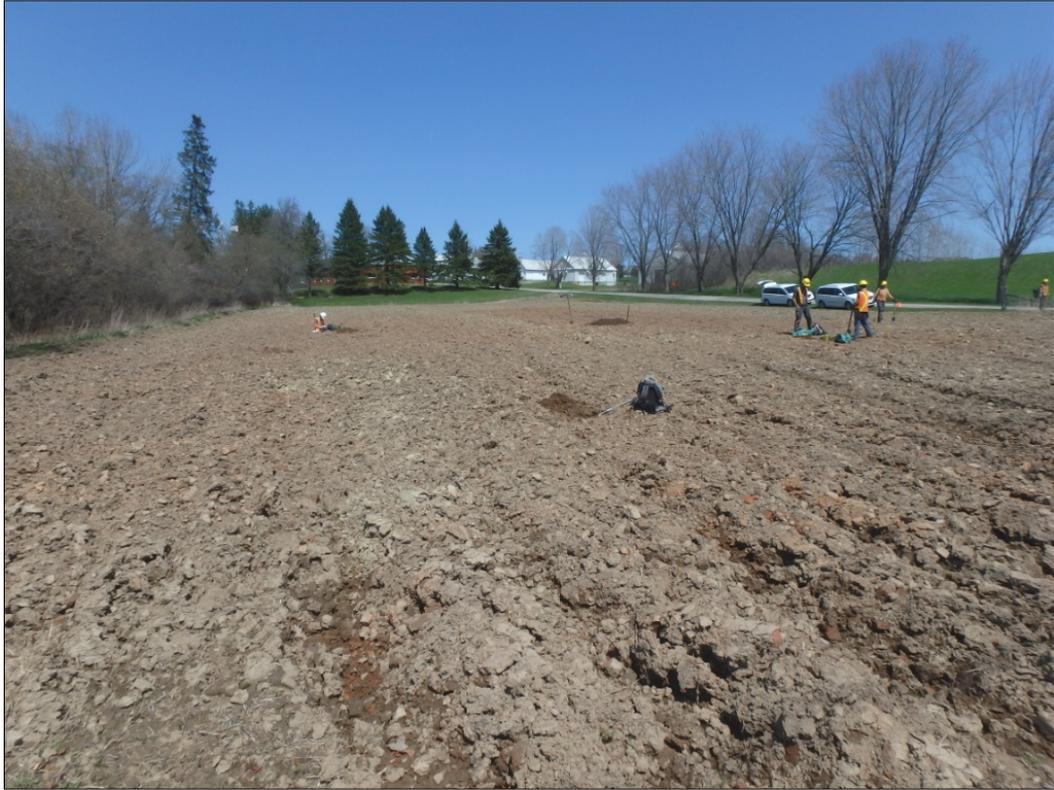
De l'autre côté du chemin d'accès, à l'extrémité nord du secteur 7, du côté est du chemin Glenday entre les points de chaînage 212+940 à 213+005, un champ labouré présentait en surface une très grande quantité de briques communes (photo 32). L'observation de celles-ci a permis de constater qu'elles étaient pour la plupart difformes ou fracturées (photo 33). L'excavation de deux sondages test à 17 m d'intervalle (photo 34) a permis de constater qu'elles s'intégraient à une succession de dépôts d'une soixantaine de centimètres d'épaisseur formé de couches renfermant une grande proportion de briques séparées par des couches sableuses fines. Les sondages ont aussi démontré que le dépôt s'amincissait progressivement vers le sud et donc, que l'épaisseur des couches était variable. En premier lieu, 0,35 m de sable limoneux brun foncé présentait une grande quantité de briques (1). Par la suite, une couche de 10 cm d'argile sableuse vert bleuté contenait des charbons de bois et des lentilles de limon sableux brun (2). Dessous se trouvait 0,15 m de fragments de briques dans une matrice sablo-argileuse brune (3). Enfin, ces remblais reposaient sur le sol naturel en place, lequel se composait de sable très fin légèrement argileux gris avec veines d'oxydation brun rougeâtre (4). L'absence totale de mortier ou d'autres résidus de démolition écartait l'hypothèse d'un dépôt de démolition. L'homogénéité du dépôt et l'altération générale des briques suggéraient fortement qu'il s'agissait d'une zone de rejet de briques difformes (donc imparfaites) provenant d'une briqueterie locale. D'ailleurs, l'ancien nom du chemin Glenday, *Brickyard Road*, est pour le moins évocateur. Selon la Lennoxville-Ascot Historical and Museum Society, la fabrication de briques à Lennoxville remonte à 1880 avec une briqueterie connue sur la rue Conley et une autre sur le chemin Glenday, près de la ferme expérimentale (QAHN 2015).

Photo 32 Champ de briques, vue vers le nord-est (159-09-0124-16-NUM1-079)

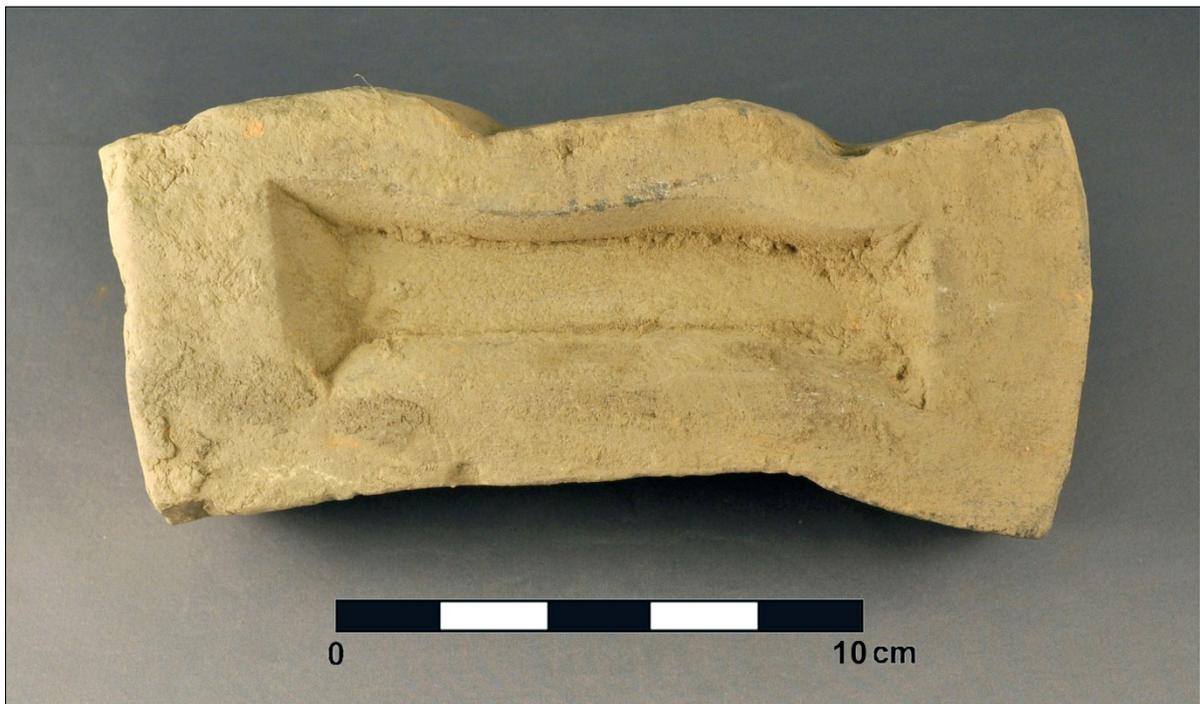
Photo 33 Brique difforme trouvée dans le secteur (photographie Isabelle Hade)

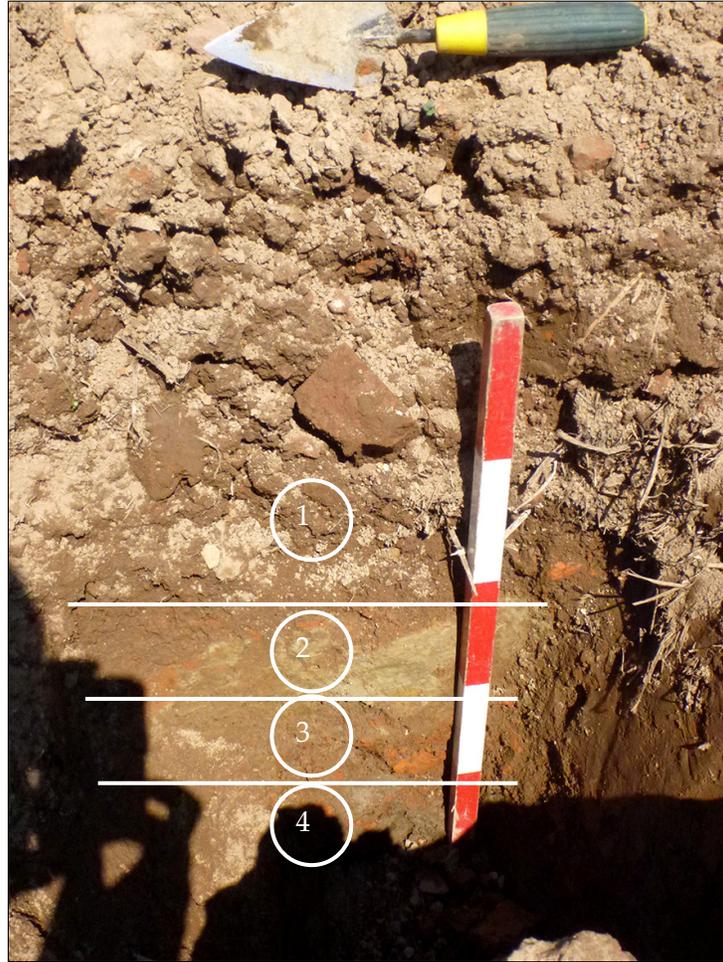
Photo 34 Profil stratigraphique du sondage test 15, secteur 7, chaînage 212+977, vue vers l'est (154-09-124-NUM2-65)

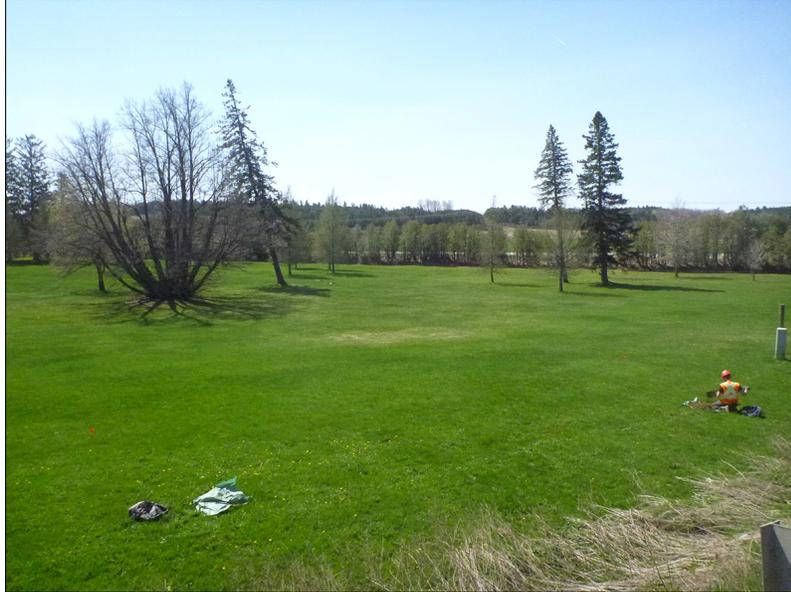
Photo 35 Au sud de la route 108, au chaînage 213+160, le secteur 8 s'étend sur 185 m et est couvert d'une pelouse et d'arbres matures, vue vers le sud-ouest (154-09-124-NUM2-63)

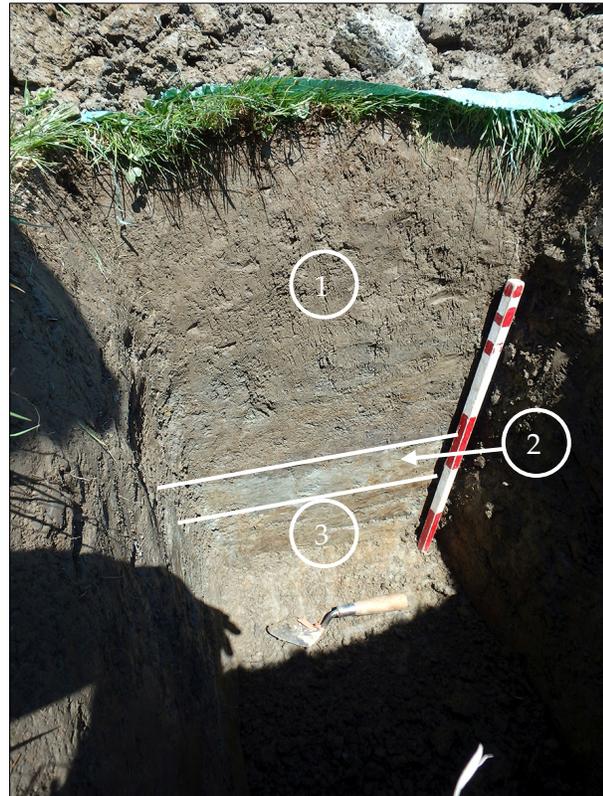
Photo 36 Profil stratigraphique du sondage test 16, secteur 8, chaînage 213+070, vue vers l'est (154-09-124-NUM1-78)

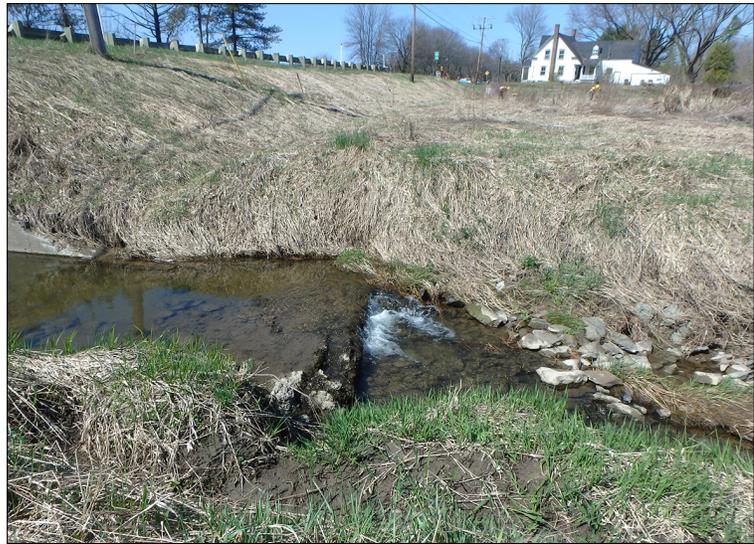
Photo 37 Au chaînage 0+175, un seuil de béton est présent dans le cours d'eau Léopold-Clément, vue vers l'ouest (154-09-124-NUM1-76)

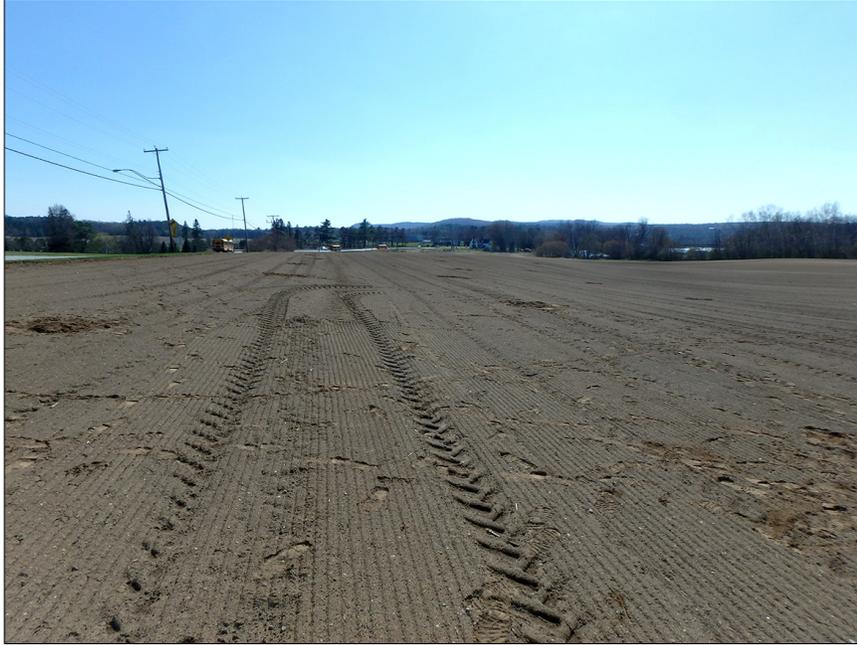
Du chaînage 0+300 à 0+605, la portion est du secteur 9 se composait notamment d'un champ un peu surélevé. Celui-ci était nouvellement labouré au moment de l'intervention (photo 38). Il présentait une surface au relief plat avec une pente descendante graduelle vers le nord-ouest. Vers 0+376, quelques artefacts historiques ont été retrouvés dans les labours

Photo 38 L'emprise s'étend dans un champ nouvellement labouré, secteur 9 près de 0+500, vue vers le sud-ouest (154-09-124-NUM1-69)

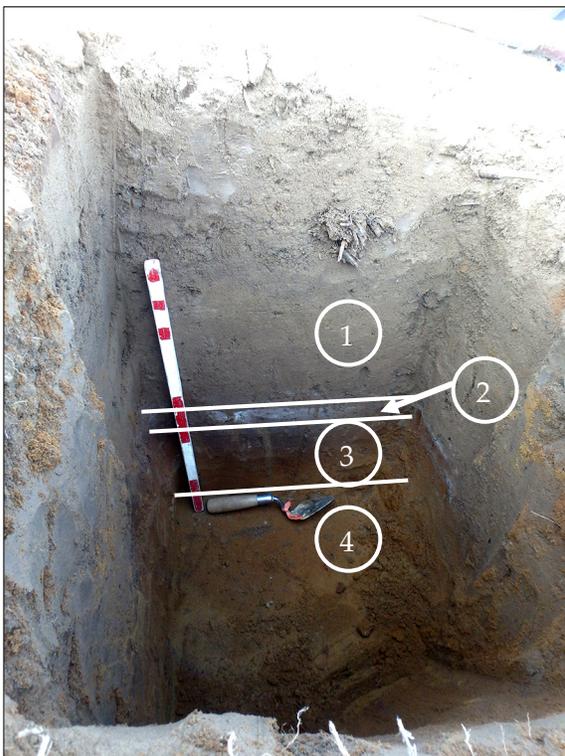
Photo 39 Profil stratigraphique du sondage test 18, secteur 9, chaînage 0+360, vue vers l'ouest (154-09-124-NUM1-71)

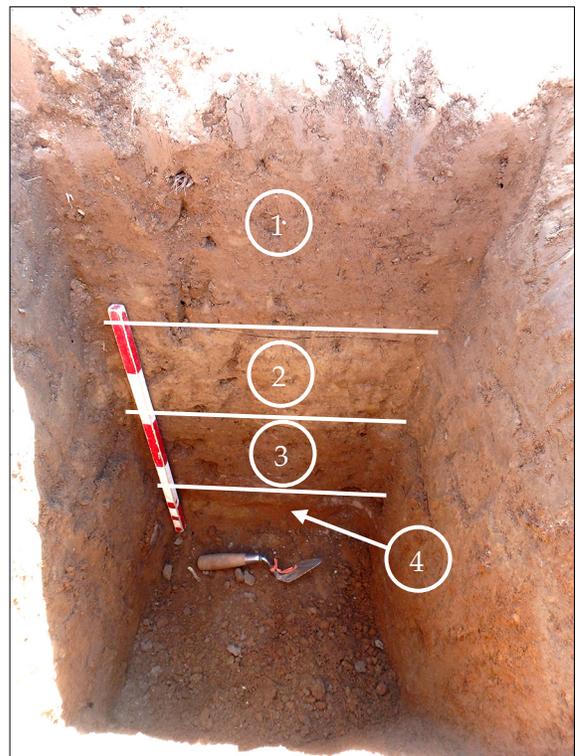
Photo 40 Profil stratigraphique du sondage test 19, secteur 9, chaînage 0+500, vue vers l'ouest (154-09-124-NUM1-68)

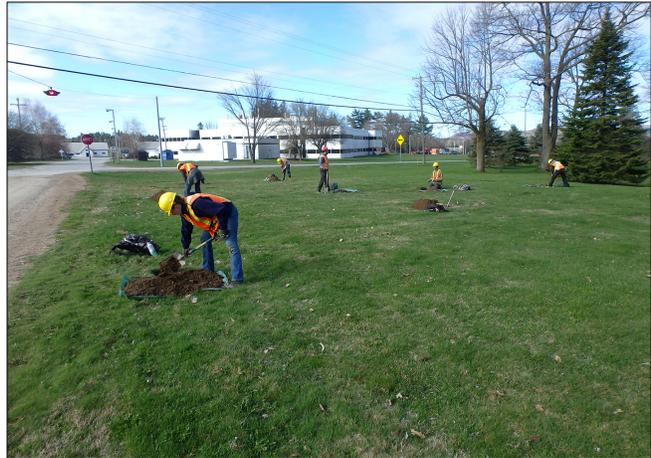
Photo 41 Aspect du secteur 10, vers 0+720, vue vers le sud-ouest (154-09-124-NUM1-51)

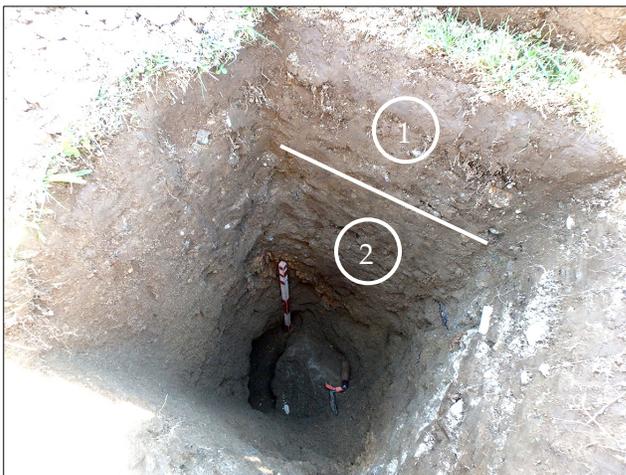
De manière générale, les sols du secteur 10 apparaissaient avoir été fréquemment remaniés. Aucune photo n'existe du sondage test 20 qui a été réalisé au chaînage 0+710 près de la limite nord de l'emprise. Les couches qui ont été observées sont les mêmes qui sont visibles plus bas, sur la photo 43. Tout d'abord, le sondage a montré un remblai de rehaussement et d'aménagement de sable limoneux brun d'une épaisseur de 0,22 m (1). Il recouvrait un horizon Ap caillouteux remanié composé de limon sableux brun de 0,28 m d'épaisseur (2). Enfin, l'excavation du sondage a permis d'observer une couche de limon beige kaki,

Photo 42 Profil stratigraphique du sondage test 21, secteur 10, chaînage 0+720, vue vers le sud-est (154-09-124-NUM1-53)

compact et homogène d'environ 10 cm (3). Il s'agissait là d'un sol naturel archéologiquement stérile et non remanié. La compacité élevée du sol n'a pas permis d'étendre plus profondément l'excavation du sondage à l'intérieur de cet horizon naturel.

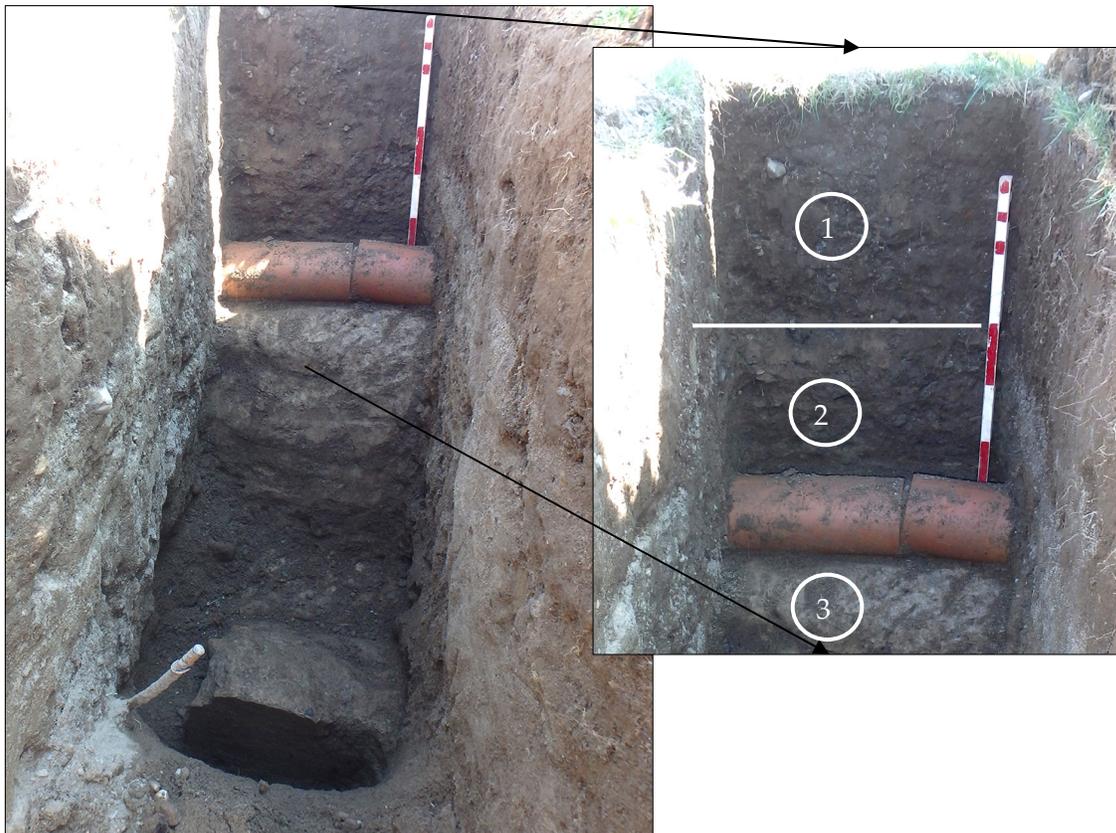
Photo 43 Segment nord-sud d'un mur de béton correspondant probablement au mur est de l'habitation, secteur 10, chaînage 0+720, vue vers l'est (154-09-124- NUM1-55)

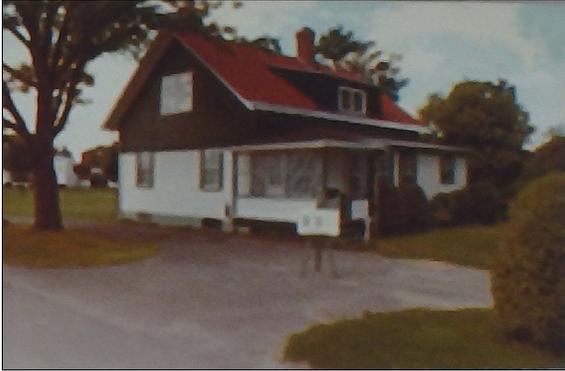
Figure 5 Photo de l'habitation sise au chaînage 0+720 vers 1980, secteur 10 (Source Agriculture et Agroalimentaire Canada)

En tout, six sondages ont révélé la présence d'un remblai de comblement. Selon la disposition de ces sondages, il semble possible que l'habitation se poursuive au nord, à l'extérieur de l'emprise des travaux. Puisque l'habitation figure sur une photographie aérienne datant de 1971 (plan 13), il est clair qu'elle a été démolie après cette date. La figure 5 illustre l'habitation qui était probablement présente à cet emplacement au cours de la seconde moitié du XX^e siècle.

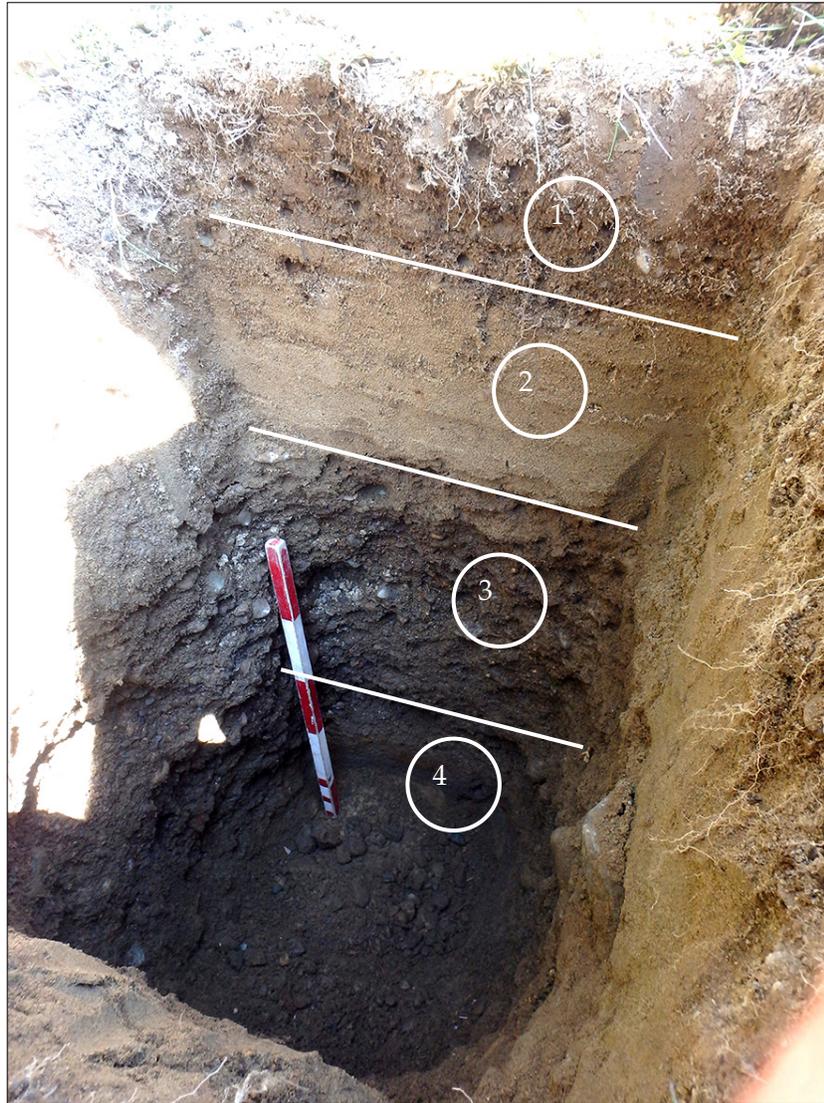
Photo 44 Profil stratigraphique du sondage test 22, secteur 10, bretelle d'accès, vue vers le nord-est (154-09-124-NUM1-65)

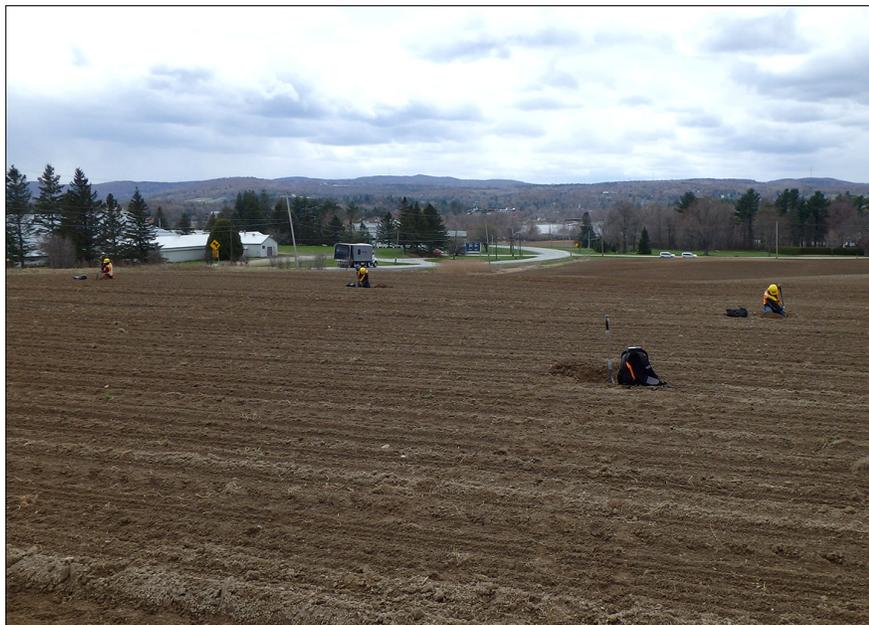
Photo 45 En portion ouest du secteur 11, réalisation de sondages dans un champ labouré, 1+040, vue vers le sud-est (154-09-124-NUM1-48)

Le secteur 11, situé principalement au nord de la route 108, mesurait environ 870 m de longueur et il s'étendait entre les chaînages 0+730 à 1+600. Il couvrait une superficie estimée à 40 000 m² (plans 11 et 14). Dans sa portion ouest, l'emprise, large d'environ 50 m, passait au travers d'un champ fraîchement labouré au relief plat mais présentant un glacis descendant généralement vers l'ouest (photo 45). Vers le chaînage 0+830, un renflement plus sableux était compris dans l'emprise, qui pourrait correspondre à une ancienne plage. Le sondage test 23 (photo 46) a été réalisé en portion nord de l'emprise et montrait d'abord une couche de 0,30 m de sable fin limoneux brun, ferme et homogène, ayant l'apparence d'un horizon Ap labouré (1). Par la suite, une couche de sable fin faiblement limoneux brun orange (horizon B), possédant parfois des traces éluviées d'un horizon Ae, était présente sur 10 cm d'épaisseur (2). Venait ensuite un horizon épais (0,40 m) de sable fin très faiblement limoneux gris beige ou kaki, compact et homogène, correspondant au sol naturel stérile (horizon C) (3). Vers le chaînage 1+100, un petit fossé croisait perpendiculairement emprise des travaux. À cet endroit, de gros fragments de tuyau de terre cuite ont été trouvés, probablement en lien avec une ancienne conduite agricole de drainage.

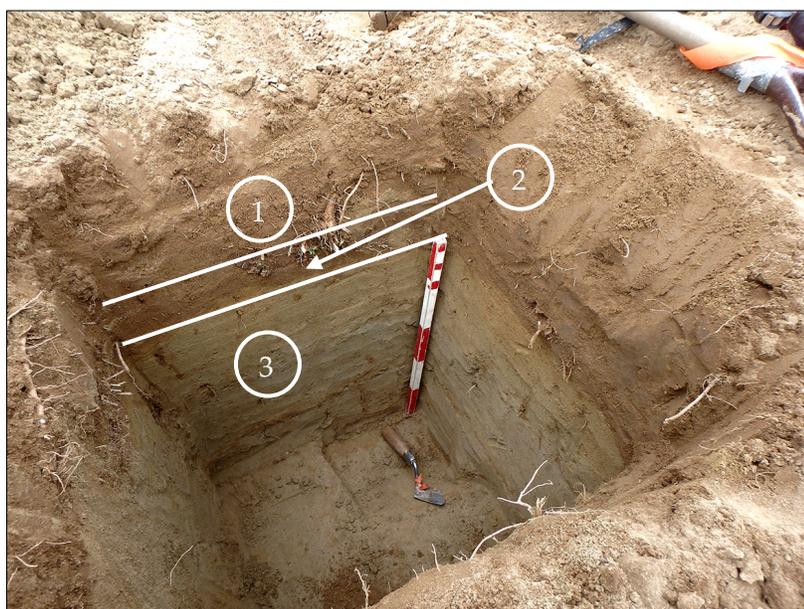
Photo 46 Profil stratigraphique du sondage test 23, secteur 11, chaînage 0+800, vue vers le sud-ouest (154-09-124-NUM1-50)
