# QUANTIFICATION DE L'ENDOMMAGEMENT MINIMAL DÉTECTABLE PAR DES MESURES DE VIBRATIONS DANS UN PONT ROUTIER EN SERVICE

Détection d'endommagement sur des poutres de pont routier en béton précontraint

Numéro de référence : MTMDET-R732.1

Numéro de rapport : CRGP-2017/01

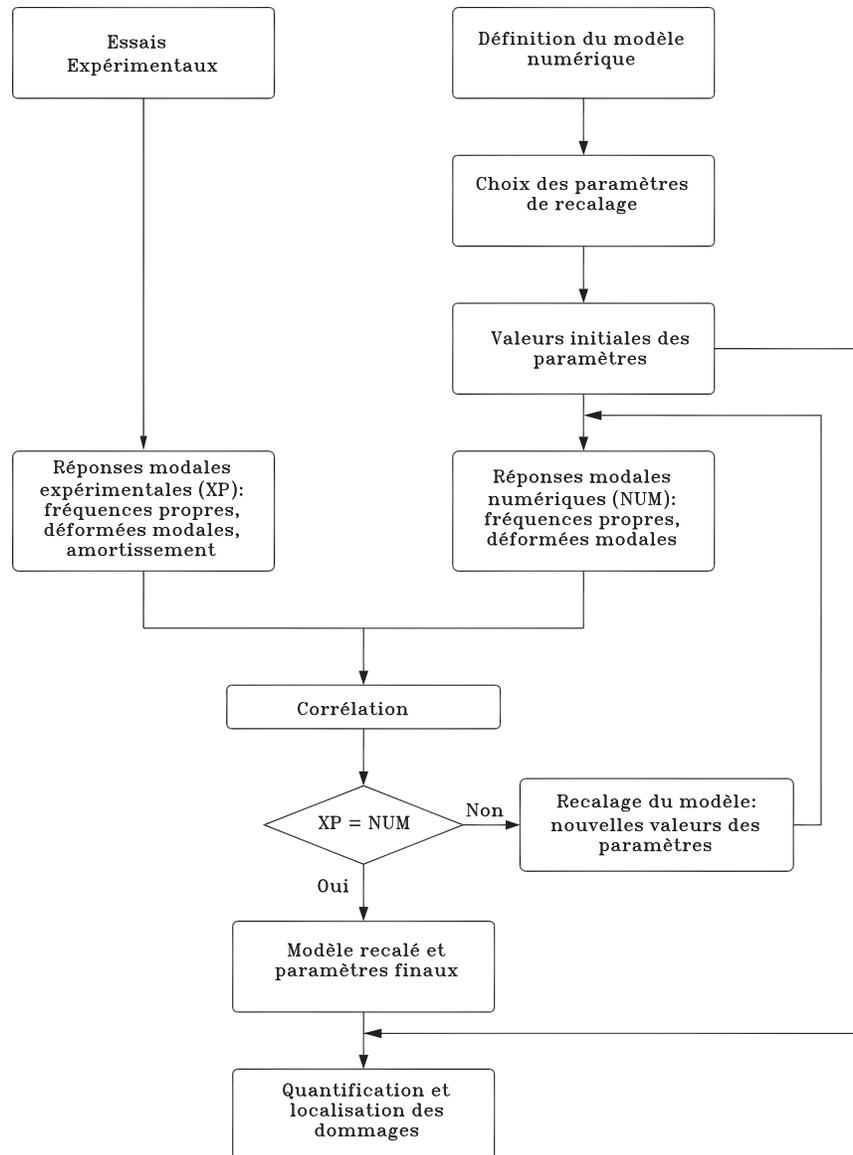
Figure 1.1 – Diagramme général de l’algorithme itératif de recalage de modèles numériques

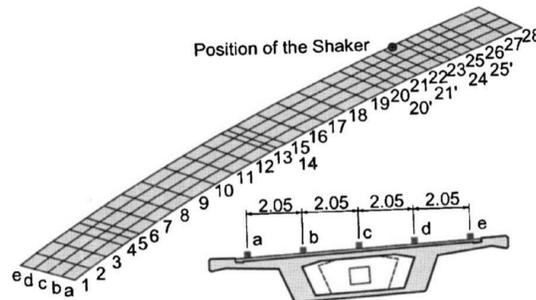
Figure 2.3 – Section transversale du pont Romeo et position des points de mesure (tirée de [16])

Huth et al. [16] ont aussi étudié le comportement dynamique d'un pont précontraint. Le pont Romeo, situé près de Lucerne en Suisse, est de type caisson et a trois portées. La portée centrale a une longueur de 37 m et les deux autres portées ont une longueur de 29 m. Le pont était soumis à des endommagements progressifs par application de charges ou abaissement des piles (de façon semblable à la méthode utilisée pour le pont Z24). Il est important de noter qu'une fois que les charges ou déplacements étaient éliminés, les fissures engendrées se refermaient. L'analyse dynamique fut effectuée à l'aide de la méthode d'identification stochastique de sous-espace (SSI). Les accélérations dans les trois directions perpendiculaires engendrées par un excitateur ont été enregistrées en 140 points sur le pont. La figure 2.3 montre le quadrillage des points de mesure et la section transversale du pont.

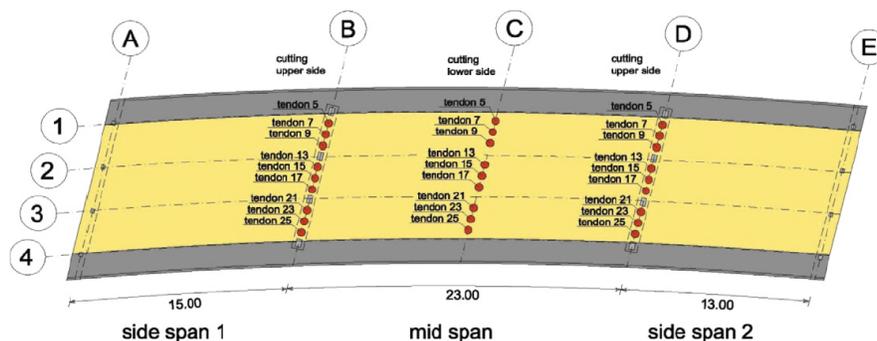
Figure 2.4 – Torons coupés (9 sur 29) sur le pont Deutsche Bank (tirée de [24])

Pour le pont Deutsche Bank (type dalle), aucun indicateur ne permit de détecter de façon efficace l'endommagement, et ce, même si, au final, près du tiers des tendons furent coupés (fig. 2.4). Aucune fissure n'était visible pour ce pont. Une nette diminution de la première fréquence propre (fig. 2.5) du pont Avenue John F. Kennedy (poutre-caisson) fut observée, et ce, malgré le fait que les premières fissures ont seulement été remarquées au dernier de cinq niveaux d'endommagement. Sur la figure 2.5, la première bande représente la variation de la fréquence de la structure lorsque la surface de roulement de plus ou moins 100 tonnes était toujours présente (état 1A). L'état initial ou non endommagé (état 1) ensuite considéré correspond donc au pont non endommagé et sans la surface de roulement. Les états 2 et 3 correspondent à la coupe de deux et cinq tendons dans les zones montrées à la figure 2.6. À l'état 4, 10 tendons étaient coupés au total pour chaque zone. De plus, deux poutres principales en béton étaient coupées. Pour le dernier état, au total, 10 tendons avaient été coupés d'un côté et 18 de l'autre. De plus, quatre des poutres principales avaient été coupées pour chaque zone. Près de la moitié de la largeur du pont était donc détruite dans ces deux zones, engendrant la fissuration du pont sous son poids propre.

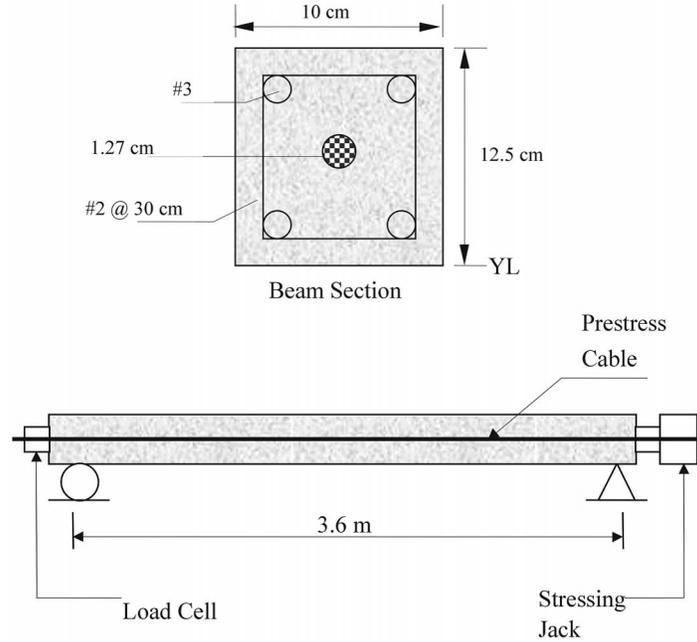
Figure 2.7 – Poutre analysée par Saiidi et al. [38]

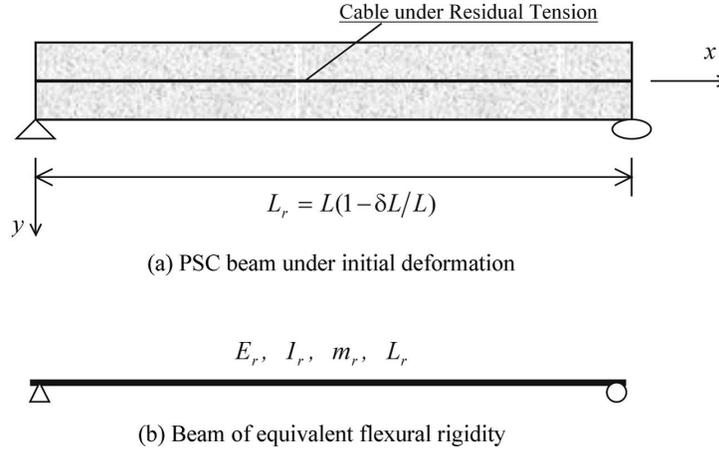
Figure 2.8 – Poutre équivalente modélisée par Kim et al. (tirée de [20])

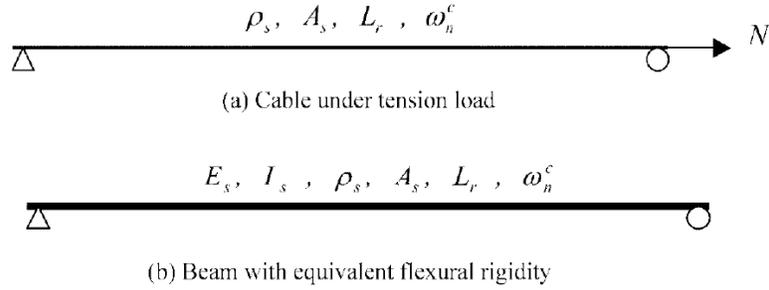
Figure 2.9 – Poutre équivalente à un câble sous tension (tirée de [20])

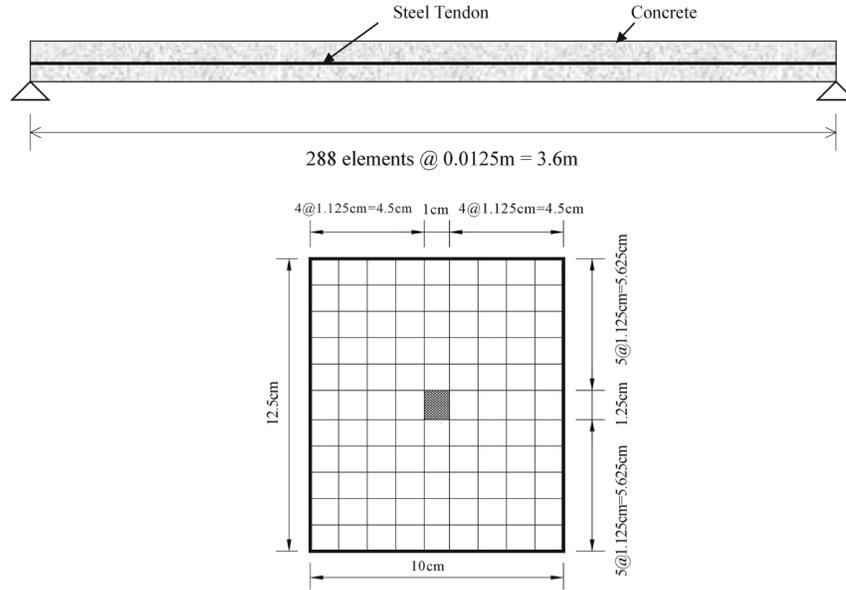
Figure 2.10 – Modèle par éléments finis réalisé par Kim et al. [20]

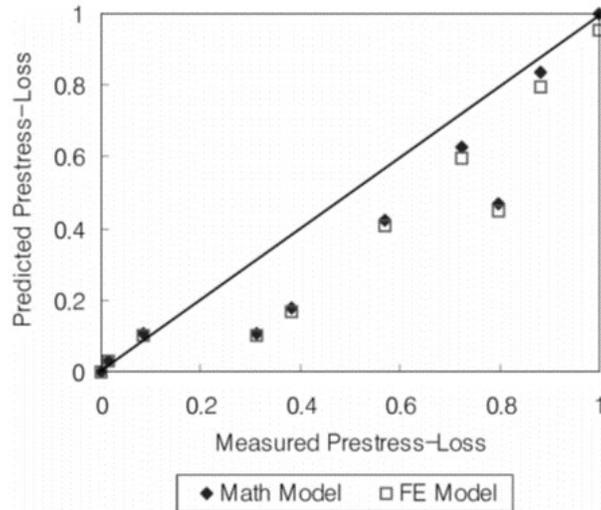
Figure 2.11 – Comparaison entre les forces prédites et mesurées (tirée de [20])

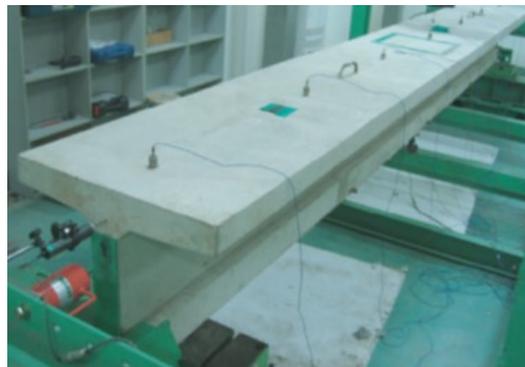
Figure 2.12 – Poutre précontrainte testée par Kim et al. [19]

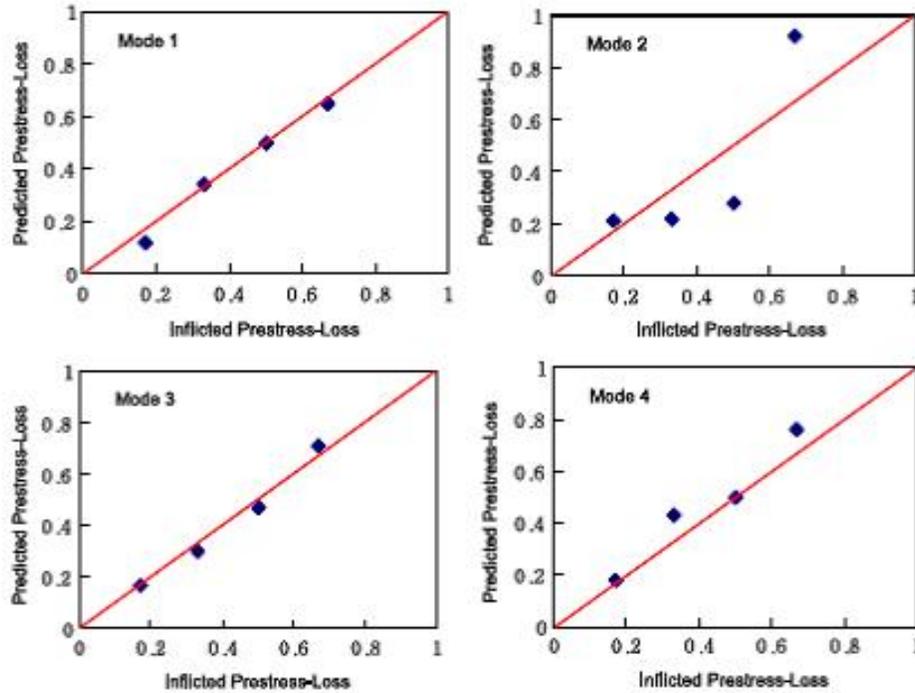
Figure 2.13 – Comparaison entre les pertes de précontrainte prédites et mesurées par Kim et al. (tirée de [19])

En utilisant l'équation (2.19), Kim et al. [19] montrent que les erreurs sur la moyenne des prédictions de perte de tension des 4 modes étudiés variaient entre 0 % et 14 %. Les erreurs les plus faibles (près de 0 %) correspondent aux premiers niveaux de perte de tension (98 kN et 78,4 kN). La corrélation entre les valeurs prédites et mesurées est présentée à la figure 2.13 et laisse croire en la possibilité de détecter la perte de précontrainte dans ce type de poutres. Toutefois, comme il est mentionné précédemment, la précision de la méthode dépend beaucoup de l'évaluation de la fréquence propre du spécimen sans précontrainte, rendant la méthode difficilement applicable pour l'étude de structures réelles.

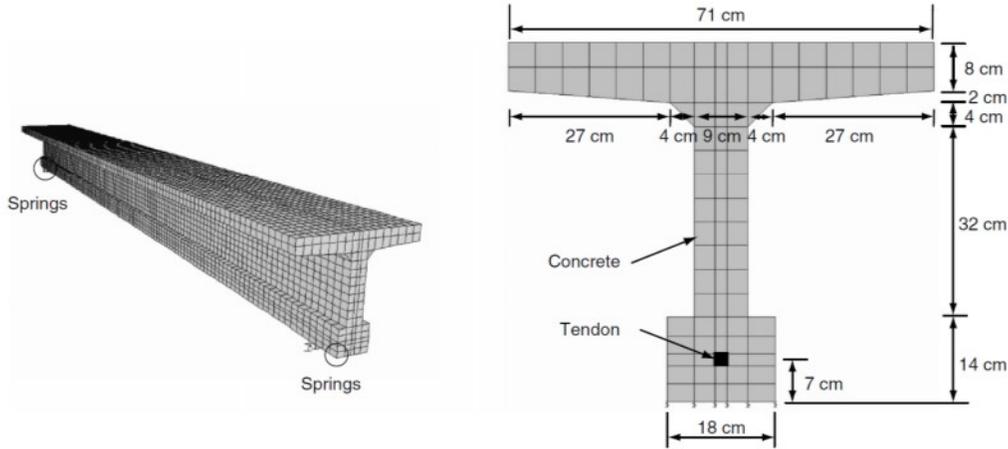
Figure 2.14 – Modèle numérique réalisé par Ho et al. [15]

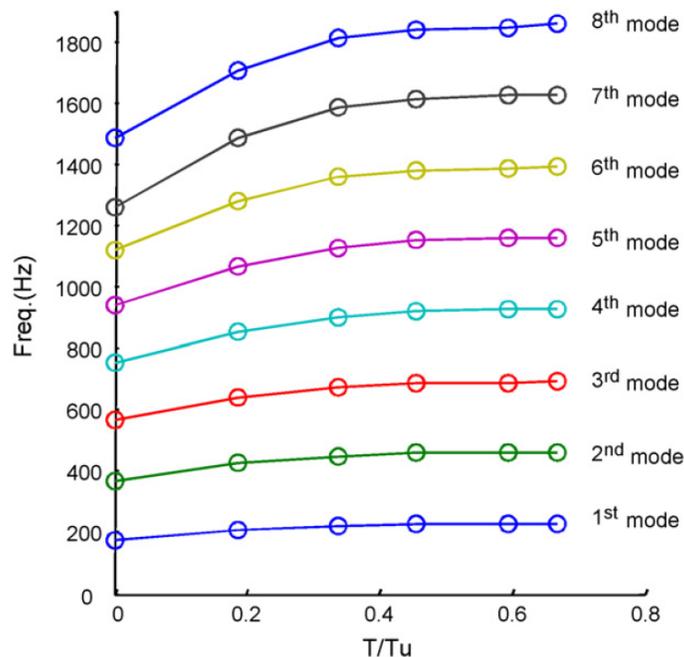
Figure 2.15 – Variation des fréquences longitudinales en fonction de la précontrainte (tirée de [17])

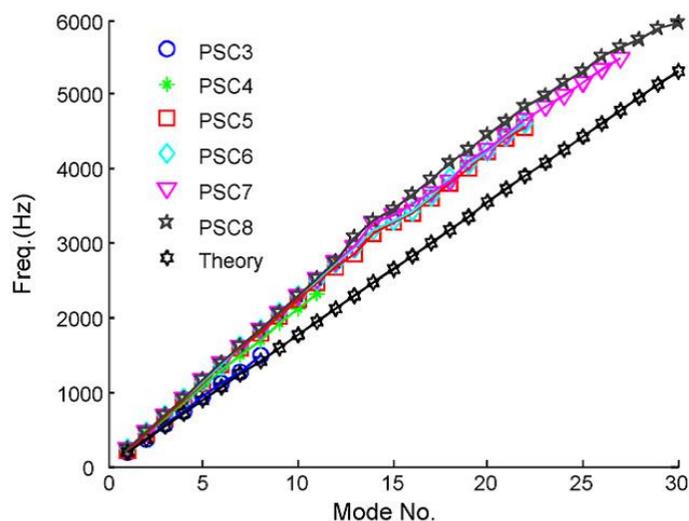
Figure 2.16 – Variation des fréquences longitudinales en fonction du numéro de mode (tirée de [17])

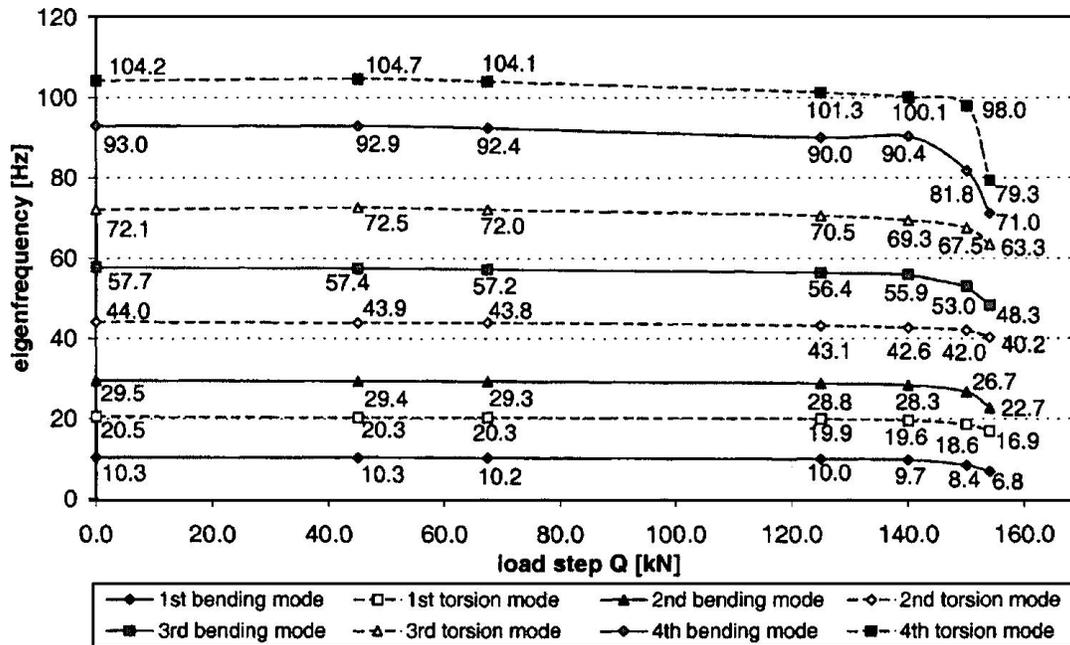
Figure 2.20 – Fréquences obtenues par Unger et al. en fonction de la charge appliquée (tirée de [43])

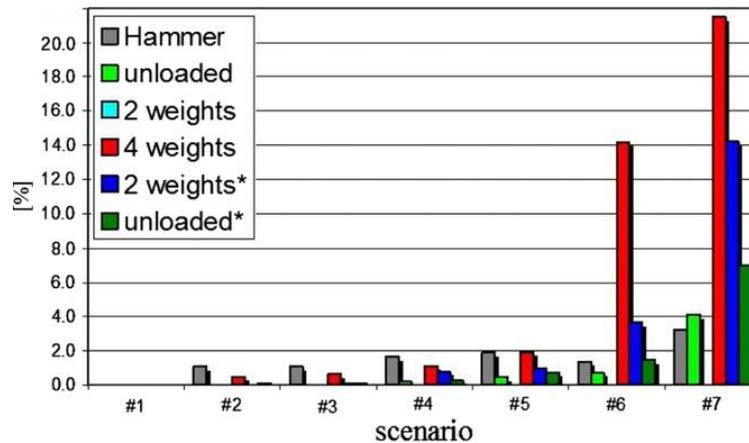
Figure 2.21 – Diminution de la première fréquence propre en fonction des scénarios d’endommagement étudiés par Maas et al. (tirée de [23])

les indicateurs dynamiques analysés (fréquences propres, modes de vibration, amortissement) sont survenus peu après l'apparition des premières fissures, alors que 53% des câbles avaient déjà été coupés. La figure 2.21 montre l'évolution de la première fréquence propre de la dalle pour différents scénarios (1 à 7). Pour chaque scénario, un nombre croissant de torons était coupé. La dalle était excitée par l'application d'une force sinusoïdale d'amplitude de 40 N. Durant les premiers essais, les masses étaient toutes appliquées lors des mesures dynamiques. Puis, à partir du 4<sup>e</sup> scénario, un cycle de chargement a été effectué durant lequel les masses étaient progressivement ajoutées et retirées. D'abord, les mesures dynamiques sans l'application de masses étaient prises, puis on appliquait 2 et ensuite 4 masses. Les masses étaient ensuite graduellement retirées (2 puis 4). À chaque étape, des mesures dynamiques étaient prises, comme le montre la figure 2.21. Il est possible de constater, en observant la dernière bande des cas 6 et 7, correspondant aux mesures prises lorsque la dalle était déchargée, qu'une diminution de la première fréquence propre est présente. Ces variations, non observées pour les cas 1 à 5, semblent liées au fait que l'application de 4 masses à partir du cas 6 engendre des fissures permanentes dans la dalle.

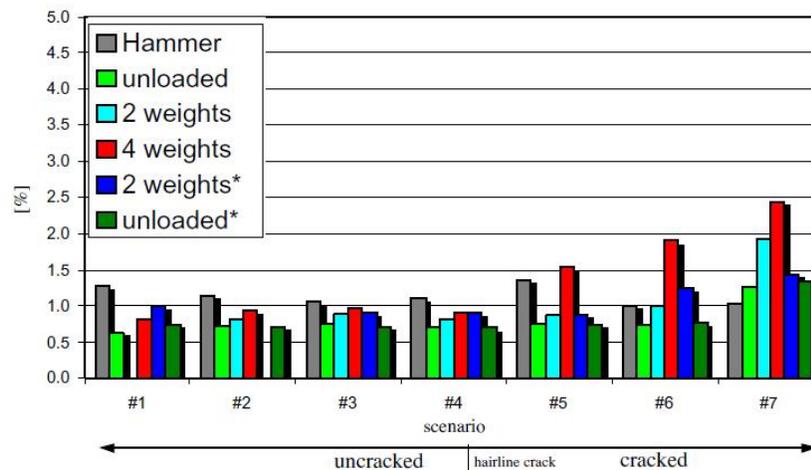
Figure 2.22 – Évolution de l’amortissement en fonction des scénarios d’endommagement étudiés par Maas et al. (tirée de [24])

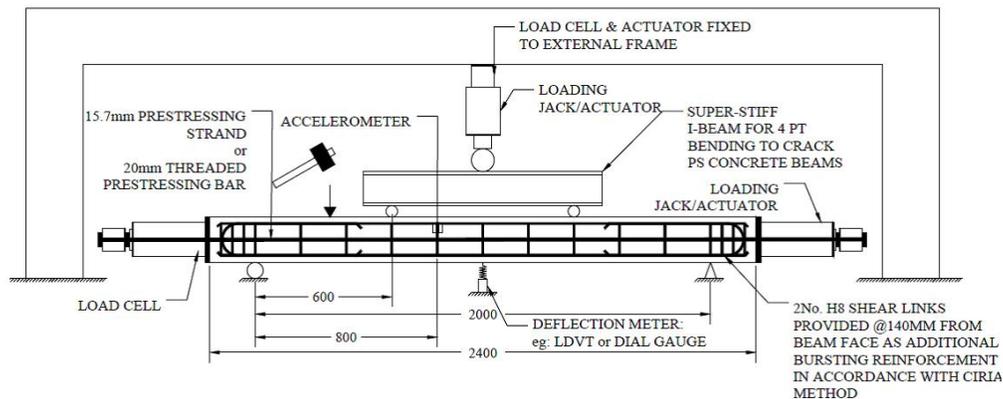
Figure 2.23 – Montage expérimental utilisé par Noble et al. [31]

Quelques autres exemples aux conclusions semblables sont mentionnés dans Noble et al. [31]. Les auteurs de cet article ont réalisé plusieurs essais sur neuf poutres en béton armé précontraintes par post-tension de 2,4 m (fig. 2.23) dans le but de mieux définir l’effet de la force de précontrainte sur des poutres non fissurées et fissurées. Les poutres avaient une largeur de 150 mm et une hauteur de 250 mm. L’excentricité des torons de précontraintes de diamètres de 17,7 mm était différente pour chaque poutre. Des analyses dynamiques ont été effectuées pour 11 niveaux de précontrainte sur chaque poutre intacte (supposées non fissurées). Les poutres étaient excitées par l’impact d’un marteau. Un accéléromètre était placé à 800 mm d’un des supports et permettait d’obtenir les fréquences propres des trois premiers modes de flexion. Les modes de vibration ont été récupérés à partir de trois jauges de déformations réparties le long de la travée. Après la mesure des propriétés dynamiques des spécimens non fissurés, les poutres ont graduellement été endommagées lors d’un essai de chargement en quatre points, jusqu’à la plastification des barres d’aciers, et ce, sans précontrainte appliquée. Puis, de nouvelles analyses dynamiques ont été réalisées sur les poutres endommagées. Une précontrainte était ensuite appliquée graduellement et, pour les 11 niveaux de précontrainte établis, des mesures des propriétés dynamiques étaient faites. Les propriétés

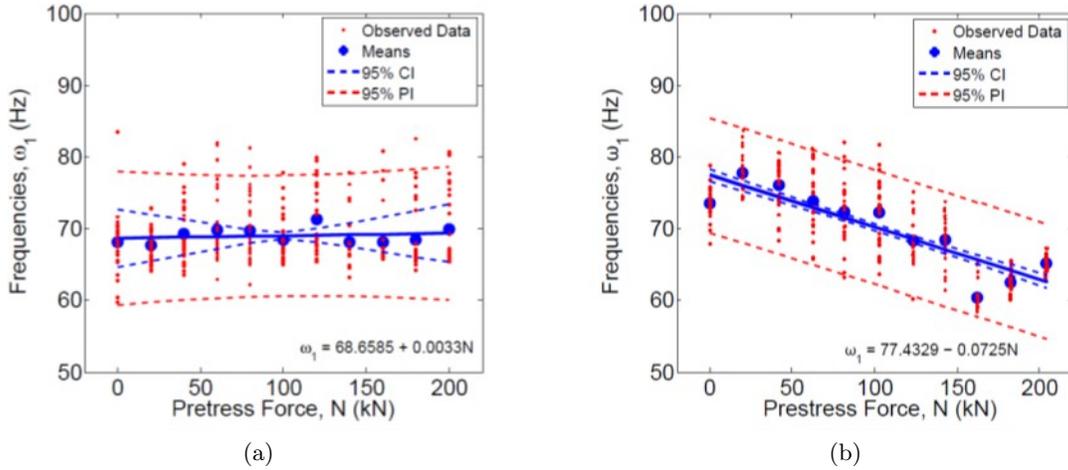
Figure 2.25 – Fréquence fondamentale en fonction de la force dans les torons d’une poutre : (a) non fissurée et (b) fissurée (tirée de [31])

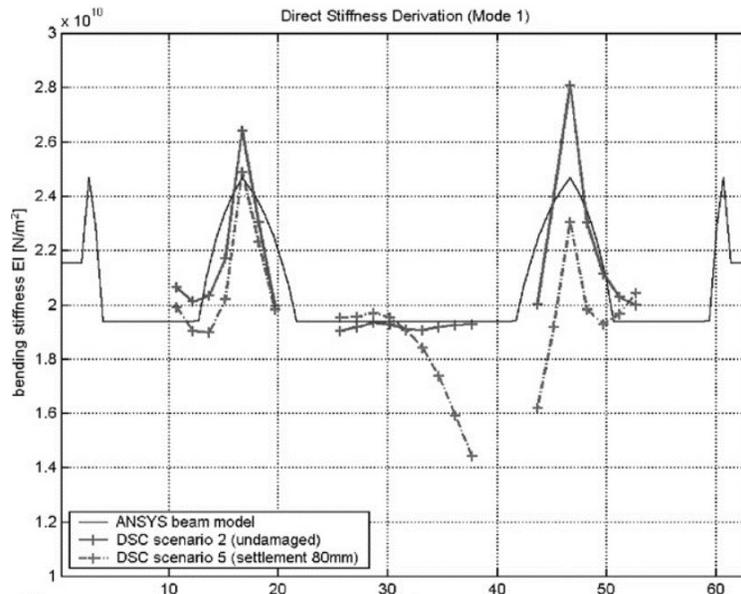
Figure 2.26 – Variation de la rigidité en flexion du pont Z24 (tirée de [27])

à partir d'un modèle par éléments finis calibré [39]. La deuxième courbe, en trait plein avec des marqueurs, montre les points où la raideur en flexion fut calculée analytiquement à partir de l'équation (2.24) pour le pont non endommagé. La troisième courbe, en pointillés, montre bien la diminution de la raideur en flexion près du pilier de droite (situé à 46,7 m) qui avait alors été abaissé de 80 mm pour ce cas d'endommagement. L'analyse des résultats, traités dans plusieurs articles [10, 25, 26, 27, 35, 41], permet de constater que la méthode par calcul direct de la rigidité en flexion, qui diminue avec l'augmentation des dommages, est relativement efficace pour la localisation de l'endommagement. Du moins, tant que les fissures dans le béton restent ouvertes.

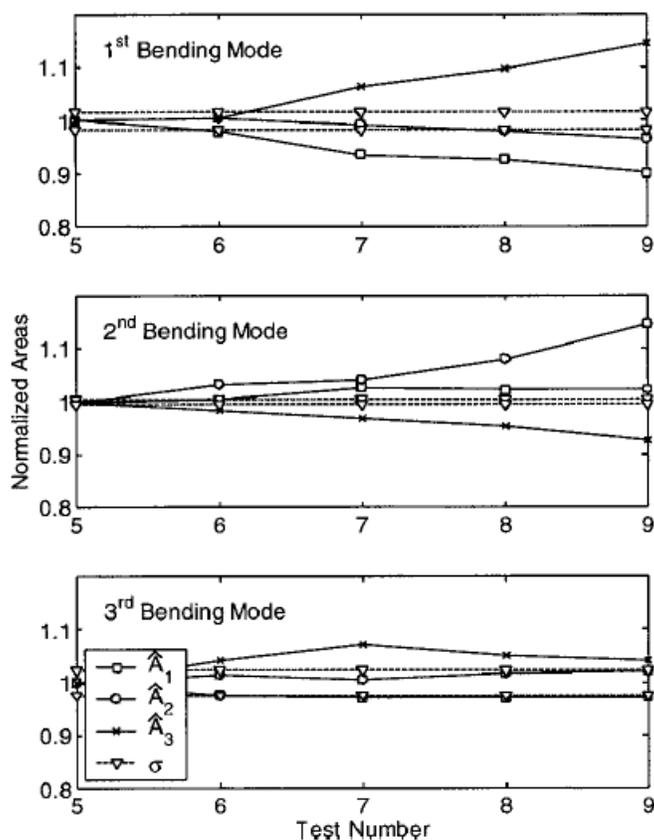
Figure 2.27 – Variation relative de l’aire sous la courbe modale obtenue pour le pont Romeo (tirée de [16])

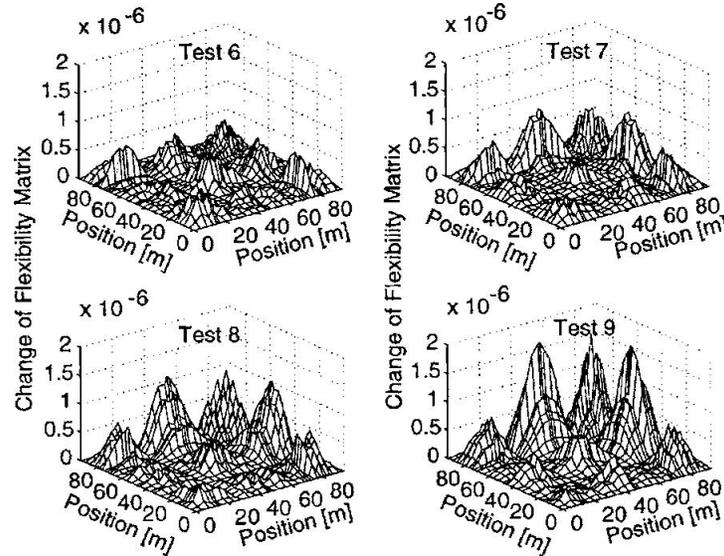
Figure 2.28 – Changements dans la matrice de flexibilité obtenus pour le pont Romeo (tirée de [16])

zones d'endommagement à partir du niveau 8, soit l'avant-dernier niveau d'endommagement testé. La figure 2.28 présente les changements observés dans la matrice de flexibilité, générée à partir des trois premiers modes de flexion, pour les 4 derniers tests effectués.

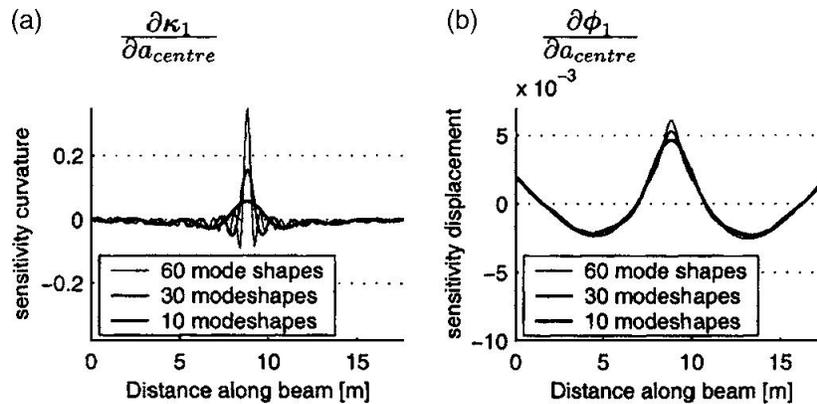
Figure 2.29 – Analyse de sensibilité pour un paramètre situé au centre de la poutre : (a) courbures modales et (b) déplacements modaux (tirée de [43])

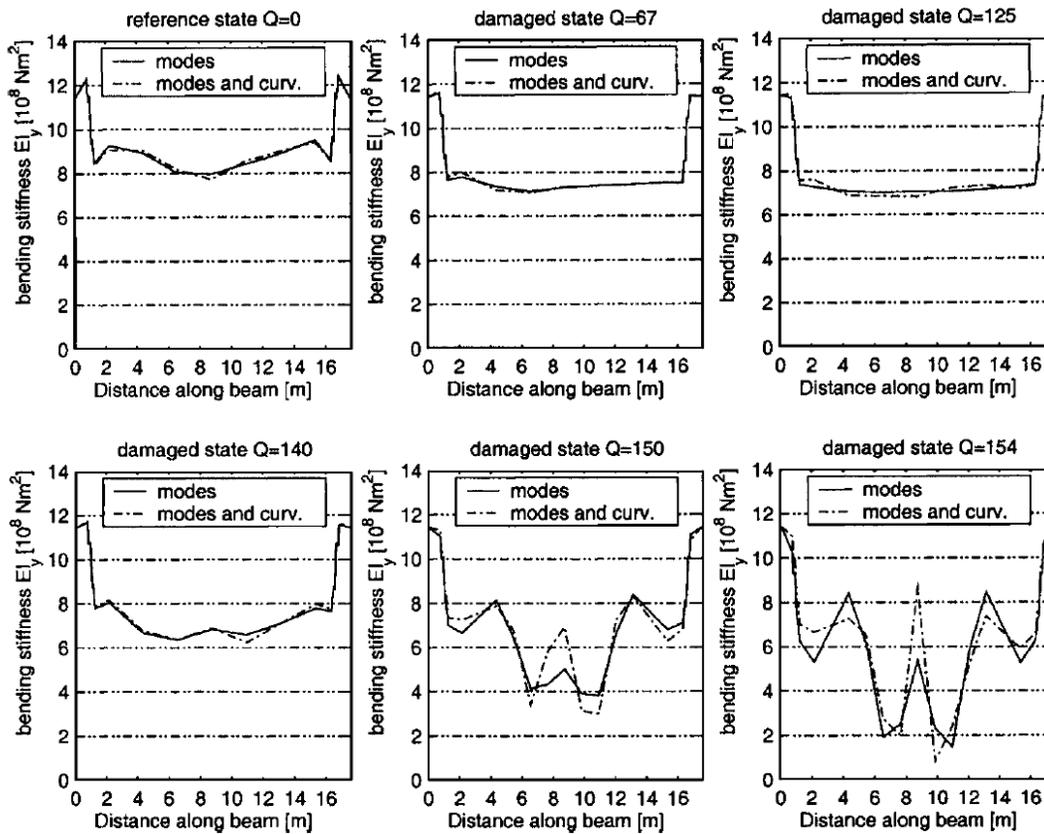
Figure 2.30 – Distribution de la rigidité  $EI_y$  obtenue par recalage de modèle numérique pour les différents chargements (tirée de [44])

Les résultats obtenus par mise à jour du modèle numérique sont présentés à la figure 2.30. Pour chaque état d'endommagement, on y montre la raideur en flexion des éléments mise à jour en utilisant seulement les déformées modales (trait plein) et en utilisant les déformées et les courbures modales (trait pointillé). Il est possible de constater, dans chaque cas, que la variation de rigidité locale (indice montrant qu'il y a eu un endommagement) n'est véritablement significative qu'à partir du moment où les fissures restent ouvertes, soit pour une charge supérieure à 150 kN. De plus, lorsque les courbures modales sont utilisées, l'endommagement détecté est plus localisé, la rigidité au centre de la poutre étant dans ce cas plus près de sa valeur initiale. Selon les auteurs, les courbures modales permettent donc d'améliorer la qualité de la localisation de l'endommagement, pour autant qu'un nombre suffisant de jauges de déformations soit placé dans les zones endommagées. Dans le cas présent, la localisation des rotules situées à environ 7 m et 11 m ne peut pas être beaucoup plus précise, puisque des jauges de déformations n'étaient pas présentes à ces endroits. Malgré cela, l'endommagement détecté semble plus localisé lorsque les courbures modales mesurées au premier quart et au centre de la poutre sont utilisées lors du recalage du modèle numérique.

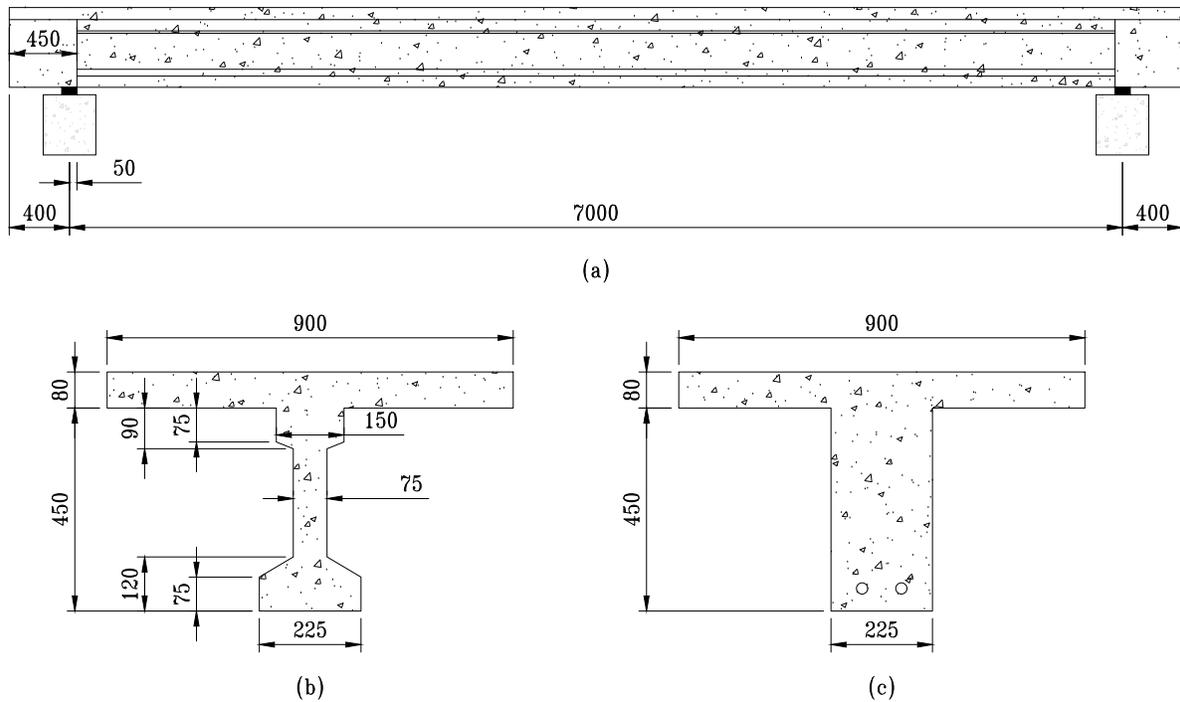
Figure 3.1 – Géométrie des poutres : (a) vue en élévation, (b) section en portée et (c) section aux appuis

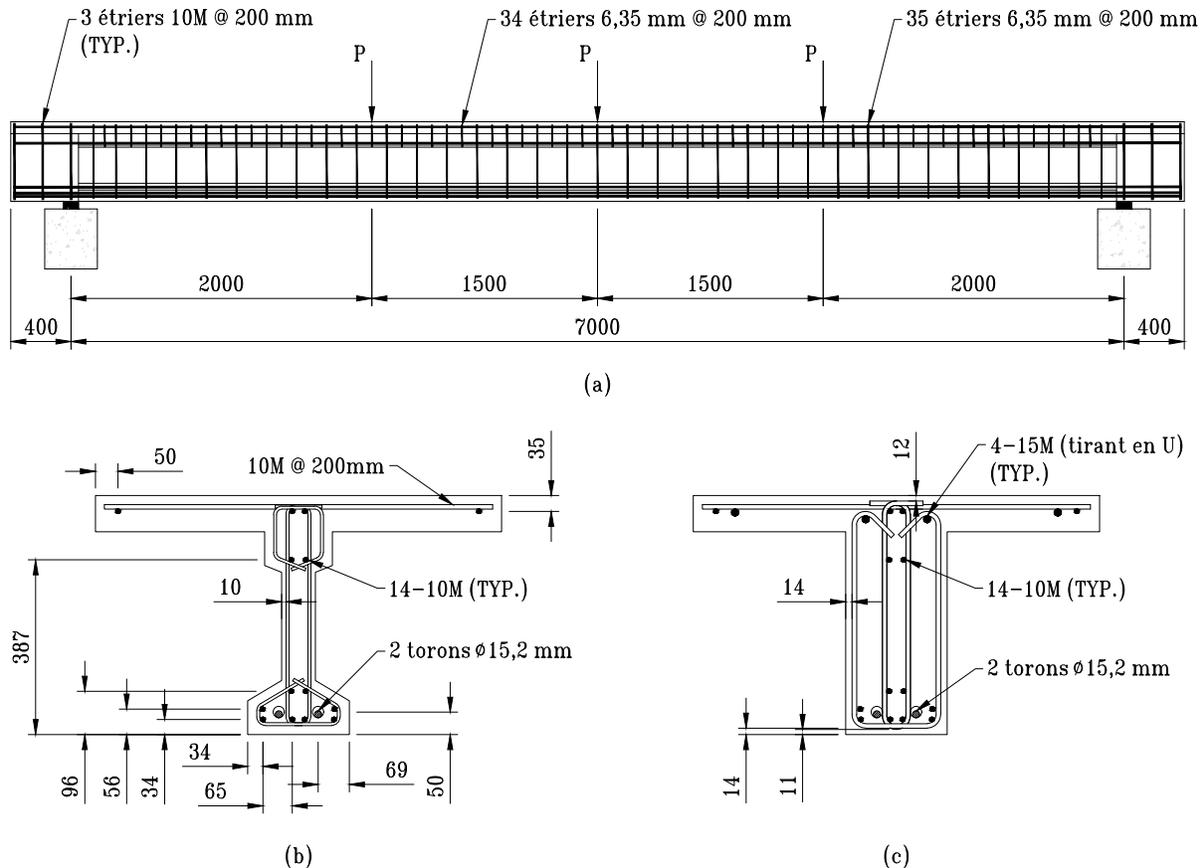
Figure 3.2 – Ferrailage des poutres : (a) vue en élévation, (b) section en portée et (c) section aux appuis

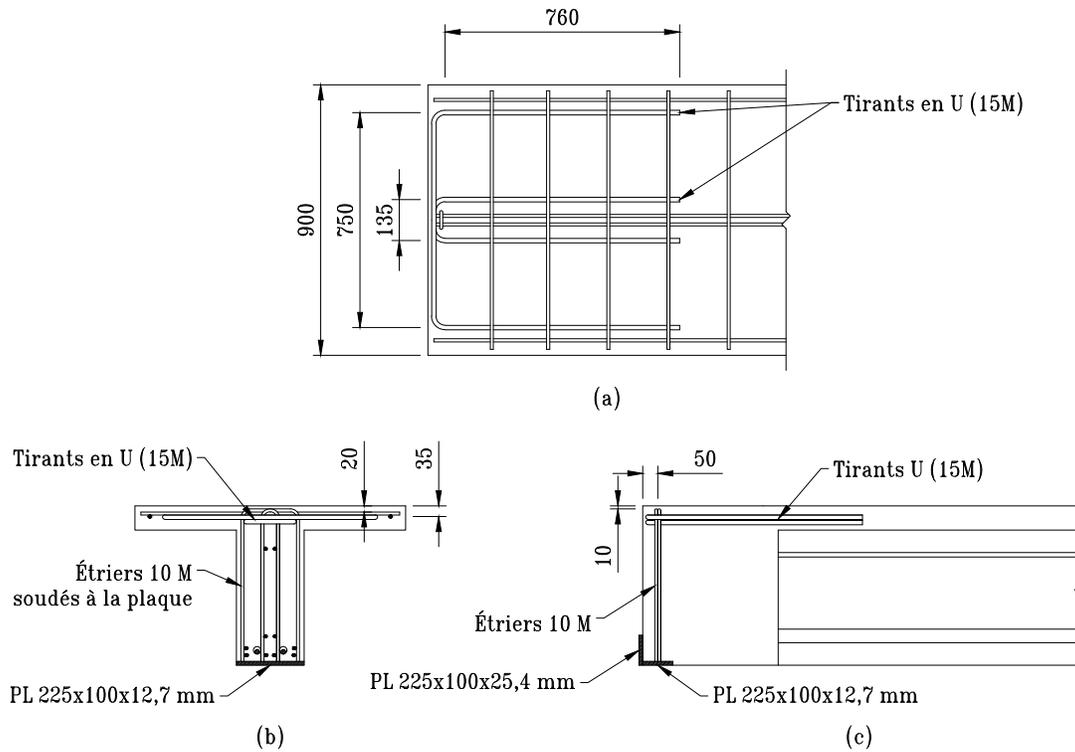
Figure 3.3 – Armature aux extrémités de la poutre PBP-1 : (a) armature dans la dalle, (b) section et (c) vue en élévation

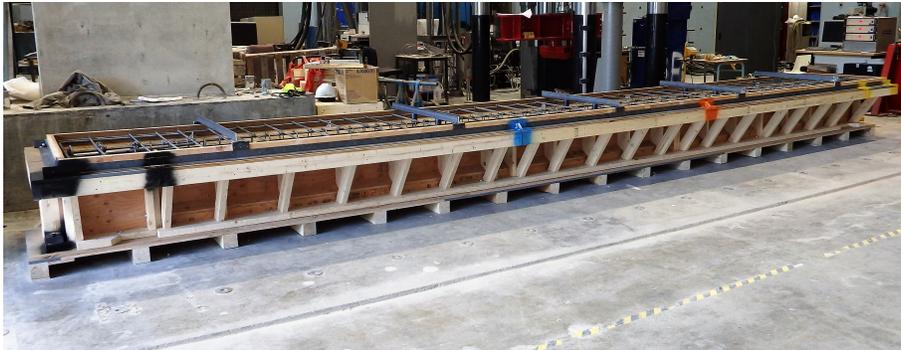
Figure 3.4 – Coffrage de la poutre

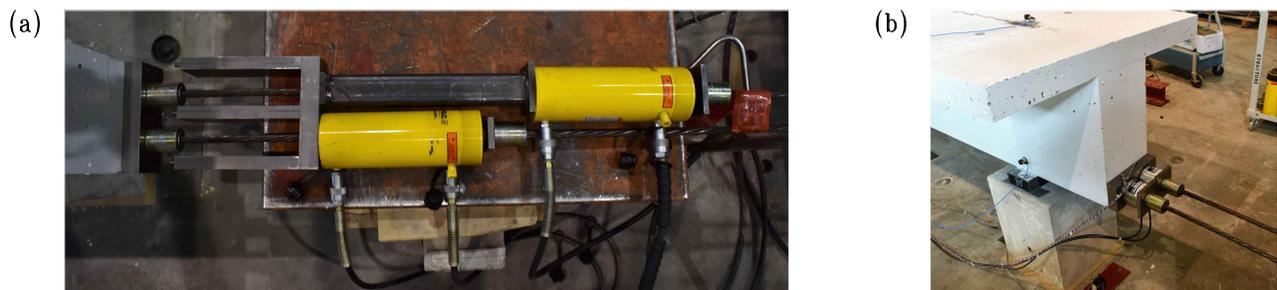
Figure 3.5 – Ancrage des torons : (a) Système de mise en tension et (b) ancrages et cellules de force

(à gauche sur la photo) et le montage était détaché de la poutre, tel que montré sur la figure. L'utilisation d'un tel montage permettait donc d'ajuster de façon précise la tension dans les deux torons en même temps sans modifier les conditions d'appuis de la poutre. La précontrainte était mesurée par des cellules de forces situées à l'autre extrémité du spécimen (fig. 3.5b).

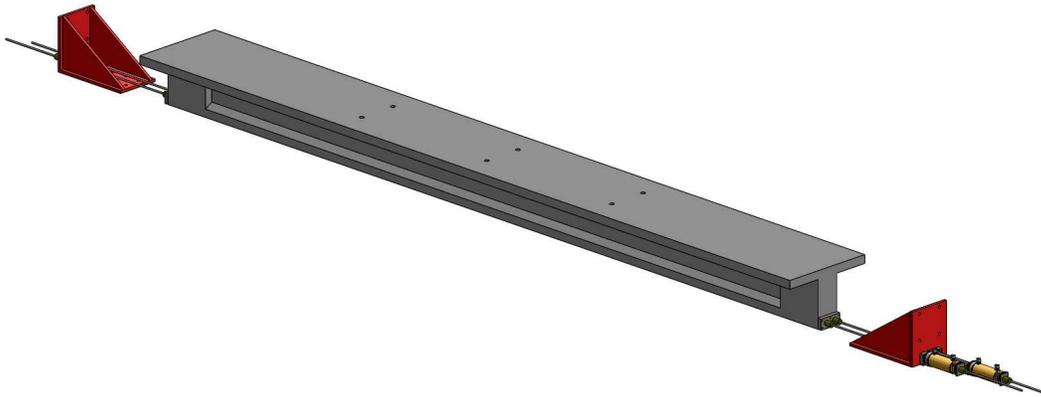
Figure 3.6 – Système de retenue des torons durant la cure du béton (prétension)

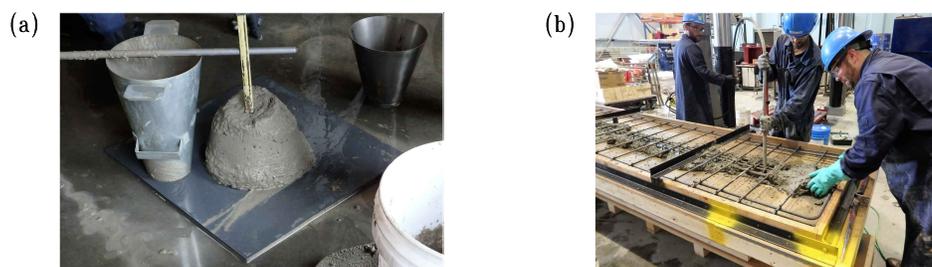
Figure 3.7 – Coulée de la poutre : (a) mesure de l'affaissement du béton et (b) mise en place à l'aide d'une tige vibrante

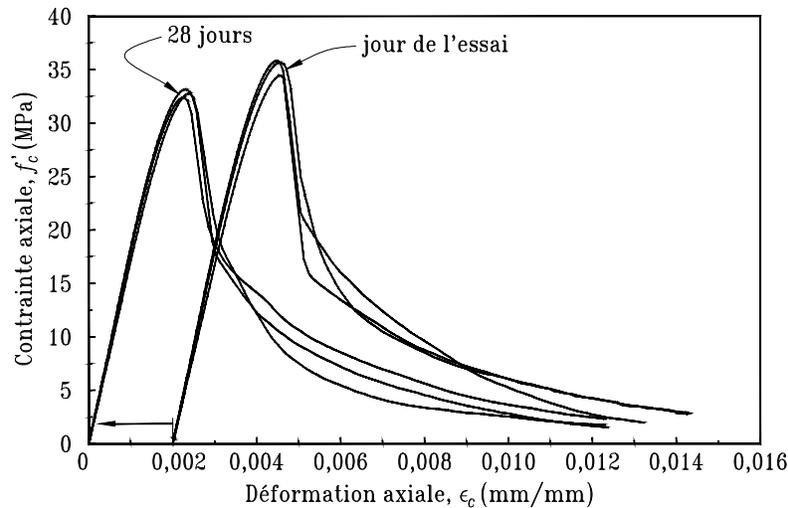
Figure 3.8 – Relations contrainte-déformation en compression du béton (PBP-1)

Les propriétés du béton sont résumées dans le tableau 3.2 et à la figure 3.8 présentent les courbes de compressions obtenues à 28 jours et le jour de l'essai. La résistance de 40 MPa souhaitée n'a pas été obtenue, et ce, malgré une cure humide de 21 jours. Il est probable qu'une erreur ait eu lieu lors de la préparation du mélange par le fournisseur, ce qui expliquerait l'écart important par rapport à la résistance spécifiée (35,31 MPa au lieu de 40 MPa). Cette différence de résistance n'a

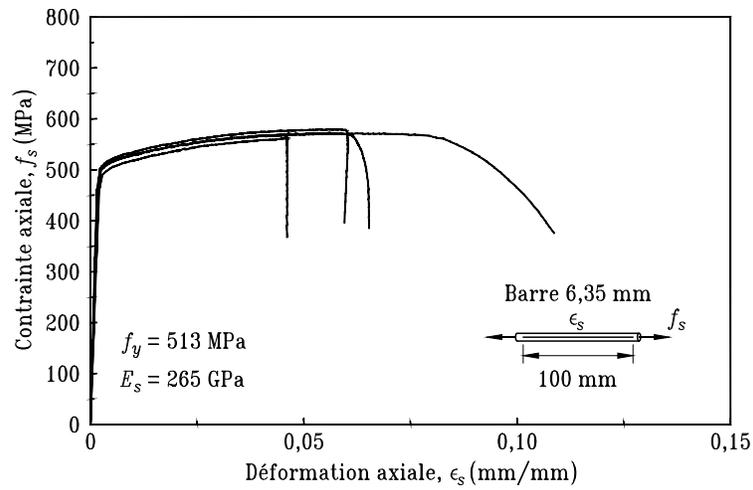
Figure 3.9 – Relation contrainte-déformation des barres d'acier 6,35 mm (étriers)

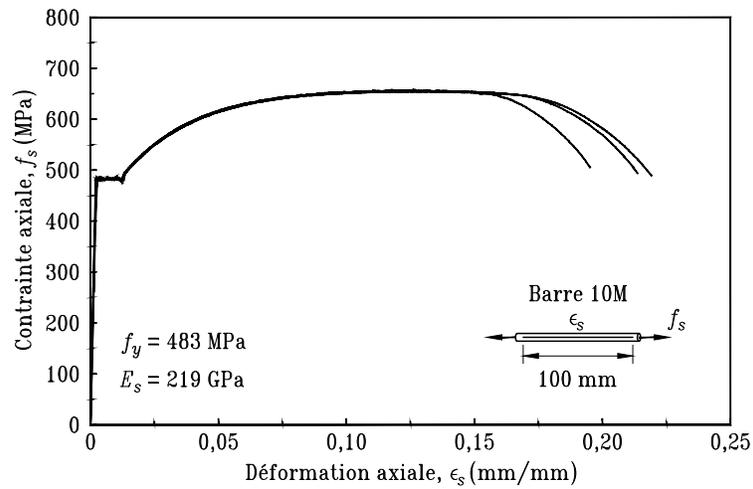
Figure 3.10 – Relation contrainte-déformation des barres d'acier 10M (barres longitudinales)

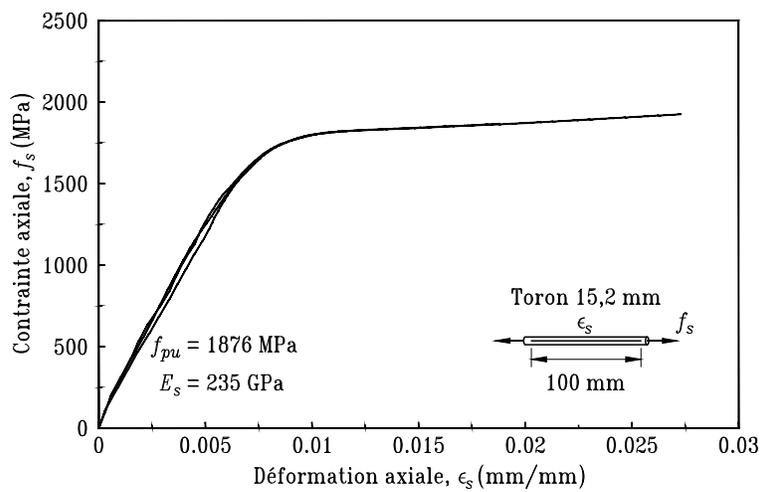
Figure 3.11 – Relation contrainte-déformation des torons

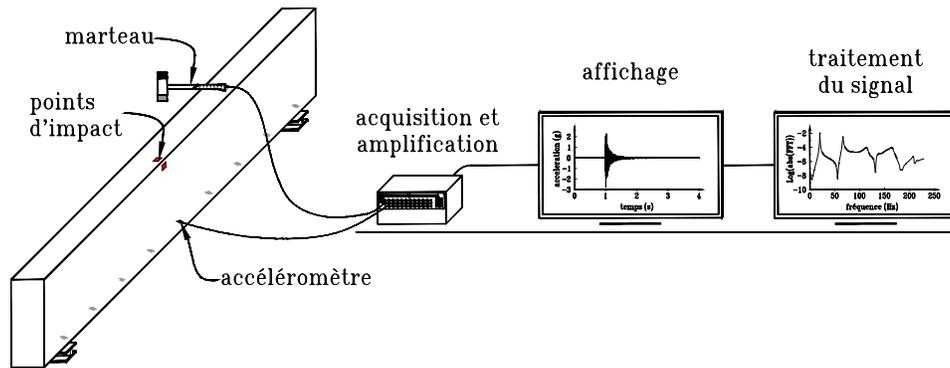
Figure 3.12 – Montage expérimental servant à l'enregistrement et au traitement des propriétés dynamiques

La poutre a été excitée avec un marteau d'impact PCB 086C20 muni d'une cellule de force piézoélectrique. La mesure des vibrations induites a été effectuée à l'aide de six accéléromètres piézoélectriques triaxiaux PCB T356A17 et d'un accéléromètre uniaxial *Kinematrix Episensor ESU*. Les signaux des accéléromètres et du marteau ont été conditionnés, amplifiés et échantillonnés par un acquiiseur TEAC LX-10, qui est connecté à un ordinateur pour y enregistrer les données. Le montage décrit ici est présenté schématiquement à la figure 3.12.

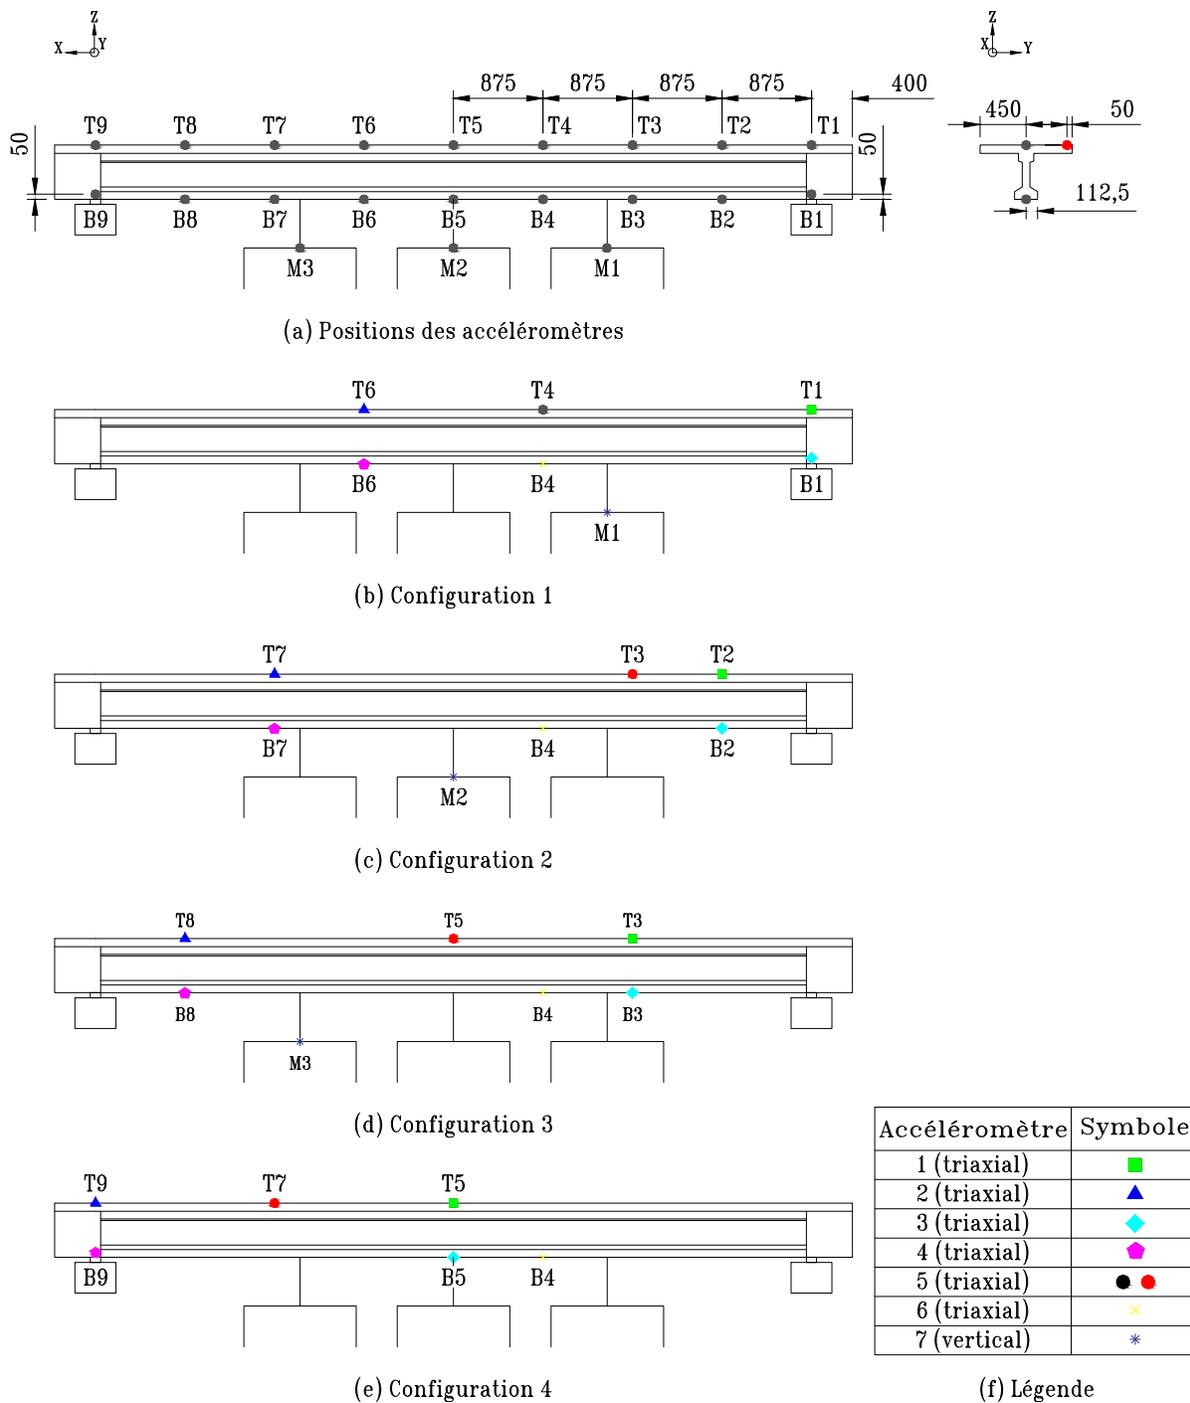
Figure 3.13 – Positions des points de mesures

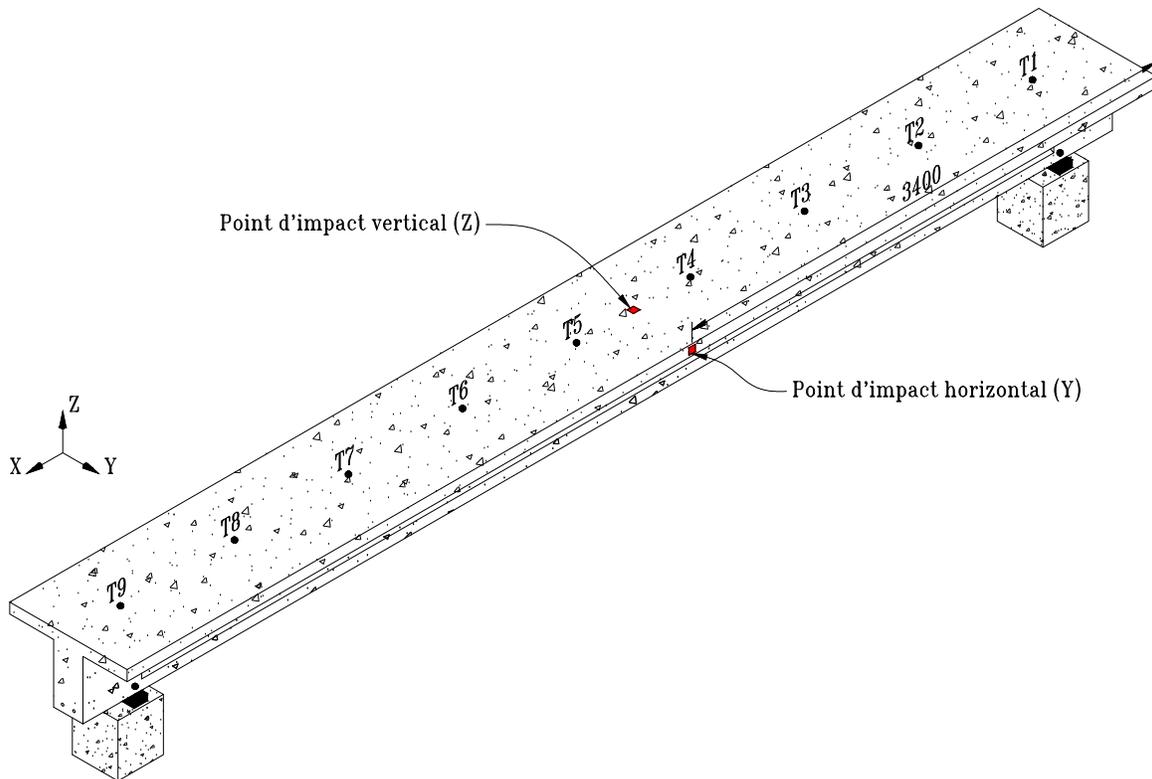
Figure 3.14 – Positions des points d'impact

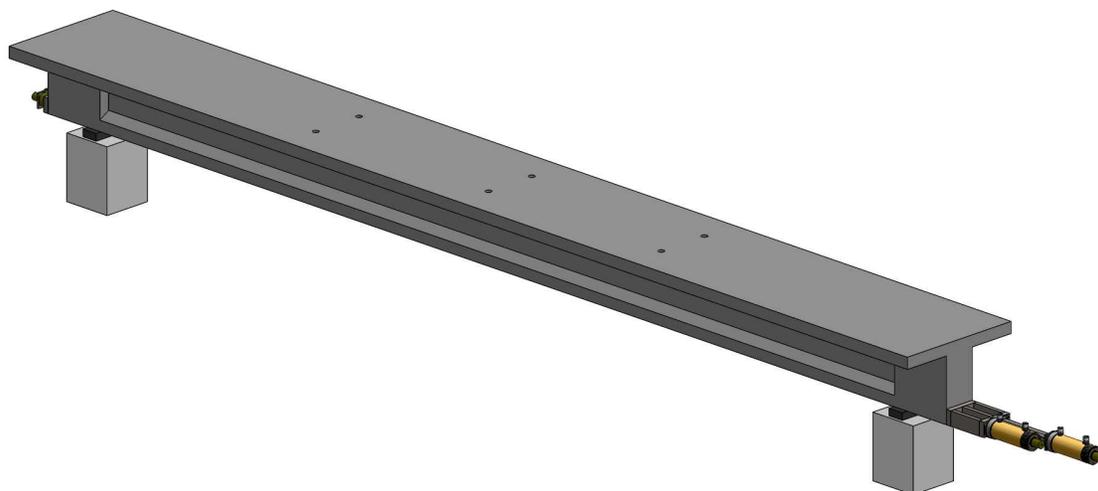
Figure 3.15 – Montage expérimental sans masses
