# QUANTIFICATION DE L'ENDOMMAGEMENT MINIMAL DÉTECTABLE PAR DES MESURES DE VIBRATIONS DANS UN PONT ROUTIER EN SERVICE

Détection d'endommagement sur des poutres de pont routier en béton précontraint

Numéro de référence : MTMDET-R732.1

Numéro de rapport : CRGP-2017/01

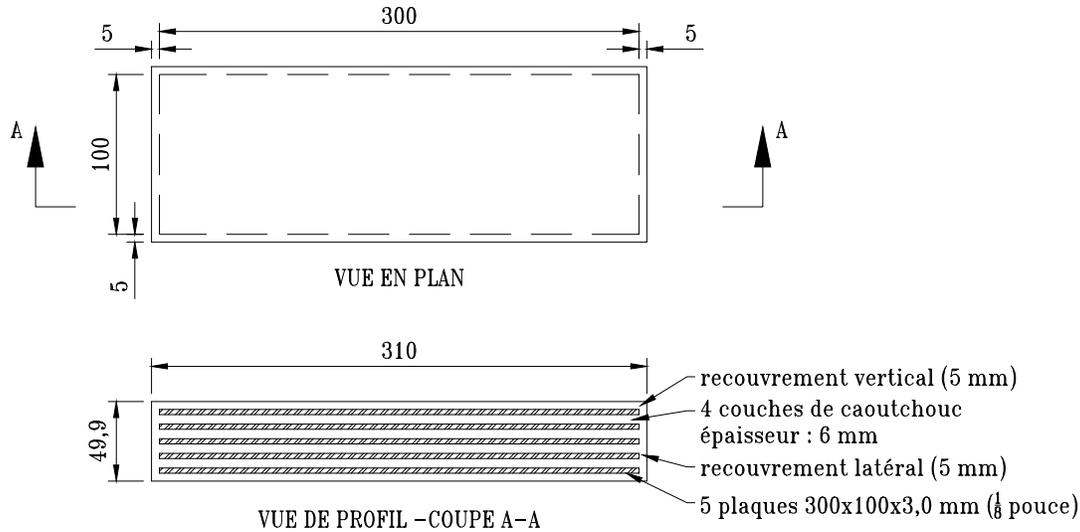
Figure 3.16 – Schéma de définition des appuis en caoutchouc

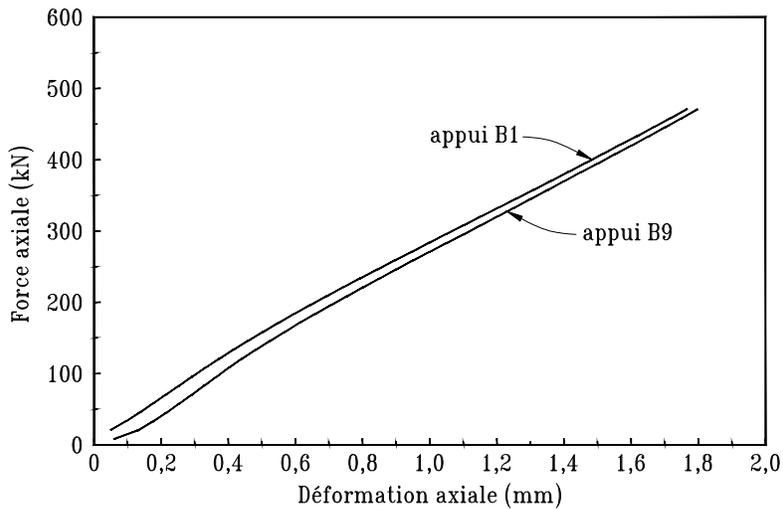
Figure 3.17 – Relation force-déplacement des appuis en caoutchouc

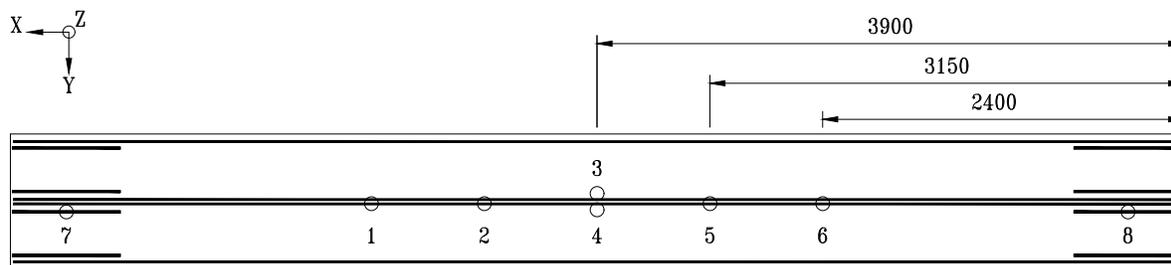
(a) Jauges sur le lit d'armature longitudinale de la dalle (vue en plan)

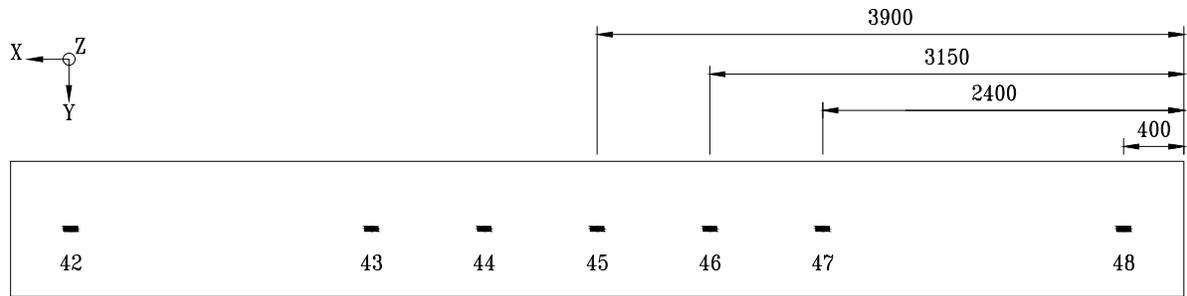
(f) Jauges sur le béton (dessus de la poutre)

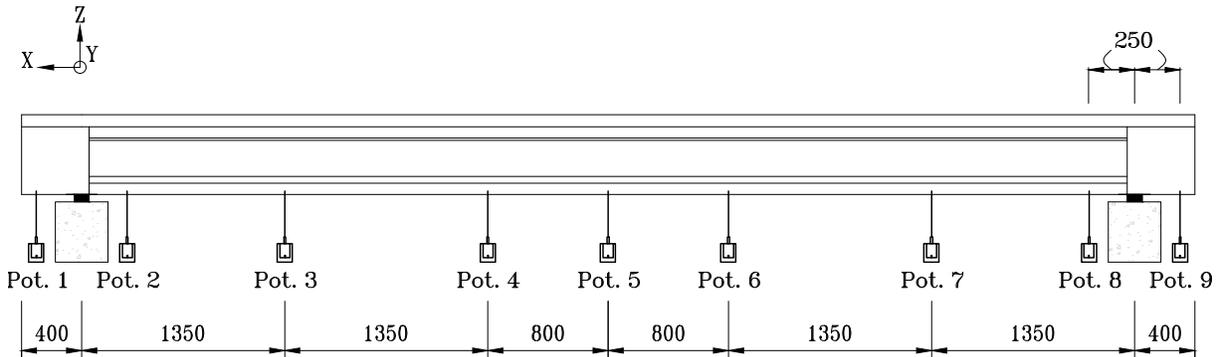
(h) Emplacements des potentiomètres et des LVDT (vue en élévation)

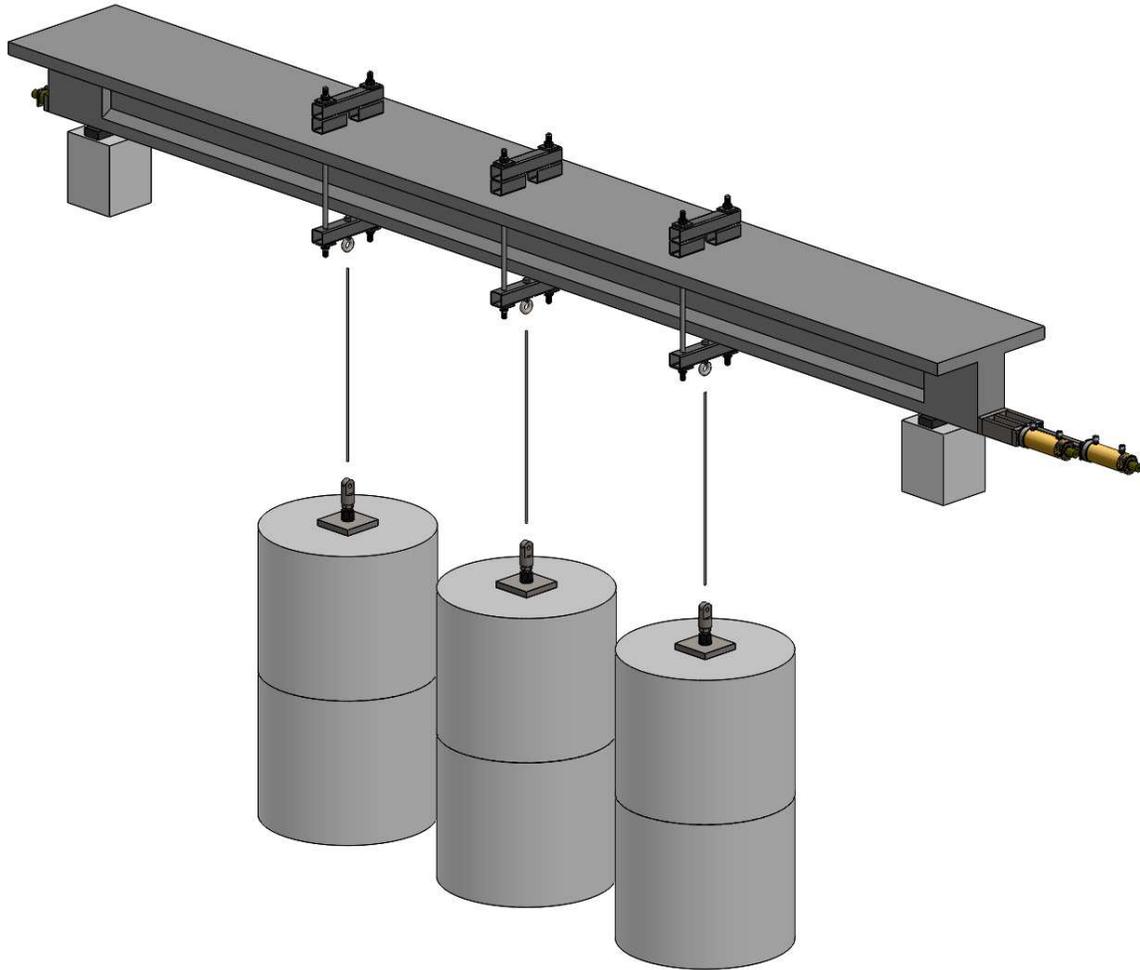
Figure 3.20 – Montage expérimental avec masses suspendues

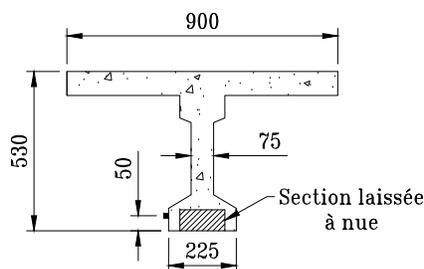
Figure 3.21 – Section de coupure des torons et installation de l'accéléromètre en position B5 pour la poutre PBP-2

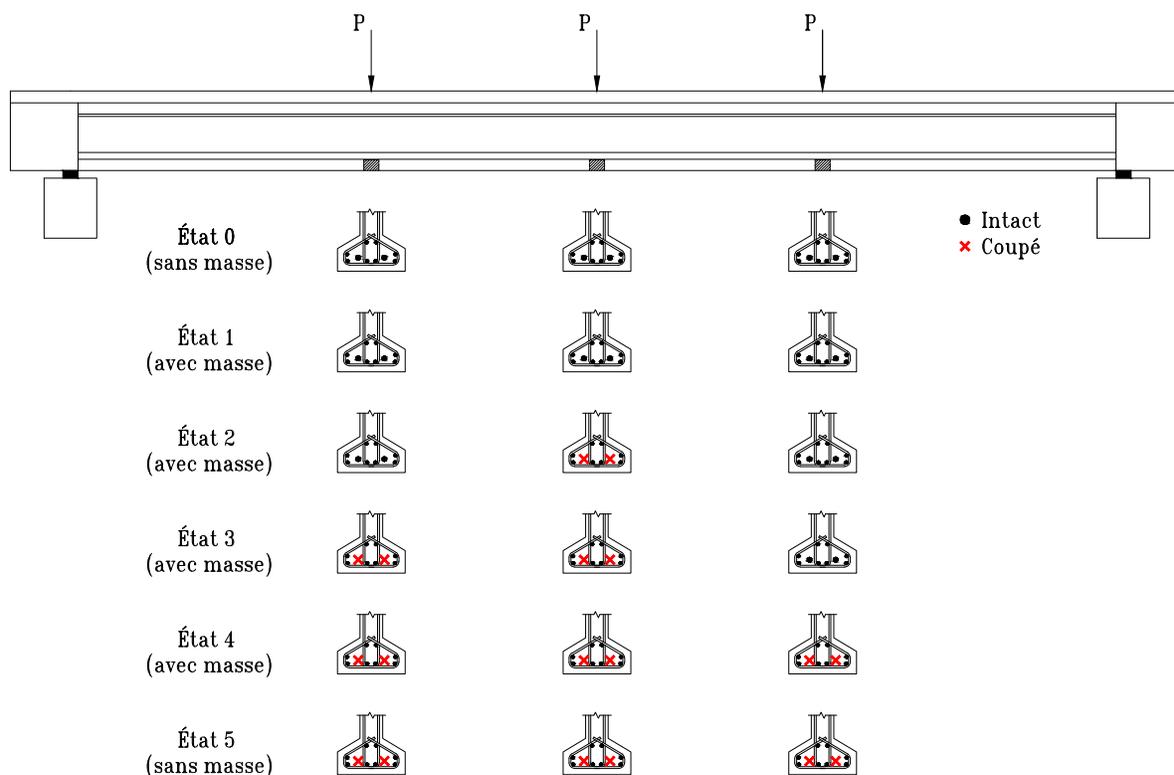
Figure 3.22 – Coupures successives des torons de précontrainte pour simuler la corrosion sur la poutre PBP-2

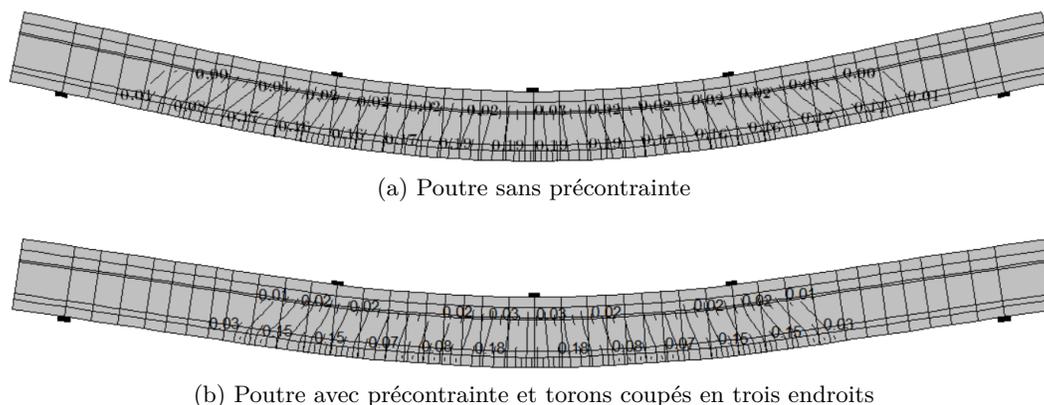
Figure 3.23 – Endommagement de la poutre PBP-2 estimé à l'aide de Response-2000 [3]

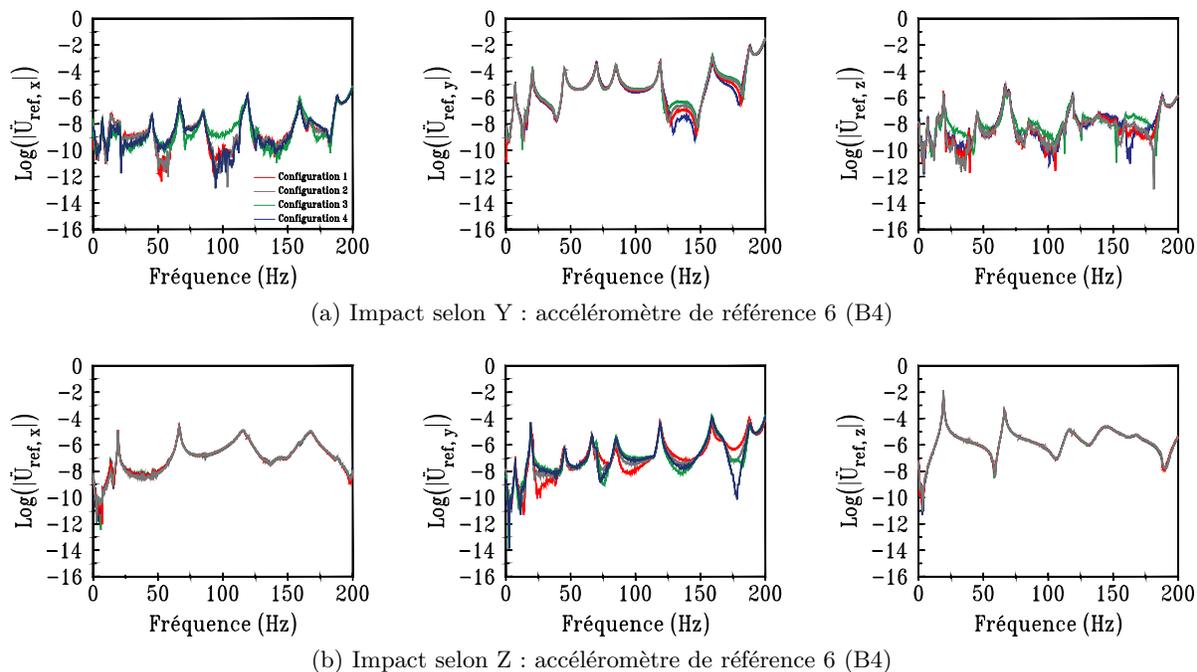
Figure 4.1 – Vérification de la répétabilité de la FRF du capteur de référence entre les configurations

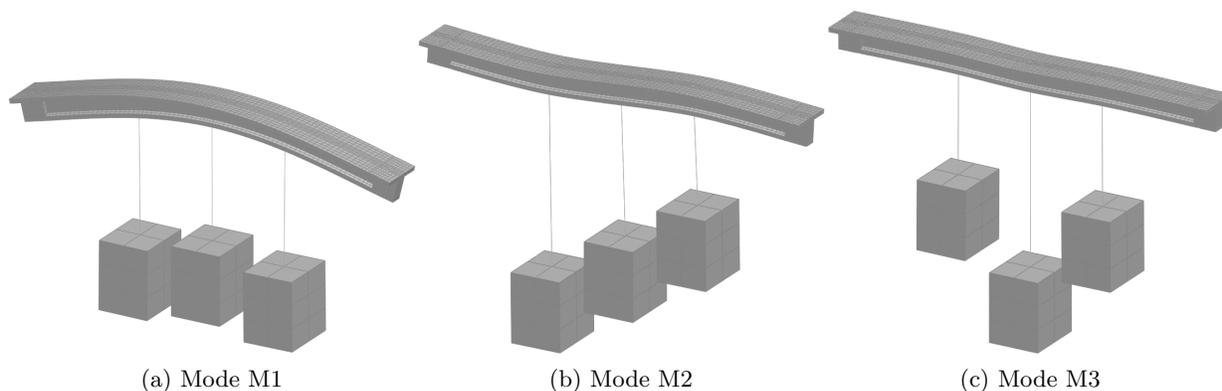
Figure 4.2 – Modes propres induits par les masses suspendues

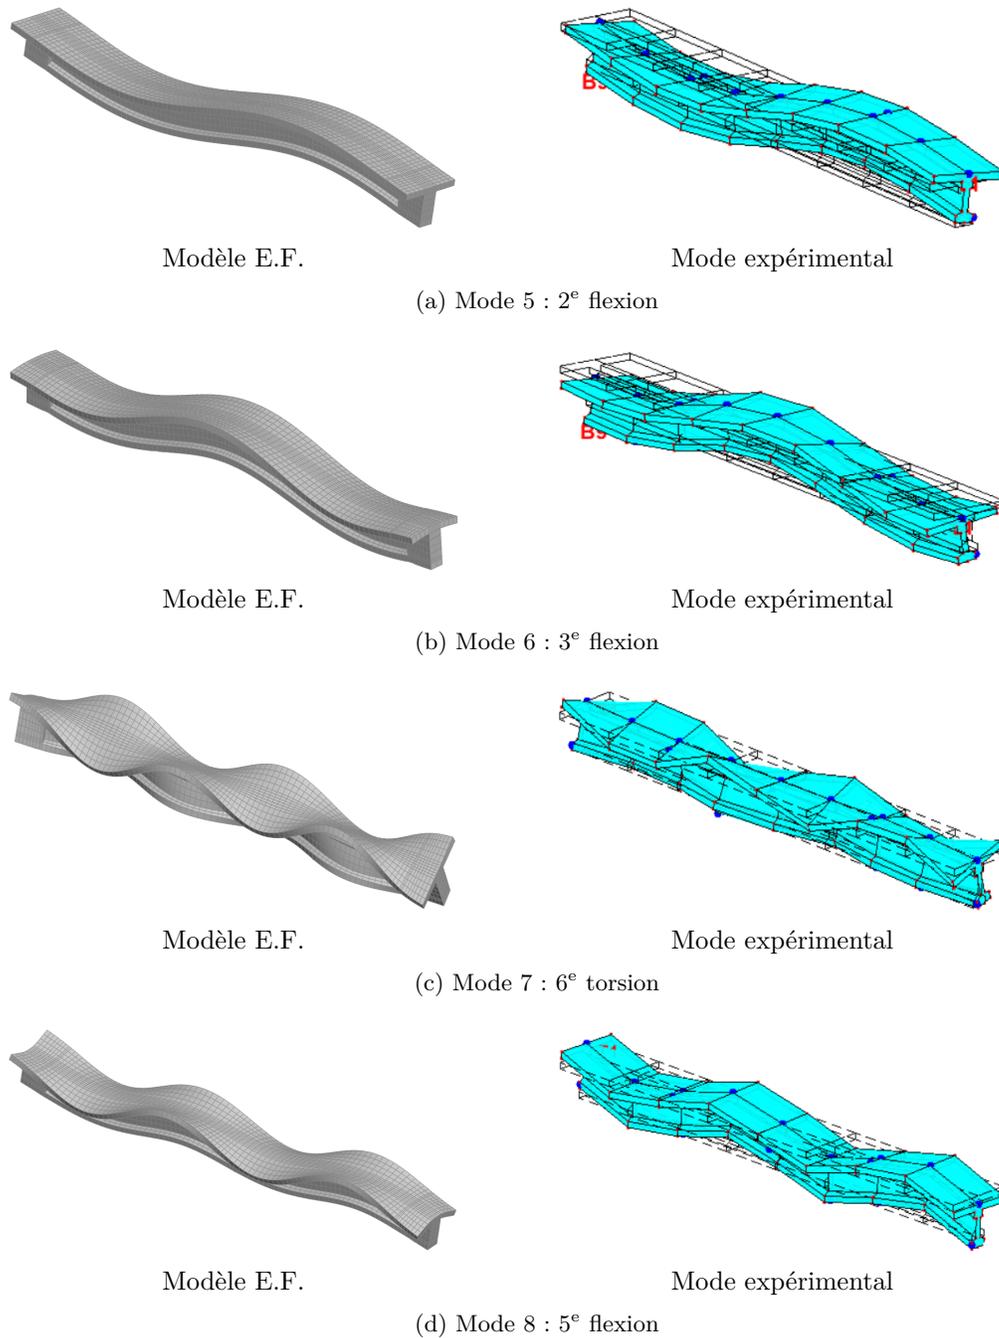
Figure 4.4 – Déformées des modes 5 à 8 de la poutre PBP-1

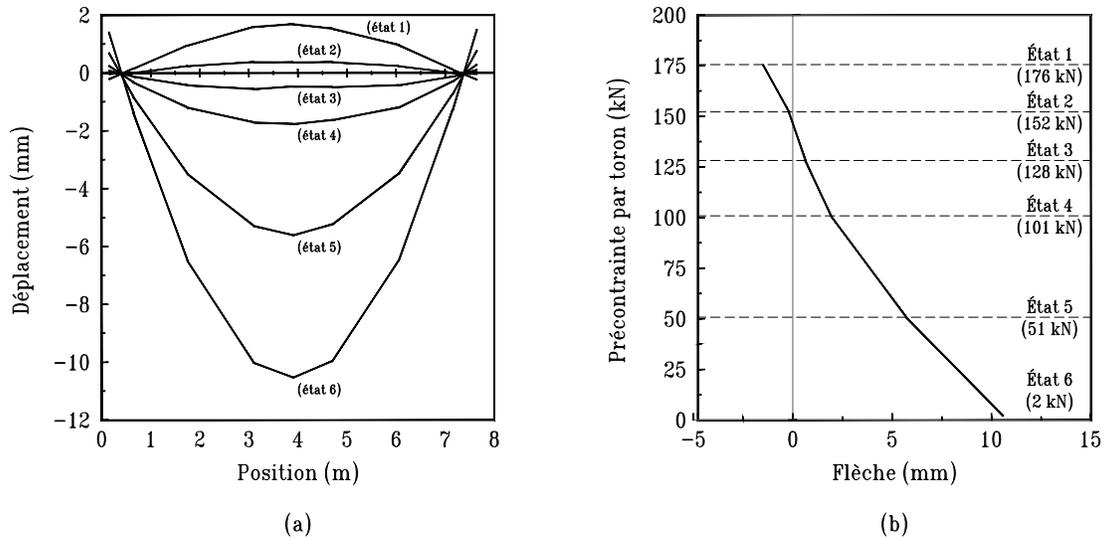
Figure 4.5 – Réponse de la poutre PBP-1 sans chargement : (a) Déformée par état et (b) courbe précontrainte-flèche au centre de la poutre (potentiomètre 5)

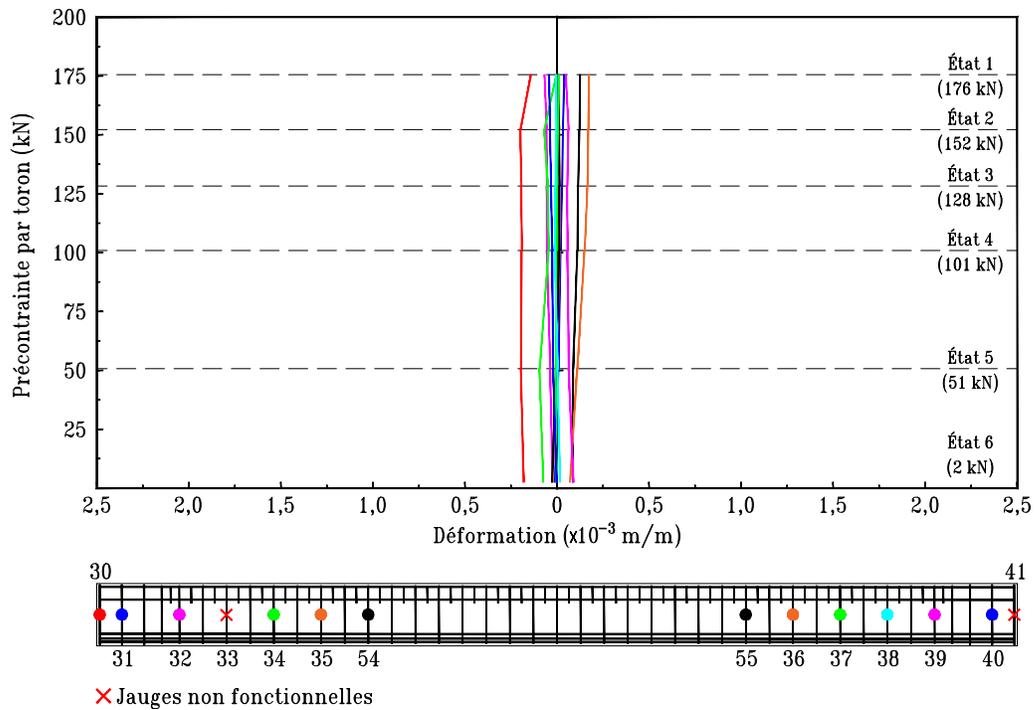
Figure 4.6 – Déformations des étriers de la poutre PBP-1(essai sans chargement)

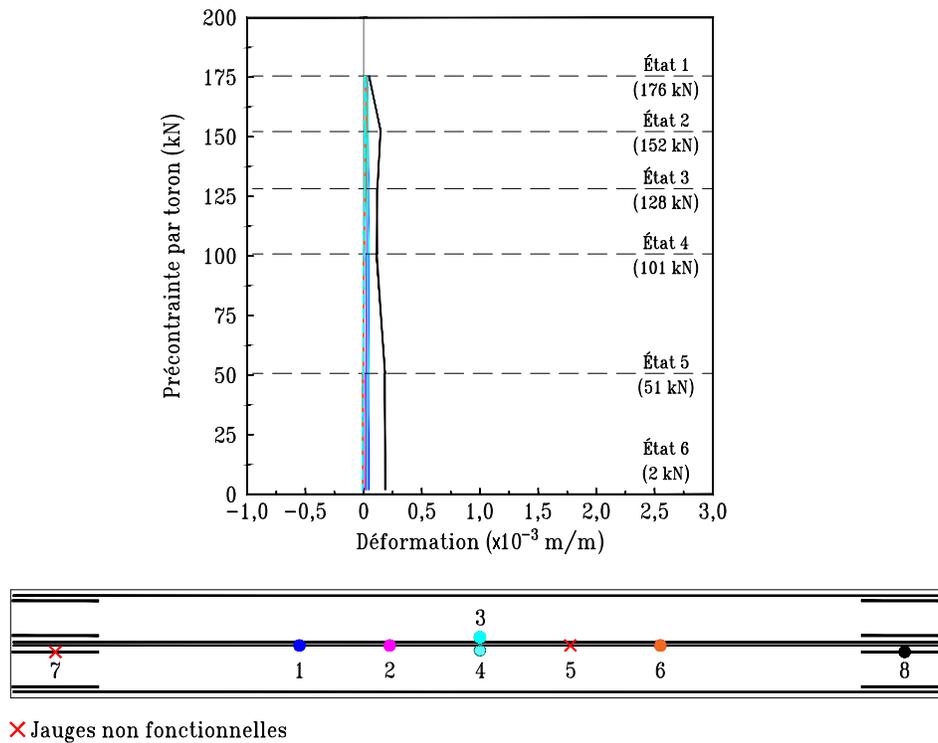
Figure 4.7 – Déformations dans le lit d'armature supérieur de la poutre PBP-1(essai sans chargement)

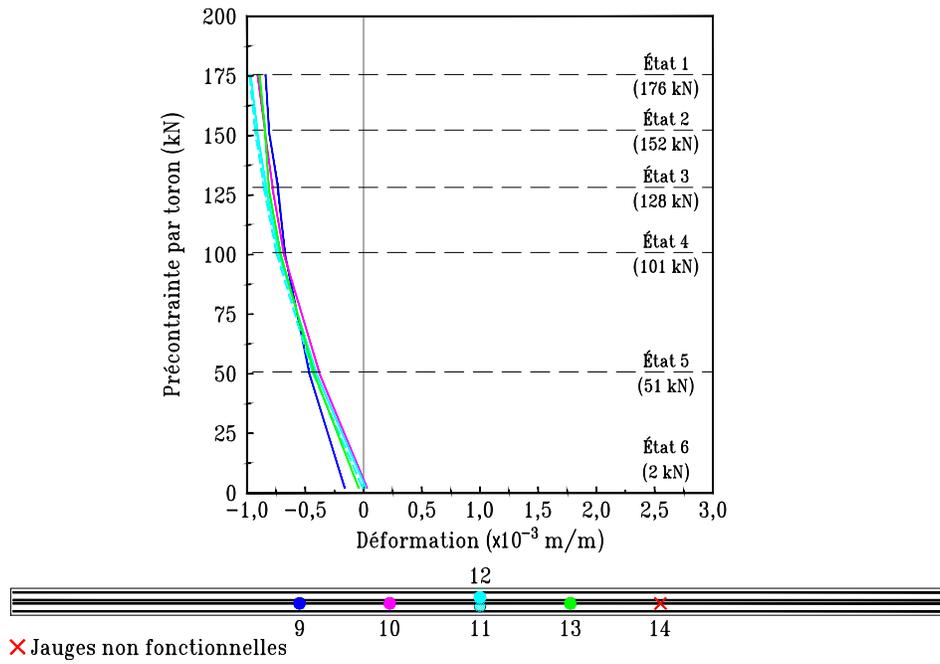
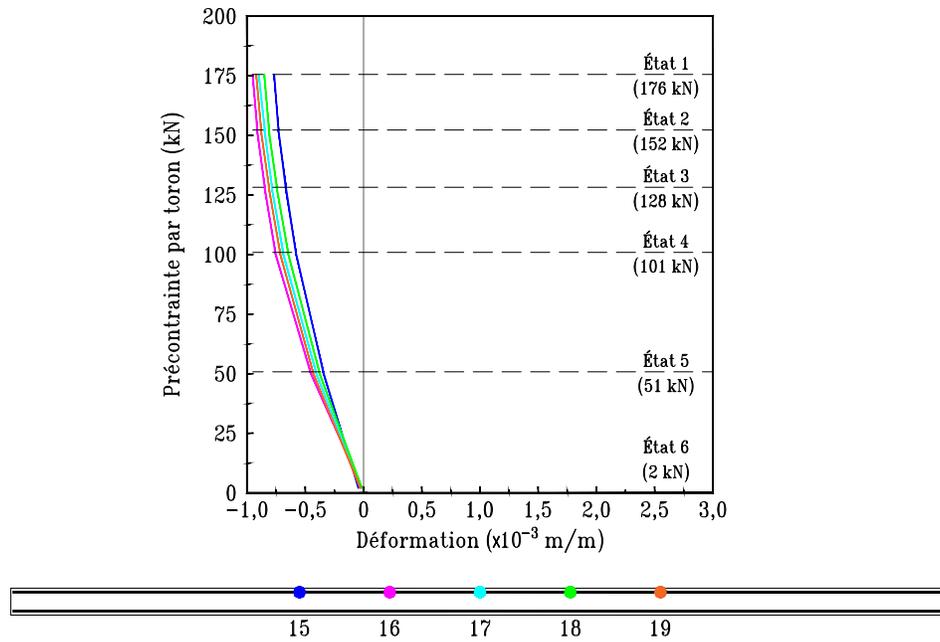
(a) 1<sup>er</sup> lit d'armature inférieur

(b) 2<sup>e</sup> lit d'armature inférieur

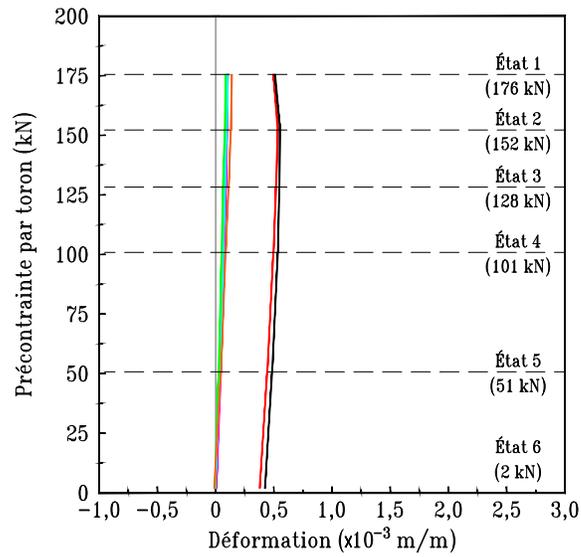
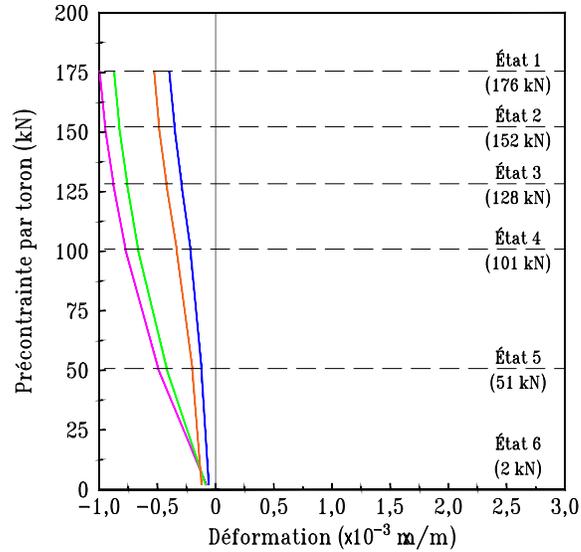
(a) Jauges de béton à la fibre supérieure de la poutre

(b) Jauges de béton à la fibre inférieure de la poutre

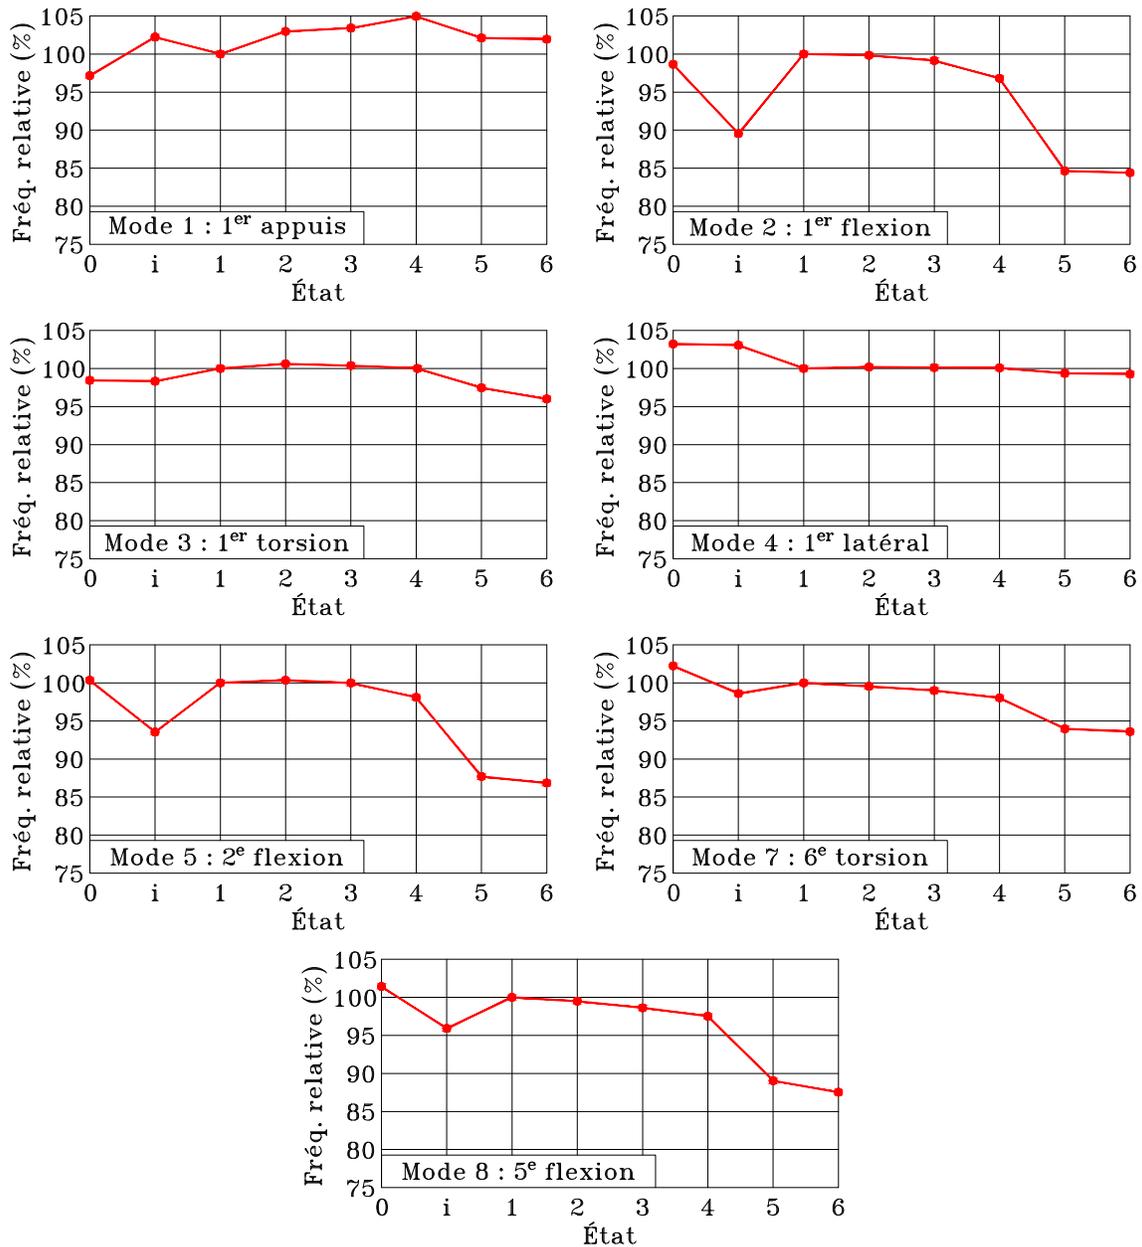
Figure 4.10 – Évolution des fréquences propres de la poutre PBP-1 (essai sans chargement)

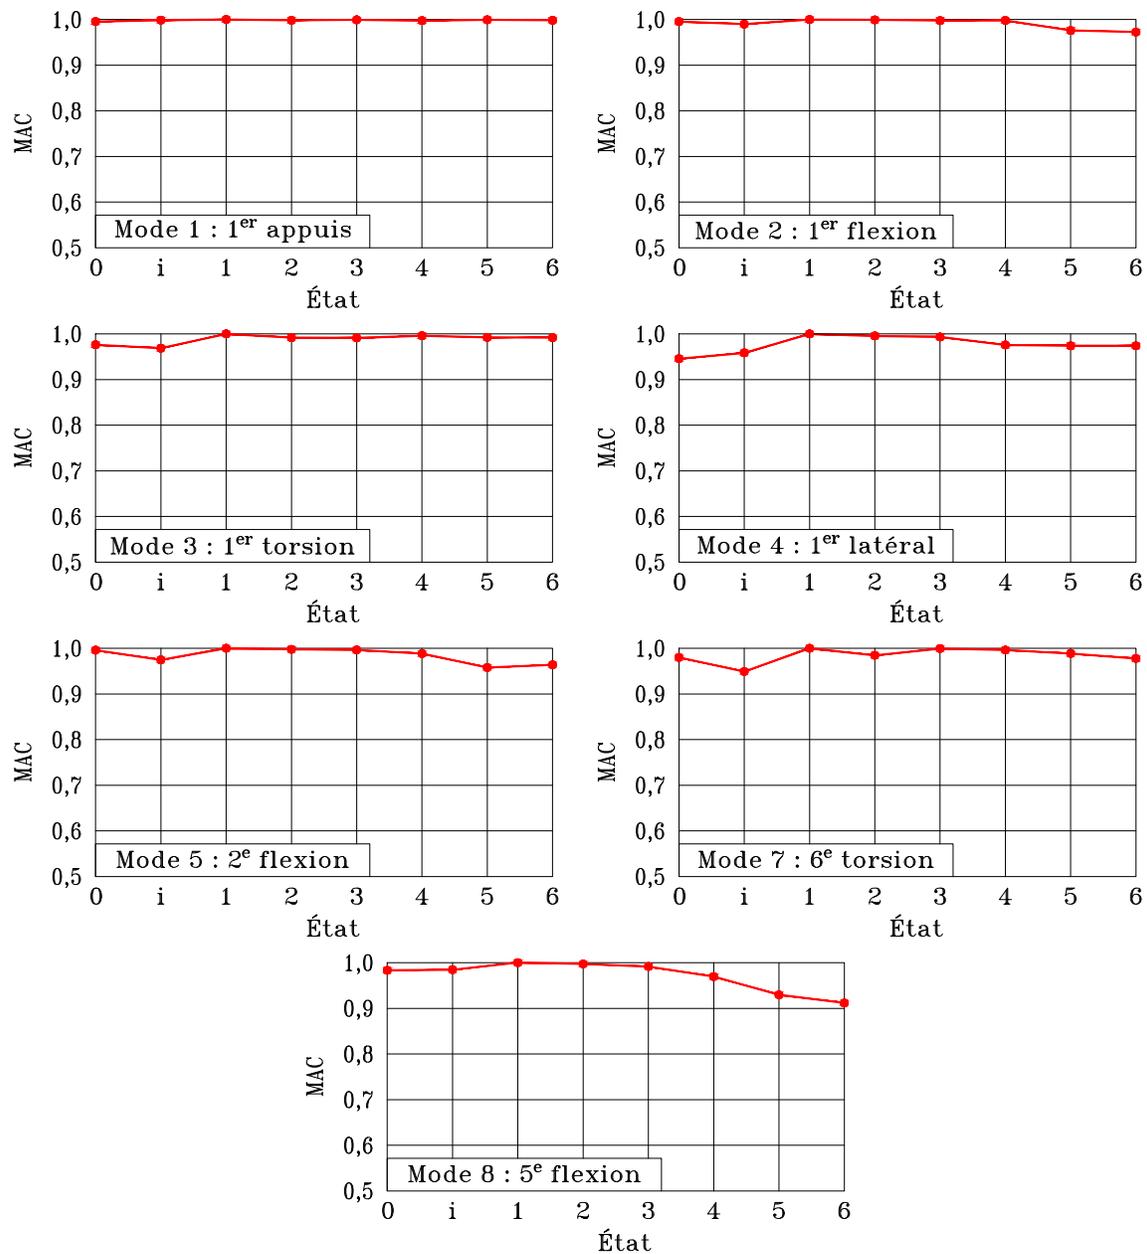
Figure 4.11 – Évolution des déformées modales de la poutre PBP-1 (essai sans chargement)

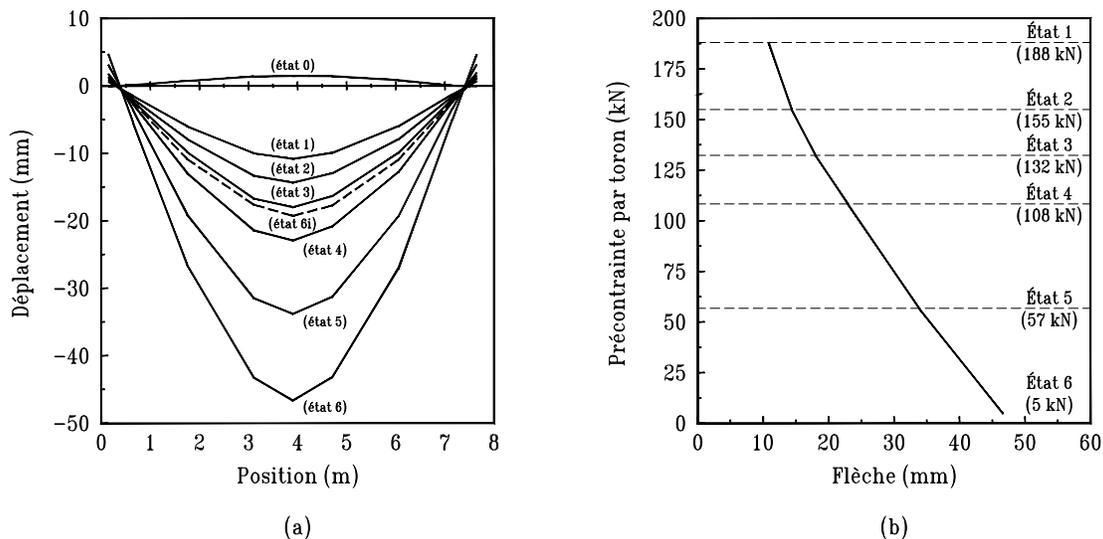
Figure 4.12 – Réponse de la poutre PBP-1 avec chargement : (a) Déformée par état et (b) courbe précontrainte-flèche au centre de la poutre (potentiomètre 5)

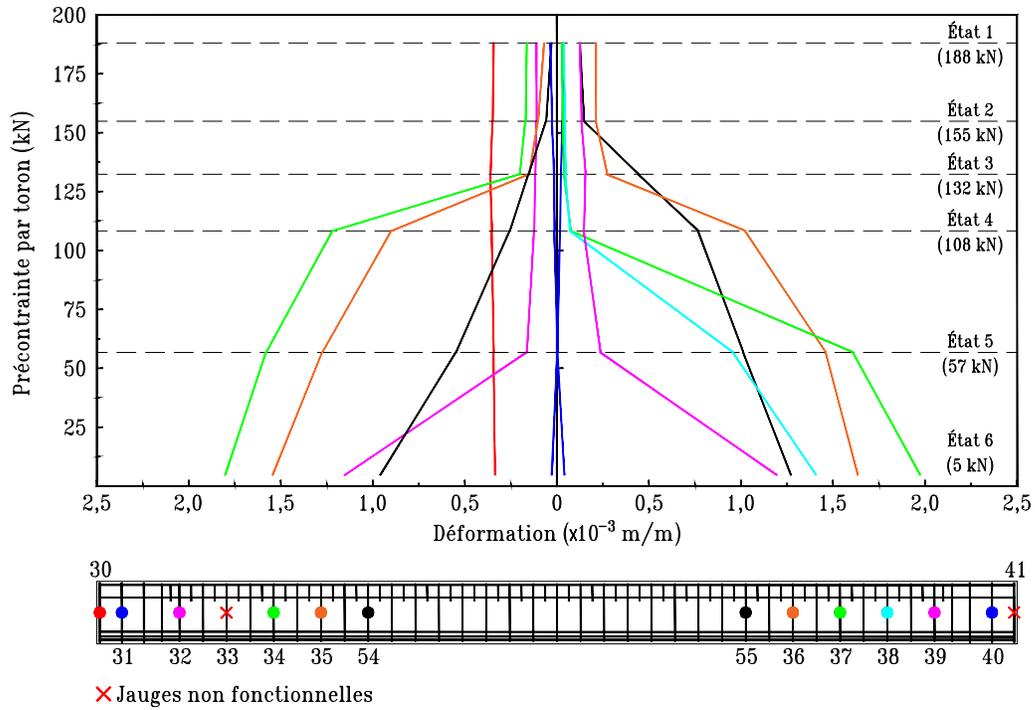
Figure 4.13 – Déformations des étriers de la poutre PBP-1 avec chargement

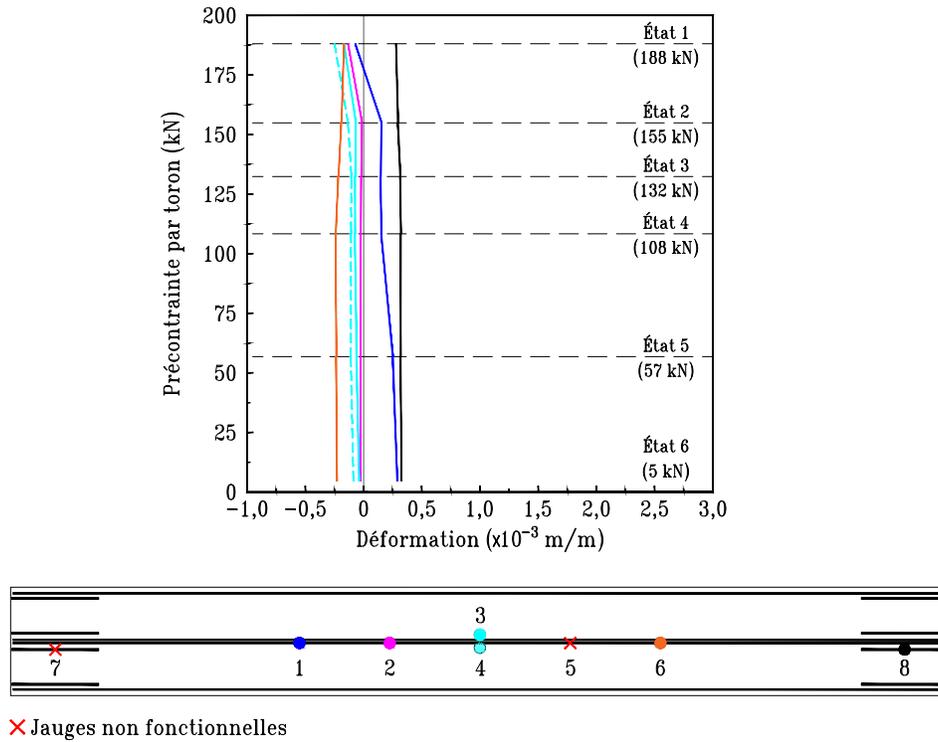
Figure 4.14 – Déformations dans le lit d'armature supérieur de la poutre PBP-1 avec chargement

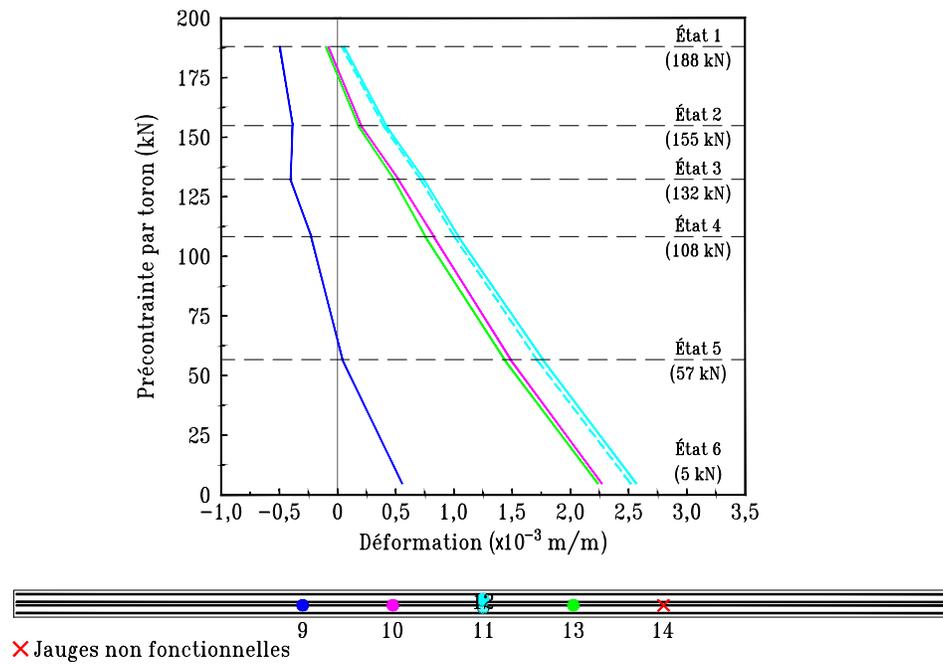
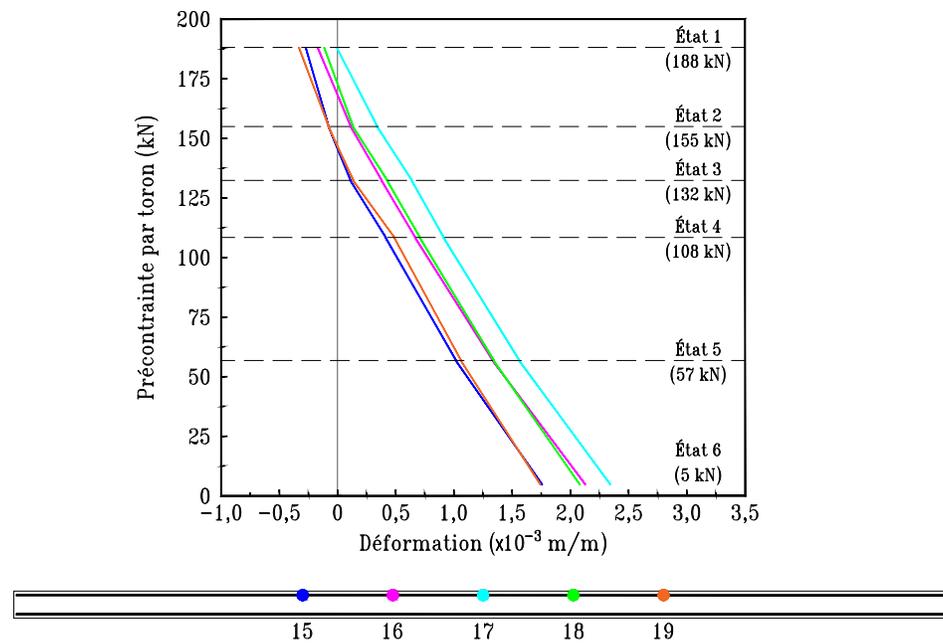
(a) 1<sup>er</sup> lit d'armature inférieur

(b) 2<sup>e</sup> lit d'armature inférieur

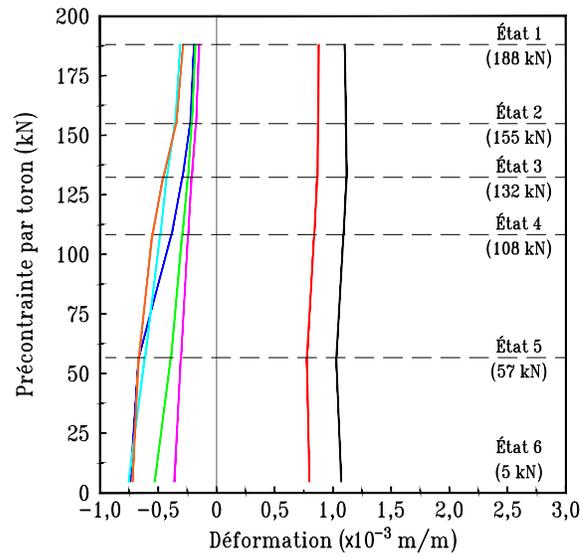
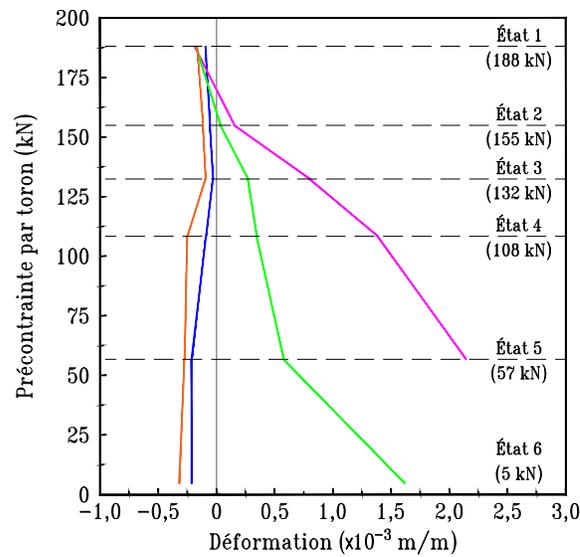
(a) Jauges de béton à la fibre supérieure de la poutre

(b) Jauges de béton à la fibre inférieure de la poutre

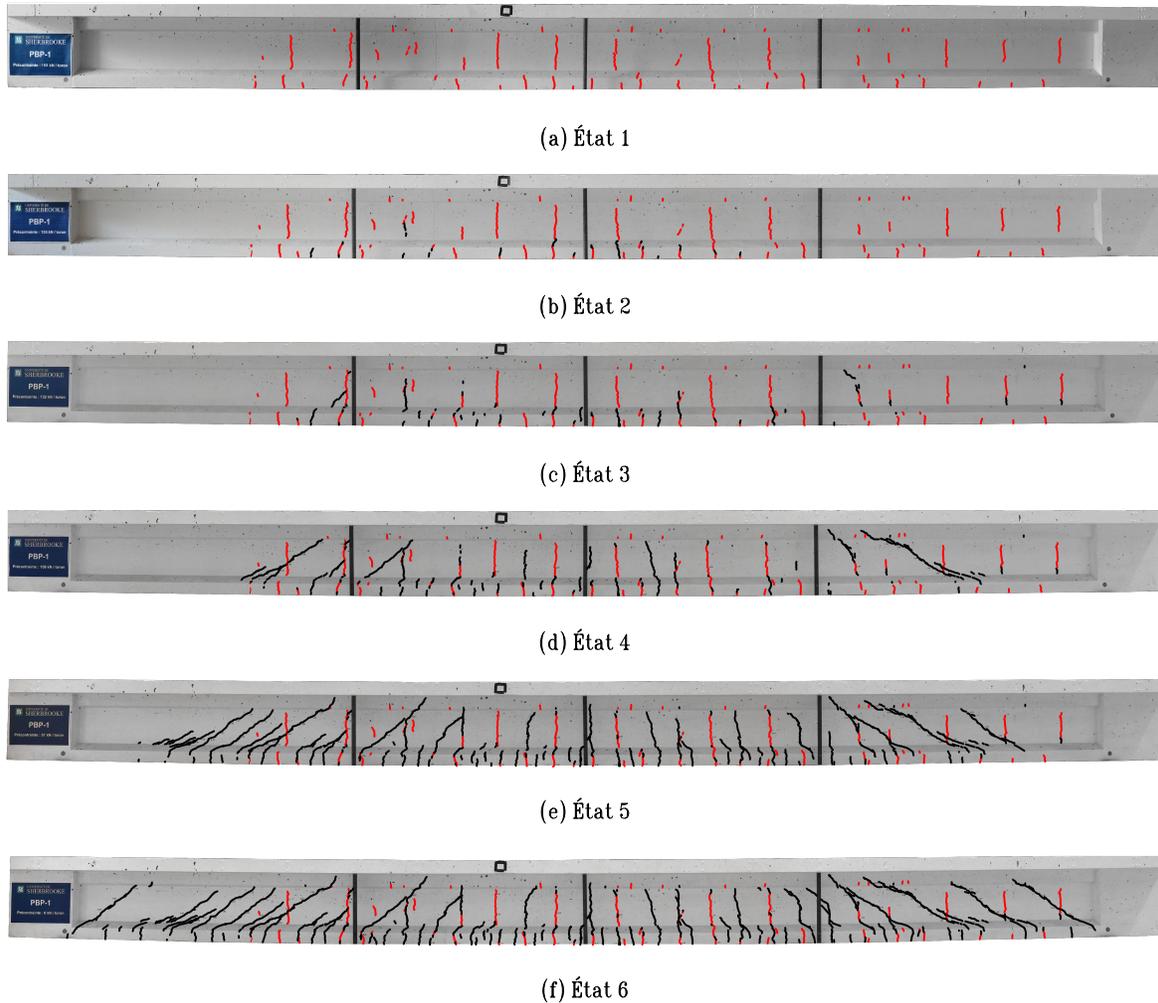
Figure 4.17 – Évolution de la fissuration de la poutre PBP-1 avec chargement lors du relâchement de la précontrainte

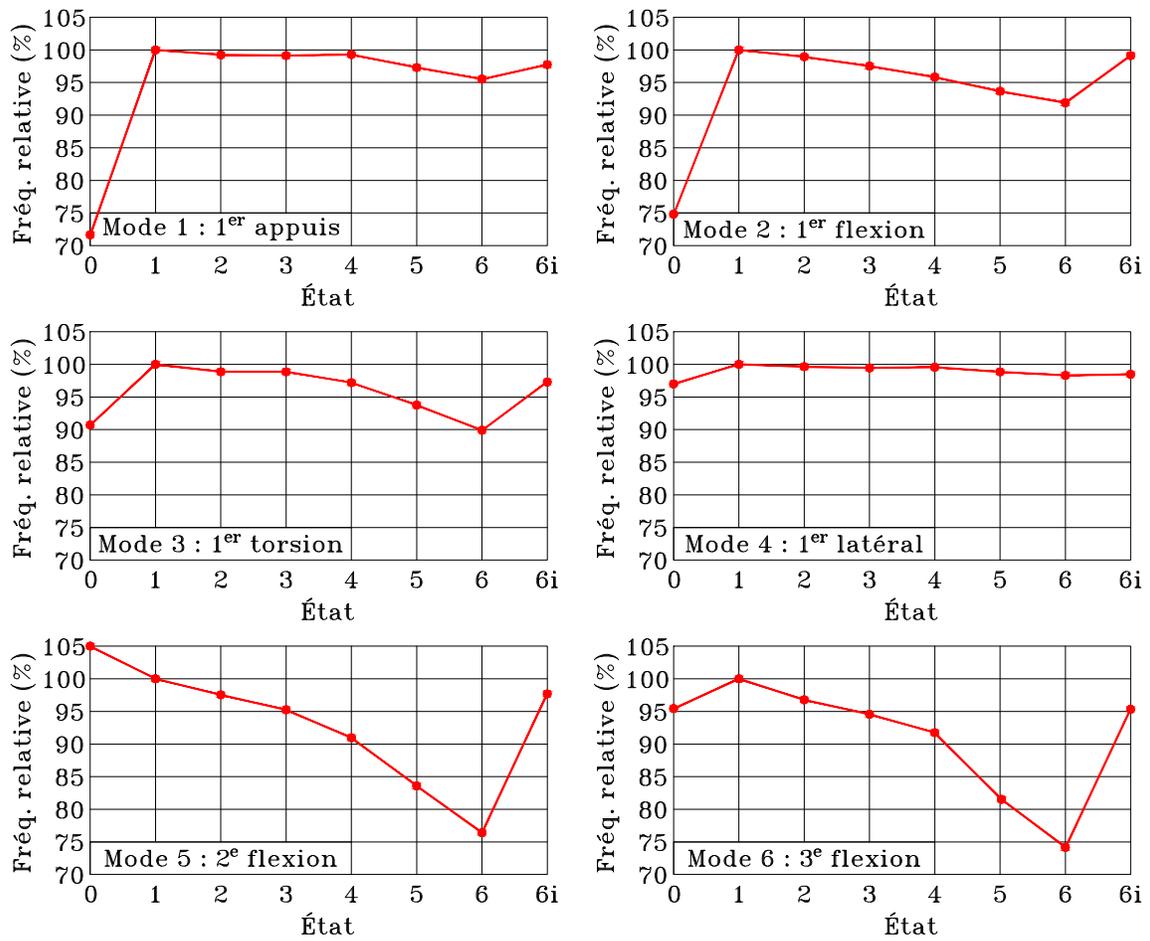
Figure 4.18 – Évolution des fréquences propres de la poutre PBP-1 (avec chargement)

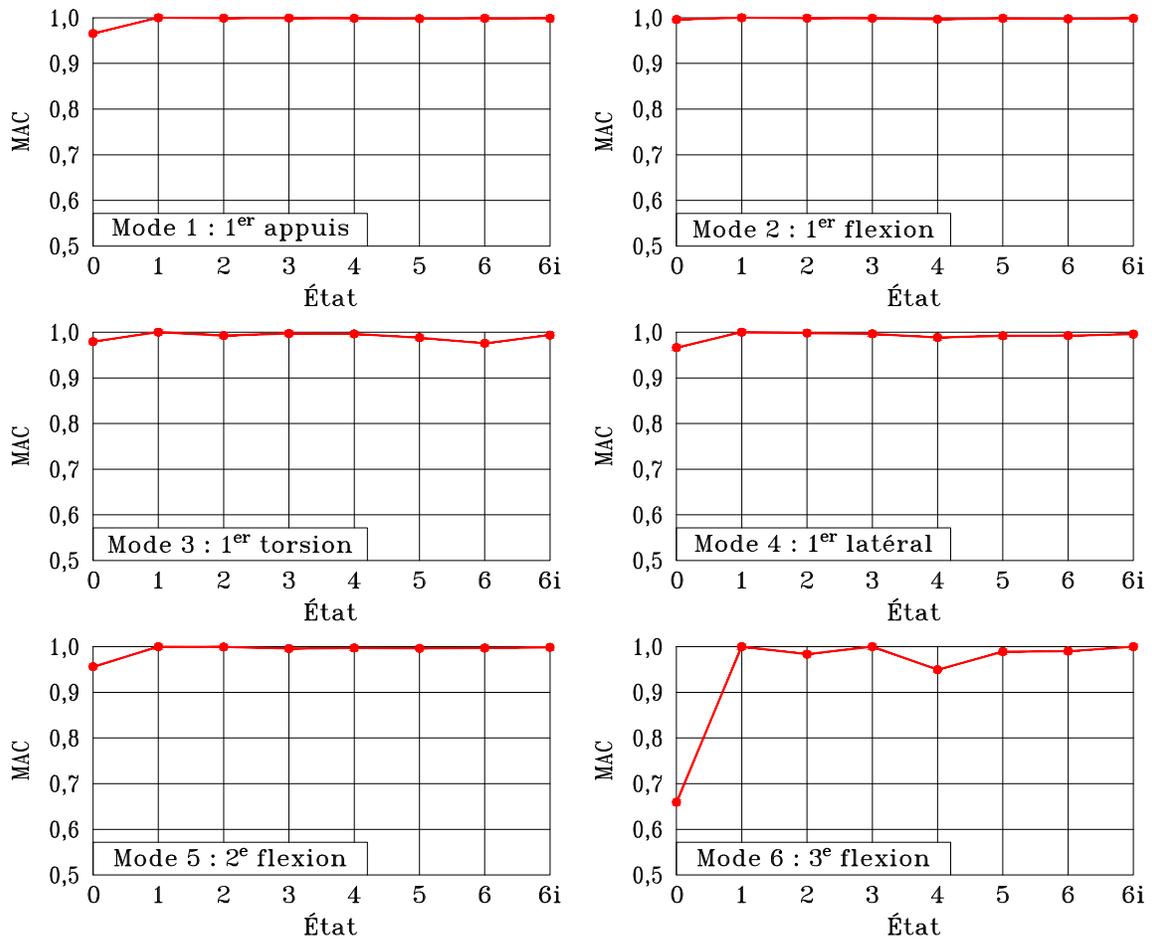
Figure 4.19 – Évolution des déformées modales de la poutre PBP-1 (essai avec chargement)
