EXPERTISES ARCHÉOLOGIQUES 2017

PROJET 154-11-1033, MUNICIPALITÉ DE FRANQUELIN DIRECTION GÉNÉRALE DE LA CÔTE-NORD

N° de dossier, MTMDET : dossier 4103-17-AD01

Permis de recherche archéologique au Québec : 17-SUBA-04

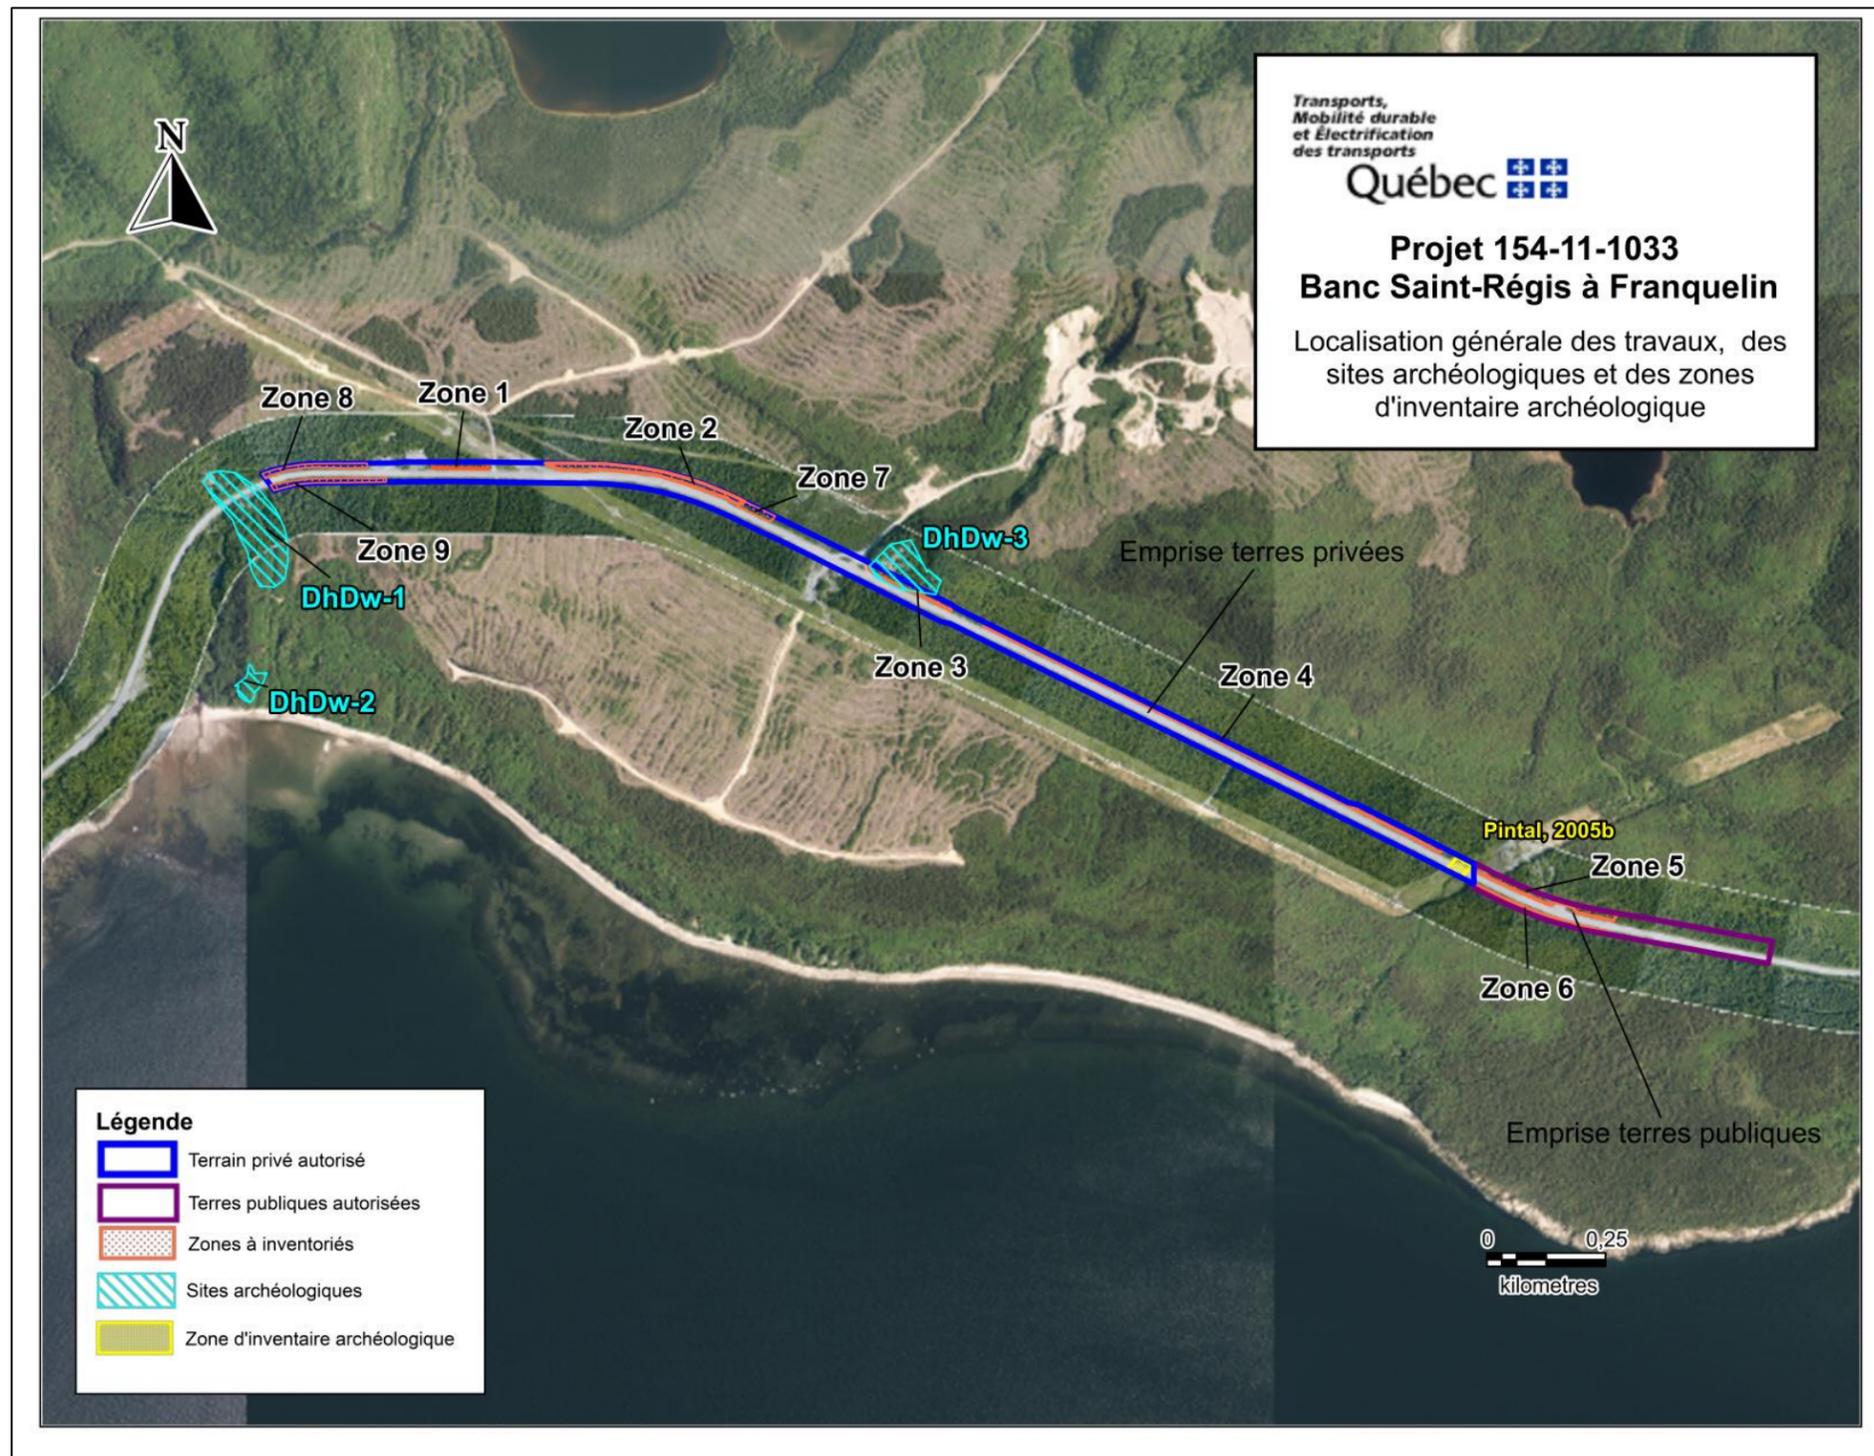
Figure 2 : Projet 154-11-1033, localisation du projet routier à l'étude et des neuf secteurs expertisés

Regroupés, ces neuf secteurs couvraient une superficie de 28 325.41 m².

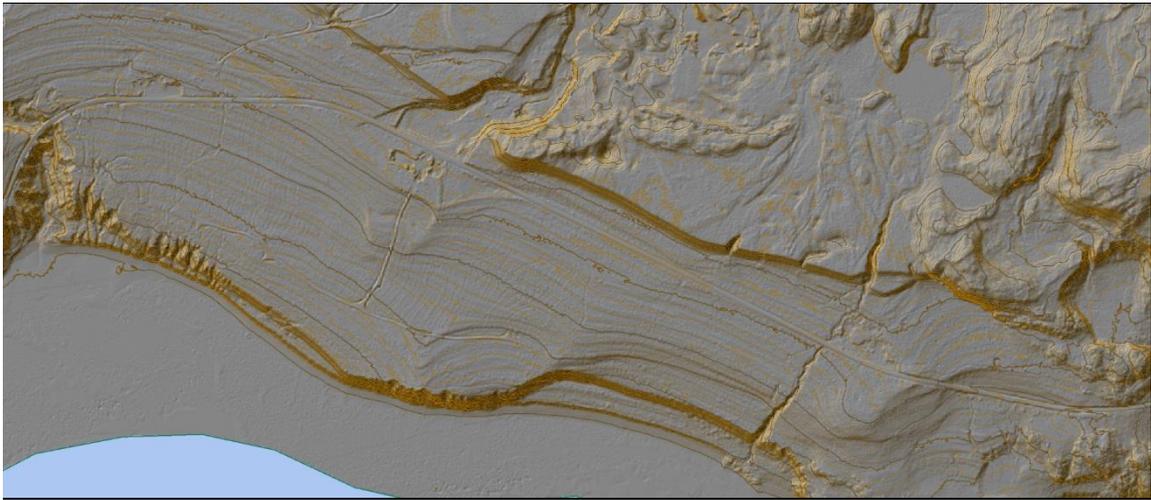
Figure 4 : Relief de l'ancien lit de la rivière Godbout à l'emplacement des travaux (source : MTMDET 2018)

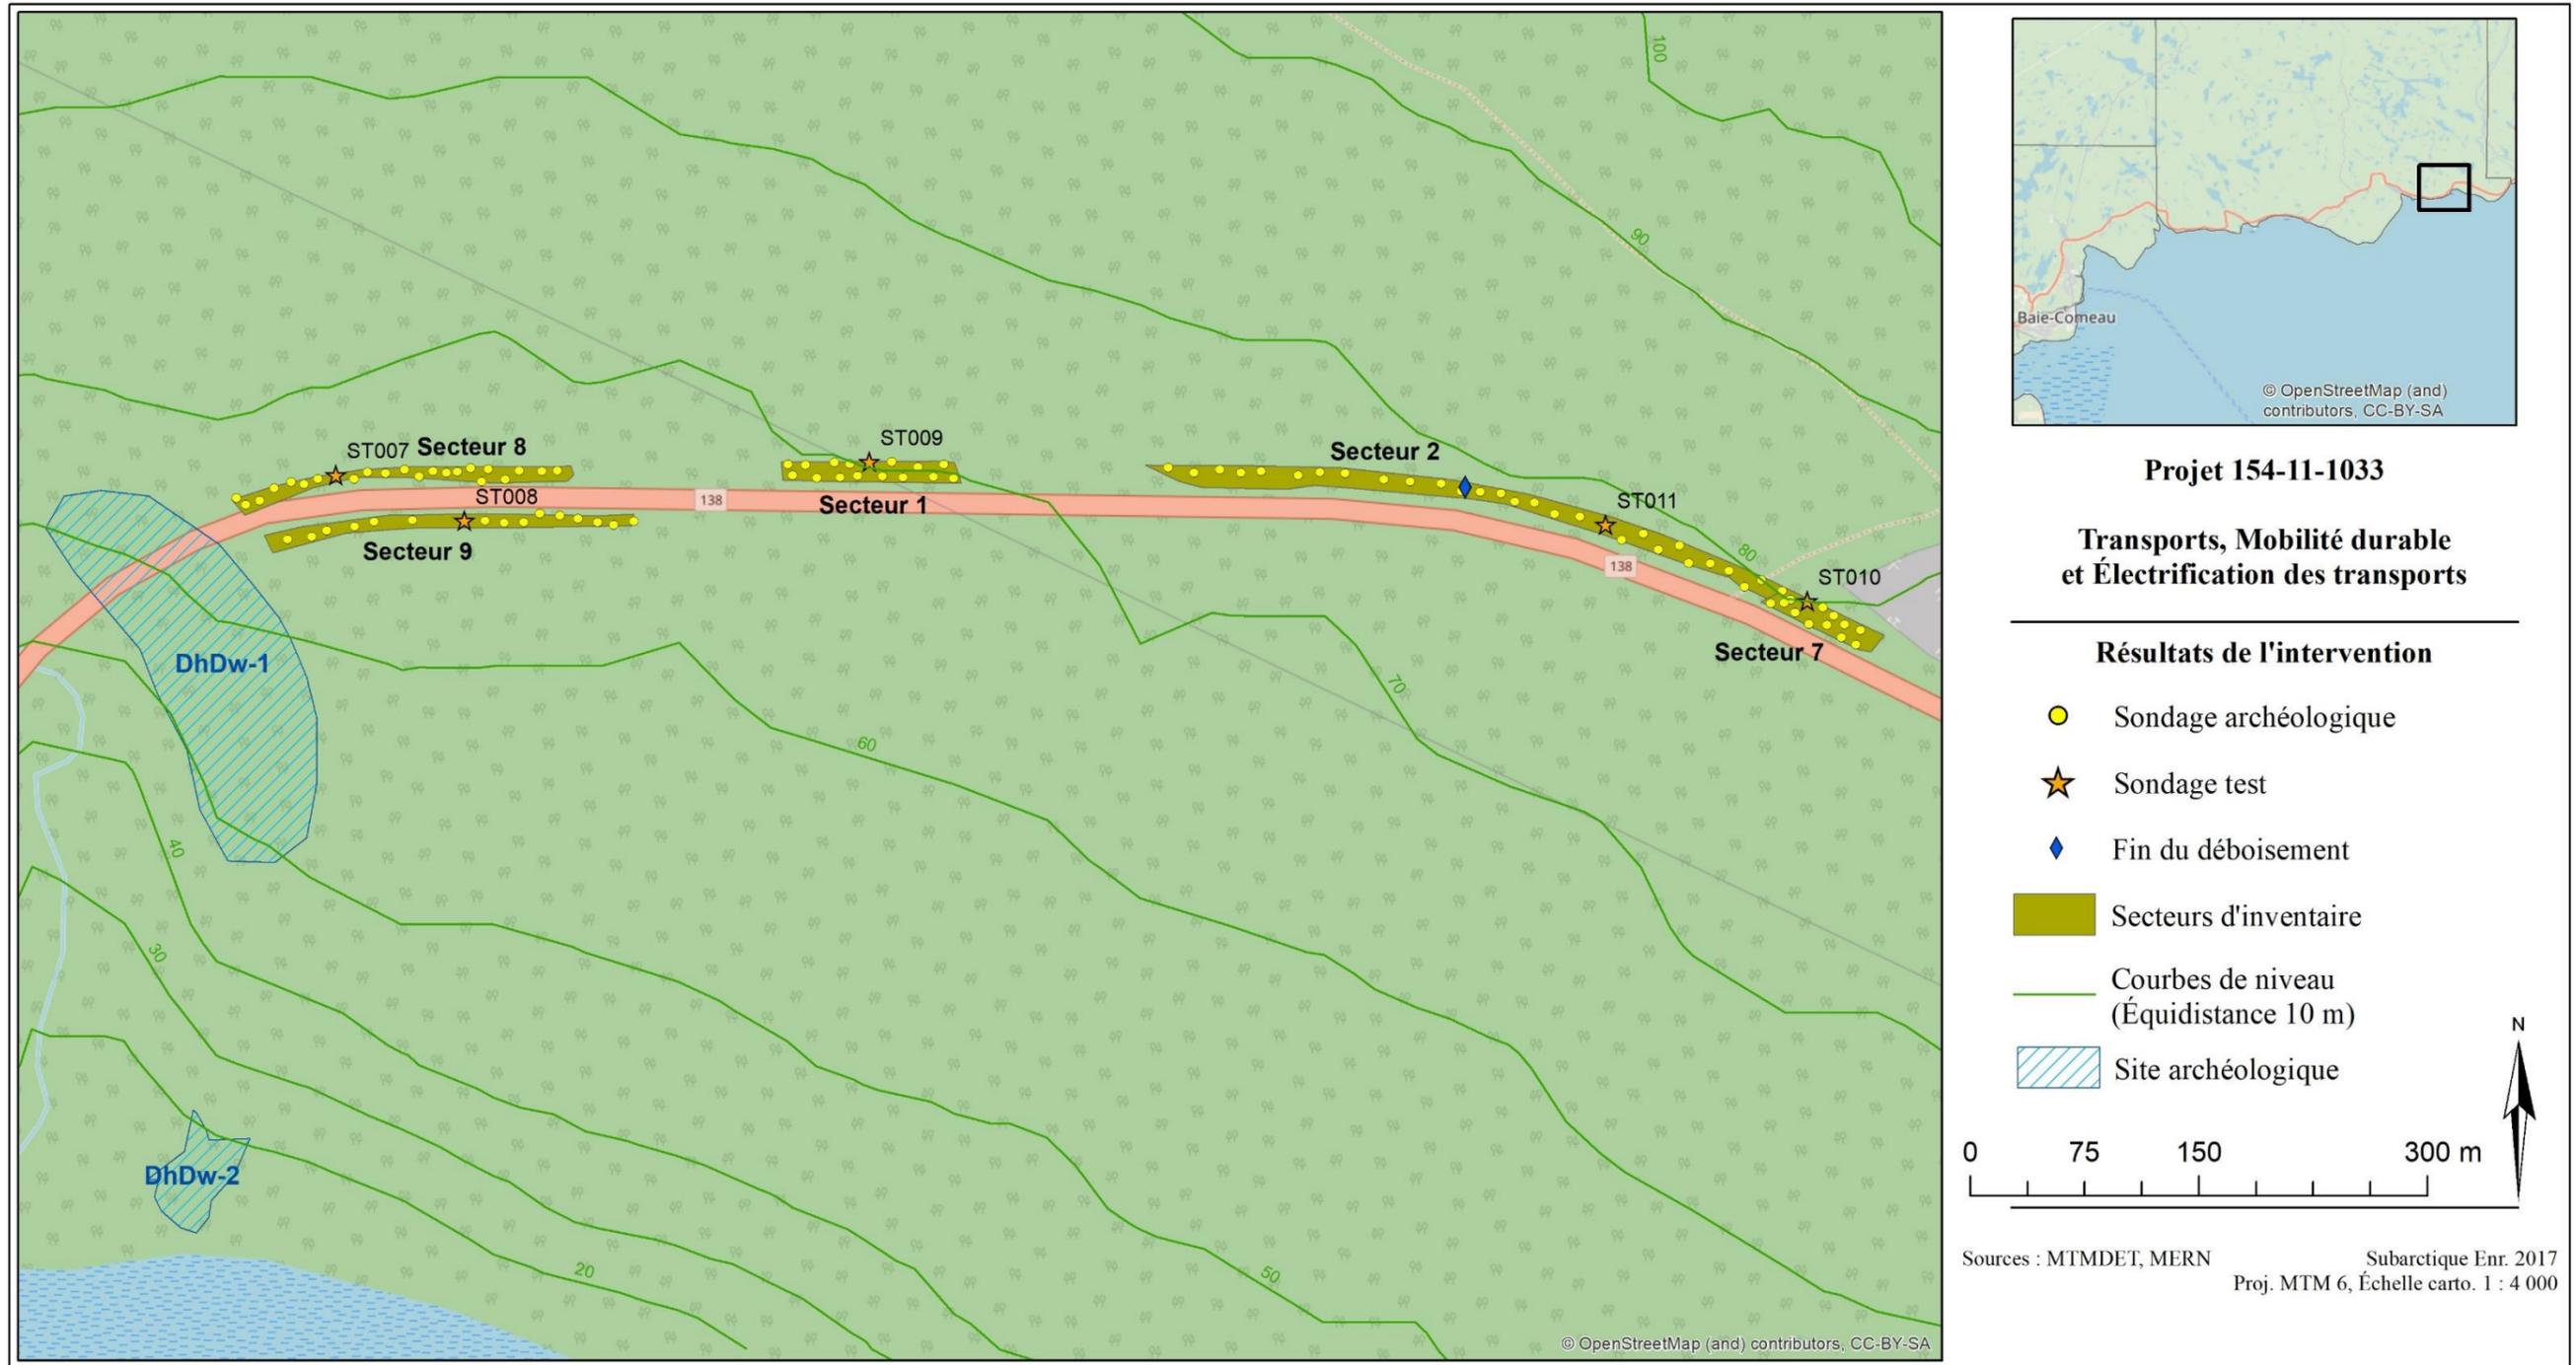
Figure 6 : Projet 154-11-1033, distribution des sondages archéologiques, secteurs 1, 2 7 à 9.

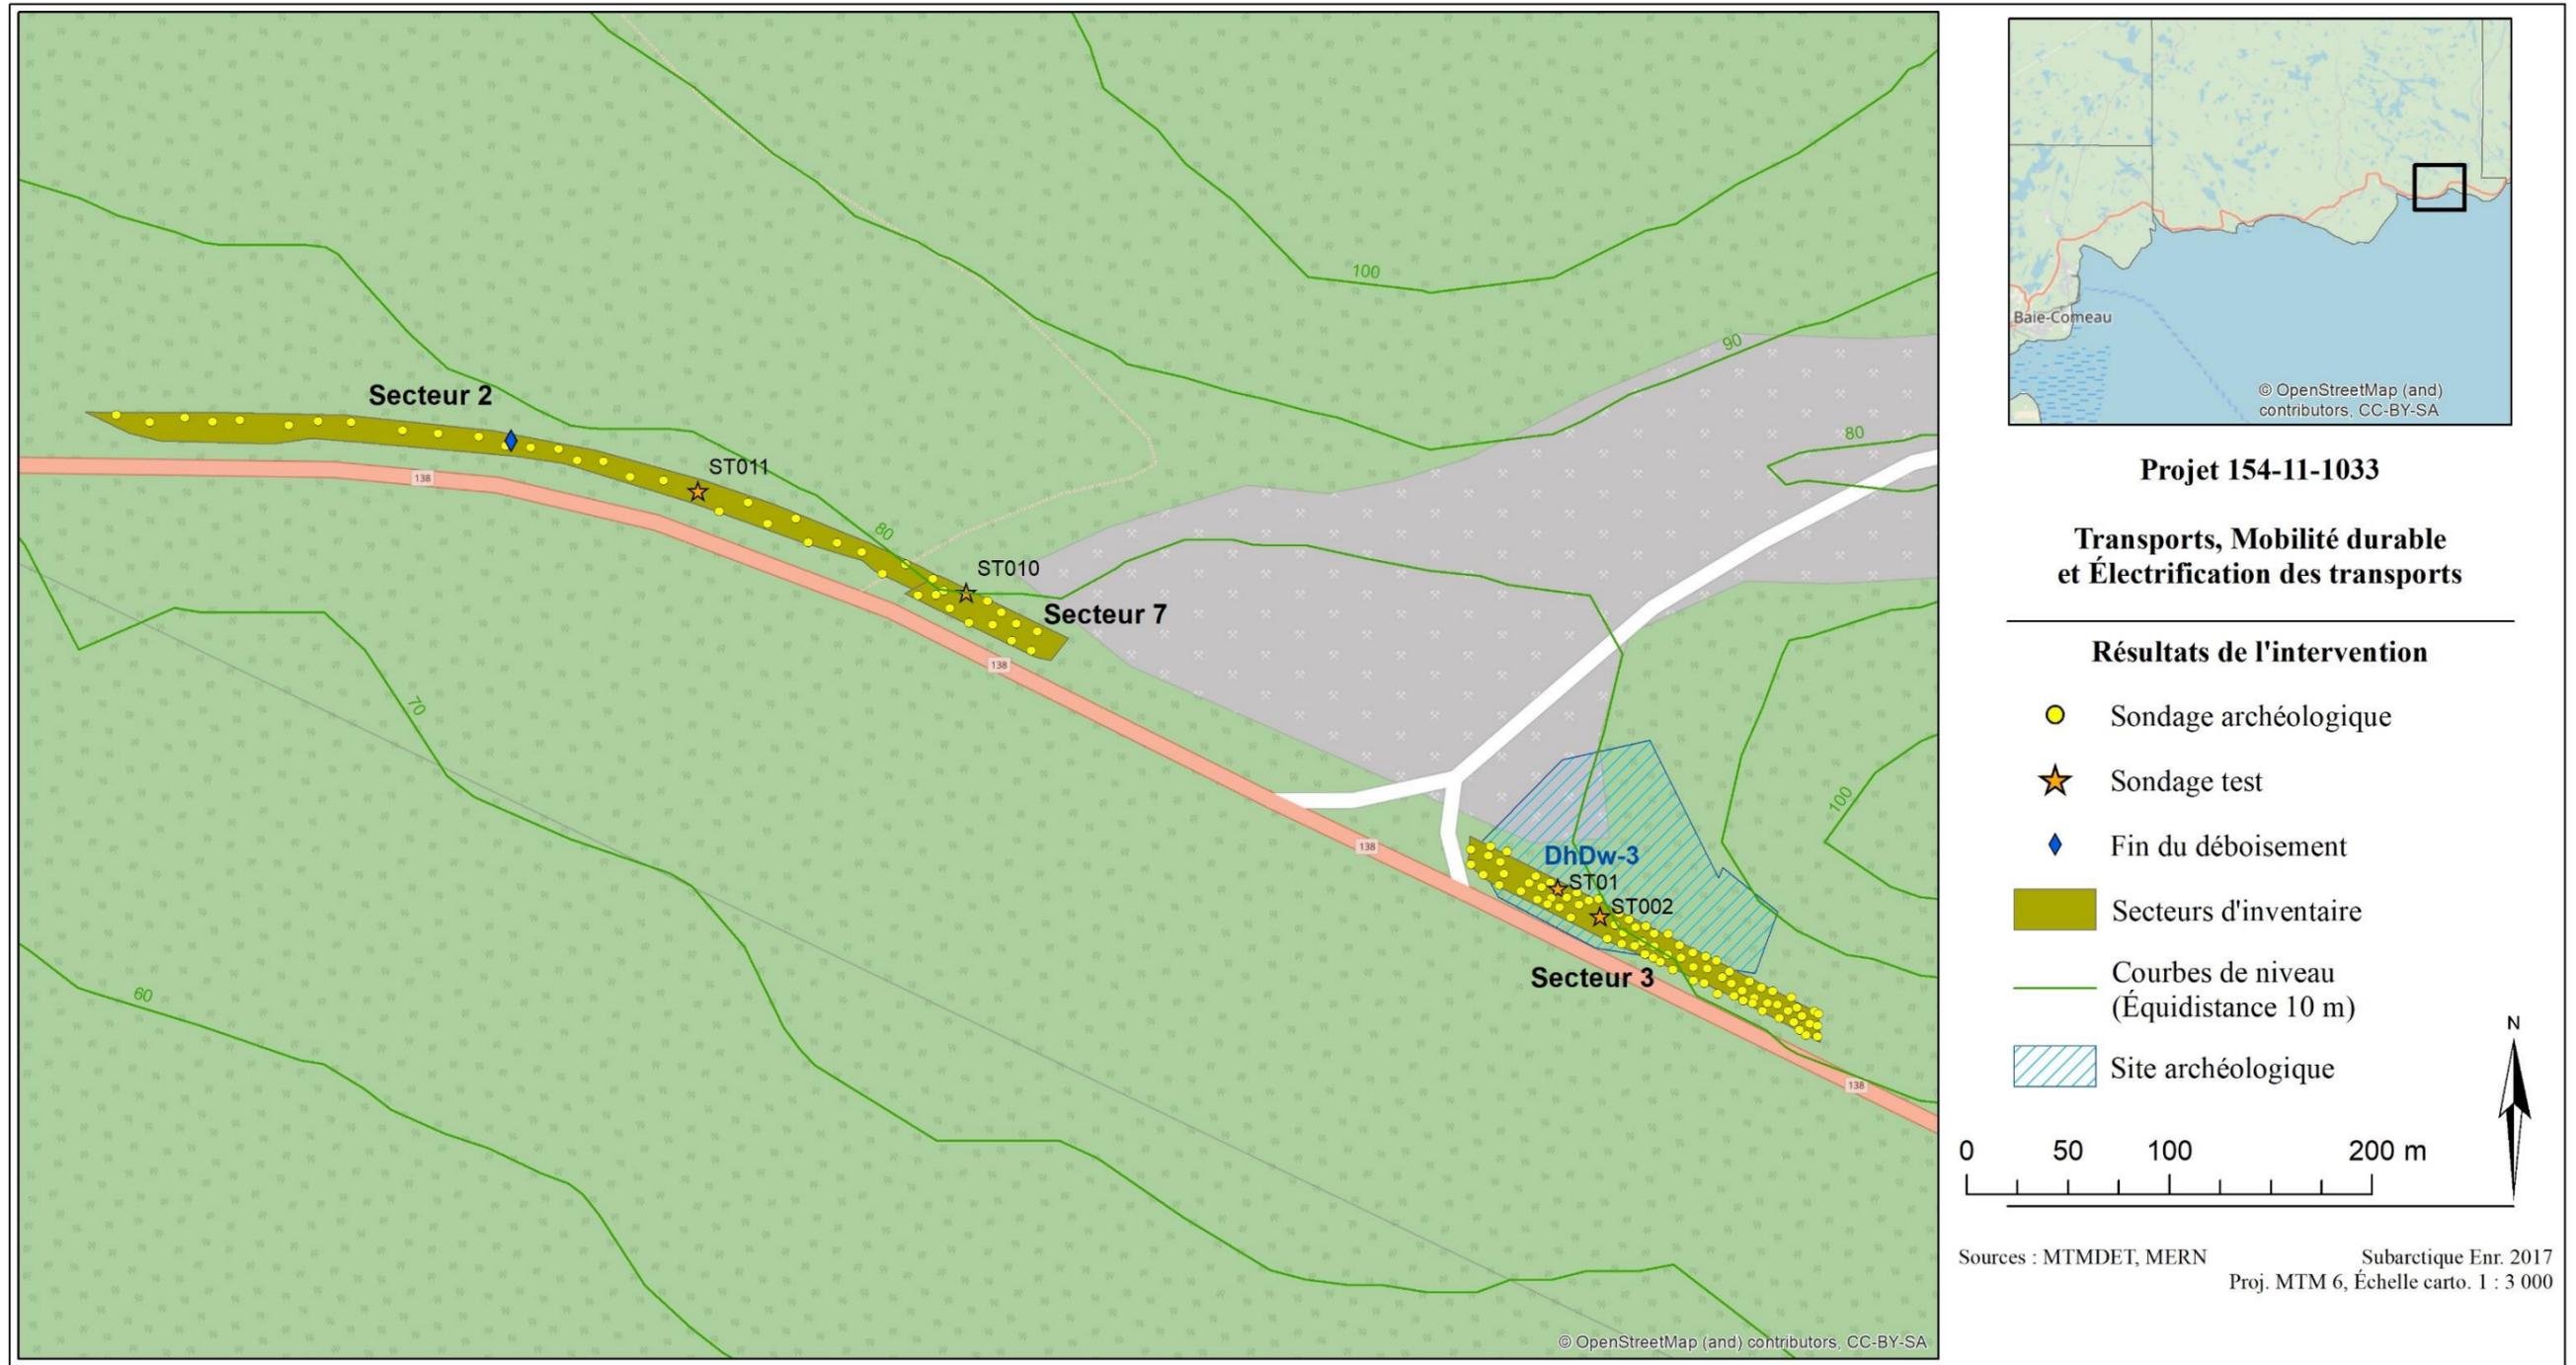
Figure 7 : Projet 154-11-1033, distribution des sondages archéologiques, secteurs 2, 3 et 7.

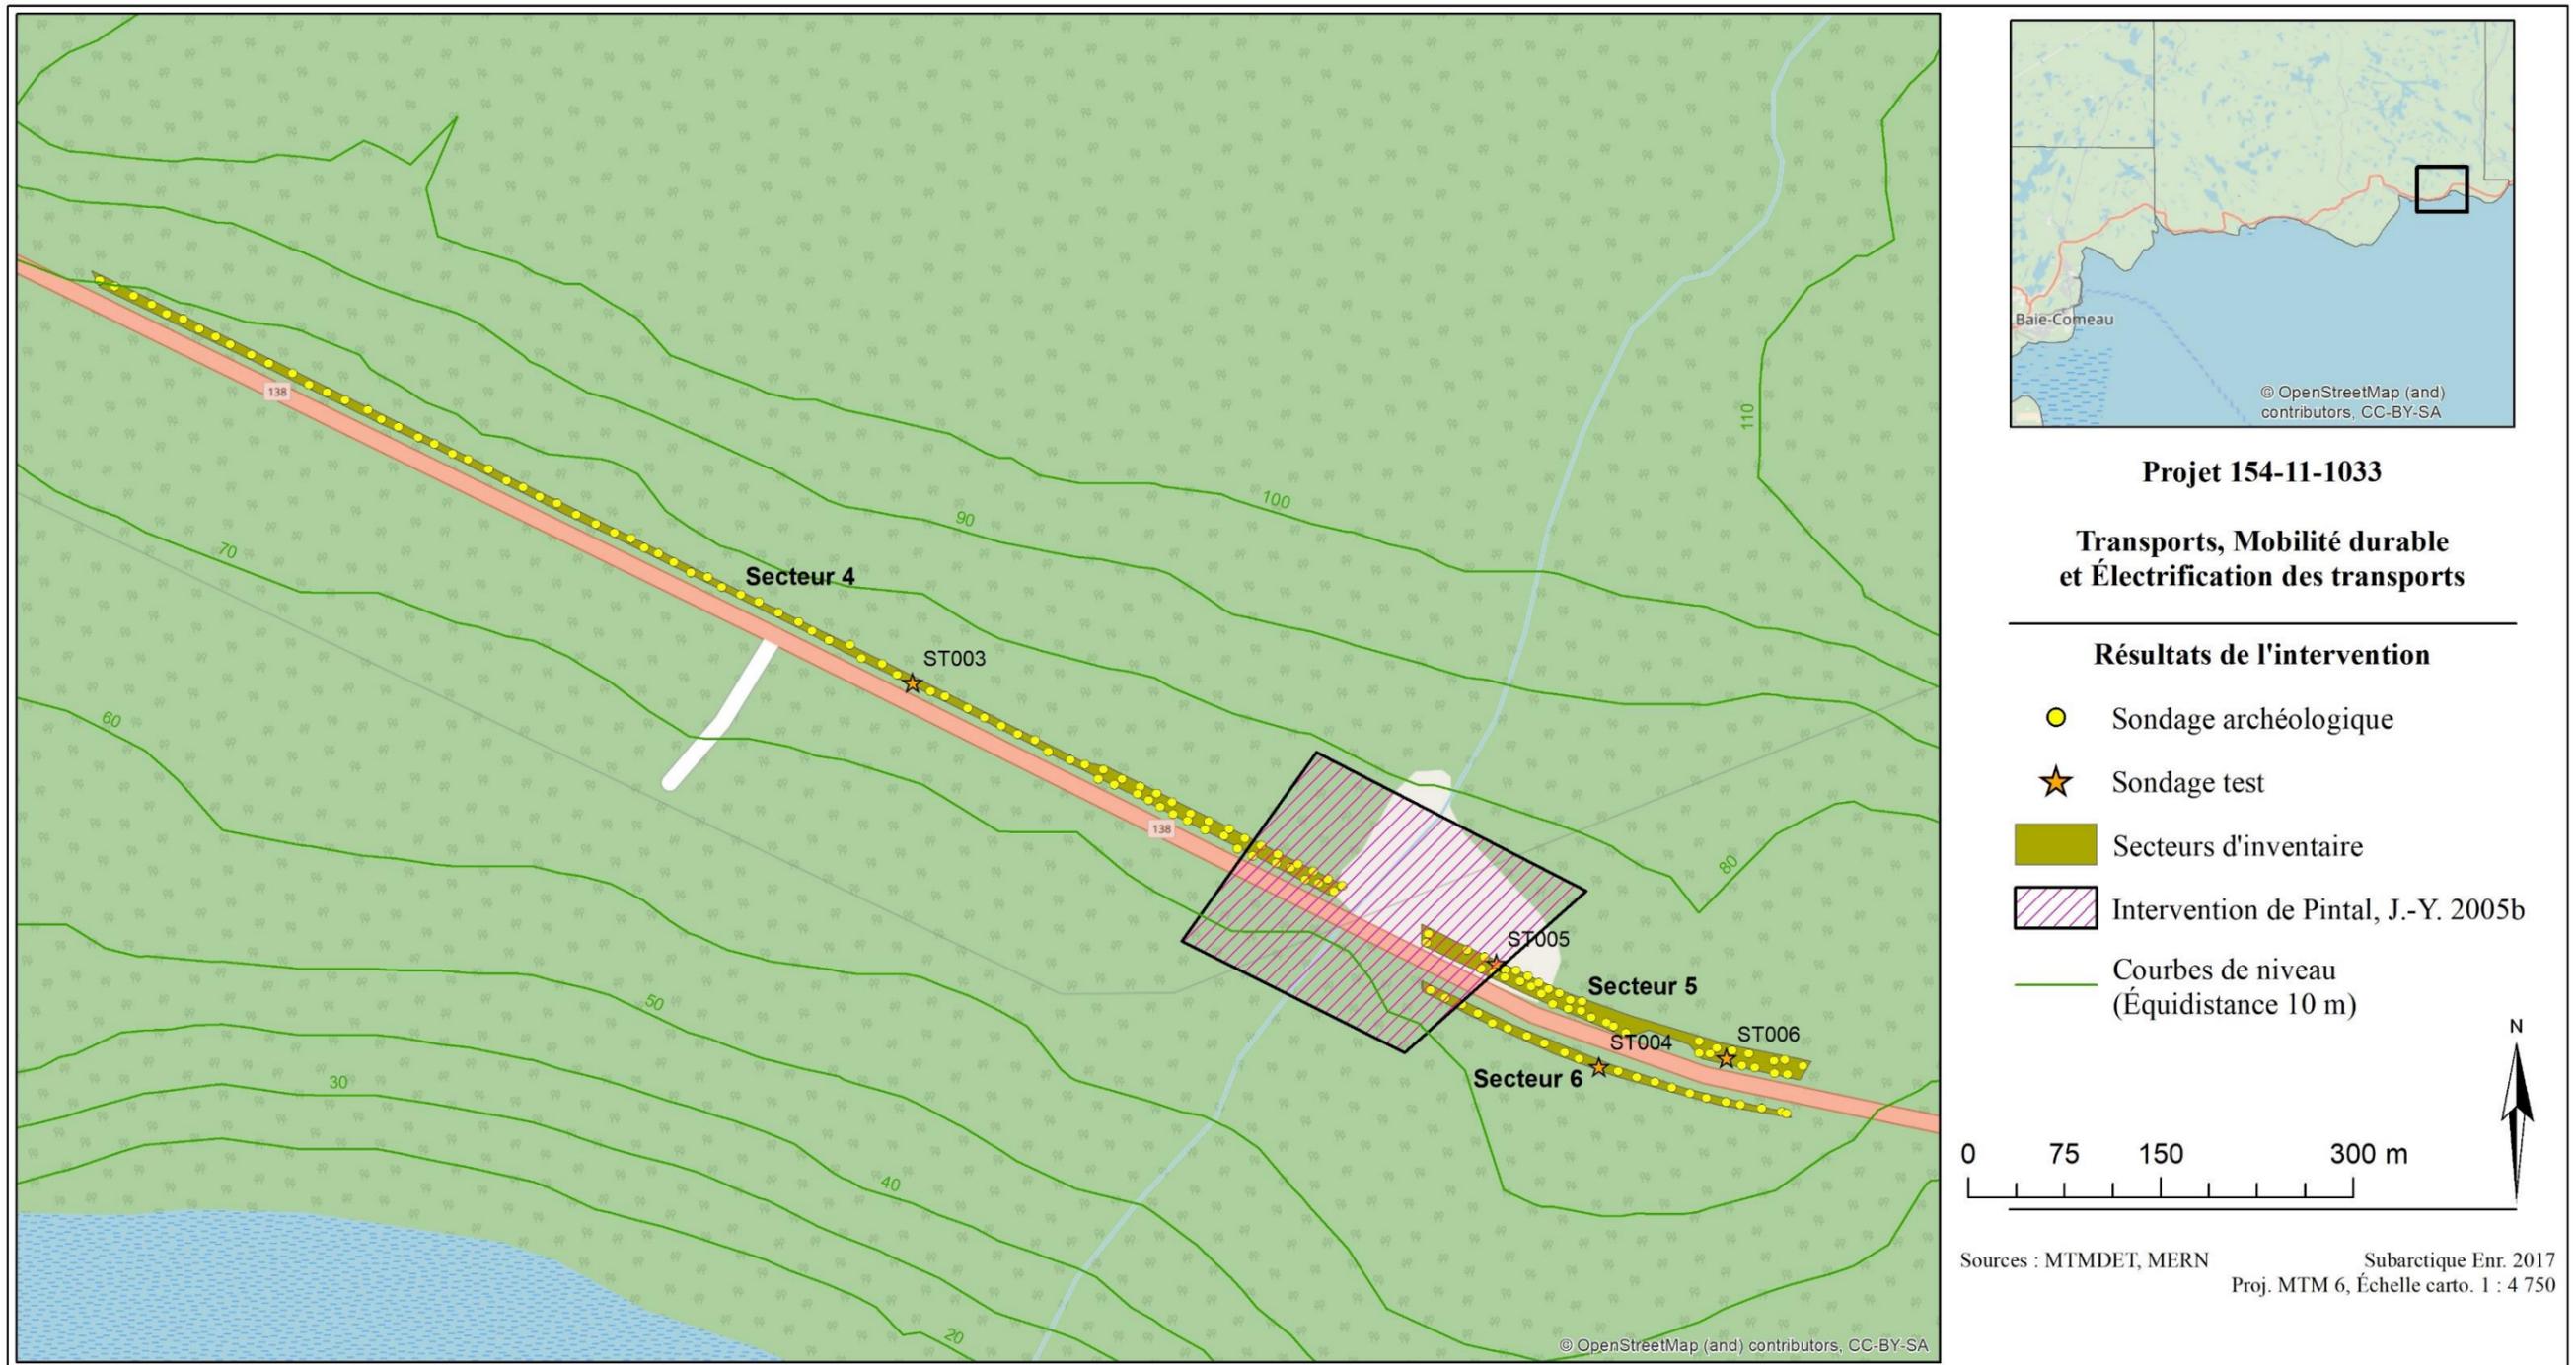
Figure 8 : Projet 154-11-1033, distribution des sondages archéologiques, secteurs 4, 5 et 6.

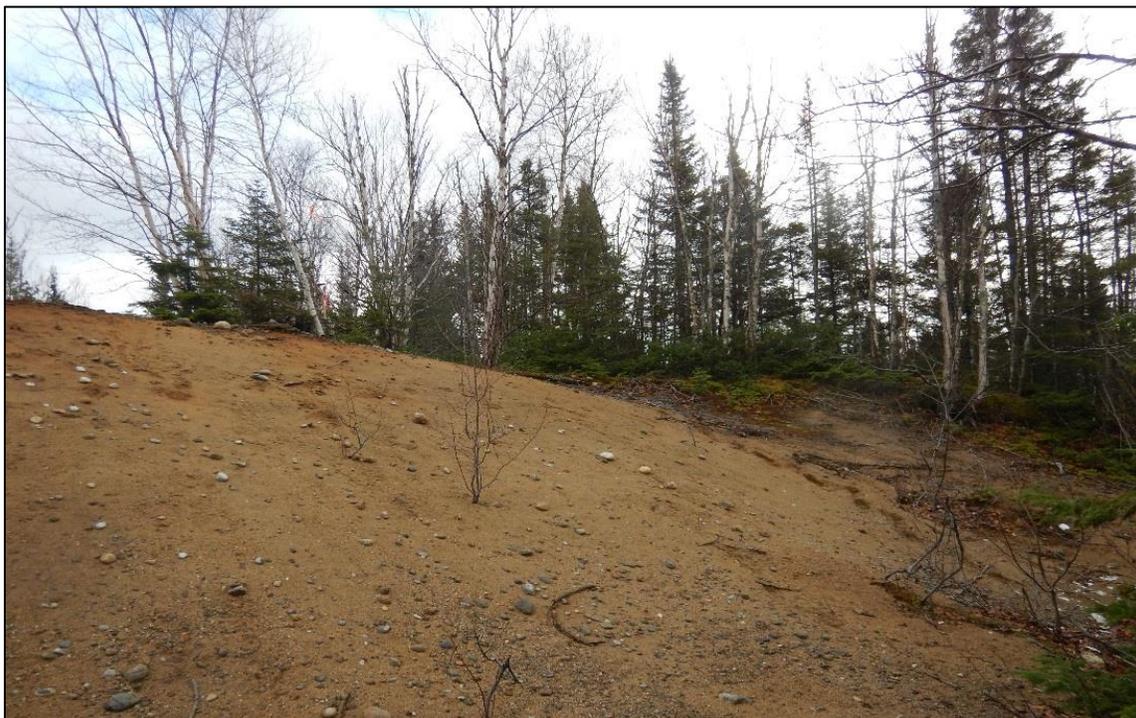
Photo 5 : Projet 154-11-1033, banc d'emprunt présent à l'intérieur du secteur 3, intérieur des limites présumées du site DhDw-3, direction est.

Notons finalement la présence d'un ancien banc d'emprunt dans le secteur 3, le même où se trouve le site DhDw-3. Ce banc d'emprunt noté par les découvreurs du site ne semble pas avoir été récemment exploité comme en témoigne la présence d'arbres et d'arbustes dans la pente principale et dénudée de celui-ci. Quoiqu'il demeure difficile d'évaluer l'intensité de l'exploitation originale, il se pourrait que celle-ci ait été responsable de la destruction du site. En effet, le fait que les pièces découvertes sur ce site l'aient été en surface suggère que c'est dans ce secteur que se trouvait l'essentiel des vestiges recueillis par Castonguay et Chevrier (1976).

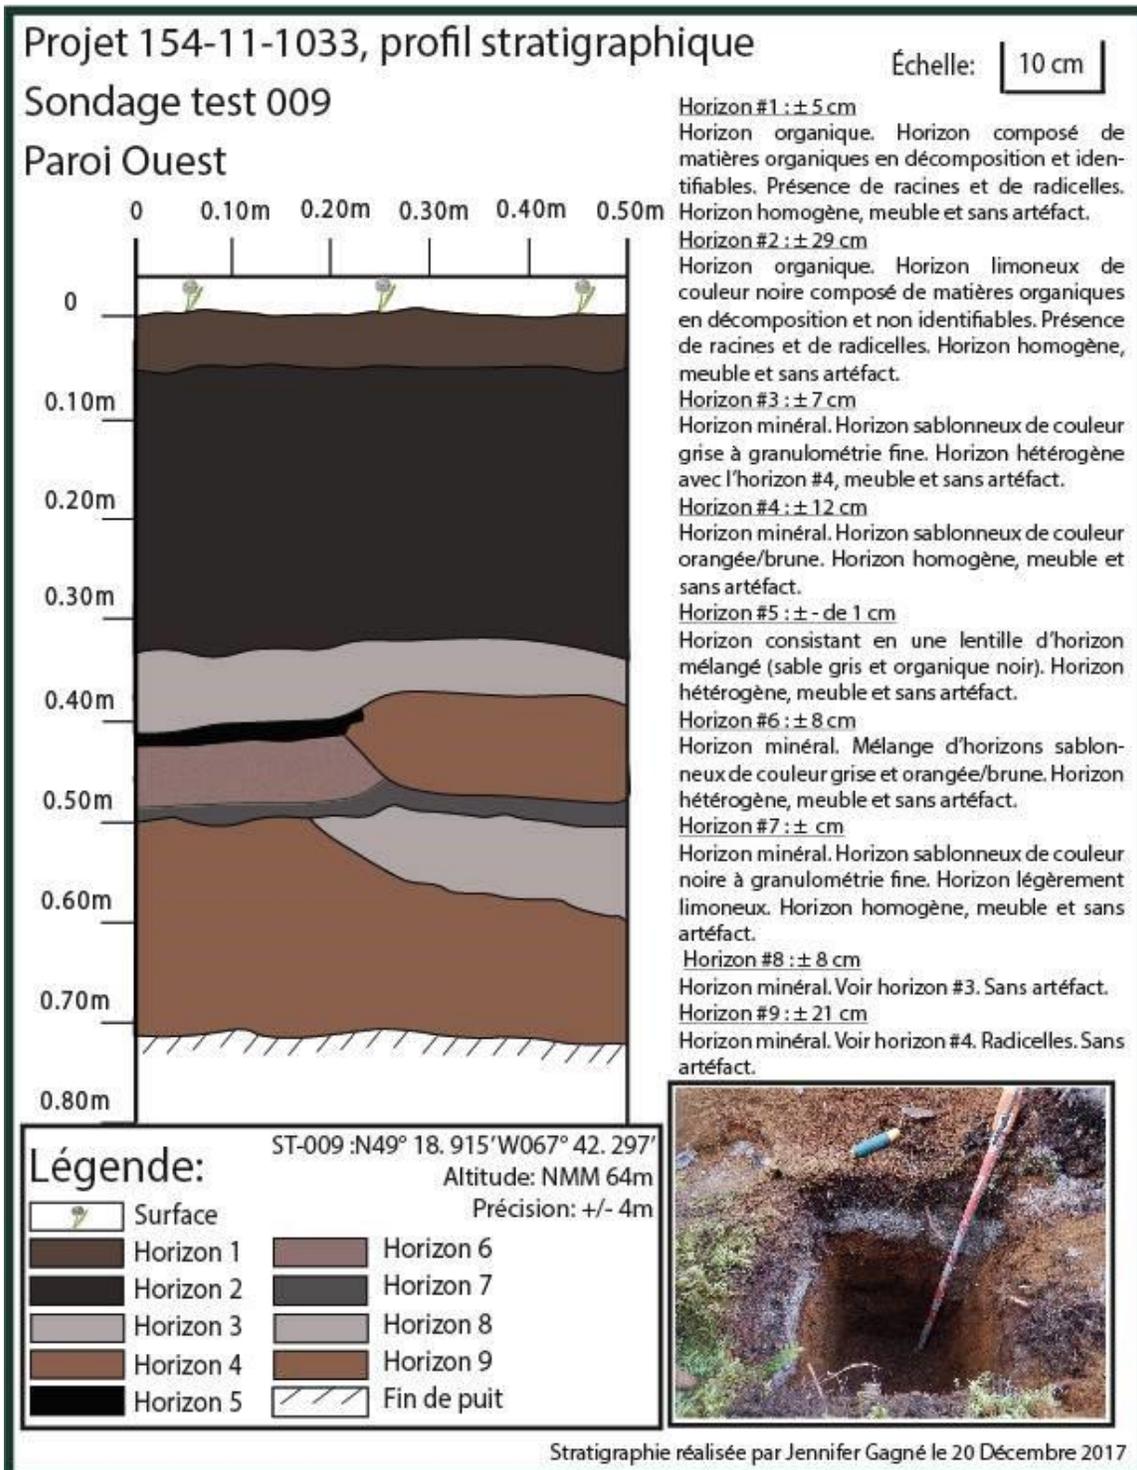
Figure 10 : Projet 154-11-1033, profil stratigraphique du sondage test 009, secteur 1.

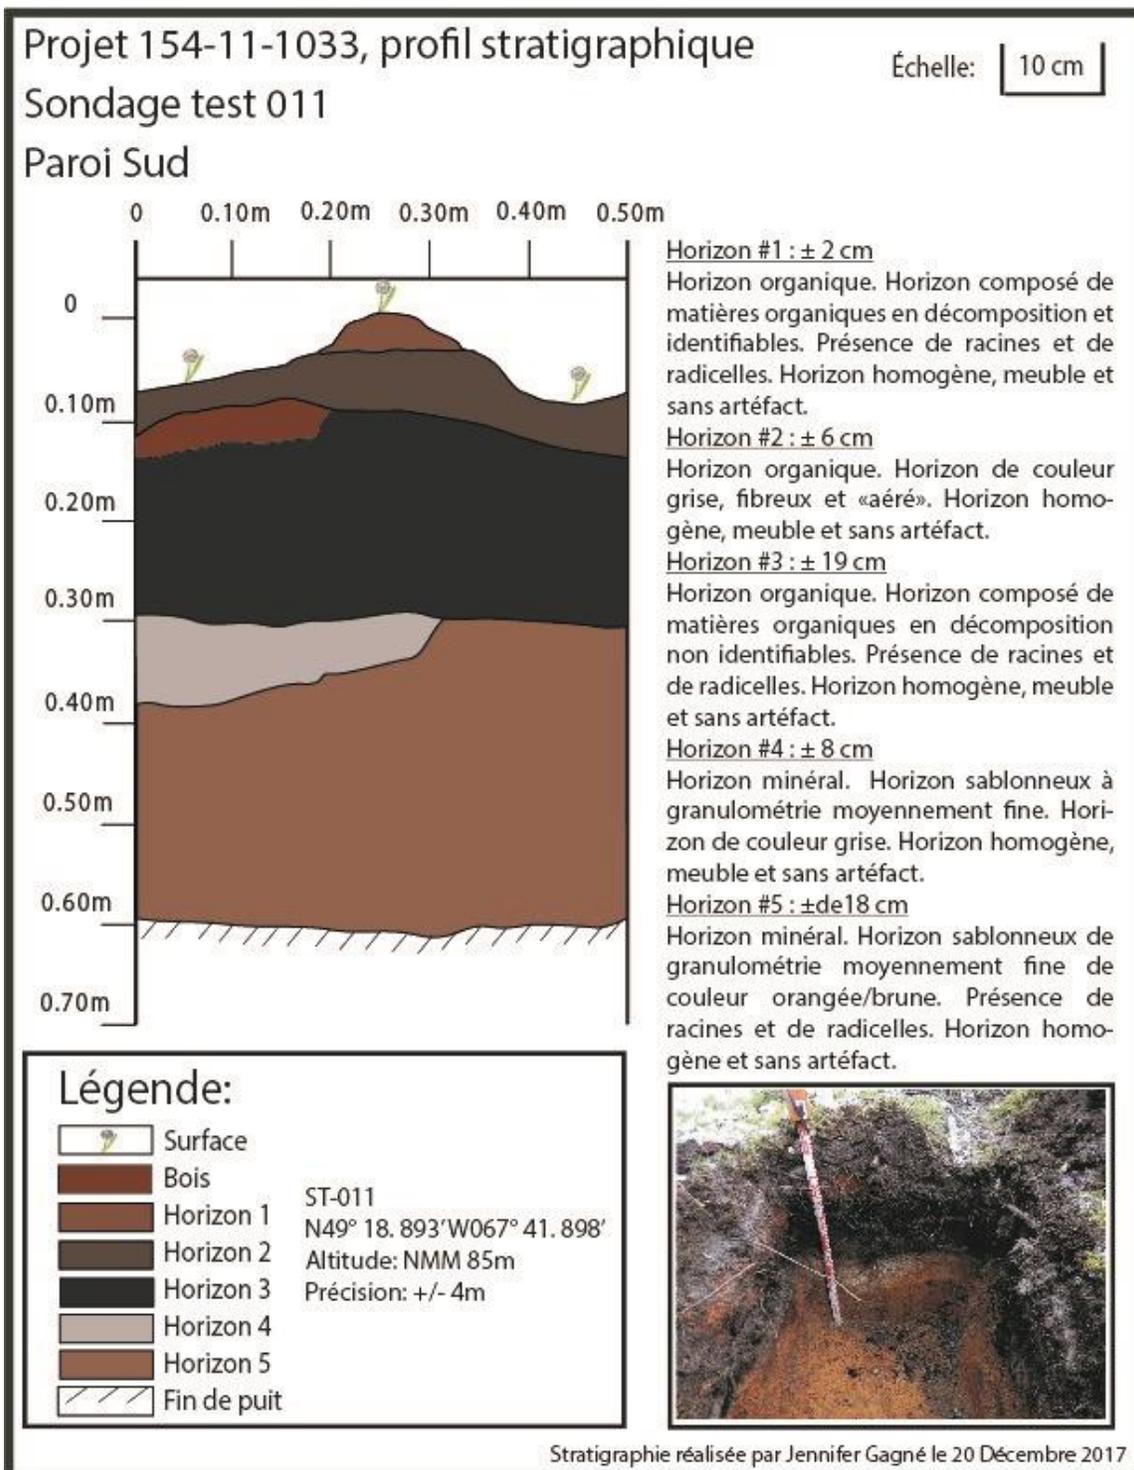
Figure 11 : Projet 154-11-1033, profil stratigraphique du sondage test 011, secteur 2.

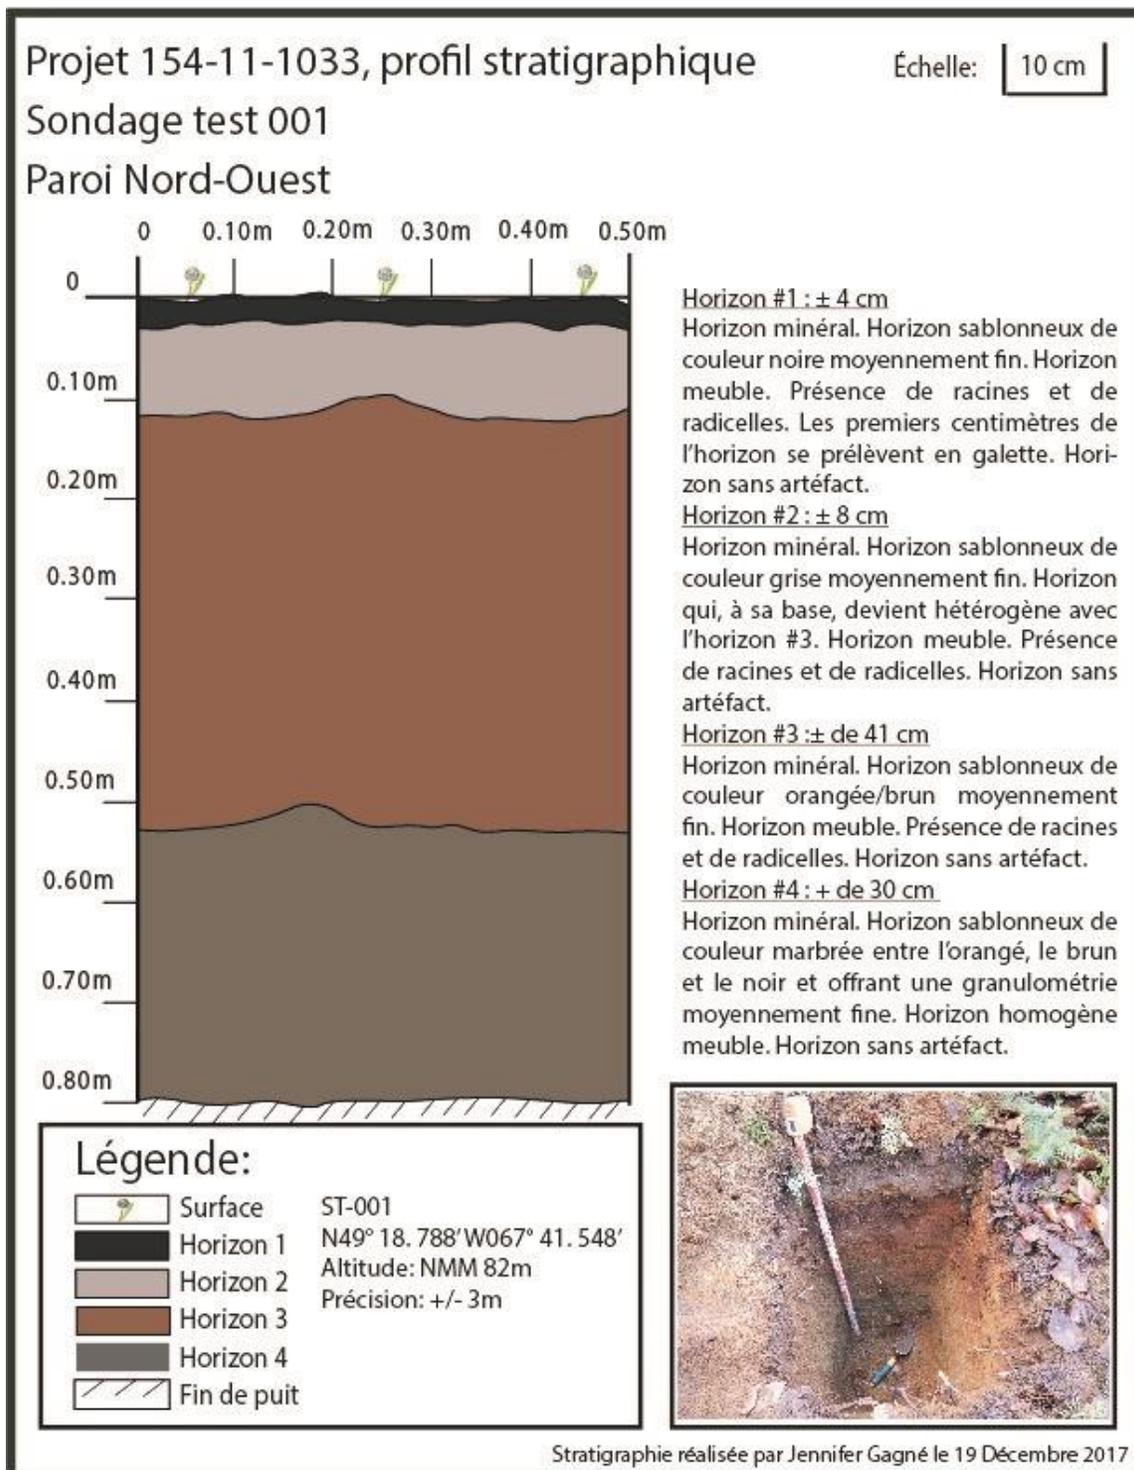
Figure 12 : Projet 154-11-1033, profil stratigraphique du sondage test 001 réalisé à l'intérieur des limites d'évaluation du site DhDw-3, secteur 3.

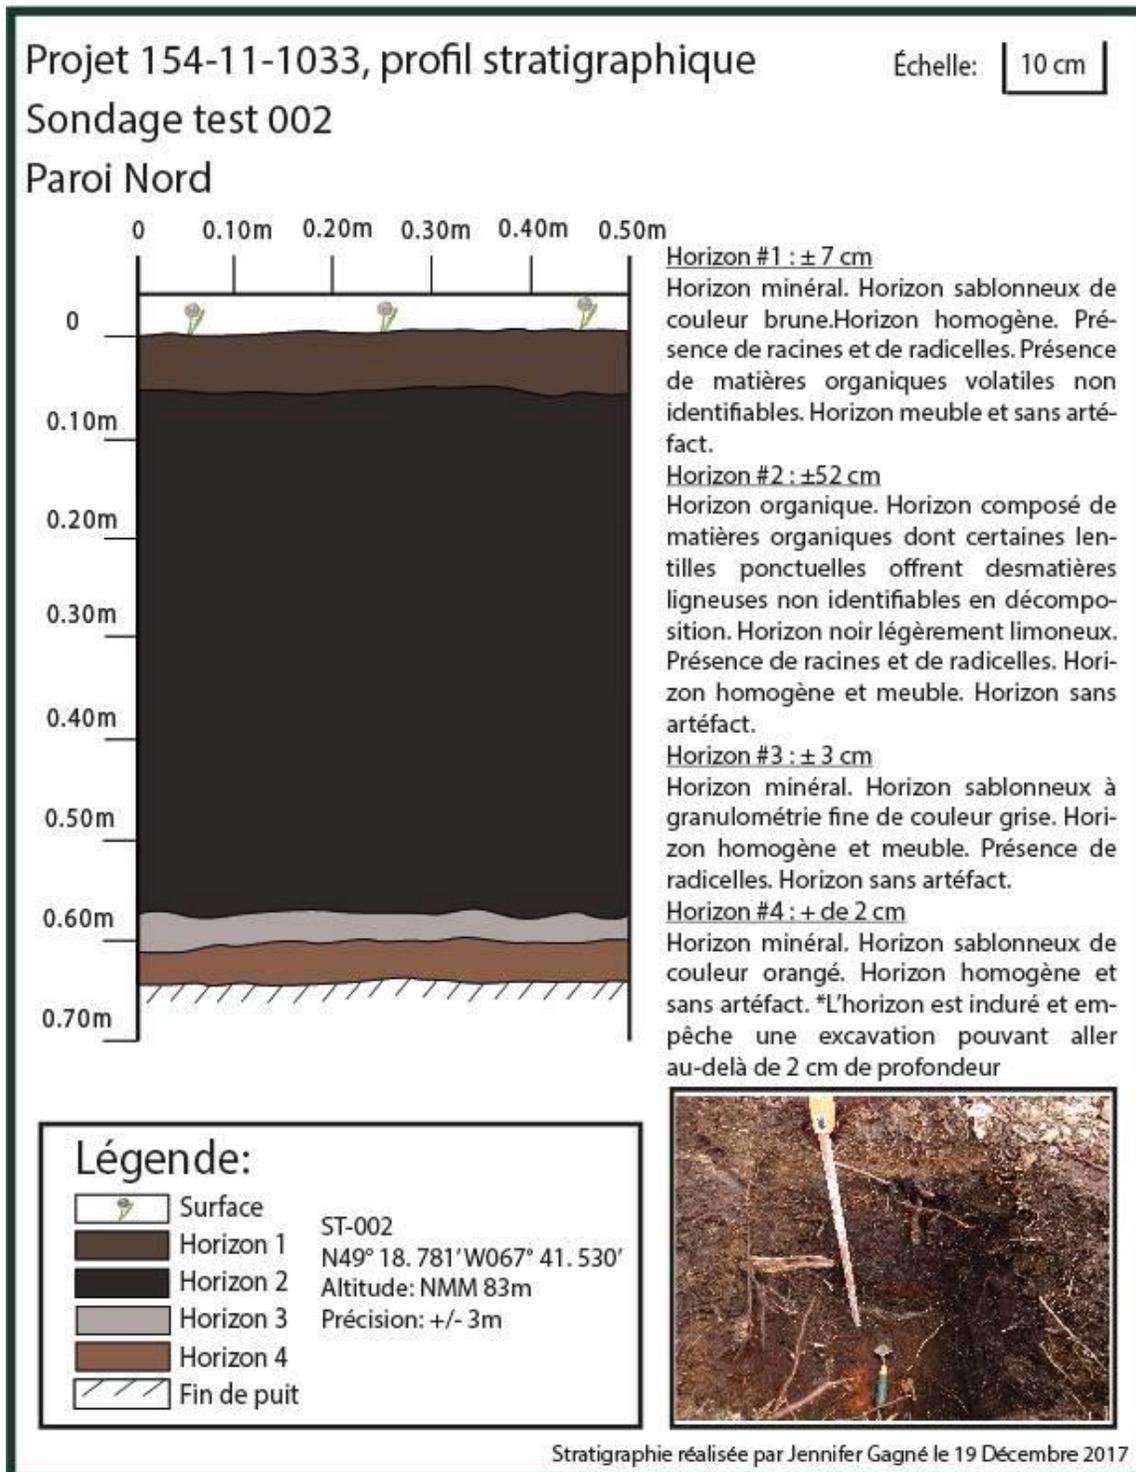
Figure 13 : Projet 154-11-1033, profil stratigraphique du sondage test 002 réalisé à l'intérieur des limites d'évaluation du site DhDw-3, secteur 3.

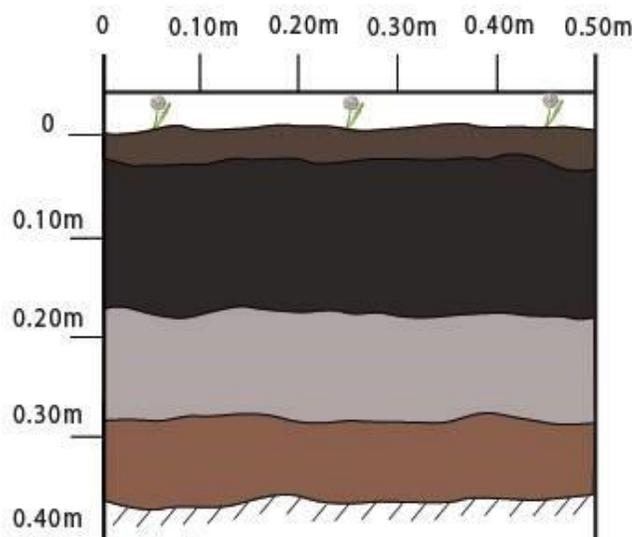
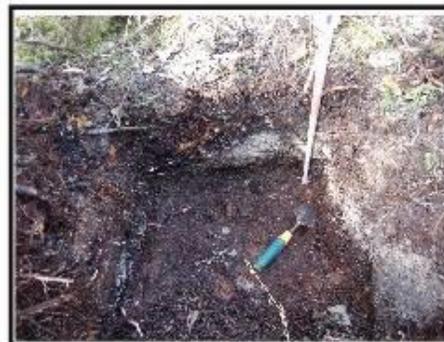
Figure 14 : Projet 154-11-1033, profil stratigraphique du sondage test 003, secteur 4.

Horizon organique. Horizon composé de fibres ligneuses, de branches, de feuilles et d'épines en décomposition, mais sommes toutes identifiables. Horizon meuble et sans artéfact.

- Surface
 - Horizon 1
 - Horizon 2
 - Horizon 3
 - Horizon 4
 - Fin de puit
- ST-003
N49° 18. 563' W067° 40. 856'
Altitude: NMM 83m
Précision: +/- 3m

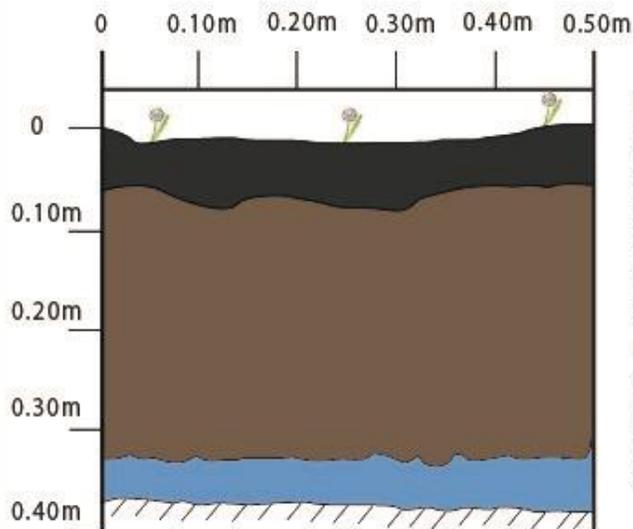
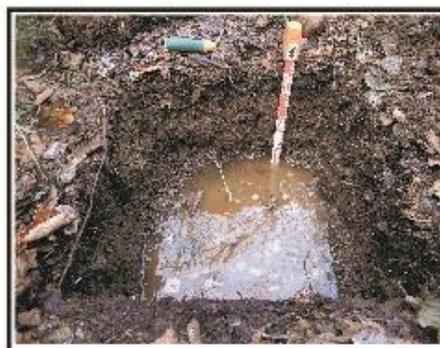
Figure 15 : Projet 154-11-1033, profil stratigraphique du sondage test 005, secteur 5.

Horizon organique. Horizon composé de matières organiques en décomposition non identifiables. Horizon légèrement limoneux de couleur noire. Horizon homogène compact et sans artefact.
