EXPERTISES ARCHÉOLOGIQUES 2017

PROJET 154-11-1033, MUNICIPALITÉ DE FRANQUELIN DIRECTION GÉNÉRALE DE LA CÔTE-NORD

N° de dossier, MTMDET : dossier 4103-17-AD01

Permis de recherche archéologique au Québec : 17-SUBA-04

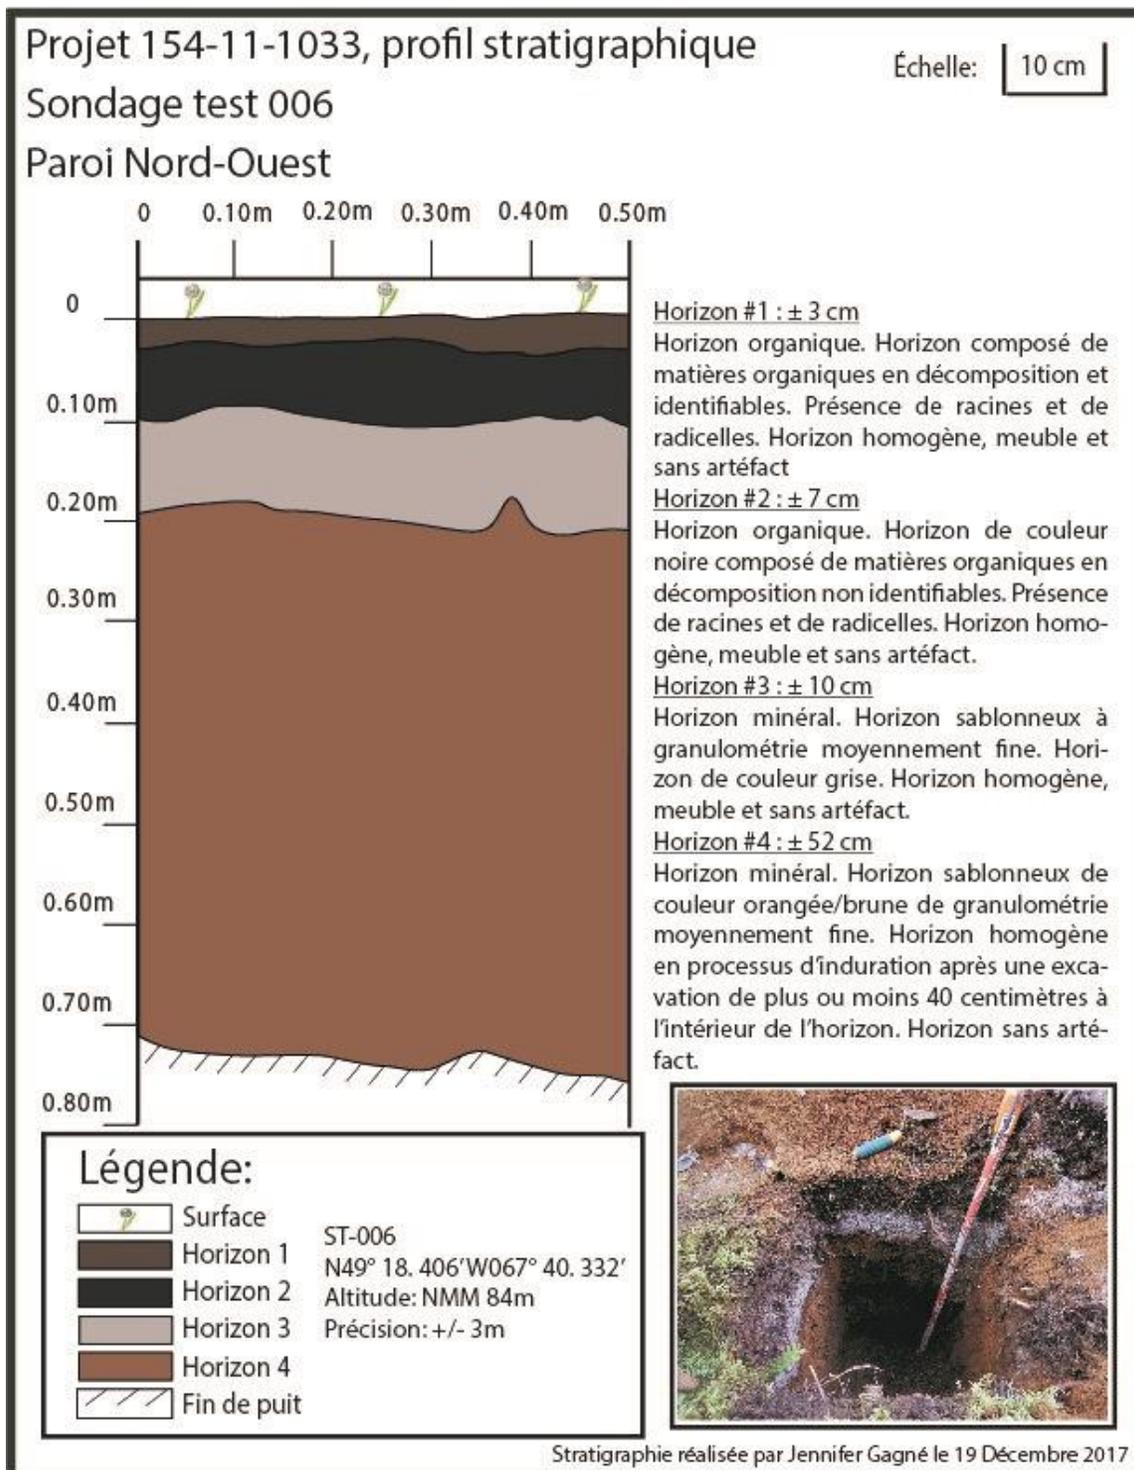
Figure 16 : Projet 154-11-1033, profil stratigraphique du sondage test 006, secteur 5.

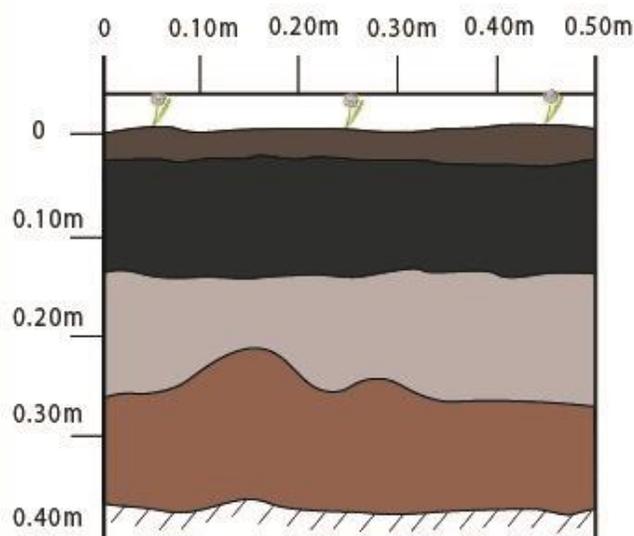
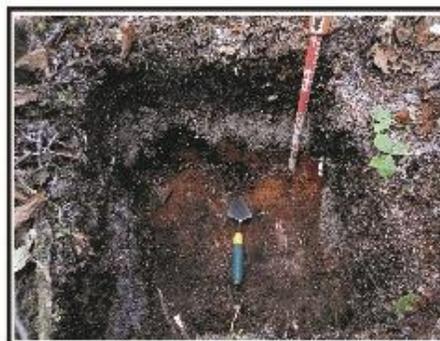
Figure 17 : Projet 154-11-1033, profil stratigraphique du sondage test 004, secteur 6.

Horizon organique. Horizon composé de fibres ligneuses, de branches, de feuilles et d'épines en décomposition, mais sommes toutes identifiables. Horizon meuble et sans artefact.

Surface	ST-004
	Horizon 1	N49° 18. 403'W067° 40. 414'
	Horizon 2	Altitude: NMM 81m
	Horizon 3	Précision: +/- 4m
	Horizon 4	
	Fin de puit

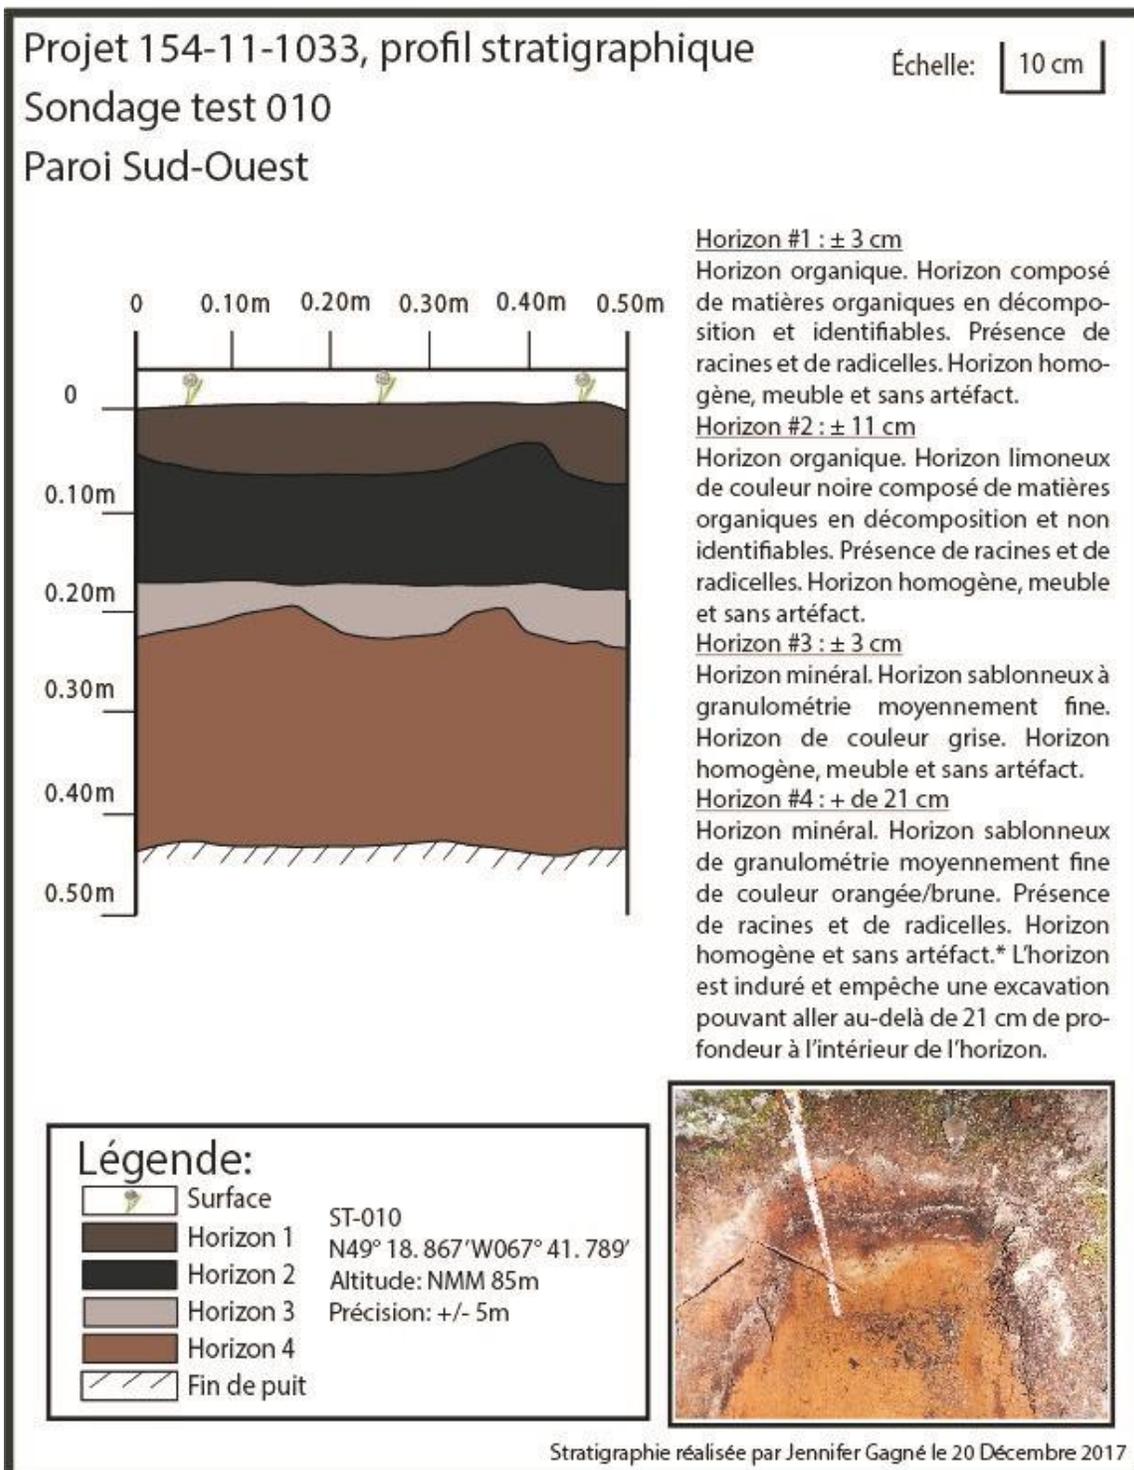
Figure 18 : Projet 154-11-1033, profil stratigraphique du sondage test 010, secteur 7.

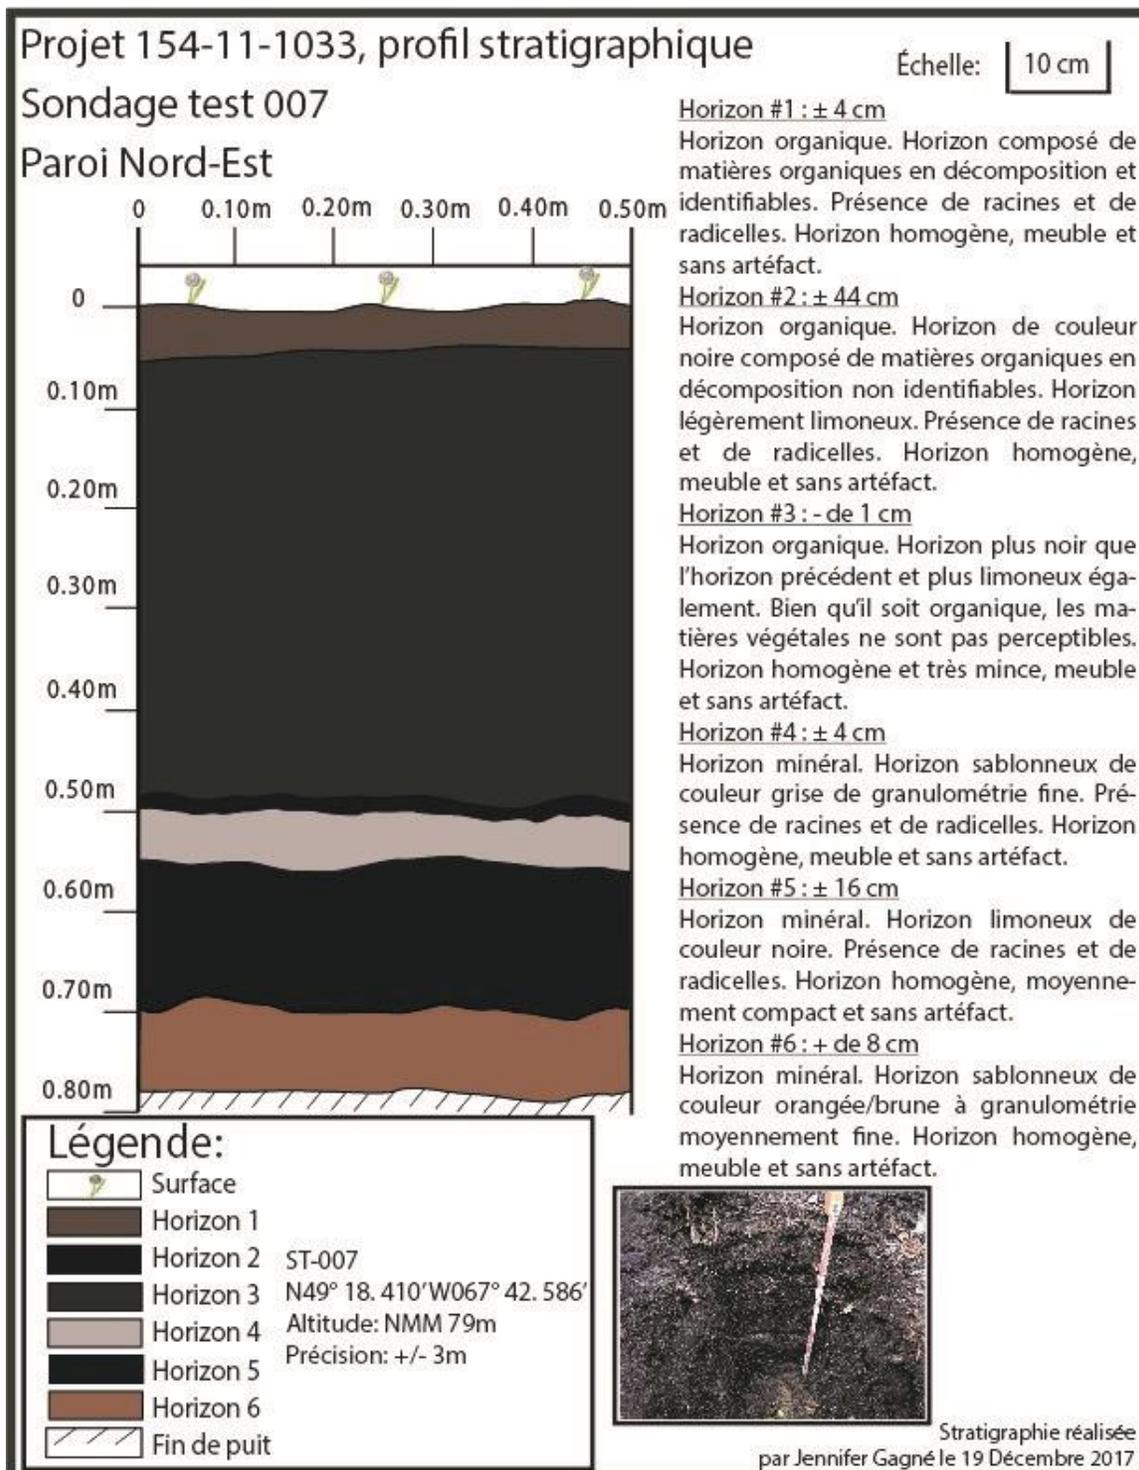
Figure 19 : Projet 154-11-1033, profil stratigraphique du sondage test 007, secteur 8.

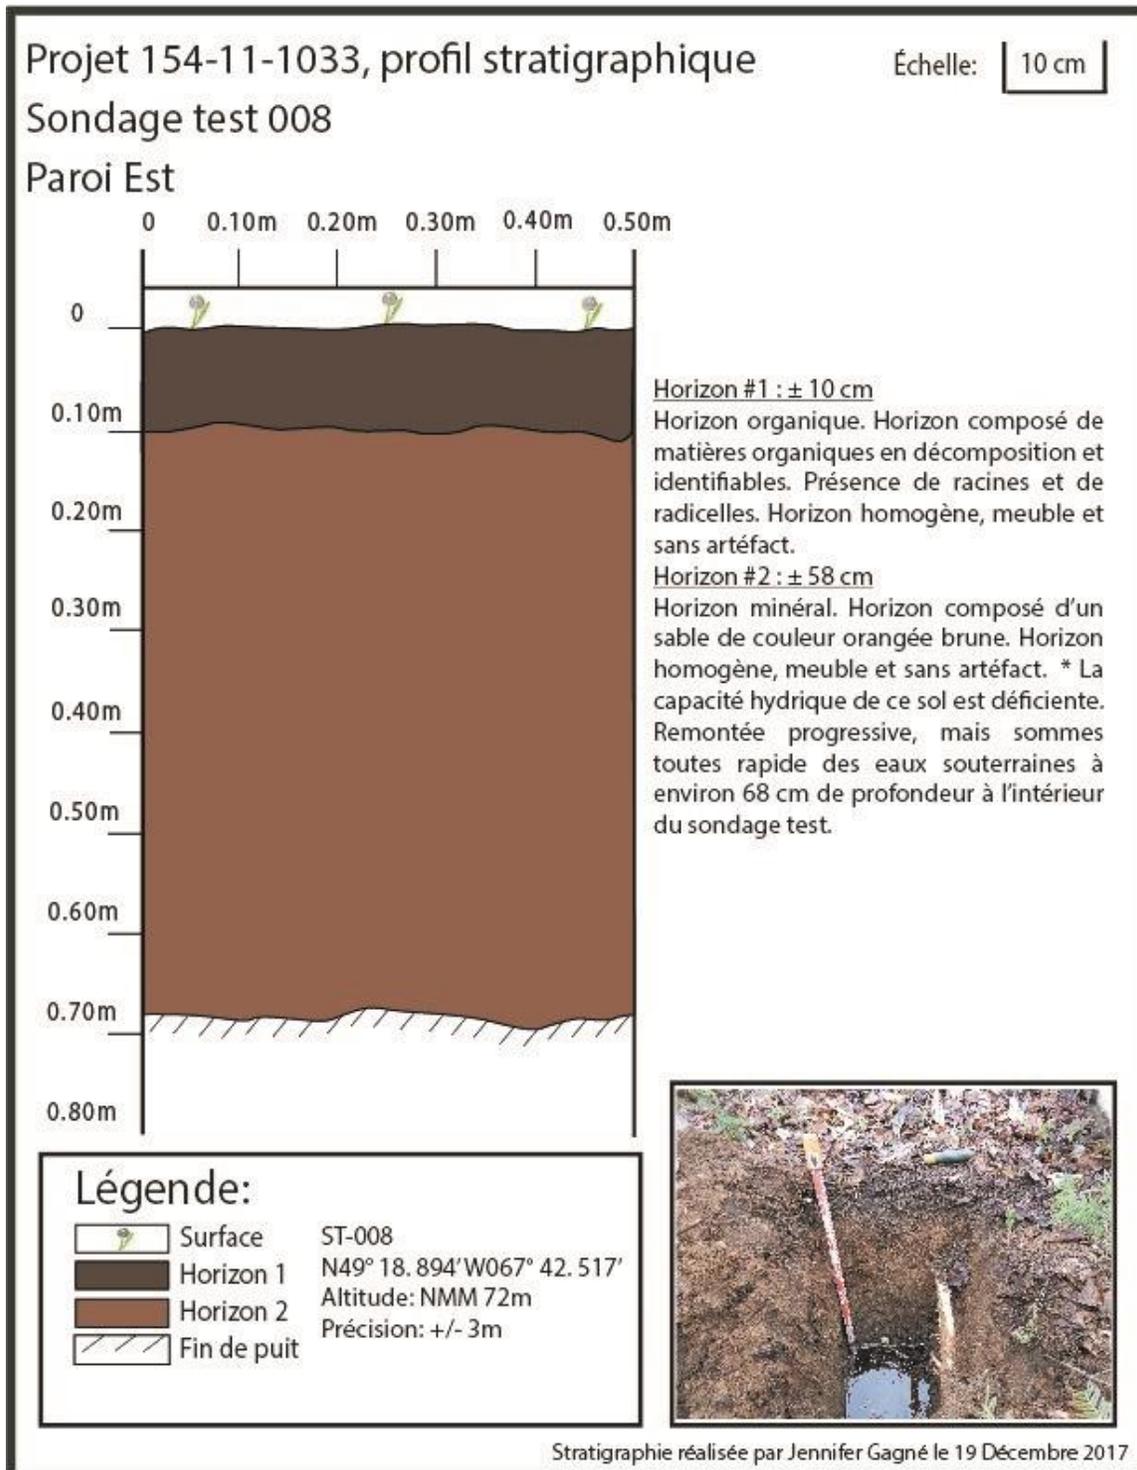
Figure 20 : Projet 154-11-1033, profil stratigraphique du sondage test 008, secteur 9.
