## EXPERTISES ARCHÉOLOGIQUES 2017

PROJET 154-08-1323, MUNICIPALITÉ DE SAINT-FÉLIX-D'OTIS  
PROJET 154-12-0587, MUNICIPALITÉ DE PETIT SAGUENAY  
DIRECTION GÉNÉRALE DU SAGUENAY-LAC-SAINT-JEAN-  
CHIBOUGAMAU

**EXPERTISES ARCHÉOLOGIQUES 2017**

**PROJET 154-08-1323 MUNICIPALITÉ DE SAINT-FÉLIX-D'OTIS**  
**PROJET 154-12-0587 MUNICIPALITÉ DE PETIT SAGUENAY**  
**DIRECTION GÉNÉRALE DU SAGUENAY-LAC-SAINT-JEAN-  
CHIBOUGAMAU**

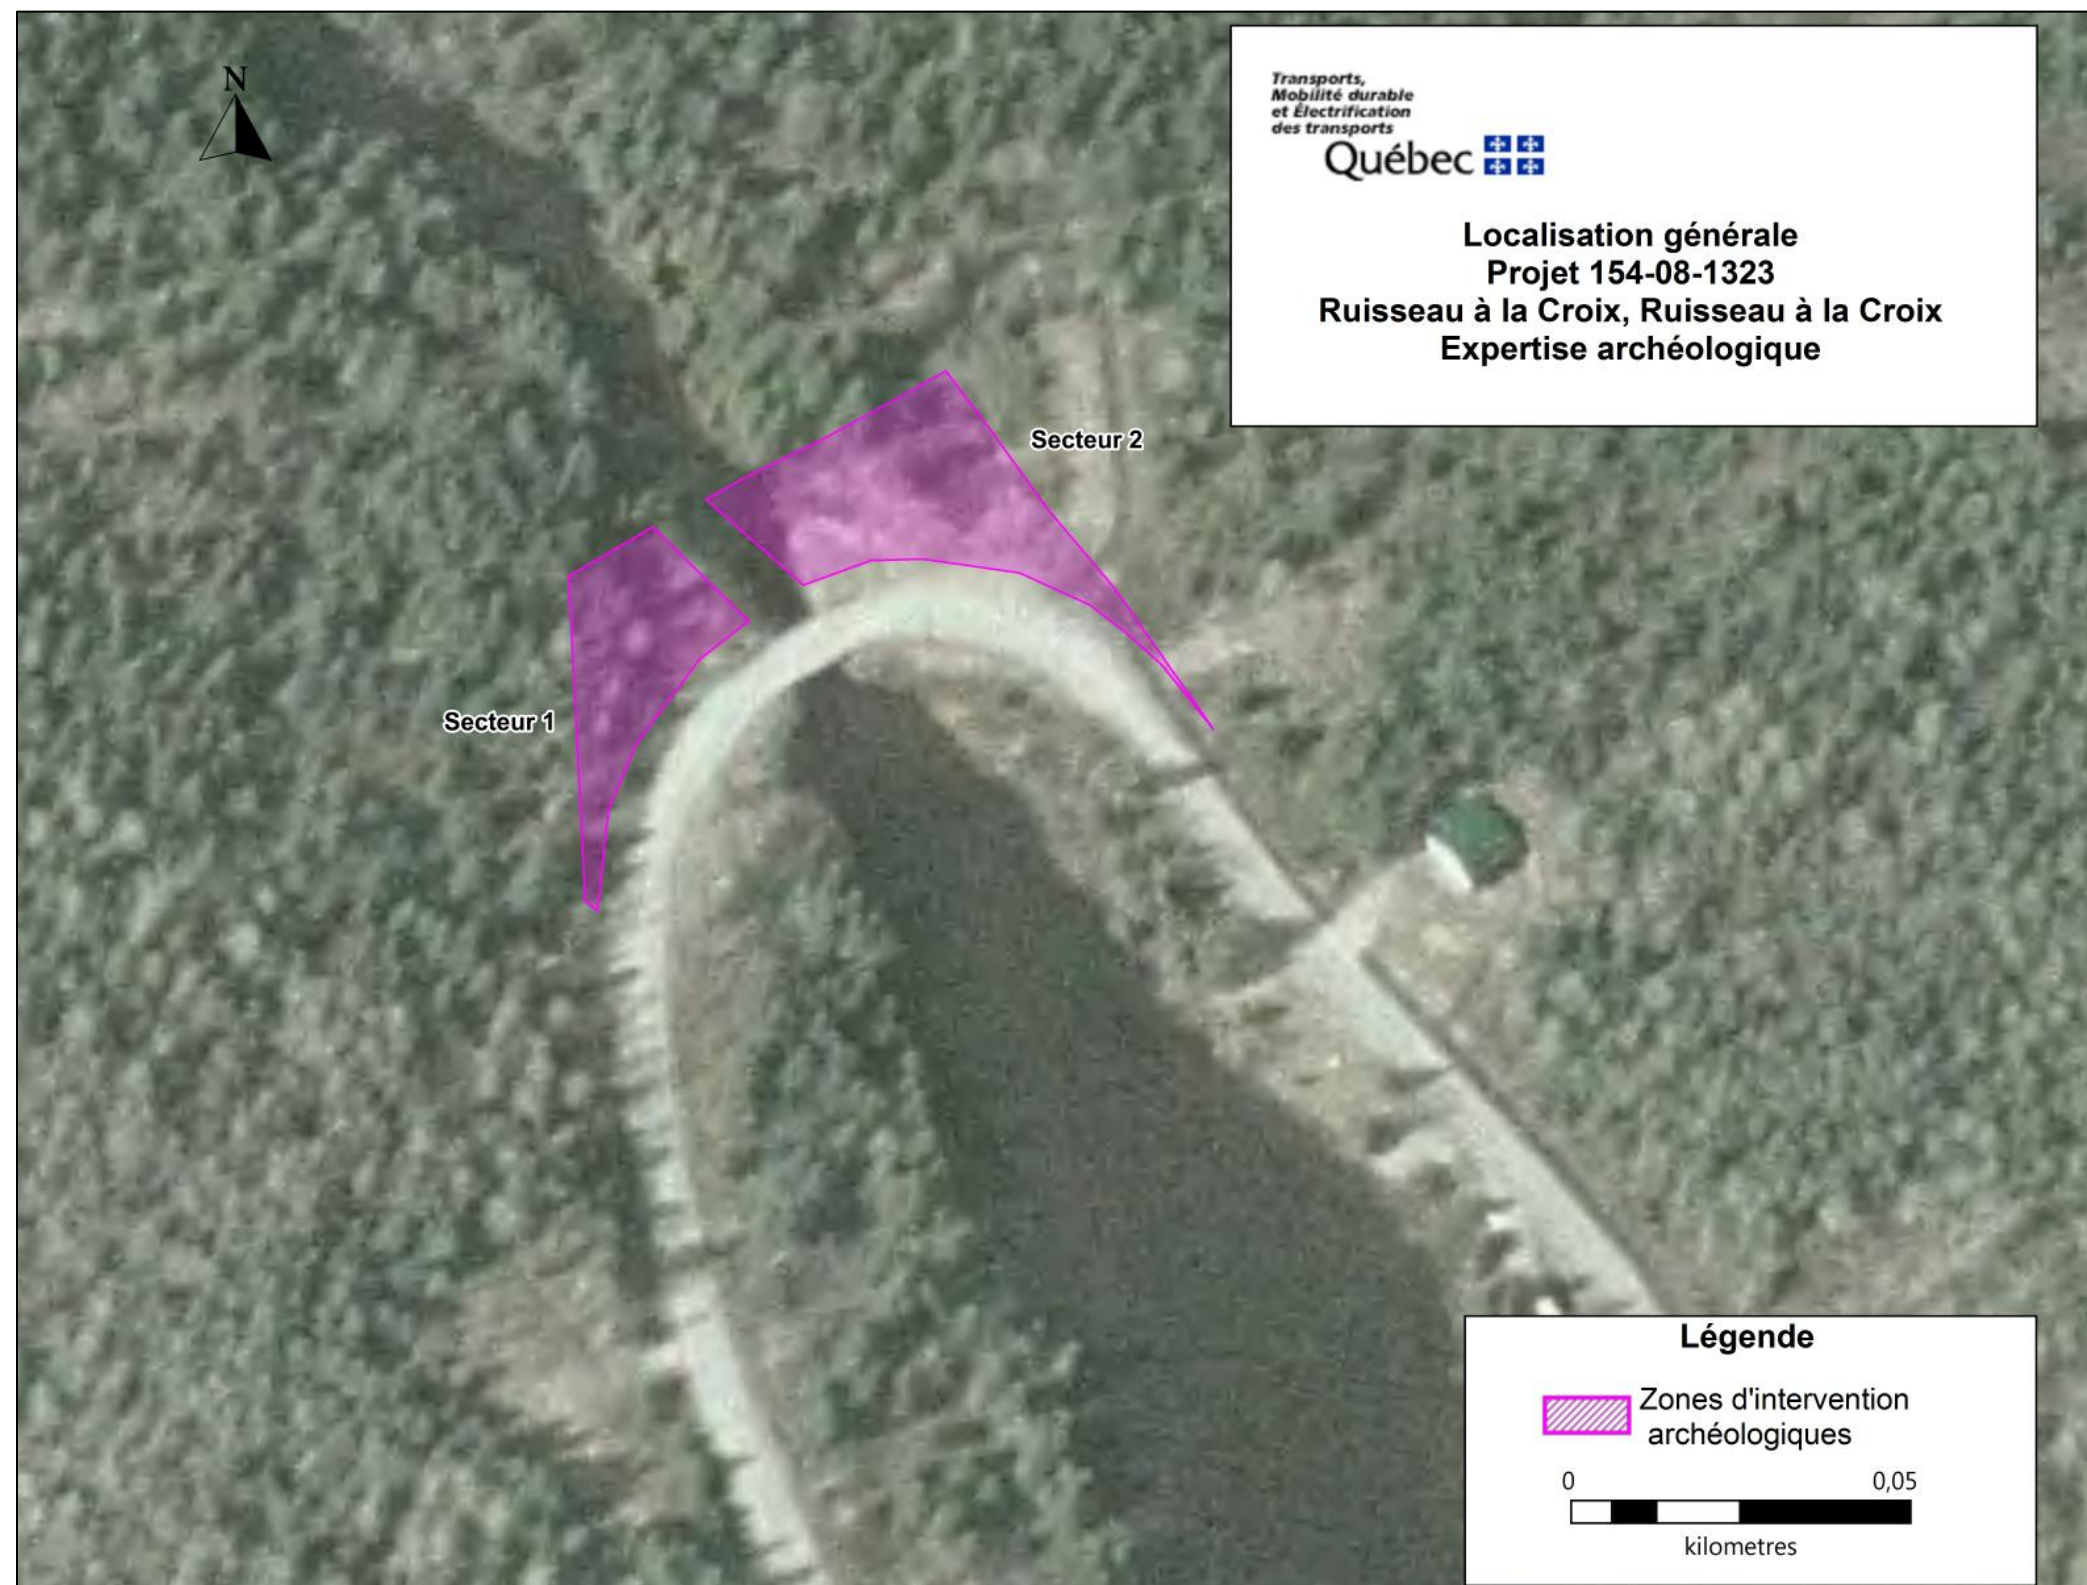
Figure 5: Projet 154-08-1323, limites des secteurs 1 et 2, municipalité de Saint-Félix-d'Otis.

Le projet de reconstruction d'un pont en acier et en bois chevauchant la rivière à la Croix s'étend sur deux secteurs distincts soit : le secteur 1, situé à l'ouest de la rivière à la Croix et le secteur 2, situé à l'est de cette dernière (voir figure 5). L'inventaire archéologique ainsi que l'inspection visuelle couvraient une superficie totale de 1628 m<sup>2</sup>.

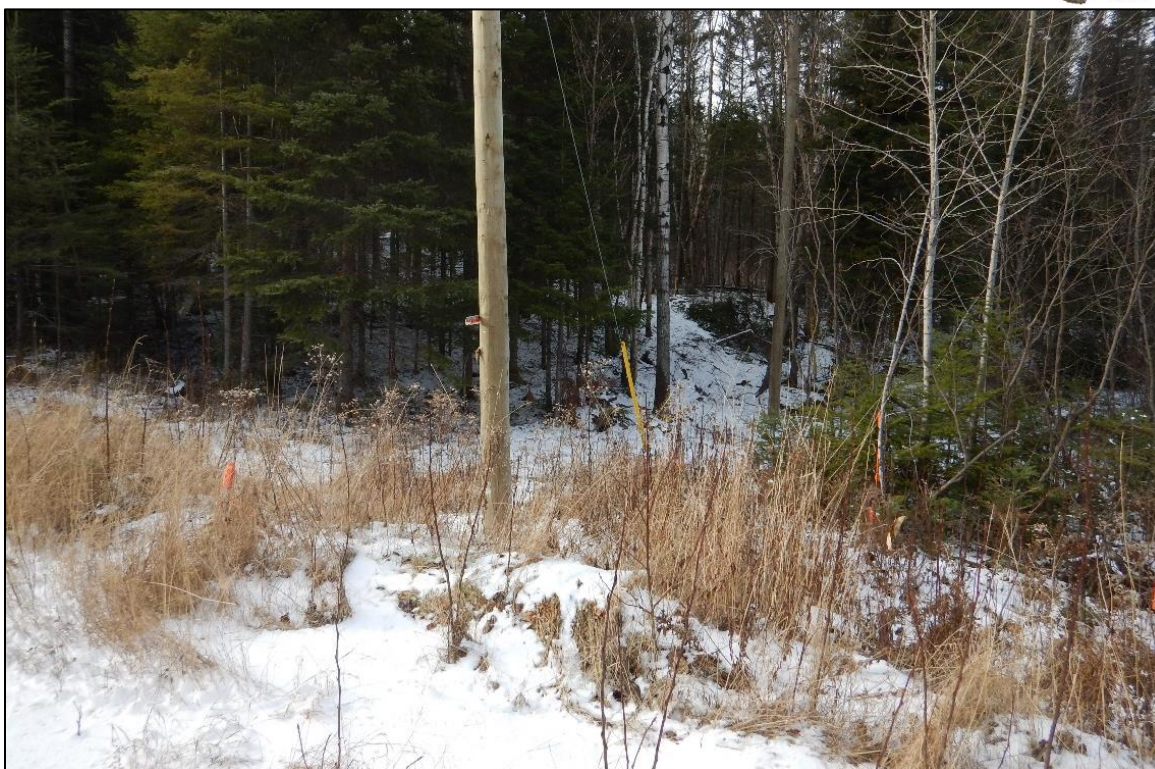
De manière générale, le secteur a démontré un profil topographique relativement plat, exception faite d'une légère déclivité (photo 1) en direction ouest-est au cœur du secteur 1. Notons qu'à l'intérieur du même secteur, l'inspection visuelle a mené à l'identification de deux chemins d'accès forestier pénétrant vers l'intérieur des terres depuis le chemin du lac à la Croix (photos 2 et 3). Le couvert forestier du secteur 1 est majoritairement composé d'épinettes noires (*Picea mariana*) et, dans une moindre mesure, de peupliers faux trembles (*Populus tremuloides*) et de bouleaux blancs (*Betula*).

**Photo 1 : Projet 154-08-1323, légère pente négative, secteur 1, direction nord.**

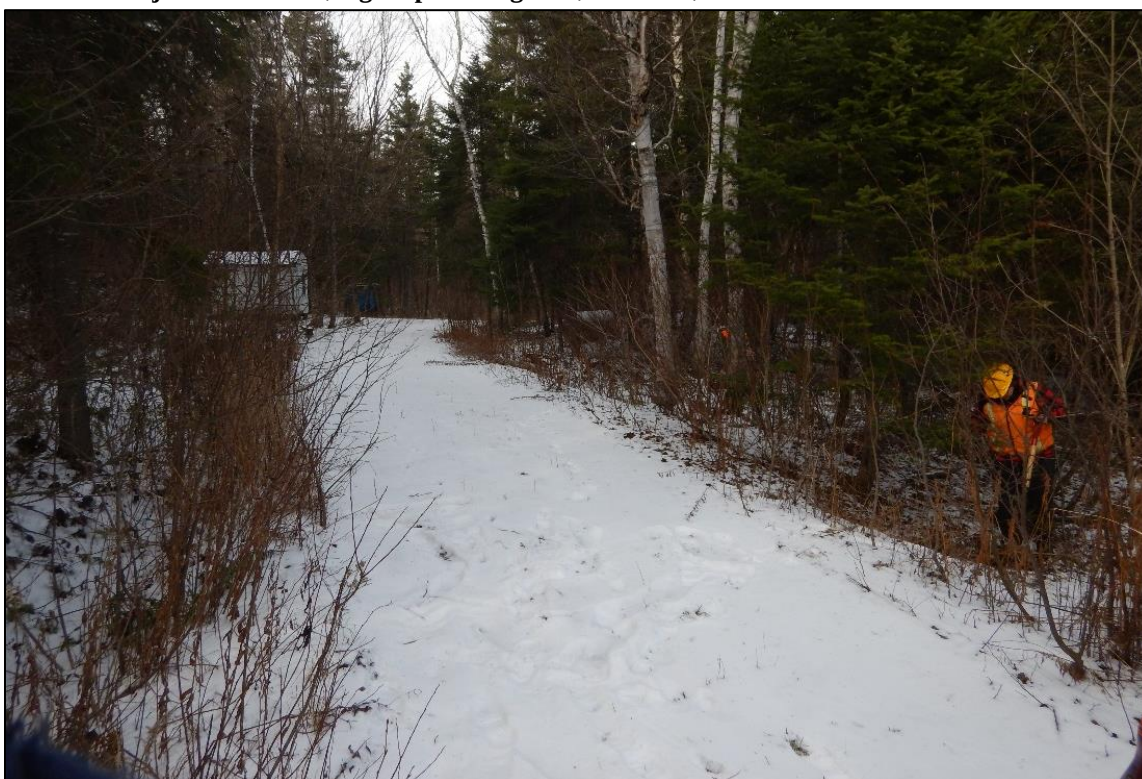
**Photo 2 : Projet 154-08-1323, chemin d'accès évoluant à l'intérieur du secteur 1, direction ouest nord-ouest.**

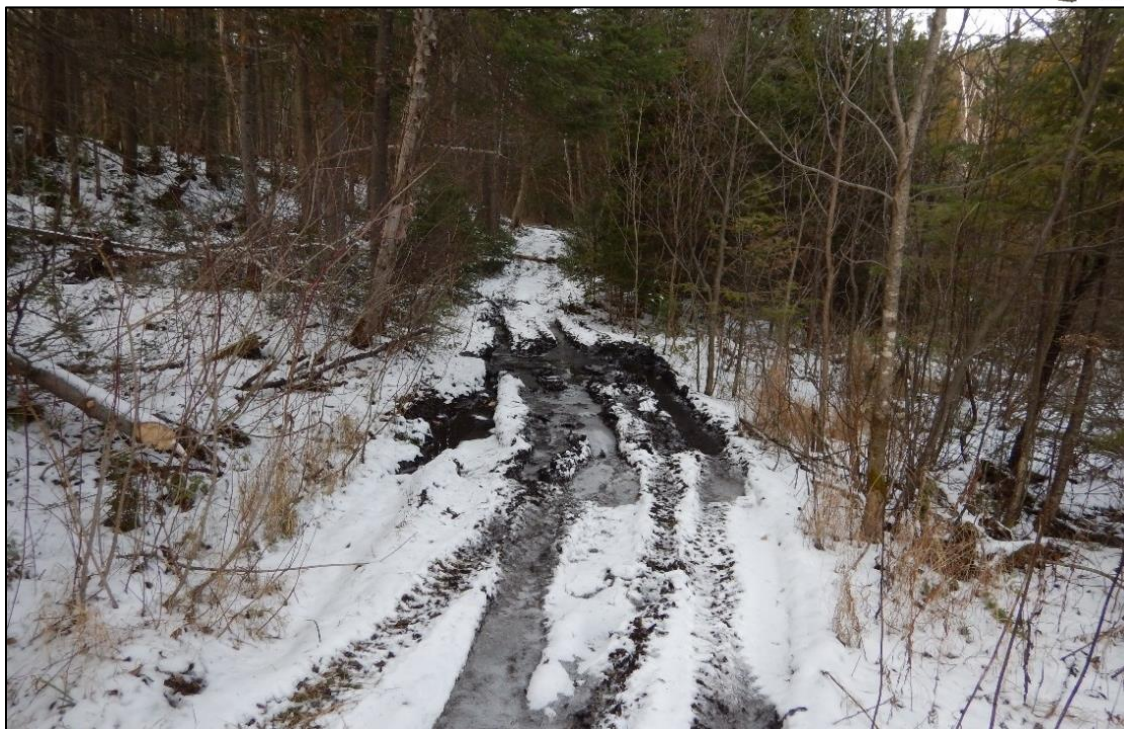
**Photo 3 : Projet 154-08-1323, second chemin d'accès évoluant à l'intérieur du secteur 1, direction nord-ouest.**

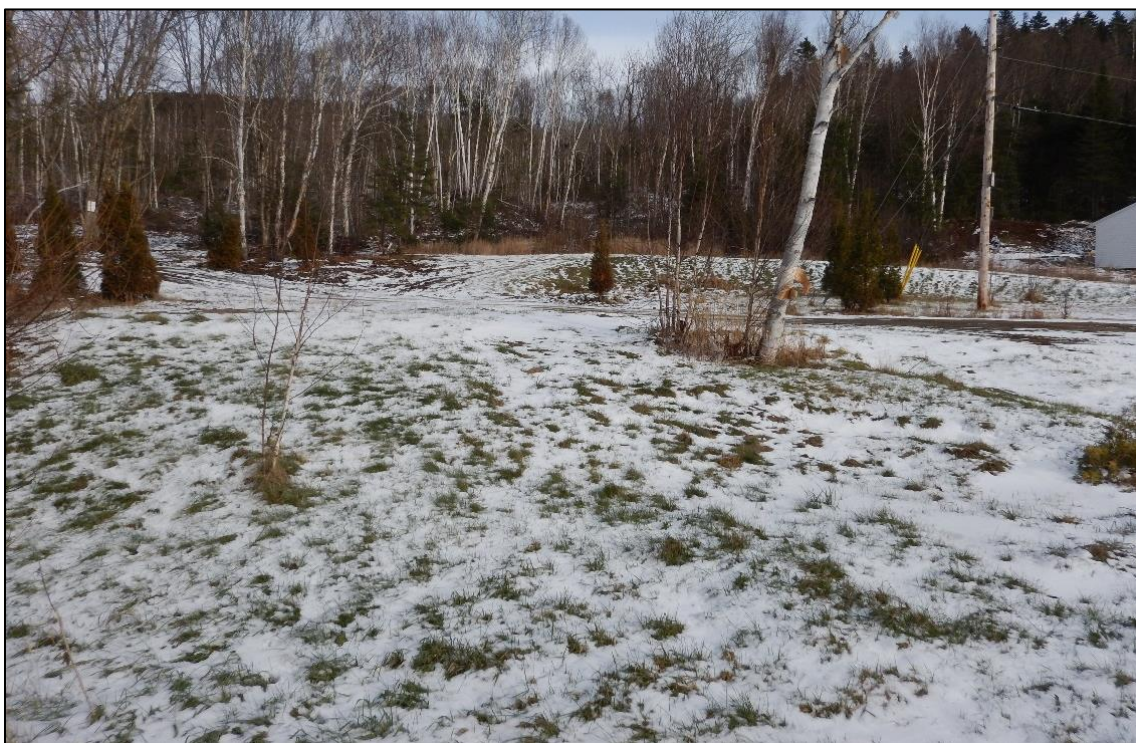
**Photo 4 : Projet 154-08-1323, secteur aménagé par le nivellement de la topographie naturelle, la mise en place d'un chemin d'accès avec gravier et un aménagement paysager, secteur 2, direction est nord-est.**

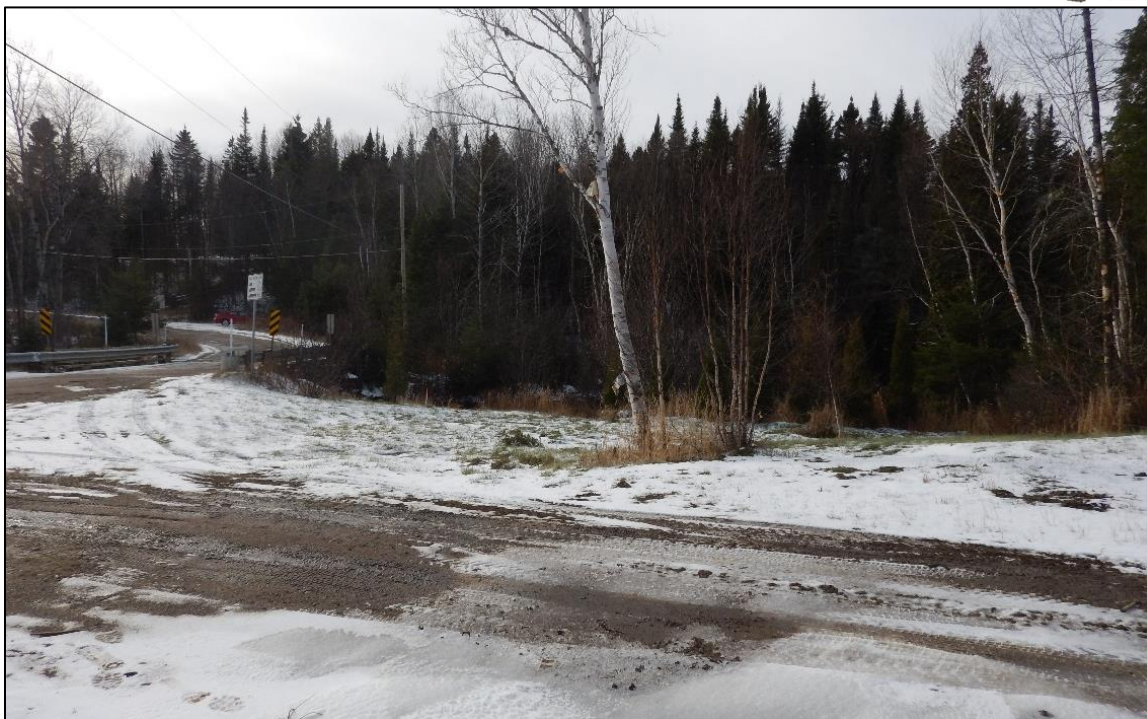
**Photo 5 : Projet 154-08-1323, secteur aménagé par le nivellement de la topographie naturelle, la mise en place d'un chemin d'accès avec gravier et un aménagement paysager, secteur 2, direction ouest.**

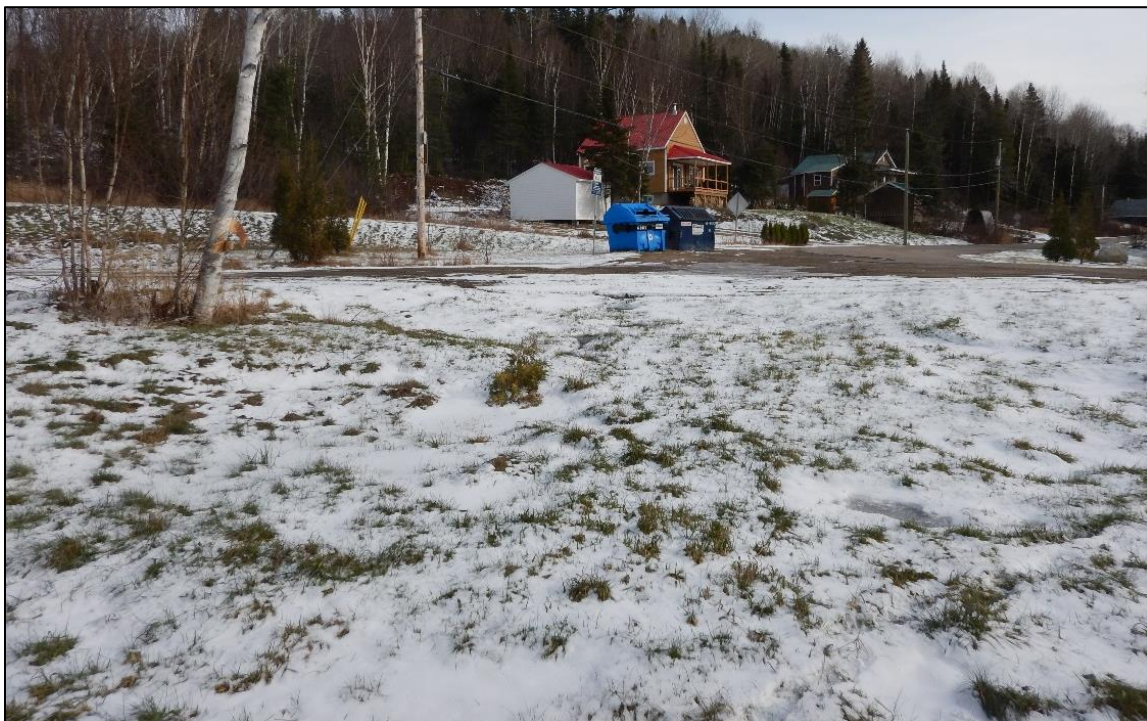
Le constat découlant de notre inspection visuelle initiale du secteur 2, auquel s'ajoutait au témoignage du témoin oculaire des travaux précédemment décrits, ont amené l'équipe d'archéologues à favoriser une seconde inspection visuelle plus minutieuse de la surface des sols bouleversés. . Les inspections visuelles ont permis de constater que l'actuelle surface du sol présente quelques nappes d'eau de surface témoignant d'un drainage déficient au moment de l'intervention archéologique (voir photos 6 et 7).

**Photo 6 : Projet 154-08-1323, secteur aménagé par le nivellement de la topographie naturelle, la mise en place d'un chemin d'accès avec gravier et un aménagement paysager, secteur 2, direction est sud-est.**

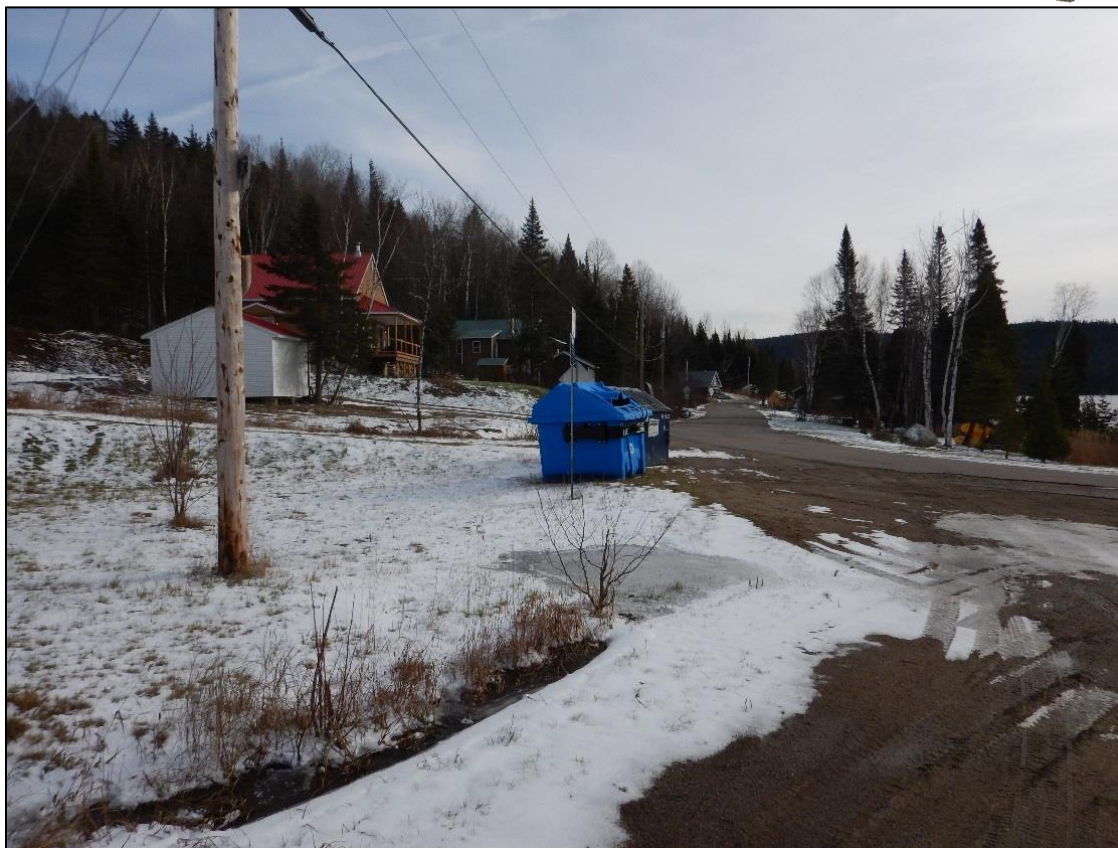
**Photo 7 : Projet 154-08-1323, secteur aménagé par le nivellement de la topographie naturelle, la mise en place d'un chemin d'accès avec gravier, un aménagement paysager et une nappe d'eau en surface secteur 2, direction sud.**

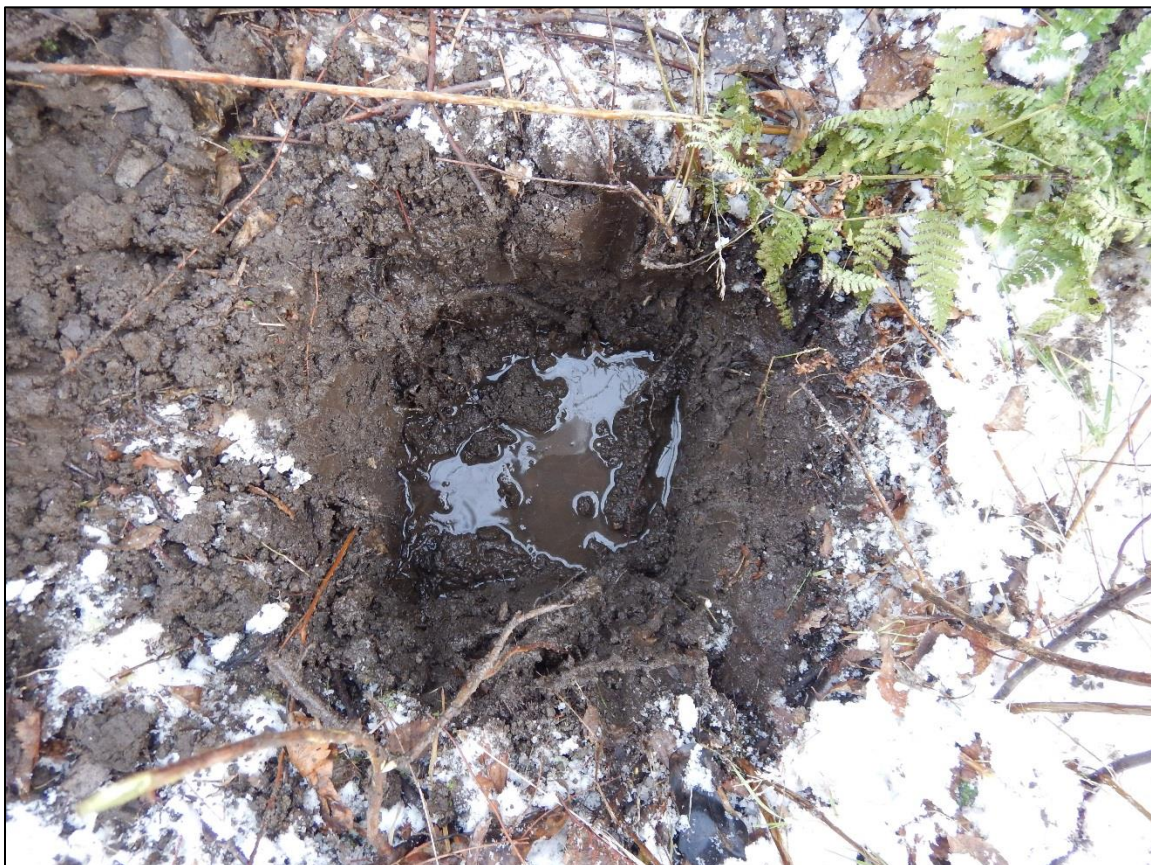
**Photo 8 : Projet 154-08-1323, sondage montrant des horizons minéraux à drainage déficient, en plan.**

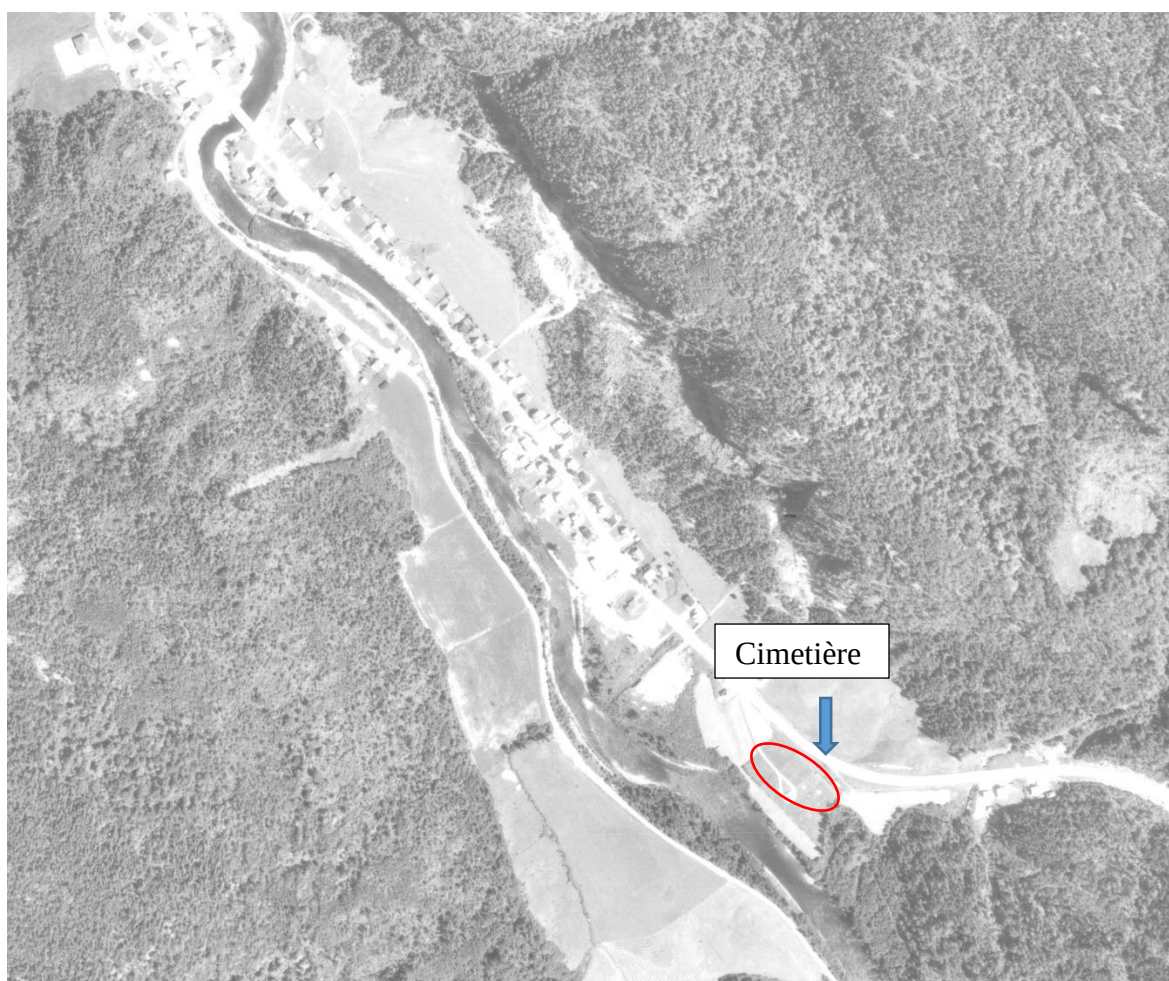
La photo aérienne la plus ancienne que nous avons été en mesure de dénicher pour ce secteur date de 1969 (figure 14) et sur celle-ci, le cimetière semble être au même endroit qu'il l'est en 1976, soit le même lieu et même limites qu'aujourd'hui (figure 15).

**Figure 14 : Photo aérienne montrant le secteur du cimetière en 1969.** (source : cartotheque Université du Québec à Chicoutimi, 2018)

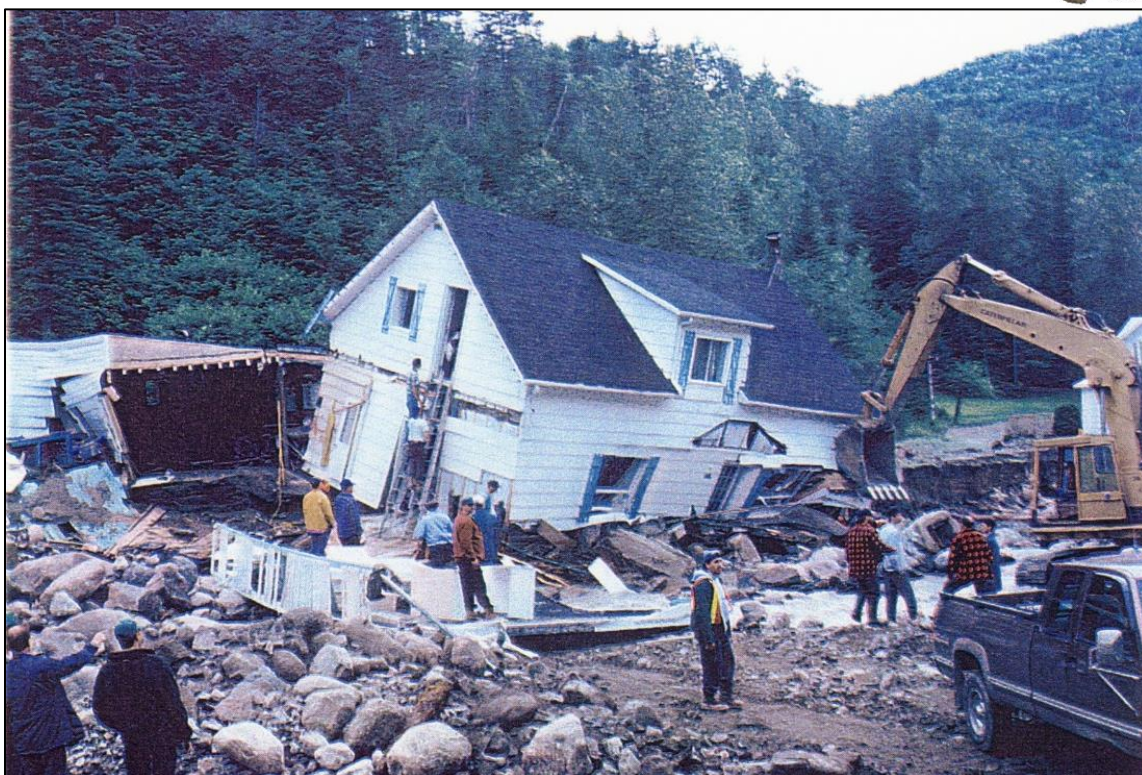
**Photo 10 : Projet 154-12-0587, secteur 2 au lendemain du déluge de 1996.** (Source : Municipalité de Petit-Saguenay)

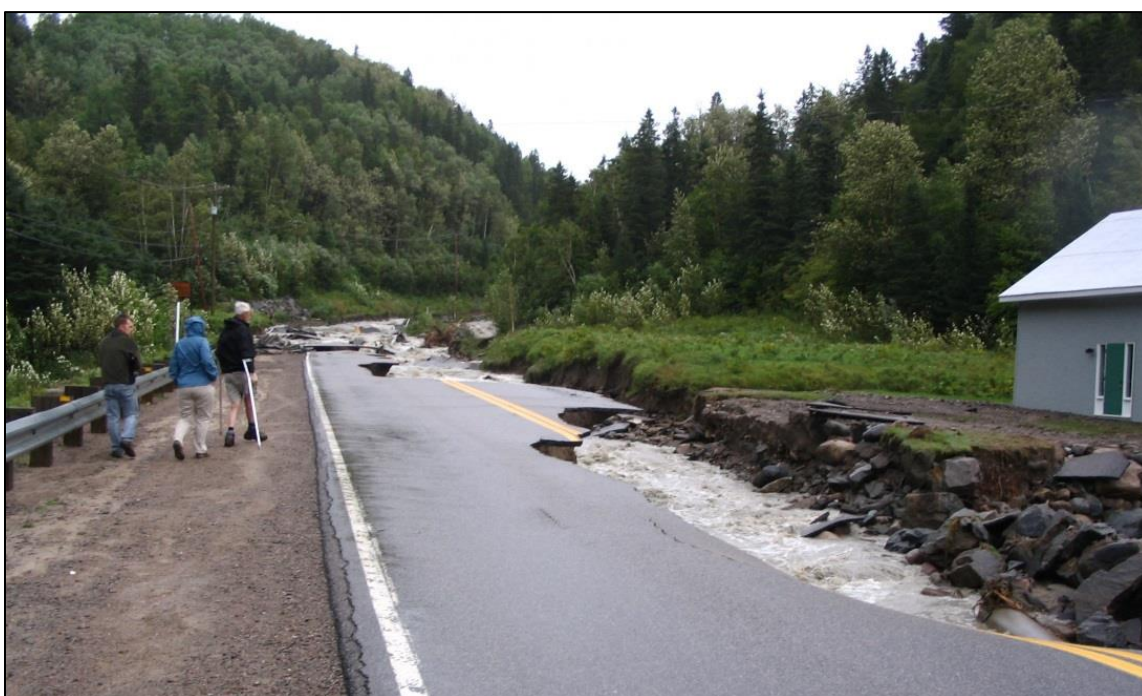
**Photo 11 : Projet 154-12-0587, partie du secteur 2 lors du débordement du ruisseau Saint-Louis de 2011.** (Source : Municipalité de Petit-Saguenay)

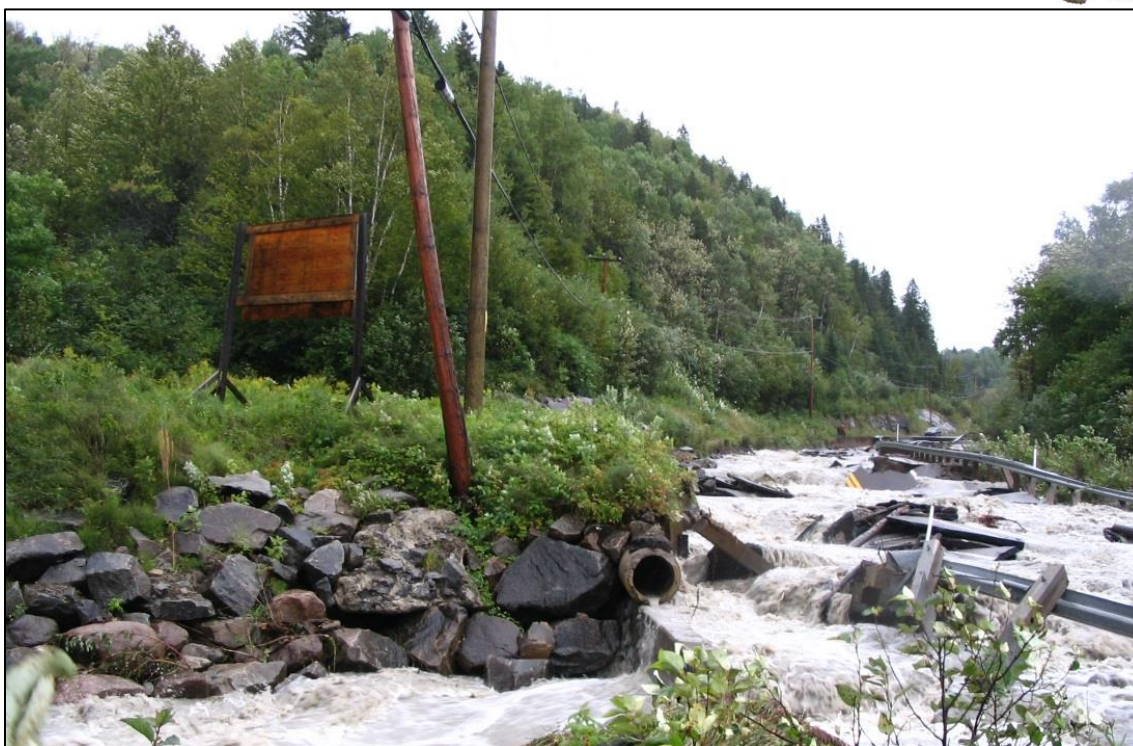
**Photo 12 : Projet 154-12-0587, partie du secteur 3 lors du débordement du ruisseau Saint-Louis de 2011. (Source : Municipalité de Petit-Saguenay)**

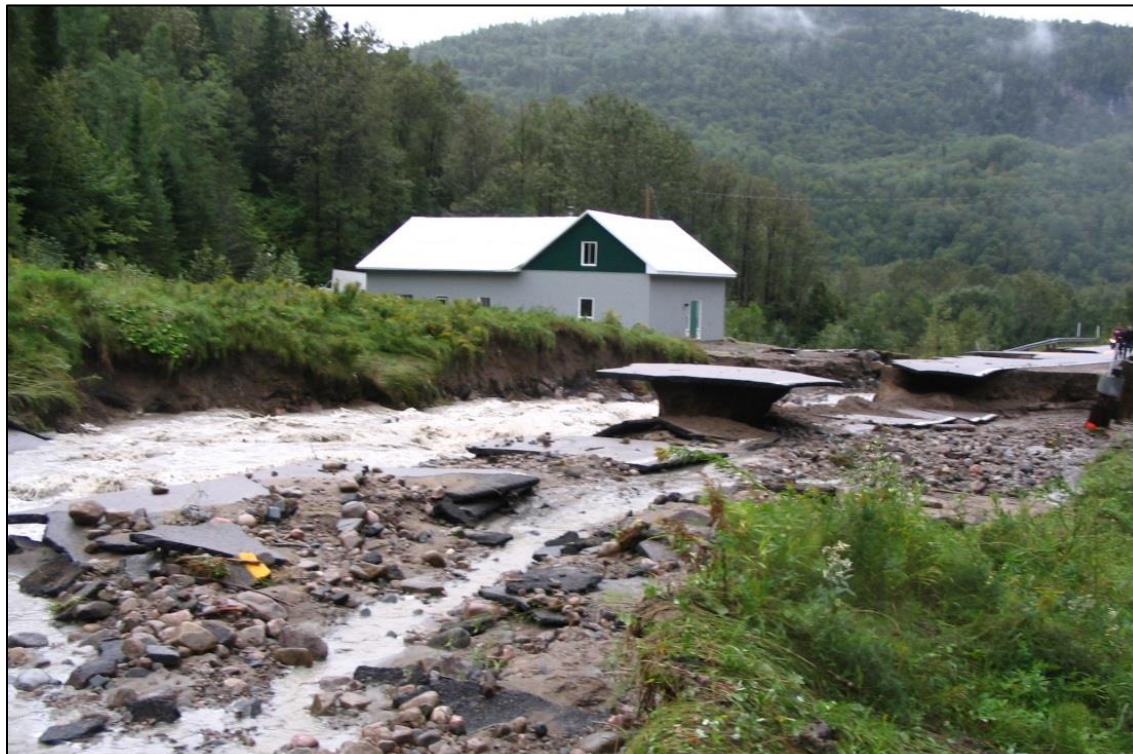
**Photo 13 : Projet 154-12-0587, partie des secteurs 1, 3 et 2 lors du débordement du ruisseau Saint-Louis de 2011. (Source : Municipalité de Petit-Saguenay)**

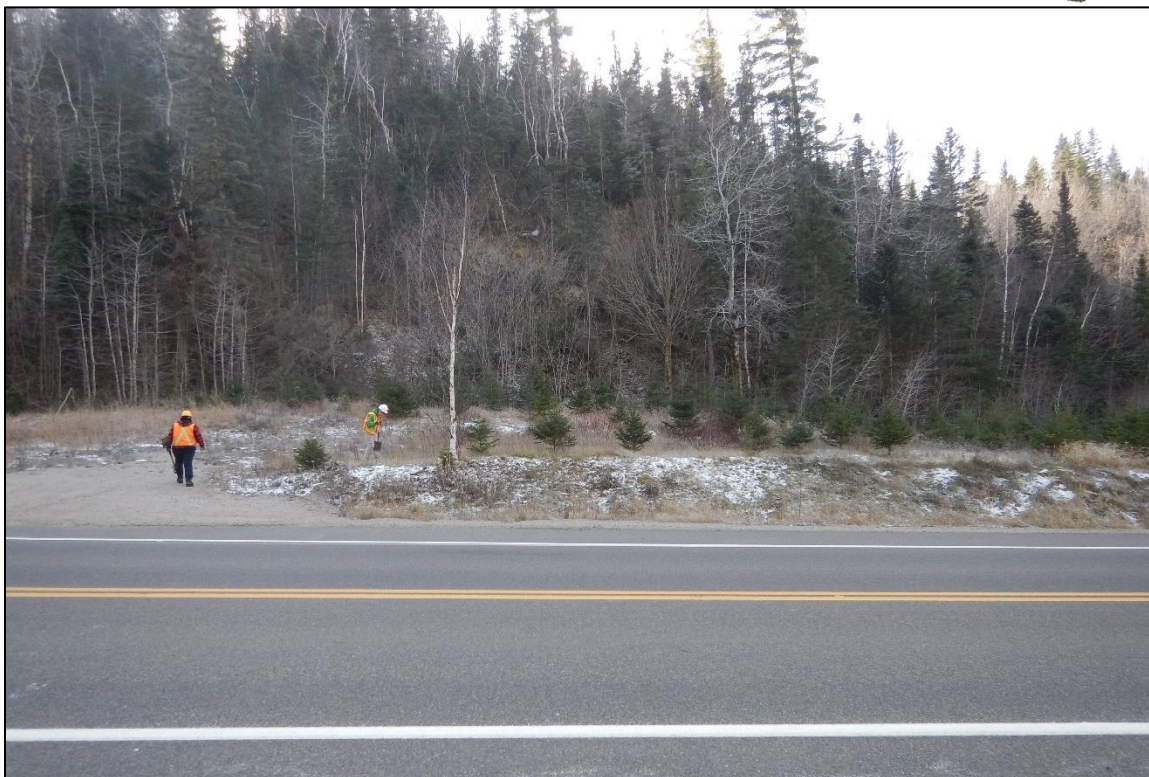
**Photo 14 : Projet 154-12-0587, secteur 1, profil topographique avec aperçu de la plantation d'épinettes noires, direction sud.**

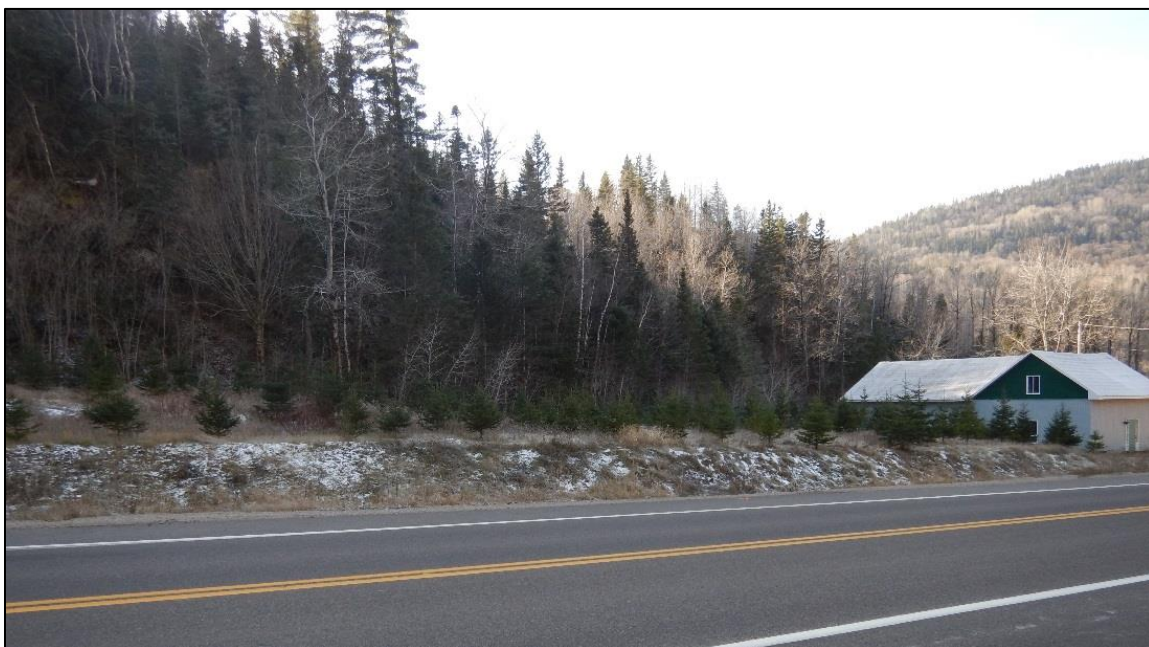
**Photo 15 : Projet 154-12-0587, secteur 1, profil topographique avec aperçu de la plantation d'épinettes noires, direction sud-ouest.**

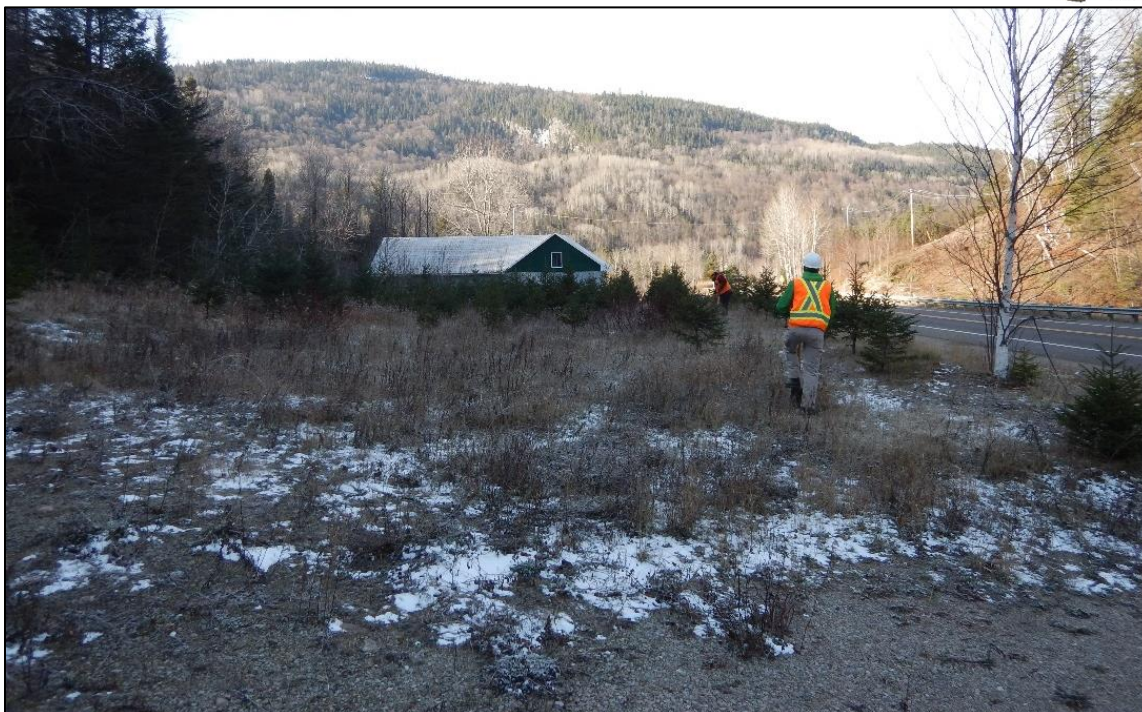
**Photo 16 : Projet 154-12-0587, secteur 1, profil topographique avec aperçu de la plantation d'épinettes noires, direction ouest.**

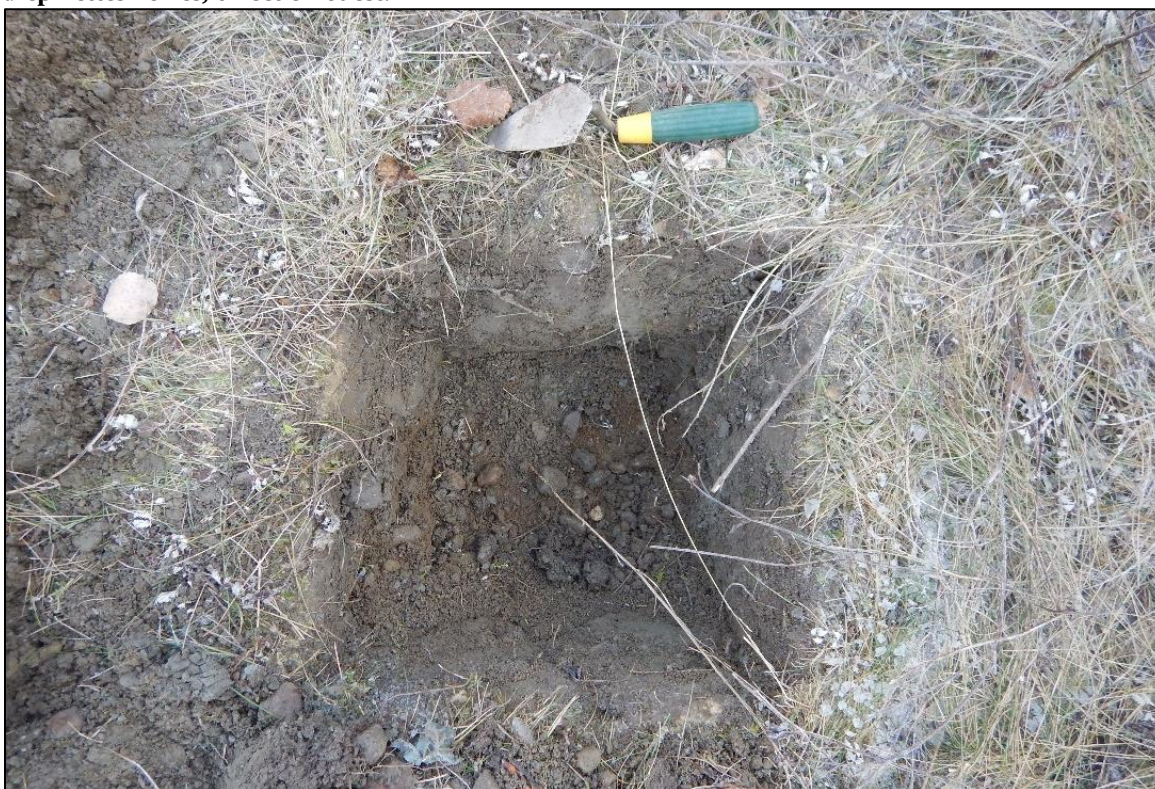
Ces différentes constatations ont été validées lors de la réalisation de huit sondages exploratoires effectués à l'intérieur des limites du secteur 1. La totalité d'entre eux ont livré une matrice pédologique compacte constituée d'un matériel hétérogène de sable argileux de couleur grise/brune. Ces mêmes sondages ont également montré des inclusions de cailloux et de cailloutis de dimensions variables (photo 17). Le drainage y était excellent.

**Photo 17 : Projet 154-12-0587, sondage, secteur 1, en plan.**

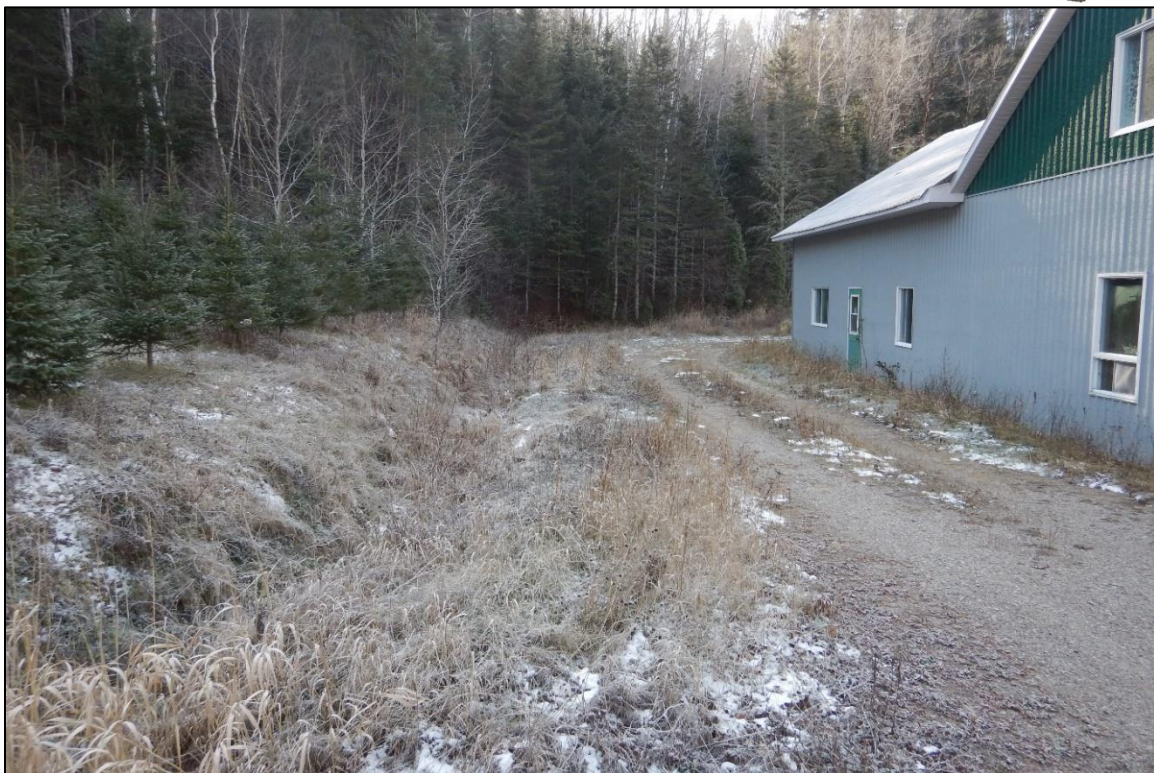
**Photo 18 : Projet 154-08-1323, secteur 2, chemin d'accès pour véhicule motorisé avec revêtement en concassé ceinturant le bâtiment récent, partie du secteur à l'est du bâtiment, direction sud.**

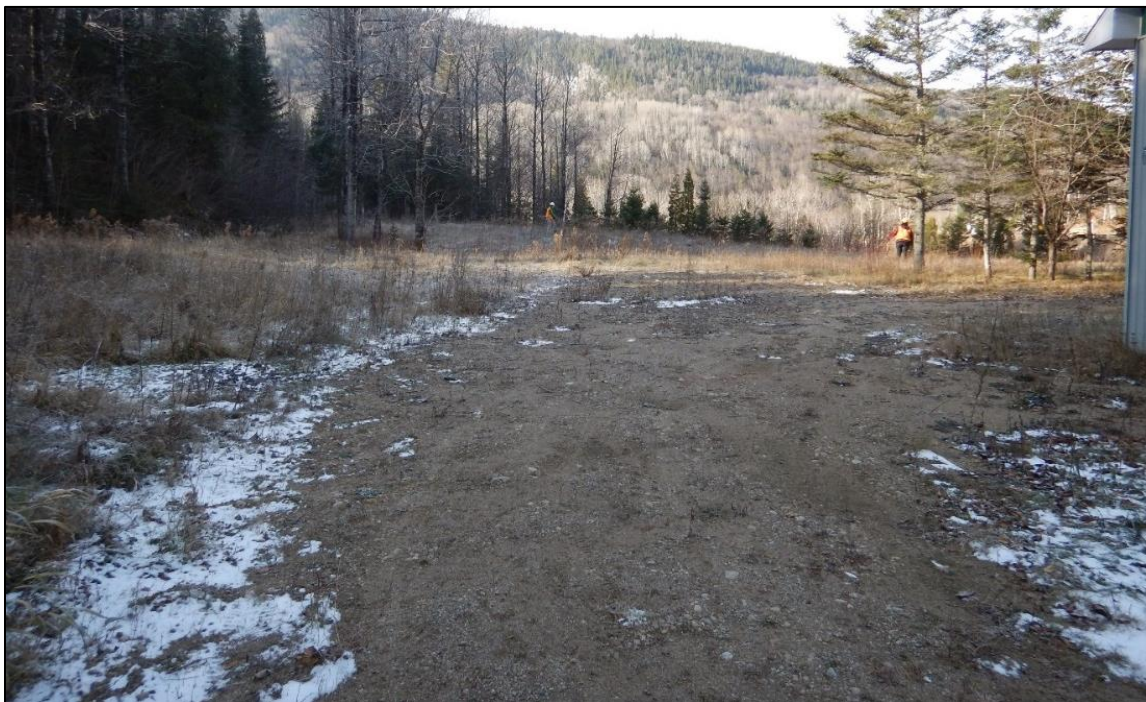
**Photo 19 : Projet 154-08-1323, secteur 2, chemin d'accès pour véhicule motorisé avec revêtement en concassé ceinturant le bâtiment, partie localisée derrière le bâtiment, direction ouest.**

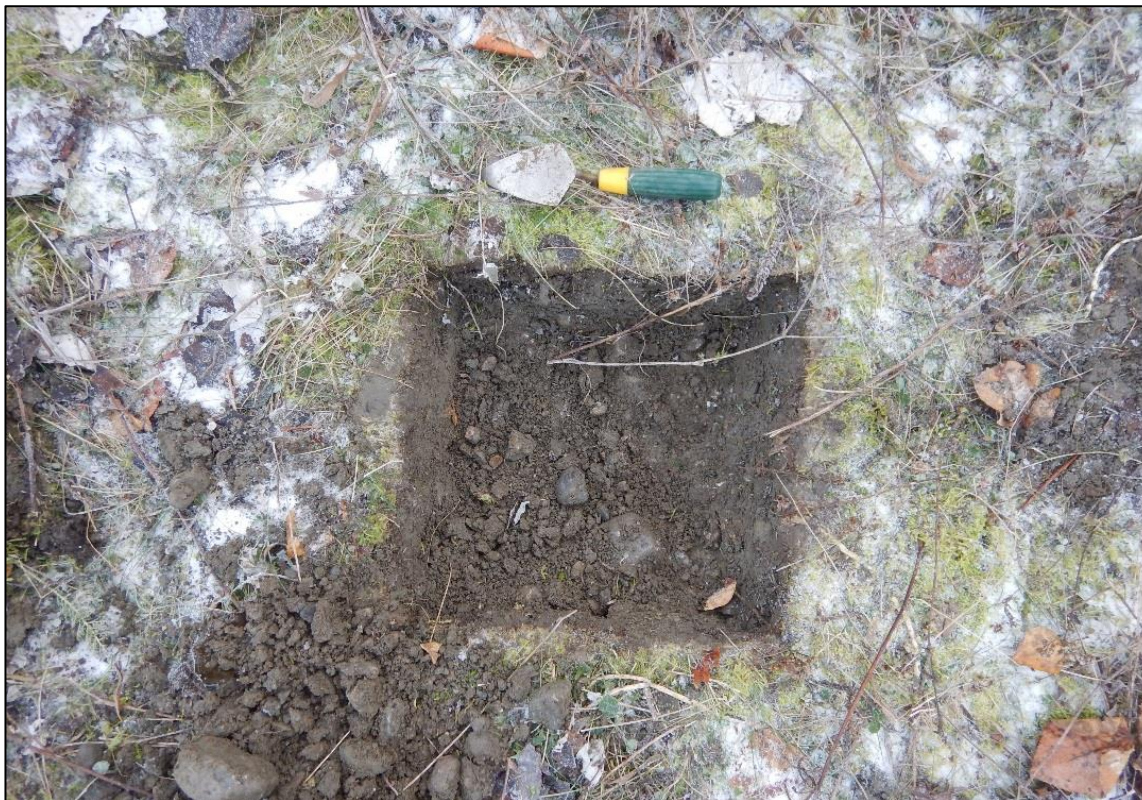
**Photo 21 : Projet 1554-12-0587, sondage présentant un sol compacté, secteur 2, en plan.**
