## EXPERTISES ARCHÉOLOGIQUES 2017

PROJET 154-08-1323, MUNICIPALITÉ DE SAINT-FÉLIX-D'OTIS  
PROJET 154-12-0587, MUNICIPALITÉ DE PETIT SAGUENAY  
DIRECTION GÉNÉRALE DU SAGUENAY-LAC-SAINT-JEAN-  
CHIBOUGAMAU

**EXPERTISES ARCHÉOLOGIQUES 2017**

**PROJET 154-08-1323 MUNICIPALITÉ DE SAINT-FÉLIX-D'OTIS**  
**PROJET 154-12-0587 MUNICIPALITÉ DE PETIT SAGUENAY**  
**DIRECTION GÉNÉRALE DU SAGUENAY-LAC-SAINT-JEAN-  
CHIBOUGAMAU**

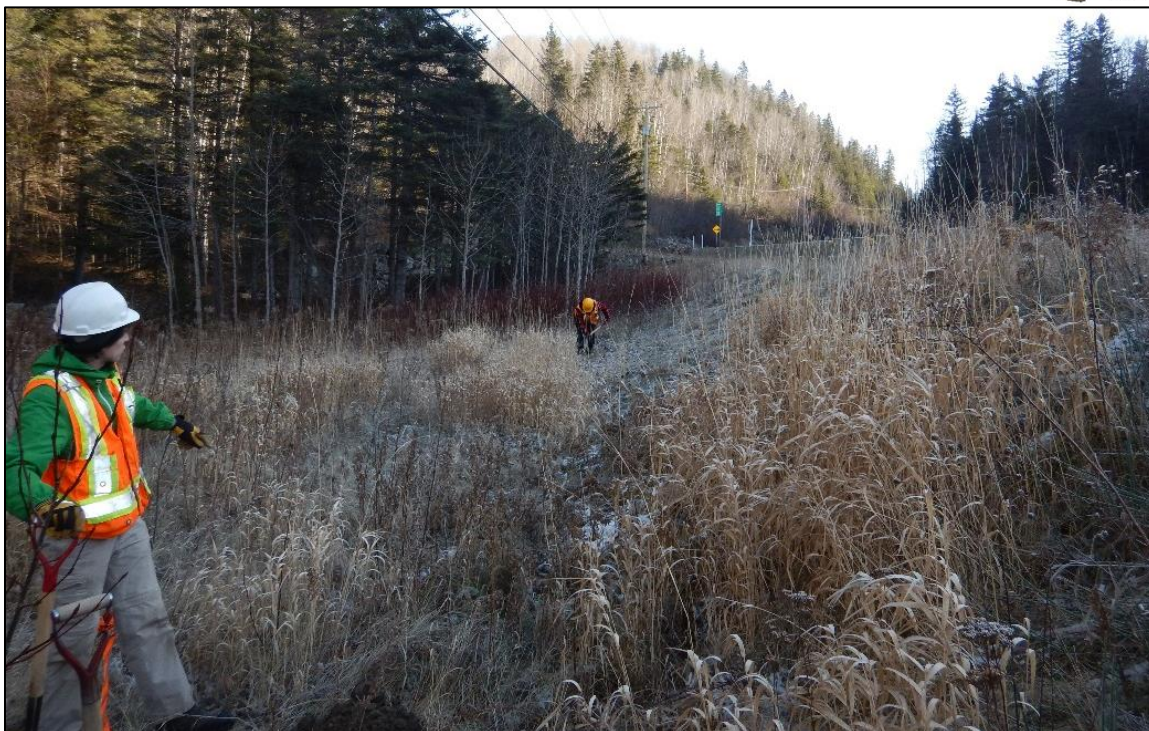
L'inspection visuelle effectuée en amont de la réalisation des sondages exploratoires vint appuyer les constats émis lors des activités préparatoires. En plus de présenter un profil topographique artificiellement aplani, ce secteur est recouvert d'une plantation récente d'épinettes noires témoignant d'un réaménagement paysager du secteur. On y remarque également une pente négative anthropique résultant des précédents travaux routiers qui occupe une bonne partie du secteur. Un enrochement à la limite de la rupture de pente se trouve à la limite est du secteur 3. Ces travaux visaient de toute évidence à contenir l'érosion des sols causée par les crues du ruisseau Saint-Louis (photos 22 et 23).

**Photo 22 : Projet 154-12-0587, secteur 3, profil topographique régulier et remblai de route délimitant la limite nord de la route 170, direction est.**

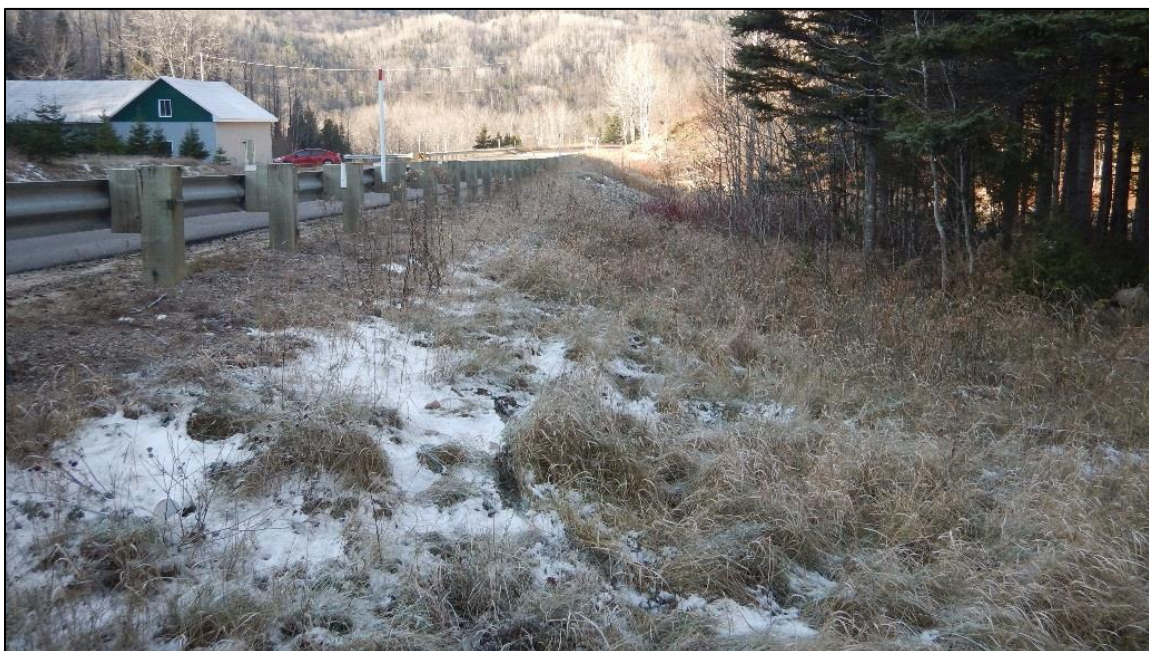
**Photo 23 : Projet 154-12-0587, secteur 3, profil topographique régulier et remblai de route délimitant la limite nord de la route 170, direction est.**

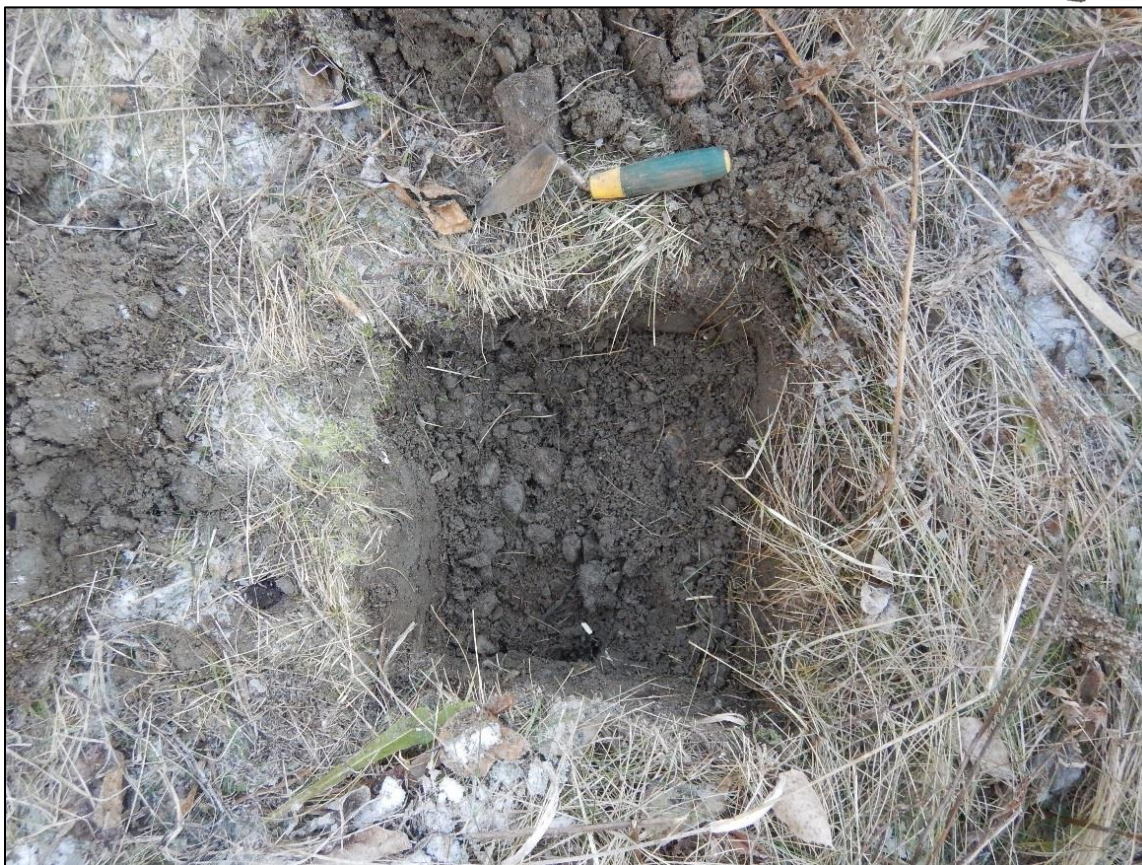
**Photo 24 : Projet 154-12-0587, sondage exploratoire secteur 3, en plan.**

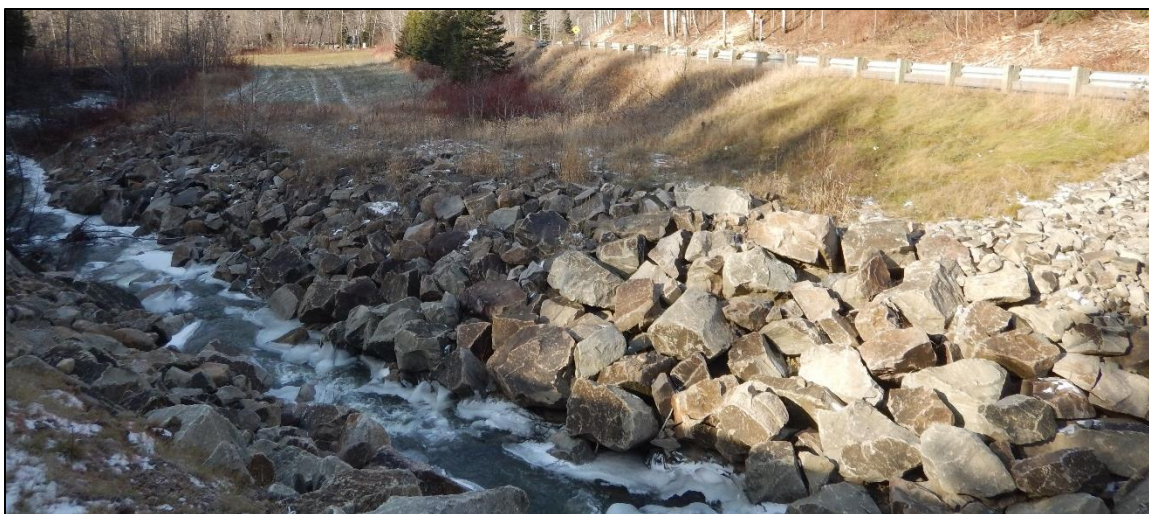
**Photo 25 : Projet 154-12-0587, vue du secteur 4 depuis le secteur 2, enrochement considérable de la limite sud débordant sur les surfaces de sols à expertiser, direction nord-ouest.**

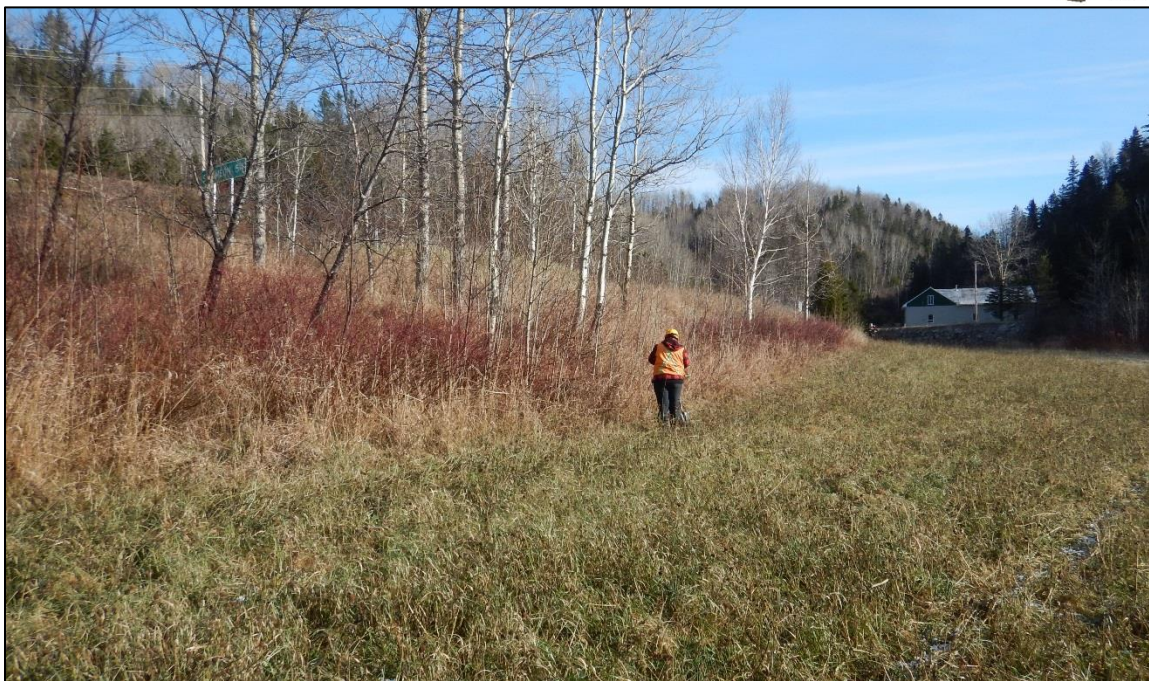
empêchaient la réalisation de sondages manuels (voir photo 27). À défaut de pouvoir effectuer des sondages, une seconde inspection visuelle fut favorisée et réalisée.

**Photo 27 : Projet 154-12-0587, portion est du secteur 5, archéologue au travail et pente négative, direction nord-est.**

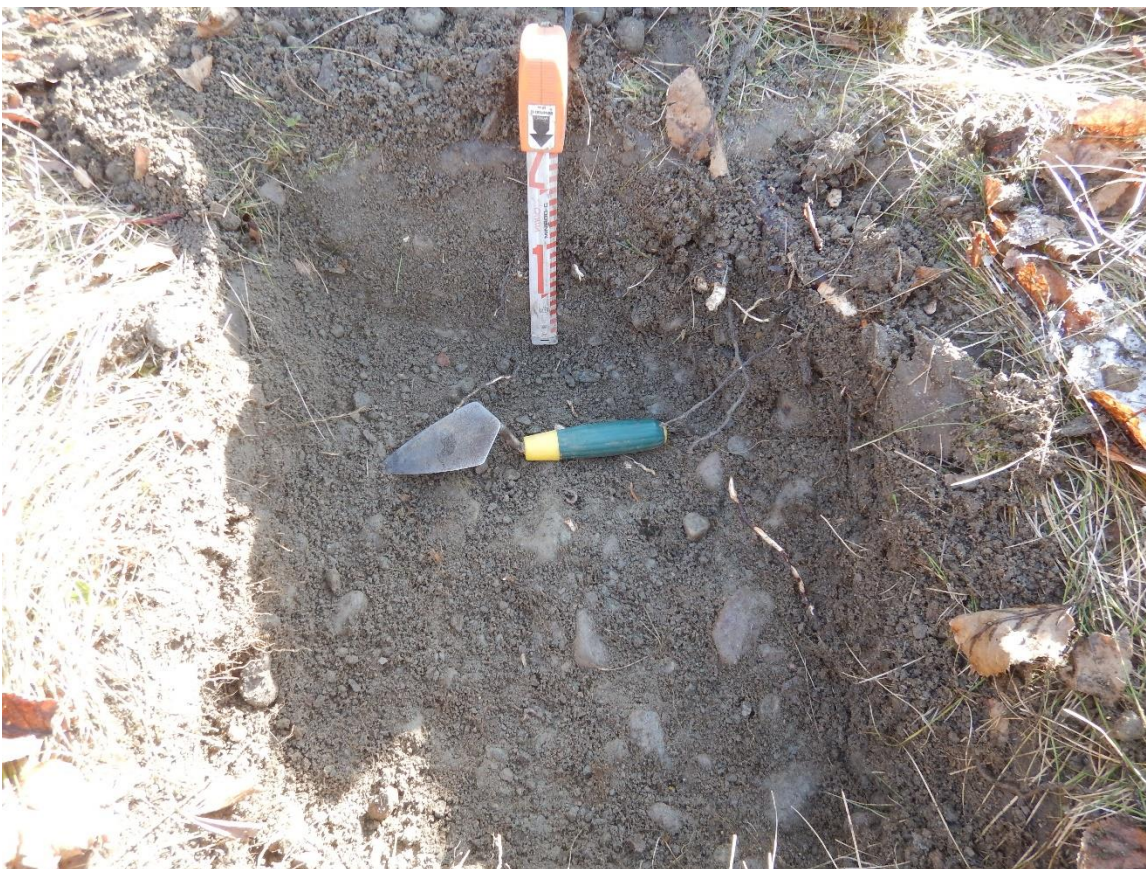
Les six sondages effectués à l'intérieur des limites du secteur 5, en plus du sondage test 1 (photo 28 et figure 18), présentaient tout de même une matrice pédologique compacte d'origine anthropique et constituée d'un matériel hétérogène de sable argileux de couleur grise/brune avec inclusions de cailloux et de cailloutis de dimensions variables. Outre cette zone de remblais, il s'est avéré impossible de réaliser des sondages exploratoires à l'intérieur d'une portion non-négligeable du secteur 5 actuellement occupée par la zone agricole en friche. À cet endroit, des sols argileux particulièrement compacts

**Photo 28 : Projet 154-12-0587, sondage exploratoire secteur 5, en plan.**

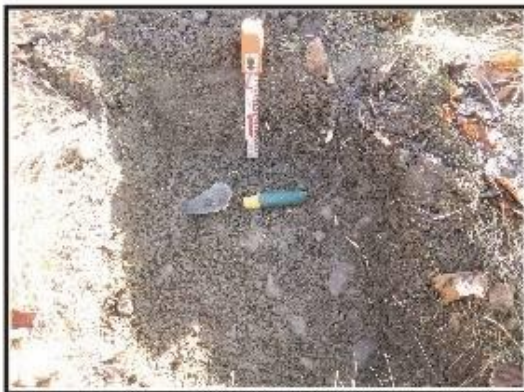
Projet 154-12-0587, profil stratigraphique

Horizon constitué d'un sable grossier argileux de couleur grise présentant des inclusions de cailloux et cailloutis de grosseur variant entre (1 et 50mm). Sol très compact semblant offrir de bonnes capacités de drainage. La compacité du sol freine l'excavation plus en profondeur.

Horizon sans artefacts.
